FONDO SOCIAL PARA LA VIVIENDA

ANALISIS DE RIESGO, AMENAZAS Y VULNERABILIDADES EN PROCESO DE GARANTIAS HIPOTECARIAS PARA VIVIENDA NUEVA Y USADA.

INFORME DE SUPERVISIÓN: INSPECCIÓN DE VIVIENDA

Proyecto	Informe de Inspección sobre verificación de inmueble con No. de solicitud: 49582				
Ubicación	Residencial Pinares de Suiza, 12 Av. Sur, polígono 3, # 16				
Cantón	n/a	Lotificación	n/a	Municipio	Santa Tecla
Depto.	La Libertad				
Empresa	n/a

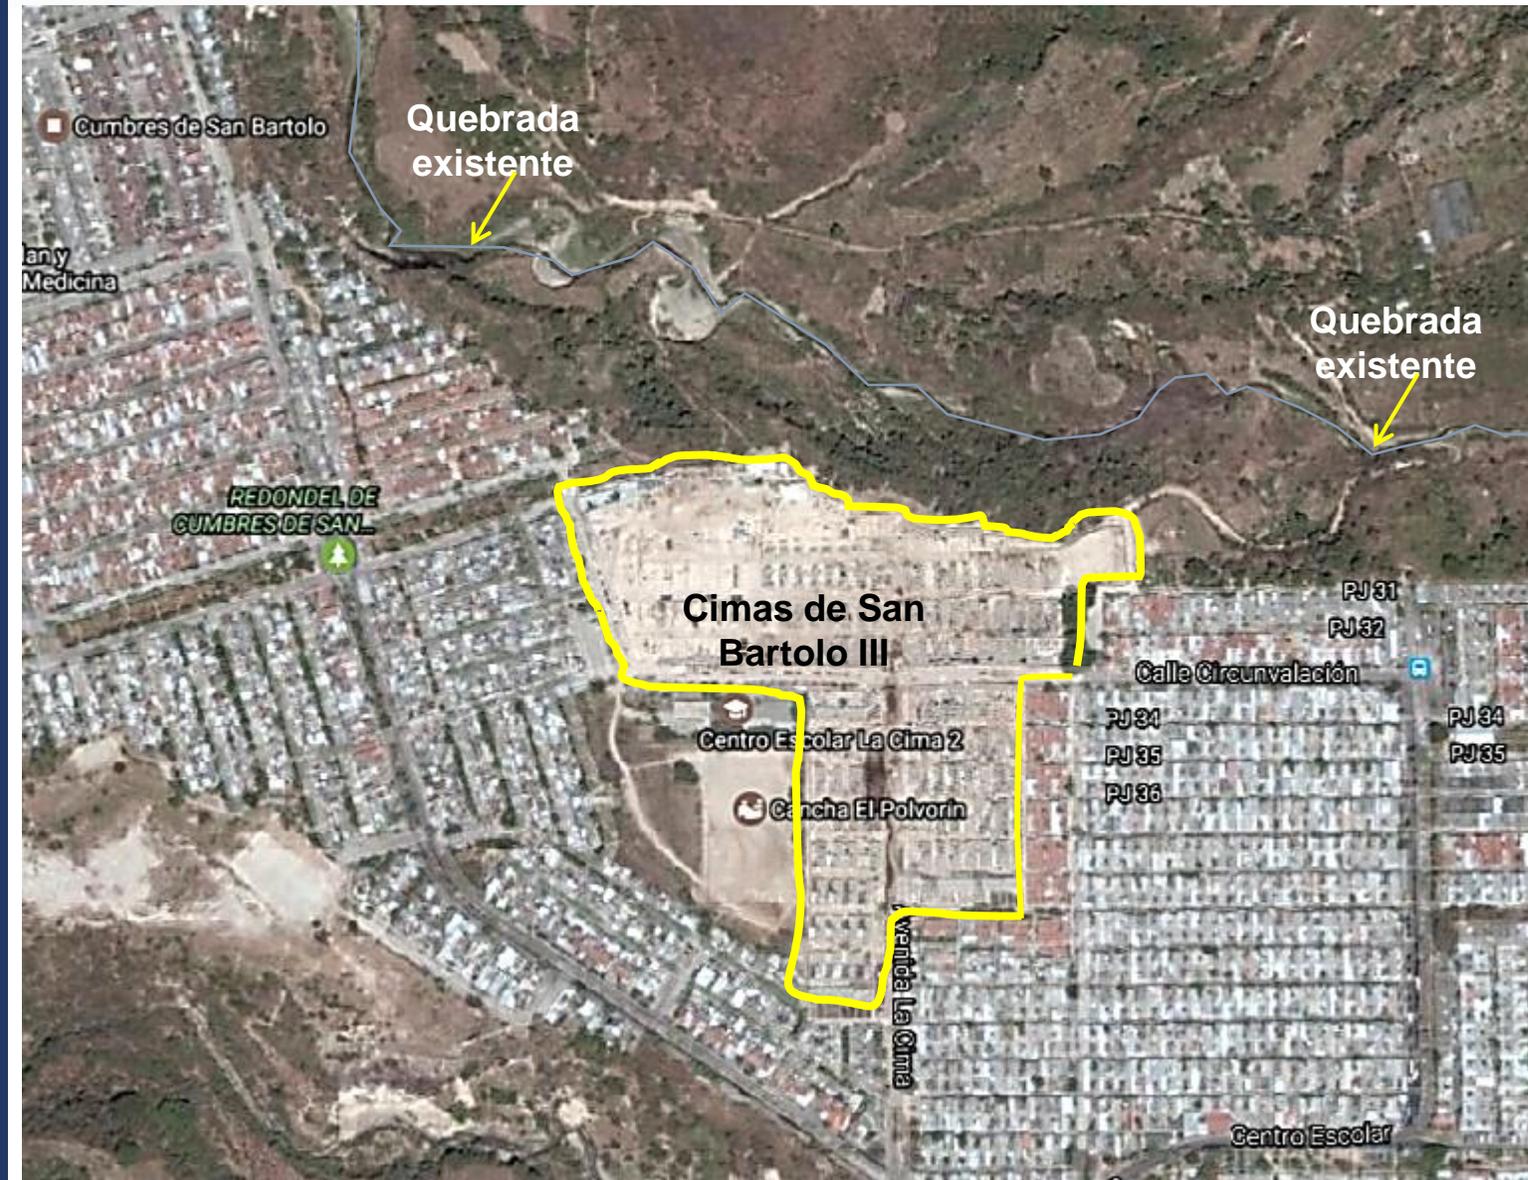
Detalle de ubicación de proyecto en zona de riesgo, por la composición de sus suelos y por su topografía.

La diferencia de nivel entre la cresta del talud y la base de este, donde se ubica una quebrada es de unos 90 mt en promedio.

La composición de los suelos consiste en arenas-limosas, que son suelos altamente permeables, que al no estar confinados se vuelven susceptibles a fallar por presión hidrostática.

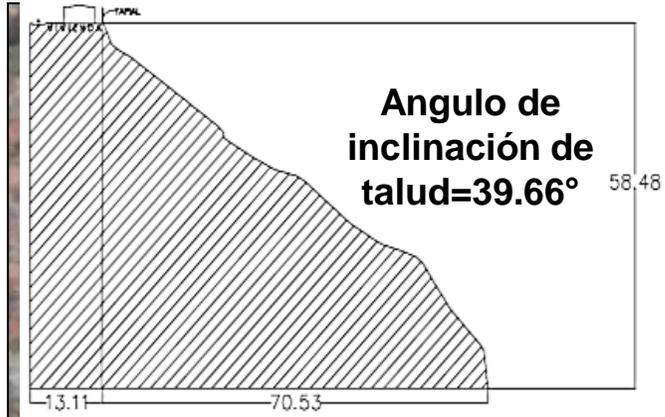
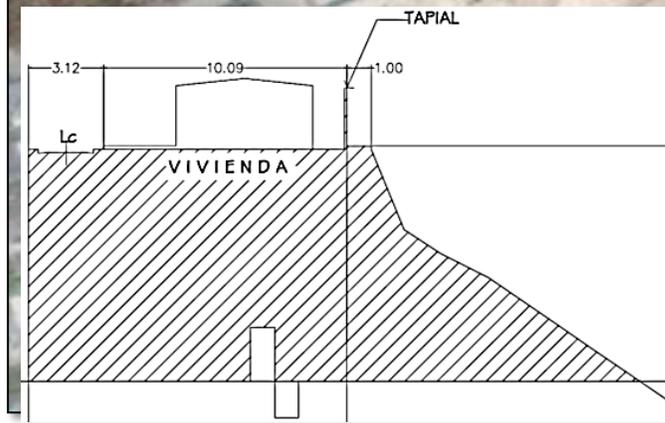
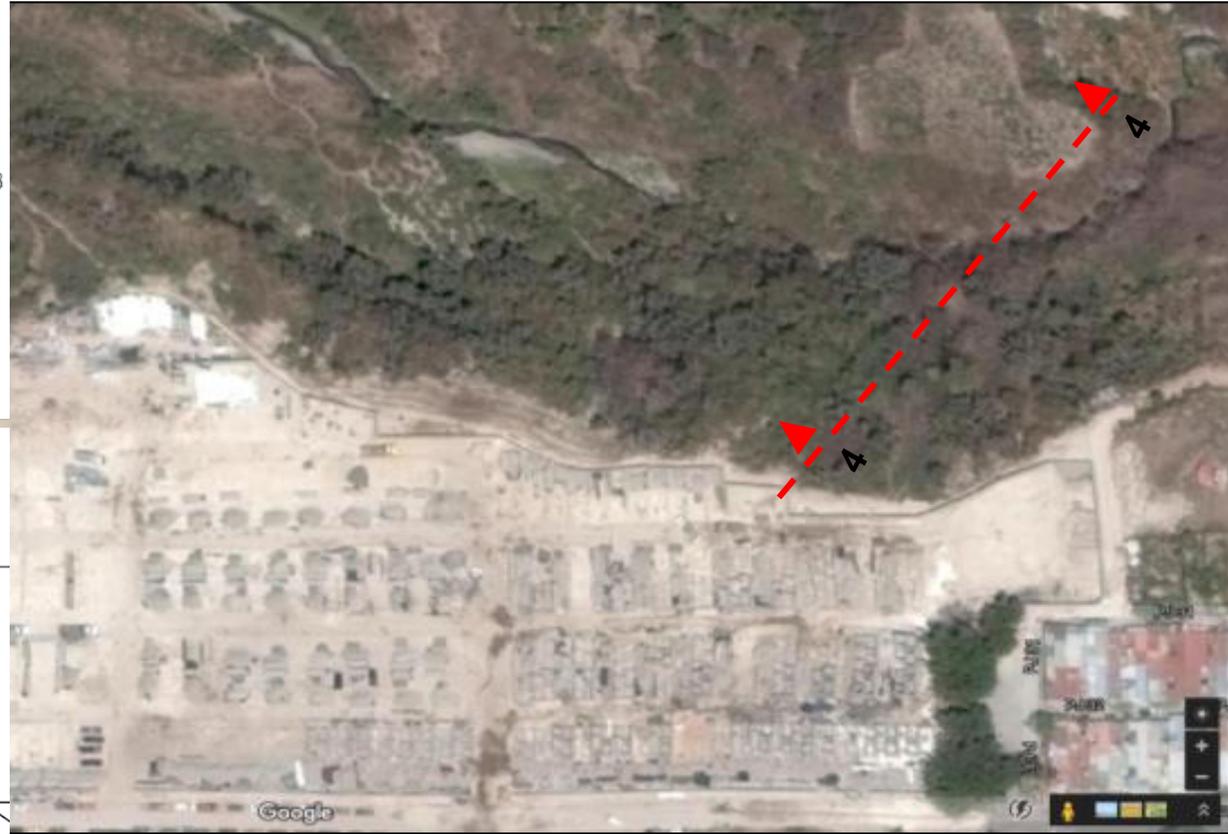
DETALLES DE UBICACION

Visita de campo para determinar las condiciones del talud.

Nótese la cercanía de los muros perimetrales con el borde del talud.

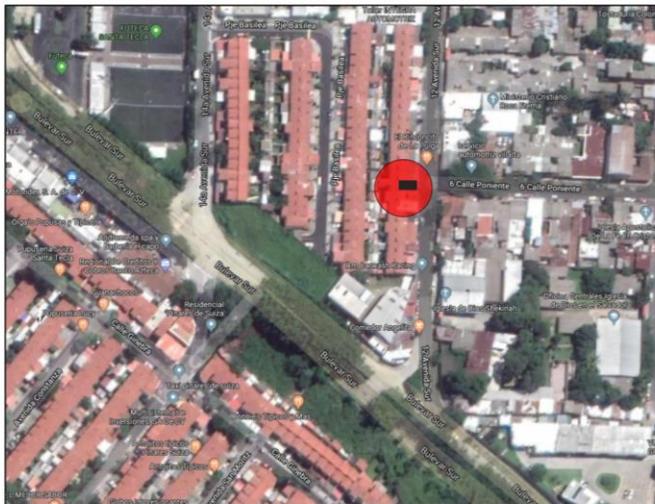
Deslave en Colinas Enero 2001

Vivienda ubicada en Residencial Pinares de Suiza, 12 Avenida Sur, polígono 3, # 16, Santa Tecla, La Libertad.
Situada a 300 metros del deslave sobre boulevard Sur ocurrido en octubre del 2011.
Situada a 1kilometro del deslave en la Residencial Las Colinas en el año 2001.

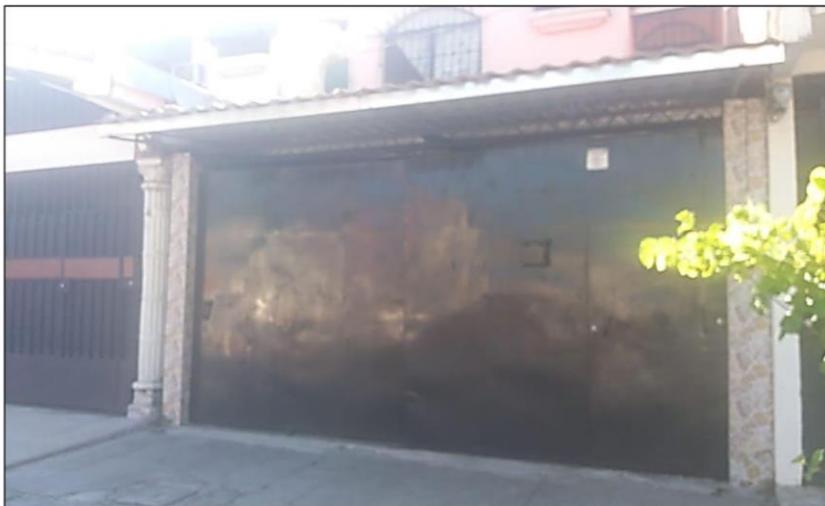
Vista de fachada principal de vivienda

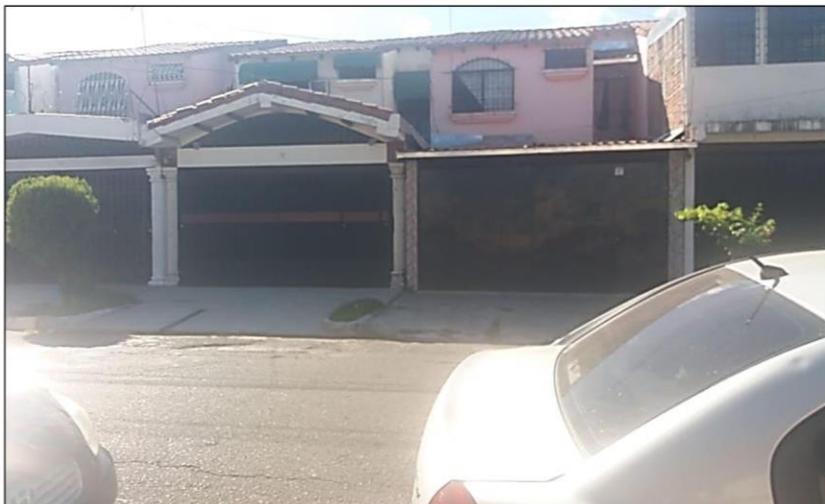
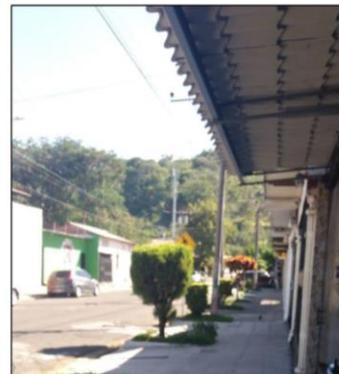
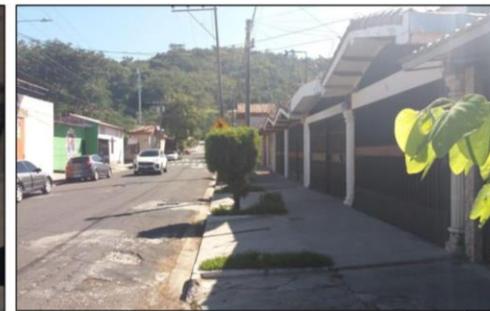
Vista del entorno y acceso sobre 12 Avenida Sur
