# PLANO MUNICIPAL DE REDUÇÃO DE RISCO DE VITÓRIA – ES

ATUALIZAÇÃO 2014/2016

2.7 – Atualização do Mapeamento de Risco (Levantamento de Campo: Setorização)

Volume Final 1

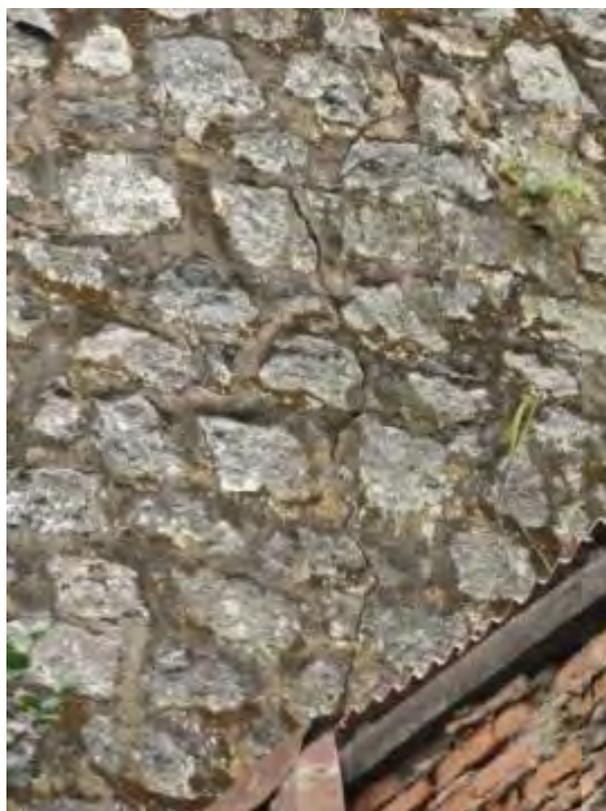
Figura 92 - Trinca no muro de pedras.

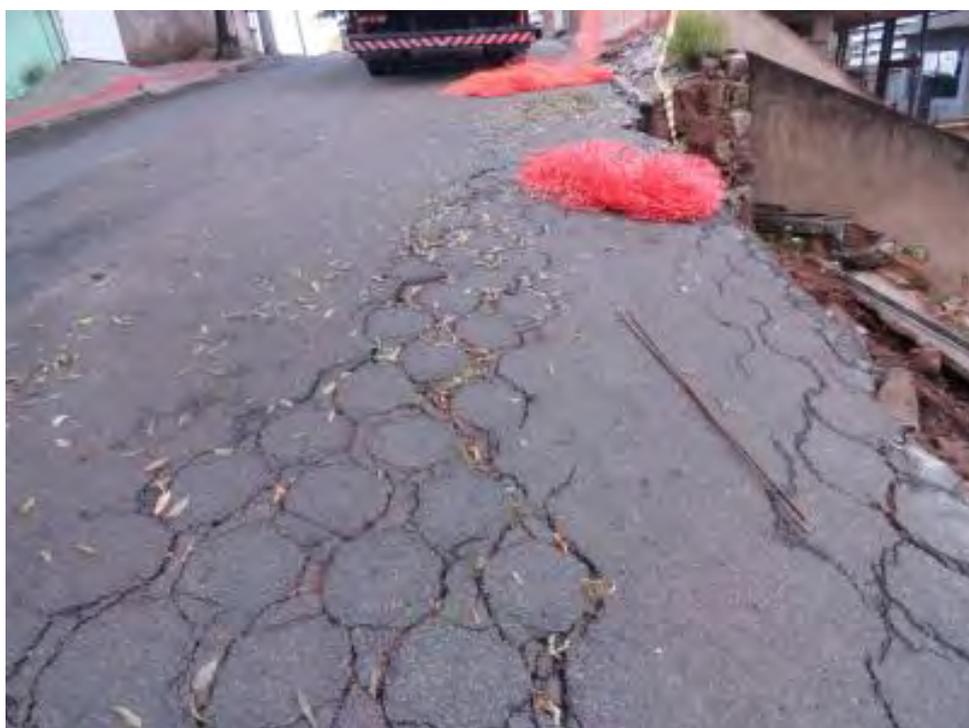
Figura 202 – Degrau de abatimento na extremidade da via que apresenta diversas trincas.

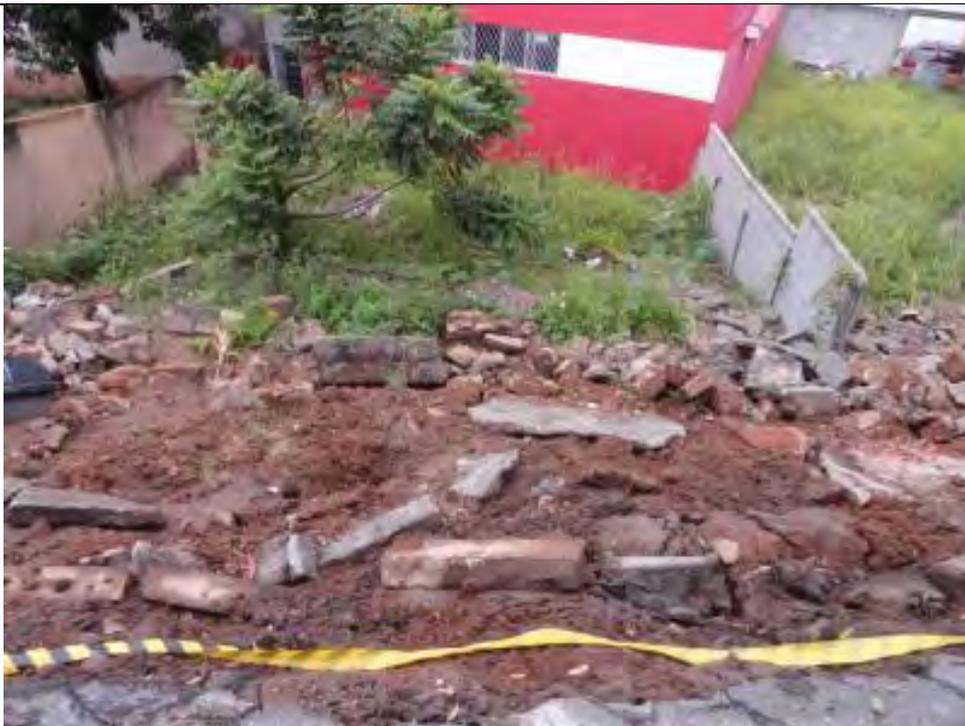
Figura 203 – Material mobilizado na queda do muro (solo e entulho). O mesmo não afetou as moradias.

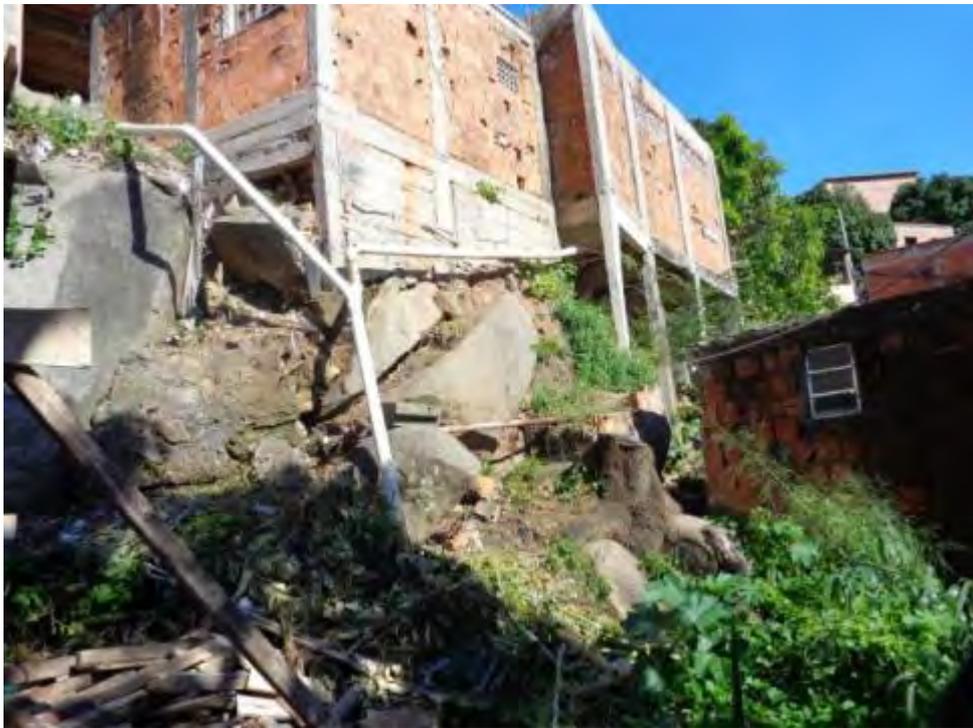
| <p>Figura 229 – Moradia construída sobre blocos fraturados. Atentar para quantidade de lixo/entulho no local além de vazamento d’água.</p> | | | |

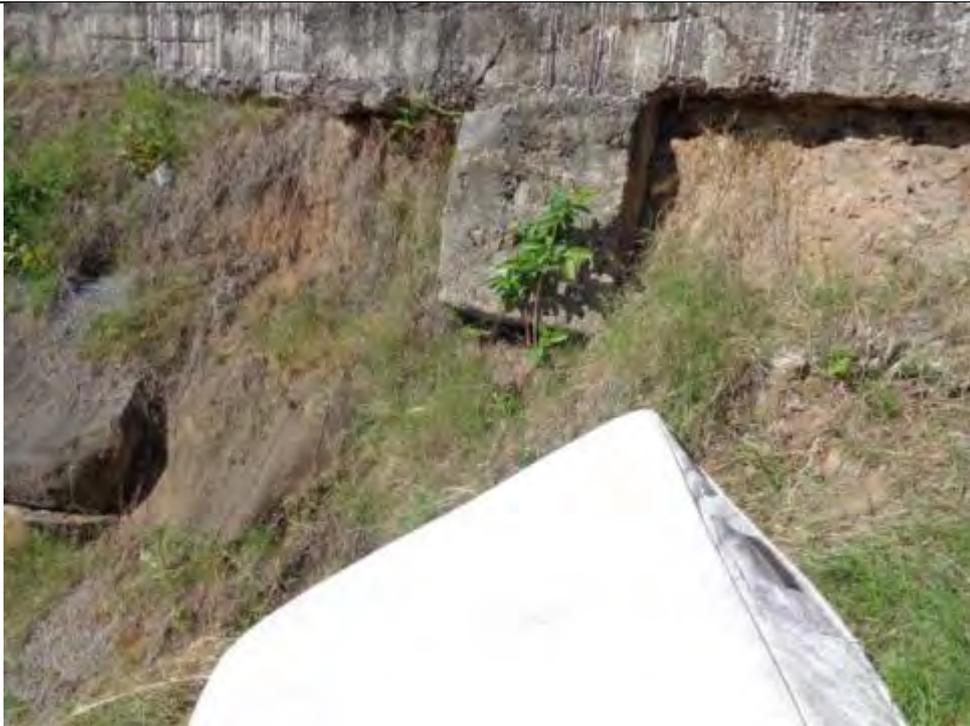
Figura 230 – Erosão na base da Escadaria José Caetano da Silva.

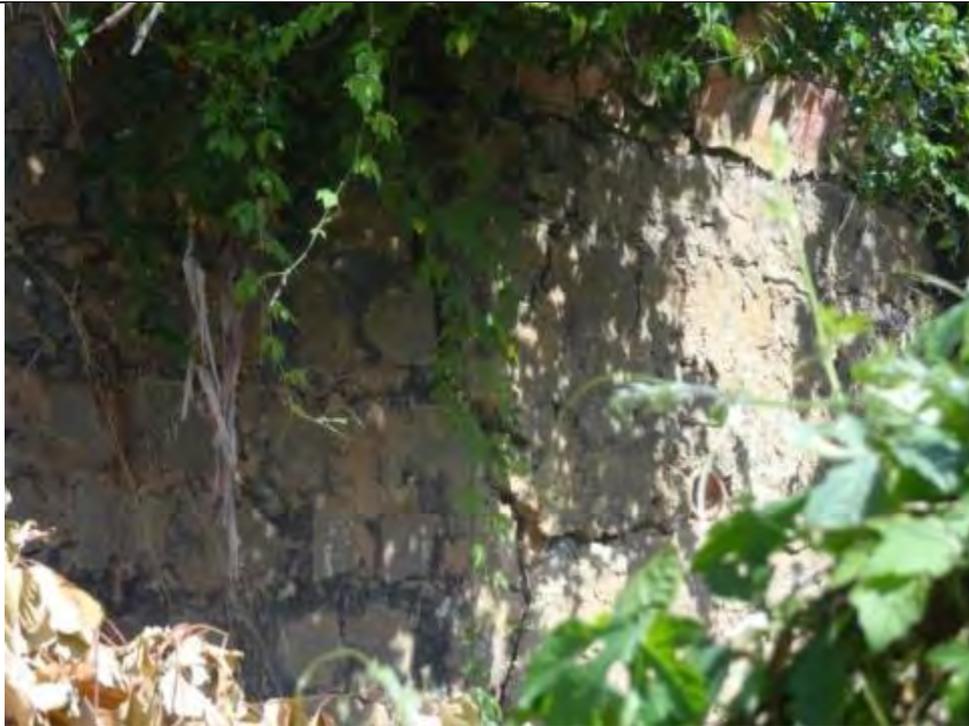
Figura 239 – Muro de pedras embarrigado e trincado.

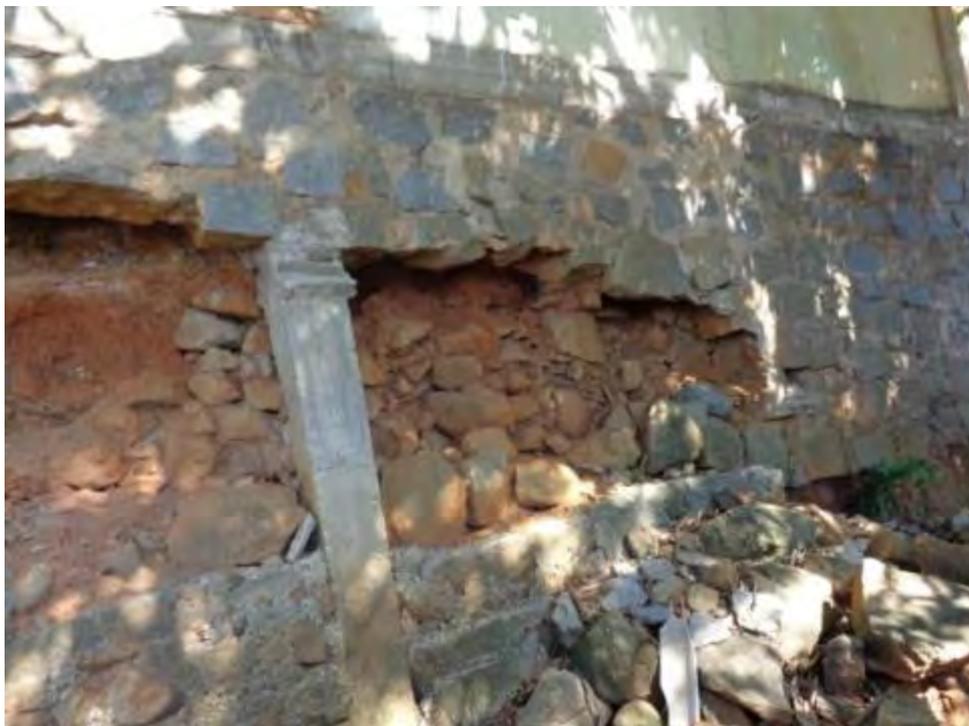
Figura 240 – Muro de pedras na base da moradia em colapso.

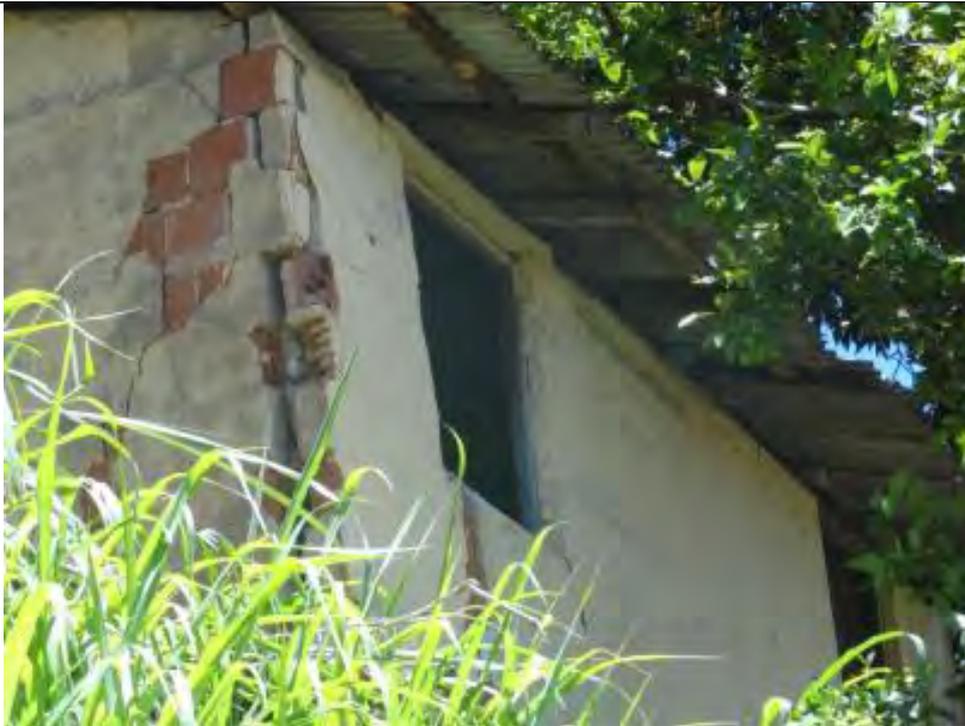
Figura 9 – Moradia com sérios danos estruturais, muito próxima a face do talude que encontra-se em franco processo erosivo.

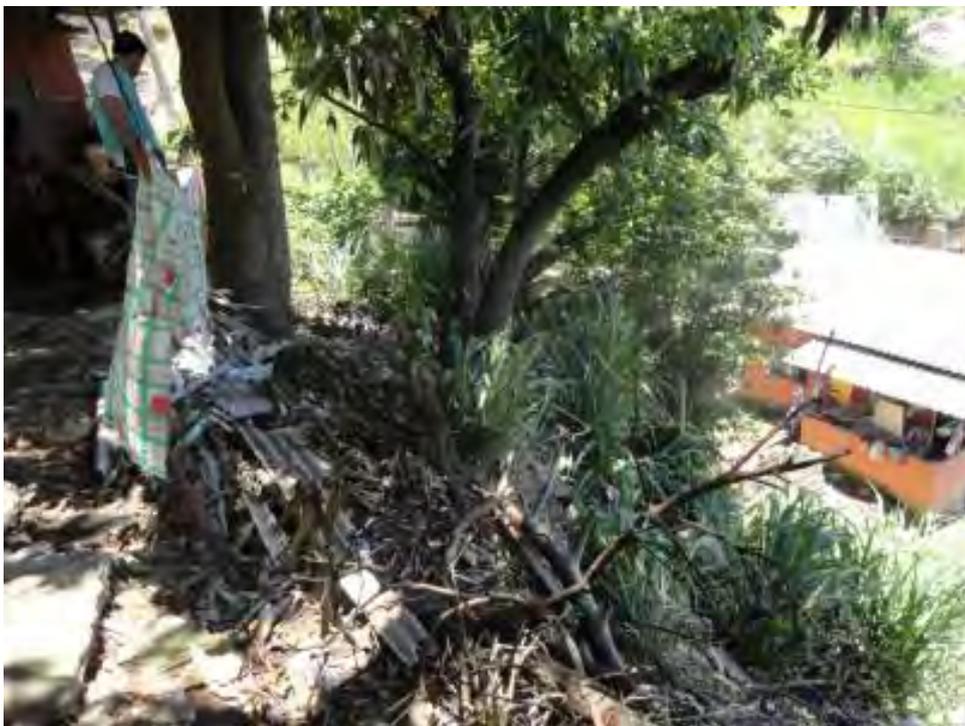
Figura 10 – Muito lixo/entulho na face do talude.

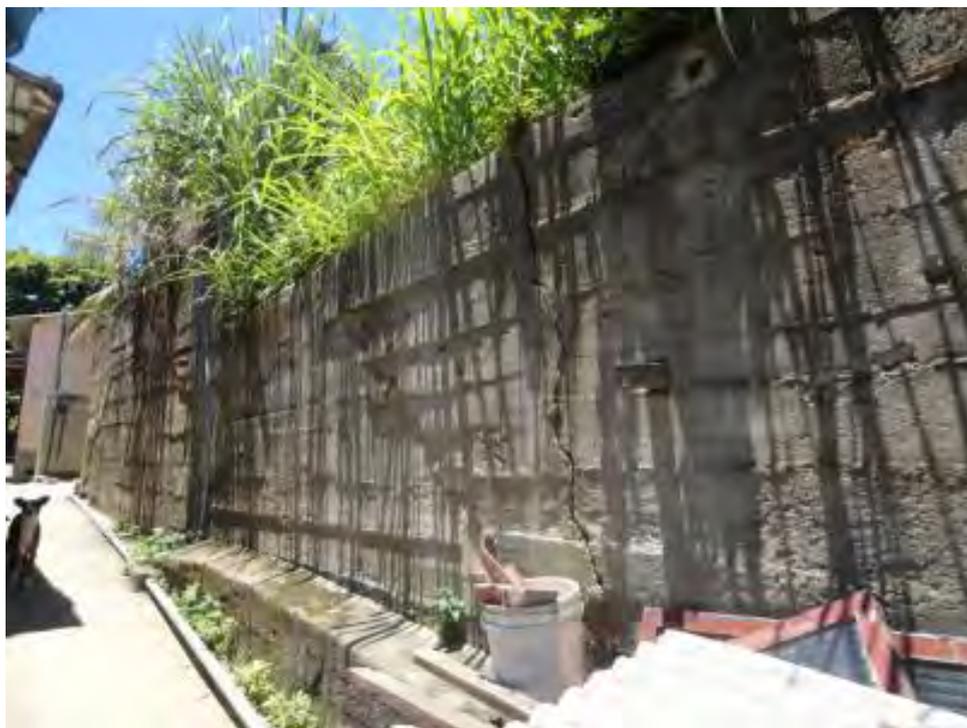
Figura 12 – Muro trincado.

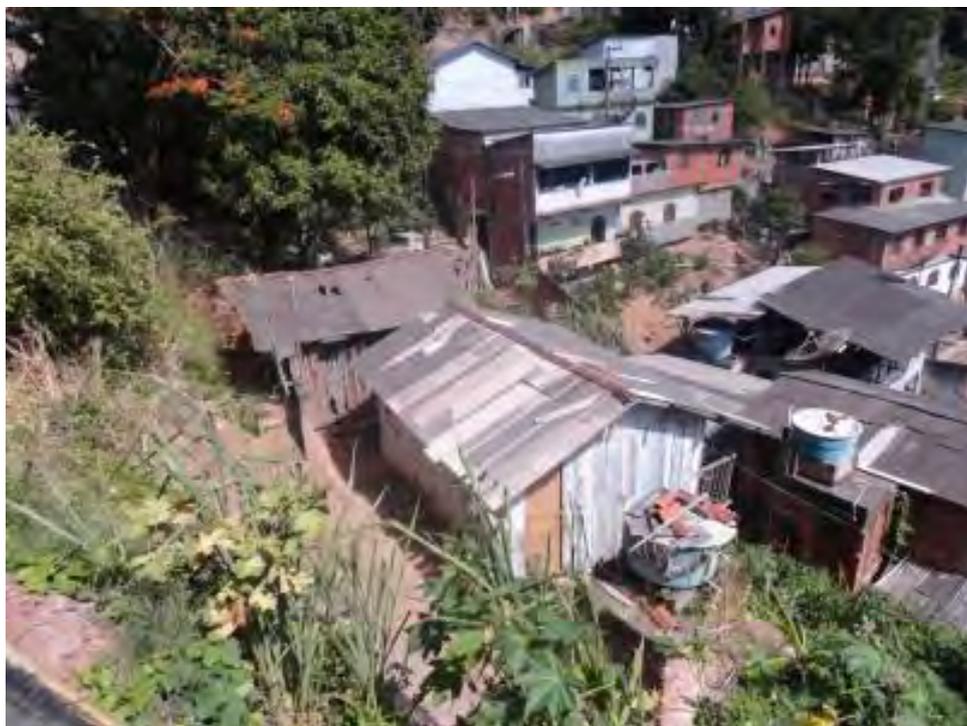
Figura 56 – Moradias com sérios danos estruturais sendo necessária a remoção das famílias.

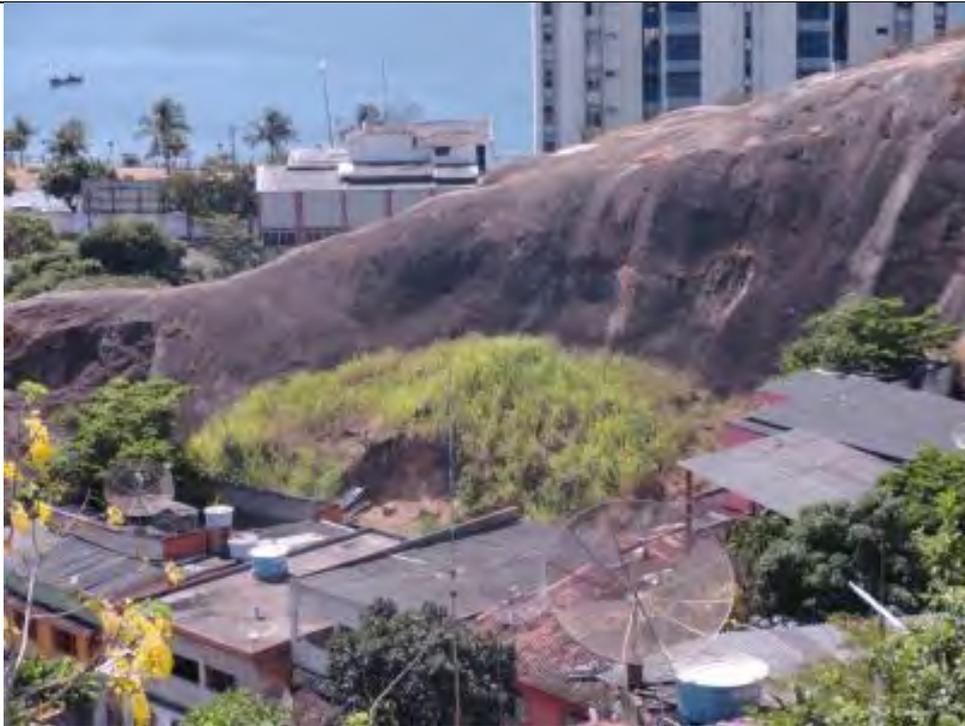
Figura 57 – Capa de solo com blocos instáveis deixando moradias a jusante em risco.

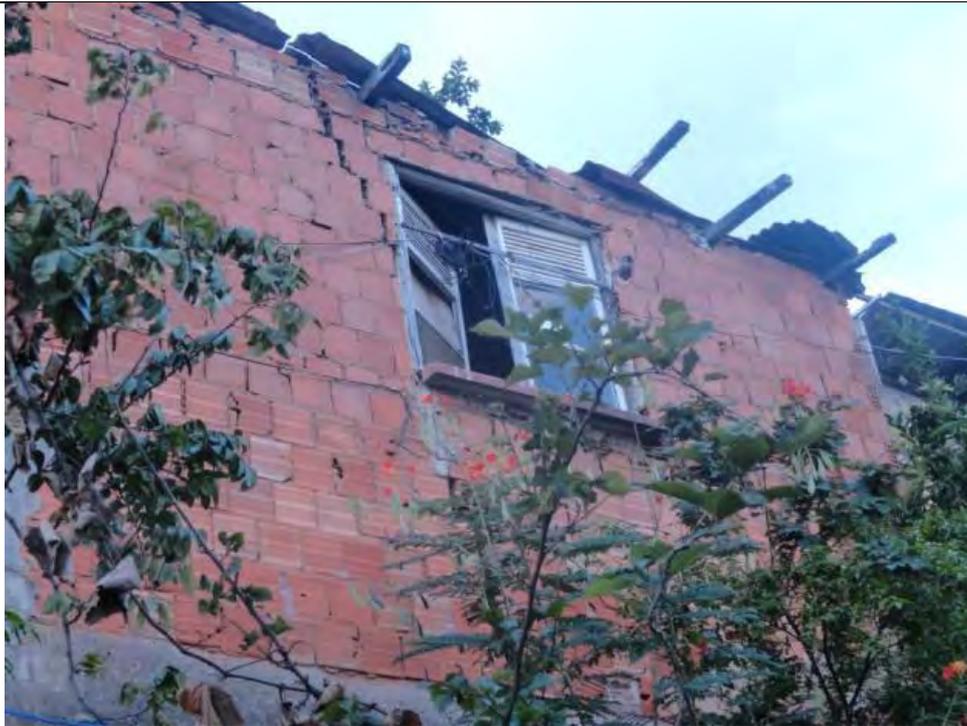
Figura 129 – Moradia com sérios danos estruturais que deverá ser demolida.

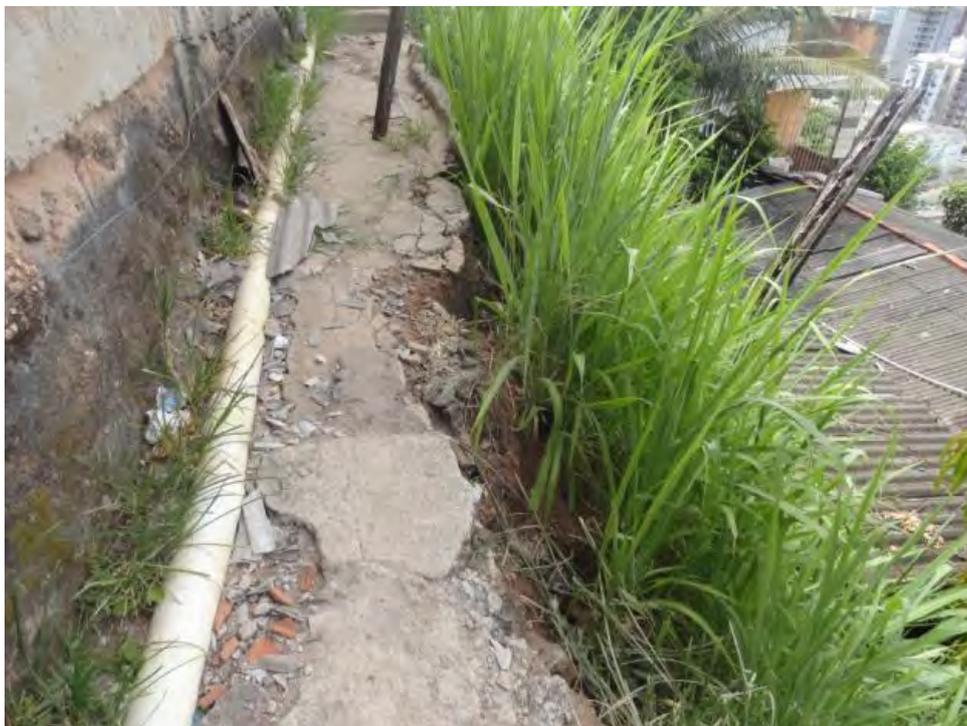
Figura 130 – Erosão no talude afetando acesso a moradia a montante.

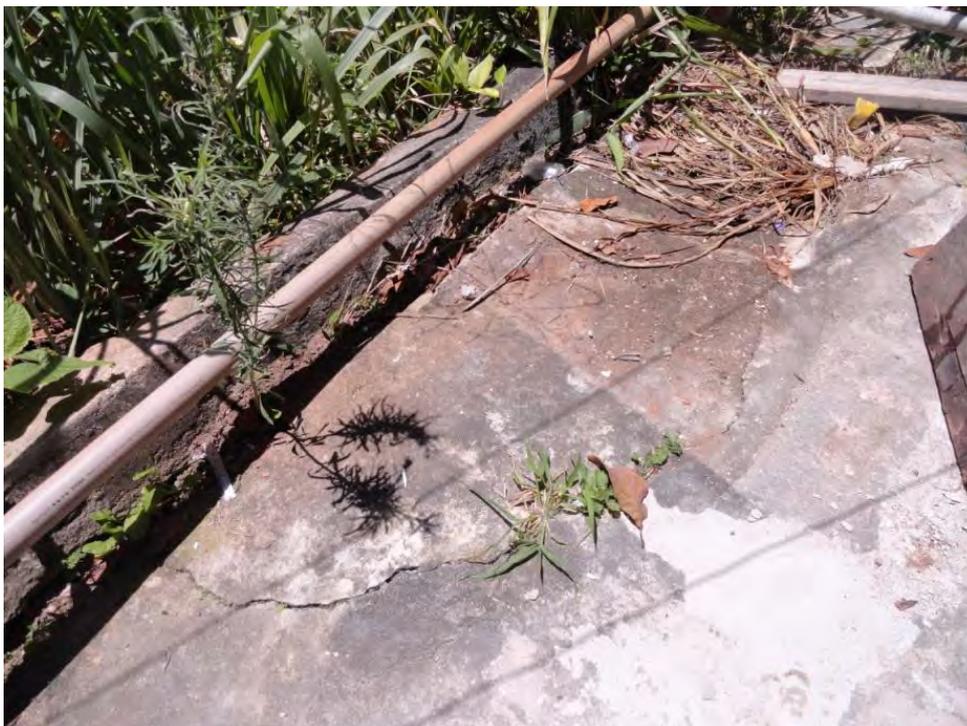
Figura 264 – Trincas no piso externo da moradia a montante do talude.

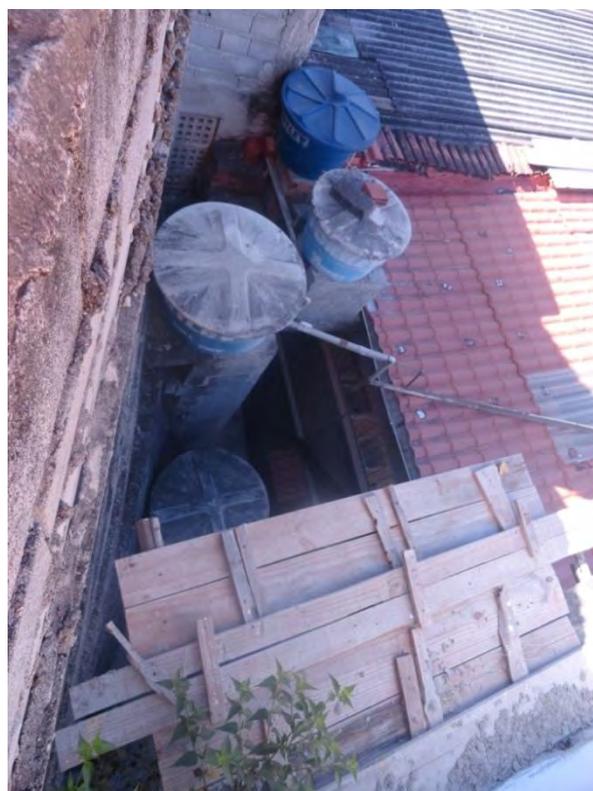
Figura 268 – Moradias a jusante muito próximas ao muro com sérios danos estruturais.

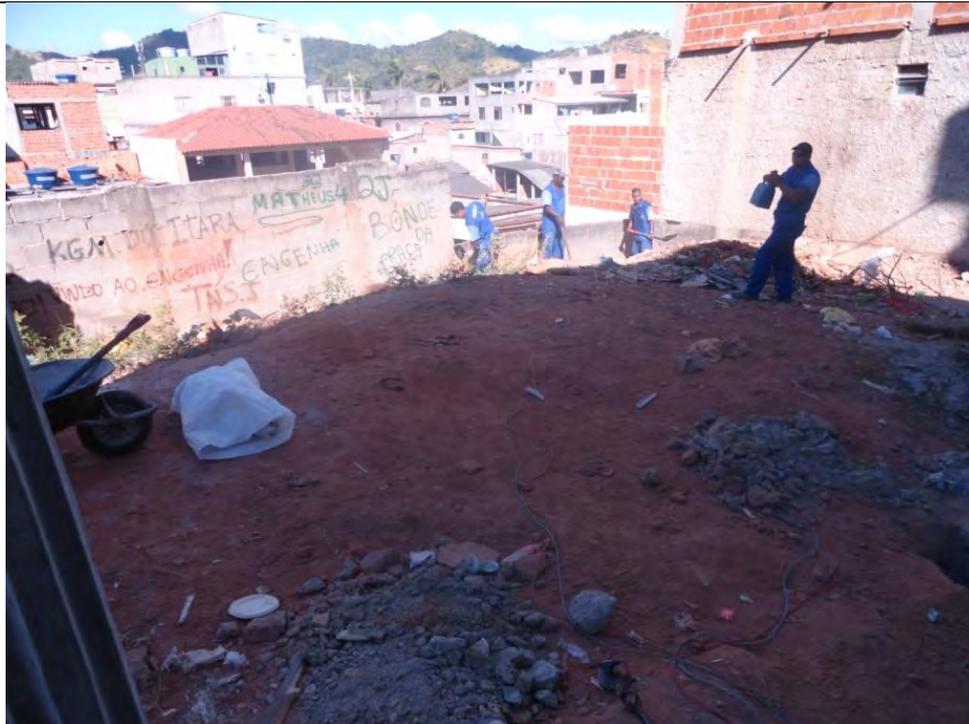
Figura 269 – Muito lixo/entulho na crista do talude proveniente de desmonte de moradias realizado há anos atrás.

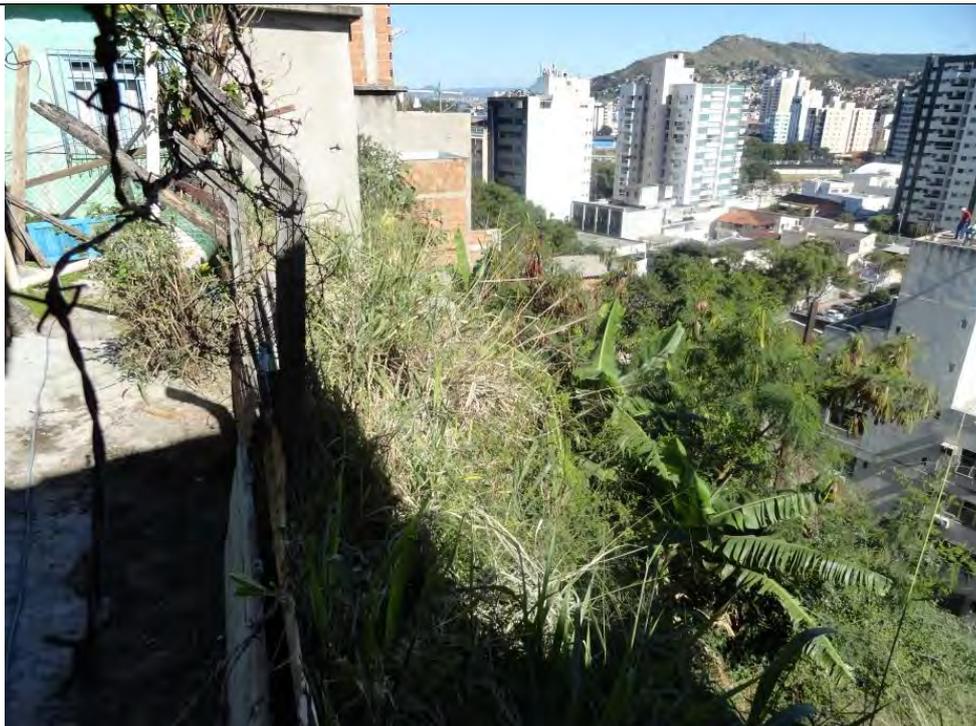
Figura 310 – talude muito íngreme, em processo erosivo, deixando moradias com diversas trincas.

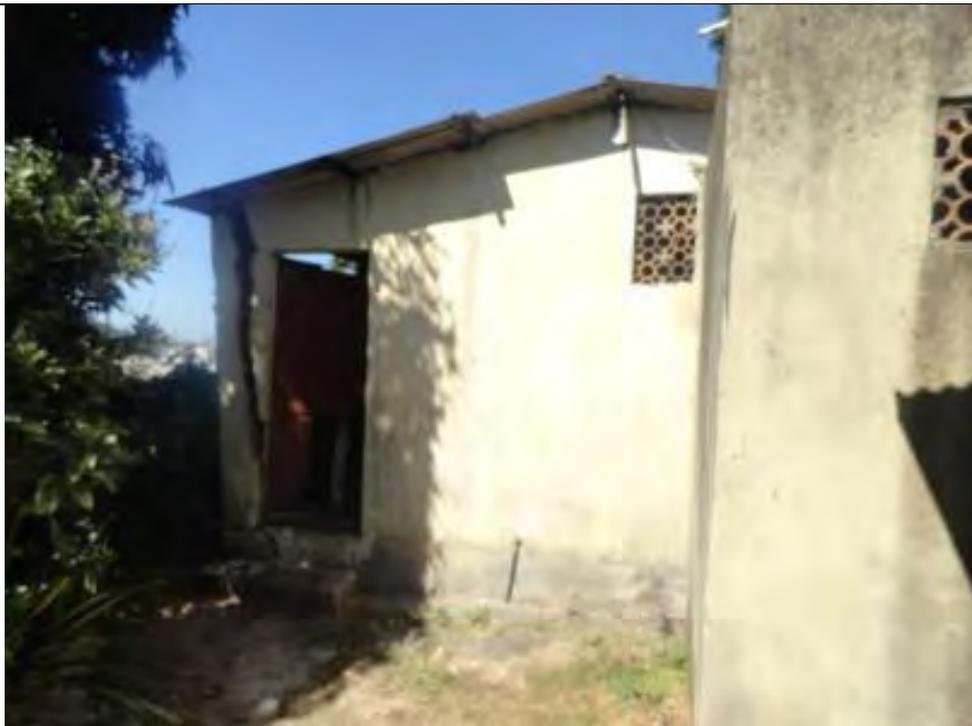
Figura 205 – Moradia com sérios danos estruturais.

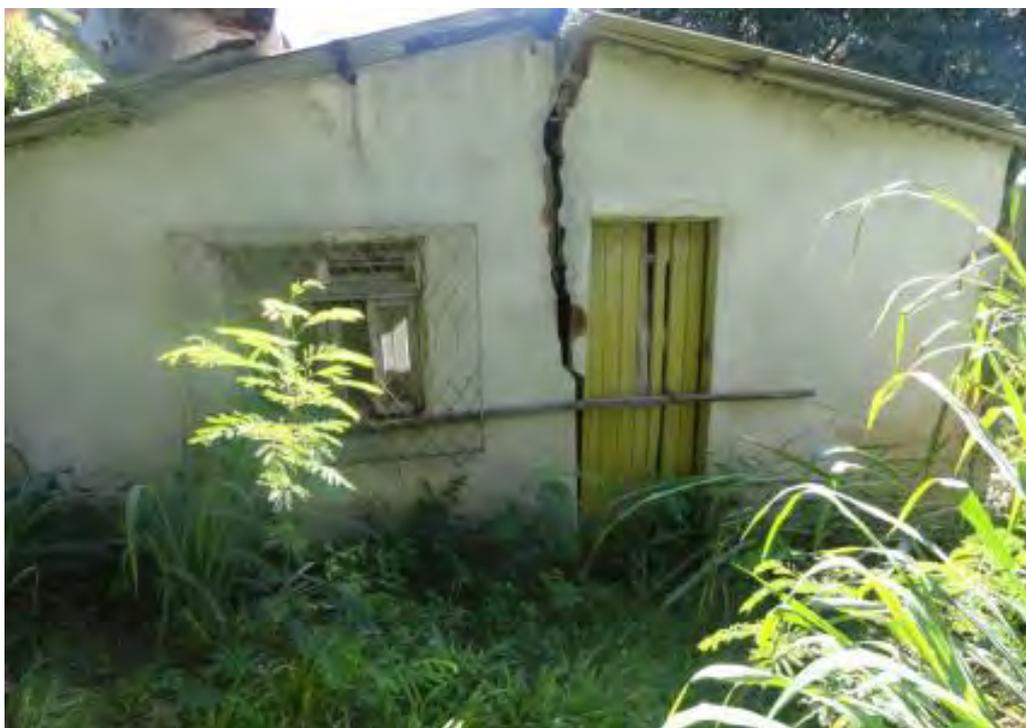
Figura 206 – Vista da parte dos fundos da moradia, indicando além do risco estrutural, movimentação no talude.

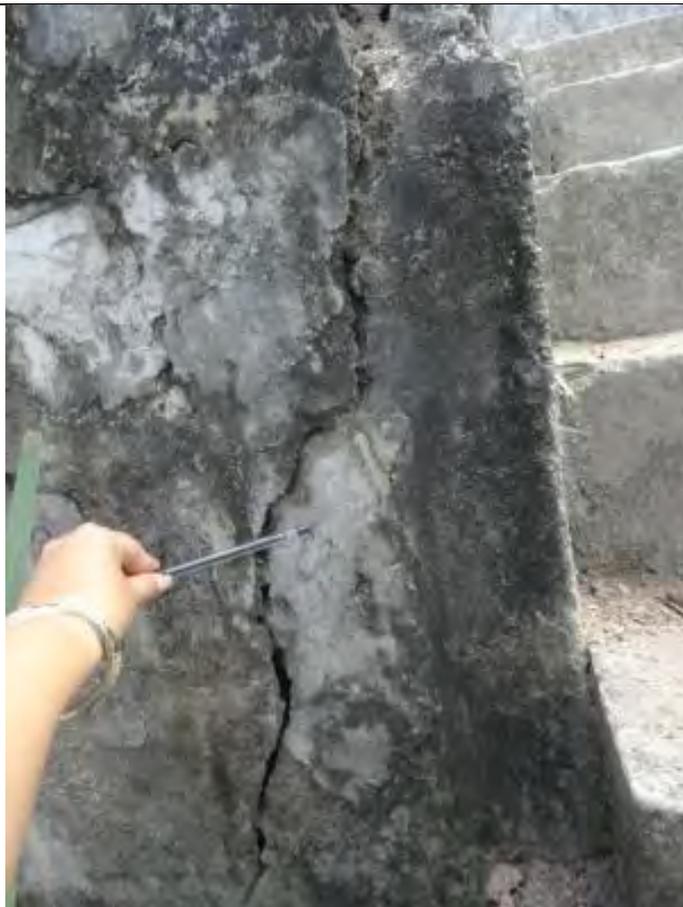
Figura 226 – Presença de trincas no muro da moradia.

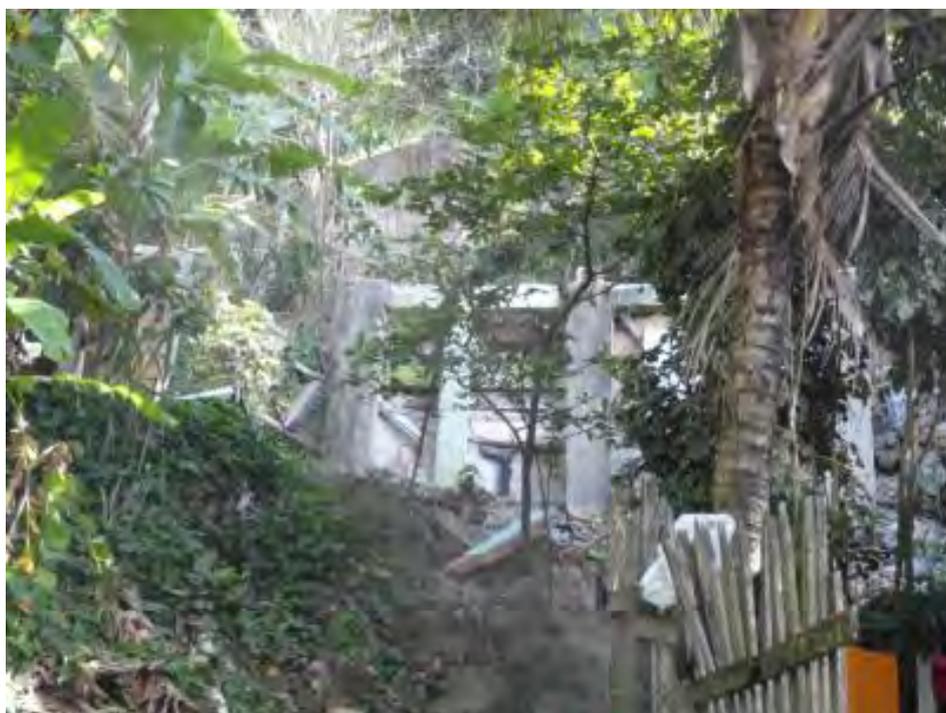
Figura 227 – Moradia dentro do setor de risco sendo demolida pela municipalidade.

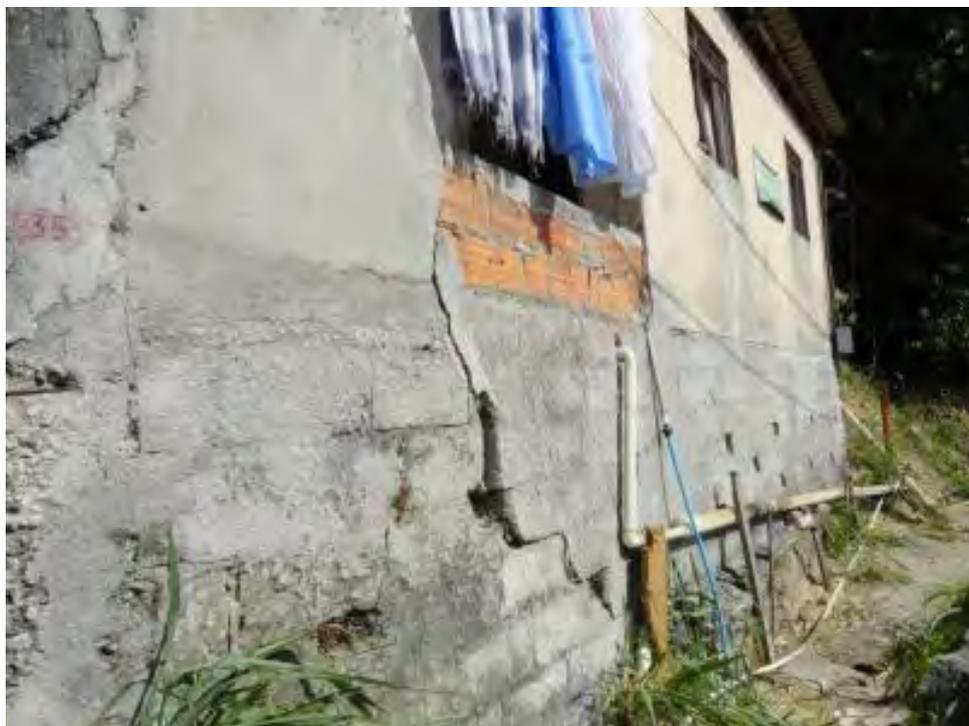
Figura 259 – Trinca na moradia.

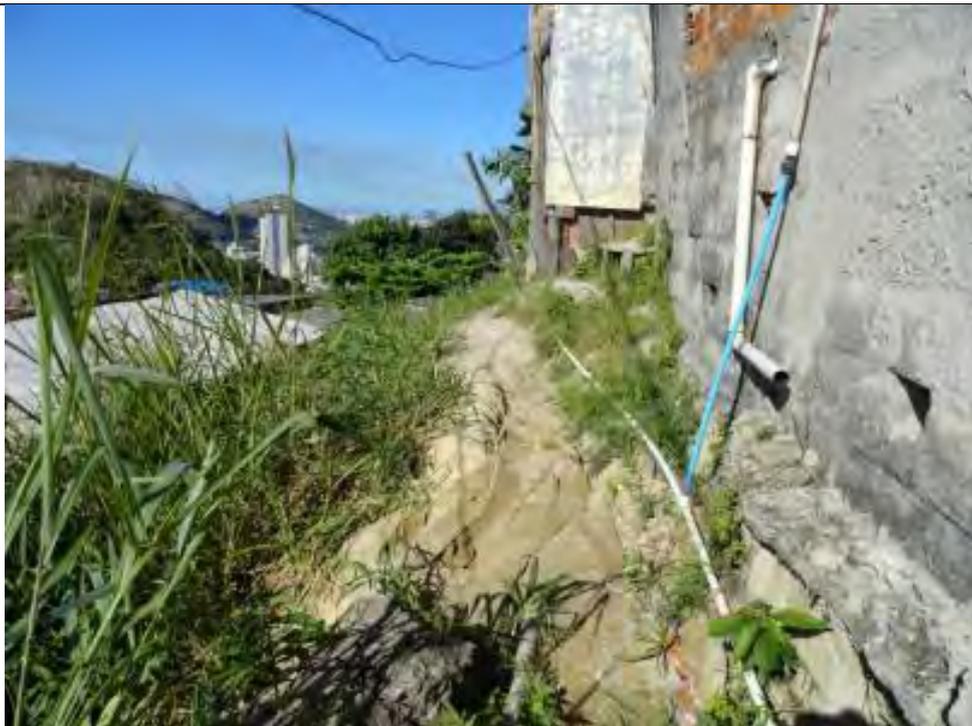
Figura 260 – Cicatriz de escorregamento no Beco Casarão.
