# **Evaluación de Efectos Acumulativos del Tramo Bellavista-Zumba-La Balsa en el Contexto del Eje Vial 4**

**Realización de una Evaluación  
de Impacto Ambiental y Social  
Complementaria para el  
Proyecto de Integración  
Fronteriza - Eje Vial No. 4,  
Carretera Bellavista-Zumba-  
La Balsa Provincia Zamora  
Chinchipec (RG-L1132)**

6 de agosto de 2019

Numero de Proyecto: EC145-6

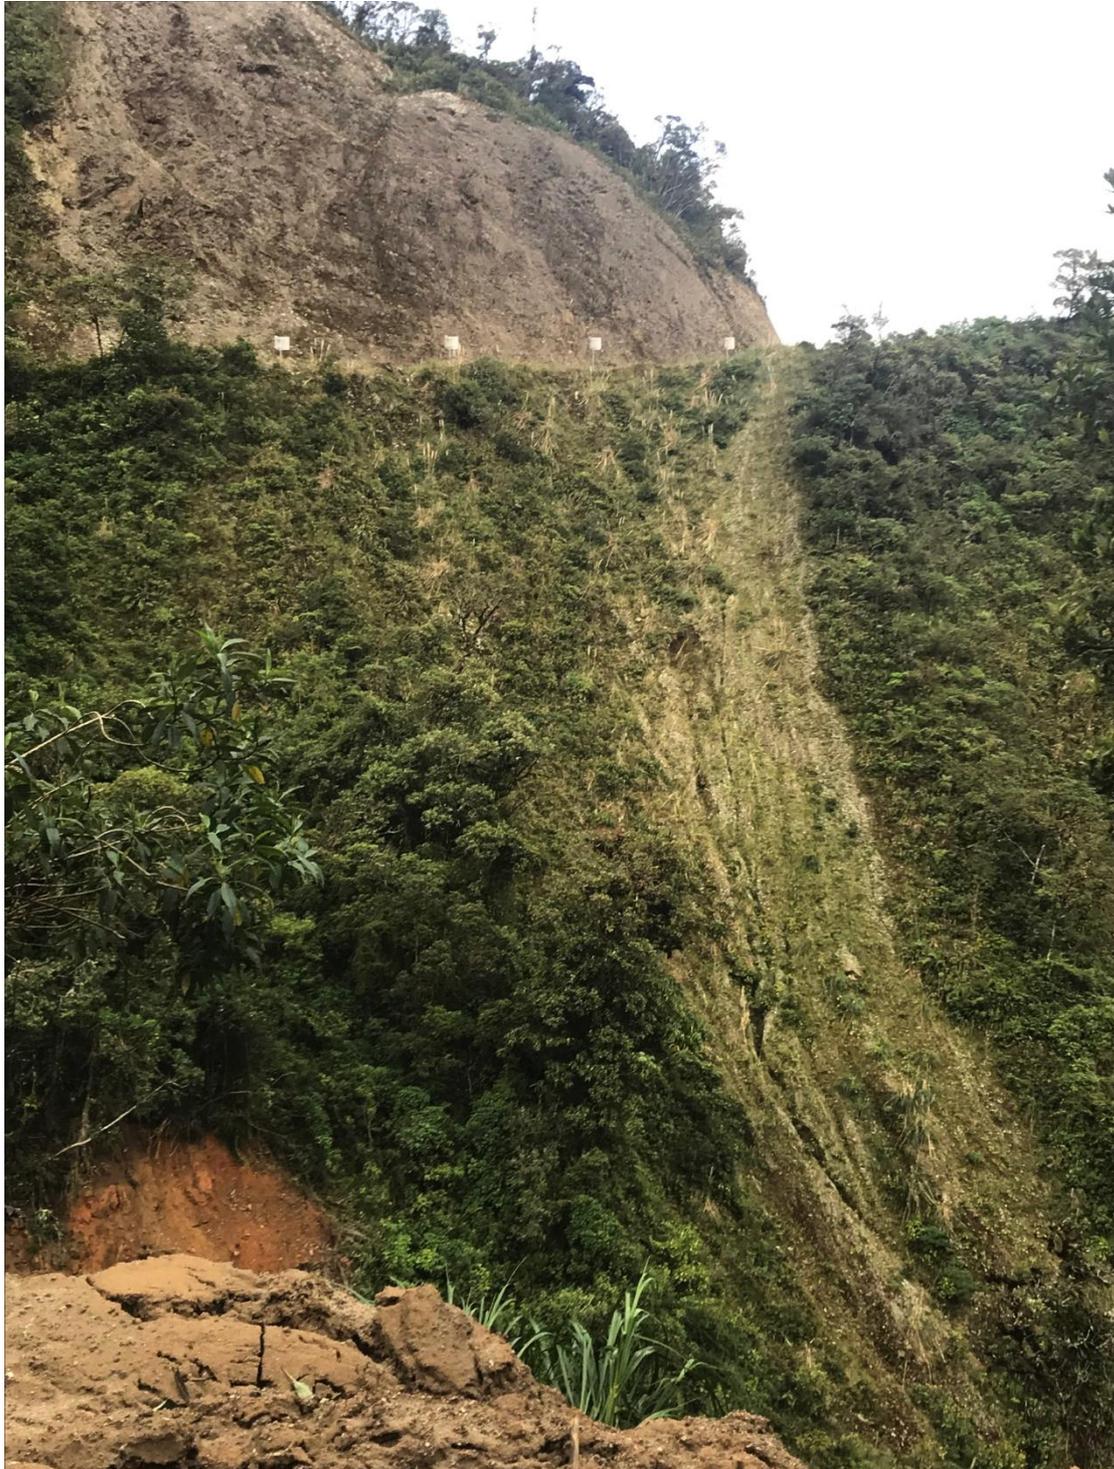
**Fotografía 4.3-2**  
**La Carretera en el Parque Nacional Podocarpus, Nótese Huellas de Derrumbe y**  
**Recuperación de Vegetación Encima y Debajo de la Superficie de la Carretera.**  
**Fotografía Walsh 2019**

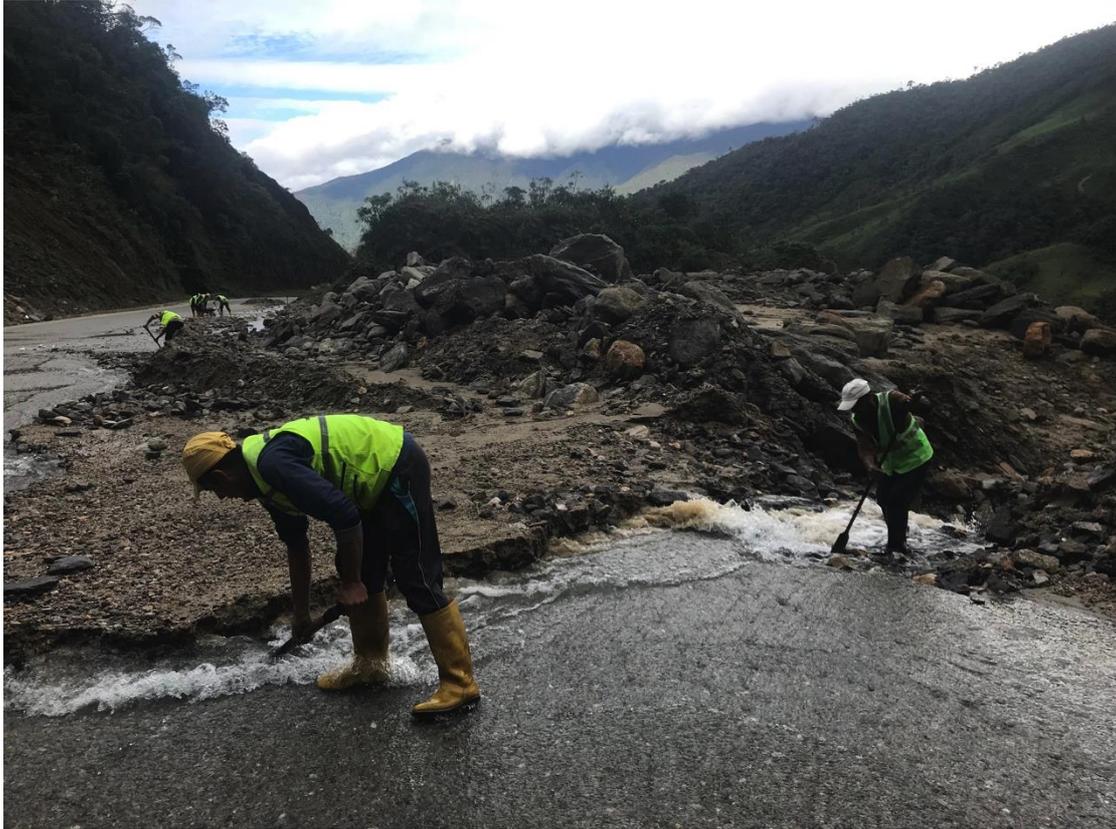
**Fotografía 4.3-3**  
**Trabajadores Limpiando un Flujo de Escombros (Aluvión) de la Superficie de la Carretera. Fotografía Walsh 2019**

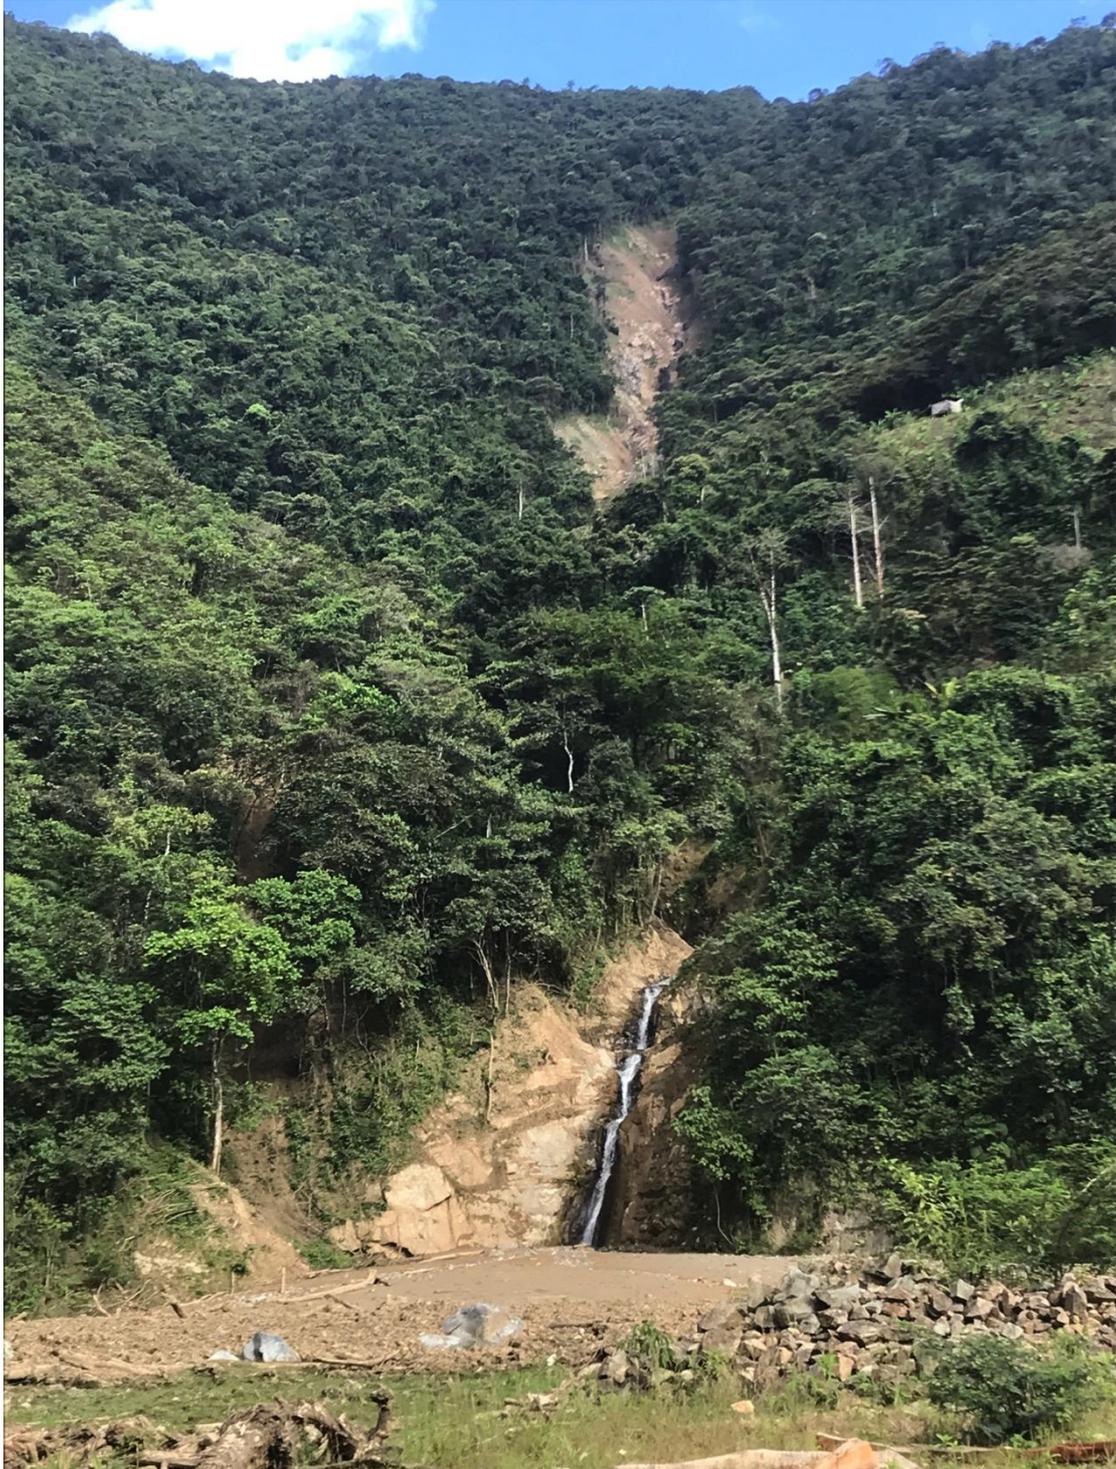
**Fotografía a 4.3-4**  
**Aluvión Natural, no Causado por la Construcción de la Carretera. Fotografía**  
**Walsh 2019**

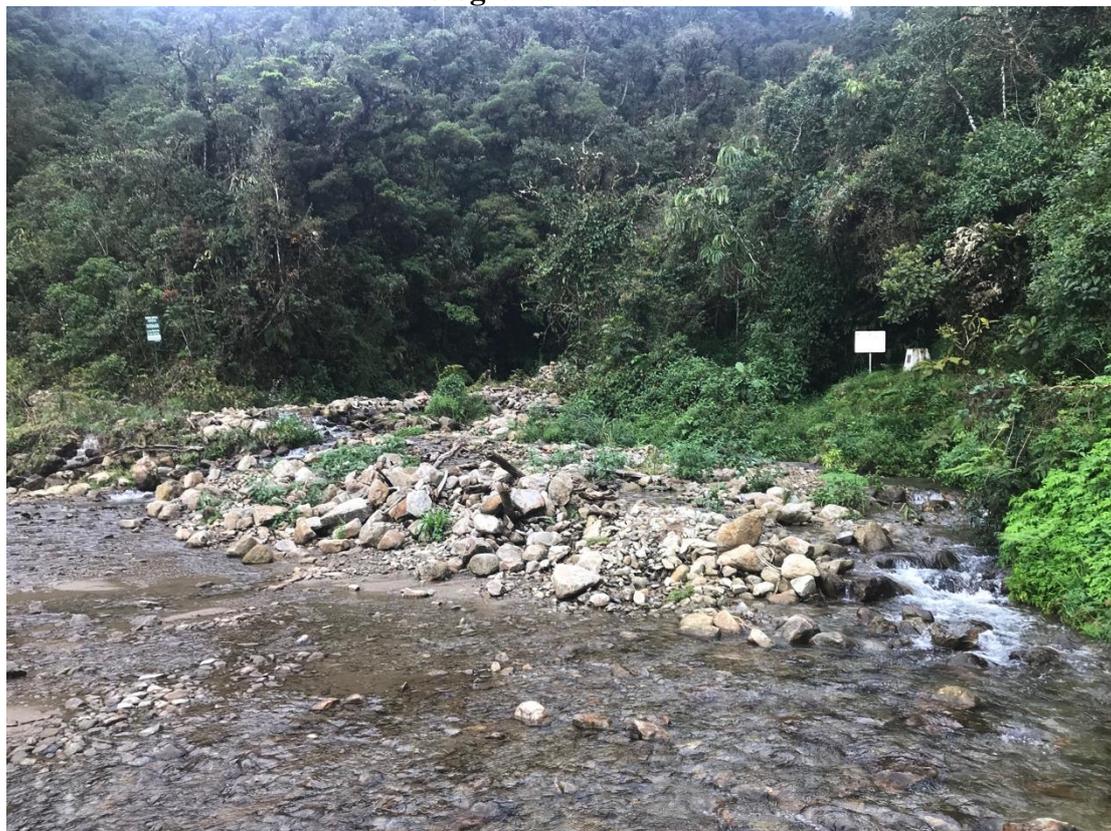
**Fotografía a 4.3-5**  
**Cruce de la Vía por el Lecho de Río sin Alcantarilla Funcional o Puente.**  
**Fotografía Walsh 2019**

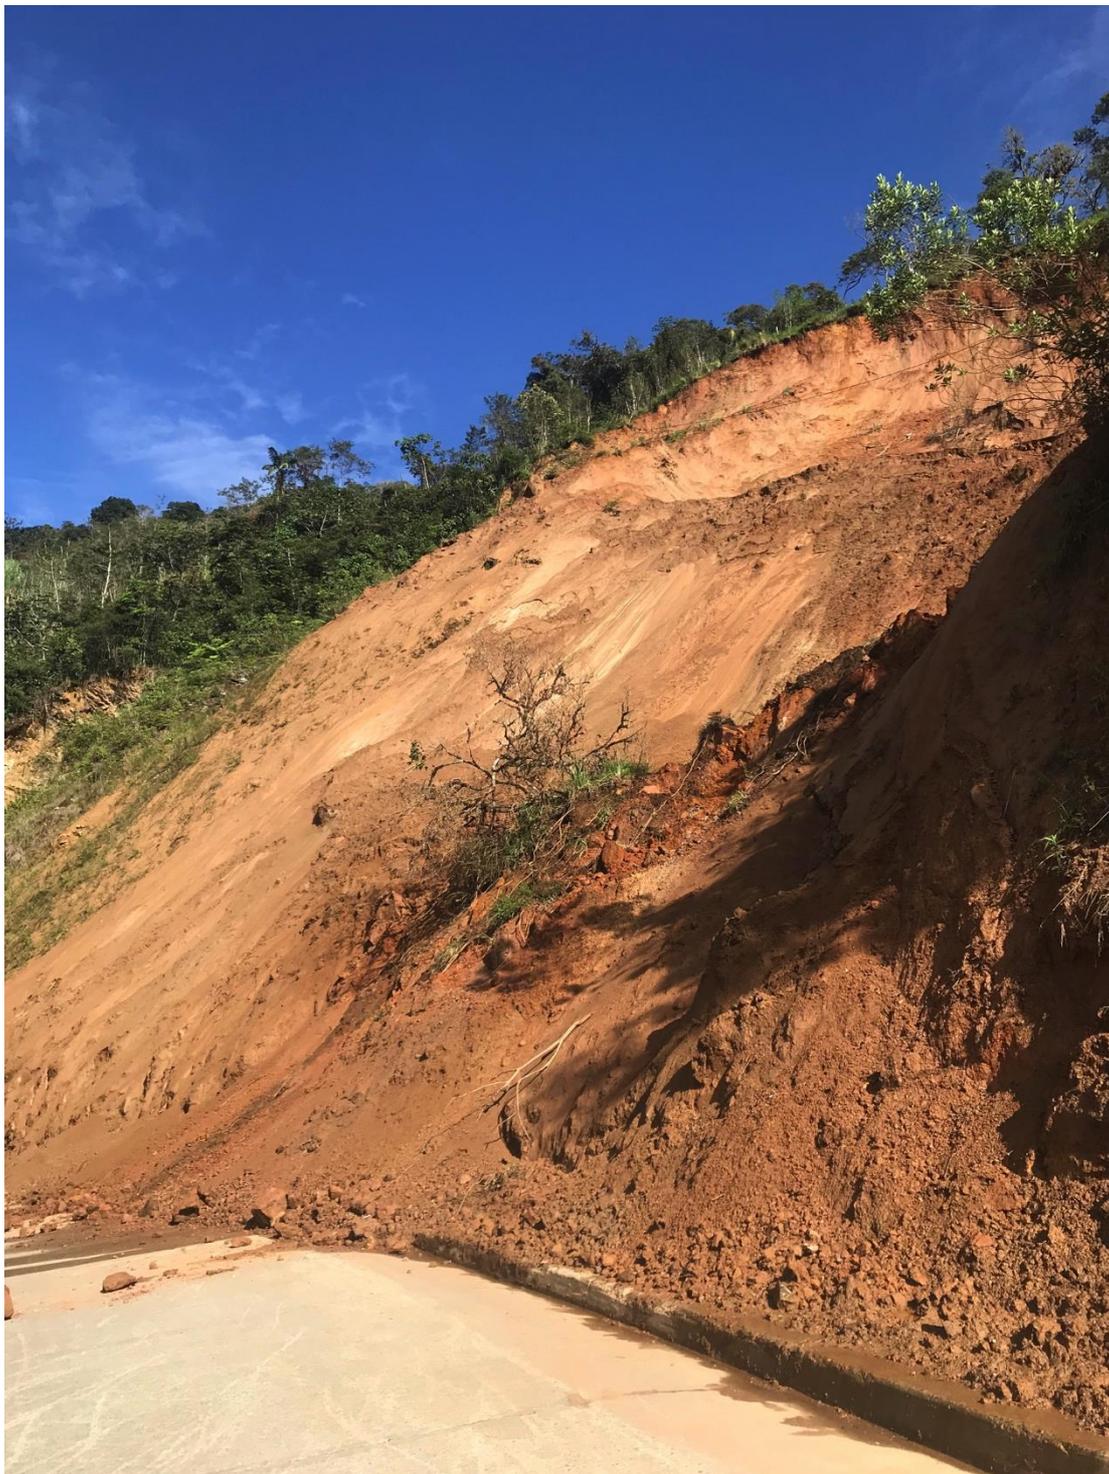
**Fotografía 4.4-2**  
**Derrumbe en el Suelo y Roca Madre Lateralizada en un Corte de la Carretera**  
**entre Valladolid y Palanda. Fotografía Walsh 2019**

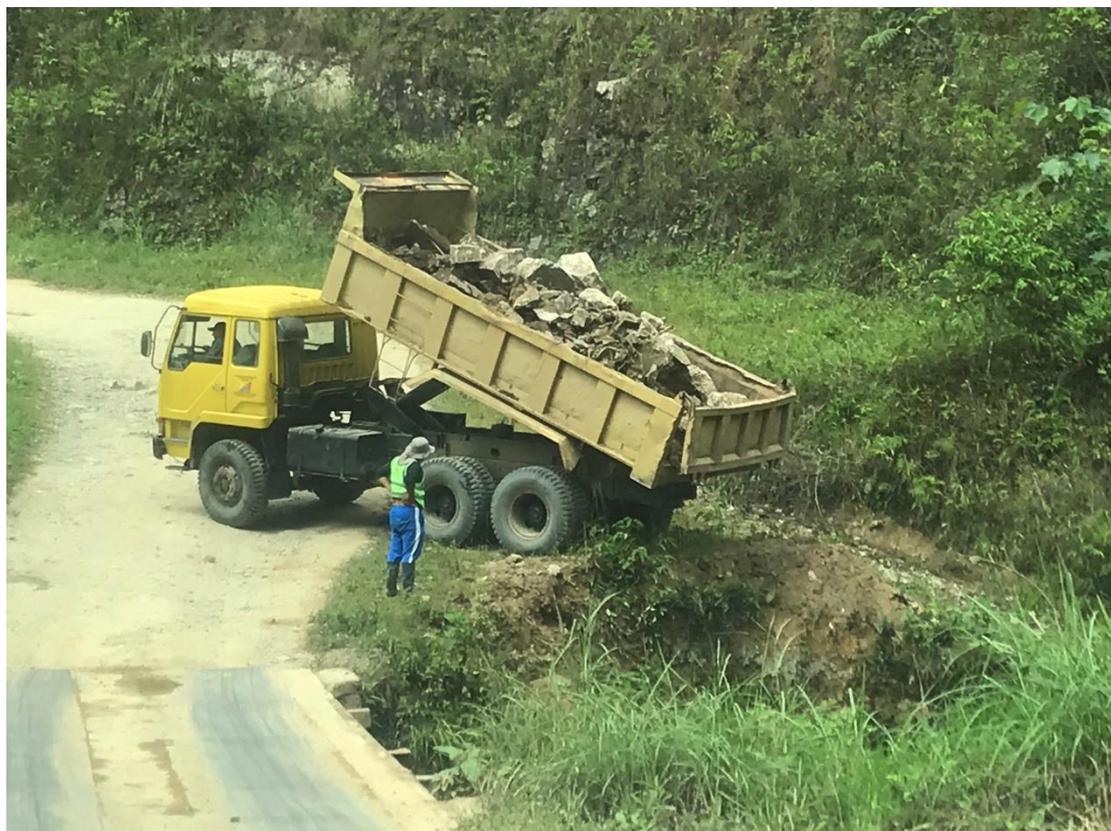
**Fotografía 4.4-4**  
**Mantenimiento Inapropiado de la Vía, Descarga de Escombros en el Río.**  
**Fotografía Walsh 2019**

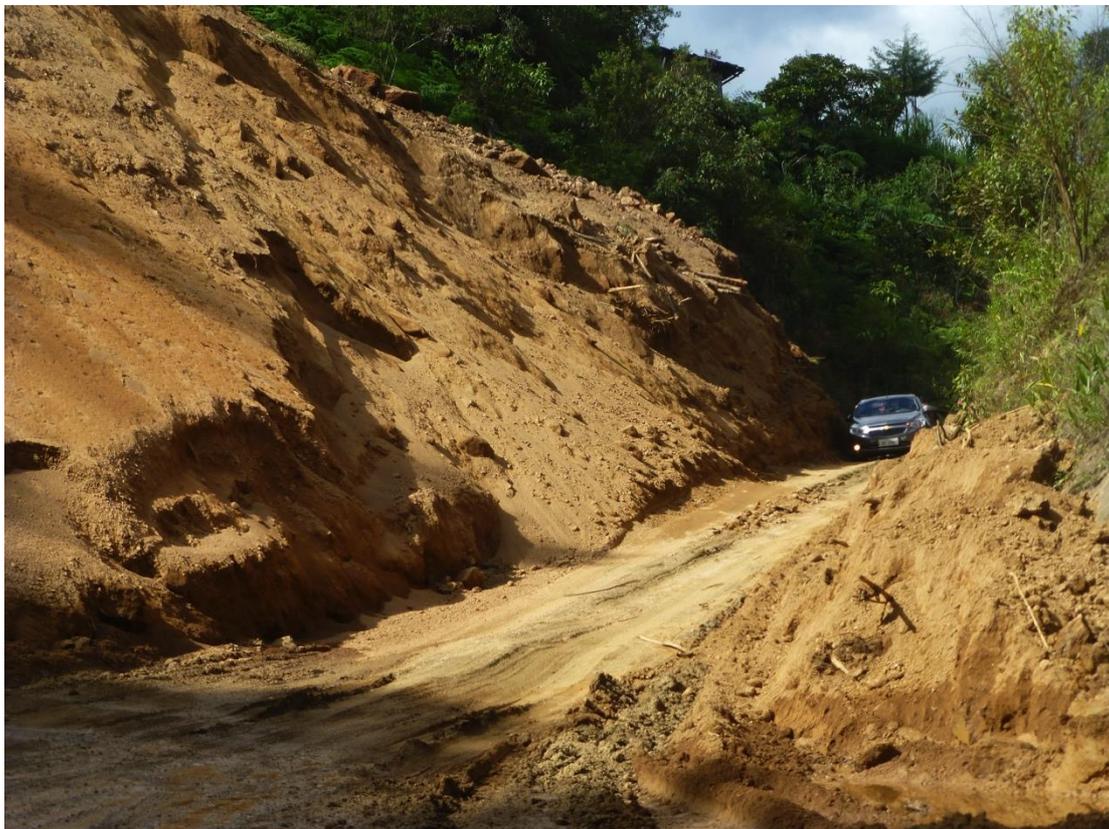
**Fotografía 4.4-5**  
**Derrumbe en el Suelo y Roca Madre Lateralizada en un Corte de la Carretera**  
**entre Valladolid y Palanda. Fotografía Walsh 2019**

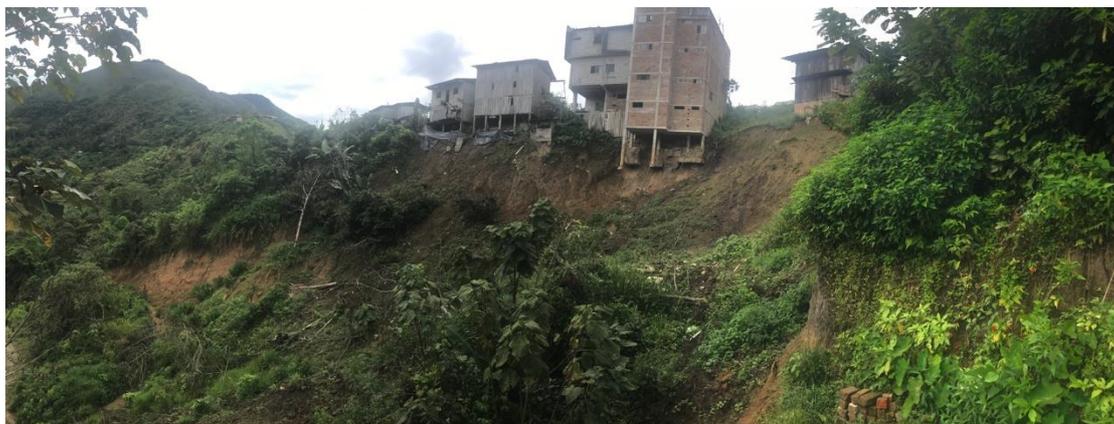
##### **Fotografía 4.5-1**

**Deslizamientos de tierra que socavan los cimientos de edificios en El Progreso.  
Fotografía Walsh 2019**

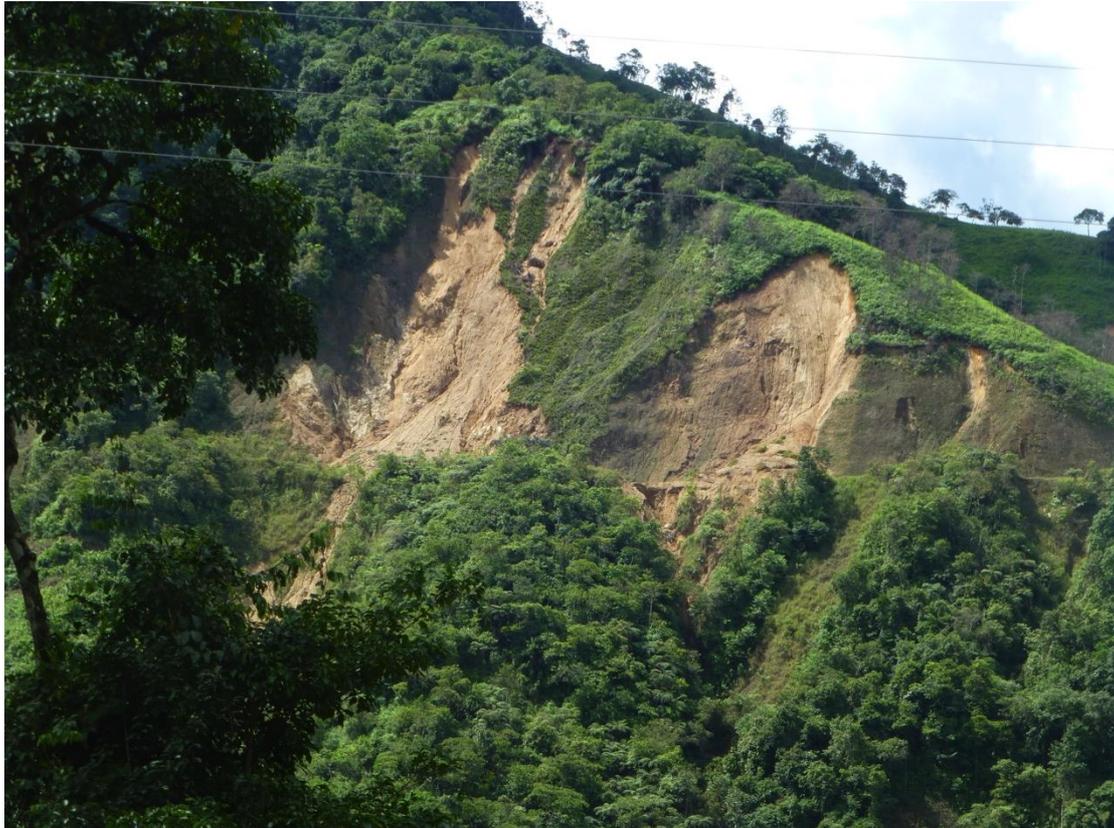
El tramo entre Bellavista y El Progreso y hacia el Valle de río Isimanchi consiste en laderas empinadas y granito muy degradado que es inestable, que se desliza después de fuertes precipitaciones e intervención por deforestación y por movimiento de suelo (e.g. construcción de vías).

**Fotografía 7.3-1**  
**Derrumbes en el Tramo 2 entre Bellavista y El Progreso . Fotografía Walsh 2019**

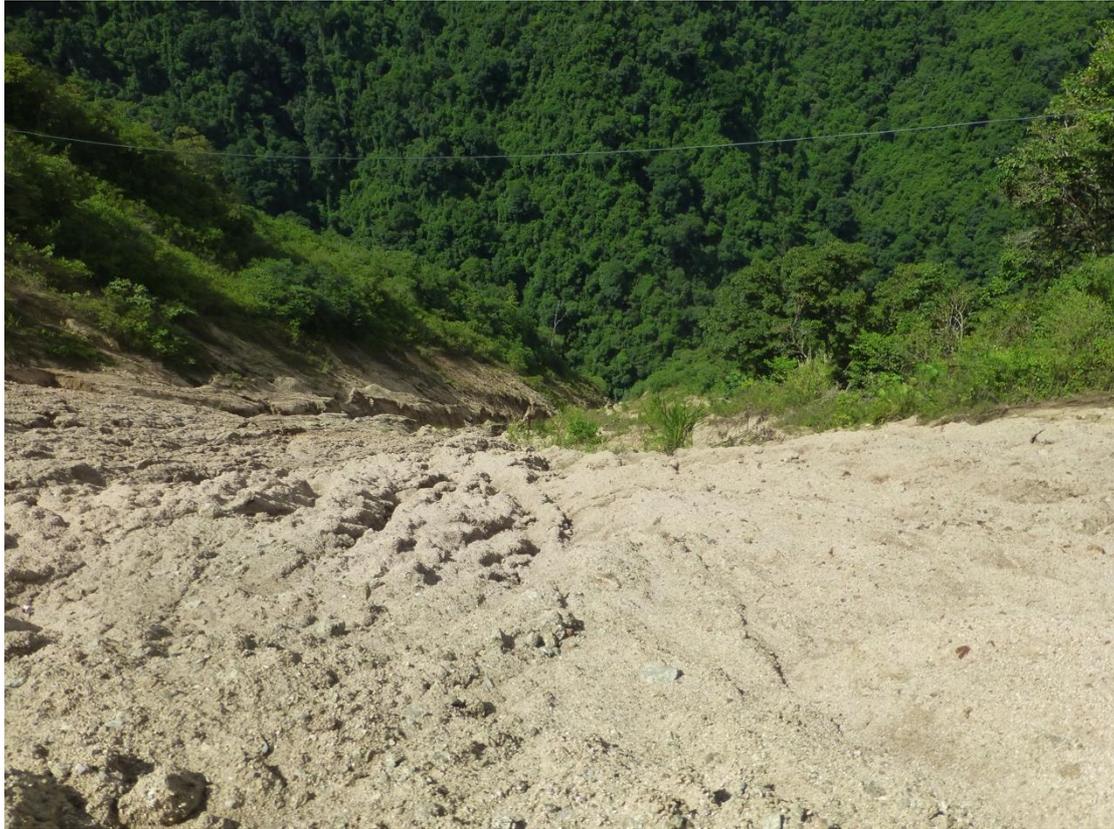
**Fotografía 7.3-2**

**Derrumbes en el Tramo 1 que se Extienden hacia el Río . Fotografía Walsh 2019**

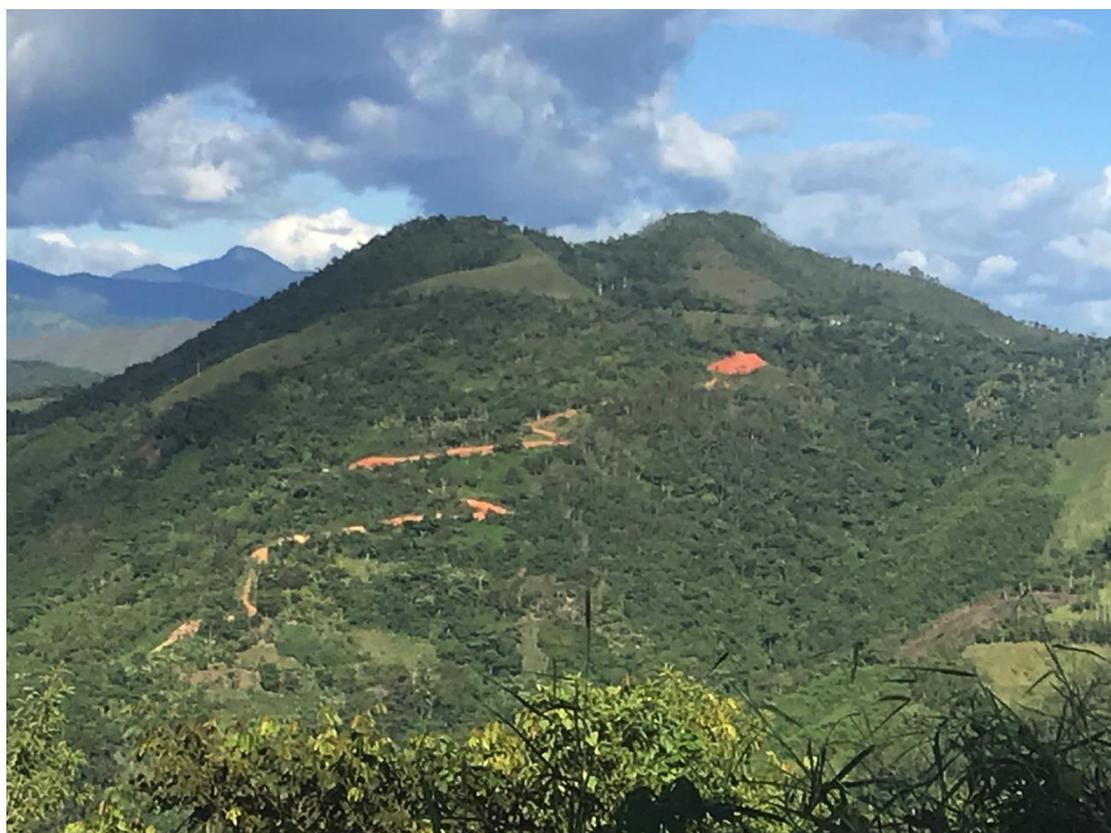
**Fotografía 7.3-3**  
**Camino Vecinal Construido Recientemente al Norte de Zumba, con Manejo Inadecuado de Escombros. Fotografía Walsh 2019**

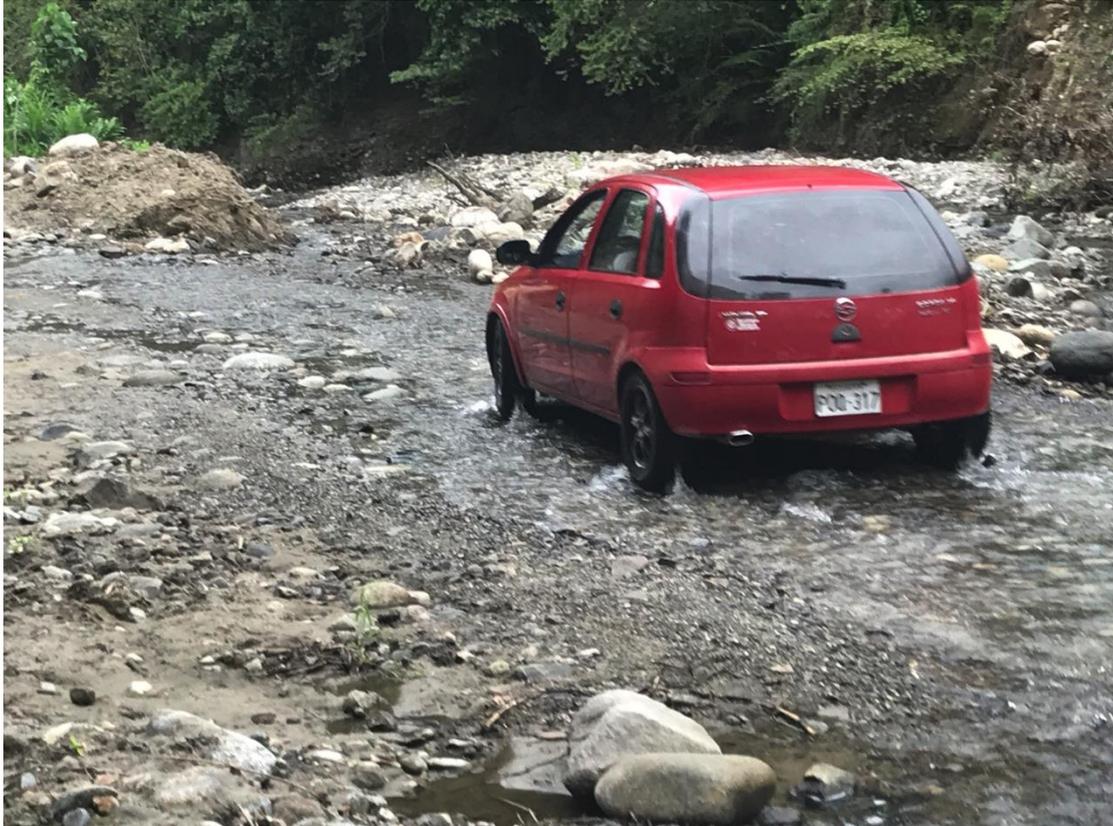
Los impactos sobre los peces se eliminaron a los ríos donde no hay puentes (cruce principal del río al sur de El Chorro), ya que el lecho del canal del río no se verá afectado por los vehículos que cruzan y los aceites y grasas no se lavarán en el río por aspersión desde los neumáticos de los vehículos.

**Fotografía 7.5-1**  
**Auto Cruzando la Quebrada Ungache al Sur de El Chorro, Afectando la**  
**Calidad del Agua . Fotografía Walsh 2019**
