## 9. EVALUACIÓN DE RIESGOS

En el presente Estudio de Impacto Ambiental, se procedió con un diagnóstico de peligros y amenazas naturales y una evaluación de riesgos, obteniéndose como resultado la identificación y ubicación de los riesgos más probables. Para este estudio también se consideró necesario realizar una evaluación de riesgos a la salud e integridad de los trabajadores, de los trabajadores, equipos, maquinarias e instalaciones.

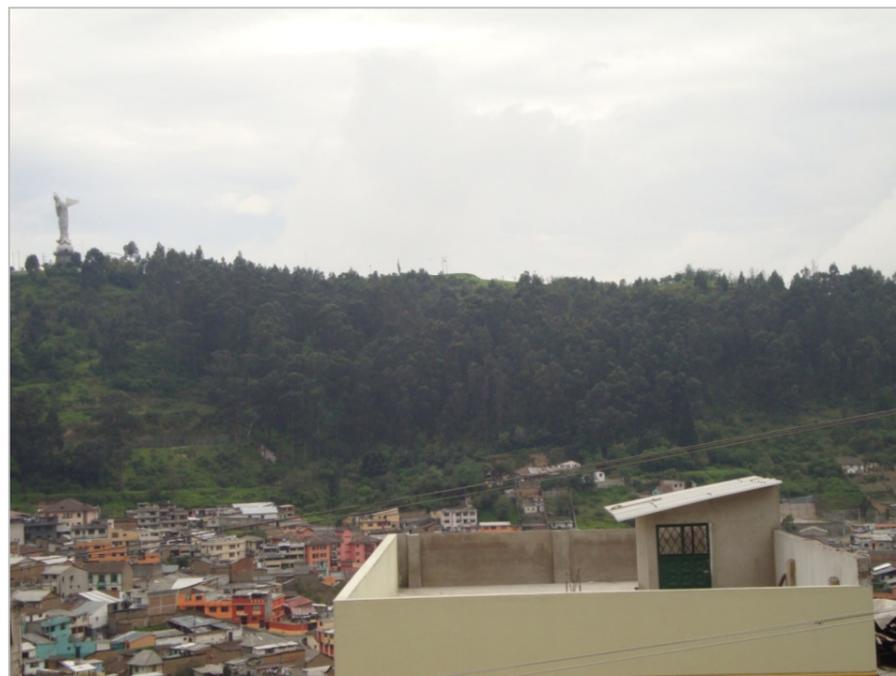
**Fotografía 9.2: Ladera oeste de la colina del Panecillo**

La observación realizada en 8 taludes con rupturas, formados por cangahua en el sector del Panecillo (Yugsi, F., 2004), con alturas entre 5,8 a 24,0 m e inclinación entre 67 y 88 grados, permiten concluir que la intersección de la superficie de ruptura y el talud se localiza en el tercio superior del mismo. La superficie de ruptura no estaba asociada a un plano de debilidad preexistente (diaclasa). La mayoría de los planos de falla son superficiales y paralelos a la superficie del talud con una ligera inclinación hacia la intersección y las masas desprendidas corresponden a la forma de losetas. En algunos casos se observó socavamiento de estratos arenosos o compuestos por lapilli.

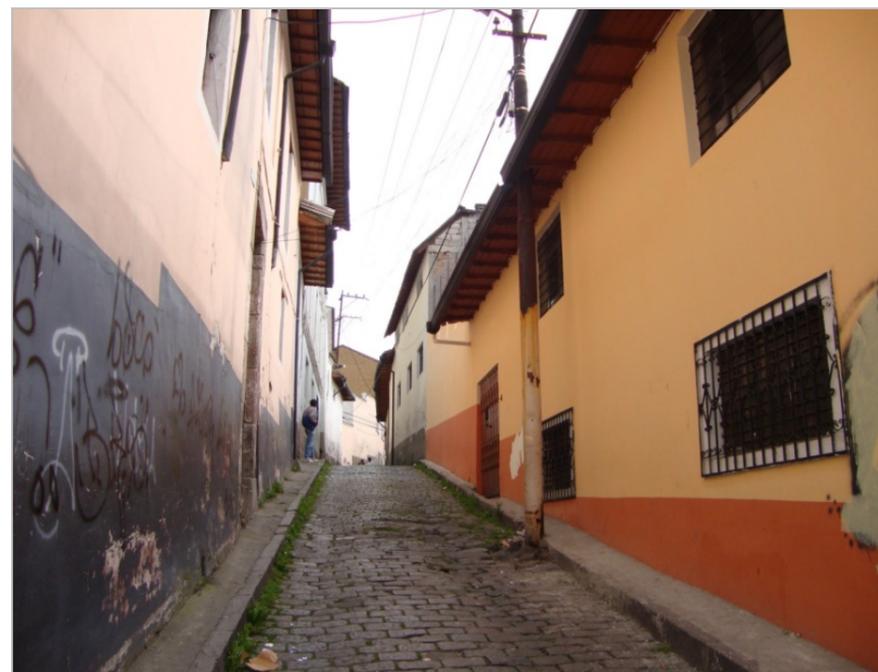
**Fotografía 9.3: Sitio registrado como derrumbe, calle Manuel Rodrigo de Quiroga, Sector San Roque**

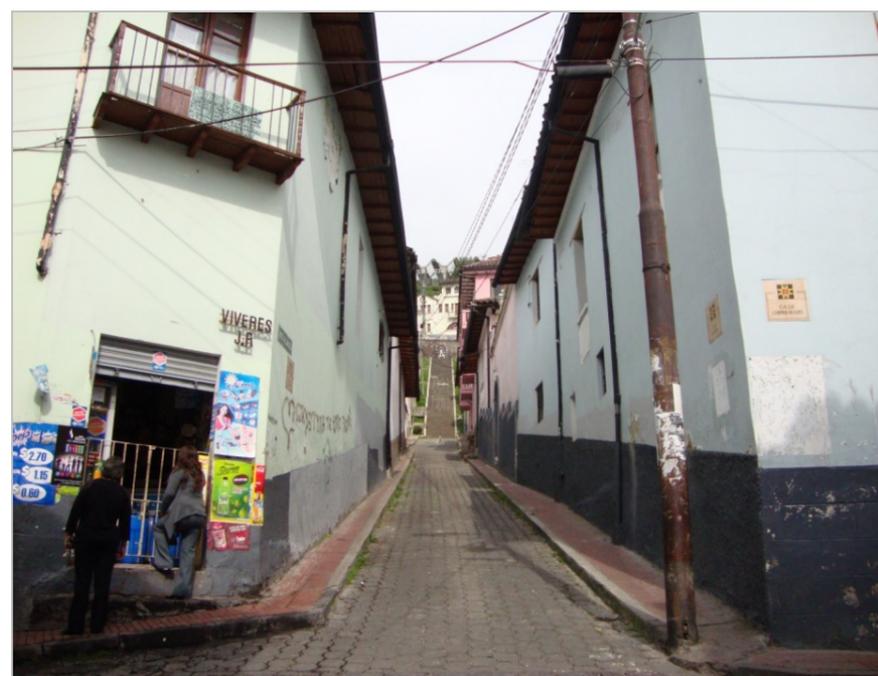
**Fotografía 9.4: Sitio registrado como deslizamiento, calles Chimborazo y Alianza, Sector San Roque**

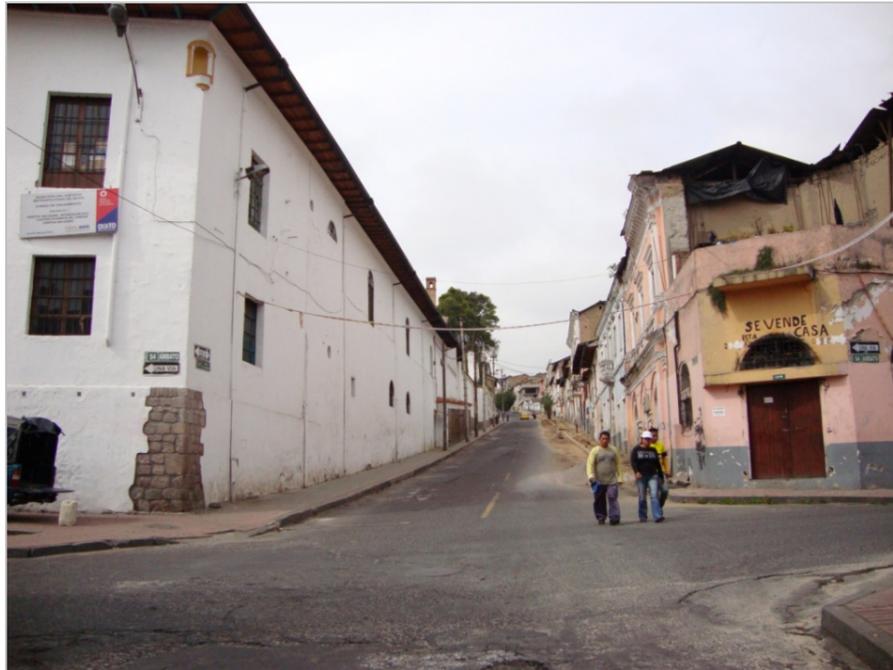
Fotografía 9.5: Sitio registrado como derrumbe, entre las calles Bahía de Caráquez y Ambato

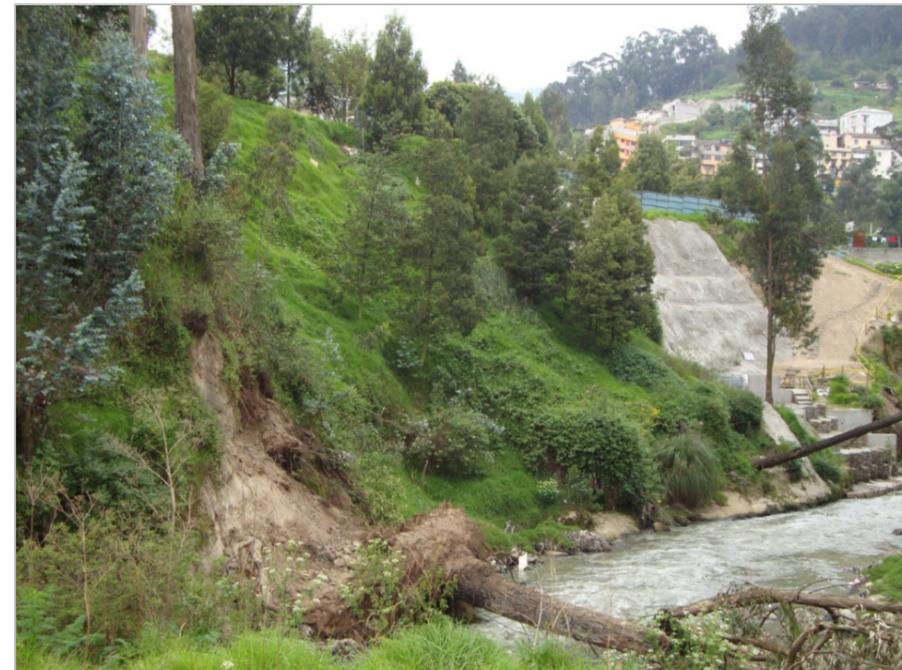
Fotografía 9.7: Sitio registrado como deslizamiento en el río Machángara, cerca de la calle Vicente Andrade, Sector Chimbacalle

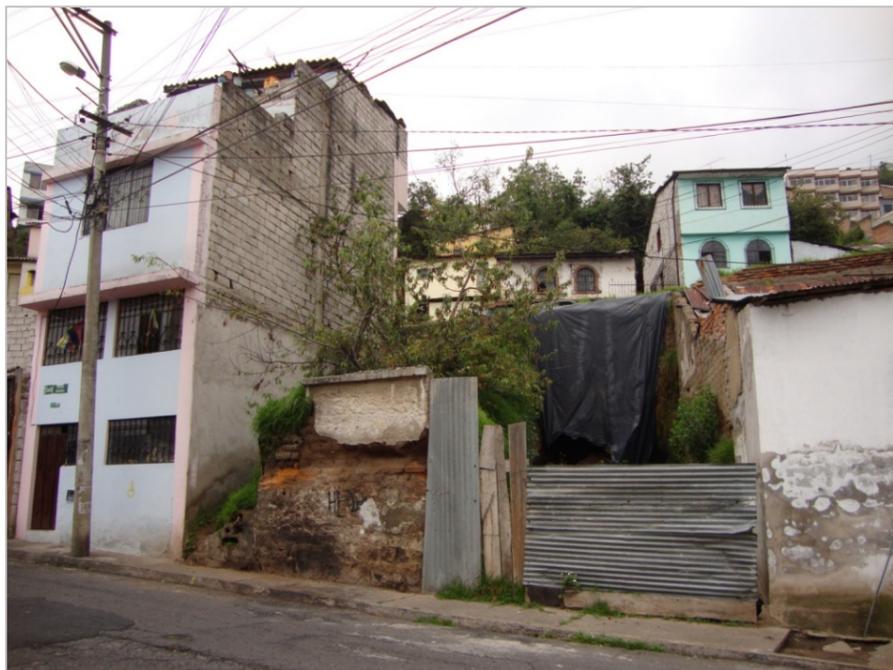
Fotografía 9.6: Sitio registrado como deslizamiento, calle Diego Ibarra, Sector La Colmena

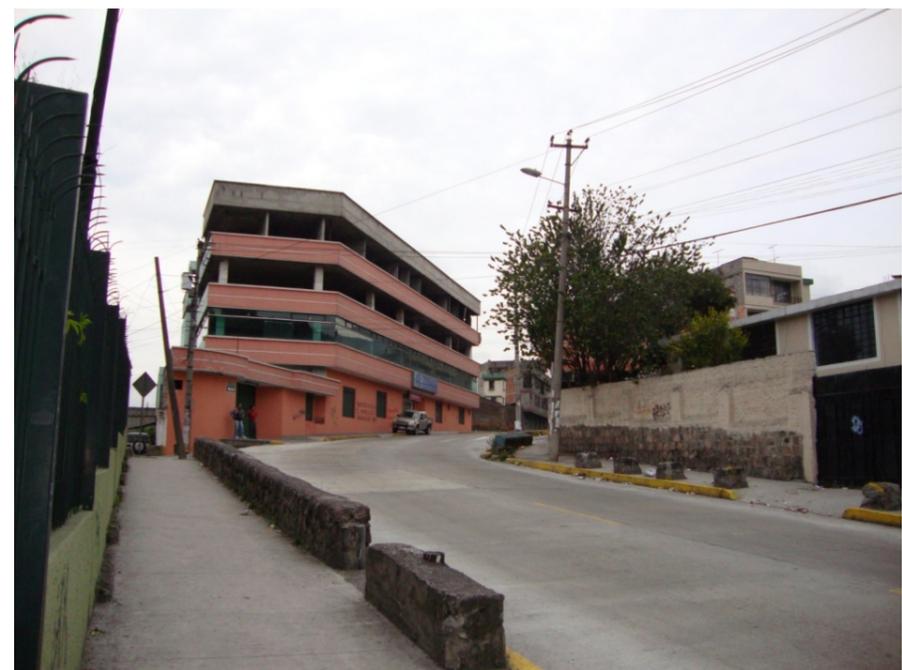
Fotografía 9.8: Sitio registrado como deslizamiento, calle Gral. Alberto Enríquez, Sector Dos Puentes, barrios Villaflora y Colmena

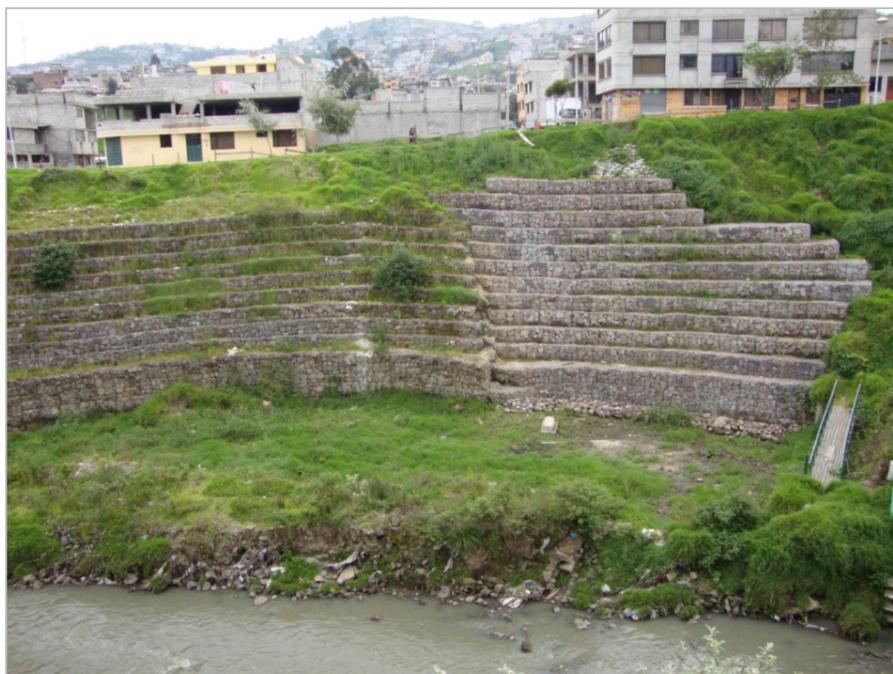
**Fotografía 9.10: Sitio registrado como deslizamiento en el río Machángara, calle San Luis, Sector el Calzado (Parque Lineal)**

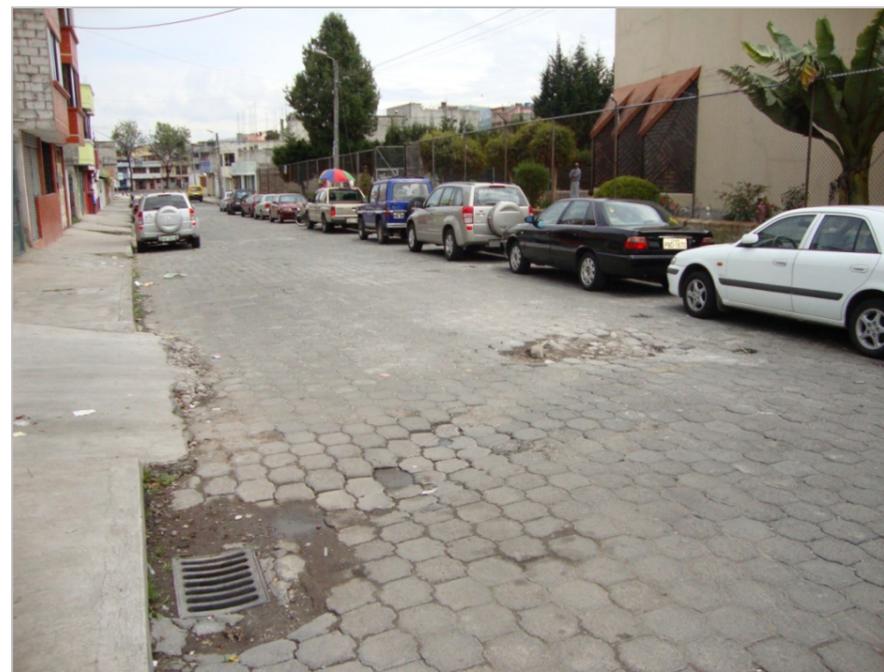
**Fotografía 9.11: Sitio registrado como hundimiento, calle Huaquillas, Sector Solanda**
