Evaluación de Impactos a Hábitat Natural Crítico y un Plan de Acción de Biodiversidad

Realización de una Evaluación de Impacto Ambiental y Social Complementaria para el Proyecto de Integración Fronteriza - Eje Vial No. 4, Carretera Bellavista-Zumba-La Balsa Provincia Zamora Chinchipe (RG-L1132)

Banco Interamericano de Desarrollo

3 de octubre de 2019

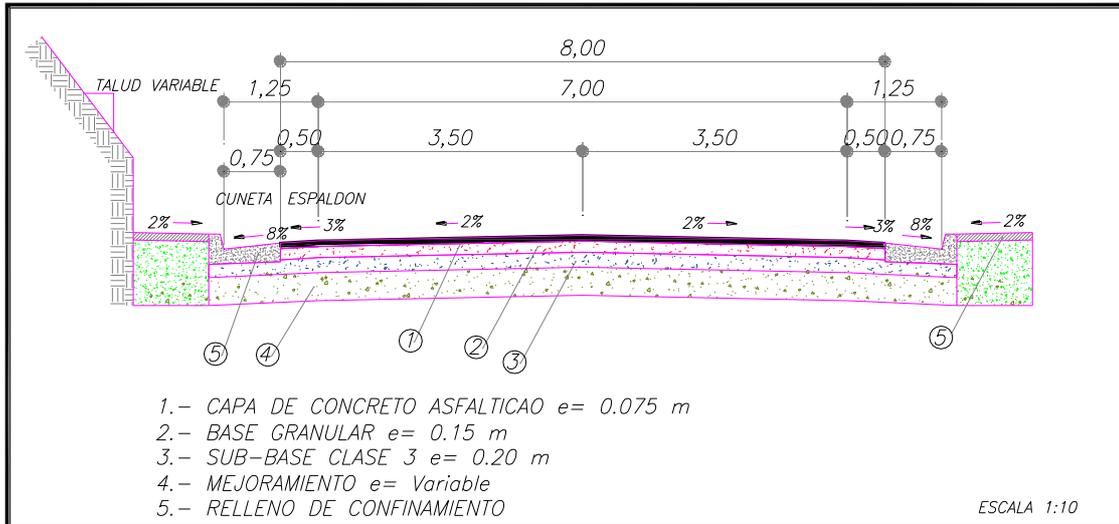
Gráfico 3.5-1 Sección Típica de Capa de Rodadura de Concreto Asfáltico

El siguiente gráfico muestra un corte típico de la capa de rodadura de concreto asfáltico.

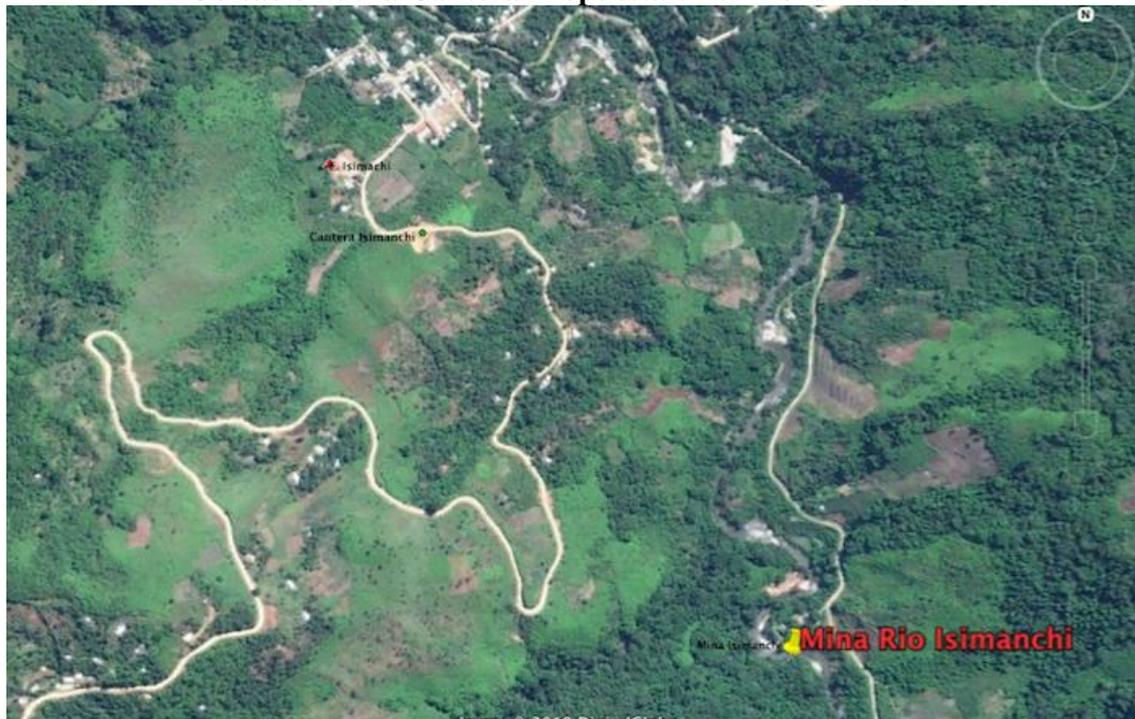
Mapa 3.9.6-1
Ubicación de la Cantera Propuesta en el Río Isimanchi

La cantera propuesta en el río Isimanchi está ubicada en el lecho de río, el cual es un receptor biológico y social sensible. Esta es una mina operativa, pero solo produce para las necesidades del pueblo de Isimanchi y la ciudad de Zumba. Los volúmenes estimados para la arena requerirán una expansión significativa de la operación e impactarían un gran segmento del río. Esta cantera sólo se utilizará si no hay otras alternativas factibles para una fuente de arena con características geotécnicas aptas para la obra. Una evaluación de los impactos a la calidad de agua del río Isimanchi, fauna acuática, y obras en o cerca del río (Proyecto Hidroeléctrico Isimanchi, puentes, casa y vías cerca del cauce del río aguas arriba y aguas abajo) debe realizarse antes de utilizar esta fuente de material pétreo. Se recomienda que se evite utilizar material de esta cantera.

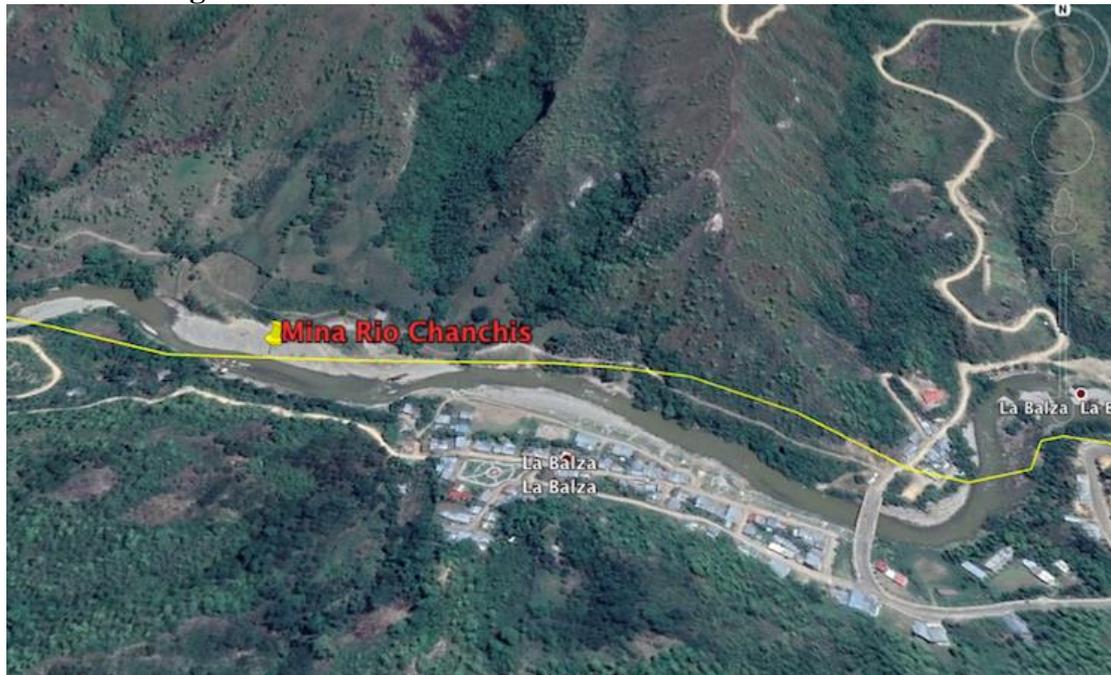
Mapa 3.9.6-2
Ubicación de la Cantera Propuesta en el Río Chanchis en la Frontera con Perú y
Aguas Arriba de los Pueblos de La Balsa en Ambos Países

La cantera propuesta en el río Canchis está ubicada en el lado ecuatoriano de la frontera, pero parte del material se recoge de un banco de arena activo en el centro del río Canchis, justo en la línea fronteriza. Minar bancos de arena puede causar cambios geomorfológicos de ríos y erosión tanto aguas arriba como aguas abajo en el río Canchis. Esta cantera podría tener impactos en los pueblos ecuatorianos y peruanos de La Balsa, que se encuentran en las orillas del río Canchis y el puente internacional, todos los cuales se encuentran a varios cientos de metros aguas debajo de la cantera. Los impactos transfronterizos y los requisitos legales internacionales deberán evaluarse antes de utilizar esta cantera. Se recomienda que se evite utilizar material de esta cantera.

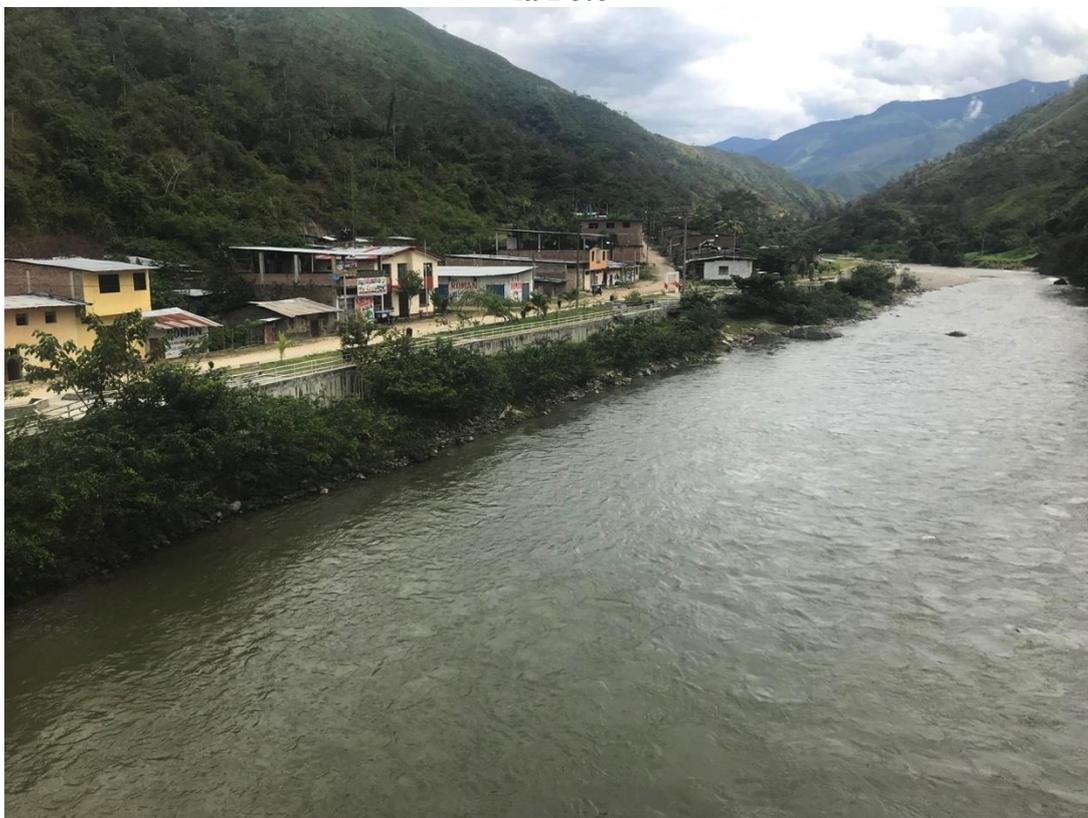
Fotografía 3.9.6-1

Vista del Río Canchis aguas arriba desde el Puente Internacional de La Balsa hacia el Lado de Perú. La Mina Río Canchis está Ubicada en el Lado Derecho de la Foto
