VI. DESCRIPCIÓN DEL PROYECTO

6.1. Objetivo del Proyecto Vial

6.3. Ubicación política y Geográfica del Proyecto Vial

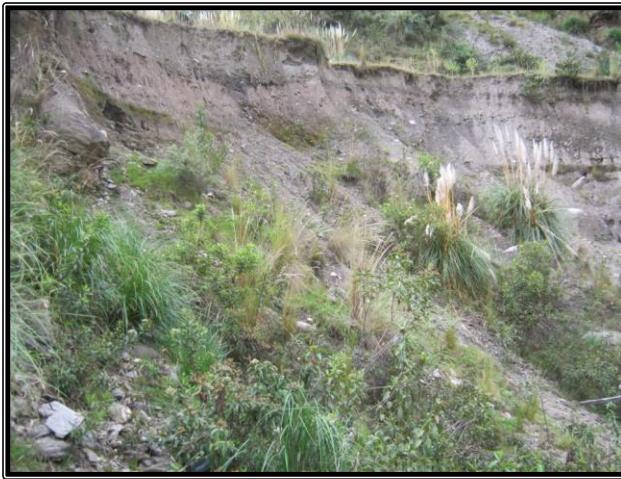
Imagen N°1-Peaje

Vista panorámica del sector del área en estudio, tomada de norte a sur. Observándose el corte existente

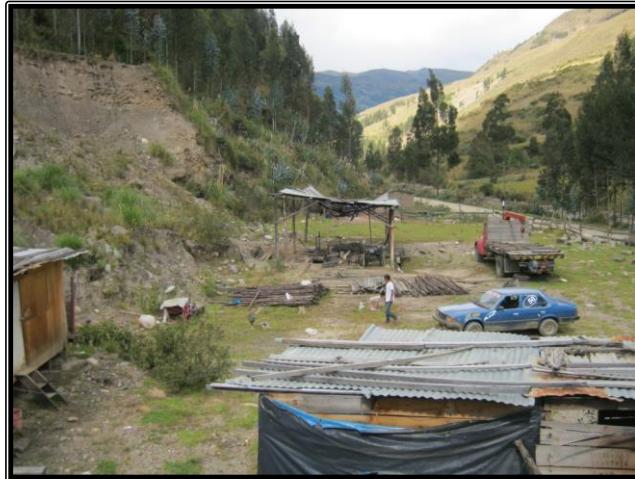
Imagen N°3-Peaje

Vista panorámica del sector del área en estudio, tomada de norte a sur. Se observa la topografía accidentada y hacia el lado derecho la superficie relativamente plana.

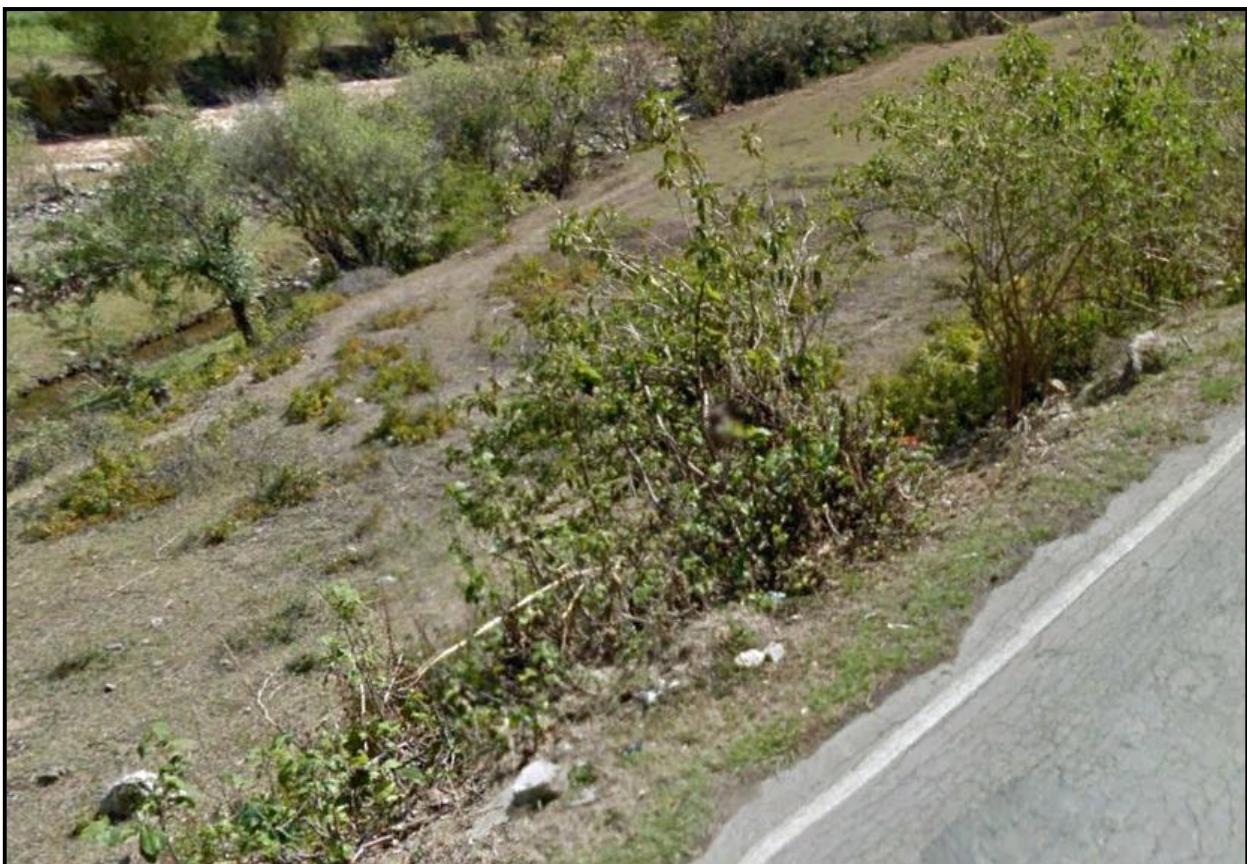
KM 10+420

Sistema de drenaje y control de erosión	: Se construirán zanjas de coronación en los DMEs para evitar las infiltraciones, en caso el DME se encuentre colindante a la vía las cunetas cumplirán la función de zanja de coronación
Compactación	: Luego de la disposición del material se harán dos pasadas con un tractor de oruga por cada 1m de espesor de material dispuesto; esparciéndolos de manera uniforme, si el material dispuesto es una mezcla de material rocoso y material común el tractor oruga lo compactará con cuatro pasadas. Las dos últimas capas de material excedente se compactarán con 10 pasadas de tractor para evitar las infiltraciones de agua

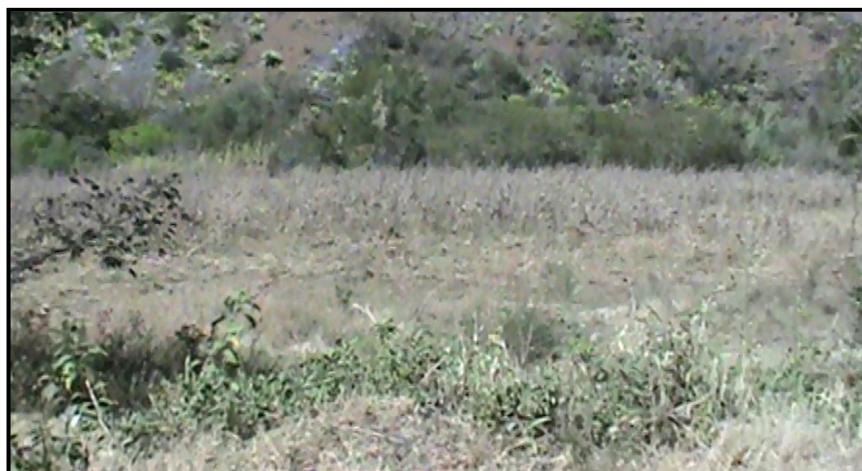
KM 12+900

Procedencia de material	: Roca suelta, Material suelto
Volumen potencial	: 423,449.49 m ³
Volumen a disponer	: 402,277.02 m ³
Altura de bancos	: 6m
Angulo de los taludes de reposo	: 34°
Sistema de contención y estabilización	: Revegetar con Alnus miller "aliso", Schinus molle "molle", Caesalpinia spinosa "tara", Eucaliptus sp. "eucalipto", Haageocereus sp "cactus"
Sistema de drenaje y control de erosión	: Se construirán zanjas de coronación en los DMEs para evitar las infiltraciones, en caso el DME se encuentre colindante a la vía las cunetas cumplirán la función de zanja de coronación
Compactación	: Luego de la disposición del material se harán dos pasadas con un tractor de oruga por cada 1m de espesor de material dispuesto; esparciéndolos de manera uniforme, si el material dispuesto es una mezcla de material rocoso y material común el tractor oruga lo compactará con cuatro pasadas. Las dos últimas capas de material excedente se compactarán con 10 pasadas de tractor para evitar las infiltraciones de agua

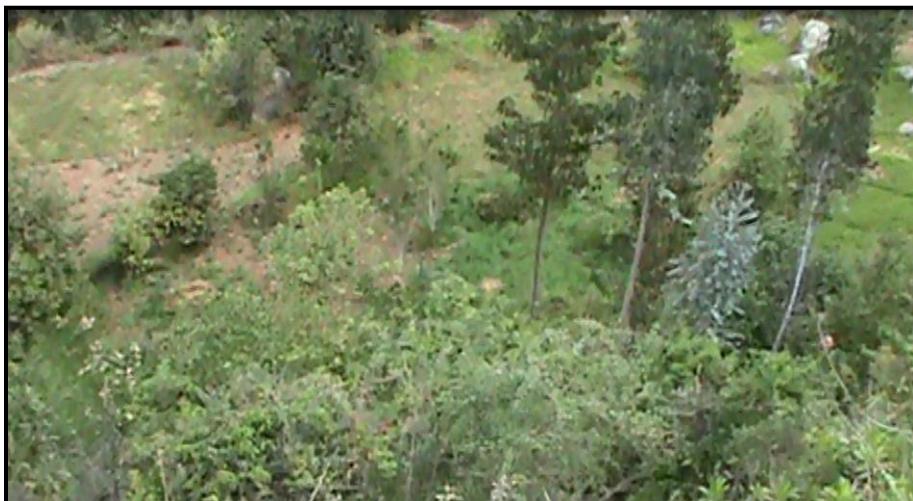
DME 19+200

Procedencia de material	: Roca suelta, Material suelto
Volumen potencial	: 117,767.78 m ³
Volumen a disponer	: 111,879.39m ³
Altura de bancos	: 6 m
Angulo de los taludes de reposo	: 34°
Sistema de contención y estabilización	: Revegetar con <i>Alnus miller</i> "aliso", <i>Schinus molle</i> "molle", <i>Caesalpinia spinosa</i> "tara", <i>Eucaliptus</i> sp. "eucalipto", <i>Haageocereus</i> sp "cactus"
Sistema de drenaje y control de erosión	: Se construirán zanjas de coronación en los DMEs para evitar las infiltraciones, en caso el DME se encuentre colindante a la vía las cunetas cumplirán la función de zanja de coronación
Compactación	: Luego de la disposición del material se harán dos pasadas con un tractor de oruga por cada 1m de espesor de material dispuesto; esparciéndolos de manera uniforme, si el material dispuesto es una mezcla de material rocoso y material común el tractor oruga lo compactará con cuatro pasadas. Las dos últimas capas de material excedente se compactarán con 10 pasadas de tractor para evitar las infiltraciones de agua

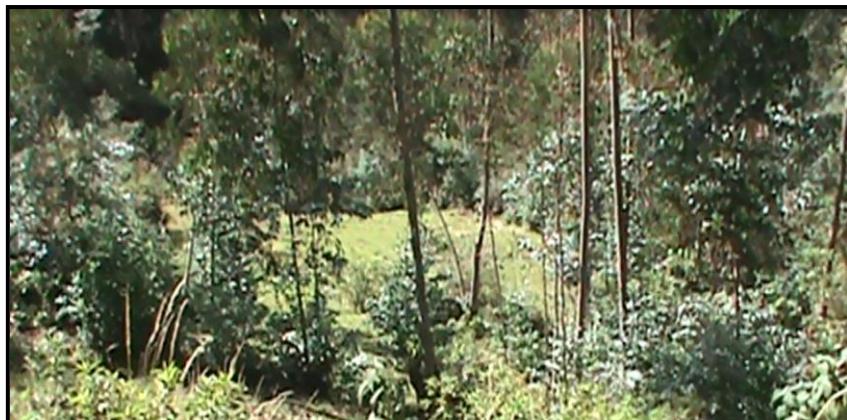
KM 24+500

Procedencia de material	:	Roca suelta, Material suelto
Volumen potencial	:	60,558.11 m ³
Volumen a disponer	:	57,530.20 m ³
Altura de bancos	:	6 m
Angulo de los taludes de reposo	:	34°
Sistema de contención y estabilización	:	Revegetar con Alnus miller "aliso", Schinus molle "molle", Caesalpinia spinosa "tara", Eucaliptus sp. "eucalipto", Haageocereus sp "cactus"
Sistema de drenaje y control de erosión	:	Se construirán zanjas de coronación en los DMEs para evitar las infiltraciones, en caso el DME se encuentre colindante a la vía las cunetas cumplirán la función de zanja de coronación
Compactación	:	Luego de la disposición del material se harán dos pasadas con un tractor de oruga por cada 1m de espesor de material dispuesto; esparciéndolos de manera uniforme, si el material dispuesto es una mezcla de material rocoso y material común el tractor oruga lo compactará con cuatro pasadas. Las dos últimas capas de material excedente se compactarán con 10 pasadas de tractor para evitar las infiltraciones de agua

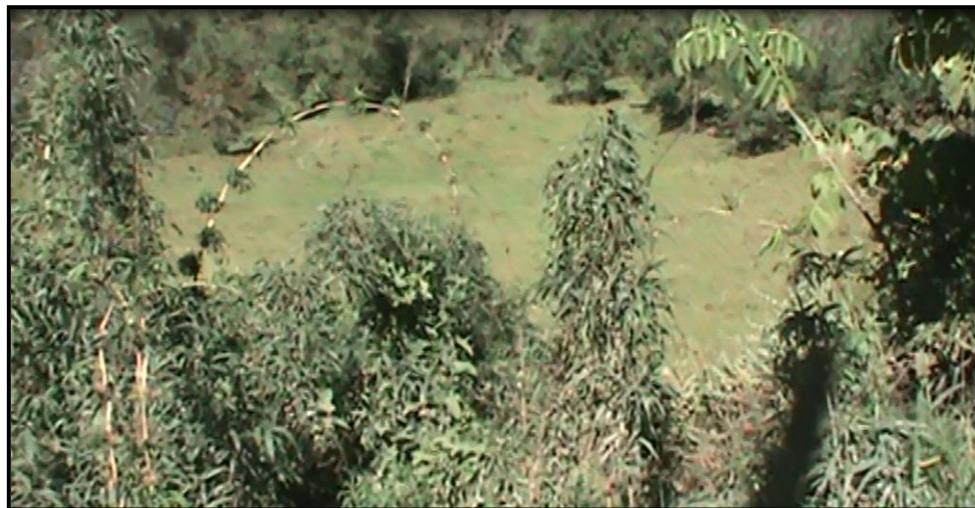
27+360 KM

Procedencia de material	: Roca suelta, Material suelto
Volumen potencial	: 36,031.49 m ³
Volumen a disponer	: 34,229.92 m ³
Altura de bancos	: 6 m
Angulo de los taludes de reposo	: 34°
Sistema de contención y estabilización	: Revegetar con Alnus miller "aliso", Schinus molle "molle", Caesalpinia spinosa "tara", Eucaliptus sp. "eucalipto", Haageocereus sp "cactus"
Sistema de drenaje y control de erosión	: Se construirán zanjas de coronación en los DMEs para evitar las infiltraciones, en caso el DME se encuentre colindante a la vía las cunetas cumplirán la función de zanja de coronación
Compactación	: Luego de la disposición del material se harán dos pasadas con un tractor de oruga por cada 1m de espesor de material dispuesto; esparciéndolos de manera uniforme, si el material dispuesto es una mezcla de material rocoso y material común el tractor oruga lo compactará con cuatro pasadas. Las dos últimas capas de material excedente se compactarán con 10 pasadas de tractor para evitar las infiltraciones de agua

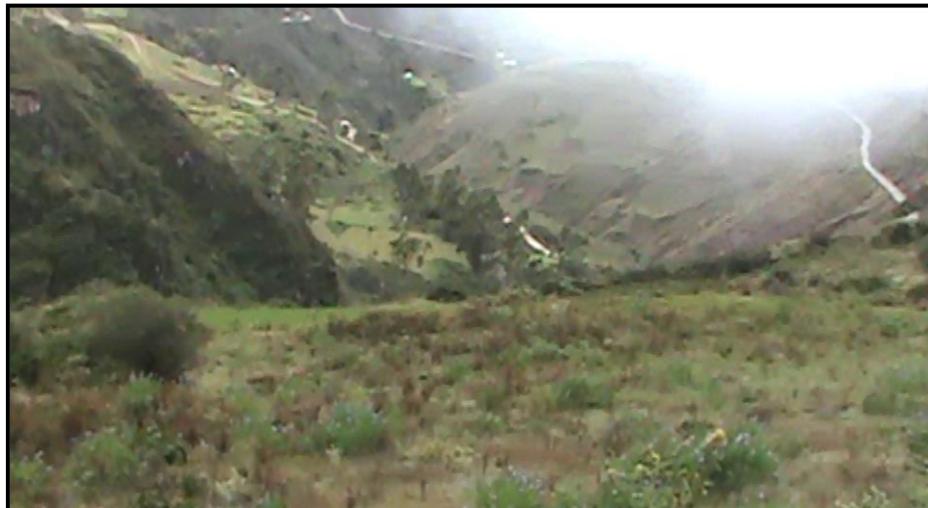
KM 34+400

Procedencia de material	: Roca suelta, Material suelto
Volumen potencial	: 468,736.10 m ³
Volumen a disponer	: 445,299.30 m ³
Altura de bancos	: 6 m
Angulo de los taludes de reposo	: 34°
Sistema de contención y estabilización	: Revegetar con Alnus miller "aliso", Schinus molle "molle", Caesalpinia spinosa "tara", Eucaliptus sp. "eucalipto", Haageocereus sp "cactus"
Sistema de drenaje y control de erosión	: Se construirán zanjas de coronación en los DMEs para evitar las infiltraciones, en caso el DME se encuentre colindante a la vía las cunetas cumplirán la función de zanja de coronación
Compactación	: Luego de la disposición del material se harán dos pasadas con un tractor de oruga por cada 1m de espesor de material dispuesto; esparciéndolos de manera uniforme, si el material dispuesto es una mezcla de material rocoso y material común el tractor oruga lo compactará con cuatro pasadas. Las dos últimas capas de material excedente se compactarán con 10 pasadas de tractor para evitar las infiltraciones de agua

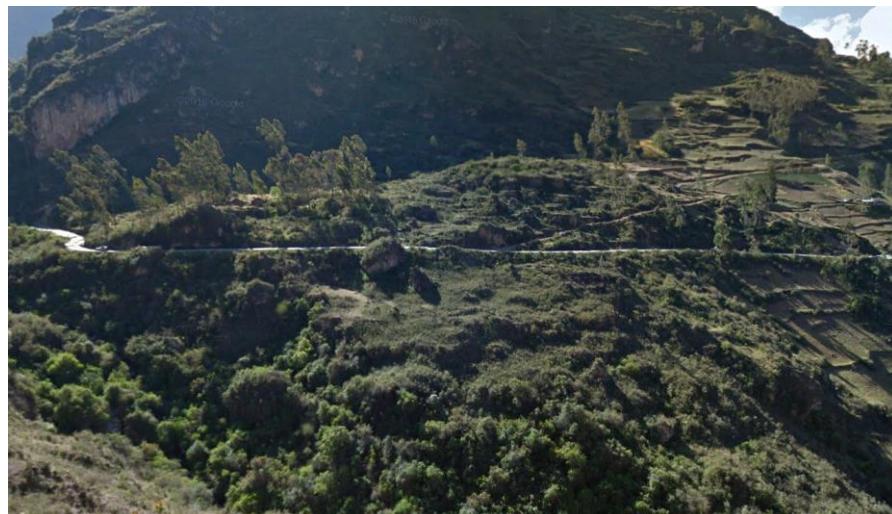
KM 37+680

Procedencia de material	: Roca suelta, Material suelto
Volumen potencial	: 231,041.75 m ³
Volumen a disponer	: 219,489.66 m ³
Altura de bancos	: 6 m
Angulo de los taludes de reposo	: 34°
Sistema de contención y estabilización	: Revegetar con Alnus miller "aliso", Schinus molle "molle", Caesalpinia spinosa "tara", Eucaliptus sp. "eucalipto", Haageocereus sp "cactus"
Sistema de drenaje y control de erosión	: Se construirán zanjas de coronación en los DMEs para evitar las infiltraciones, en caso el DME se encuentre colindante a la vía las cunetas cumplirán la función de zanja de coronación
Compactación	: Luego de la disposición del material se harán dos pasadas con un tractor de oruga por cada 1m de espesor de material dispuesto; esparciéndolos de manera uniforme, si el material dispuesto es una mezcla de material rocoso y material común el tractor oruga lo compactará con cuatro pasadas. Las dos últimas capas de material excedente se compactarán con 10 pasadas de tractor para evitar las infiltraciones de agua

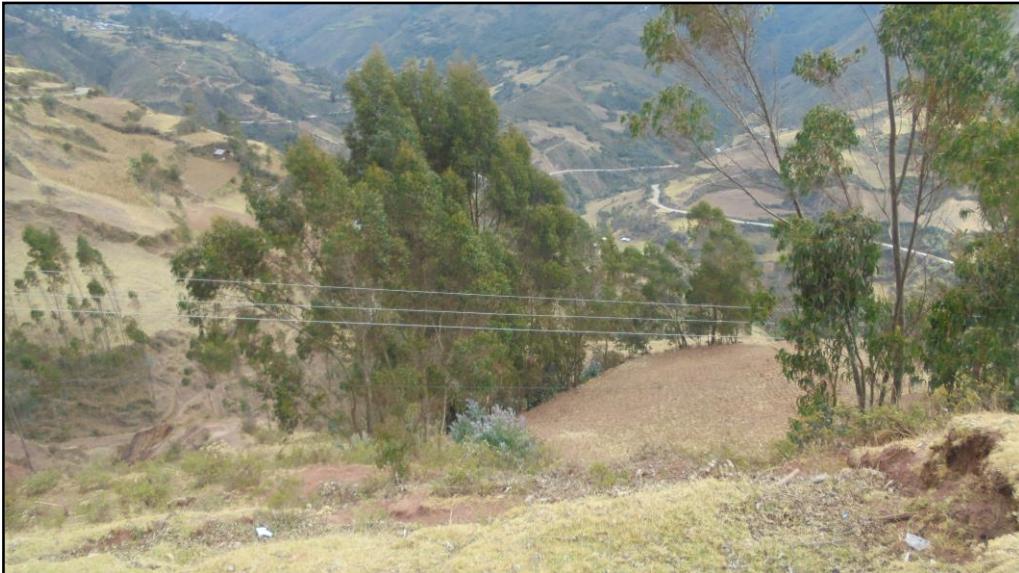
KM 39+400

Procedencia de material	: Roca suelta, Material suelto
Volumen potencial	: 1,126,813.75 m ³
Volumen a disponer	: 1,070,473.06 m ³
Altura de bancos	: 6 m
Angulo de los taludes de reposo	: 34°
Sistema de contención y estabilización	: Revegetar con Alnus miller "aliso", Schinus molle "molle", Caesalpinia spinosa "tara", Eucaliptus sp. "eucalipto", Haageocereus sp "cactus"
Sistema de drenaje y control de erosión	: Se construirán zanjas de coronación en los DMEs para evitar las infiltraciones, en caso el DME se encuentre colindante a la vía las cunetas cumplirán la función de zanja de coronación
Compactación	: Luego de la disposición del material se harán dos pasadas con un tractor de oruga por cada 1m de espesor de material dispuesto; esparciéndolos de manera uniforme, si el material dispuesto es una mezcla de material rocoso y material común el tractor oruga lo compactará con cuatro pasadas. Las dos últimas capas de material excedente se compactarán con 10 pasadas de tractor para evitar las infiltraciones de agua

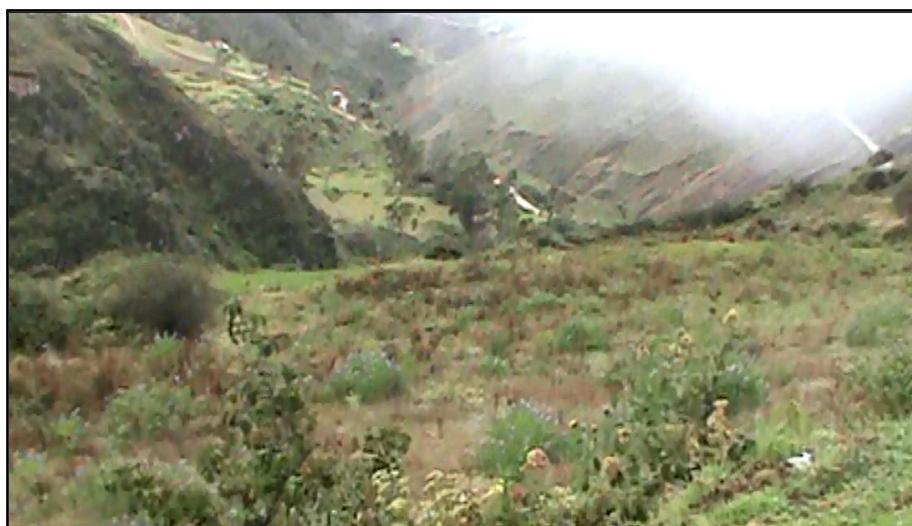
KM 42+600

Procedencia de material	: Roca suelta, Material suelto
Volumen potencial	: 129,696.98 m ³
Volumen a disponer	: 123,212.13 m ³
Altura de bancos	: 6 m
Angulo de los taludes de reposo	: 34°
Sistema de contención y estabilización	: Revegetar con Alnus miller "aliso", Schinus molle "molle", Caesalpinia spinosa "tara", Eucaliptus sp. "eucalipto", Haageocereus sp "cactus"
Sistema de drenaje y control de erosión	: Se construirán zanjas de coronación en los DMEs para evitar las infiltraciones, en caso el DME se encuentre colindante a la vía las cunetas cumplirán la función de zanja de coronación
Compactación	: Luego de la disposición del material se harán dos pasadas con un tractor de oruga por cada 1m de espesor de material dispuesto; esparciéndolos de manera uniforme, si el material dispuesto es una mezcla de material rocoso y material común el tractor oruga lo compactará con cuatro pasadas. Las dos últimas capas de material excedente se compactarán con 10 pasadas de tractor para evitar las infiltraciones de agua

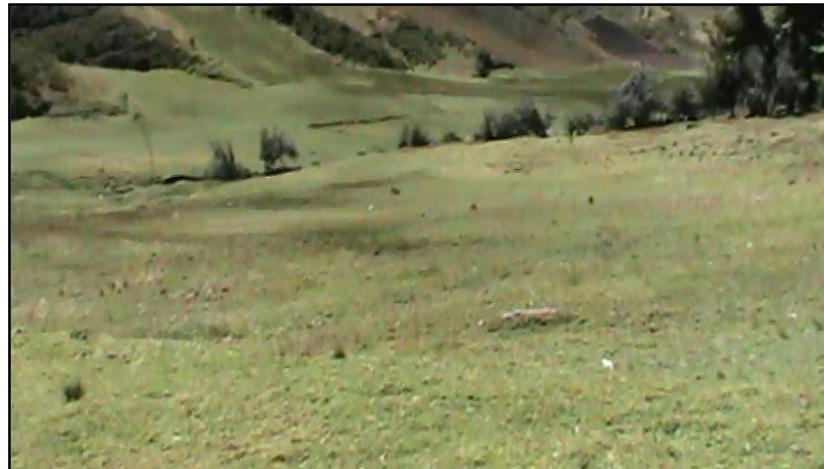
FOTOGRAFÍAS :
KM 50+680

Procedencia de material	: Roca suelta, Material suelto
Volumen potencial	: 113,677.35 m ³
Volumen a disponer	: 107,993.48 m ³
Altura de bancos	: m
Angulo de los taludes de reposo	: 34°
Sistema de contención y estabilización	: Revegetar con Alnus miller "aliso", Schinus molle "molle", Caesalpinia spinosa "tara", Eucalyptus sp. "eucalipto", Haageocereus sp "cactus"
Sistema de drenaje y control de erosión	: Se construirán zanjas de coronación en los DMEs para evitar las infiltraciones, en caso el DME se encuentre colindante a la vía las cunetas cumplirán la función de zanja de coronación
Compactación	: Luego de la disposición del material se harán dos pasadas con un tractor de oruga por cada 1m de espesor de material dispuesto; esparciéndolos de manera uniforme, si el material dispuesto es una mezcla de material rocoso y material común el tractor oruga lo compactará con cuatro pasadas. Las dos últimas capas de material excedente se compactarán con 10 pasadas de tractor para evitar las infiltraciones de agua

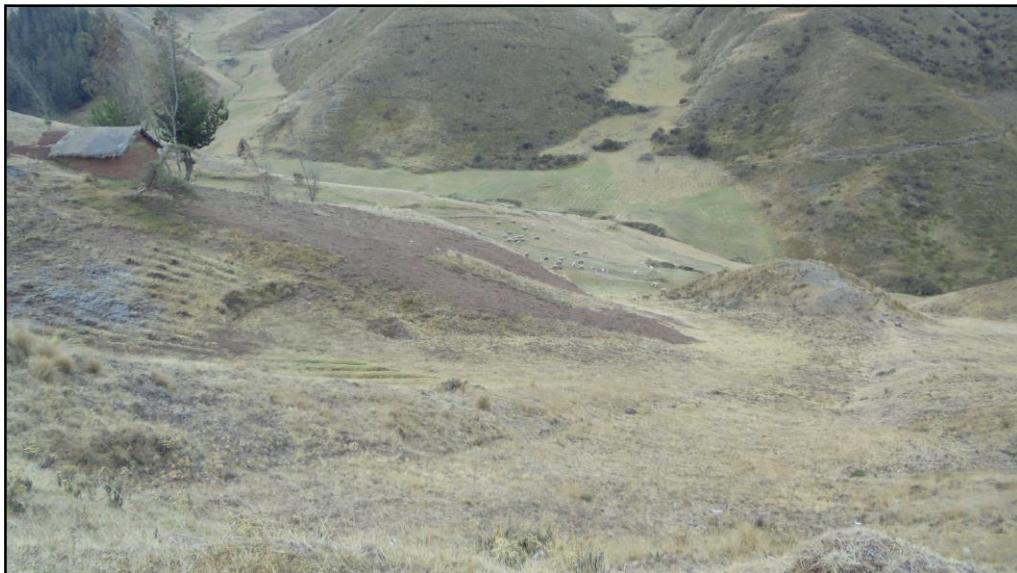
KM 51+000 A

Procedencia de material	: Roca suelta, Material suelto
Volumen potencial	: 87,507.24 m ³
Volumen a disponer	: 83,131.88 m ³
Altura de bancos	: m
Angulo de los taludes de reposo	: 34°
Sistema de contención y estabilización	: Revegetar con Alnus miller "aliso", Schinus molle "molle", Caesalpinia spinosa "tara", Eucaliptus sp. "eucalipto", Haageocereus sp "cactus"
Sistema de drenaje y control de erosión	: Se construirán zanjas de coronación en los DMEs para evitar las infiltraciones, en caso el DME se encuentre colindante a la vía las cunetas cumplirán la función de zanja de coronación
Compactación	: Luego de la disposición del material se harán dos pasadas con un tractor de oruga por cada 1m de espesor de material dispuesto; esparciéndolos de manera uniforme, si el material dispuesto es una mezcla de material rocoso y material común el tractor oruga lo compactará con cuatro pasadas. Las dos últimas capas de material excedente se compactarán con 10 pasadas de tractor para evitar las infiltraciones de agua

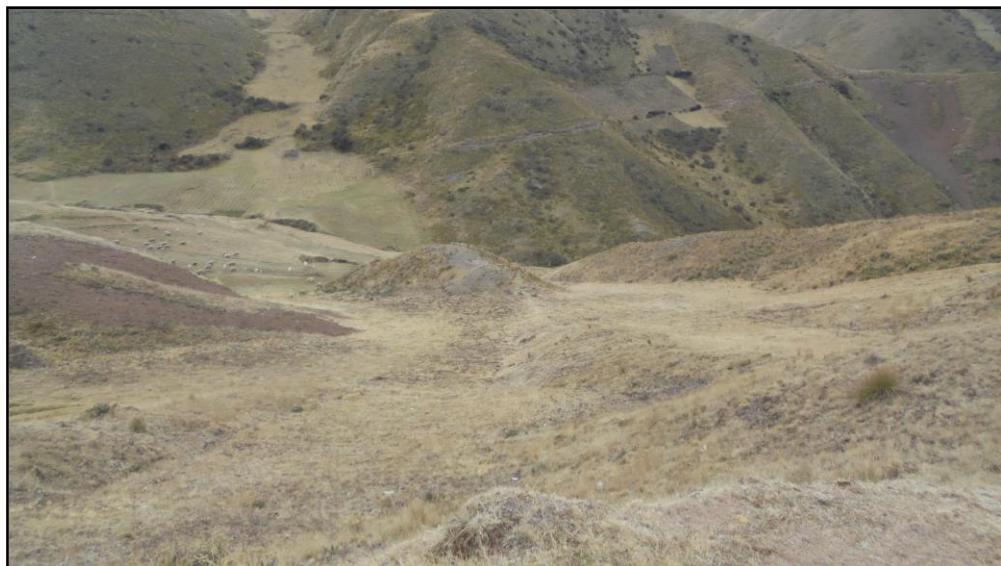
KM 51+000 B

Procedencia de material	: Roca suelta, Material suelto
Volumen potencial	: 53,748.23 m ³
Volumen a disponer	: 51,060.82 m ³
Altura de bancos	: 6m
Angulo de los taludes de reposo	: 34°
Sistema de contención y estabilización	: Revegetar con Alnus miller "aliso", Schinus molle "molle", Caesalpinia spinosa "tara", Eucalyptus sp. "eucalipto", Haageocereus sp "cactus"
Sistema de drenaje y control de erosión	: Se construirán zanjas de coronación en los DMEs para evitar las infiltraciones, en caso el DME se encuentre colindante a la vía las cunetas cumplirán la función de zanja de coronación
Compactación	: Luego de la disposición del material se harán dos pasadas con un tractor de oruga por cada 1m de espesor de material dispuesto; esparciéndolos de manera uniforme, si el material dispuesto es una mezcla de material rocoso y material común el tractor oruga lo compactará con cuatro pasadas. Las dos últimas capas de material excedente se compactarán con 10 pasadas de tractor para evitar las infiltraciones de agua

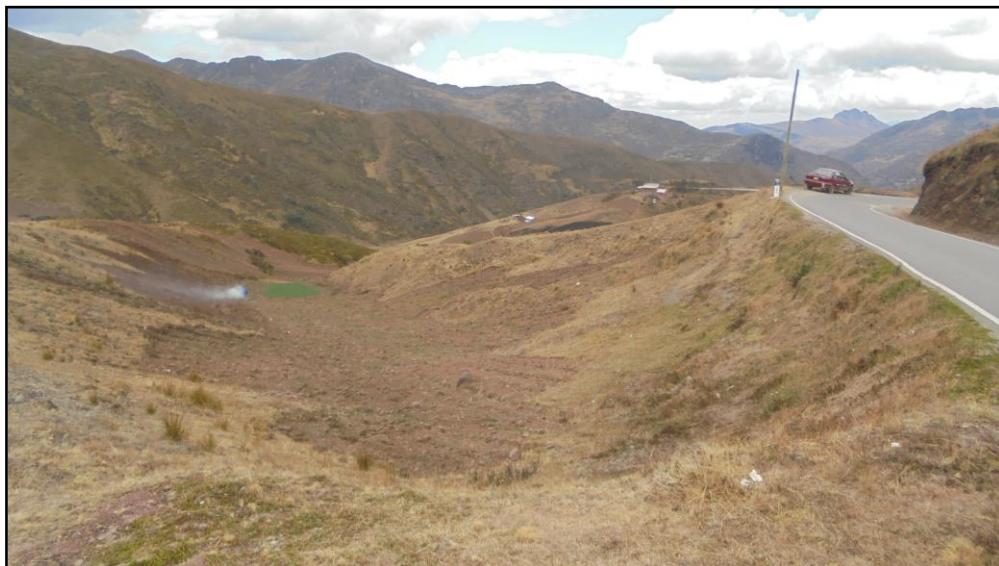
KM 51+000 C

Procedencia de material	: Roca suelta, Material suelto
Volumen potencial	: 93,983.04 m ³
Volumen a disponer	: 89,283.89 m ³
Altura de bancos	: 6m
Angulo de los taludes de reposo	: 34°
Sistema de contención y estabilización	: Revegetar con Alnus miller "aliso", Schinus molle "molle", Caesalpinia spinosa "tara", Eucaliptus sp. "eucalipto", Haageocereus sp "cactus"
Sistema de drenaje y control de erosión	: Se construirán zanjas de coronación en los DMEs para evitar las infiltraciones, en caso el DME se encuentre colindante a la vía las cunetas cumplirán la función de zanja de coronación
Compactación	: Luego de la disposición del material se harán dos pasadas con un tractor de oruga por cada 1m de espesor de material dispuesto; esparciéndolos de manera uniforme, si el material dispuesto es una mezcla de material rocoso y material común el tractor oruga lo compactará con cuatro pasadas. Las dos últimas capas de material excedente se compactarán con 10 pasadas de tractor para evitar las infiltraciones de agua

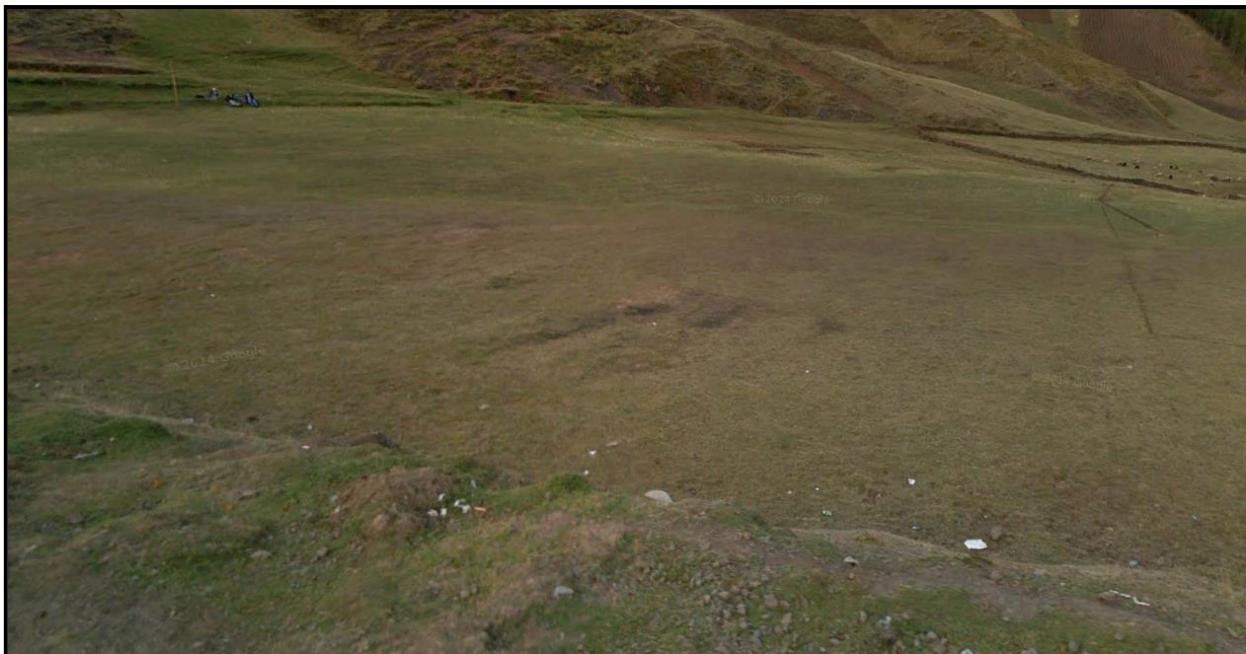
KM 51+680

Procedencia de material	: Roca suelta, Material suelto
Volumen potencial	: 295,591.04 m ³
Volumen a disponer	: 280,811.93 m ³
Altura de bancos	: 6m
Angulo de los taludes de reposo	: 34°
Sistema de contención y estabilización	: Revegetar con Alnus miller "aliso", Schinus molle "molle", Caesalpinia spinosa "tara", Eucaliptus sp. "eucalipto", Haageocereus sp "cactus"
Sistema de drenaje y control de erosión	: Se construirán zanjas de coronación en los DMEs para evitar las infiltraciones, en caso el DME se encuentre colindante a la vía las cunetas cumplirán la función de zanja de coronación
Compactación	: Luego de la disposición del material se harán dos pasadas con un tractor de oruga por cada 1m de espesor de material dispuesto; esparciéndolos de manera uniforme, si el material dispuesto es una mezcla de material rocoso y material común el tractor oruga lo compactará con cuatro pasadas. Las dos últimas capas de material excedente se compactarán con 10 pasadas de tractor para evitar las infiltraciones de agua

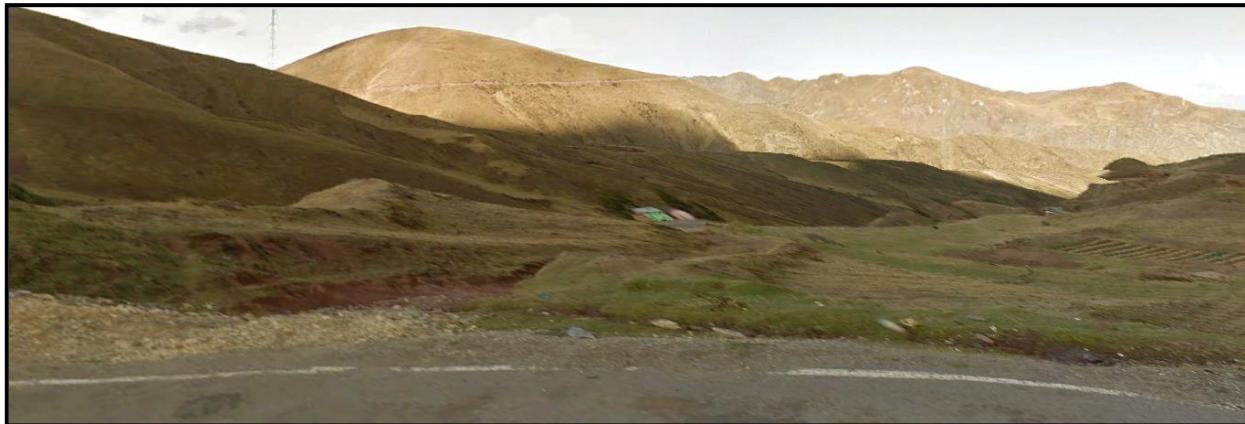
KM 52+140

Procedencia de material	: Roca suelta, Material suelto
Volumen potencial	: 72,666.80 m ³
Volumen a disponer	: 69,033.46 m ³
Altura de bancos	: 6m
Angulo de los taludes de reposo	: 34°
Sistema de contención y estabilización	: Revegetar con Alnus miller "aliso", Schinus molle "molle", Caesalpinia spinosa "tara", Eucaliptus sp. "eucalipto", Haageocereus sp "cactus"
Sistema de drenaje y control de erosión	: Se construirán zanjas de coronación en los DMEs para evitar las infiltraciones, en caso el DME se encuentre colindante a la vía las cunetas cumplirán la función de zanja de coronación
Compactación	: Luego de la disposición del material se harán dos pasadas con un tractor de oruga por cada 1m de espesor de material dispuesto; esparciéndolos de manera uniforme, si el material dispuesto es una mezcla de material rocoso y material común el tractor oruga lo compactará con cuatro pasadas. Las dos últimas capas de material excedente se compactarán con 10 pasadas de tractor para evitar las infiltraciones de agua

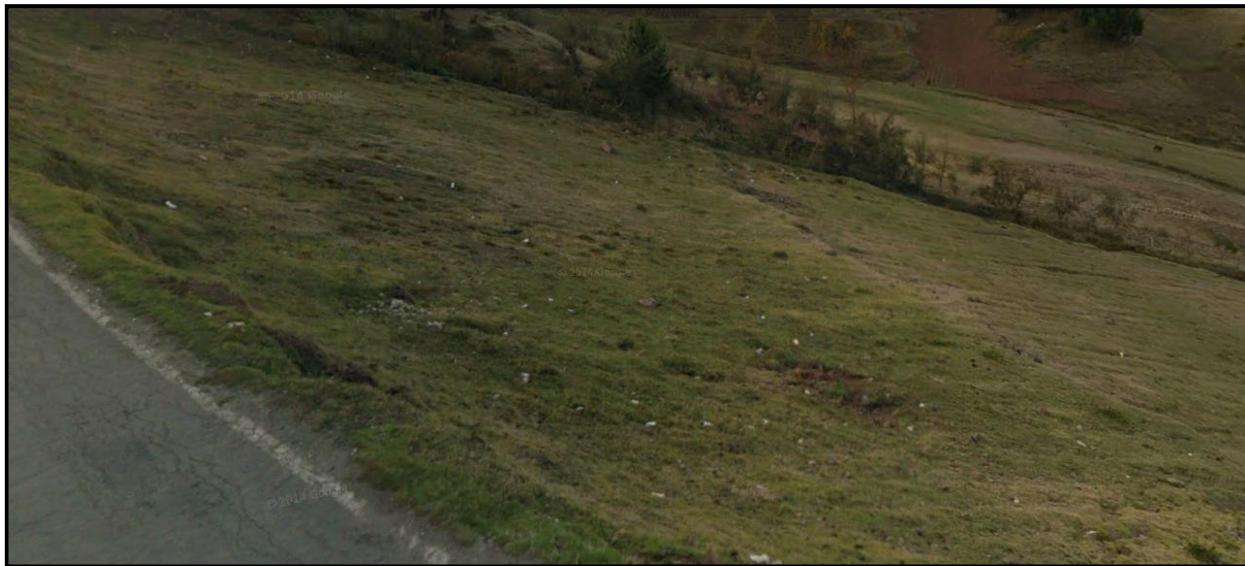
KM 52+450

Procedencia de material	: Roca suelta, Material suelto
Volumen potencial	: 15,064.89 m ³
Volumen a disponer	: 14,311.65 m ³
Altura de bancos	: 6m
Angulo de los taludes de reposo	: 34°
Sistema de contención y estabilización	: Revegetar con Alnus miller "aliso", Schinus molle "molle", Caesalpinia spinosa "tara", Eucaliptus sp. "eucalipto", Haageocereus sp "cactus"
Sistema de drenaje y control de erosión	: Se construirán zanjas de coronación en los DMEs para evitar las infiltraciones, en caso el DME se encuentre colindante a la vía las cunetas cumplirán la función de zanja de coronación
Compactación	: Luego de la disposición del material se harán dos pasadas con un tractor de oruga por cada 1m de espesor de material dispuesto; esparciéndolos de manera uniforme, si el material dispuesto es una mezcla de material rocoso y material común el tractor oruga lo compactará con cuatro pasadas. Las dos últimas capas de material excedente se compactarán con 10 pasadas de tractor para evitar las infiltraciones de agua

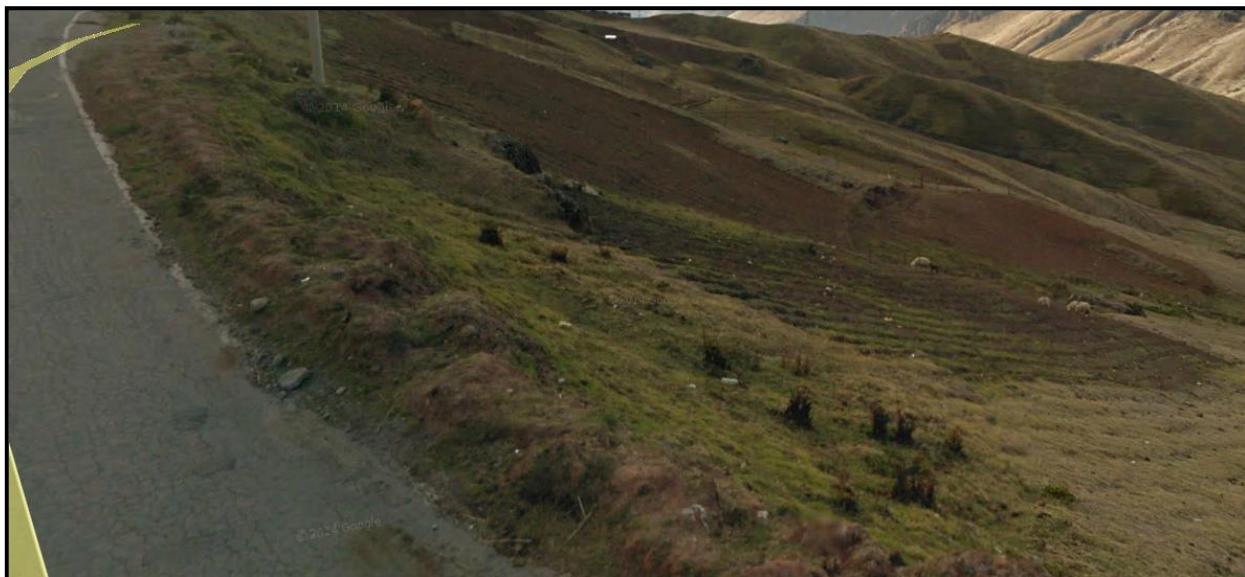
KM 52+730 (A)

Procedencia de material	: Roca suelta, Material suelto
Volumen potencial	: 240060.83 m ³
Volumen a disponer	: 192048.66 m ³
Altura de bancos	: 6m
Angulo de los taludes de reposo	: 34°
Sistema de contención y estabilización	: Revegetar con Alnus miller "aliso", Schinus molle "molle", Caesalpinia spinosa "tara", Eucaliptus sp. "eucalipto", Haageocereus sp "cactus"
Sistema de drenaje y control de erosión	: Se construirán zanjas de coronación en los DMEs para evitar las infiltraciones, en caso el DME se encuentre colindante a la vía las cunetas cumplirán la función de zanja de coronación
Compactación	: Luego de la disposición del material se harán dos pasadas con un tractor de oruga por cada 1m de espesor de material dispuesto; esparciéndolos de manera uniforme, si el material dispuesto es una mezcla de material rocoso y material común el tractor oruga lo compactará con cuatro pasadas. Las dos últimas capas de material excedente se compactarán con 10 pasadas de tractor para evitar las infiltraciones de agua

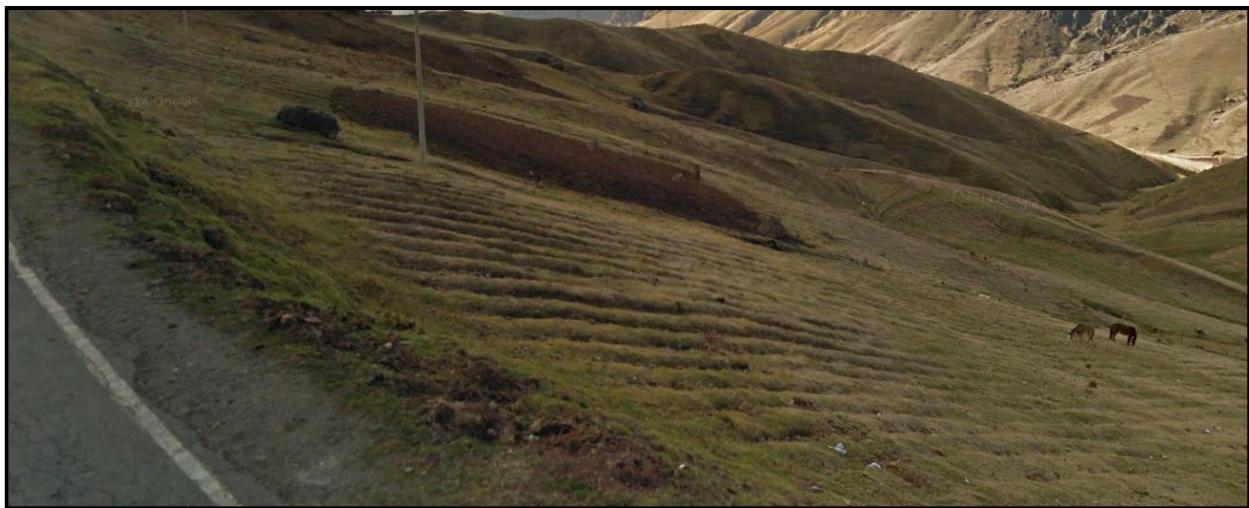
KM 52+730 (B)

Procedencia de material	: Roca suelta, Material suelto
Volumen potencial	: 302,031.03 m ³
Volumen a disponer	: 241,642.82 m ³
Altura de bancos	: 7m
Angulo de los taludes de reposo	: 34°
Sistema de contención y estabilización	: Revegetar con Alnus miller "aliso", Schinus molle "molle", Caesalpinia spinosa "tara", Eucaliptus sp. "eucalipto", Haageocereus sp "cactus"
Sistema de drenaje y control de erosión	: Se construirán zanjas de coronación en los DMEs para evitar las infiltraciones, en caso el DME se encuentre colindante a la vía las cunetas cumplirán la función de zanja de coronación
Compactación	: Luego de la disposición del material se harán dos pasadas con un tractor de oruga por cada 1m de espesor de material dispuesto; esparciéndolos de manera uniforme, si el material dispuesto es una mezcla de material rocoso y material común el tractor oruga lo compactará con cuatro pasadas. Las dos últimas capas de material excedente se compactarán con 10 pasadas de tractor para evitar las infiltraciones de agua

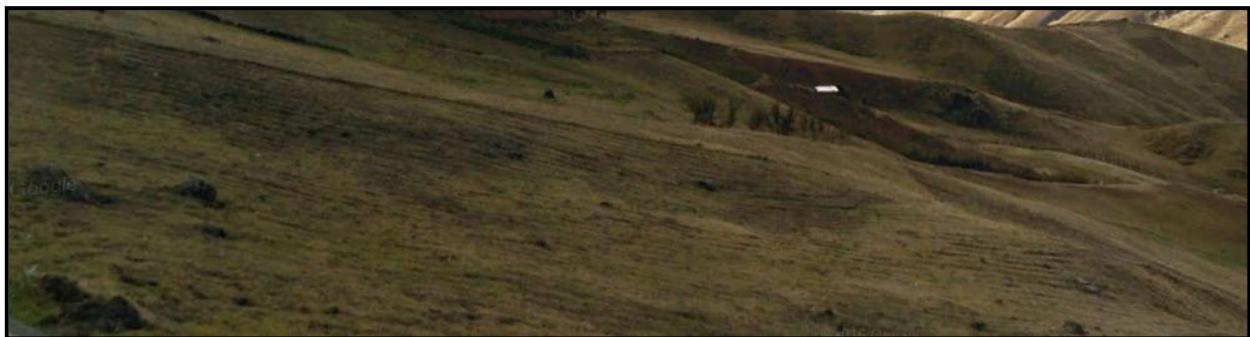
FOTOGRAFÍAS :
KM 52+730 (D)

Procedencia de material	: Roca suelta, Material suelto
Volumen potencial	: 2,966.942.52 m ³
Volumen a disponer	: 2,373,554.02 m ³
Altura de bancos	: 7m
Angulo de los taludes de reposo	: 34°
Sistema de contención y estabilización	: Revegetar con Alnus miller "aliso", Schinus molle "molle", Caesalpinia spinosa "tara", Eucaliptus sp. "eucalipto", Haageocereus sp "cactus"
Sistema de drenaje y control de erosión	: Se construirán zanjas de coronación en los DMEs para evitar las infiltraciones, en caso el DME se encuentre colindante a la vía las cunetas cumplirán la función de zanja de coronación
Compactación	: Luego de la disposición del material se harán dos pasadas con un tractor de oruga por cada 1m de espesor de material dispuesto; esparciéndolos de manera uniforme, si el material dispuesto es una mezcla de material rocoso y material común el tractor oruga lo compactará con cuatro pasadas. Las dos últimas capas de material excedente se compactarán con 10 pasadas de tractor para evitar las infiltraciones de agua

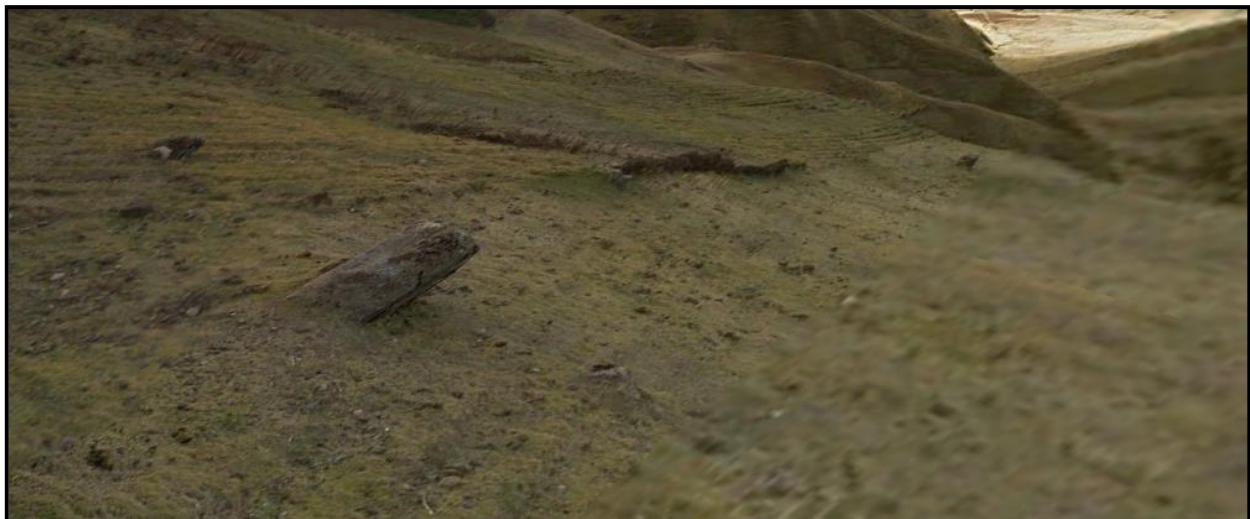
KM 52+730 (E)

Procedencia de material	: Roca suelta, Material suelto
Volumen potencial	: 209,433.21 m ³
Volumen a disponer	: 167,546.57 m ³
Altura de bancos	: 7m
Angulo de los taludes de reposo	: 34°
Sistema de contención y estabilización	: Revegetar con Alnus miller "aliso", Schinus molle "molle", Caesalpinia spinosa "tara", Eucaliptus sp. "eucalipto", Haageocereus sp "cactus"
Sistema de drenaje y control de erosión	: Se construirán zanjas de coronación en los DMEs para evitar las infiltraciones, en caso el DME se encuentre colindante a la vía las cunetas cumplirán la función de zanja de coronación
Compactación	: Luego de la disposición del material se harán dos pasadas con un tractor de oruga por cada 1m de espesor de material dispuesto; esparciéndolos de manera uniforme, si el material dispuesto es una mezcla de material rocoso y material común el tractor oruga lo compactará con cuatro pasadas. Las dos últimas capas de material excedente se compactarán con 10 pasadas de tractor para evitar las infiltraciones de agua

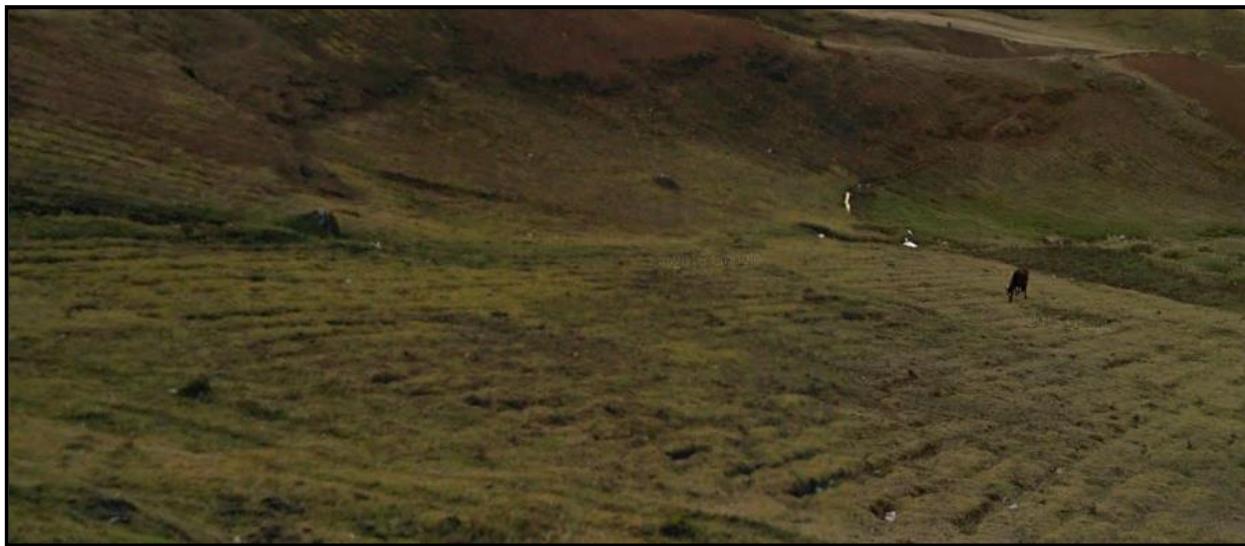
KM 52+730 (F)

Procedencia de material	:	Roca suelta, Material suelto
Volumen potencial	:	161,576.68 m ³
Volumen a disponer	:	129,261.34 m ³
Altura de bancos	:	7m
Angulo de los taludes de reposo	:	34°
Sistema de contención y estabilización	:	Revegetar con Alnus miller "aliso", Schinus molle "molle", Caesalpinia spinosa "tara", Eucaliptus sp. "eucalipto", Haageocereus sp "cactus"
Sistema de drenaje y control de erosión	:	Se construirán zanjas de coronación en los DMEs para evitar las infiltraciones, en caso el DME se encuentre colindante a la vía las cunetas cumplirán la función de zanja de coronación
Compactación	:	Luego de la disposición del material se harán dos pasadas con un tractor de oruga por cada 1m de espesor de material dispuesto; esparciéndolos de manera uniforme, si el material dispuesto es una mezcla de material rocoso y material común el tractor oruga lo compactará con cuatro pasadas. Las dos últimas capas de material excedente se compactarán con 10 pasadas de tractor para evitar las infiltraciones de agua

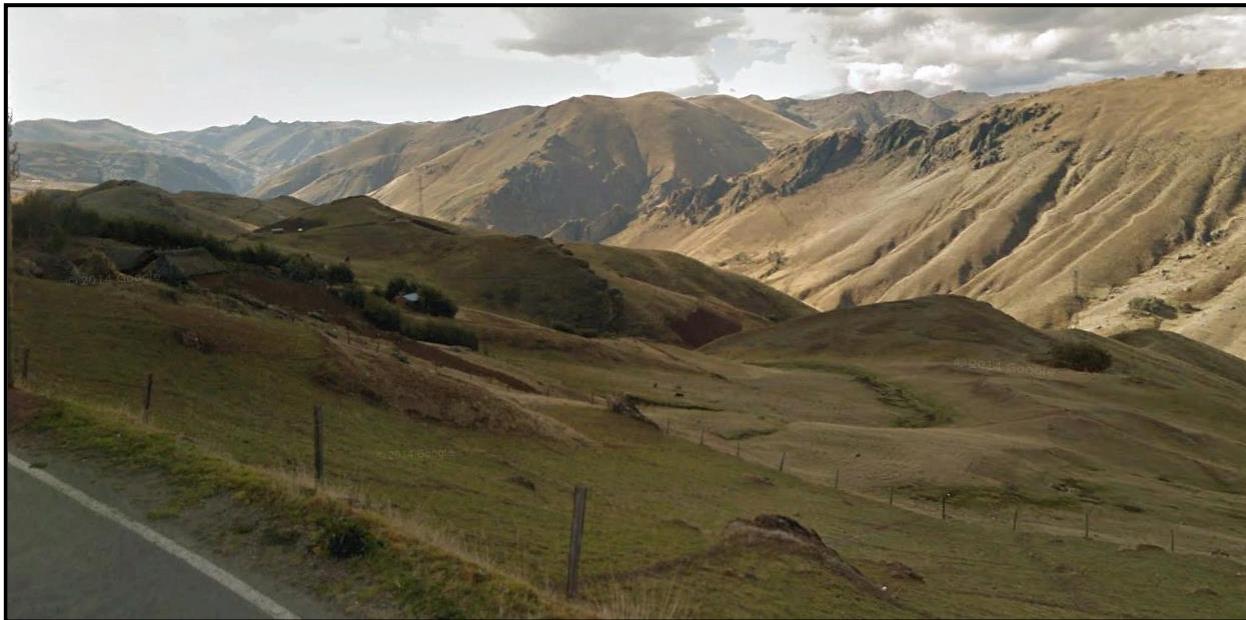
DME KM 53+940

Procedencia de material	: Roca suelta, Material suelto
Volumen potencial	: 46,346.51 m ³
Volumen a disponer	: 37,077.21 m ³
Altura de bancos	: 7 m
Angulo de los taludes de reposo	: 34°
Sistema de contención y estabilización	: Revegetar con Alnus miller "aliso", Schinus molle "molle", Caesalpinia spinosa "tara", Eucaliptus sp. "eucalipto", Haageocereus sp "cactus"
Sistema de drenaje y control de erosión	: Se construirán zanjas de coronación en los DMEs para evitar las infiltraciones, en caso el DME se encuentre colindante a la vía las cunetas cumplirán la función de zanja de coronación
Compactación	: Luego de la disposición del material se harán dos pasadas con un tractor de oruga por cada 1m de espesor de material dispuesto; esparciéndolos de manera uniforme, si el material dispuesto es una mezcla de material rocoso y material común el tractor oruga lo compactará con cuatro pasadas. Las dos últimas capas de material excedente se compactarán con 10 pasadas de tractor para evitar las infiltraciones de agua

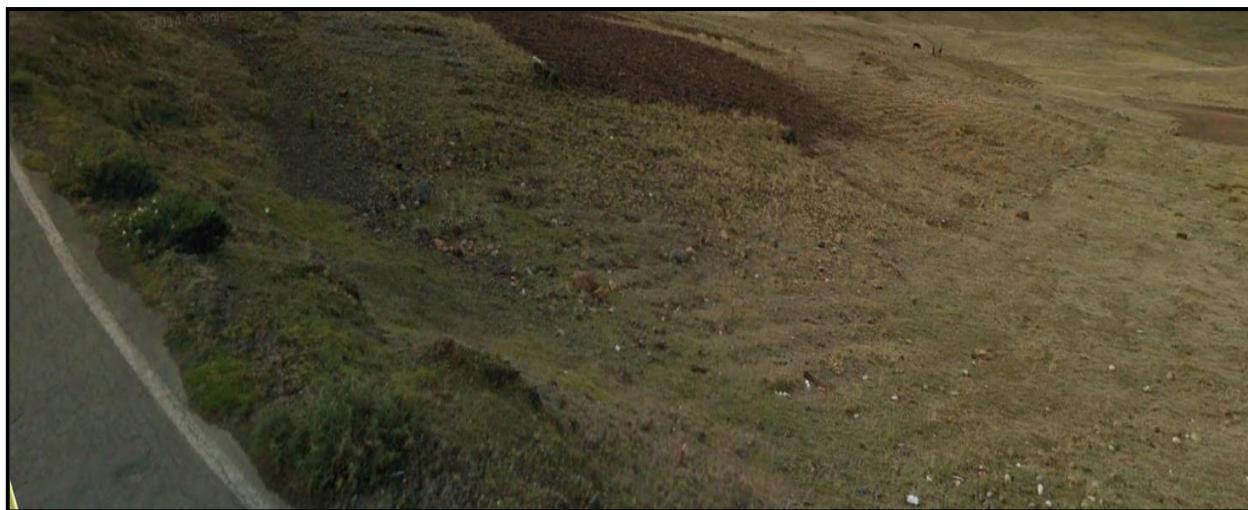
DME 13 – KM 54+560

Procedencia de material	: Roca suelta, Material suelto
Volumen potencial	: 89,475.80 m ³
Volumen a disponer	: 71,580.64 m ³
Altura de bancos	: 7 m
Angulo de los taludes de reposo	: 34°
Sistema de contención y estabilización	: Revegetar con Alnus miller "aliso", Schinus molle "molle", Caesalpinia spinosa "tara", Eucaliptus sp. "eucalipto", Haageocereus sp "cactus"
Sistema de drenaje y control de erosión	: Se construirán zanjas de coronación en los DMEs para evitar las infiltraciones, en caso el DME se encuentre colindante a la vía las cunetas cumplirán la función de zanja de coronación
Compactación	: Luego de la disposición del material se harán dos pasadas con un tractor de oruga por cada 1m de espesor de material dispuesto; esparciéndolos de manera uniforme, si el material dispuesto es una mezcla de material rocoso y material común el tractor oruga lo compactará con cuatro pasadas. Las dos últimas capas de material excedente se compactarán con 10 pasadas de tractor para evitar las infiltraciones de agua

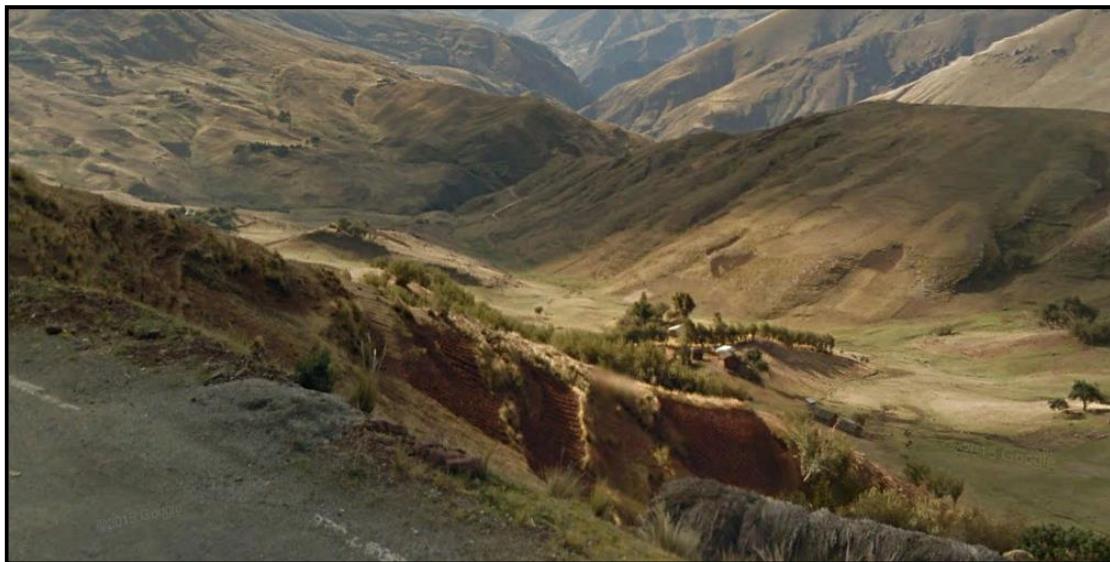
FOTOGRAFÍAS :
DME KM 55+520

Procedencia de material	: Roca suelta, Material suelto
Volumen potencial	: 146,422.23 m ³
Volumen a disponer	: 117,137.78 m ³
Altura de bancos	: 7 m
Angulo de los taludes de reposo	: 34°
Sistema de contención y estabilización	: Revegetar con Alnus miller "aliso", Schinus molle "molle", Caesalpinia spinosa "tara", Eucaliptus sp. "eucalipto", Haageocereus sp "cactus"
Sistema de drenaje y control de erosión	: Se construirán zanjas de coronación en los DMEs para evitar las infiltraciones, en caso el DME se encuentre colindante a la vía las cunetas cumplirán la función de zanja de coronación
Compactación	: Luego de la disposición del material se harán dos pasadas con un tractor de oruga por cada 1m de espesor de material dispuesto; esparciéndolos de manera uniforme, si el material dispuesto es una mezcla de material rocoso y material común el tractor oruga lo compactará con cuatro pasadas. Las dos últimas capas de material excedente se compactarán con 10 pasadas de tractor para evitar las infiltraciones de agua
