VI. DESCRIPCIÓN DEL PROYECTO

6.1. Objetivo del Proyecto Vial

6.3. Ubicación política y Geográfica del Proyecto Vial

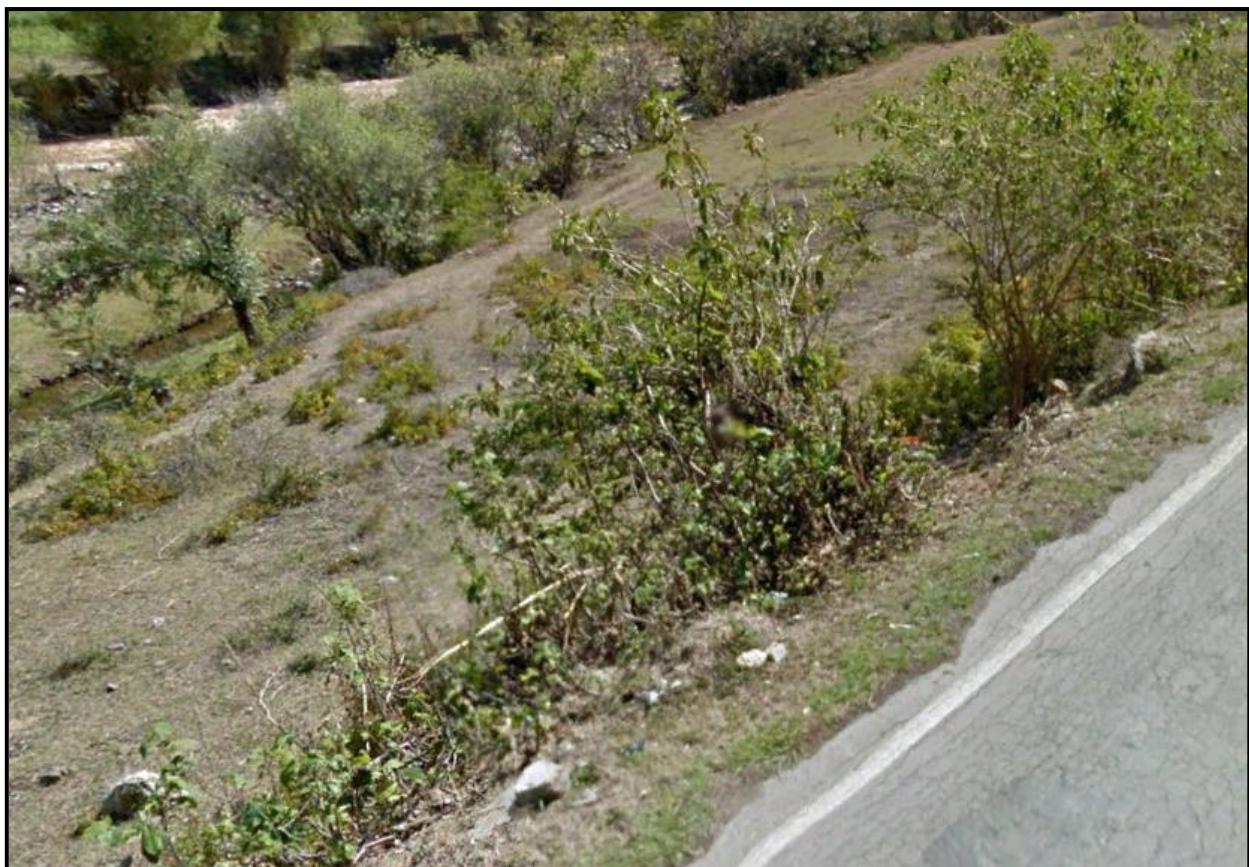
KM 10+420

Sistema de drenaje y control de erosión	: Se construirán zanjas de coronación en los DMEs para evitar las infiltraciones, en caso el DME se encuentre colindante a la vía las cunetas cumplirán la función de zanja de coronación
Compactación	: Luego de la disposición del material se harán dos pasadas con un tractor de oruga por cada 1m de espesor de material dispuesto; esparciéndolos de manera uniforme, si el material dispuesto es una mezcla de material rocoso y material común el tractor oruga lo compactará con cuatro pasadas. Las dos últimas capas de material excedente se compactarán con 10 pasadas de tractor para evitar las infiltraciones de agua

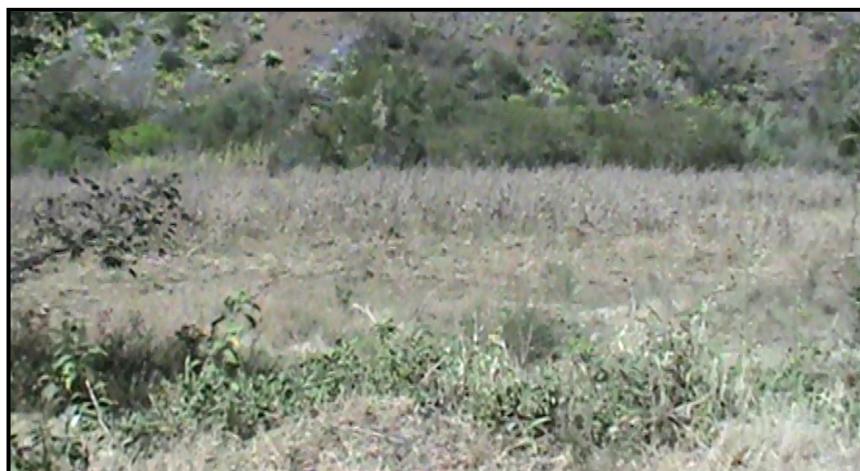
KM 12+900

Procedencia de material	: Roca suelta, Material suelto
Volumen potencial	: 423,449.49 m ³
Volumen a disponer	: 402,277.02 m ³
Altura de bancos	: 6m
Angulo de los taludes de reposo	: 34°
Sistema de contención y estabilización	: Revegetar con Alnus miller "aliso", Schinus molle "molle", Caesalpinia spinosa "tara", Eucalyptus sp. "eucalipto", Haageocereus sp "cactus"
Sistema de drenaje y control de erosión	: Se construirán zanjas de coronación en los DMEs para evitar las infiltraciones, en caso el DME se encuentre colindante a la vía las cunetas cumplirán la función de zanja de coronación
Compactación	: Luego de la disposición del material se harán dos pasadas con un tractor de oruga por cada 1m de espesor de material dispuesto; esparciéndolos de manera uniforme, si el material dispuesto es una mezcla de material rocoso y material común el tractor oruga lo compactará con cuatro pasadas. Las dos últimas capas de material excedente se compactarán con 10 pasadas de tractor para evitar las infiltraciones de agua

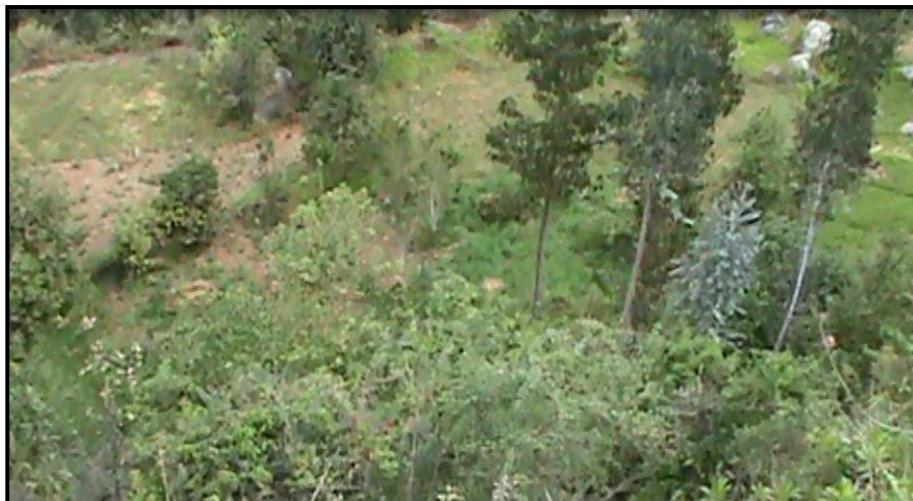
DME 19+200

Procedencia de material	: Roca suelta, Material suelto
Volumen potencial	: 117,767.78 m ³
Volumen a disponer	: 111,879.39m ³
Altura de bancos	: 6 m
Angulo de los taludes de reposo	: 34°
Sistema de contención y estabilización	: Revegetar con Alnus miller "aliso", Schinus molle "molle", Caesalpinia spinosa "tara", Eucaliptus sp. "eucalipto", Haageocereus sp "cactus"
Sistema de drenaje y control de erosión	: Se construirán zanjas de coronación en los DMEs para evitar las infiltraciones, en caso el DME se encuentre colindante a la vía las cunetas cumplirán la función de zanja de coronación
Compactación	: Luego de la disposición del material se harán dos pasadas con un tractor de oruga por cada 1m de espesor de material dispuesto; esparciéndolos de manera uniforme, si el material dispuesto es una mezcla de material rocoso y material común el tractor oruga lo compactará con cuatro pasadas. Las dos últimas capas de material excedente se compactarán con 10 pasadas de tractor para evitar las infiltraciones de agua

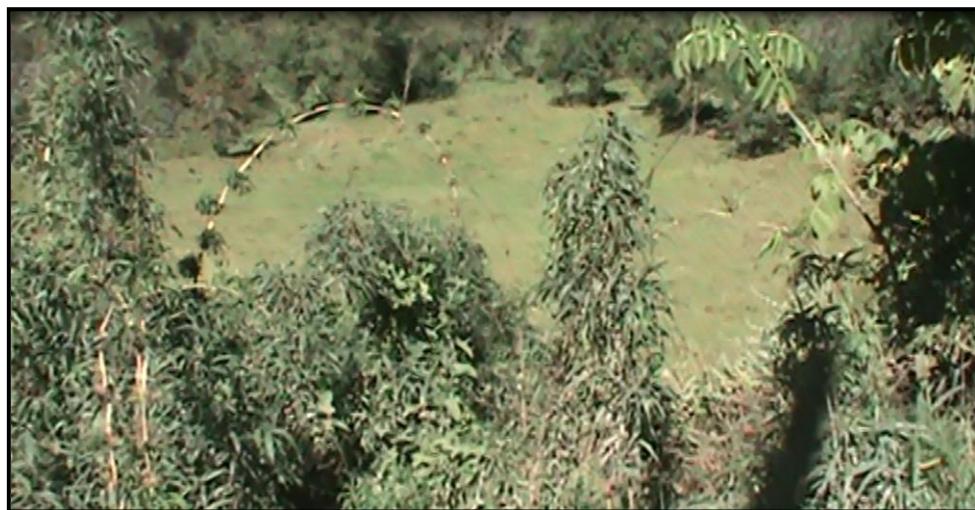
27+360 KM

Procedencia de material	: Roca suelta, Material suelto
Volumen potencial	: 36,031.49 m ³
Volumen a disponer	: 34,229.92 m ³
Altura de bancos	: 6 m
Angulo de los taludes de reposo	: 34°
Sistema de contención y estabilización	: Revegetar con Alnus miller "aliso", Schinus molle "molle", Caesalpinia spinosa "tara", Eucaliptus sp. "eucalipto", Haageocereus sp "cactus"
Sistema de drenaje y control de erosión	: Se construirán zanjas de coronación en los DMEs para evitar las infiltraciones, en caso el DME se encuentre colindante a la vía las cunetas cumplirán la función de zanja de coronación
Compactación	: Luego de la disposición del material se harán dos pasadas con un tractor de oruga por cada 1m de espesor de material dispuesto; esparciéndolos de manera uniforme, si el material dispuesto es una mezcla de material rocoso y material común el tractor oruga lo compactará con cuatro pasadas. Las dos últimas capas de material excedente se compactarán con 10 pasadas de tractor para evitar las infiltraciones de agua

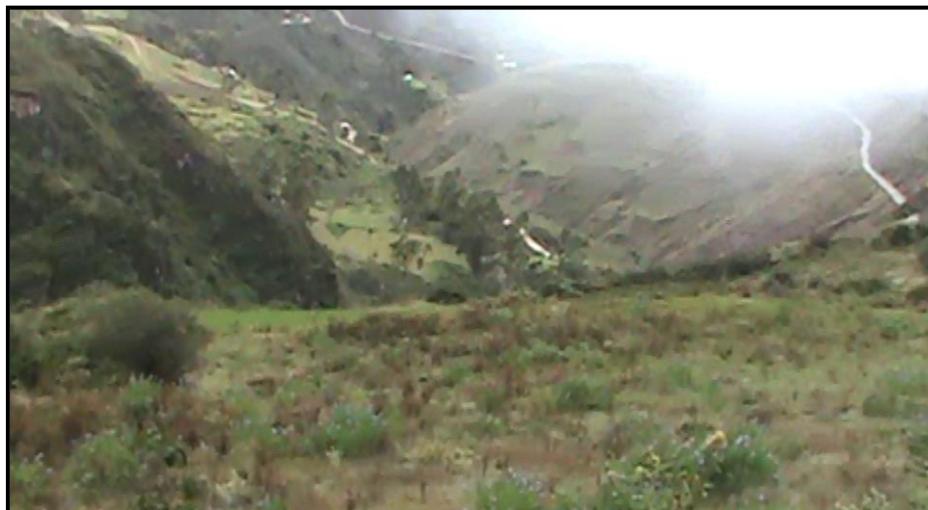
KM 34+400

Procedencia de material	: Roca suelta, Material suelto
Volumen potencial	: 468,736.10 m ³
Volumen a disponer	: 445,299.30 m ³
Altura de bancos	: 6 m
Angulo de los taludes de reposo	: 34°
Sistema de contención y estabilización	: Revegetar con <i>Alnus miller</i> "aliso", <i>Schinus molle</i> "molle", <i>Caesalpinia spinosa</i> "tara", <i>Eucaliptus sp.</i> "eucalipto", <i>Haageocereus sp</i> "cactus"
Sistema de drenaje y control de erosión	: Se construirán zanjas de coronación en los DMEs para evitar las infiltraciones, en caso el DME se encuentre colindante a la vía las cunetas cumplirán la función de zanja de coronación
Compactación	: Luego de la disposición del material se harán dos pasadas con un tractor de oruga por cada 1m de espesor de material dispuesto; esparciéndolos de manera uniforme, si el material dispuesto es una mezcla de material rocoso y material común el tractor oruga lo compactará con cuatro pasadas. Las dos últimas capas de material excedente se compactarán con 10 pasadas de tractor para evitar las infiltraciones de agua

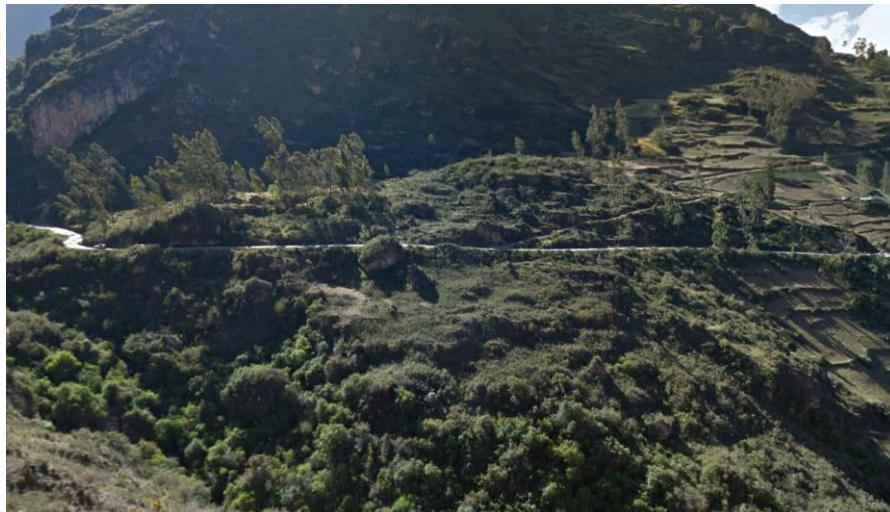
KM 37+680

Procedencia de material	: Roca suelta, Material suelto
Volumen potencial	: 231,041.75 m ³
Volumen a disponer	: 219,489.66 m ³
Altura de bancos	: 6 m
Angulo de los taludes de reposo	: 34°
Sistema de contención y estabilización	: Revegetar con Alnus miller "aliso", Schinus molle "molle", Caesalpinia spinosa "tara", Eucaliptus sp. "eucalipto", Haageocereus sp "cactus"
Sistema de drenaje y control de erosión	: Se construirán zanjas de coronación en los DMEs para evitar las infiltraciones, en caso el DME se encuentre colindante a la vía las cunetas cumplirán la función de zanja de coronación
Compactación	: Luego de la disposición del material se harán dos pasadas con un tractor de oruga por cada 1m de espesor de material dispuesto; esparciéndolos de manera uniforme, si el material dispuesto es una mezcla de material rocoso y material común el tractor oruga lo compactará con cuatro pasadas. Las dos últimas capas de material excedente se compactarán con 10 pasadas de tractor para evitar las infiltraciones de agua

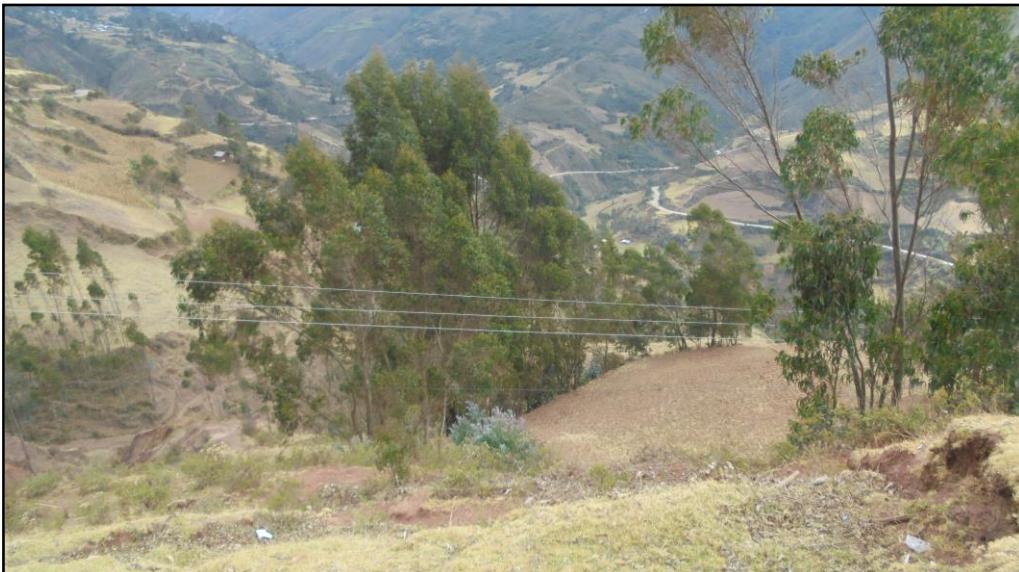
KM 39+400

Procedencia de material	: Roca suelta, Material suelto
Volumen potencial	: 1,126,813.75 m ³
Volumen a disponer	: 1,070,473.06 m ³
Altura de bancos	: 6 m
Angulo de los taludes de reposo	: 34°
Sistema de contención y estabilización	: Revegetar con Alnus miller "aliso", Schinus molle "molle", Caesalpinia spinosa "tara", Eucaliptus sp. "eucalipto", Haageocereus sp "cactus"
Sistema de drenaje y control de erosión	: Se construirán zanjas de coronación en los DMEs para evitar las infiltraciones, en caso el DME se encuentre colindante a la vía las cunetas cumplirán la función de zanja de coronación
Compactación	: Luego de la disposición del material se harán dos pasadas con un tractor de oruga por cada 1m de espesor de material dispuesto; esparciéndolos de manera uniforme, si el material dispuesto es una mezcla de material rocoso y material común el tractor oruga lo compactará con cuatro pasadas. Las dos últimas capas de material excedente se compactarán con 10 pasadas de tractor para evitar las infiltraciones de agua

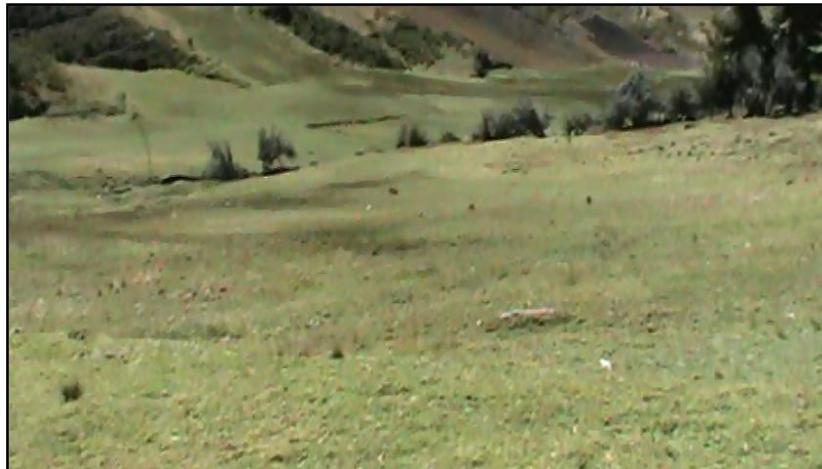
KM 50+680

Procedencia de material	: Roca suelta, Material suelto
Volumen potencial	: 113,677.35 m ³
Volumen a disponer	: 107,993.48 m ³
Altura de bancos	: m
Angulo de los taludes de reposo	: 34°
Sistema de contención y estabilización	: Revegetar con Alnus miller "aliso", Schinus molle "molle", Caesalpinia spinosa "tara", Eucalyptus sp. "eucalipto", Haageocereus sp "cactus"
Sistema de drenaje y control de erosión	: Se construirán zanjas de coronación en los DMEs para evitar las infiltraciones, en caso el DME se encuentre colindante a la vía las cunetas cumplirán la función de zanja de coronación
Compactación	: Luego de la disposición del material se harán dos pasadas con un tractor de oruga por cada 1m de espesor de material dispuesto; esparciéndolos de manera uniforme, si el material dispuesto es una mezcla de material rocoso y material común el tractor oruga lo compactará con cuatro pasadas. Las dos últimas capas de material excedente se compactarán con 10 pasadas de tractor para evitar las infiltraciones de agua

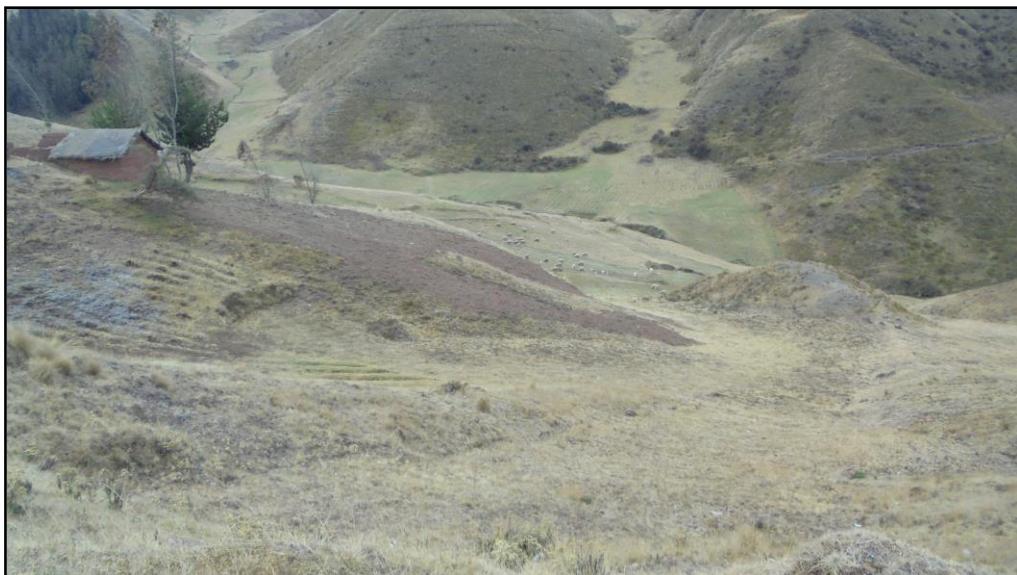
KM 51+000 A

Procedencia de material	: Roca suelta, Material suelto
Volumen potencial	: 87,507.24 m ³
Volumen a disponer	: 83,131.88 m ³
Altura de bancos	: m
Angulo de los taludes de reposo	: 34°
Sistema de contención y estabilización	: Revegetar con Alnus miller "aliso", Schinus molle "molle", Caesalpinia spinosa "tara", Eucaliptus sp. "eucalipto", Haageocereus sp "cactus"
Sistema de drenaje y control de erosión	: Se construirán zanjas de coronación en los DMEs para evitar las infiltraciones, en caso el DME se encuentre colindante a la vía las cunetas cumplirán la función de zanja de coronación
Compactación	: Luego de la disposición del material se harán dos pasadas con un tractor de oruga por cada 1m de espesor de material dispuesto; esparciéndolos de manera uniforme, si el material dispuesto es una mezcla de material rocoso y material común el tractor oruga lo compactará con cuatro pasadas. Las dos últimas capas de material excedente se compactarán con 10 pasadas de tractor para evitar las infiltraciones de agua

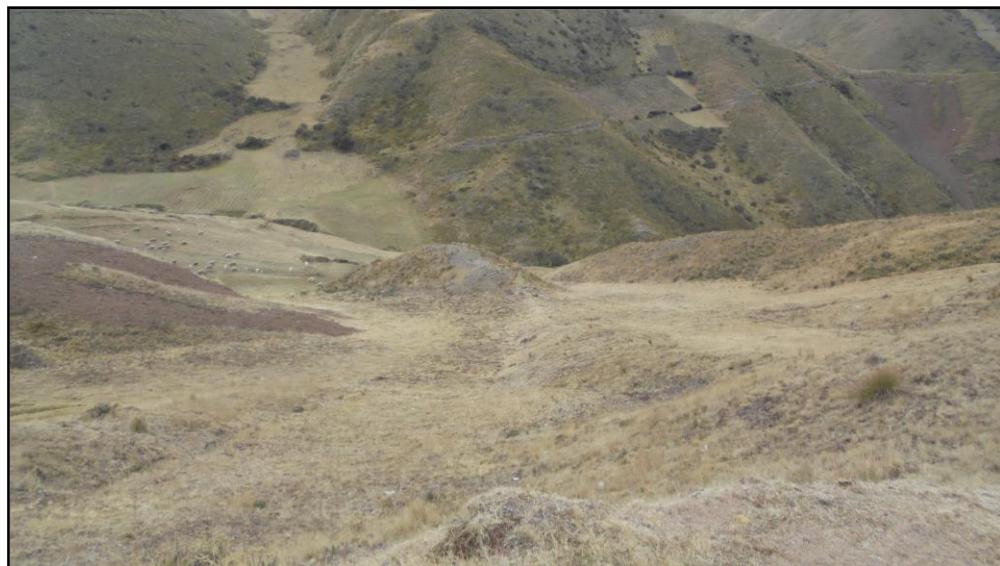
KM 51+000 B

Procedencia de material	: Roca suelta, Material suelto
Volumen potencial	: 53,748.23 m ³
Volumen a disponer	: 51,060.82 m ³
Altura de bancos	: 6m
Angulo de los taludes de reposo	: 34°
Sistema de contención y estabilización	: Revegetar con Alnus miller "aliso", Schinus molle "molle", Caesalpinia spinosa "tara", Eucalyptus sp. "eucalipto", Haageocereus sp "cactus"
Sistema de drenaje y control de erosión	: Se construirán zanjas de coronación en los DMEs para evitar las infiltraciones, en caso el DME se encuentre colindante a la vía las cunetas cumplirán la función de zanja de coronación
Compactación	: Luego de la disposición del material se harán dos pasadas con un tractor de oruga por cada 1m de espesor de material dispuesto; esparciéndolos de manera uniforme, si el material dispuesto es una mezcla de material rocoso y material común el tractor oruga lo compactará con cuatro pasadas. Las dos últimas capas de material excedente se compactarán con 10 pasadas de tractor para evitar las infiltraciones de agua

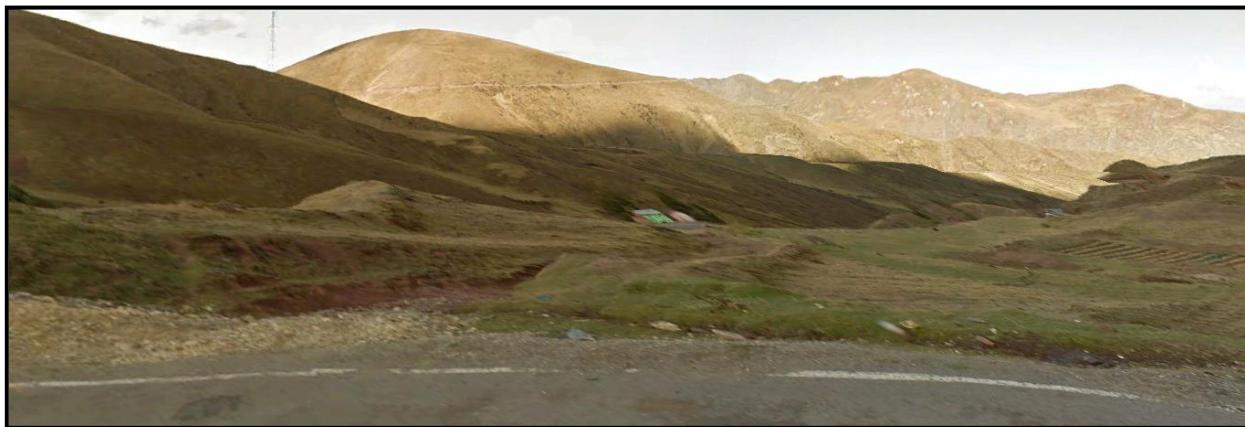
KM 52+140

Procedencia de material	: Roca suelta, Material suelto
Volumen potencial	: 72,666.80 m ³
Volumen a disponer	: 69,033.46 m ³
Altura de bancos	: 6m
Angulo de los taludes de reposo	: 34°
Sistema de contención y estabilización	: Revegetar con Alnus miller "aliso", Schinus molle "molle", Caesalpinia spinosa "tara", Eucaliptus sp. "eucalipto", Haageocereus sp "cactus"
Sistema de drenaje y control de erosión	: Se construirán zanjas de coronación en los DMEs para evitar las infiltraciones, en caso el DME se encuentre colindante a la vía las cunetas cumplirán la función de zanja de coronación
Compactación	: Luego de la disposición del material se harán dos pasadas con un tractor de oruga por cada 1m de espesor de material dispuesto; esparciéndolos de manera uniforme, si el material dispuesto es una mezcla de material rocoso y material común el tractor oruga lo compactará con cuatro pasadas. Las dos últimas capas de material excedente se compactarán con 10 pasadas de tractor para evitar las infiltraciones de agua

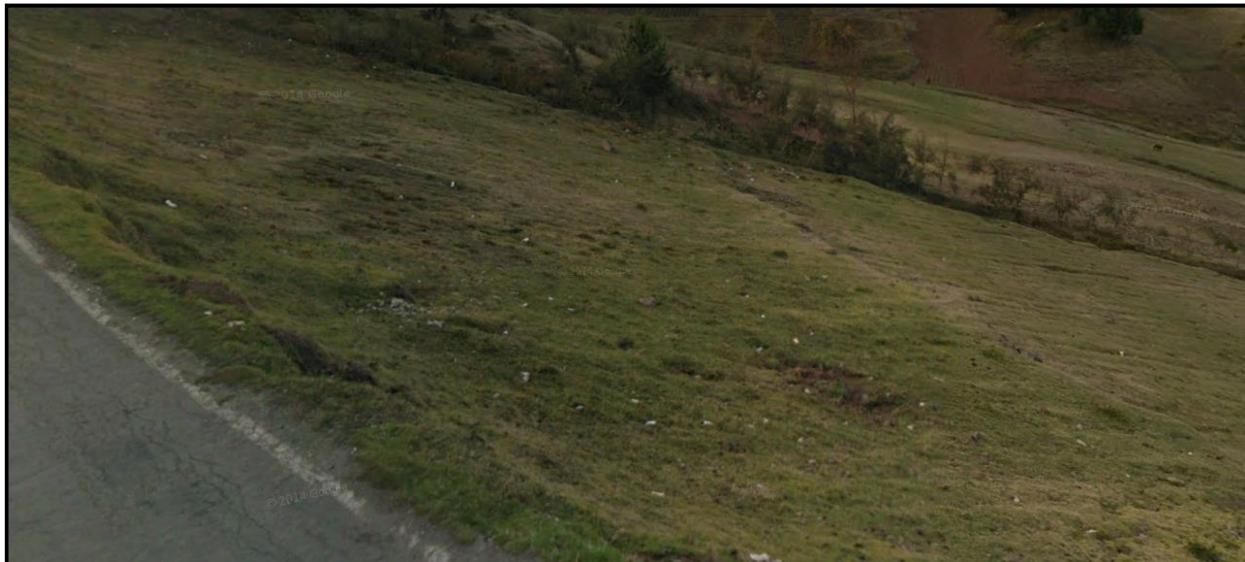
KM 52+450

Procedencia de material	: Roca suelta, Material suelto
Volumen potencial	: 15,064.89 m ³
Volumen a disponer	: 14,311.65 m ³
Altura de bancos	: 6m
Angulo de los taludes de reposo	: 34°
Sistema de contención y estabilización	: Revegetar con Alnus miller "aliso", Schinus molle "molle", Caesalpinia spinosa "tara", Eucaliptus sp. "eucalipto", Haageocereus sp "cactus"
Sistema de drenaje y control de erosión	: Se construirán zanjas de coronación en los DMEs para evitar las infiltraciones, en caso el DME se encuentre colindante a la vía las cunetas cumplirán la función de zanja de coronación
Compactación	: Luego de la disposición del material se harán dos pasadas con un tractor de oruga por cada 1m de espesor de material dispuesto; esparciéndolos de manera uniforme, si el material dispuesto es una mezcla de material rocoso y material común el tractor oruga lo compactará con cuatro pasadas. Las dos últimas capas de material excedente se compactarán con 10 pasadas de tractor para evitar las infiltraciones de agua

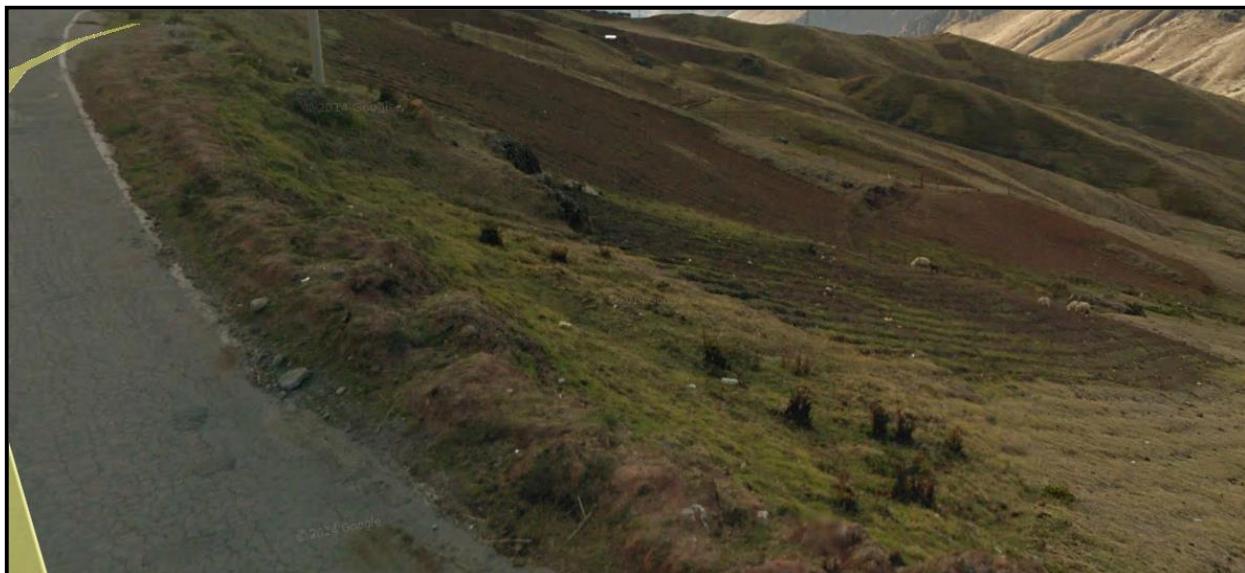
KM 52+730 (A)

Procedencia de material	: Roca suelta, Material suelto
Volumen potencial	: 240060.83 m ³
Volumen a disponer	: 192048.66 m ³
Altura de bancos	: 6m
Angulo de los taludes de reposo	: 34°
Sistema de contención y estabilización	: Revegetar con Alnus miller "aliso", Schinus molle "molle", Caesalpinia spinosa "tara", Eucaliptus sp. "eucalipto", Haageocereus sp "cactus"
Sistema de drenaje y control de erosión	: Se construirán zanjas de coronación en los DMEs para evitar las infiltraciones, en caso el DME se encuentre colindante a la vía las cunetas cumplirán la función de zanja de coronación
Compactación	: Luego de la disposición del material se harán dos pasadas con un tractor de oruga por cada 1m de espesor de material dispuesto; esparciéndolos de manera uniforme, si el material dispuesto es una mezcla de material rocoso y material común el tractor oruga lo compactará con cuatro pasadas. Las dos últimas capas de material excedente se compactarán con 10 pasadas de tractor para evitar las infiltraciones de agua

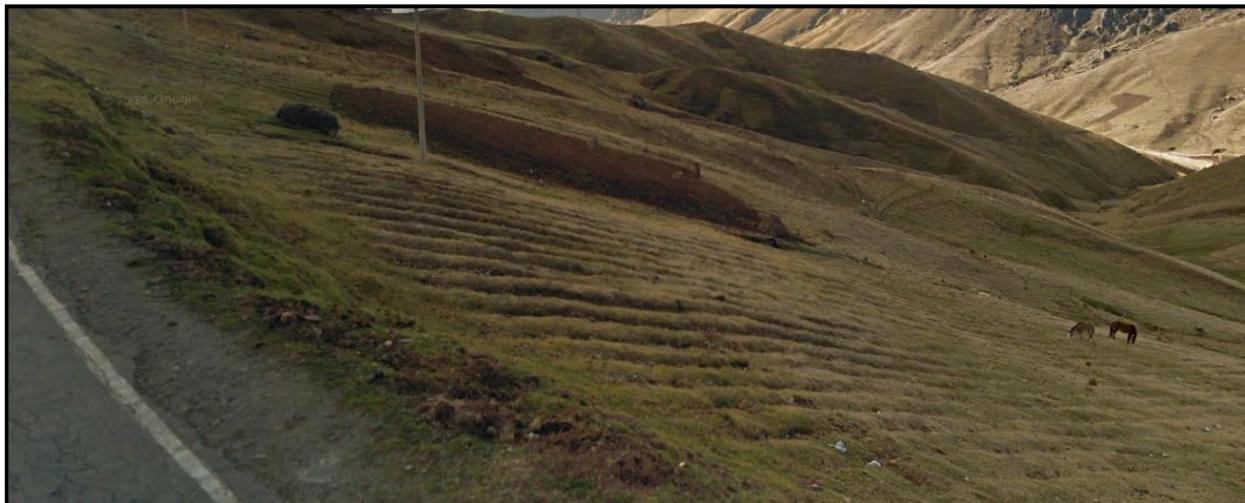
KM 52+730 (B)

Procedencia de material	:	Roca suelta, Material suelto
Volumen potencial	:	302,031.03 m ³
Volumen a disponer	:	241,642.82 m ³
Altura de bancos	:	7m
Angulo de los taludes de reposo	:	34°
Sistema de contención y estabilización	:	Revegetar con Alnus miller "aliso", Schinus molle "molle", Caesalpinia spinosa "tara", Eucaliptus sp. "eucalipto", Haageocereus sp "cactus"
Sistema de drenaje y control de erosión	:	Se construirán zanjas de coronación en los DMEs para evitar las infiltraciones, en caso el DME se encuentre colindante a la vía las cunetas cumplirán la función de zanja de coronación
Compactación	:	Luego de la disposición del material se harán dos pasadas con un tractor de oruga por cada 1m de espesor de material dispuesto; esparciéndolos de manera uniforme, si el material dispuesto es una mezcla de material rocoso y material común el tractor oruga lo compactará con cuatro pasadas. Las dos últimas capas de material excedente se compactarán con 10 pasadas de tractor para evitar las infiltraciones de agua
