Estudio de Impacto Ambiental – EIA Tramo 2, 3, 4 Y 7

CÓDIGO	REVISIÓN	FECHA APROBACIÓN	ACCESO	(HOJA / HOJAS)
PL-RS-GAM-0003	01	Agosto -2011	Sin restricción	i / 402

3. CARACTERIZACIÓN DEL ÁREA DE INFLUENCIA DEL PROYECTO DE CONSTRUCCIÓN VIAL RUTA DEL SOL	3-26
3.1 ÁREA DE INFLUENCIA TRAMO 2, 3, 4 Y 7 PROYECTO RUTA DEL SOL	3-26

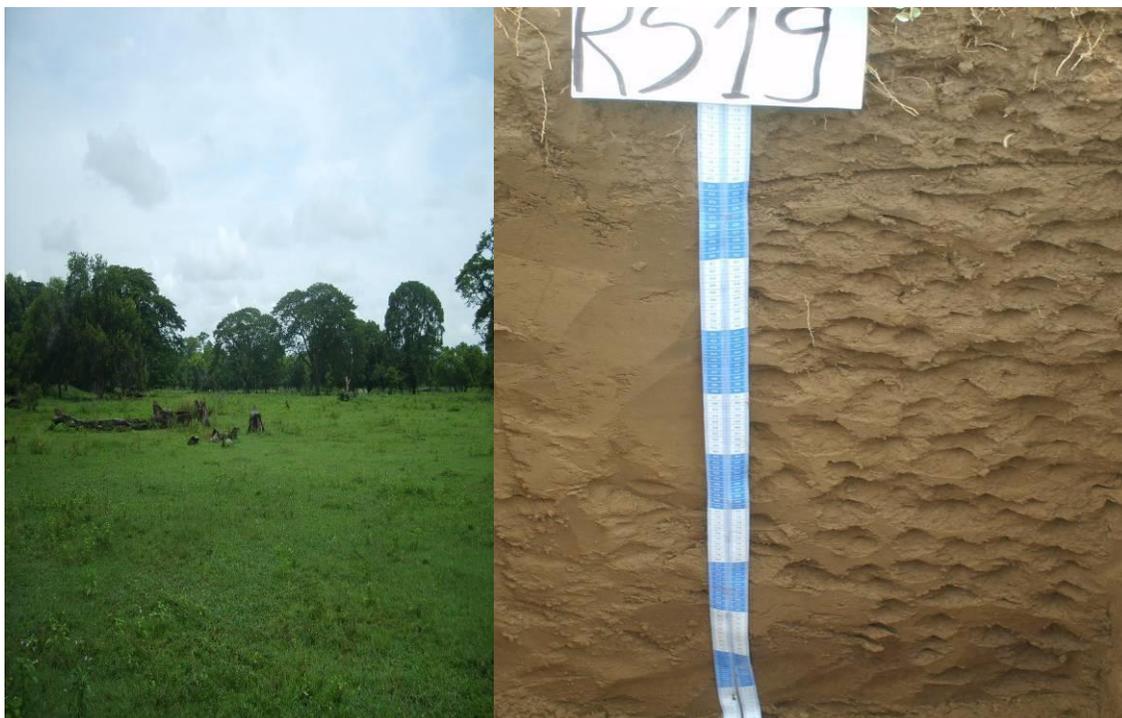
Fotografía 3-19 Perfil modal RS-19 Fluventic Hapludolls (PVJ), familia franco fina, isohipertérmica
- Asociación Sueño (PVK)

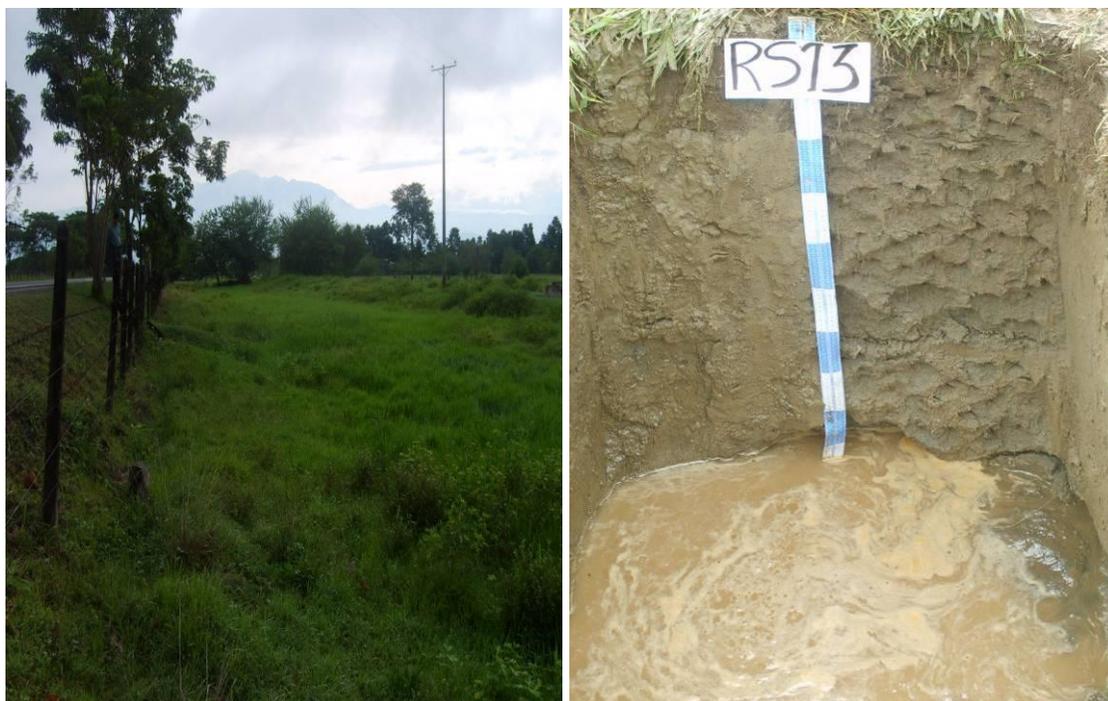
Fotografía 3-20 Perfil modal RS-13 Aquic Eutrudepts (PVK), familia franco gruesa, isohipertérmica

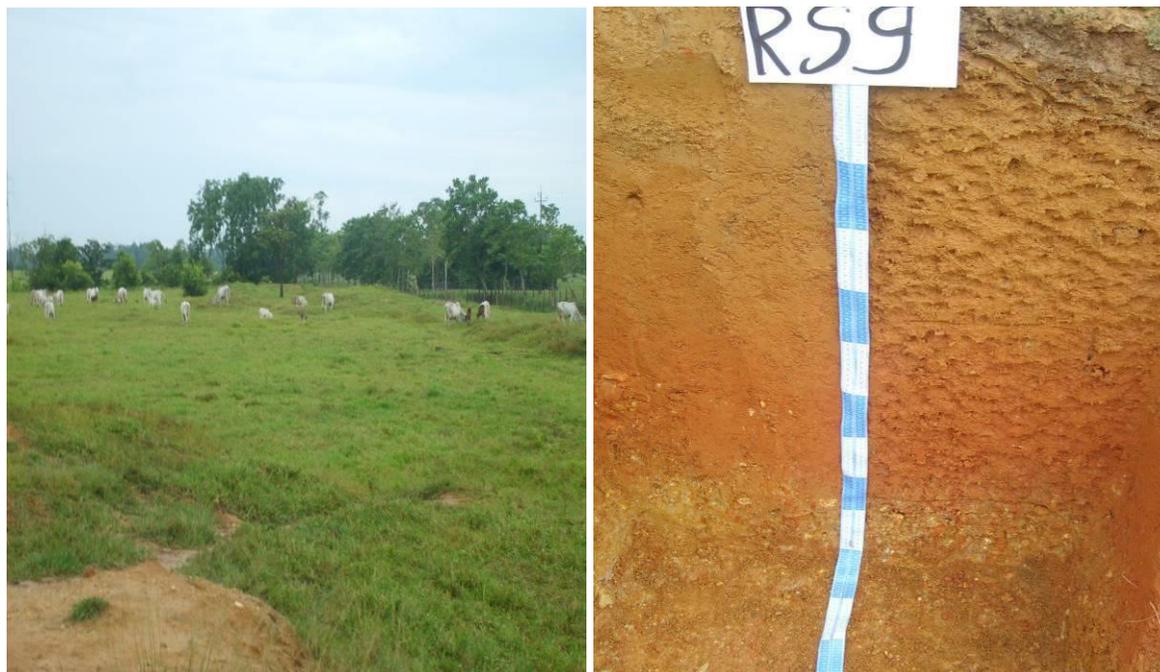
Fotografía 3-23 Perfil modal RS-9 Oxic Dystrudepts (PVQ), familia Franco fina, isohipertérmica

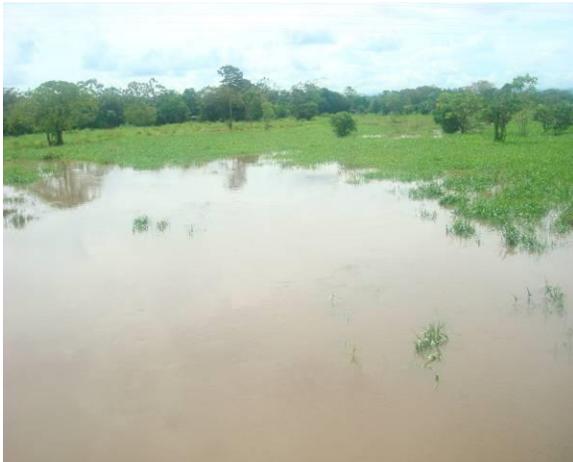
Tramo 2 – Ruta 4510 – PR 85 + 700
Zona Inundada - Vista hacia aguas arriba

La escorrentía superficial y sub superficial alrededor de la estructura del corredor existente, es manejada por cunetas y probablemente con filtros hacia alcantarillas y sus aguas son descoladas hacia los cauces existentes o hacia el terreno natural para que se pierdan por infiltración o evaporación. A lo largo de los tres tramos, en particular el tramo Caño alegre – Puerto Serviez, presenta zonas bajas pantanosas y/o de inundación muchas de las cuales ocasionadas por las crecientes del río Magdalena o de las corrientes de tipo perenne durante épocas de ola invernal. Algunas zonas se presentan en la Fotografía 3-37.

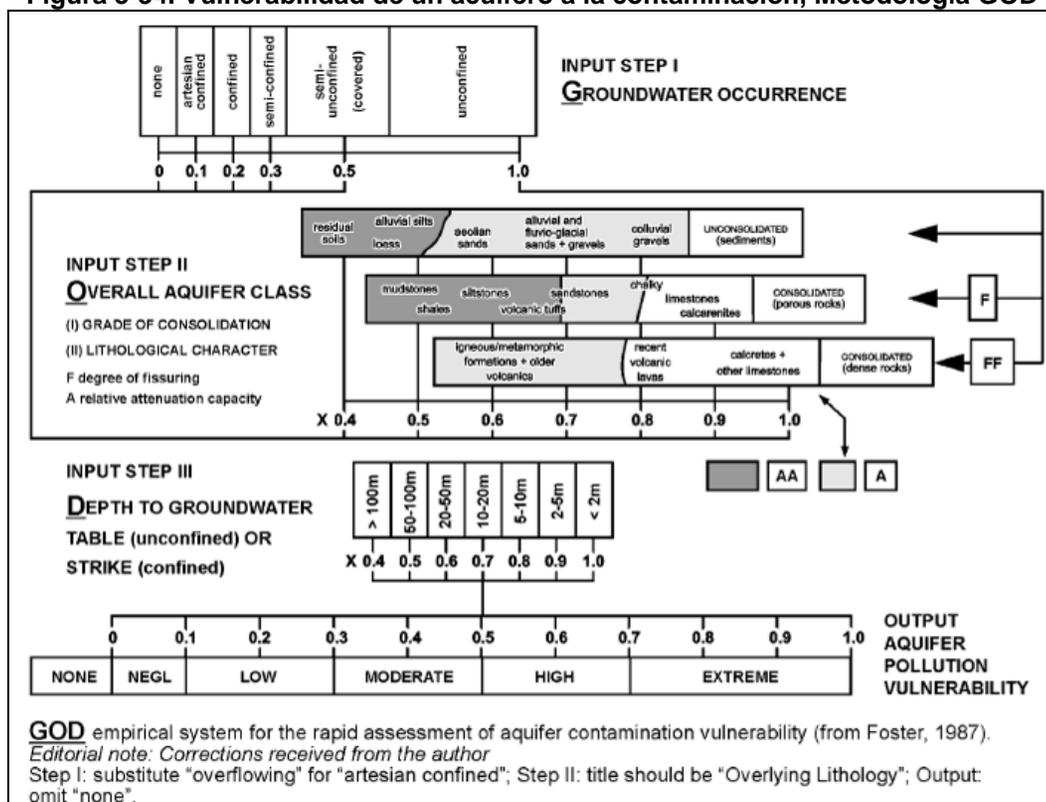
Figura 3-34. Vulnerabilidad de un acuífero a la contaminación, Metodología GOD

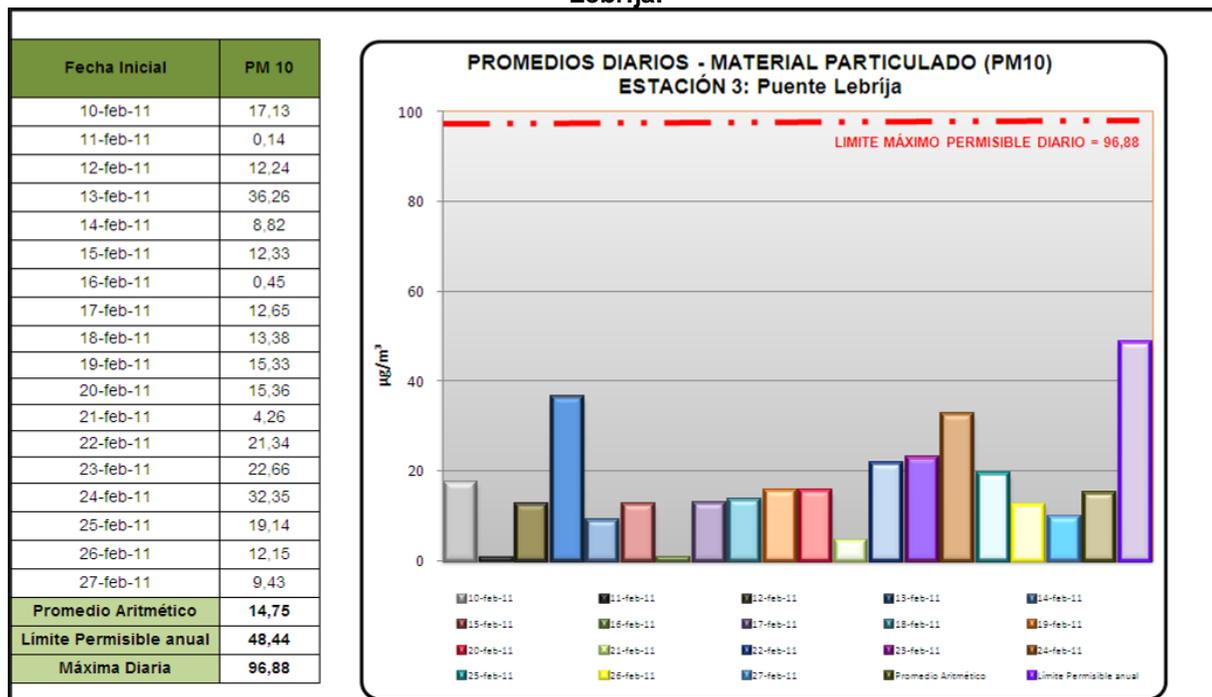
Figura 3-49 Comportamiento del material particulado (PM10) frente a la norma local, estación Río Lebrija.

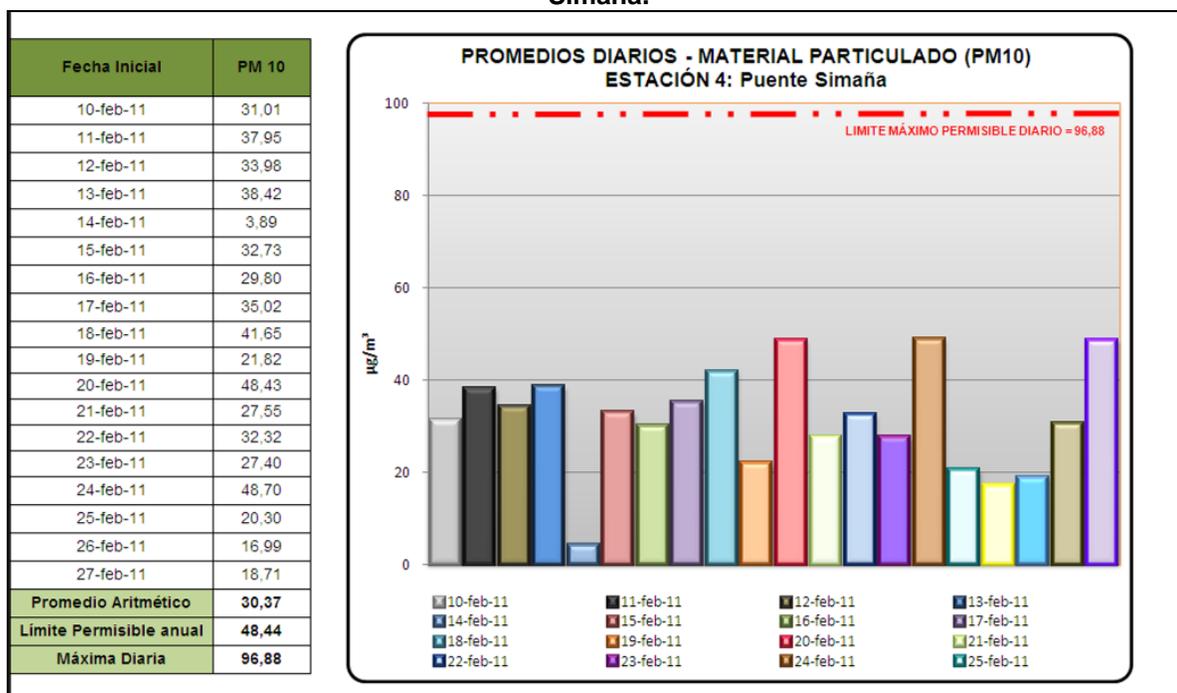
Figura 3-50 Comportamiento del material particulado (PM10) frente a la norma local, estación Río Simaña.

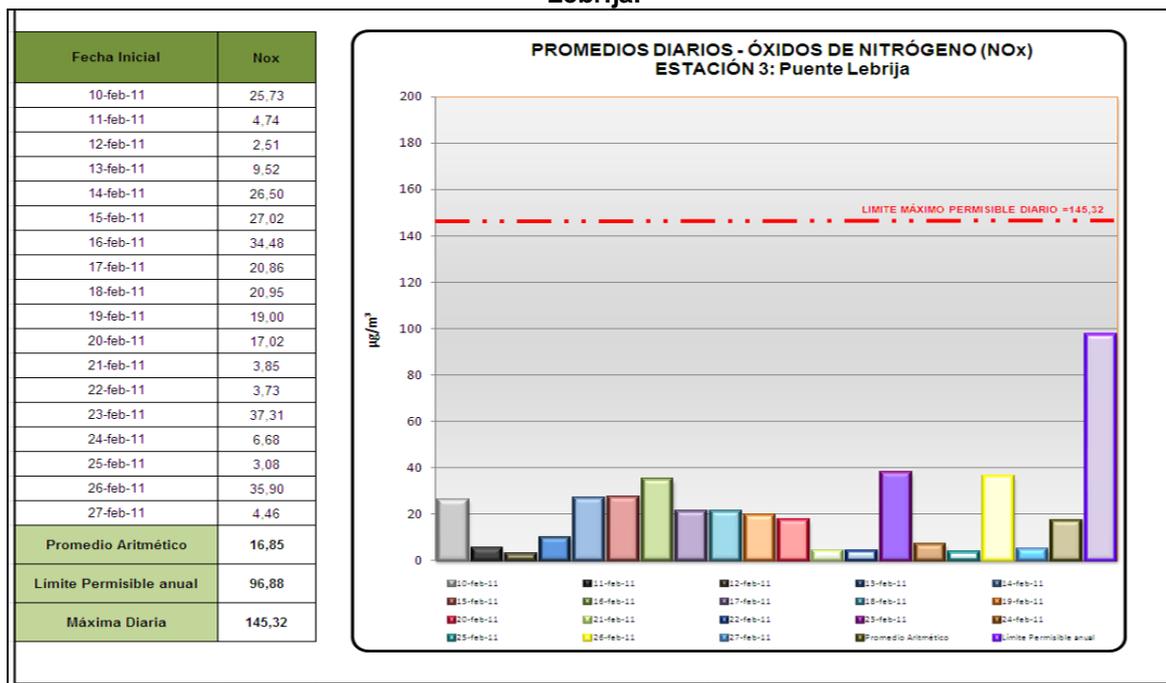
Figura 3-52 Comportamiento de los óxidos de nitrógeno (NOX) frente a la norma local, estación Río Lebrija.

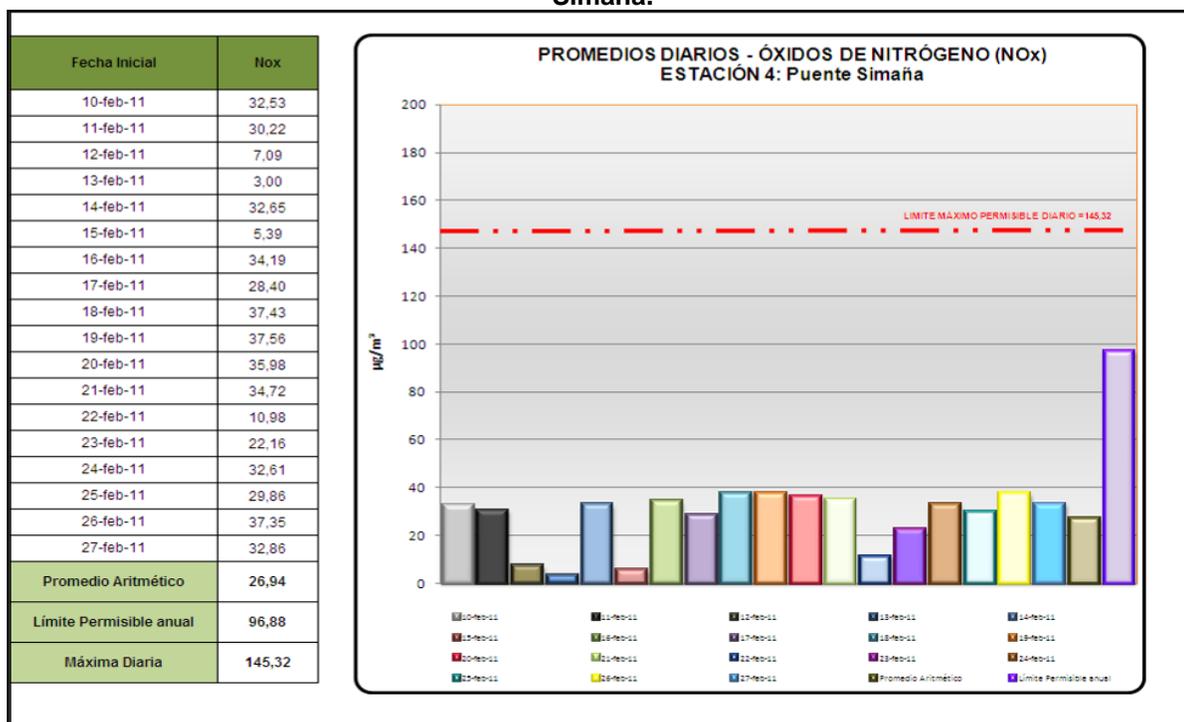
Figura 3-53 Comportamiento de los óxidos de nitrógeno (NOx) frente a la norma local, estación Río Simaña.

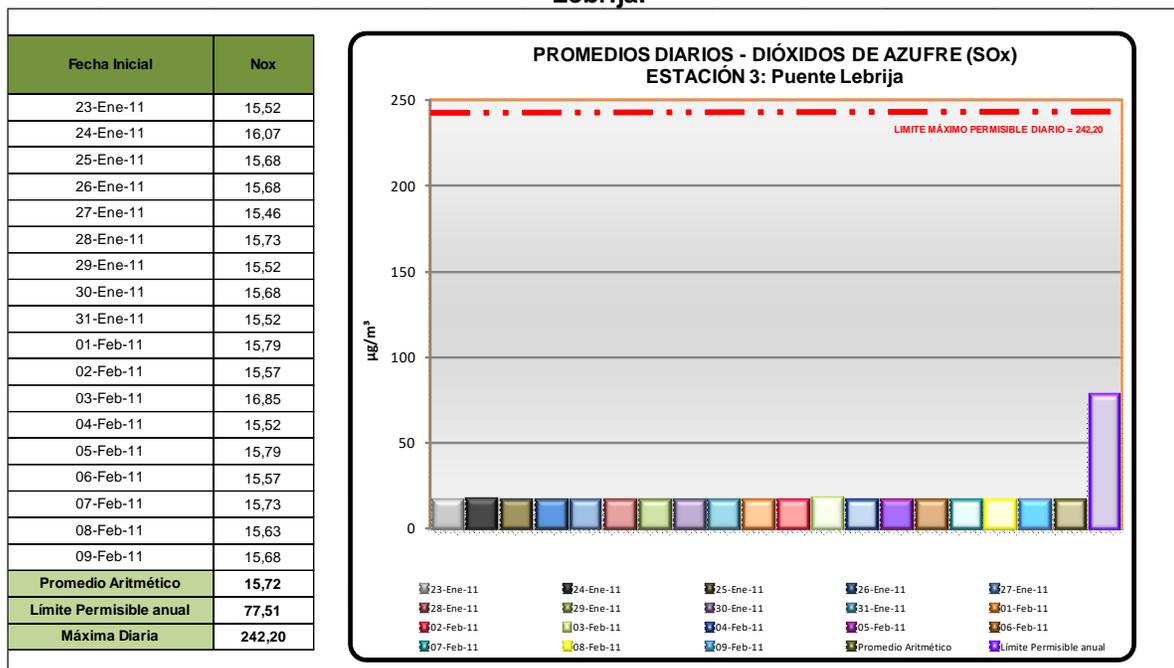
Figura 3-55 Comportamiento de los dióxidos de azufre (SO₂) frente a la norma local, estación Río Lebrija.

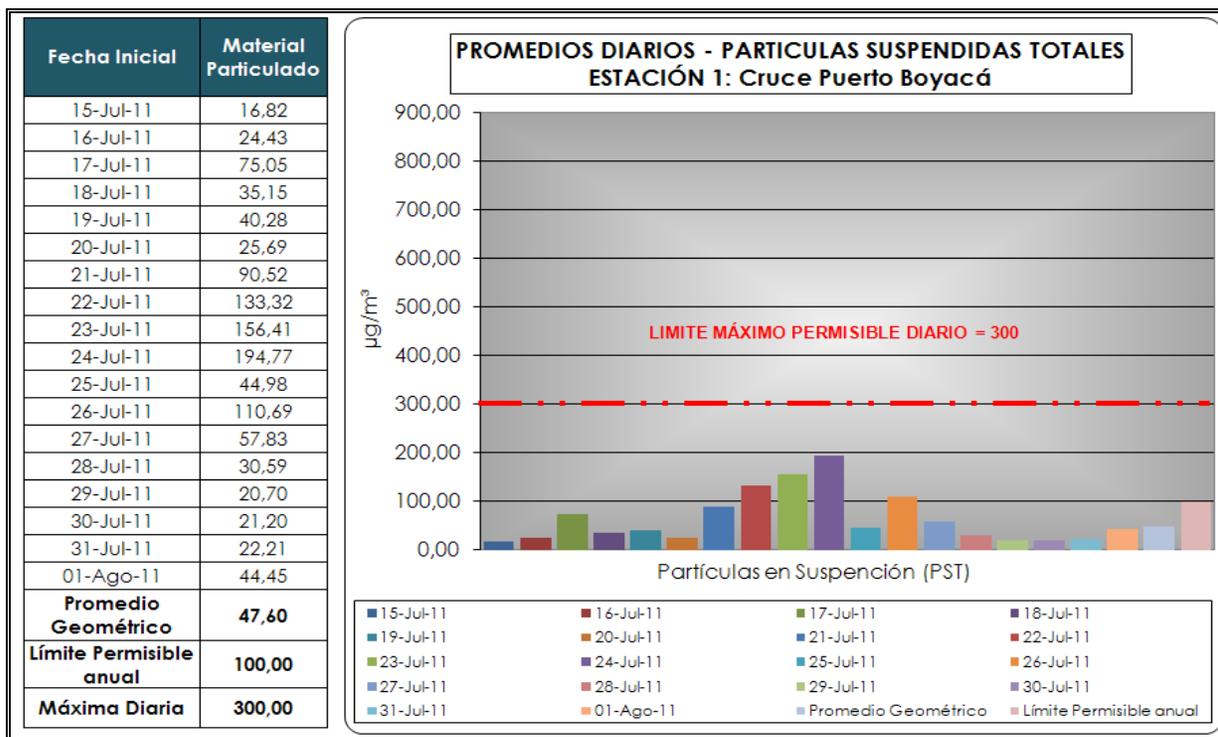
Figura 3-59 Comportamiento de las partículas en suspensión (PST) frente a la norma local, estación uno (1), cruce Puerto Boyacá.

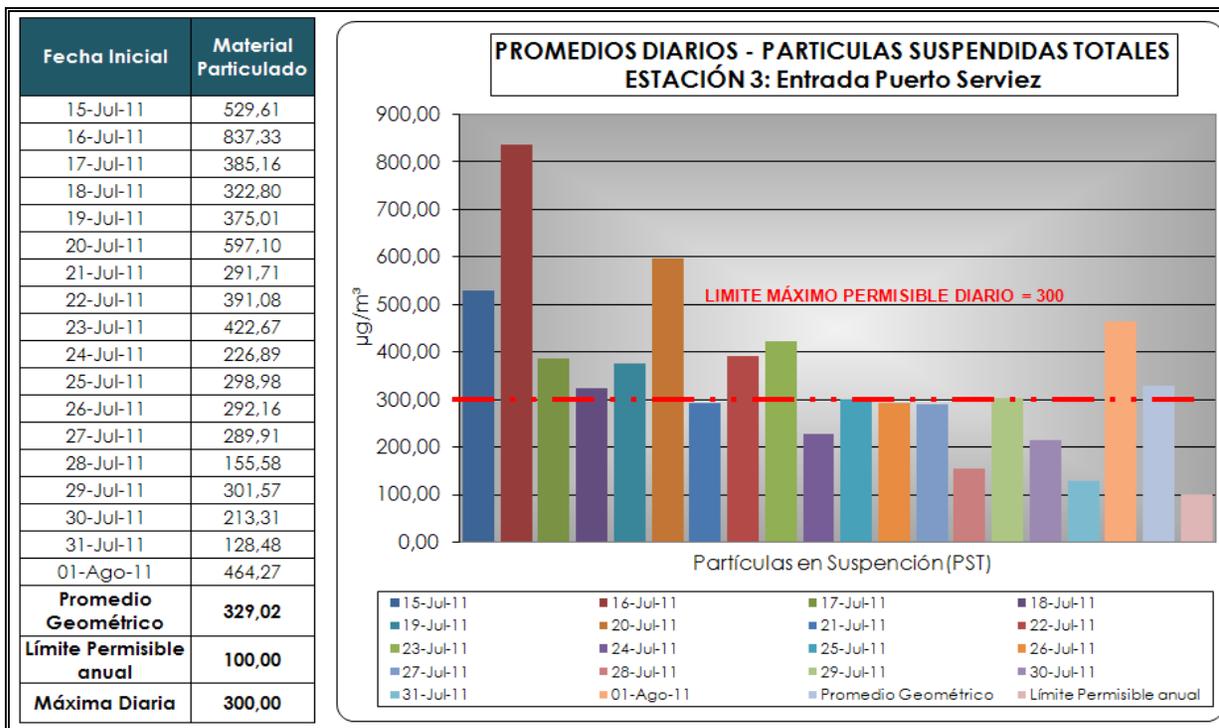
Figura 3-60 Comportamiento de las partículas en suspensión (PST) frente a la norma local, estación tres (3), entrada Puerto Serviez.

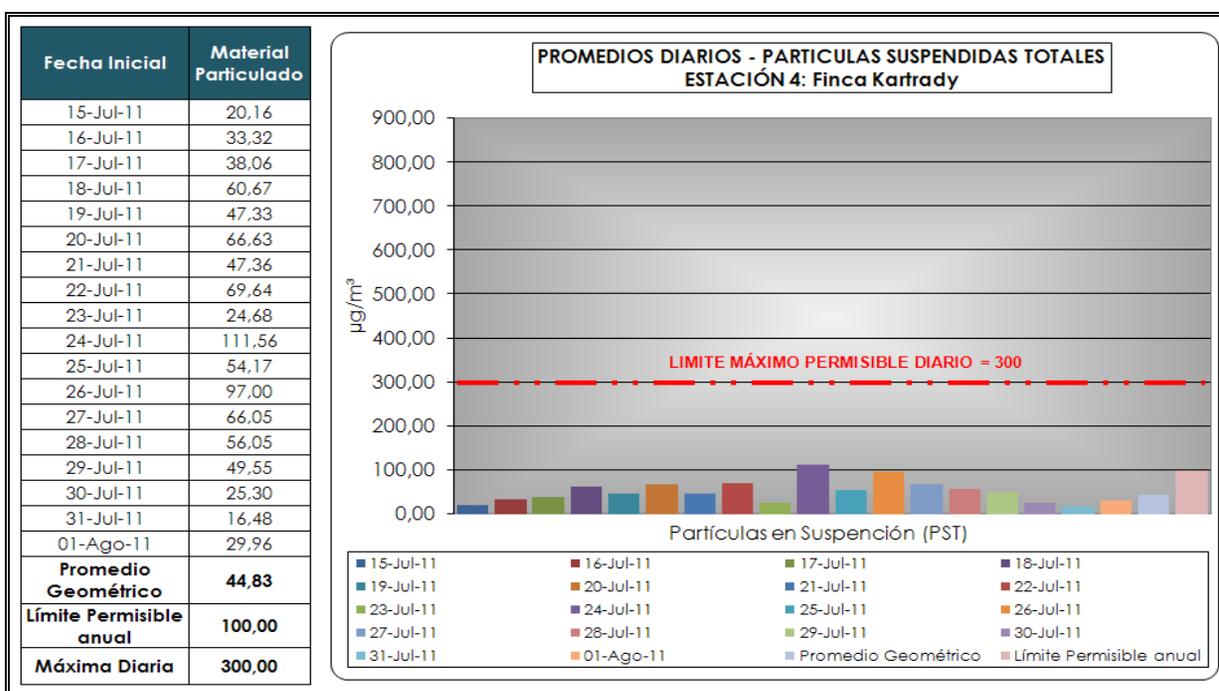
Figura 3-61 Comportamiento de las partículas en suspensión (PST) frente a la norma local, estación cuatro (4), finca Kartrady.

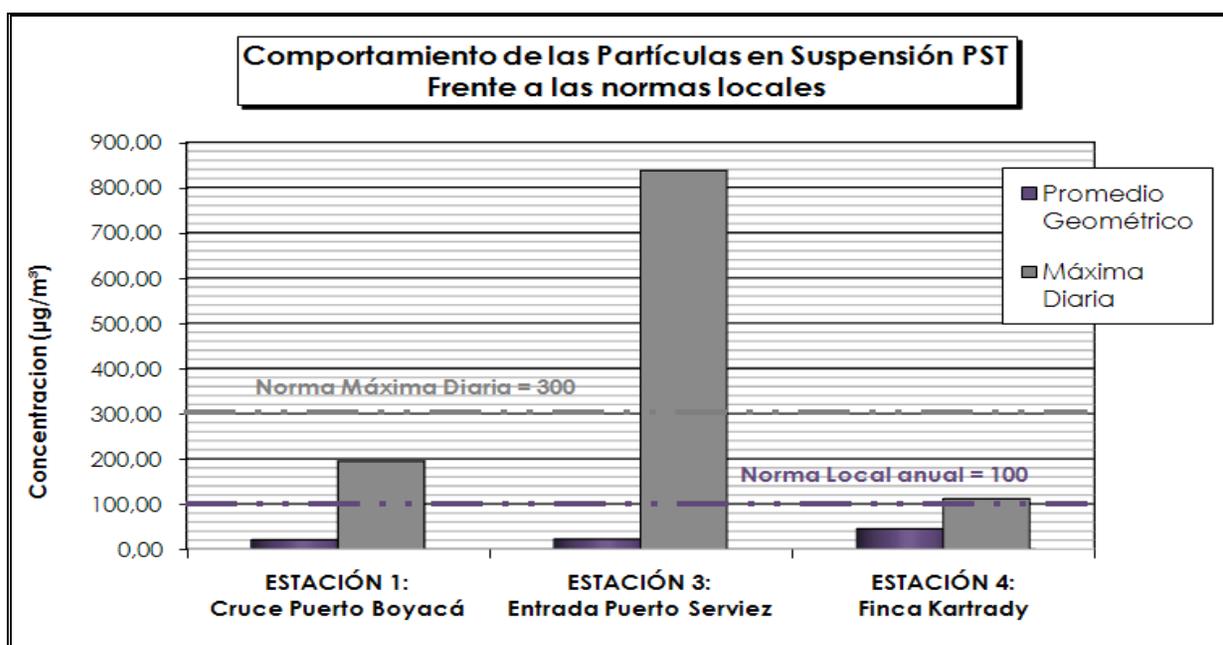
Figura 3-62 Promedio geométrico de las concentraciones de material particulado (PST)

PARTICULAS SUSPENDIDAS TOTALES (PST)				
PUNTO DE MONITOREO	Promedio Geométrico	Límite permisible anual R. 610/2010 ($\mu\text{g}/\text{m}^3$)	Máxima Diaria	Máxima Diaria R. 610/2010 ($\mu\text{g}/\text{m}^3$)
Estacion 3: Entrada Puerto Serviez	22,21		837,33	
Estacion 4: Finca Kartrady	44,83		111,56

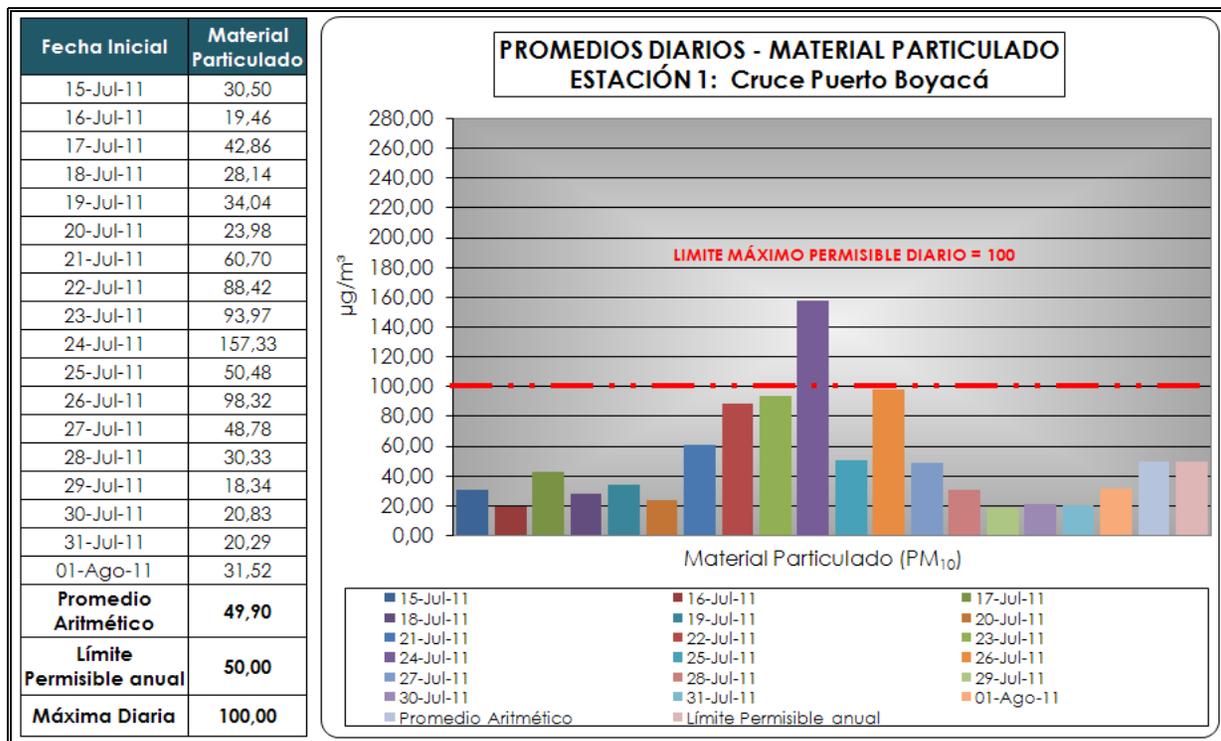
Figura 3-63 Comportamiento del material particulado (PM₁₀) frente a la norma local, estación uno (1), cruce Puerto Boyacá.

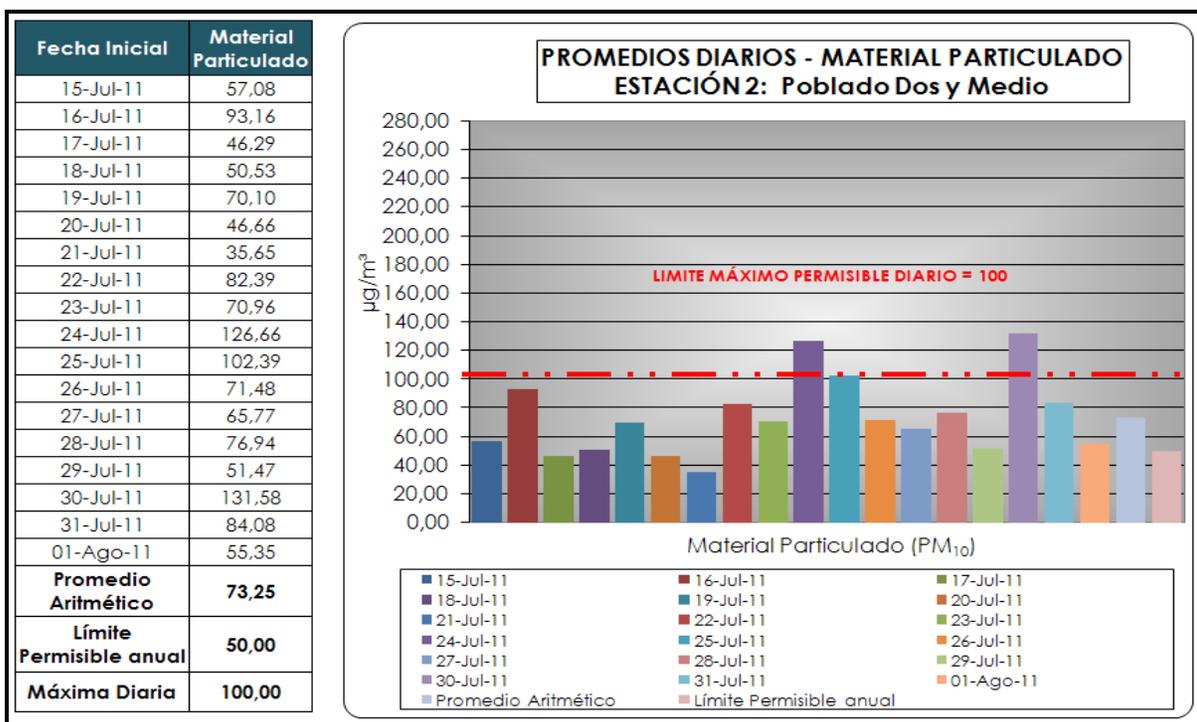
Figura 3-64 Comportamiento del material particulado (PM₁₀) frente a la norma local, estación dos (2), poblado Dos y Medio.

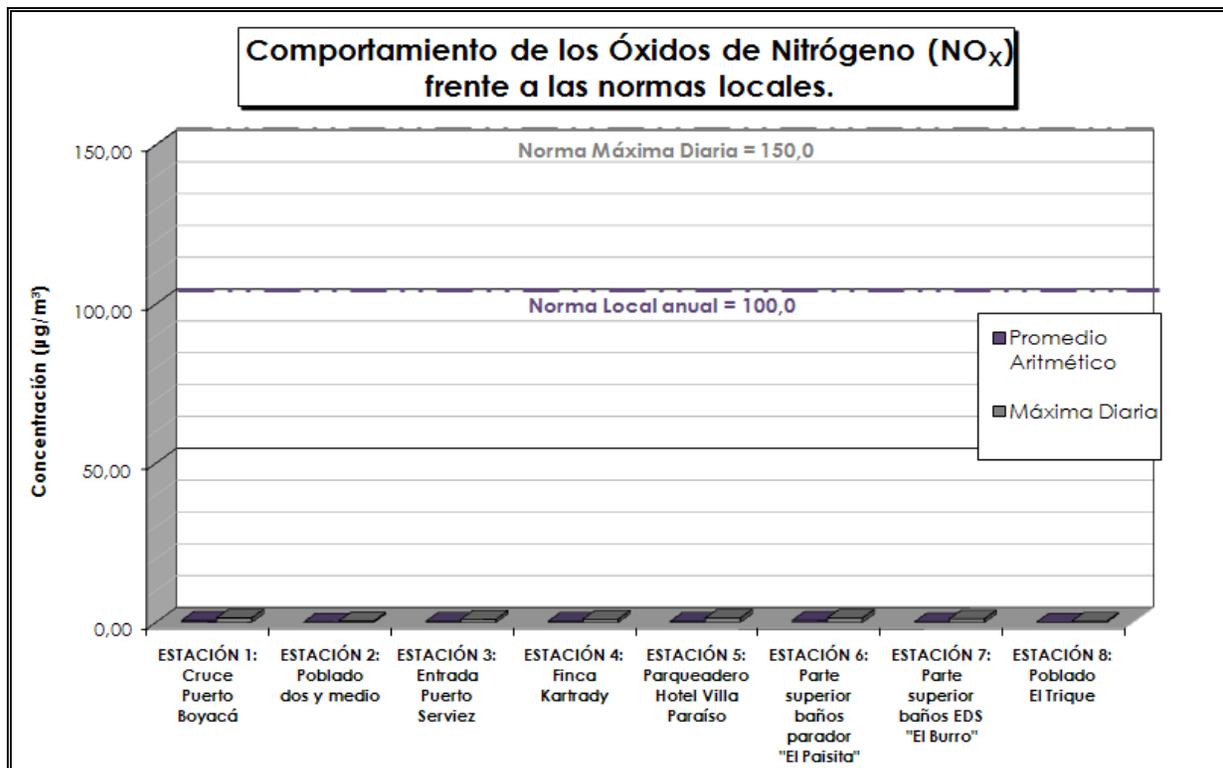
Figura 3-80 Comparación de los promedios aritméticos de las concentraciones de los óxidos de nitrógeno (NO_x).

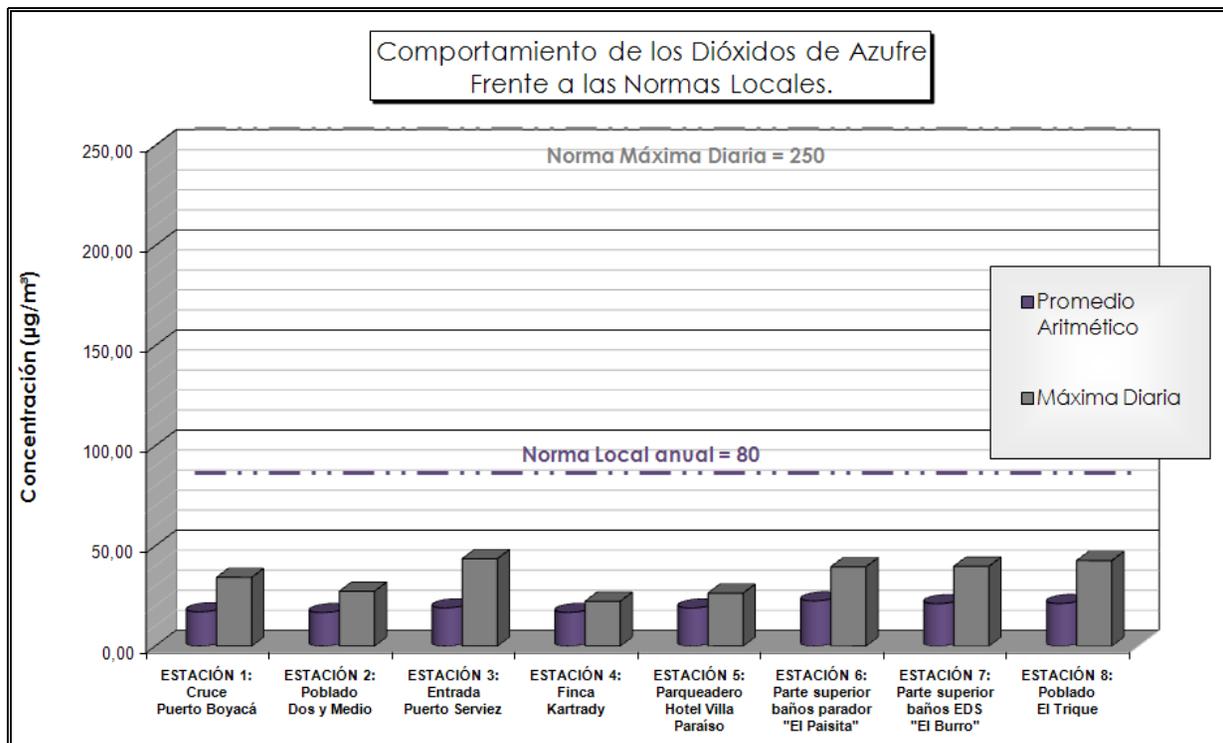
Figura 3-89 Comparación de los promedios aritméticos de las concentraciones de los dióxidos de azufre (SO₂).
