Évaluation rapide des données écologiques initiales du cours inférieur de la Rivière de Trou du Nord

(Parc industriel de Caracol)

HA-T1184-SN1

Octobre, 2013

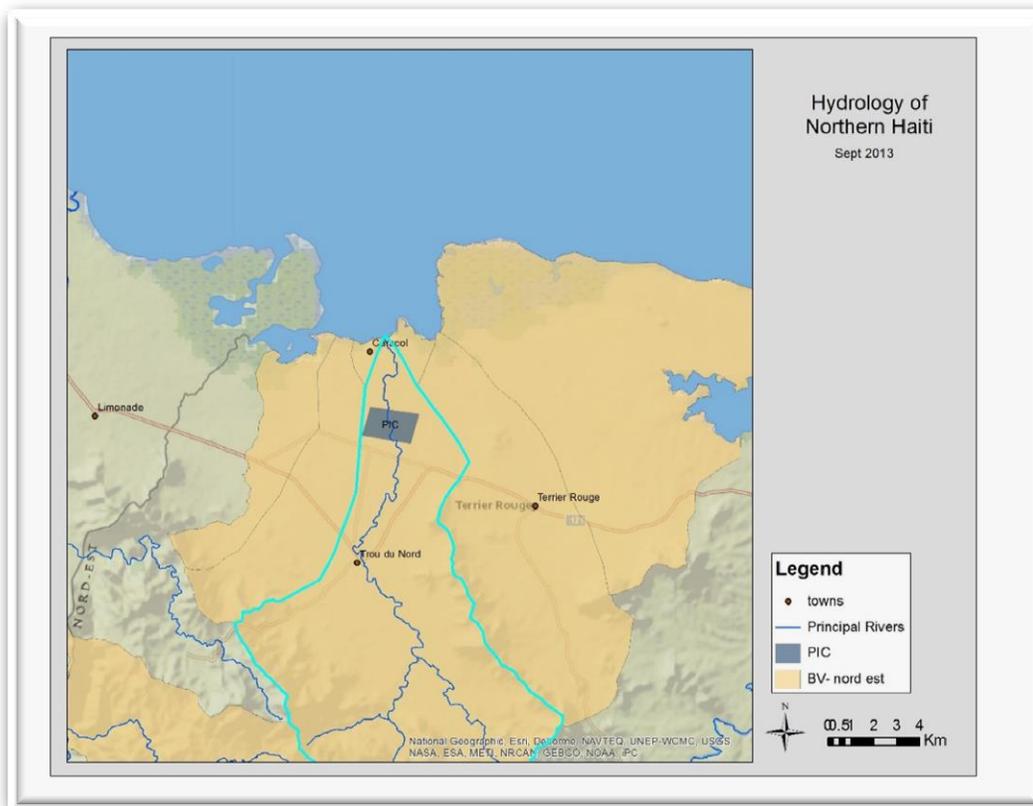
Figure 1. Carte hydrologique du Nord-Est d’Haïti et partie inférieure du bassin versant de Trou du Nord

Le PIC se situe au Nord-Est d'Haïti dans le bassin versant de Trou du Nord d'une superficie approximative de 110 km². La portion du bassin versant dont l'hydrologie est connectée au PIC (la partie inférieure du bassin versant) couvre approximativement 100 km² (ou 90% de tout le bassin versant) et est caractérisée par des dépôts alluviaux modérément perméables. La région reçoit environ 1.280 mm de pluie par an, la principale saison des pluies se situant entre les mois de septembre et novembre (ENVIRON 2011). La rivière de Trou du Nord est la principale source d'eau de surface au voisinage du PIC et provient de deux sources situées dans les régions montagneuses dans le sud ; la première se trouve au sud-ouest du village de Cabaret et la seconde au sud-ouest du village de Cabon. Ces deux sources convergent environ à 6 km au sud-est de la ville de Trou du Nord. La rivière coule ensuite sur 8,5 km où elle traverse le PIC pour atteindre finalement son estuaire dans la Baie de Caracol à environ 3 km au nord du PIC (figure 1).

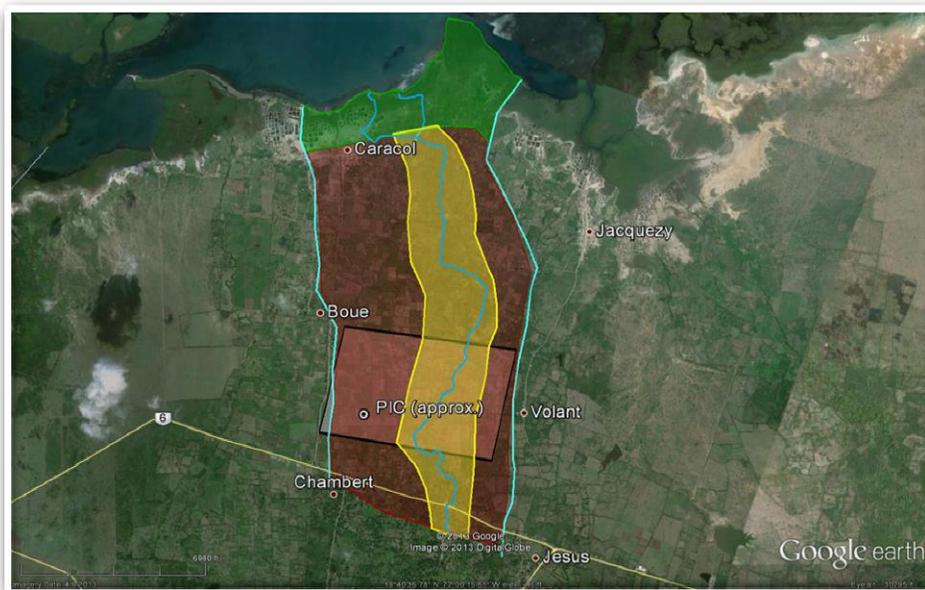
Figure 4 – Caractérisation des éléments terrestres de la zone d'étude de la Rivière de Trou du Nord

Jachère et ancienne succession des terres cultivées (à l'origine forêt sèche)

Zone riveraine

Rivière

Système côtier et estuarien

Etendue approximative de la partie inférieure du bassin versant de Trou du Nord

Caractérisation de la zone de l'étude: figure 4, les éléments terrestres et figure 5, les éléments marins

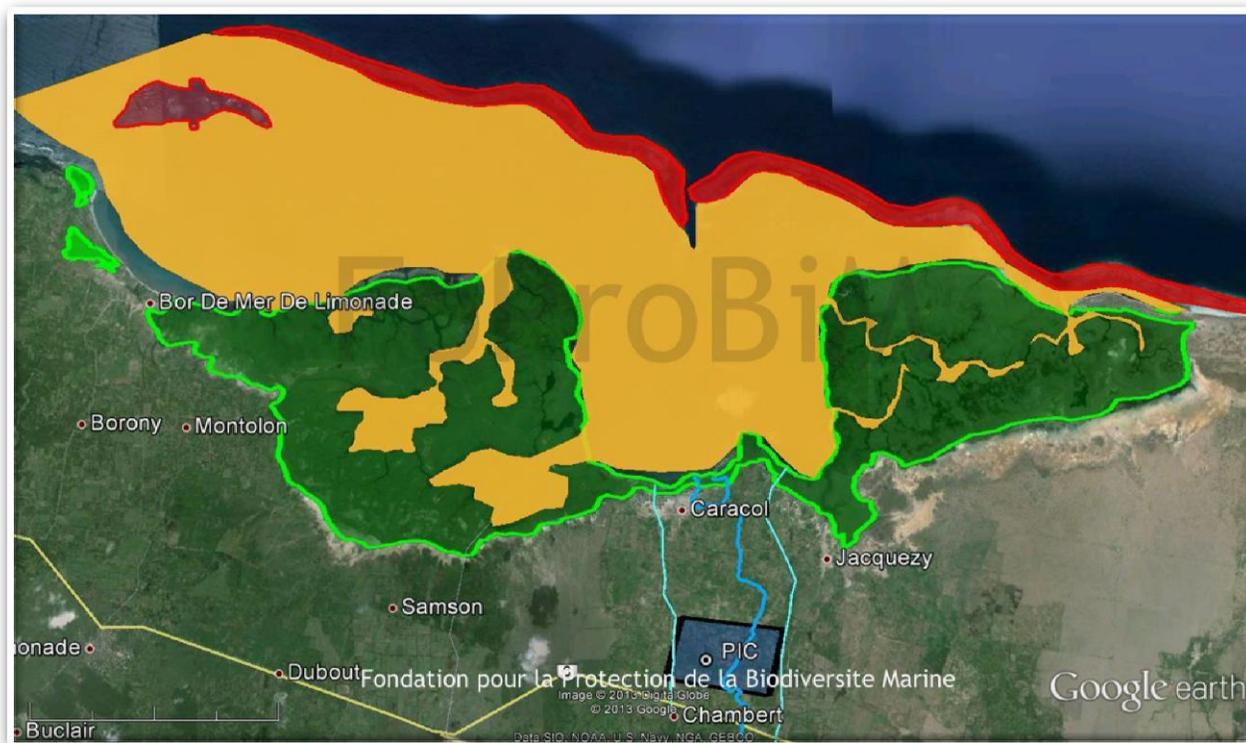
Figure 5 – Caractérisation des éléments marins de la Baie de Caracol

Récif corallien
	Mangroves
	Herbe de mer
	Rivière
	Etendue approximative de la partie inférieure du bassin versant de Trou du Nord

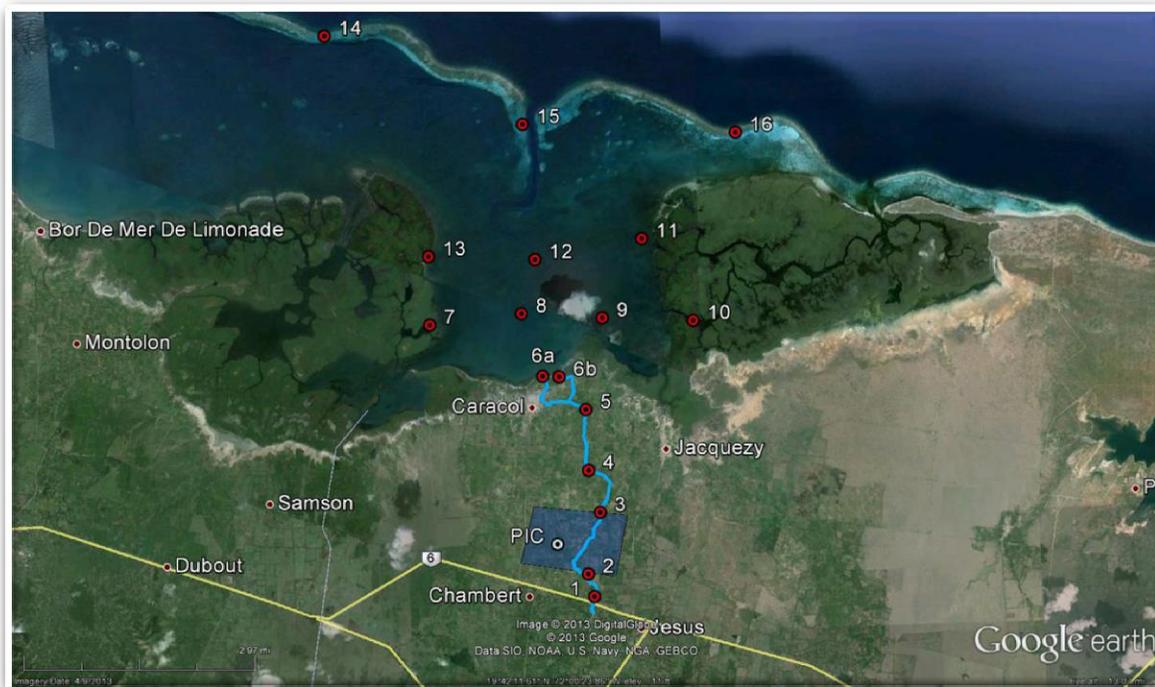
Figure 6 – Sites d'échantillonnage pour l'eau et la bio-évaluation dans la zone d'étude de Trou de Nord de la Baie de Caracol

Seize sites ont été choisis pour analyser la qualité de l'eau et faire des évaluations rapides de l'habitat et des bio-évaluations, numérotés de 1 à 5 (sites riverains) et de 6 à 16 (sites estuariens et marins) (figure 6). Le site 4 n'a pas été évalué suite à des difficultés d'accès et des contraintes

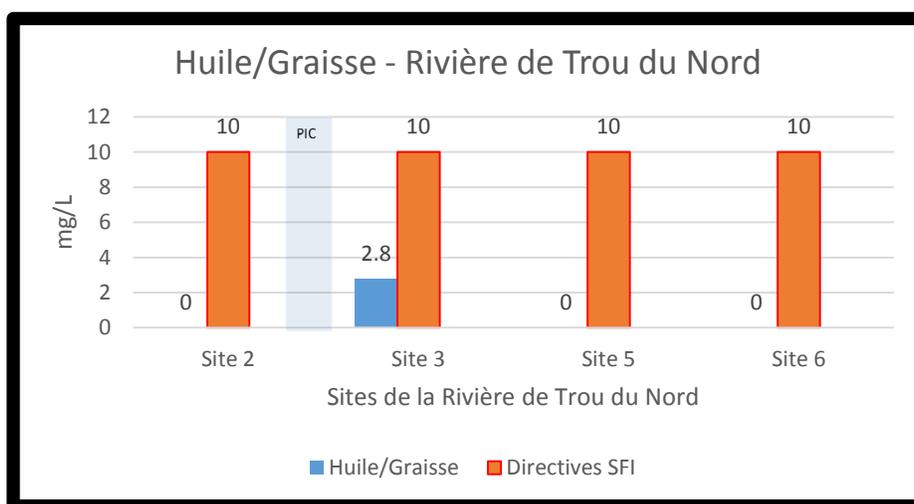
Diagramme 1 – Niveaux d’huile et de graisse – Rivière de Trou du Nord

L'analyse a trouvé 2.80 mg/l d'huile/graisse minérale au site 3, là où la Rivière de Trou du Nord sort du PIC. Bien que ce chiffre soit inférieur au chiffre permmissible de 10mg/l pour les effluents, cela pose des questions du fait qu'on n'a trouvé aucune présence d'huile ou de graisse au site 2, en amont du PIC alors qu'on y lave des voitures et des motociclettes, que des camions lourds viennent près de la rivière pour charger du sable, et qu'il pourrait y avoir des écoulements venus de la route nationale 6. Il sera nécessaire d'avoir plus d'informations recueillie pendant une période plus étendue pour déterminer s'il s'agit d'une anomalie ou si c'est dû à un problème actuel qui pourrait s'étendre.

Des niveaux accrus d'ammoniacque et l'apparition soudaine d'huile et de graisse au premier site d'échantillonnage en aval du PIC (site 3) sont une source de préoccupation. Ces pointes au site 3

pourraient être liées aux activités de construction sur le PIC (huile/graisse) et à des problèmes de gestion et de traitement des eaux usées (ammoniaque).

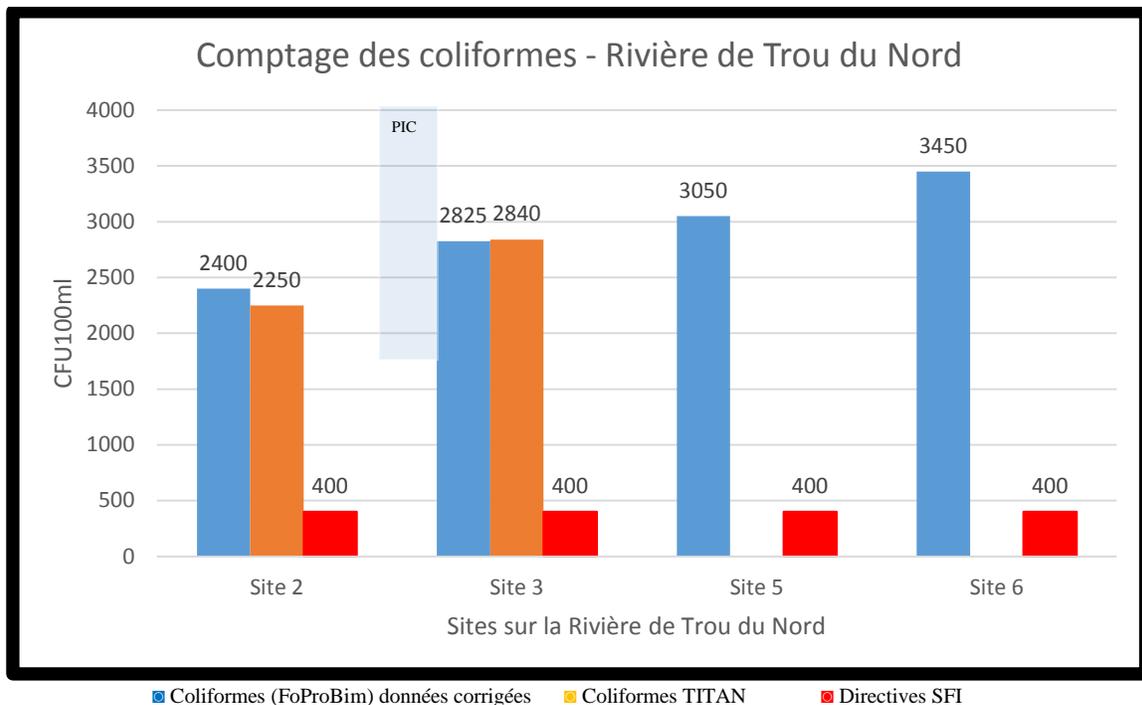
Diagramme 2 – Comptage des coliformes – Rivière de Trou du Nord

près du site 3 de la FoProBiM (en aval du PIC)(TITAN, 2013)². L'échantillonnage des sites 2, 3, 5, 6, 7, 8, 9 et 10 pour les coliformes, a été fait par la FoProBiM le 17 septembre 2013. Les huit échantillons ont été recueillis par deux équipes (équipe riveraine pour les sites 2, 3, 5, 6 ; équipe maritime pour les sites 7, 8, 9, 10), le tout en deux heures (de 14h30 à 16h30). Les échantillons de la FoProBiM ont dépassé la durée de maintien permise avant le testage en laboratoire ce qui fait que le comptage des coliformes a augmenté 2 à 4 fois par rapport à leurs niveaux lors de la collecte. Au laboratoire les comptages ont donné 9.800 CFU/100 ml au site 2 et 11.300 CFU/100 ml au site 3. Ces chiffres seraient équivalents à 2,400 CFU/100 ml au site 2 et 2.825 CFU/100 ml au site 3 (corrigés en divisant par 4). On note une légère augmentation du nombre de coliformes lorsque la rivière traverse le PIC, mais dans les échantillons prélevés plus en aval sur les sites 5 et 6, les chiffres continuent à augmenter de façon assez linéaire (diagramme 2).

Comme les niveaux de présence des coliformes continue d'augmenter en passant par les sites en aval (5 et 6), il sera nécessaire de prélever plus d'échantillons plus en amont afin de déterminer s'il s'agit d'une tendance longitudinale allant de la partie supérieure du bassin versant jusqu'à l'estuaire

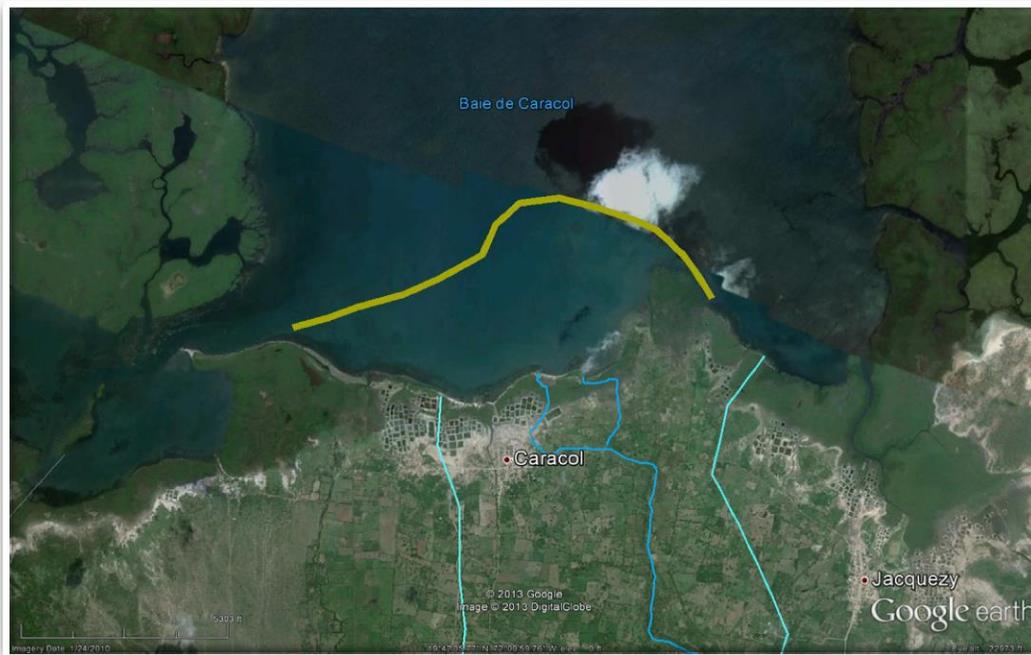
Figure 8 – Étendue de la zone trouble des sédiments le 17 septembre 2013

Les mangroves, bien qu'exploités principalement pour la production de charbon de bois et de bois de feu, et défrichés dans le passé pour créer des marais salants, sont encore relativement sains. Les lits d'herbe de mer semblent être l'objet d'une lourde sédimentation près de l'estuaire après avoir observé la clarté de l'eau et l'étendue de la zone trouble des sédiments de la rivière (figure 8). Les récifs coralliens restent aussi moyennement sains malgré le flétrissement en masse de ses deux composantes principales, Elkhorn Coral and Staghorn Coral (*Acropora palmata*, et *Acropora cervicornis*) et qui sont sur la liste rouge de l'UICN, depuis les années 1980. De nombreuses colonies de Elkhorn Coral (très en danger) ainsi qu'une colonie de Staghorn Coral (très en danger) ont été observées sur la bordure du récif corallien sur les sites 14 et 16.

Étendue de la zone trouble des sédiments
	Rivière
	Étendue approximative de la partie inférieure du bassin versant de la Rivière de Trou du Nord

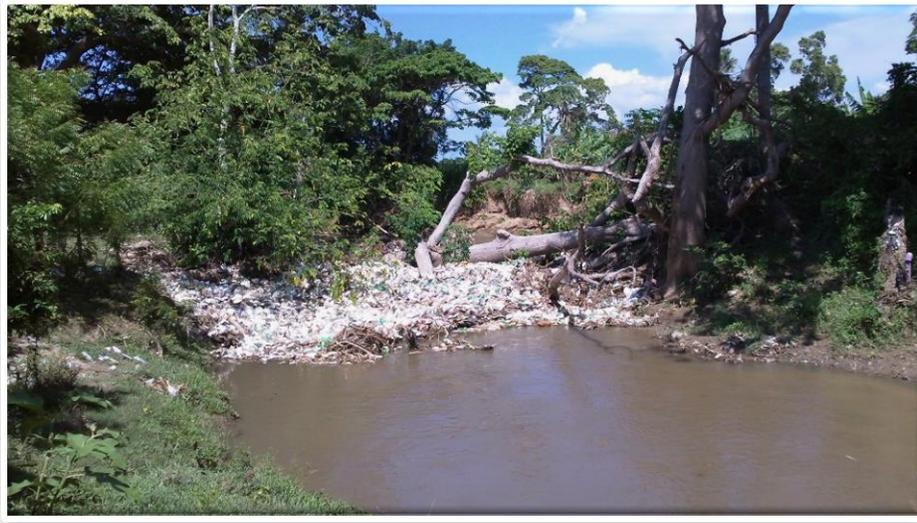
Figure 9 – Un arbre déraciné et des déchets qui barrent la Rivière de Trou du Nord au site 3

De nombreux facteurs de stress anthropogéniques qui affectent la Rivière de Trou du Nord et associés à la Baie de Caracol ont été évalués dans cette étude. Parmi ces facteurs, et cette liste n’est pas limitative, la déforestation pour la production de charbon de bois et le bois de feu, la perturbation du sous-sol riverain par l’extraction du sable et du gravier, la sédimentation due à l’érosion en amont, la pêche à outrance, l’intrusion des eaux d’égout et l’accumulation des déchets solides à cause d’une mauvaise gestion des déchets. La déforestation et les activités agricoles réduisent la recharge de la nappe aquifère et augmentent le ruissellement des eaux des orages, l’érosion et la sédimentation dans le courant et dans la baie. L’eau de la rivière a un total de solides en suspension visible qui augmente le dépôt des éléments du sous-sol, ce qui réduit l’habitat des macro-invertébrés du fond de la rivière et aboutit à des indices biotiques familiaux (IBF) bas.
