Ministerio de Transporte y Obras Públicas (MTO), Ecuador

Revisión, Actualización y Complementación de conformidad con el MPAS de los Estudios y/o Instrumentos Ambientales y Sociales existentes del Proyecto de Integración Fronteriza – Eje Vial No. 4 Carretera Bellavista-Zumba-La Balza, Provincia Zamora Chinchipe.

EIAS/PGAS – Informe Complementario, versión Mayo 2024

Proyecto BID: EC-L1295, Rev.0, Mayo 2024

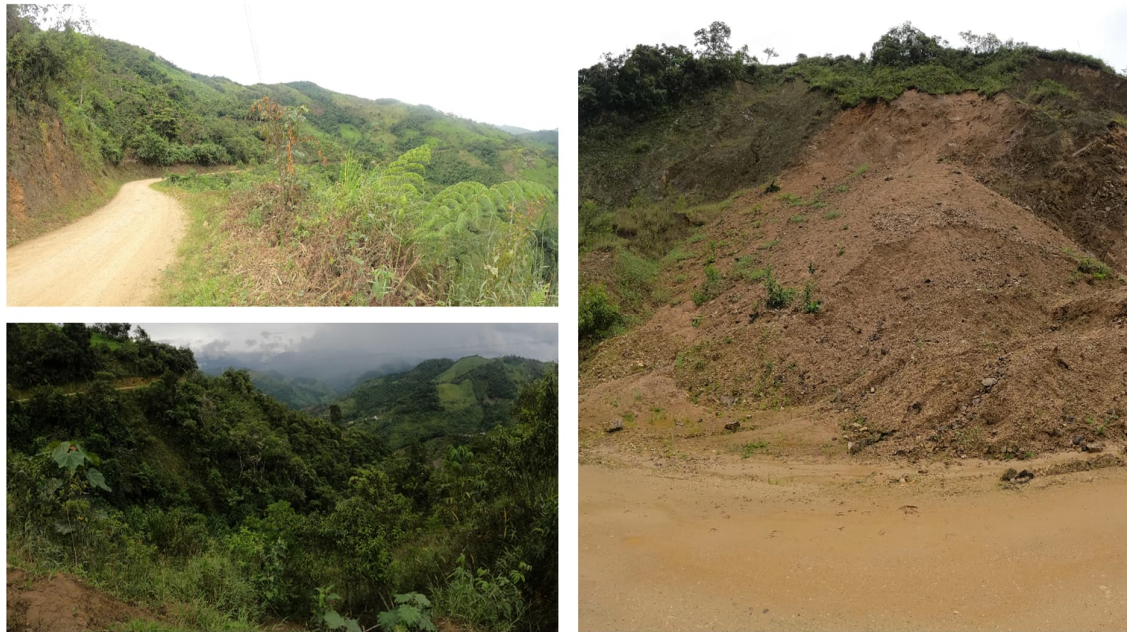
Figura 4.37. Taludes con evidencias de Erosión. Tramo 1 del Proyecto.

Finalmente, son evidentes las evidencias de erosión en múltiples taludes a lo largo del eje vial. Estos taludes están, en la mayoría de los casos, sin cobertura vegetal, lo que sumado a las condiciones propias de la orografía (altamente pendiente) y el clima, representan riesgos a corto plazo para el Proyecto, y la biodiversidad circundante.

Es importante el desarrollo de iniciativas de reforestación o restauración ecológica en todas las áreas de relictos de bosques de galería, en los relictos de bosques del trazado y en los múltiples taludes erosionados, como una medida adicional para garantizar una conectividad estructural y funcional efectiva en este Tramo 1, que presenta un estado avanzado de transformación humana en su entorno.

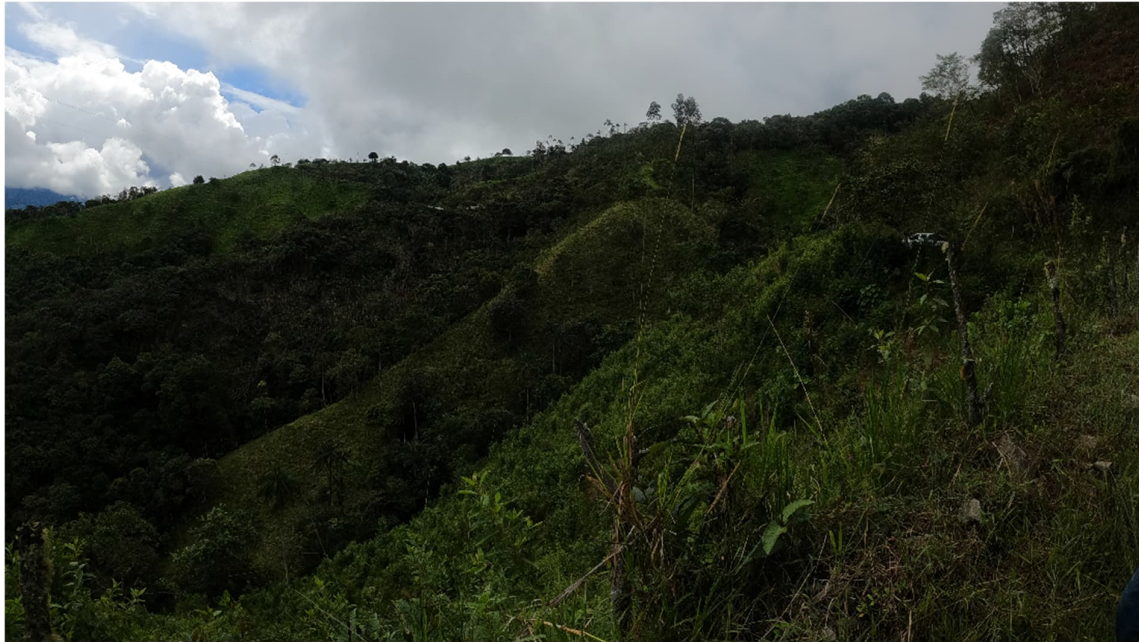
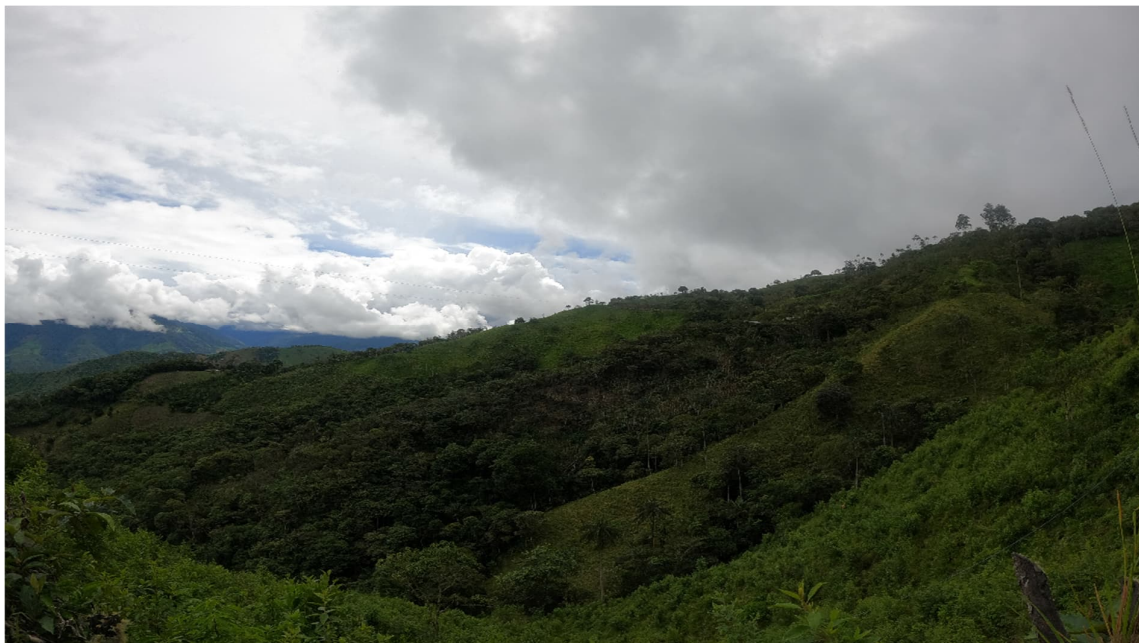
En este Tramo 1 se proyecta la intervención y construcción de dos (2) escombreras. RINA adelantó un reconocimiento e inspección de estos sitios designados, encontrando que el área está dominada por relictos de Bosques, alternados con áreas de cultivos y pastos, y atravesado por dos cuerpos hídricos (quebradas o cañadas).

Figura 4.38. Visual de sitios de escombreras. Tramo 1 del Proyecto.

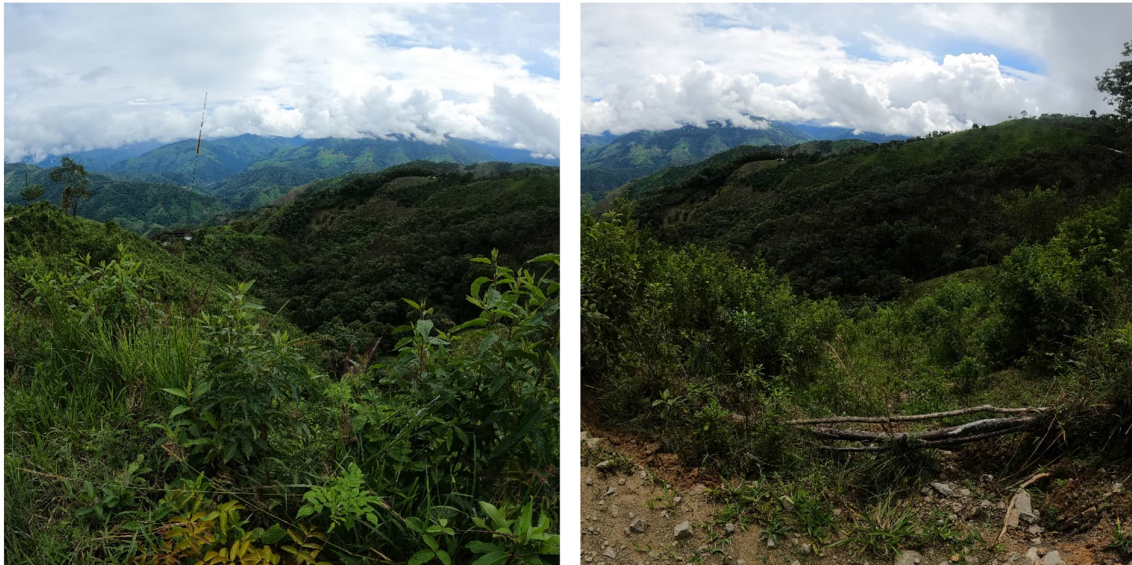
Hacia la parte baja de los sitios para las escombreras propuestas, se evidencian relictos de bosque de galería en muy buen estado de conservación y con elementos importantes de biodiversidad. **Considerando la pendiente del**

área, la presencia de cuerpos hídricos naturales y de relictos de bosques nativos y en buen estado de conservación, RINA recomienda la reconsideración de este sitio y su no afectación para escombreras.

Figura 4.39. Visual (parte baja) de sitios de escombreras. Tramo 1 del Proyecto.

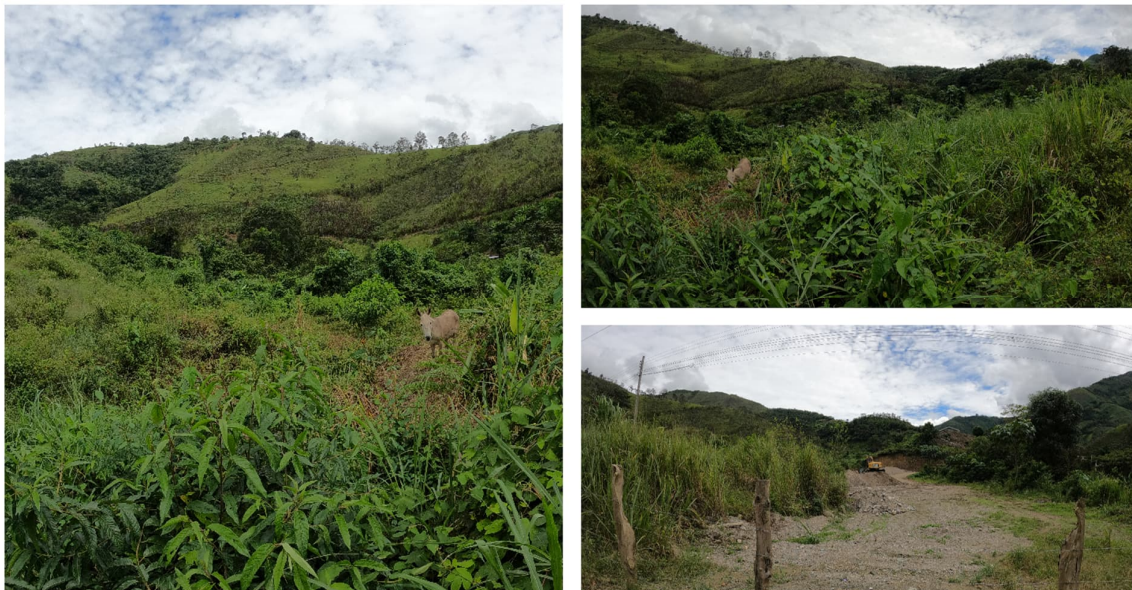
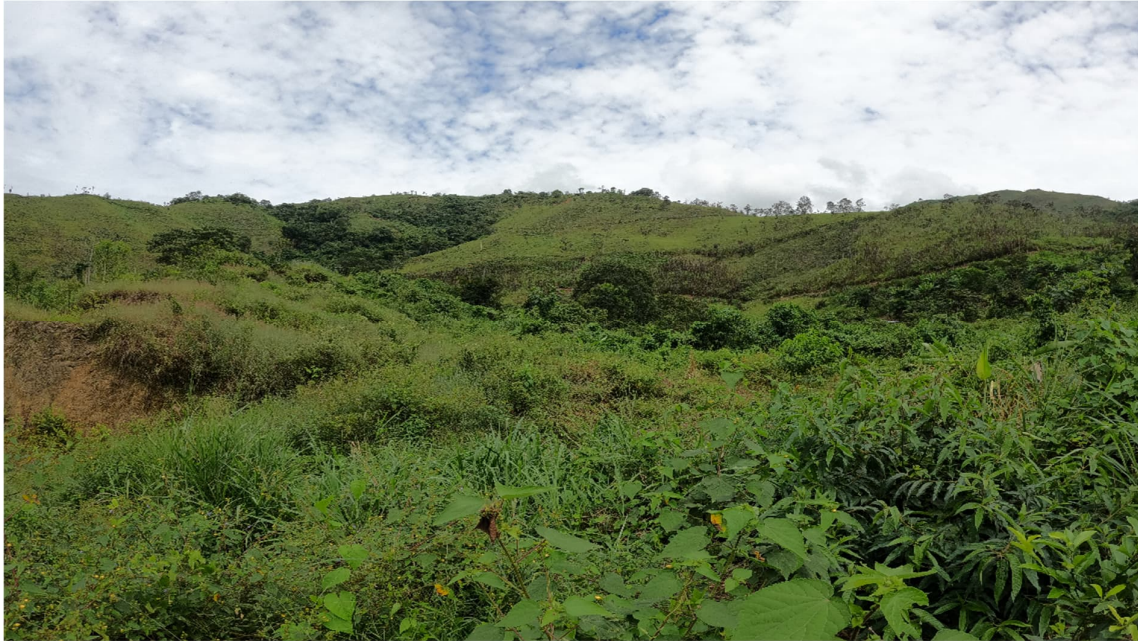
En este Tramo 2 se proyecta la intervención y construcción de una Escombreras y una Planta de Asfalto. RINA adelantó un reconocimiento e inspección de estos sitios designados, encontrando que el área está dominada por cultivos y pastos, y esta interceptada por dos cuerpos hídricos (quebradas o cañadas pequeñas). El área cuenta con pendientes intermedias y bajas, próxima a un casco urbano, y presenta evidencias previas de intervención para actividades de extracción y manejo de materiales de construcción.

Dada la pendiente del área y la presencia de coberturas muy intervenidas por acciones antrópicas, desde el punto de vista de la biodiversidad, RINA considera que esta área es viable para las actividades planteadas. Igual se recomienda un plan de manejo de cauces, para los cuerpos hídricos evidenciados.

Figura 4.43. Entorno biótico del área propuesta para Escombrera y Planta de Asfalto. Tramo 2 del Proyecto.

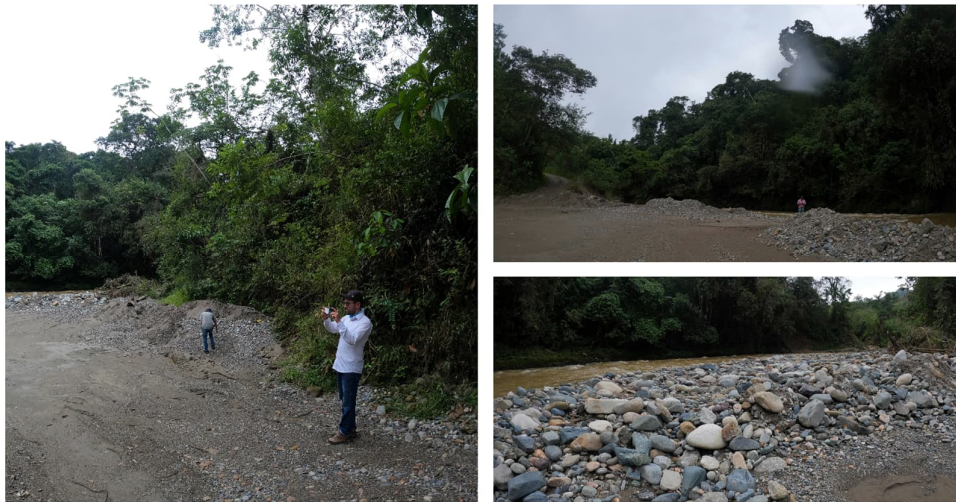
En este Tramo 2 se proyecta la intervención de la Cantera Isimanchi. RINA adelantó un reconocimiento e inspección de estos sitios designados, encontrando que el área está dominada por actividades de minería aluvial convencionales, con vegetación transformada, que ya lleva un buen tiempo en operación. **Con base en las observaciones de campo, desde el punto de vista de la biodiversidad, RINA considera que esta área es viable para las actividades planteadas.**

Figura 4.44. . Mina / Cantera Isimanchi. Tramo 2 del Proyecto.

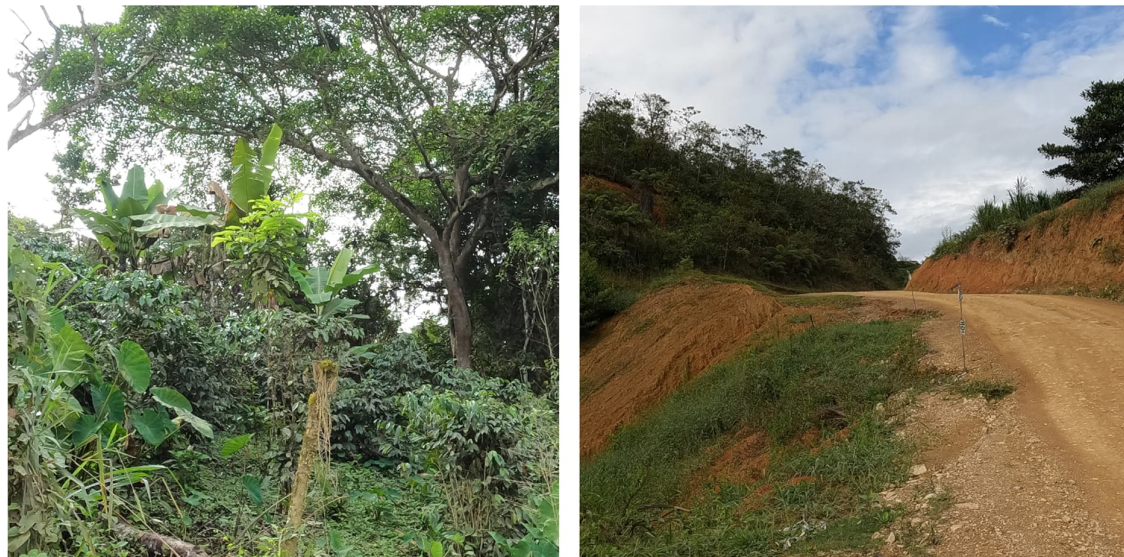
Se proyecta la intervención y construcción de una Escombrera. RINA adelantó un reconocimiento e inspección de estos sitios designados, encontrando que el área está dominada por cultivos, pastos y suelos desnudos. El área cuenta con pendientes intermedias y bajas. **Dada la pendiente del área y la presencia de coberturas muy intervenidas por acciones antrópicas, desde el punto de vista de la biodiversidad, RINA considera que esta área es viable para las actividades planteadas, siempre y cuando se preserven los relictos de bosques que limitan con el área propuesta para la Escombrera.**

Figura 4.47. Entorno biótico área de Escombrera El Progreso. Tramo 3 del Proyecto.

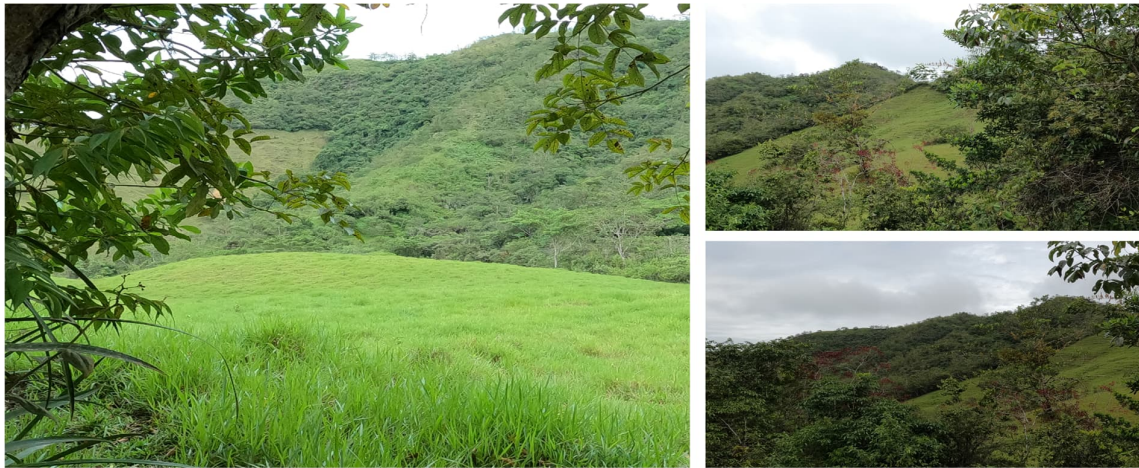
Se proyecta la intervención y construcción de una Escombrera. RINA adelantó un reconocimiento e inspección de estos sitios designados, encontrando que el área está dominada por pastos y suelos desnudos. El área cuenta con pendientes intermedias y bajas. **Dada la pendiente del área y la presencia de coberturas muy intervenidas por acciones antrópicas, desde el punto de vista de la biodiversidad, RINA considera que esta área es viable para las actividades planteadas, siempre y cuando se preserven los relictos de bosques que limitan con el área propuesta para la Escombrera.**

Figura 4.48. Entorno biótico área de Escombrera El Tablón. Tramo 3 del Proyecto.

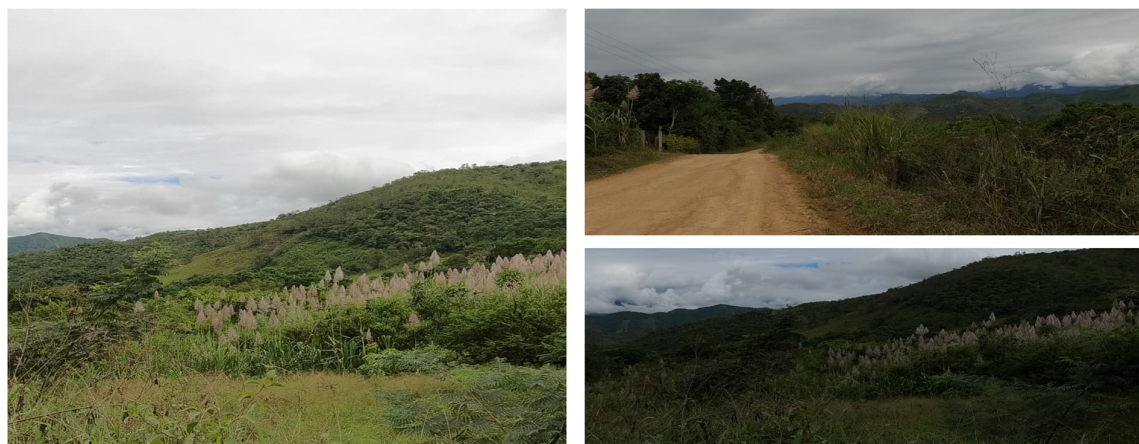
Se proyecta la intervención y construcción de una Escombrera. RINA adelantó un reconocimiento e inspección de estos sitios designados, encontrando que el área está dominada por pastos y suelos desnudos. El área cuenta con pendientes intermedias y bajas. **Dada la pendiente del área y la presencia de coberturas muy intervenidas por acciones antrópicas, desde el punto de vista de la biodiversidad, RINA considera que esta área es viable para las actividades planteadas, siempre y cuando se preserven los relictos de bosques que limitan con el área propuesta para la Escombrera.**

Figura 4.49. Entorno biótico área de Escombrera El Chorro. Tramo 3 del Proyecto.

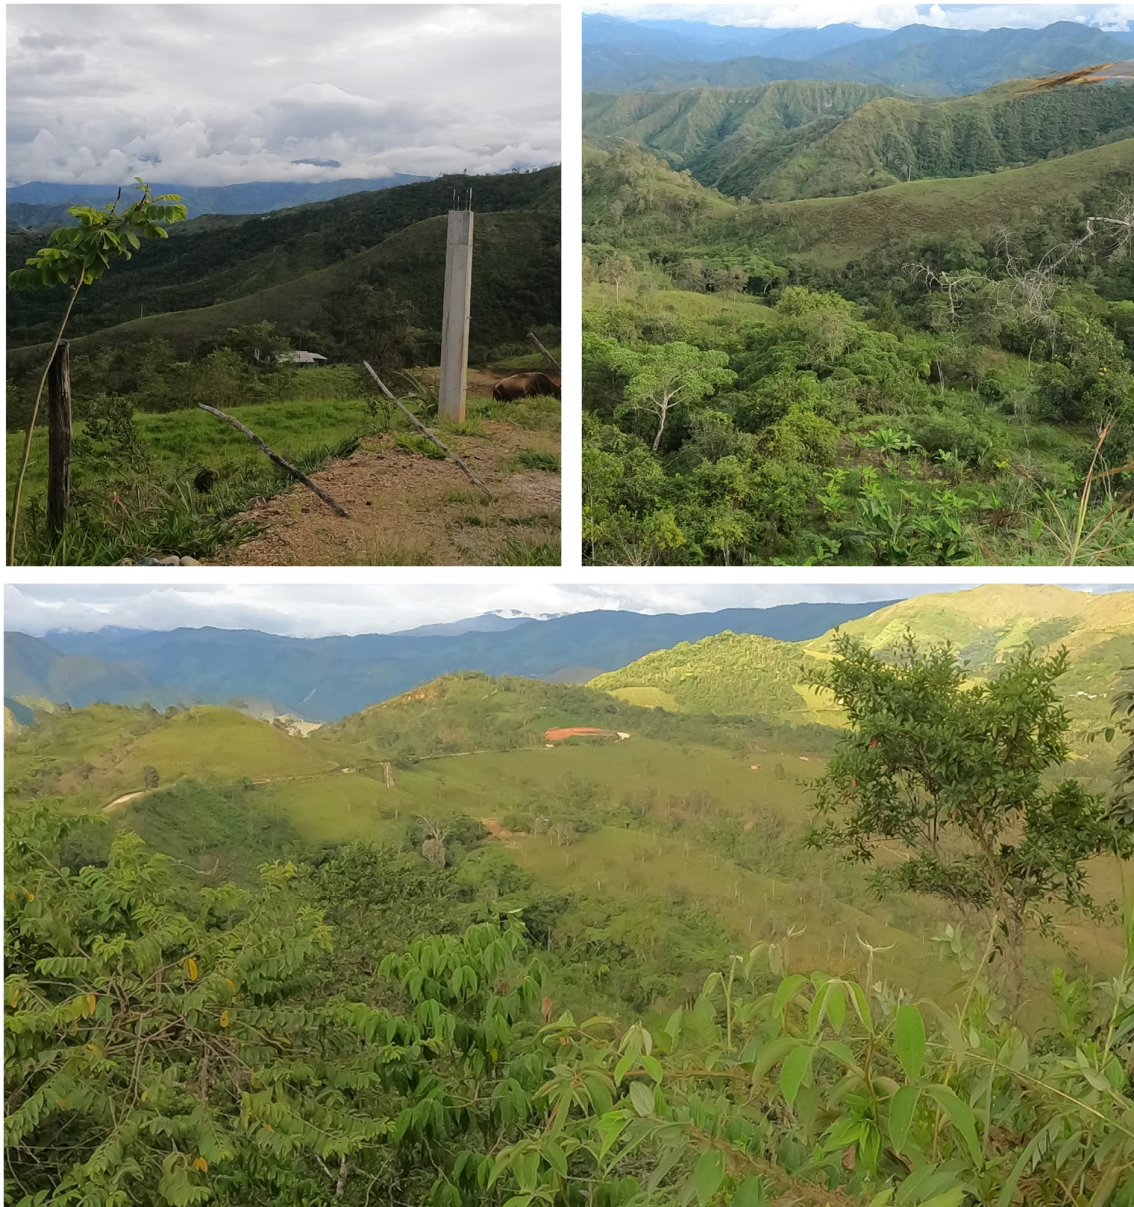
Se proyecta la intervención y construcción de una Escombrera. RINA adelantó un reconocimiento e inspección de estos sitios designados, encontrando que el área está dominada por pastos y suelos desnudos. El área cuenta con pendientes medias y bajas. **Dada la pendiente del área y la presencia de coberturas muy intervenidas por acciones antrópicas, desde el punto de vista de la biodiversidad, RINA considera que esta área es viable para las actividades planteadas, siempre y cuando se preserven los relictos de arbustales naturales que limitan con el área propuesta para la Escombrera.**

Figura 4.50. Entorno biótico área de Escombrera Pucabamba 1 y 2. Tramo 3 del Proyecto.

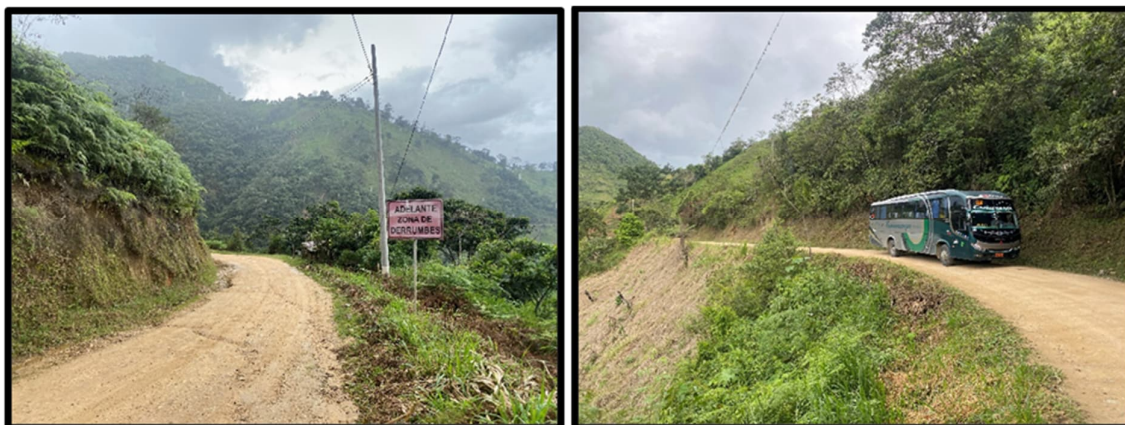
El ancho de vía en este sector varía presentando en algunas secciones, debido a la topografía del terreno según indica MTOP, una sola calzada de doble mano, lo que dificulta el paso del tránsito.

Figura 4.63. Tramo Bellavista-Progreso, ancho de calzada reducido e interferencias.

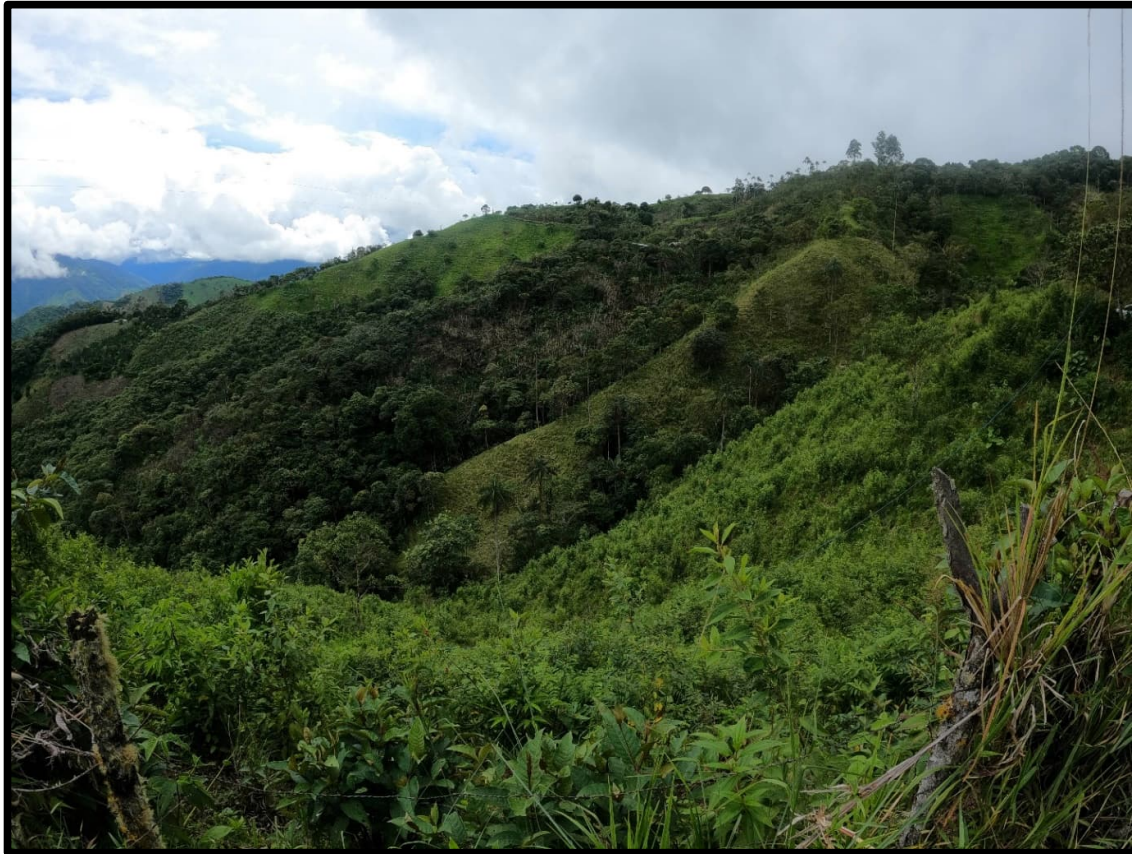
Figura 4.65. Vista hondonada con pendientes profundas propuesta para Escombrera Progreso.

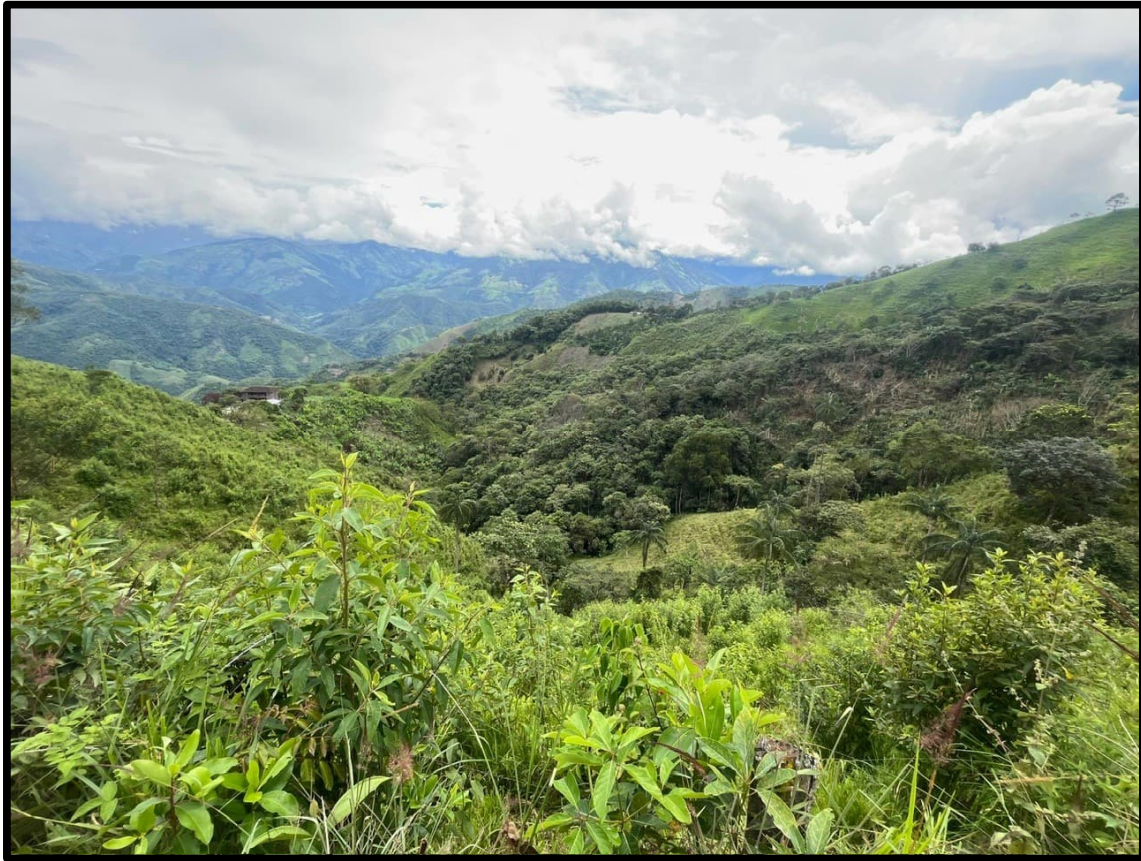
El impacto en el cambio de fisionomía del terreno se mitiga considerando un diseño escalonado de la escombrera con bermas de 3.5m cada 10. De altura, iniciando en la cota 1370 hasta la cota 1495 y la implementación de una escollera de piedra suelta, complementada con infraestructura hidrológica de canales de recolección, rápidas descargas y subdrenes.

Figura 4.67. Vista de hondonada con pendientes pronunciadas propuesta para Escombrera Progreso II.

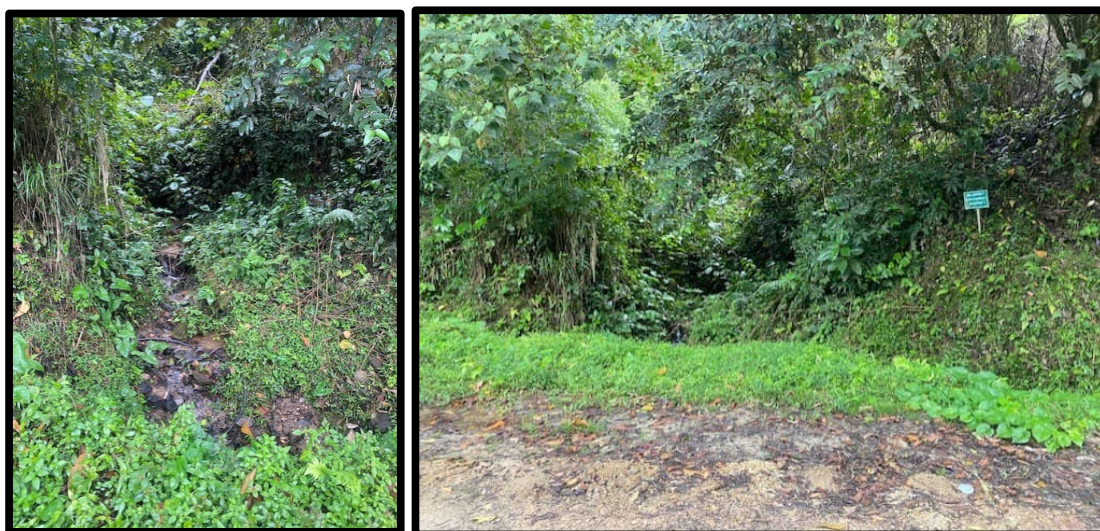
En el Eje Vial IV, a 1.4km de Bellavista, se observó una quebrada de caudal considerable. El sitio es identificado como "Bellavista 1. Punto de muestreo 3 Entomofauna".

Figura 4.68. Quebrada de Alcantarilla T14.

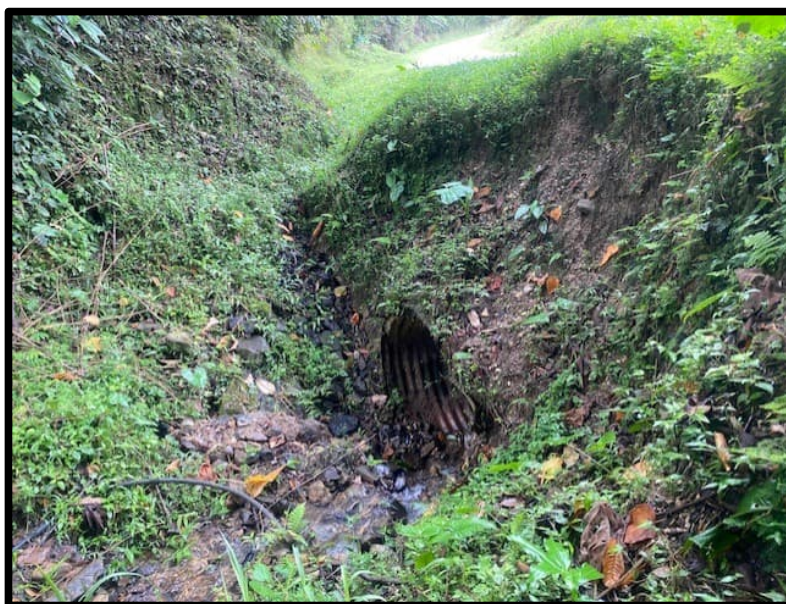
El cauce hídrico es conducido por medio de una alcantarilla de metal de 1000mm aprox de diámetro hacia la ladera de la montaña. Se vislumbra acumulación de piedras y ramas alrededor de la alcantarilla y erosión en la zanja de captación de agua sobre la que se emplaza. La alcantarilla posee una conexión tipo manguera, la cual podría ser una toma de agua de una vivienda cercana.

Figura 4.69. Alcantarilla T14, erosión en zanja y acumulación de piedras y ramas.

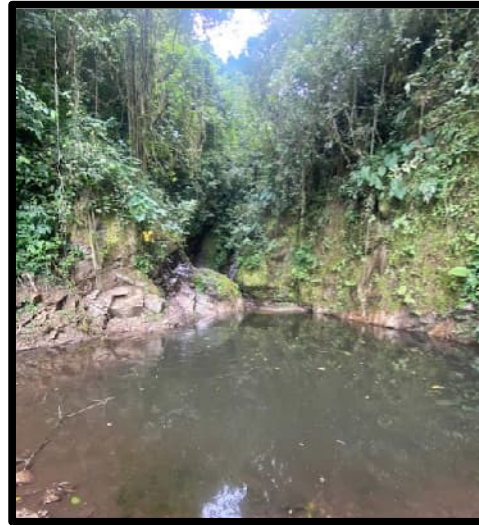
En el Eje Vial IV, a 7.6km al norte del pueblo Progreso, se observó un balneario artificial, según representantes del MTOP creado en febrero de este año por la municipalidad. El mismo capta el agua de una quebrada y la redirige por piletones artificiales, que luego descargan al sistema de alcantarillado ya existente de la ruta.

Figura 4.70. alneario Artificial Progreso II.

El balneario se encuentra sobre la franja de dominio de 25m de la ruta y sobre el trazado de la ruta actual, no se solicitó permiso para su instalación y el mismo deberá ser removido ante la obra.

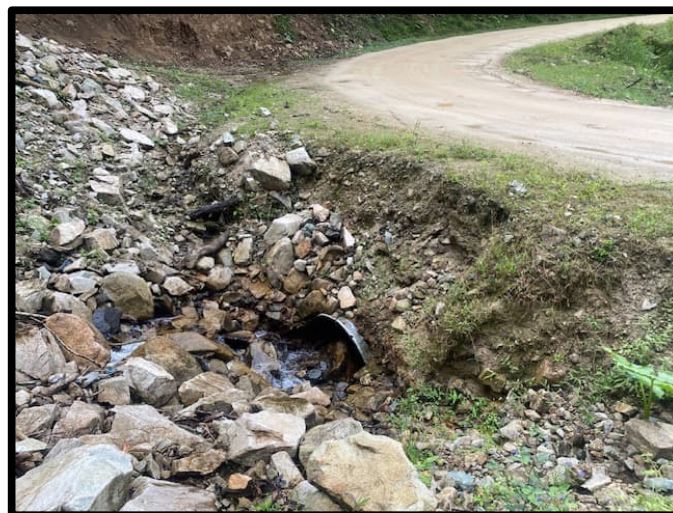
Figura 4.71. Estado de Alcantarilla.

El sistema de alcantarillado es de metal de 1200mm de diámetro aprox, el cuál se encuentra en estado de deterioro y parcialmente bloqueado por piedras. Presenta signos de erosión y deslizamiento de tierra en los laterales del balneario. La descarga de la alcantarilla presenta importantes signos de deterioro y acumulación de ramas y piedras que obstaculizan la salida de agua.

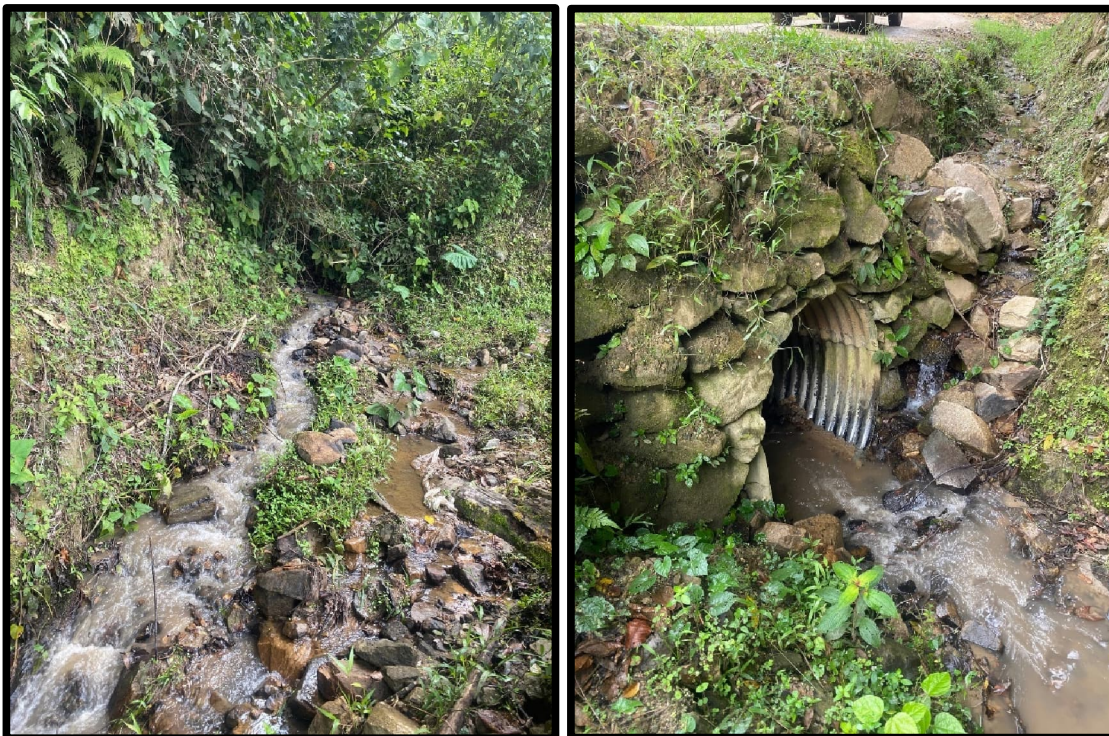
En el Eje Vial IV, a 7.2km de Bellavista, se observó una quebrada de gran caudal y su sistema de alcantarilla de gran tamaño, aprox. 1200mm de metal.

Figura 4.74. Quebrada y sistema de alcantarillado.

La alcantarilla se encuentra rodeada de piedras, protegiendo el asentamiento de ruta sobre el tubo.

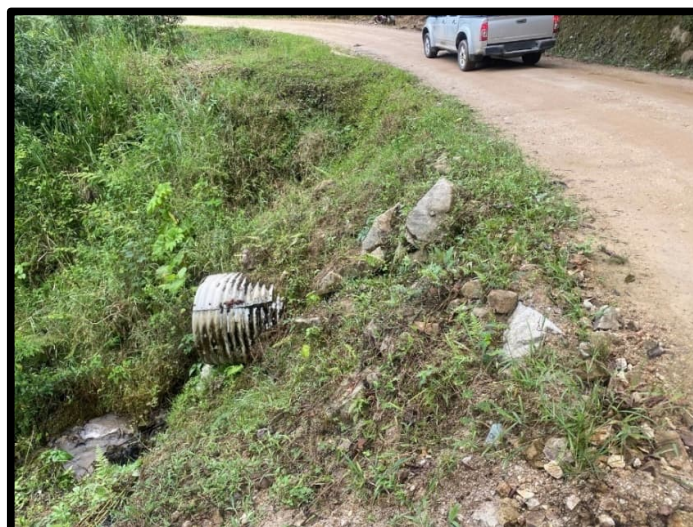
Figura 4.75. Salida de Alcantarilla T15.

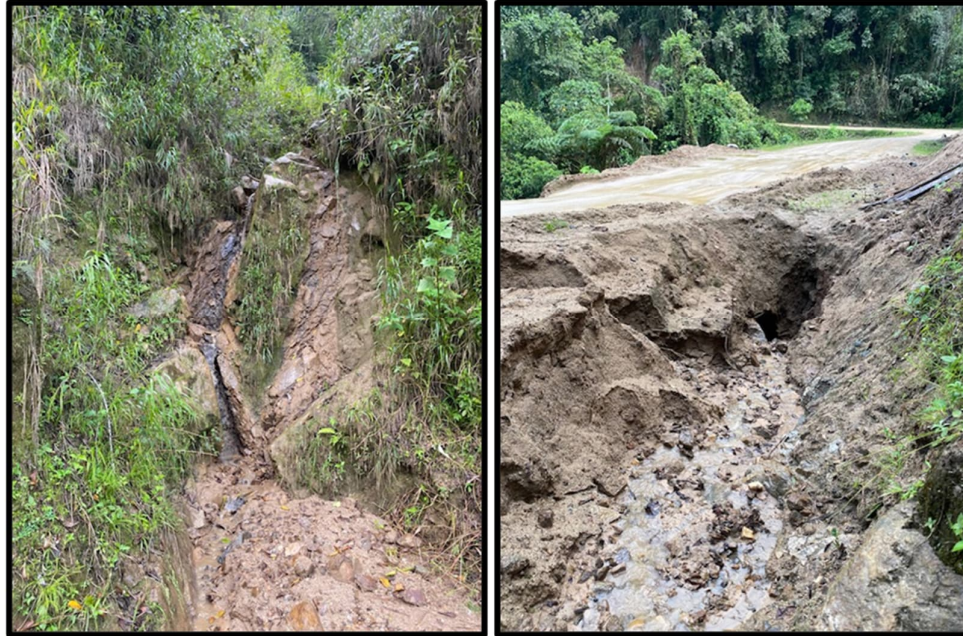
En el Eje Vial IV, a 3.6km al norte del pueblo del Progreso, se observó una quebrada de gran caudal y su sistema de alcantarilla de gran tamaño, aprox 1000mm de metal.

Figura 4.76. Quebrada y obstrucción de Alcantarilla T13.

La entrada de la alcantarilla se encontraba completamente obstruida por un deslizamiento reciente de un talud inestable (Referencia Ficha 12 de Sitios Críticos).

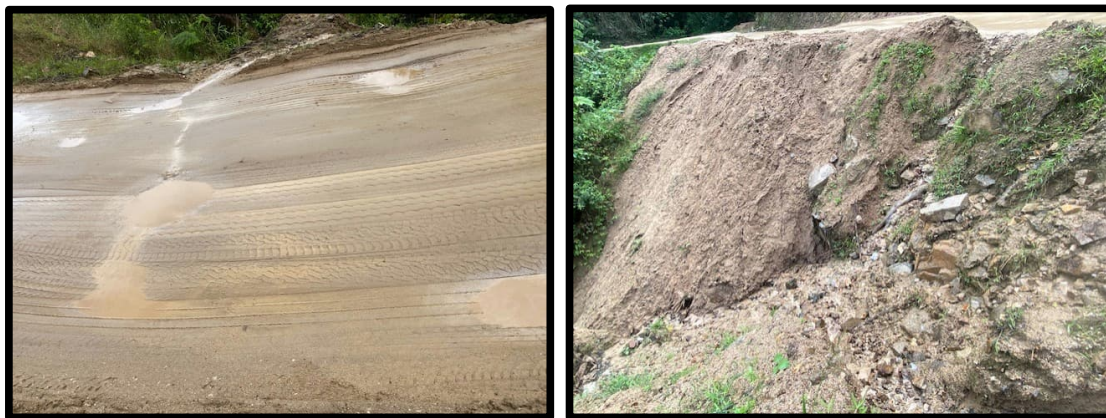
Figura 4.77. Acumulación de agua sobre la ruta y material en ladera de montaña.

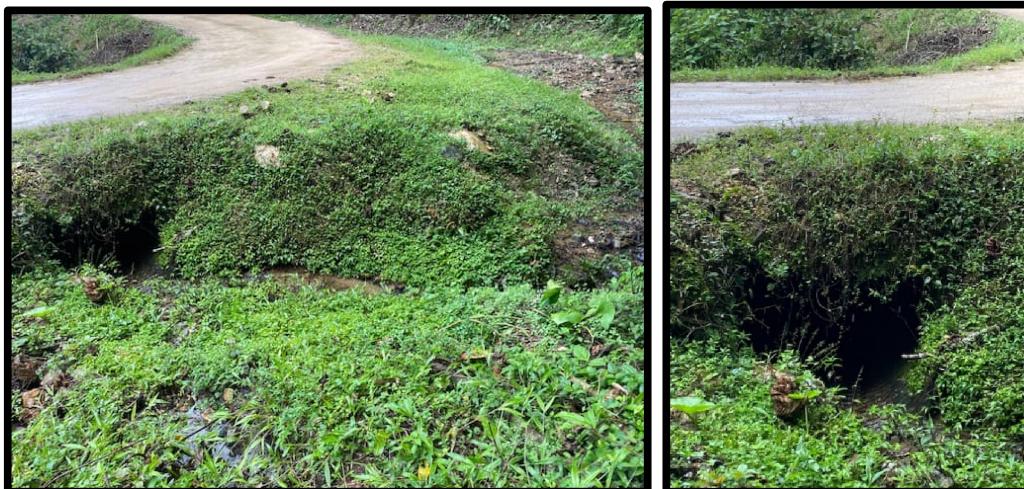
La zanja de captación de agua denota signos de erosión y un crecimiento de vegetación en mal estado de conservación que bloquea parcialmente el alcantarillado.

Figura 4.79. Zanja de captación y alcantarilla parcialmente bloqueada por vegetación.

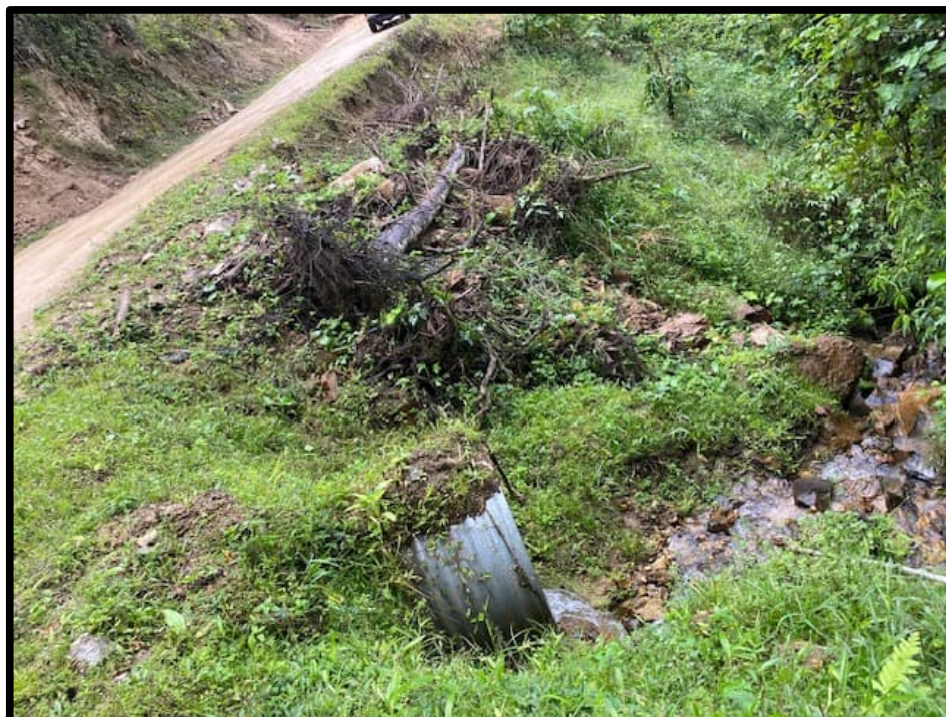
La salida del alcantarillado presenta signos de erosión en la ladera y restos de ramas y escarpe alrededor. El talud próximo al alcantarillado sufrió un derrumbe y arrojó árboles por la ladera, que se encuentran contiguos al alcantarillado.

Figura 4.80. Alcantarilla T12 y restos de ramas y árboles.

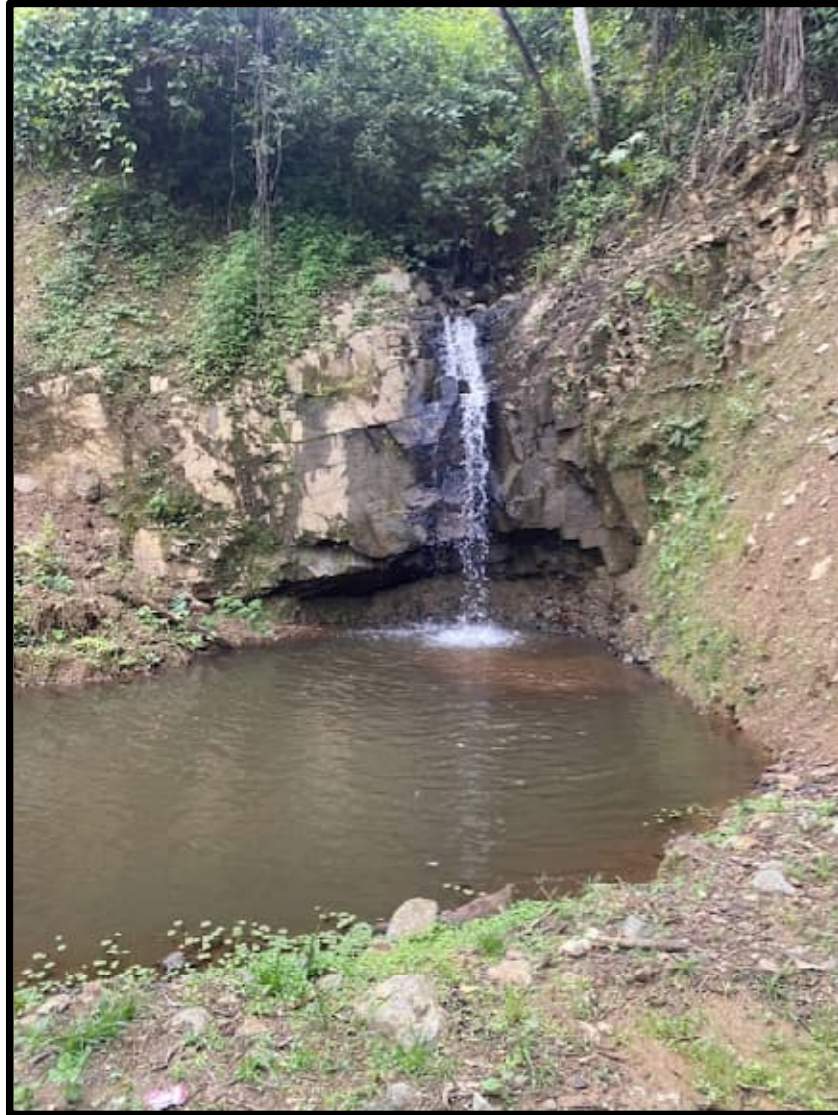
Figura 4.81. Balneario Artificial Progreso I.

En el Eje Vial IV, a 2km al norte del pueblo Progreso, se observó un balneario artificial, según representantes del MTOP creado en febrero de 2024 durante el carnaval. El mismo capta agua de una quebrada y la redirige a un piletón. Se encuentra sobre la franja de dominio de la vía y no se solicitó permiso para su instalación, deberá ser removido ante la obra. Se observan signos de erosión en el talud de la quebrada debido a la falta de elementos de estabilidad en el mismo.

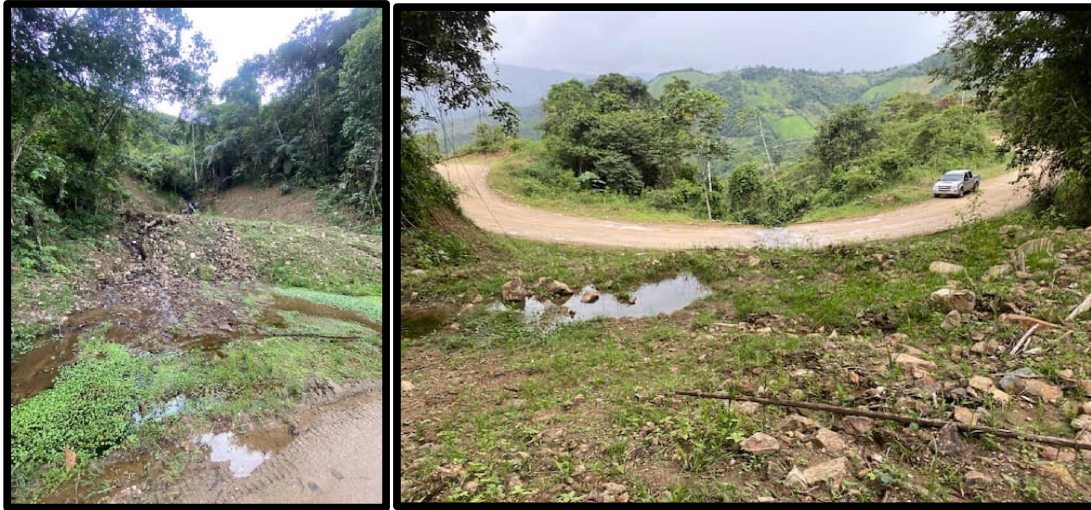
Figura 4.82. Balneario Artificial Progreso II y falta de alcantarillado.

No posee elementos de captación, zanjas o alcantarillado para conducir su flujo. Su vertido es hacia el margen de la ruta, cruzando la misma y ocasionando daños en la capa de rodadura.

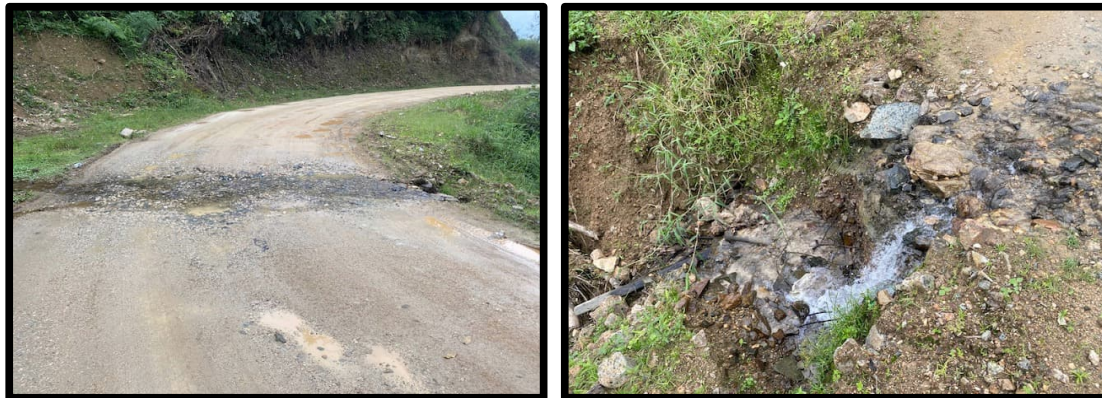
Figura 4.83. Deterioro en capa de rodadura y erosión en ladera.

Se observa también, debido al caudal elevado de la quebrada, signos de erosión en la ladera del margen de la ruta. Asimismo, se observan signos de erosión y deslizamiento de tierra en los laterales del balneario.

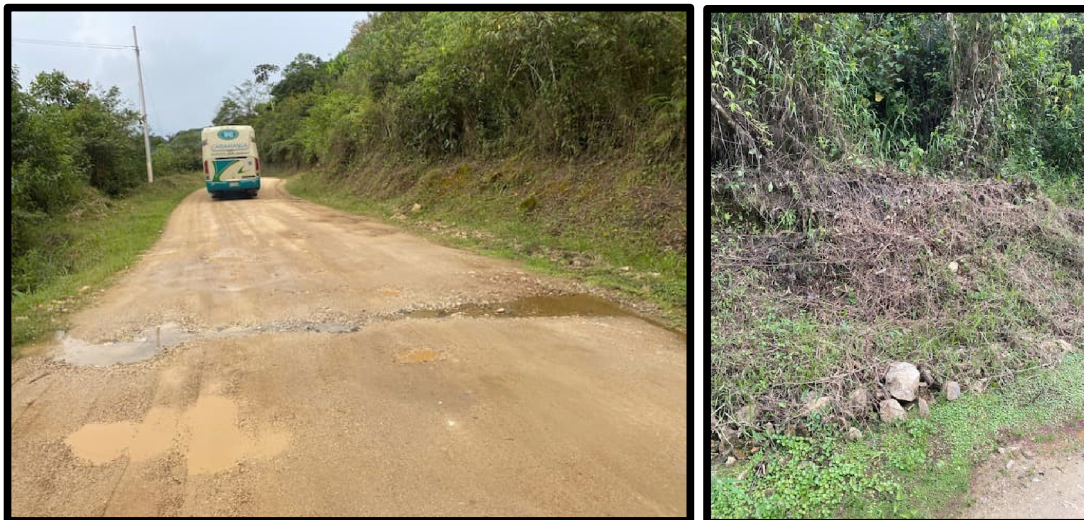
Figura 4.84. Quebrada sin alcantarillado y daños en capa de rodadura.

En el Eje Vial IV, 1.6km al norte del pueblo Progreso, se observó una quebrada con caudal medio que no posee elementos de captación, zanjas o alcantarillado para conducir su flujo.

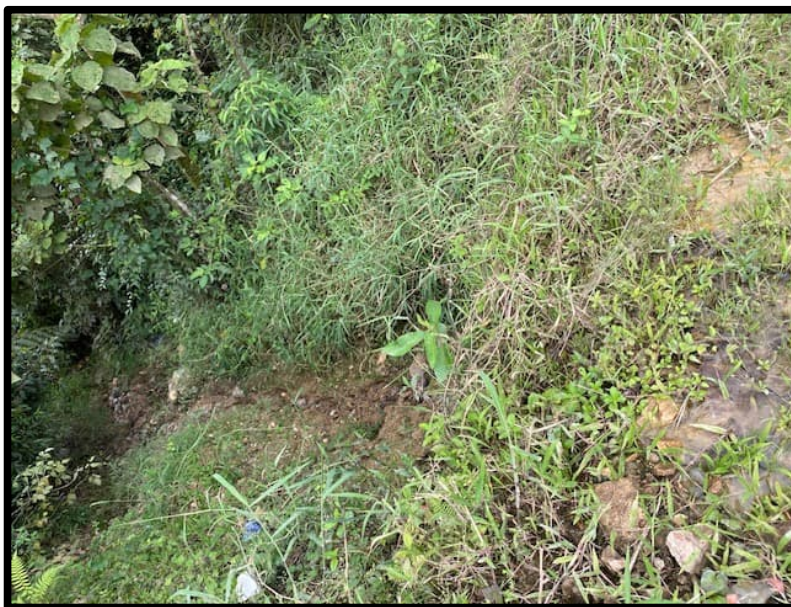
Figura 4.85. Erosión en ladera de montaña por quebrada sin alcantarillado.

Su vertido es hacia el margen de la ruta, cruzando la misma y ocasionando daños en la capa de rodadura. Asimismo, se observa ciertos signos de erosión en la ladera de la montaña.

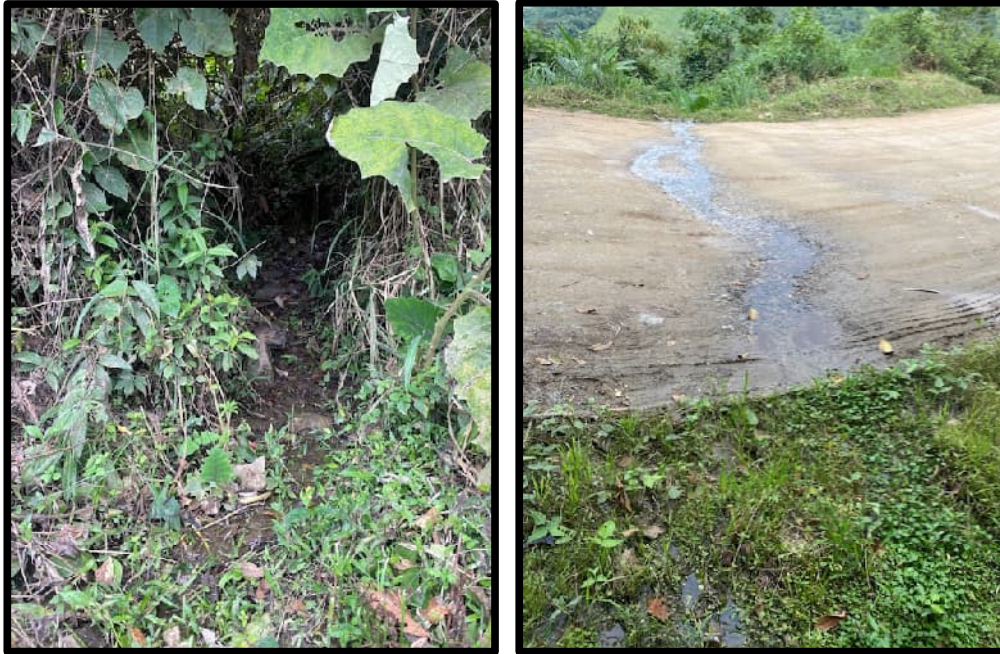
En el Eje Vial IV, 850 al norte del pueblo del Progreso, se observó una quebrada que no posee elementos de captación, zanjas o alcantarillado para conducir su flujo.

Figura 4.86. Quebrada Progreso sin alcantarillado.

Su vertido es hacia el margen de la ruta, cruzando la misma y ocasionando danos en la capa de rodadura.
