Ministerio de Transporte y Obras Públicas (MTO), Ecuador

Revisión, Actualización y Complementación de conformidad con el MPAS de los Estudios y/o Instrumentos Ambientales y Sociales existentes del Proyecto de Integración Fronteriza – Eje Vial No. 4 Carretera Bellavista-Zumba-La Balza, Provincia Zamora Chinchipe.

EIAS/PGAS – Informe Complementario, versión Mayo 2024

Proyecto BID: EC-L1295, Rev.0, Mayo 2024

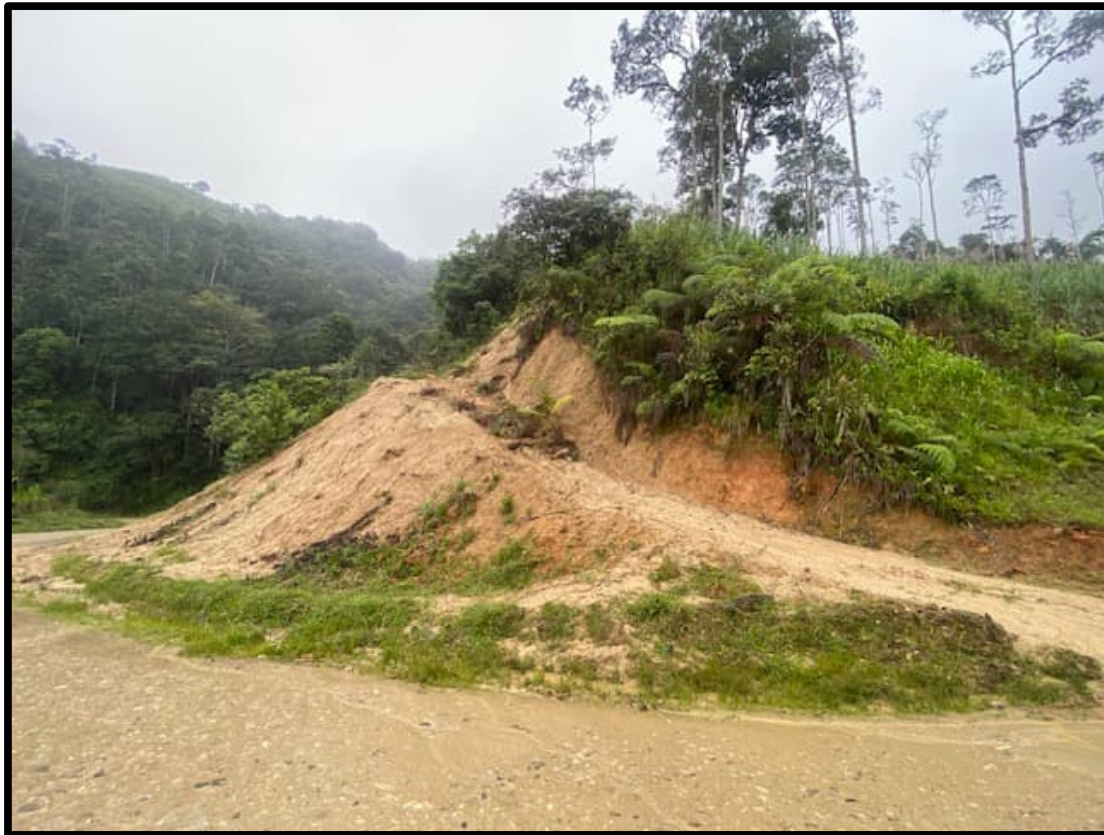
La apertura ha generado inestabilidad en el talud de 35m de alto, puede vislumbrarse deslizamiento de material.

Figura 4.87. Vista de apertura de camino e inestabilidad de talud con deslizamiento de tierra en su base.

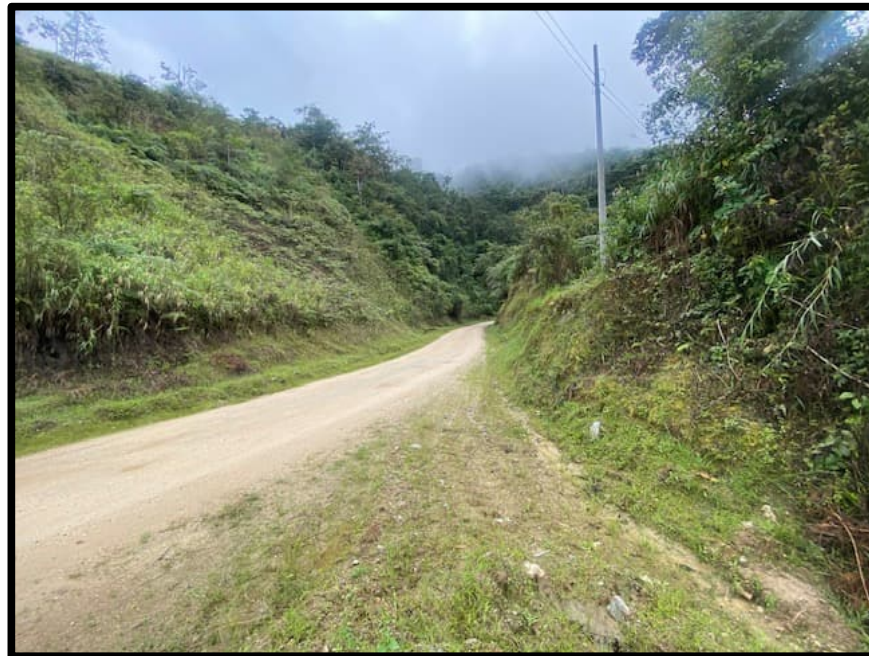
En la ficha 17 de registro de la Consultora BIOTAF se identificó la afectación al margen de la vía en el tramo Bellavista-Progreso, afectando la vegetación y suelo del sector.

Figura 4.88. Vista del bote lateral sobre ruta.

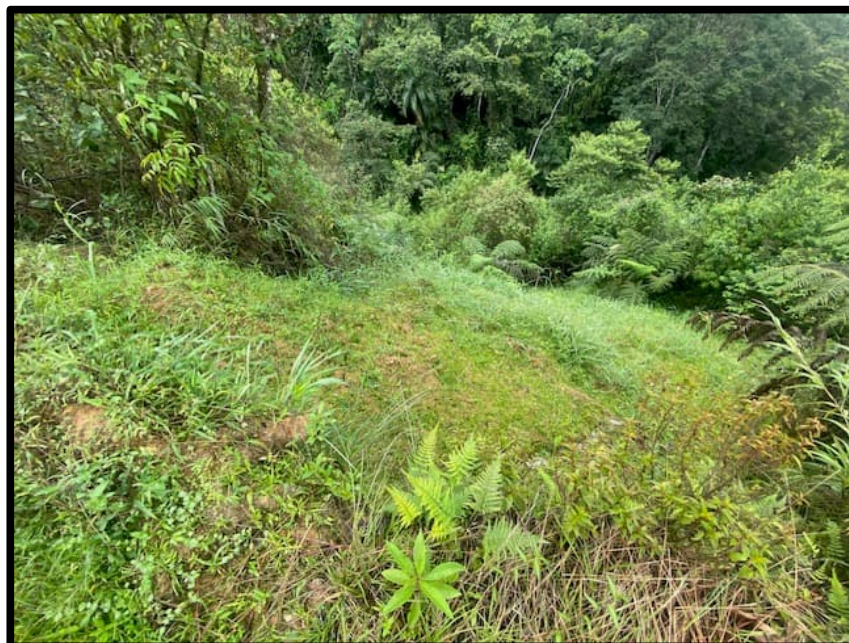
Figura 4.89. Ladera de montaña con bote lateral cubierto de vegetación.

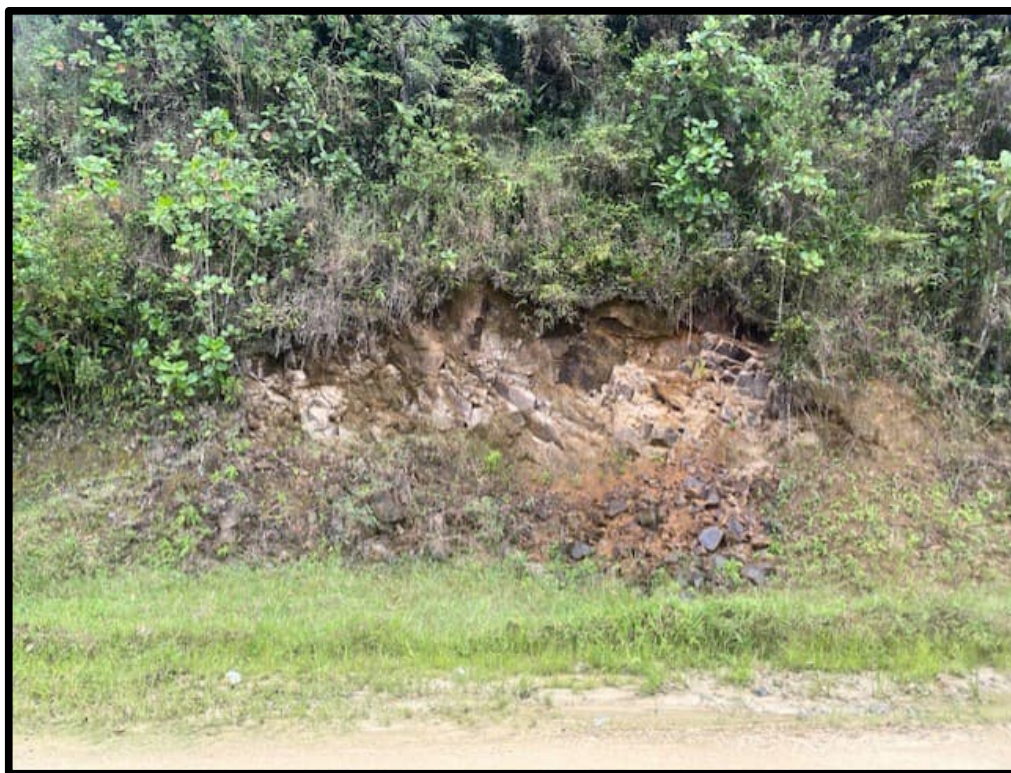
En el tramo Bellavista-Progreso, a 2.3km de Bellavista, se observó un talud inestable con desprendimientos de roca de 20m de ancho. Se comunica desde el MTOP que son extracciones de material, usuales en la zona, vinculados con minería irregular.

Figura 4.90. Extracción de materiales irregular en ruta.

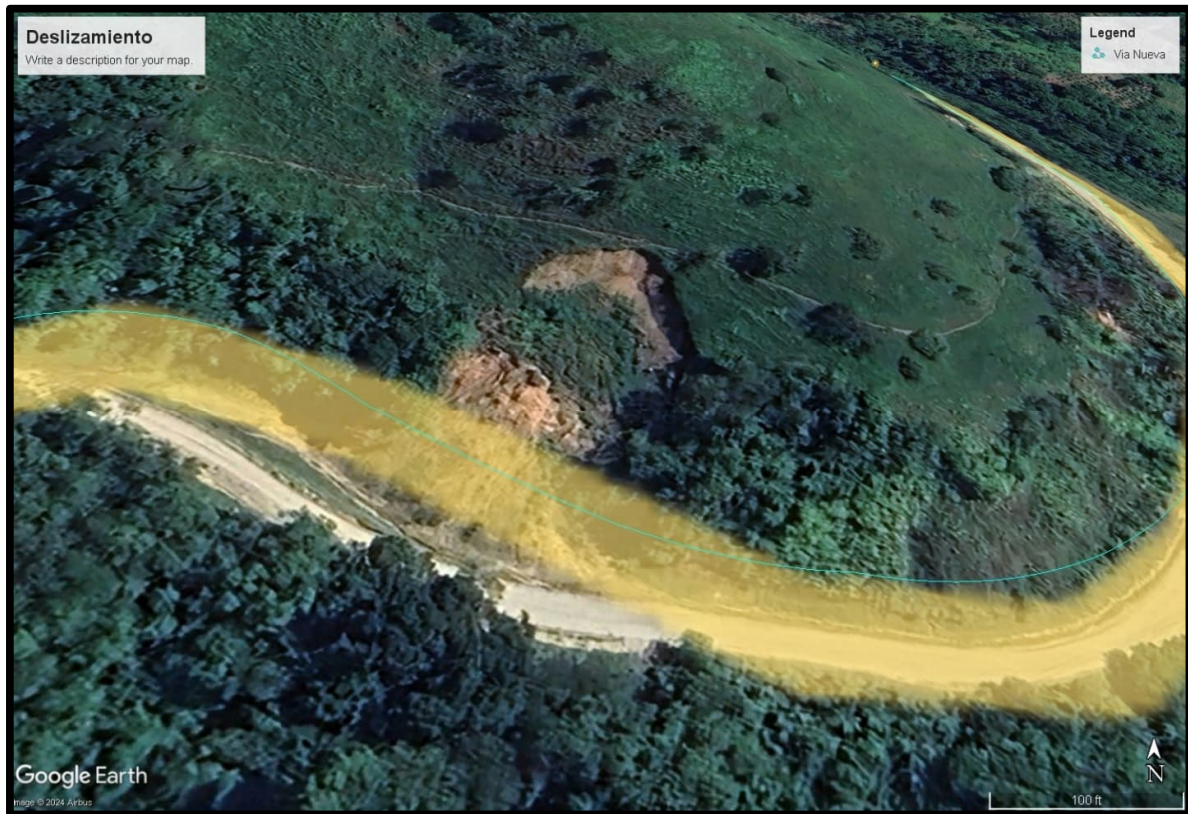
Figura 4.91. Deslizamiento en Tramo Bellavista-Progreso.

En el tramo Bellavista-Progreso contiguo a la extracción de materiales, a 2.3km de Bellavista, se observó un talud inestable de 60 metros de altura y 30 metros de ancho con signos de deslizamiento.

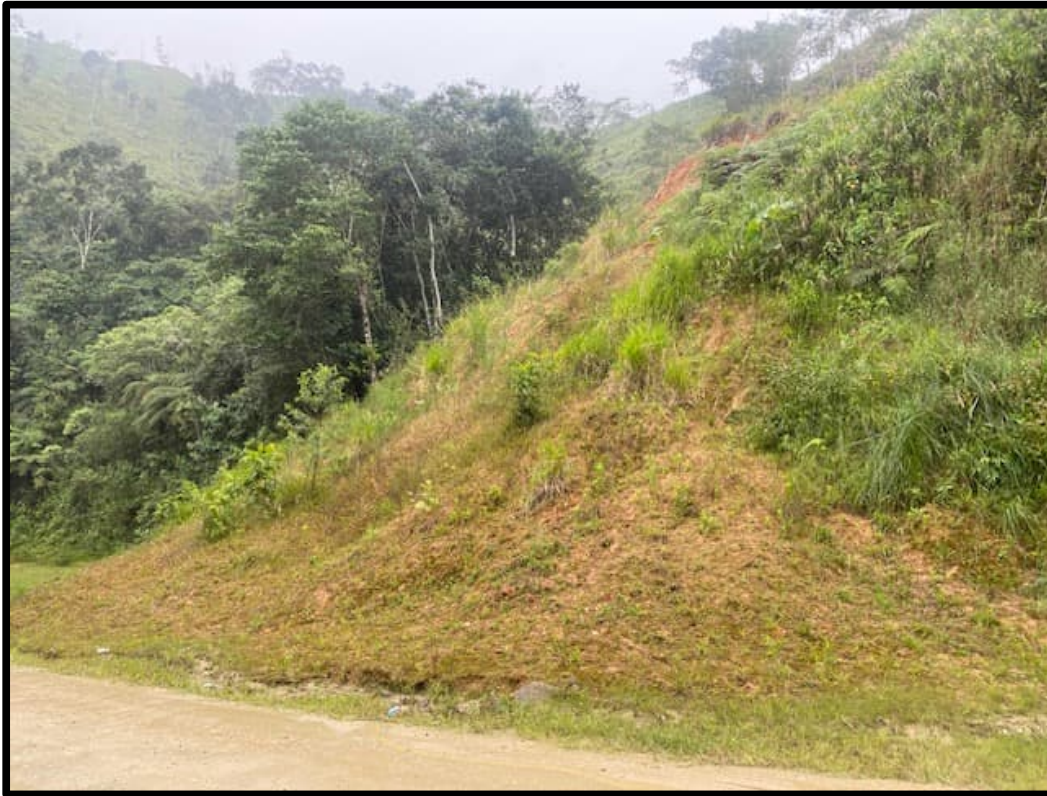
Figura 4.92. Deslizamiento en Tramo Bellavista-Progreso.

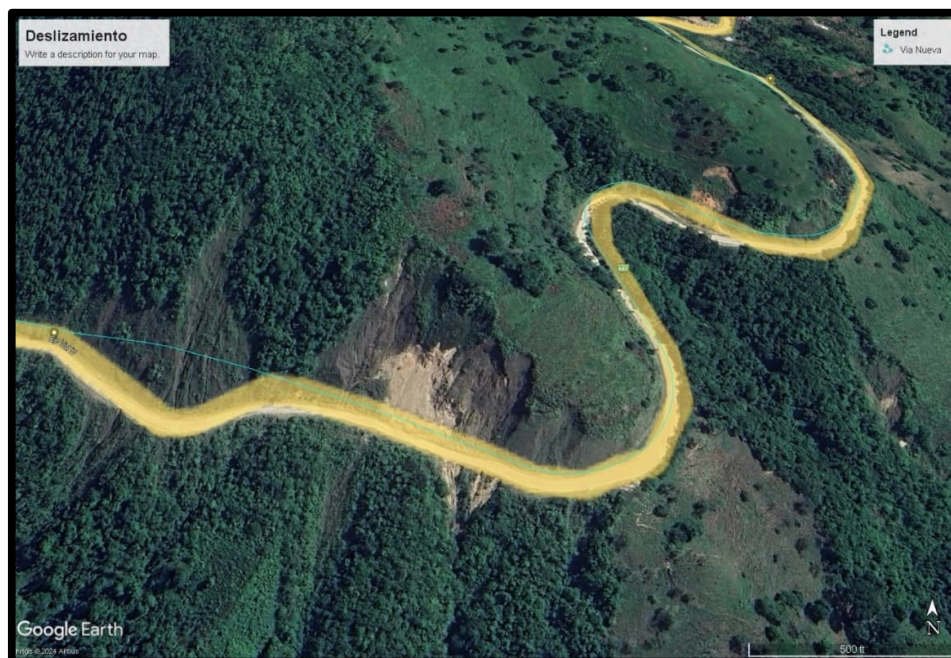
En el tramo Bellavista-Progreso sobre el Eje Vial IV, a 2.8km de Bellavista, se evidenció un talud de más de 60 metros de alto y 130 metros de ancho.

Figura 4.93. Deslizamiento en Ruta Tramo Bellavista-Progreso.

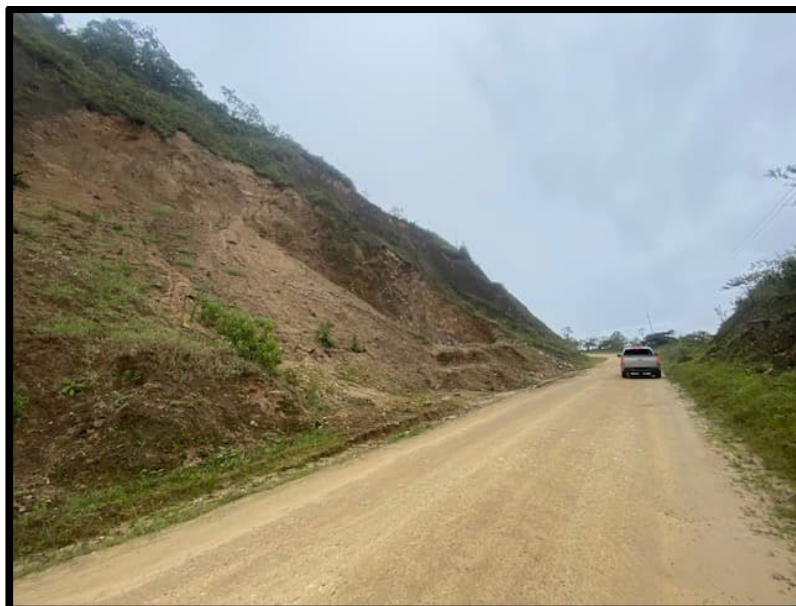
El talud presenta inestabilidad con evidencia de un deslizamiento que ha depositado una acumulación de material en la parte inferior del talud.

Figura 4.94. Deslizamiento e inestabilidad de talud.

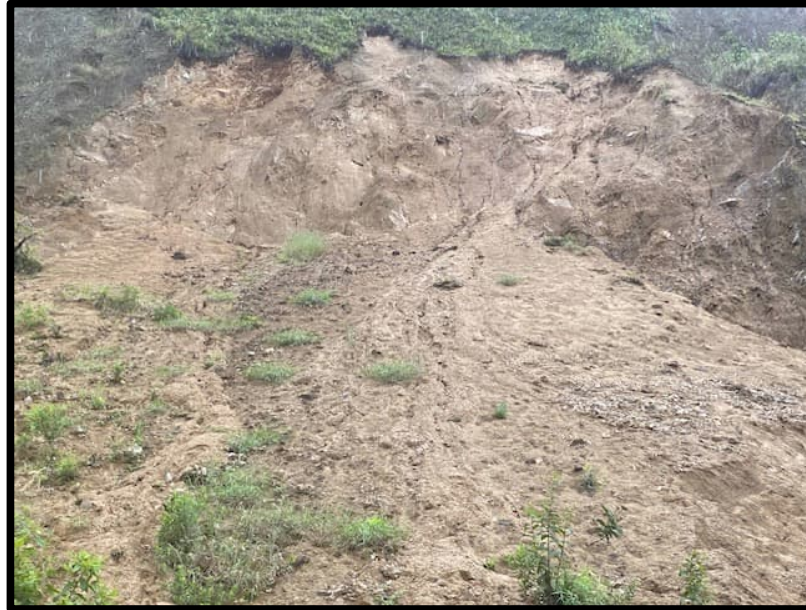
Figura 4.95. Deslizamiento de tierra y cárcavas por erosión hídrica.

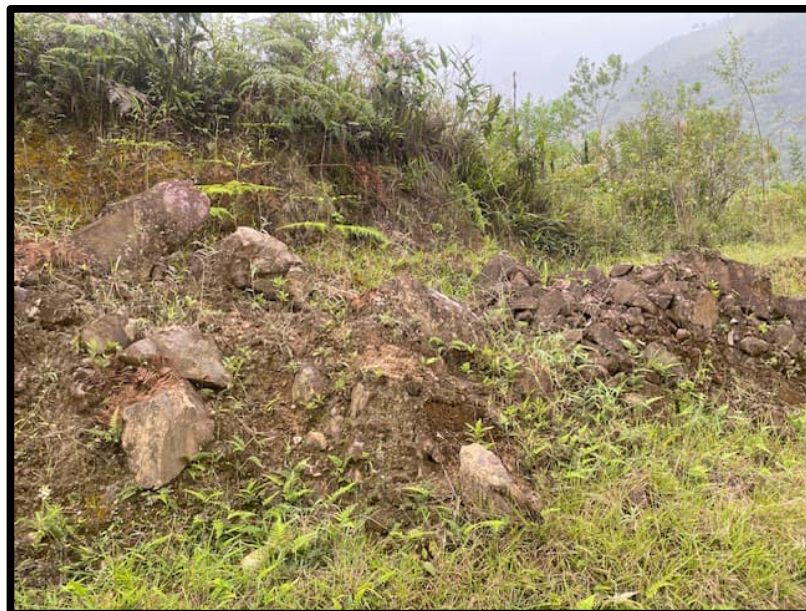
Se puede observar las marcas de erosión hídrica sobre el talud. Al margen de la ruta, se observa material de deslizamiento que ha sido botado lateralmente y colocado sobre el margen.

Figura 4.96. Bote Lateral y disposición de material desprendido al margen de la vía.

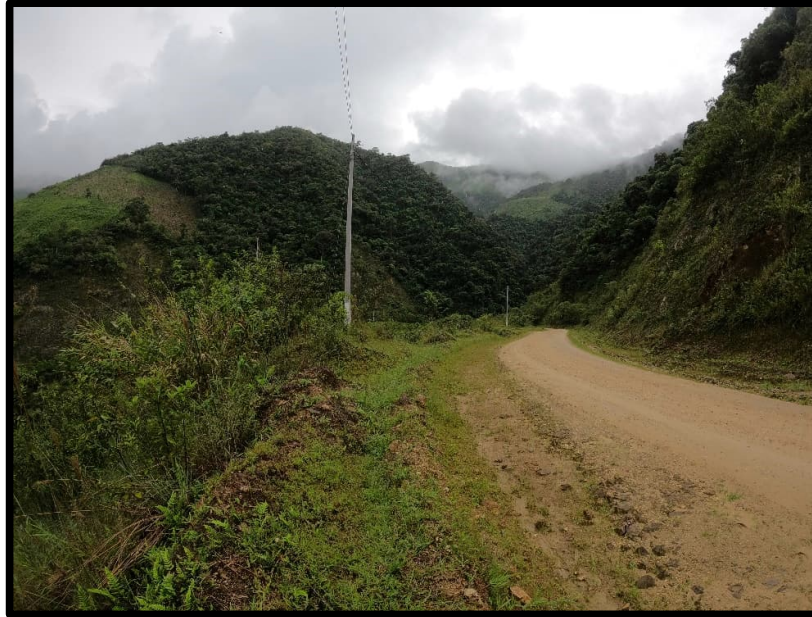
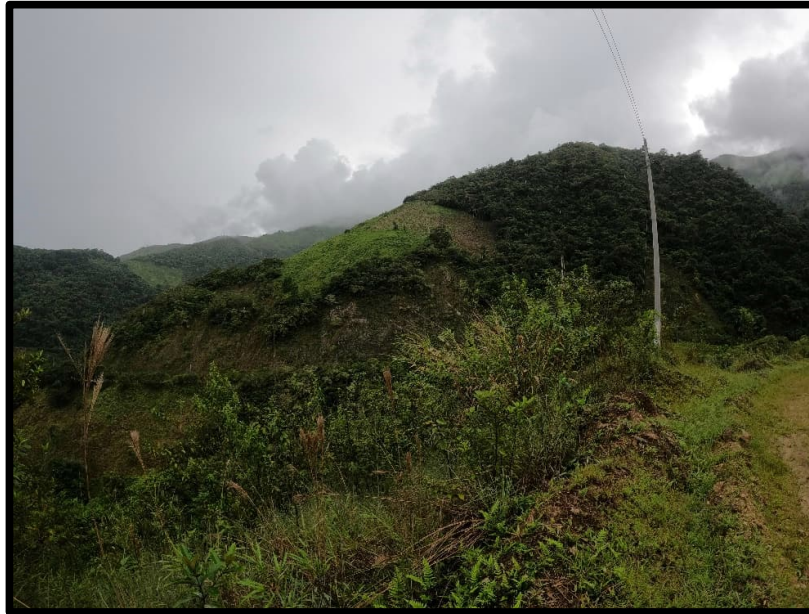
En la ficha 19 de registro de la Consultora BIOTAF se identificó la afectación al margen izquierdo de la vía en el tramo Bellavista-Progreso, afectando la vegetación y suelo del sector. La posible causa es la disposición inadecuada del material producto de los derrumbes y deslizamientos, se indica que no se lleva un registro ni control del material ni del mantenimiento de la vía, el cuál es dispuesto en los márgenes de la vía de manera antitécnica.

Figura 4.97. Signos de bote lateral de material revegetado.

Figura 4.98. Signos de bote lateral de material revegetado.

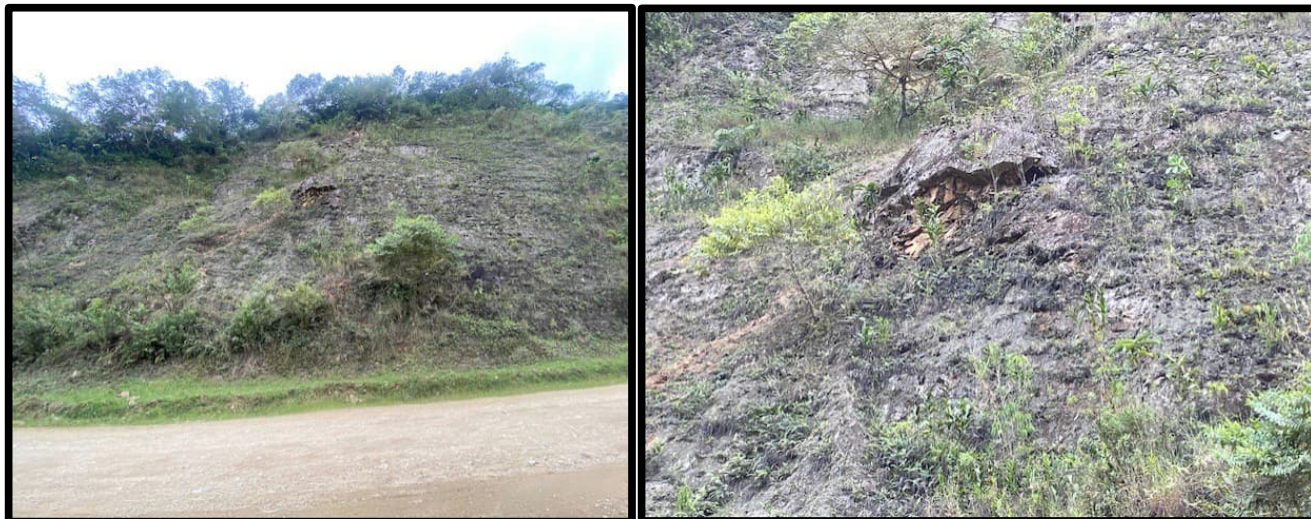
En el tramo Bellavista-Progreso sobre el Eje Vial IV, a 3.5km de Bellavista, se evidenció un talud de más de 30 metros de alto con cierta inestabilidad. Se puede vislumbrar acumulación de tierra en su base, ya cubierta de vegetación.

Figura 4.99. Talud inestable con desprendimiento de rocas.

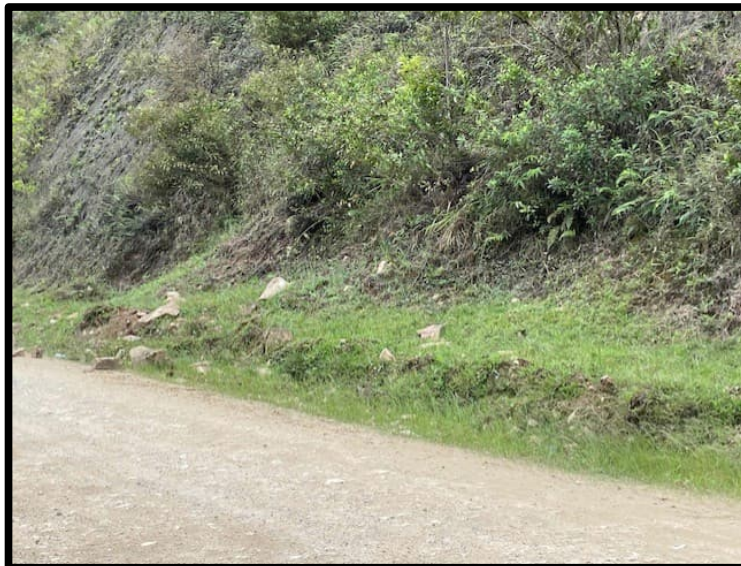
Figura 4.100. Desprendimiento de rocas del talud.

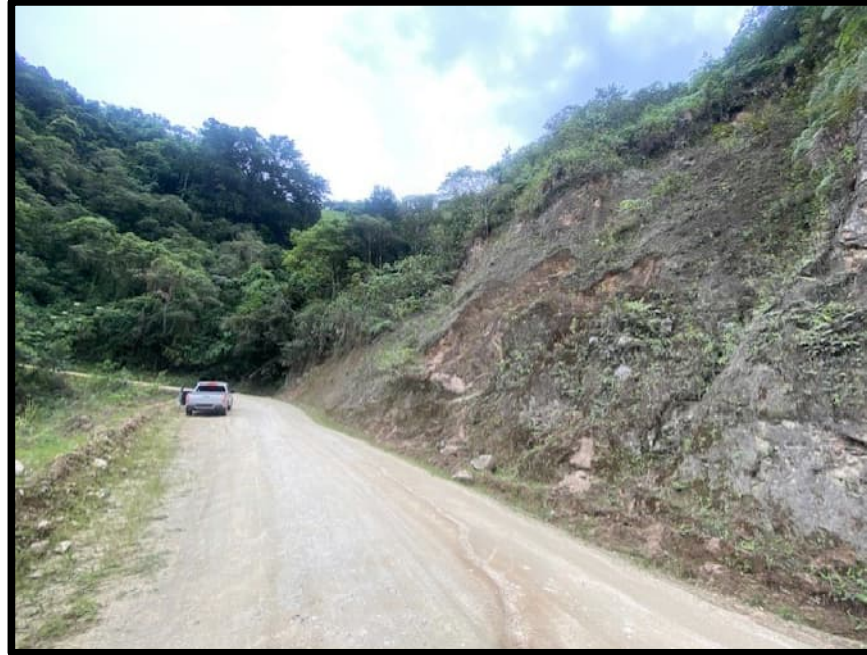
Figura 4.101. Derrumbe en Tramo Bellavista-Progreso.

En la ficha 18 de registro de la Consultora BIOTAF se identificó la afectación a ambos lados de la vía y suelo circundante por una posible falla geológica, con material inestable. La misma se encuentra a 4.1km de Bellavista, sobre el Eje Vial IV.

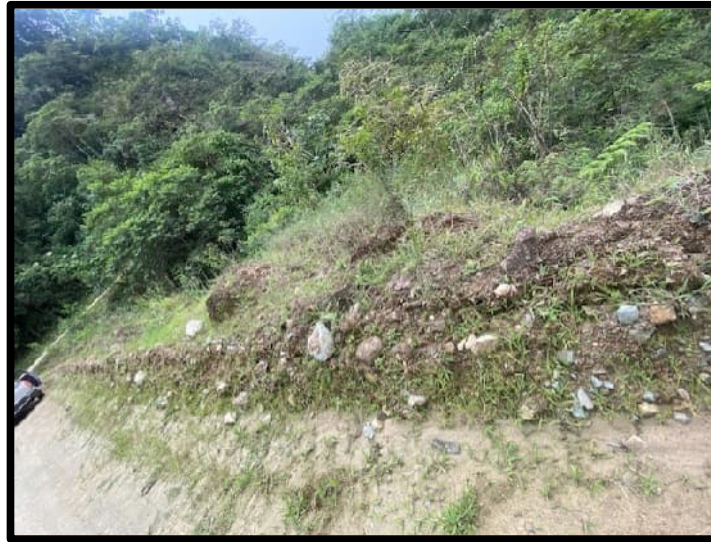
Se pudo constatar durante el relevamiento el sitio identificado. Si bien no hay señales de derrumbe recientes, hay signos de deslizamientos y derrumbes pasados al costado de la vía y en el pie del talud, cubiertos por vegetación.

Figura 4.102. Acumulación de material de derrumbe al costado de la vía.

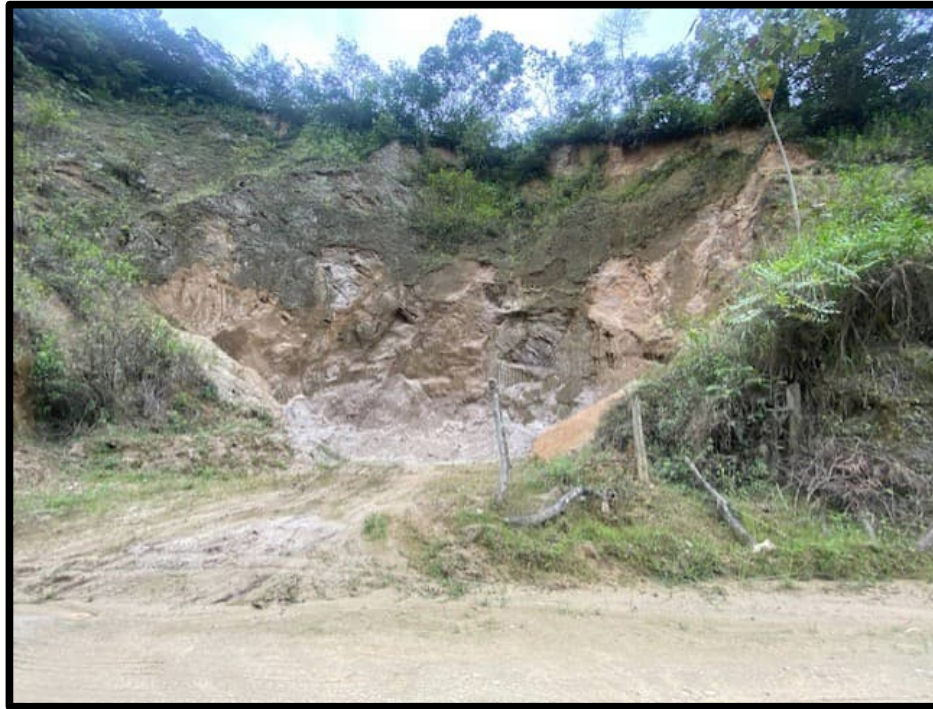
Próximo al derrumbe de la ficha 18, a 120m, se encuentra un sitio de extracción de materiales, se puede observar las marcas de maquinaria en el talud.

Figura 4.103. Extracción de Materiales en talud inestable de la vía.

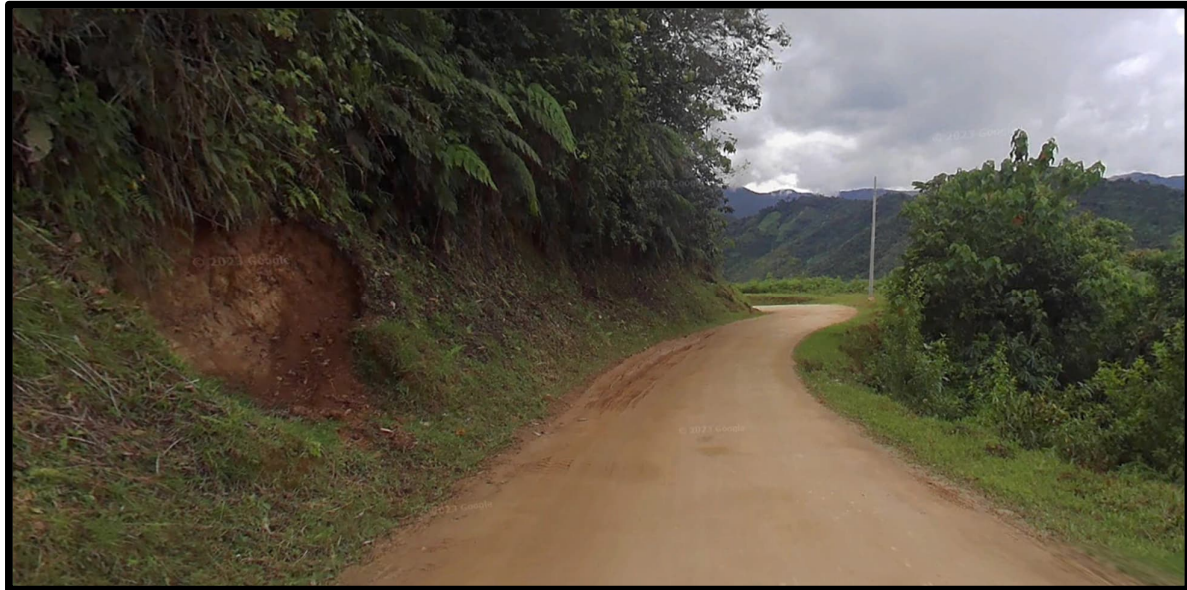
En la ficha 16 de registro de la Consultora BIOTAF se identificó la afectación del margen izquierdo de la vía, del suelo y vegetación por talud inestable de 15 metros de largo en épocas lluviosas.

Figura 4.104. Talud inestable.

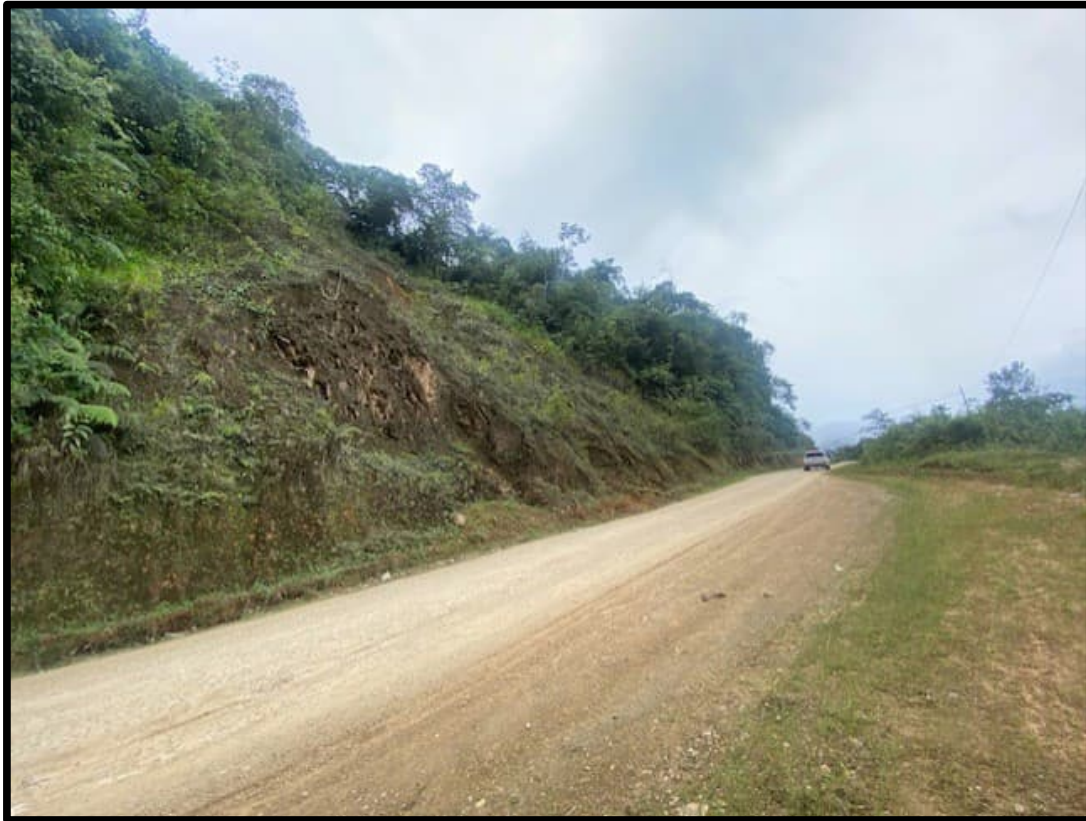
En la ficha 15 de registro de la Consultora BIOTAF se identificó la afectación del margen de la vía, del suelo y vegetación por movimiento de material de la vertiente.

Figura 4.105. errumbe pasado y deslizamiento en talud.

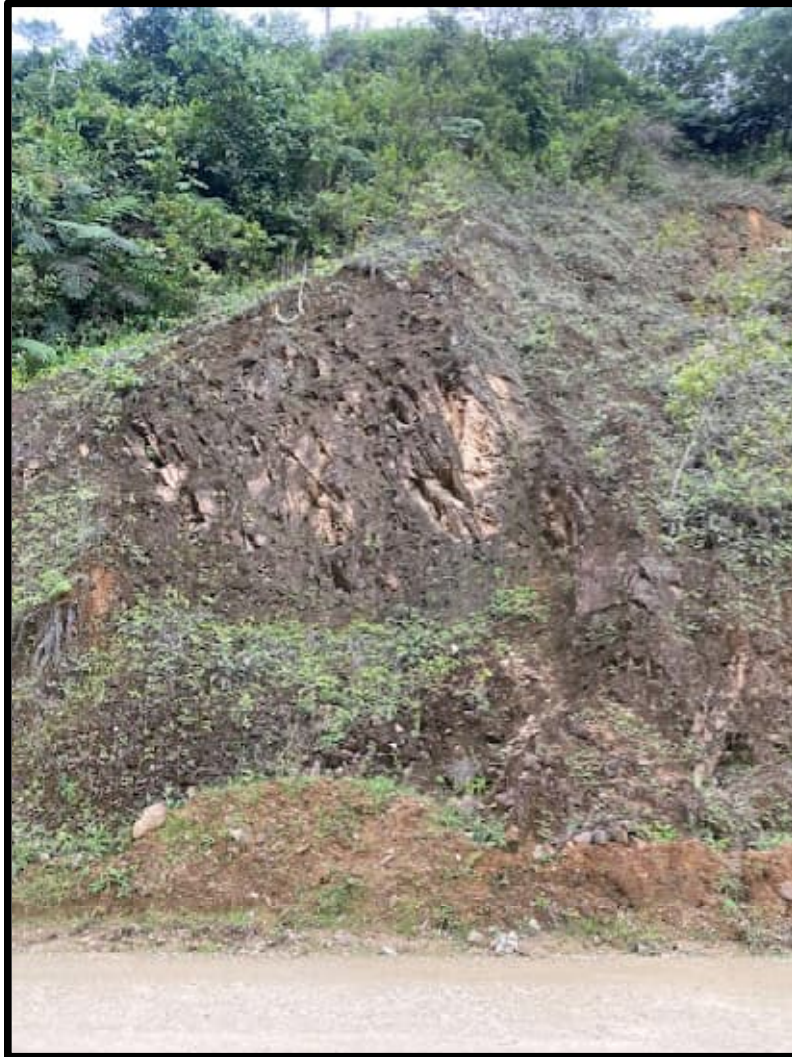
Durante el relevamiento se evidenció un talud de 50 metros de largo y 30 metros de ancho inestable, con deslizamiento de tierra en su parte inferior. No se vislumbran signos de derrumbes recientes.

Figura 4.106. Deslizamiento de tierra con acumulación al pie del talud.

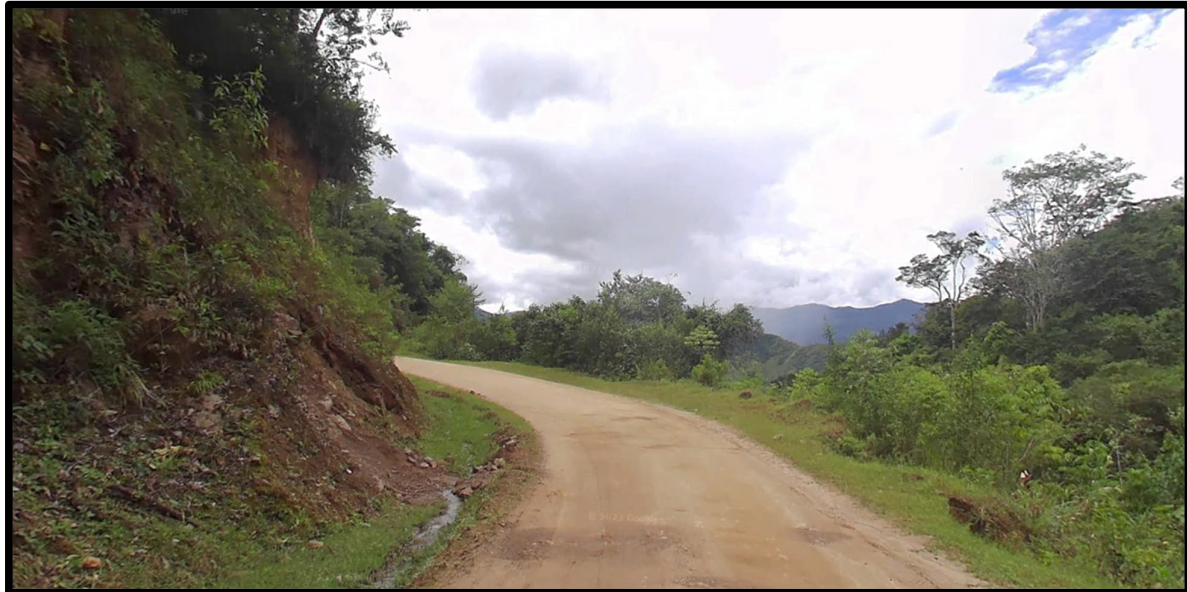
En la ficha 14 de registro de la Consultora BIOTAF se identificó la afectación del margen de la vía por desprendimiento de material por la inestabilidad del talud de 70 metros de largo.

Figura 4.107. Inestabilidad del talud y desprendimiento de tierra.

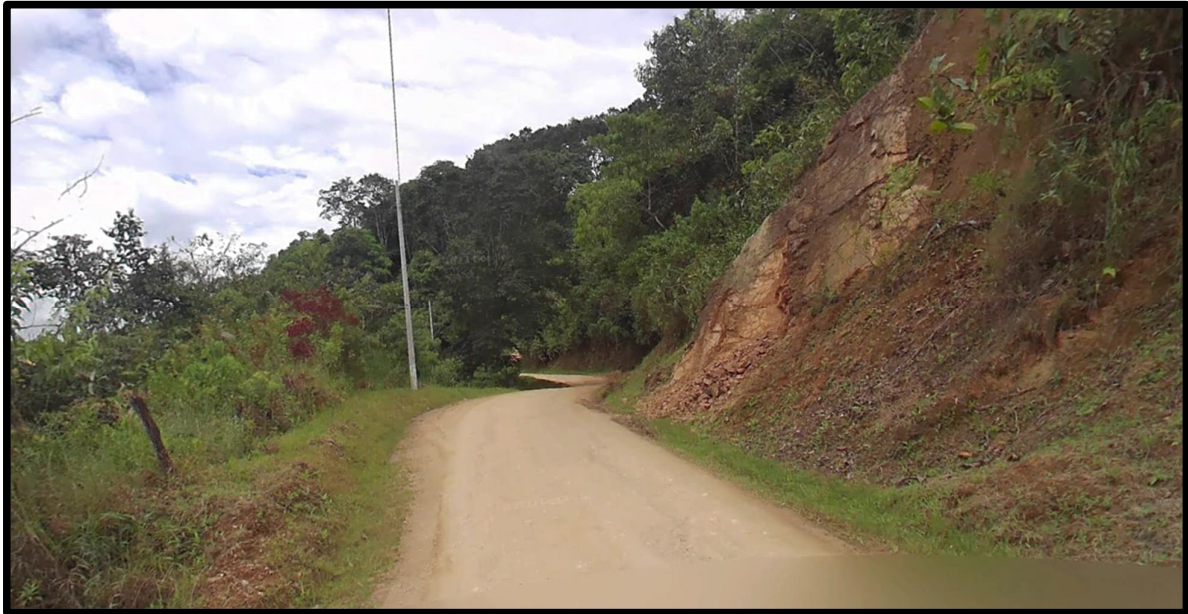
En la ficha 13 de registro de la Consultora BIOTAF se identificó la afectación del suelo y vegetación por desplazamiento de material que se desprende por inestabilidad del suelo y del talud de 25 metros de largo.

Figura 4.108. Inestabilidad de talud y desprendimiento de material.

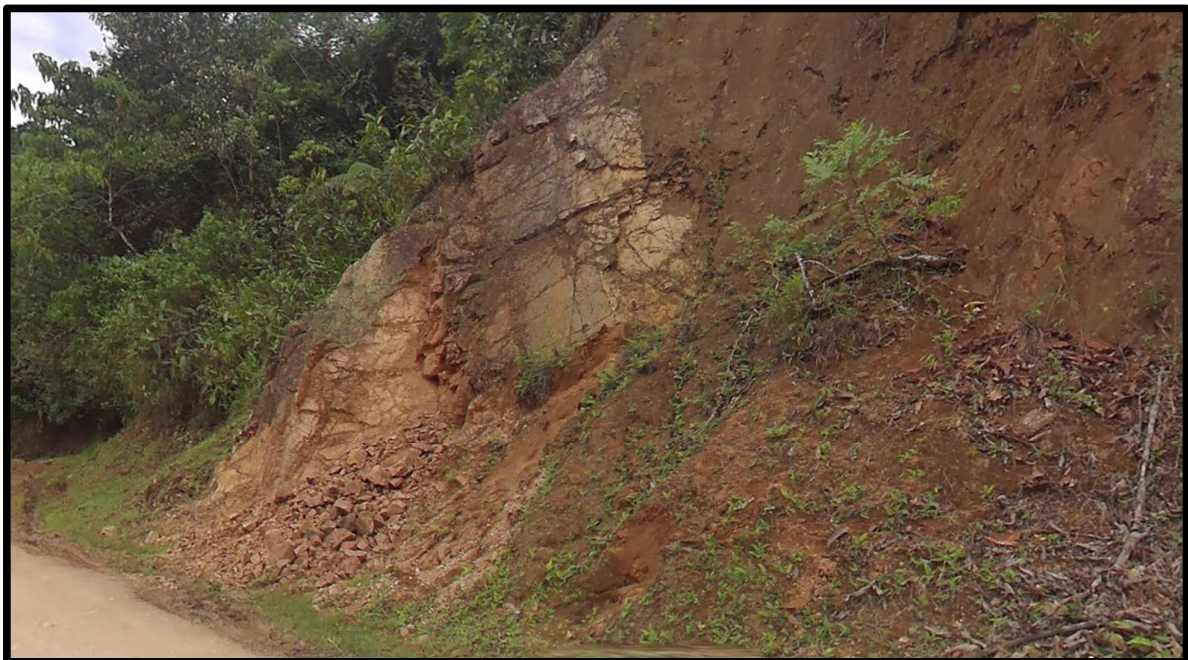
Figura 4.109. Inestabilidad del talud, desprendimiento de material y posible extracción.

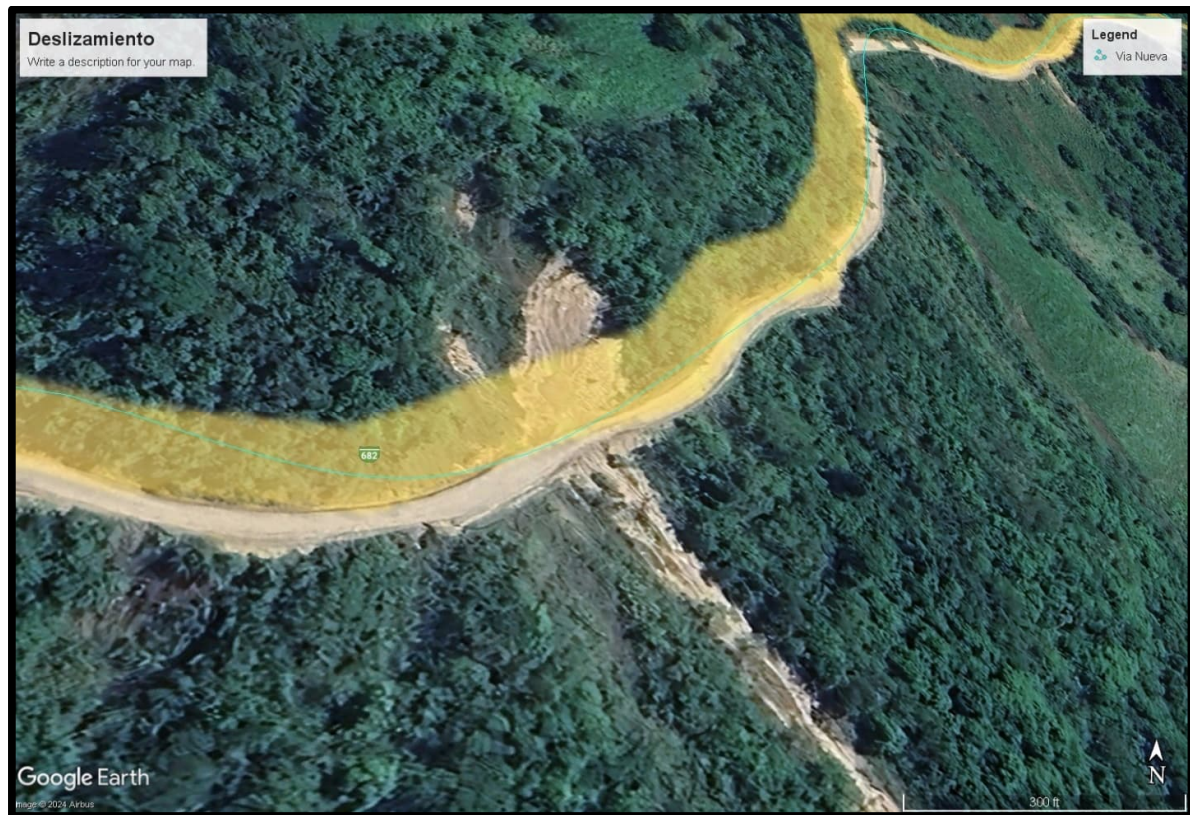
Figura 4.110. Deslizamiento y bote de material a ladera de montaña.

En el Eje Vial IV, a 3.7km de Progreso, se identificó un talud inestable de aprox. 50m de altura y 30 metros de ancho.

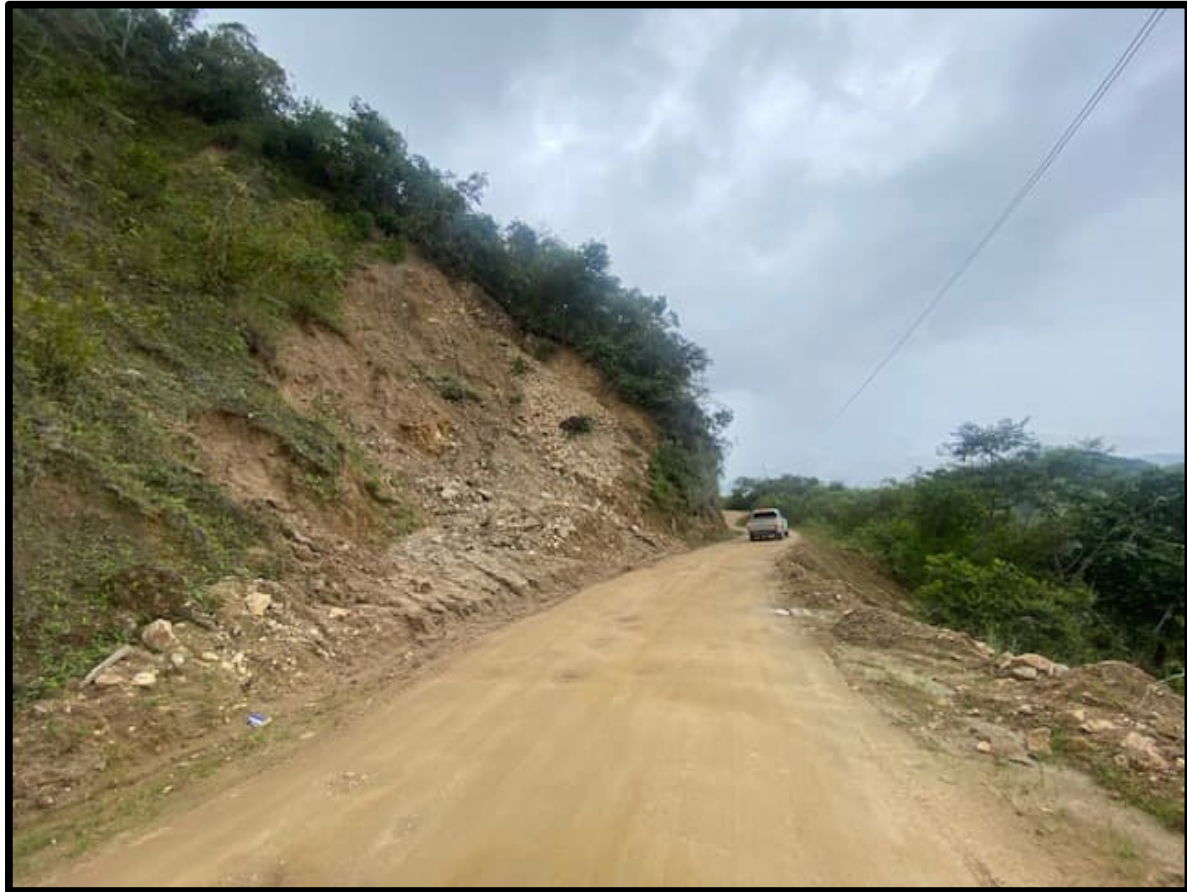
Figura 4.111. Deslizamiento de tierra y bote lateral a ladera de montaña.

Se pudieron observar signos de deslizamiento y bote lateral de material en el relevamiento de campo. La recomendación es de prohibir las practicas de vertido de material a la ladera de la montaña, requiriendo que el mismo sea clasificado para su potencial uso y dispuesto en sitios de acopio correspondientes (escombreras).

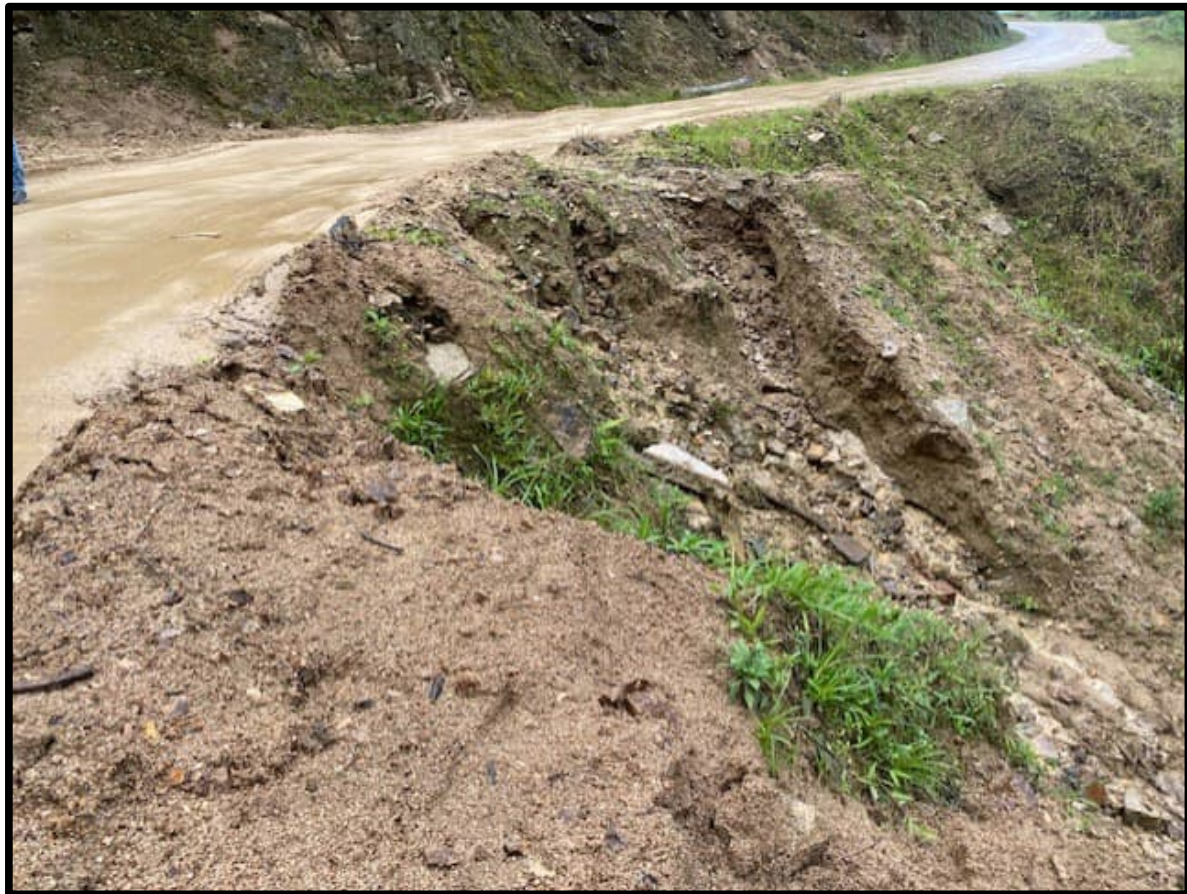
Figura 4.112. Bote Lateral a ladera de montaña en la vía.

La ficha de registro 12 de sitios críticos de la Consultora Ambiental BIOTAF identifica una afectación al margen de la vía en el Tramo Bellavista-Progreso, a 3.6km de Progreso, por las actividades de limpieza de la vía ante eventos de deslizamiento que bloquean el camino, en las que se realizan botes laterales causando afectación al suelo y la vegetación.

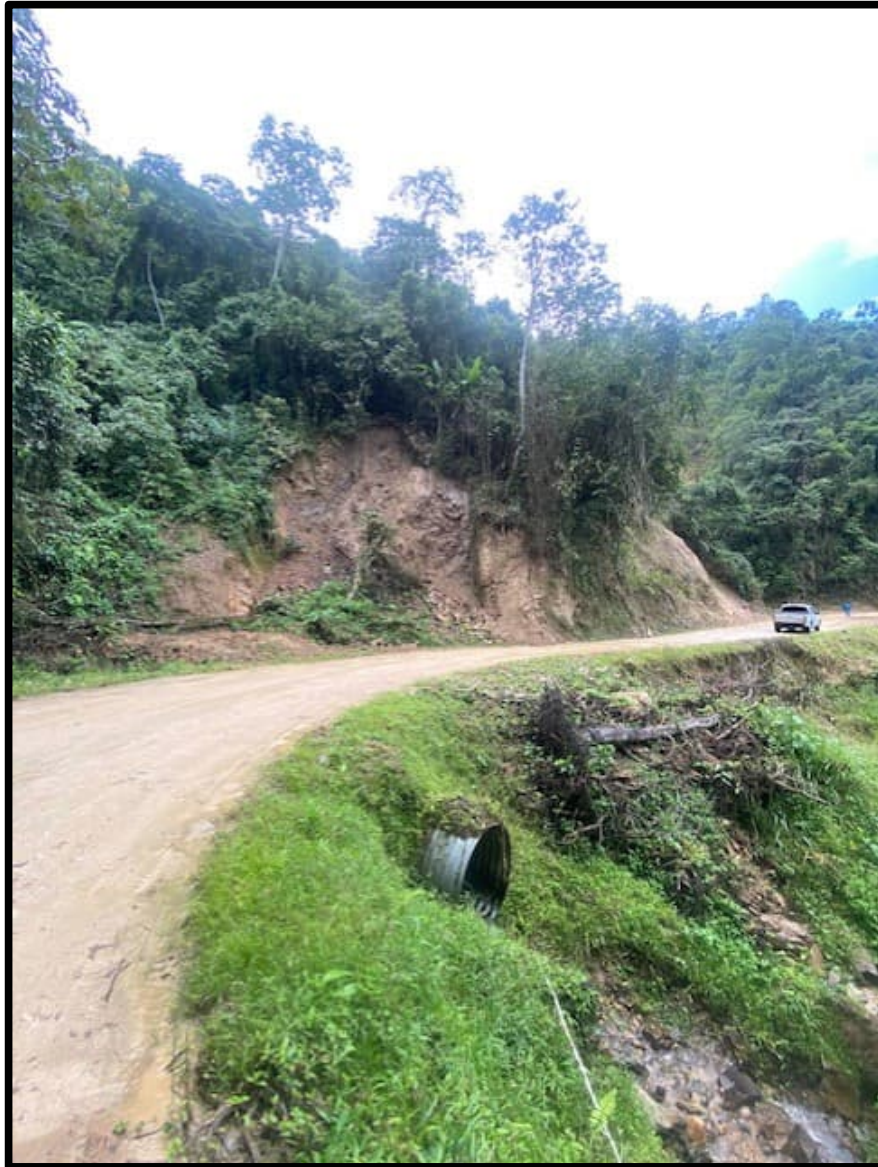
Figura 4.113. Derrumbe y caída de árboles.

Próximo al punto de bote lateral de la ficha 12, a 3.6km de Progreso, se encuentra un talud inestable de más de 30 metros de ancho, contiguo a una alcantarilla que ha sufrido un derrumbe (Alcantarilla T12), con la caída de árboles.

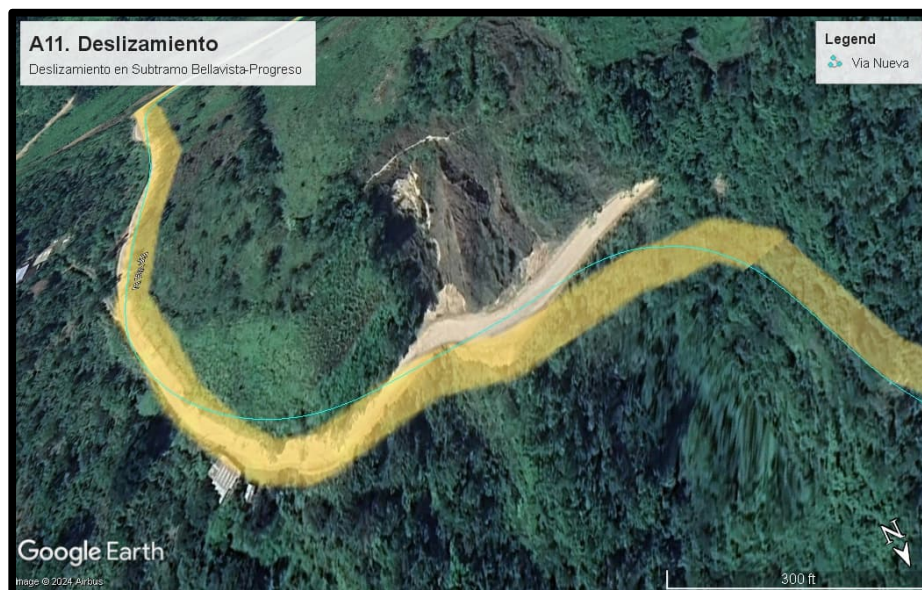
Figura 4.114. Deslizamiento en Subtramo Bellavista-Progreso.

A 450 metros del bote lateral identificado en la ficha de registro 12 de la Consultora BIOTAF, a 9,2km de Bellavista, se observó un talud inestable de más de 60 metros de ancho y más de 30 metros de alto que exhibe signos de deslizamiento, con gran cantidad de material acumulado en su base.

Las recomendaciones ante taludes inestables es aplicar infraestructura verde y/o gris a fin de estabilizar los taludes, por medio de cunetas de coronación, terracedos con cespedones y restitución de capa vegetal, muros de contención, drenes en espina de pescado, entre otras medidas.

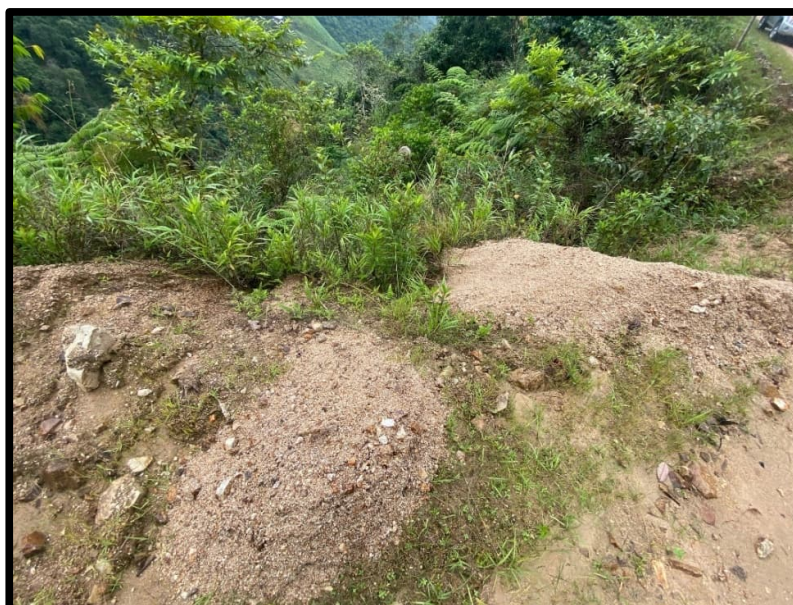
Asimismo, se evidenció el bote lateral de parte del material producto del deslizamiento por la ladera de la montaña.

Figura 4.115. Bote lateral por ladera de montaña.
