Ministerio de Transporte y Obras Públicas (MTO), Ecuador

Revisión, Actualización y Complementación de conformidad con el MPAS de los Estudios y/o Instrumentos Ambientales y Sociales existentes del Proyecto de Integración Fronteriza – Eje Vial No. 4 Carretera Bellavista-Zumba-La Balza, Provincia Zamora Chinchipe.

EIAS/PGAS – Informe Complementario, versión Mayo 2024

Proyecto BID: EC-L1295, Rev.0, Mayo 2024

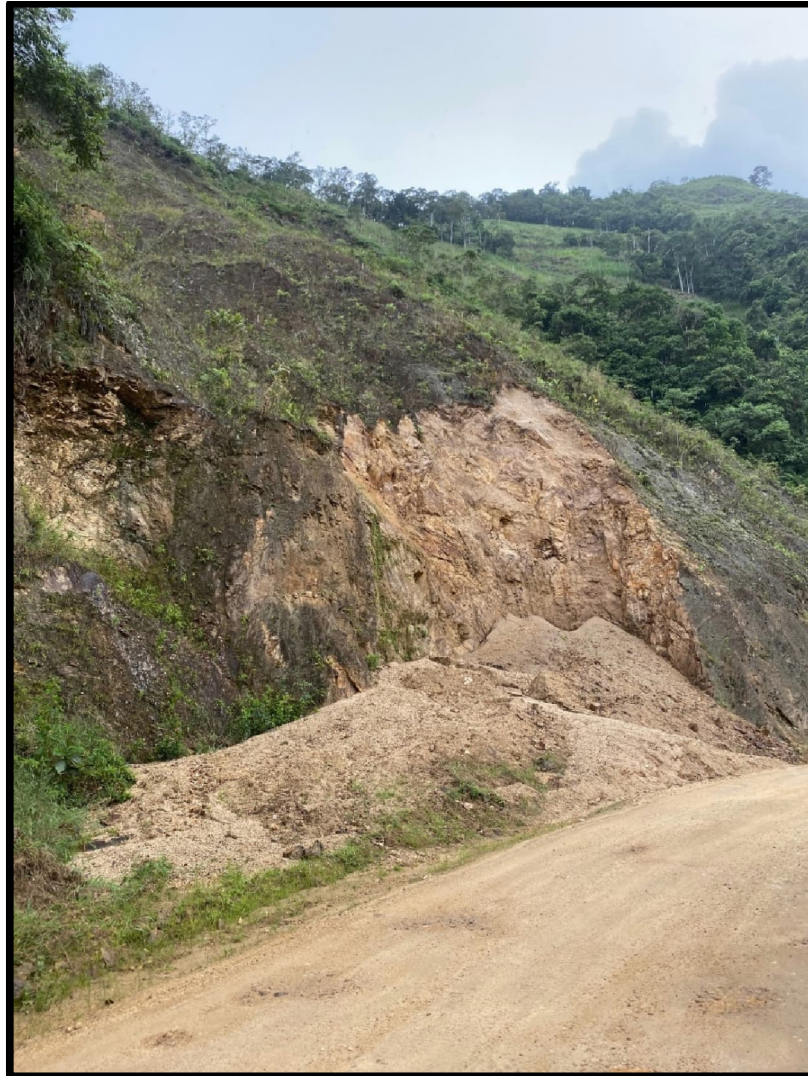
A 450 metros del bote lateral identificado en la ficha de registro 12 de la Consultora BIOTAF, a 9,2km de Bellavista, se observó un talud inestable de más de 60 metros de ancho y más de 30 metros de alto que exhibe signos de deslizamiento, con gran cantidad de material acumulado en su base.

Figura 4.116. Deslizamiento con gran cantidad de material en base de talud.

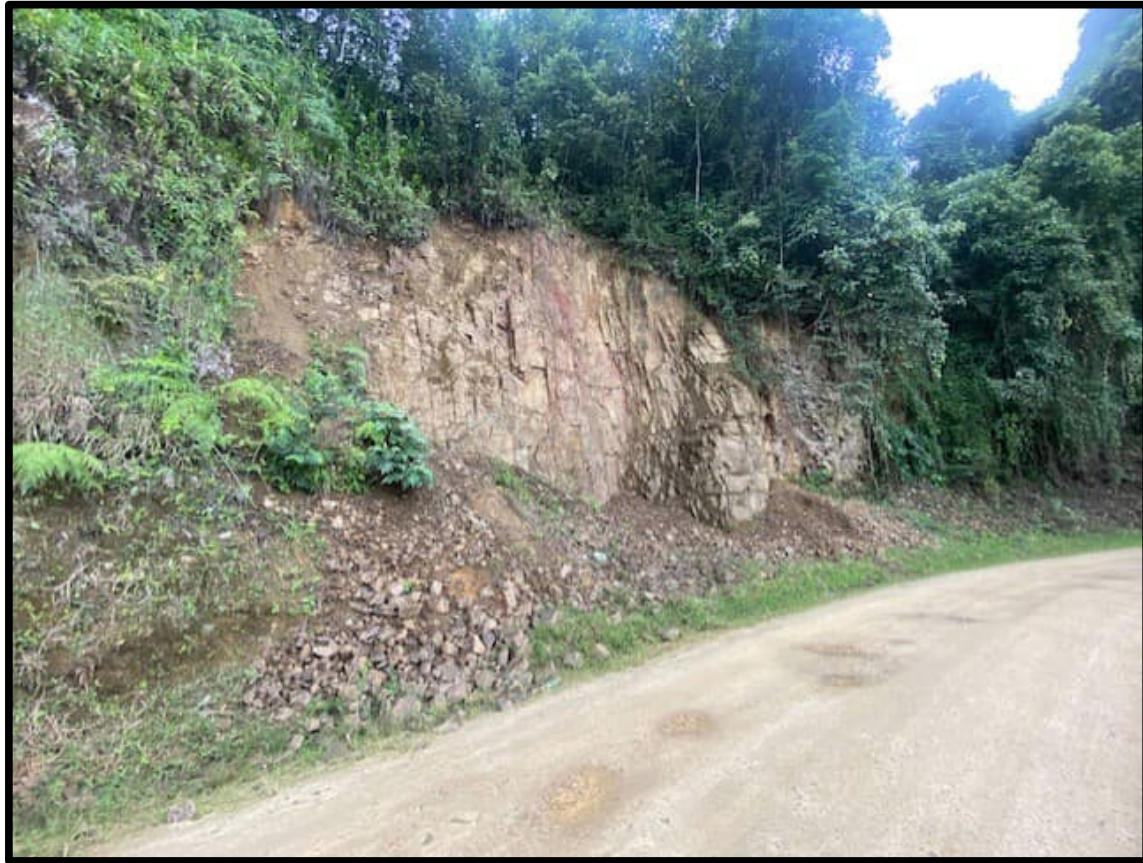
Figura 4.117. Talud inestable con deslizamiento de material.

La ficha de registro 11 de sitios críticos de la Consultora Ambiental BIOTAF identifica una afectación a ambos márgenes de la vía en el Tramo Bellavista-Progreso, a 2.2km de Progreso, generando afectación del suelo, vegetación y calidad de agua de la quebrada próxima sin nombre. El proceso se origina por un desplazamiento de material que se desprende de la vertiente por inestabilidad del suelo.

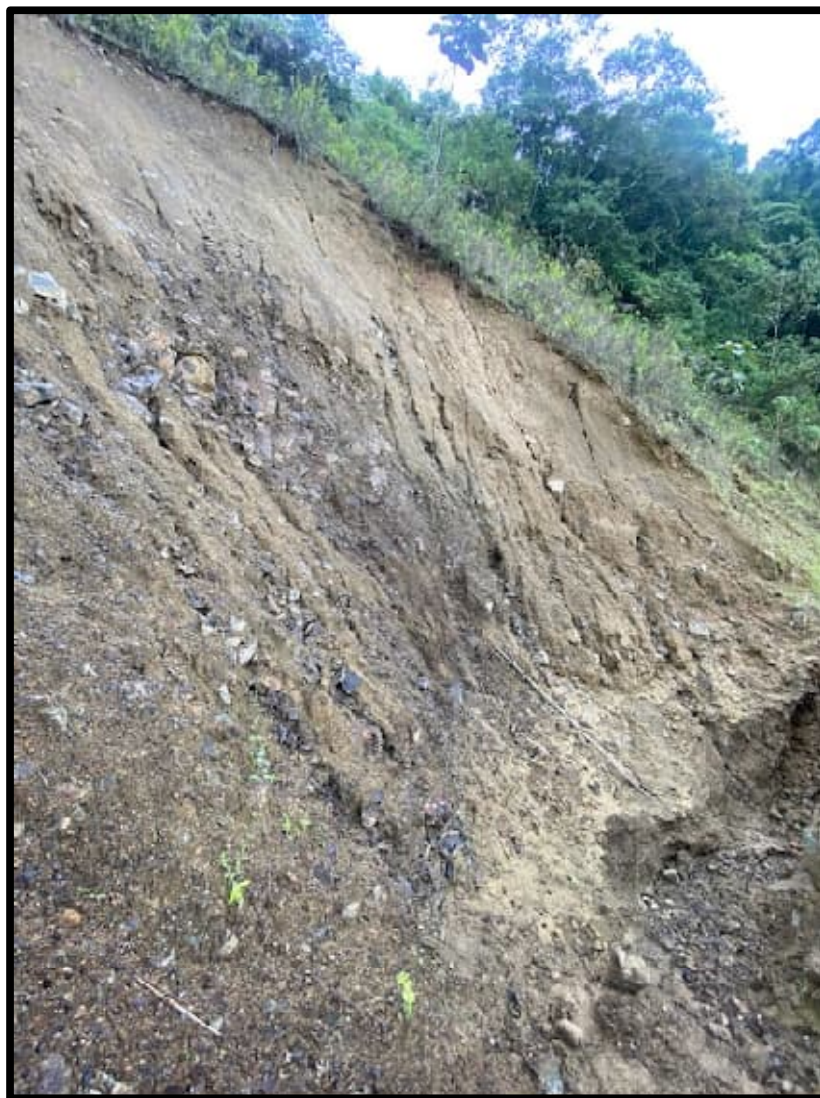
Las fichas de registro 10 de sitios críticos de la Consultora Ambiental BIOTAF identifica una afectación del margen derecho de la vía en el tramo Bellavista-Progreso, a 2.1km de Progreso, por desprendimiento de material del talud, el cual se encuentra inestable, afectando la vegetación.

Figura 4.118. Deslizamiento de material y erosión hídrica.

Durante el relevamiento de campo se pudo constatar la situación evidenciada, notando signos de erosión en el margen derecho de la vía y un deterioro significativo de la integridad del talud, con signos de agrietamiento y erosión, generando cárcavas.

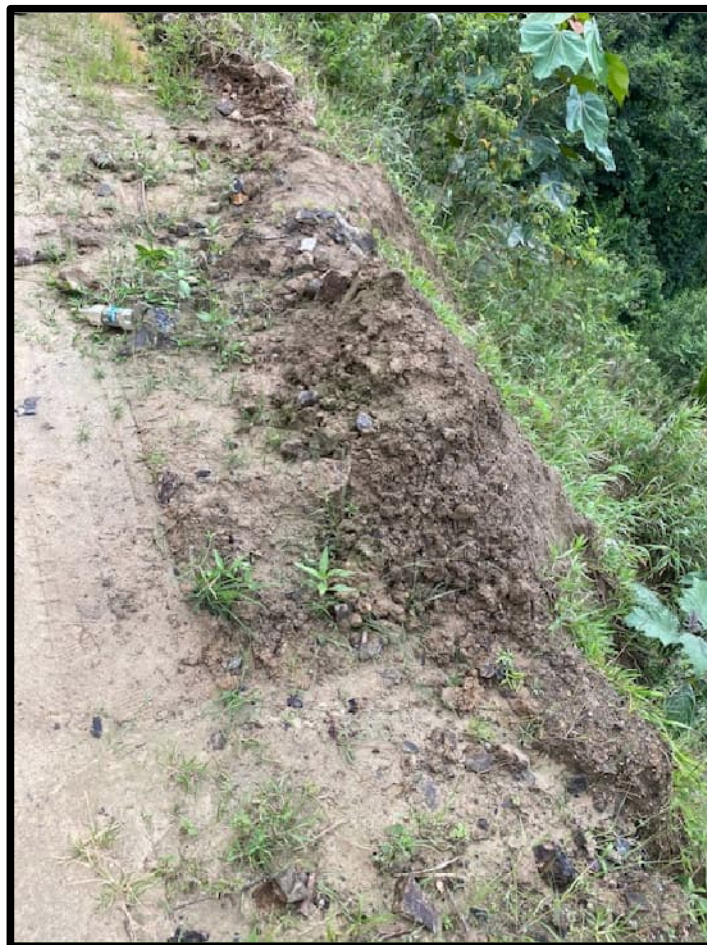
La ficha de registro 9 de sitios críticos de la Consultora Ambiental BIOTAF identifica una afectación al margen derecho de la vía en el tramo Bellavista-Progreso, a 2,1km de Progreso, por bote lateral de material.

Figura 4.120. Bote Lateral de Material.

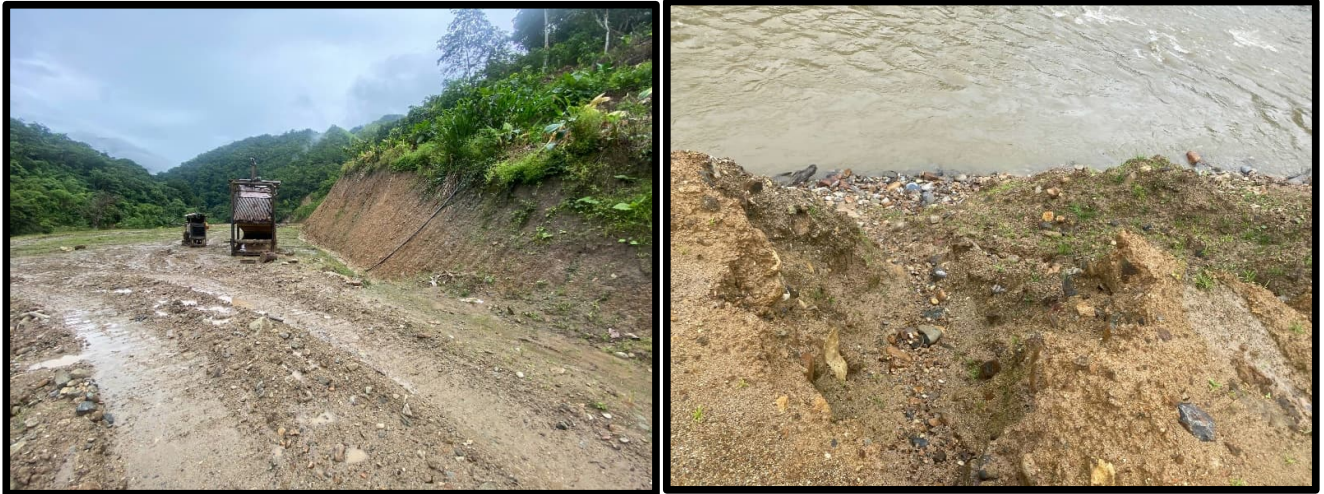
Durante el relevamiento se pudo observar un sector que ha sido rellenado en los márgenes del río y, según representantes del MTOP, el mismo sería utilizado para tareas de extracción minera ilegal.

Figura 4.124. Sector rellenado con actividad minera ilegal, según MTOP.

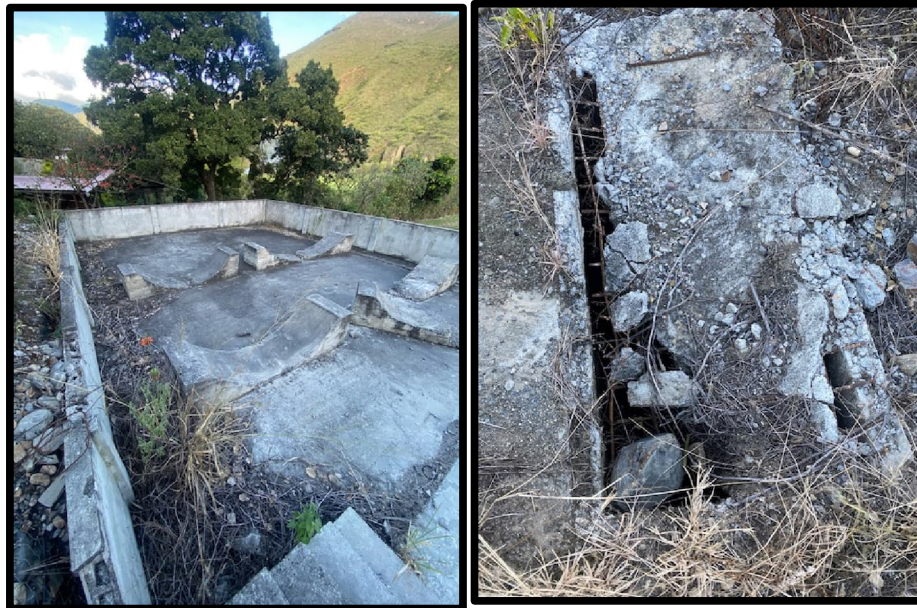
Se pudo ver que muchas estructuras han sido dejadas en el predio y reacondicionadas por sus propietarios, como las piletas de tratamiento de aguas residuales o zanjones. Asimismo, siguen en pie los recintos de almacenaje de combustibles y ciertas estructuras de captación contiguas a ellos. Se comenta que el sitio fue dejado por la constructora y no levantaron las estructuras remanentes, lo que sigue en pie es lo que quedó luego de que los vecinos hayan desguazado el sitio para obtener materiales.

Figura 4.129. Estructuras de Recintos de Combustibles y Drenajes de Captación

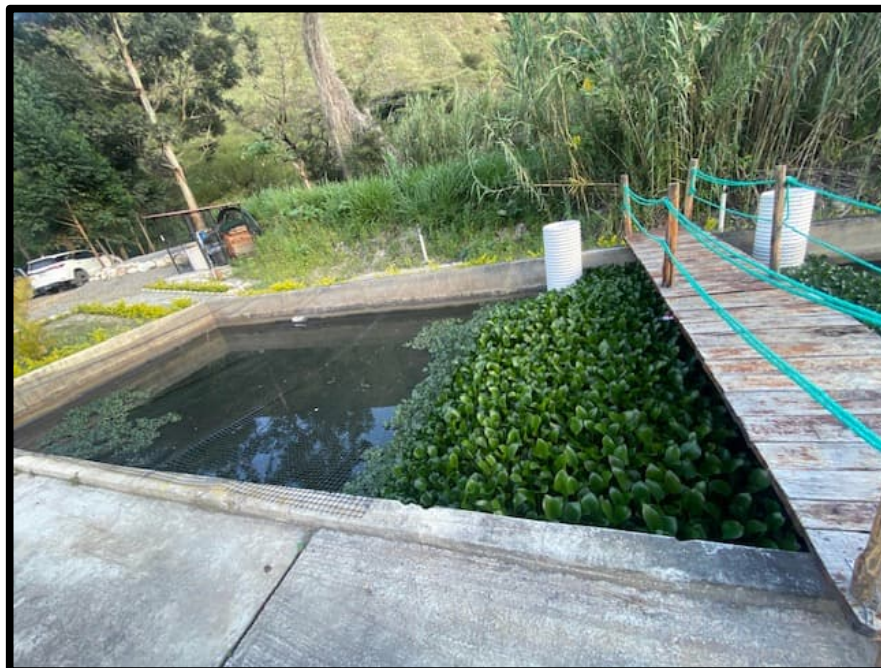
Figura 4.130. Antiguas piletas de tratamiento de aguas residuales.

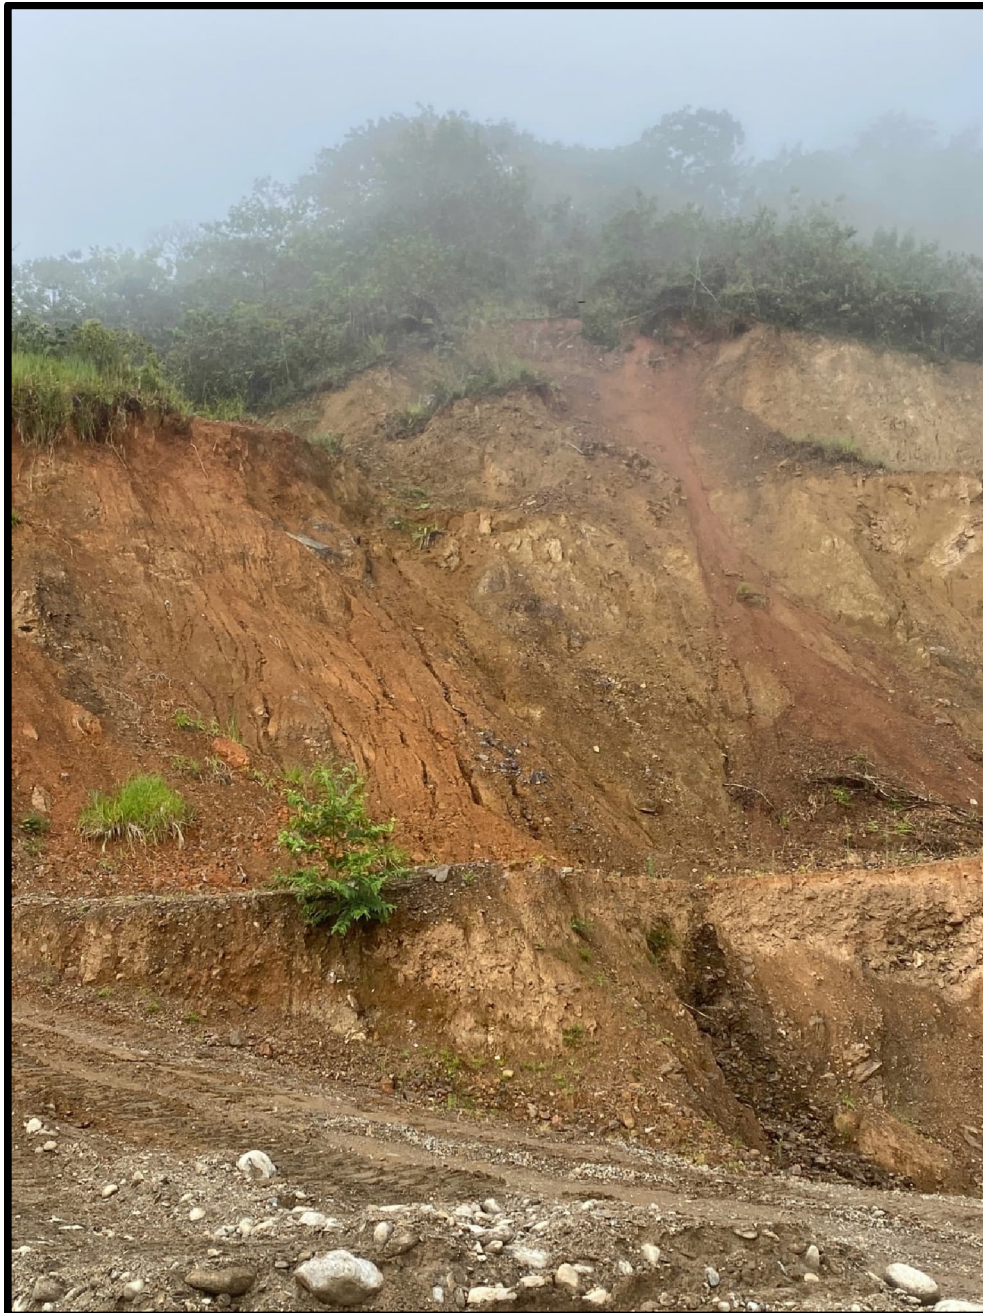
Figura 4.135. Planta de Asfalto, talud inestable, signos de deslizamiento y erosión hídrica.

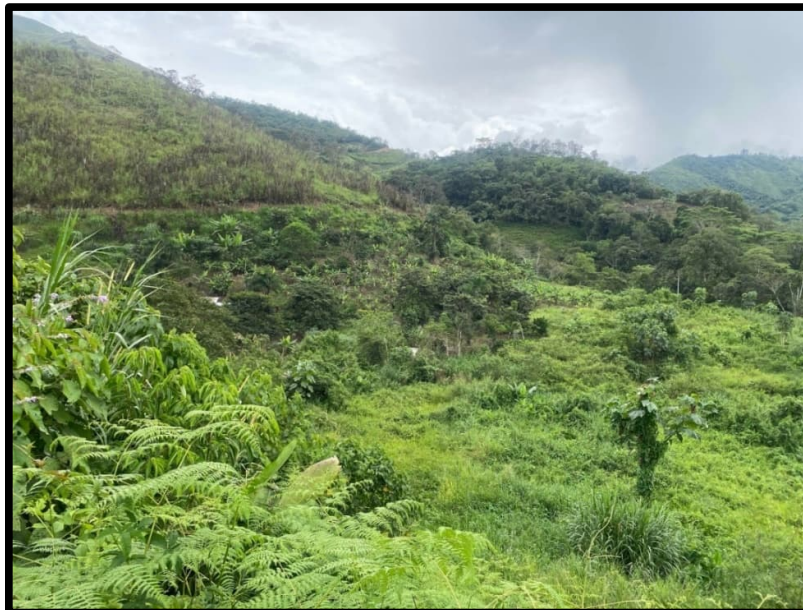
Las dimensiones propuestas para la escombrera son de 2.6ha y el volumen de acopio estimado es de 244.517m³. La escombrera se localiza en una hondonada con vertientes intermitentes según es informado por el MTOP.

Figura 4.139. Vista aérea de hondonada propuesta para Escombrera Isimanchi.

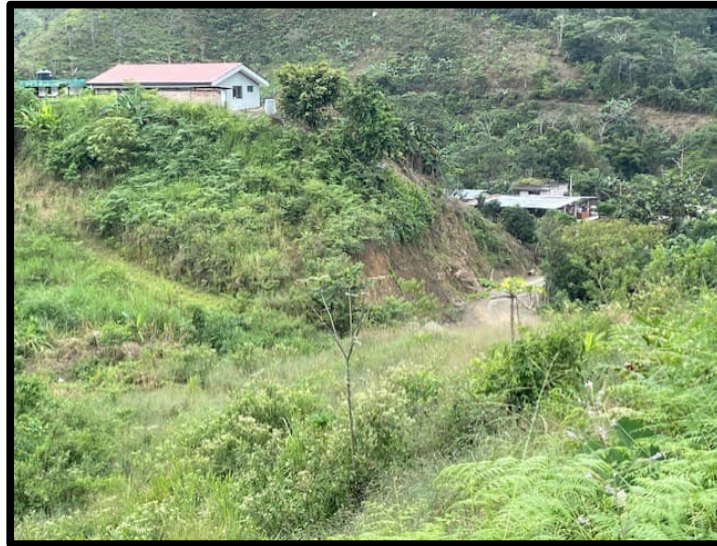
Figura 4.141. Garganta de hondonada con pendiente hacia la ruta y el poblado.

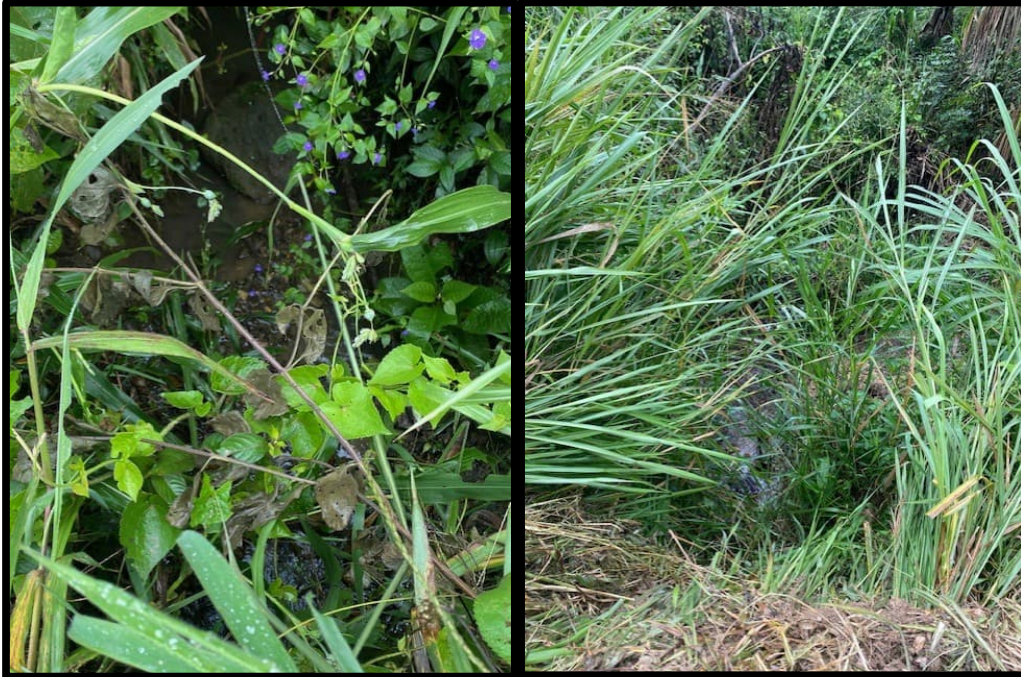
Así como fue indicado en el Informe de Escombreras de la Constructora Cordero CIA. LTDA, la escombrera ocupa parte de una hondonada relacionada a una pequeña subcuenca de drenaje.

Figura 4.144. Quebrada en extremo noreste del terreno, a 60m del emplazamiento de la escombrera.

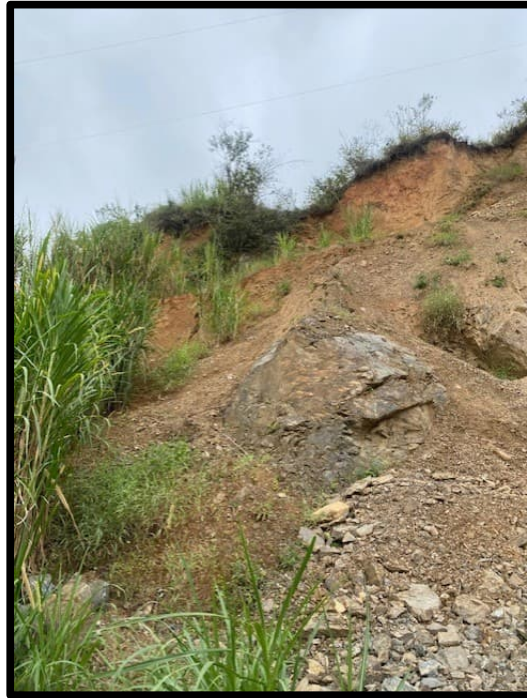
Figura 4.146. Inestabilidad del talud y deslizamiento de tierra.

Ante el trámite de libre aprovechamiento, representantes del MTOP nos comunican que deberán realizar un plan de manejo de cantera y readecuar la misma para mitigar la inestabilidad del talud generada por la extracción irregular de material.

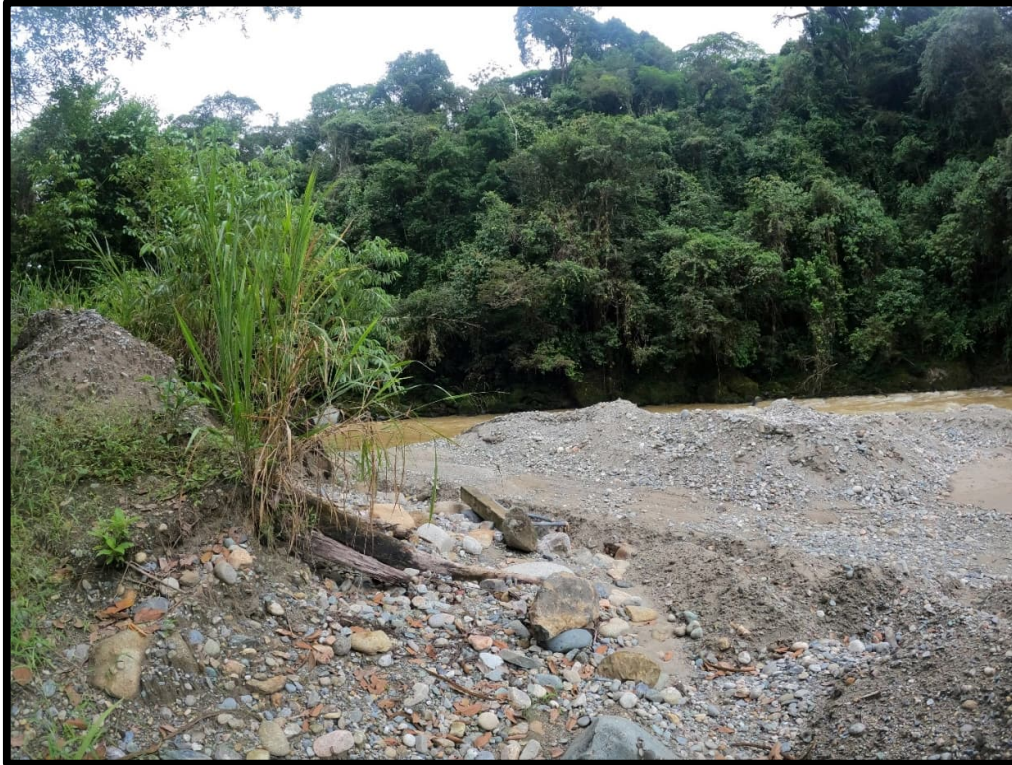
Figura 4.148. Material extraído del cauce del Río Isimanchi.

La recomendación es que se debe realizar una evaluación de los impactos a la calidad de agua del río Isimanchi, fauna acuática, y obras en o cerca del río (Proyecto Hidroeléctrico Isimanchi, puentes, casa y vías cerca del cauce del río aguas arriba y aguas abajo) antes de utilizar esta fuente de material pétreo.

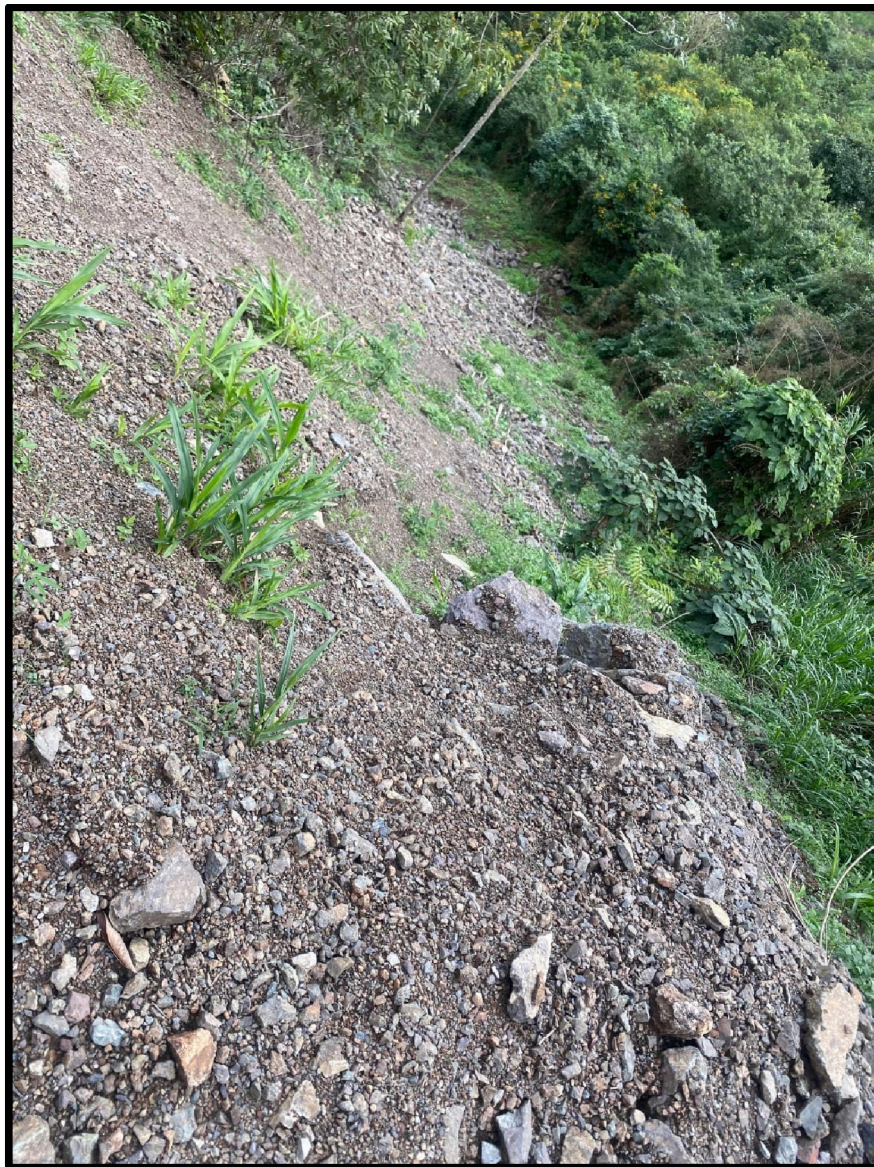
Figura 4.150. Bote lateral a ladera sobre el margen de la vía.

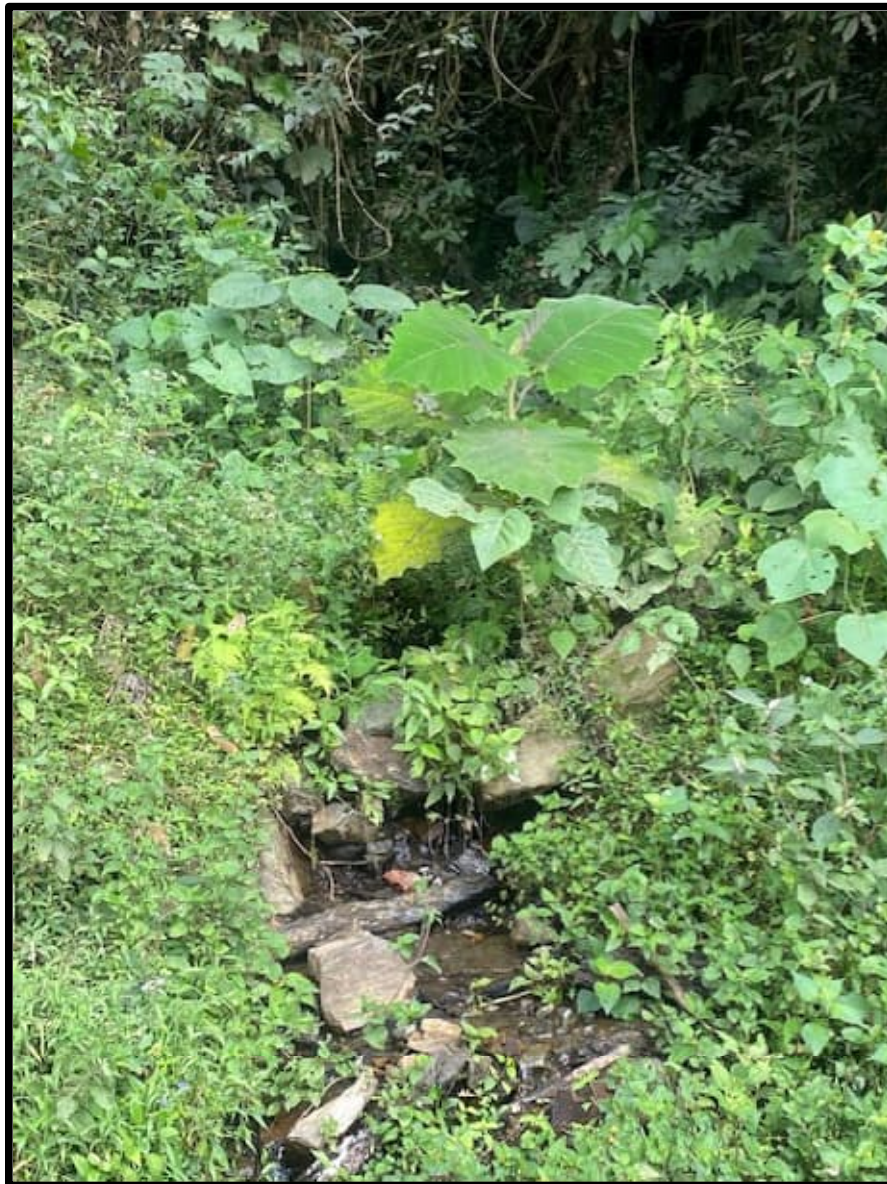
Figura 4.153. Quebrada sin nombre en Zumba.

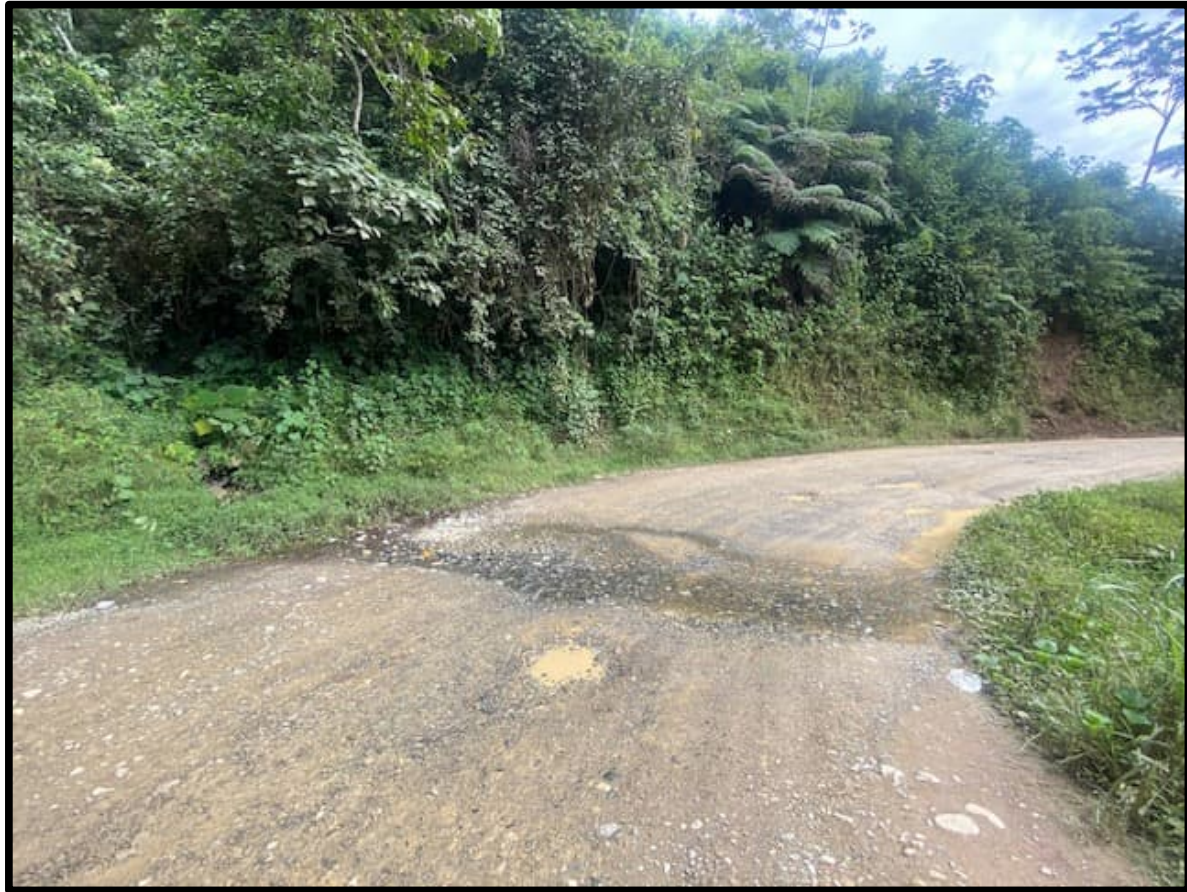
Figura 4.154. Daños en capa de rodadura por quebrada sin alcantarilla.

En el Eje Vial IV, 3.5km al norte del pueblo de Zumba, se observó una quebrada que no posee elementos de captación, zanjas o alcantarillado para conducir su flujo.

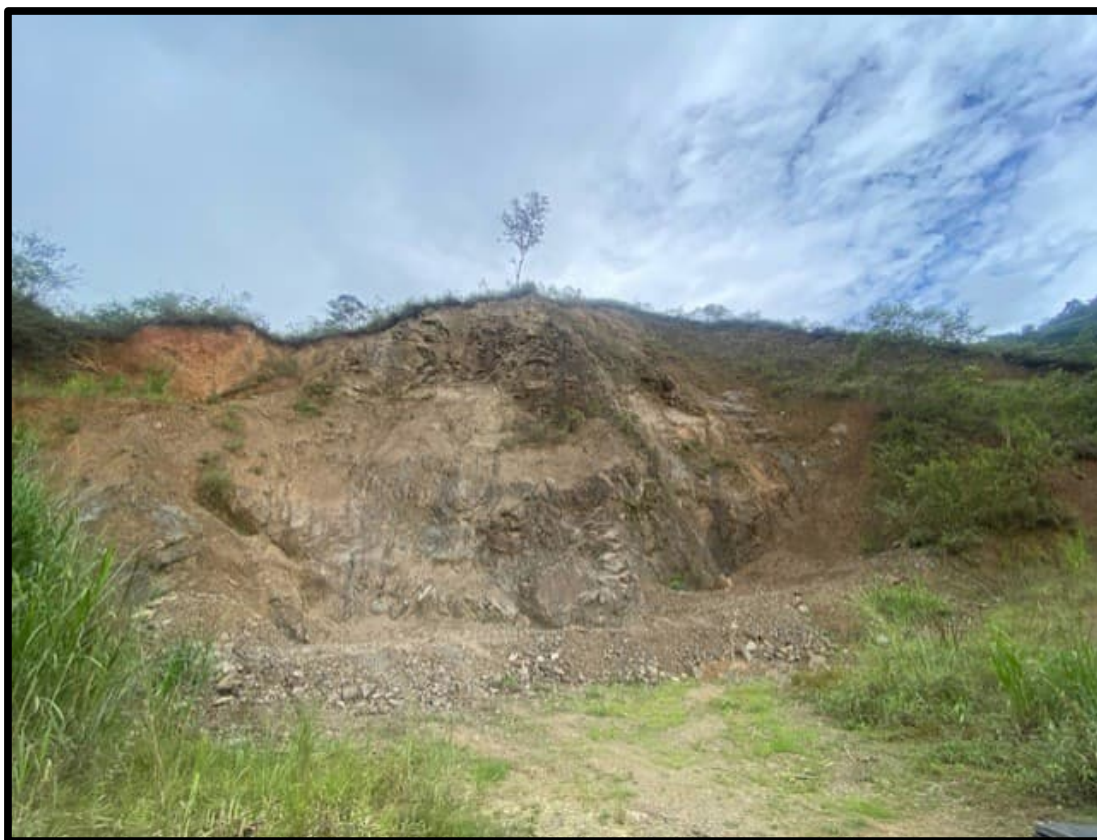
En la ficha 20 de registro de la Consultora BIOTAF se pudo observar la extracción de material pétreo en el margen del Eje Vial IV, para mantenimiento de la vía existente.

Figura 4.155. Extracción de Material Pétreo sobre ruta actual.

La extracción de materiales de taludes constituye un riesgo adicional a la inestabilidad de los mismos. Debe ser regulada y las actividades deben contar con permisos ambientales correspondientes, siendo realizadas siguiendo las practicas técnicas requeridas para evitar eventos de derrumbe.

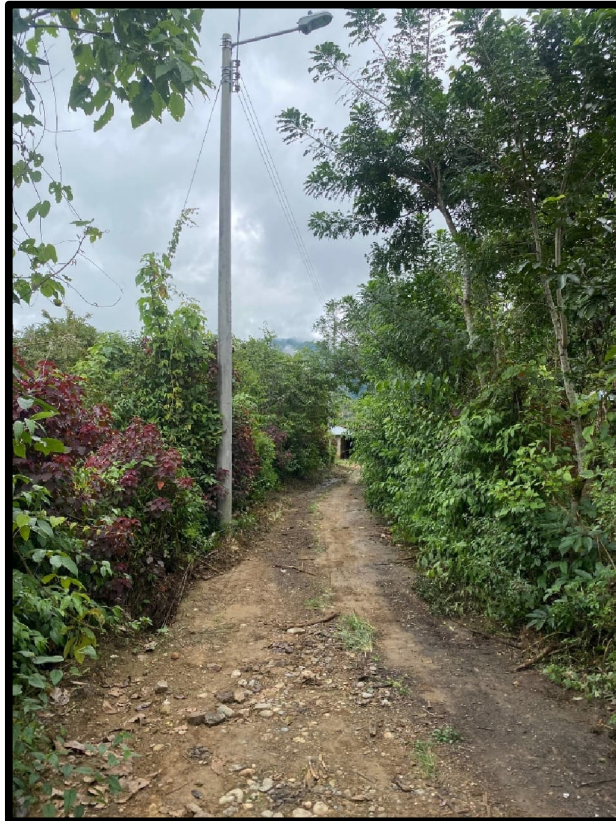
En el final del empalme con Vía a la Esperanza, el eje vial propuesto continúa por un camino estrecho de menos de 1,5m de ancho, sobre el que se vislumbran postes de luz que serán afectados por la obra.

Figura 4.159. Camino estrecho de tierra, postes de luz afectados.

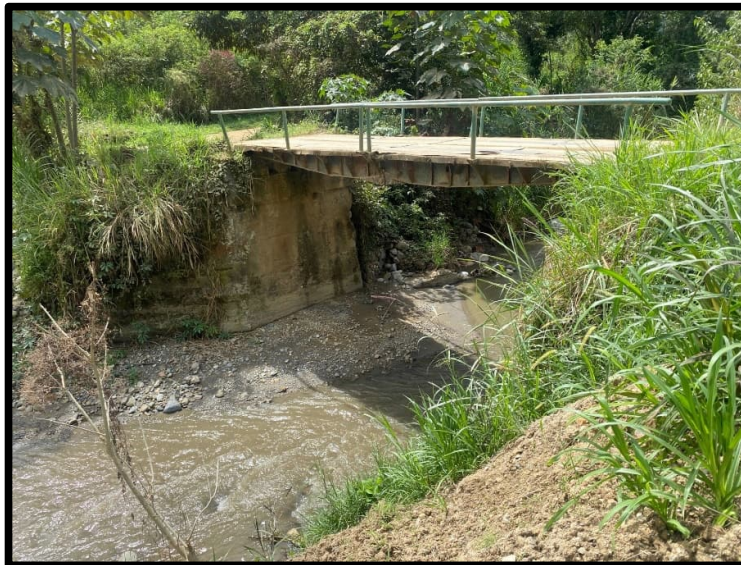
Figura 4.160. Puente Zumbayacu existente en importante estado de deterioro.

En el final de la variante Zumba, dónde se empalma con la vía actual, se encuentra un puente de viga metálica en condiciones de deterioro importante sobre la Quebrada Zumbayacu. El puente de viga metálica presenta un avanzado estado de deterioro. La superestructura, compuesta por una pasarela de metal, muestra signos significativos de corrosión y deterioro. Se observan agujeros en la superficie superior de las vigas, indicando perforaciones por corrosión. Este desgaste compromete la integridad estructural del puente y su capacidad para soportar cargas.

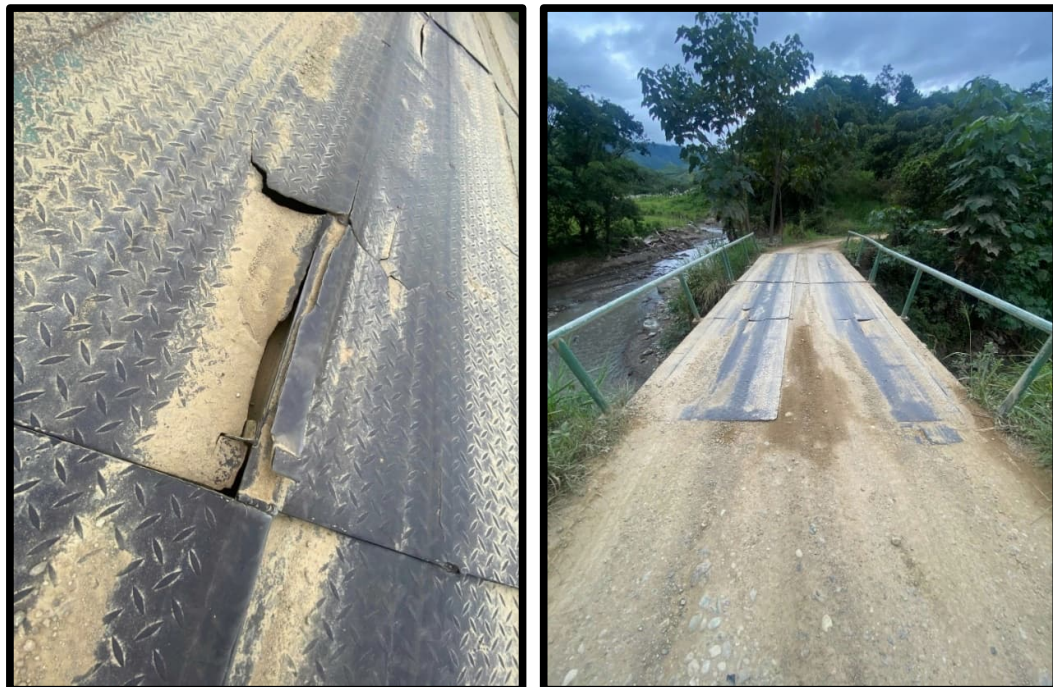
Figura 4.161. Deterioro en Puente Zumbayacu.

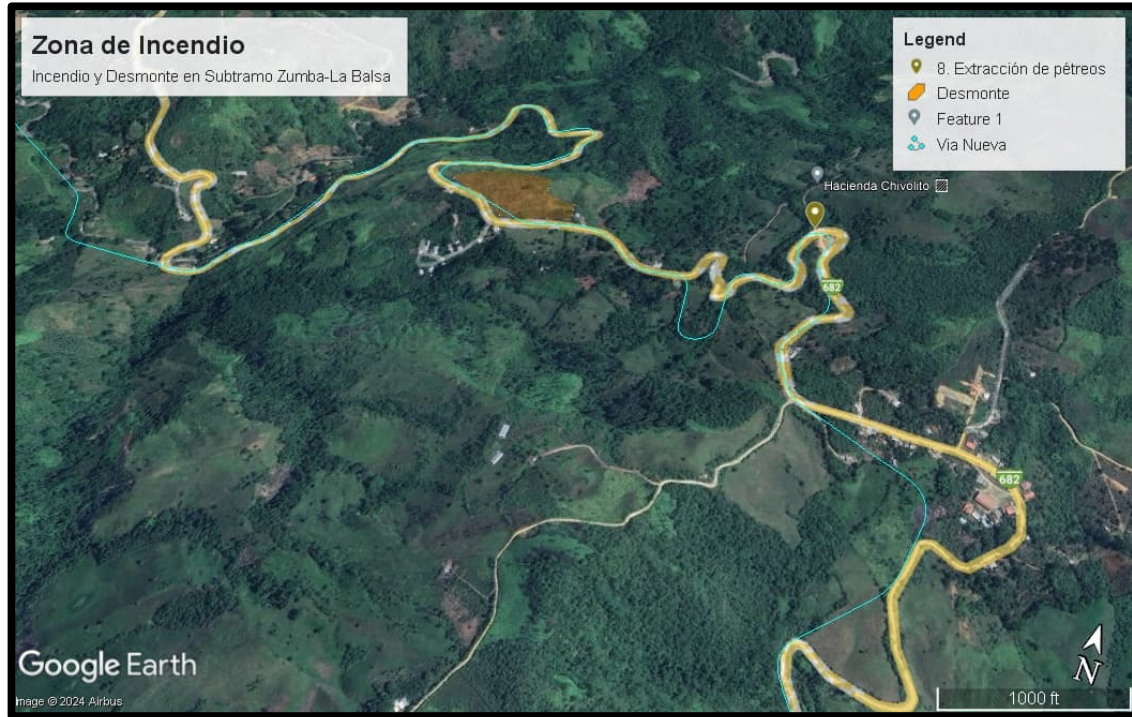
A 5,5km de Zumba hacia el sur, contiguo al eje vial actual, se pudo observar una zona extensa que ha sufrido un incendio y desmonte de 2,9 hectáreas aproximadamente.

Figura 4.162. Zona de Incendio y Desmonte.

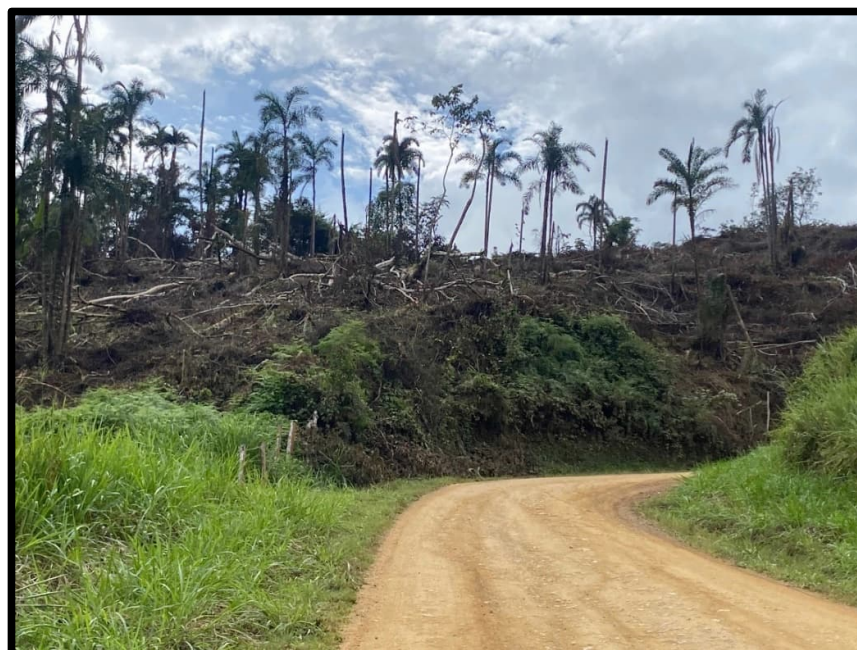
Figura 4.163. Zona de Incendio y Desmonte.

Por las características del incendio y el cercado nuevo que se observa, se podría inferir que el mismo fue intencional, para el uso de los suelos con otros fines, posiblemente agrícola.

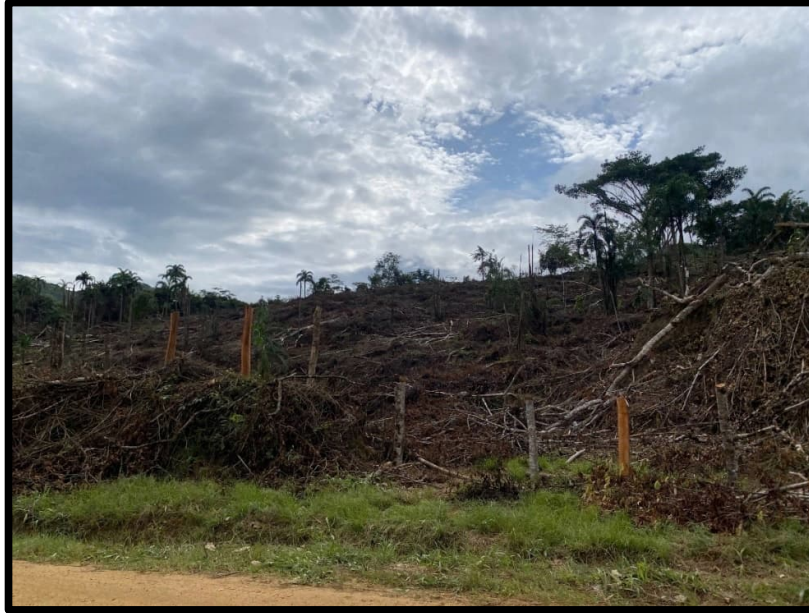
Figura 4.164. Zona de Incendio y Desmonte.

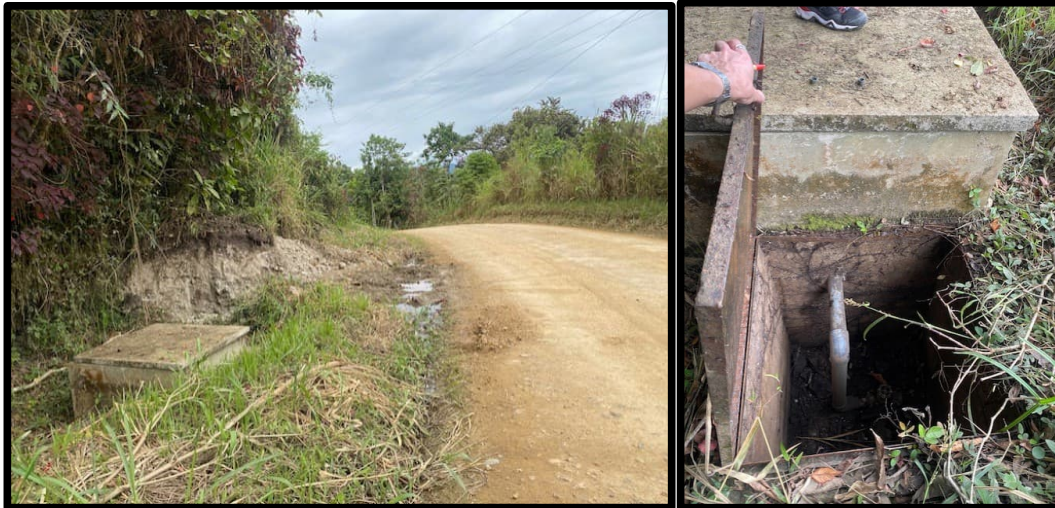
A 1km aprox al norte del pueblo de El Chorro, se puede ver infraestructura de agua al margen de la vía actual. Por la configuración que presenta, parecería ser una cámara desarenadora de un sistema de agua potable. Sus dimensiones son 70x70cm con conexión de tuberías de 2" por sobre la traza de la nueva ruta, posible interferencia de sistema de agua del pueblo de Chorro. En comunicación con el responsable ambiental de la Parroquia se comunica que la captación de agua proviene de la Quebrada Urierango, a 8km aprox al este. La red de agua y alcantarillado de la parroquia está a cargo de Gas Municipal.

Figura 4.165. Desarenador al margen del Eje Vial IV, a 1km del Chorro.

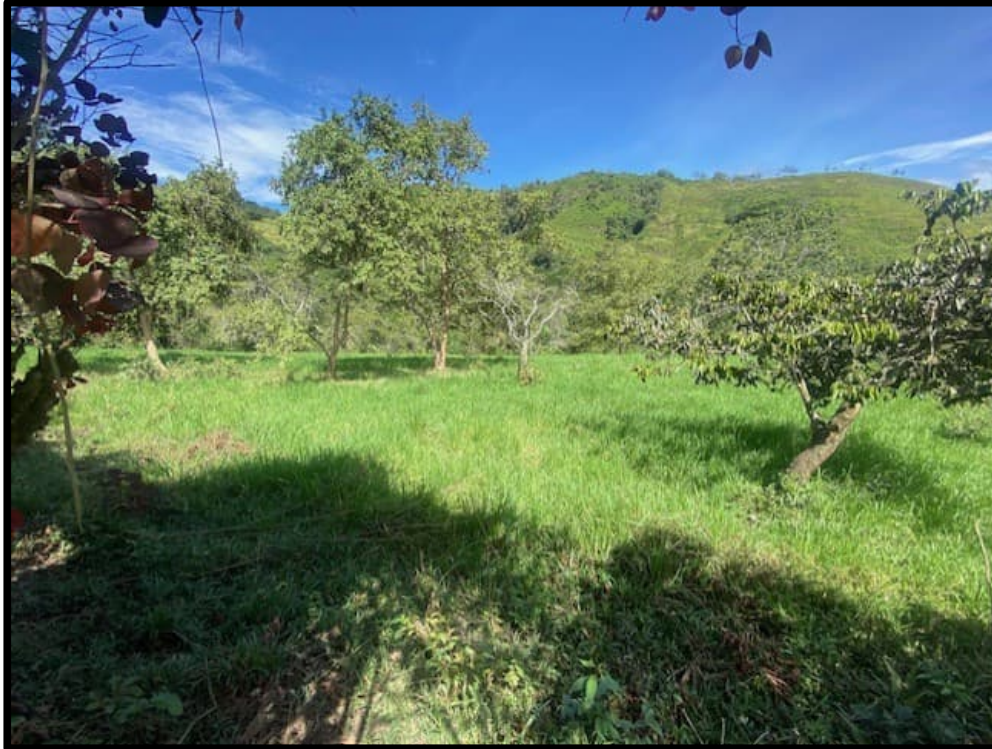
Figura 4.171. Escombrera Ante Tablón.

Si bien no se evidencio durante el relevamiento de campo, el estudio indica que la misma obstruye cursos de agua naturales. En el diseño hidráulico se considera la construcción de sistema de canales recolectores, rápidas de descarga y subdrenes que permitirá encauzar y conducir el agua hacia la parte baja de la estructura. En conversación con representantes del MTOP nos indican que existe normativa ambiental de protección de cauces hídricos pero que han hablado con la autoridad ambiental y se podría prever excepciones.

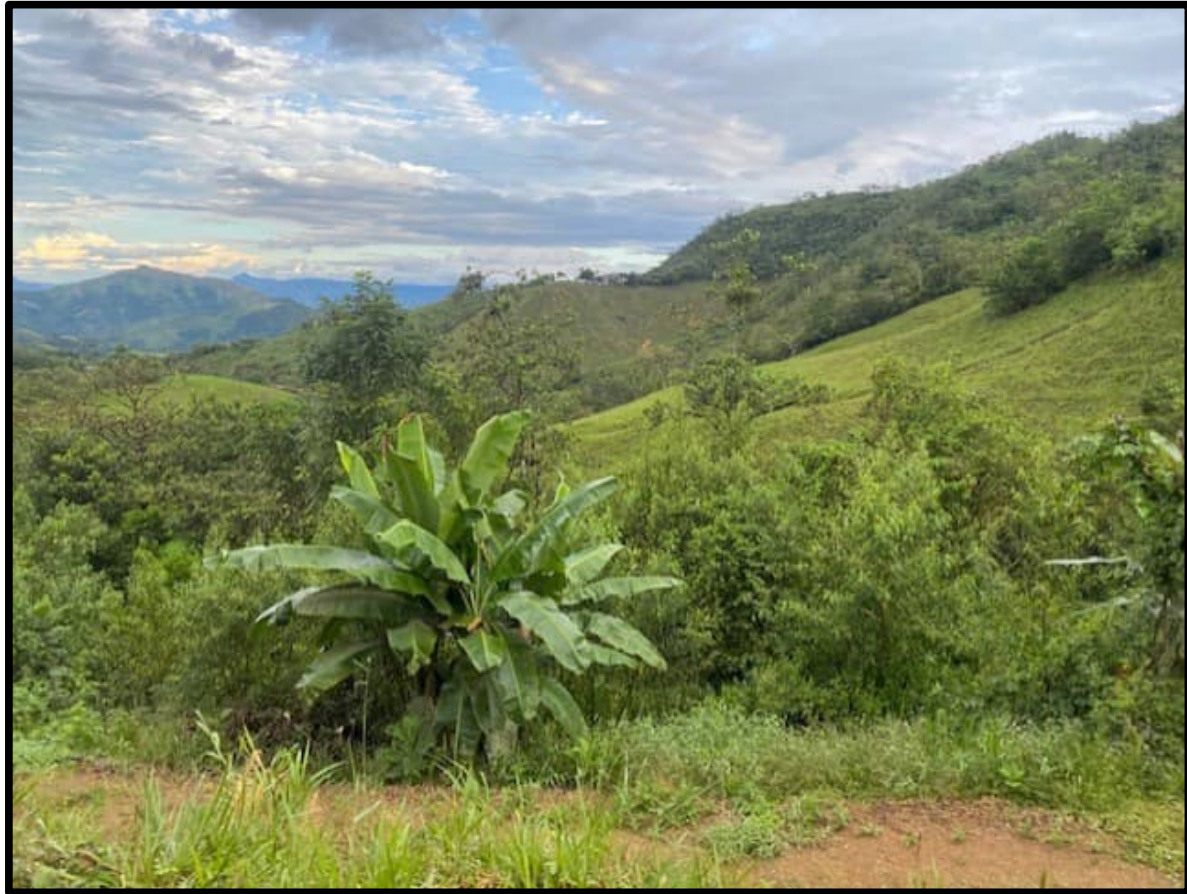
Figura 4.173. Escombrera Tablón.

El estudio geotécnico que considera la implementación de una escollera de piedra suelta complementándola con procesos de restauración vegetal que evitan la erosión.

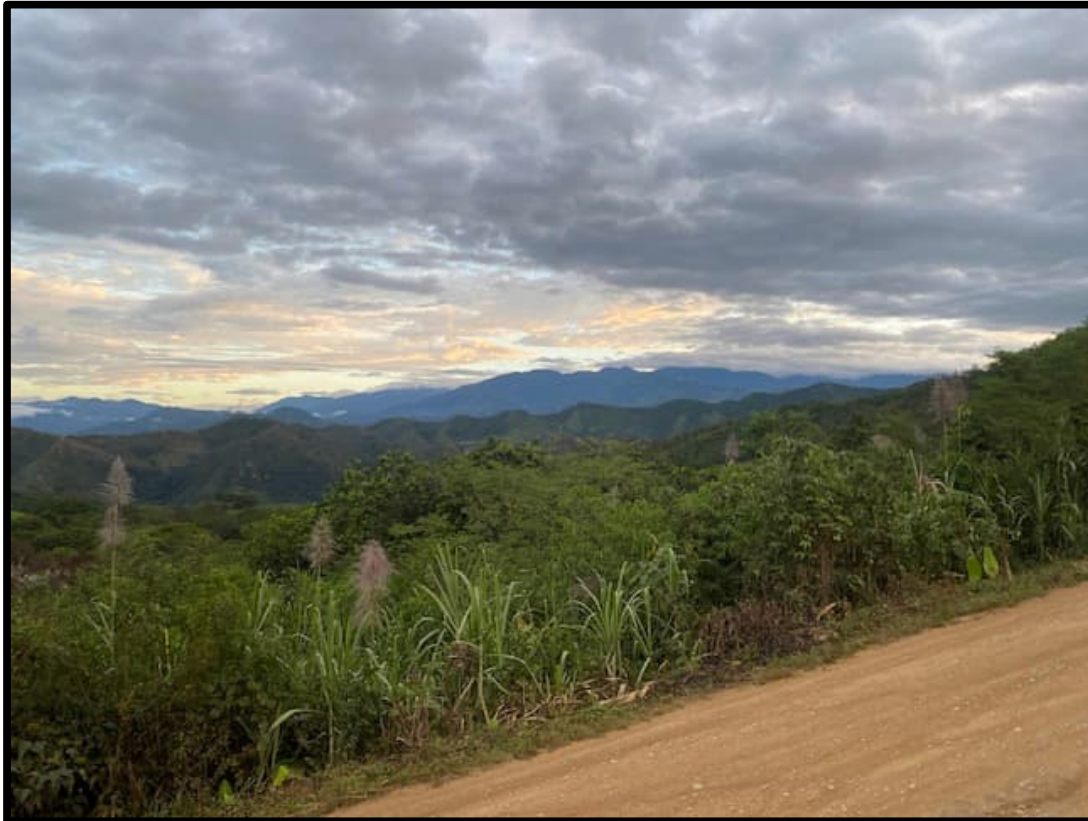
Se evitó daños en un cauce de agua natural existente en el diseño final de la escombrera

Figura 4.175. Escombrera El Chorro.

El estudio geotécnico que considera la implementación de una escollera de piedra suelta complementándola con procesos de restauración vegetal que evitan la erosión y se compatibiliza con el entorno ambiental, a la cual se integra la infraestructura del componente hidrológico que establece la construcción de canales de recolección, rápidas de descarga, y subdrenes.
