Ministerio de Transporte y Obras Públicas (MTO), Ecuador

Revisión, Actualización y Complementación de conformidad con el MPAS de los Estudios y/o Instrumentos Ambientales y Sociales existentes del Proyecto de Integración Fronteriza – Eje Vial No. 4 Carretera Bellavista-Zumba-La Balza, Provincia Zamora Chinchipe.

EIAS/PGAS – Informe Complementario, versión Mayo 2024

Proyecto BID: EC-L1295, Rev.0, Mayo 2024

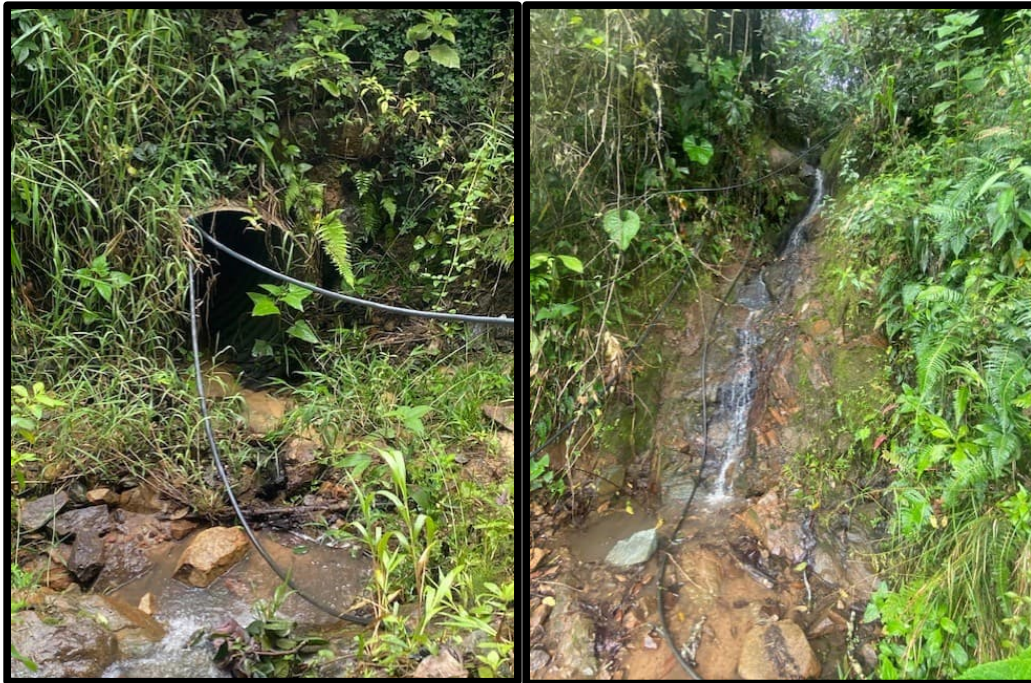
Figura 4.178. Alcantarilla T6 y conexiones de agua.

La alcantarilla se encuentra sobre la Vía La Diversión, 70 metros al sur de dónde se emplazará la nueva vía, una quebrada que surge del talud al costado de la vía. La alcantarilla es de metal de aprox. 1000mm de diámetro. Se encuentra en importante estado de deterioro, cubierta de vegetación.

La alcantarilla posee una conexión tipo manguera, la cual podría ser una toma de agua de una vivienda cercana. En comunicación con el MTOP nos comentan que es frecuente el uso de conexiones irregulares para la obtención de agua de quebradas para uso doméstico o agrícola.

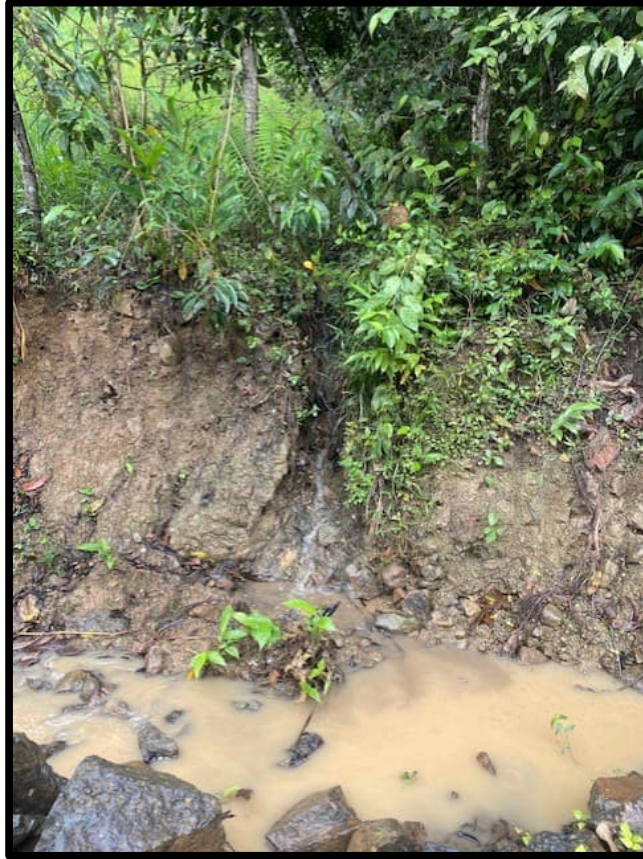
Figura 4.179. Quebrada S/N de Alcantarilla T5.

La alcantarilla T5 se encuentra ubicada a 70 metros al sur de la variante Zumba, en el Barrio de Rejo. Capta el agua de una quebrada s/n de caudal medio por medio de una zanja desnuda y una alcantarilla de aprox. 500mm de cemento.

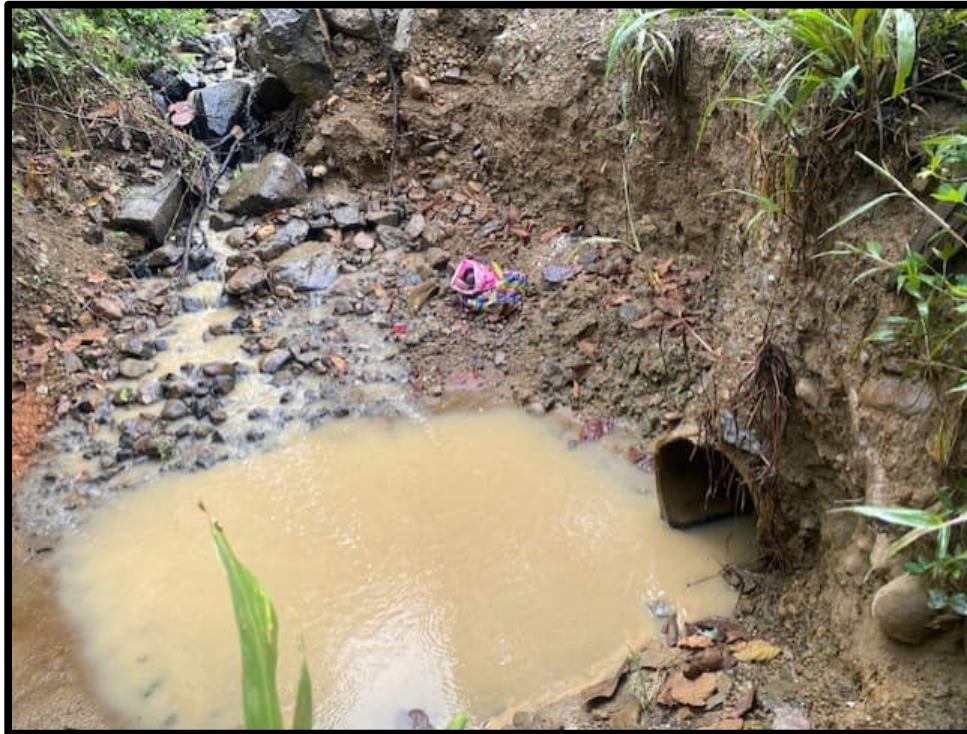
Figura 4.180. Alcantarilla T5.

La misma se encuentra en estado de deterioro, se puede ver acumulación de agua en su entrada, indicativo de obstrucción o de un drenado deficiente. A su vez, se pueden ver residuos y restos de ramas y piedras en su alrededor.

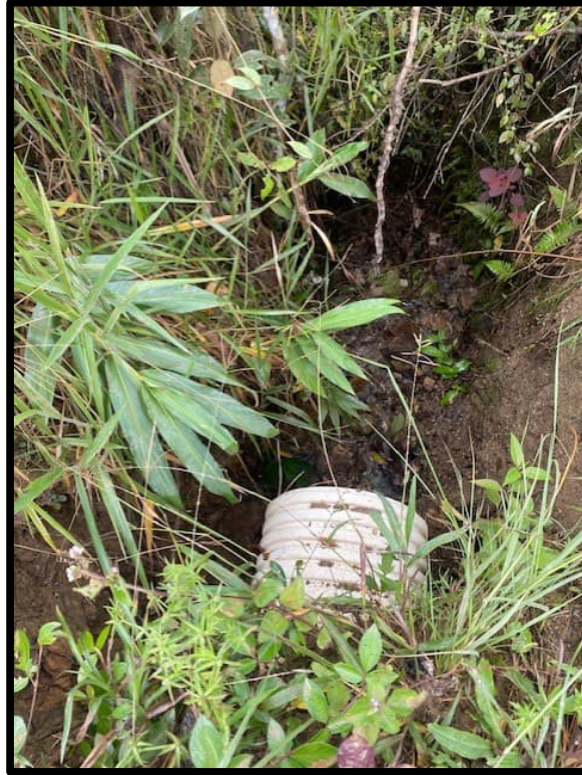
Figura 4.181. Alcantarilla T4.

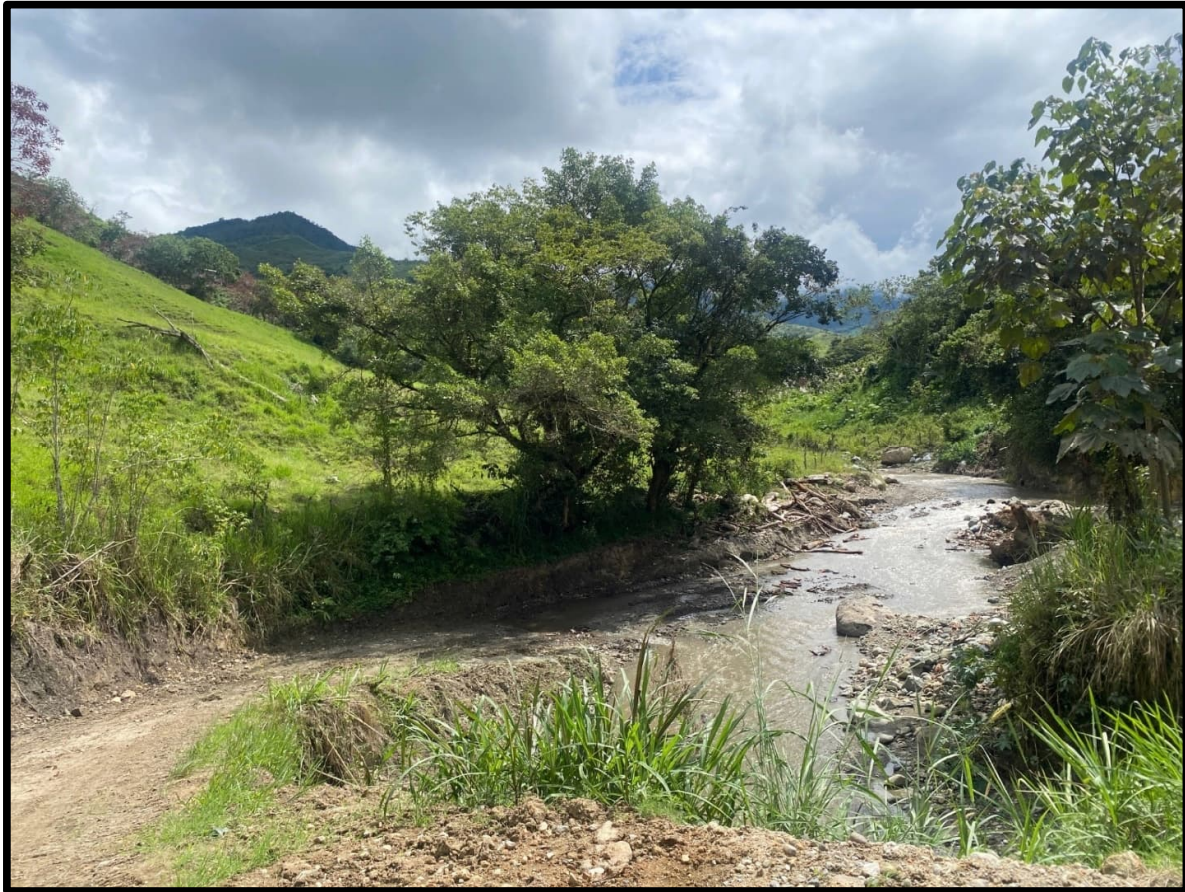
Este puente estará ubicado en la variante Zumba, a metros del actual puente dónde se une la variante con la vía actual.

Figura 4.185. Ubicación Puente Zumbayacu sobre Quebrada Zumbayacu.

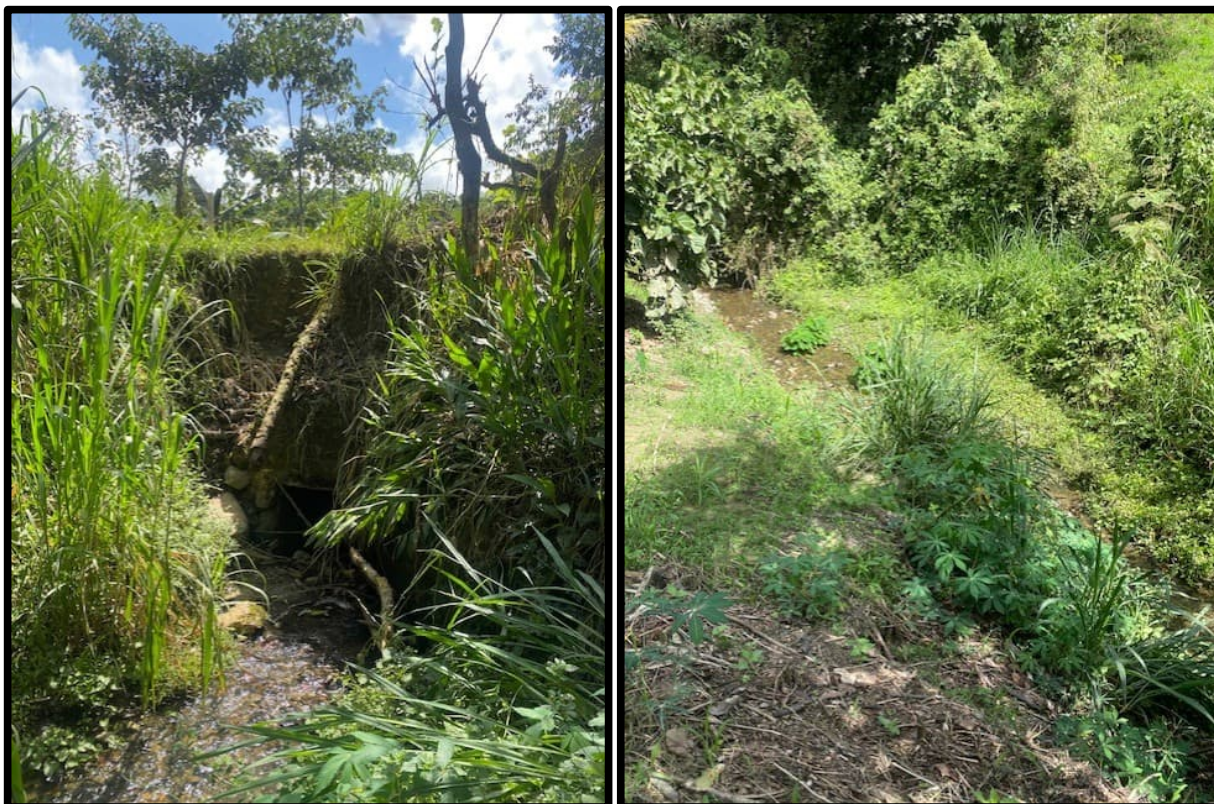
La alcantarilla T7 se encuentra sobre el eje vial existente, a 50m del puente Zumbayacu actual, y en el sitio dónde se empalma la vía nueva proyectada con la vía actual.

Figura 4.186. Alcantarilla T7 y quebrada s/n.

Su tipología es de cajón de cemento, de 300mmx300mm, capta el agua de una quebrada s/n ubicada en el sitio. Se encuentra en un importante estado de deterioro, cubierta de vegetación, restos de madera y piedras.

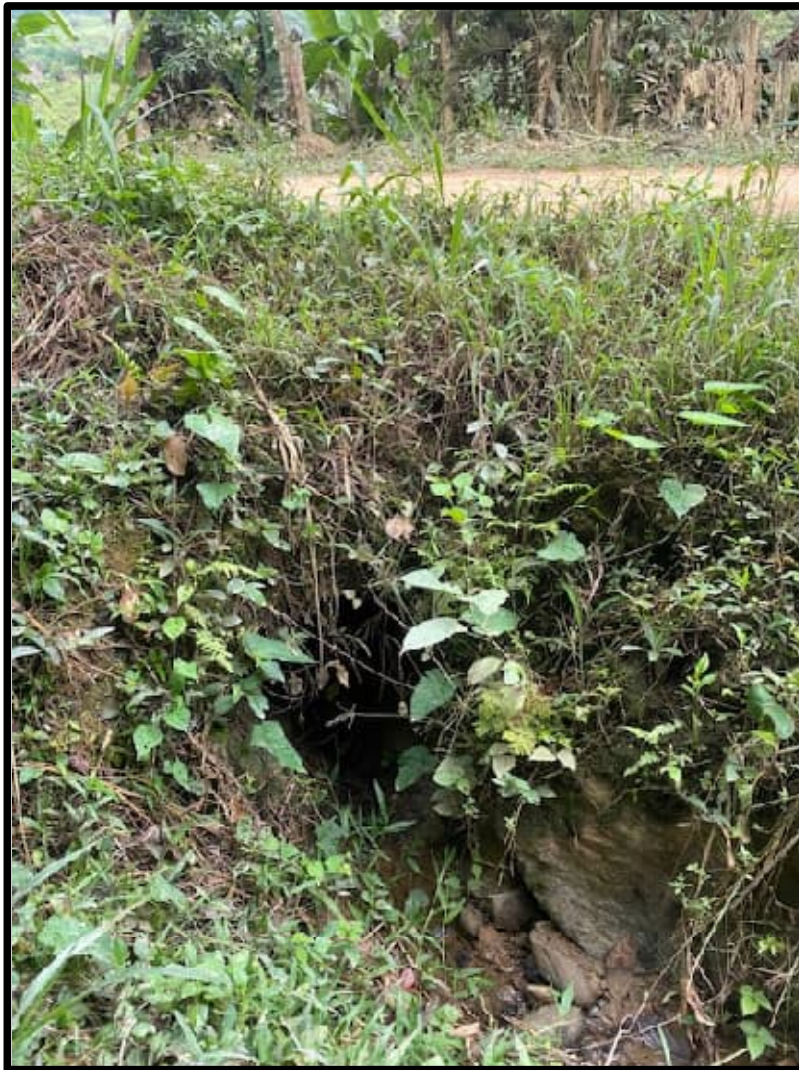
Figura 4.187. Alcantarilla T11.

La alcantarilla T11 se encuentra sobre el eje vial existente-y el eje proyectado-, a 350m del Puente Zumbayacu actual. Se observó una alcantarilla de tubo cemento, diámetro aprox. 500mm con vegetación en mal estado de conservación, cubriendo parcialmente el alcantarillado.

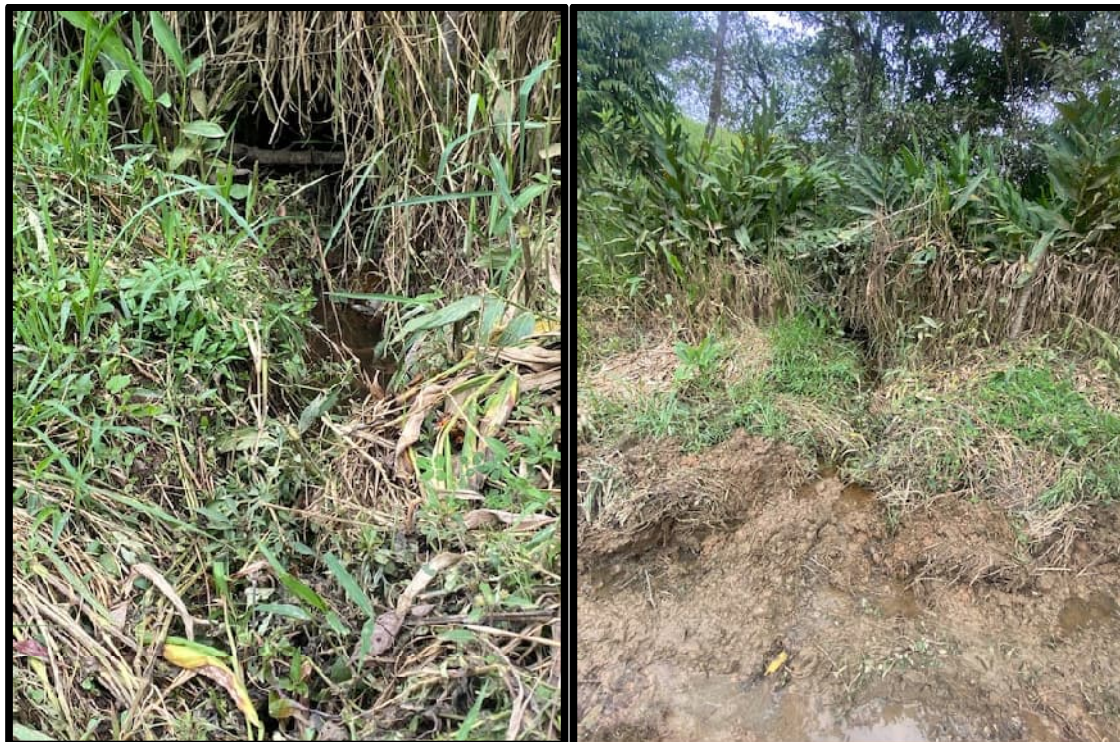
Figura 4.188. Quebrada s/n y sin elementos de captación.

Se observó una quebrada s/n en el margen del Eje Vial IV actual, a 200 metros del poblado El Tablón que no posee elementos de alcantarillado.

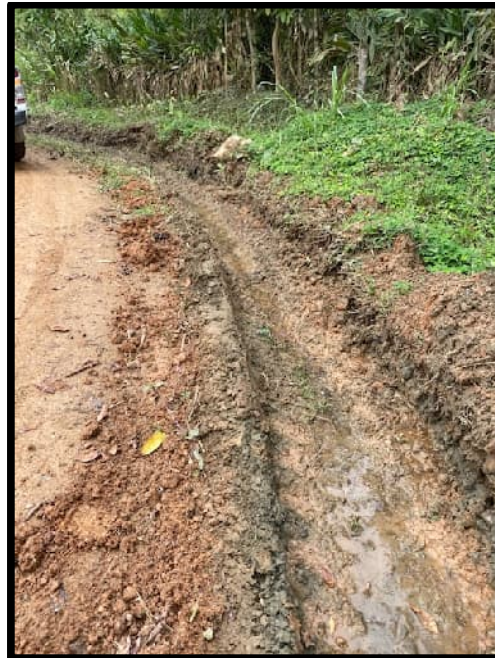
Figura 4.189. Zanja desnuda con signos de erosión.

La quebrada fluye por la zanja desnuda que presenta signos de erosión.

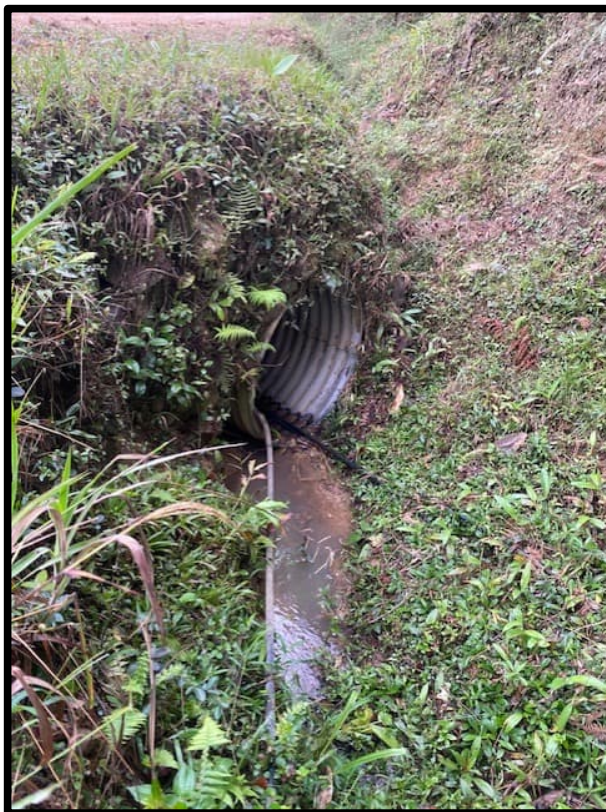
Figura 4.190. Alcantarilla T1 y conexiones de agua.

La alcantarilla posee una conexión tipo manguera, la cuál podría ser una toma de agua de una vivienda cercana. En comunicación con el MTOP nos comentan que es frecuente el uso de conexiones irregulares para la obtención de agua de quebradas para uso doméstico o agrícola. Las mismas se verán afectadas durante la obra.

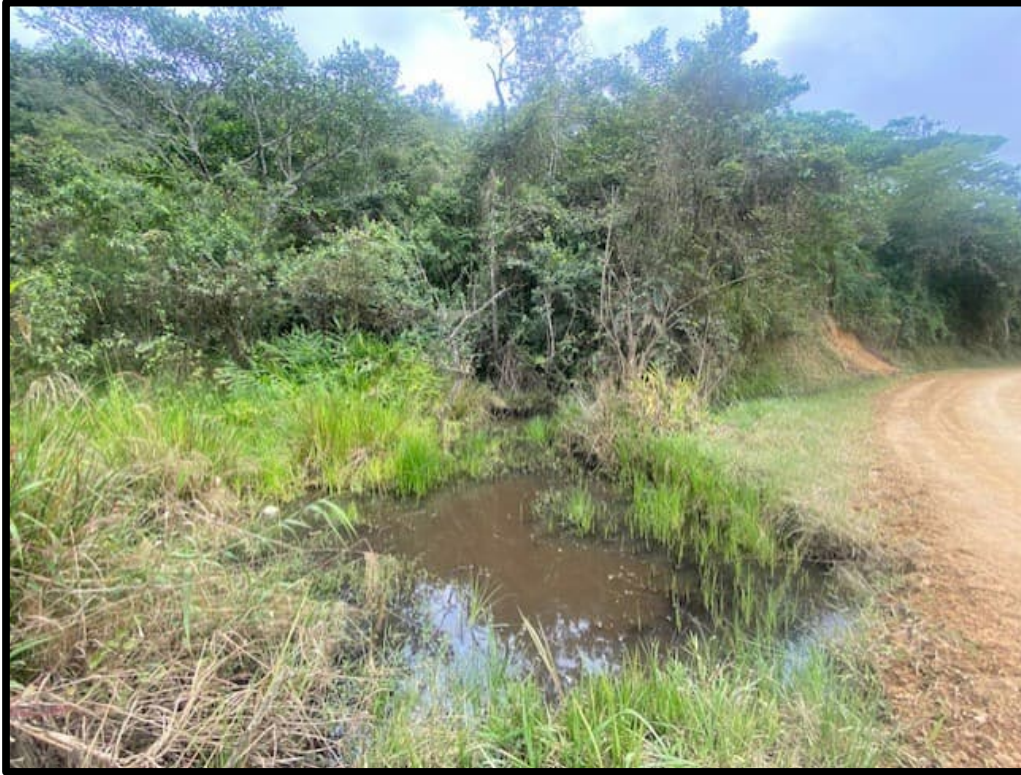
Figura 4.191. Anegamiento de Agua al margen de la vía.

A 800 metros del poblado El Tablón se observó un anegamiento de agua al margen de la ruta, sin elementos de drenaje próximos.

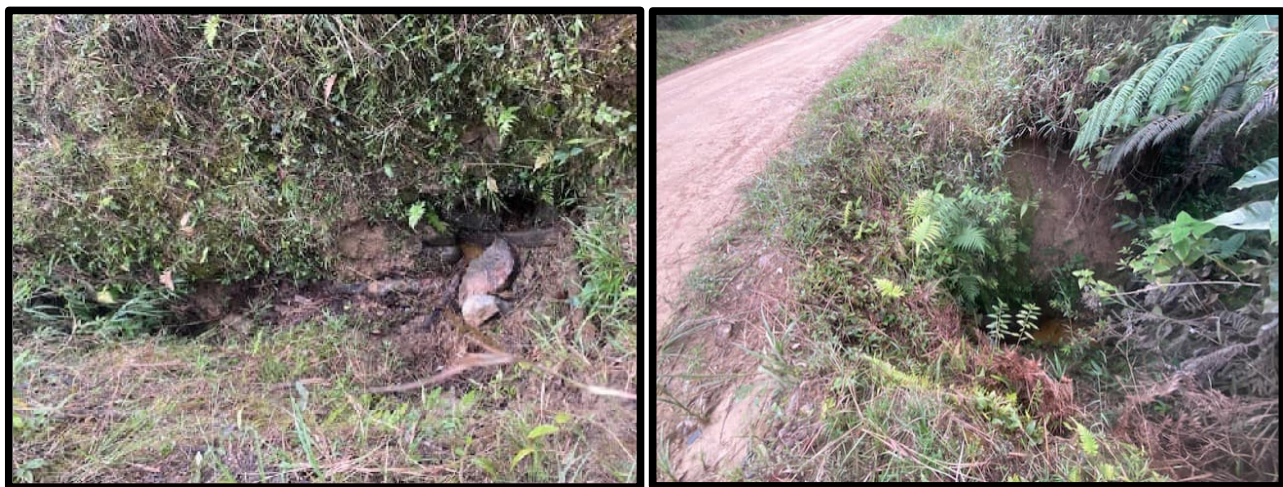
Figura 4.192. Alcantarilla T2.

La alcantarilla T2 se encuentra ubicada sobre la ruta entre El Tablón y El Platero, a 180m de la Alcantarilla T1, es de cemento de aprox. 500mm de diámetro. La misma se encuentra rodeada de vegetación, escombros y escarpe, exhibe un deterioro importante y erosión en sus márgenes.

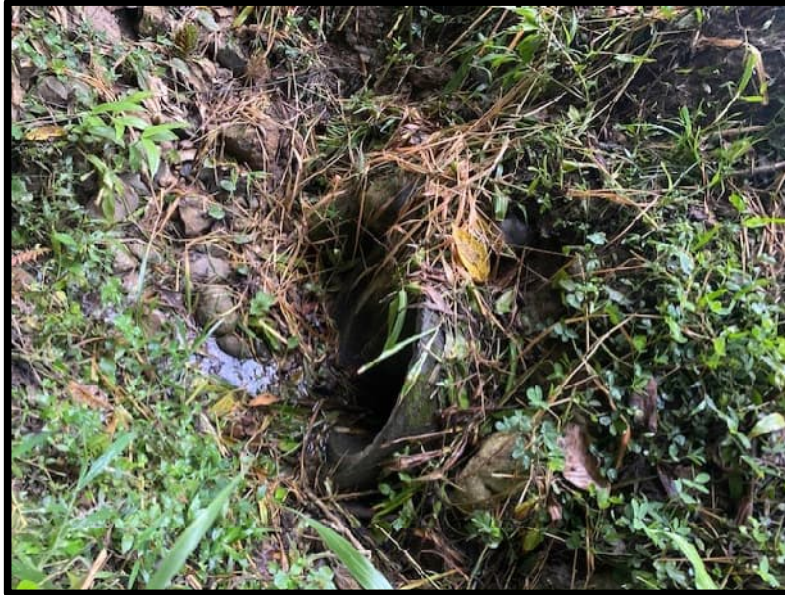
Figura 4.193. Alcantarilla T3.

La alcantarilla T3 se encuentra sobre el eje vial existente-y el eje proyectado- a 1.9km al sur del poblado El Tablón.

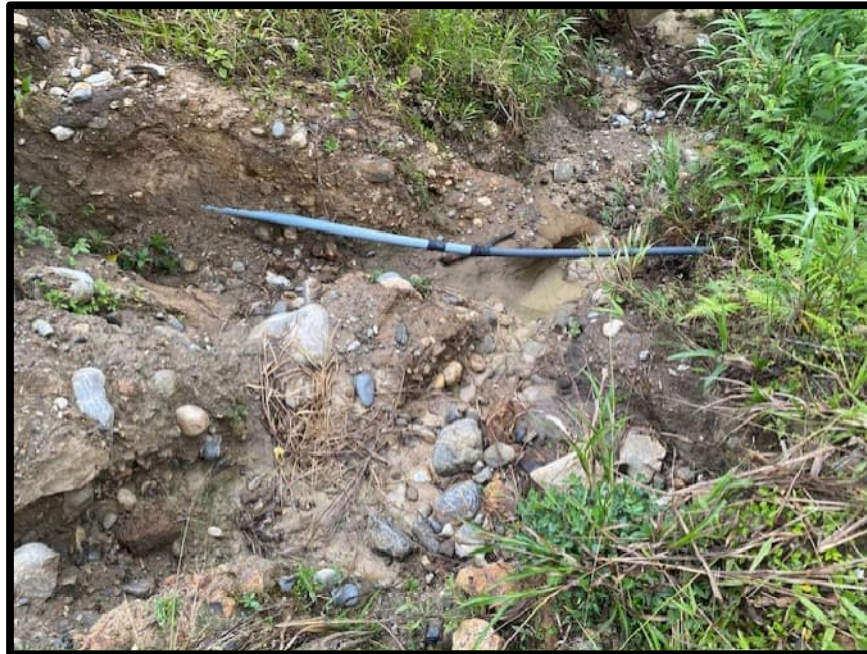
Figura 4.194. Conexiones de agua a la salida del alcantarillado.

La misma es de tipo tubo de cemento de aprox. 500mm de diámetro. Se encuentra rodeada de vegetación, escarpe, exhibe deterioro.

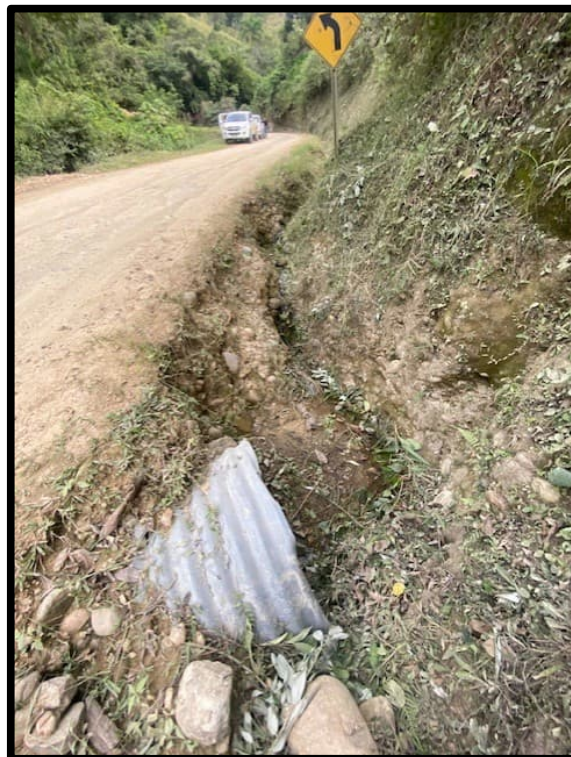
Figura 4.195. Alcantarilla T8 al margen de la vía en estado de deterioro, erosión en la zanja desnuda.

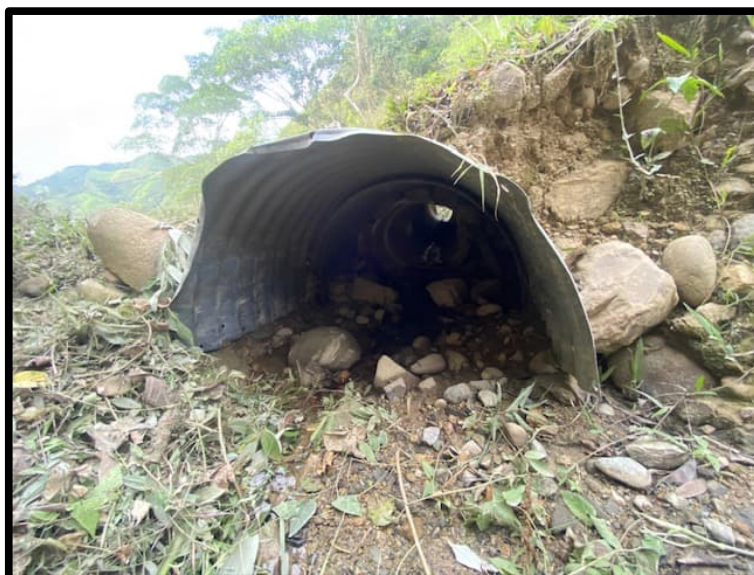
Figura 4.196. Deterioro en alcantarilla de metal y bloqueo parcial.

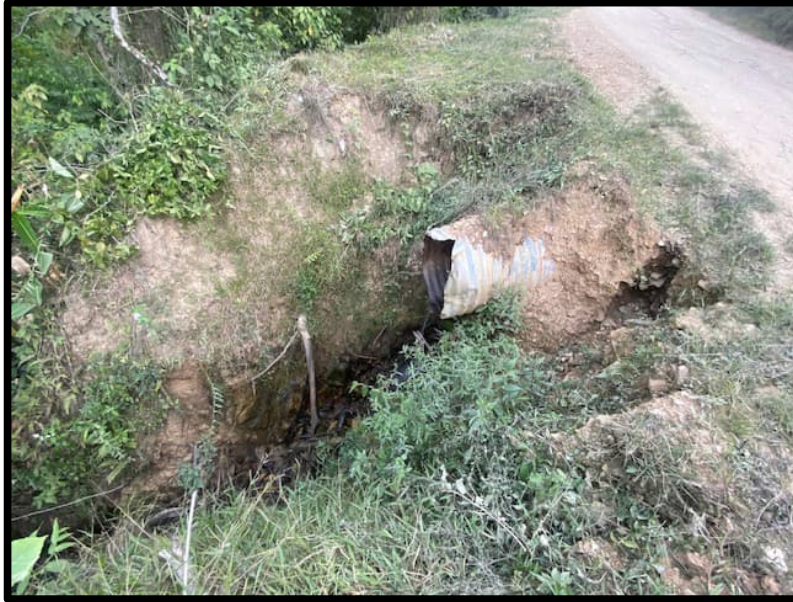
Figura 4.197. Deterioro salida de alcantarilla T8 y erosión en ladera.

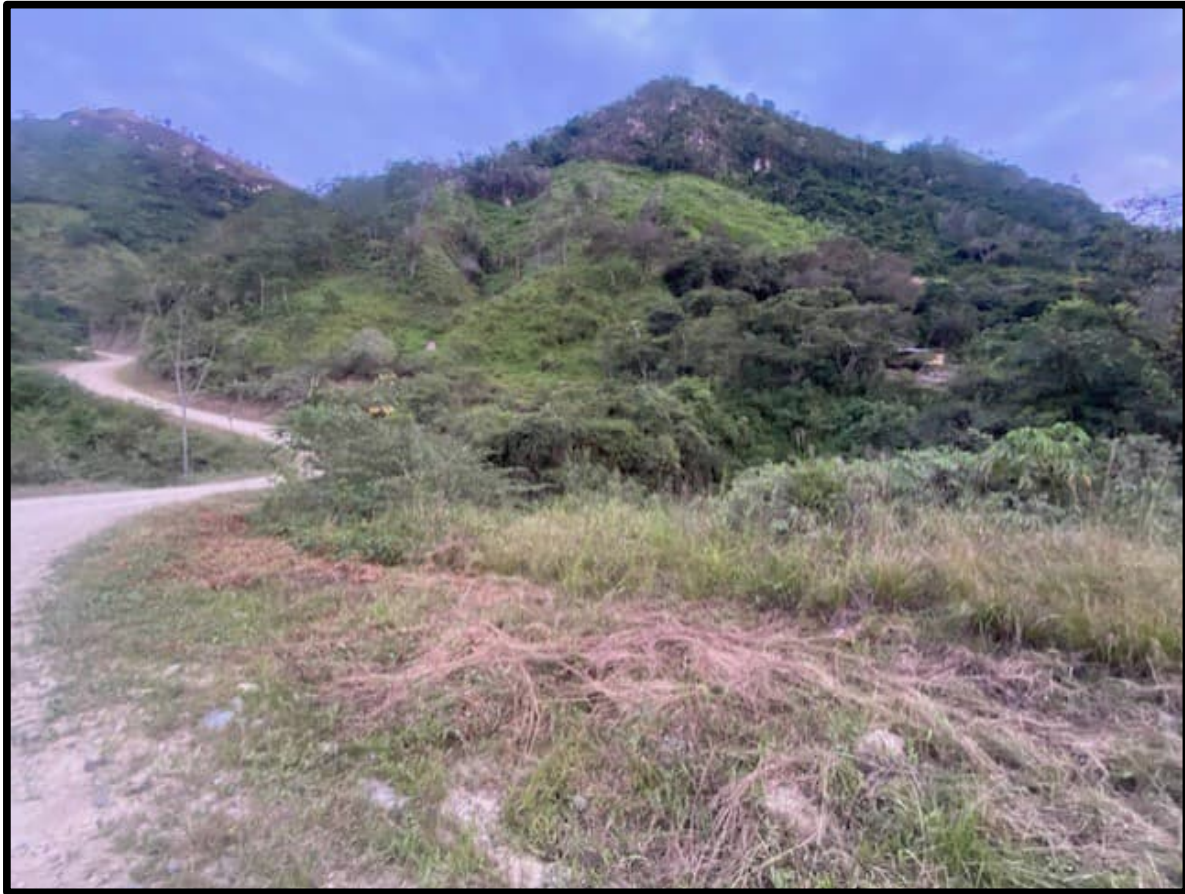
Durante el relevamiento se pudo observar la nueva infraestructura sobre la traza vial existente de alcantarillado Super SPAN sobre el Rio Unganche y el sitio de emplazamiento del nuevo puente, lindero a la estructura anteriormente citada.

Figura 4.198. Alcantarilla Super SPAN actual (camino a la izquierda) y emplazamiento de nuevo Puente Uganche.

Se indica que el puente será de hormigón pretensado, las características no fueron especificadas durante el relevamiento, el último estudio complementario no define qué tipología se utilizará para los puentes previstos.

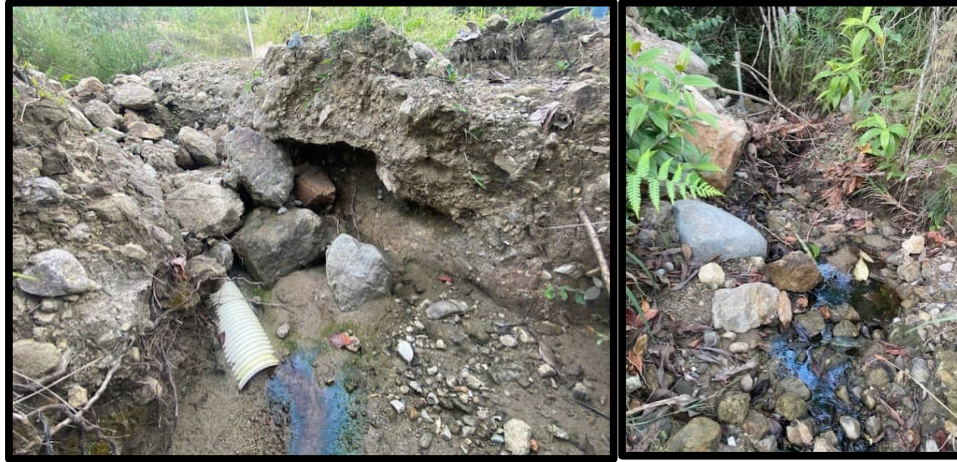
Figura 4.199. Desagüe posible conexión domiciliaria.

En el empalme de la vía actual con la vía proyectada, en el límite del poblado de Pucapamba, se evidenció la presencia de un desagüe que parece ser una conexión residencial o doméstica de configuración irregular, la cual desemboca directamente en un cauce de agua de tamaño reducido e intermitente, al momento seco. Se observa un estado de erosión y deterioro importante del cauce.

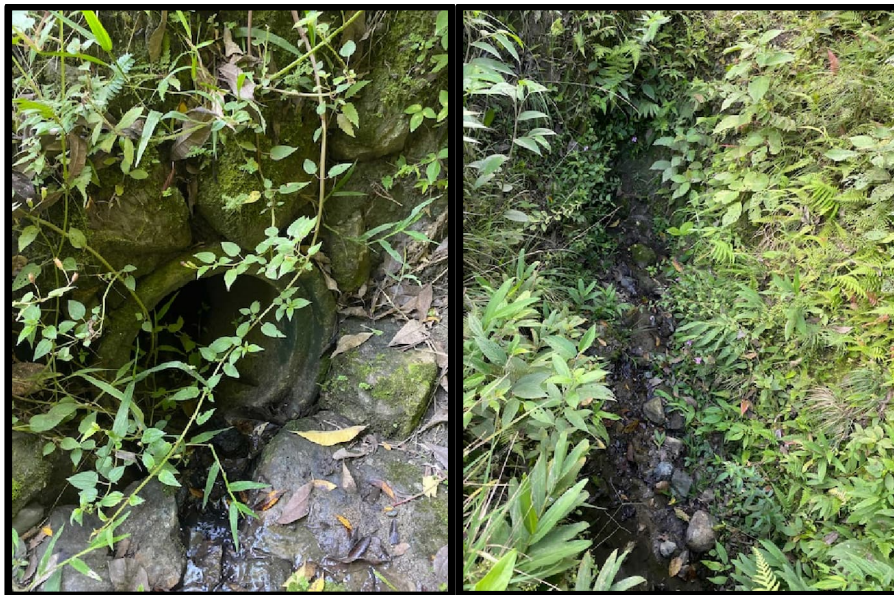
Figura 4.200. Alcantarilla T9.

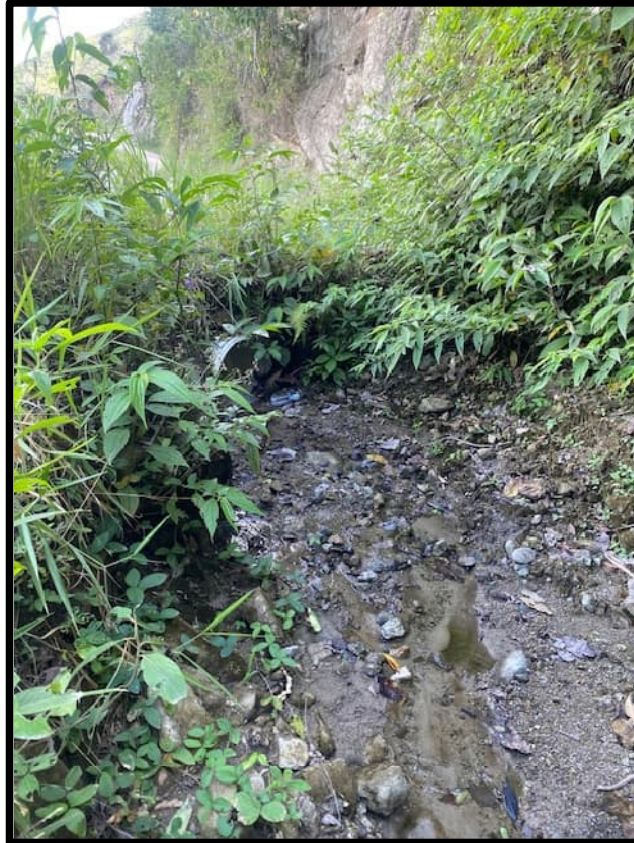
La alcantarilla T10 se encuentra sobre el eje vial actual y el proyectado, a 1.7km al sur del poblado de Pucapamba.

La misma es de PVC corrugado, 500mm de diámetro aproximadamente con vegetación en mal estado de conservación, residuos y piedras en un cauce de bajo caudal naciente en montaña que desciende por la ladera al costado de la ruta.

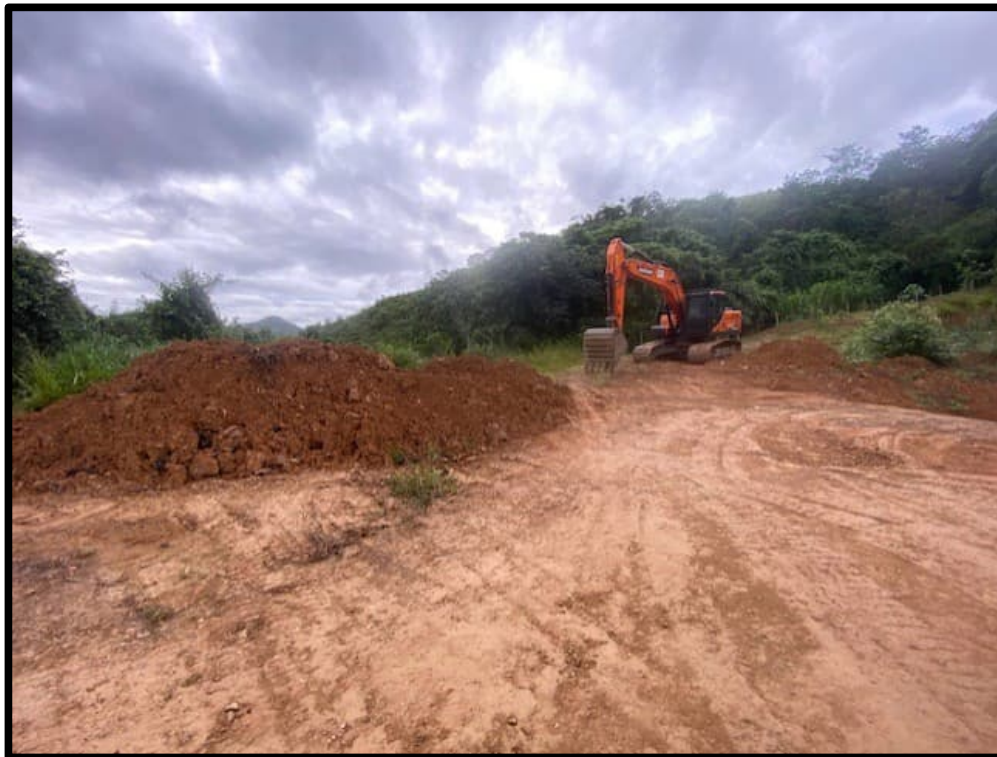
Figura 4.201. Ubicación Extracción de Pétreos al margen de la vía actual.

La ficha de registro 8 de sitios críticos de la Consultora Ambiental BIOTAF identifica un sitio de extracción de pétreos que afecta el margen derecho de la Ruta Eje Vial IV, A 900 metros al norte de la parroquia El Tablón.

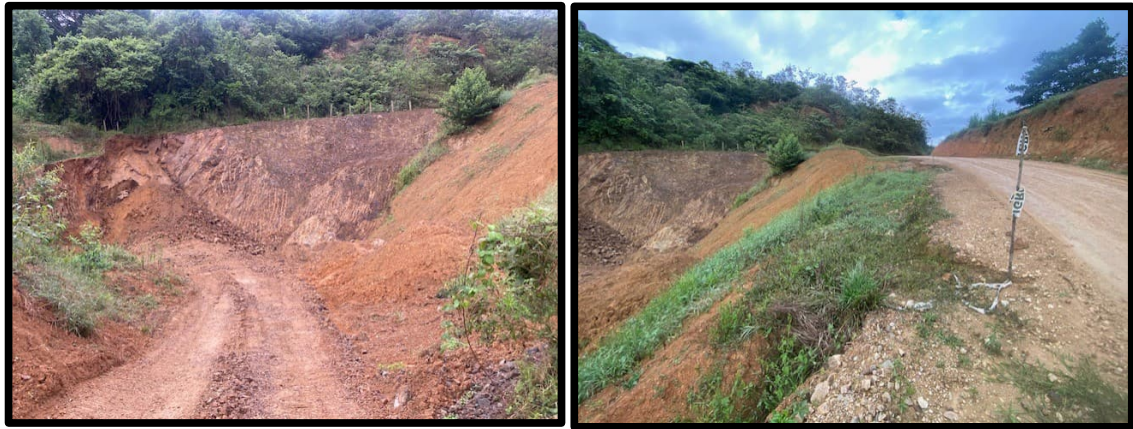
Figura 4.202. Extracción de materiales al margen de la vía.

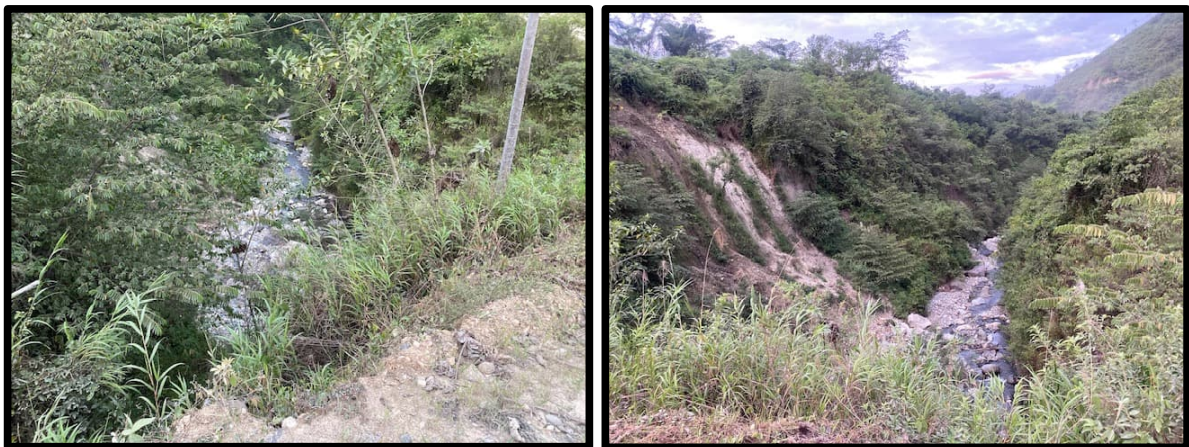
La ficha de registro 7 de sitios críticos de la Consultora Ambiental BIOTAF identifica un impacto generado por el paso de vehículos que transitan la vía por sobre la Quebrada Uganche, indicando que no existe puente o infraestructura adecuada para el tránsito de vehículos y los impactos generados por posibles derrames de aceites y combustibles. Asimismo, se expresa que en tiempos de lluvias la vía se ve afectada por el incremento del caudal de la quebrada, en algunos casos se bloquea el paso para el tránsito.

Figura 4.203. Rio Uganche.

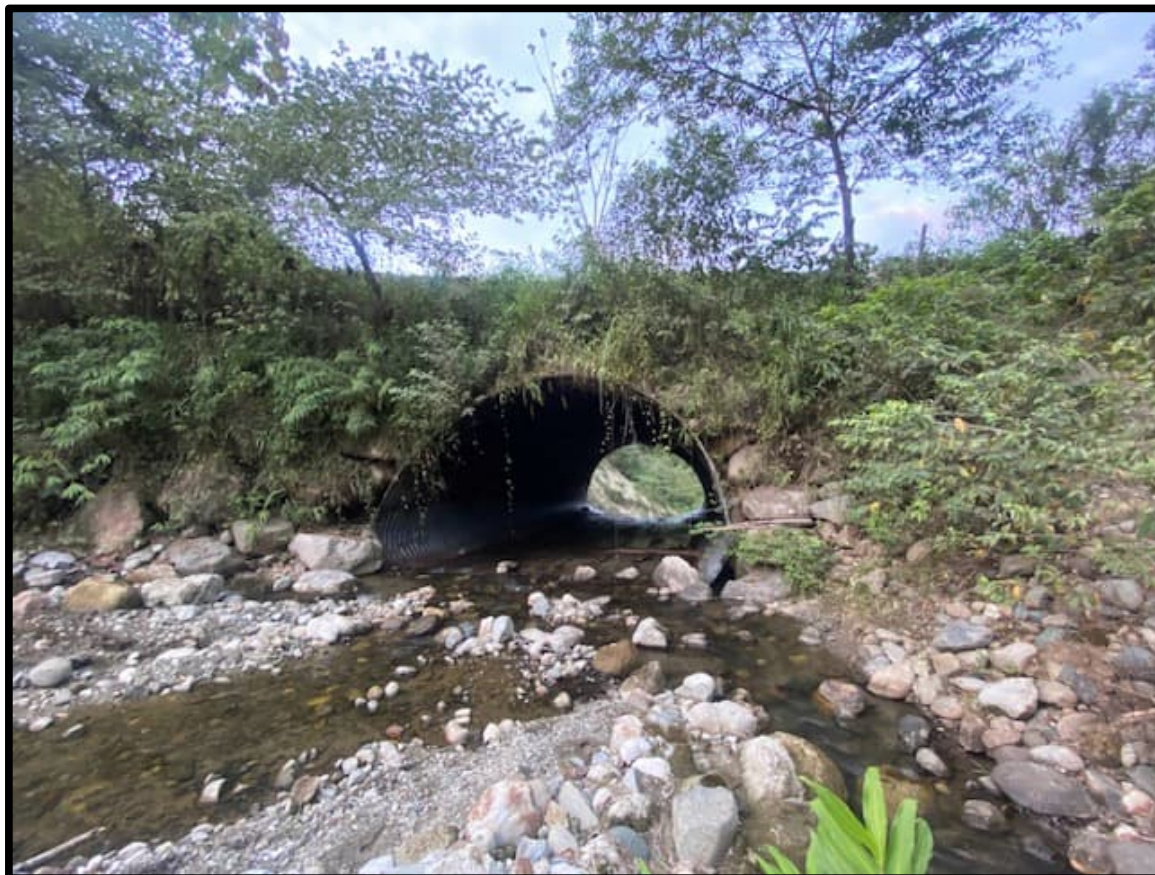
Figura 4.204. Alcantarilla Super SPAN sobre Rio Unganchi.

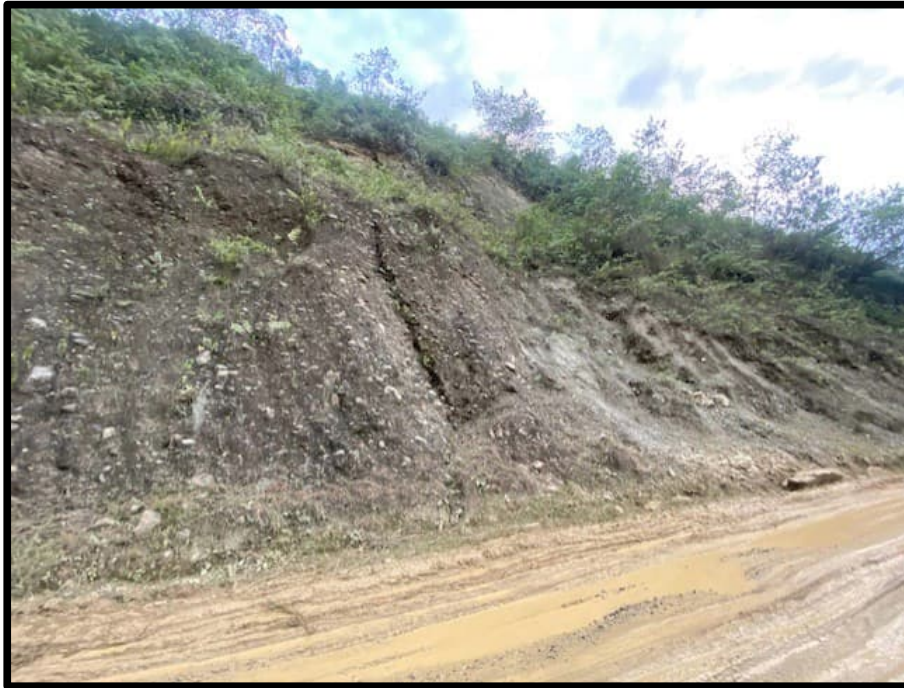
Las fichas de registro 5 y 6 de sitios críticos de la Consultora Ambiental BIOTAF identifican una afectación a ambos márgenes de la vía en el tramo Chorro-Pucapamba y a la vertiente de agua y desprendimiento de material por la inestabilidad del talud de la vía, afectando la vegetación de los márgenes.

Figura 4.205. Talud Inestable con surcos de erosión hídrica y acumulación material deslizado al pie.

Las recomendaciones ante taludes inestables es aplicar infraestructura verde y/o gris a fin de estabilizar los taludes, por medio de cunetas de coronación, terracedos con cespedones y restitución de capa vegetal, muros de contención, drenes en espina de pescado, entre otras medidas.

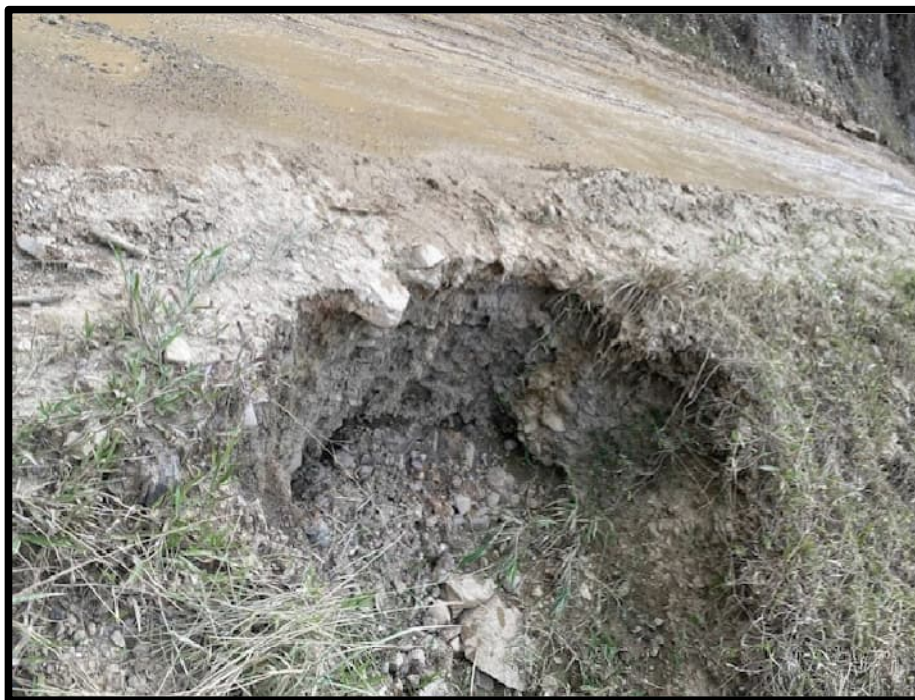
Figura 4.206. Erosión y desprendimiento de capa rodadura por derrumbe en vía y anegamiento agua.

Durante el relevamiento de campo se pudo observar la afectación mencionada en las fichas de registro. Asimismo, se observa el anegamiento de agua sobre la vía, perteneciente a la vertiente de agua mencionada en las fichas de registro.

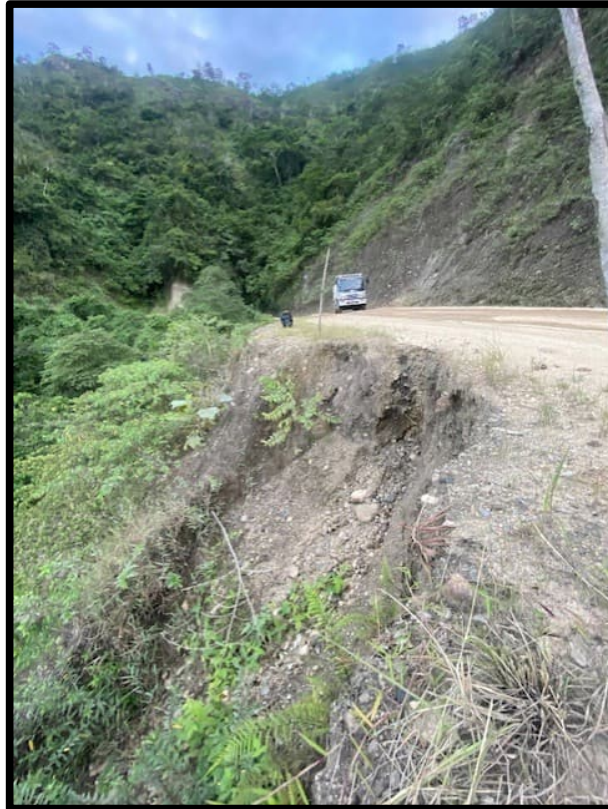
Figura 4.207. Bote lateral y erosión en ladera de montaña.

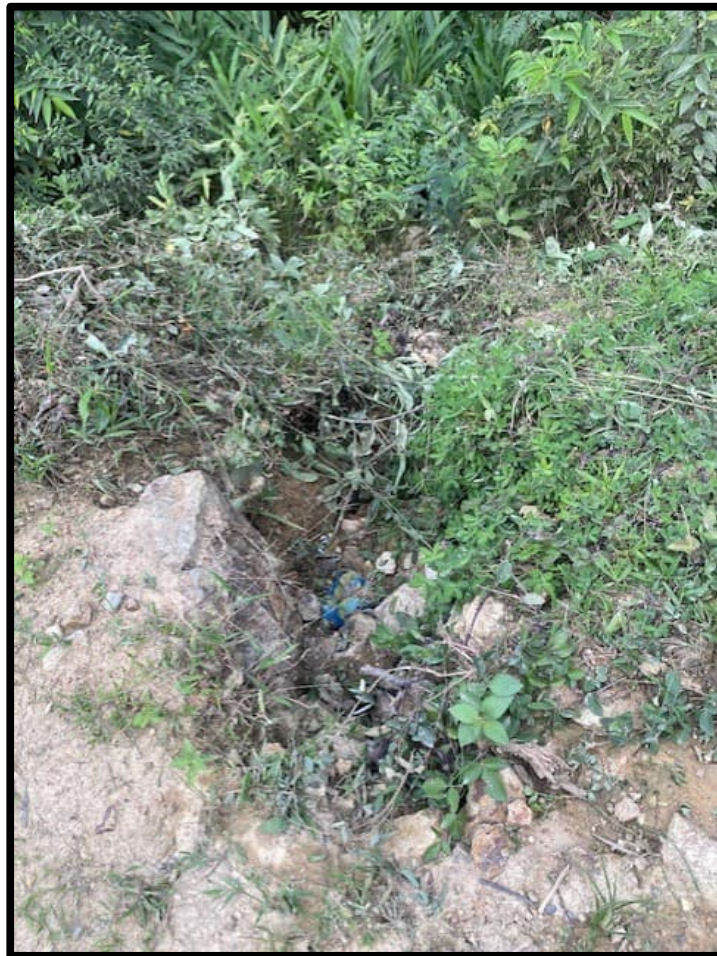
Figura 4.208. Signos de derrumbe en ladera de montaña, cauce hídrico, erosión y residuos.

En la ficha de registro 4 de sitios sensibles de la Consultora Ambiental BIOTAF identifican una afectación del margen izquierdo de la vía y vertiente de agua, con desplazamiento de material que se desprende de la vertiente por inestabilidad del suelo.

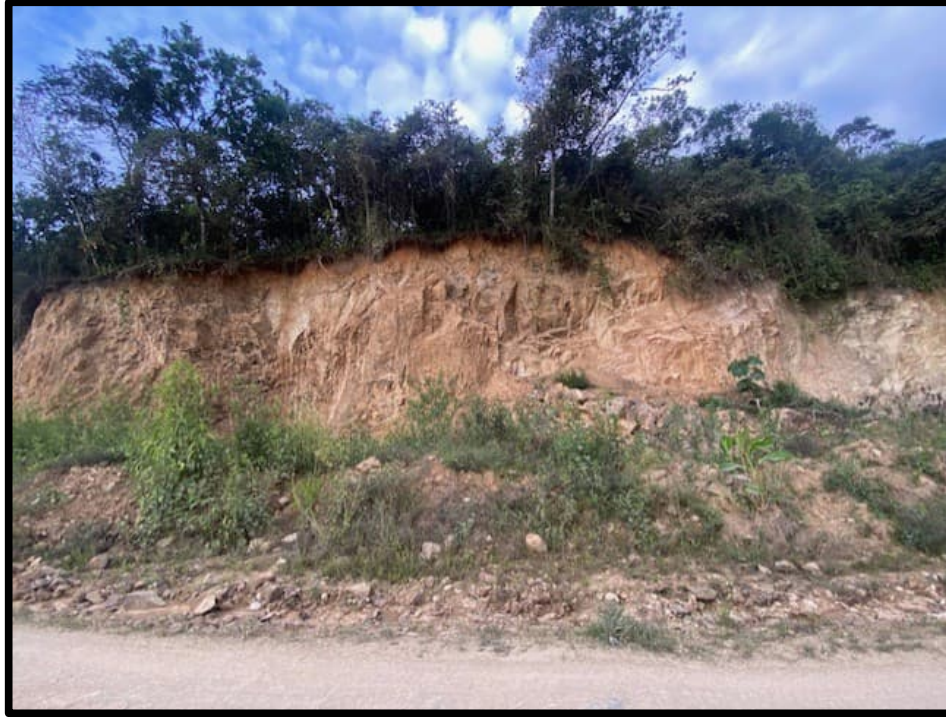
La ficha de registro 3 de sitios sensibles de la Consultora Ambiental BIOTAF identifica la explotación de material pétreo en el margen izquierdo de la Ruta Eje Vial IV, con un talud que no posee una pendiente correcta. Según es indicado por representantes del MTOP, la misma es utilizada por microempresas que son subcontratadas por el ministerio para realizar mantenimiento de vías. En las fichas de registro de pasivos ambientales de la Consultora

Ambiental BIOTAF se indica asimismo que la extracción de material es utilizado para el mantenimiento de vías existentes.

Figura 4.209. Extracción de pétreos al margen de la ruta.

Se recomienda que se tramiten los permisos ambientales correspondientes para su utilización e implementar medidas para reducir riesgo de deslizamientos por taludes inestables. Asimismo, una vez cerrada su actividad, se sugiere evaluar la factibilidad de utilizar el sitio como escombrera, luego de haber realizado los estudios topográficos, geotécnicos e hidrológicos correspondientes

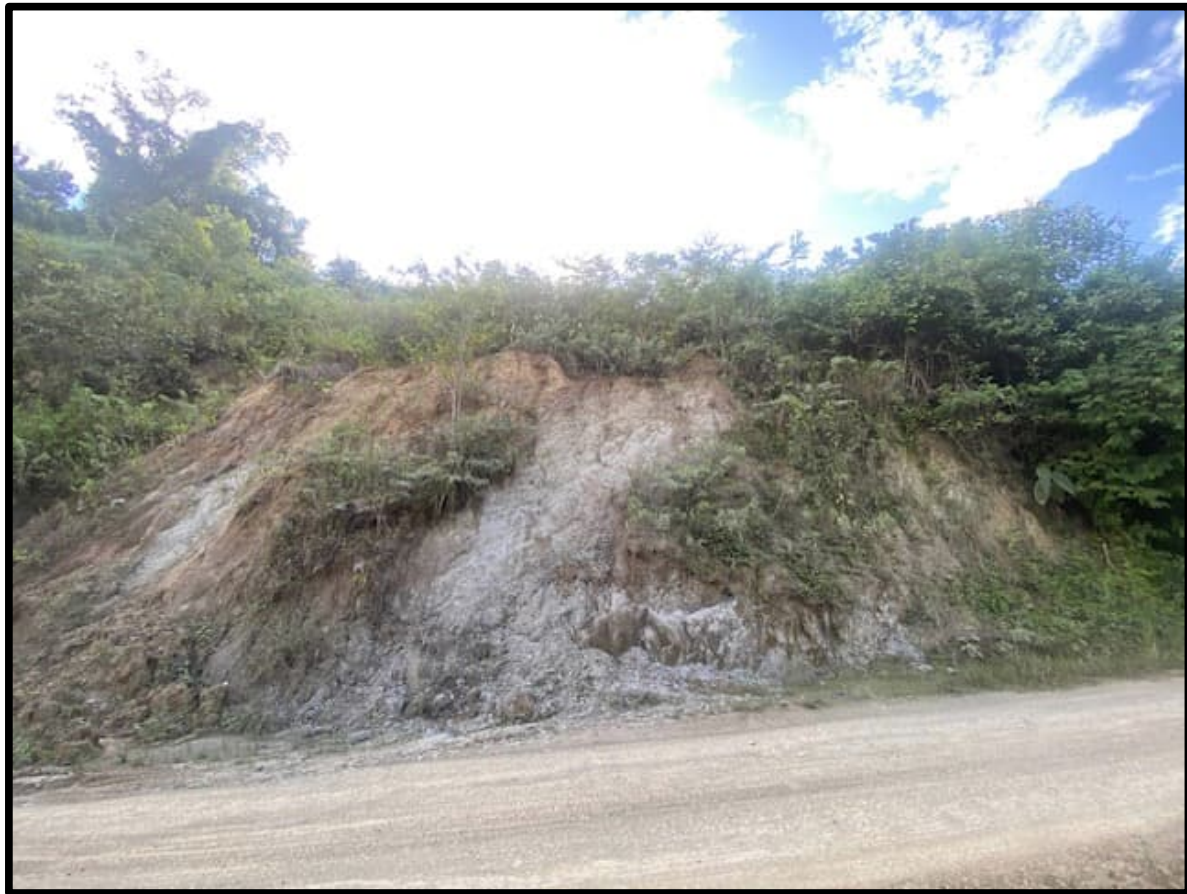
Figura 4.210. Ubicación talud inestable con deslizamiento de tierra.

La ficha de registro 2 de sitios críticos de la Consultora Ambiental BIOTAF identifica una afectación al margen derecho de la Ruta Eje Vial IV en el tramo Pucapamba hacia la Balsa, con desprendimiento de material hacia la vía.
