Ministerio de Transporte y Obras Públicas (MTO), Ecuador

Revisión, Actualización y Complementación de conformidad con el MPAS de los Estudios y/o Instrumentos Ambientales y Sociales existentes del Proyecto de Integración Fronteriza – Eje Vial No. 4 Carretera Bellavista-Zumba-La Balza, Provincia Zamora Chinchipe.

EIAS/PGAS – Informe Complementario, versión Mayo 2024

Proyecto BID: EC-L1295, Rev.0, Mayo 2024

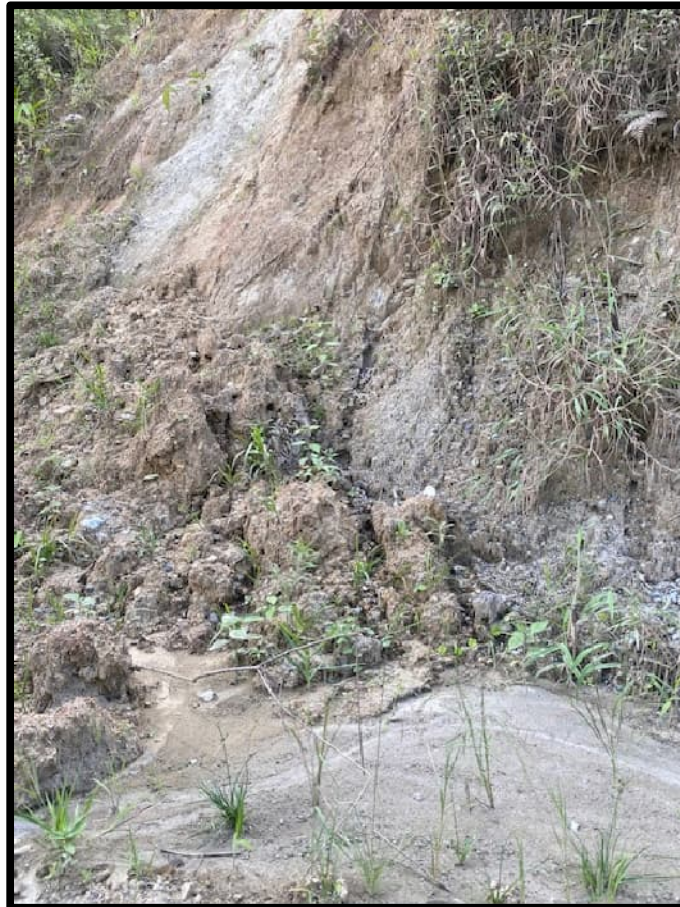
Figura 4.211. Deslizamiento de tierra al pie del talud y erosión hídrica.

Durante el relevamiento de campo se pudo constatar lo anteriormente indicado, observando material al pie del talud y signos de erosión y arrastre por erosión hídrica del talud, que se encuentra en estado de deterioro.

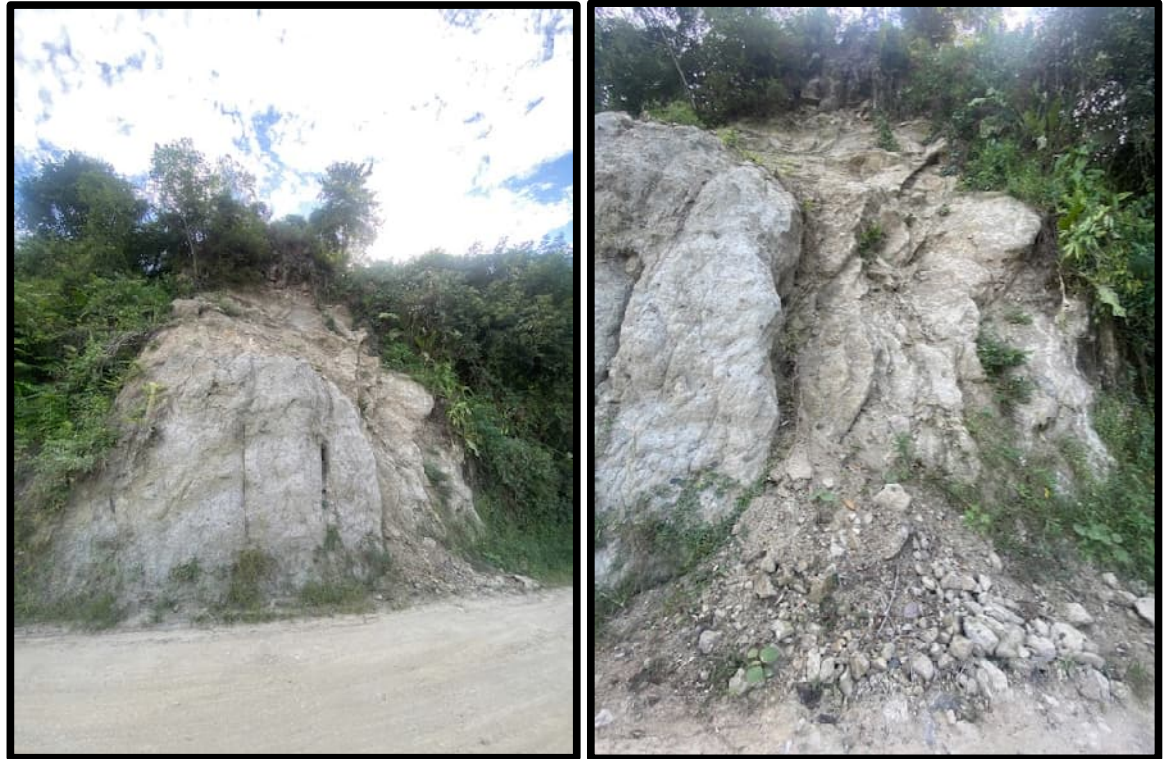
Figura 4.212. Deslizamiento de talud inestable.

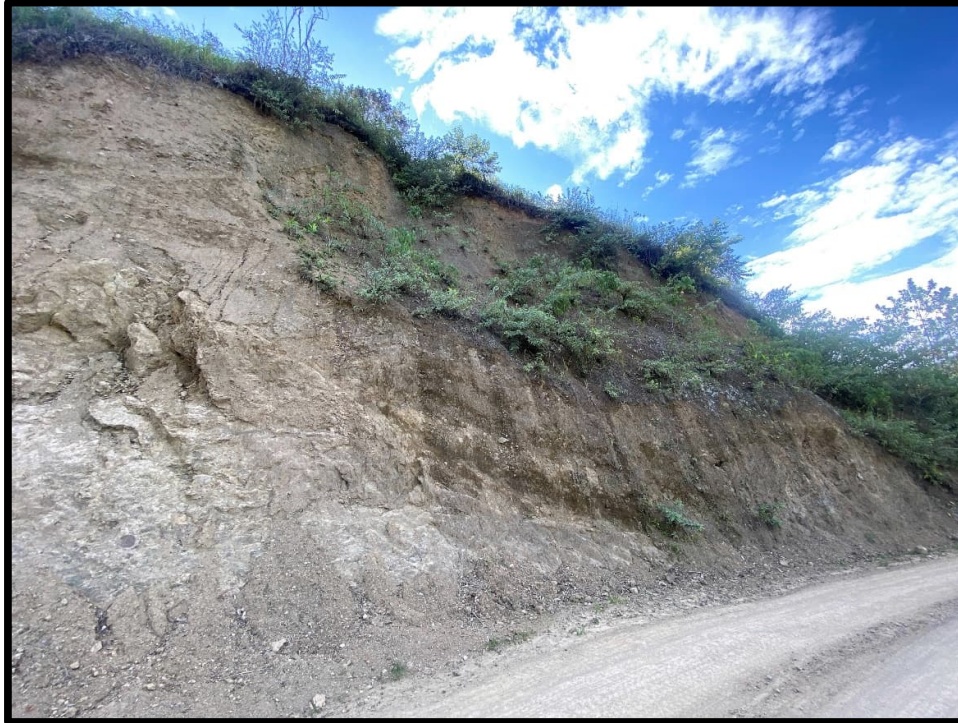
Al margen del eje Vial IV actual y la vía proyectada, a 1.6km al sur del poblado Pucapamba, se vislumbra un talud inestable de 30m de alto y más de 80 metros de ancho.

Figura 4.213. Talud inestable con deslizamiento de tierra.

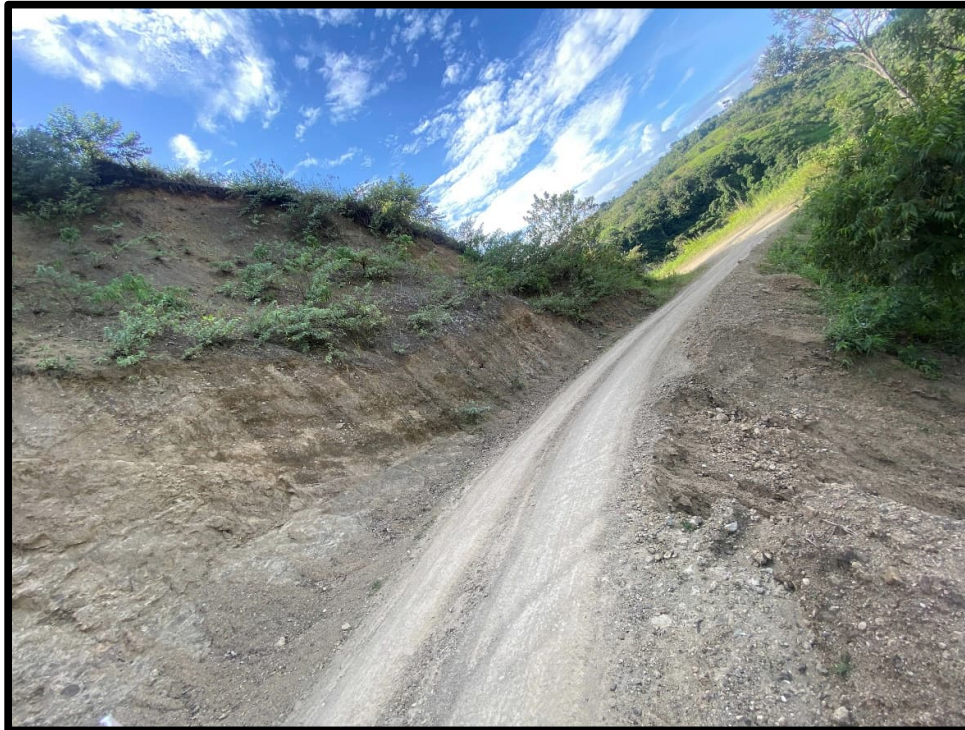
Figura 4.214. Deslizamiento y bote lateral por ladera de montaña.

El mismo se encuentra inestable, se puede vislumbrar el deslizamiento de gran cantidad de material en el pie del talud. Asimismo, se observa el bote lateral del material deslizado por la ladera de montaña que exhibe signos de erosión.

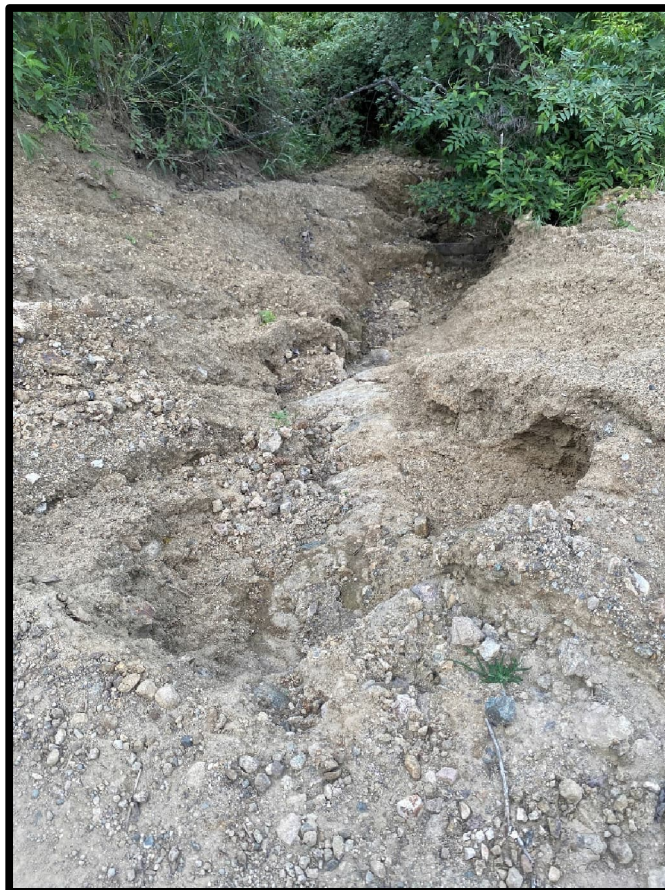
Figura 4.215. Bote lateral de material y erosión ladera de montaña.

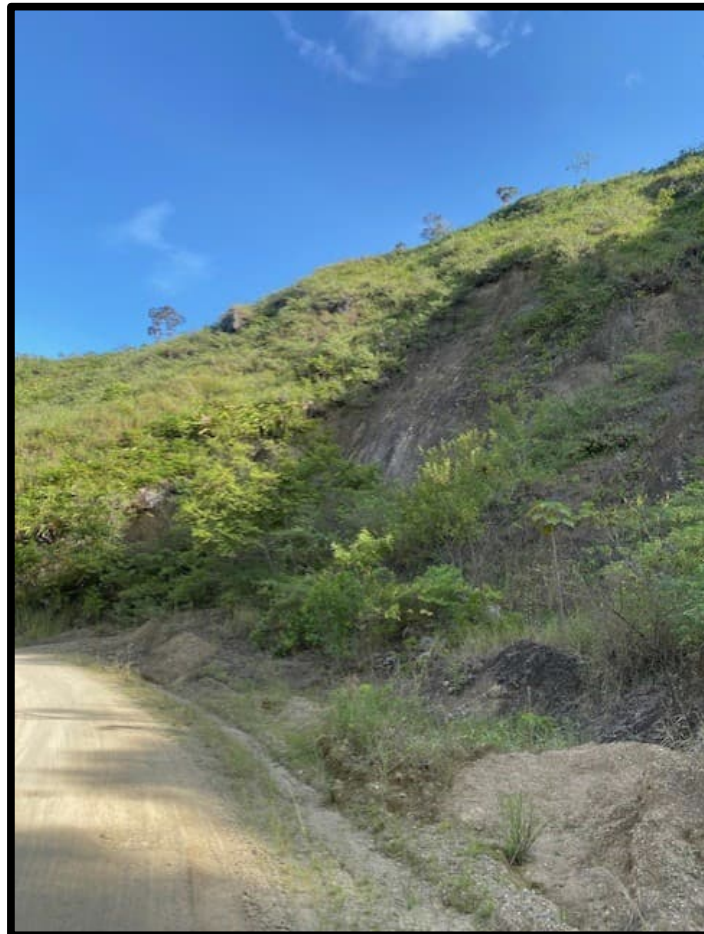
La ficha de registro 1 de sitios críticos de la Consultora Ambiental BIOTAF identifica una afectación al margen derecho de la vía en el tramo Pucapamba hacia la Balsa, con desprendimiento, tapando media vía.

Figura 4.216. Talud inestable con deslizamiento de tierra en su pie.

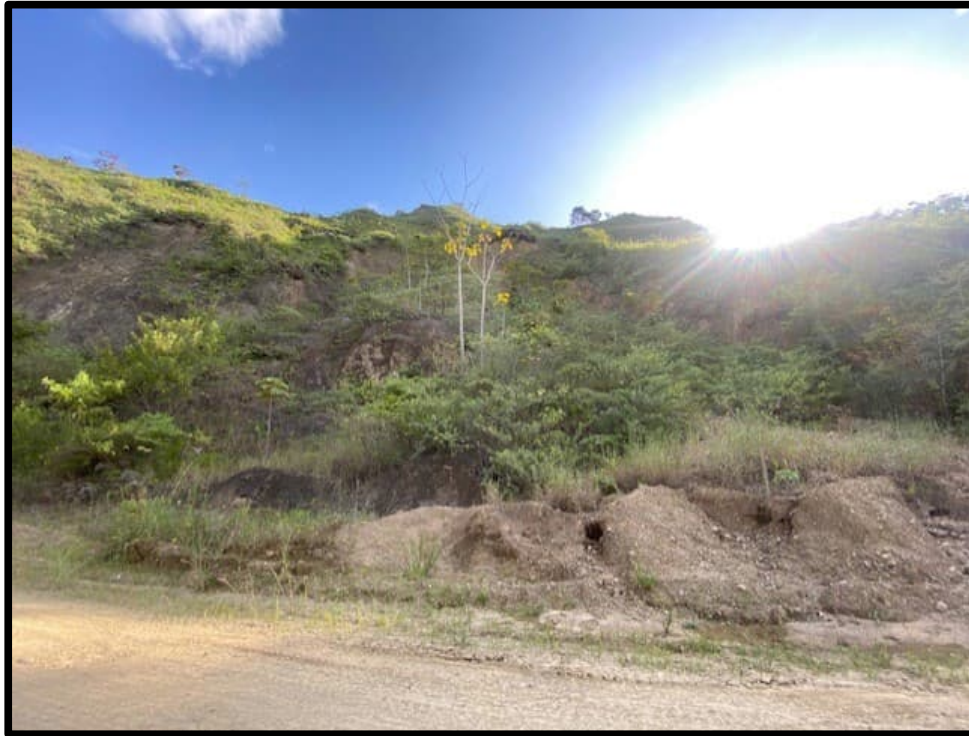
Figura 4.217. Talud inestable y deslizamiento de tierra en su pie.

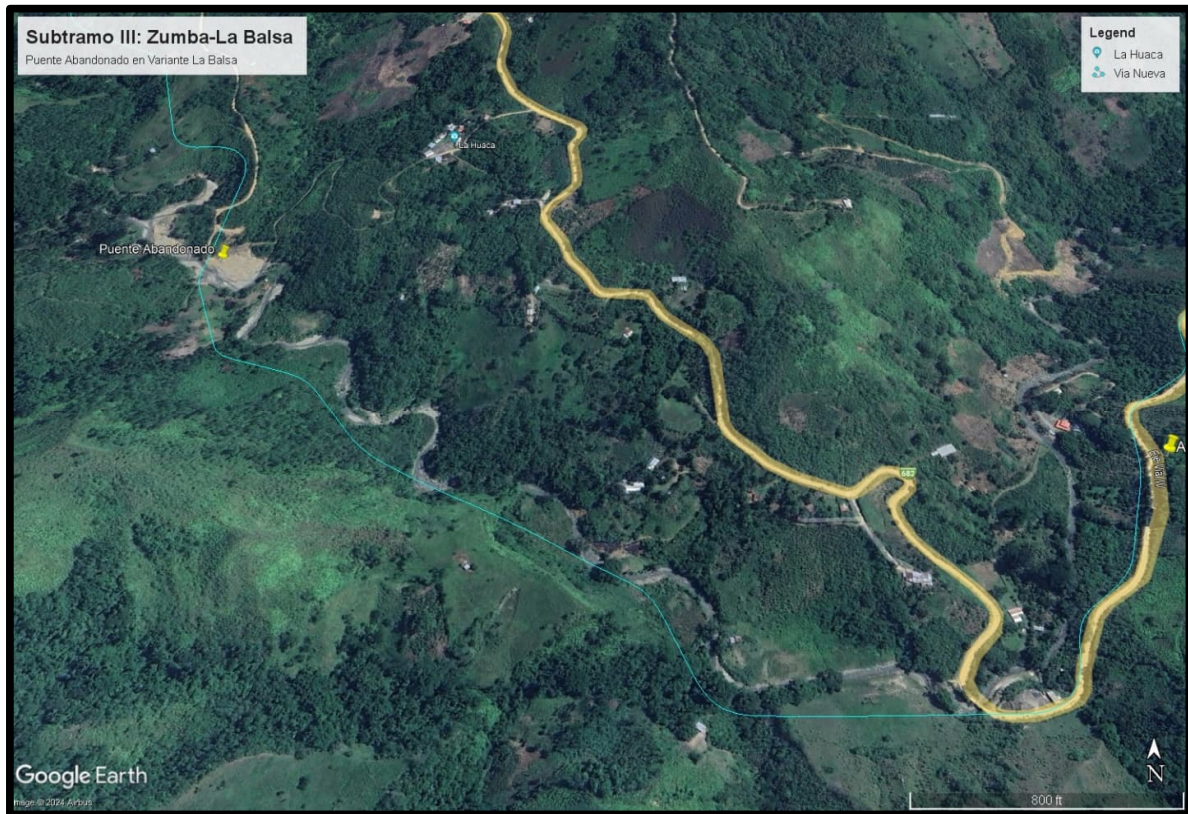
Figura 4.218. Ubicación puente abandonado sobre eje vial proyectado.

En la variante Zumba, a aprox. 1,1km del Puente existente sobre la Quebrada Zumbayacu, se vislumbró una estructura deteriorada de un puente, en estado de abandono.

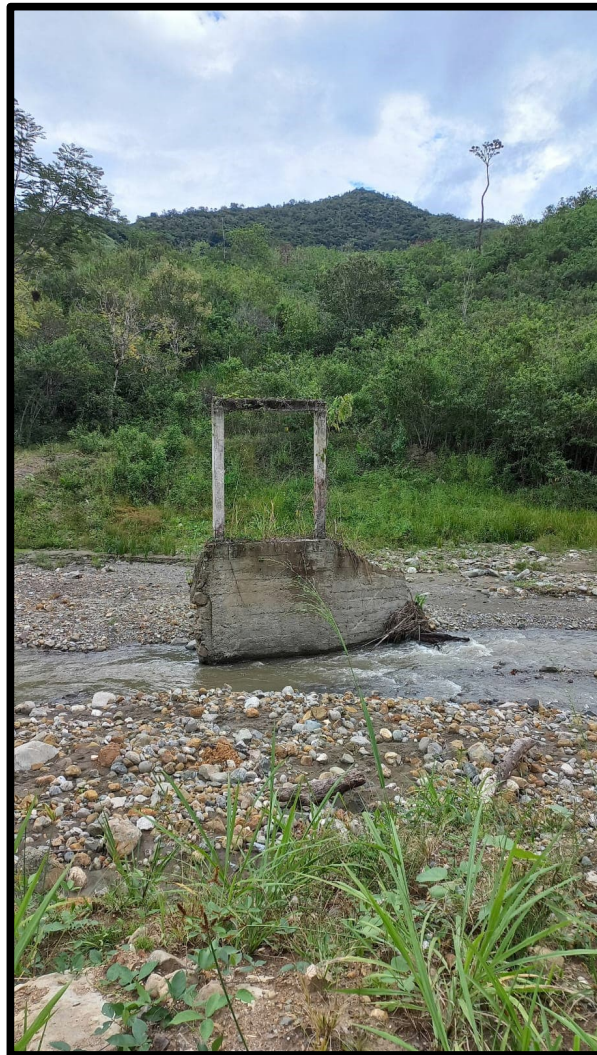
Figura 4.219. Puente abandonado.

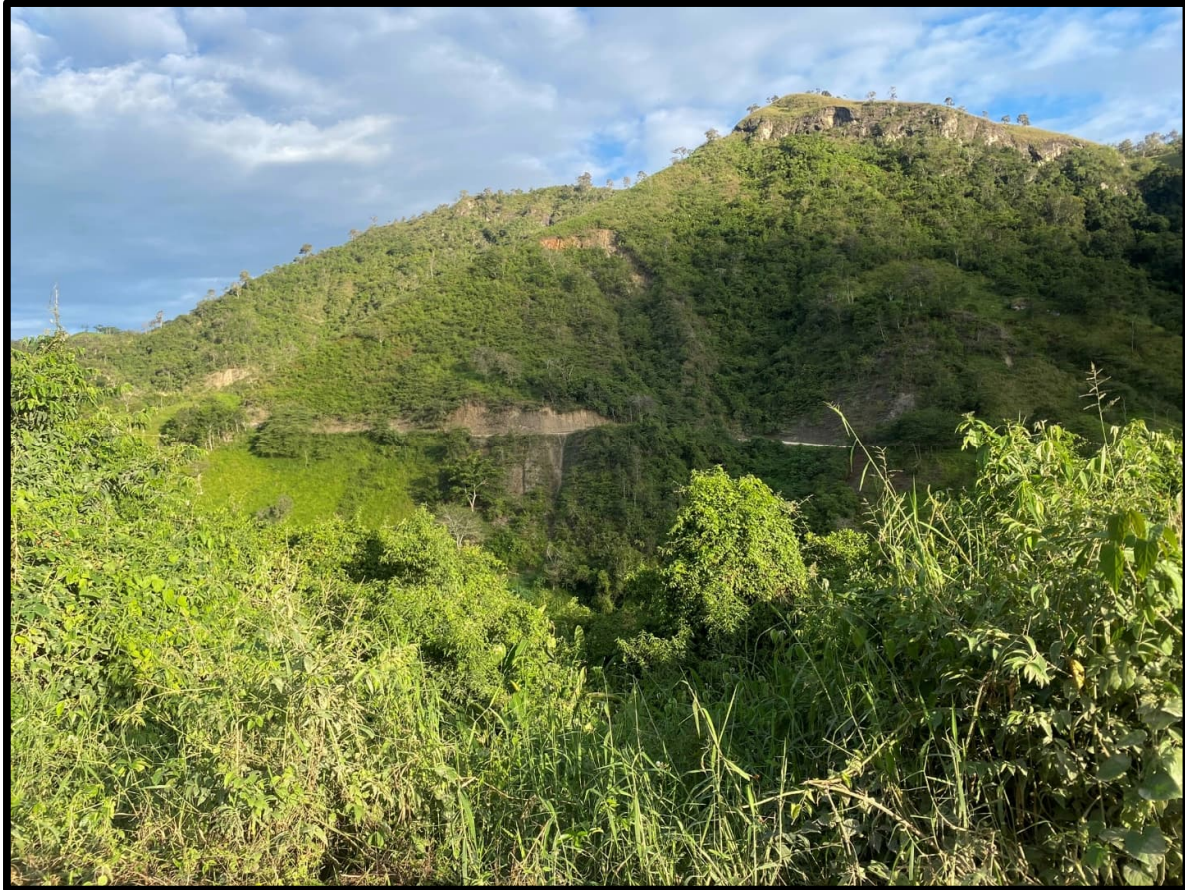
Una de las canteras propuestas para la extracción de materiales se encuentra sobre el Eje Vial IV, a 2.3 km de la Parroquia El Chorro, explotando los conglomerados del complejo sedimentario que domina el graben de Zumba.

Figura 4.220. Taludes de Conglomerados en El Chorro.

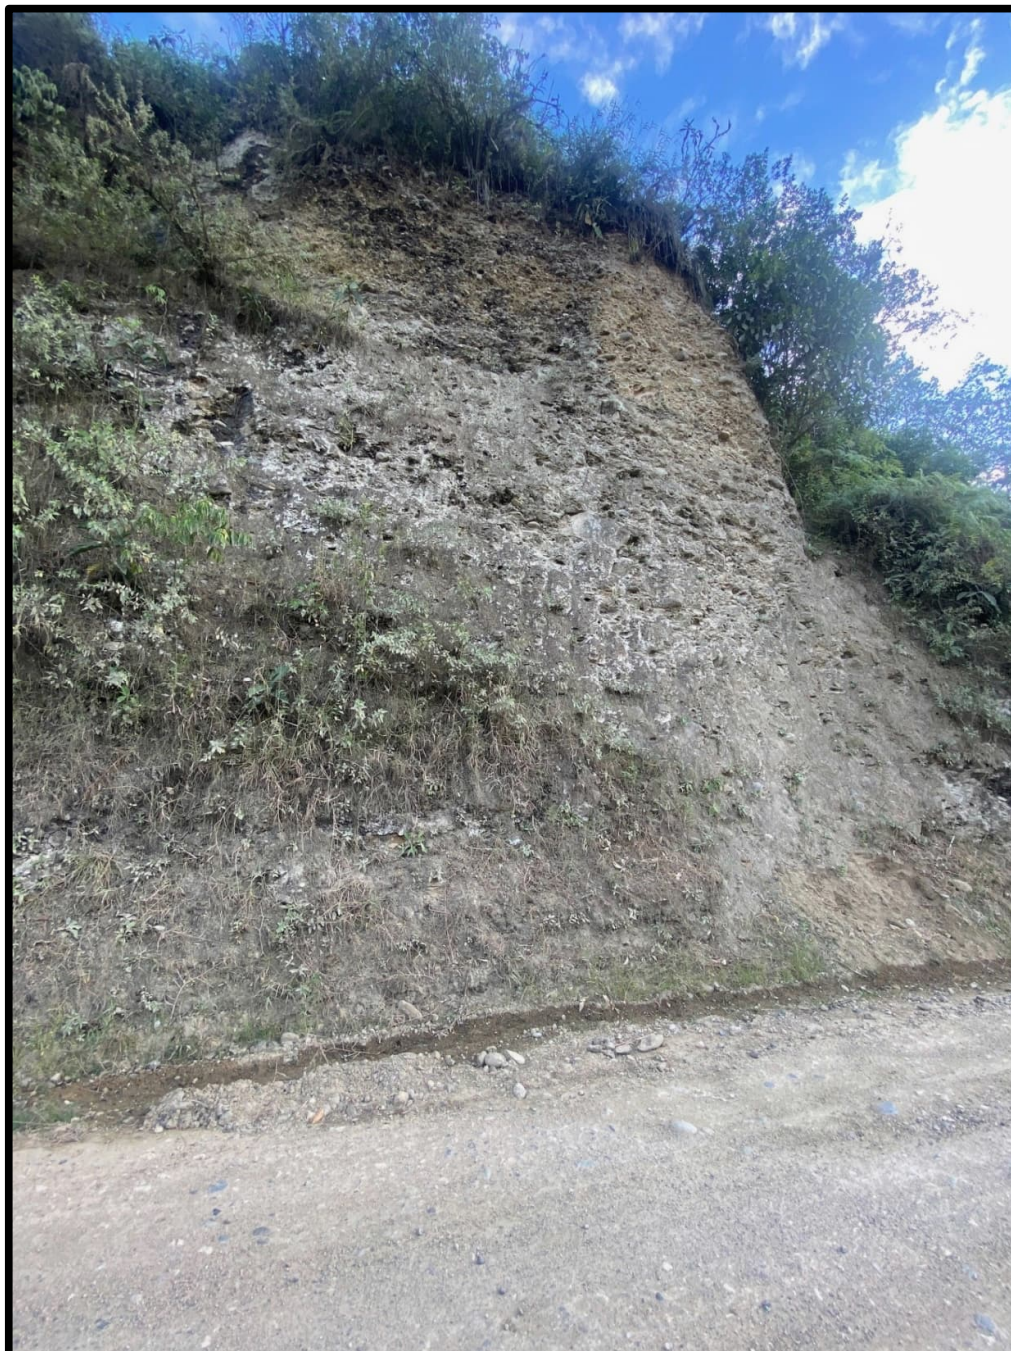
Figura 4.221. Conglomerados en taludes, caída de piedras en la base.

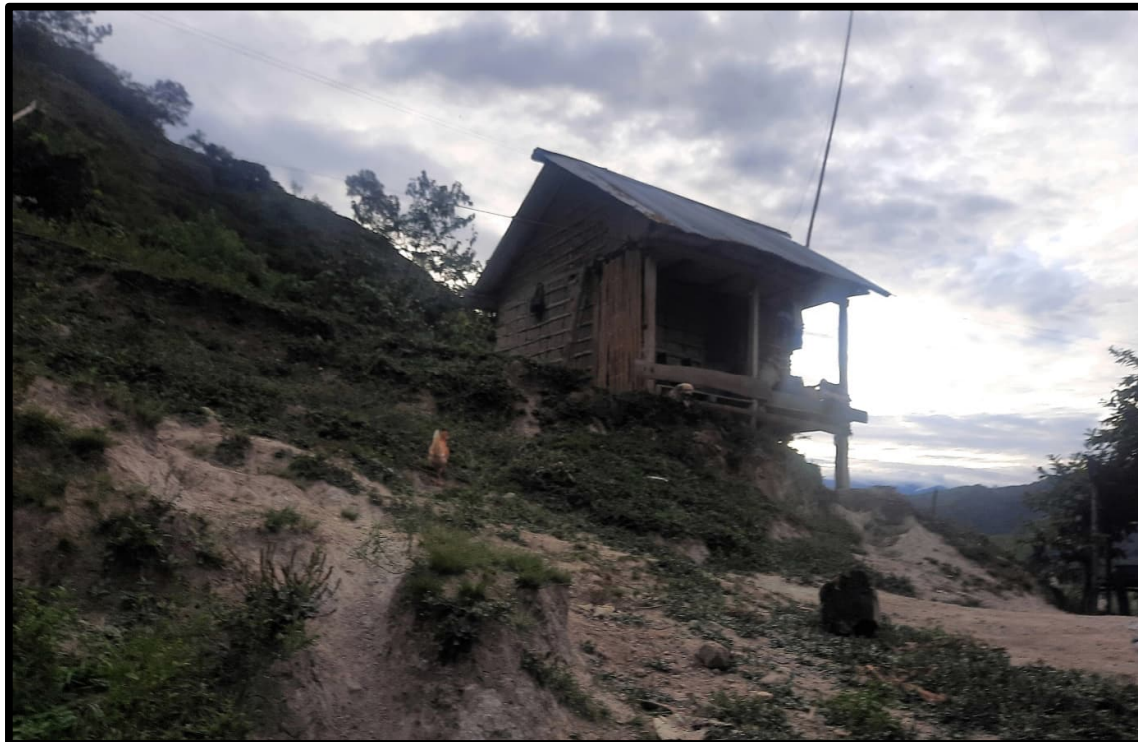
Figura 4.248. Vivienda inestable entre Pucapamba y El Chorro

Resulta importante destacar que existen varias viviendas que se encuentran en zonas de riesgo, especialmente en zonas de laderas cercanas al trazado del proyecto. Este riesgo es considerado en el PRI, donde se prevé la realización de un análisis para delimitar la cantidad de viviendas que se encuentran en esta situación, a los fines de posteriormente delimitar caso por caso la solución brindada, es decir, si corresponde que los afectados sean compensados con reubicación de vivienda definitiva, o se les dará una solución de vivienda transitoria, a los fines de prevenir cualquier tipo de riesgo durante la construcción. Se presentan imágenes ilustrativas de viviendas que cuentan con esta condición:

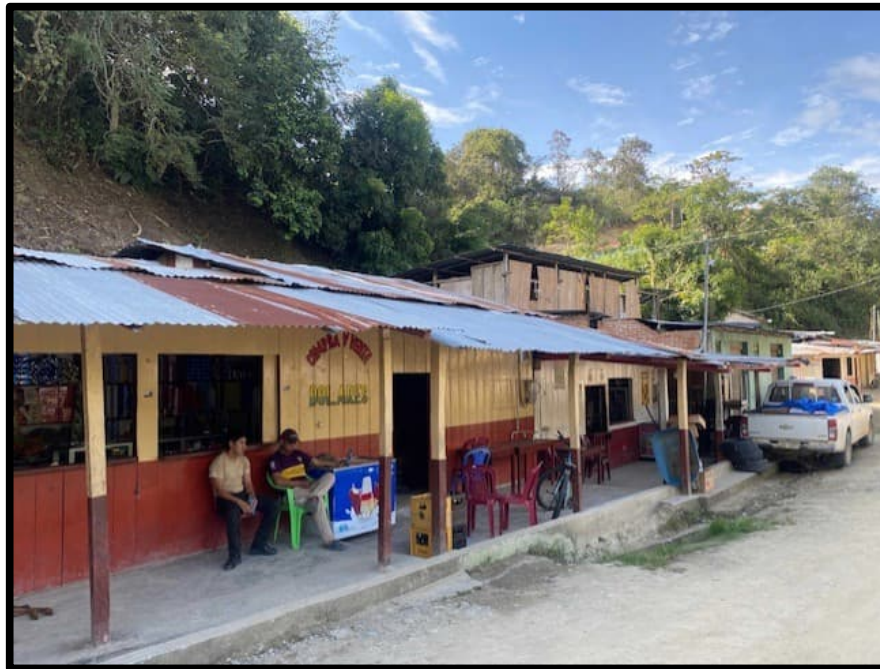
Figura 4.251. Viviendas y comercios afectadas por la vía nueva.

El final de la variante La Balsa culmina empalmando con la vía existente, en una zona dónde se encuentran viviendas y comercios variados. Las tareas de apertura de talud pueden afectar las estructuras que se encuentran debajo del talud existente, se deben tomar medidas tendientes a no generar impactos sobre las mismas, específicamente en las tareas de corte y apertura.

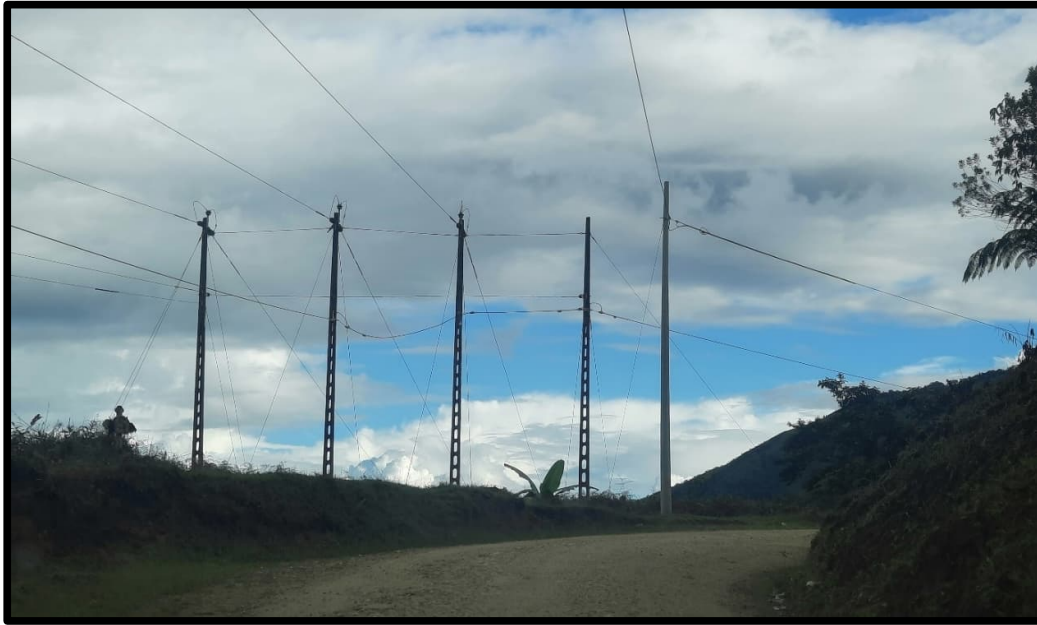
Figura 4.252. Tendido Eléctrico en el AID del proyecto

Durante el recorrido en el campo se detectaron posibles interferencias con el sistema de energía eléctrica, cuyo trazado se desarrolla a lo largo de todo el proyecto, aledaño al trazado actual del Eje Vial N°4. Se deberán coordinar, comunicar y gestionar las acciones junto a la Empresa Eléctrica Regional del Sur (EERSSA), a los fines de verificar la necesidad de corrimiento de postes, así como planificar medidas tendientes a evitar la afectación a la comunidad. A continuación, se presentan imágenes ilustrativas de las líneas de media y alta tensión ubicadas a lo largo de la traza del proyecto.

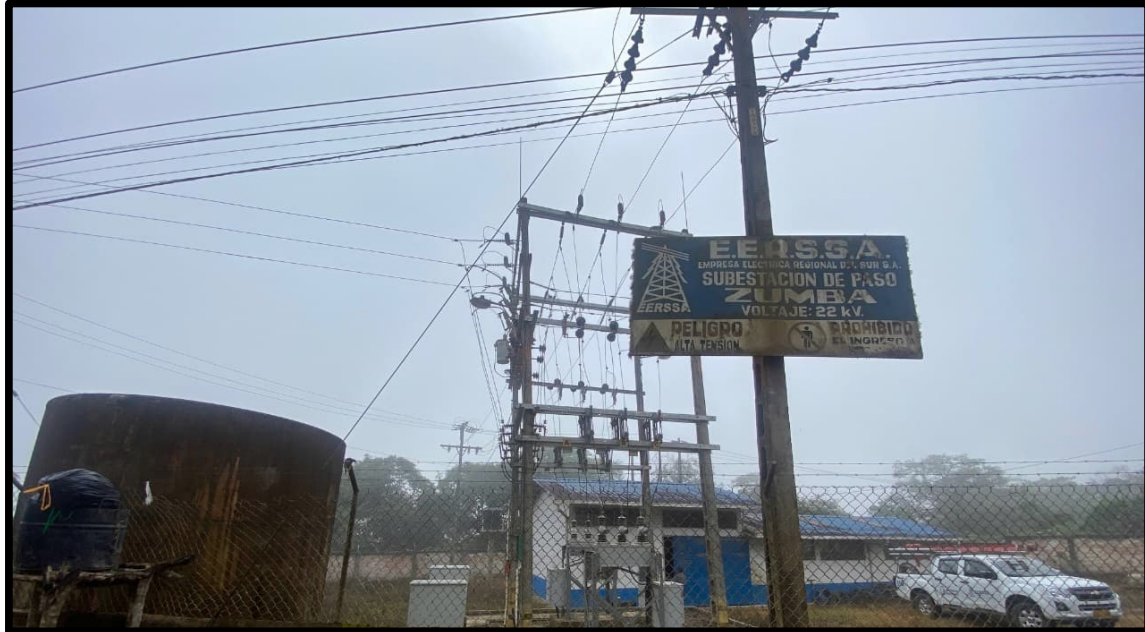
Figura 4.254. Subestación EERSSA en Zumba.

En Zumba se encuentra una subestación de la Empresa Eléctrica Regional del Sur (EERSSA), ubicada lindera al eje vial actual y a 60 metros del eje vial proyectado.

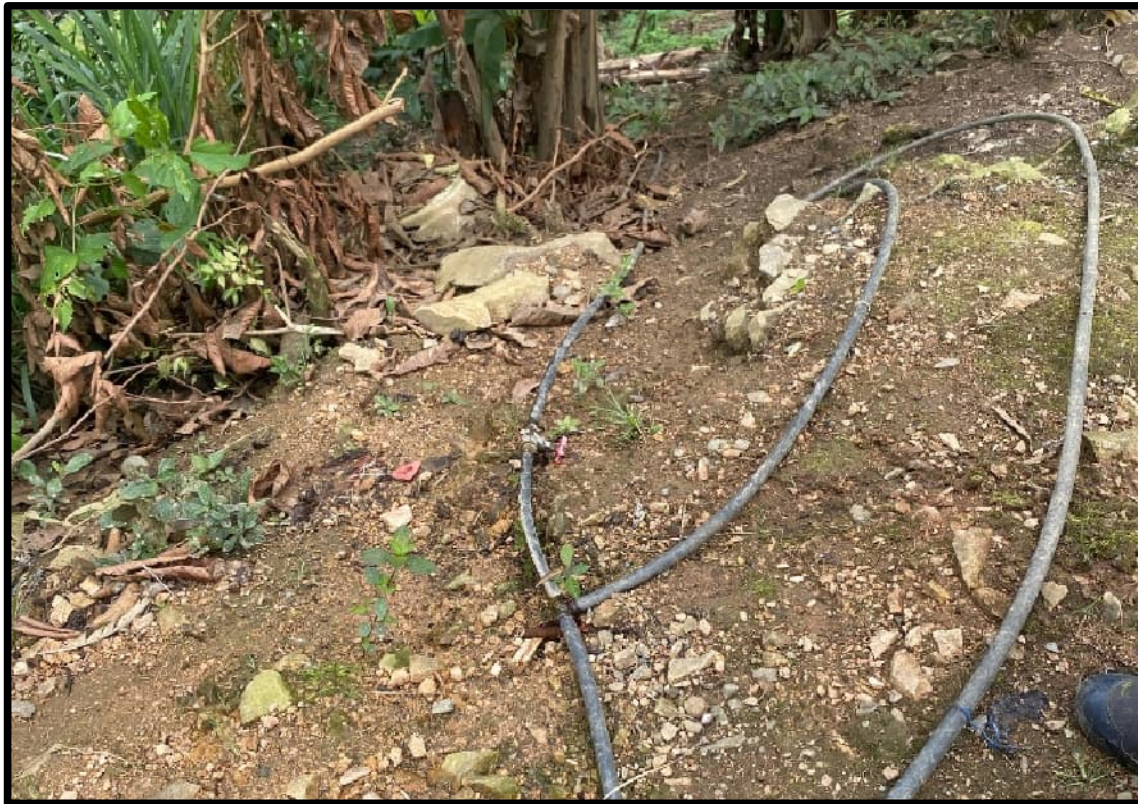
Figura 4.255. Conexiones de agua sobre vía alterna Palanda-Progreso.

Asimismo, a lo largo del recorrido se observaron conexiones de agua que pasan por la vía. Profesionales del MTOP indicaron que es frecuente el uso de conexiones irregulares de agua proveniente de las quebradas de la zona, con uso doméstico o agrícola. Estas conexiones probablemente serán afectadas durante la construcción de la nueva vía.
