INFORME DE RESULTADOS DEL PLAN DE MUESTREO PARA TBT

YILPORT TERMINAL OPERATIONS
Av. Bolívar M. Vargas s/n, Machala - EC
+593 995083333
www.yilport.com

ECOSAMBITO C. LTDA.
Av. De las Américas. No. 406. Centro de
Convenciones 1, Oficina No. 1, Guayaquil - EC
+593 996806125
www.sambito.com.ec

INFORME DE MONITOREO DE TBT EN AREA DE CONSTRUCCION DEL MUELLE #6

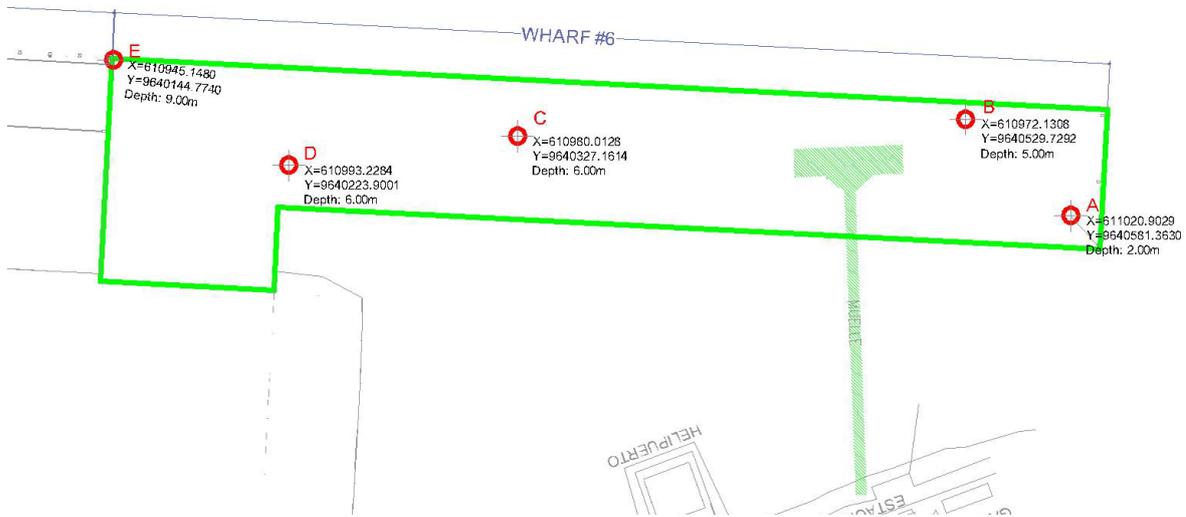
Figura 1. Ubicación de puntos de monitoreo

Los puntos de toma de muestras se ubicaron dentro de la zona donde se realizarán dragados y mejoramiento de suelos para la construcción del Muelle #6 en la esquina noroeste de la Terminal Portuaria.

Las coordenadas de ubicación de los puntos de muestreo se muestran en la Tabla 1 y un esquema gráfico se muestra en la Figura 1.

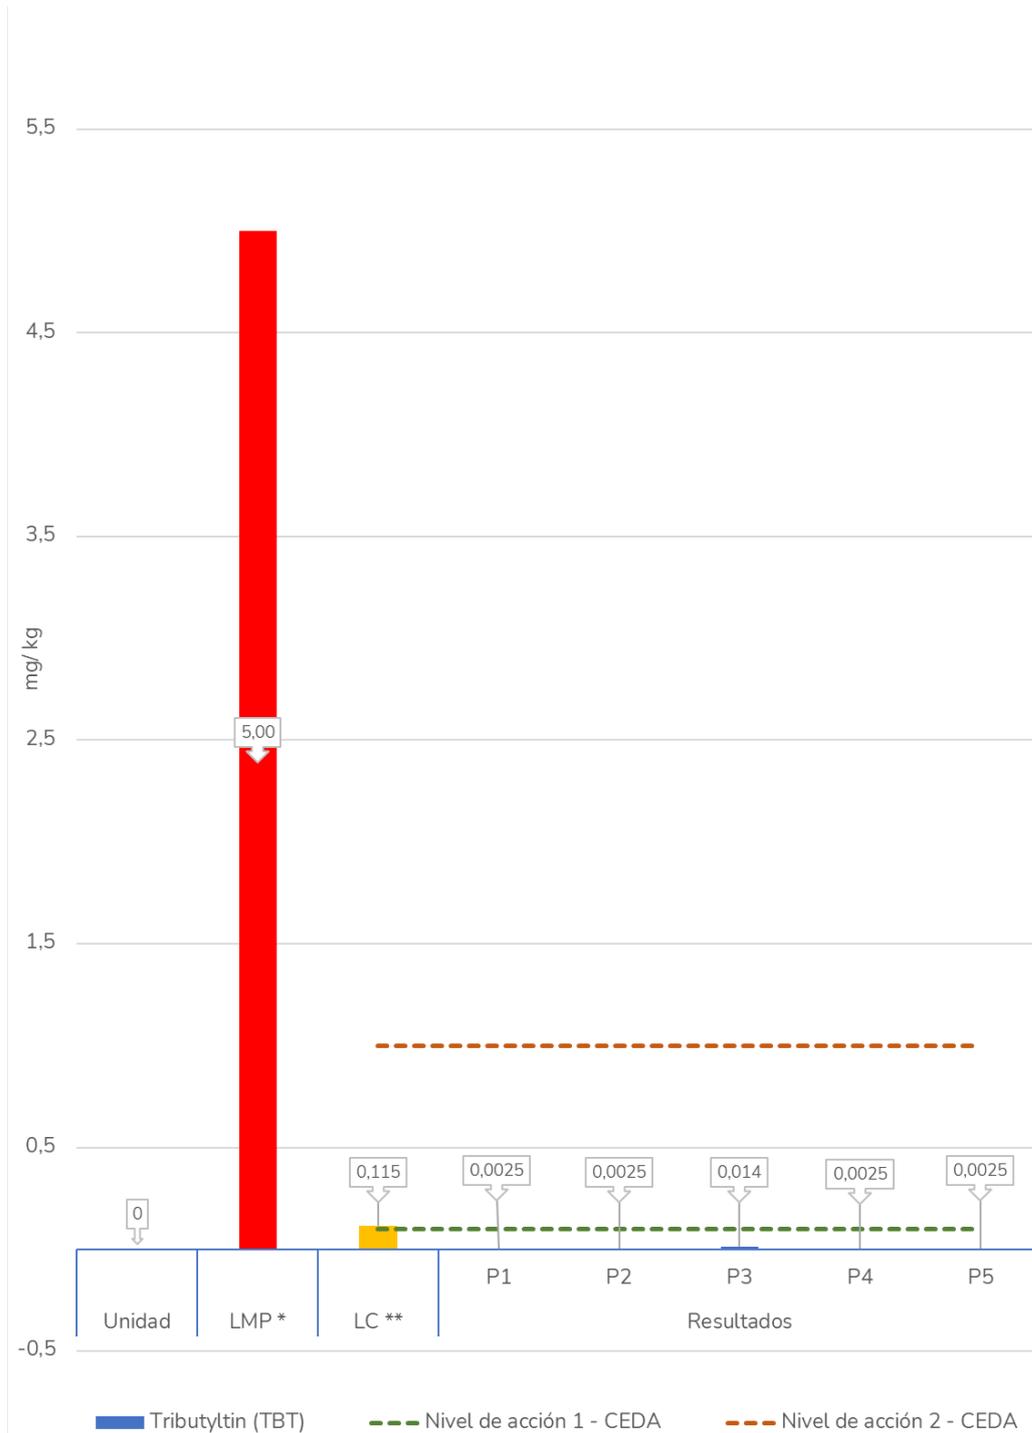
Figura 2. Concentración de TBT en muestras de sedimentos y los límites normativos y referenciales de análisis

Para cada punto monitoreado, el resultado obtenido se compara con los valores de referencia: LMP establecidos en el Acuerdo Ministerial 097A, Anexo 2, Tabla 1: Criterios de Calidad del Suelo para estaño; el nivel de detección LC de 0.115 mg/kg requerido por las Instituciones Financieras según reporte "Puerto Bolívar ESAP 12_01_2021"; y los Niveles de acción identificados por CEDA (Challinor, 2007). En este caso se observa que los resultados obtenidos se encuentran algunos órdenes de magnitud por debajo del LMP establecido por la normativa nacional y de los Límites de Acción CEDA, y que la medición ha sido realizada según los requisitos establecidos por las instituciones financieras.

Si comparamos los resultados con otros valores de referencia, como los propuestos por el Instituto Nacional de Gestión Costera y Marina de Holanda (RIKZ) en sus pautas de calidad de sedimentos marinos un LMP =0,0007 mg/kg (Stronkhorst & van Hattum, 2003), vemos que los resultados obtenidos si bien están por encima de éste LMP, están bastante por debajo del valor de 2.500,0 mg/kg que la misma norma establece como valor de intervención.

Para el parámetro Tributyltin se reportan valores desde menos de 0,0025 mg/kg hasta 0,014 mg/kg, por debajo del límite de detección requerido por la Instituciones Financieras de 0,115 mg/kg, muy por debajo del LMP del estaño de la norma nacional y de los Niveles de acción 1 y 2 recomendados por CEDA.

No habiendo una norma local que establezca límite para el contenido de TBT en sedimentos, y tomando como valores de referencia los niveles de acción propuestos por CEDA (Challinor, 2007), se establece que el TBT contenido en las muestras P1, P2, P3, P4 y P5 se encuentran muy por debajo de los valores que establecen los niveles de acción 1 y 2 y que, por lo tanto, los sedimentos dragados en el área de construcción de Muelle 6 pueden ser depositados en el cubeto en altamar.

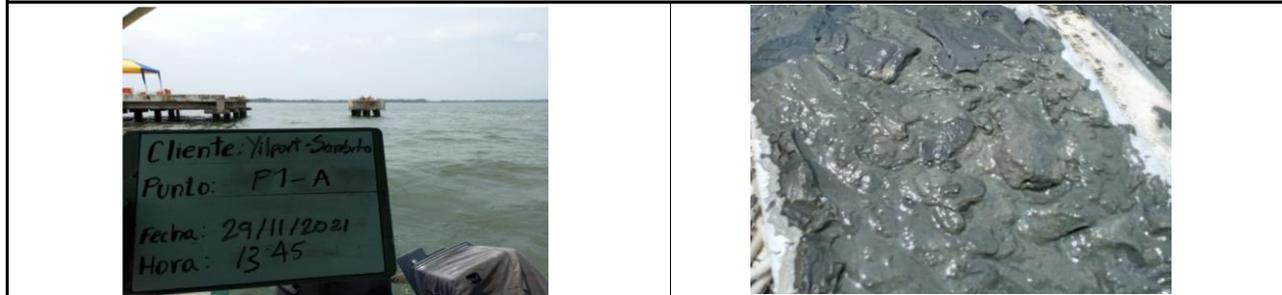
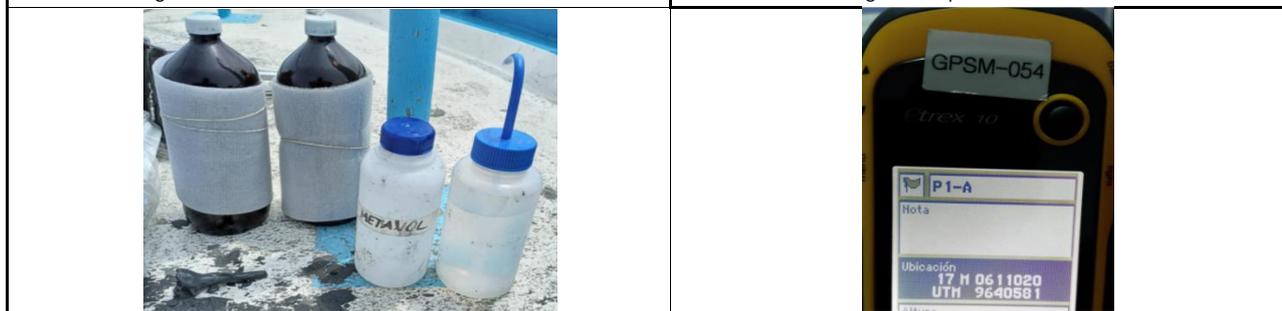
Apariencia de la muestra (percepción del técnico a cargo)
Muestra de color Gris 5.5YR53/2 y con olor a materia orgánica en descomposición.

Fotografía 1. Panorámica del sitio de toma de muestra

Fotografía 3. Apariencia de la muestra

Fotografía 3. Muestra envasada

Fotografía 4. Coordenada geográfica

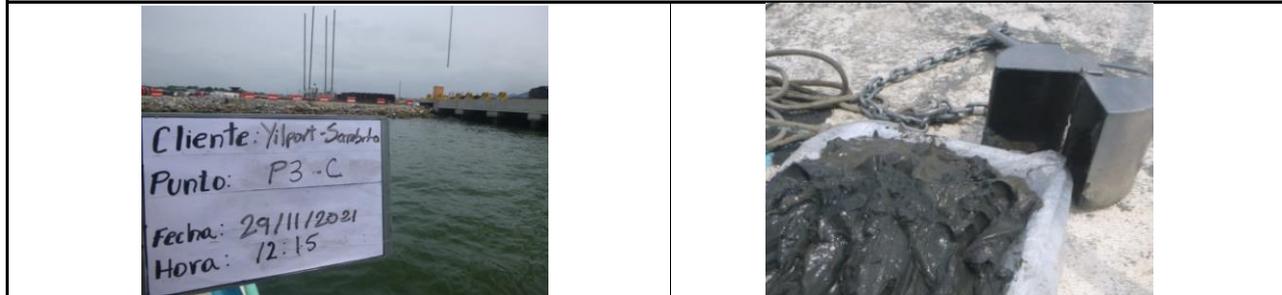
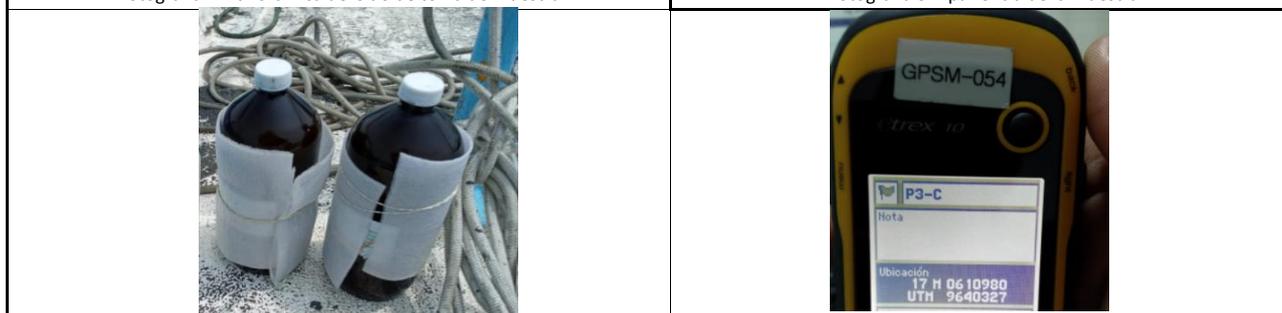
Fotografía 1. Panorámica del sitio de toma de muestra

Fotografía 3. Apariencia de la muestra

Fotografía 3. Muestra envasada

Fotografía 4. Coordenada geográfica

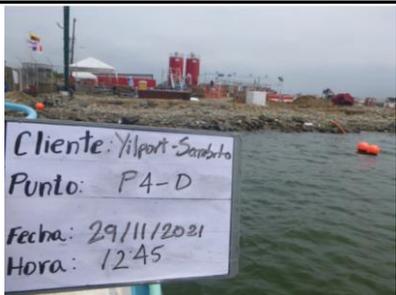
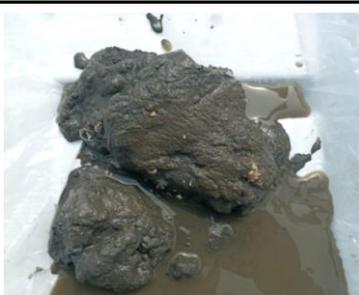
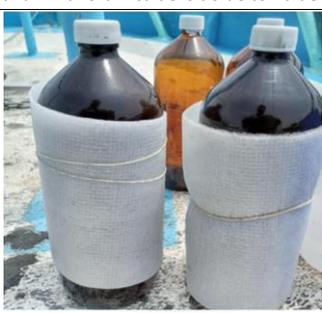
Fotografía 1. Panorámica del sitio de toma de muestra	Fotografía 3. Apariencia de la muestra

Fotografía 3. Muestra envasada	Fotografía 4. Coordenada geográfica

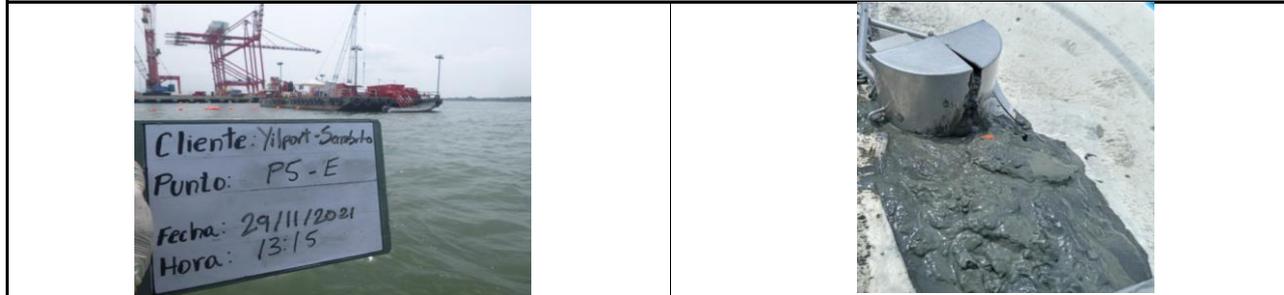
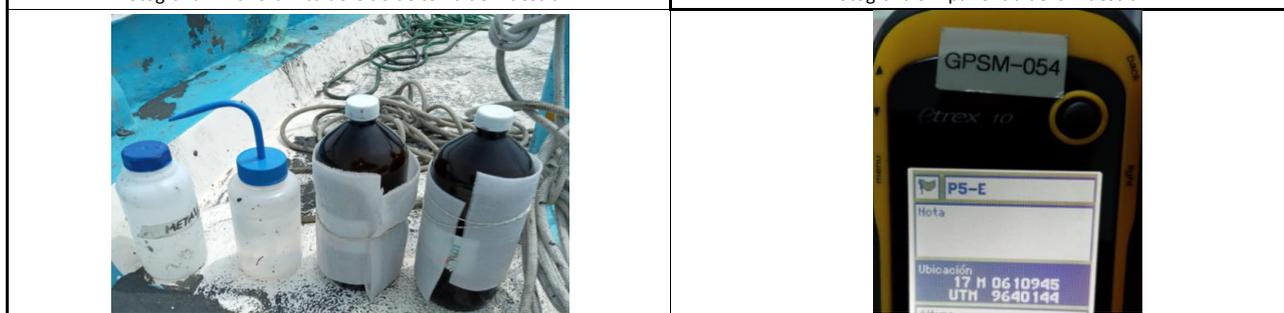
Fotografía 1. Panorámica del sitio de toma de muestra

Fotografía 3. Apariencia de la muestra

Fotografía 3. Muestra envasada

Fotografía 4. Coordenada geográfica
