# **Evaluación de Efectos Acumulativos del Tramo Bellavista-Zumba-La Balsa en el Contexto del Eje Vial 4**

**Realización de una Evaluación  
de Impacto Ambiental y Social  
Complementaria para el  
Proyecto de Integración  
Fronteriza - Eje Vial No. 4,  
Carretera Bellavista-Zumba-  
La Balsa Provincia Zamora  
Chinchipec (RG-L1132)**

6 de agosto de 2019

Numero de Proyecto: EC145-6

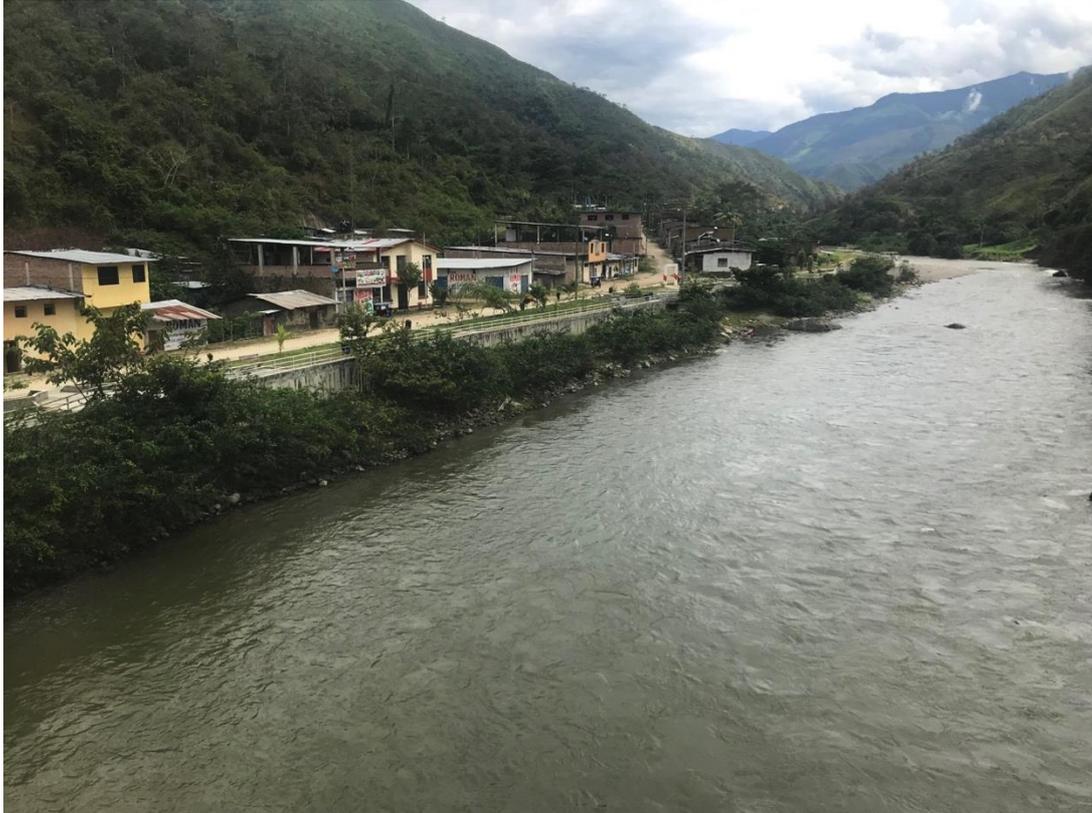
### Fotografía 3.9.6-1

La cantera propuesta en el río Canchis está ubicada en el lado ecuatoriano de la frontera, pero parte del material se recoge de un banco de arena activo en el río Canchis, justo en la línea fronteriza. Minar bancos de arena puede causar cambios geomorfológicos de ríos y erosión tanto aguas arriba como aguas abajo en el río Canchis. Esta cantera podría tener impactos en los pueblos ecuatorianos y peruanos de La Balsa, que se encuentran en las orillas del río Canchis y el puente internacional, todos los cuales se encuentran a varios cientos de metros aguas debajo de la cantera. Los impactos transfronterizos y los requisitos legales internacionales deberán evaluarse antes de utilizar esta cantera.

Vista del Río Canchis desde el Puente Internacional de La Balsa. La Mina Río Canchis está Ubicada en el Lado Derecho de la Foto

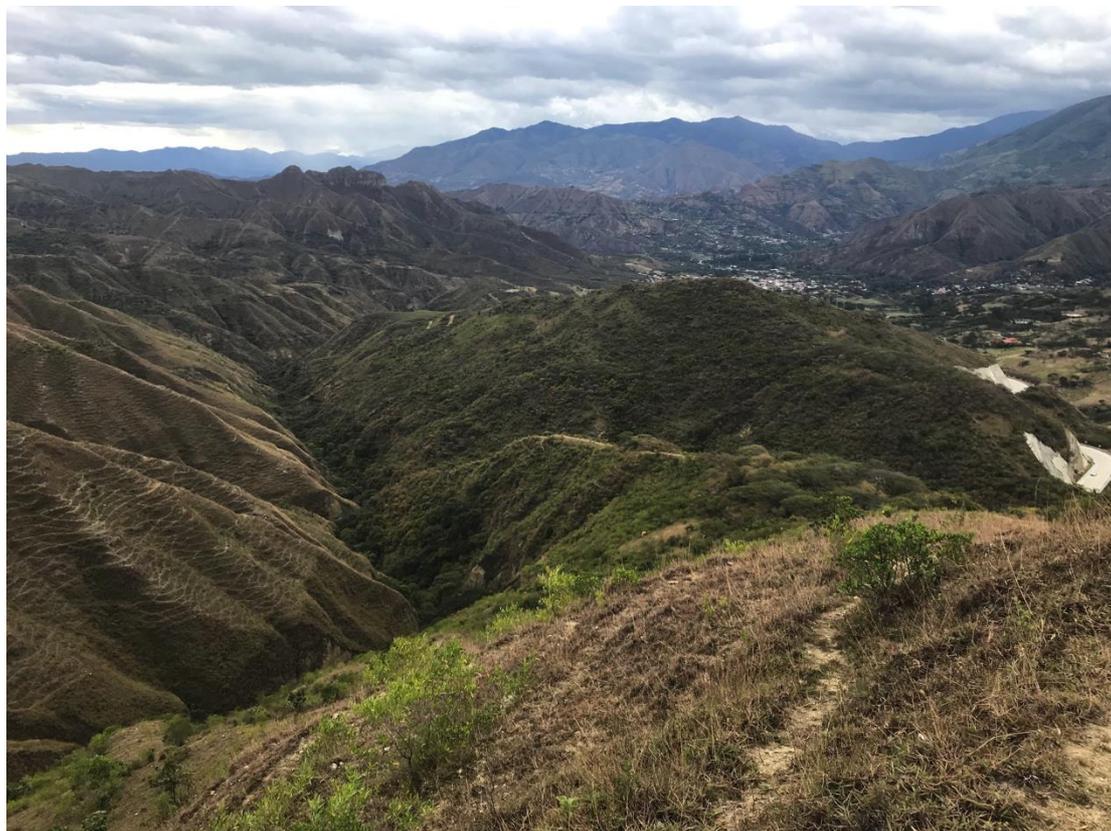
#### Fotografía 4.2-1

**Vegetación de Matorral Seco Montano al Sur de Vilcabamba  
Obras de Estabilización en la Vía se Pueden Observar en la Esquina Inferior  
Derecha de la Foto (Concreto Proyectado en Cortes). Fotografía Walsh 2019**

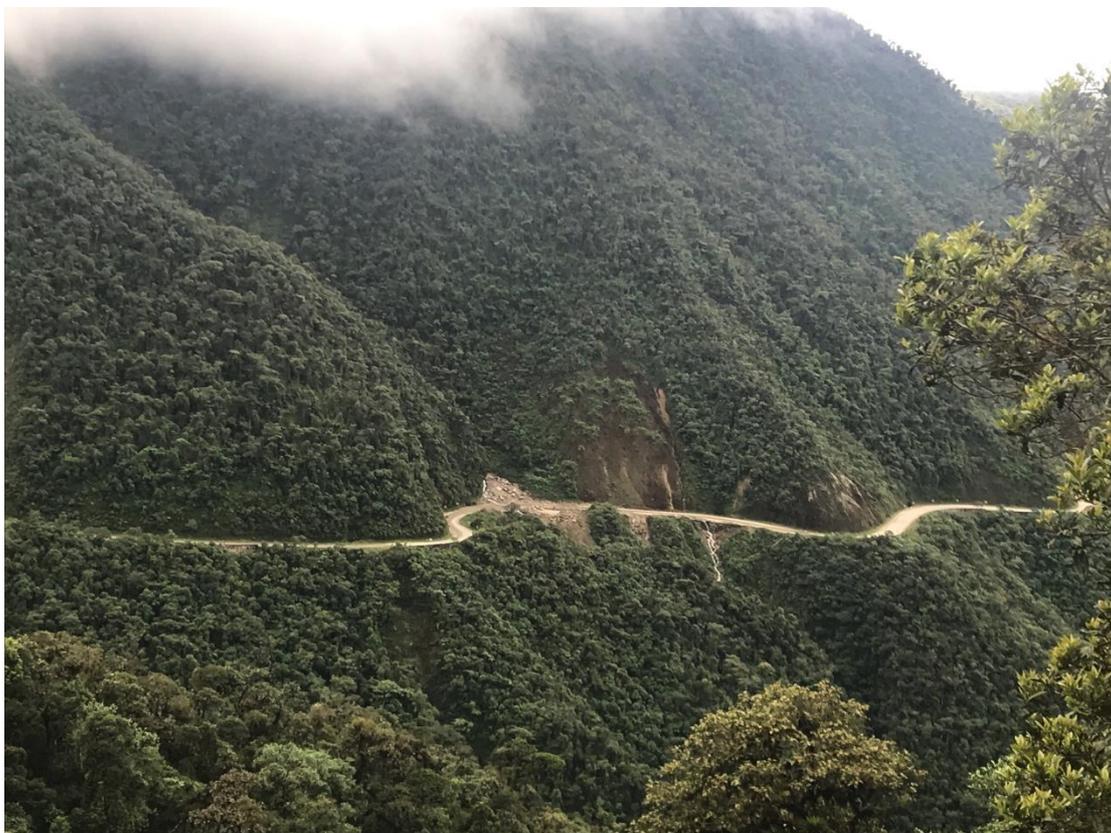
- El suelo y el subsuelo de los cortes de la vía han fallado progresivamente en el punto de contacto con la roca madre (generalmente poco profundo, uno [1] a tres [3] m), pero en algunos casos se extienden varios cientos (100s) de metros cuesta arriba de la carretera.

**Fotografía 4.3-1**  
**La Carretera en el Parque Nacional Podocarpus,**  
**Bosque de Neblina Montano (Bnm). Fotografía Walsh 2019**

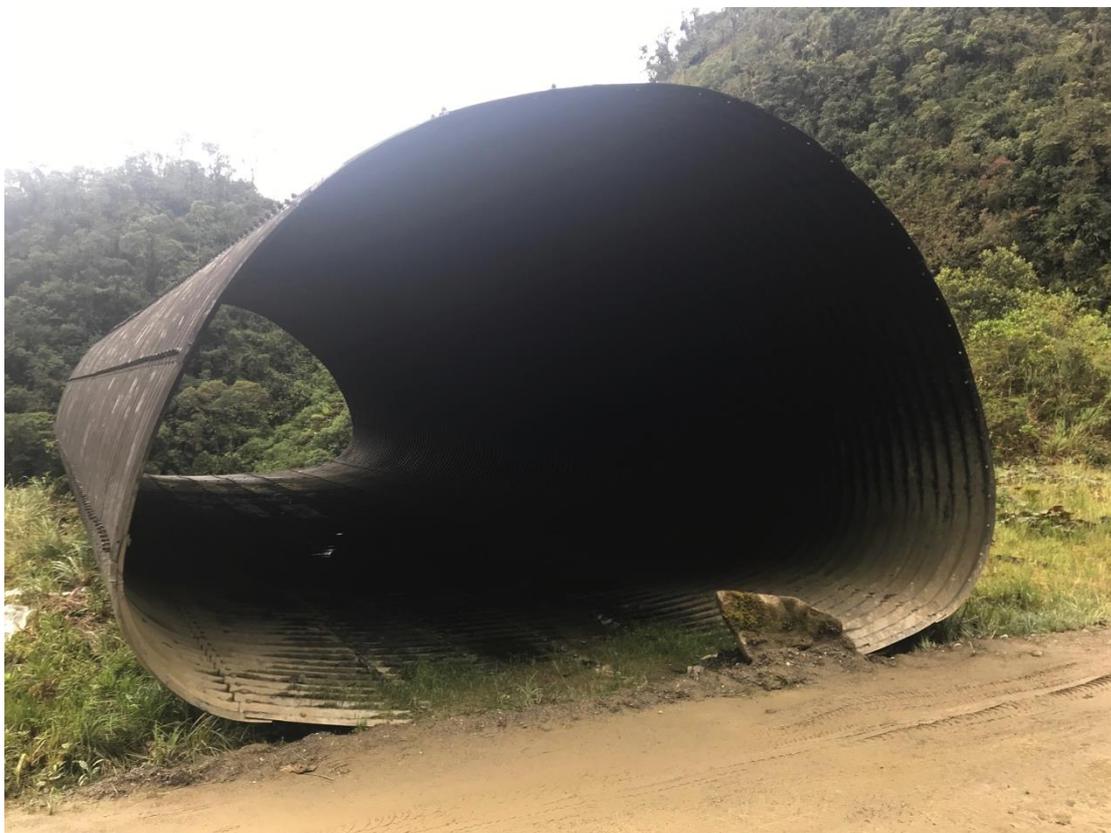
**Fotografía 4.3-6**  
**Alcantarilla de Gran Diámetro para Cruces de Arroyos, Montada y Lista Para su Instalación en la Carretera. Fotografía Walsh 2019**

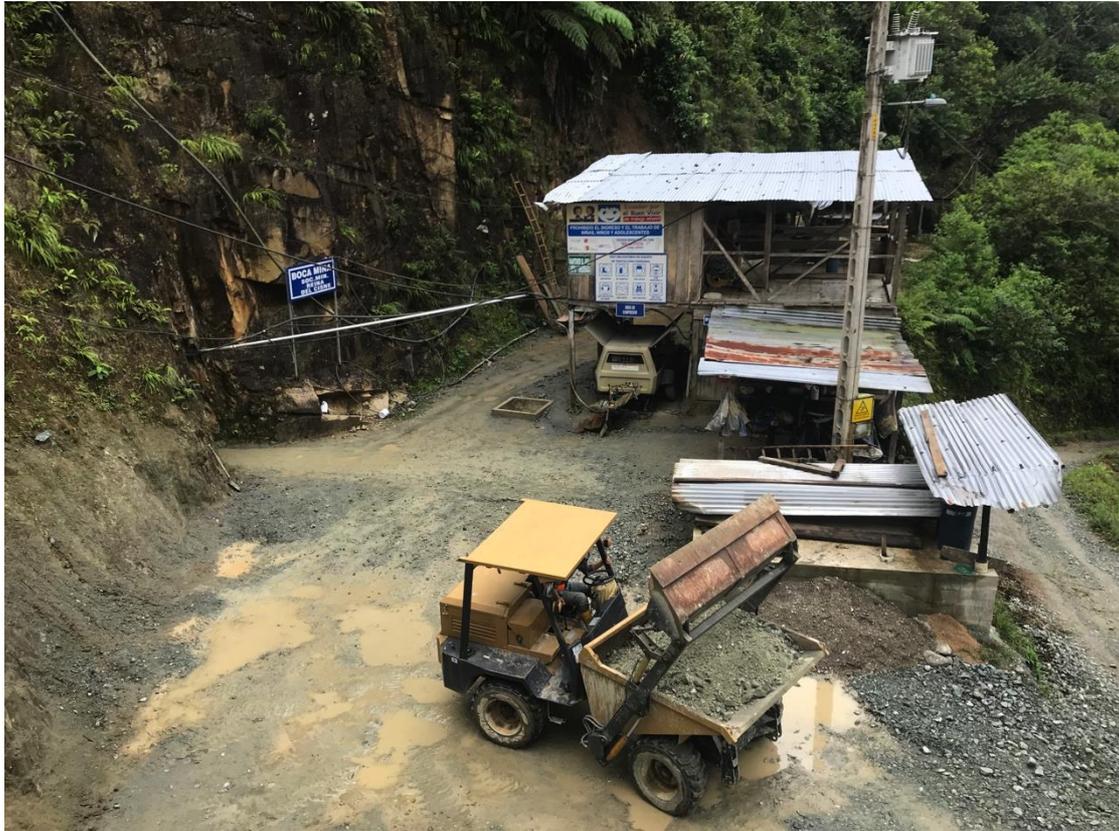
Fotografía 4.5-2  
Mina Bellavista. Fotografía Walsh 2019

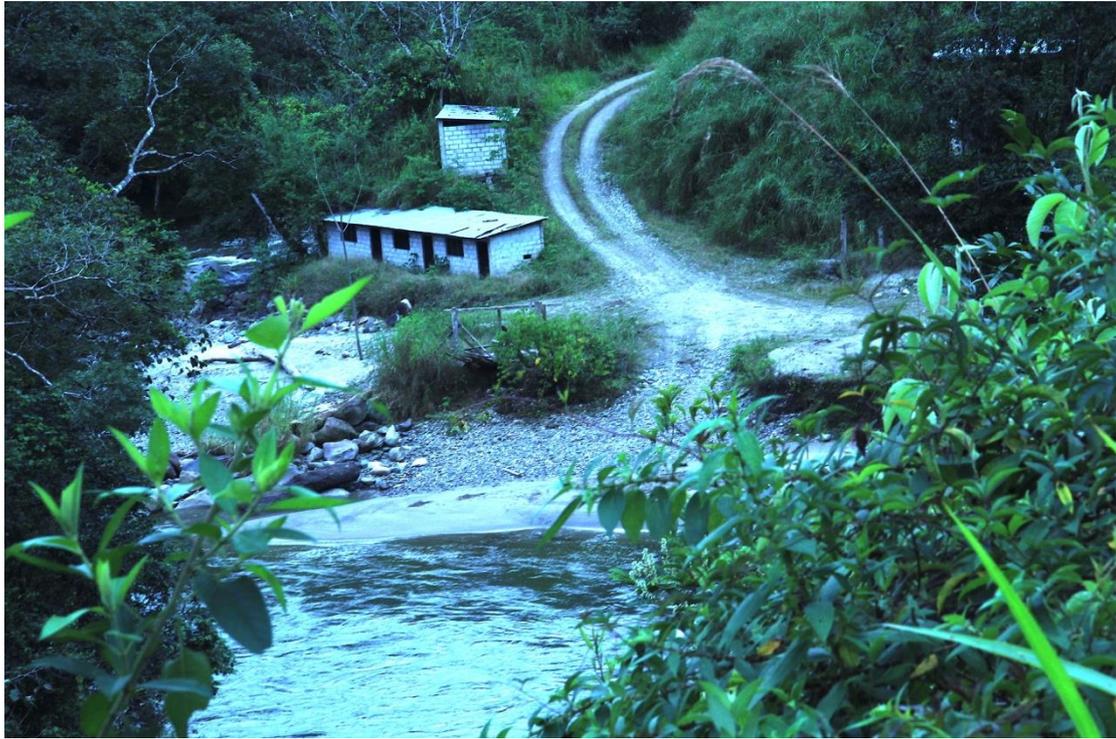
La cantera propuesta en el río Isimanchi está ubicada en el lecho de río, el cual es un receptor biológico y social sensible. Esta es una mina operativa, pero solo produce para las necesidades del pueblo de Isimanchi y la ciudad de Zumba. Los volúmenes estimados para la arena requerirán una expansión significativa de la operación e impactarían un gran segmento del río. Esta cantera sólo se utilizará si no hay otras alternativas factibles para una fuente de arena con características geotécnicas aptas para la obra. Una evaluación de los impactos a la calidad de agua del río Isimanchi, fauna acuática, y obras en o cerca del río (Proyecto Hidroeléctrico Isimanchi, puentes, casa y vías cerca del cauce del río aguas arriba y aguas abajo) debe realizarse antes de utilizar esta fuente de material pétreo.

- Hay numerosos derrumbes que se extienden varios cientos de metros cuesta arriba de la carretera.
- Estos derrumbes son más profundos por la laterización de roca madre (granita).
- Escombros son arrojados directamente cuesta abajo y hacia los ríos.
- Esta área tiene parches extensos de bosque y arbustos, ubicados en las pendientes muy empinadas y adentro de las quebradas. La agricultura es menos intensiva y el bosque está mejor conservado, porque la tierra no puede ser utilizada por inestabilidad.
- Hay una cantera en el río Isimanchi y una cerca del pueblo.

**Fotografía 4.6-4**  
**Cantera en el Río Isimanchi. Fotografía Walsh 2019**

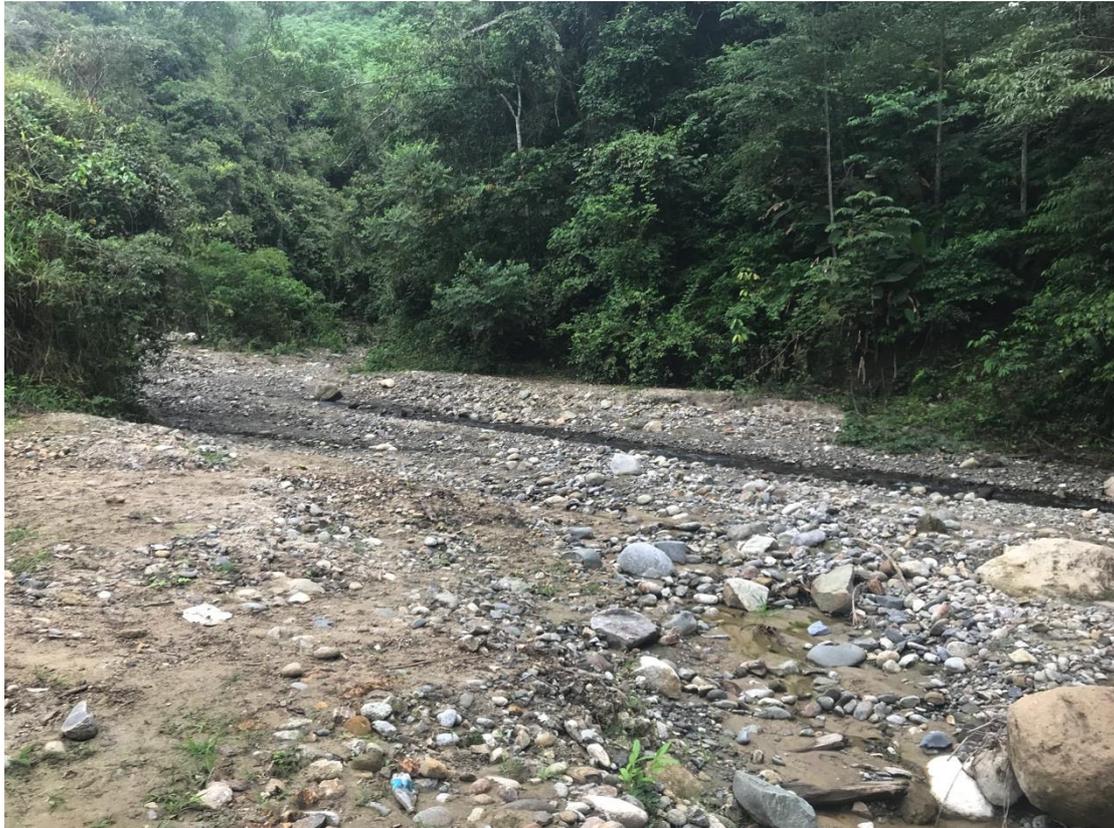
- **Área de Hábitat Crítico** – Pérdida de Hábitat Crítico (Nivel 1 y 2) debido a la expansión de canteras o a la creación de nuevas canteras y áreas de préstamo en cuerpos de agua.
- **Tamaño de Población de Especies Amenazadas** – Reducción en el tamaño de la población de especies amenazadas por pérdida de Hábitat Crítico (Nivel 1 y 2), polvo y ruido cerca de canteras y áreas de préstamo.
- **Número de Especies de Aves** – Pérdida en el número total de las especies por la pérdida de Hábitat Crítico (Nivel 1 y 2), polvo y ruido cerca de canteras y áreas de préstamo.
- **Calidad del Agua** – Excede los estándares ecuatorianos de los parámetros de calidad del agua para la protección de la fauna acuática. Aumento de la turbiedad por extracción de material pétreo y arena del lecho de río.

**Fotografía 7.4-1**  
**Depósitos de Grava y Arena en el Lecho de la Quebrada Ungache.**  
**Fotografía Walsh 2019**

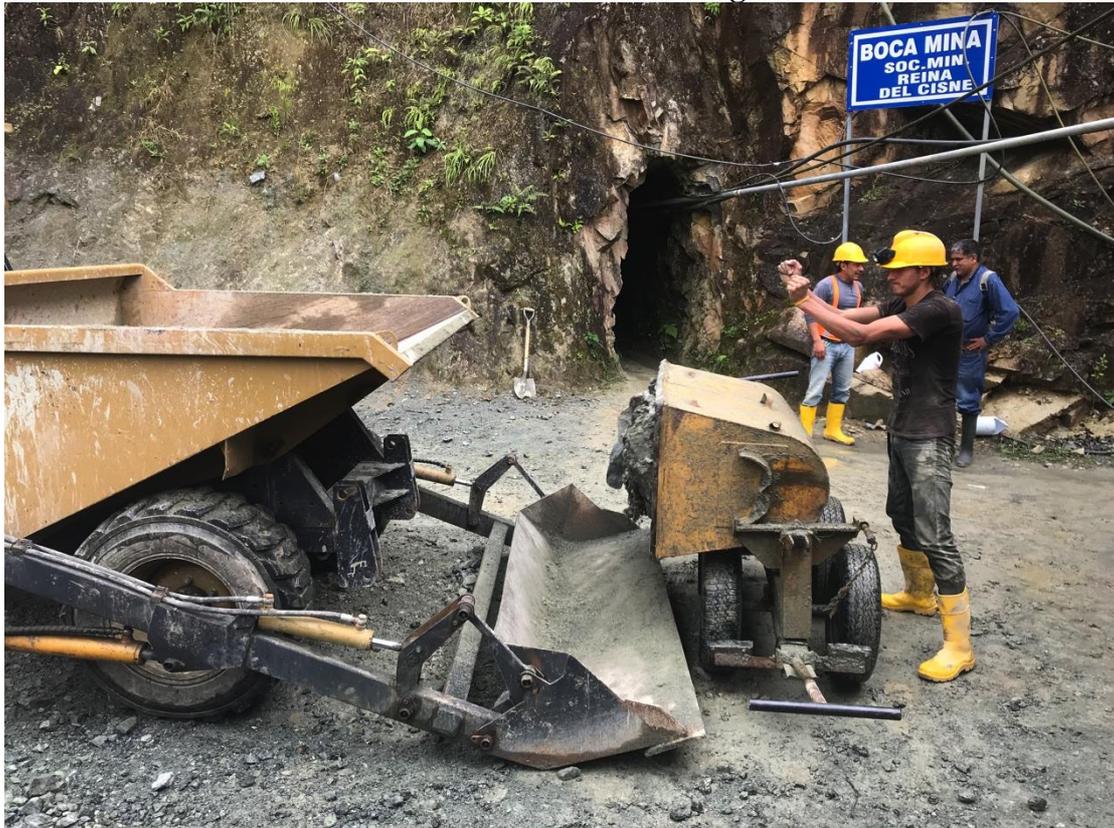
Existe un complejo de minas subterráneas (oro y metales básicos) a media pendiente entre el pueblo de Bellavista y el río Mayo. Estas son minas con licencia y planes de manejo ambiental aprobados, pero debido al terreno escarpado y a las altas precipitaciones, las operaciones están impactando las áreas pendiente abajo (erosión de relaves y roca estéril hacia el río Mayo). Hay minería informal en el río Mayo y sus tributarios.

**Fotografía 7.6-1**  
**Entrada de la Mina Bellavista. Fotografía Walsh 2019**
