FONDO SOCIAL PARA LA VIVIENDA

ANALISIS DE RIESGO, AMENAZAS Y VULNERABILIDADES EN PROCESO DE GARANTIAS HIPOTECARIAS PARA VIVIENDA NUEVA Y USADA.

INFORME DE SUPERVISIÓN: INSPECCIÓN DE VIVIENDA

Proyecto	Informe de Inspección sobre verificación de inmueble con No. de solicitud: 49582				
Ubicación	Residencial Pinares de Suiza, 12 Av. Sur, polígono 3, # 16				
Cantón	n/a	Lotificación	n/a	Municipio	Santa Tecla
Depto.	La Libertad				
Empresa	n/a

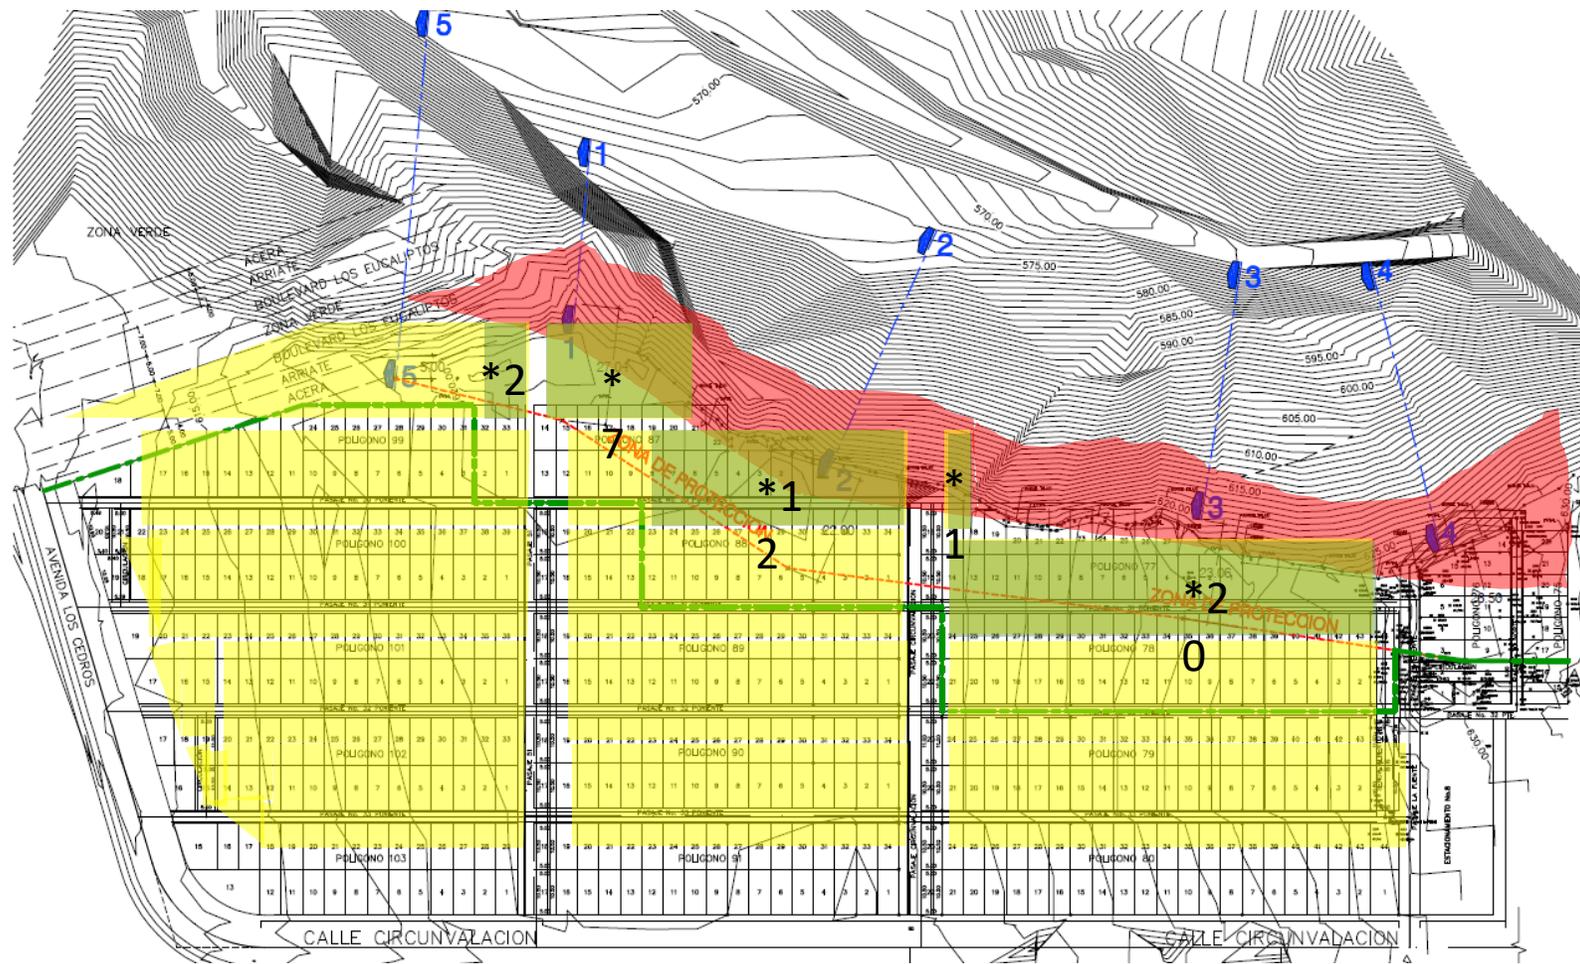
PLANO DE DISTRIBUCION DE LOTES AFECTADOS POR ZONA DE PROTECCION

- Viviendas afectadas por zona de protección de talud.
- Viviendas incluidas en cuadro de valores
- Zona de riesgo de talud

La empresa constructora obtuvo un proyecto a probado antes de la entrada en vigencia las leyes de medio ambiente sobre la gestión del riesgo, por lo tanto los permisos no tenían restricciones sobre la cercanía al talud.

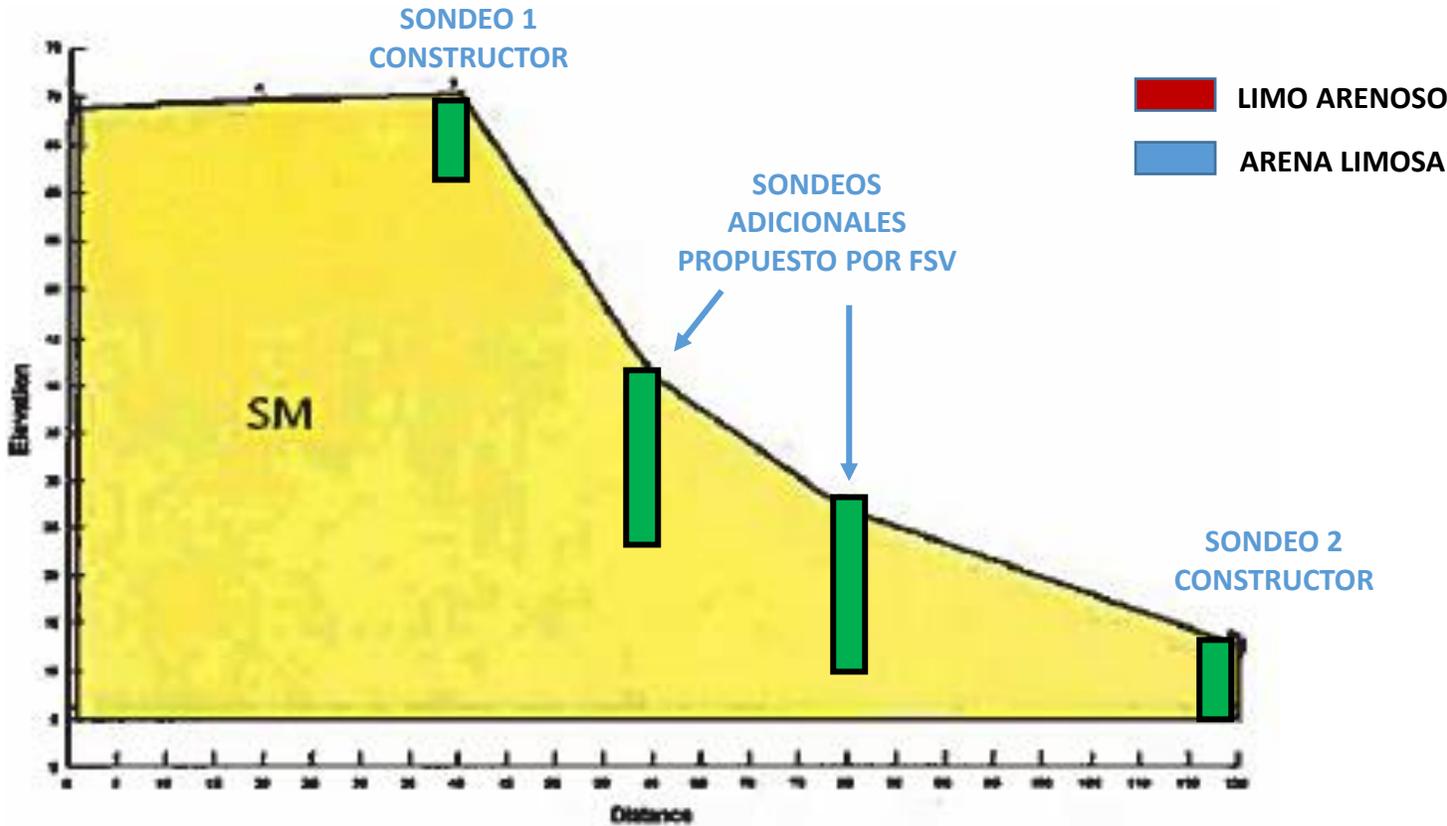
Según los resultados del estudio SPT elaborado por el constructor el sub suelo está conformado por dos estratos claramente determinados: SM y ML (arenas limosas y limos arenosos) cada uno de ellos presentan diferentes propiedades físicas no determinadas adecuadamente y que son importantes para los análisis de estabilidad del talud.

Se observaron los diseños y análisis de estabilidad de taludes, comunicándoles que para que sus diseños fueran concluyentes debieron realizar dos sondeos adicionales de penetración estándar por sección analizada para la determinación de la estratigrafía del suelo y otros parámetros importantes, esto fue un criterio muy importante para el análisis técnico del rechazo parcial del proyecto.

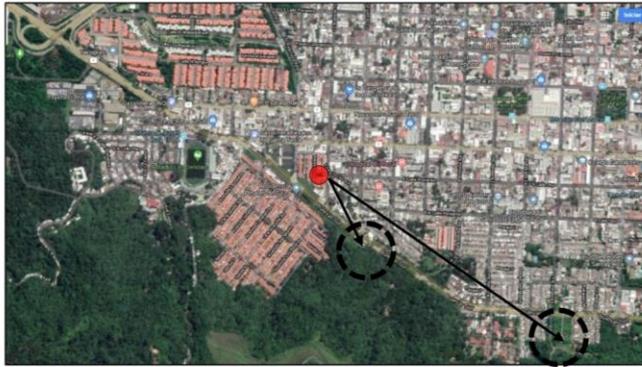
Deslave en Colinas Enero 2001

Vivienda ubicada en Residencial Pinares de Suiza, 12 Avenida Sur, polígono 3, # 16, Santa Tecla, La Libertad.
Situada a 300 metros del deslave sobre boulevard Sur ocurrido en octubre del 2011.
Situada a 1kilometro del deslave en la Residencial Las Colinas en el año 2001.

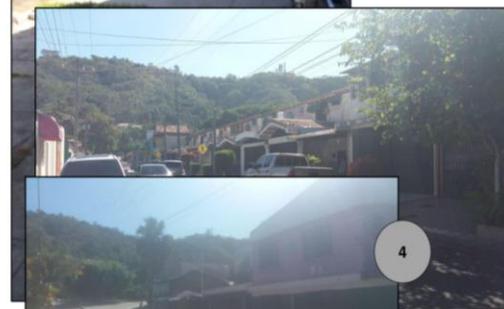
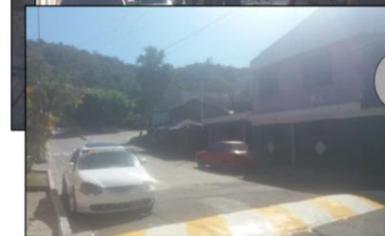
Vista del entorno y acceso sobre 12 Avenida Sur
