# **Avance “Estudios de Rehabilitación y Reconstrucción del Corredor Pacífico”**

**ESTUDIO DE IMPACTO AMBIENTAL**

**ACI** ASOCIACIÓN DE CONSULTORES  
EN INGENIERIA S. DE R.L.  
INGENIERIA DE CALIDAD

**TEGUCIGALPA M.D.C.  
AGOSTO 2015**

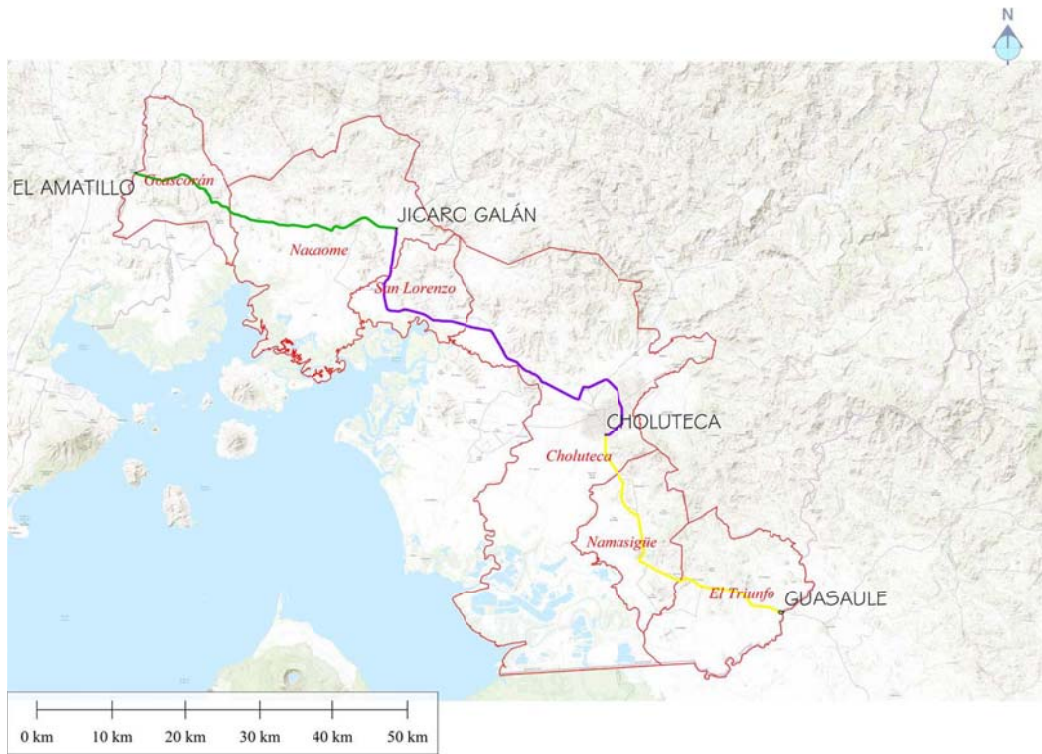
Mapa: Área de Influencia Indirecta del Proyecto.

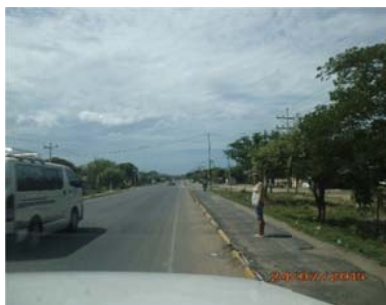
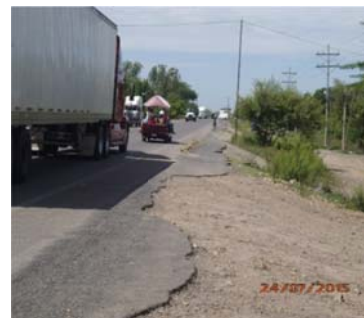
Se encuentra en el tramo Júcaro-Cholulteca entre las estaciones 8+900 a la 13+400, previo a la rehabilitación de estos tramos el contratista deberá de presentar un plan de manejo de tráfico que especifique las rutas temporales de los peatones, ciclistas y moto taxis.

**Ciclo vía tramo Júcaro Galán – Cholulteca**

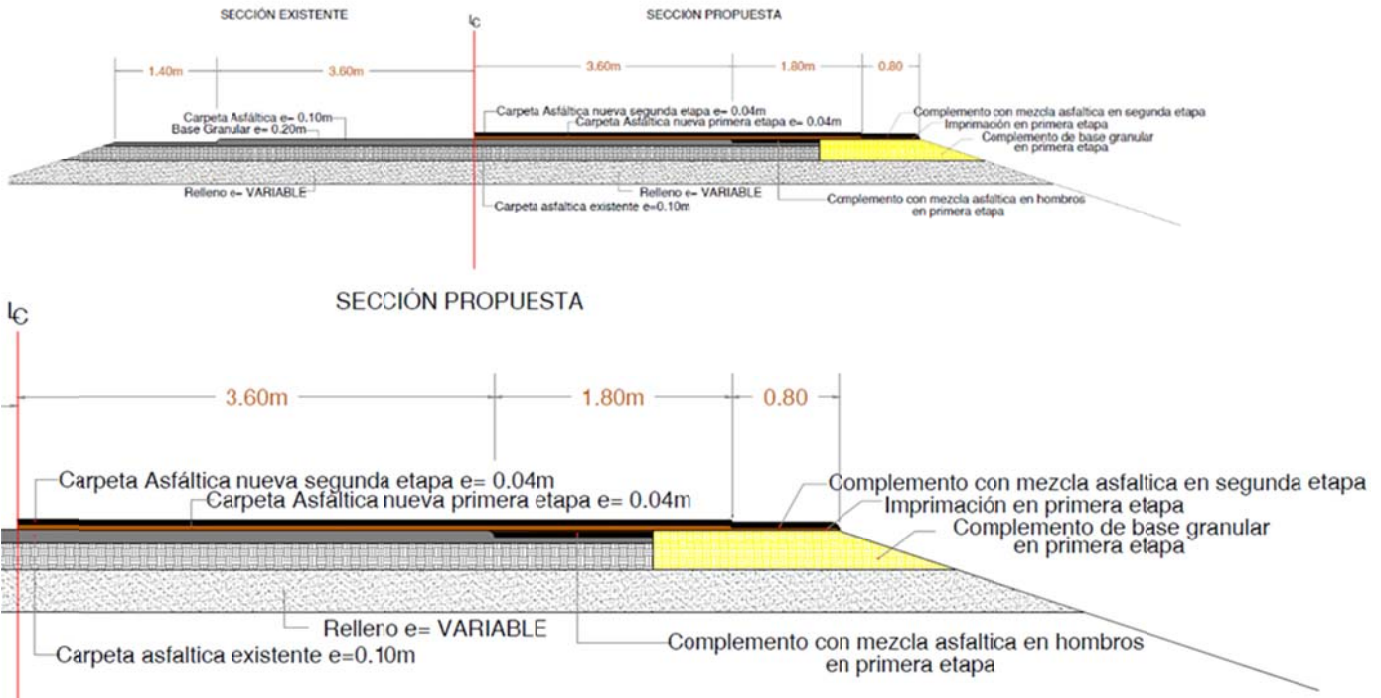
**SECCIÓN TÍPICA CORREDOR PACIFICO**  
(TRAMOS JICARO GALAN - AMATILLO)  
ALTERNATIVA ASFALTO

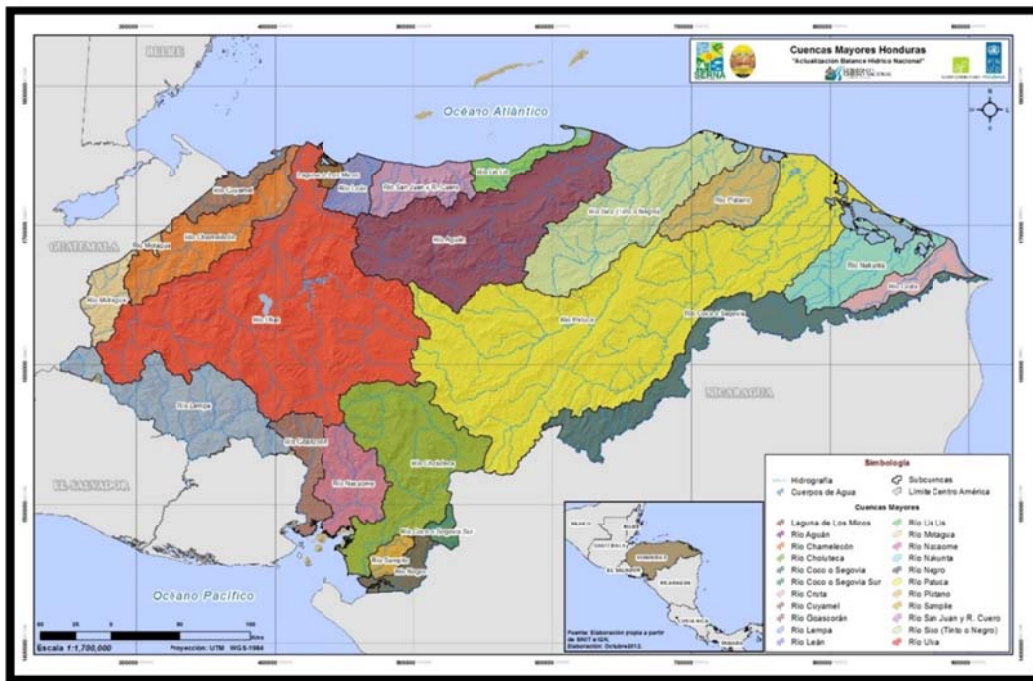
Mapa de Cuencas de Honduras

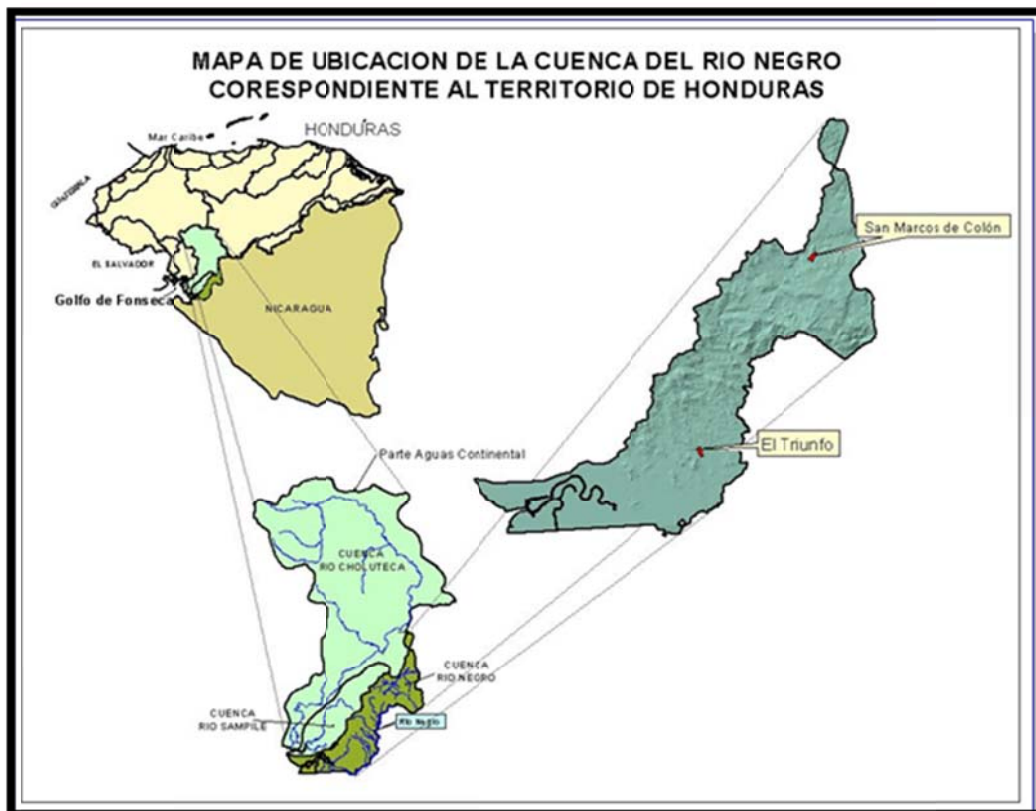
El siguiente mapa muestra la localización del sistema de la cuenca del Río Negro con respecto al territorio de Honduras y Nicaragua y sus cuencas vecinas circundantes:

Fuente: DIAT-SANAA (Límite rectificado de la Cuenca del Río Negro, 2005), elaboración Propia con datos del SINIT.

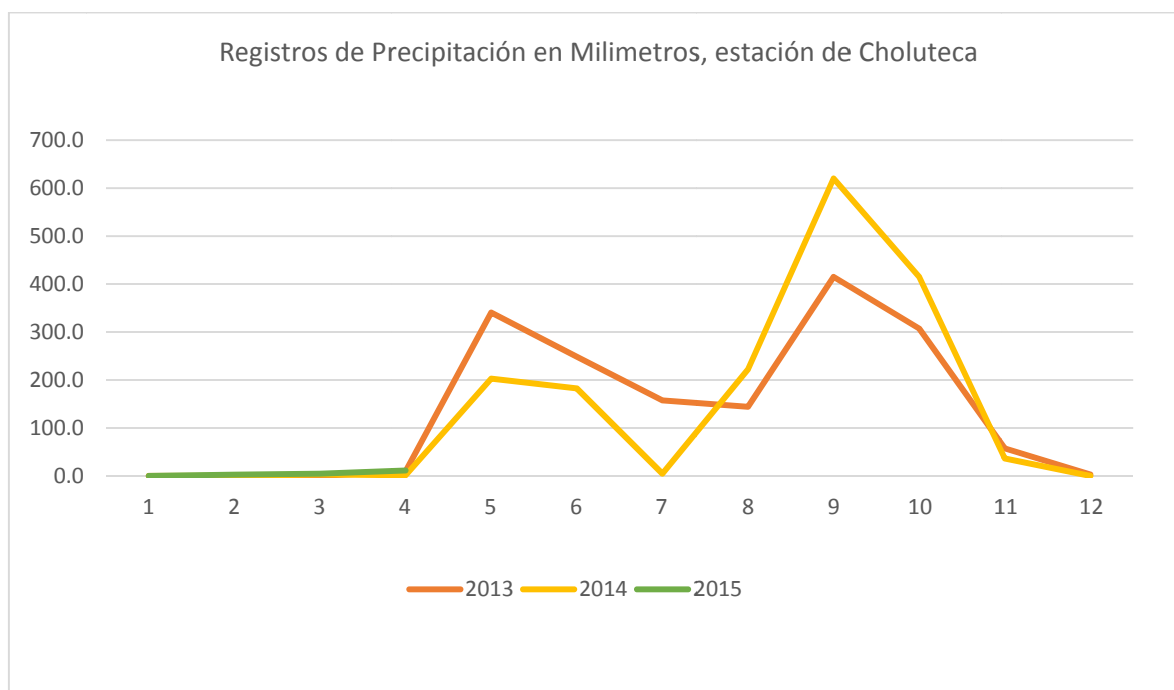
Gráfico de precipitación mensual zona sur.

La zona sur se caracteriza por poseer un clima de Bosque Seco Tropical, en el cual los meses más lluviosos son junio y septiembre y presenta un pronunciado estiaje entre noviembre y abril, donde la precipitación media llega a rangos menores de 10 mm en enero y febrero. Para el año 2014 la precipitación anual es de 1689 mm/año.

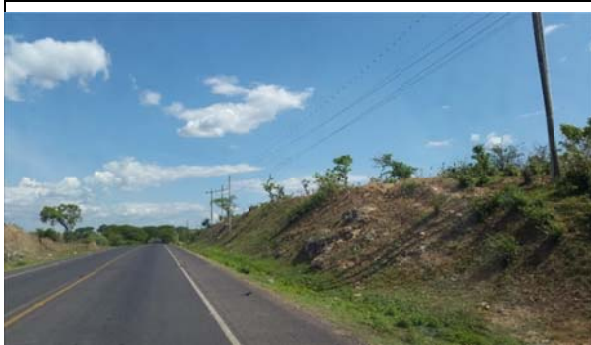
Talud sobre depósitos de tobas alterados, desarrollando ya una capa superficial de suelo. Parcialmente vegetado, 13°16'5"N/87°10'42"O.

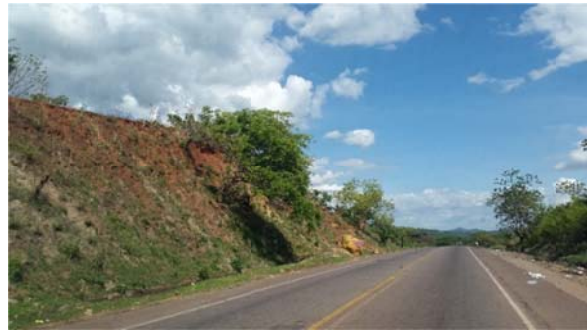
Talud sobre suelo naranja y tobas alteradas cubierto parcialmente por vegetación, 13°6'17"N/87°4'39"O.

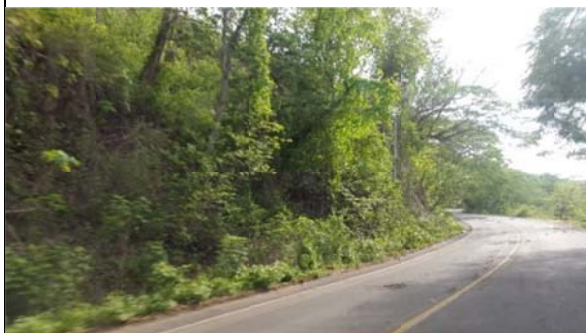
Talud totalmente vegetado, 13°6'12"N/87°4'11"O.

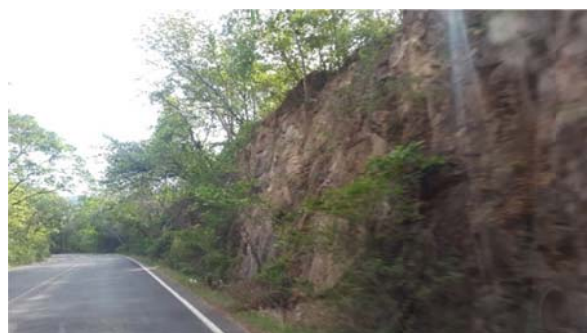
Talud sobre rocas riolíticas. Vertical con alta fracturación, 13°6'17"N/87°4'39"O

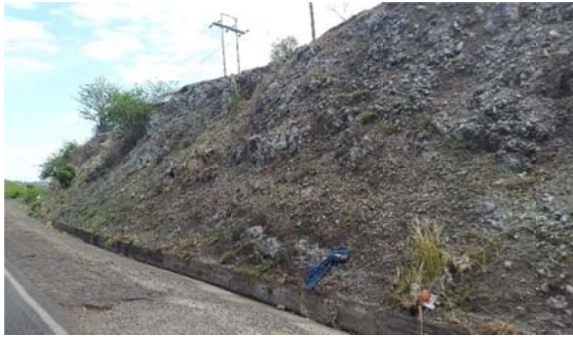
**Talud sobre depósitos de tobas alterados. Desarrollando ya una capa superficial de suelo, 13°20'42"N/87°15'27"O.**

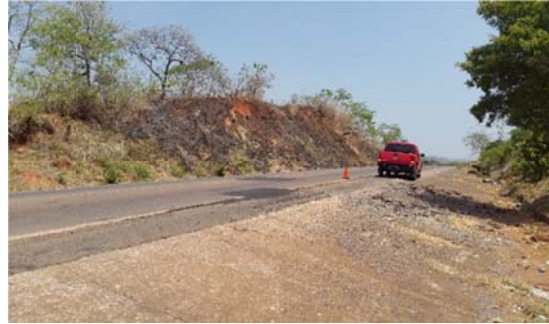
**Talud sobre suelos rojos, 13°25'5"N/87°23'15"O**

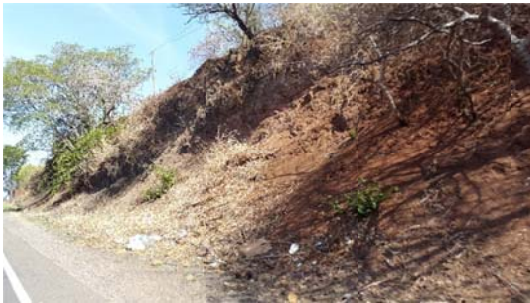
**Talud sobre suelo, 13°25'5"N/87°23'12"O.**

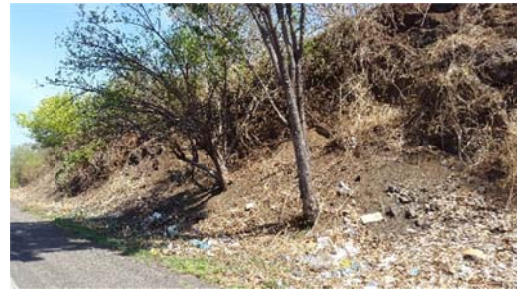
**Talud sobre suelo, 13°25'5"N/87°23'15"O.**

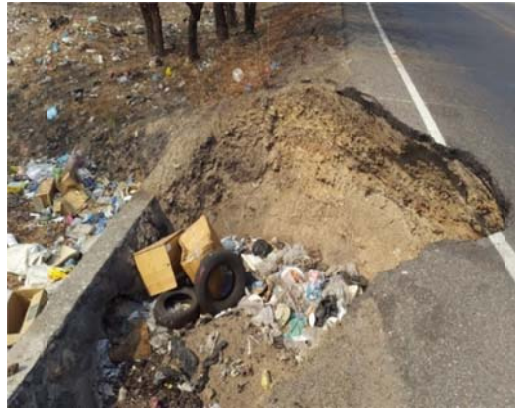
**Estado de la Falla cercana al Crematorio sobre el Pavimento**

**Vista de la alcantarilla y la falla.**

Falla	Drenaje / Alcantarilla	Coordenadas	
<b>Causa y origen:</b>			
<p>La falla está causada por el mal funcionamiento de una alcantarilla metálica de gran diámetro.</p> <p>Esta alcantarilla perdió área efectiva al ser deformada por el peso existente por encima de ella.</p> <p>Además, su desembocadura evacuaba demasiada cerca del talud de la vía sin ningún tipo de obra de protección. Causando la socavación que se aprecia en la fotos.</p>			
<b>Solución</b>			
<p>La solución pasa por sustituir la alcantarilla por otra más resistente (metálica de mayor calidad, pvc de alta presión, caja de concreto etc.).</p> <p>Los estudios hídricos/ hidrológicos dirán que tipo de obra de alcantarillado es la más</p>

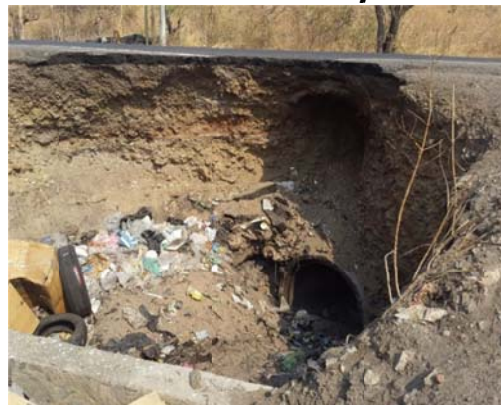
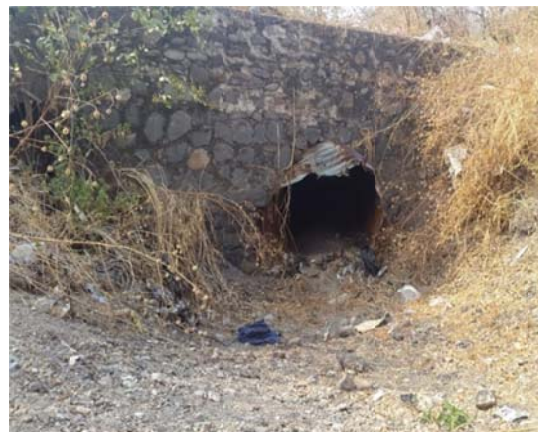
**Extremo opuesto de la Falla. Observese el estado de la tubería metálica corrugada.**

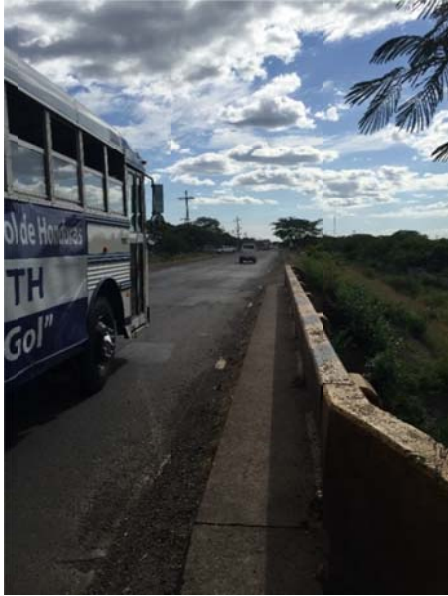
Lugar:	San Lorenzo, Valle
Nombre de Río o Puentes:	Puentes de la ENEE
Dirección de Flujo:	I-D
Estructura:	Puentes de concreto reforzado
Coordenadas:	452764.64 m. E., 1484609.16 m. N.
Observaciones de Campo:	Según lo indicaron pobladores del sector, en eventos extraordinarios, la quebrada no sigue el cauce de verano definido, sino que toma otro rumbo - cauce derecho, provocando inundaciones a las casas que están a la margen derecha del puente (aguas abajo), las cuales están próximas al nivel del río. Sin embargo, afirman nunca ha habido un desbordamiento que alcance el nivel de rasante de la carretera.

*Vista sobre puente, hacia Júcaro Galán.*

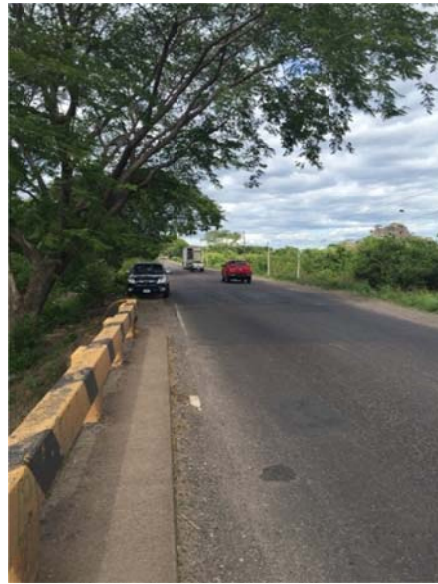
*Vista sobre puente, hacia Choluteca.*

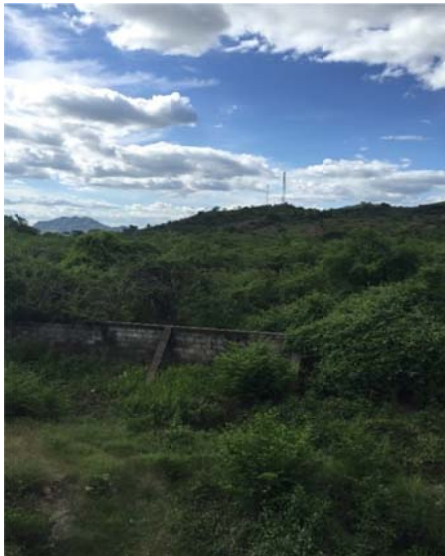
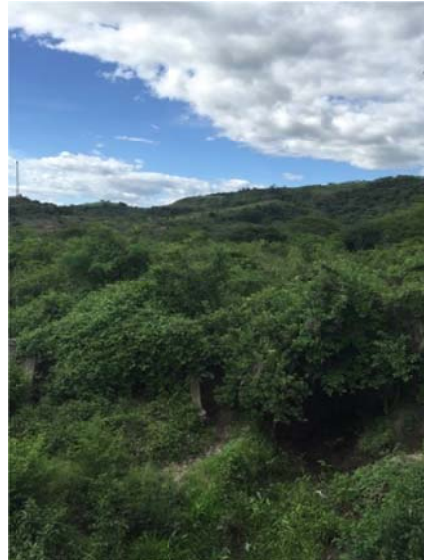
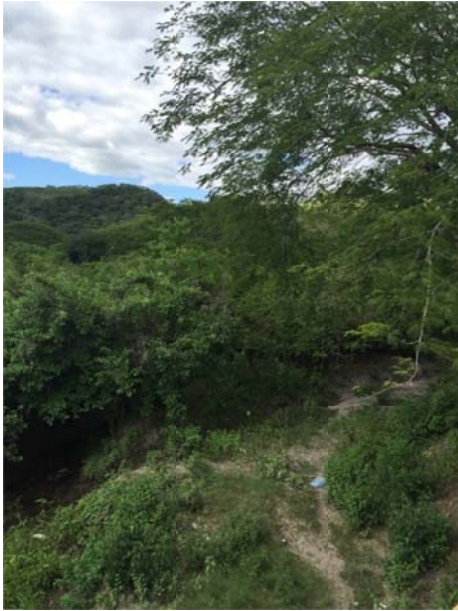
*Vista aguas arriba.*

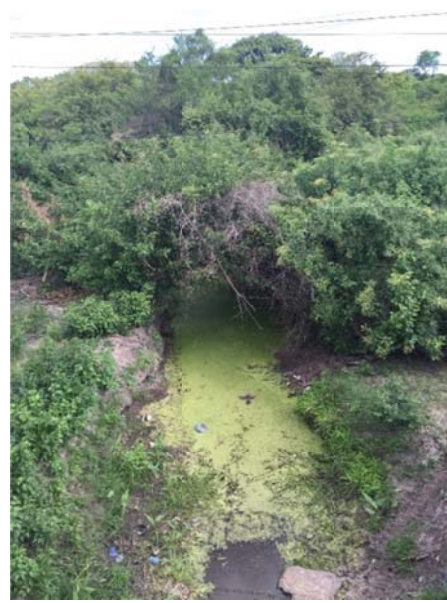
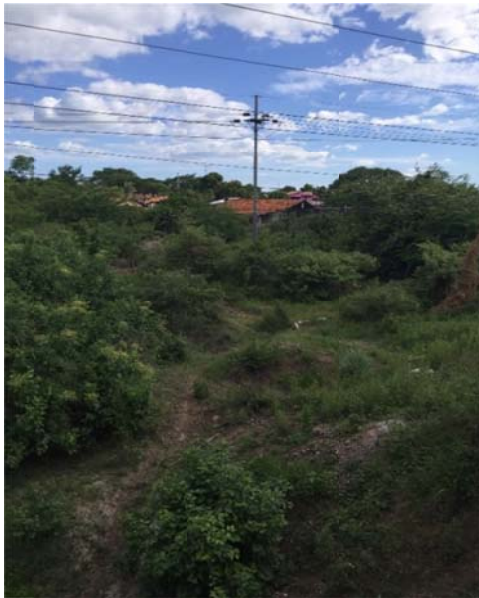
*Vista aguas abajo.*

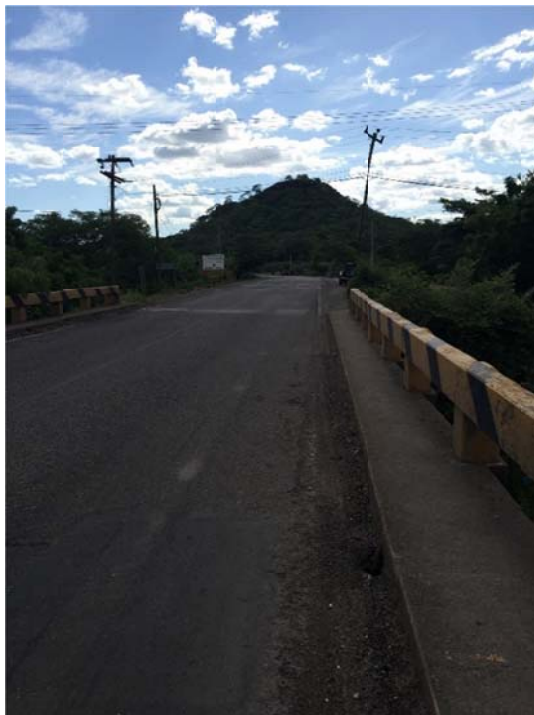
*Vista sobre el puente, hacia Jícaro Galán.*

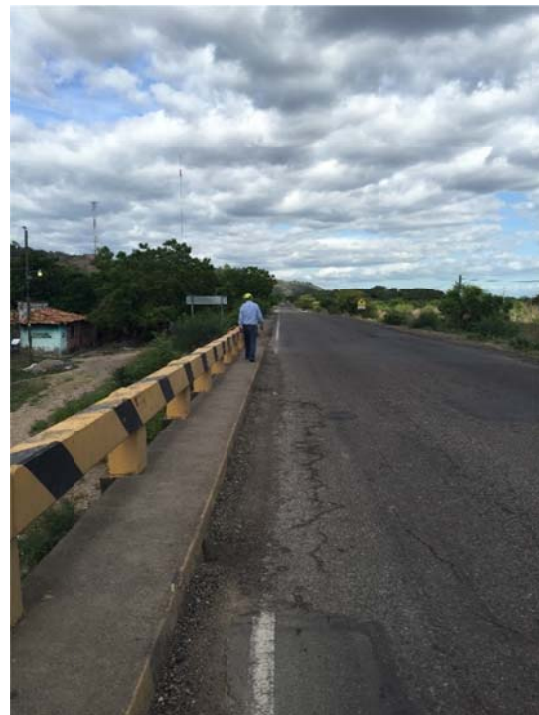
*Vista sobre el puente, hacia Choluteca.*

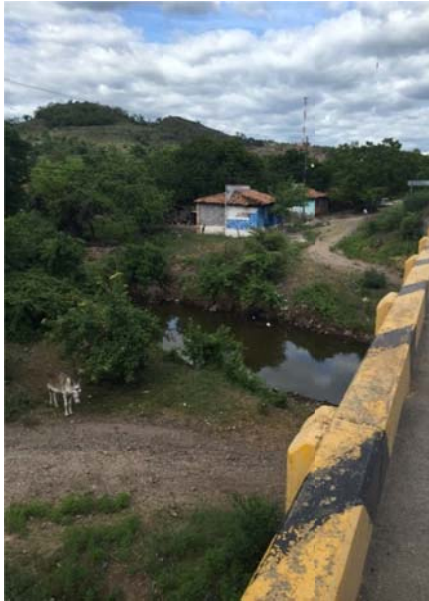
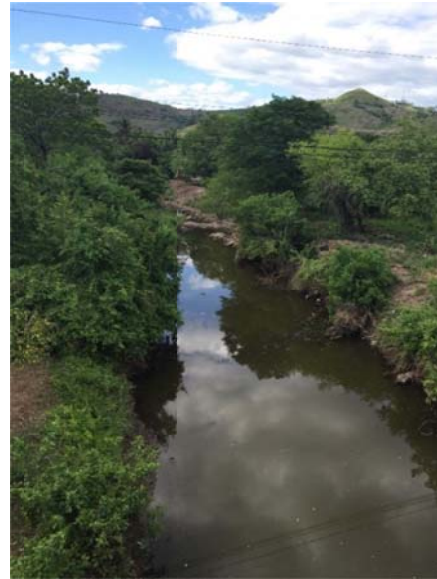
**SITIO 2 – est. 14+400.32**

<b>Lugar:</b>	San Lorenzo, Valle
<b>Nombre de Río o Punte:</b>	Río Caucara
<b>Dirección de Flujo:</b>	I-D
<b>Estructura:</b>	Puente de concreto reforzado
<b>Coordenadas:</b>	454032.88 m. E., 1484813.09 m. N.
<b>Observaciones de Campo:</b>	Según lo indicado por pobladores, incluso con altas precipitaciones - como la del fenómeno de El Mitch - el río no desbordó, provocando en aquella ocasión unicamente algunas inundacones en viviendas. Sin embargo, dijeron que, si bien el nivel del río asciende rápidamente ante altas precipitaciones, también desciende rápidamente, por lo que no suele provocar daños graves.

*Vista aguas arriba.*

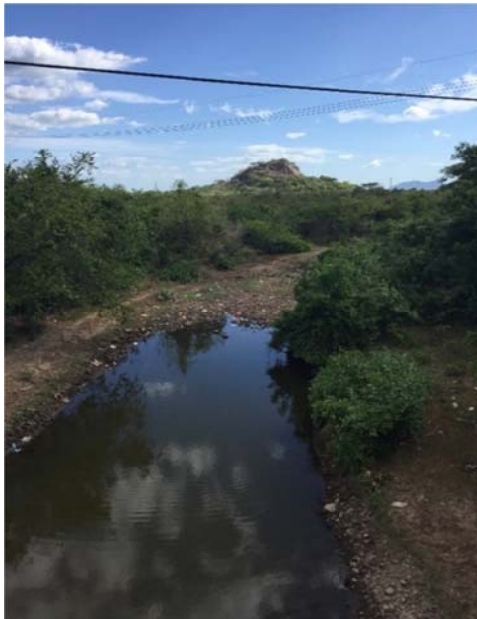
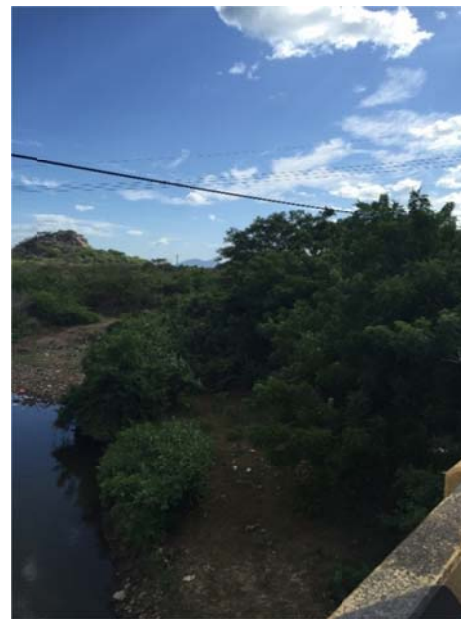
*Vista aguas abajo.*

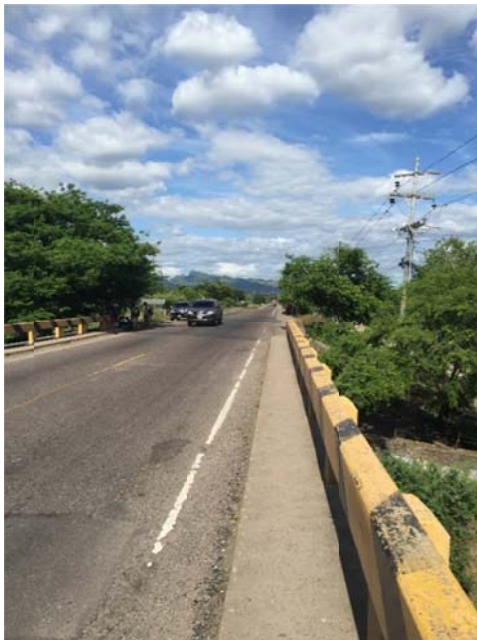
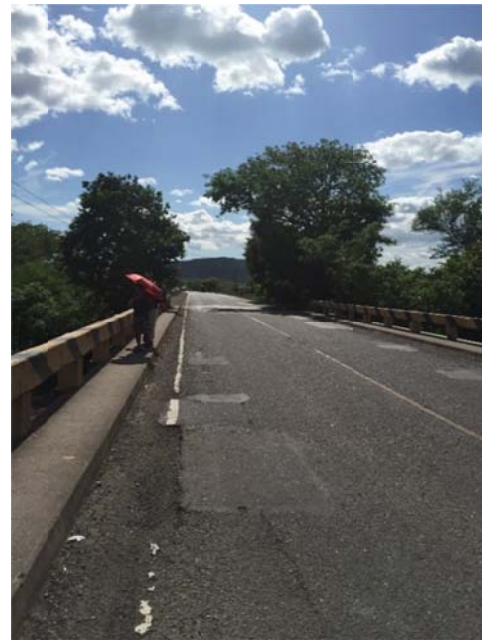
**SITIO 3 – est. 21+322.86**

<b>Lugar:</b>	San Lorenzo, Valle
<b>Nombre de Río o Punte:</b>	Río Laure
<b>Dirección de Flujo:</b>	I-D
<b>Estructura:</b>	Puente de concreto reforzado
<b>Coordenadas:</b>	460605.68 m. E., 1483092.28 m. N.
<b>Observaciones de Campo:</b>	<p>Según pobladores de la zona, el río siempre provoca inundaciones en las viviendas del sector, mismas que están a la orilla del río, y casi al mismo nivel del mismo. Aducen que lo anterior ocurre principalmente cuando la marea sube, y ya que el río no tiene donde descargar, se provoca un reflujo que produce inundaciones agua arriba.</p> <p>Además informaron que aguas arriba de este sitio, dos ríos se unen al Río Laure, que en ocasiones provocan inundaciones a los poblados de aquellas zonas; sin embargo éste está lejos del sitio en estudio.</p>

*Vista sobre el puente, hacia Choluteca.*

*Vista sobre el puente, hacia Júcaro Galán.*

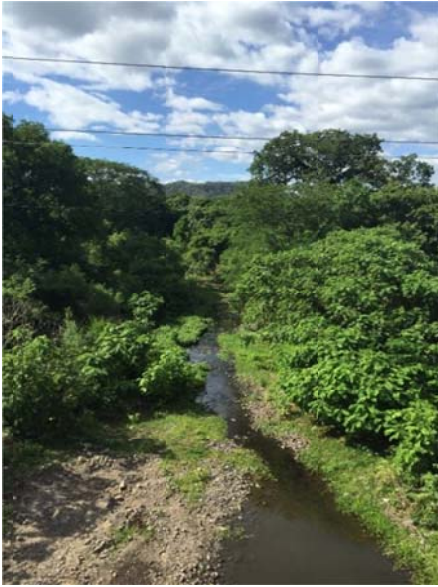
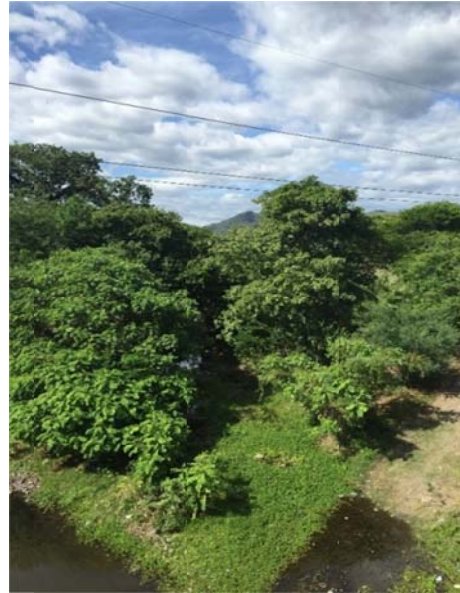
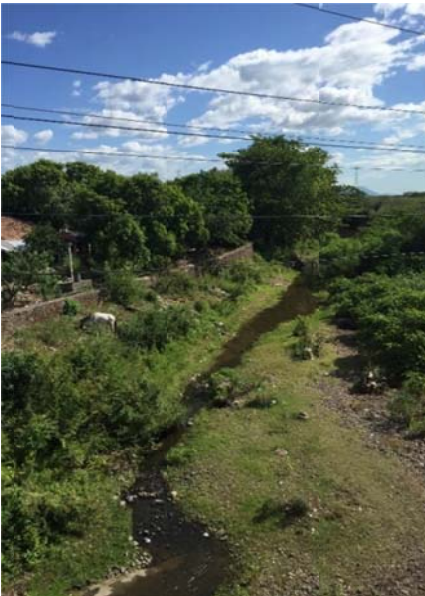
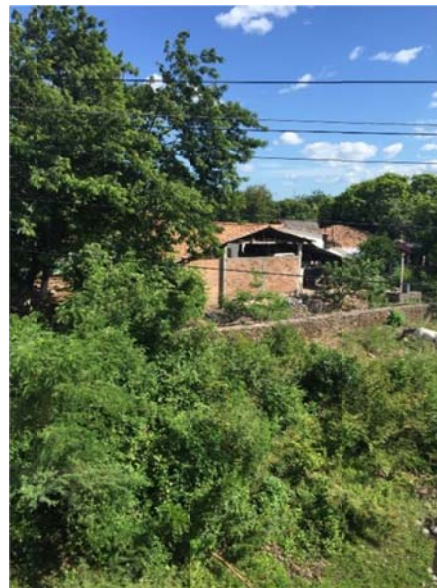
*Vista aguas arriba.*

*Vista aguas abajo*

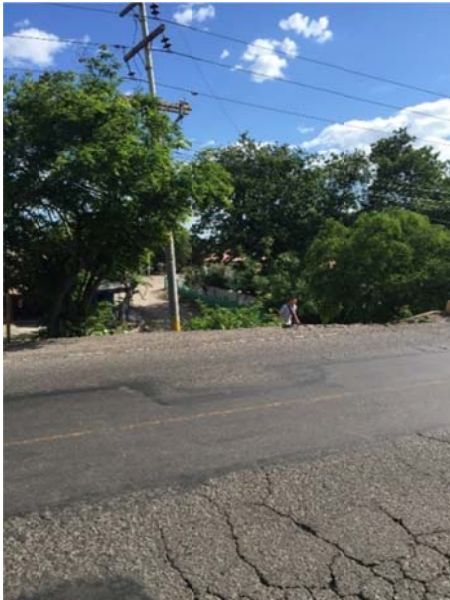
*Vista aguas abajo. Casas abajo del nivel de la rasante, y casi al mismo nivel del río*

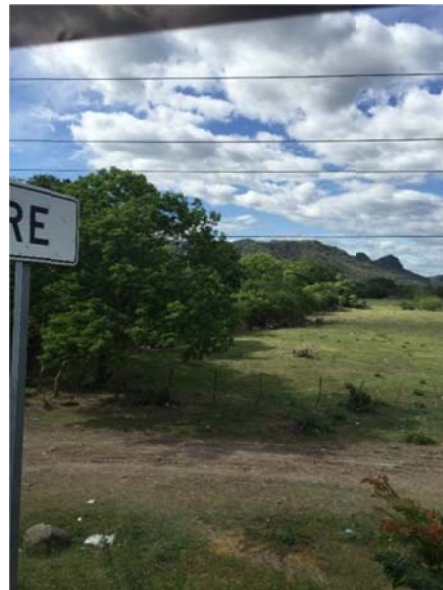
*Vista aguas arriba. Zona plana a la margen izquierda del río.*

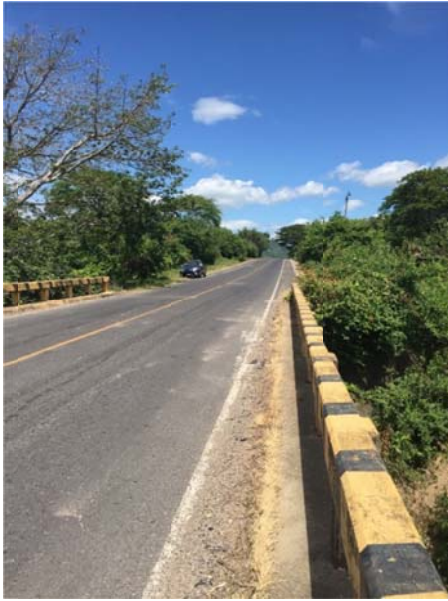
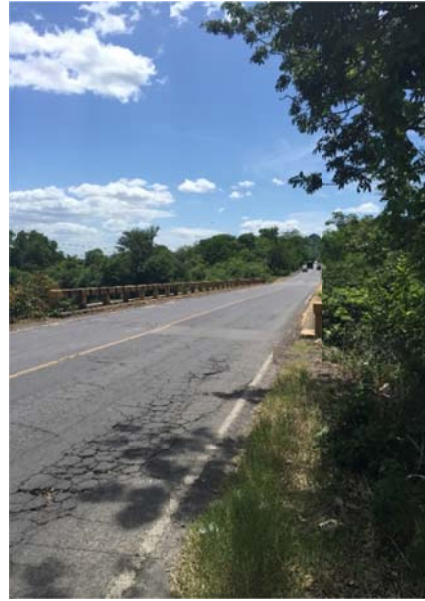
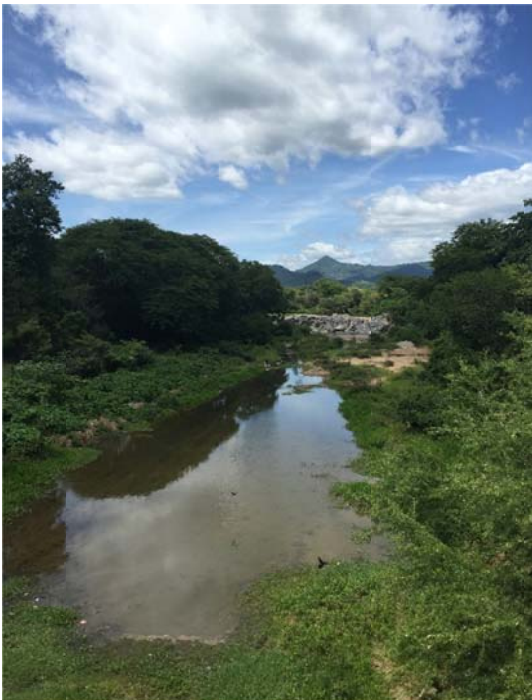
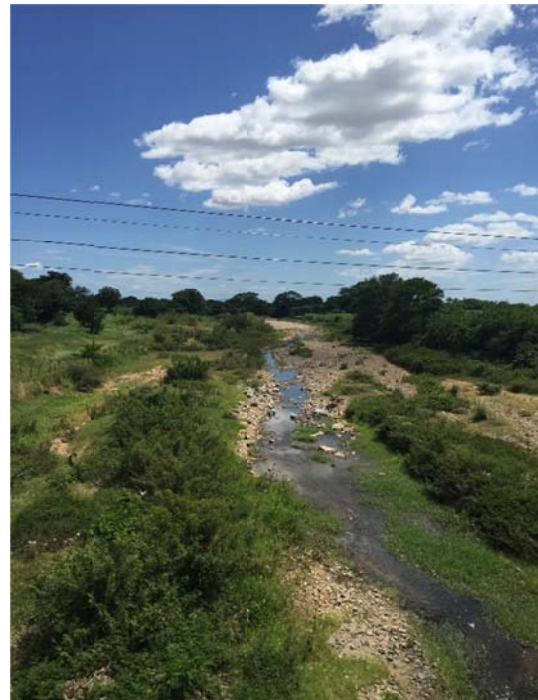
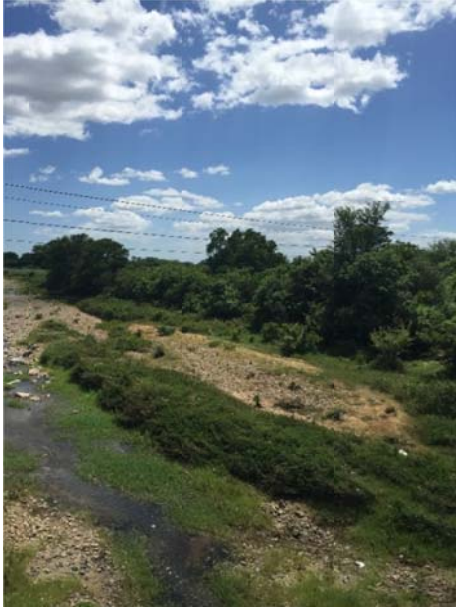
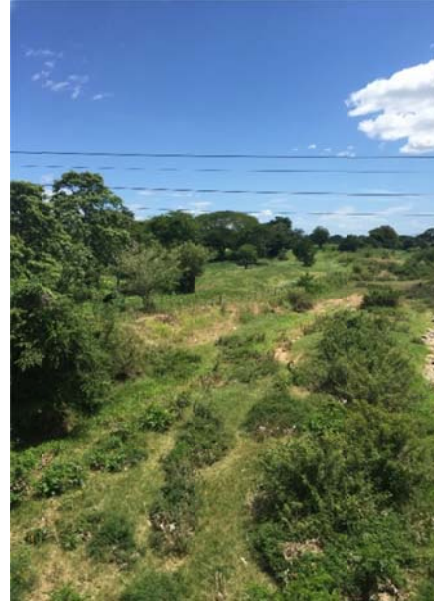
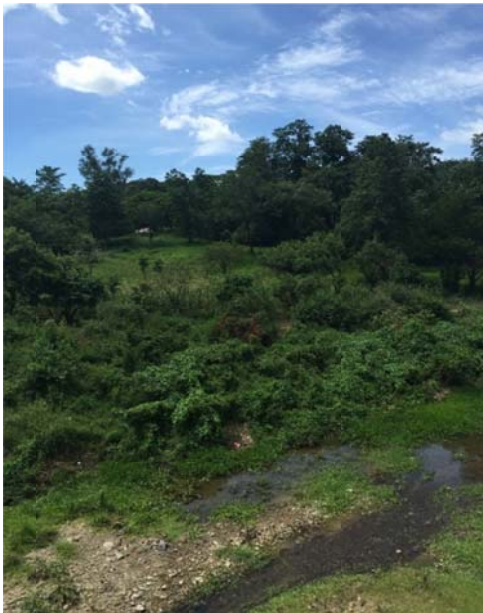
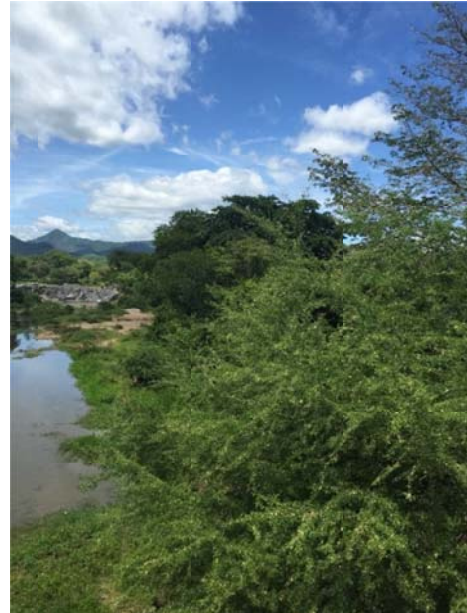
**SITIO 1 – est. 10+860**

Lugar:	Namasique, Choluteca
Nombre de Río o Puente:	Río La Chorrera
Dirección de Flujo:	I-D
Estructura:	Puente de concreto reforzado
Coordenadas:	483939.24 m. E., 1457988.33 m. N.
Observaciones de Campo:	Según lo indicado por los pobladores, el río no provoca inundaciones en este sitio, y nunca desbordado. Sin embargo mencionaron que aguas arriba, donde se ubica el Cerro Guanacaure, el río si ha provocado inundaciones; pero ésto es lejano a la carretera en estudio.

*Vista sobre el puente, hacia Guasaule.*

*Vista sobre el puente, hacia Choluteca.*

*Vista aguas arriba.*

*Vista aguas abajo.*

*Vista aguas abajo, margen derecha.*

*Vista aguas abajo, margen izquierda.*

*Vista aguas arriba, margen derecha.*

*Vista aguas arriba, margen izquierda.*

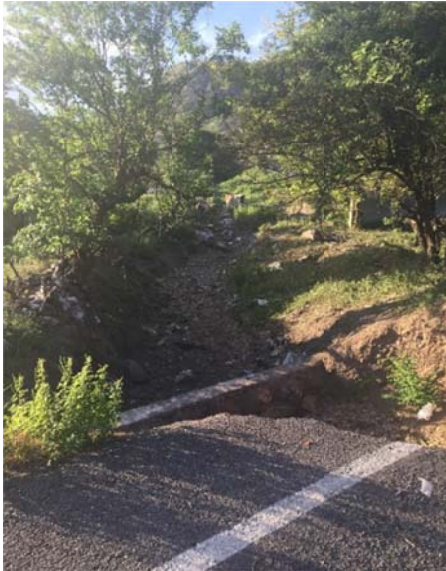
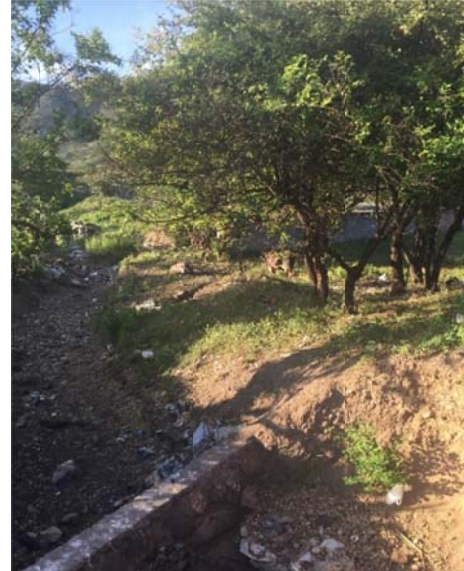
Alc. NO. 8 – EST. 9+167.6960

<b>Lugar:</b>	Nacaome, Valle
<b>Referencia:</b>	Alc. 18 - Est. 9+167.6960
<b>Dirección de Flujo:</b>	D-I
<b>Estructura existente:</b>	Tubería variable (concreto reforzado y metálica) de 60"
<b>Coordenadas:</b>	444298.489 m. E., 1496104.004 m. N.
<b>Problema:</b>	Socavación de hombro derecho de la carretera, debido a falla de la estructura de drenaje existente.
<b>Observaciones de Campo:</b>	Estructura de drenaje existente de 60", de material variable (concreto reforzado y metálica). Según lo observado en campo, la tubería en la entrada de la alcantarilla era metálica, y se asume que fue robada. La ubicación de la alcantarilla en su entrada y salida, es correcta de acuerdo al corredero existente. Al lado izquierdo del corredero se ubican las instalaciones del basurero municipal, y al lado derecho una edificación abandonada.
<b>Solución:</b>	Se realizó un estudio hidrológico - hidráulico con el que se comprobó incapacidad hidráulica de la estructura existente (1 x 60"). Para garantizar la capacidad de la estructura para una avenida de 25 años de período de retorno, se recomienda una estructura de TCR 2 x 72".

*Obsérvese la falta de tubería metálica, que provocó la falla del hombro de la carretera*

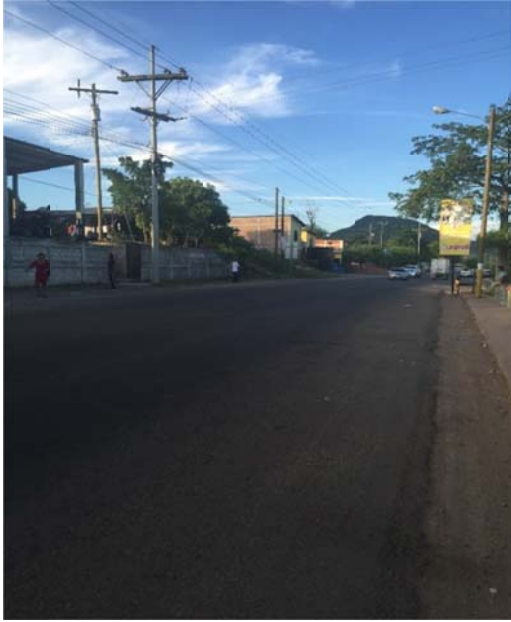
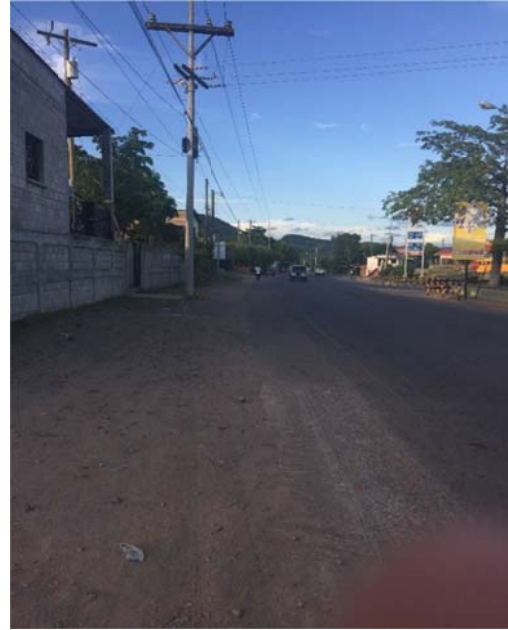
**Puente Río Guasirope - EST. 4+850.**

<b>Lugar:</b>	Nacaome, Valle
<b>Nombre de Río o Puente:</b>	Río Guasirope
<b>Dirección de Flujo:</b>	D-I
<b>Estructura existente:</b>	Puente metálico
<b>Coordenadas:</b>	448200.44 m. E., 1497343.54 m. N.
<b>Problema:</b>	Socavación de hombro izquierdo de la carretera, producto de la escorrentía que corre por el sitio.
<b>Observaciones de Campo:</b>	Falta de cuneta al lado derecho de la carretera, por lo que el agua de escorrentía rebosa la vía, hacia el lado izquierdo de la misma, corriendo por el margen hasta desaguar en un punto bajo.
<b>Solución:</b>	De acuerdo al diseño geométrico, en este tramo se construirá cuneta en el margen derecho de la carretera, evitando con ello que el agua sobrepase el nivel de la rasante.

*Lado izquierdo de la carretera.*

*Lado derecho de la carretera. Obsérvese la falta de drenaje longitudinal – cuneta.*

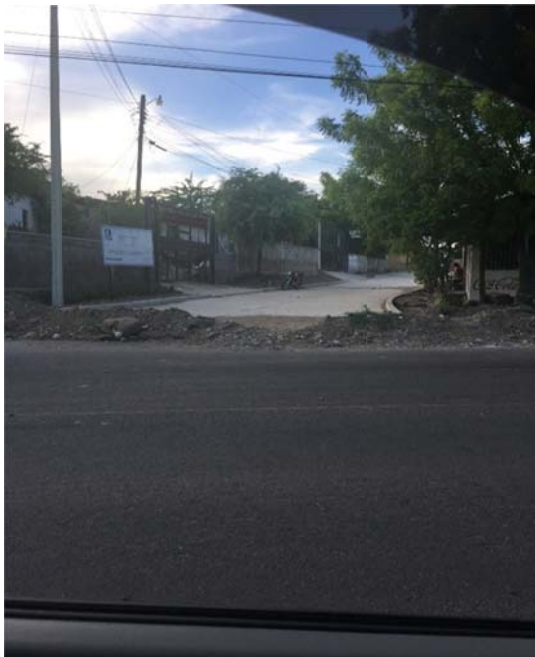
*Uno de los accesos que conduce gran cantidad de escorrentía que cruza hacia el*

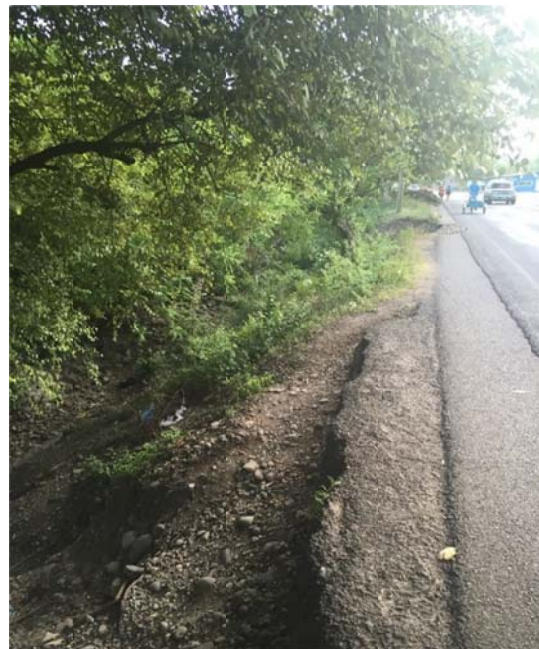
*Socavación del hombro izquierdo.*

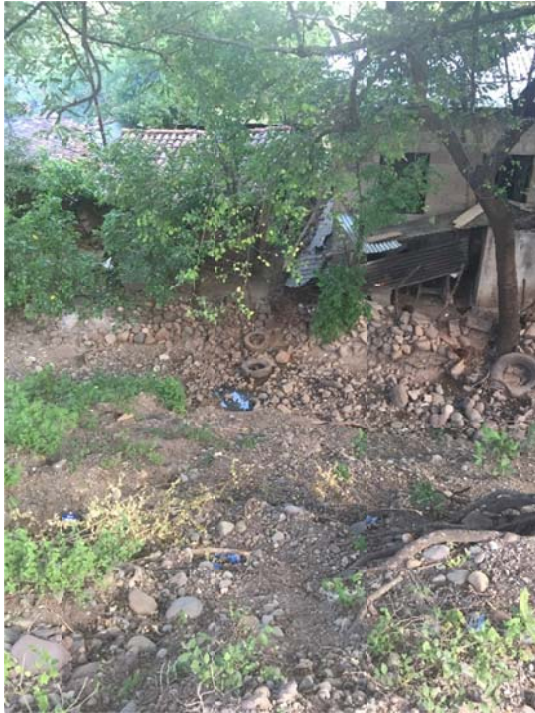
*Corredero en la pata del talud del lado izquierdo de la carretera.*

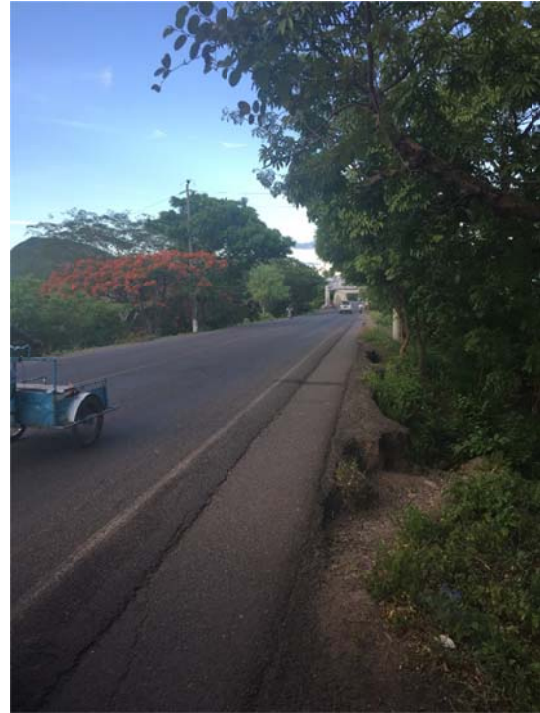
*Vista hacia atrás, donde se ubica el puente metálico sobre el Río Guasirope. Véase socavación hombro izquierdo.*

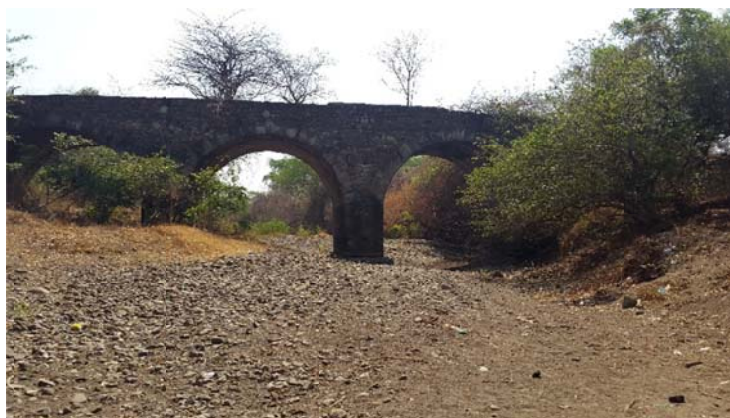
Puente Simisiran localizado en el Tramo Júcaro – Choluteca, km 99+291

1. En el área del proyecto no se observan elementos arqueológicos que pudieran estar en peligro de ser destruidos.
2. Se recomienda que el puente registrado durante la inspección ubicado en el km 99+291, (451773 E, 1490130 N, 26 msnm, EP 4, WGS-84).
3. En caso de cualquier hallazgo histórico, antropológico, arqueológico o paleontológico que no haya sido detectado por la inspección, se informara al IHAH para el cumplimiento de los debidos procedimientos de rescate o mitigación de daños al patrimonio cultural de Honduras.

En lo referente al puente descrito en el numeral dos, se aclara que esta estructura no está sujeta a los trabajos de rehabilitación, no obstante se plantearán e implementaran medidas para prevenir potenciales daños.

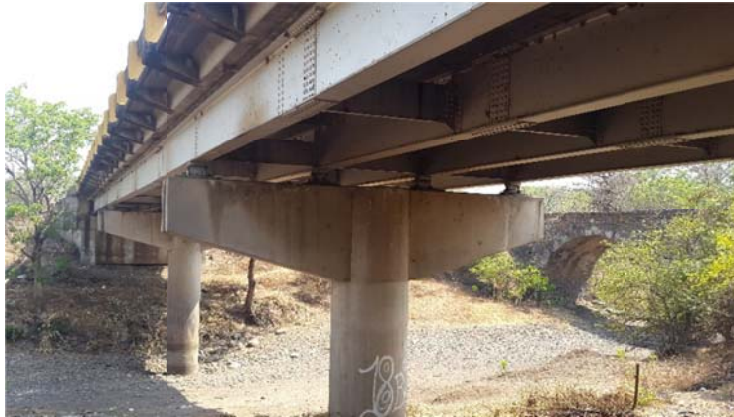
**Puente que es parte de la rehabilitación y está cercano al puente sujeto a protección**

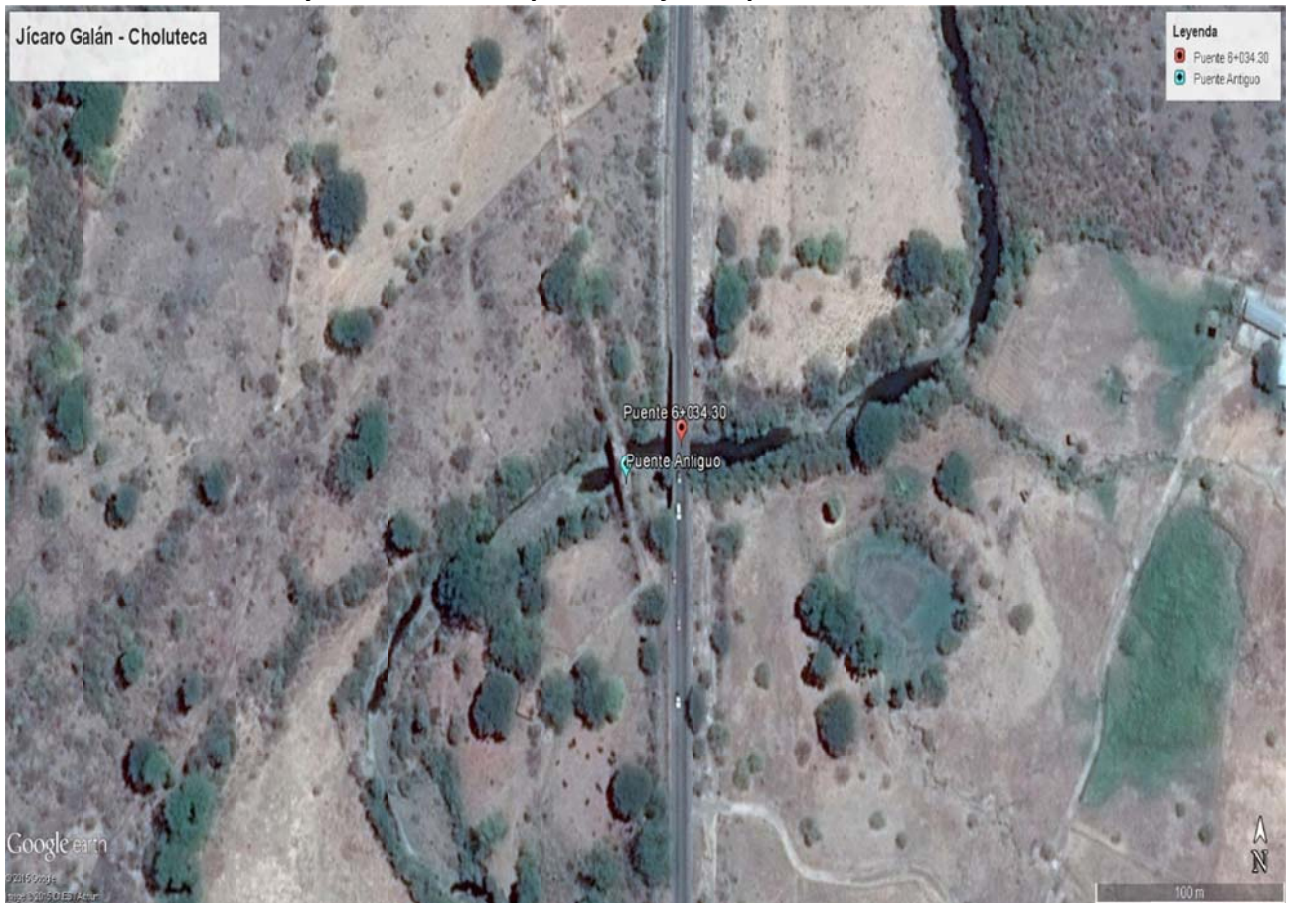
**Imagen satelital ubicando ambos puentes**
