# **Avance “Estudios de Rehabilitación y Reconstrucción del Corredor Pacífico”**

**ESTUDIO DE IMPACTO AMBIENTAL**

**ACI** ASOCIACIÓN DE CONSULTORES  
EN INGENIERIA S. DE R.L.  
INGENIERIA DE CALIDAD

**TEGUCIGALPA M.D.C.  
AGOSTO 2015**

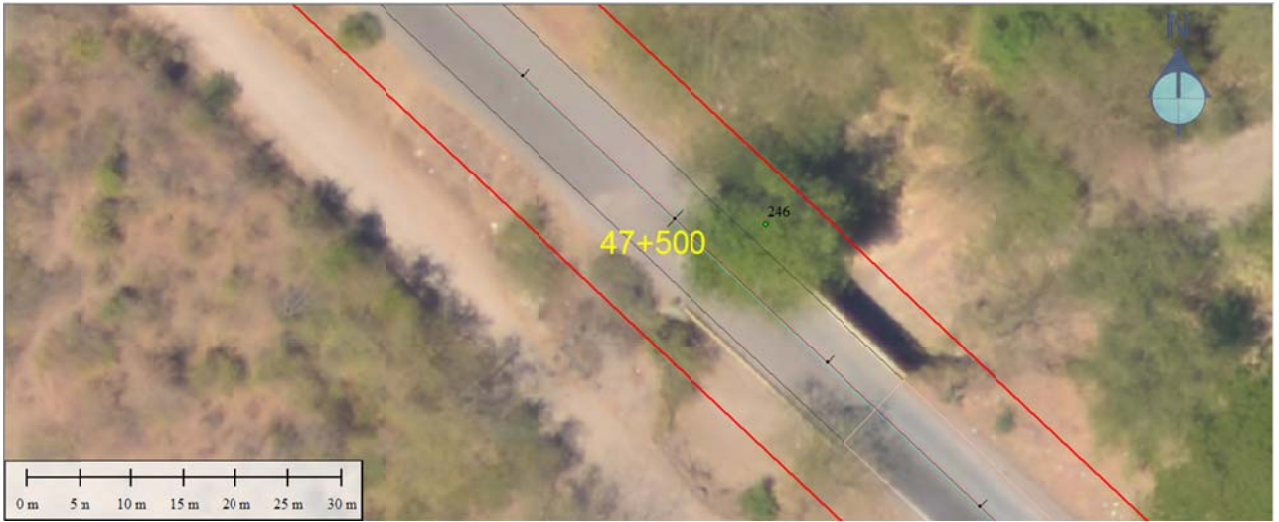
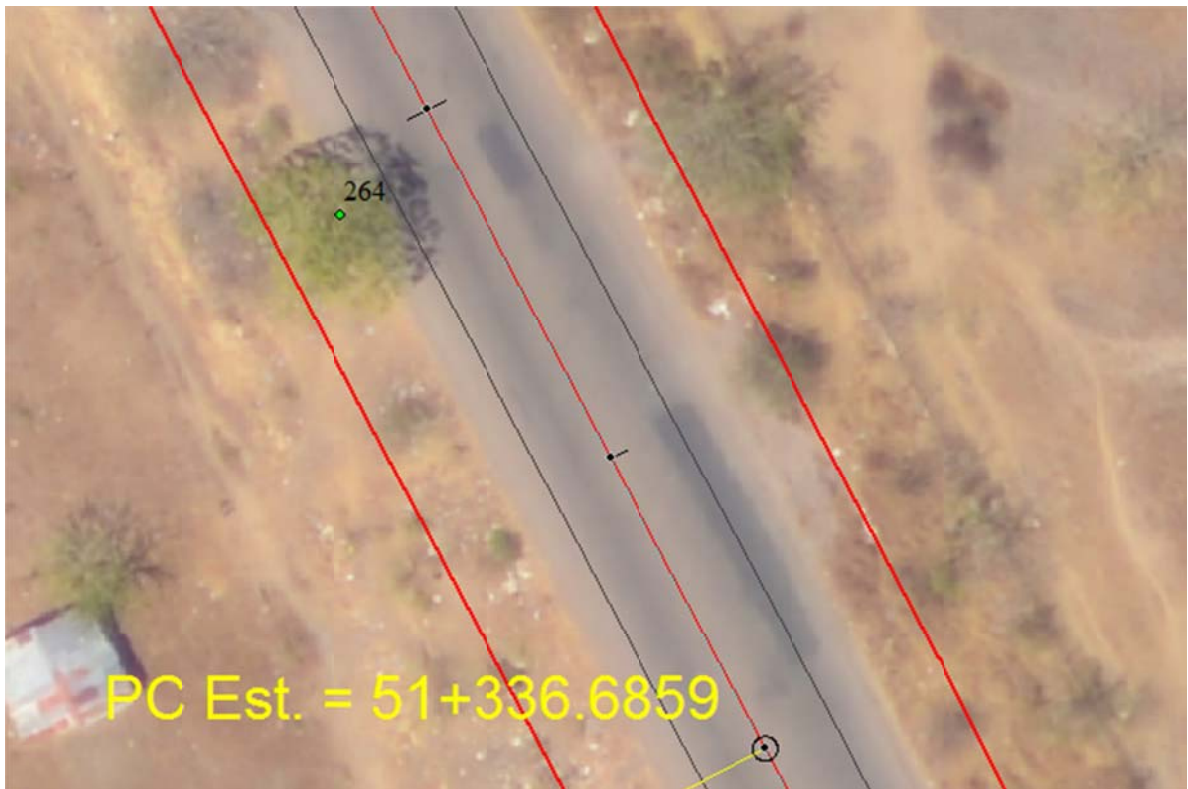
**Tramo Júcaro Galán – Choluteca:** Se contaron un total de 297 árboles.

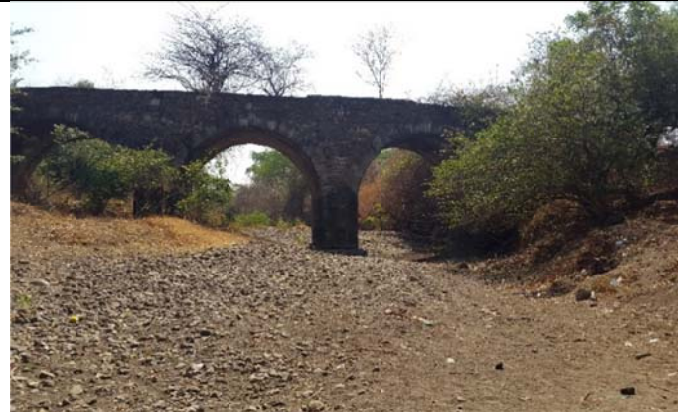
Puente de Interés Histórico-Cultural

El contratista deberá divulgar con los obreros e ingenieros sobre las medidas de prevención a tomar en este puente, la supervisión deberá detallar en el informe mensual las condiciones del puente previo a las actividades de construcción y durante se realicen trabajos en la zona aledaña al puente.
