**PROGRAMA DE REQUALIFICAÇÃO URBANA E  
SEGURANÇA CIDADÃ DE VITÓRIA**

**RELATÓRIO DE AVALIAÇÃO AMBIENTAL E  
SOCIAL – RAAS**

Abril de 2018.

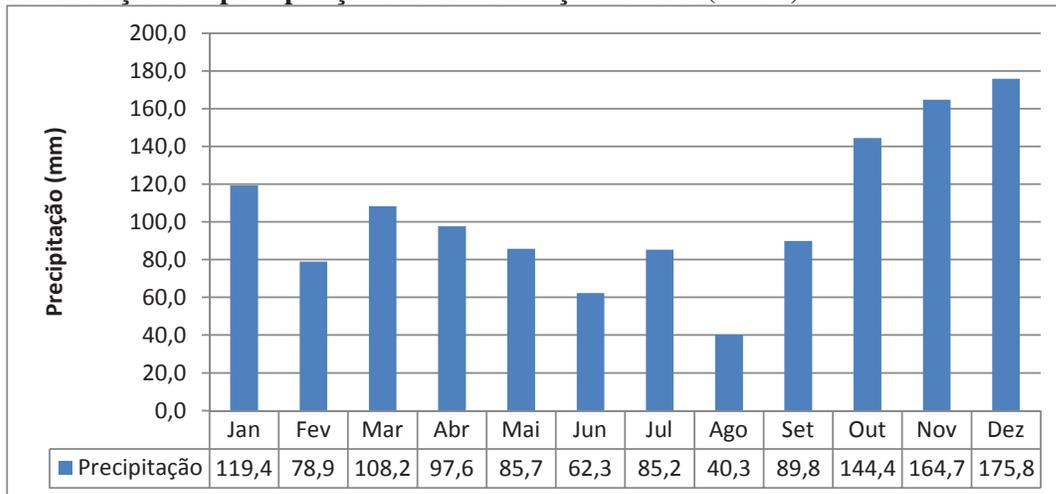
**Figura 5.1.1.b**  
**Distribuição das precipitações médias. Estação Vitória (83648)**

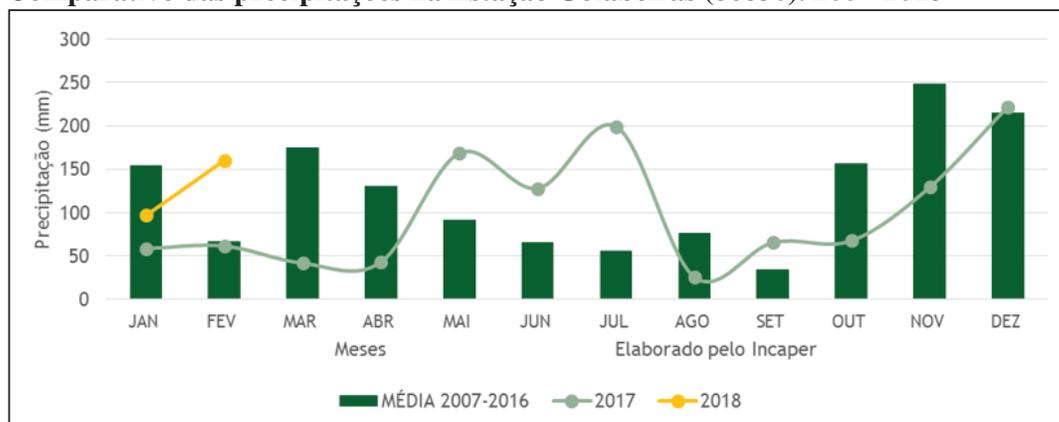
**Figura 5.1.1.c**  
**Comparativo das precipitações na Estação Goiabeiras (86830). 2007-2018**

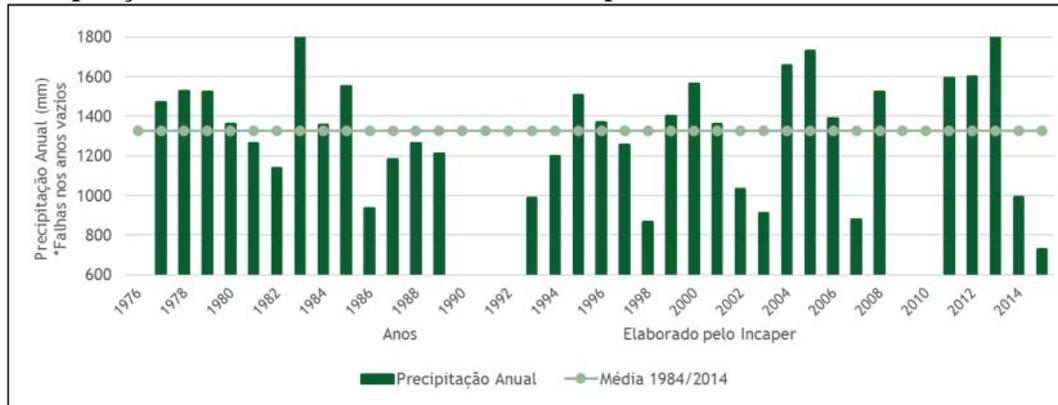
**Figura 5.1.1.d**  
**Precipitação anual e média histórica no município de Vitória/ES. 1976 – 2015.**

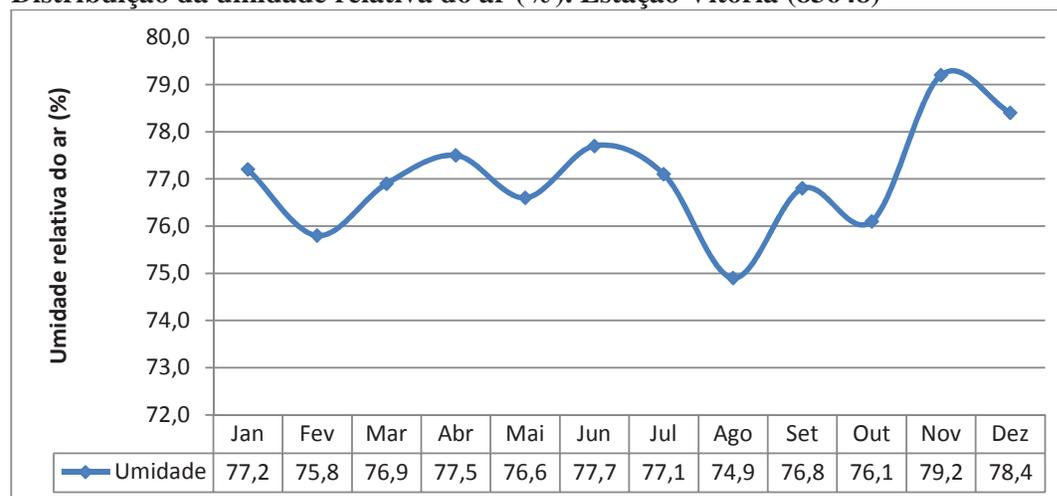
**Figura 5.1.1.e**  
**Distribuição da umidade relativa do ar (%). Estação Vitória (83648)**

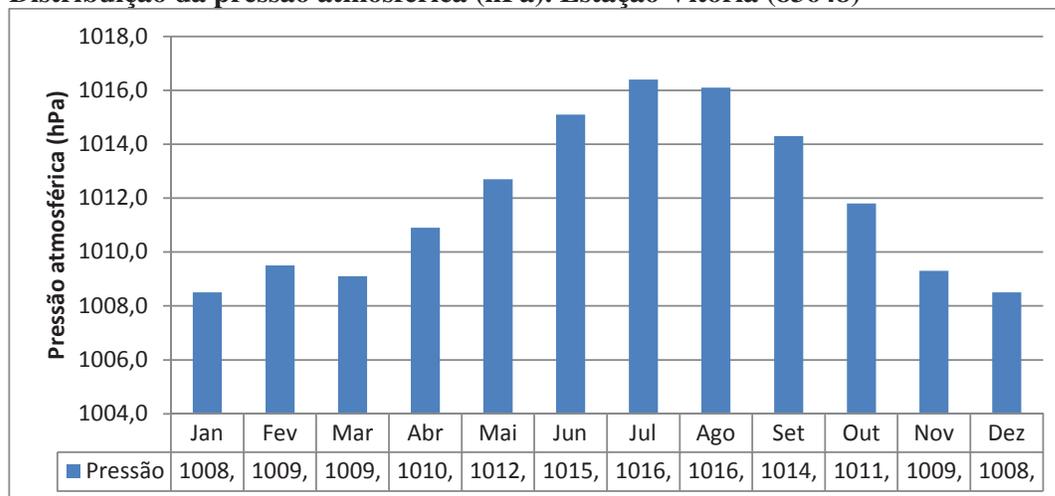
**Figura 5.1.1.f**  
**Distribuição da pressão atmosférica (hPa). Estação Vitória (83648)**

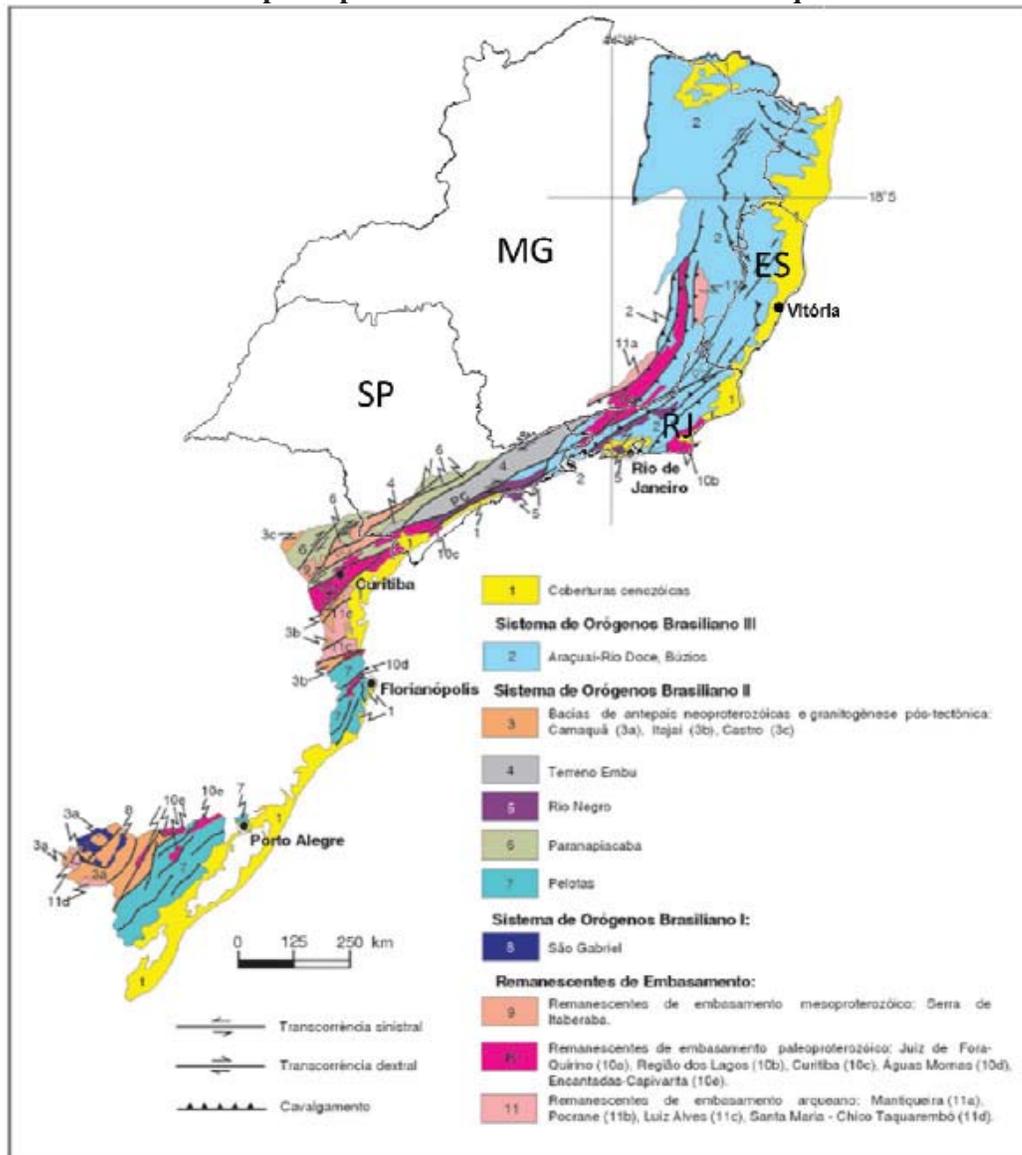
## Domínios tectônicos e principais estruturas da Província Mantiqueira

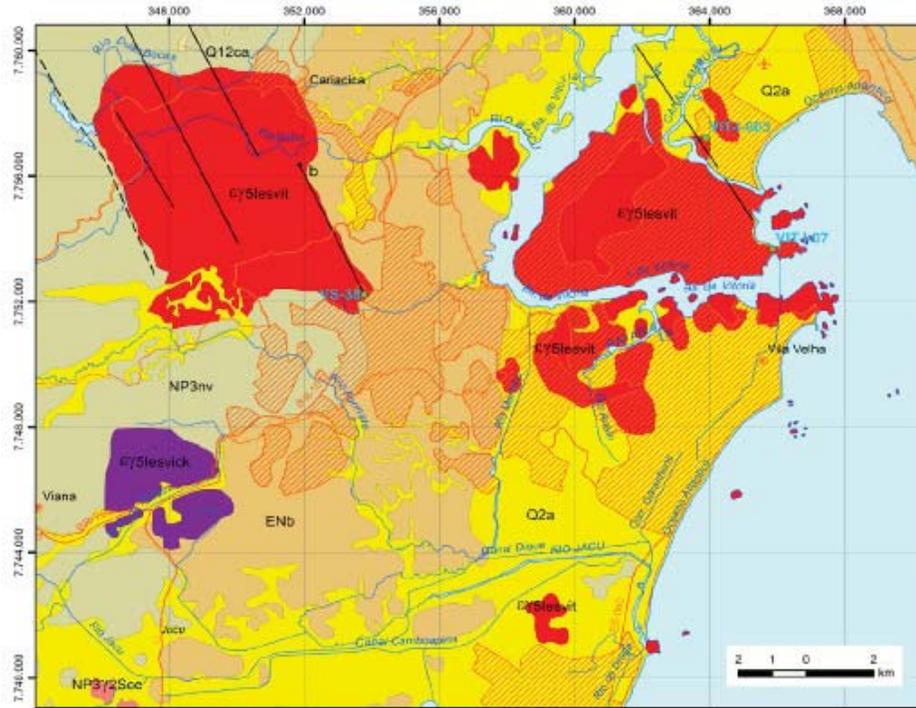
**Figura 5.1.2.b**  
**Recorte do Mapa Geológico do Estado do Espírito Santo**

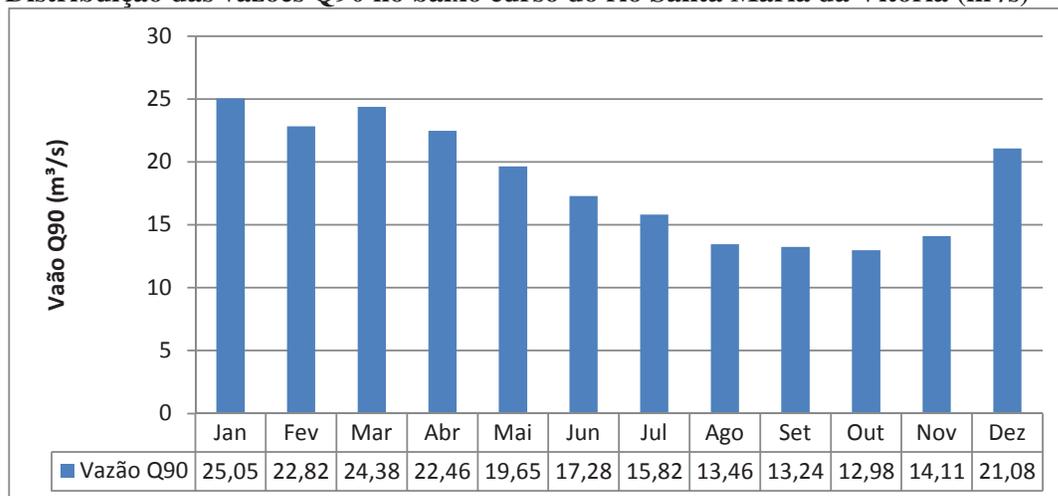
**Figura 5.1.3.c**  
**Distribuição das vazões Q90 no baixo curso do rio Santa Maria da Vitória (m<sup>3</sup>/s)**

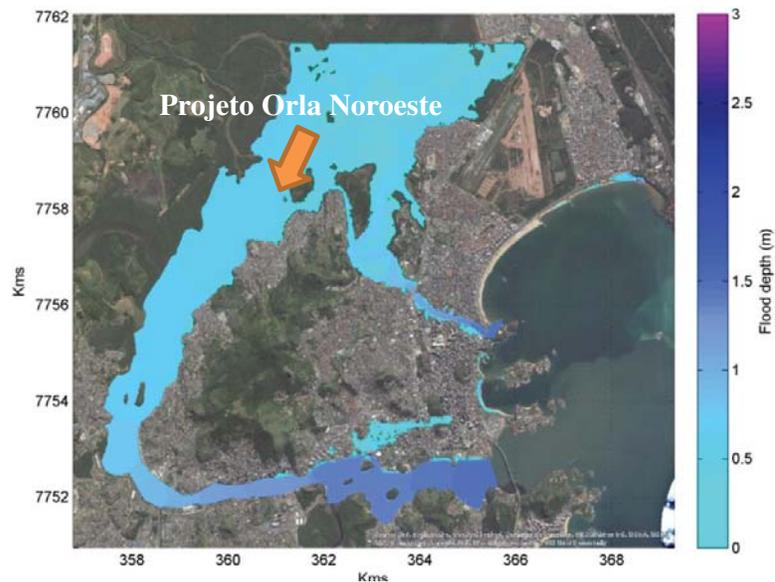
- **Cenário Atual com Eventos de Inundação de Intervalo de Recorrência de 10 anos**

Neste cenário, o nível de inundação não afeta a área onde se localiza o Projeto Orla Noroeste, verificando-se apenas a elevação do nível de inundação, considerando eventos extremos com intervalo de recorrência de 10 anos, na foz do rio Santa Maria com a baía de Vitória, onde os acréscimos se situam entre 1 m e 1,5 m, com conseqüente avanço sobre a área insular e continental.

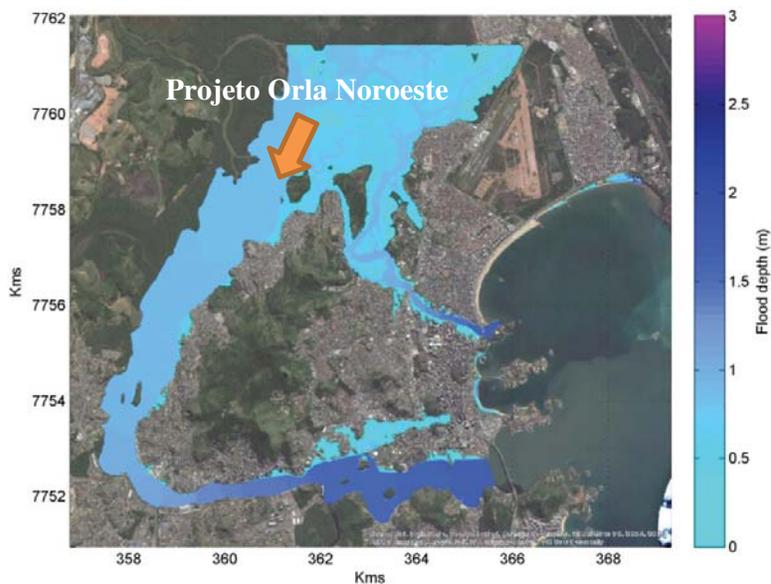
- **Cenário com Mudança Climática com Produção de Evento de Inundação de 20 cm e Intervalo de Recorrência de 10 anos.**

Neste cenário, o nível de inundação já afeta a área onde se localiza o Projeto Orla Noroeste, verificando-se níveis de elevação da água entre 20 e 50 cm, ocorrendo invasão da água do mar sobre alguns pontos ao longo da orla.

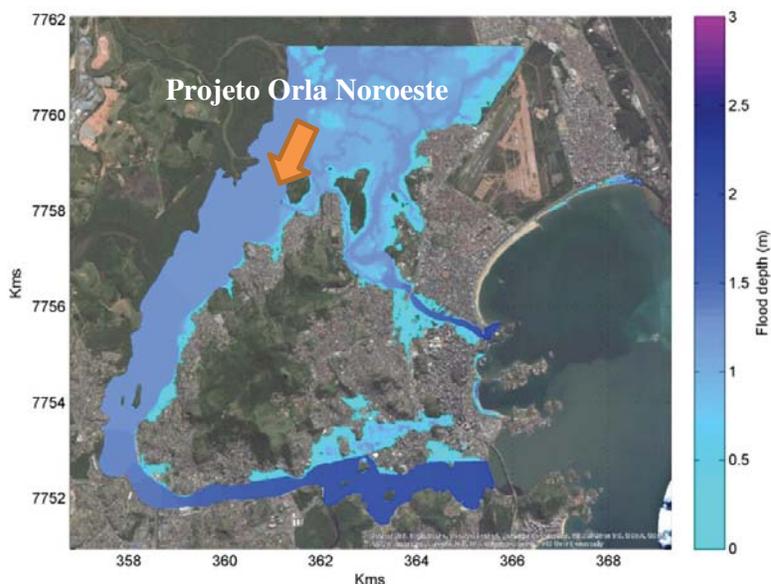
- **Cenário com Mudança Climática com Produção de Evento de Inundação de 50 cm e Intervalo de Recorrência de 10 anos.**

Neste cenário, o nível de inundação se situa entre 20 e 50 cm na região dos bairros São Pedro, Ilha das Caieiras, Santo André, Redenção e Nova Palestina, atingindo entre 1 m e 1,5 m no Bairro Resistência.

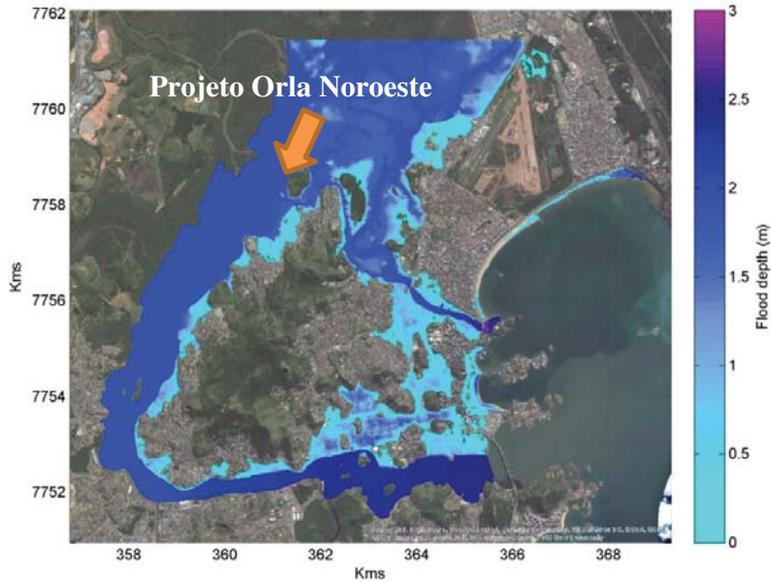
- **Cenário com Mudança Climática com Produção de Evento de Inundação de 1 m e Intervalo de Recorrência de 10 anos.**

Neste cenário, os eventos de inundação estão generalizados ao longo de toda a Orla Noroeste, inclusive, apontando-se o avanço da coluna d'água (elevação entre 0,50 m e 1 m) sobre vastas áreas dos Bairros Nova Palestina, Redenção e Santo André. Para as demais áreas, o aumento da coluna d'água se situa entre 1 m e 1,5 m.

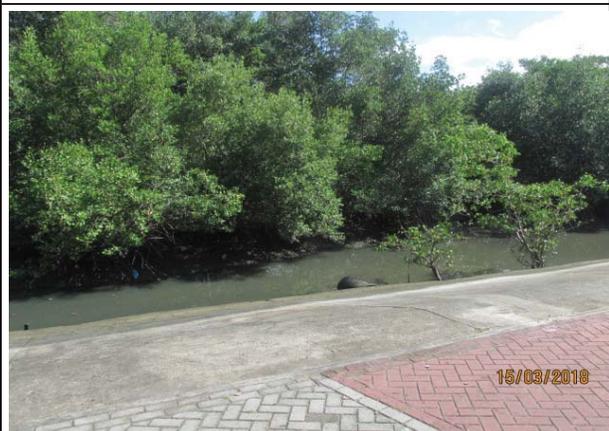
**Foto 11:** Estrutura de Lançamento Direto de efluentes domésticos no Bairro Nova Palestina.

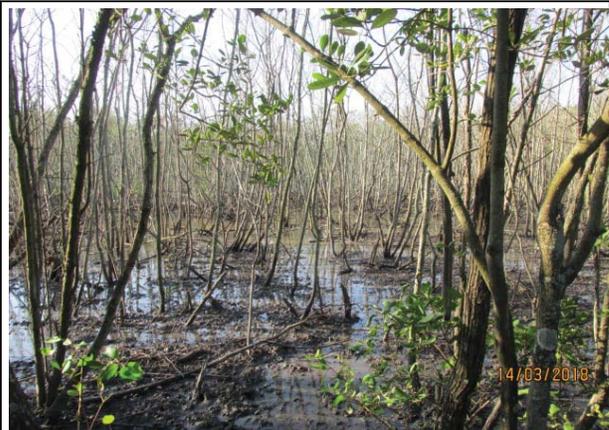
**Foto 13:** Sistema Estuarino Degradado – Bairro Redenção.

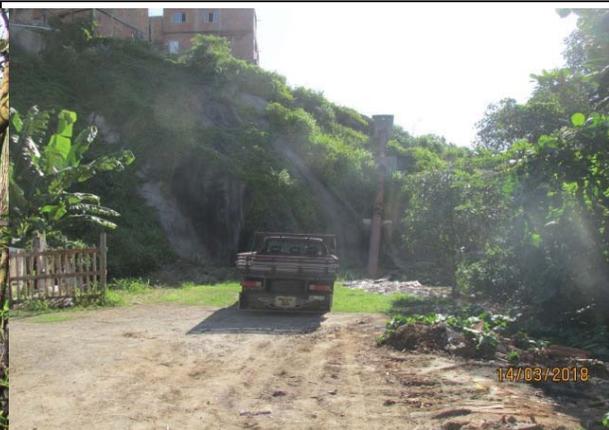
**Foto 14:** Depósito Irregular de Resíduos Sólidos – Bairro Resistência.

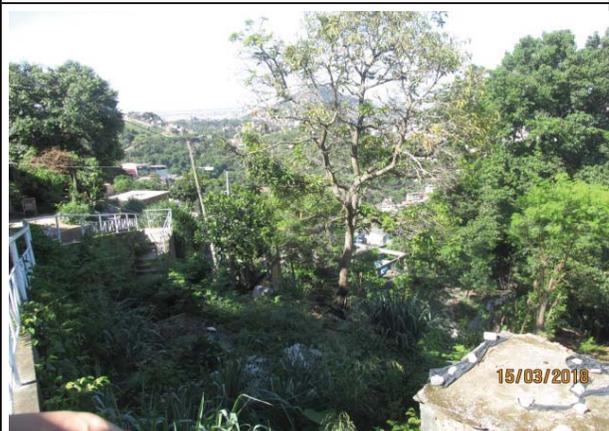
**Foto 15:** Encosta com espesso manto de alteração e blocos rochosos – Morro Forte de São João.

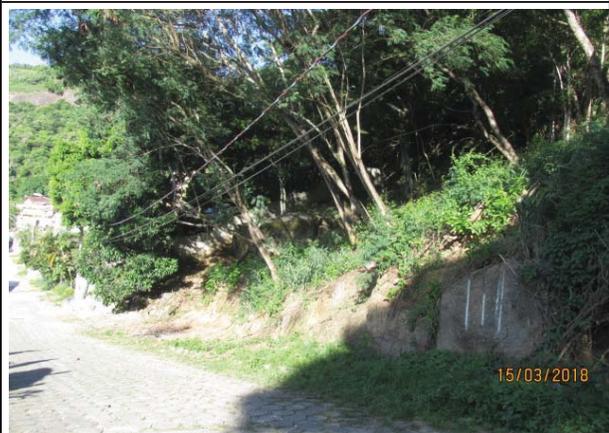
**Foto 17:** Blocos Rochosos Graníticos no Morro do Inhanguetá.

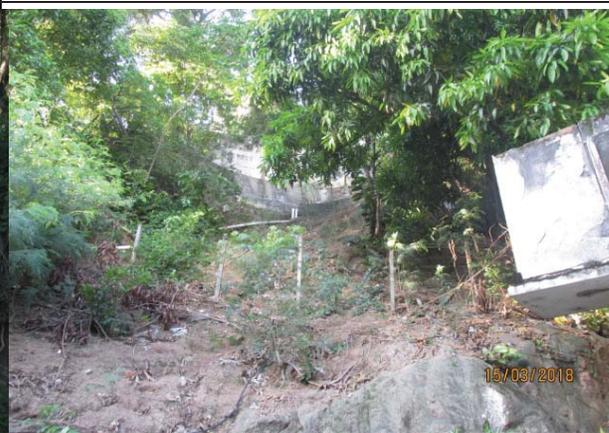
**Foto 18:** Estruturas de Contenção no Morro Santos Dumont.

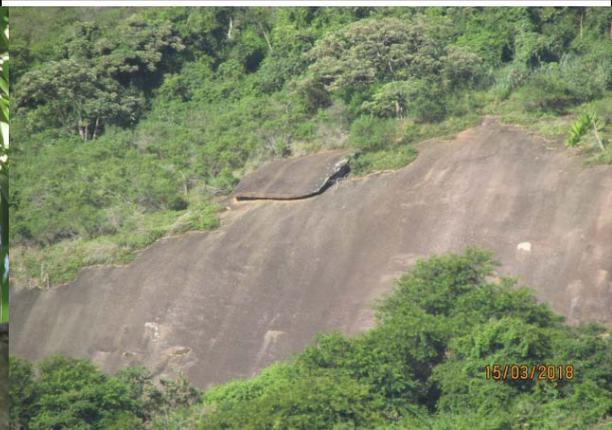
**Foto 20:** Deslocamento em Maciço de Granito no Morro Inhanguetá.

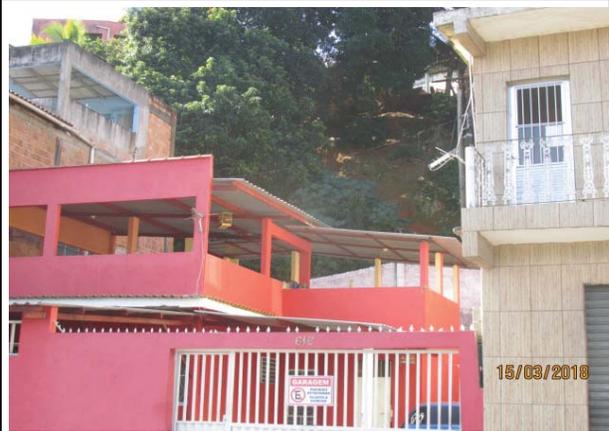
**Foto 21:** Manto de Alteração em áreas próximas à residências no Morro do Alagoano.

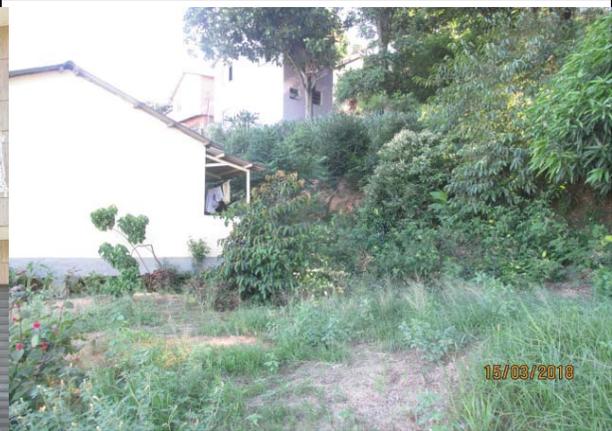
**Foto 22:** Talude susceptível à movimento de massa no Morro Forte São João.

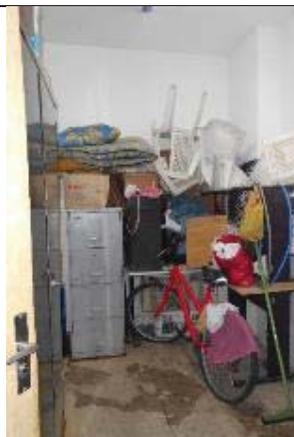
**Foto 142:** Problemas de infiltração em uma das salas do Cajún – Unidade Nova Palestina.

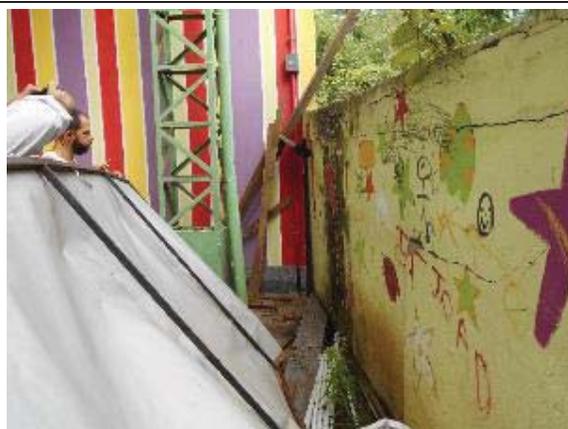
**Foto 143:** Problemas de umidade e estabilidade do muro e do piso no Cajún – Unidade Nova Palestina.
