# PLANO MUNICIPAL DE REDUÇÃO DE RISCO DE VITÓRIA – ES

ATUALIZAÇÃO 2014/2016

2.7 – Atualização do Mapeamento de Risco (Levantamento de Campo: Setorização)

Volume Final 1

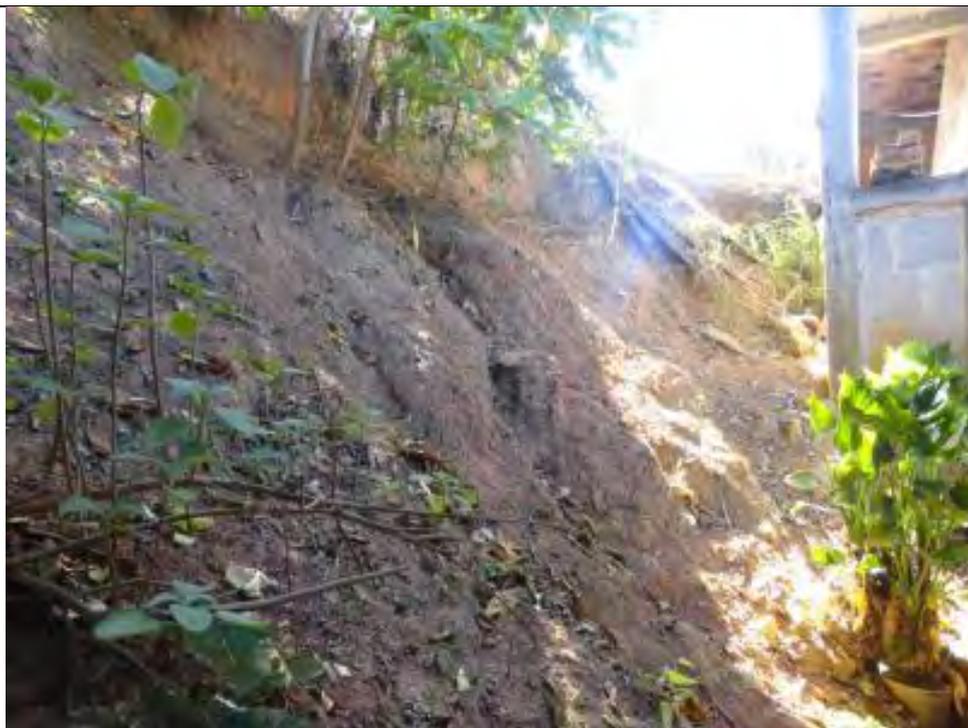
Figura 4 – Cicatriz de escorregamento nos fundos das moradias.

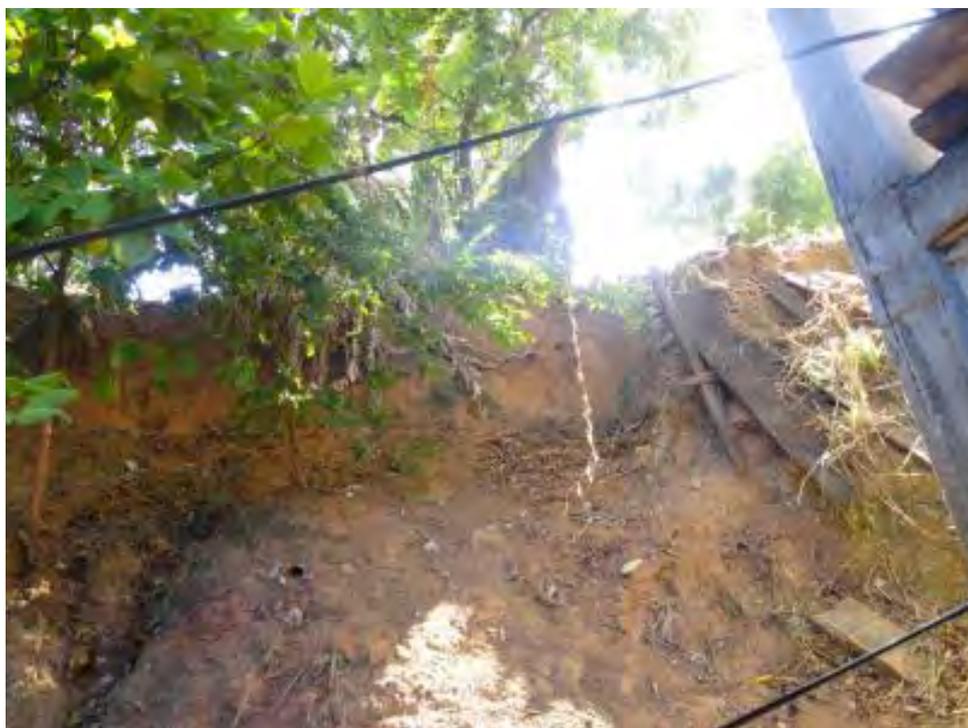
Figura 5 – Deslizamento causando queda de muro.

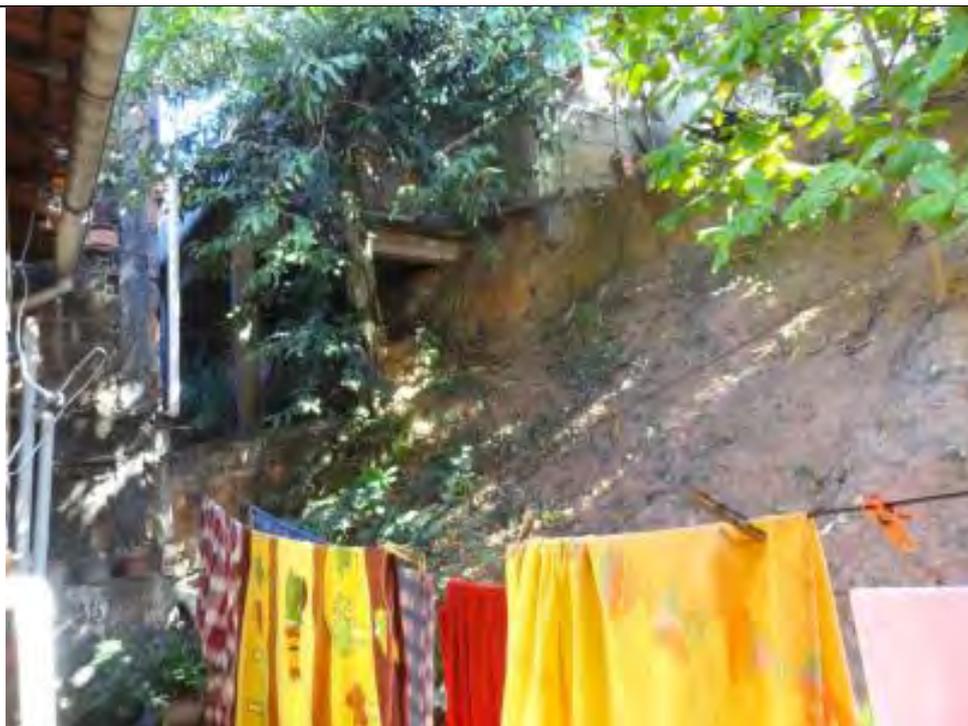
| Descrição complementar: A princípio, não foi observada a necessidade de remoção das famílias da área avaliada. Porém, recomenda-se informar os moradores do risco no local e notificar a família da residência ilustrada em Figura 6. | | | |

Figura 6 – Erosão no apoio da fundação de moradia a montante.

| - Serviço de limpeza;<br>- Preenchimento com solo cimento para a base da fundação da edificação (Figura 6);<br>- Obra de contenção do tipo solo grampeado;<br>- Execução de canaletas de drenagem. | | | |

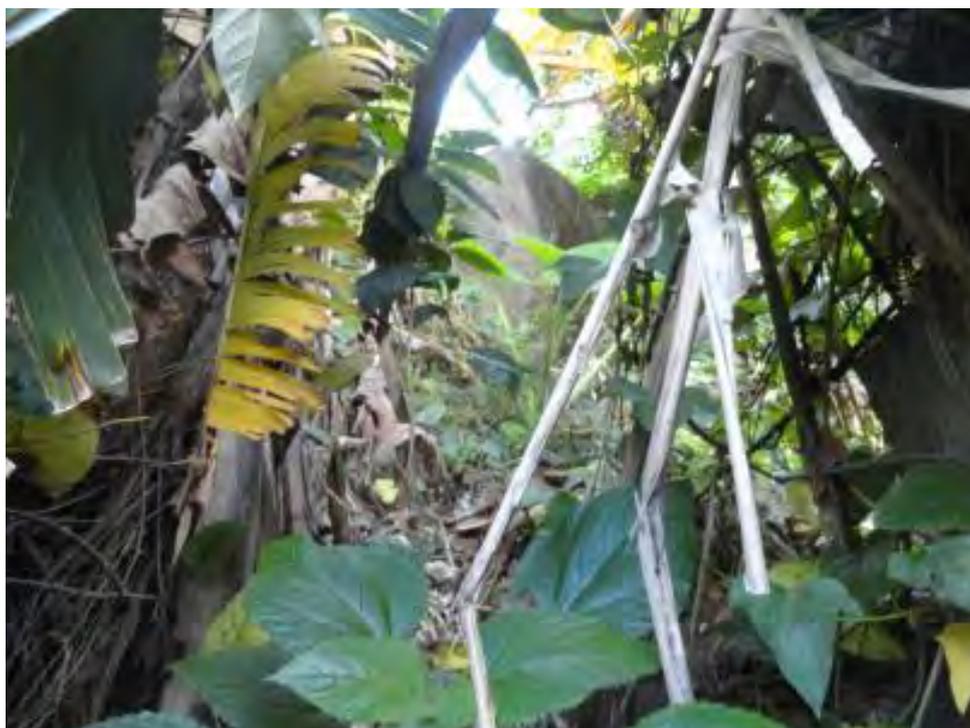
Figura 10 – Presença de bananeiras e bloco rochoso nos fundos da moradia.

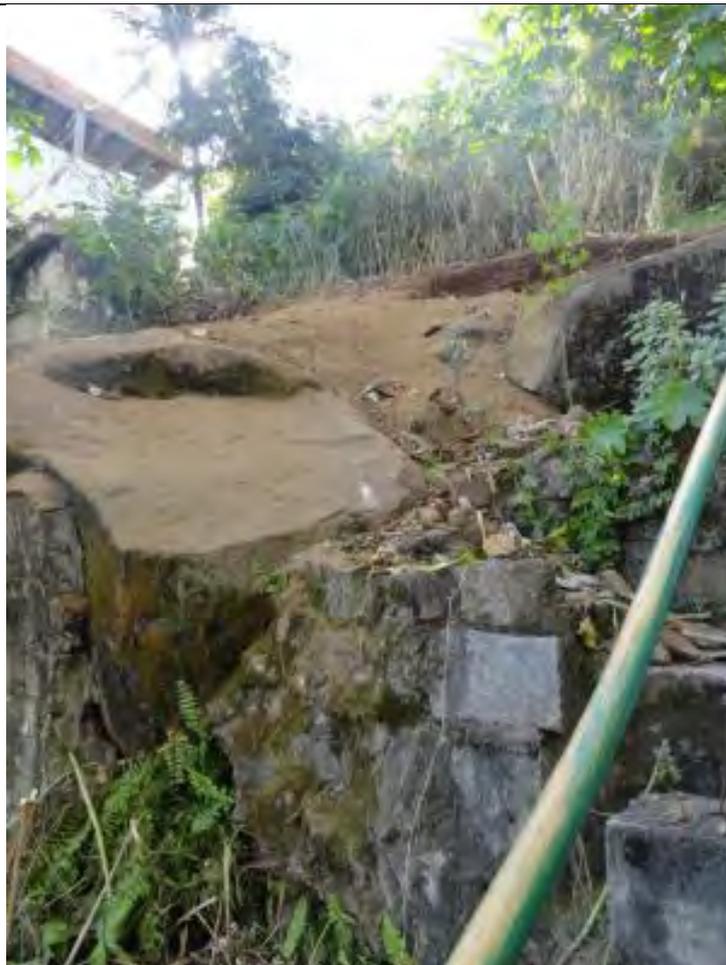
Figura 11 – Fina capa de solo sobre o afloramento.

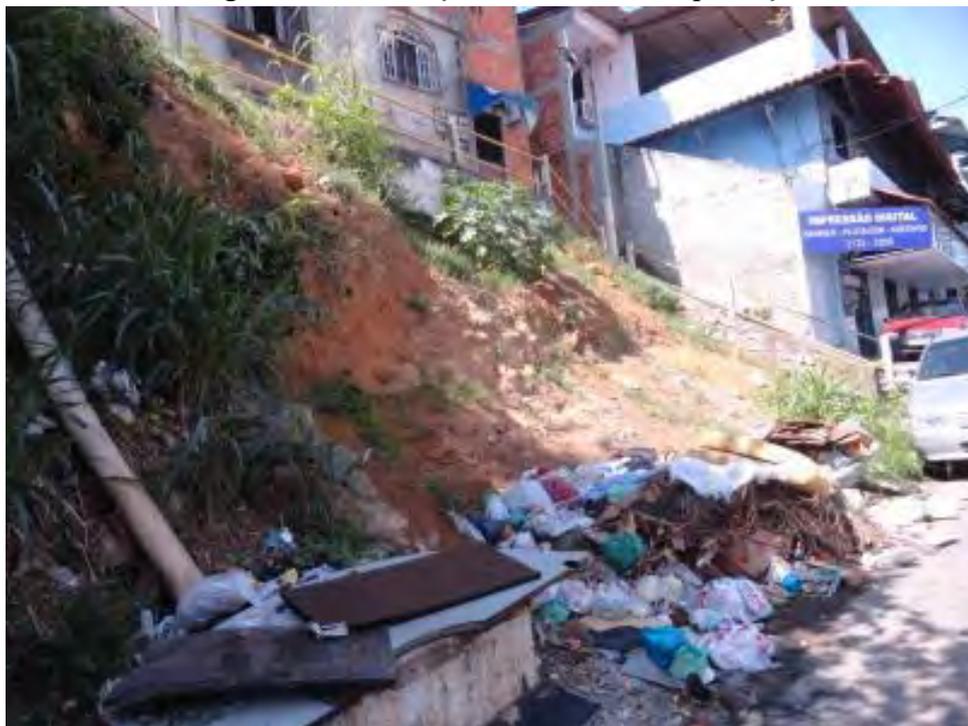
Figura 13 – Erosão no talude e muito lixo depositado no passeio.

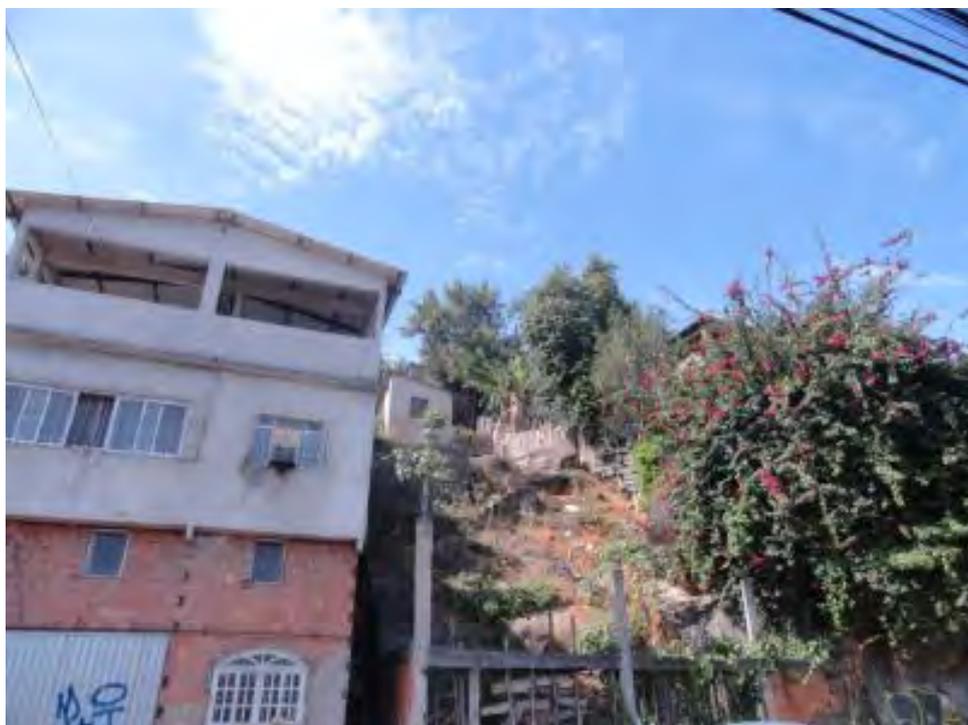
Figura 14 – Blocos semienterrados no talude em processo erosivo.

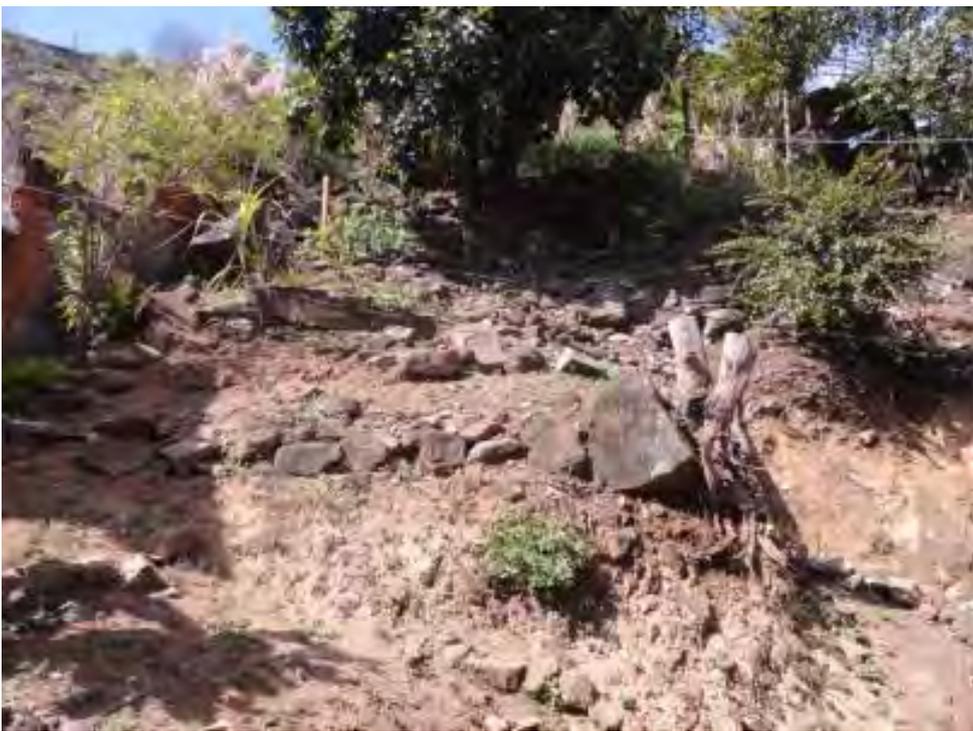
| <p>Figura 16 – Pequenos blocos instáveis nos fundos das moradias.</p> | |

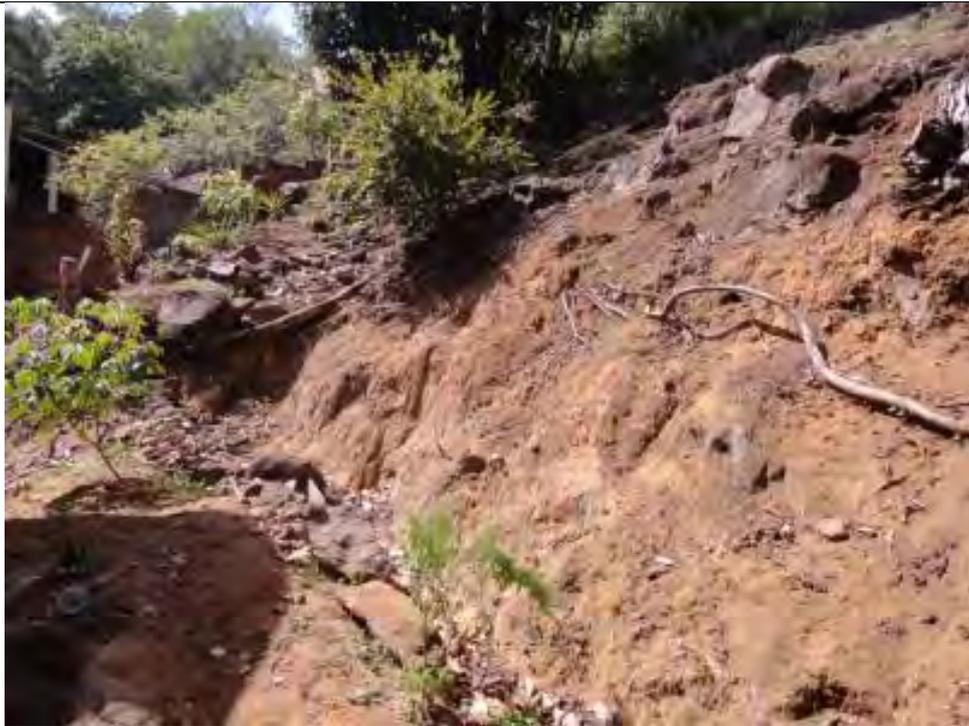
Figura 17 – Linha de drenagem natural nos fundos das moradias, individualizando pequenos blocos.

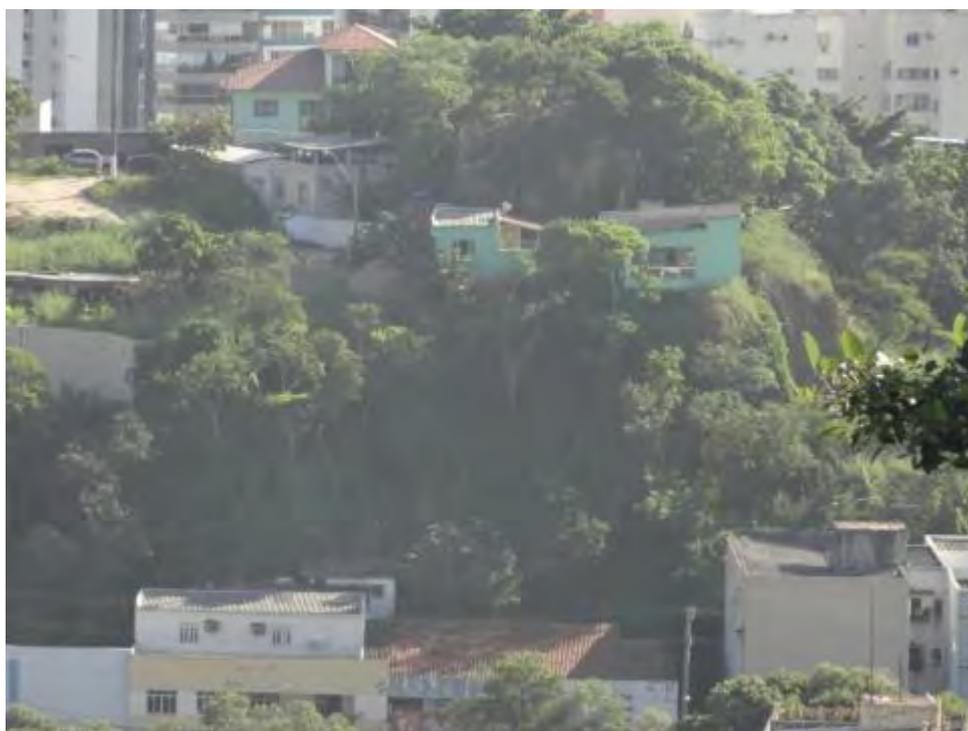
Figura 20 – Vista para parte do talude que ainda apresenta risco.

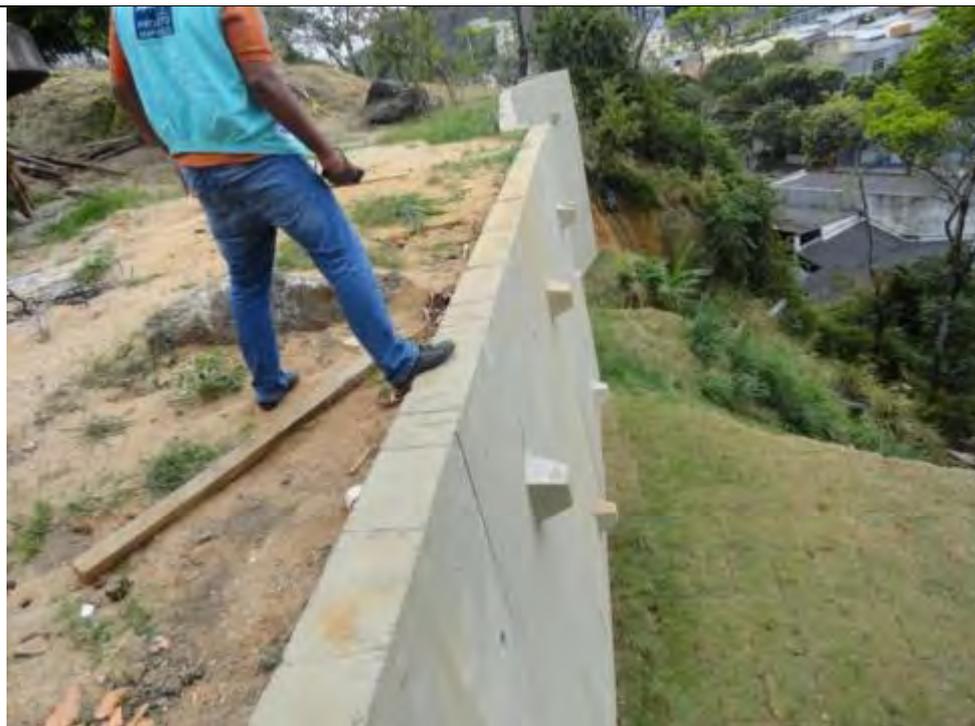
Figura 21 – Obra de contenção realizada em parte do talude, eliminando risco desta parte da área.

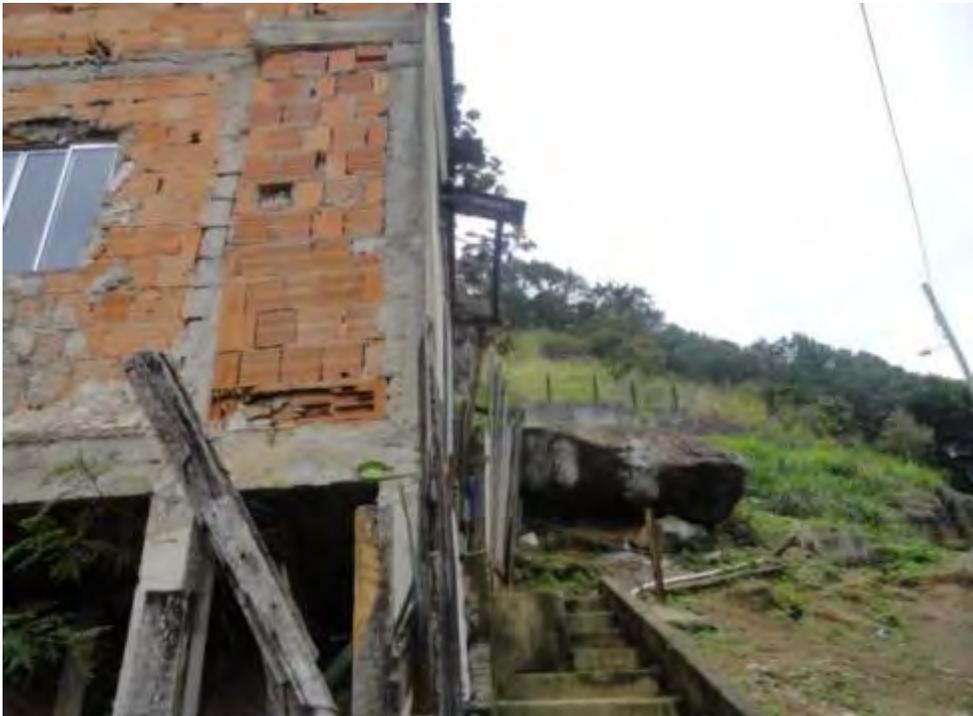
| <p>Figura 24 – Obra de contenção a montante do talude e blocos ainda instáveis nos fundos das moradias.</p> | |

| <ul style="list-style-type: none"> <li>- Serviço de limpeza com remoção das bananeiras;</li> <li>- Remoção das moradias (Figura 26 e Figura 27); <ul style="list-style-type: none"> <li>- Desmonte de bloco (Figura 24);</li> </ul> </li> <li>- Proteção superficial para o talude indicado na Figura 24;</li> <li>- Remoção do restante da estrutura de edificação demolida anteriormente (Figura 27);</li> <li>- Execução de canaletas de drenagem ao longo de toda encosta; <ul style="list-style-type: none"> <li>- Impedir ocupação local acima da viela;</li> <li>- Monitoramento do setor.</li> </ul> </li> </ul> | |

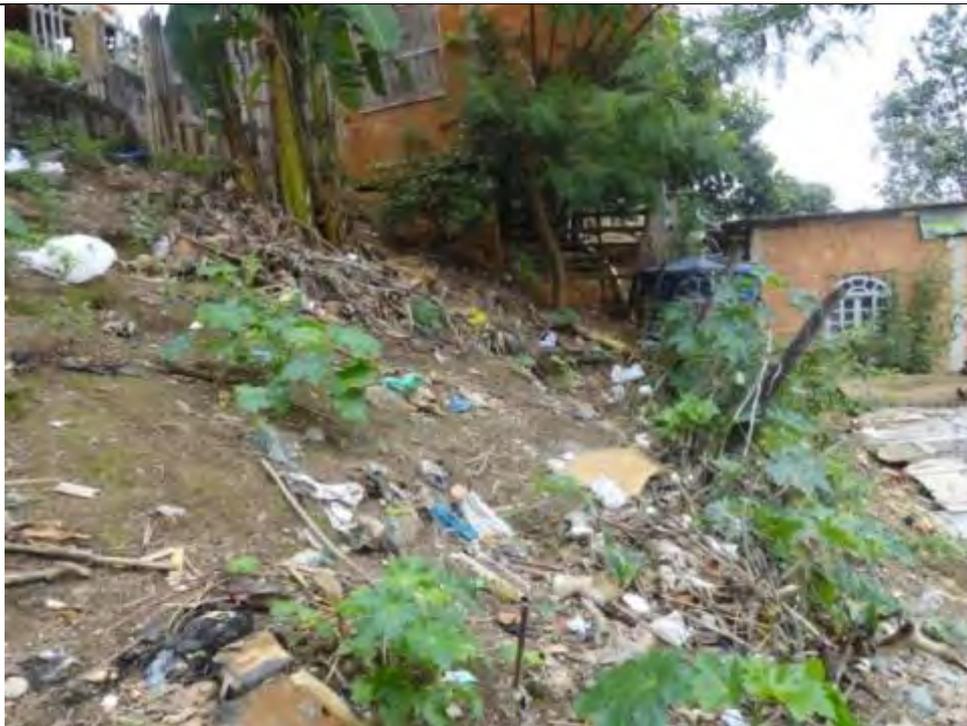
Figura 25 – Presença de muito lixo/entulho.

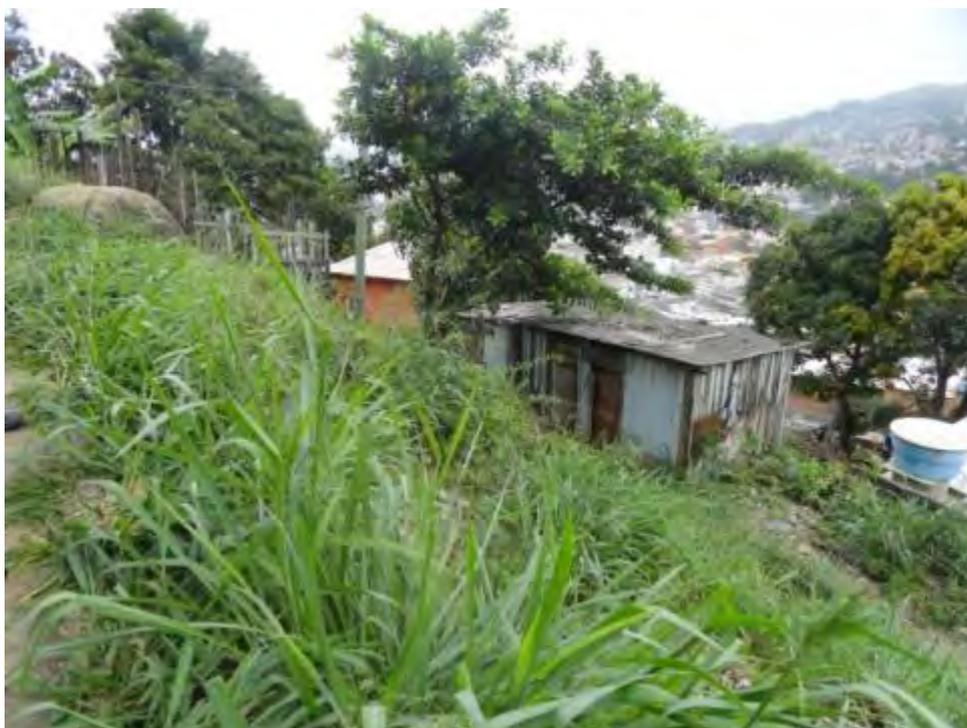
Figura 26 – Vista do baixo padrão das moradias inseridas no setor, que deverão ser removidas.

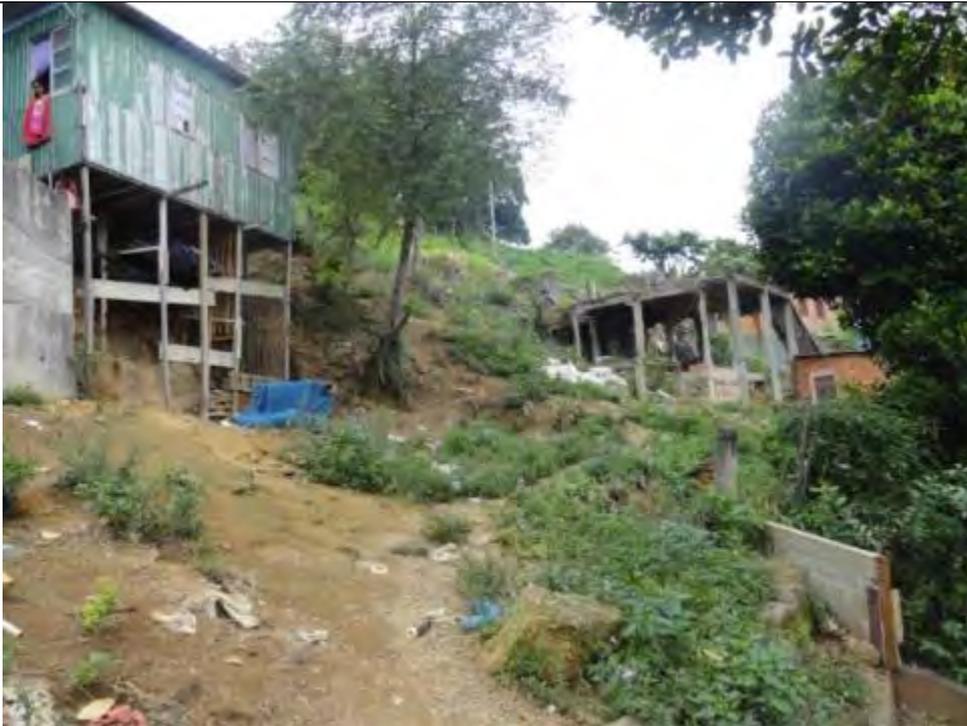
Figura 27 – Vista do baixo padrão das moradias inseridas no setor, que deverão ser removidas.

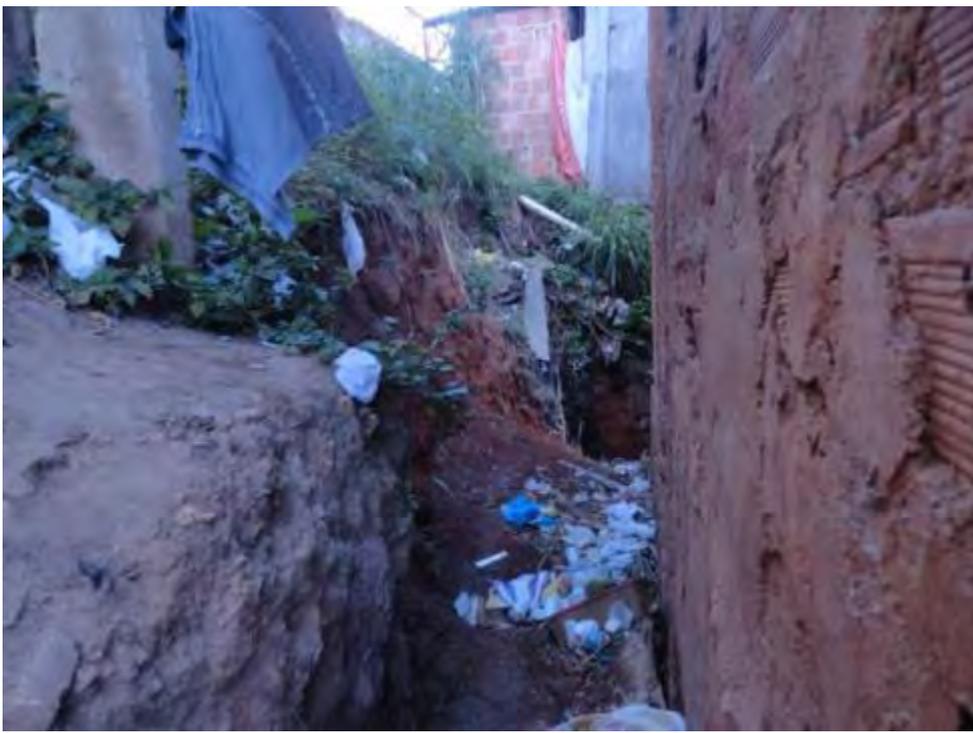
| <p>Figura 29 – Processo erosivo no talude base da viela.</p> | |

| Sector nº | Grau de probabilidade | Nº de moradias afetadas | Alternativa de intervenção |
|---|---|---|--|
| 2 | R3 | 04 | <ul style="list-style-type: none"> <li>- Serviço de limpeza com remoção de entulho;</li> <li>- Regularização do talude na base da viela e execução de obra de contenção;</li> <li>- Proteção superficial para o talude (apresentado na Figura 29);</li> <li>- Execução de canaletas de drenagem ao longo de</li> </ul> |

| <ul style="list-style-type: none"> <li>- Serviço de limpeza com remoção de entulho;</li> <li>- Regularização do talude na base da viela e execução de obra de contenção; <ul style="list-style-type: none"> <li>- Proteção superficial para o talude apresentado na Figura 29;</li> <li>- Execução de canaletas de drenagem ao longo de toda encosta; <ul style="list-style-type: none"> <li>- Execução de canaletas de drenagem para a escadaria;</li> </ul> </li> <li>- Obra de infraestrutura para a viela apresentada na Figura 32.</li> </ul> </li> </ul> | |

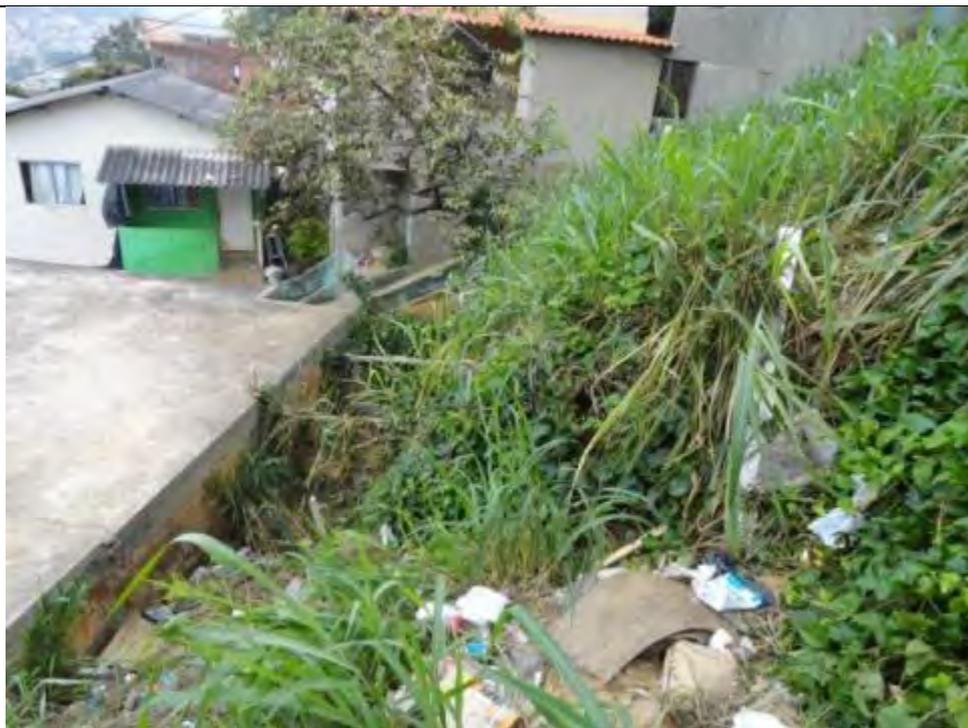
Figura 30 – Presença de muito lixo e entulho no talude entre as moradias.

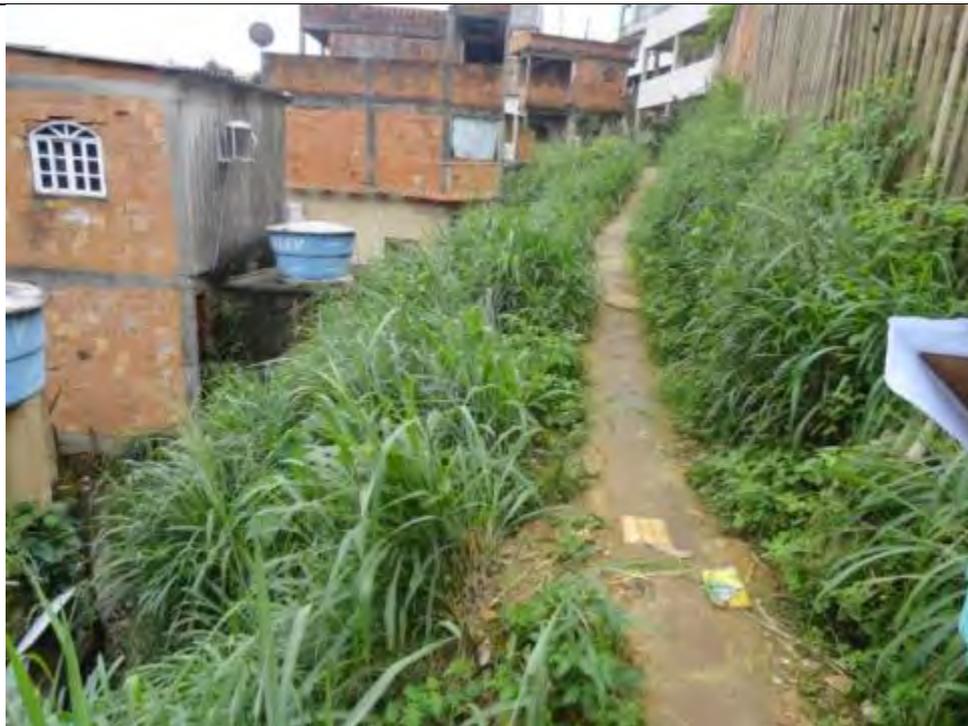
Figura 32 – Viela (não pavimentada) de acesso às moradias.

| | | | <p>toda encosta;</p> <ul style="list-style-type: none"> <li>- Execução de canaletas de drenagem para a escadaria;</li> <li>- Obra de infraestrutura para a viela (apresentada na Figura 32);</li> </ul> |

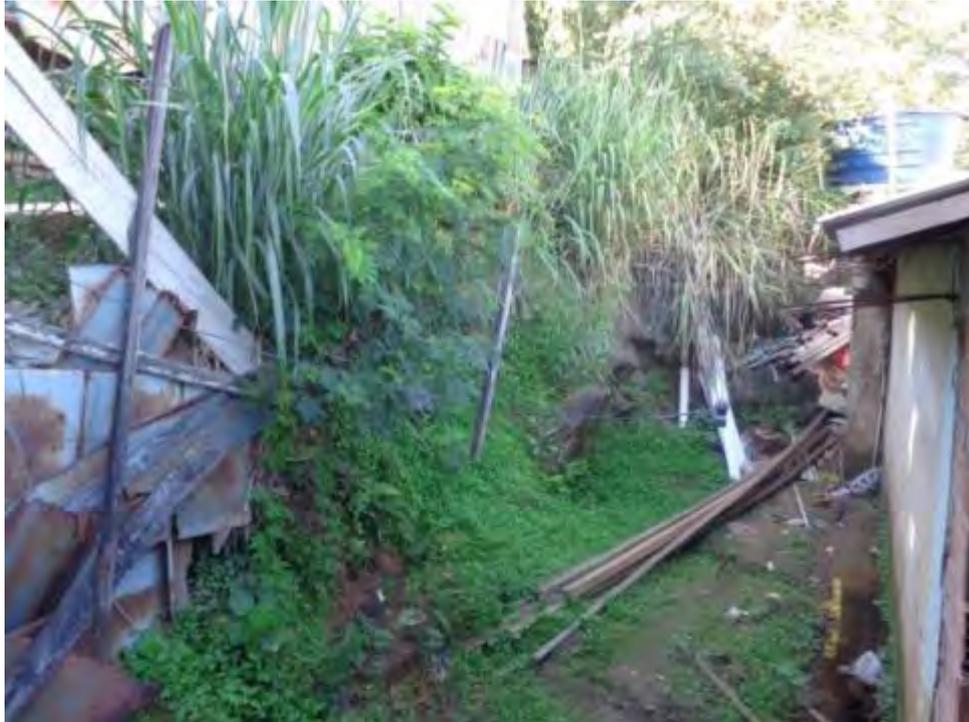
Figura 34 – Vista do talude com processo erosivo.

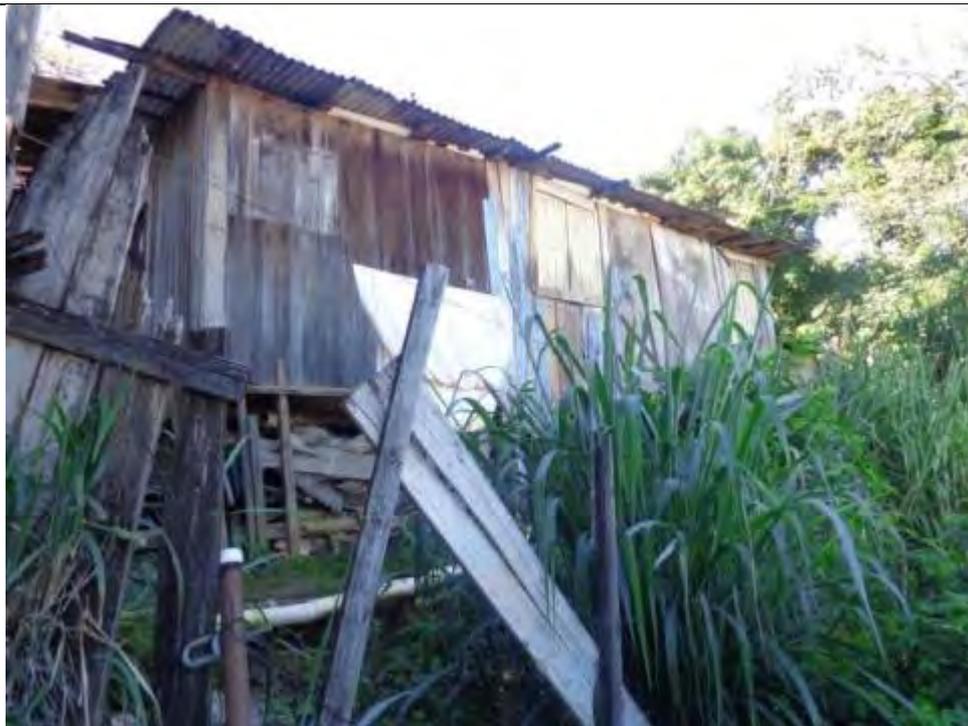
Figura 35 – Moradia em condições precárias de habitabilidade e estabilidade estrutural.

| 3 | R2 | 04 | <ul style="list-style-type: none"> <li>- Remoção da moradia (Figura 35);</li> <li>- Regularização do talude;</li> <li>- Serviço de limpeza;</li> <li>- Execução de canaletas de drenagem ao longo da encosta;</li> <li>- Execução de canaletas de drenagem para a escadaria;</li> <li>- Monitoramento do setor;</li> </ul> |

| - Remoção da moradia (Figura 35);<br>- Regularização do talude;<br>- Serviço de limpeza;<br>- Execução de canaletas de drenagem ao longo da encosta;<br>- Execução de canaletas de drenagem para a escadaria; | | | |

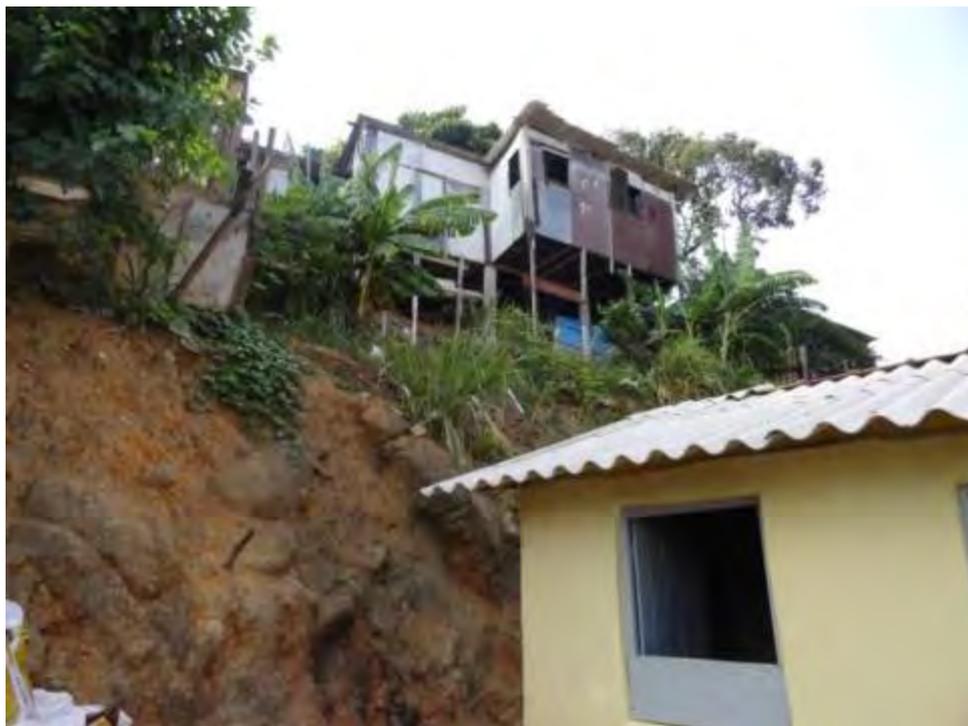
Figura 37 – Vista parcial do setor, com moradia de madeira que deverá ser removida.

| 4 | R3 | 10 | <ul style="list-style-type: none"> <li>- Remoção da moradia (Figura 37);</li> <li>- Serviço de limpeza com remoção das bananeiras;</li> <li>- Execução de proteção superficial para o talude;</li> <li>- Execução de canaletas de drenagem ao longo de toda encosta.</li> </ul> |

| <ul style="list-style-type: none"> <li>- Remoção da moradia de madeira (Figura 37);</li> <li>- Serviço de limpeza com remoção das bananeiras;</li> <li>- Execução de proteção superficial para o talude;</li> </ul> | | | |

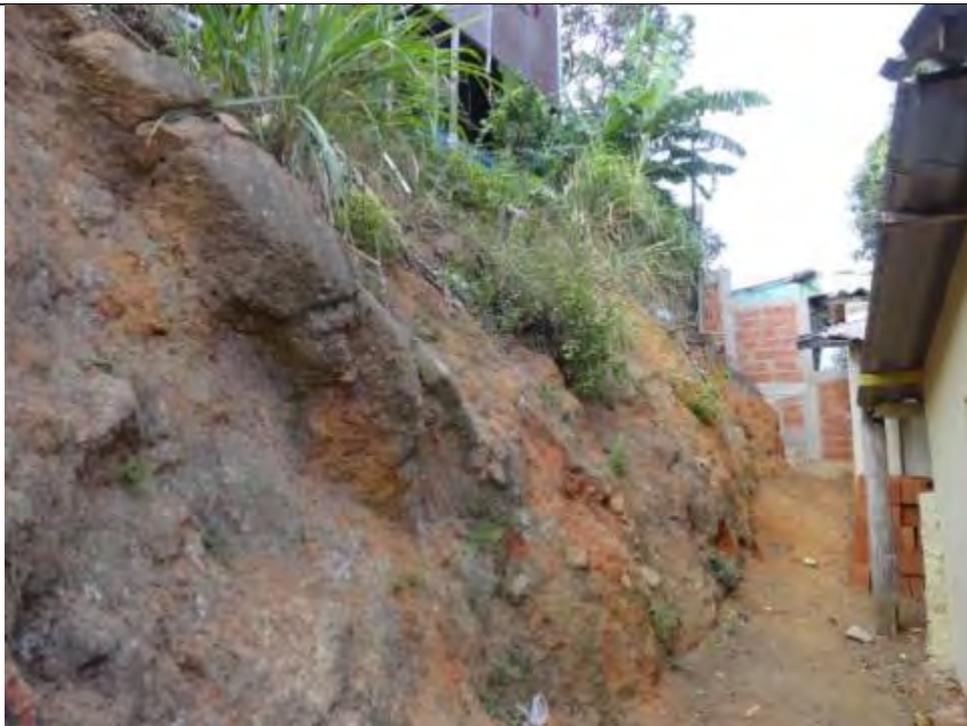
Figura 38 – Talude com processos erosivos.

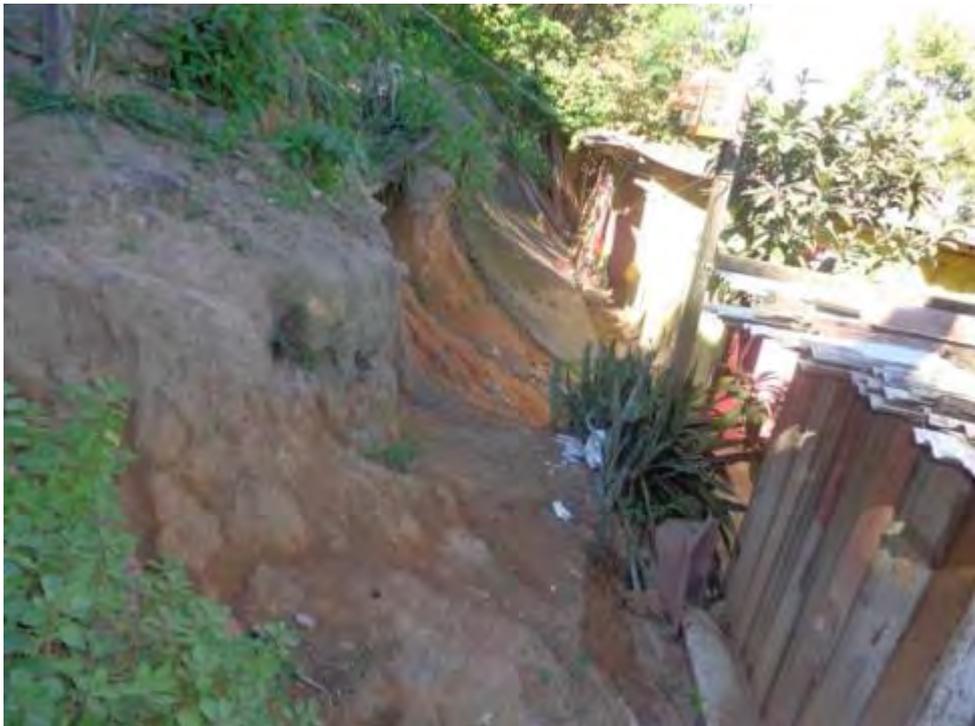
Figura 40 – Cicatriz de escorregamento no talude próximo as moradias.

| 5 | R4 | 07 | <ul style="list-style-type: none"> <li>- Serviço de limpeza;</li> <li>- Remoção das moradias (Figura 40 e Figura 42);</li> <li>- Execução de canaletas de drenagem ao longo da encosta e da escadaria;</li> <li>- Impedir ocupação local em área de linha de drenagem natural.</li> <li>- Monitoramento do setor.</li> </ul> |

| <ul style="list-style-type: none"> <li>- Serviço de limpeza;</li> <li>- Remoção das moradias (Figura 40 e Figura 42);</li> <li>- Execução de canaletas de drenagem ao longo da encosta e da escadaria;</li> <li>- Impedir ocupação local em área de linha de drenagem natural.</li> <li>- Monitoramento do setor.</li> </ul> | | | |

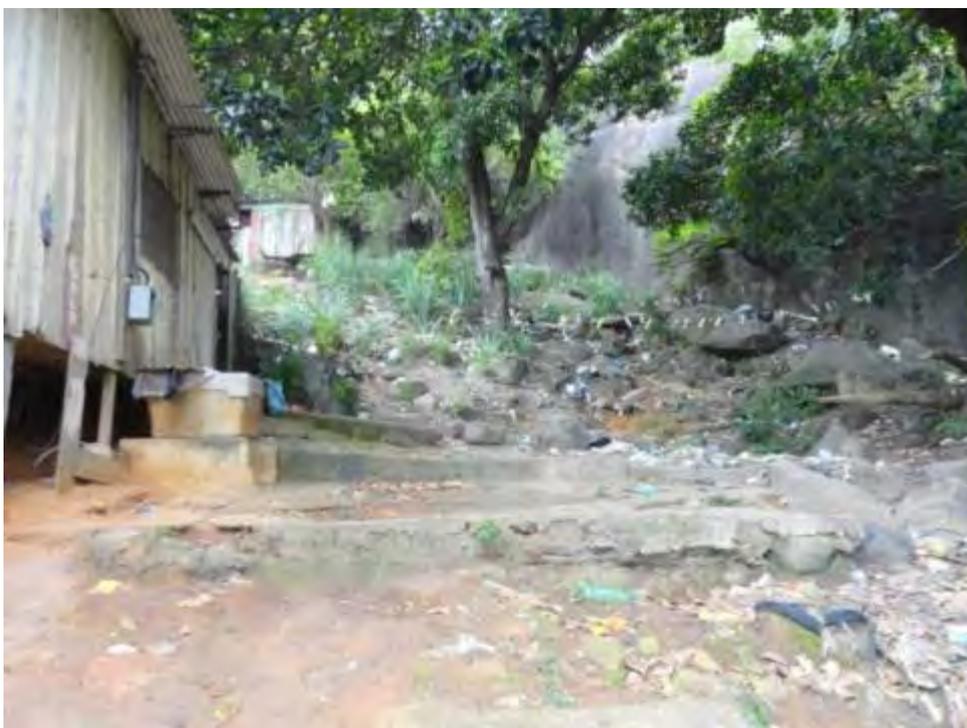
Figura 42 – Moradias de baixo padrão construtivo localizadas em linha de drenagem natural.

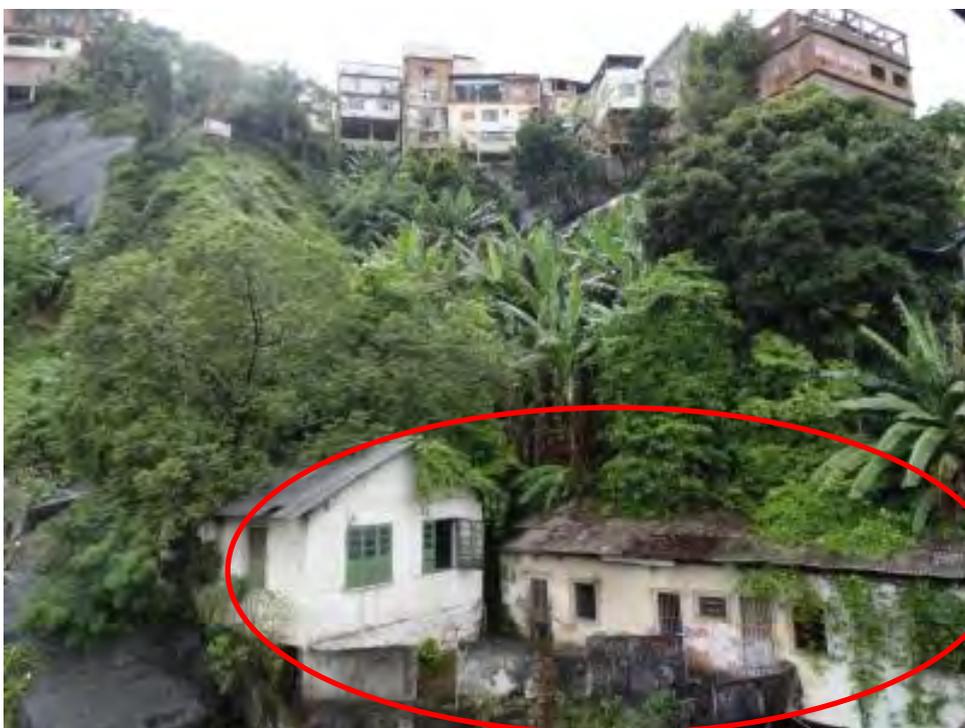
| Descrição complementar: As 03 moradias que necessitam ser demolidas encontram-se desabitadas e com sérios danos estruturais, podendo ruir e afetar moradias habitadas a jusante. A ação emergencial diz respeito à remoção destas moradias e limpeza do talude. | | | |

Figura 45 – Moradias em linha de drenagem natural, cuja indicação é a demolição.

| - Remoção das moradias apresentadas nas Figura 45 e Figura 48; | | | |

- Serviço de limpeza (Figura 45 e Figura 46);
- Remoção ou contenção dos blocos instáveis de pequeno porte;
- Execução de entelamento com grampos entorno dos blocos (Figura 47);
- Captação e condução do lançamento de águas servidas;
- Execução de canaletas de drenagem ao longo da encosta.

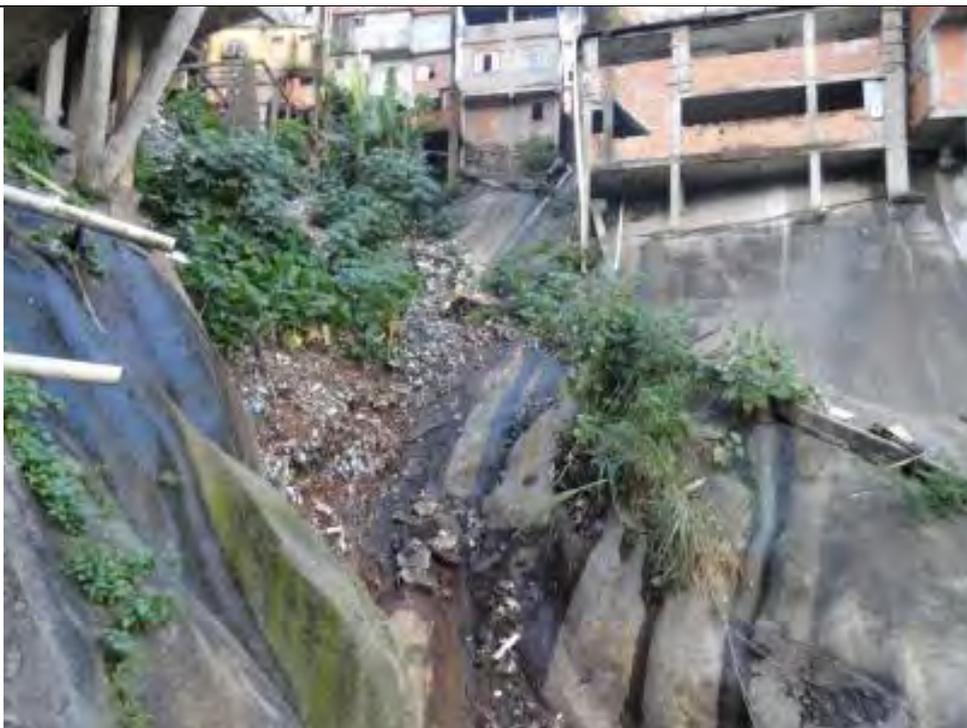
Figura 46 – Muito lixo/entulho na crista do afloramento, em linha de drenagem natural.

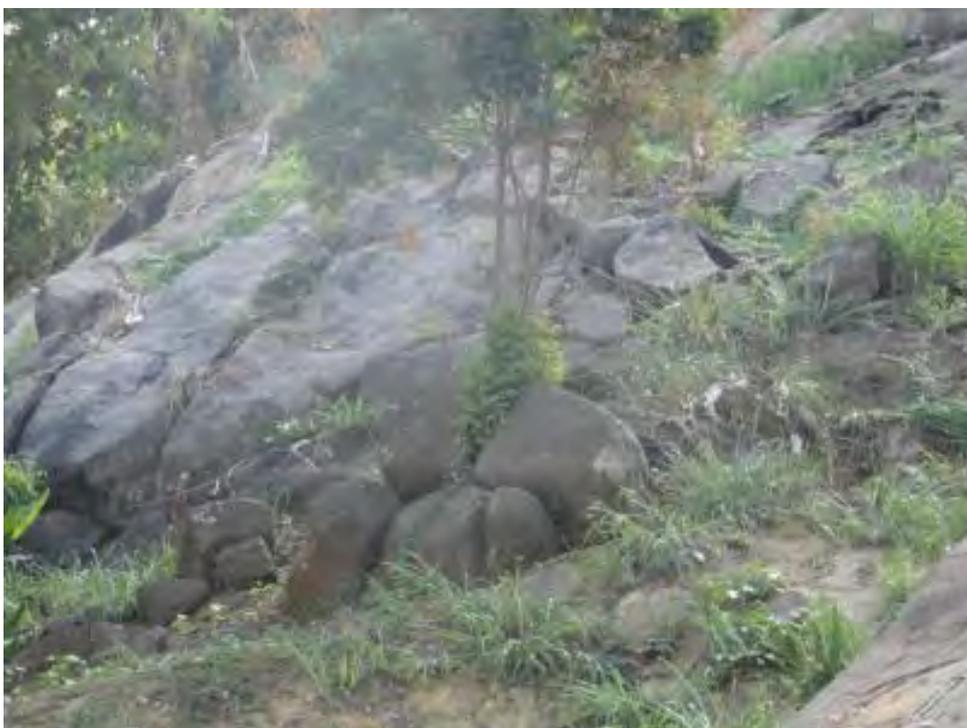
Figura 47 – Afloramento muito fraturado individualizando blocos.

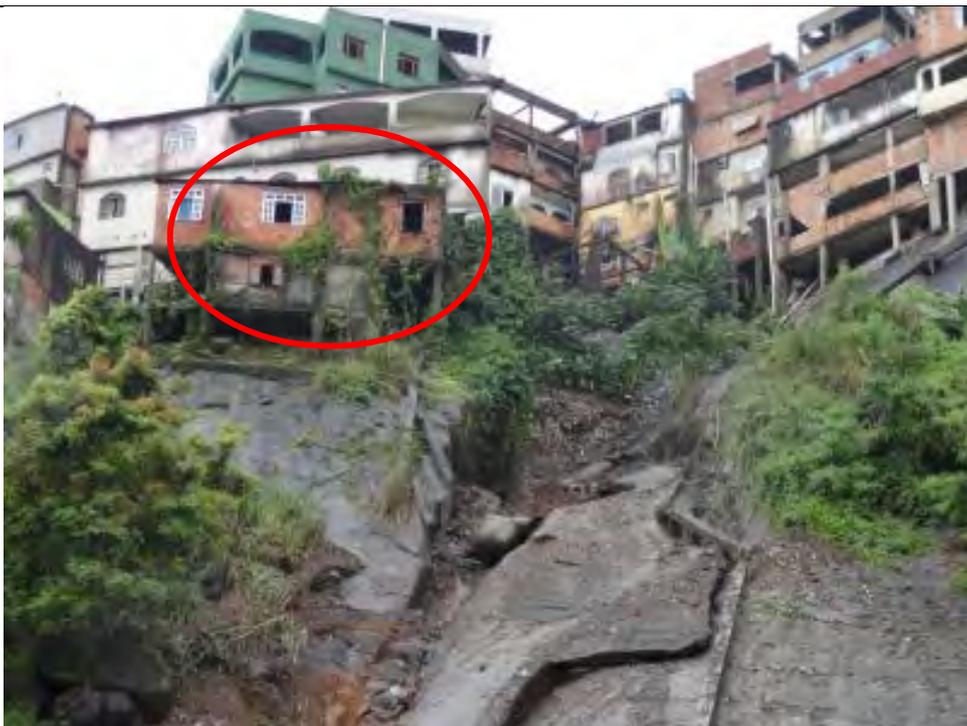
Figura 48 – Moradia abandonada na crista do talude cuja indicação é a demolição.

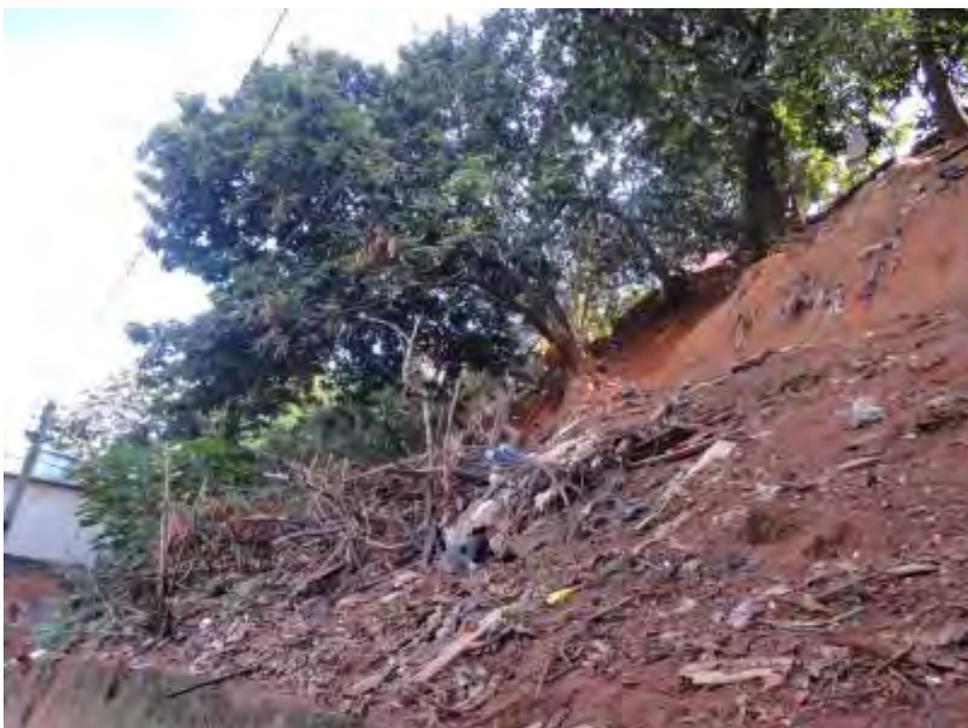
Figura 51 – Talude em processo erosivo, com árvores inclinadas e muito lixo/entulho.

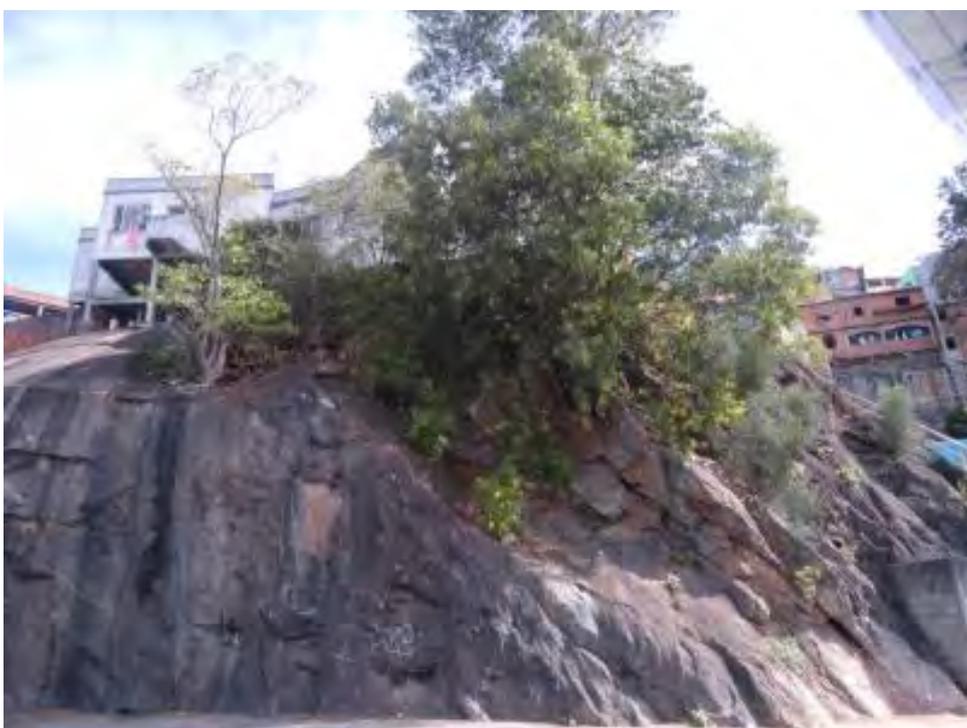
Figura 54 – Detalhe para lascas instáveis que podem atingir a Avenida Santo Antônio.
