# PLANO MUNICIPAL DE REDUÇÃO DE RISCO DE VITÓRIA – ES

ATUALIZAÇÃO 2014/2016

2.7 – Atualização do Mapeamento de Risco (Levantamento de Campo: Setorização)

Volume Final 1

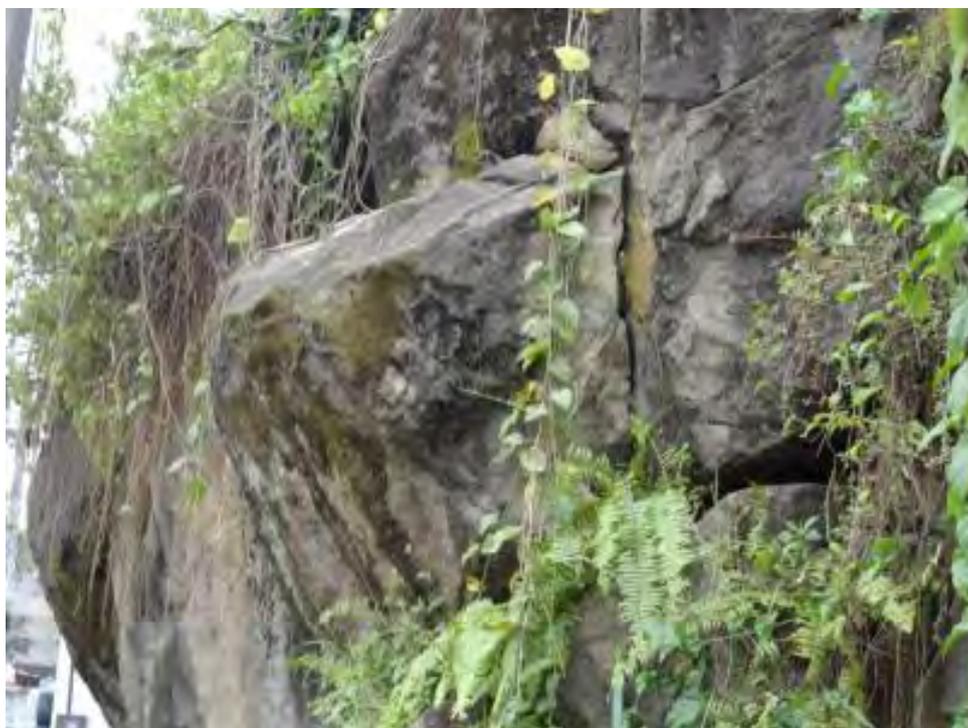
Figura 57 – Afloramento fraturado individualizando blocos.

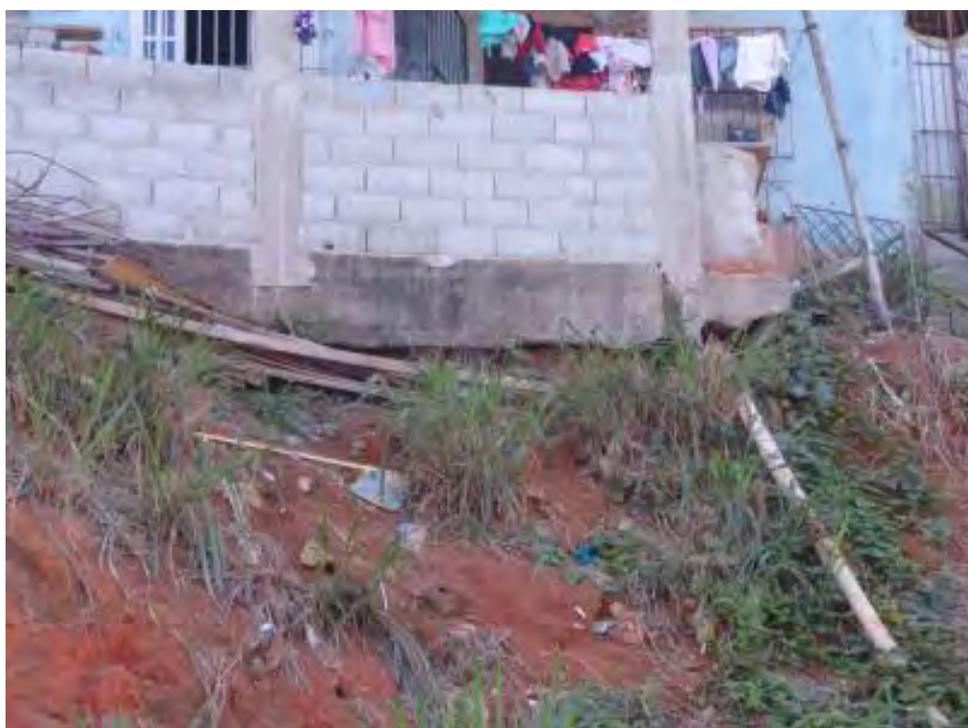
Figura 60 – Erosão na base de moradia.

| 5 | R3 | 04 | - Serviço de limpeza;<br>- Preenchimento com solo cimento para a base da edificação (Figura 60);<br>- Proteção superficial com concreto;<br>- Canaletas de drenagem ao longo da encosta. |

| Indicativos de movimentação: Cicatriz de escorregamento e trincas nas moradias. | | | |
|--|--|--|---|
| - Serviço de limpeza;<br>- Preenchimento com solo cimento para a base da edificação (Figura 60);<br>- Proteção superficial com concreto;<br>- Canaletas de drenagem ao longo da encosta. | | | |

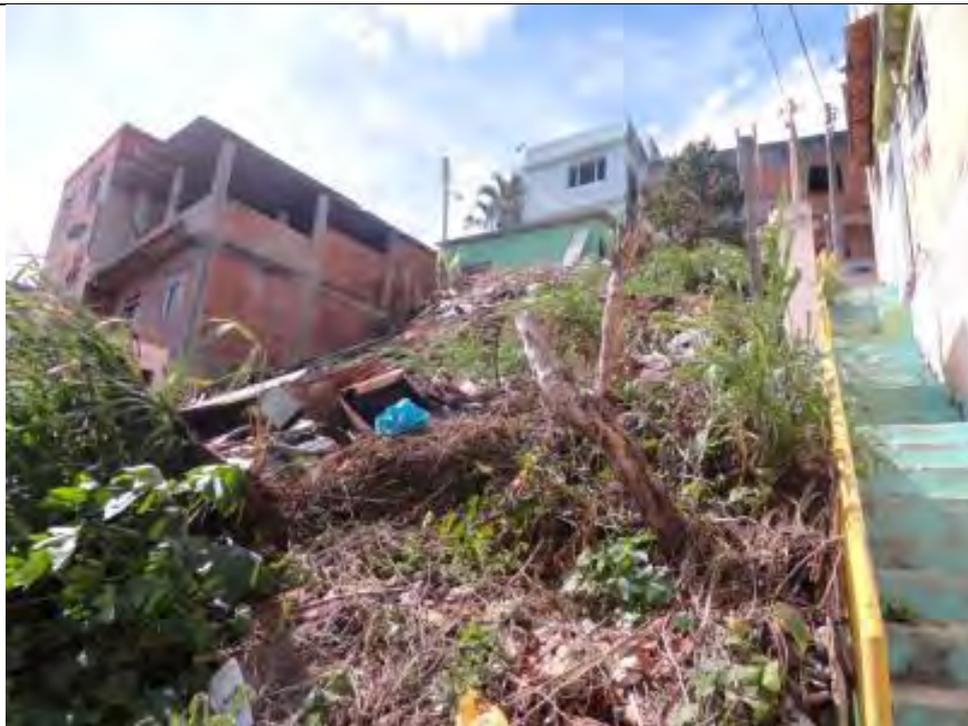
Figura 62 – Presença de muito lixo/entulho na face do talude.

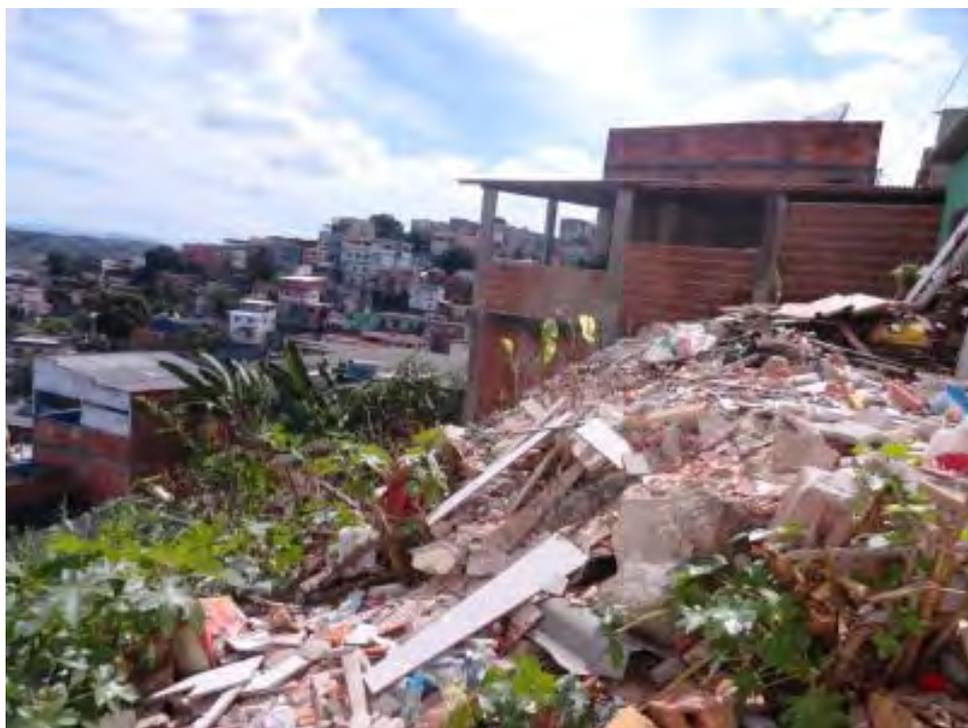
Figura 63 – Presença de muito lixo/entulho na crista do talude.

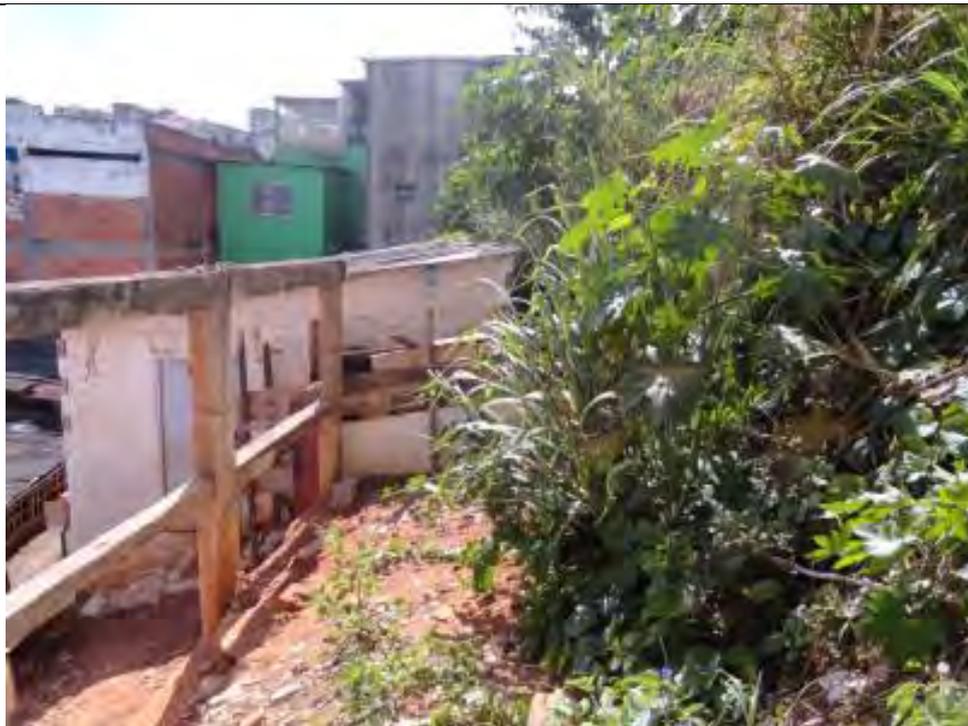
Figura 64 – Moradia na base do talude, que poderá ser afetada caso ocorra deslizamento no local.

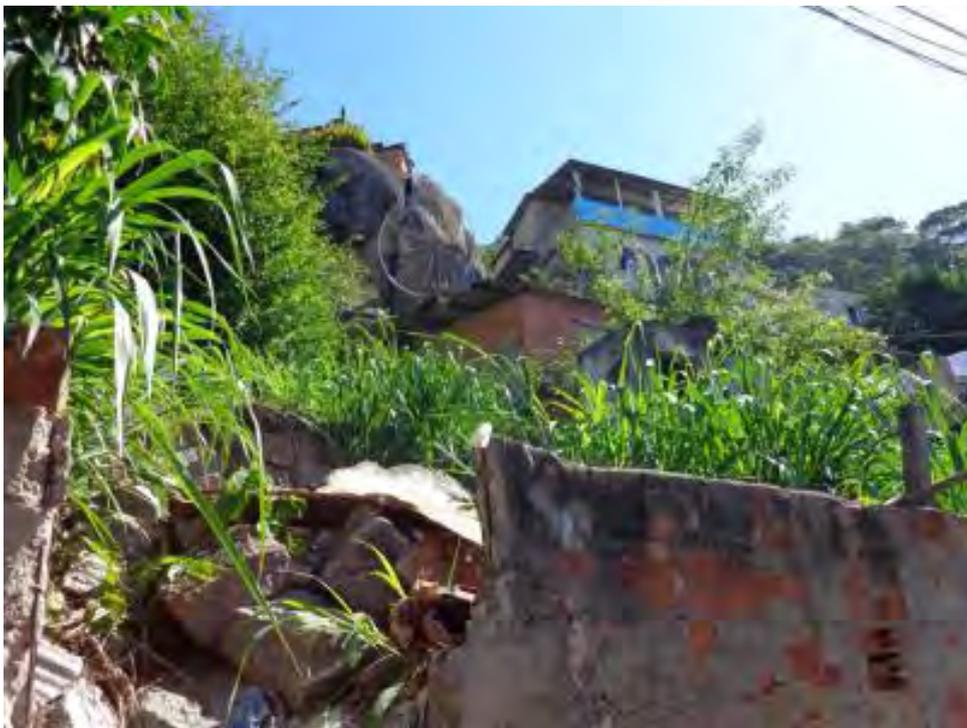
| Descrição complementar: A ação emergencial diz respeito à remoção da família, da moradia ilustrada em figura 67, que se encontra bem abaixo das lascas instáveis. | | | |

Figura 67 - Vista geral do setor, com lasca individualizando no maciço.

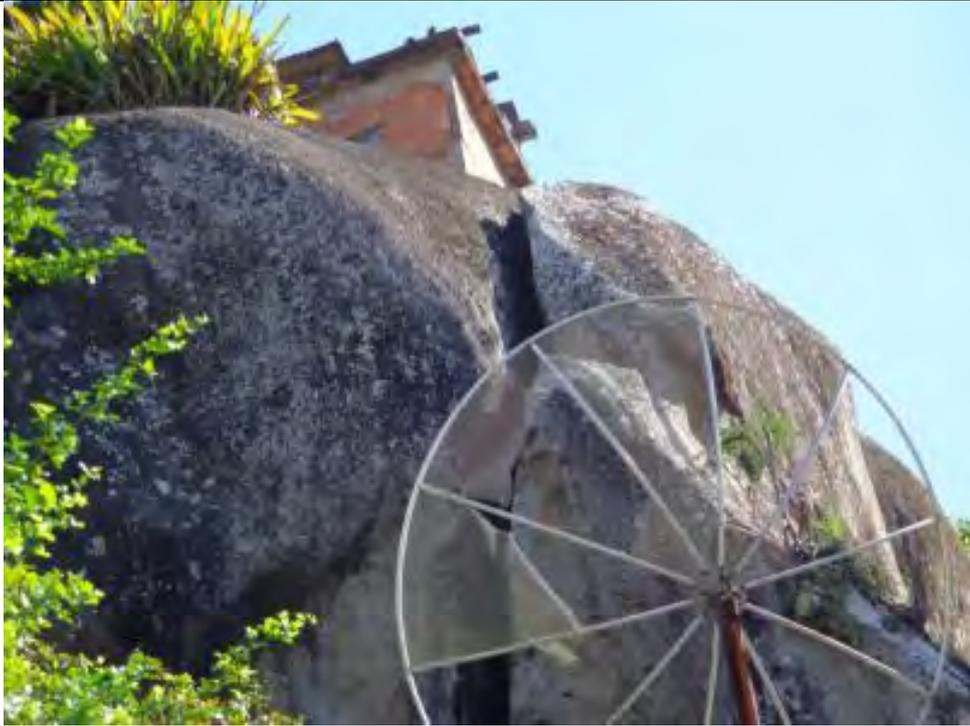
Figura 68 - Detalhe das lascas instáveis no maciço.

| - Serviço de limpeza;<br>- Obra de contenção do tipo contraforte ancorado para o bloco de rocha (Figura 68);<br>- Execução de canaletas de drenagem para a encosta. | | | |

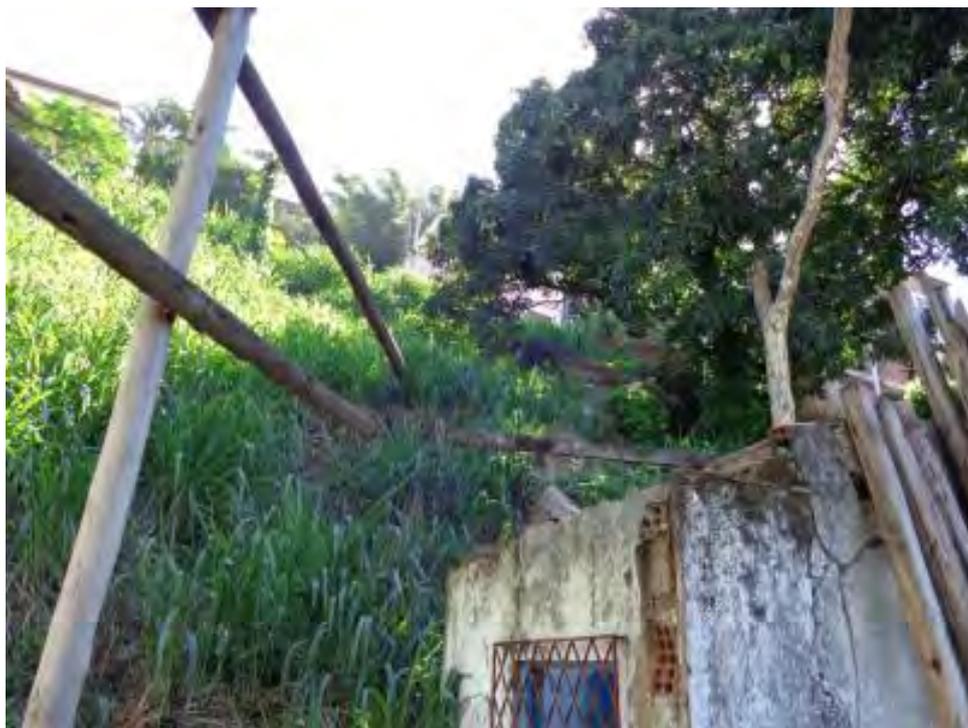
| Descrição complementar: Faz-se necessário a remoção da família do domicílio ao lado da obra de contenção já realizada no setor e a demolição do domicílio abandonado, ilustrado em Figura 70. | | | |

Figura 70 - Talude em processo erosivo, individualizando blocos de diversos tamanhos.

| - Serviço de limpeza;<br>- Obra de contenção do tipo contraforte ancorado e/ou desmonte para os blocos de rochas instáveis (Figura 70 e Figura 71); | | | |

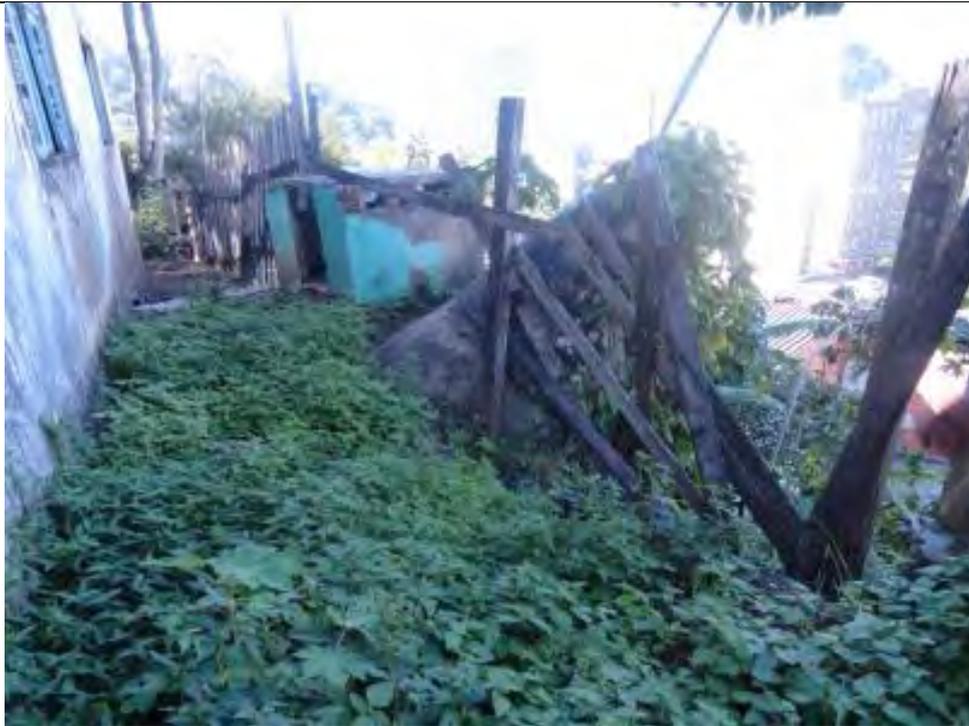
Figura 71 - Lasca instável abaixo de moradia abandonada.

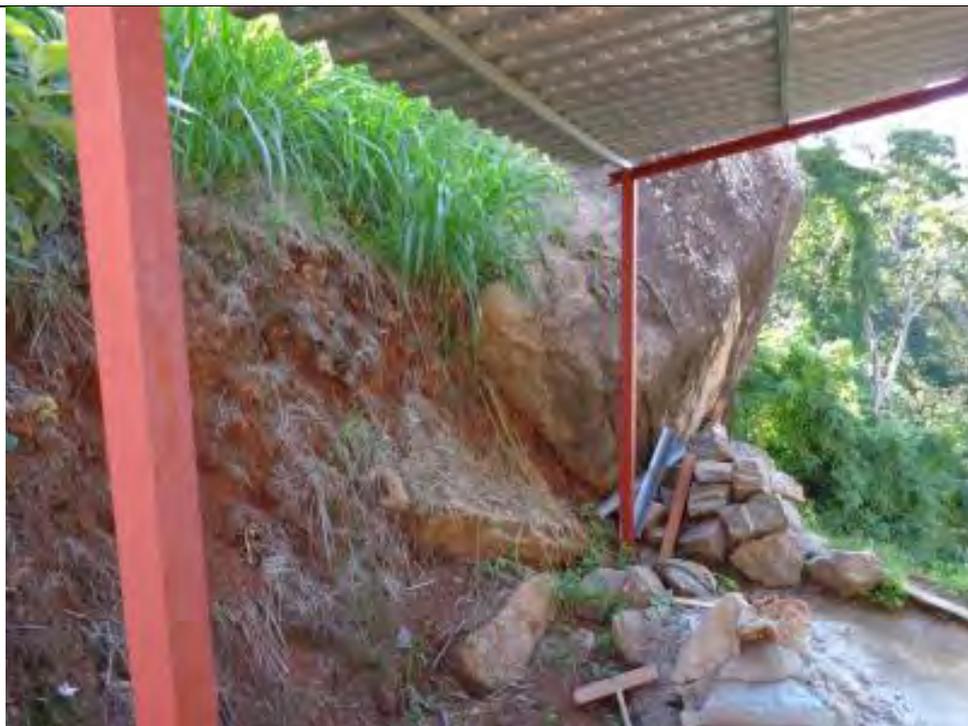
Figura 73 - Bloco de rocha de grande porte com erosão na base.

| - Serviço de limpeza com remoção das bananeiras;<br>- Obra de contenção do tipo contraforte ancorado para o bloco apresentado na Figura 73;<br>- Execução de proteção superficial com canaletas de drenagem para o talude da Figura 74;<br>- Execução de canaletas de drenagem ao longo de toda encosta. | | | |

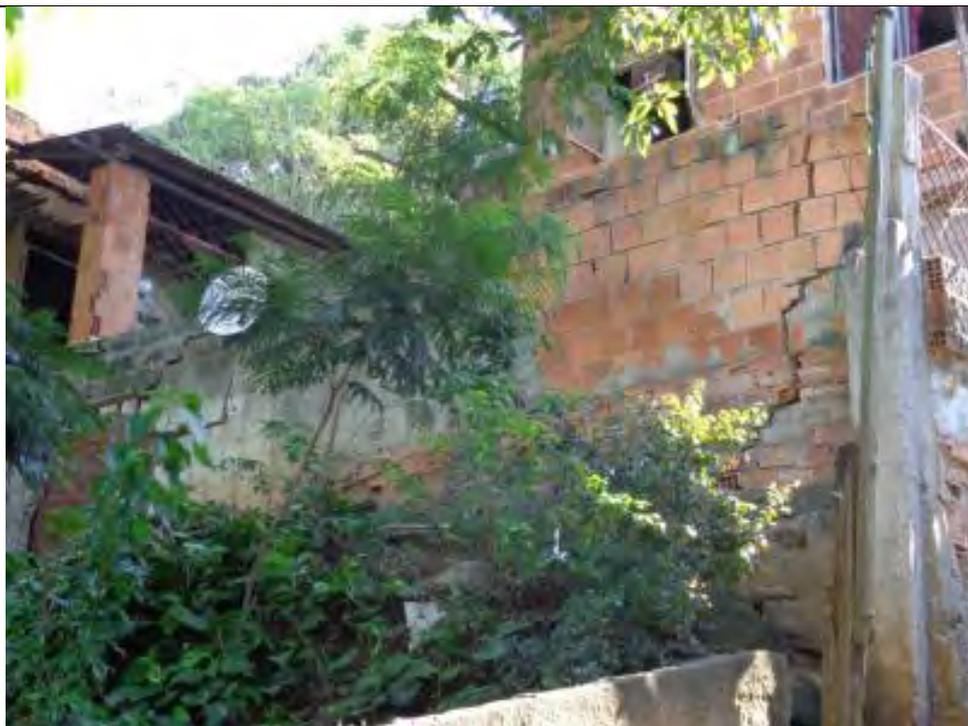
Figura 76 - Muro com problemas estruturais, localizado no meio do talude.

| - Serviço de limpeza;<br>- Reconstrução do muro com problemas estruturais (Figura 76);<br>- Execução de proteção superficial para o talude na base da escadaria com canaletas de drenagem;<br>- Obra de contenção para o bloco rochoso instável (Figura 79);<br>- Reconstrução do muro de contenção apresentado na Figura 80;<br>- Execução de canaletas de drenagem ao longo de toda encosta. | | | |

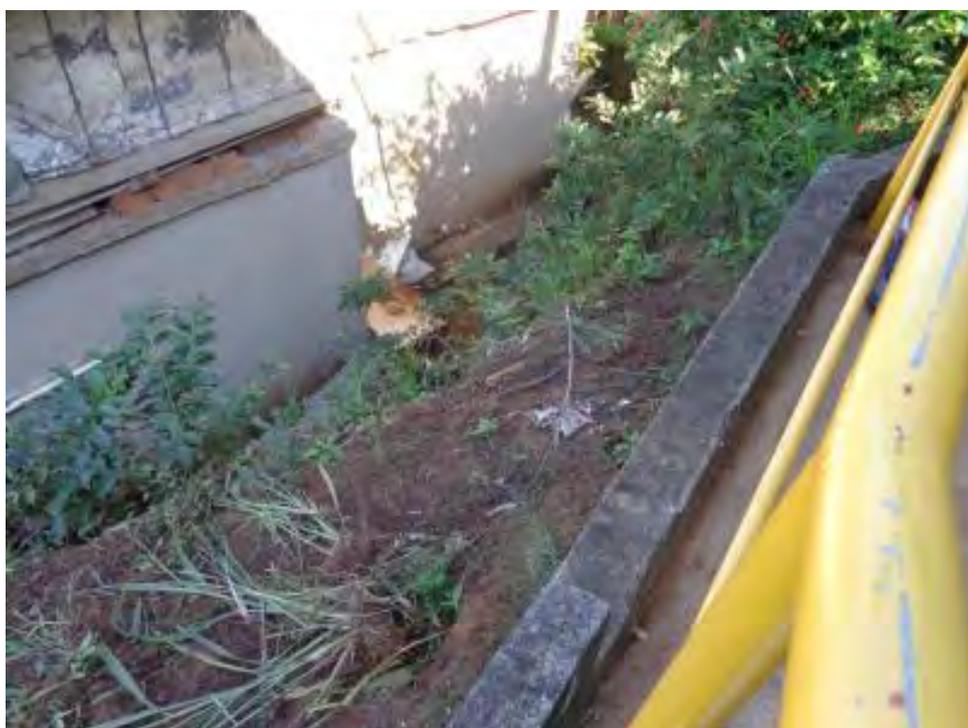
Figura 77 - Talude na base da escadaria e bem próximo à moradia com processos erosivos.

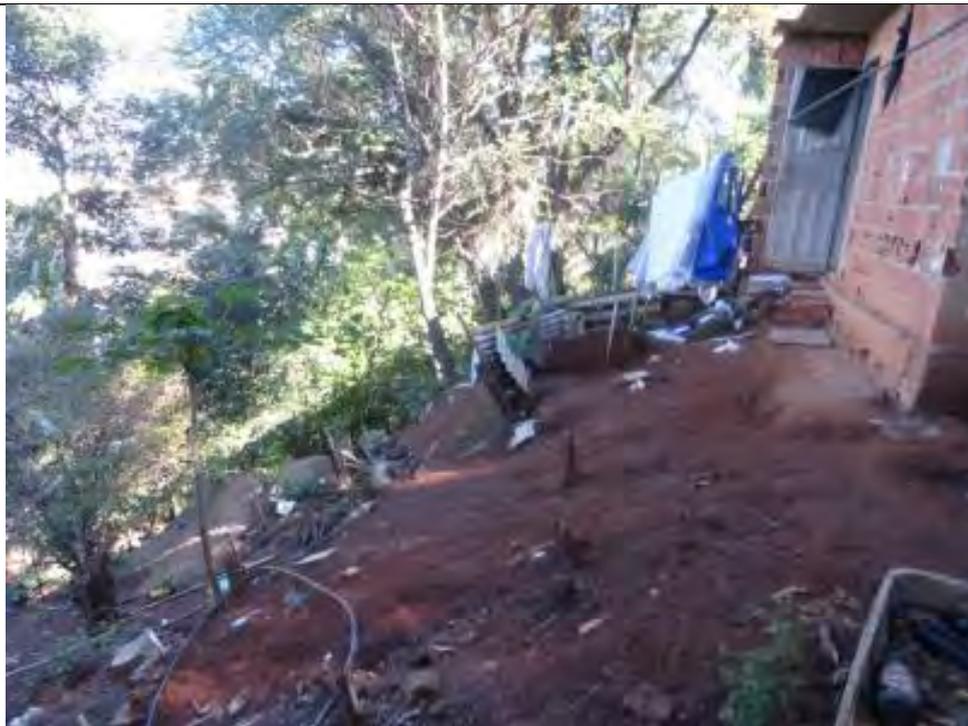
Figura 78 - Árvores inclinadas e feições erosivas muito próximas à moradia.

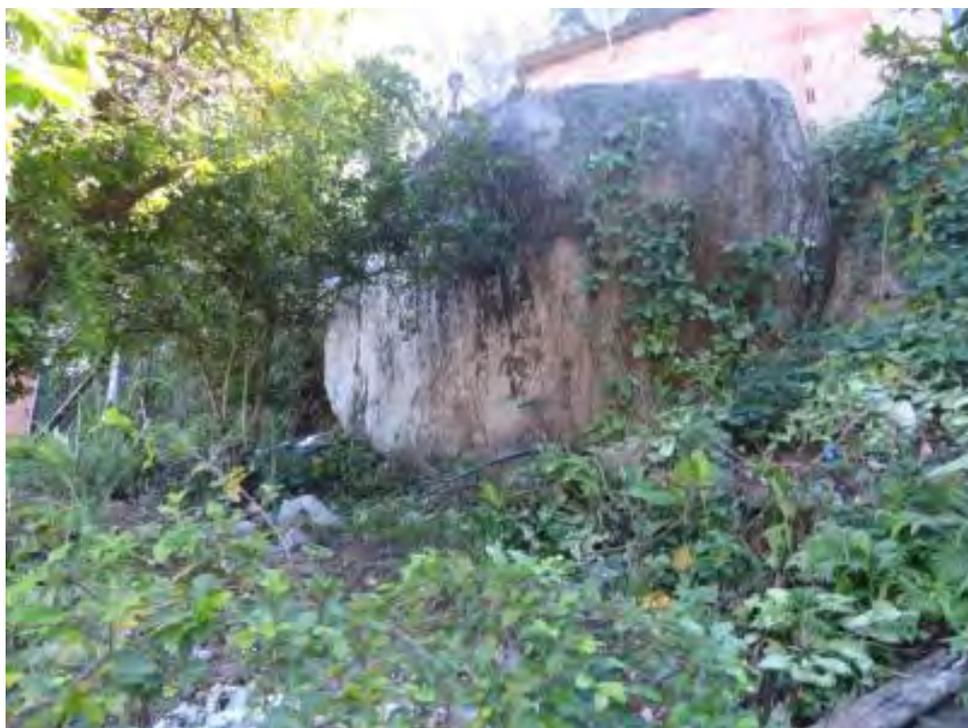
Figura 79 - Bloco de rocha com processo erosivo na base.

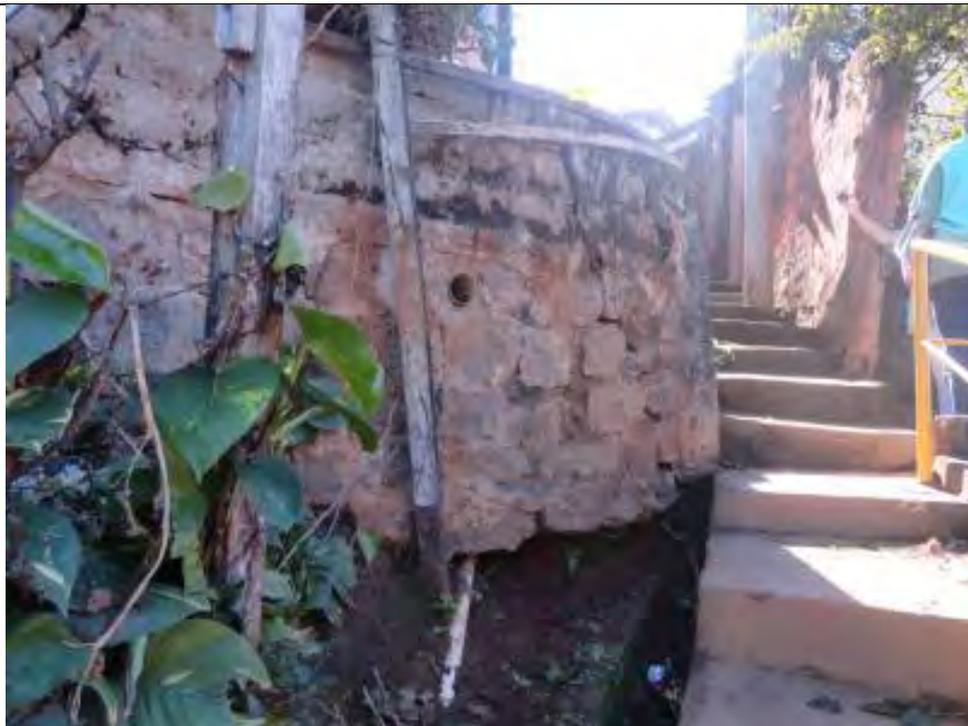
Figura 80 - Muro de pedras com problemas estruturais.

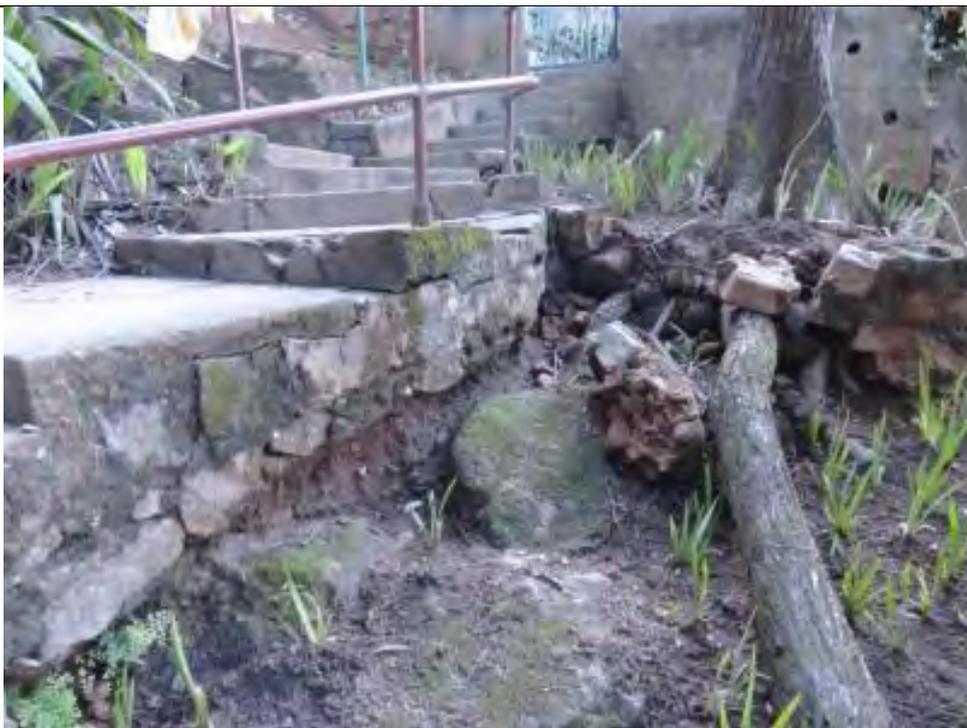
Figura 83 - Processo erosivo na base da escadaria de acesso ao Parque.

| 5 | R2 | Escadaria do Parque Gruta da Onça | <ul style="list-style-type: none"> <li>- Execução de canaletas de drenagem ao longo da escadaria de acesso ao Parque;</li> <li>- Obra de contenção e/ou remoção dos blocos instáveis;</li> <li>- Execução de concreto projetado na base e lateral da escadaria de acesso ao Parque (Figura 83).</li> </ul> |

| <ul style="list-style-type: none"> <li>- Execução de canaletas de drenagem ao longo da escadaria de acesso ao Parque;</li> <li>- Obra de contenção e/ou remoção dos blocos instáveis;</li> <li>- Execução de concreto projetado na base e lateral da escadaria de acesso ao Parque (Figura 83).</li> </ul> | | | |

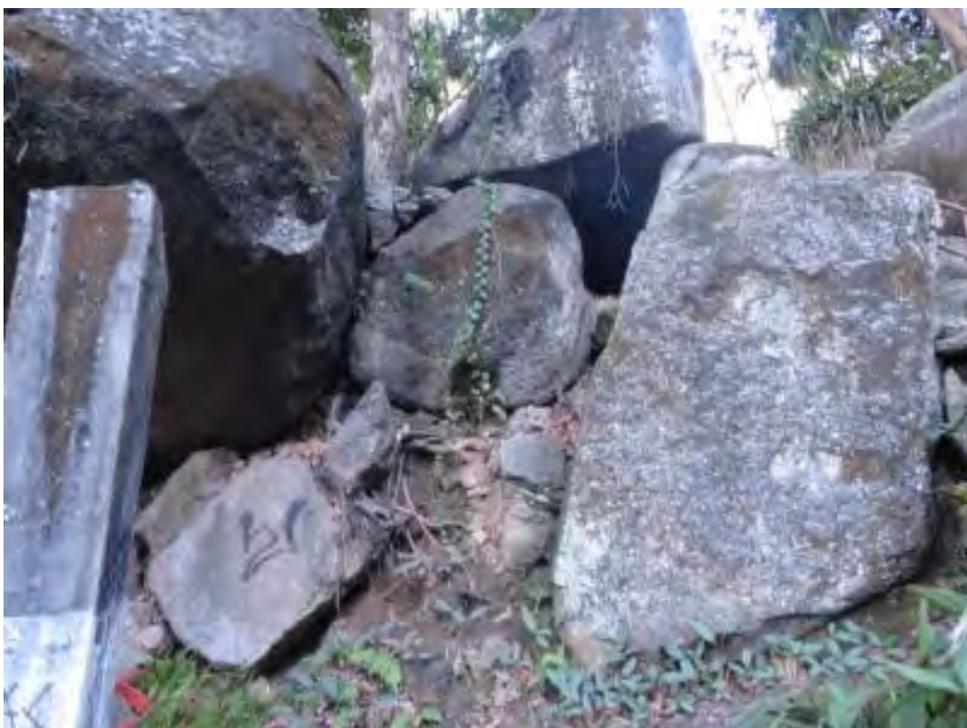
Figura 84 - Blocos de pequeno e médio porte com possibilidade de queda.

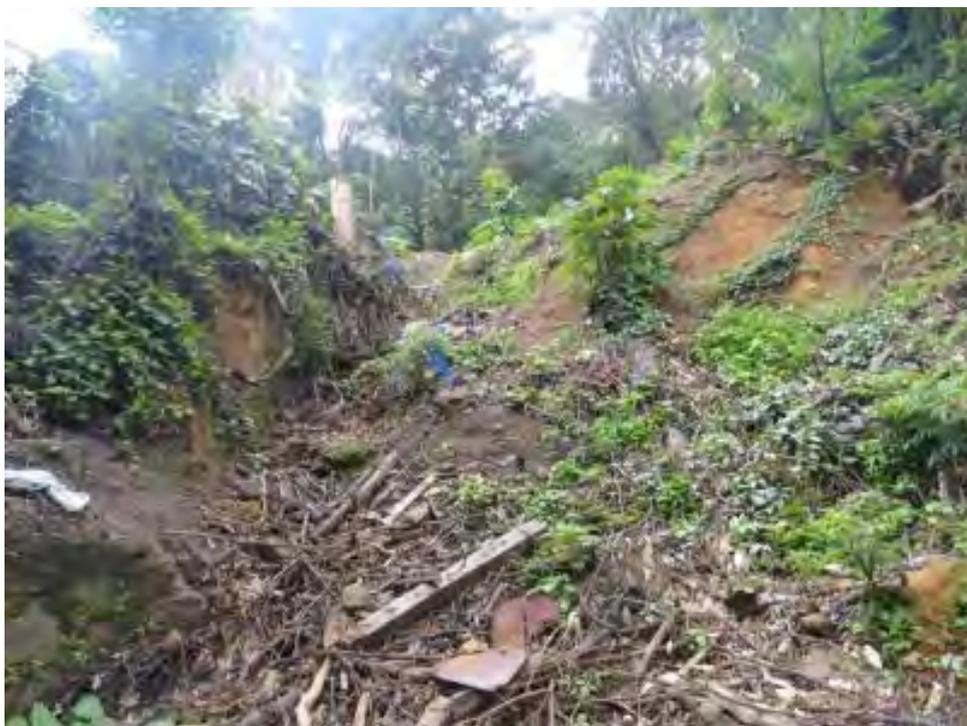
Figura 90 - Vista frontal do talvegue na lateral a obra de contenção. Notar o vestígio de materiais oriundos de deslizamentos pretéritos e presença de pequenos blocos na matriz de solo.

| | | | - Regularização da encosta e execução de proteção superficial (Figura 90). |

| - Serviço de limpeza;<br>- Execução de canaletas de drenagem ao longo de toda encosta;<br>- Execução de cortina ancorada para o talude (Figura 91);<br>- Execução de Sistema de drenagem profunda;<br>- Regularização da encosta e execução de proteção superficial (Figura 90). | | | |

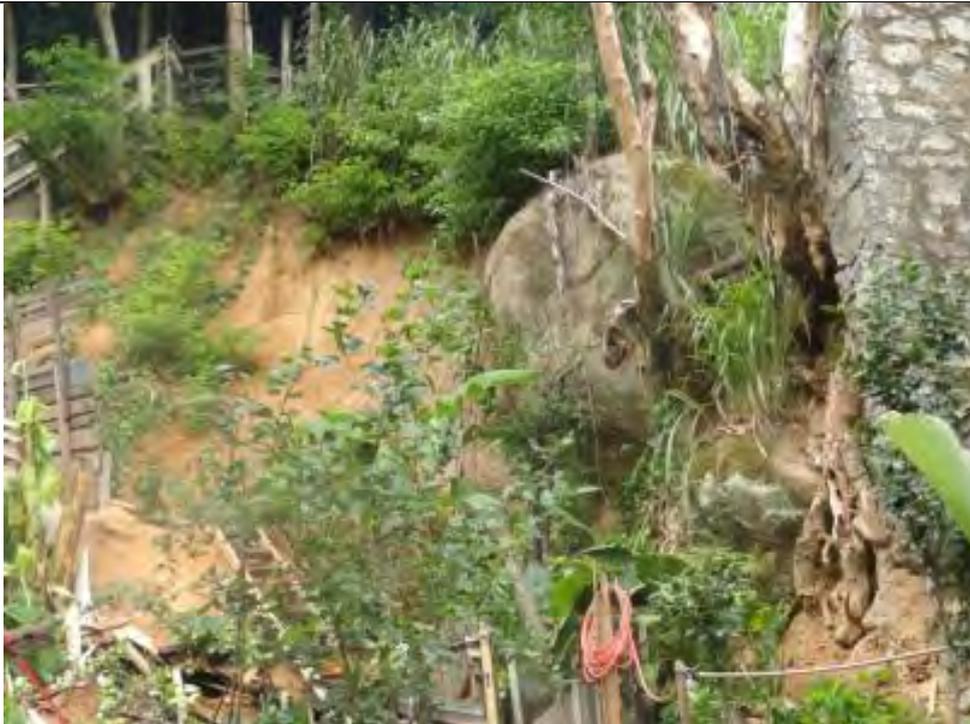
Figura 91 - Blocos instáveis próximos à cicatriz de escorregamento. Notar erosão entre blocos e muro de pedras, agravando o risco para a área.

| 7 | R3 | 08 | <ul style="list-style-type: none"> <li>- Serviço de limpeza;</li> <li>- Execução de canaletas de drenagem ao longo de toda encosta;</li> <li>- Execução de cortina ancorada para o talude (Figura 91);</li> <li>- Execução de Sistema de drenagem profunda;</li> </ul> |

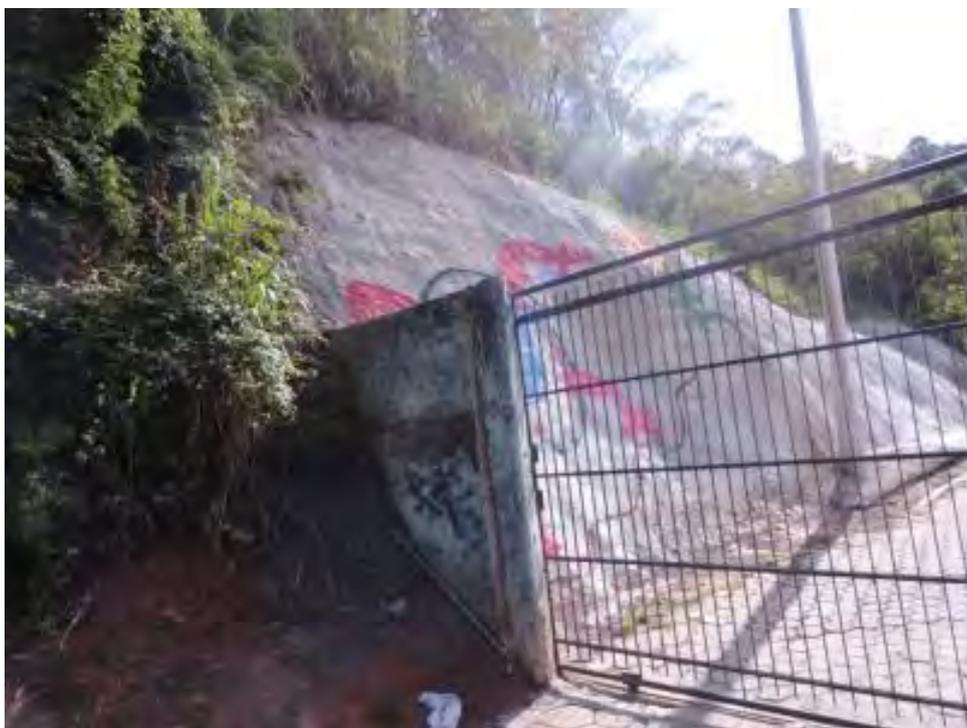
Figura 95 - Parte do talude com proteção superficial, mas sem canaletas de drenagem.

| 8 | R2 | Nenhuma | - Continuidade do concreto projetado no talude até a parte que está bem próxima a rua (Figura 95);<br>- Execução de canaletas de drenagem ao longo de toda encosta, inclusive na parte que já possui concreto projetado;<br>- Monitoramento do setor. |

| <b>Descrição do Processo de Instabilização</b> | | | |
|---|---|--|---|
| - Continuidade do concreto projetado no talude até a parte que está bem próxima a rua (Figura 95);<br>- Execução de canaletas de drenagem ao longo de toda encosta, inclusive na parte que já possui concreto projetado;<br>- Monitoramento do setor. | | | |

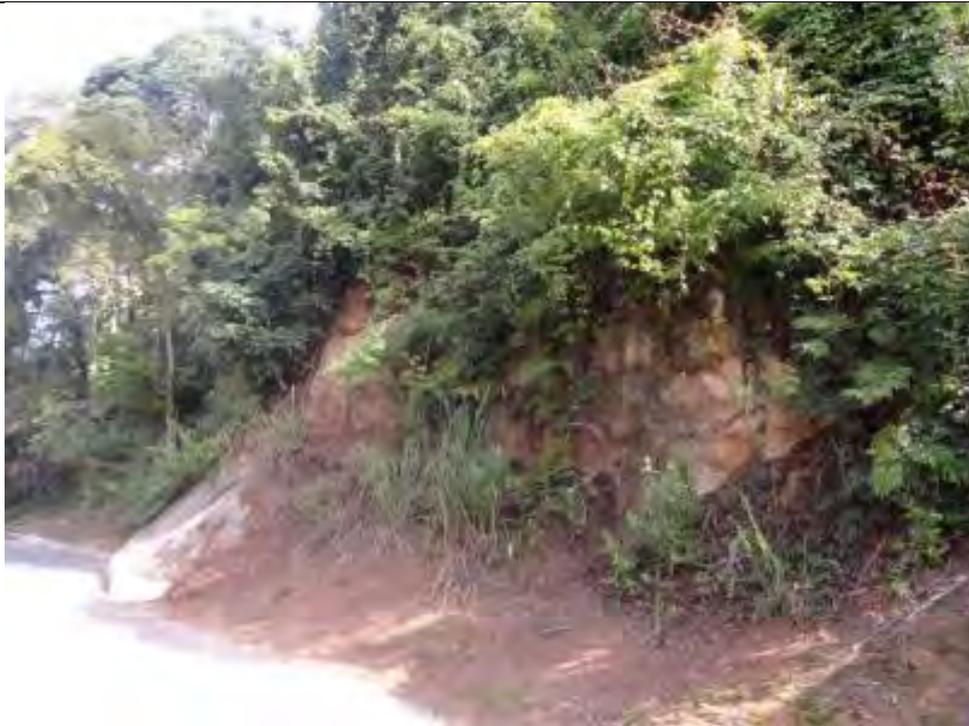
Figura 96 - Parte do talude em processo erosivo, com risco de obstruir rua que dá acesso a escola.

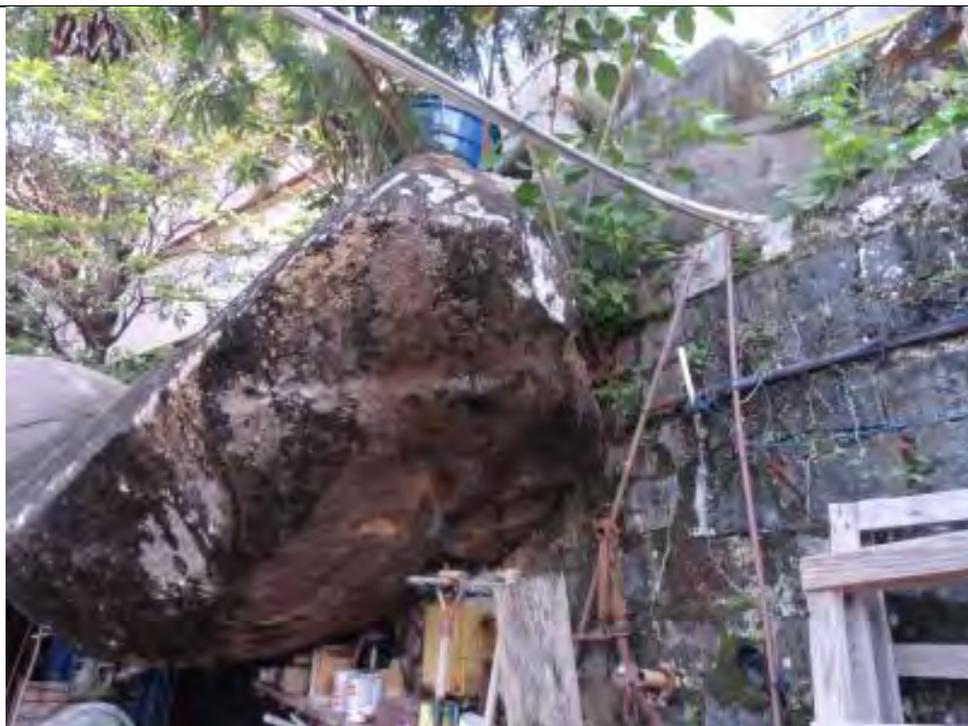
| Descrição complementar: Presença de ninho de blocos e matacões no setor. Histórico de queda/rolamento de blocos, chegando a atingir a moradia da cota inferior. O muro de pedras, próximo ao bloco apresenta trincas. | | | |

Figura 98 - Bloco rochoso de grande porte instável, localizado na base da viela.

| 9 | R3 | 03 | - Obra de contenção do tipo contraforte ancorado para os blocos rochosos (Figura 98 e Figura 99);<br>- Execução de canaletas de drenagem ao longo de toda encosta, inclusive para a via de acesso ao setor. |

| - Obra de contenção do tipo contraforte ancorado para os blocos rochosos (Figura 98 e Figura 99);<br>- Execução de canaletas de drenagem ao longo de toda encosta, inclusive para a viela de acesso ao setor. | | | |

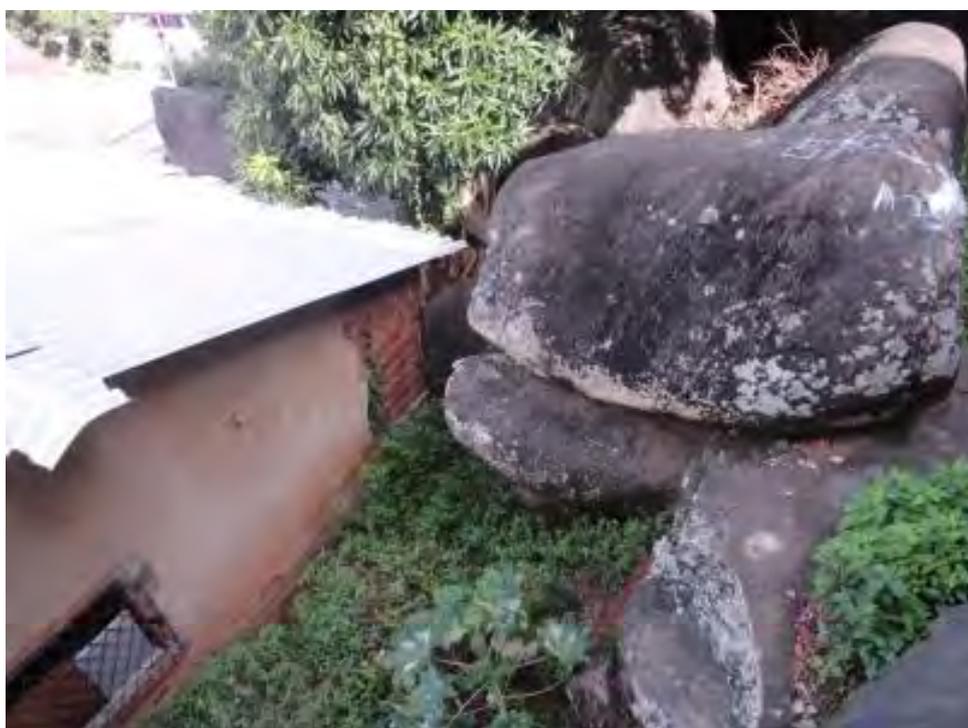
| Descrição complementar: A ação emergencial diz respeito à remoção definitiva da família residente na moradia ilustrada em Figura 99, visto tratar-se de linha de drenagem natural, com possibilidade de novas quedas de blocos e matacões (área imprópria para habitação). | | | |

Figura 99 - Ninho de blocos bem próximos às moradias.

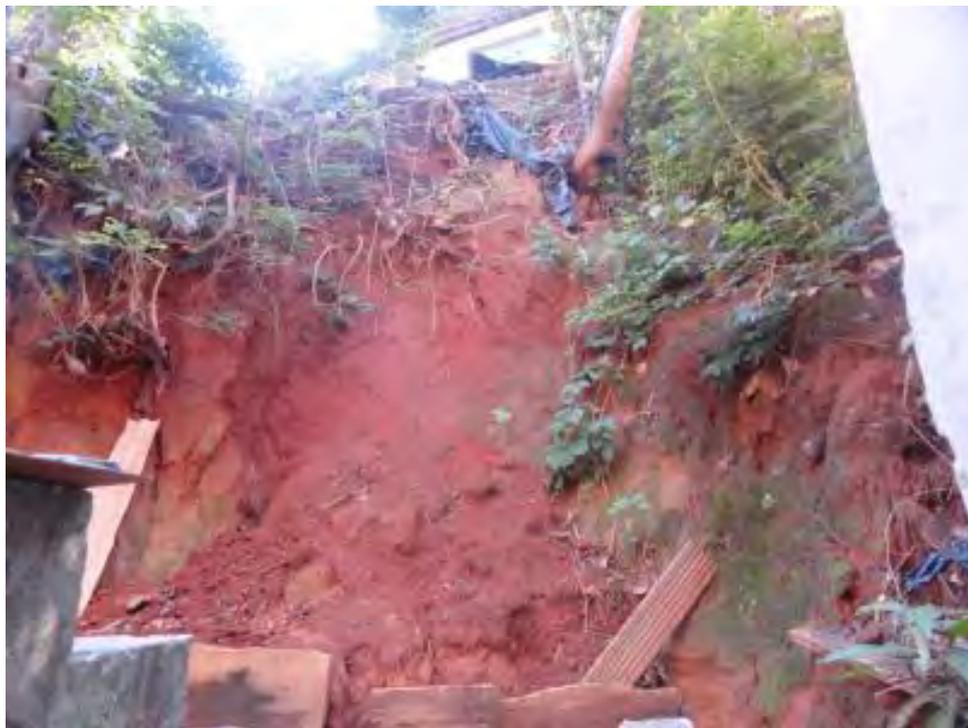
Figura 102 - Cicatriz de escorregamento, promovendo risco a moradia a jusante e a montante do talude.

| 10 | R3 | 04 | - Serviço de limpeza.<br>- Obra de contenção do tipo solo grampeado com concreto projetado (Figura 102, Figura 103 e Figura 104);<br>- Execução de canaletas de drenagem ao longo de toda encosta. |

| - Obra de contenção do tipo solo grampeado com concreto projetado (Figura 102, Figura 103 e Figura 104); | | | |

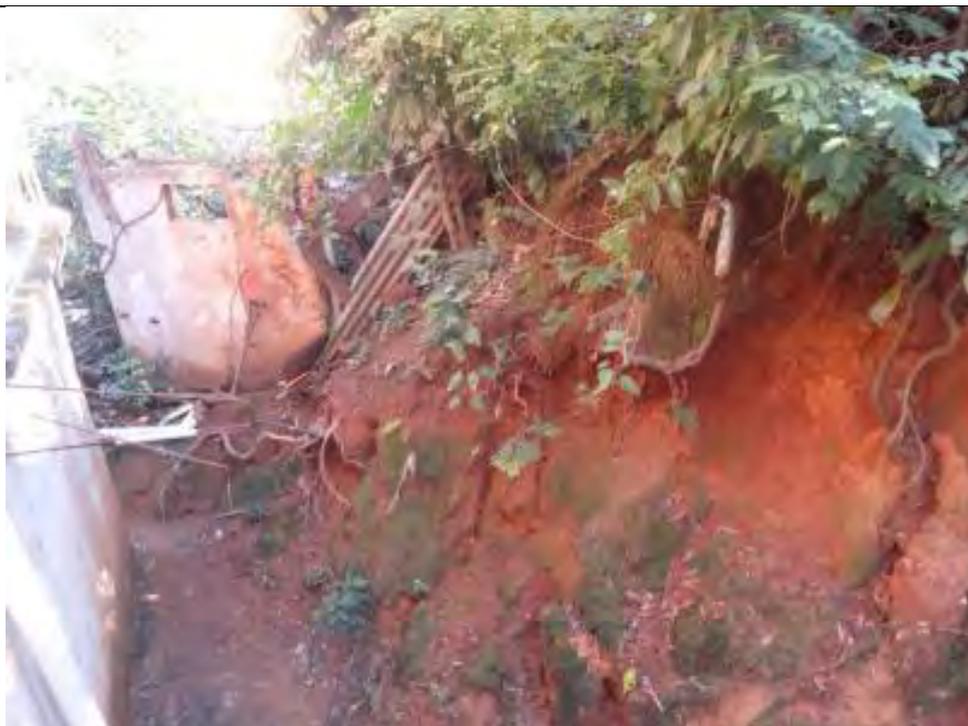
Figura 103 - Cicatriz de escorregamento no talude.

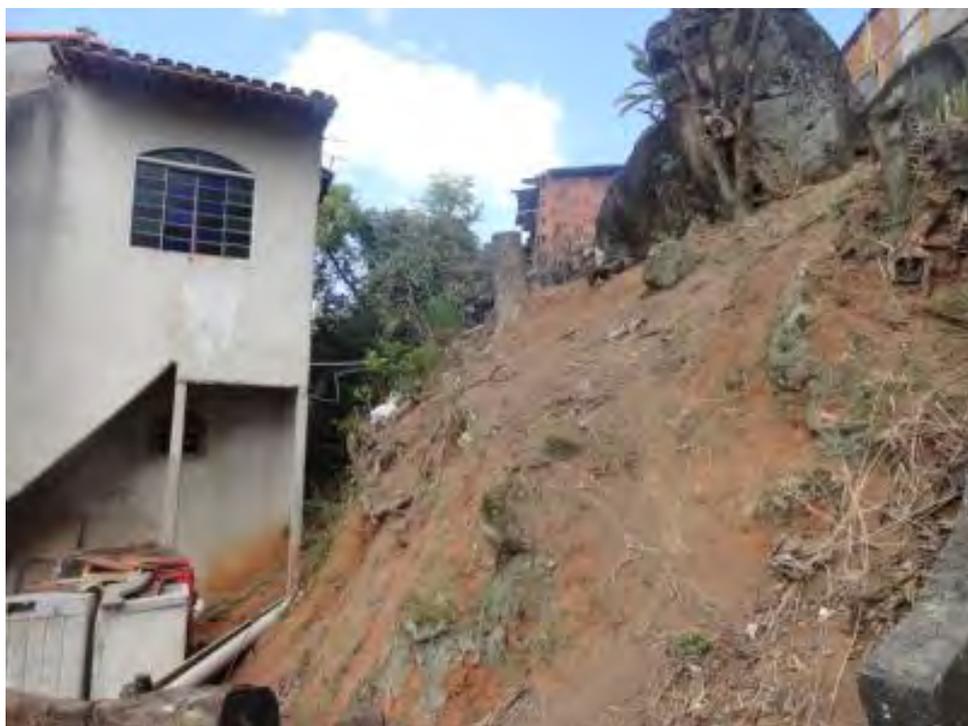
Figura 104 - Vista lateral do talude com blocos instáveis na crista.

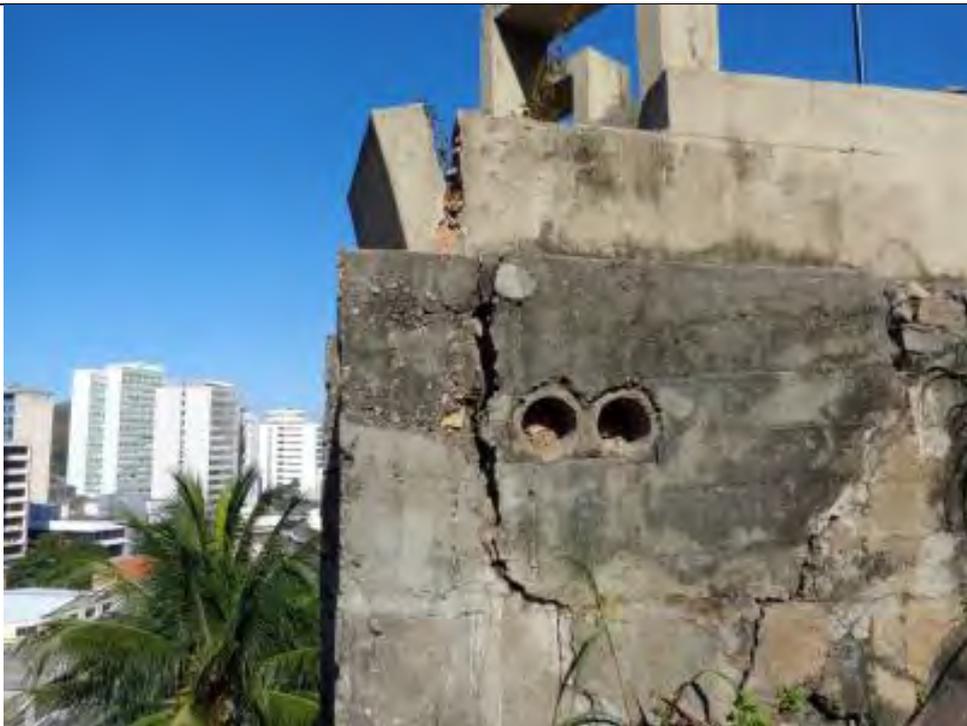
Figura 106 - Estrutura de contenção da praça com problemas estruturais.

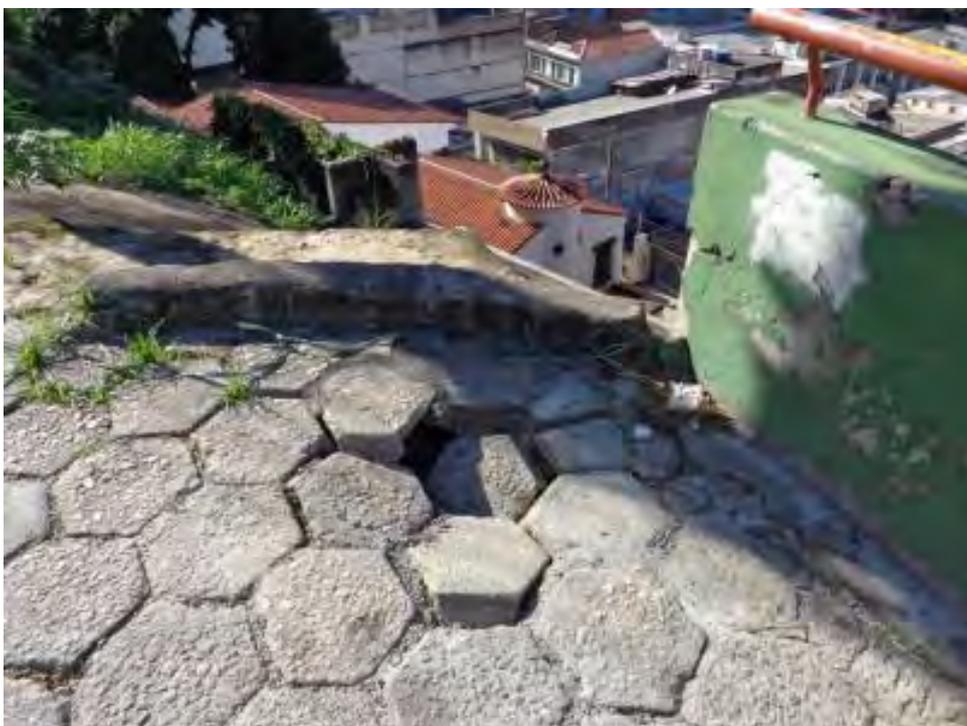
Figura 107 - Parte da rua localizada na parte superior da praça está cedendo.

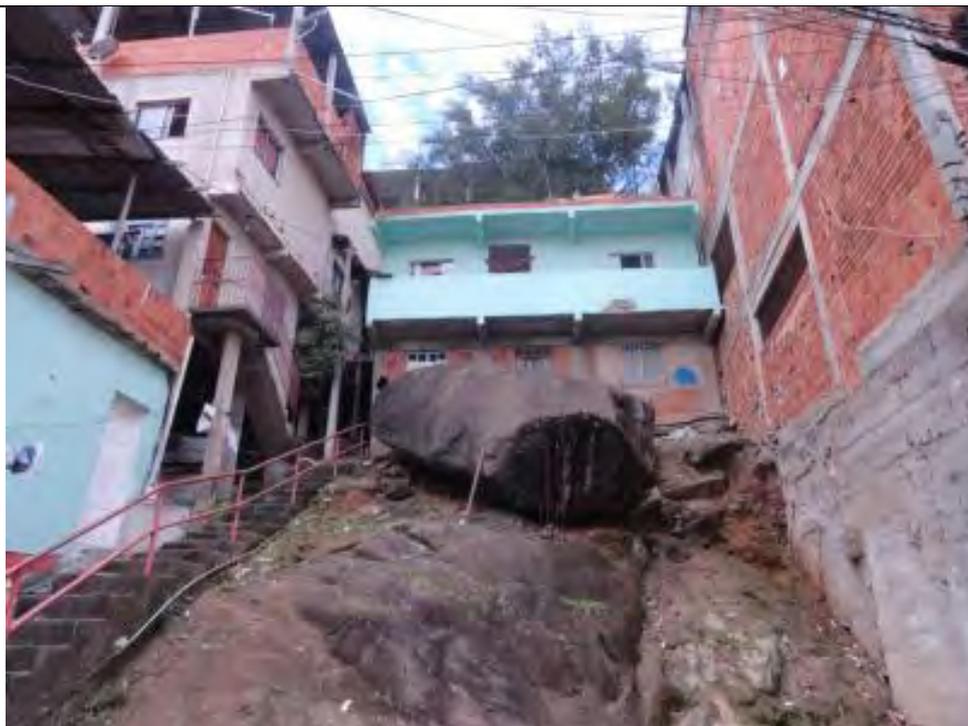
| <p>Figura 110 - Diversos blocos instáveis entre moradias.</p> | |

| <ul style="list-style-type: none"> <li>- Serviço de limpeza;</li> <li>- Obra de contenção do tipo contraforte ancorado para os blocos apresentados nas Figura 110, Figura 112, Figura 113 e Figura 114;</li> <li>- Desmonte ou contenção para a lasca no maciço rochoso (Figura 111);</li> <li>- Execução de canaletas de drenagem ao longo de toda a encosta do setor;</li> <li>- Monitoramento do setor.</li> </ul> | |
