# PLANO MUNICIPAL DE REDUÇÃO DE RISCO DE VITÓRIA – ES

ATUALIZAÇÃO 2014/2016

2.7 – Atualização do Mapeamento de Risco (Levantamento de Campo: Setorização)

Volume Final 1

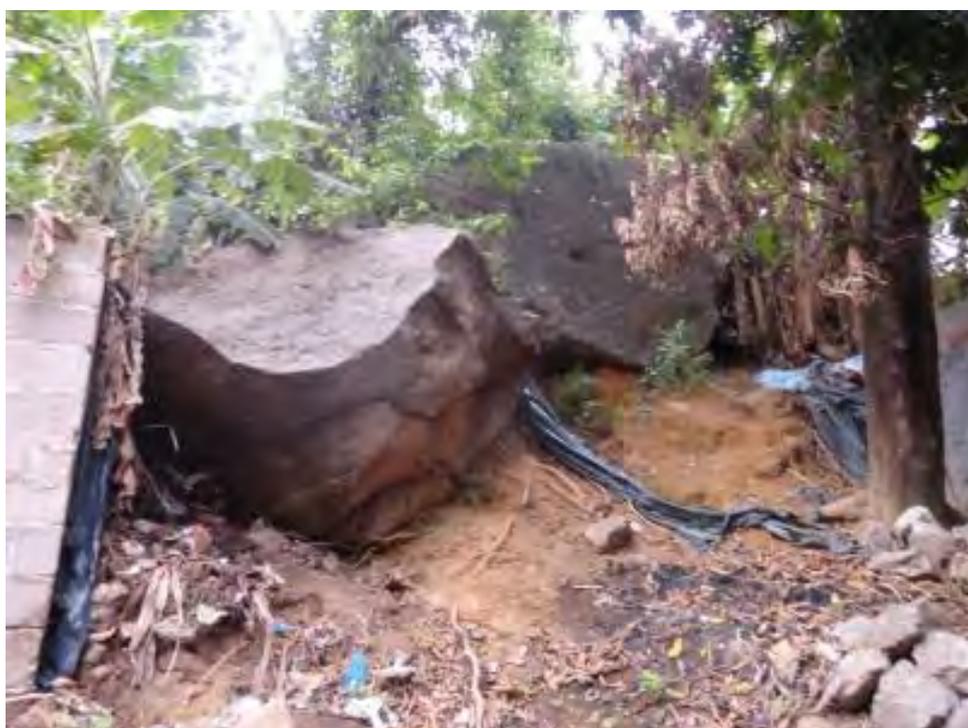
Figura 111 - Lasca instável na frente da residência.

| <ul style="list-style-type: none"> <li>- Serviço de limpeza;</li> <li>- Obra de contenção do tipo contraforte ancorado para os blocos apresentados nas Figura 110, Figura 112, Figura 113 e Figura 114;</li> <li>- Desmonte ou contenção para a lasca no maciço rochoso (Figura 111);</li> <li>- Execução de canaletas de drenagem ao longo de toda a encosta do setor;</li> <li>- Monitoramento do setor.</li> </ul> | |

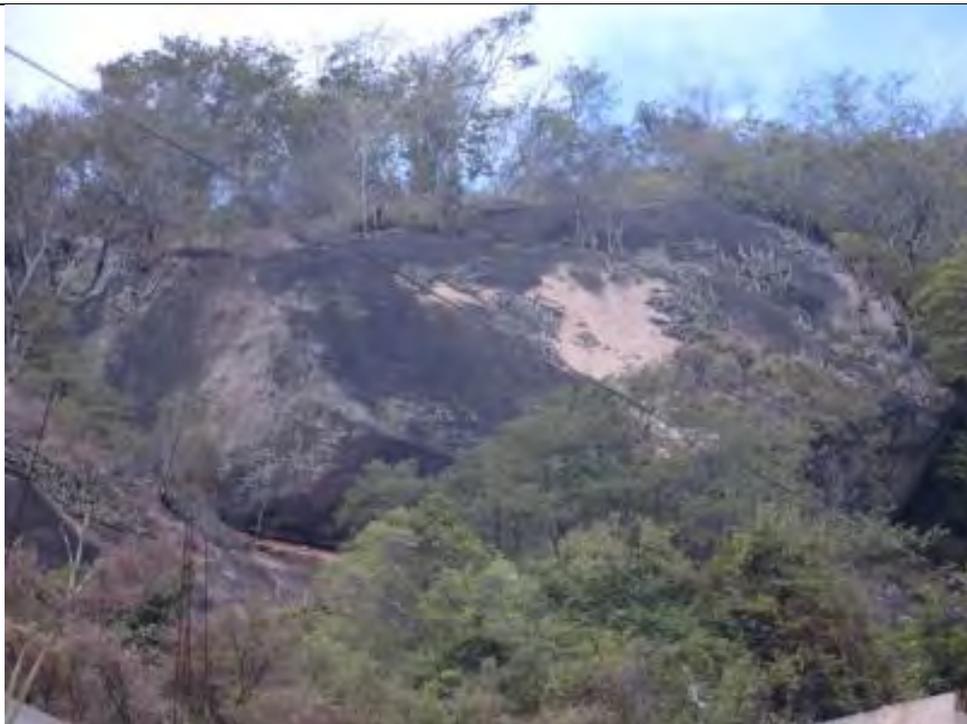
Figura 112 - Erosão no talude deixando blocos de grande porte instáveis.

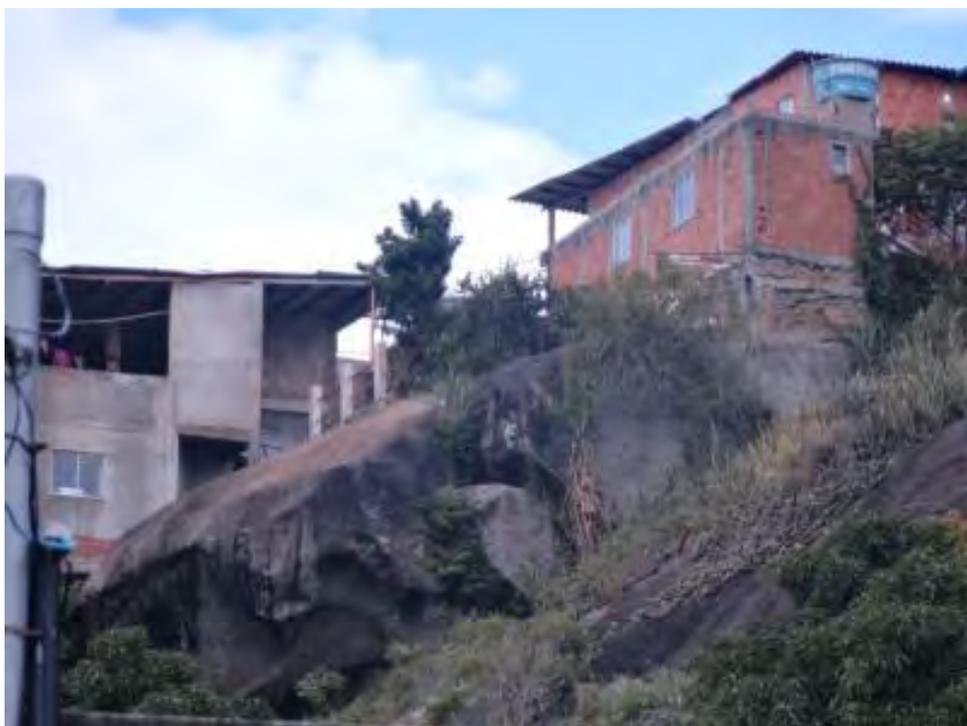
Figura 113 - Bloco rochoso individualizado na crista do maciço.

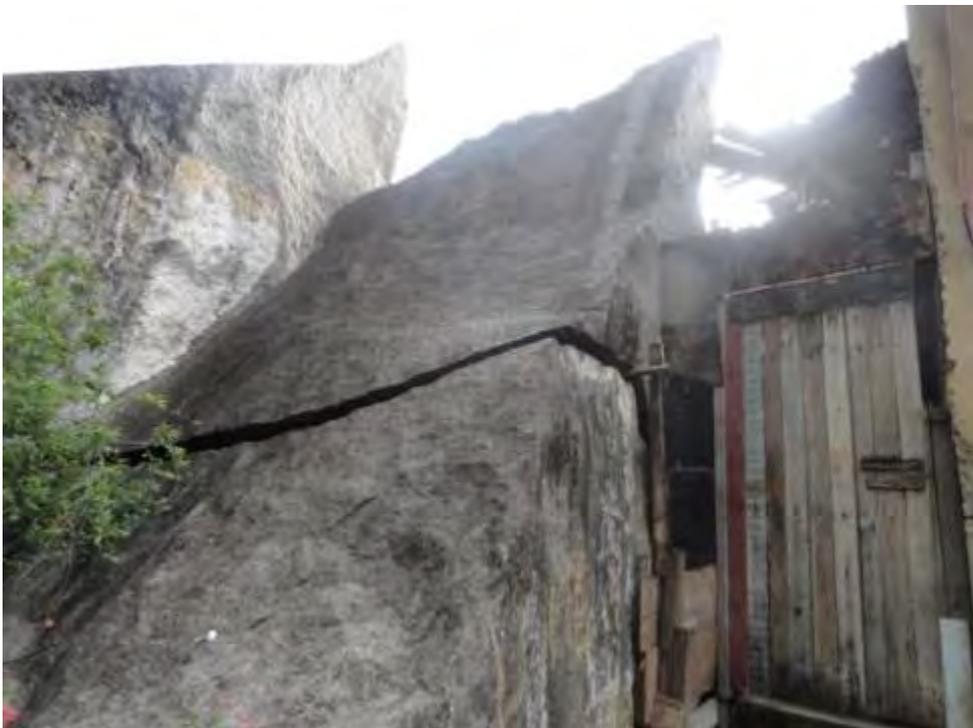
| <p>Figura 117 – Lasca instável muito próximo a moradia.</p> | | | |

| <ul style="list-style-type: none"> <li>- Serviço de limpeza;</li> <li>- Contenção e/ou desmonte do bloco fraturado (Figura 117);</li> <li>- Contenção e/ou desmonte para os demais blocos instáveis;</li> <li>- Execução de canaletas de drenagem ao longo de toda encosta;</li> <li>- Monitoramento do setor.</li> </ul> | | | |

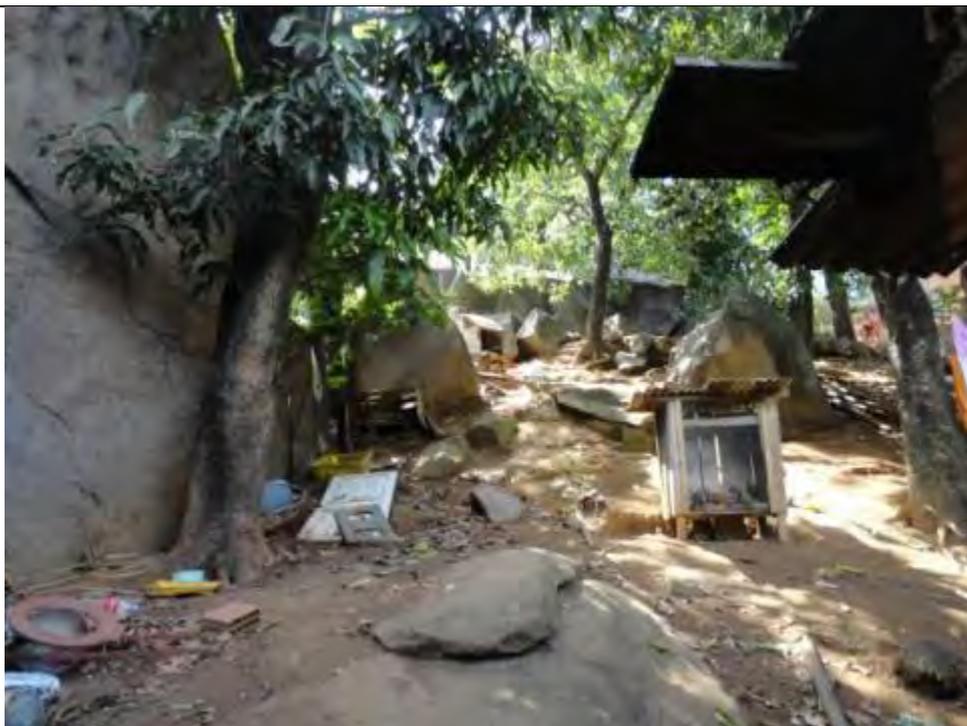
Figura 118 – Diversos blocos e lascas dispersos no talude, proveniente de desmontes irregulares.

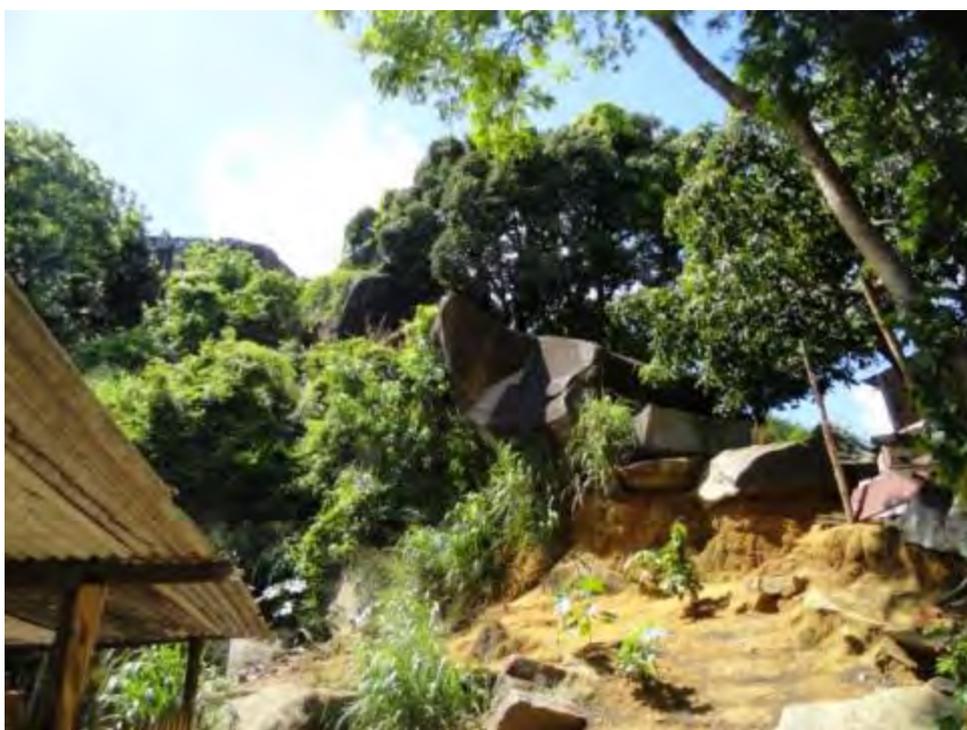
Figura 119 – Afloramento muito fraturado, individualizando blocos e lascas.

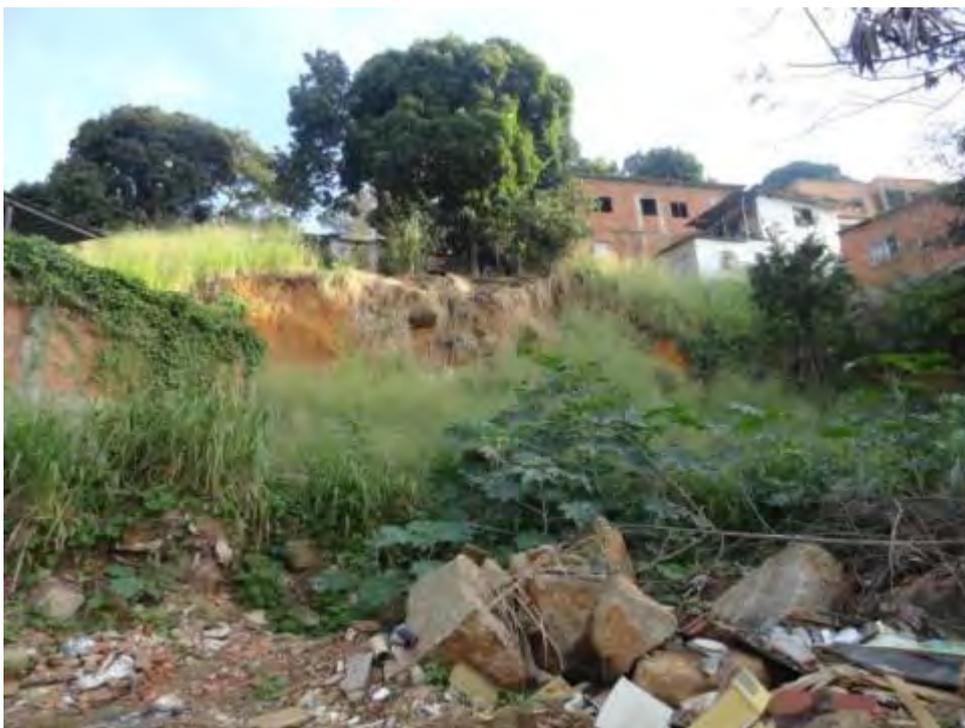
Figura 121 – Vista geral do setor com cicatriz de escorregamento e blocos instáveis na crista do talude, além de muito lixo/entulho na base, próximo a Rodovia Serafim Derenze.

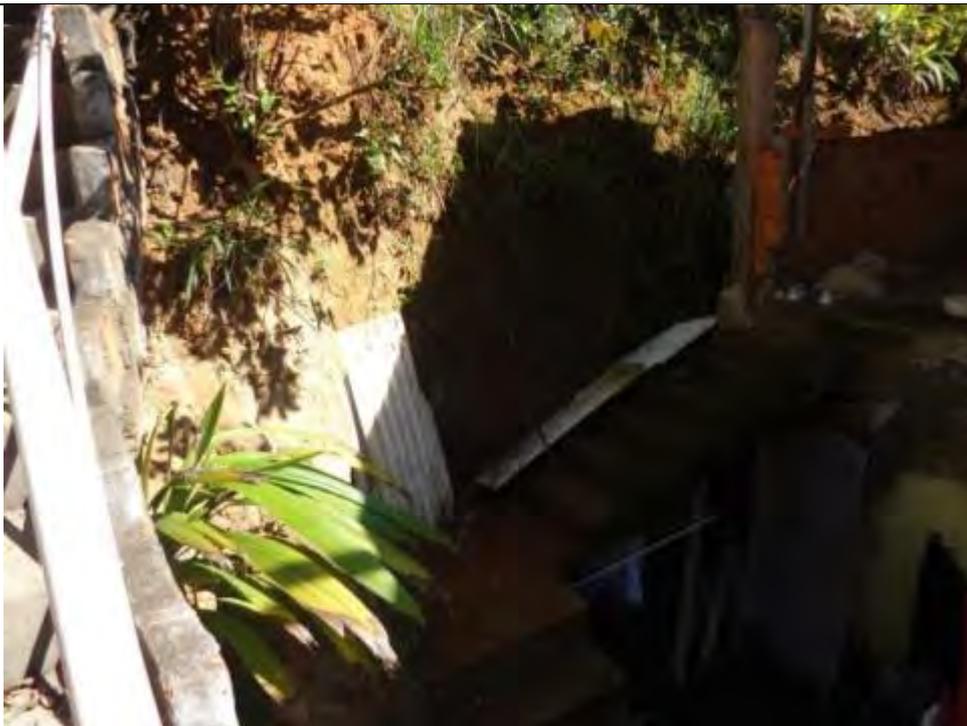
Figura 124 – Processo erosivo no talude na base da escadaria e nos fundos da moradia.

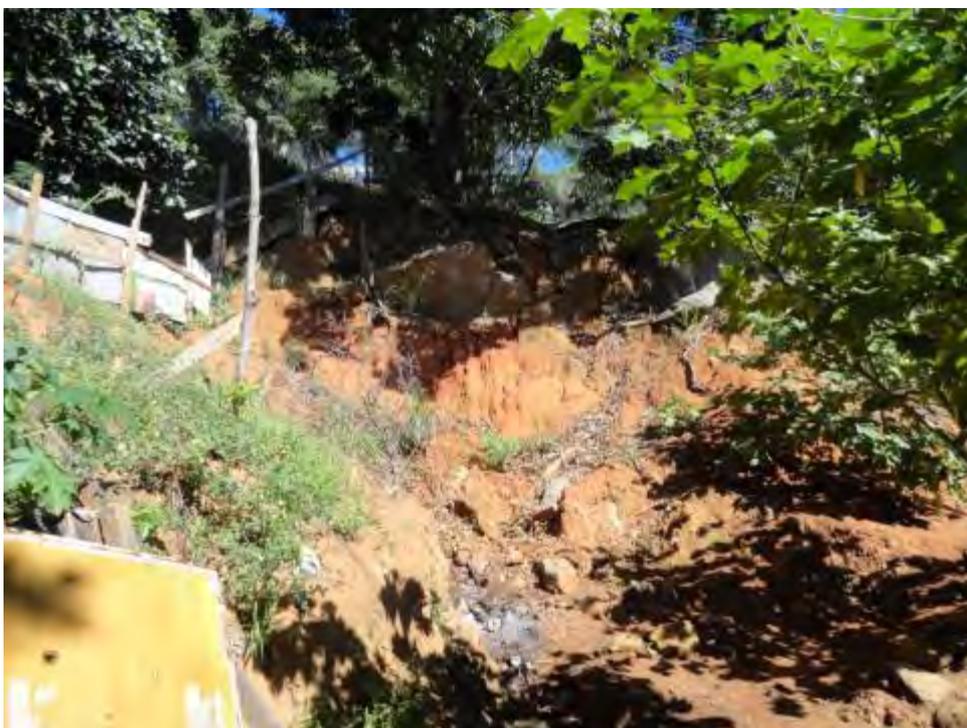
Figura 125 – Cicatriz de escorregamento nos fundos das moradias.

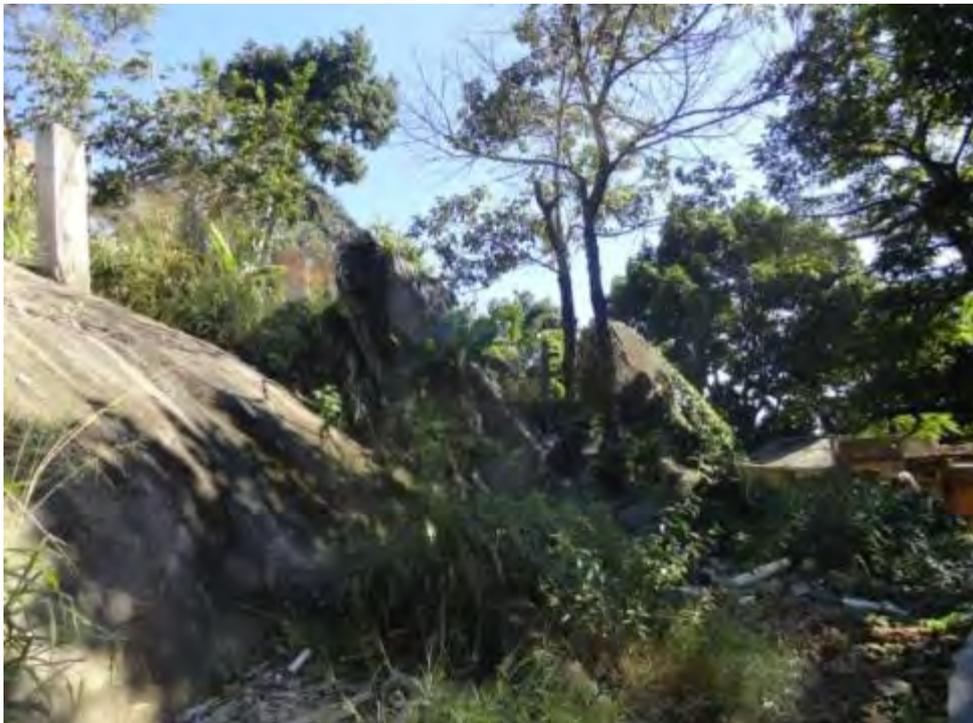
| Figura 127 – Presença de blocos de rocha, lixo e entulho. |

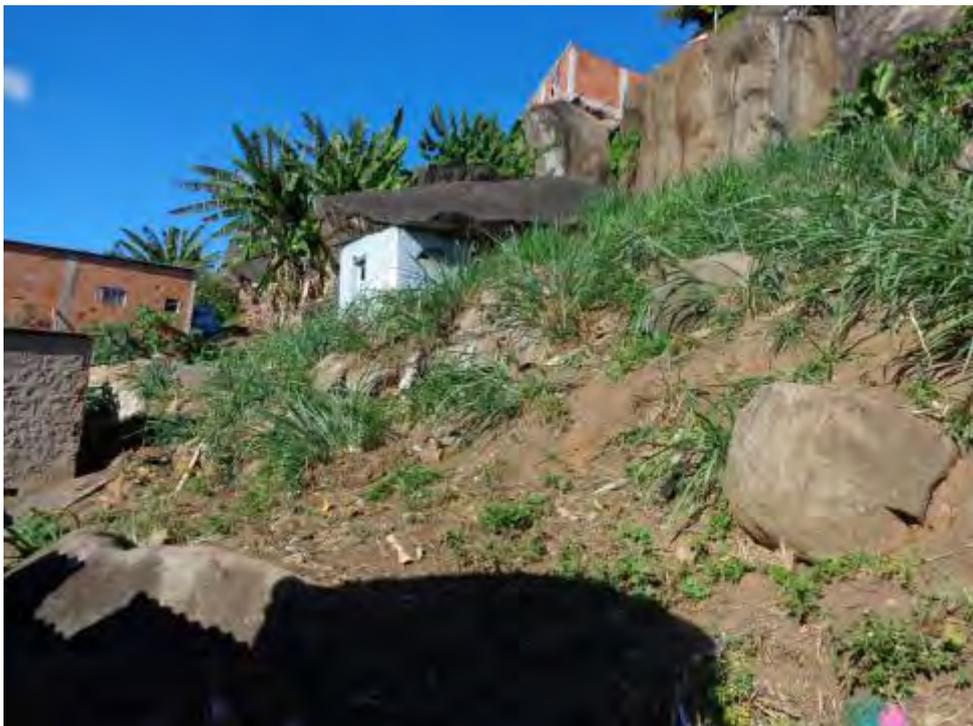
| <p>Figura 130 – Vista parcial do setor, com blocos de grande porte imediatamente acima das moradias.</p> |

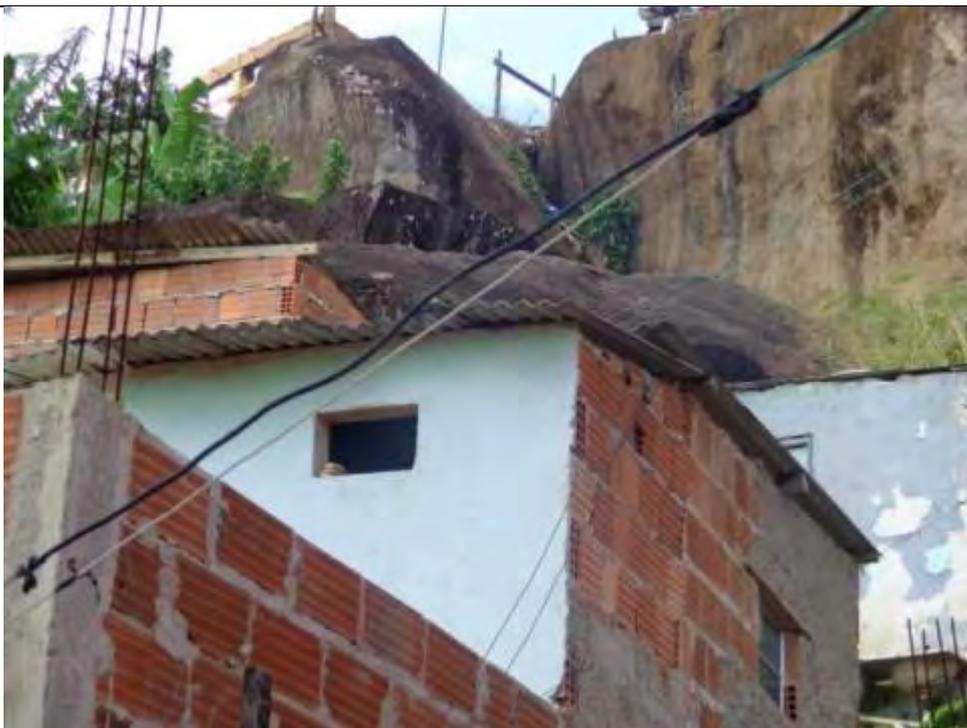
Figura 131 – Blocos de grande porte entre as moradias.

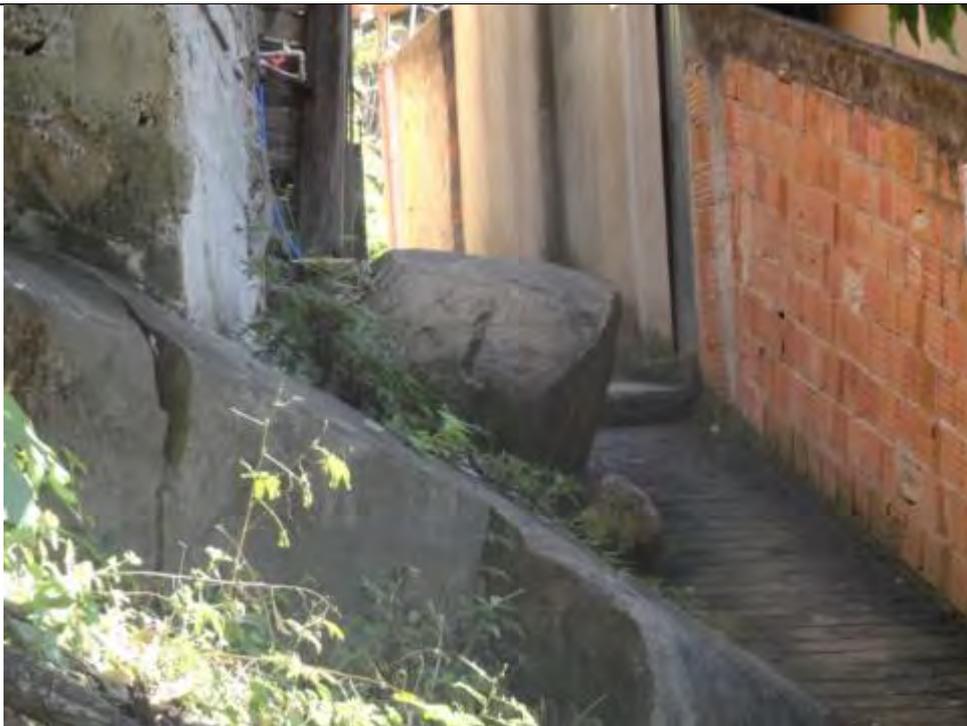
Figura 134 – Vista de bloco rolado próximo à vial de acesso.

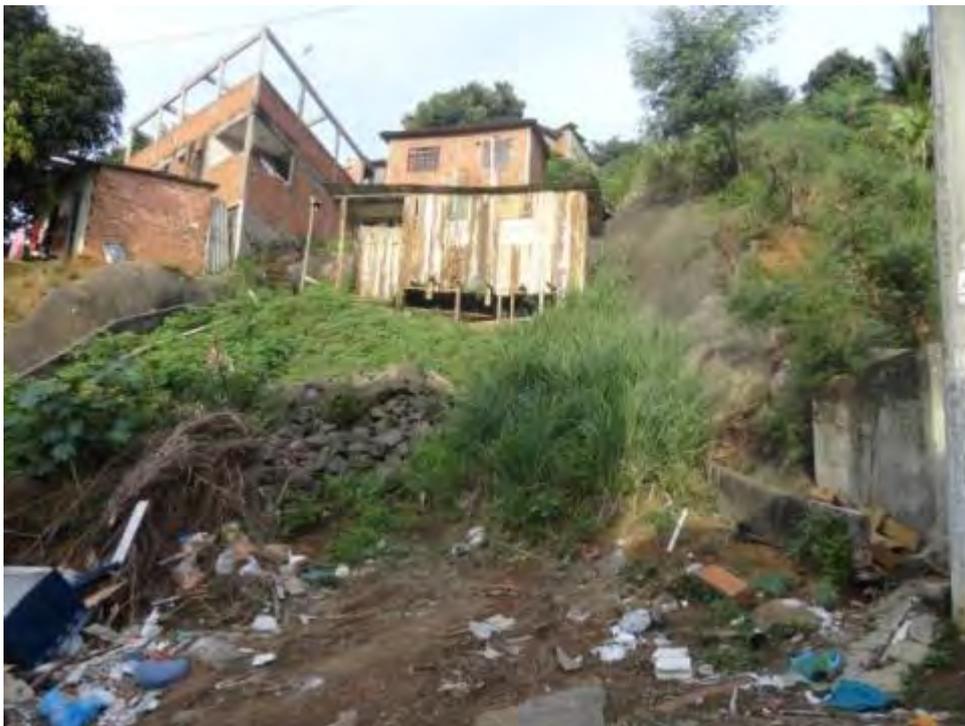
Figura 137 – Muito lixo/entulho na frente das moradias.

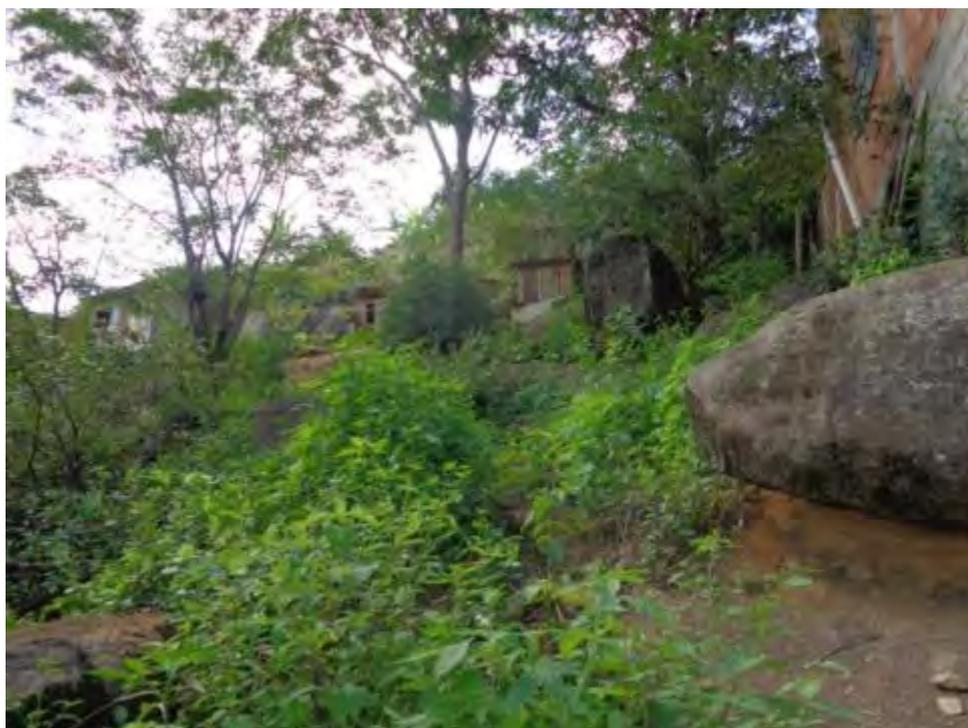
Figura 140 – Moradias de madeira entre blocos de rocha que deverá ser removida.

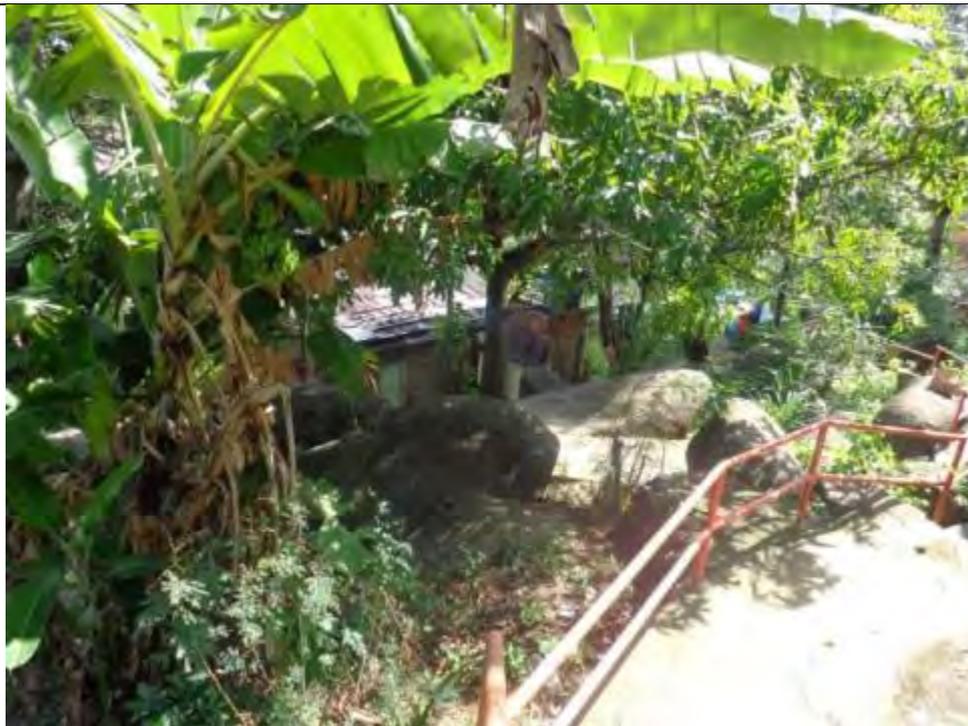
Figura 141 – Presença de blocos em todo o setor.

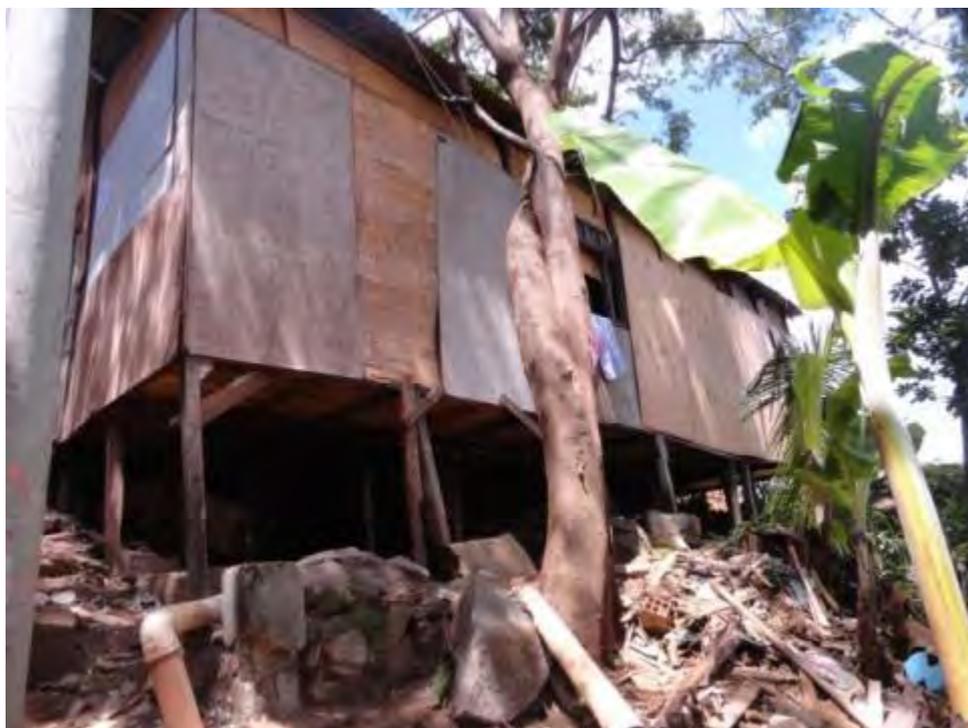
Figura 143 – Moradia de muito baixo padrão construtivo que deverá ser removida da área.

- Remoção da moradia (Figura 143);
- Serviço de limpeza com remoção das bananeiras;
- Execução de solo grampeado com tela e revegetação do talude (Figura 145);
- Adequação do sistema de esgoto;
- Execução de canaletas de drenagem ao longo de toda encosta.

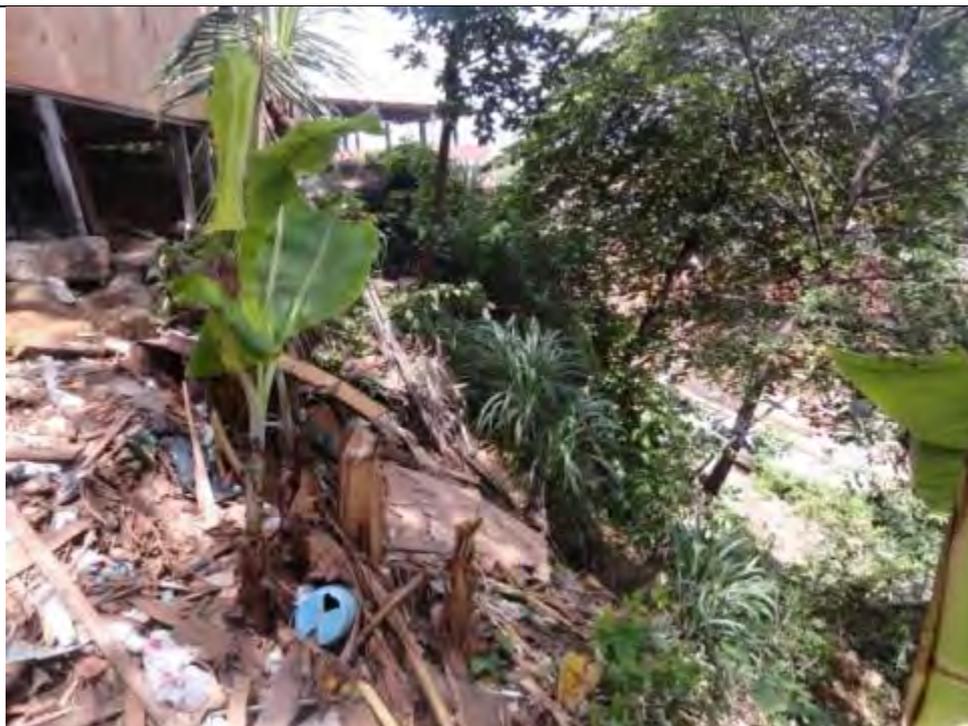
Figura 144 – Diversos blocos de pequeno porte na crista do talude, além de muito lixo/entulho.

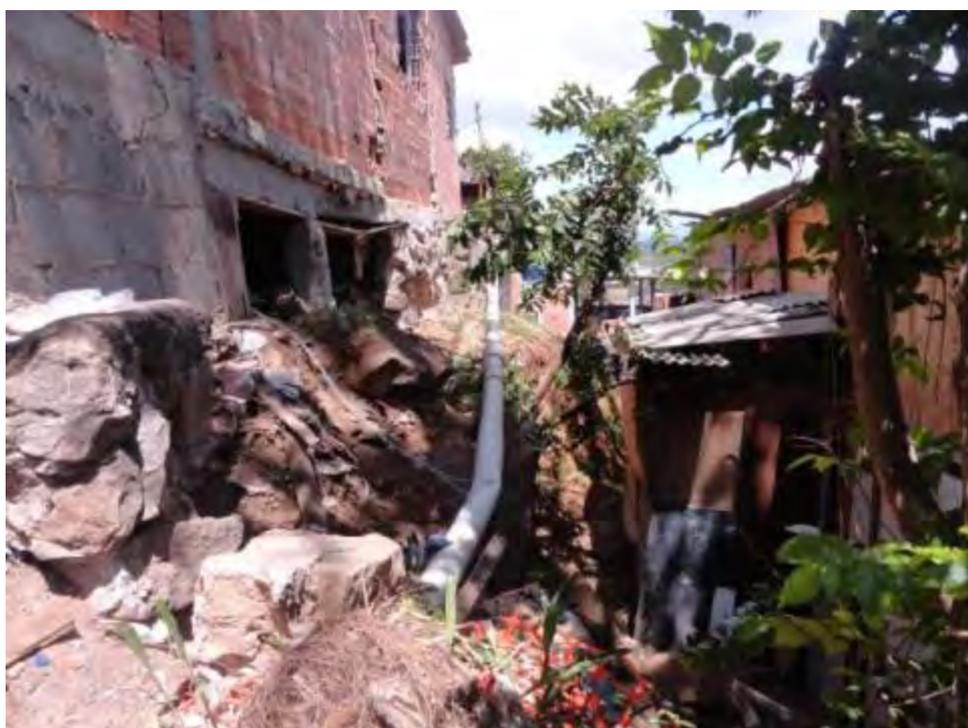
Figura 145 – Erosão no talude entre moradias.

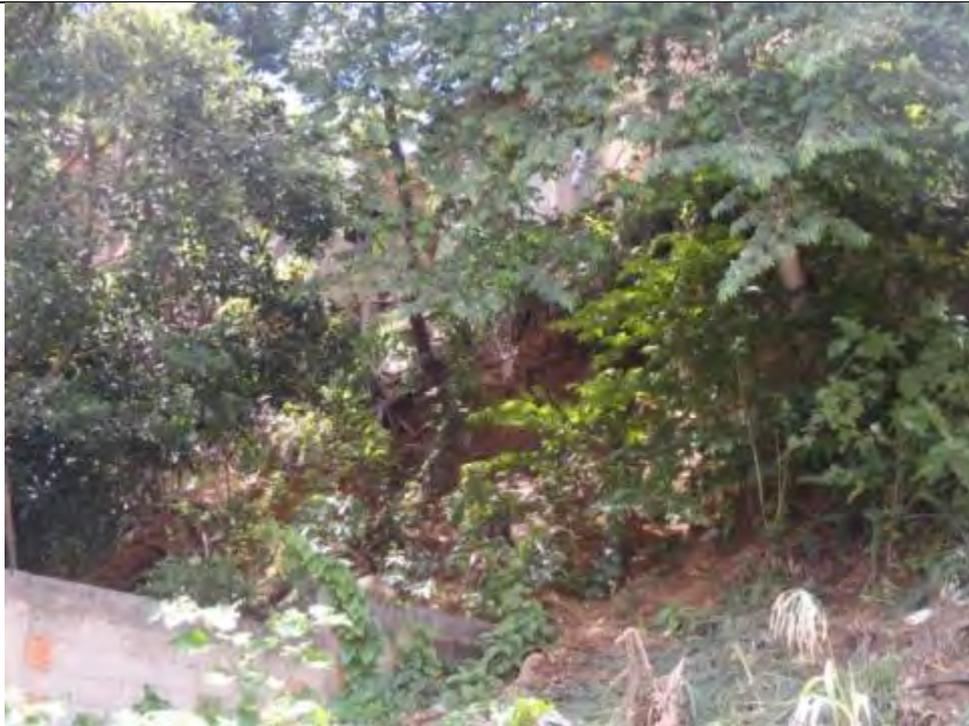
Figura 146 – Cicatriz de escorregamento abaixo da moradia que deverá ser removida.

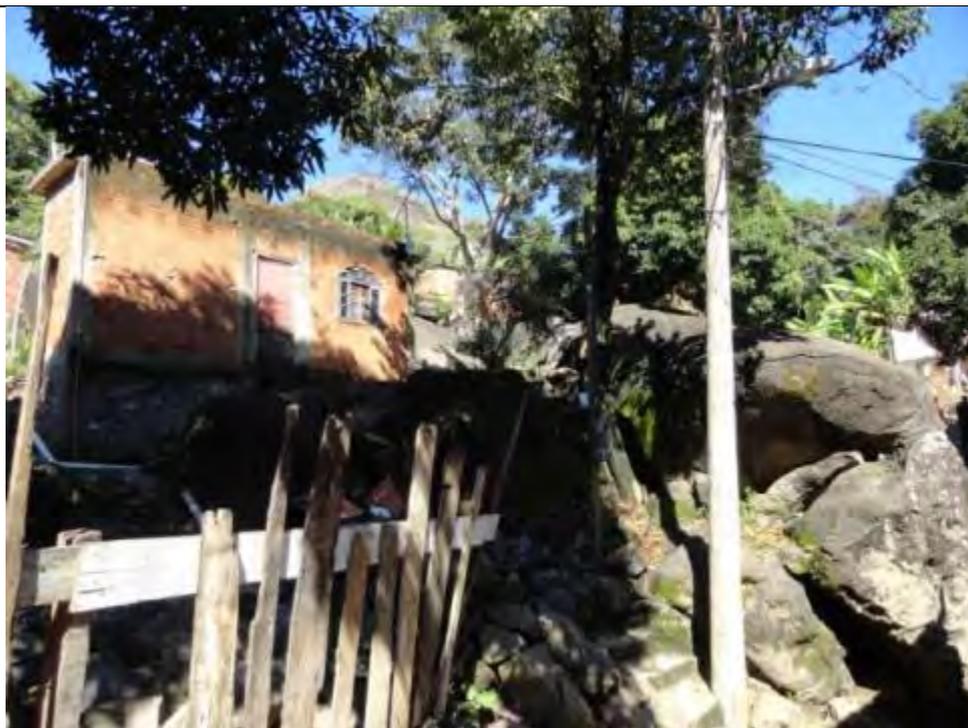
Figura 148 – Moradias construídas em linha de drenagem natural.

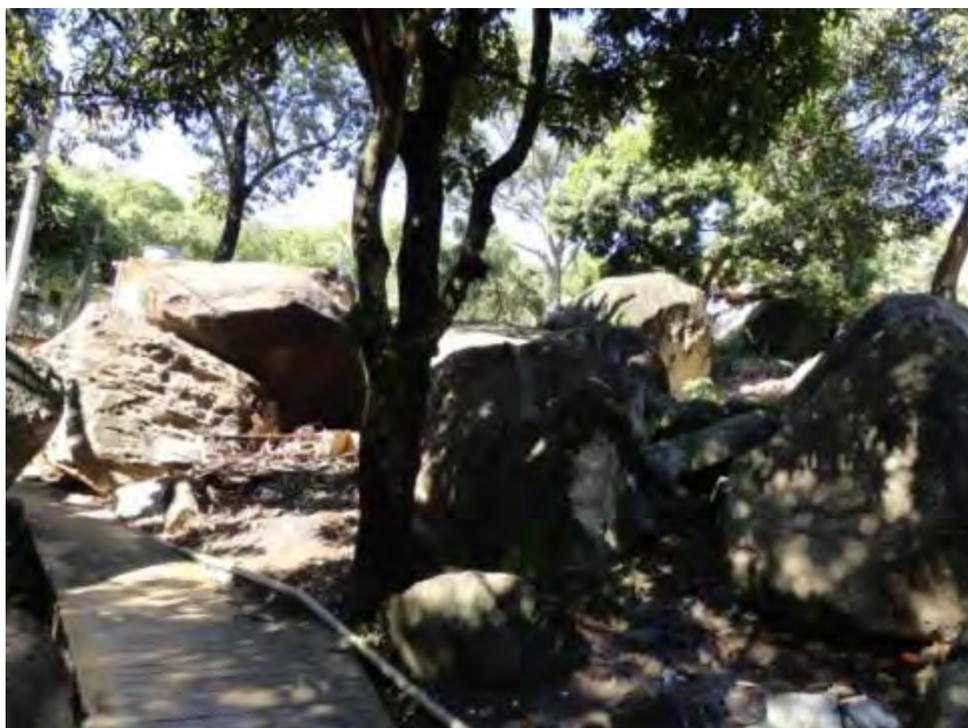
Figura 149 – Ninho de blocos em linha de drenagem natural, no Final da Rua da Felicidade.

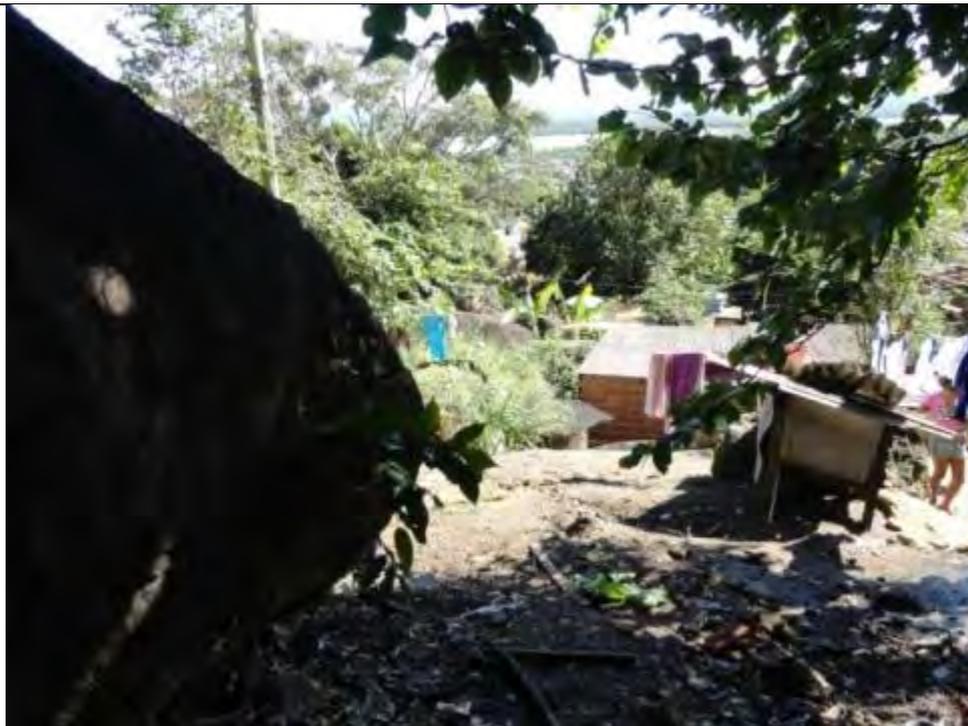
Figura 150 – Bloco com risco de mobilização acima das moradias.

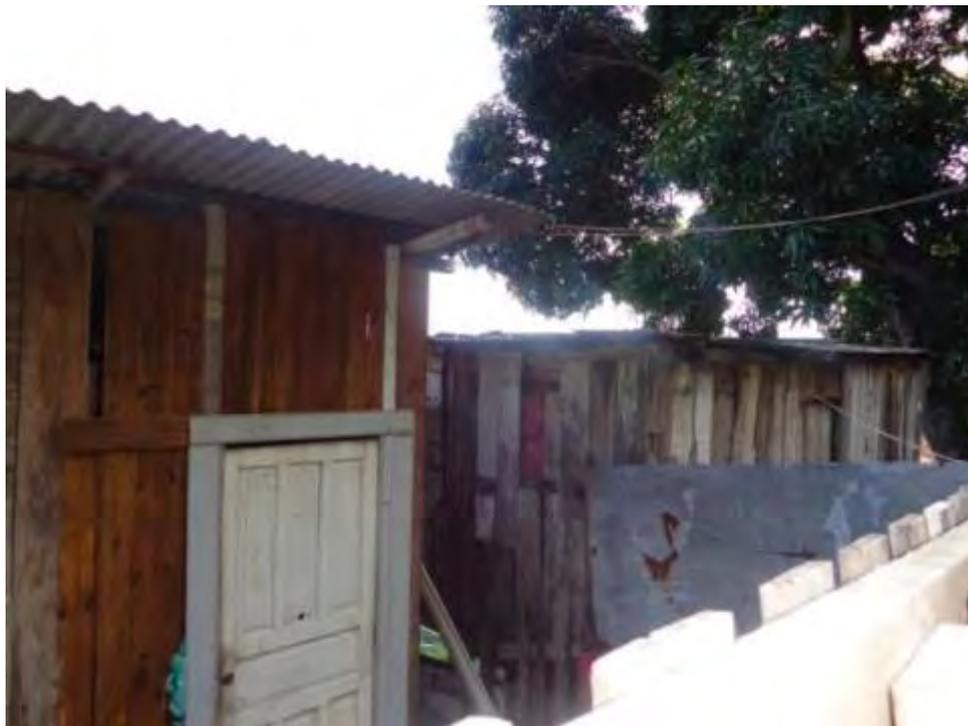
Figura 153 – Moradias de madeira presentes no setor.

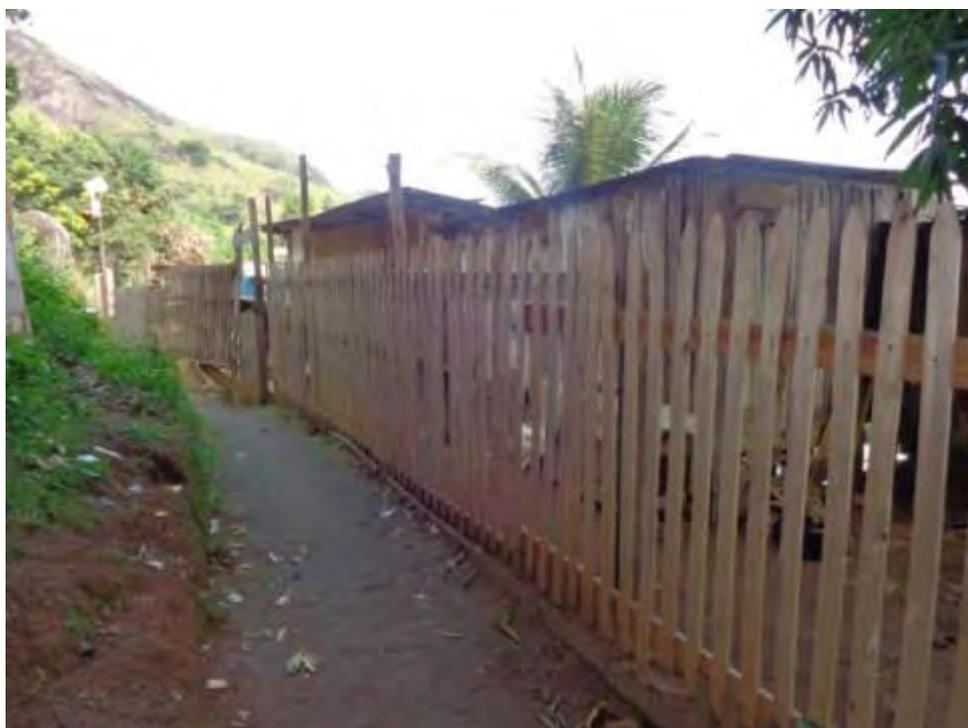
Figura 154 – Viela sem pavimentação presente no setor.

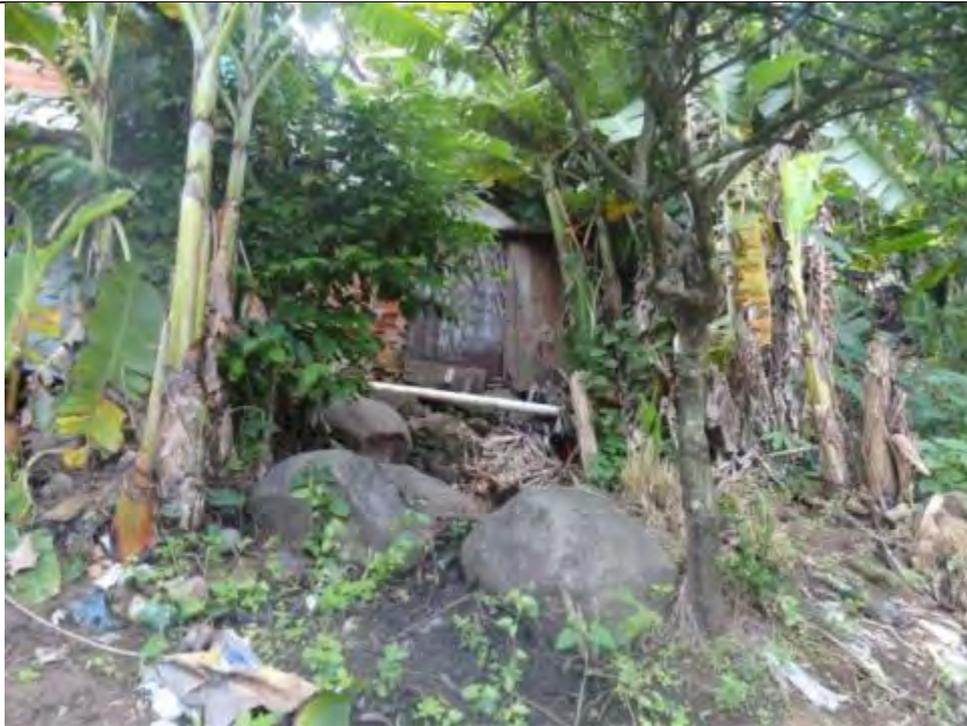
Figura 156 – Moradias de baixo padrão construtivo construídas em linha de drenagem natural.

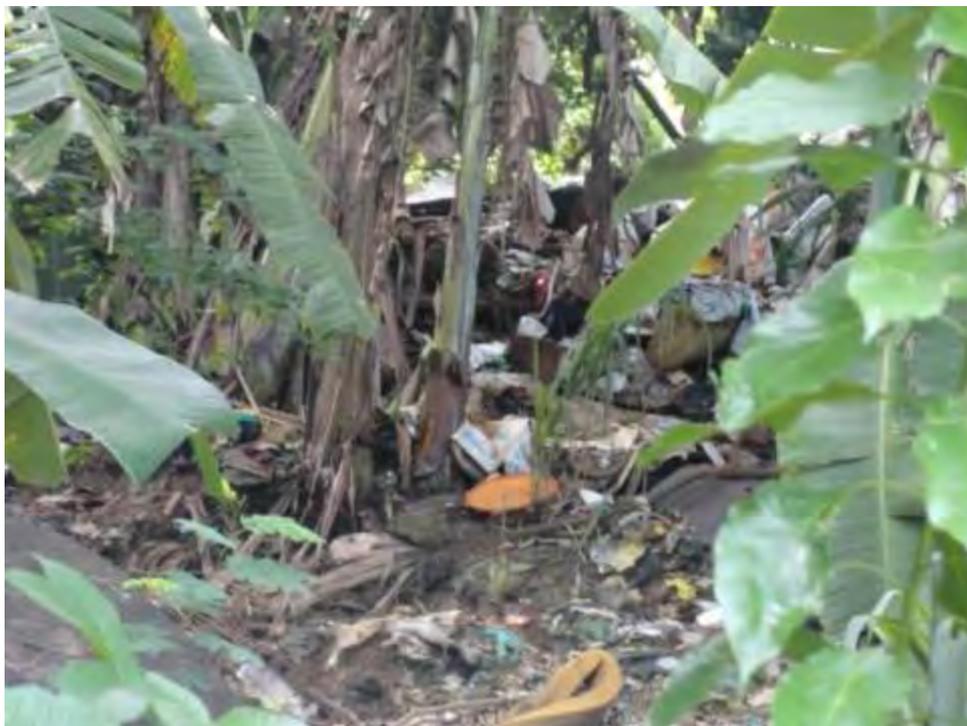
Figura 157 – Muito lixo/entulho na linha de drenagem próxima a viela.

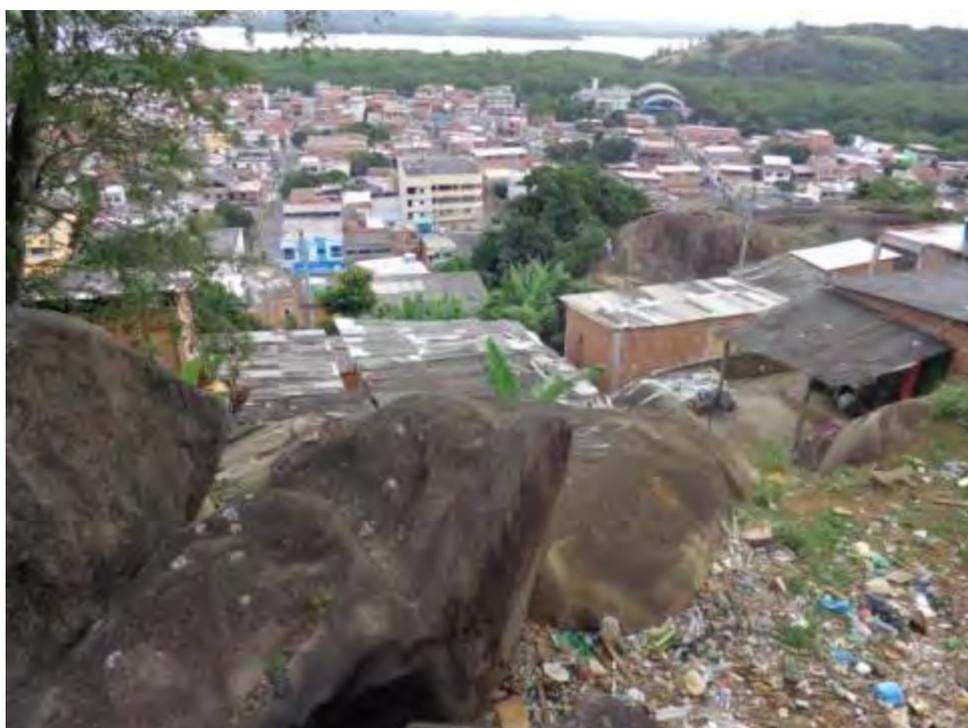
Figura 162 – Presença de muito lixo.

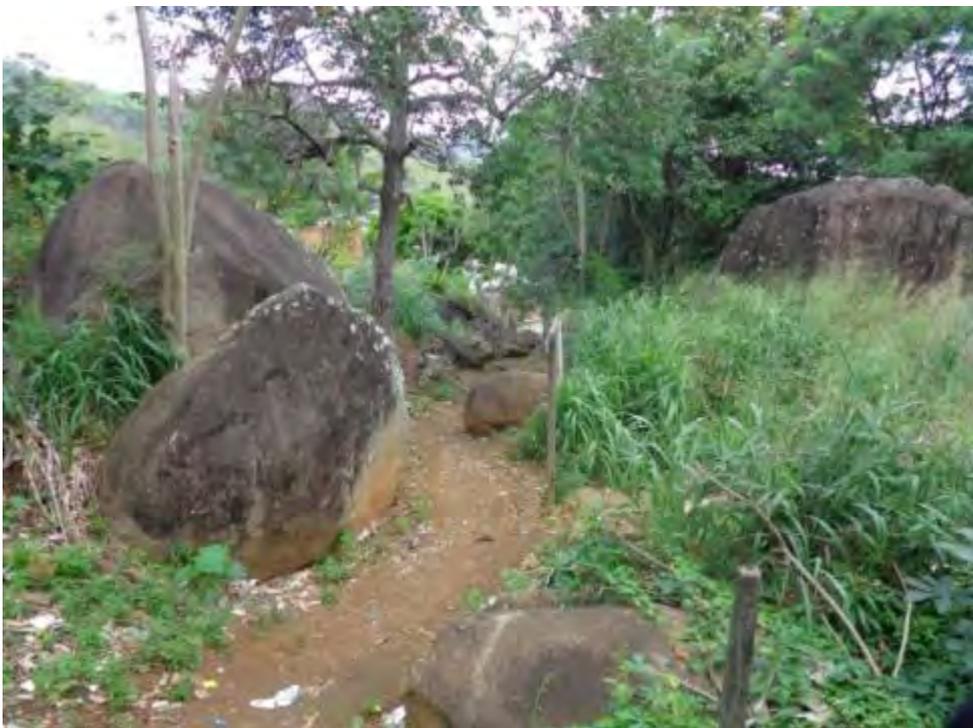
| Figura 164 – Presença de blocos de grande porte ao longo do setor. |

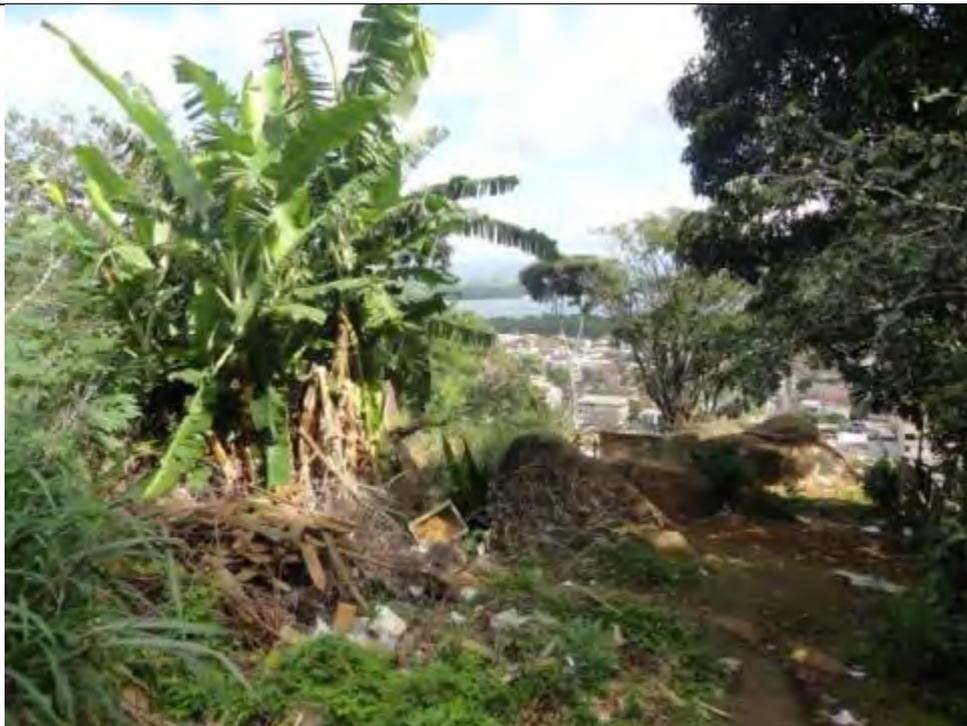
Figura 165 – Linha de drenagem natural.

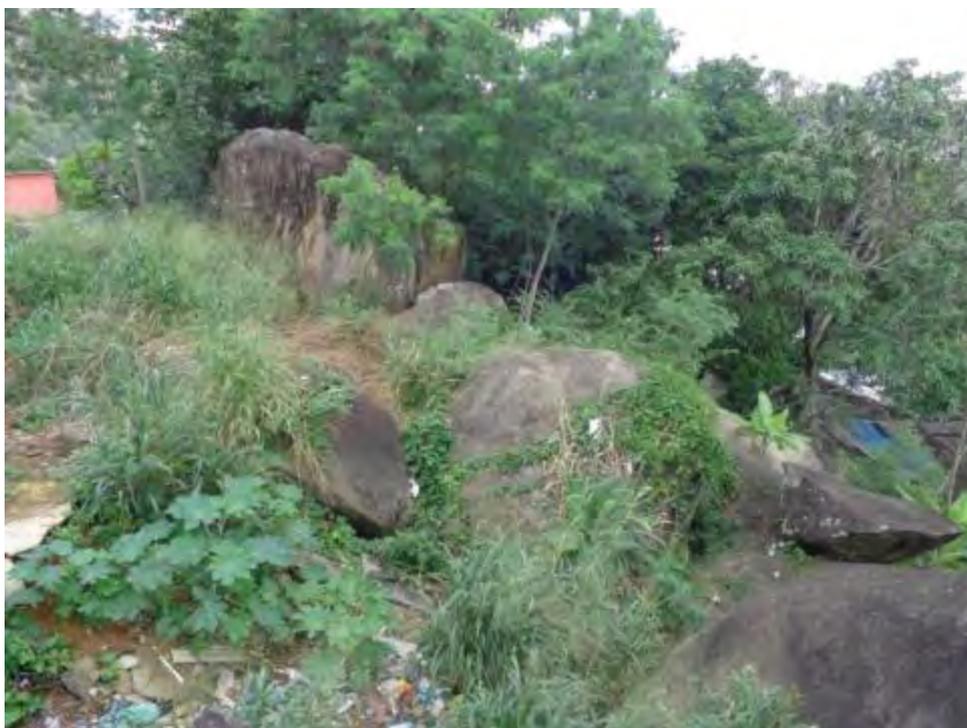
Figura 166 – Blocos de grande porte com risco de movimentação.
