# PLANO MUNICIPAL DE REDUÇÃO DE RISCO DE VITÓRIA – ES

ATUALIZAÇÃO 2014/2016

2.7 – Atualização do Mapeamento de Risco (Levantamento de Campo: Setorização)

Volume Final 1

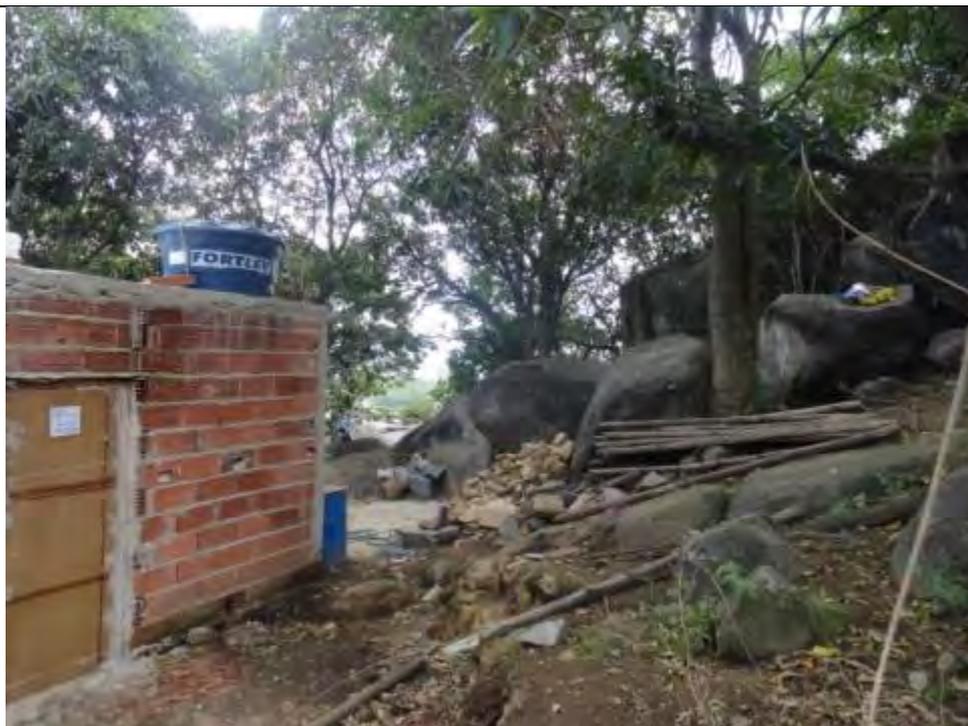
Figura 167 – Ninho de blocos nos fundos das moradias.

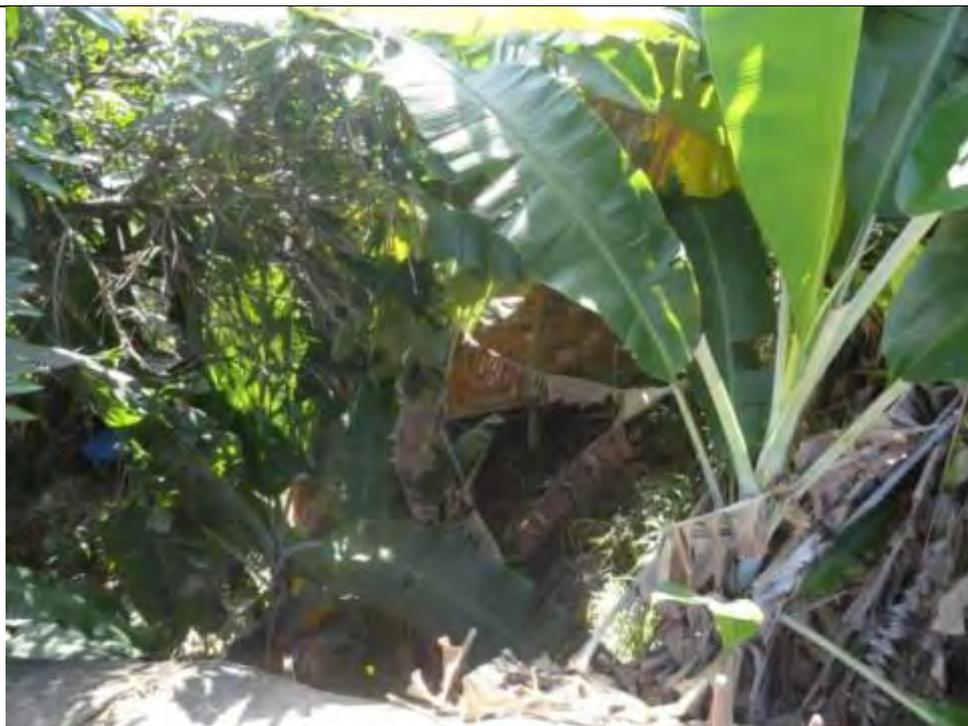
Figura 169 – Moradia em linha de drenagem natural.

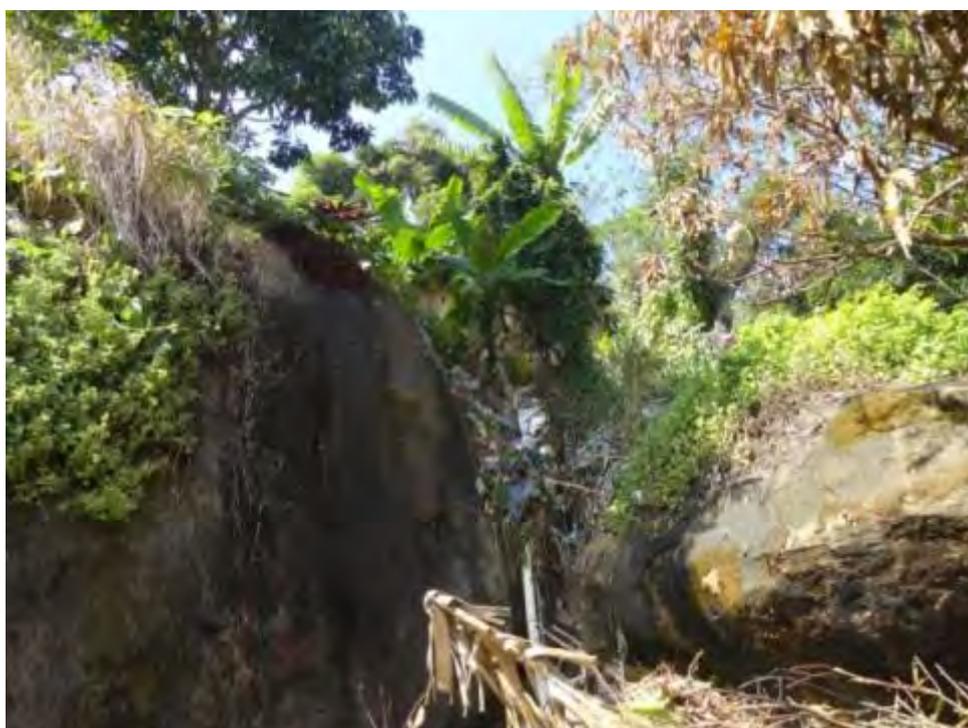
Figura 170 – Grande quantidade de lixo entre blocos.

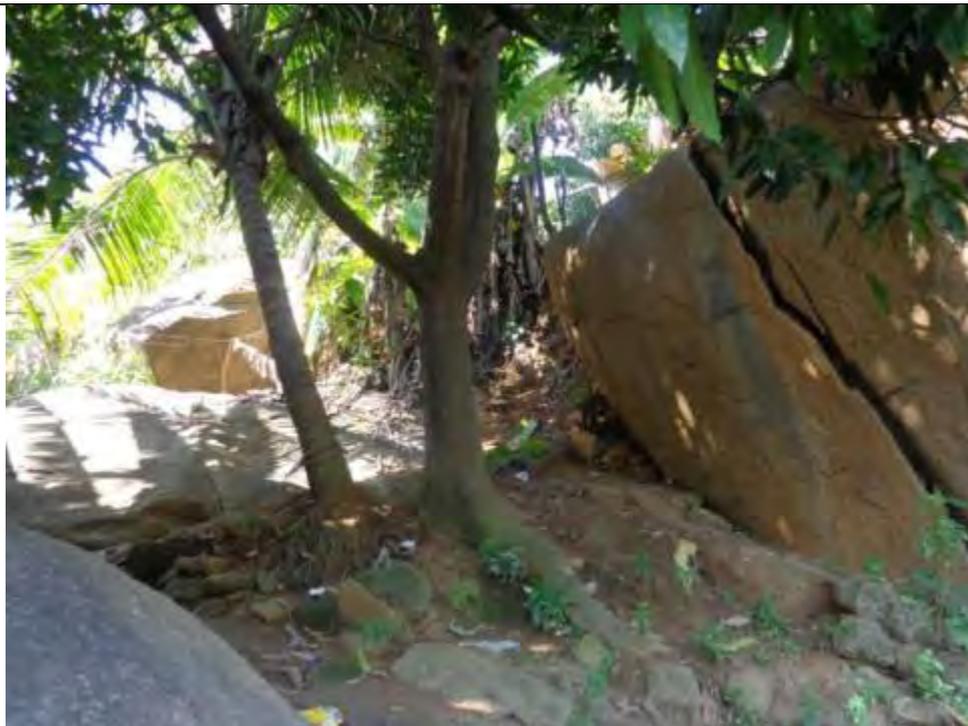
Figura 171 – Bloco fraturado.

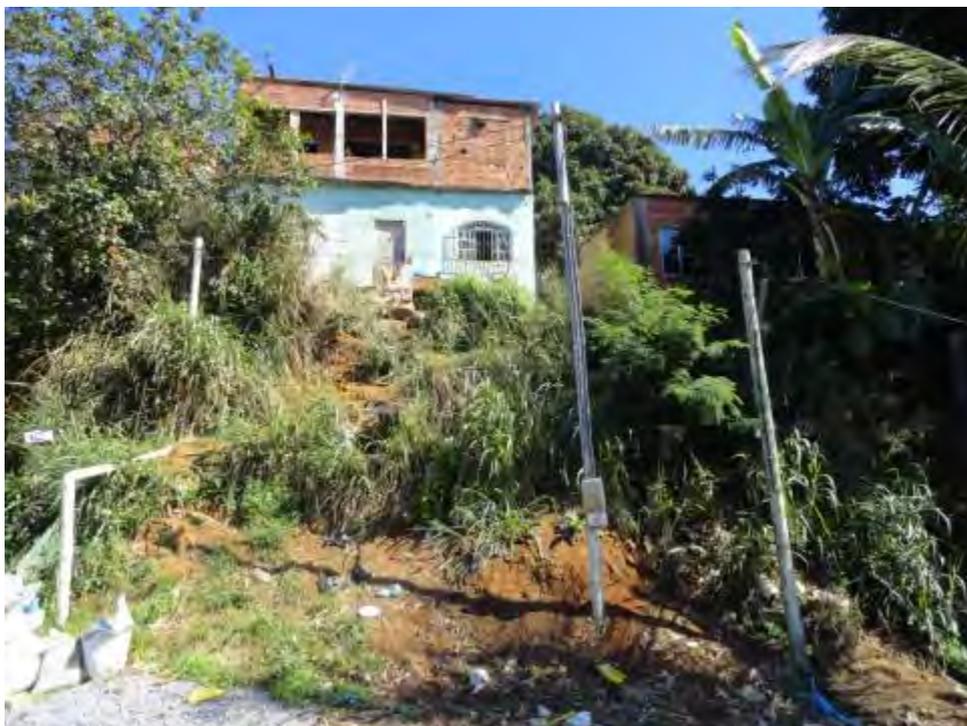
Figura 174 – Feições erosivas no talude.

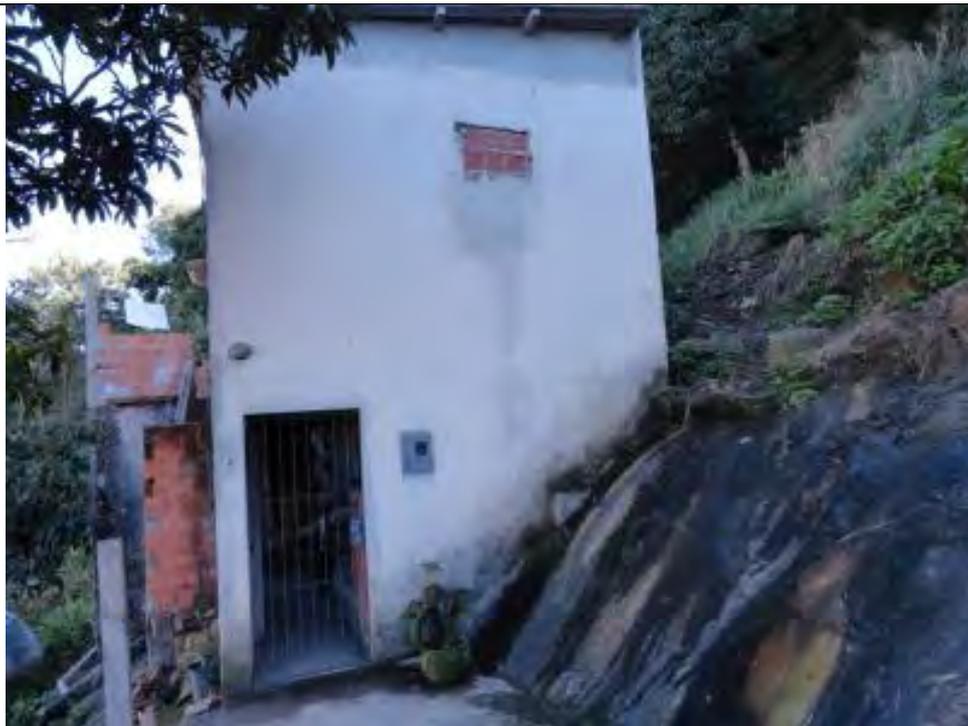
Figura 177 – Moradia sendo constantemente afetada por pequenos deslizamentos de solo e blocos.

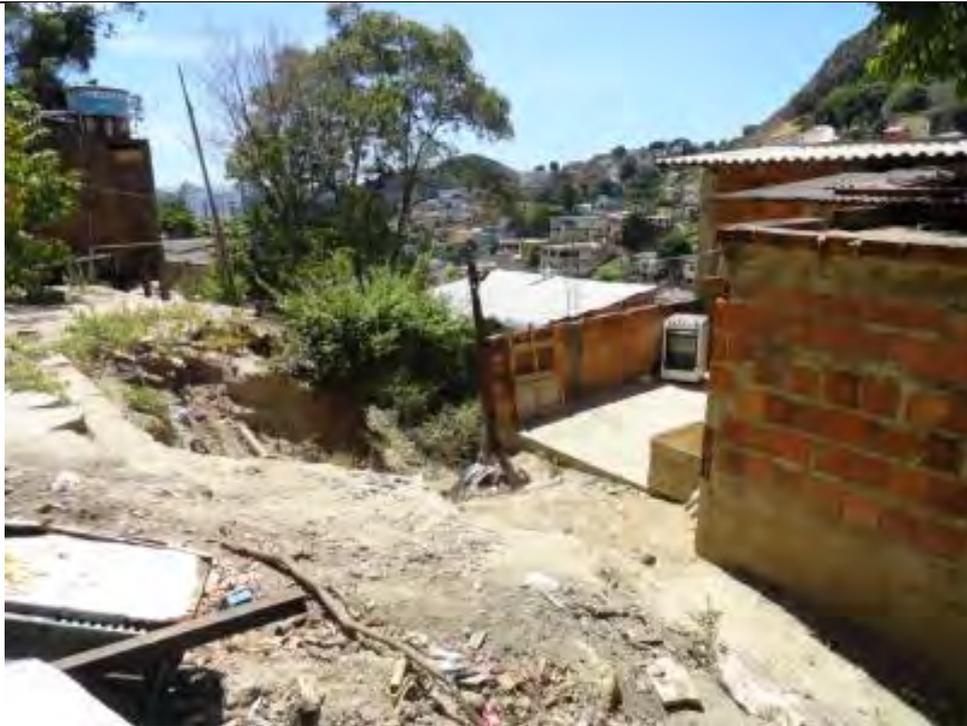
Figura 180 – Grande cicatriz de escorregamento próximo a moradias.

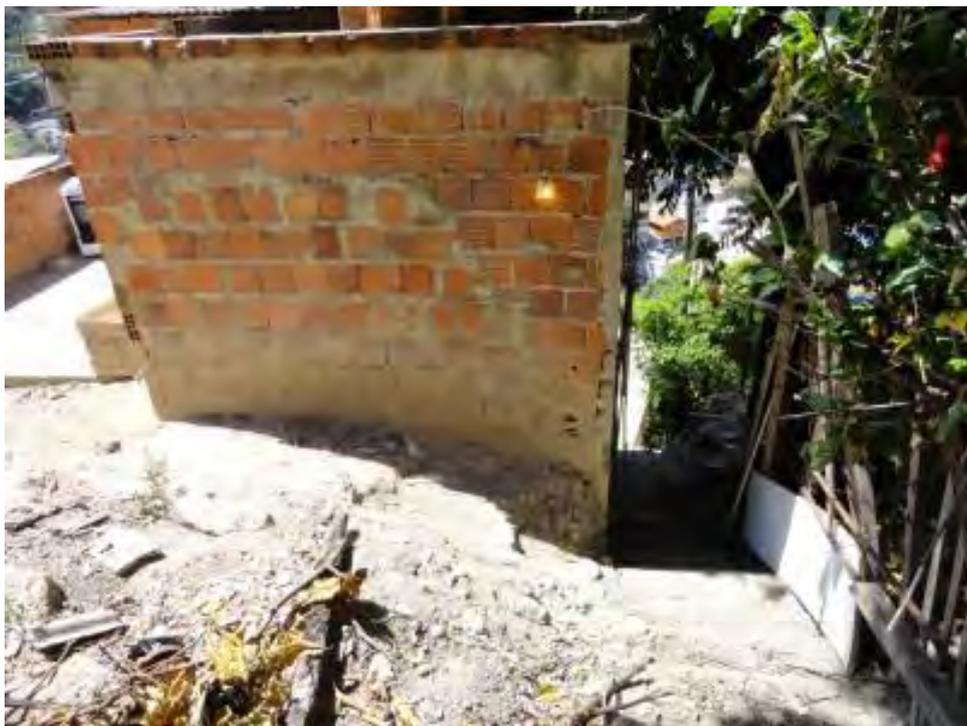
Figura 181 – Material mobilizado em escorregamentos pretéritos, depositado no fundo da moradia.

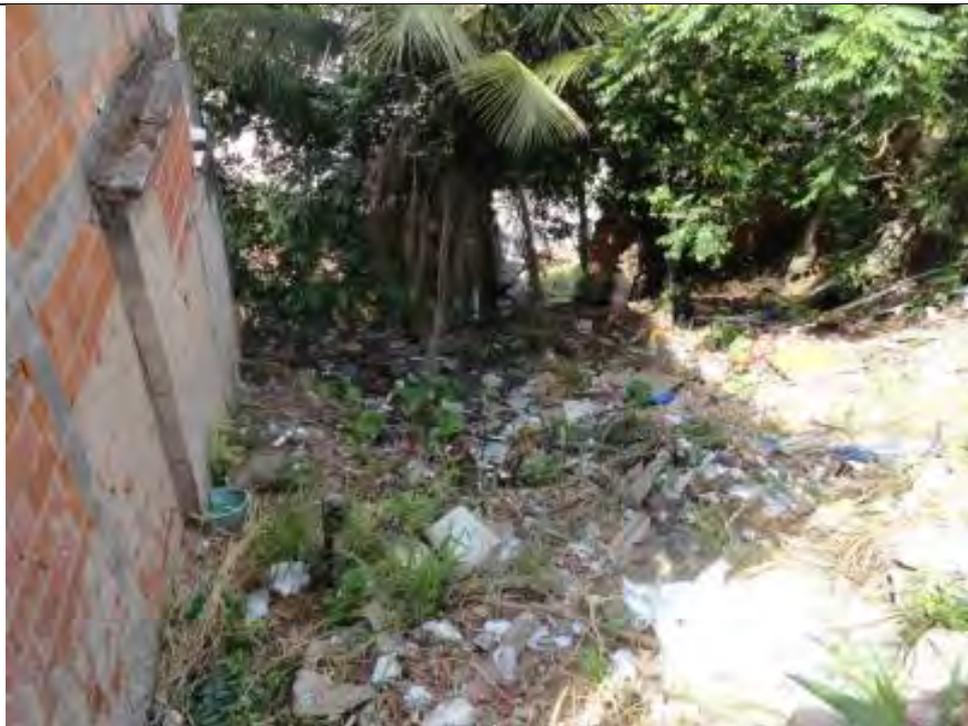
Figura 183 – Muito lixo/entulho no talude.

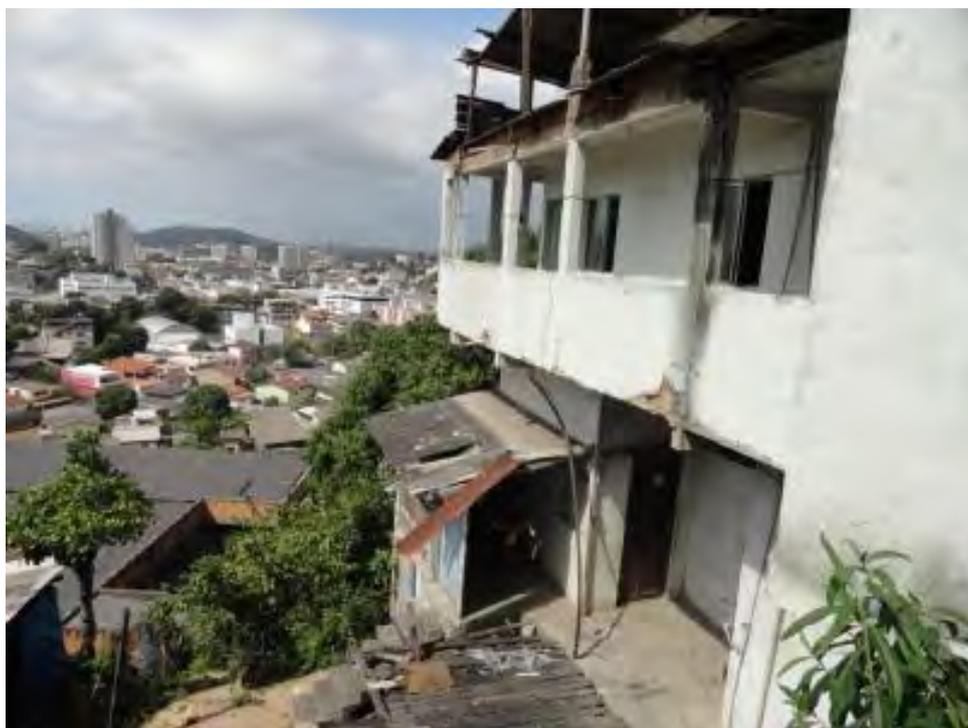
Figura 184 – Moradia de dois pavimentos com sérios problemas estruturais incluída no setor.

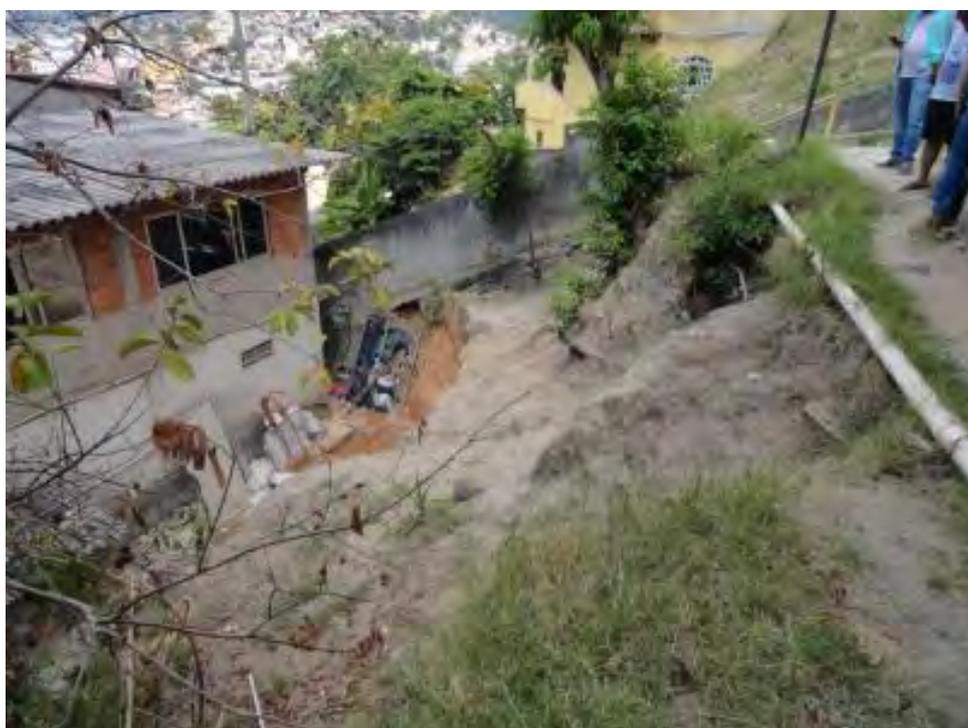
Figura 187 – Erosão em talude entre moradias.

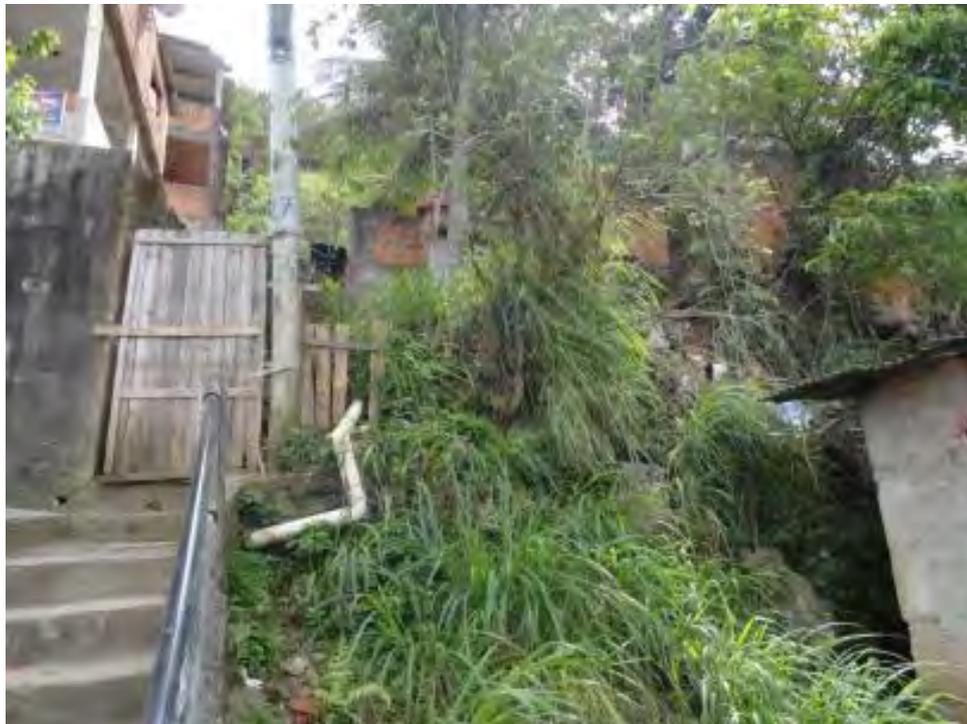
Figura 189 – Vista frontal parcial do talude vistoriado.

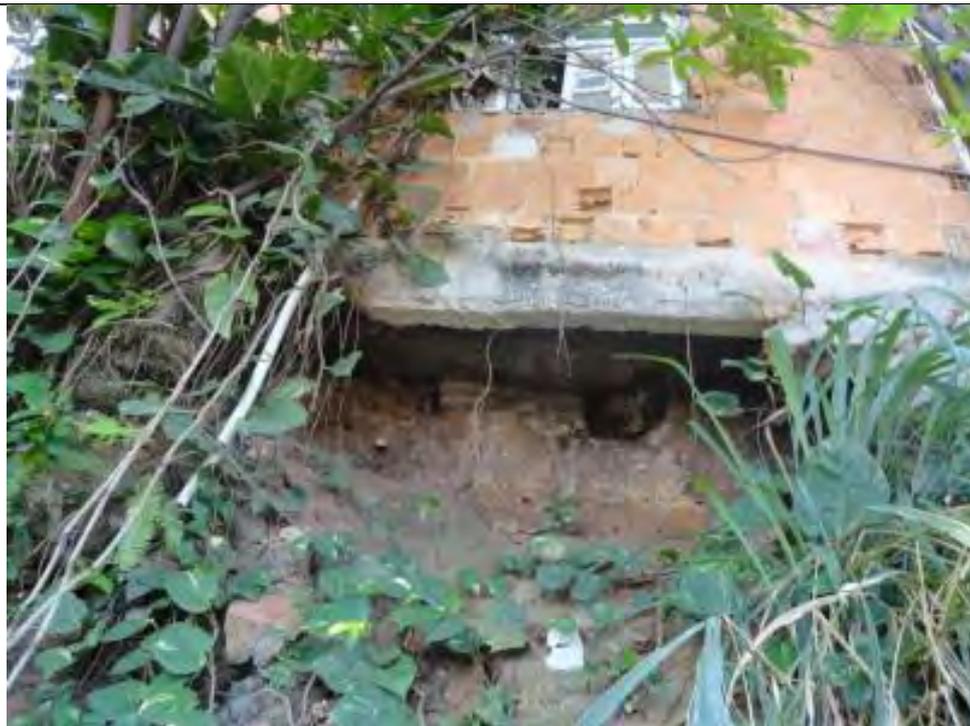
Figura 191 – Parte da estrutura da moradia em balanço devido a processo erosivo.

| escorregamento. | | | |
|--|---|---|---|
| - Demolição das moradias desocupadas (Figura 190 e Figura 192);<br>- Serviço de limpeza;<br>- Obra de contenção do tipo cortina ancorada para a encosta (na base da moradia Figura 191)<br>- Execução de canaletas de drenagem ao longo do setor;<br>- Remoção dos blocos instáveis de pequeno porte. | | | |

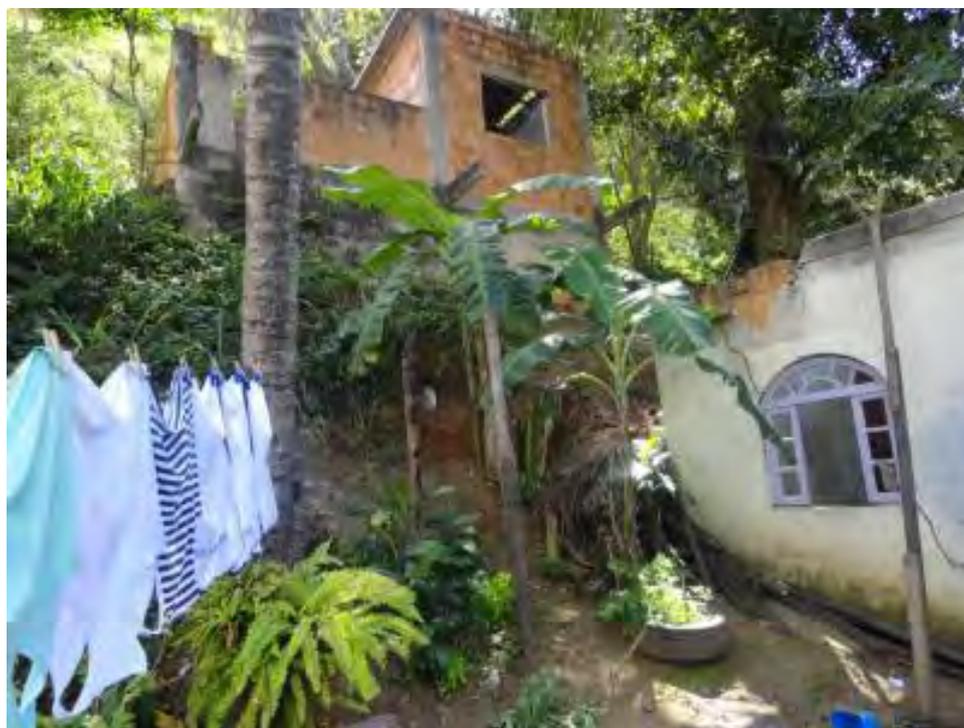
Figura 192 – Talude em processo erosivo entre as moradias que deverão ser removidas.

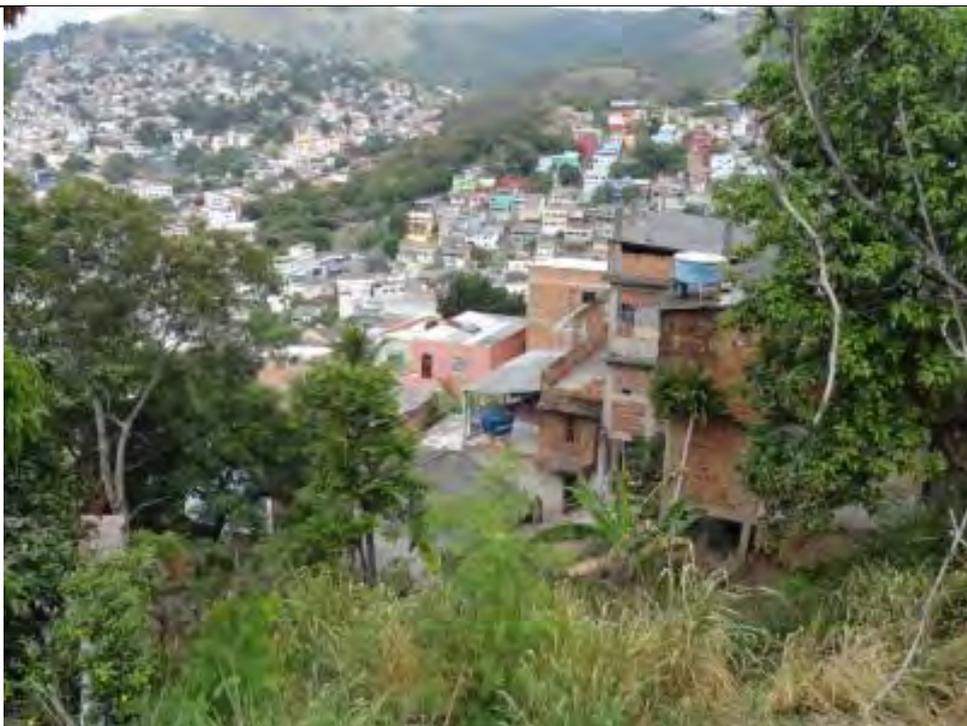
Figura 194 – Moradias existentes na base do setor.

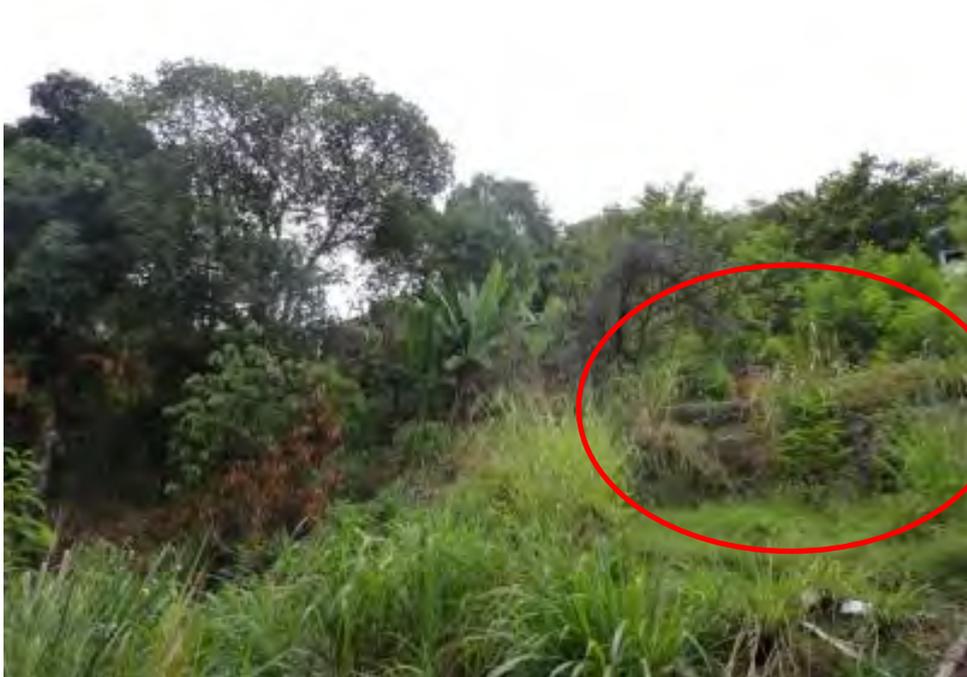
Figura 195 – Base de moradia já demolida no setor ao lado de drenagem natural.

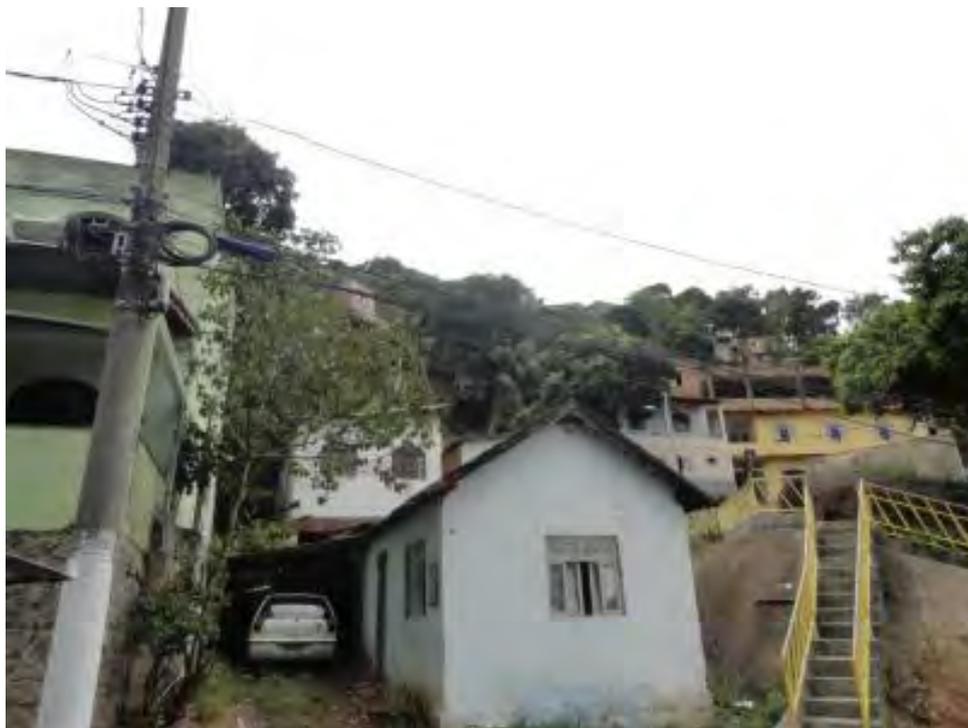
Figura 197 – Vista geral das moradias inclusas no setor.

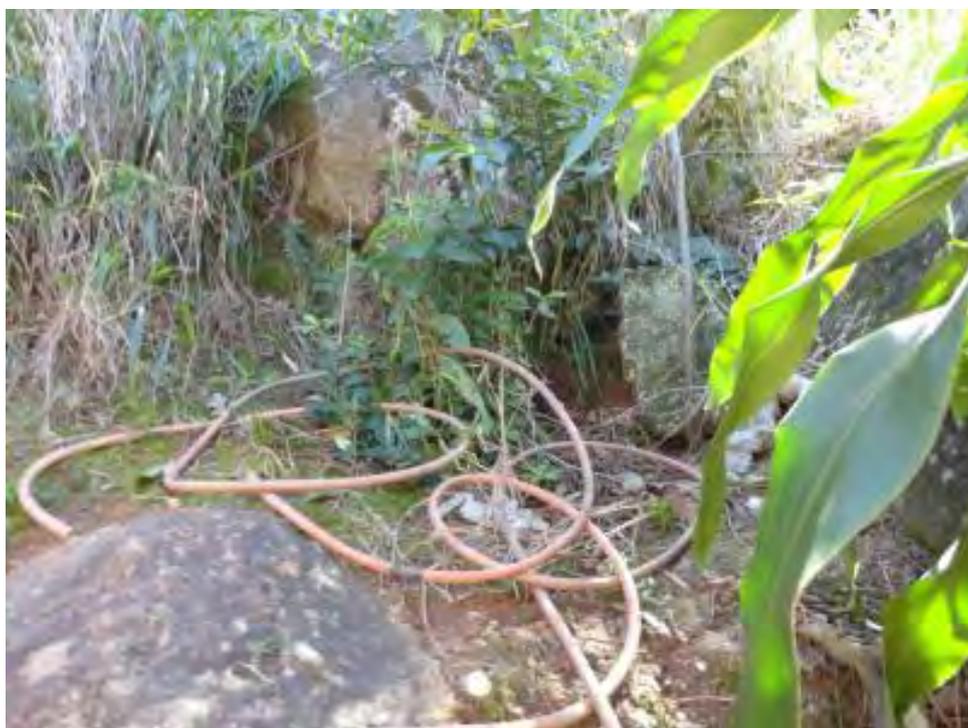
Figura 198 – Blocos instáveis no talude.

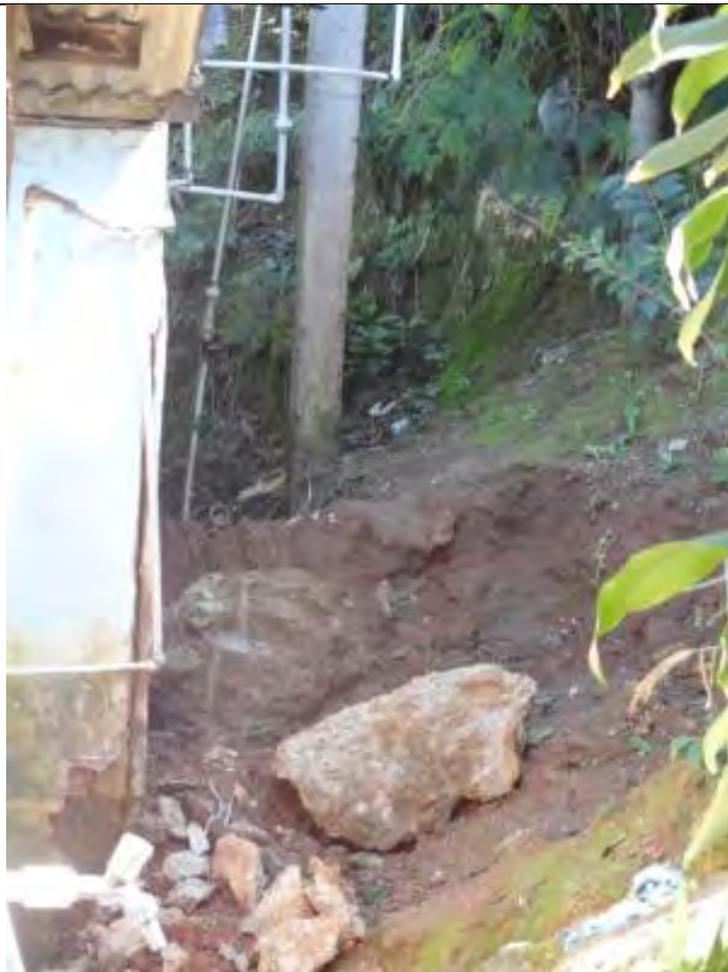
Figura 199 – Cicatriz de escorregamento e blocos de pequeno porte que já se desprenderam do talude, afetando moradia.

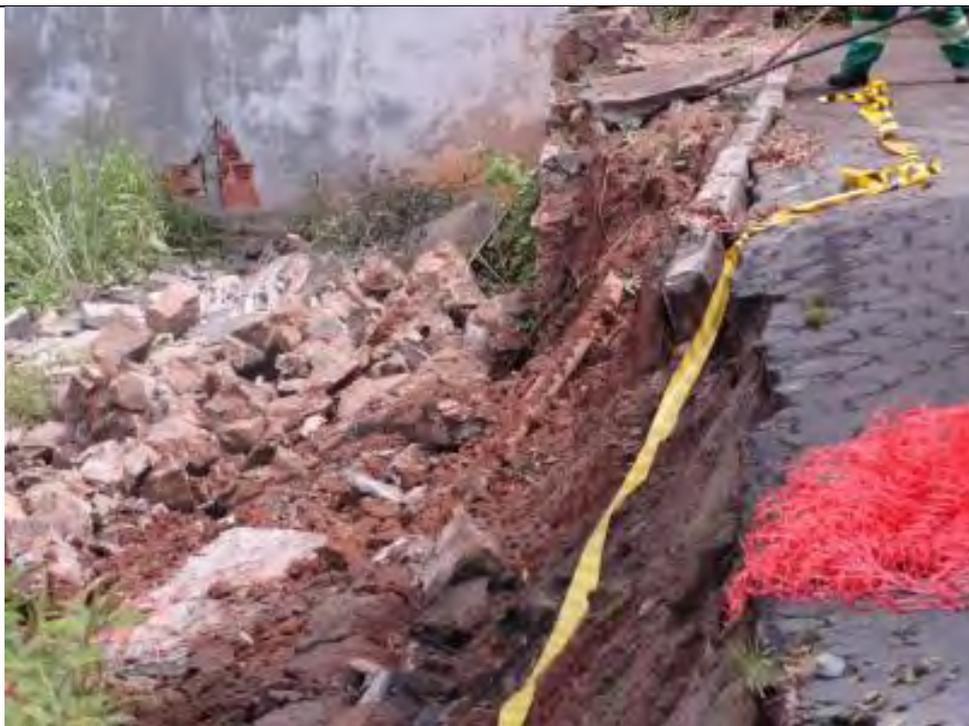
Indicativos de movimentação: Trincas na via pública e muro.

Figura 201 – Queda do muro e da calçada adjacente.

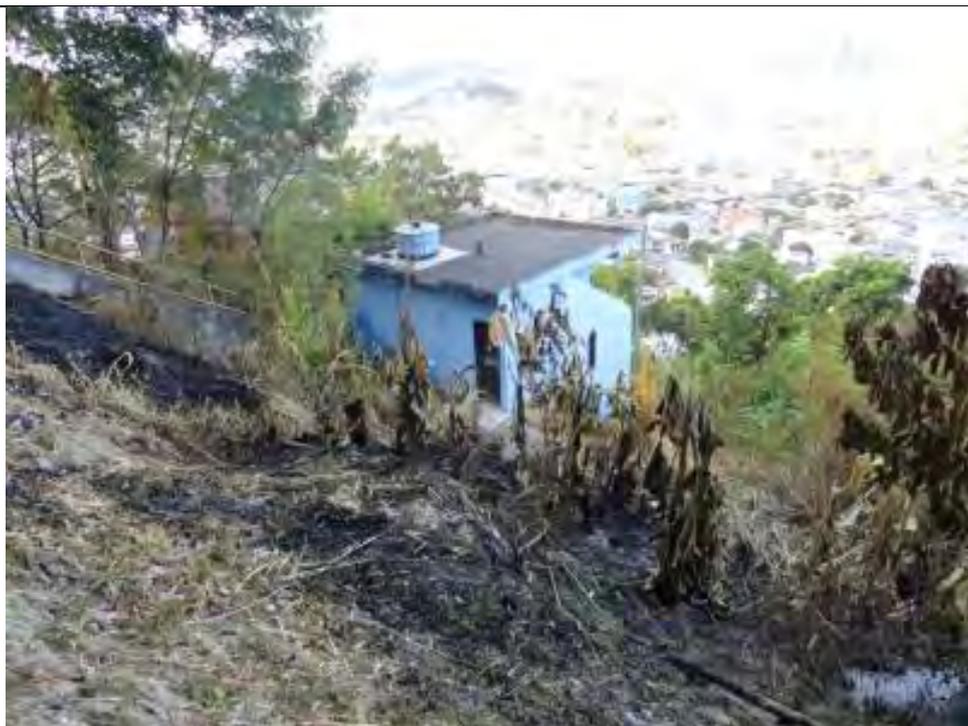
Figura 205 – Moradias inclusas no setor.

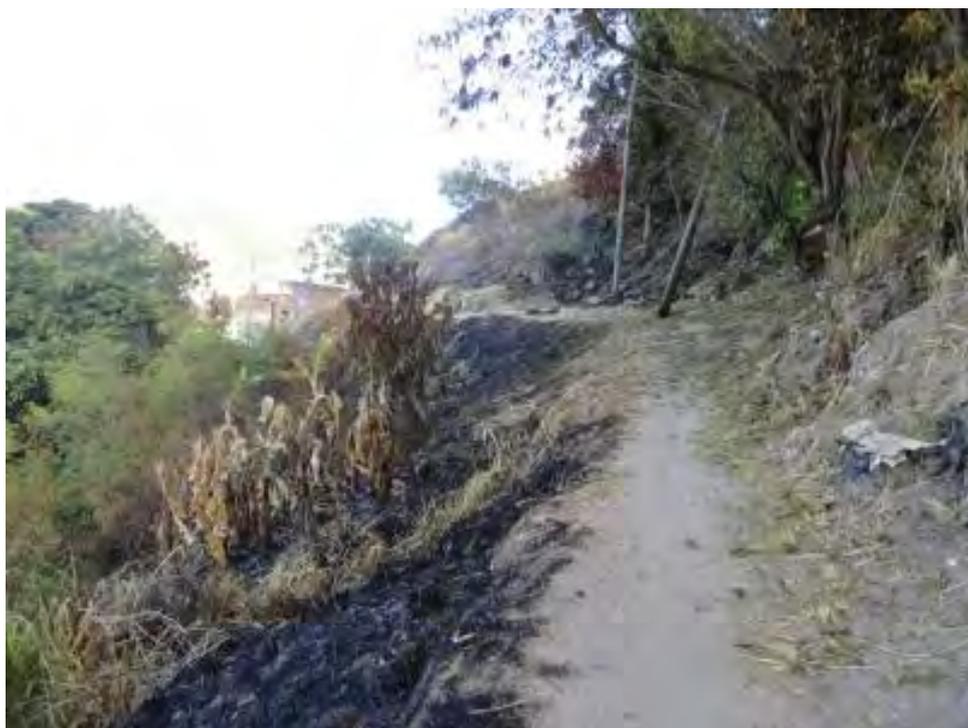
Figura 206 – Muito material solto (solo, entulho e blocos) a montante do Beco São Cosme e Damião.

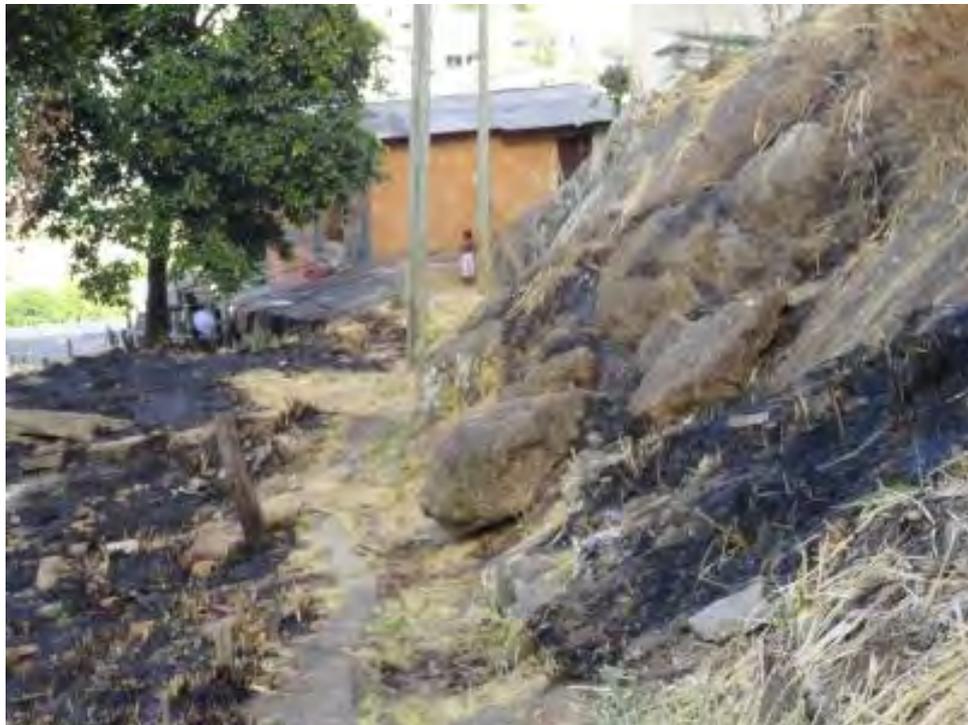
Figura 208 – Vista parcial das moradias existentes no setor e blocos instáveis muito próximos ao Beco São Cosme e Damião.

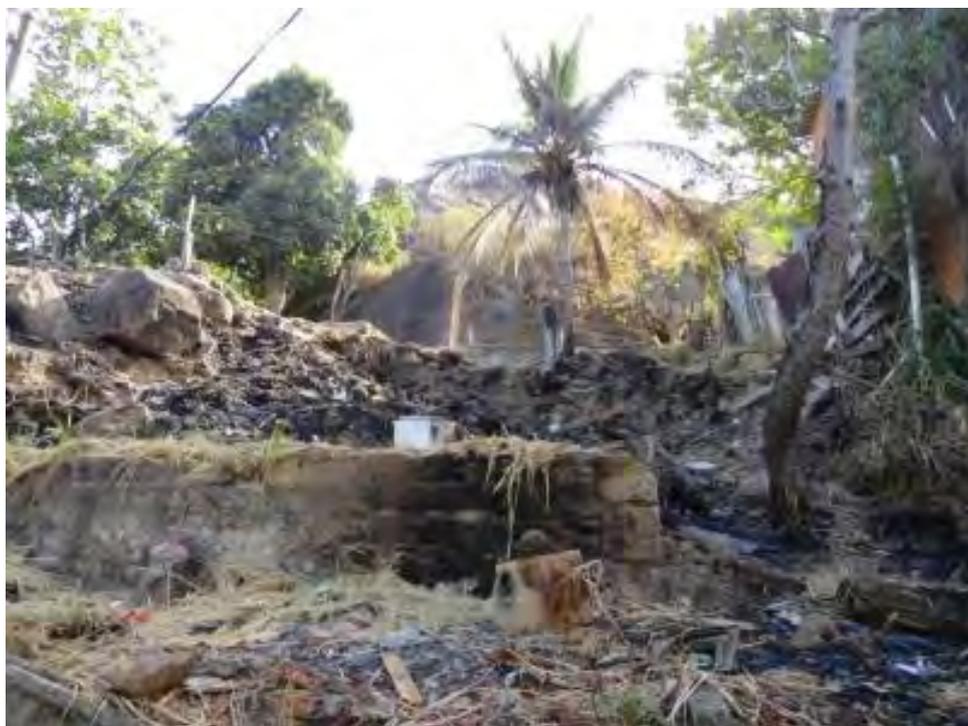
Figura 209 – Cicatriz de escorregamento e blocos instáveis onde antes existia uma moradia.

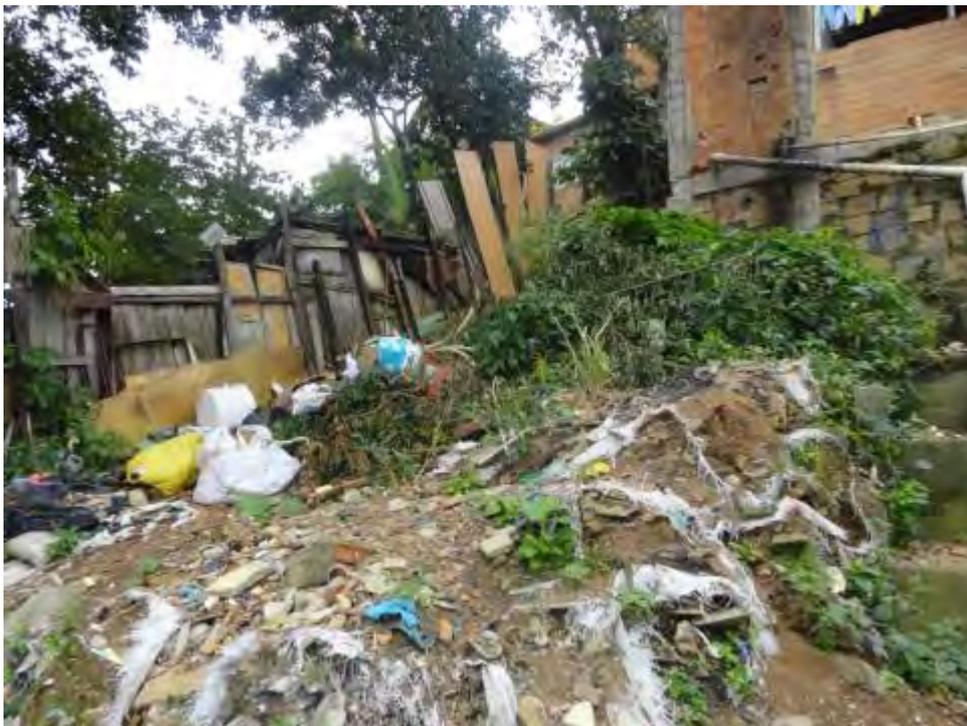
Figura 211 – Muito lixo/entulho no setor.

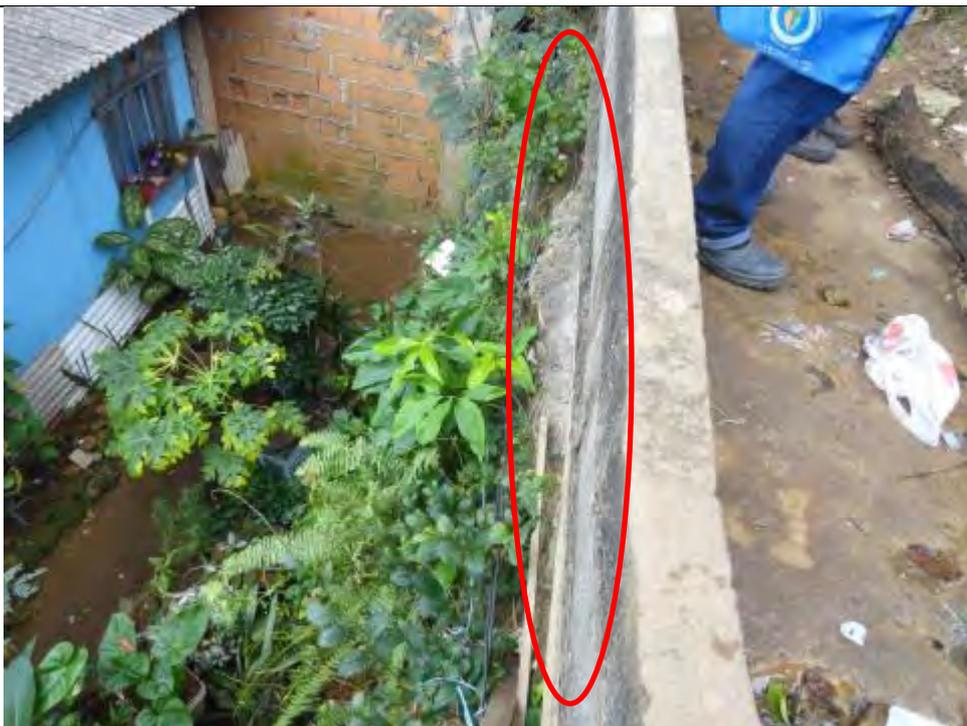
Figura 213 – Erosão na base da viala devido à corte irregular no talude.

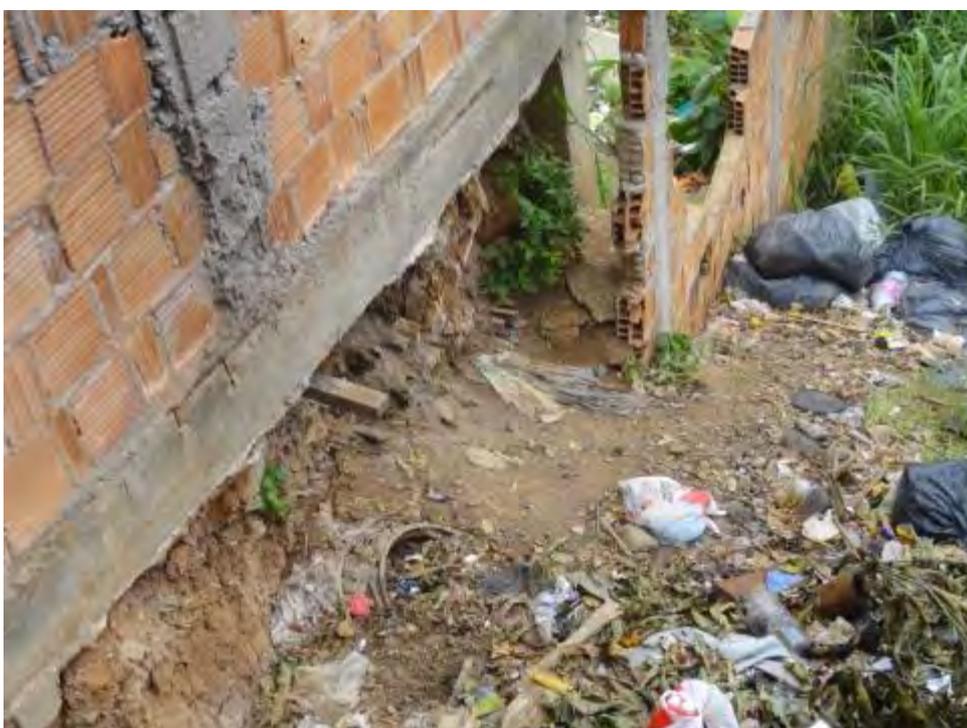
Figura 214 – Erosão na base de moradia.

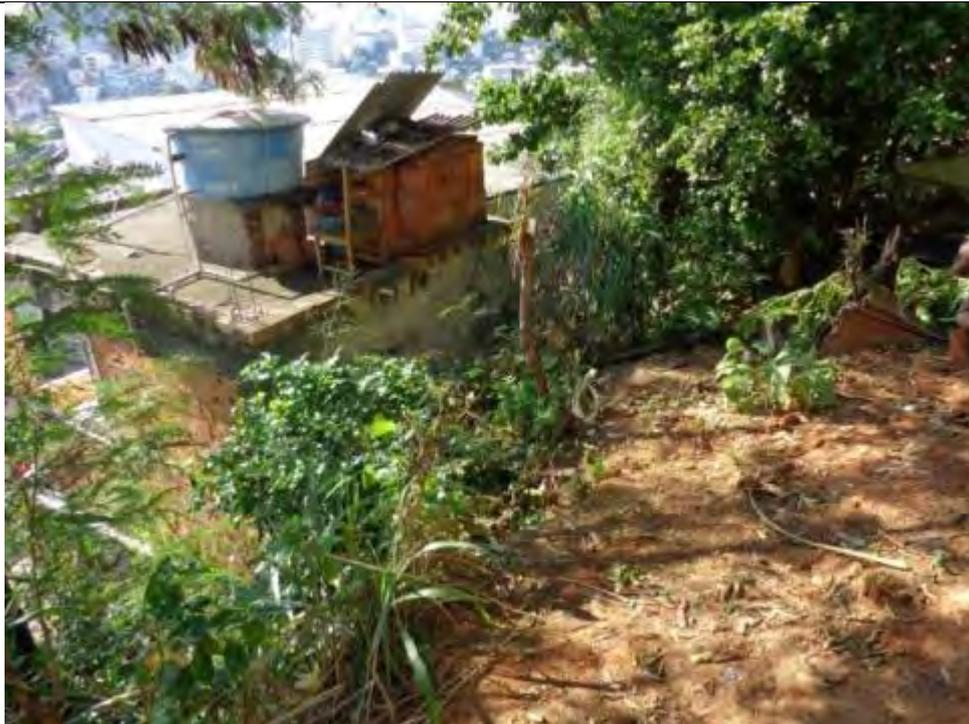
Figura 217 – Vista da parte superior do talude em processo erosivo.

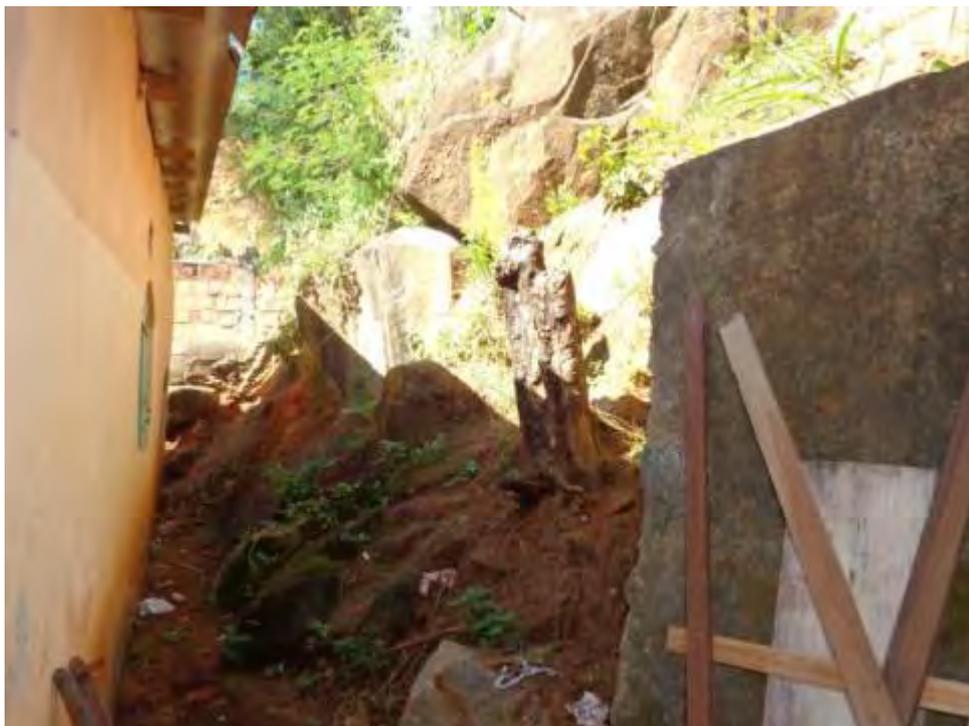
Figura 218 – Vista da parte inferior do talude bem próximo à moradia, com presença de blocos instáveis.

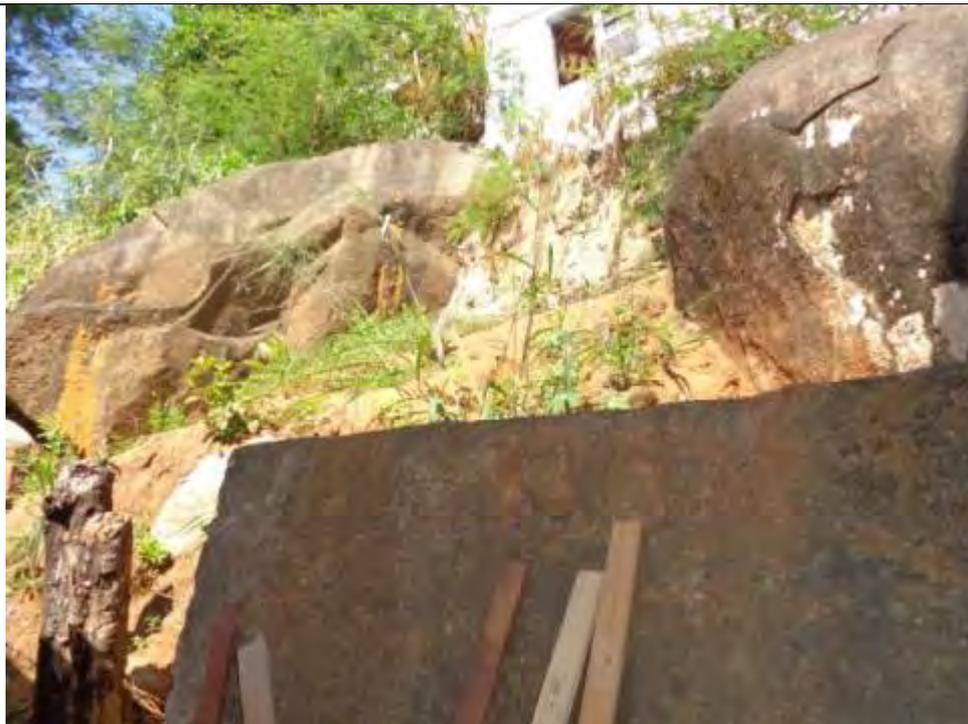
Figura 219 – Blocos de grande porte com erosão na base.

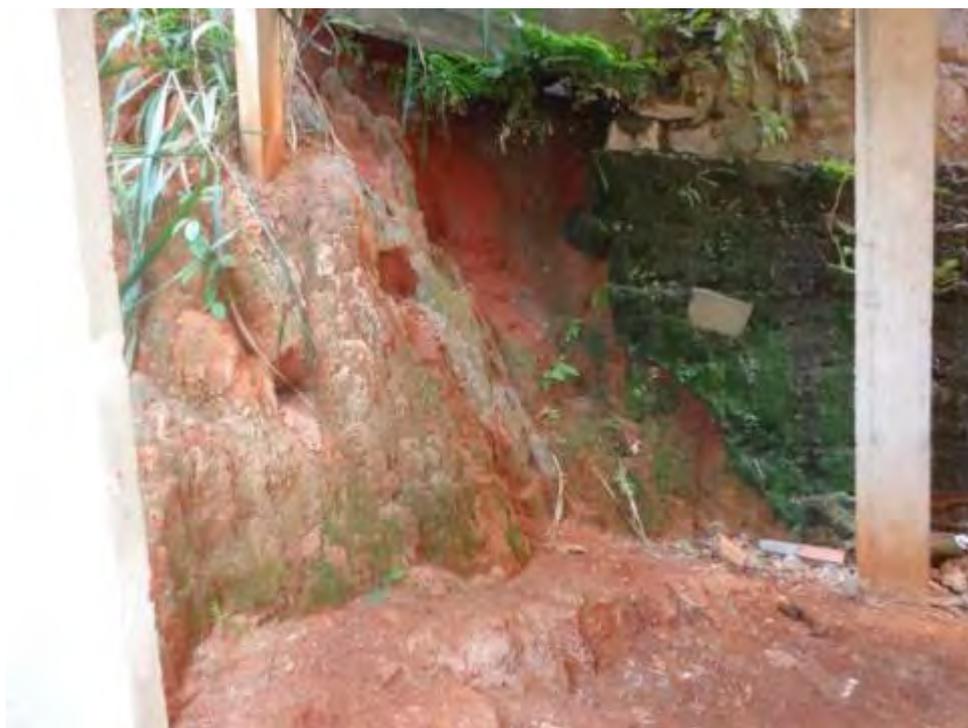
Figura 220 – Processo erosivo na base do muro.

| - Serviço de limpeza;<br>- Obra de contenção do tipo solo grampeado com concreto projetado para o talude;<br>- Obra de contenção do tipo contraforte ancorado para os blocos de grande porte;<br>- Obra de contenção do tipo cortina ancorada para a base do muro (Figura 220);<br>- Execução de canaletas de drenagem ao longo de toda encosta. | | | |

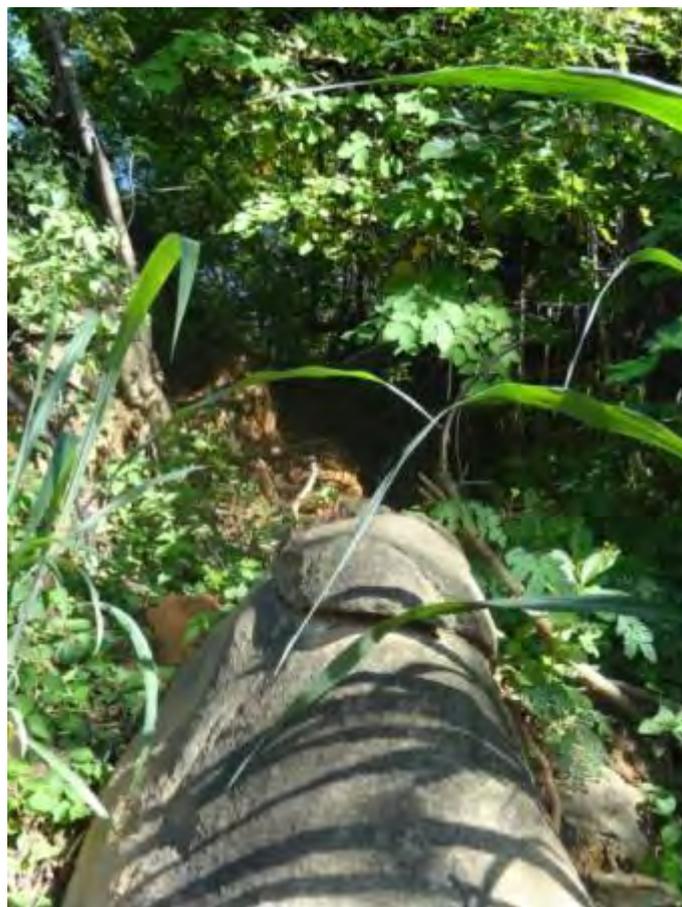
Figura 224 – Feição erosiva deixando blocos de pequeno e médio porte instáveis.
