# PLANO MUNICIPAL DE REDUÇÃO DE RISCO DE VITÓRIA – ES

ATUALIZAÇÃO 2014/2016

2.7 – Atualização do Mapeamento de Risco (Levantamento de Campo: Setorização)

Volume Final 1

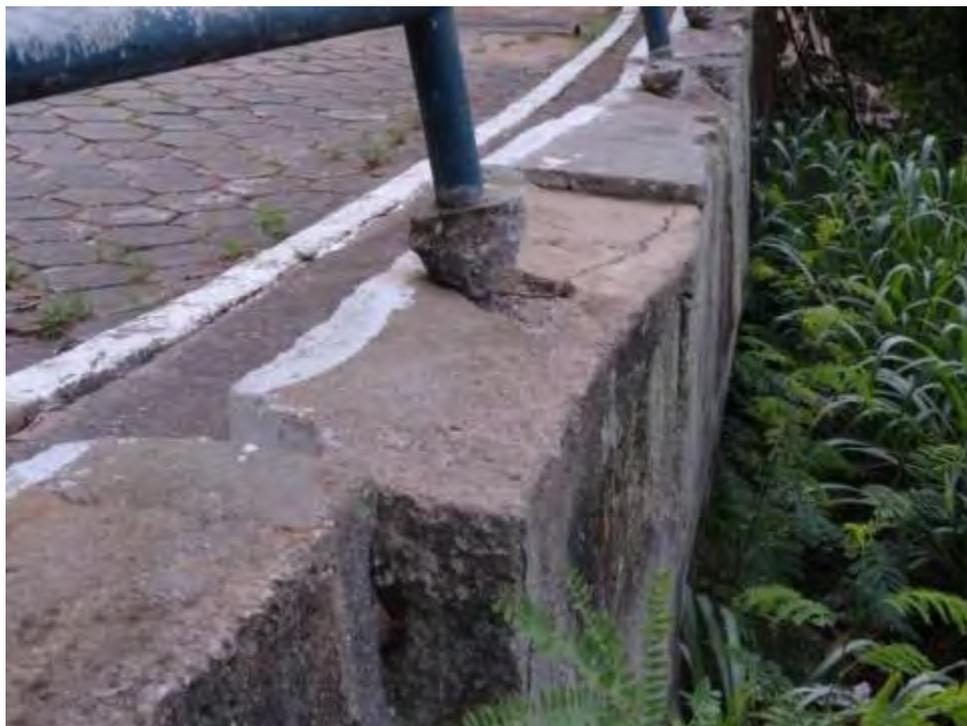
Figura 225 – Embarrigamento e rachaduras no muro de contenção da rua.

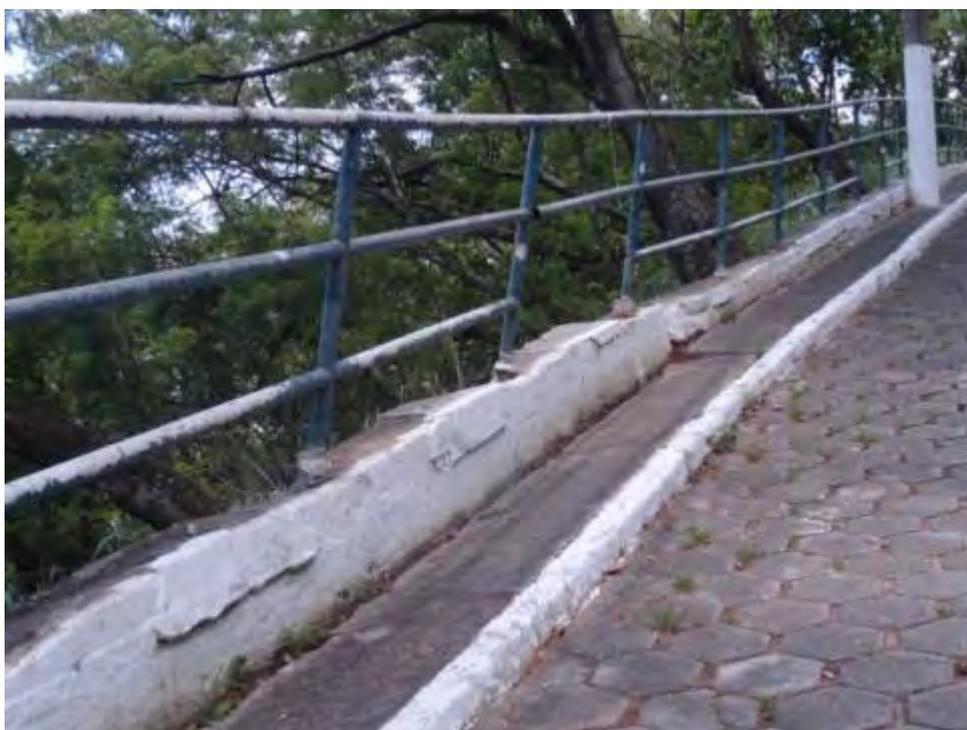
Figura 226 – Desnível na rua em direção à calçada.

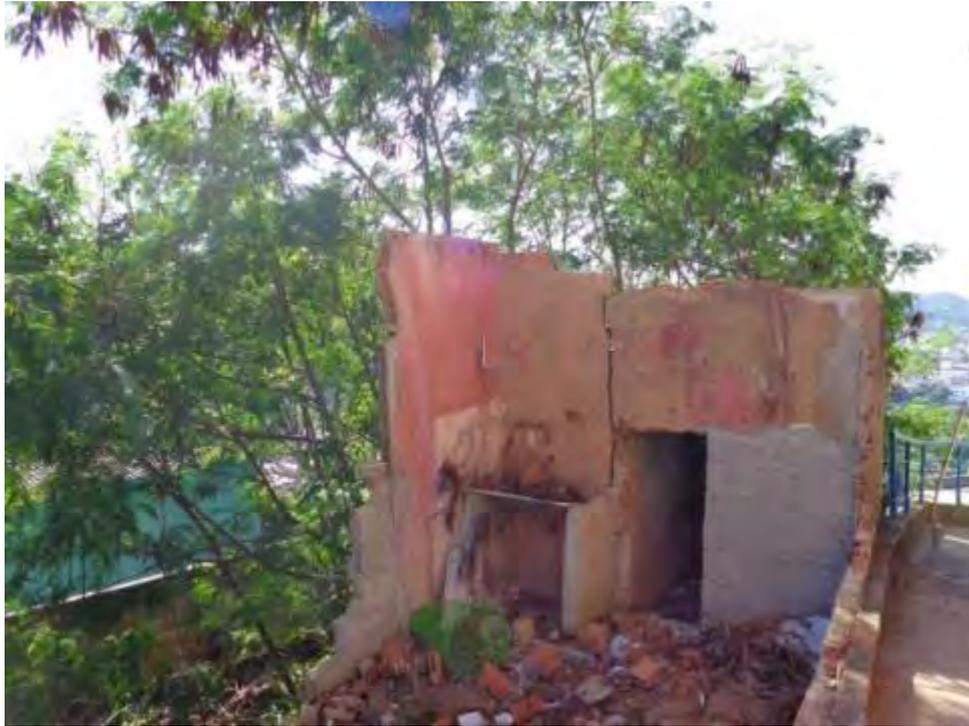
Figura 233 – Destroços de moradia demolida no setor.

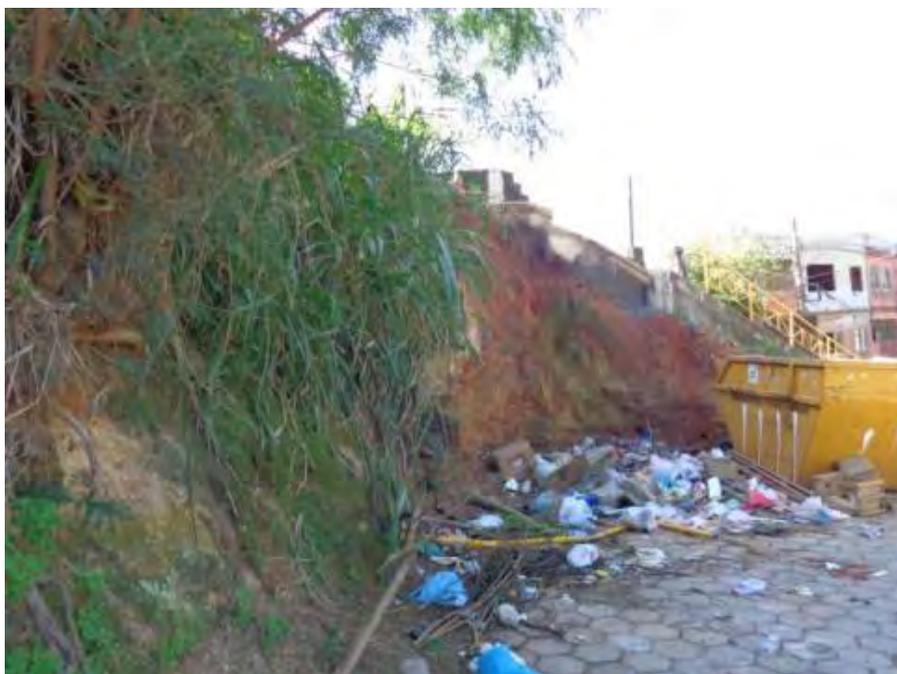
Figura 235 – Feição erosiva na base da via e presença de muito lixo no local.

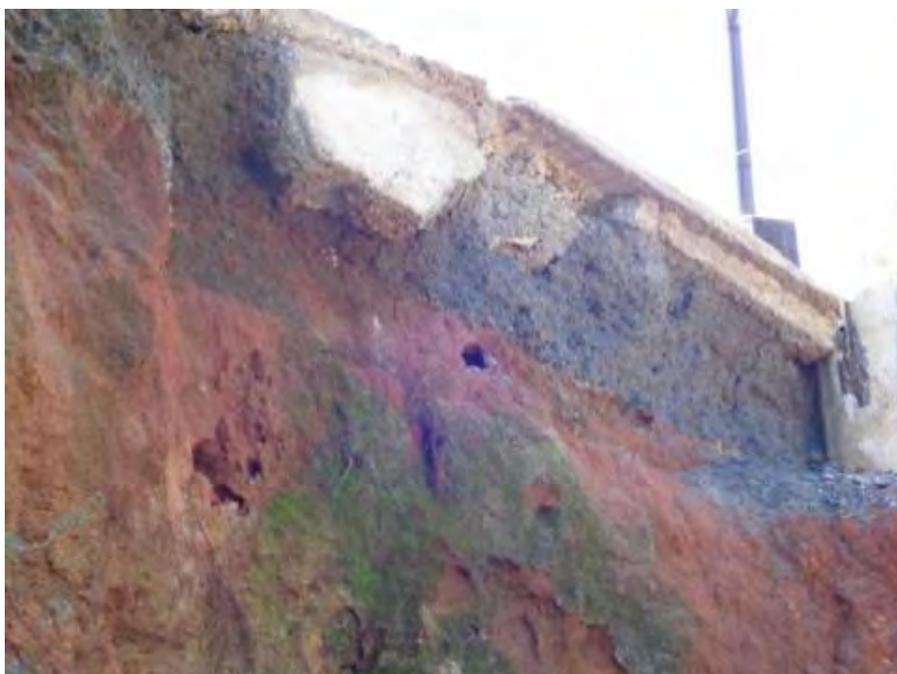
Figura 236 – Processo erosivo na base da via.

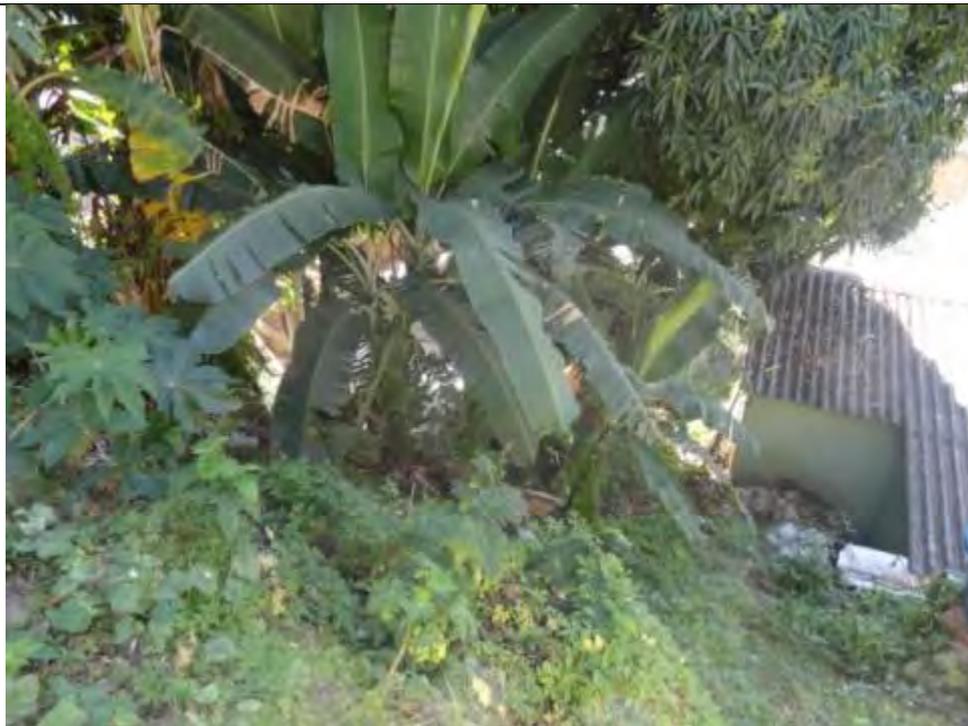
Figura 243 – Material mobilizado do talude escorado em parede do imóvel.

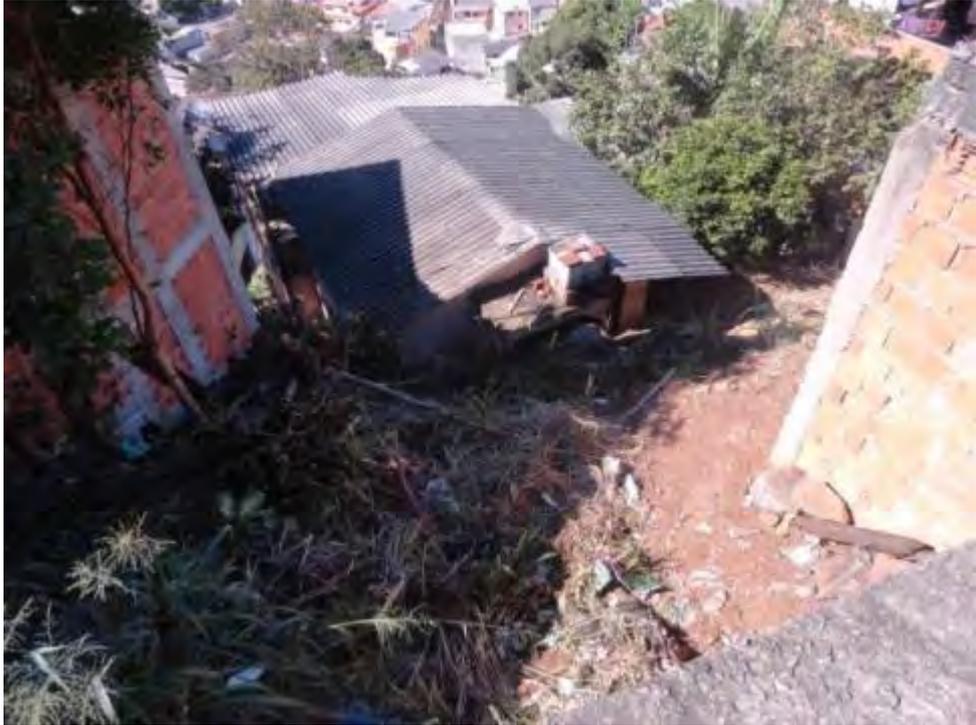
| Figura 245 – Talude com muito lixo/entulho em local de deslizamento antigo que afetou moradia a jusante. | | | |

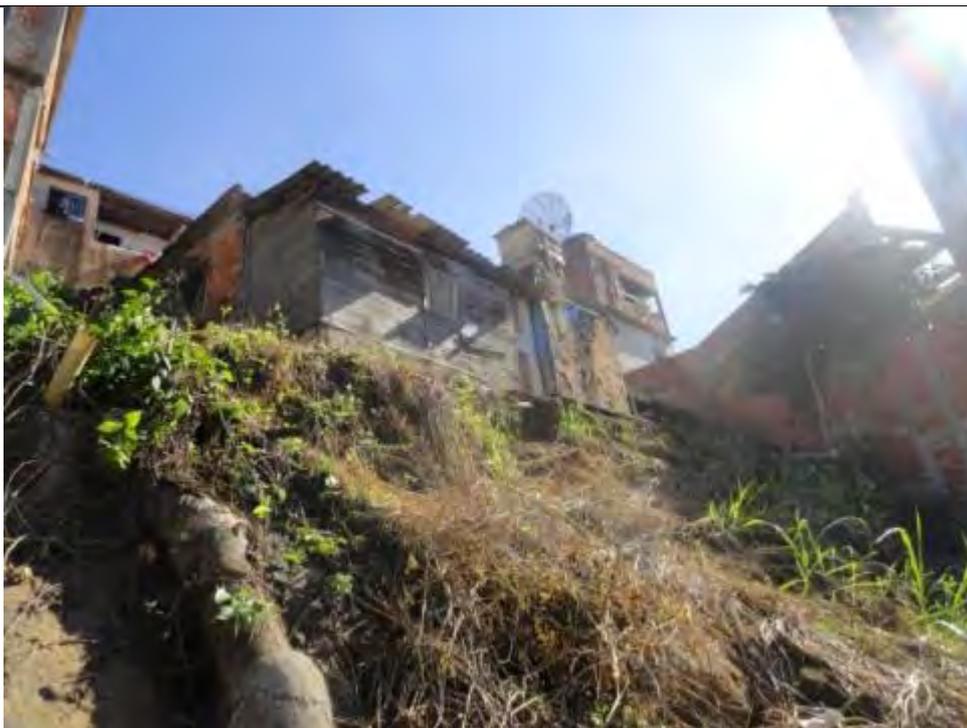
Figura 246 – Moradia abandonada, na crista do talude, muito próxima à cicatriz de escorregamento.

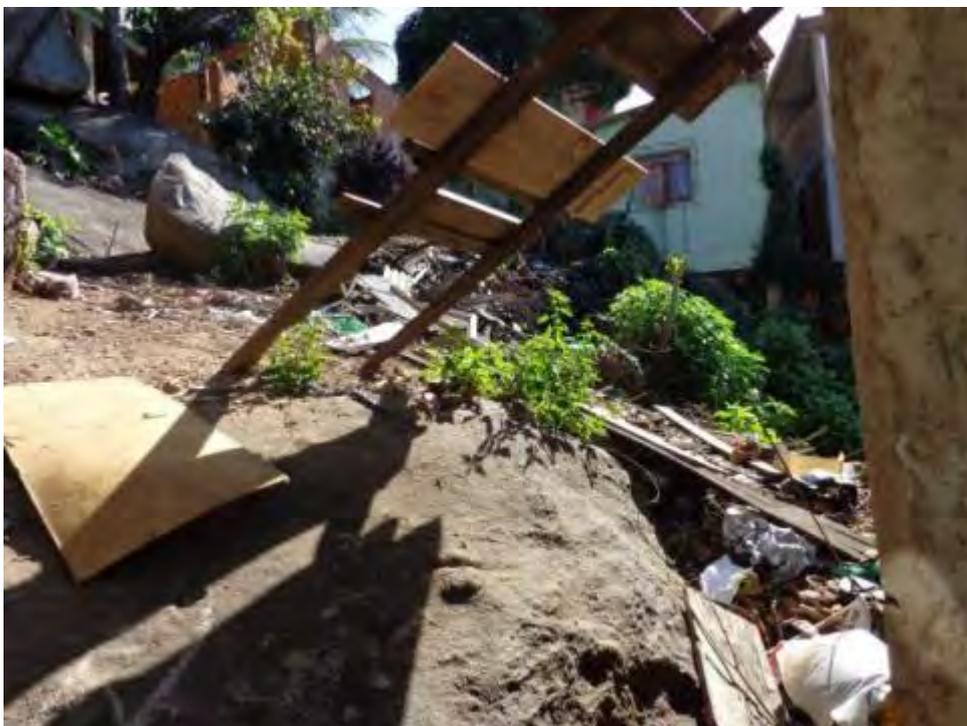
Figura 247 – Muito lixo/entulho e blocos instáveis na base do setor.

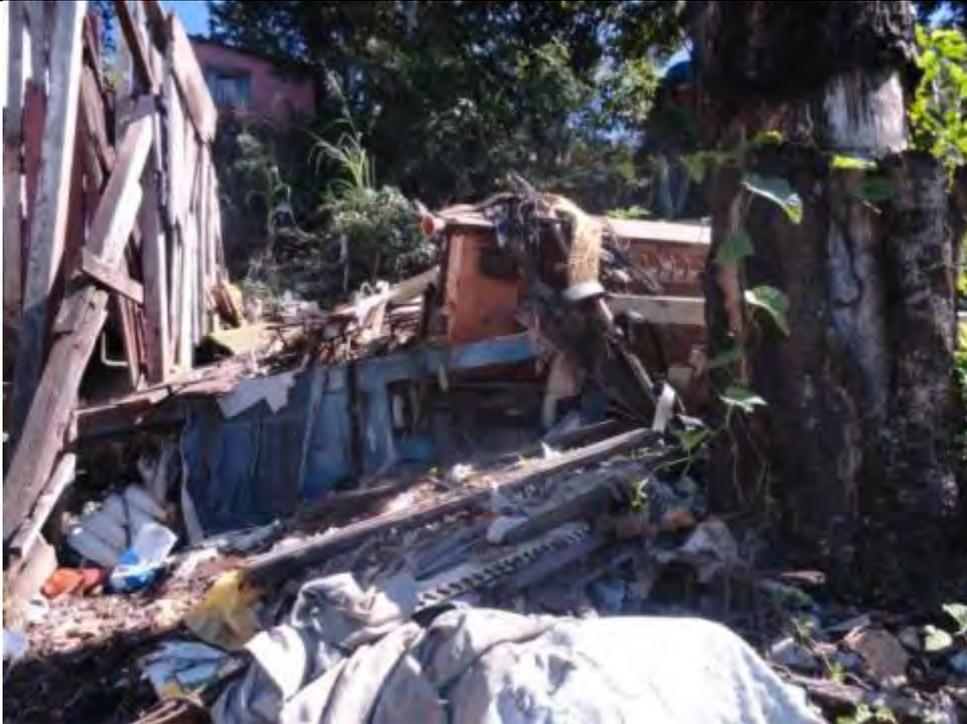
Figura 249 – Presença de muito lixo/entulho no setor.

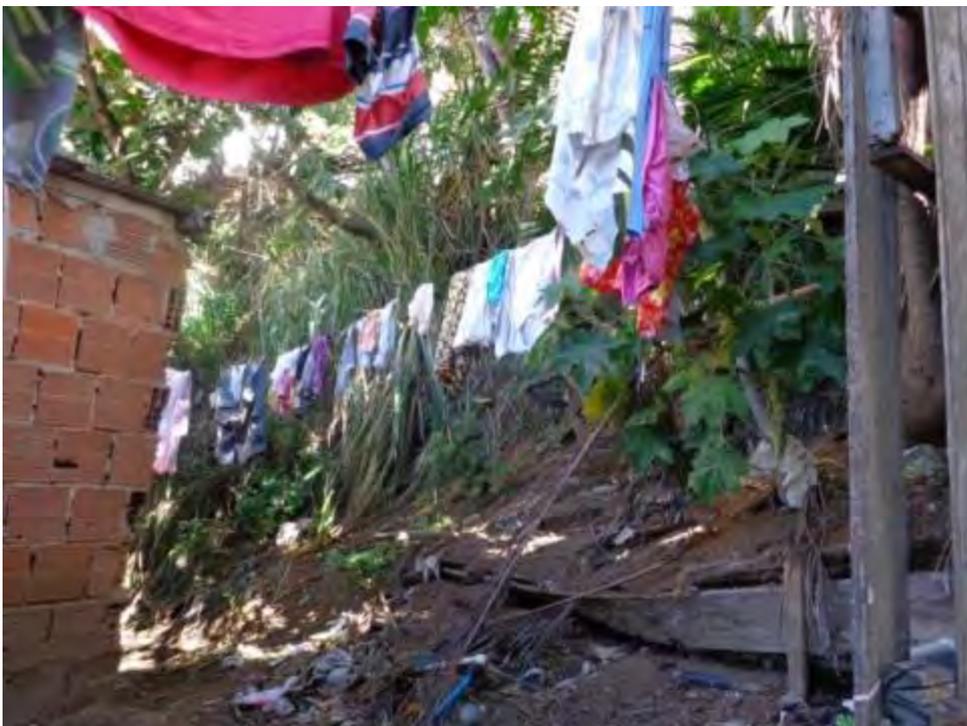
Figura 250 – Feições erosivas no talude entre moradias.

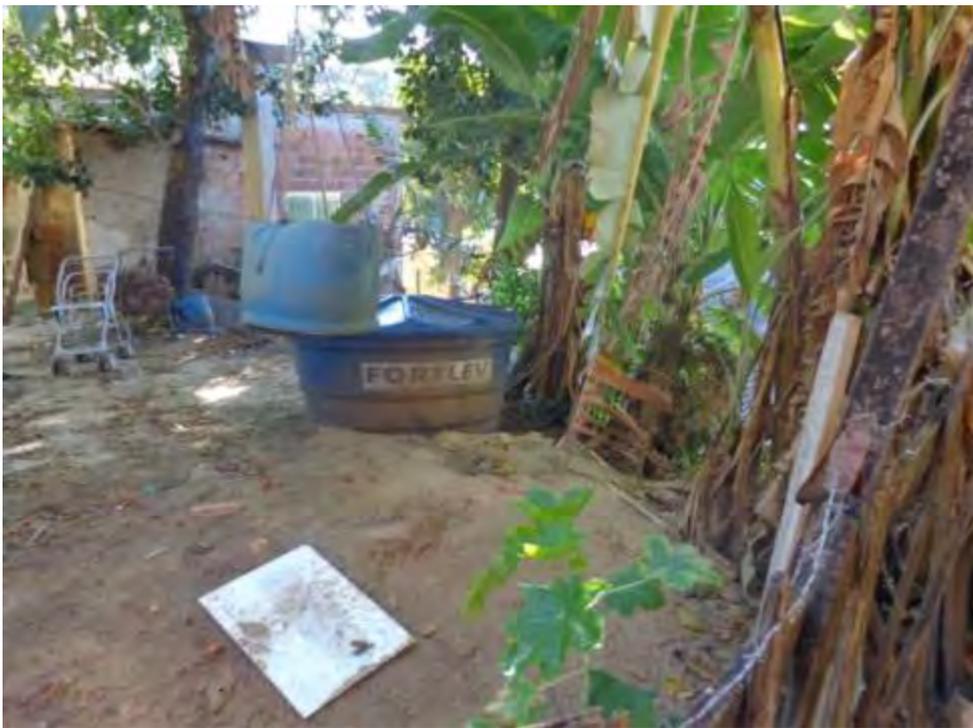
| <p>Figura 252 – Crista do talude em processo erosivo, muito próximo à caixa d'água.</p> | | | |

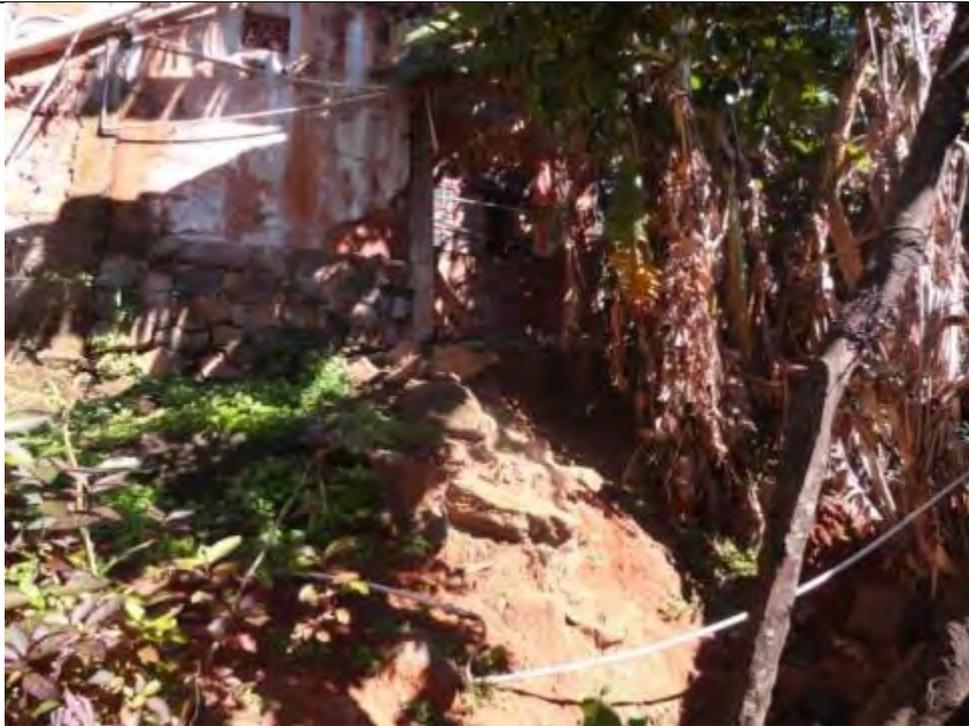
Figura 253 – Erosão na base da moradia.

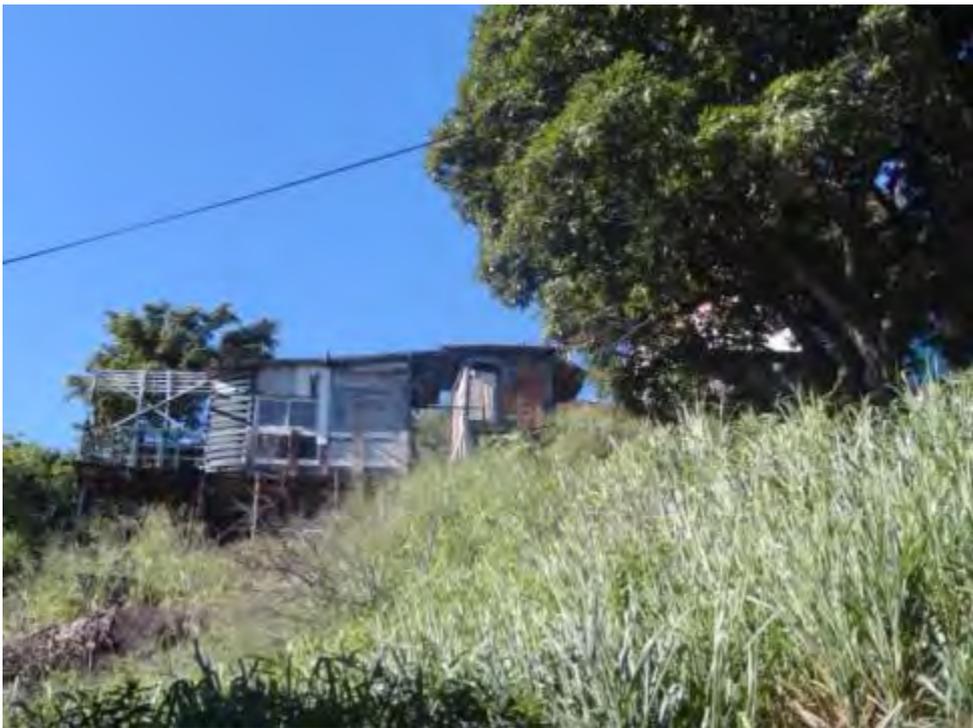
| <p>Figura 255 – Vista de moradias mistas (madeira e alvenaria) na crista do setor, com risco de colapso.</p> | |

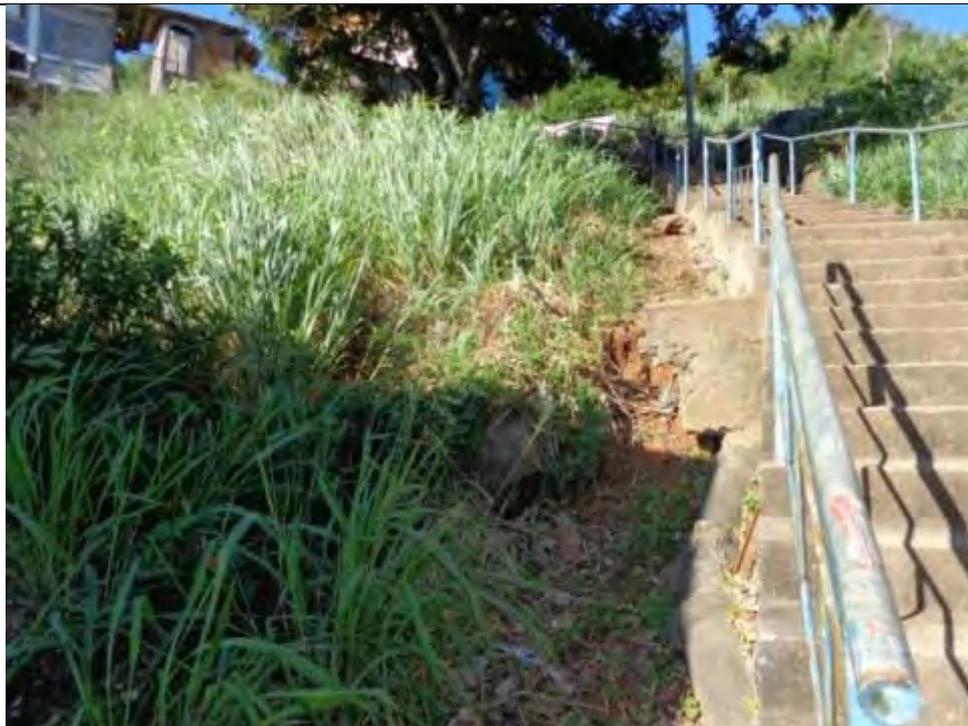
Figura 256 – Processos erosivos no talude.

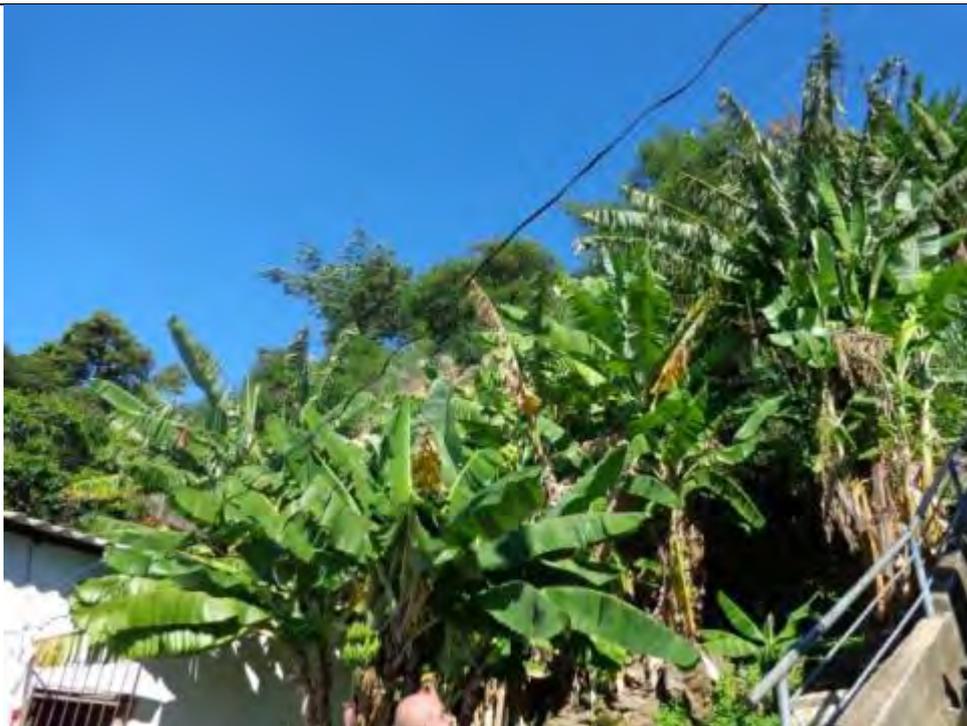
Figura 258 – Vista parcial do talude com muita bananeira.

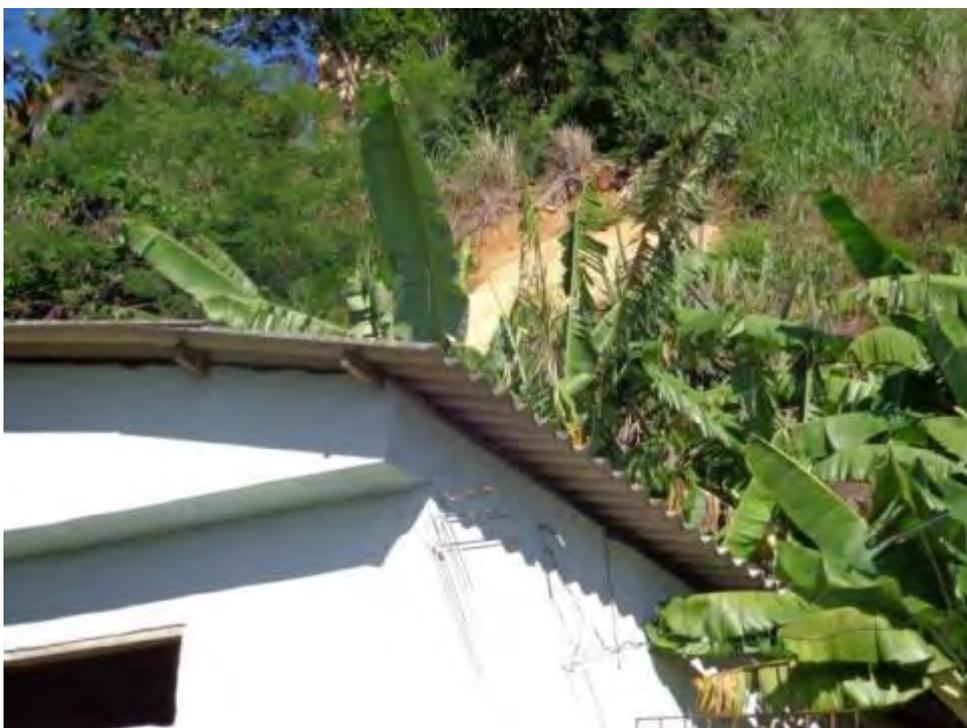
Figura 259 – Cicatriz de escorregamento acima da moradia.

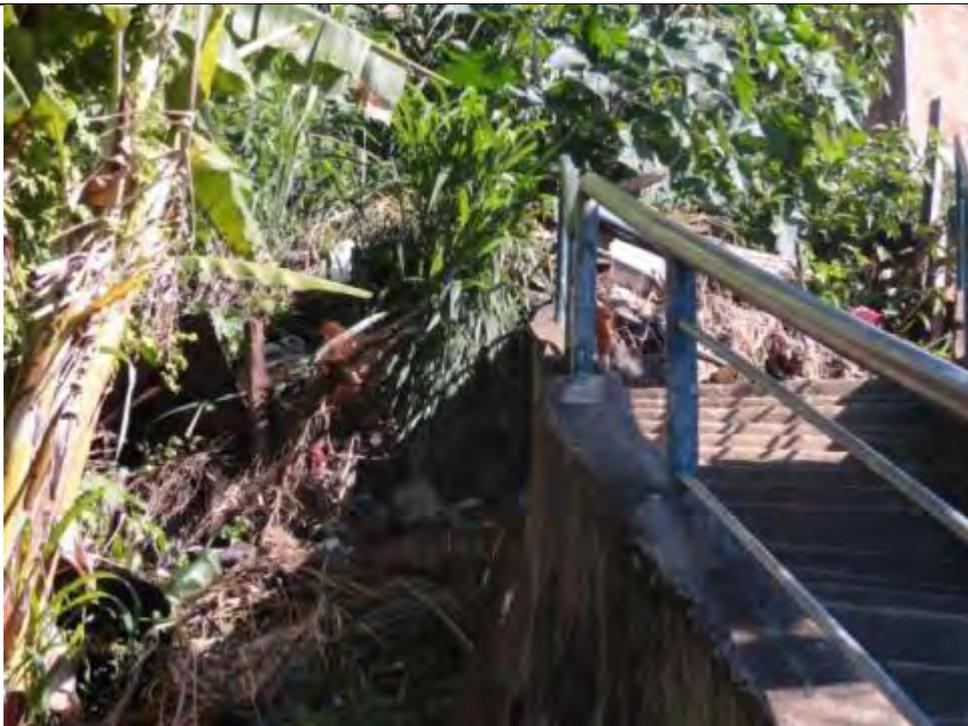
Figura 260 – Muito lixo/entulho depositado na face do talude, muito próximo à escadaria.

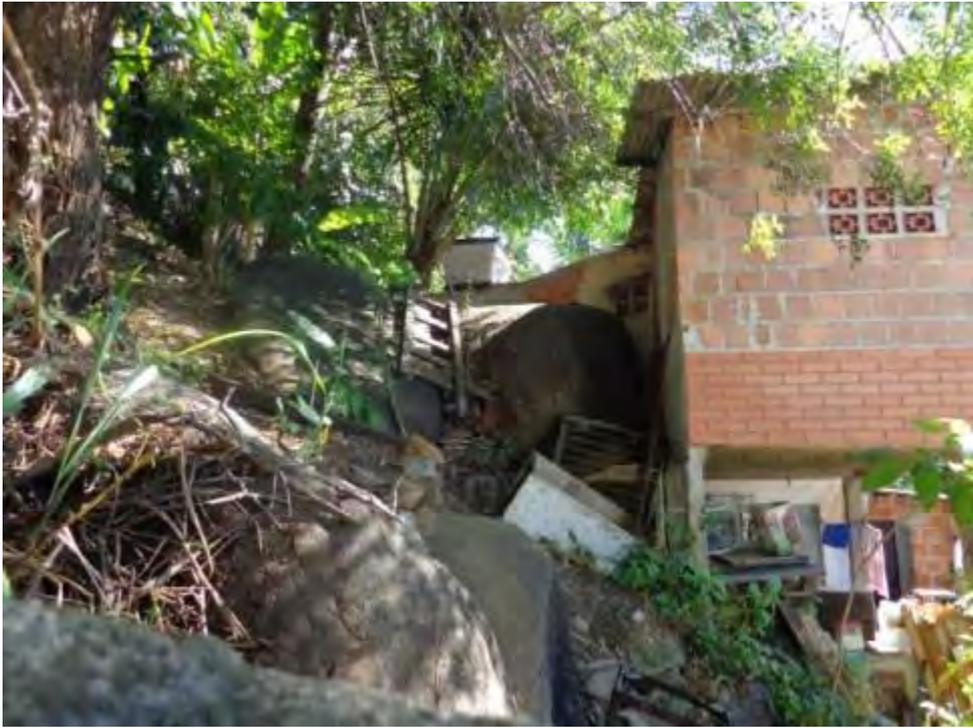
| <p>Figura 262 – Vista do depósito de talus/colúvio típico e ocupação no entorno.</p> | |

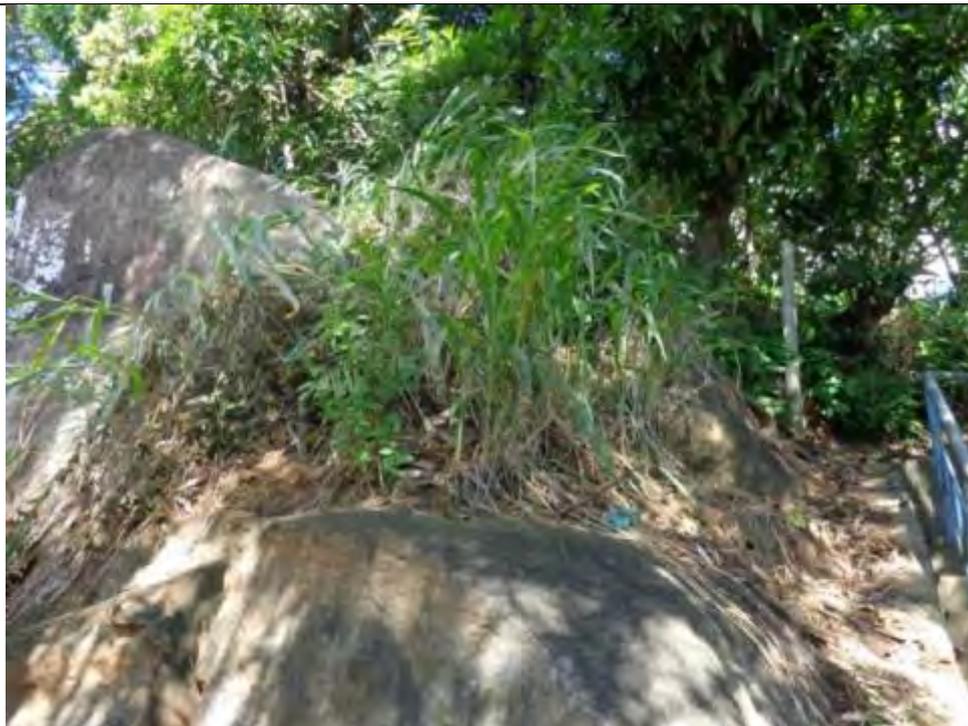
Figura 263 – Falta de canaletas de drenagem ao longo da escadaria.

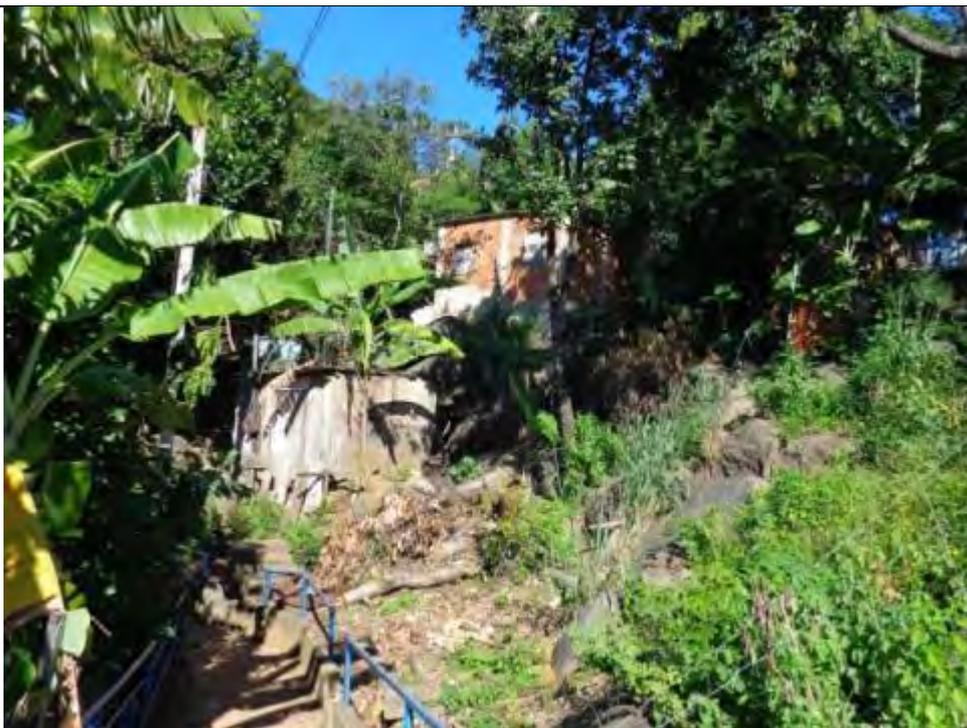
Figura 265 – Vista parcial do setor de risco. Contato afloramento e depósito de tálus/colúvio.

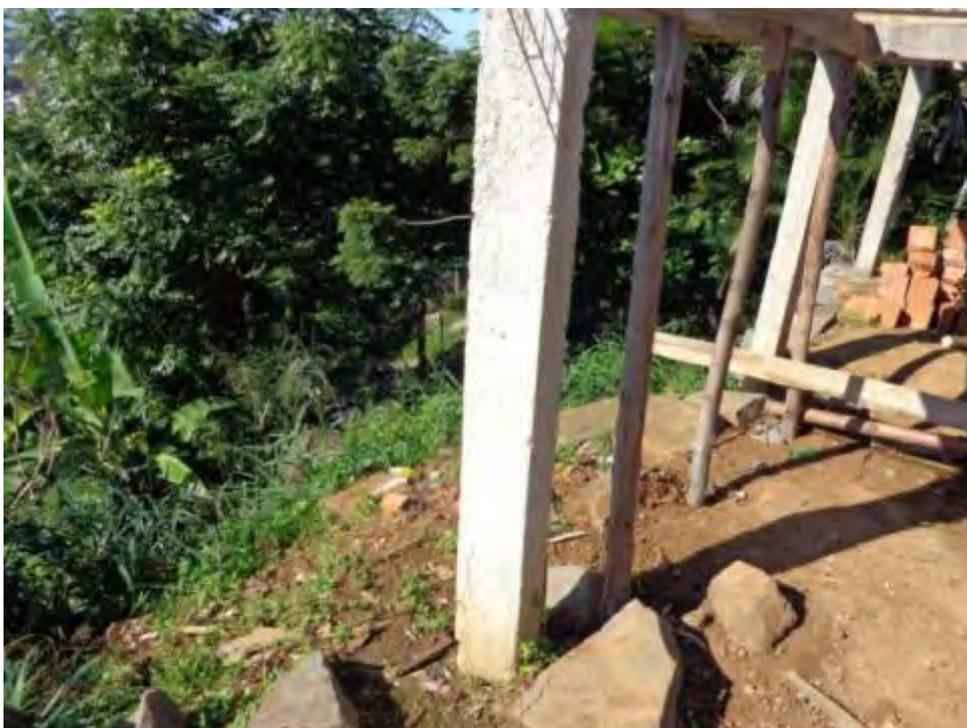
Figura 266 – Moradia sendo construída na crista do talude.

| 14 | R3 | 10 | <ul style="list-style-type: none"> <li>- Serviço de limpeza com remoção das bananeiras;</li> <li>- Execução de solo grampeado com concreto projetado para a crista do talude (Figura 266);</li> <li>- Execução de canaletas de drenagem ao longo de toda encosta;</li> <li>- Monitoramento do setor.</li> </ul> |

| - Serviço de limpeza com remoção das bananeiras;<br>- Execução de solo grampeado com concreto projetado para a crista do talude (Figura 266);<br>- Execução de canaletas de drenagem ao longo de toda encosta;<br>- Monitoramento do setor. | | | |

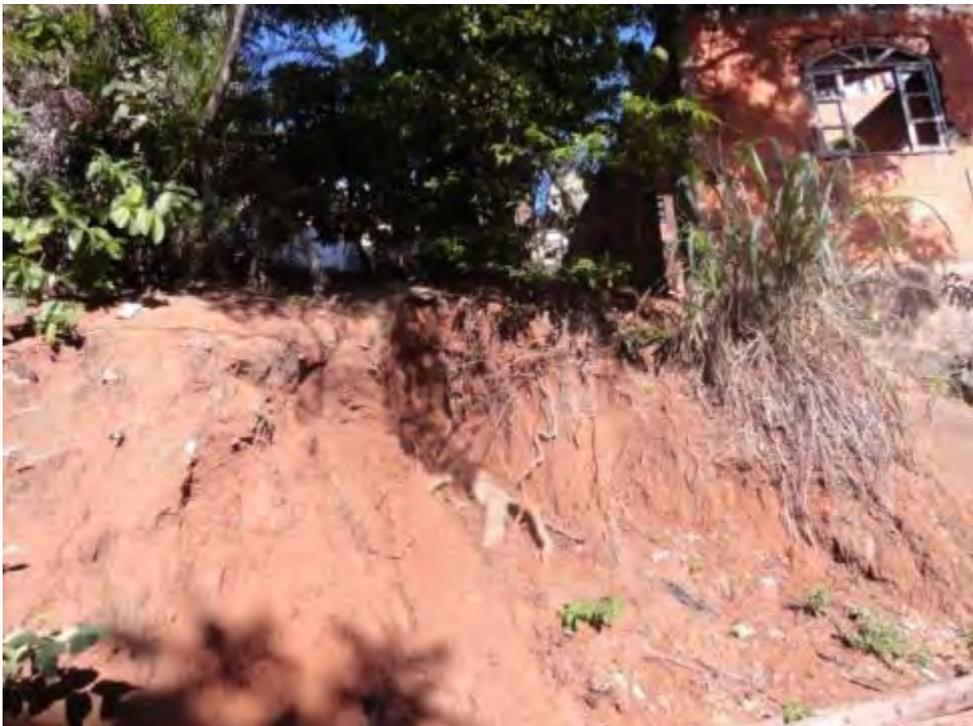
| Figura 268 – Feição erosiva próxima à moradia em construção. |

| 15 | R3 | 05 | <ul style="list-style-type: none"> <li>- Serviço de limpeza;</li> <li>- Execução de muro de contenção na base do talude apresentado na Figura 268;</li> <li>- Execução de canaletas de drenagem ao longo da encosta;</li> <li>- Continuação do muro de contenção para a base do talude, nos fundos das moradias (Figura 271);</li> <li>- Desmonte de blocos instáveis;</li> <li>- Monitoramento do setor;</li> </ul> |

| <ul style="list-style-type: none"> <li>- Serviço de limpeza;</li> <li>- Execução de muro de contenção na base do talude apresentado na Figura 268;</li> <li>- Execução de canaletas de drenagem ao longo da encosta;</li> <li>- Continuação do muro de contenção para a base do talude, nos fundos das moradias (Figura 271);</li> <li>- Desmonte de blocos instáveis;</li> <li>- Monitoramento do setor.</li> </ul> |

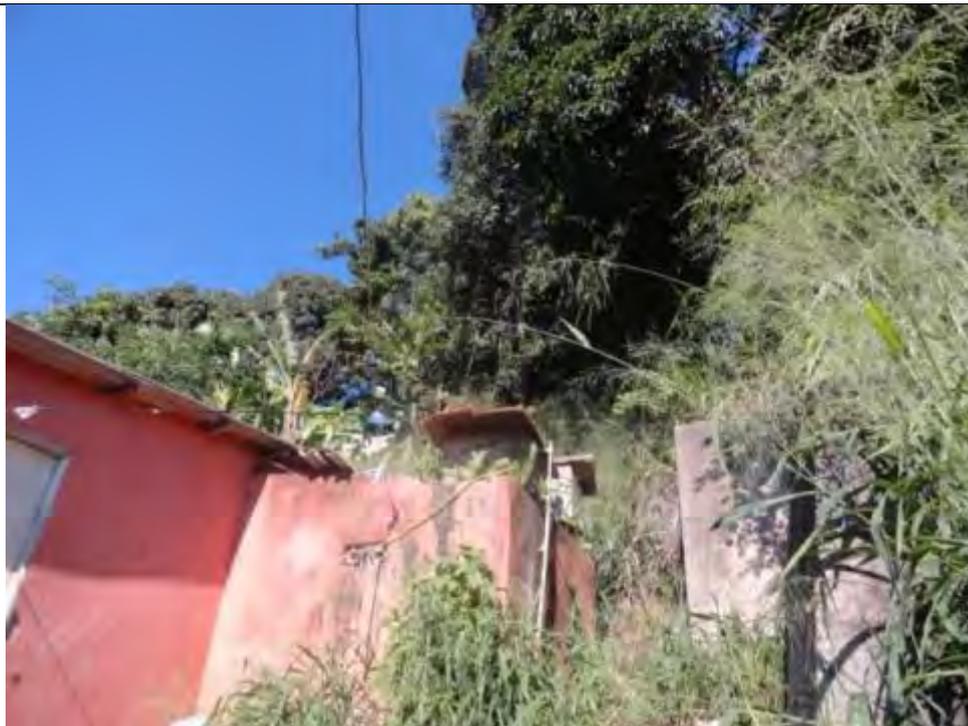
Figura 271 – Vista da lateral do setor com detalhe para continuação da obra de contenção.

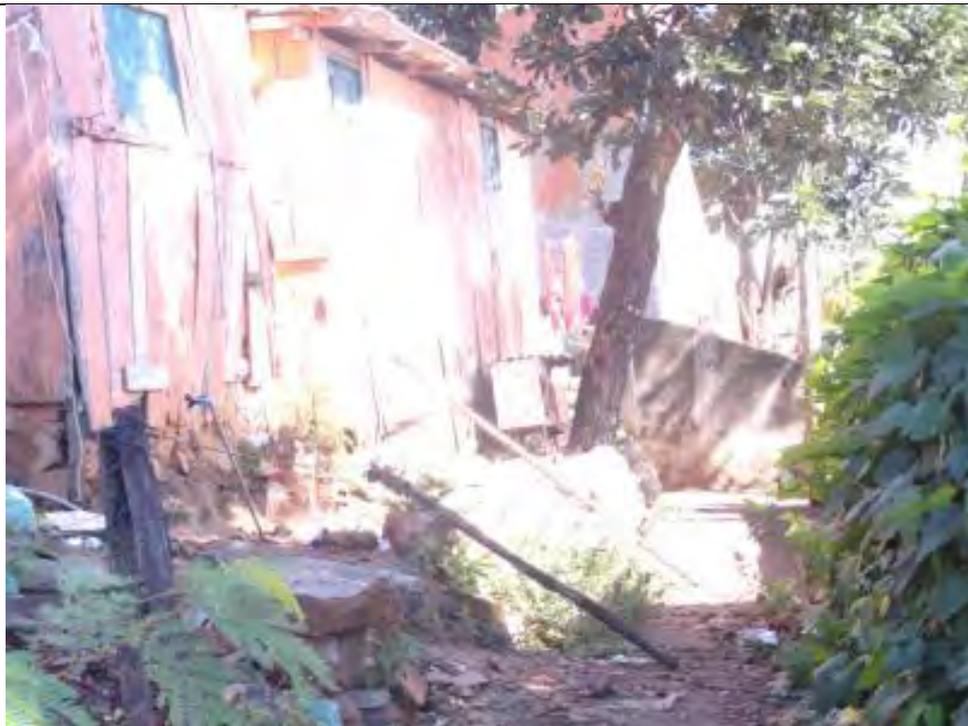
Figura 274 - Moradia de madeira, com risco estrutural, que deverá ser removida do setor.

| Setor nº | Grau de probabilidade | Nº de moradias afetadas | Alternativa de intervenção |
|---|---|---|---|
| 1 | R3 | 20 | <ul style="list-style-type: none"> <li>- Remoção da moradia de madeira (Figura 274);</li> <li>- Serviço de limpeza;</li> <li>- Desmonte ou contenção dos blocos instáveis presentes no talude;</li> <li>- Execução de canaletas de drenagem ao longo de toda encosta;</li> <li>- Proteção superficial com cobertura vegetal para a encosta a montante da quadra esportiva;</li> <li>- Finalização das obras da quadra esportiva e de</li> </ul> |

- Remoção das moradias de madeira (Figura 274);
- Serviço de limpeza;
- Desmonte ou contenção dos blocos instáveis presentes no talude;
- Execução de canaletas de drenagem ao longo de toda encosta;
- Proteção superficial com cobertura vegetal para a encosta a montante da quadra esportiva;
- Finalização das obras da quadra esportiva e de seu entorno;
- Monitoramento do setor.

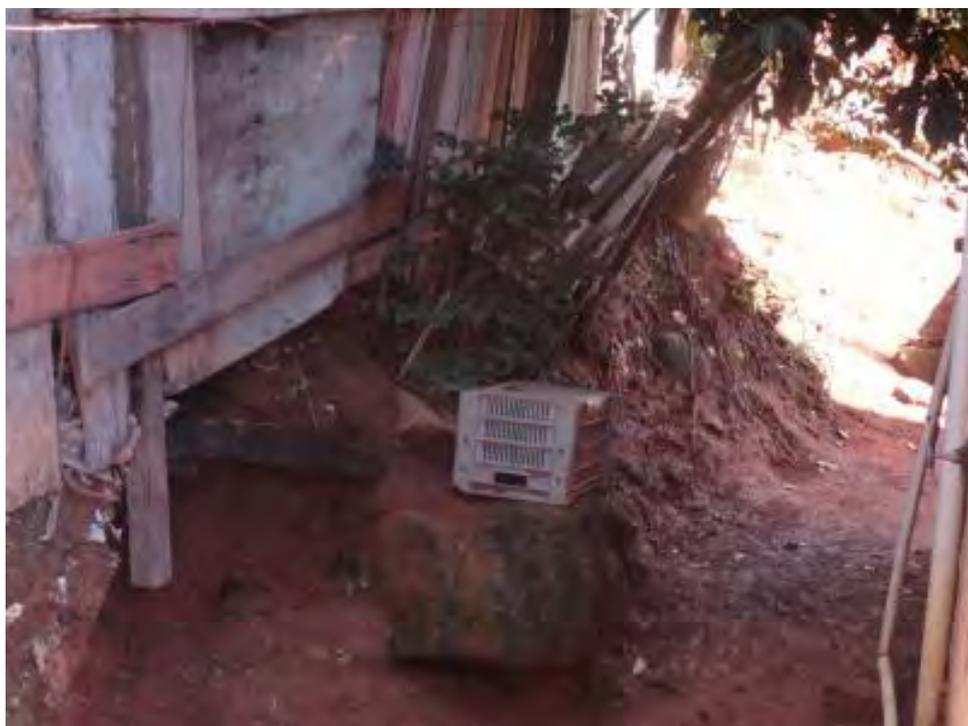
Figura 275 - Erosão em talude entre moradias.

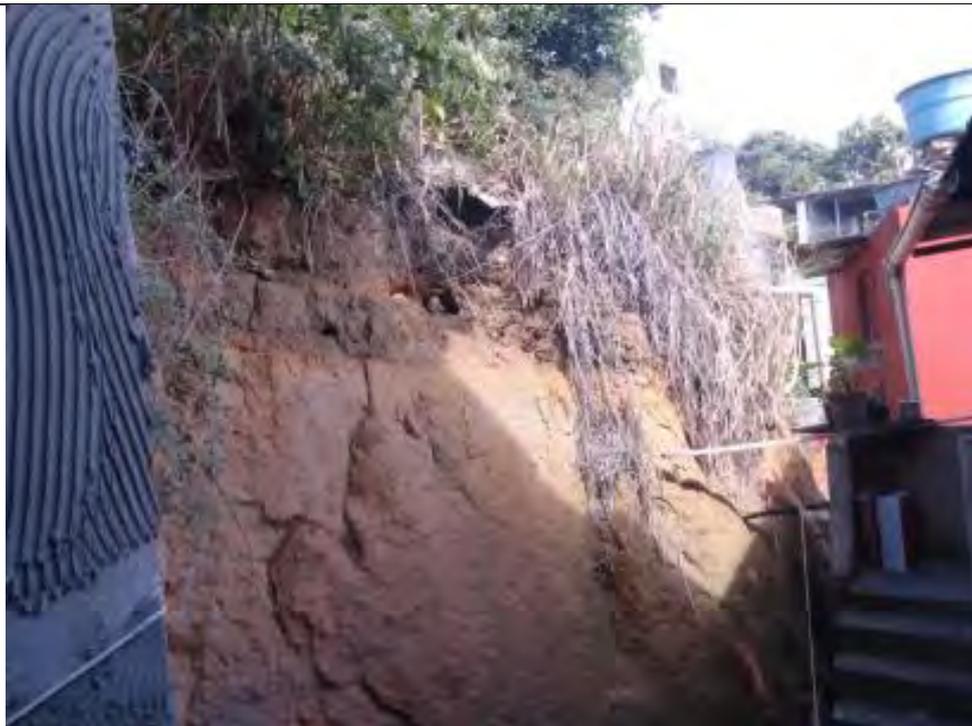
Figura 277 - Vista parcial lateral do talude de corte. Atentar para proximidade do talude para as moradias da base.

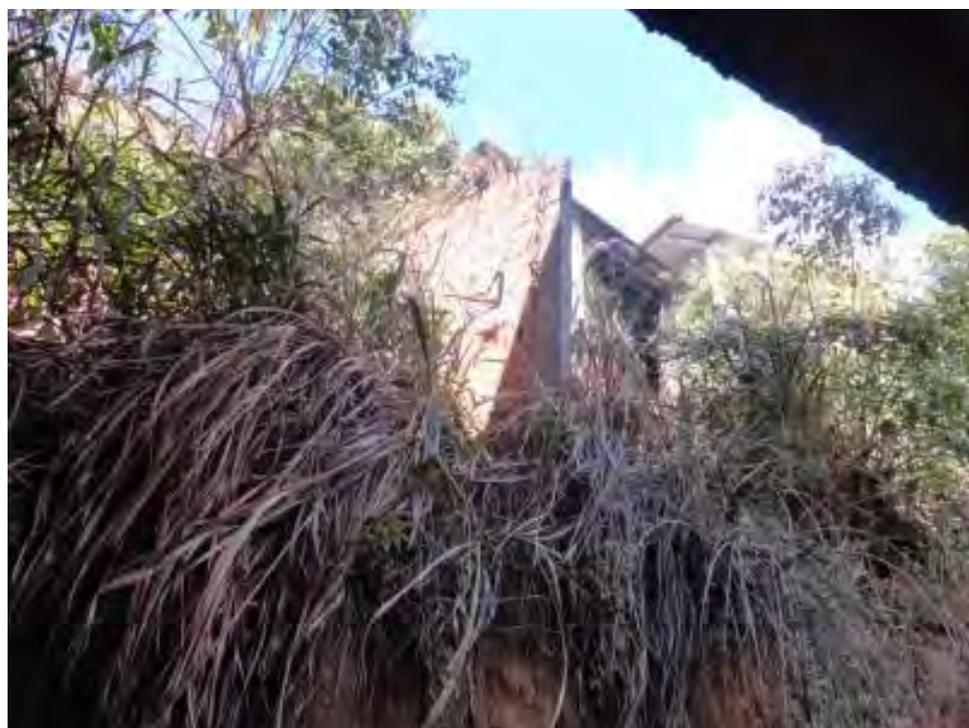
Figura 278 - Construção na crista do talude com risco estrutural de queda.

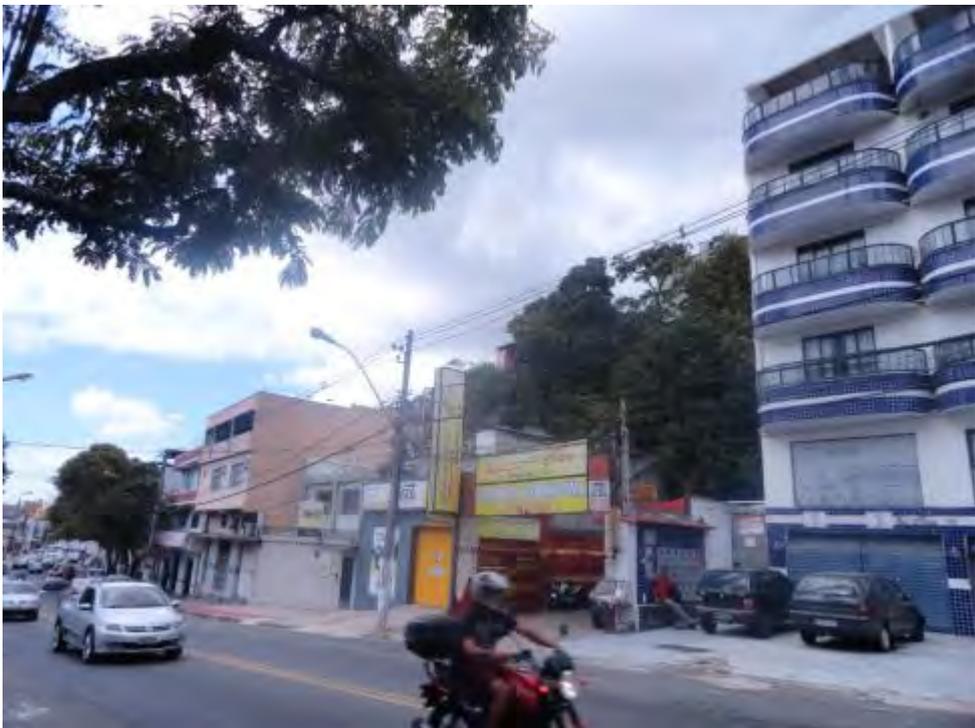
| <p>Figura 281 – Vista das moradias na base do talude.</p> | |

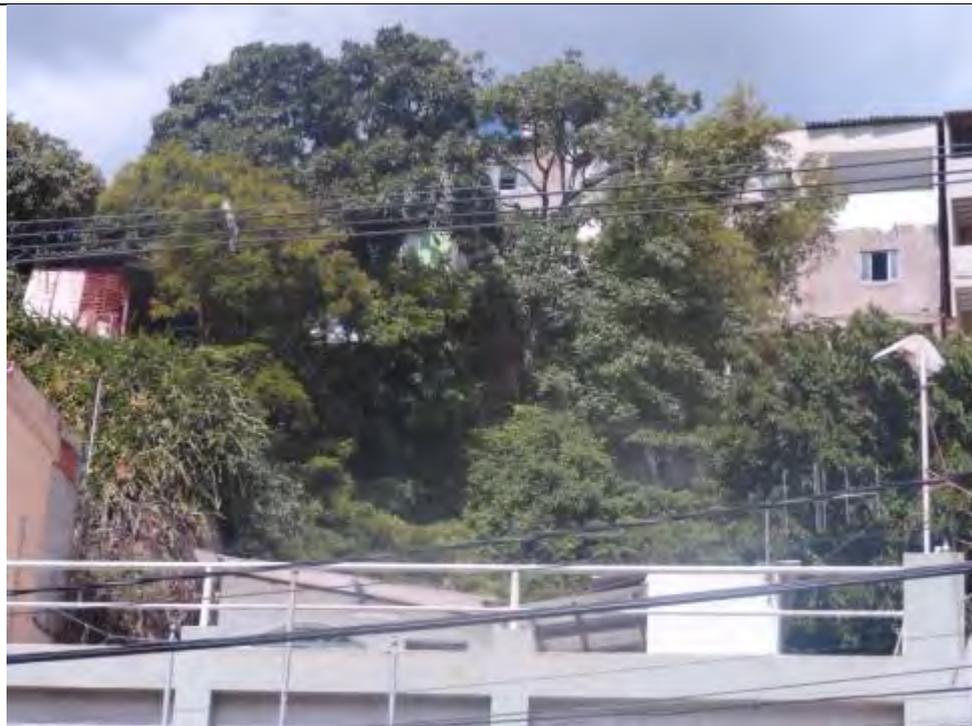
Figura 282 – Densa vegetação mascarando o afloramento muito fraturado individualizando blocos.

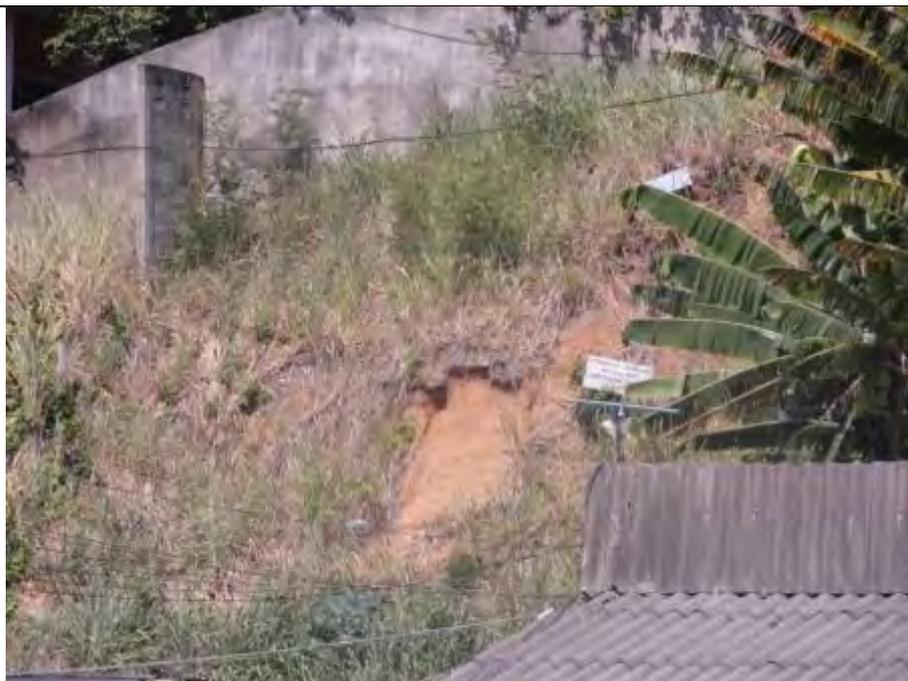
Figura 285 – Cicatriz de escorregamento no talude.
