# PLANO MUNICIPAL DE REDUÇÃO DE RISCO DE VITÓRIA – ES

ATUALIZAÇÃO 2014/2016

2.7 – Atualização do Mapeamento de Risco (Levantamento de Campo: Setorização)

Volume Final 1

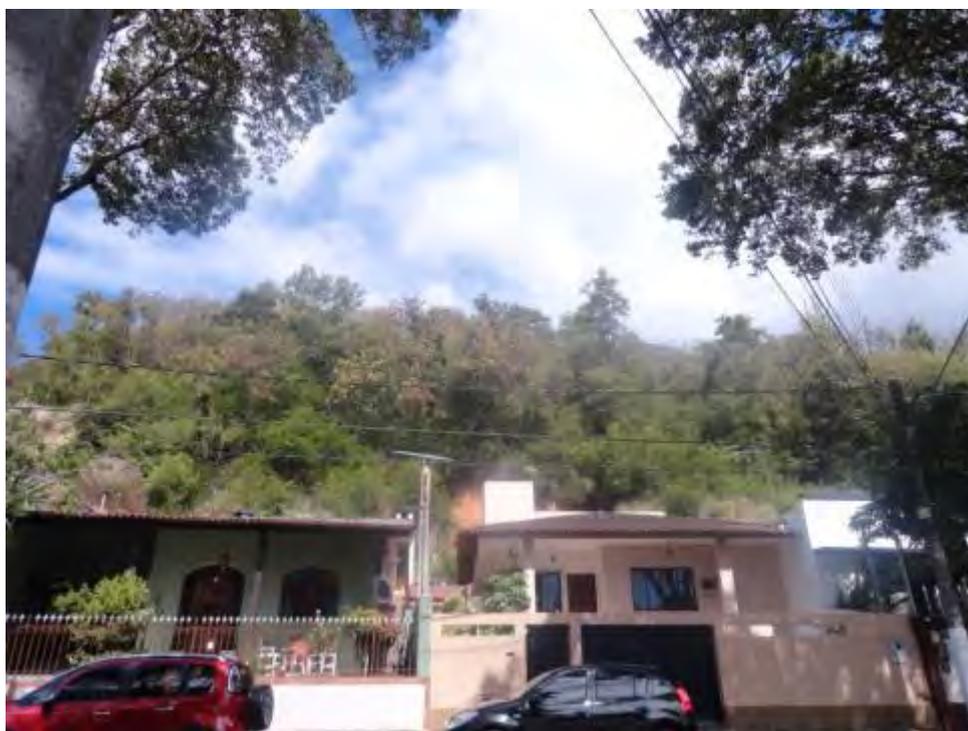
Figura 287 – Vista das moradias na base do talude e erosão nos fundos das mesmas.

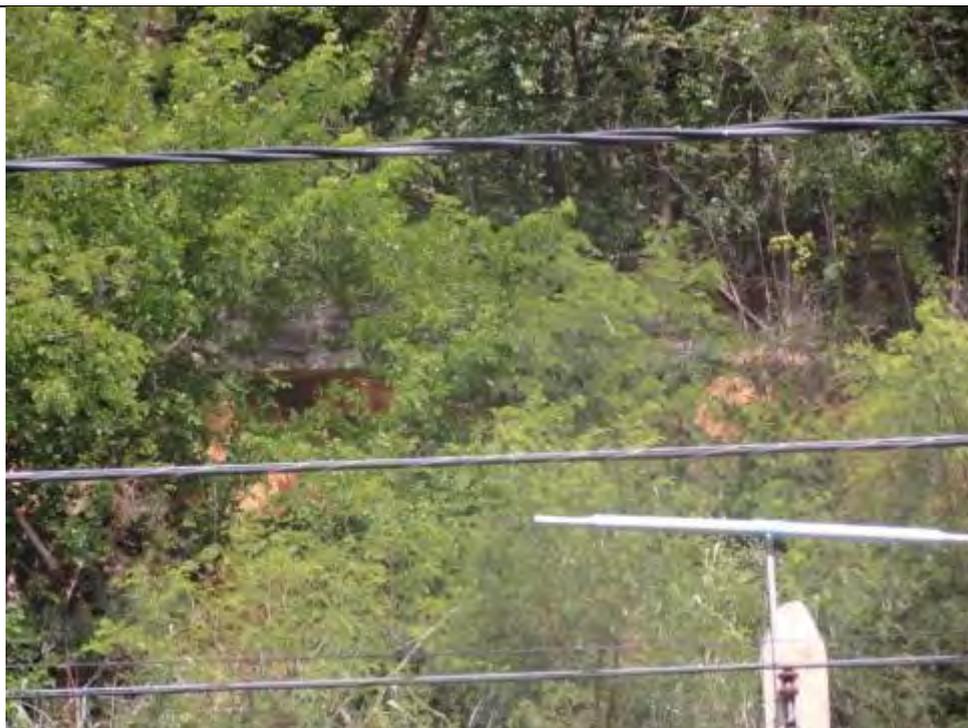
Figura 288 – Canaleta de drenagem em balanço no talude.

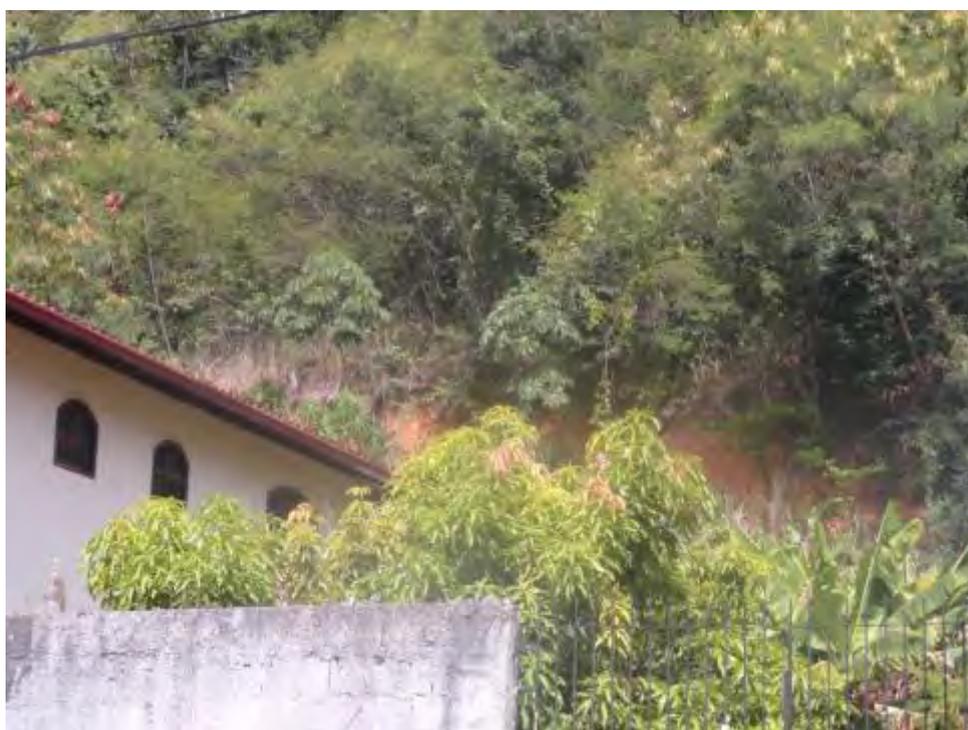
Figura 289 – Cicatriz de escorregamento nos fundos das moradias.

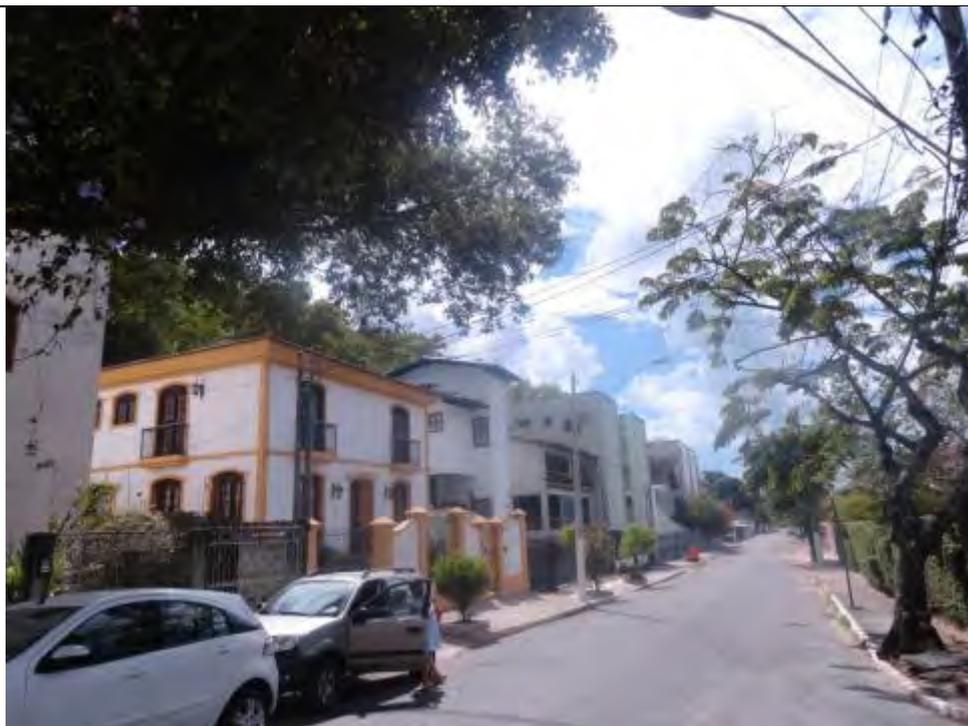
Figura 291 – Vista dos imóveis existentes na base do talude.

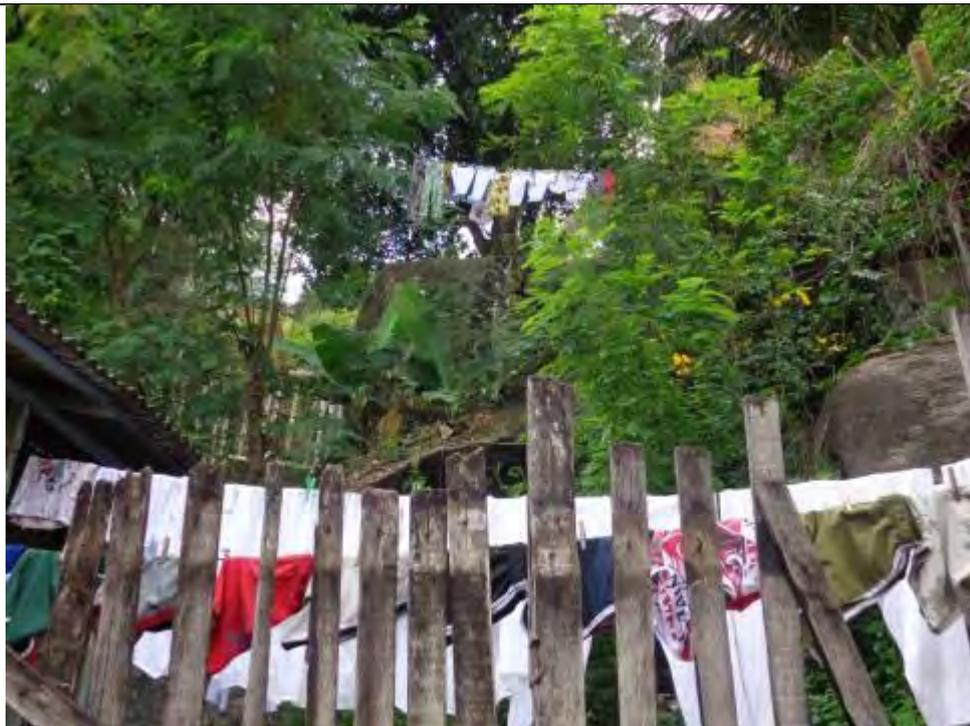
Figura 295 – Presença de vegetação e blocos de rocha no setor.

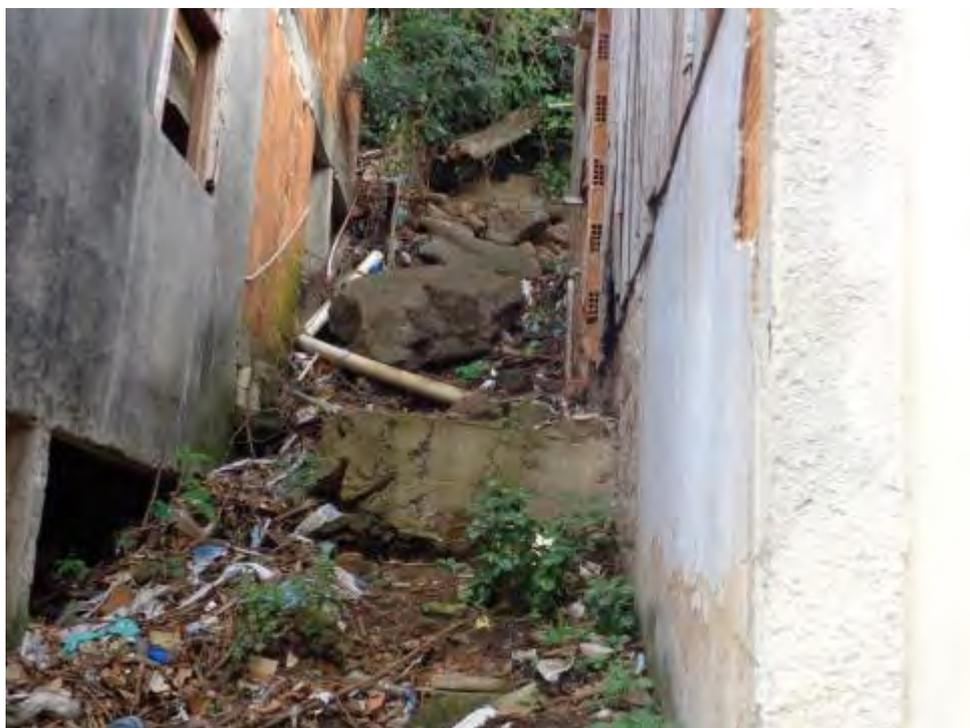
Figura 296 – Presença de lixo, blocos rolados e falta de sistema de drenagem.

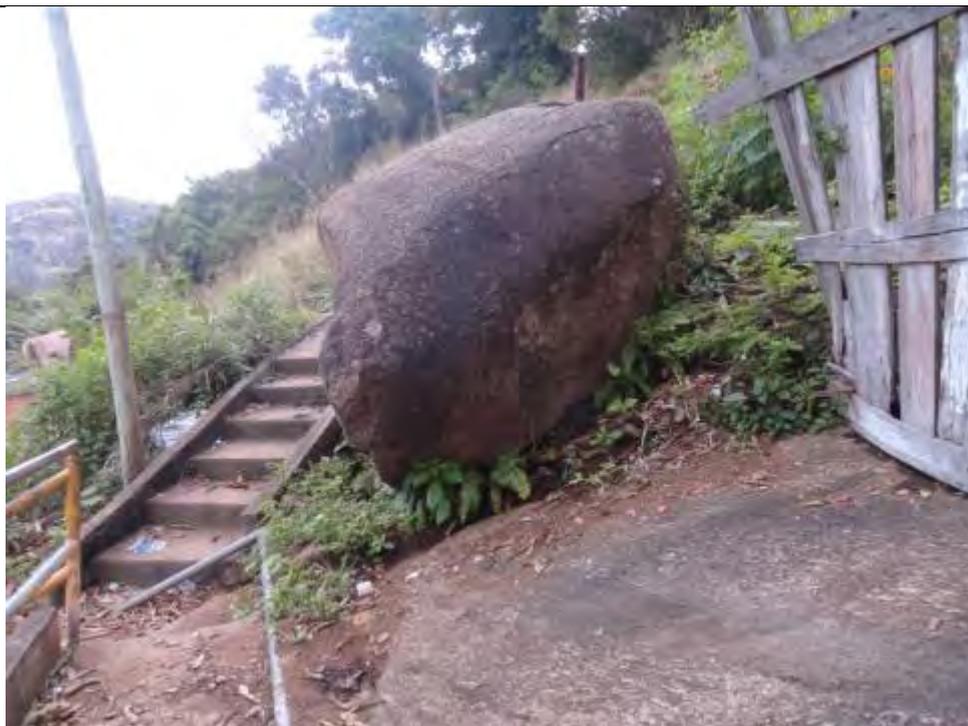
Figura 297 – Bloco instável no topo da escadaria.

| Setor nº | Grau de probabilidade | Nº de moradias afetadas | Alternativa de intervenção |
|---|---|---|---|
| 1 | R3 | 05 | <ul style="list-style-type: none"> <li>- Serviço de limpeza com remoção das bananeiras;</li> <li>- Desmonte e/ou contenção de blocos instáveis (Figura 297);</li> <li>- Execução de canaletas de drenagem ao longo de toda encosta e da escadaria de acesso ao setor;</li> <li>- Impedir ocupação a montante da viela (Figura 297);</li> <li>- Monitoramento do setor.</li> </ul> |

| <ul style="list-style-type: none"> <li>- Serviço de limpeza com remoção das bananeiras;</li> <li>- Desmonte e/ou contenção de blocos instáveis (Figura 297);</li> <li>- Execução de canaletas de drenagem ao longo de toda encosta e da escadaria de acesso ao setor;</li> <li>- Impedir ocupação a montante da viela (Figura 297);</li> <li>- Monitoramento do setor.</li> </ul> | | | |

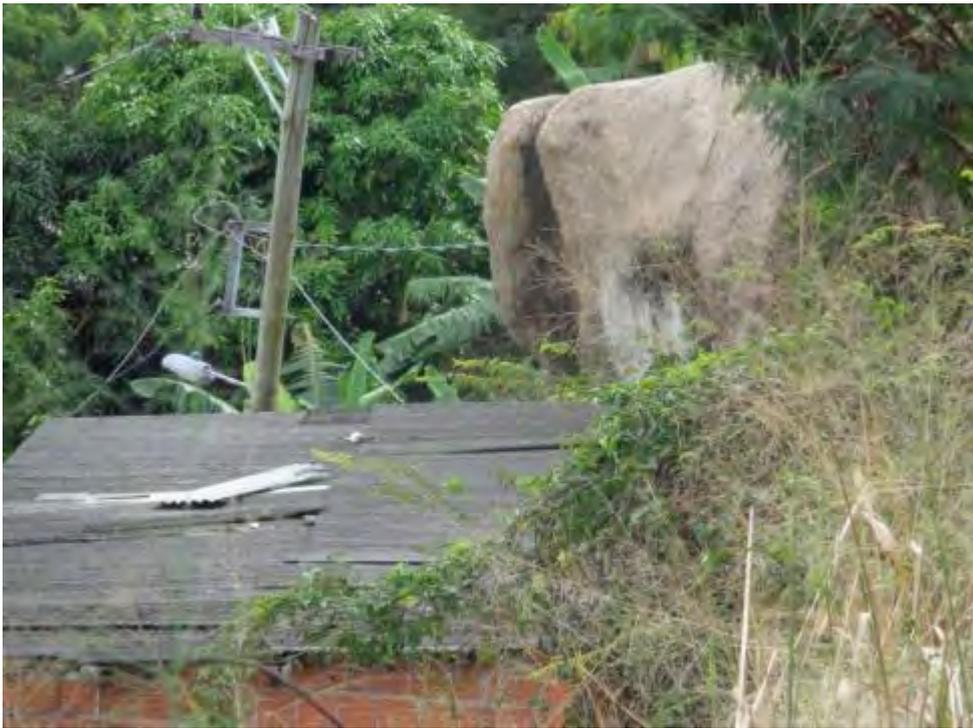
| <p>Figura 299 – Vegetação densa e blocos de rocha de grande porte presentes no setor.</p> | |

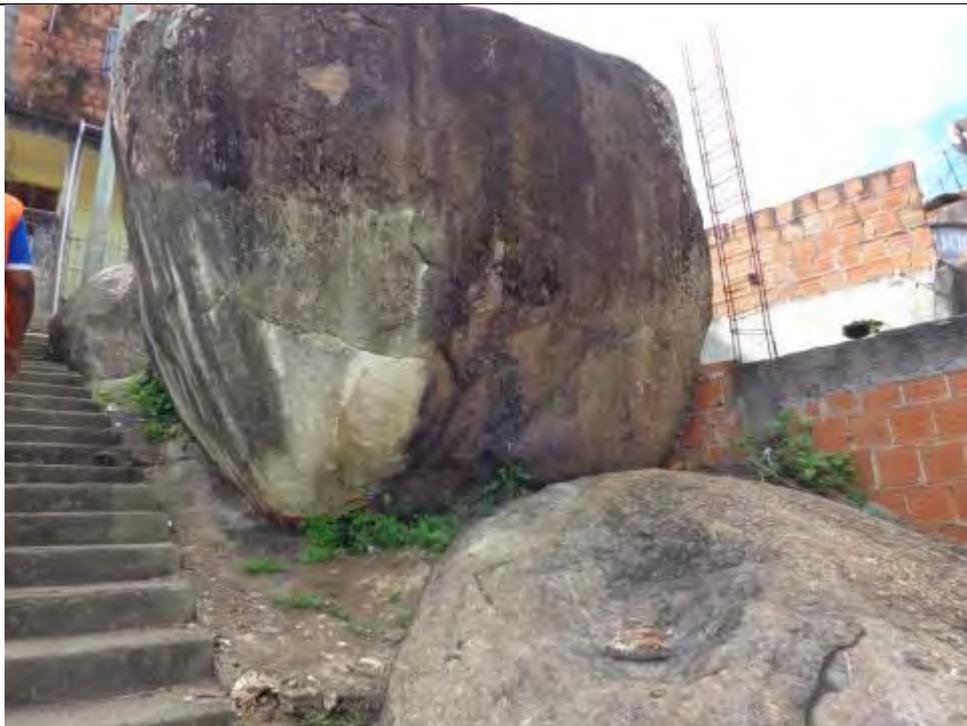
Figura 303 – Bloco de rocha fraturado localizado no topo da escadaria.

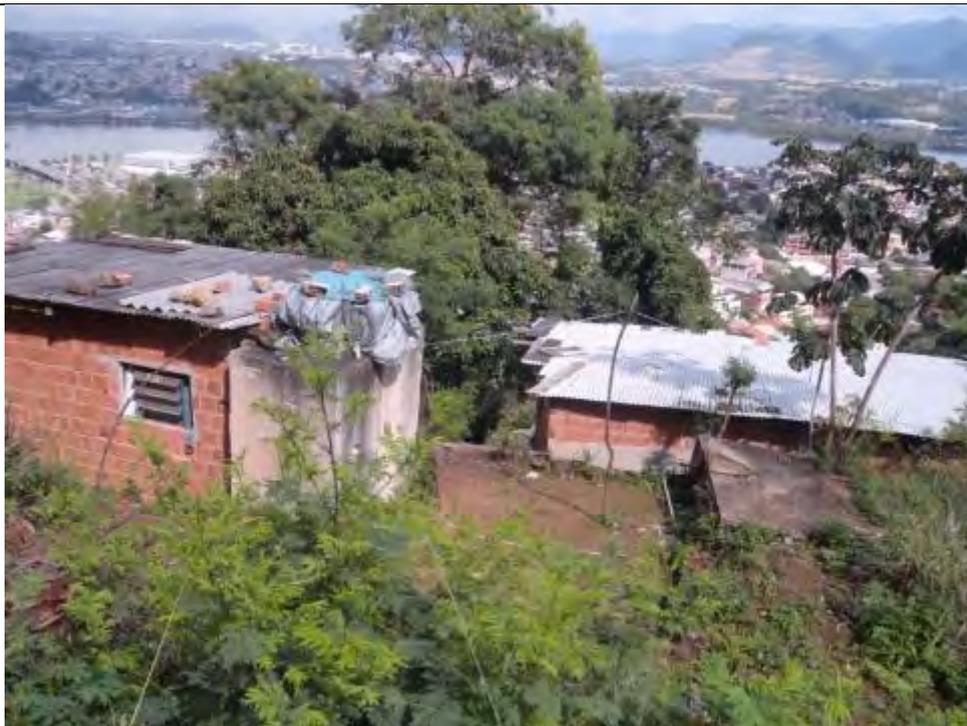
Figura 306 – Moradias inseridas no setor.

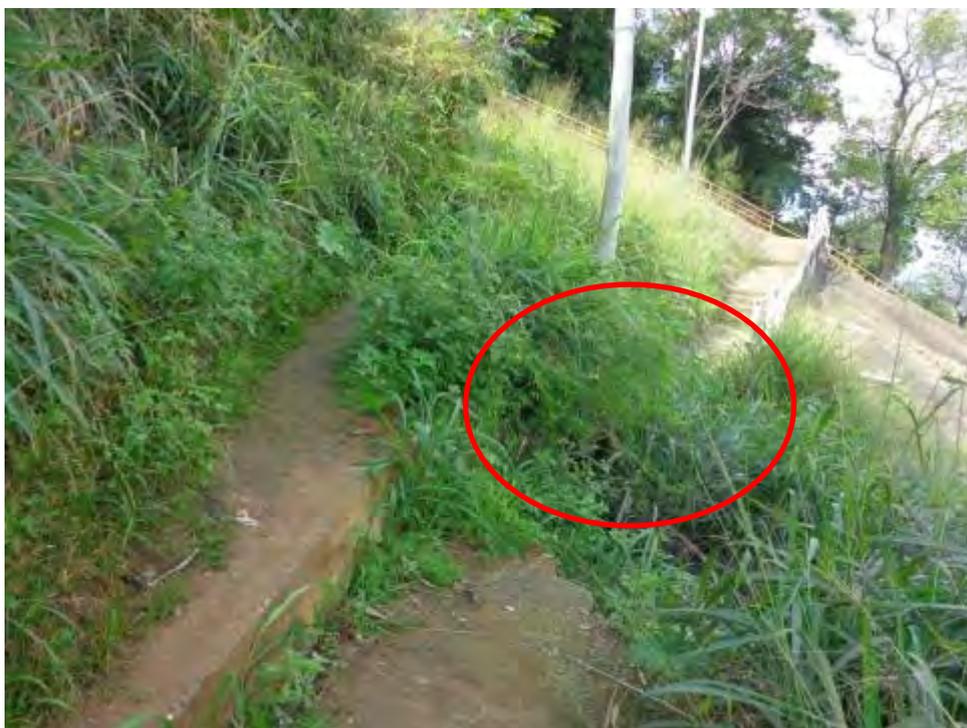
Figura 307 – Via de acesso às moradias com cicatriz de escorregamento.

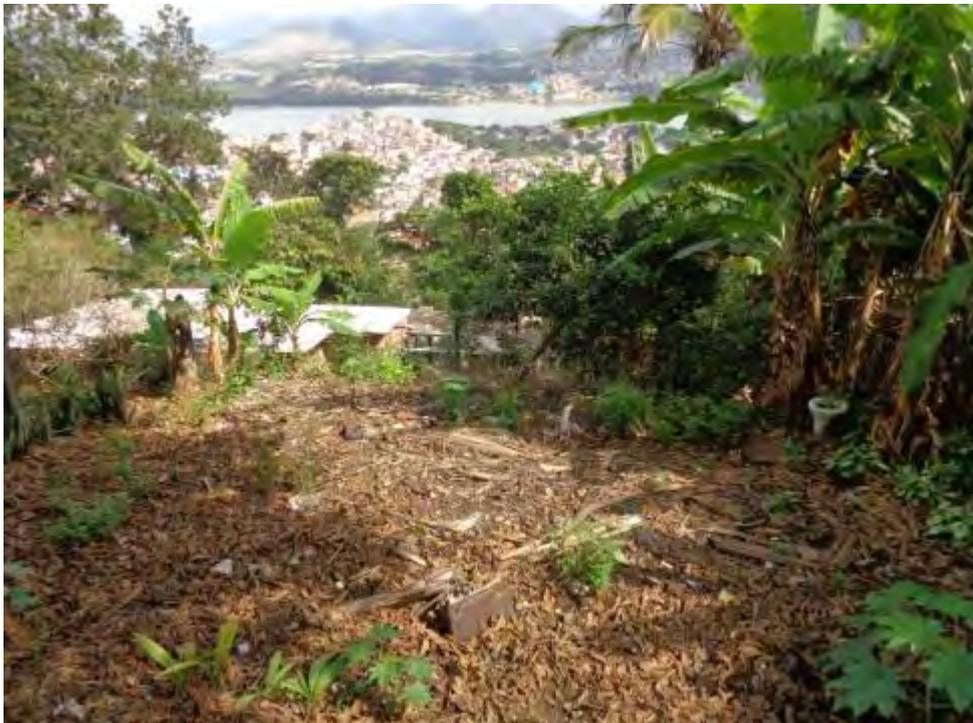
| <p>Figura 309 – Vista da parte superior do setor, presença de grande quantidade de bananeiras.</p> | | | |

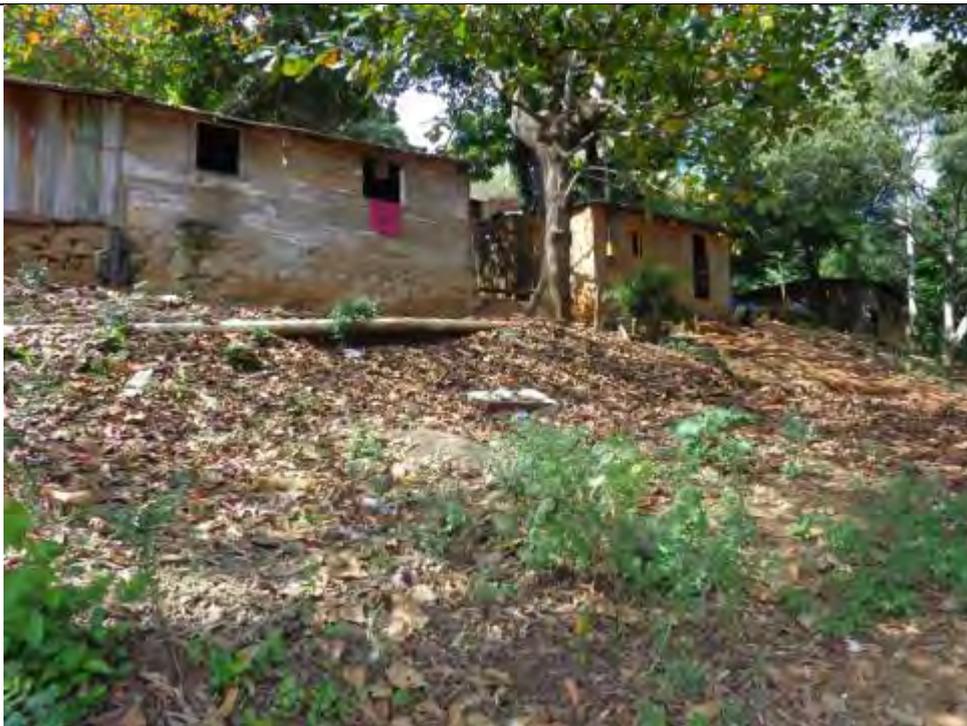
Figura 310 – Moradias de baixo padrão construtivo inseridas no setor.

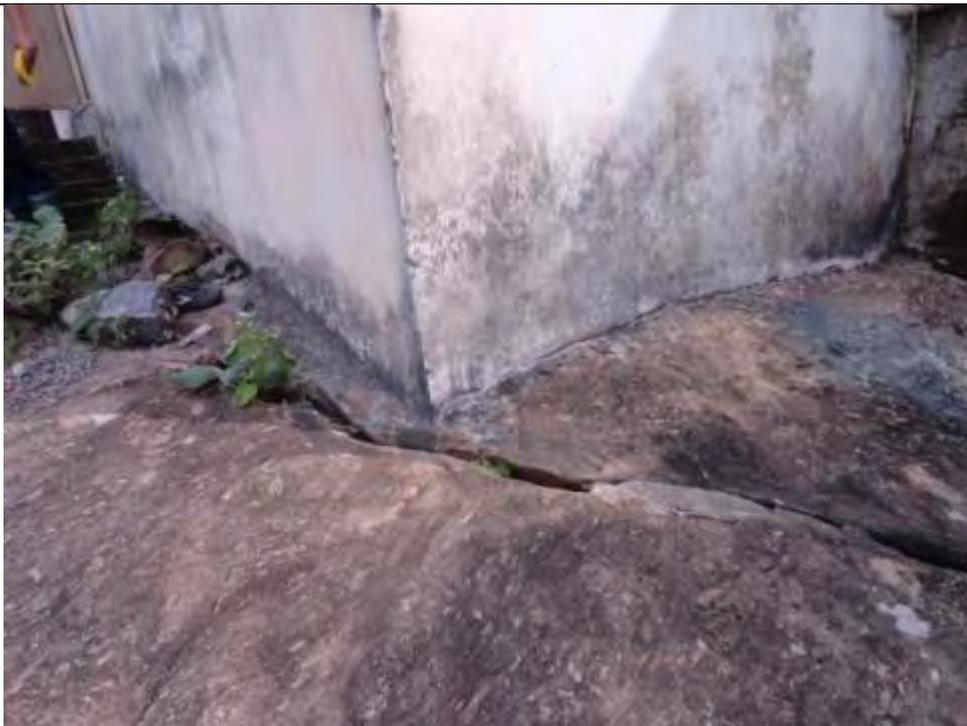
Figura 315 – Fraturas no maciço rochoso próximo a base da moradia.

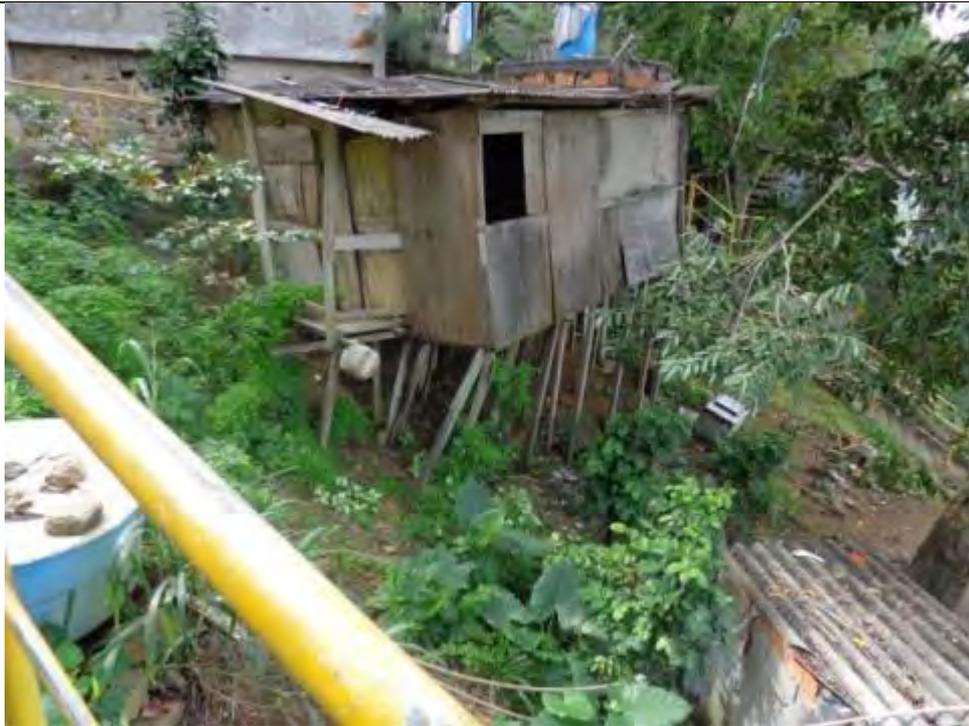
Figura 318 – Moradia em condições precárias de estabilidade em área de risco.

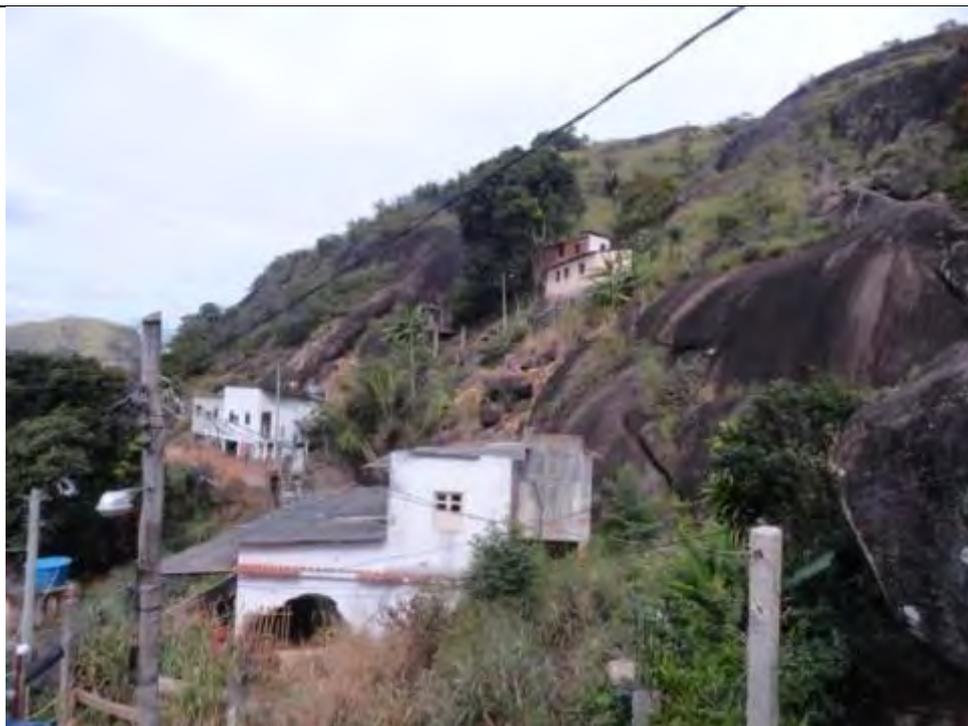
Figura 321 – Vista parcial do início do setor, com moradias erigidas em linha de drenagem natural, com diversos blocos passíveis de movimentação.

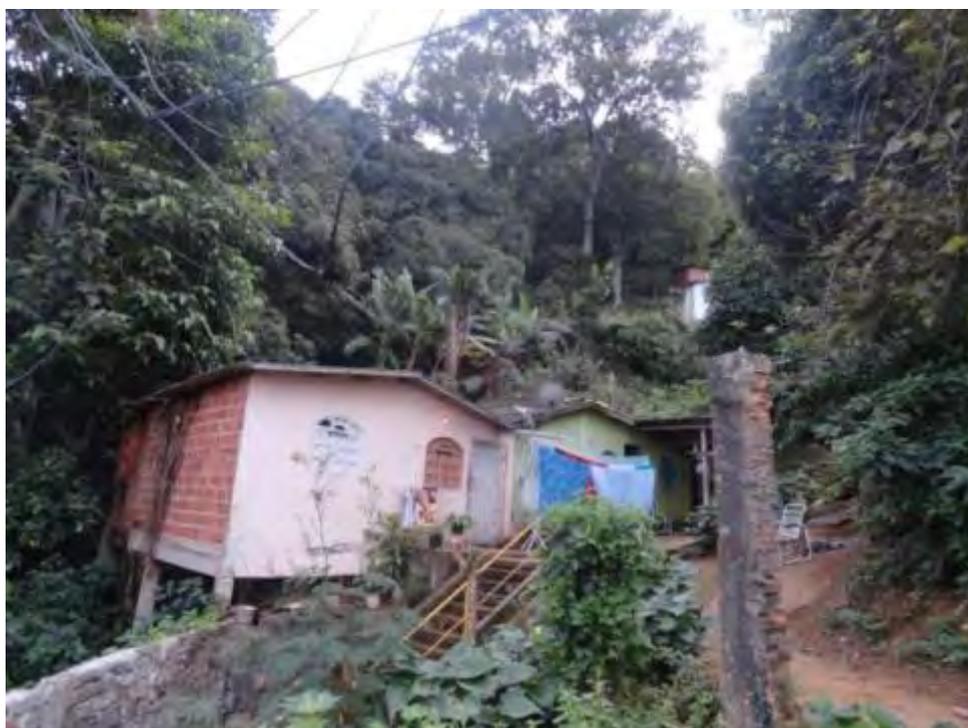
Figura 322 – Vista parcial do final do setor, com moradias erigidas em linha de drenagem natural.

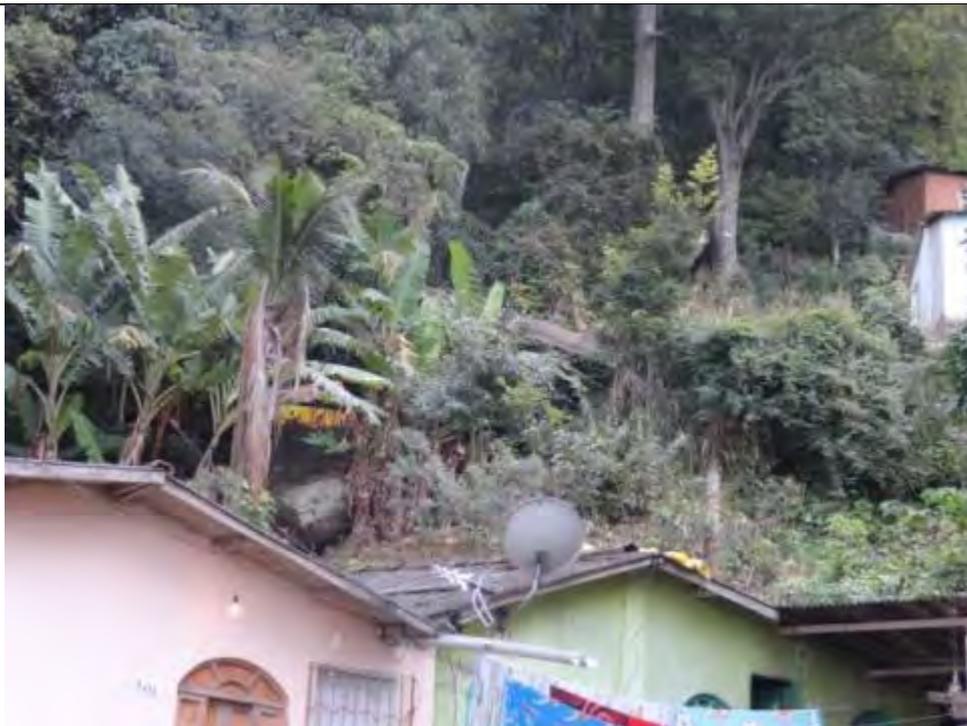
Figura 323 – Presença de blocos instáveis e bananeiras.

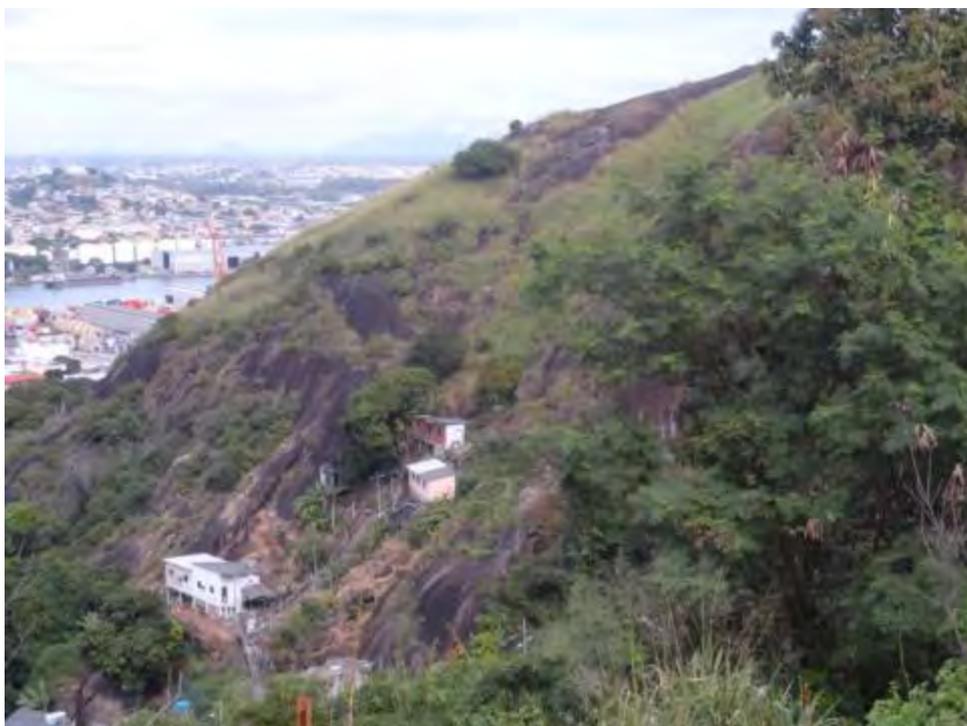
Figura 324 – Vista do início do setor, com moradias erigidas em linha de drenagem natural, com diversos blocos passíveis de movimentação.

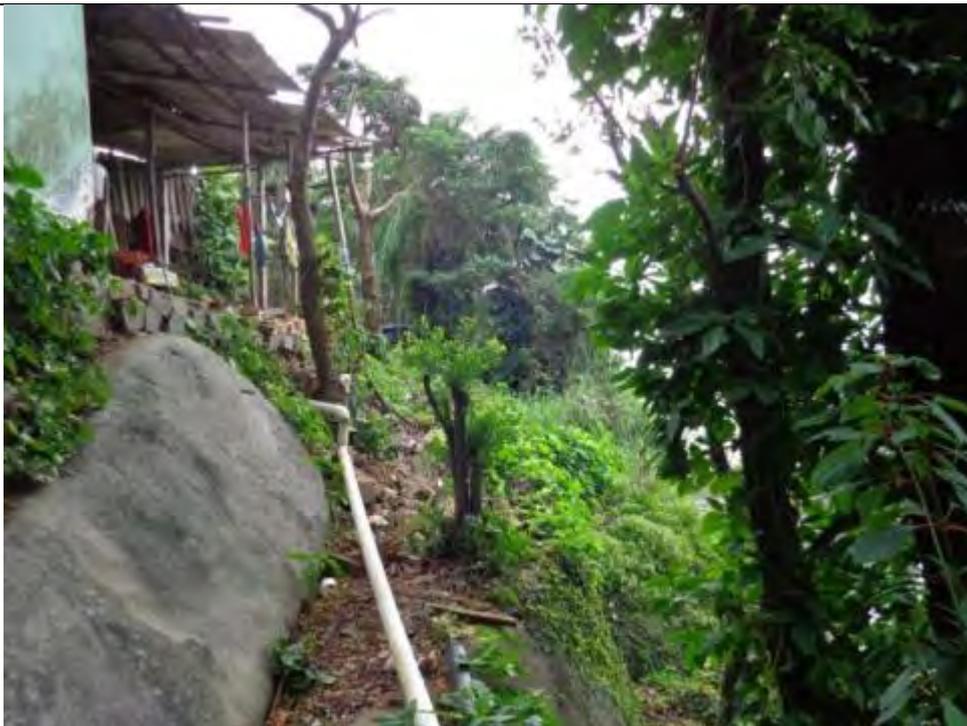
Figura 328 – Processos erosivos no talude entre as moradias.

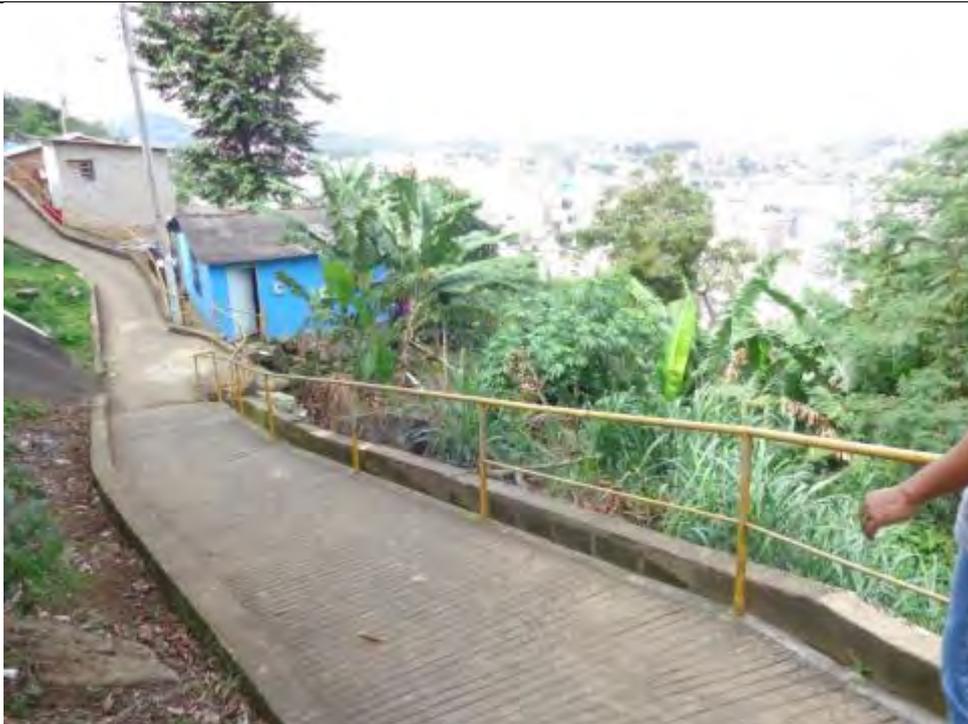
Figura 330 – Vial com direcionamento das águas pluviais precária existente no topo do setor de risco.

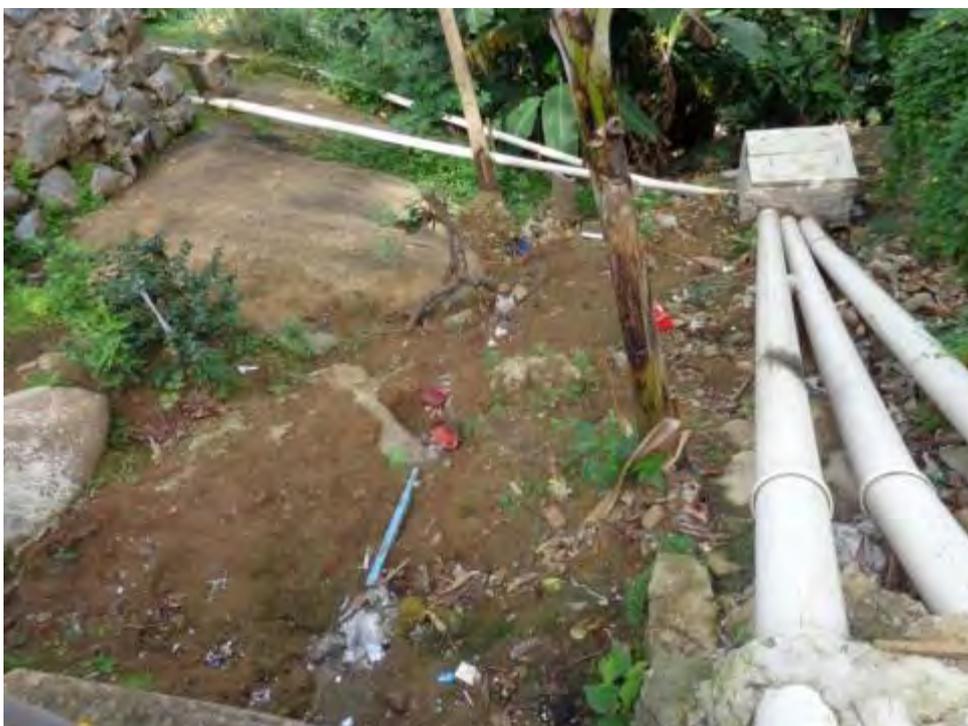
Figura 331 – Direcionamento das águas superficiais da vial ilustrada em figura 98 sendo direcionada para o talude (setor de risco).

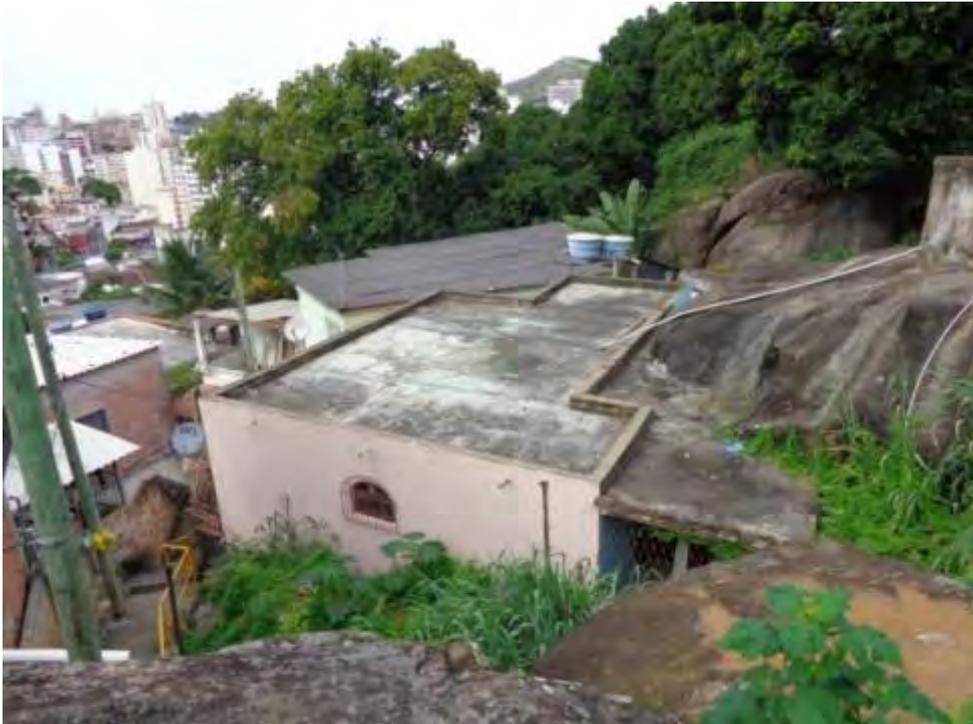
| Figura 333 – Vista parcial do setor, com moradias encaixadas nos blocos rochosos. | |

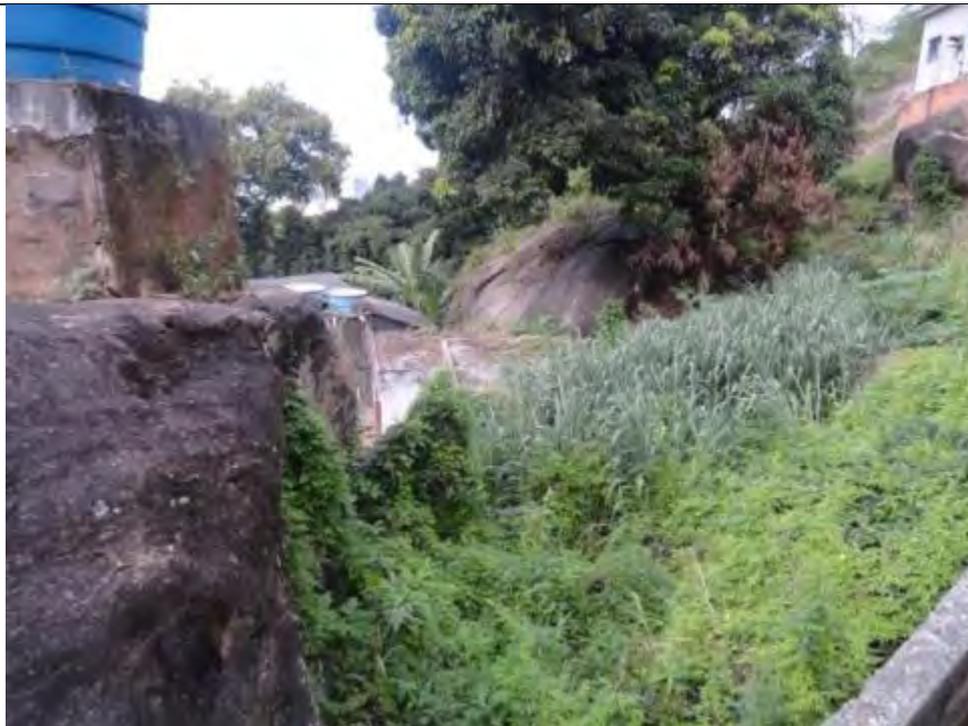
Figura 334 – Presença de blocos de rocha entre as moradias.

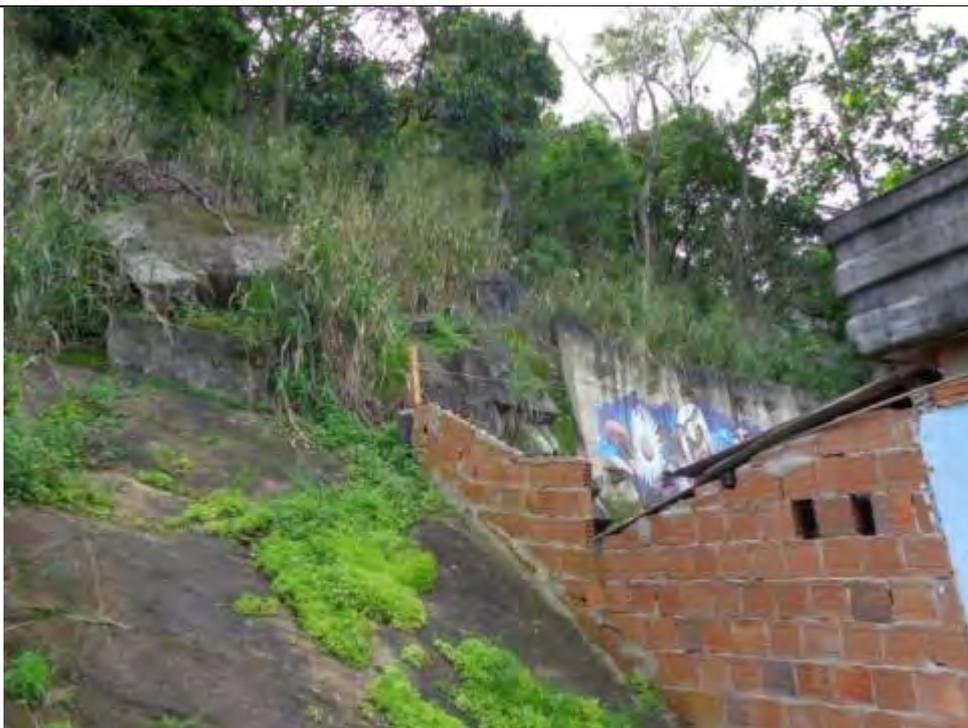
Figura 338 – Presença de blocos de rocha e vegetação densa no talude.

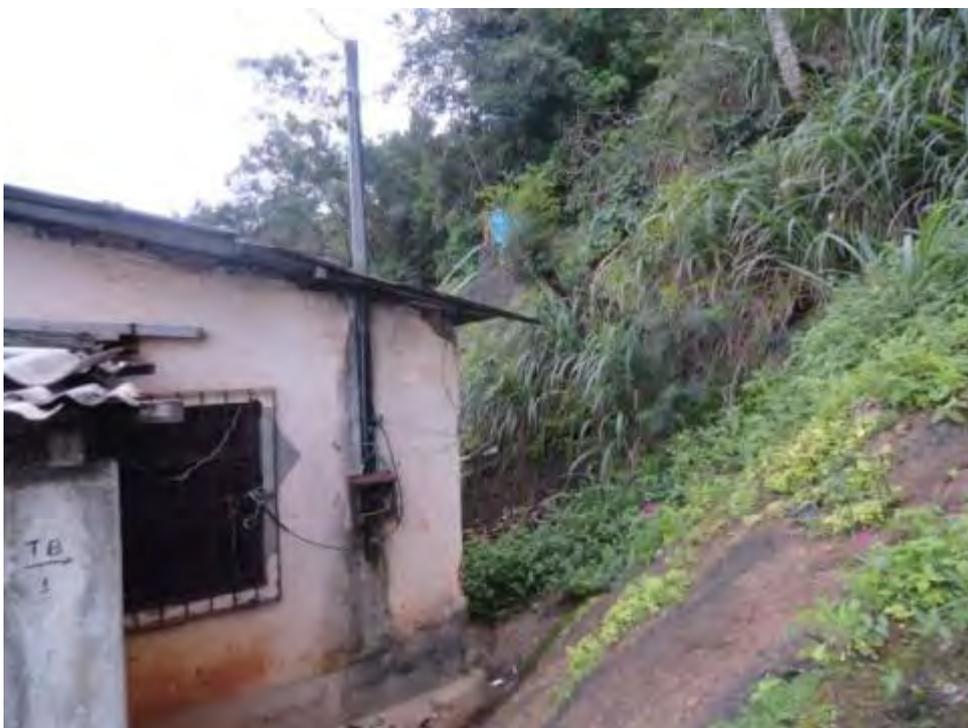
Figura 339 – Cicatriz de escorregamento nos fundos da moradia.

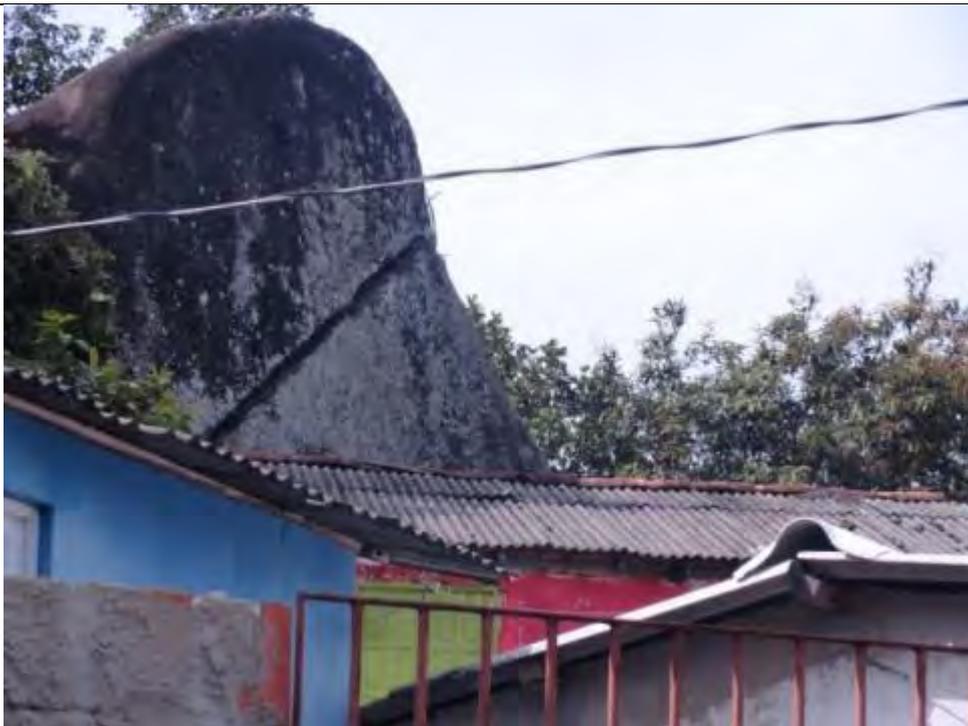
Figura 342 – Bloco de grande porte fraturado, localizado no topo do talude bem próximo as moradias.

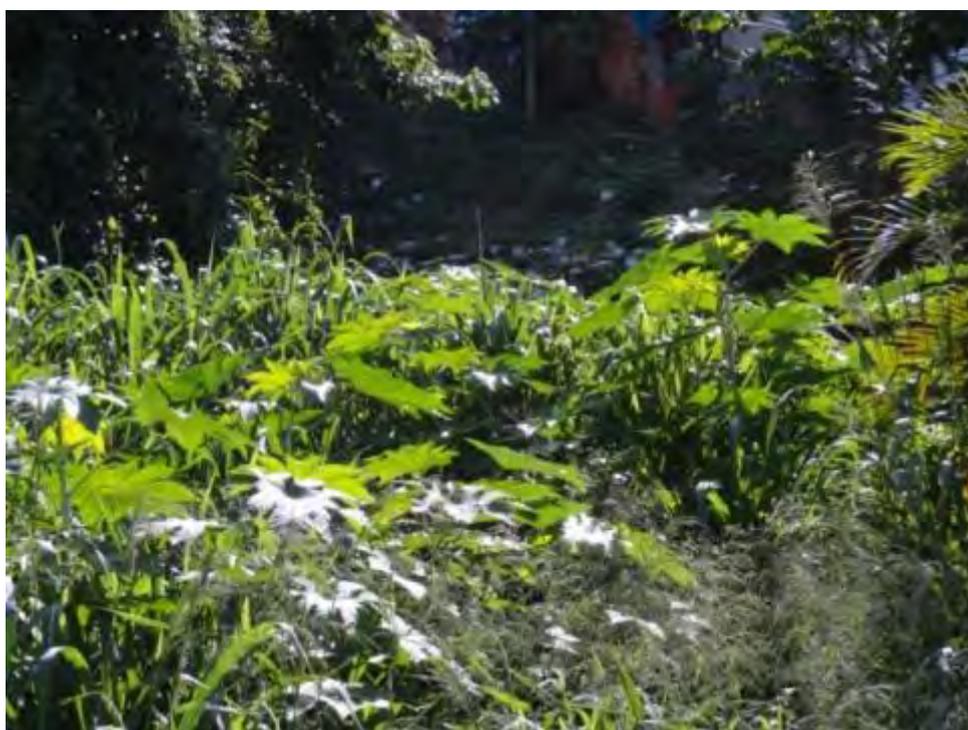
Figura 345 – Acúmulo de lixo/entulho na crista do talude.

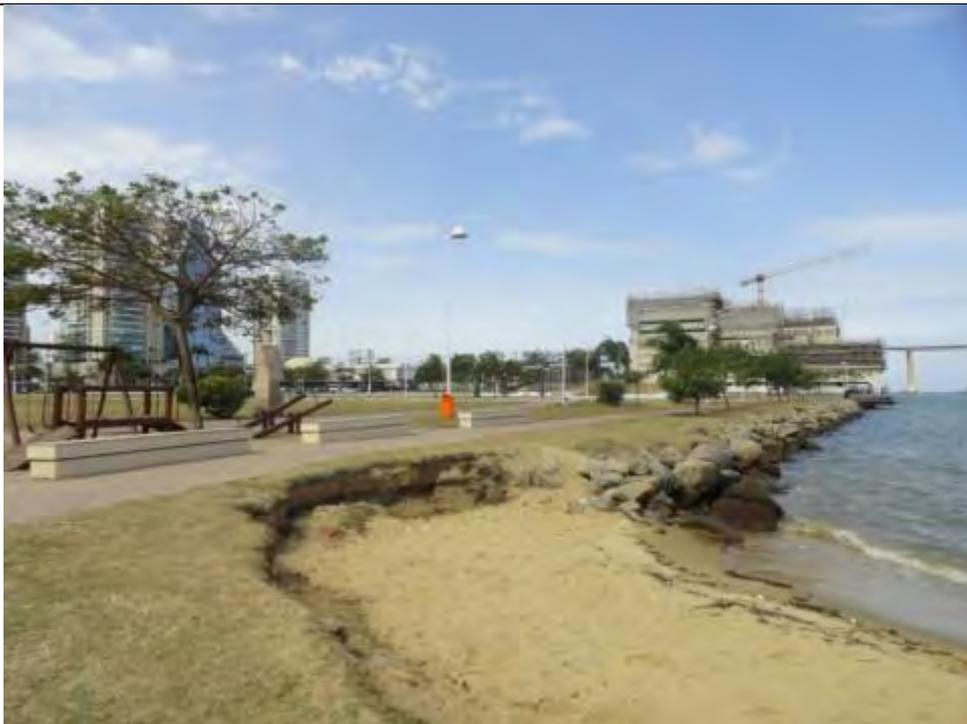
Figura 348 – Vista da área costeira com erosão já chegando à área da praça. É importante ressaltar que em dias de chuvas fortes ou elevação da maré, a praça fica alagada.

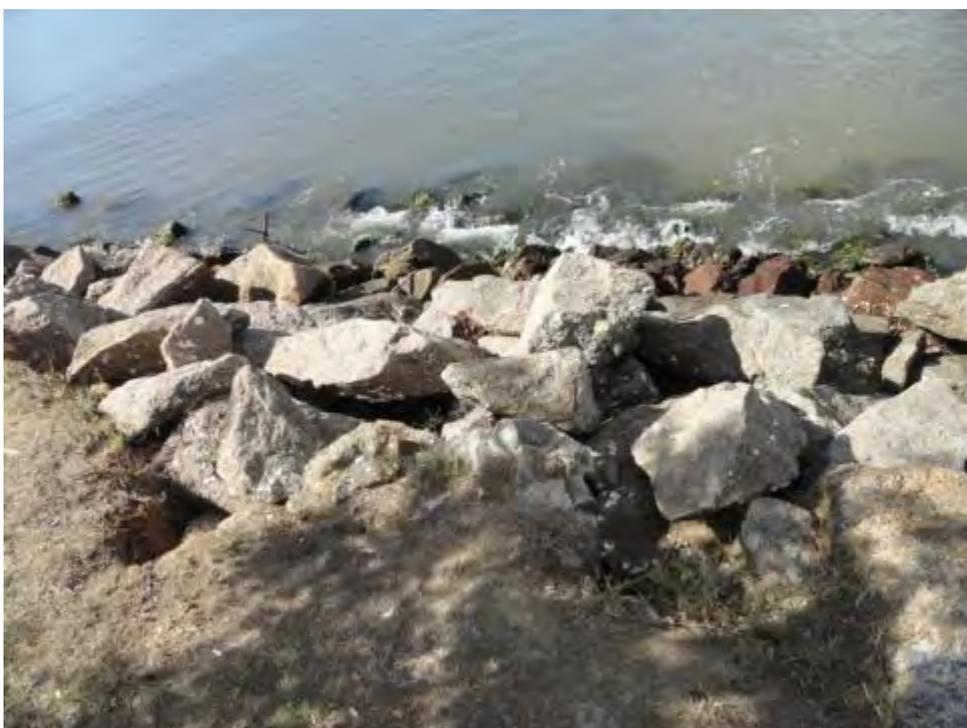
Figura 349 – Em destaque exemplos de erosão que ocorrem ao longo do aterro por trás do enrocamento.

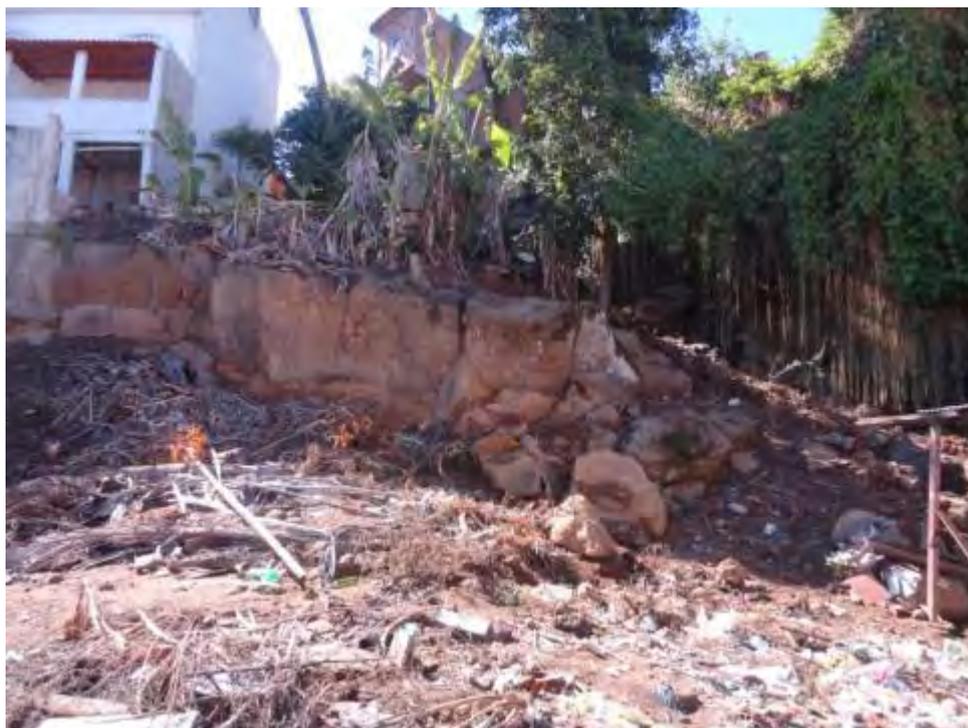
Figura 352 – Afloramento rochoso muito fraturado e intemperizado, individualizando blocos.
