# PLANO MUNICIPAL DE REDUÇÃO DE RISCO DE VITÓRIA – ES

ATUALIZAÇÃO 2014/2016

2.7 – Atualização do Mapeamento de Risco (Levantamento de Campo: Setorização)

Volume Final 1

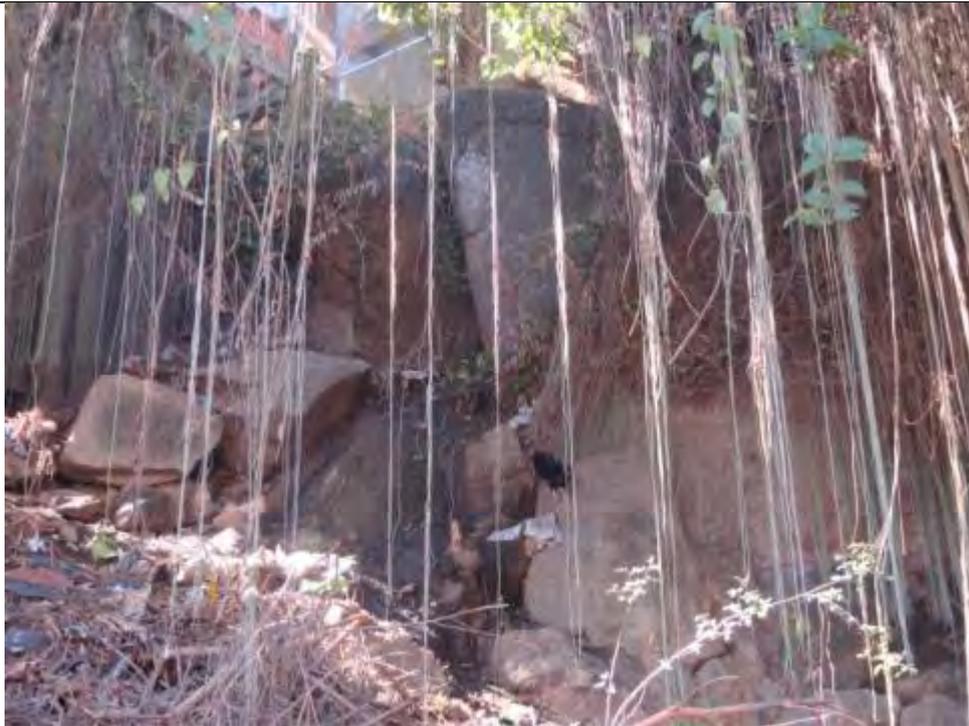
Figura 353 – Blocos de grande porte instáveis no talude.

| <ul style="list-style-type: none"> <li>- Serviço de limpeza com remoção das bananeiras;</li> <li>- Canaletas de drenagem ao longo da encosta;</li> <li>- Remoção dos blocos de pequeno porte soltos;</li> <li>- Execução de cortina ancorada na Figura 353;</li> </ul> | | | |

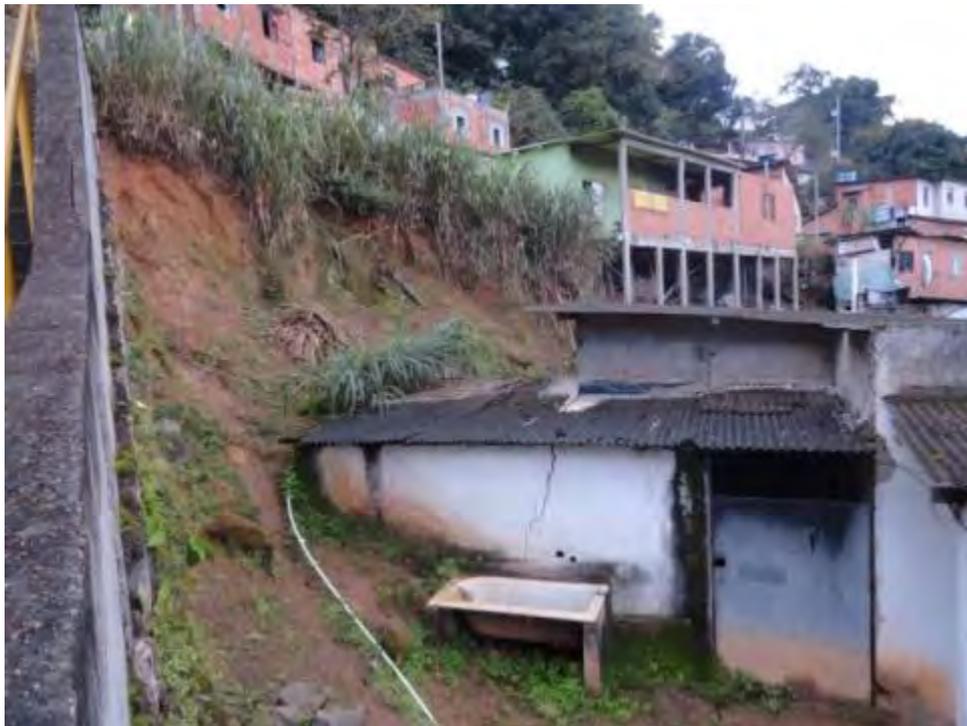
Figura 357 – Cicatriz de escorregamento no talude e na base da escada.

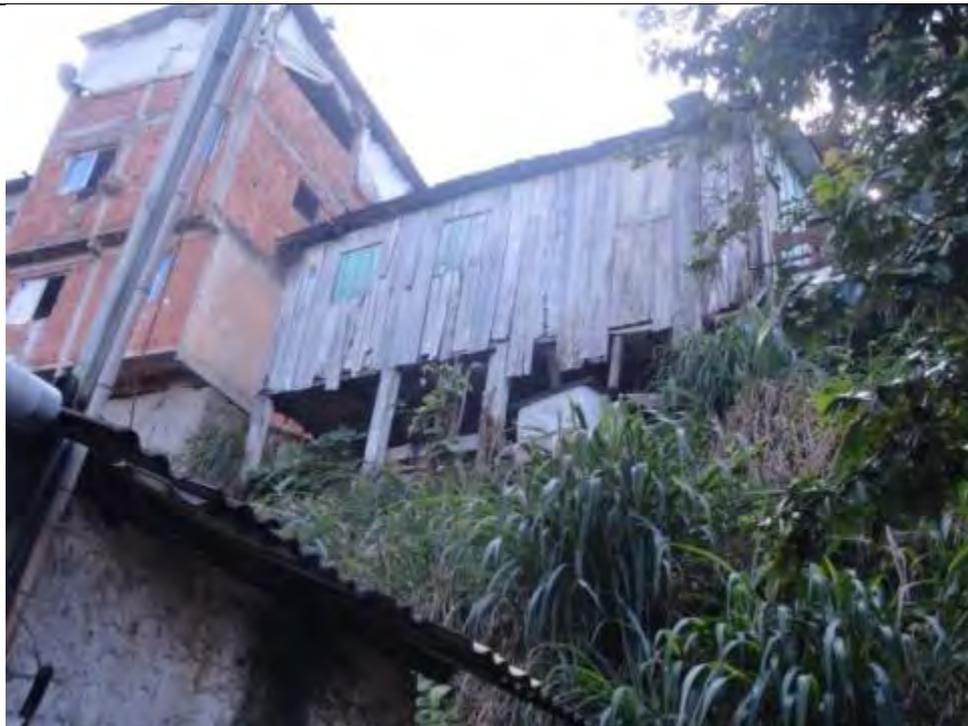
Figura 358 – Moradia de baixo padrão construtivo localizada no topo da encosta.

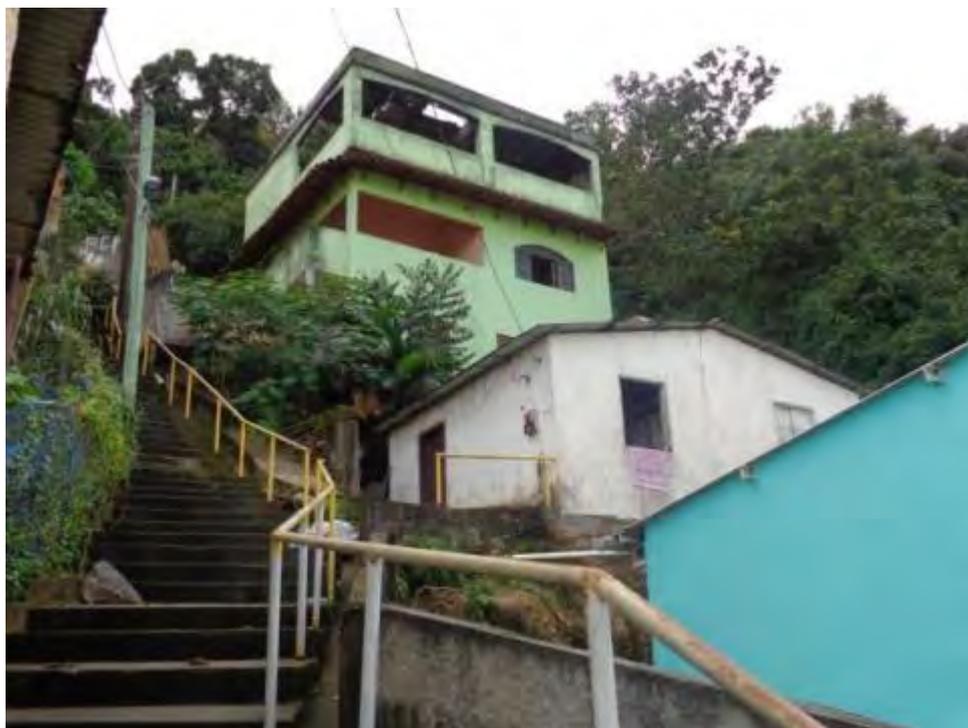
Figura 361 – Vista geral do setor.

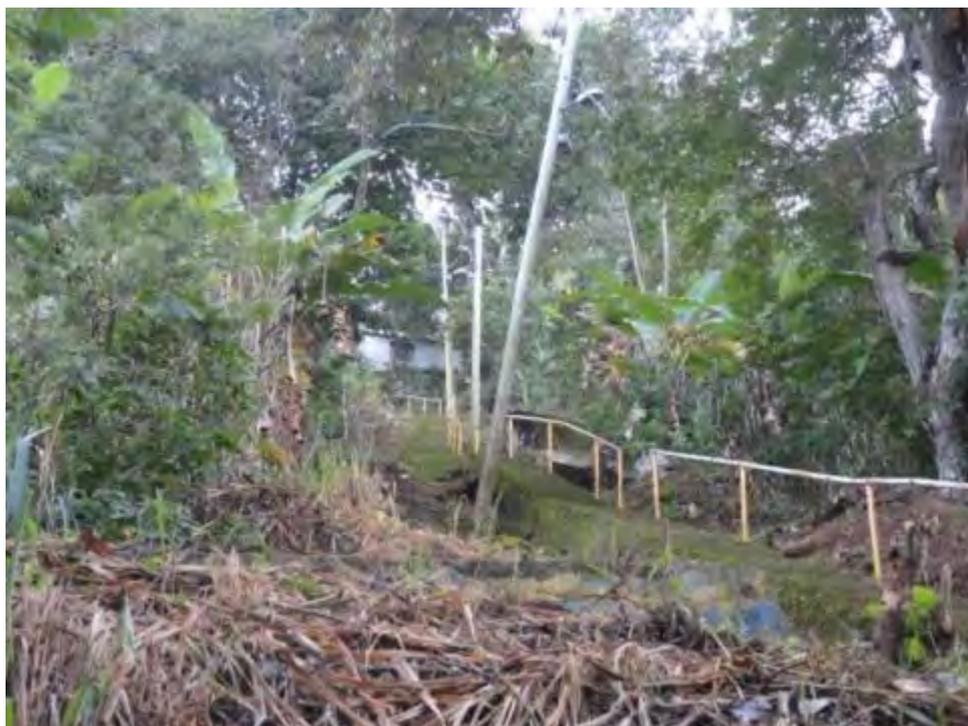
Figura 364 – Escadaria de acesso ao setor sem canaletas de drenagem.

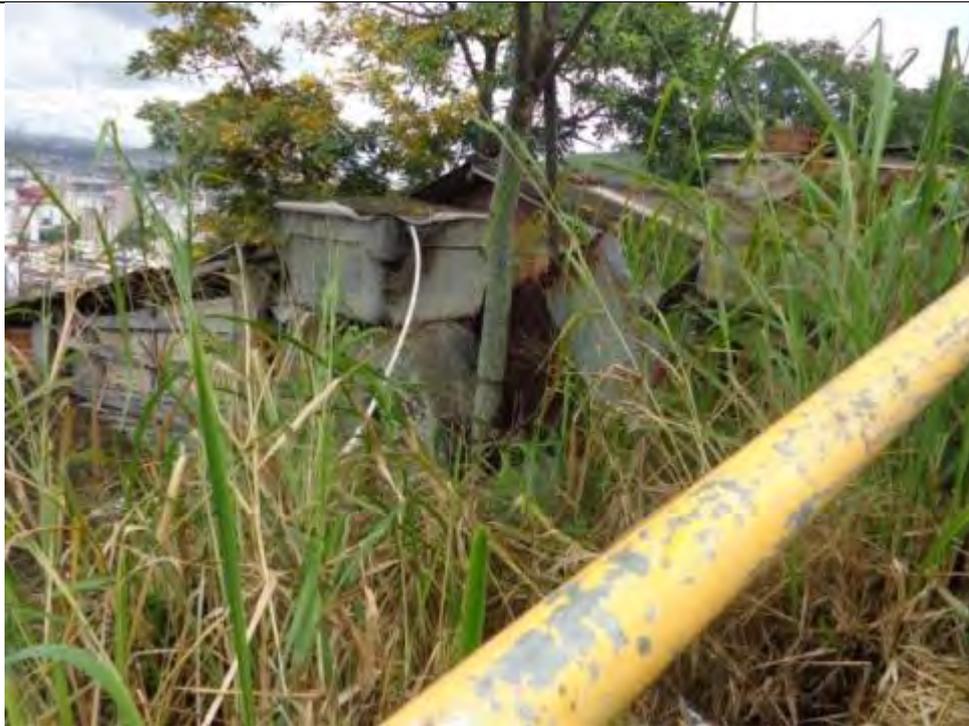
Figura 368 – Moradias ainda presentes no setor.

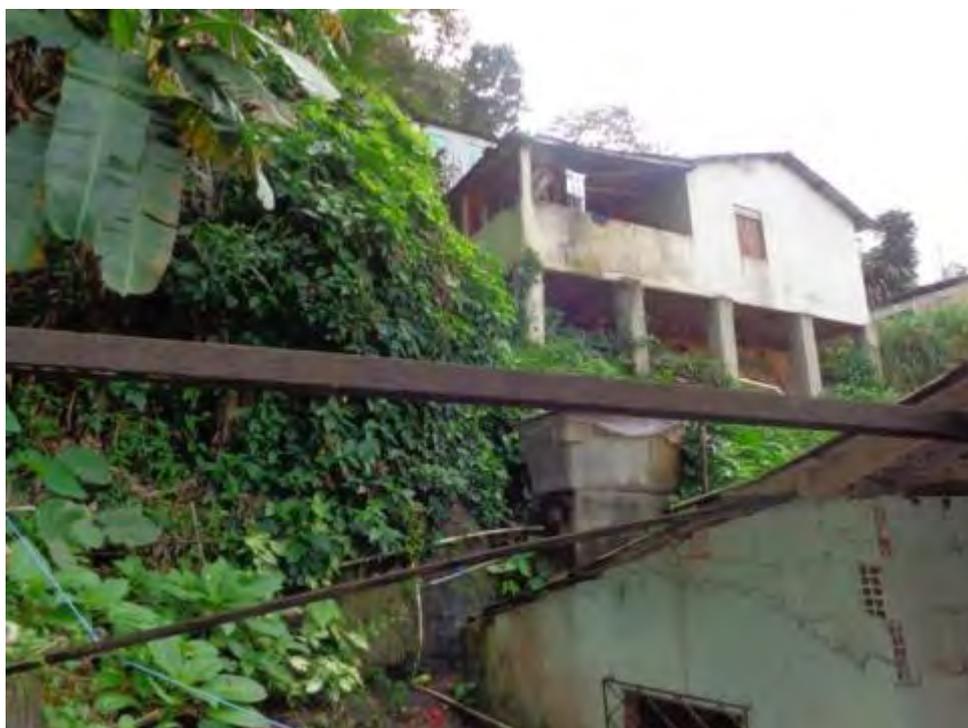
Figura 370 – Processo erosivo no talude entre as moradias, afetando a fundação da moradia no topo.

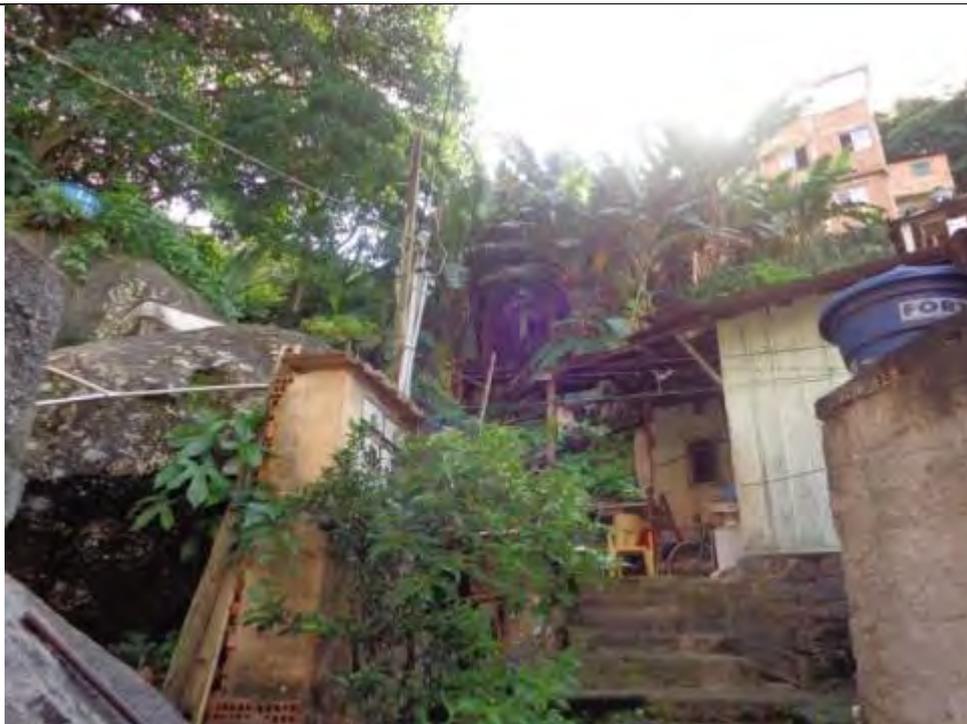
Figura 371 – Vista parcial do setor, com muita bananeira.

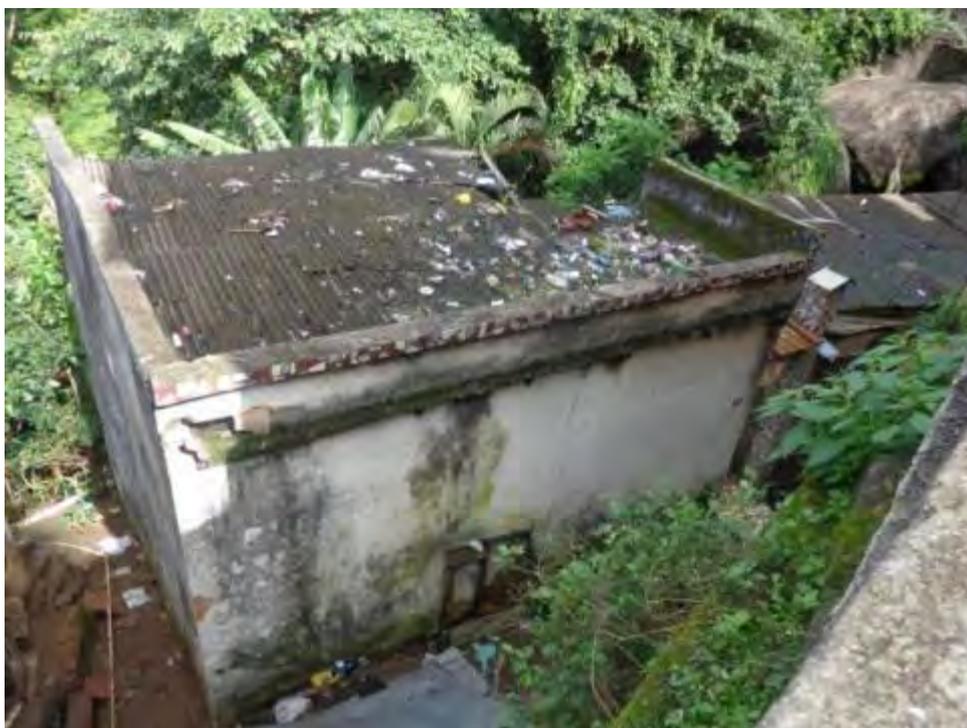
Figura 372 – Moradia com problemas estruturais localizada no topo do talude.

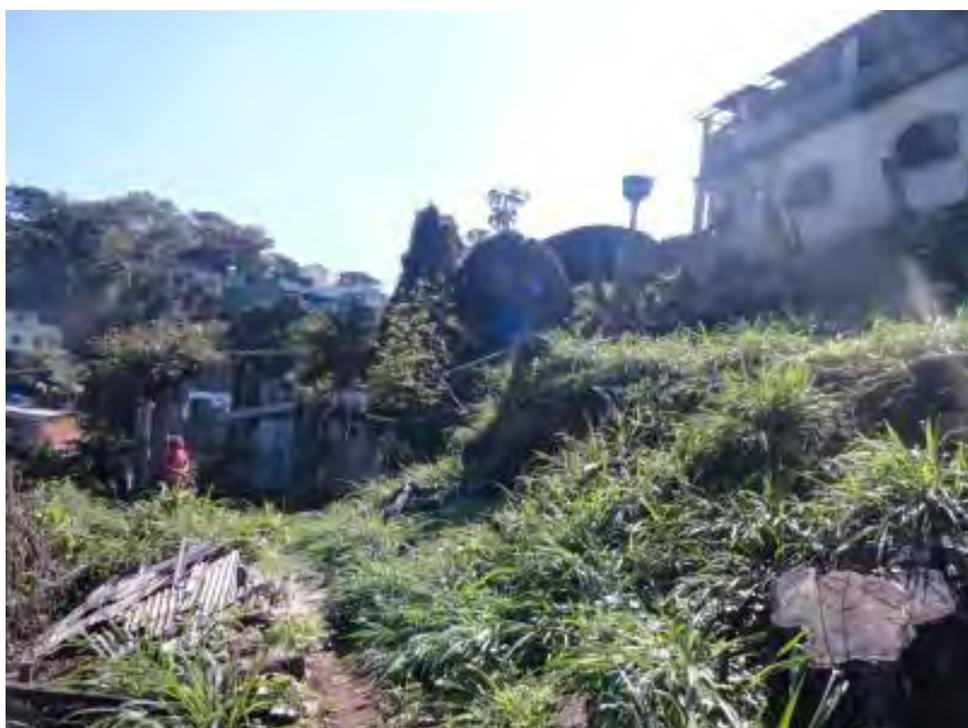
Figura 4 – Vista Parcial do setor, com bloco instável, muro da moradia a montante rompido e moradia de madeira a jusante que deverá ser demolida.

| - Remoção da moradia apresentada na Figura 4;<br>- Serviço de limpeza da encosta; | | | |

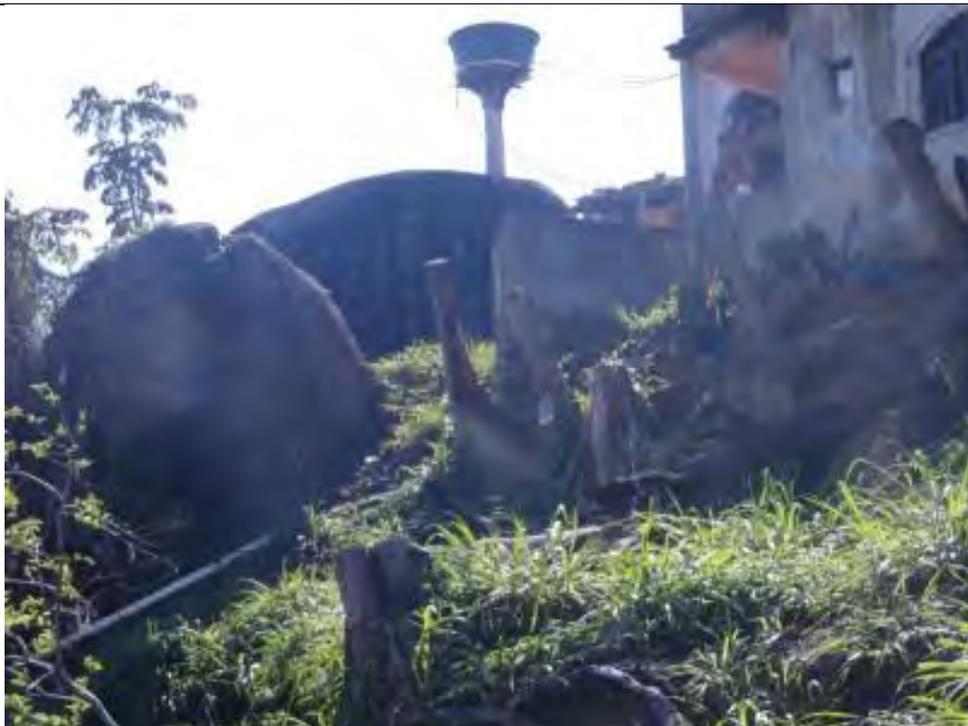
Figura 5 – Colapso do muro da moradia a montante e ao lado bloco de grande porte com risco de movimentação.

- Estrutura de contenção do tipo contrafortes ancorados para o bloco instável apresentado na Figura 5;
- Execução de cortina ancorada para o talude;
- Execução de canaletas de drenagem ao longo da encosta.

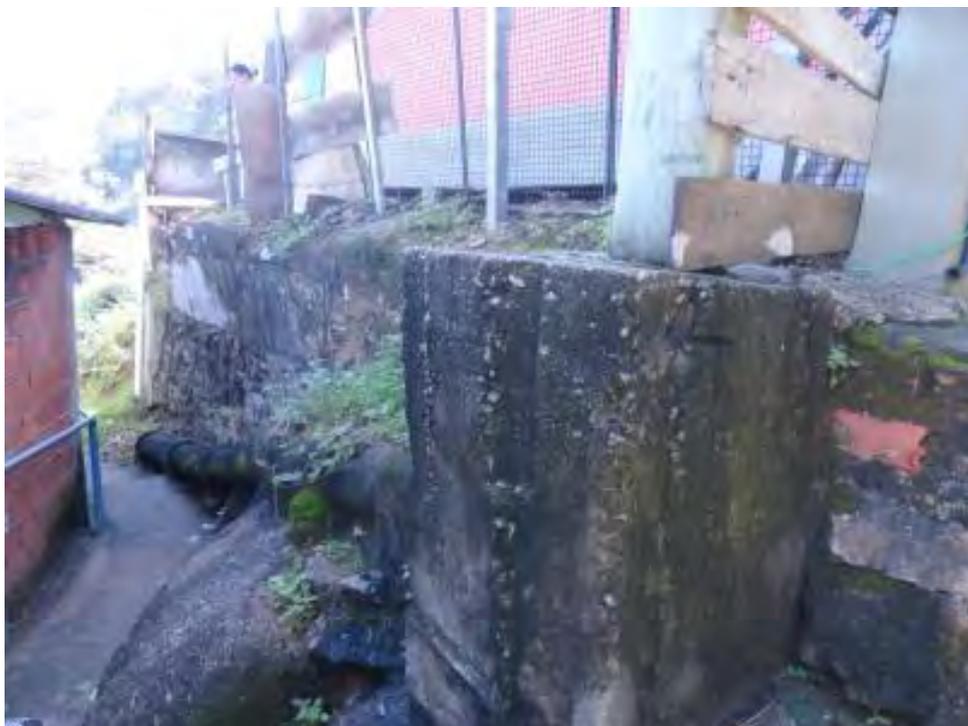
Figura 6 – Posicionamento das moradias em relação ao muro comprometido estruturalmente.

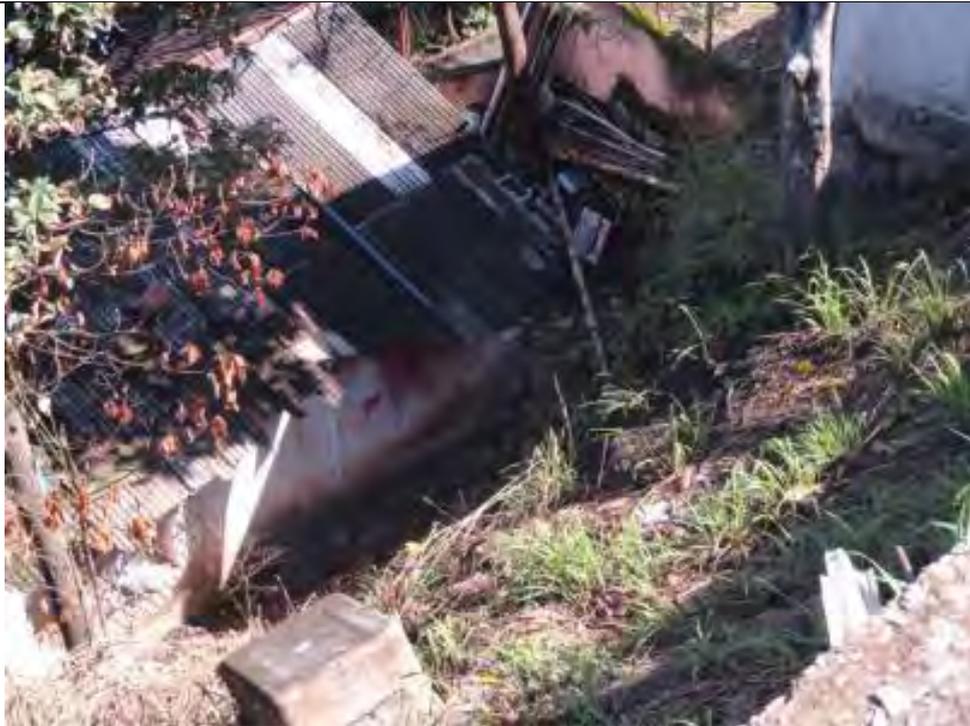
Figura 7 – Vista das moradias a jusante do talude (acessadas pela Escadaria Hilma de Deus), que estão sendo afetadas por escorregamentos constantes.

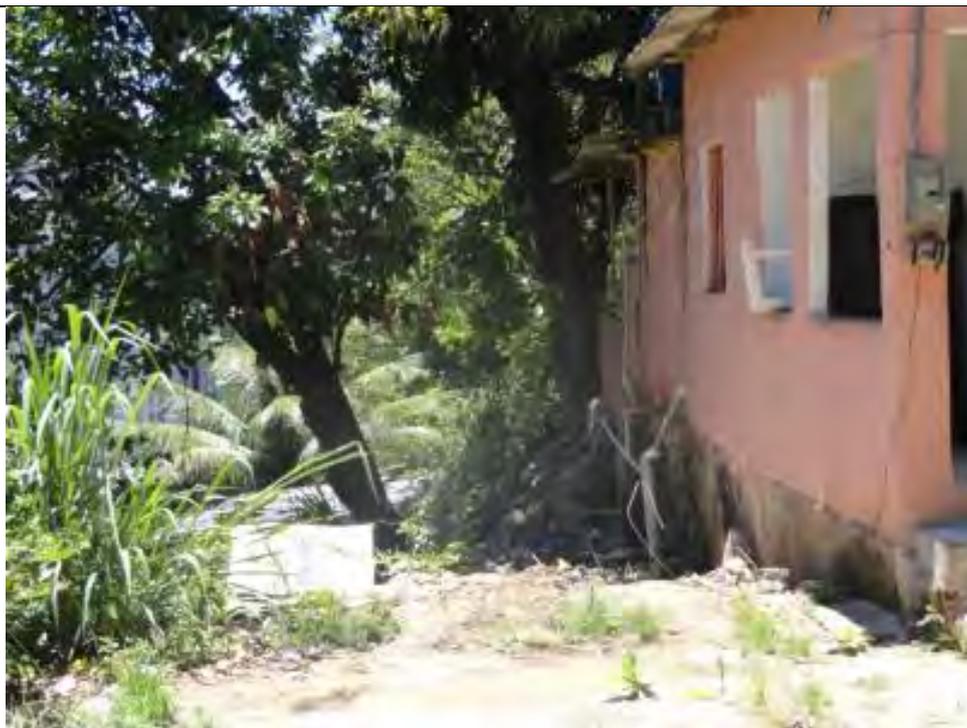
Figura 11 – Árvores inclinadas na face do talude.

| Descrição complementar: A necessidade de ação emergencial no setor é com relação à remoção imediata com demolição da moradia ilustrada na Figura 11. | | | |

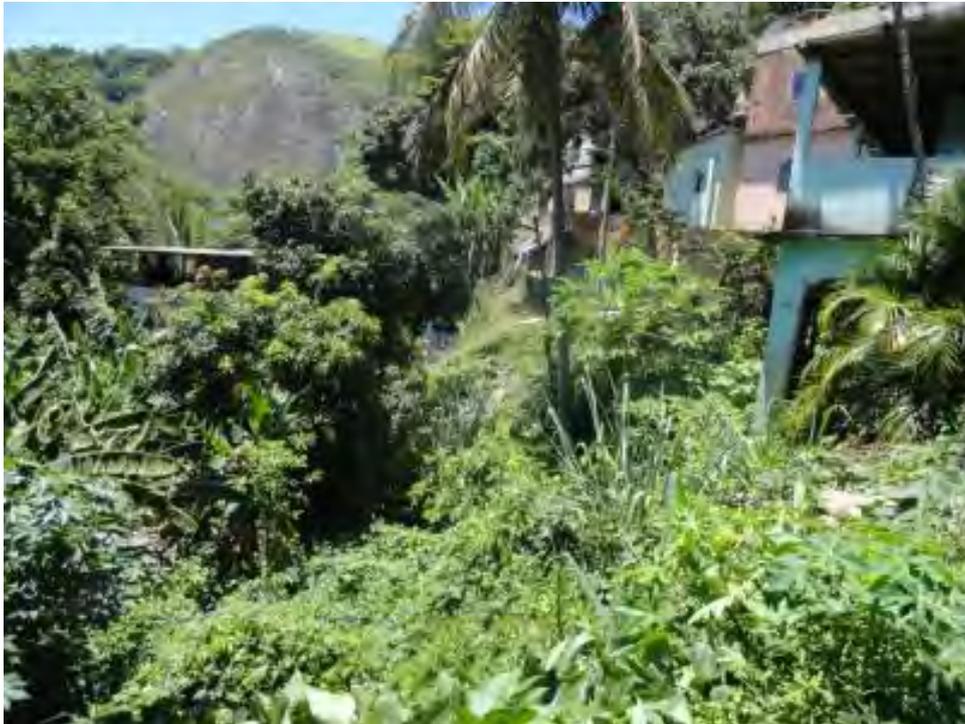
Figura 14 – Vista parcial do setor de risco, com linha de drenagem natural.

| Formações superficiais: Afloramento rochoso, solo coluvial. | | Declividade: Alta | |
|--|---|---|---|
| - Serviço de limpeza da encosta;<br>- Execução de estrutura de contenção do tipo cortina ancorada no topo do talude e solo grampeado na face do mesmo (Figura 14 e Figura 15);<br>- Obras de infraestrutura para o beco (Figura 14 e Figura 15) com a execução de canaletas de drenagem;<br>- Execução de solo grampeado para o talude apresentado na Figura 17;<br>- Execução de canaletas de drenagem ao longo da encosta. | | | |

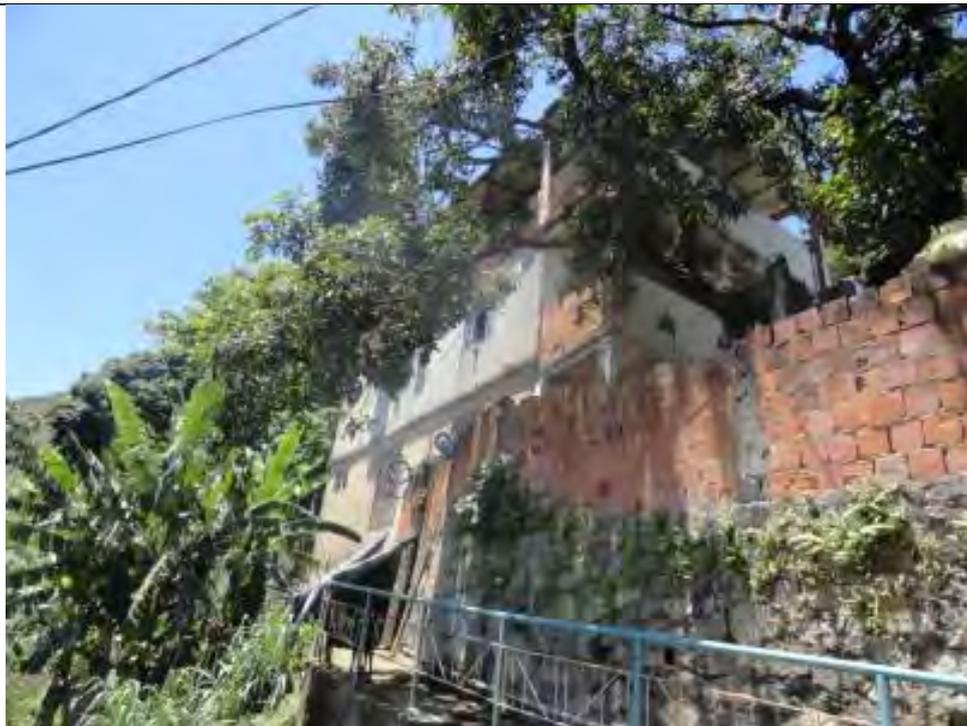
Figura 15 – Moradia que será afetada caso a erosão abaixo do Beco Cleto Cardoso do Rosario persista.

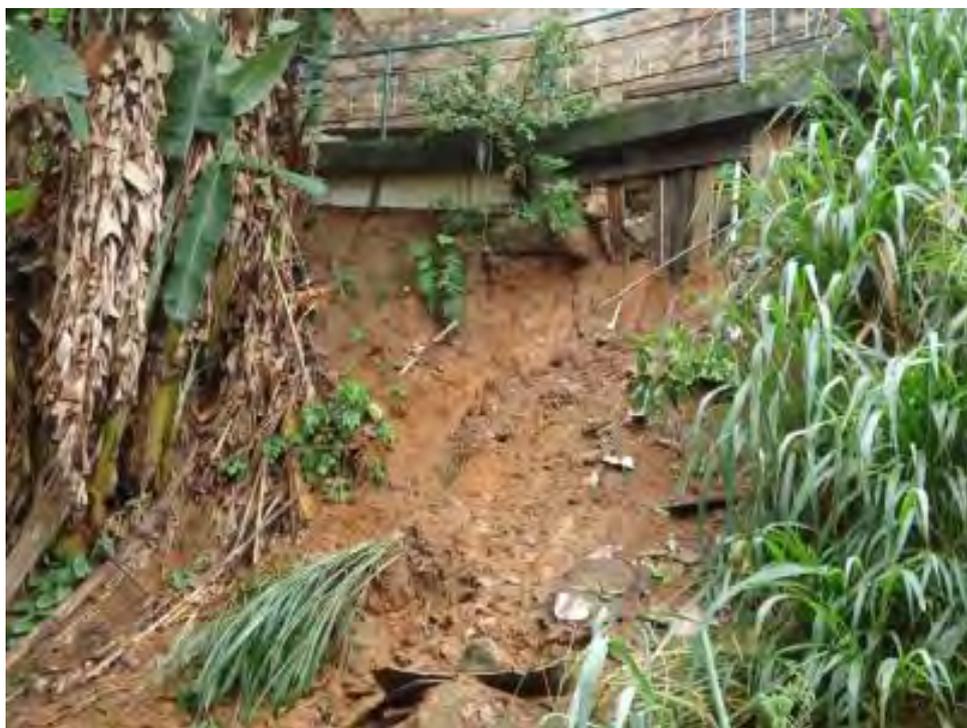
Figura 16 – Erosão abaixo do Beco Cleto Cardoso do Rosário deixando o mesmo em balanço.

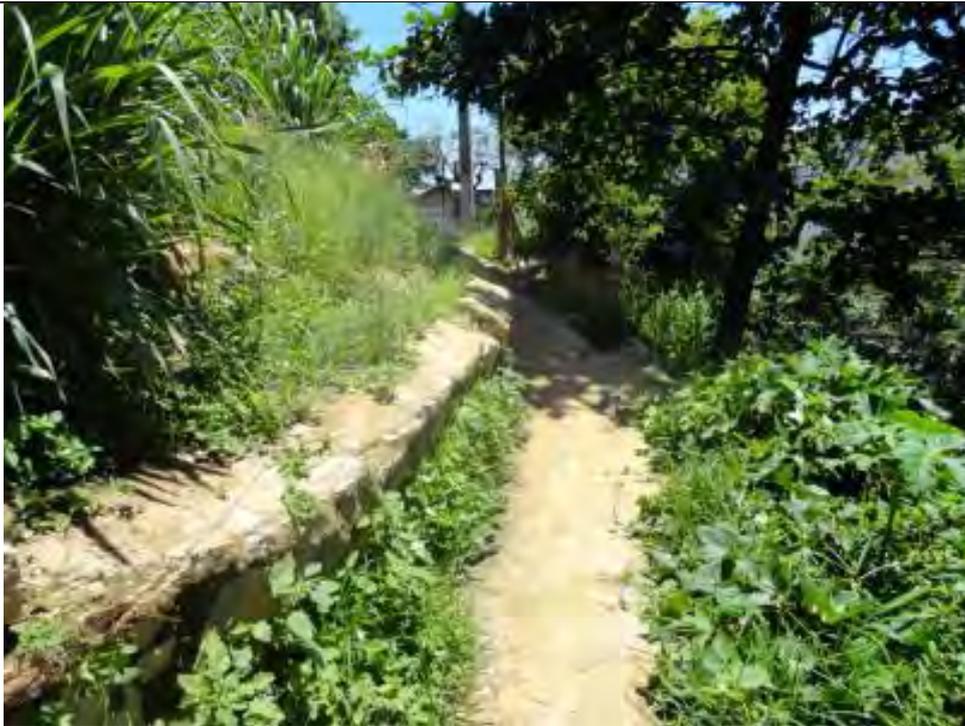
Figura 17 – Início do Beco Cleto Cardoso do Rosário afetado por deslizamento.

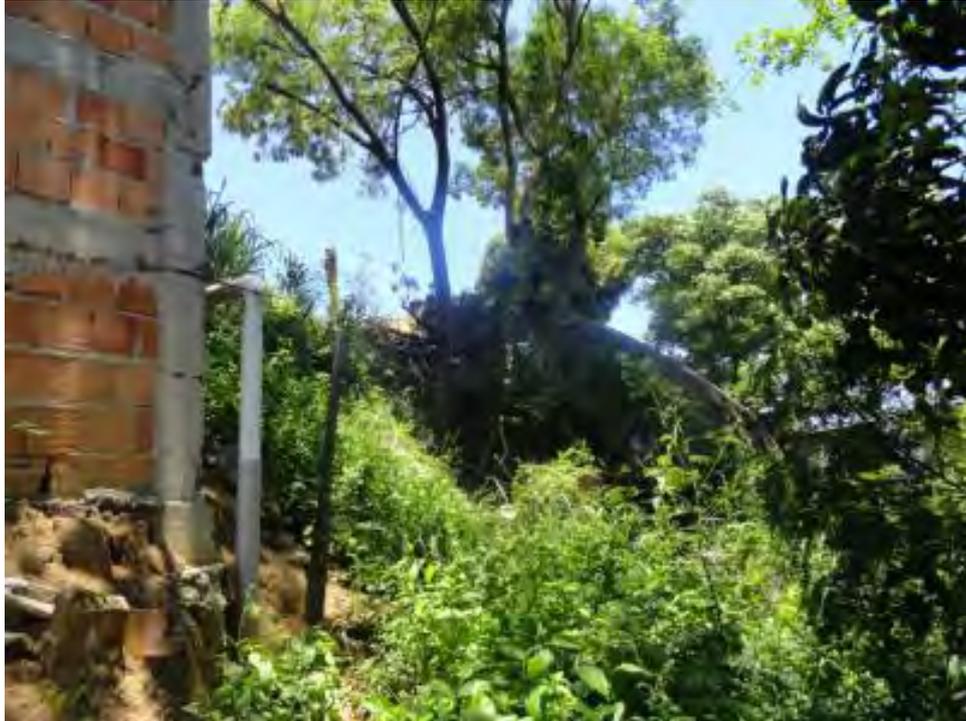
Figura 19 – Matacão de grande porte em linha de drenagem natural.

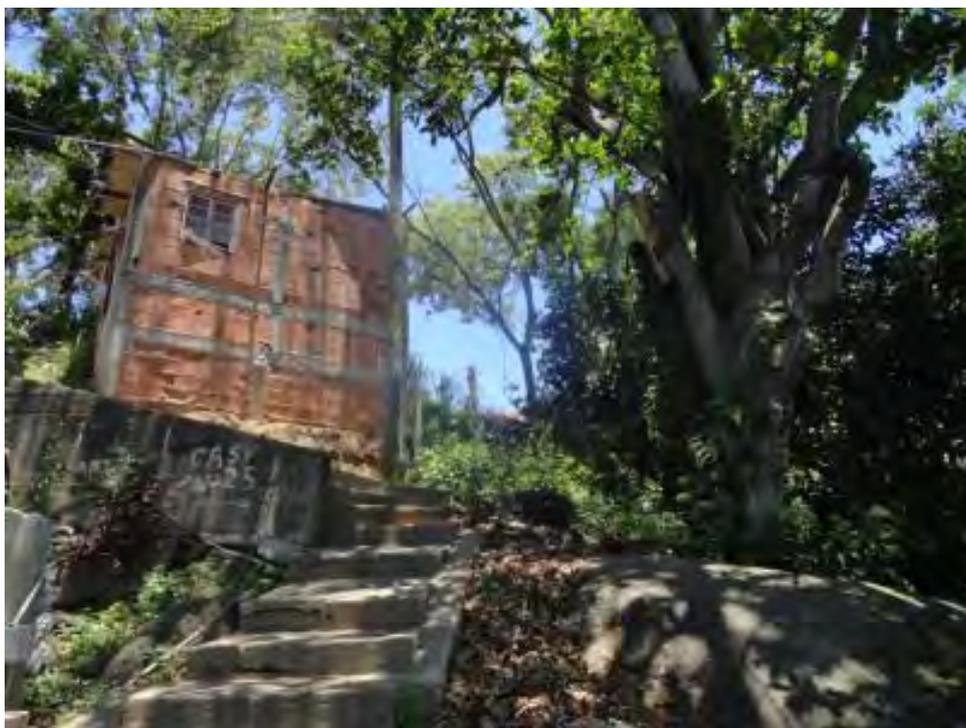
Figura 20 – Moradia com sérios problemas estruturais, abandonada na crista do talude, muito próxima a linha de drenagem natural.

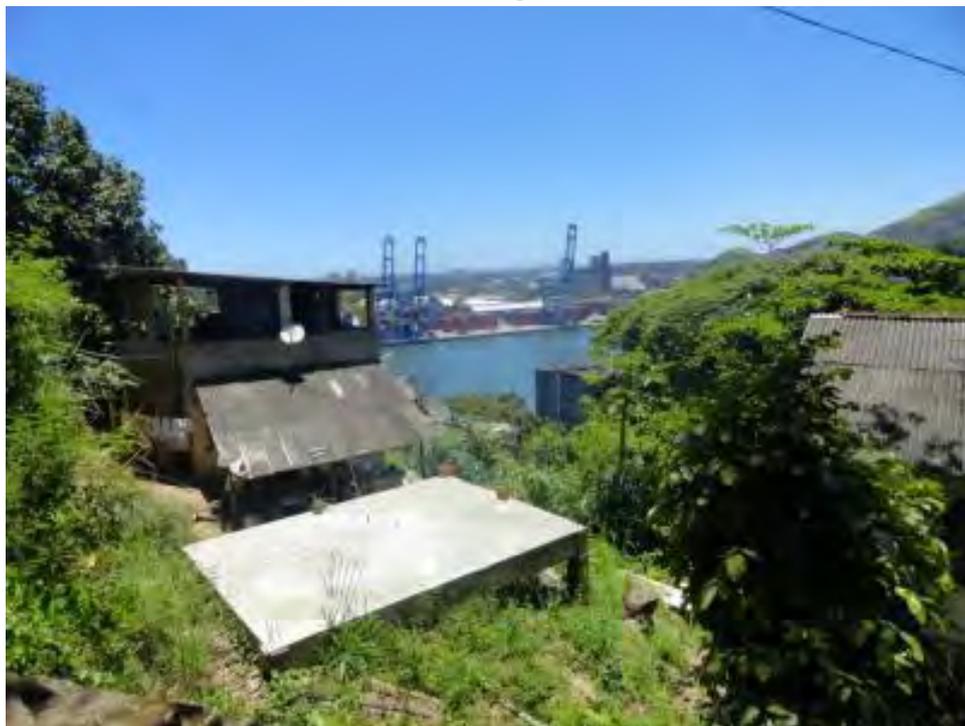
Figura 21 – Base de moradia sendo construída em linha de drenagem natural. Local impróprio para edificações.

| Descrição complementar: As ações emergências no setor referem-se a uma moradia (ilustrada em figura 399) que se encontra logo abaixo de bloco de grande porte com erosão na base em área de parque e portanto deverá ser removida e demolida. Uma outra moradia estava sendo construída em linha de drenagem natural (Figura 21) por tratar-se de área imprópria para construção recomenda-se demolir a base já consolidada visando impedir que a mesma seja finalizada na área. | | | |

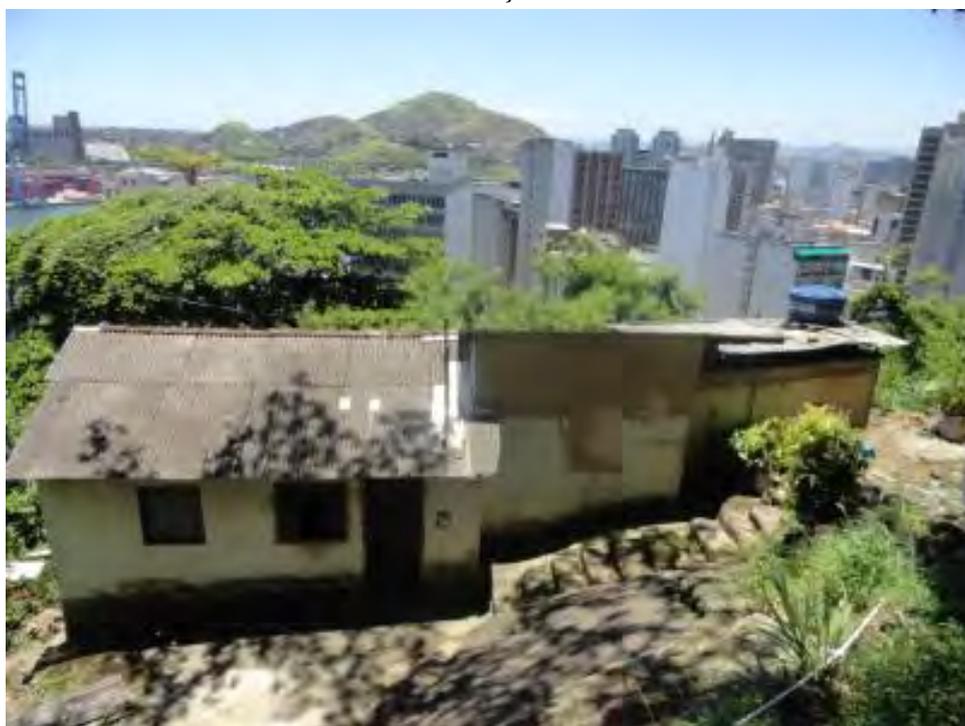
Figura 22 – Moradia em área de parque que poderá ser afetada caso blocos de grande porte se movimentem. Esta moradia deverá ser removida e demolida.

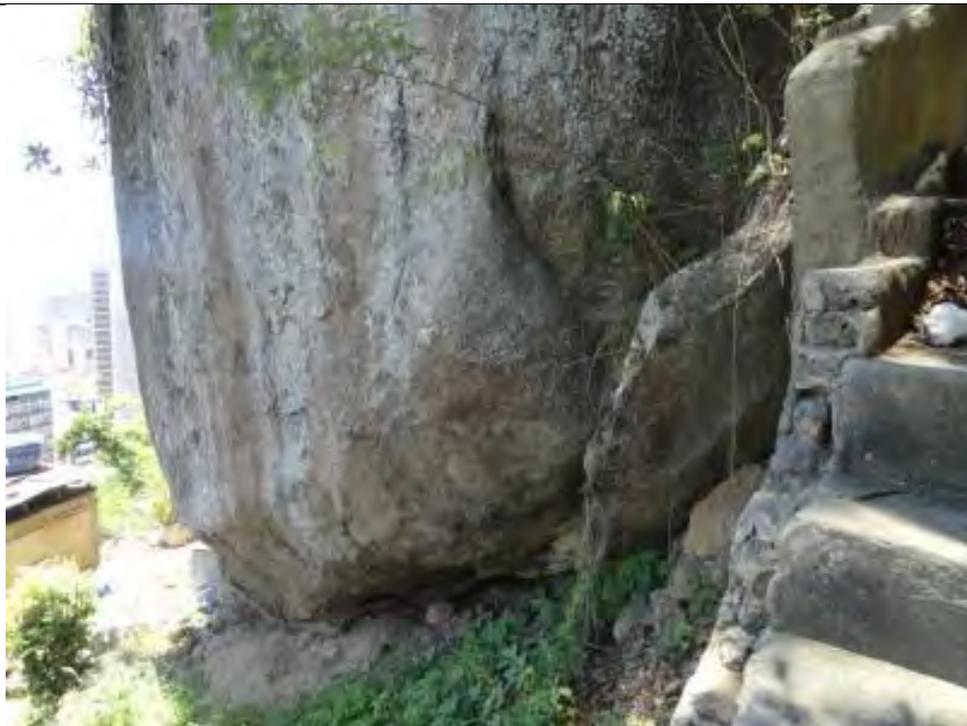
Figura 23 – Bloco de grande porte com erosão na base.

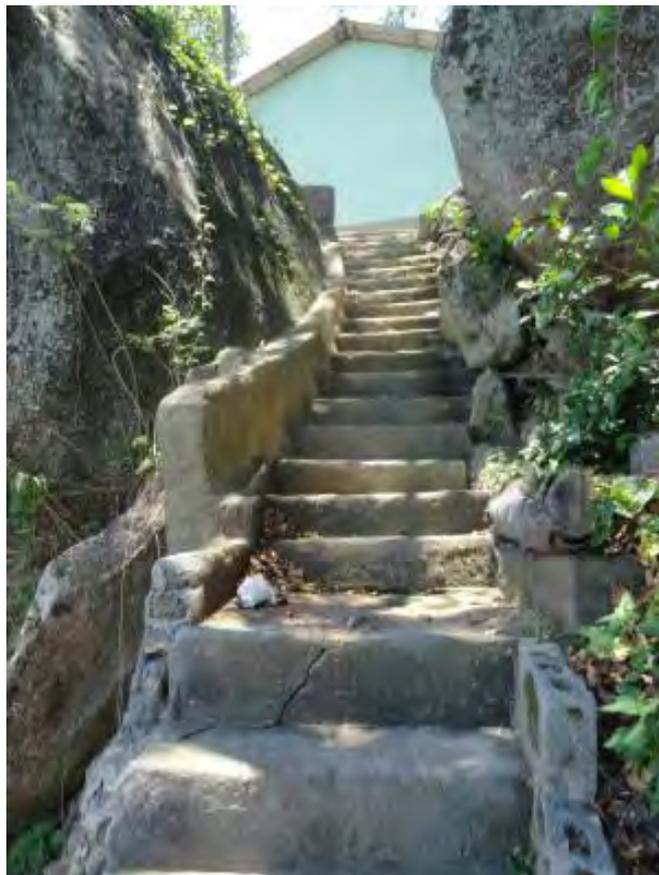
Figura 24 – Precariedade dos acessos entre blocos de grande porte com risco de movimentação.

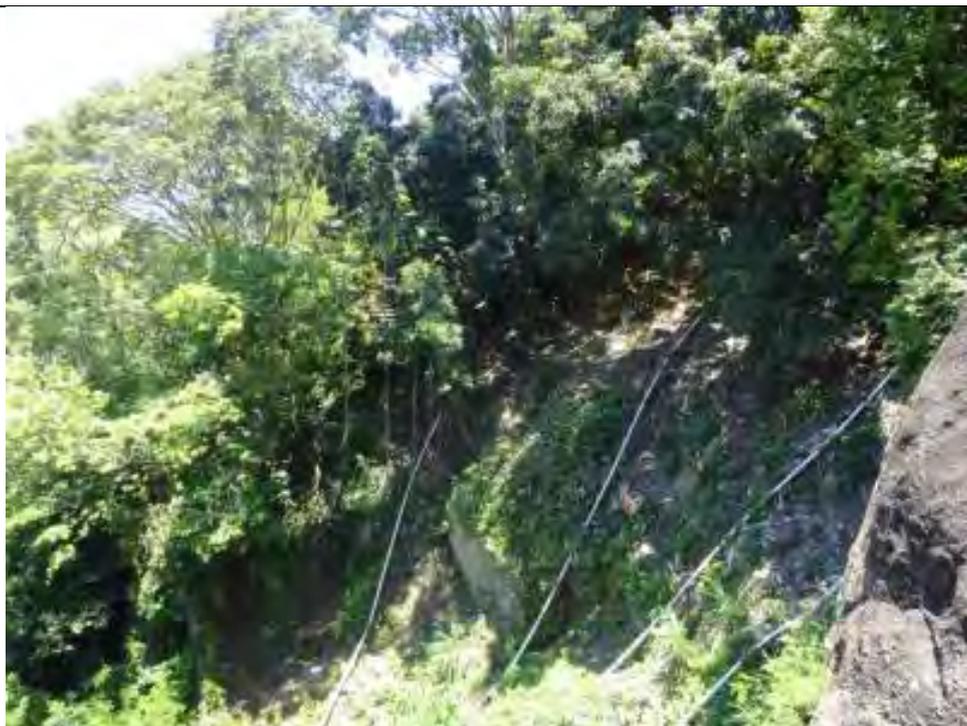
Figura 26 - Moradias na crista do talude com sistema de coleta de esgoto/água servida sendo direcionado para o fundo do vale.

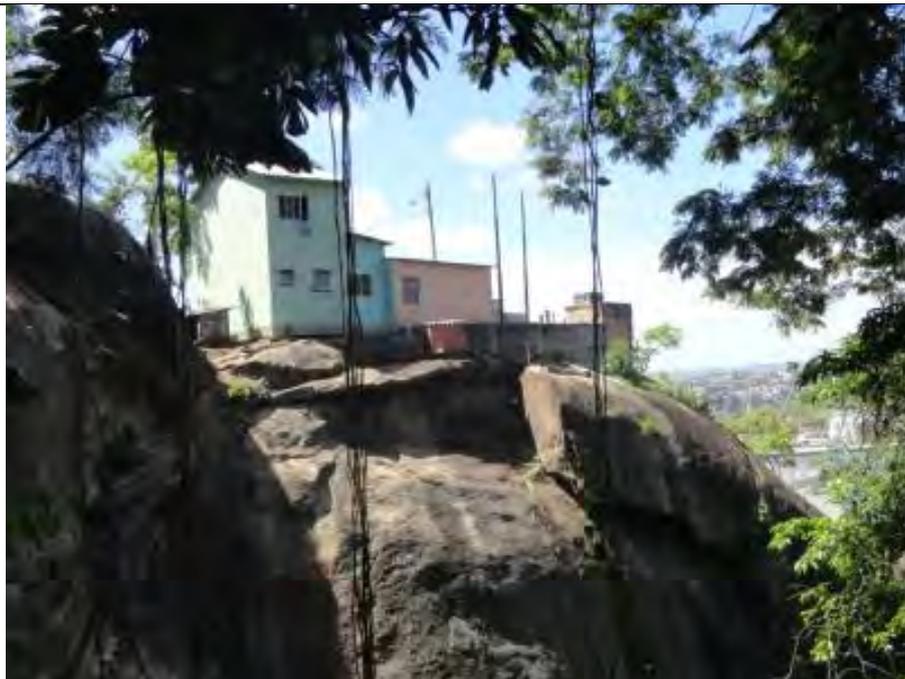
Figura 28 - Lasca instável no topo do afloramento.

| - Serviço de limpeza;<br>- Execução de canaletas de drenagem ao longo da encosta;<br>- Estrutura de contenção para a lasca instável do afloramento rochoso apresentado na Figura 28;<br>- Adequação do sistema de esgoto. | | | |

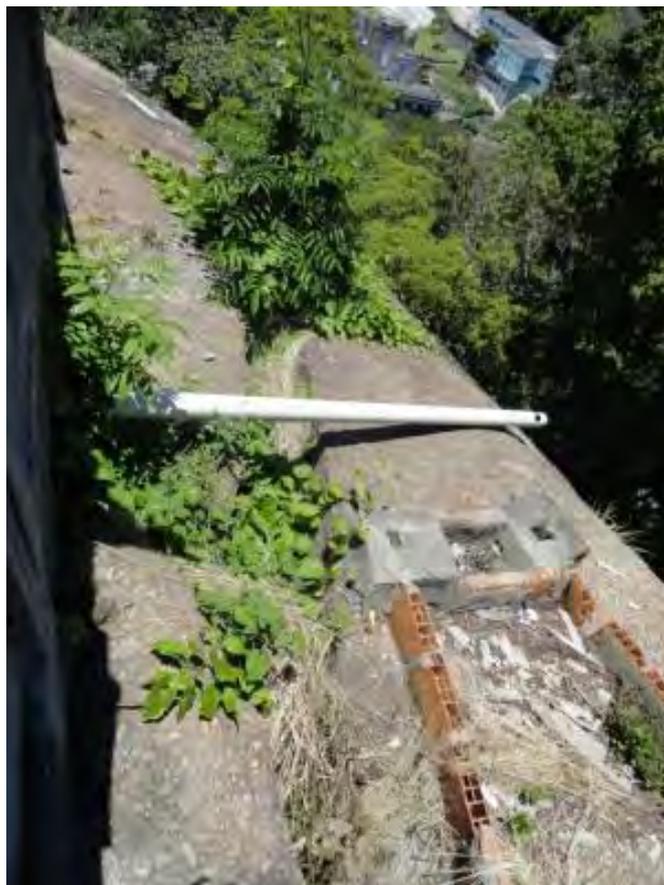
Figura 29 – Vista superior da lasca instável, mostrando fratura individualizando a mesma.

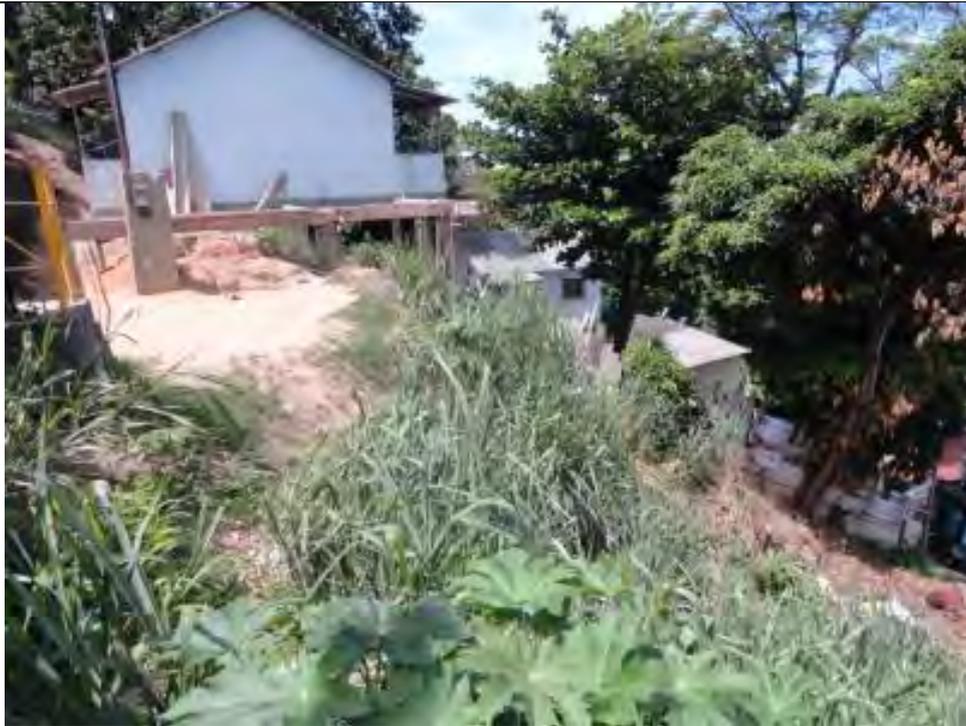
Figura 31 – Cicatriz de escorregamento muito próximo a moradias construídas pela municipalidade.

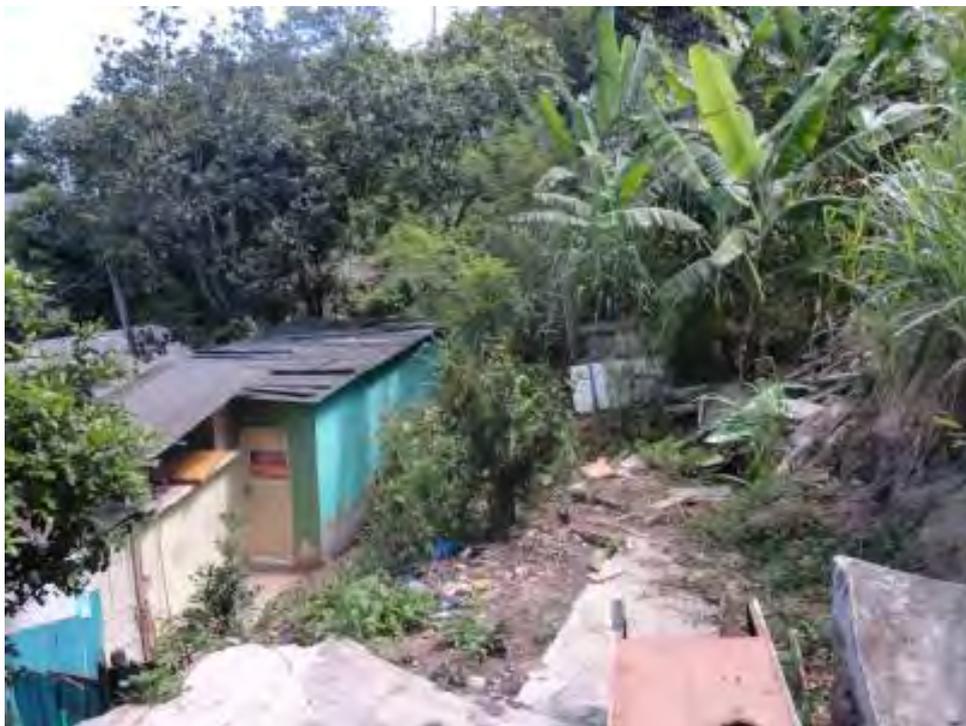
Figura 32 – Moradia interditada pela defesa civil devido a escorregamento de solo com queda de outra moradia a montante.

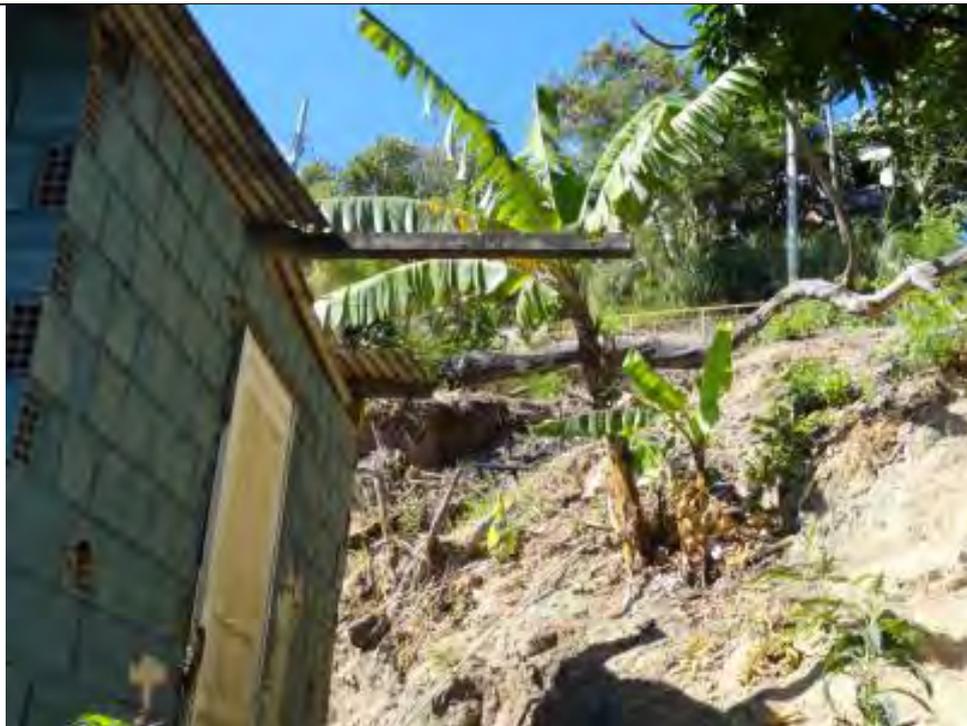
Figura 33 – Cicatriz de escorregamento muito próximo a moradia.

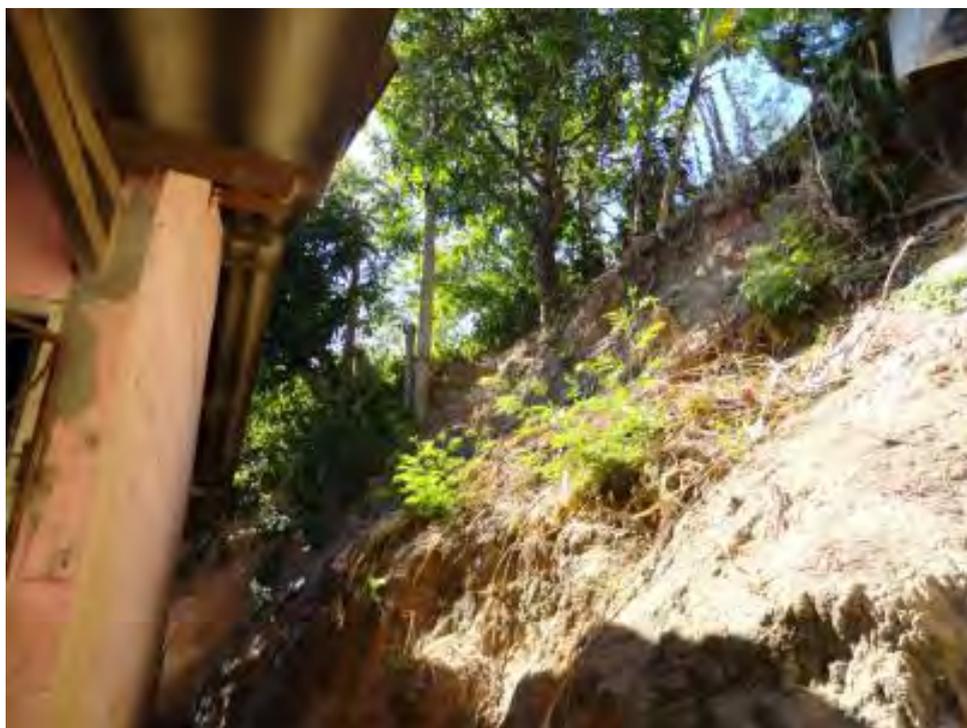
Figura 34 – Talude muito íngreme, com erosão, deixando árvores de grande porte com risco de queda sobre moradia construída pela municipalidade.
