# PLANO MUNICIPAL DE REDUÇÃO DE RISCO DE VITÓRIA – ES

ATUALIZAÇÃO 2014/2016

2.7 – Atualização do Mapeamento de Risco (Levantamento de Campo: Setorização)

Volume Final 1

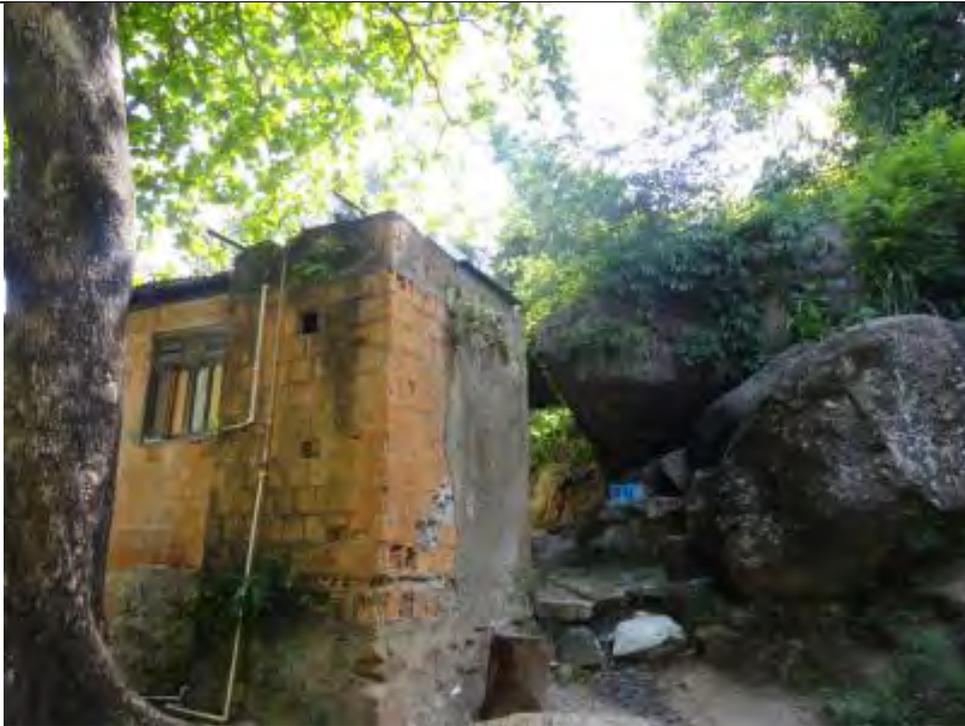
| Descrição complementar: A moradia apresentada na Figura 36 apresenta problemas estruturais, está construída sobre nascente e com blocos de grande porte instáveis ao lado. Portanto recomenda-se sua remoção com demolição do imóvel, visto tratar-se de área imprópria para moradia. | | | |

Figura 36 – Blocos de grande porte instáveis muito próximo a moradia.

| <ul style="list-style-type: none"> <li>- Remoção da moradia (Figura 36);</li> <li>- Serviço de limpeza;</li> <li>- Estrutura de contenção do tipo contraforte ancorado para os blocos próximos as moradias;</li> <li>- Canaletas de drenagem ao longo da encosta;</li> <li>- Sistema de drenagem profunda;</li> <li>- Monitoramento do setor.</li> </ul> | | | |

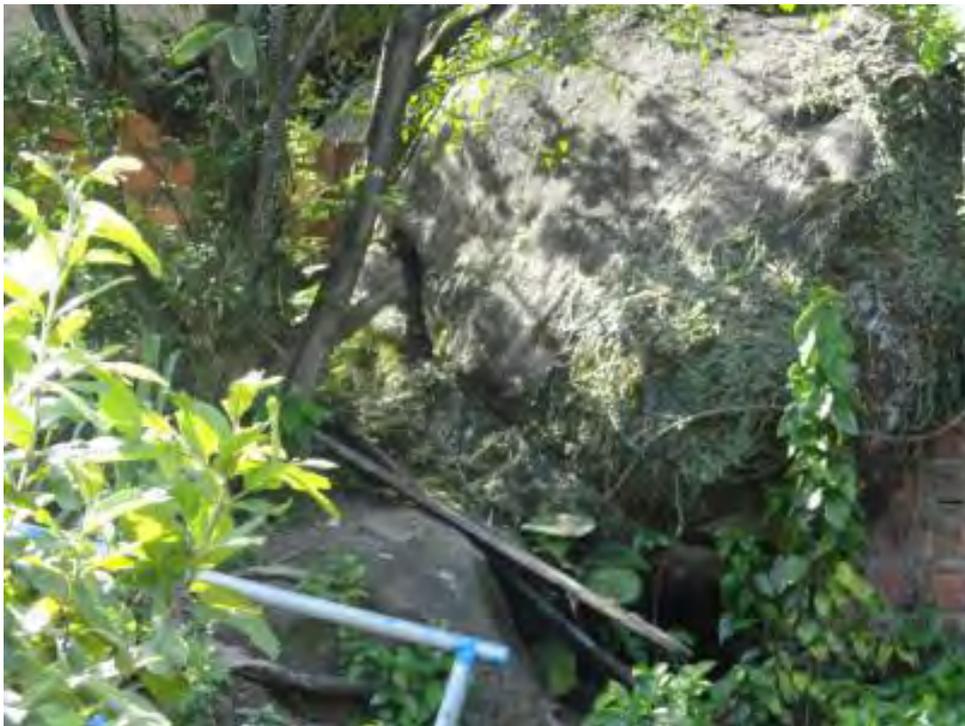
Figura 37 – Bloco de grande porte fraturado, com risco de movimentação, muito próximo a moradia.

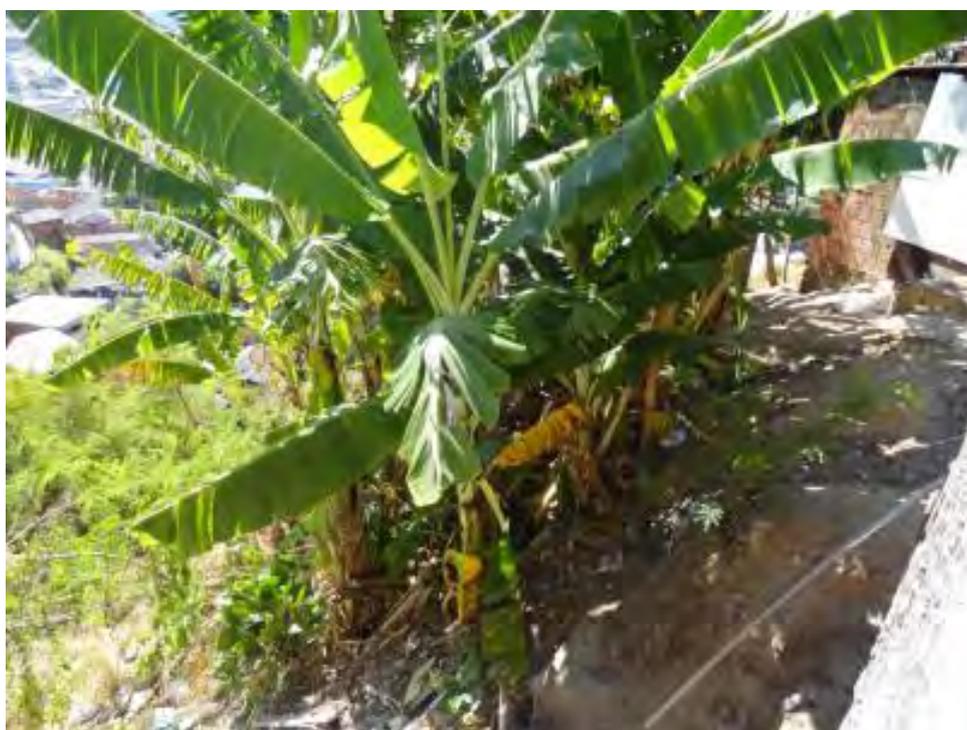
Figura 40 – Cicatriz de escorregamento muito próximo a moradia e Rampa José Alves Santana.

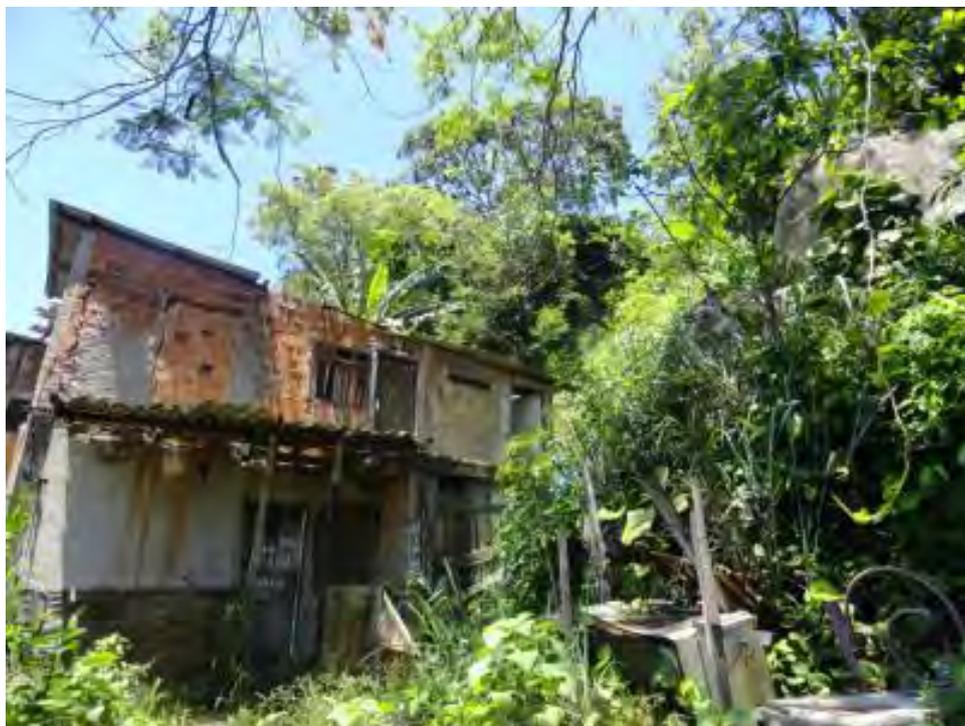
| Descrição complementar: A ação emergencial necessária no setor é com relação à remoção das famílias e demolição dos imóveis ilustrados em Figura 42 e Figura 45, e a demolição do imóvel aparentemente abandonado ilustrado em Figura 43. | | | |

Figura 42 – Moradia condenada que deverá ser demolida com blocos instáveis ao lado.

- Remoção das moradias apresentadas nas Figura 42, Figura 43 e Figura 45;
- Serviço de limpeza;
- Impedir a ocupação local;
- Execução de solo grampeado para o talude nos fundos da moradia apresentada na Figura 42;
- Execução de contenção do tipo barreira fixa ao longo do beco;
- Execução de canaletas de drenagem ao longo da encosta.

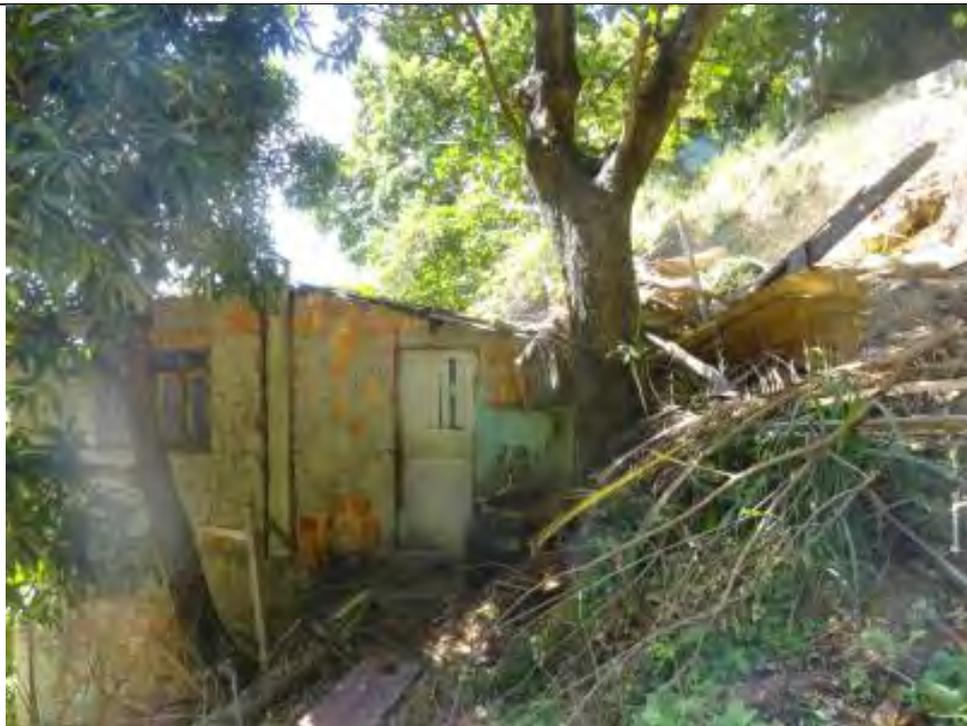
Figura 43 – Outra moradia condenada que deverá ser demolida. Após obras a montante, uma nova moradia poderá ser reconstruída no local.

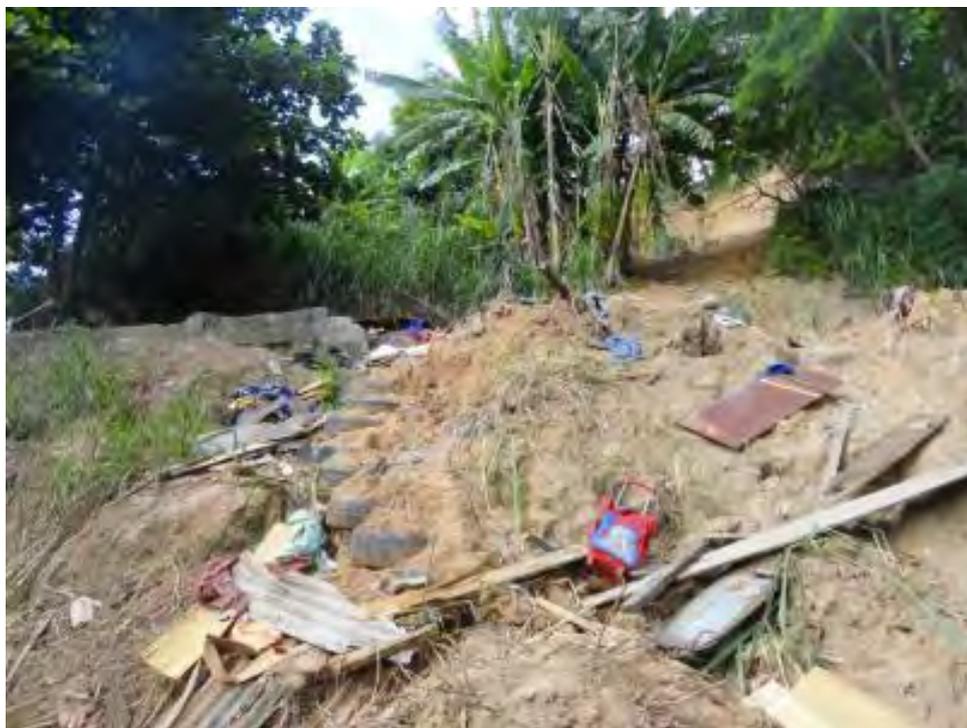
Figura 44 – Destroços de moradia destruída por grande escorregamento ocorrido no setor.

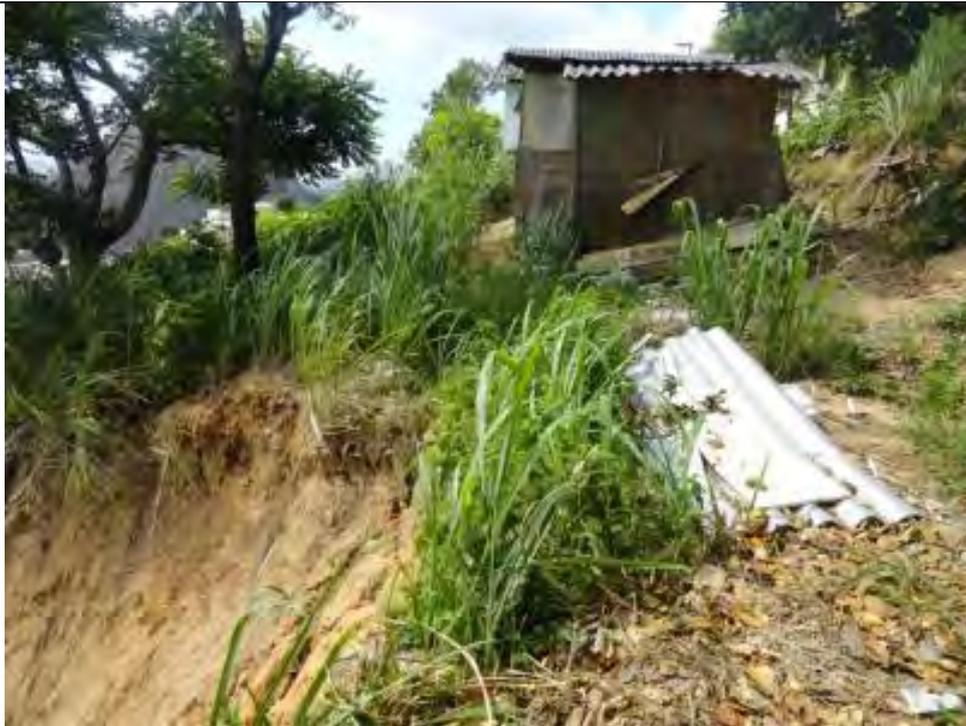
Figura 45 – Moradia na crista do escorregamento que deverá ser removida imediatamente.

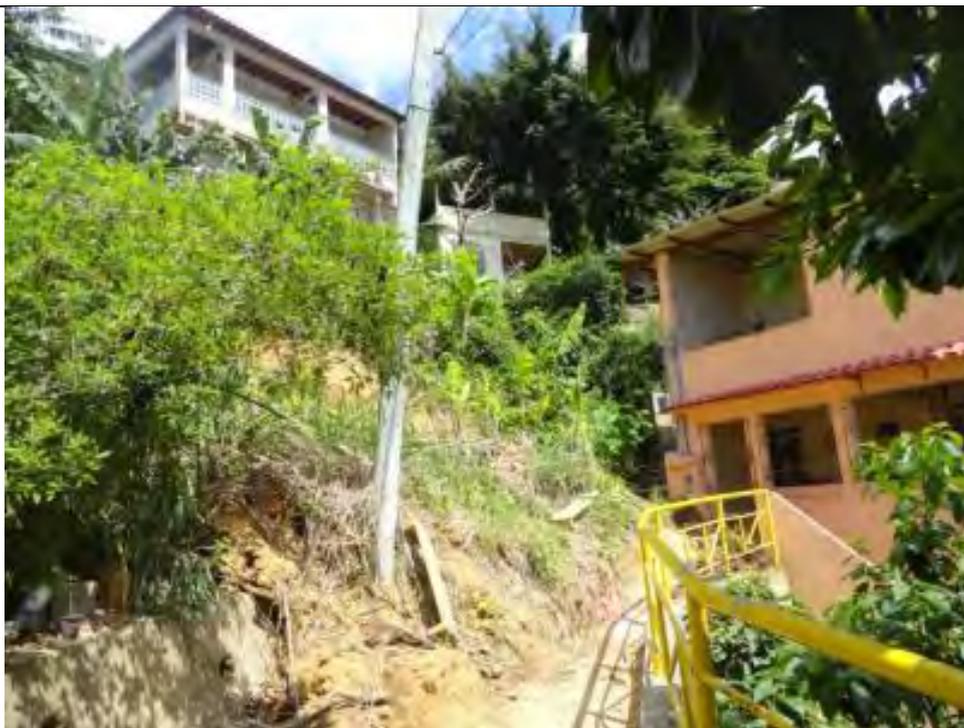
Figura 47 – Poste inclinado e deslizamento obstruindo parcialmente Beco Walter de Souza.

| <b>Descrição do Processo de Instabilização</b> | | | |
|---|---|---|---|
| <ul style="list-style-type: none"> <li>- Serviço de limpeza com remoção de bananeiras;</li> <li>- Execução de uma cortina ancorada para a base da encosta da viela (Figura 47) com concreto projetado para o restante da face, com canaletas de drenagem no topo e na base;</li> <li>- Execução de estrutura do tipo cortina ancorada para a base da viela apresentada na Figura 49;</li> <li>- Regularização do talude (Figura 48 e Figura 50); <ul style="list-style-type: none"> <li>- Execução de drenagem profunda;</li> <li>- Canaletas de drenagem ao longo da encosta.</li> </ul> </li> </ul> | | | |

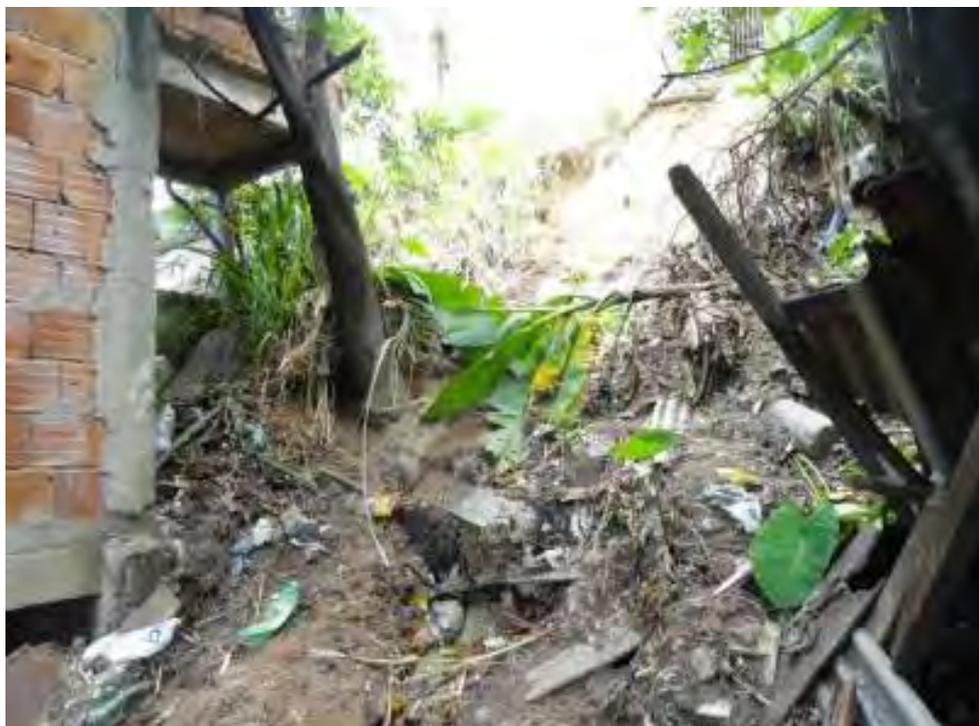
Figura 48 – Árvore inclinada e deslizamento afetando fundo de moradia.

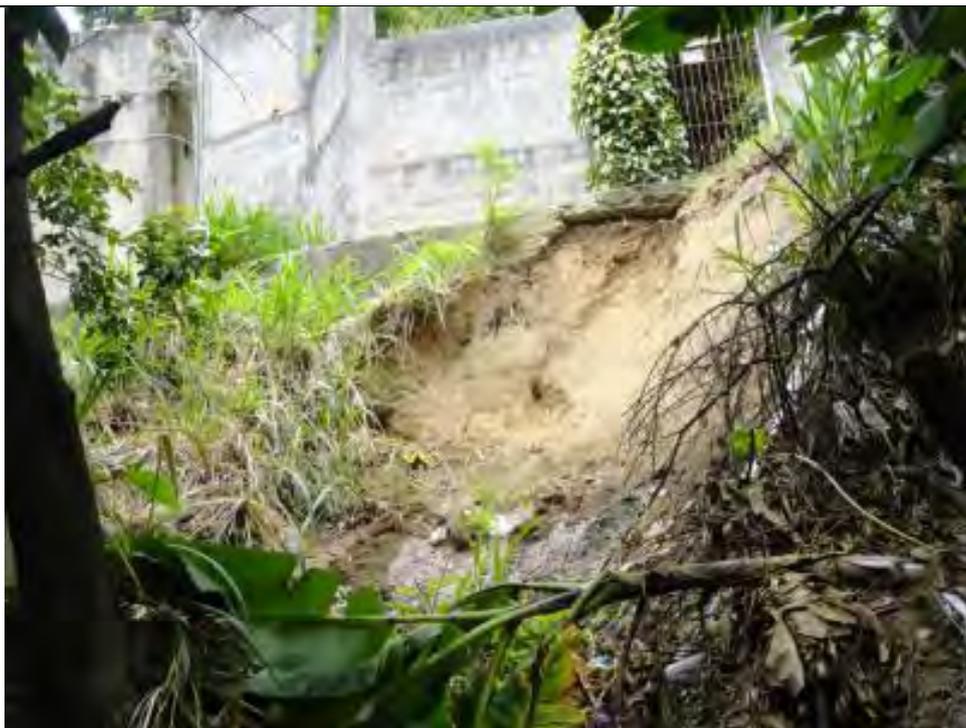
Figura 49 – Cicatriz de escorregamento deixando parde de viela em balanço.

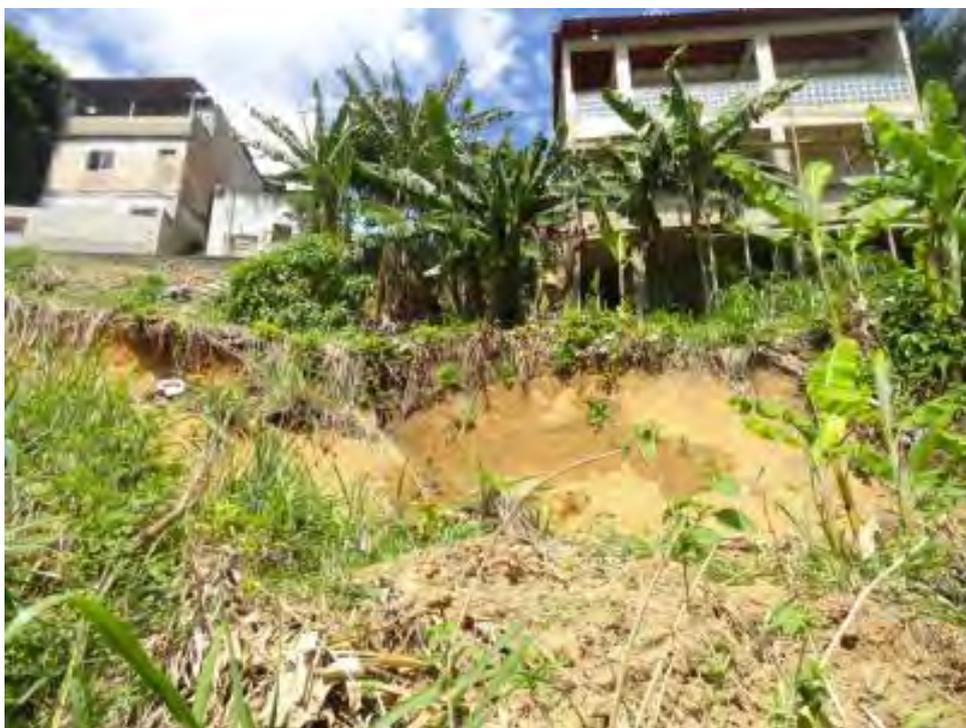
Figura 50 – Grande cicatriz de deslizamento no talude.

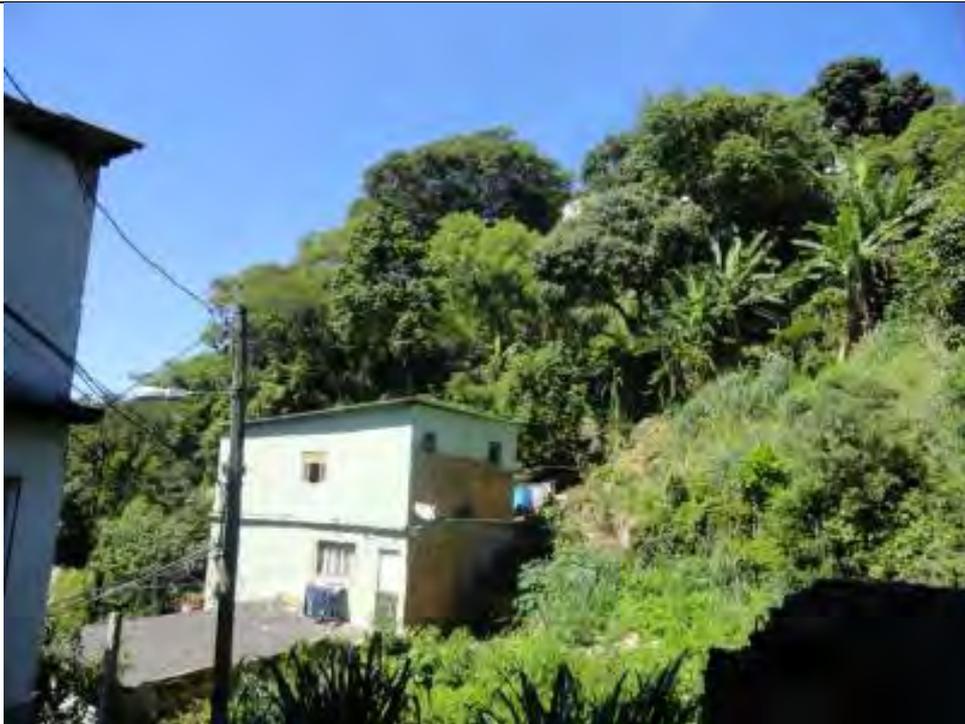
Figura 52 – Vista parcial do setor com detalhe para presença de vegetação, material solto (solo e lixo) sobre o maciço.

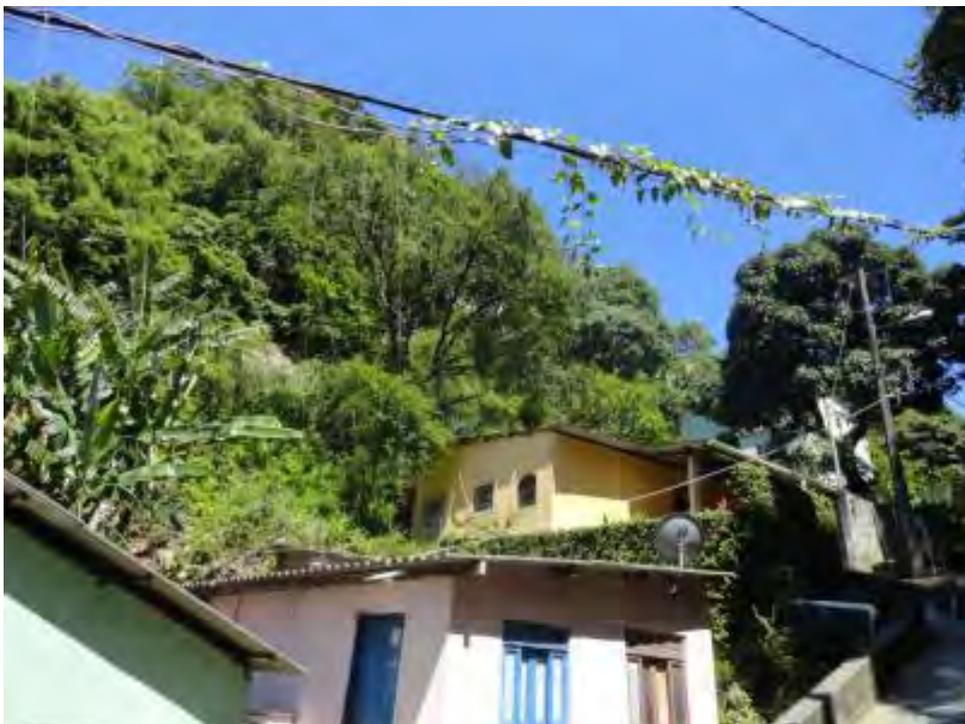
Figura 53 – Vista parcial do setor com detalhe para presença de vegetação, material solto (solo e lixo) sobre o maciço.

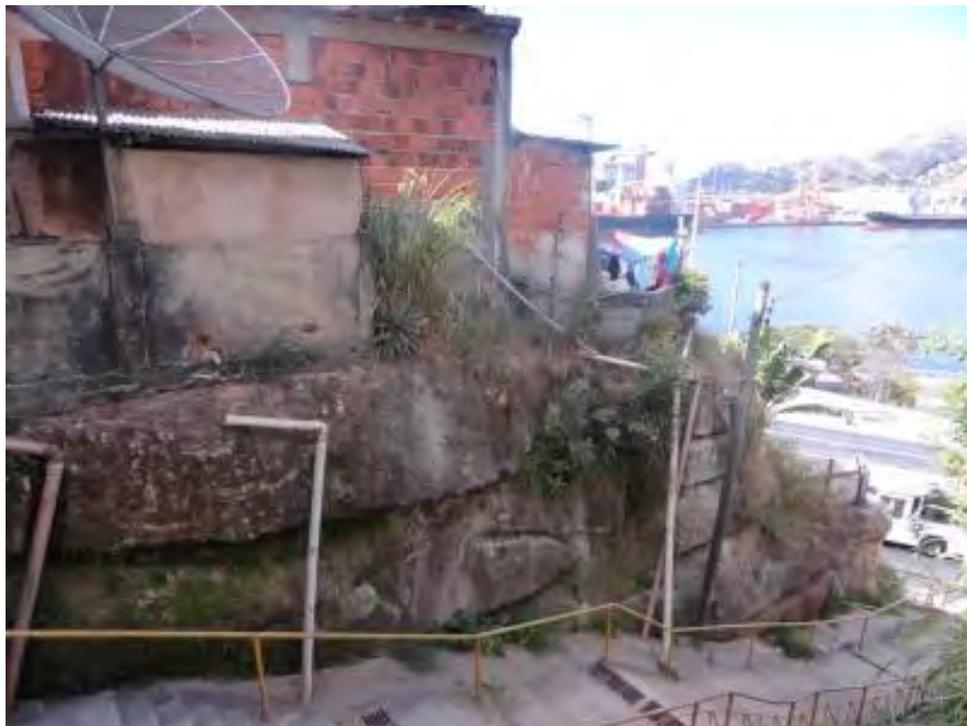
Figura 59 – Afloramento muito fraturado e intemperizado.

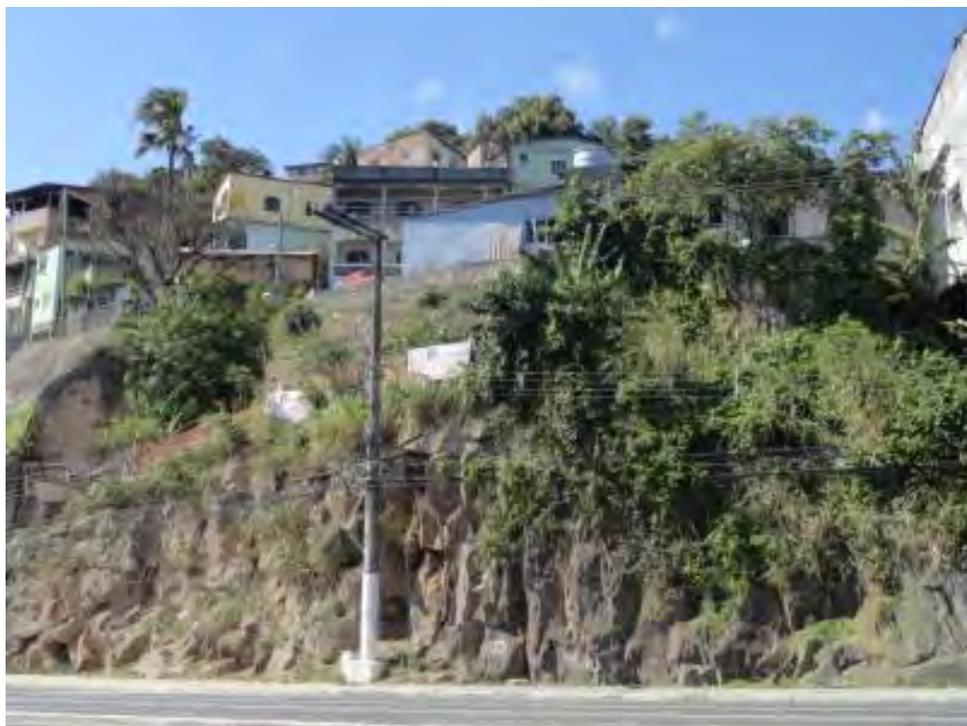
Figura 60 – Maciço rochoso muito fraturado.

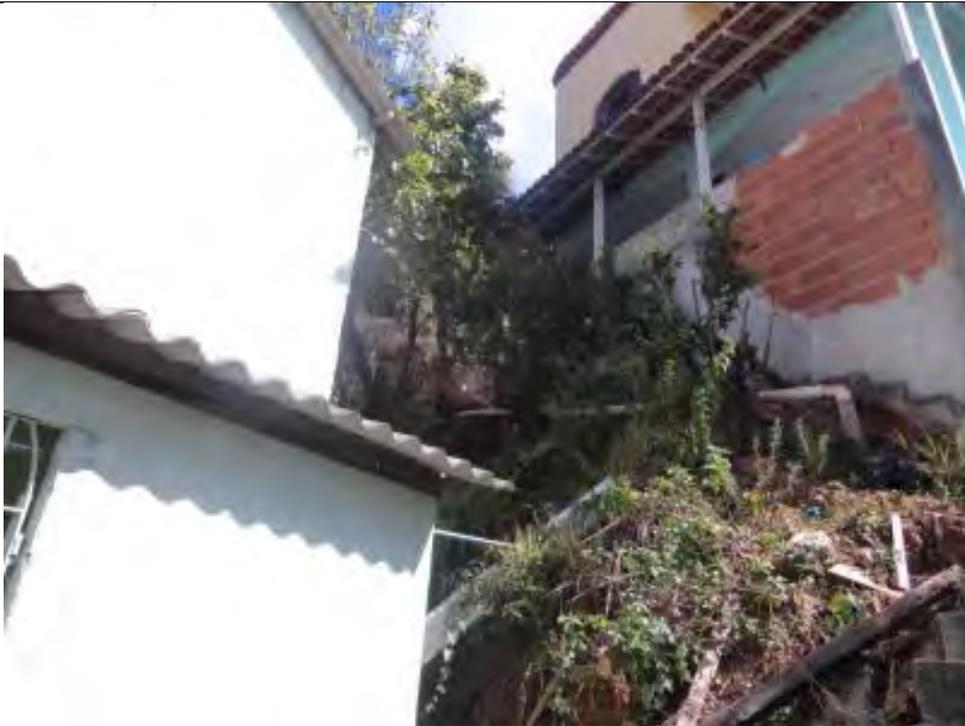
Figura 62 – Vista do talude em processo erosivo entre as moradias.

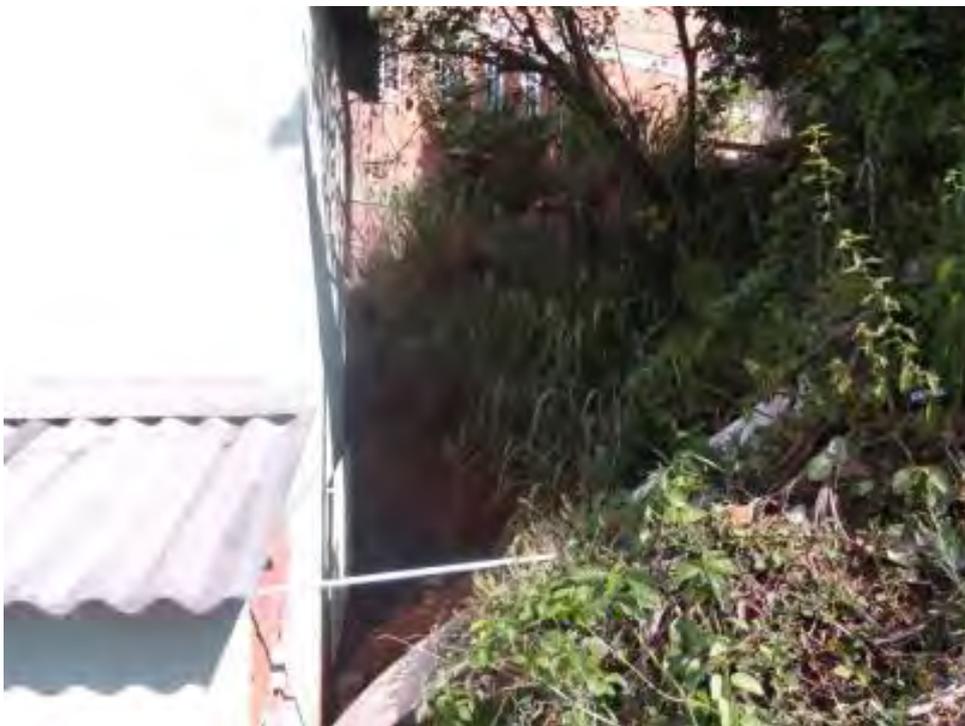
Figura 63 – Erosão no talude muito próximo a moradia construída pela municipalidade.

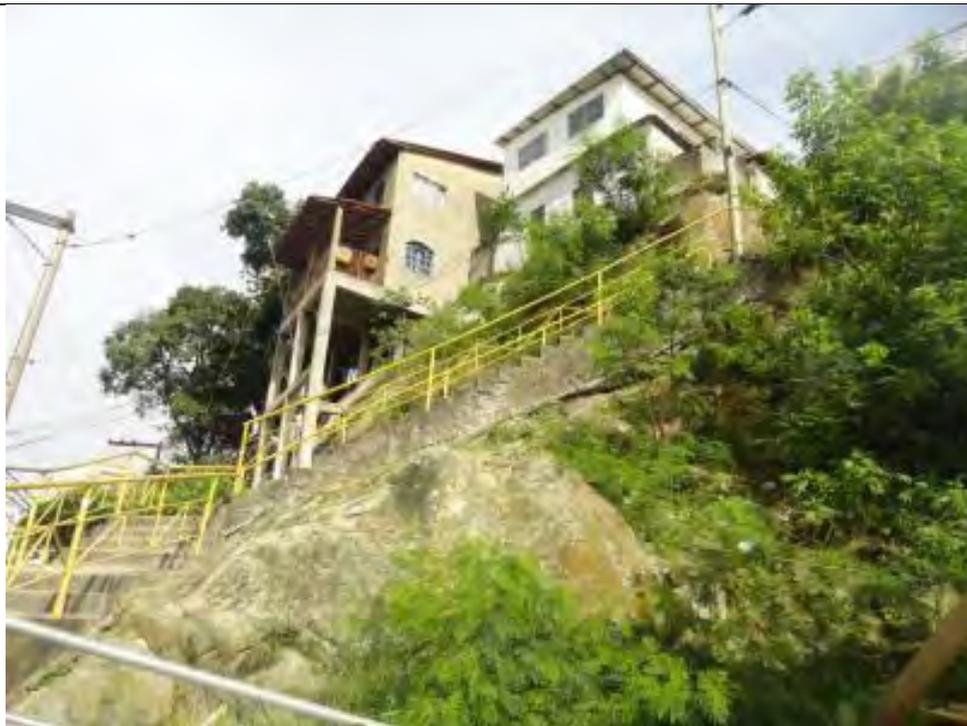
Figura 65 – Vista da Escadaria Alice Maciel, limite do setor, que poderá ser afetada caso ocorram novos deslizamentos abaixo dela.

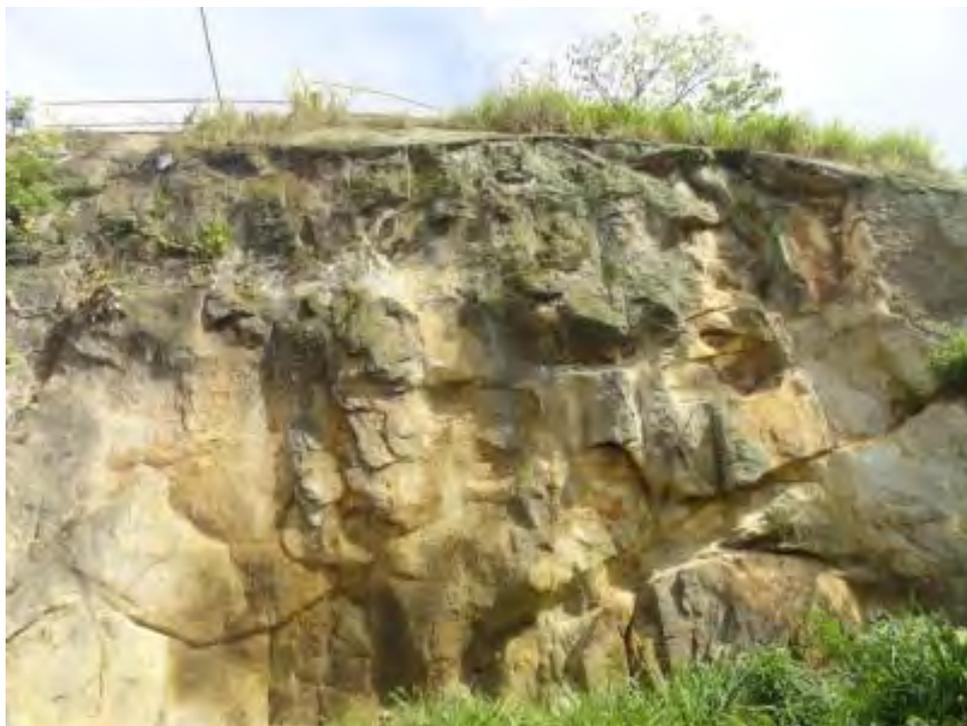
Figura 66 – Maciço muito fraturado e intemperizado abaixo de praça.

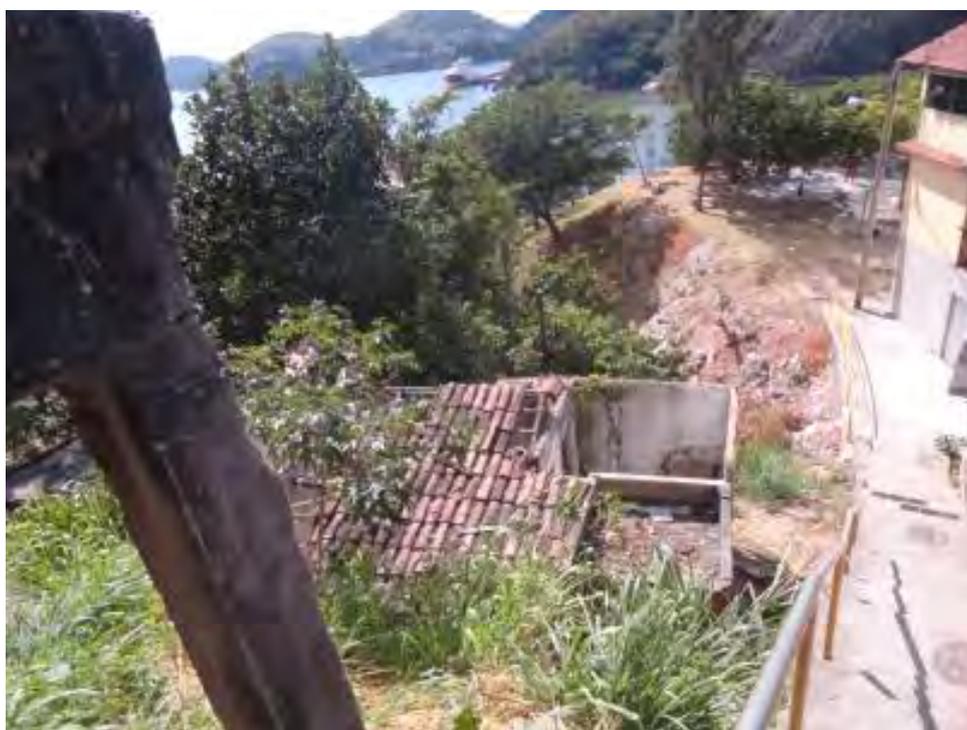
| Descrição complementar: A moradia indicada para remoção encontra-se abandonada, vide Figura 71, sendo necessária sua demolição imediata. | | | |

Figura 69 – Muito lixo/entulho depositado em face do talude e moradia abandonada que deverá ser demolida.

| - Remoção da moradia apresentada na Figura 69;<br>- Serviço de limpeza;<br>- Execução de canaletas de drenagem ao longo da encosta;<br>- Monitoramento do setor. | | | |

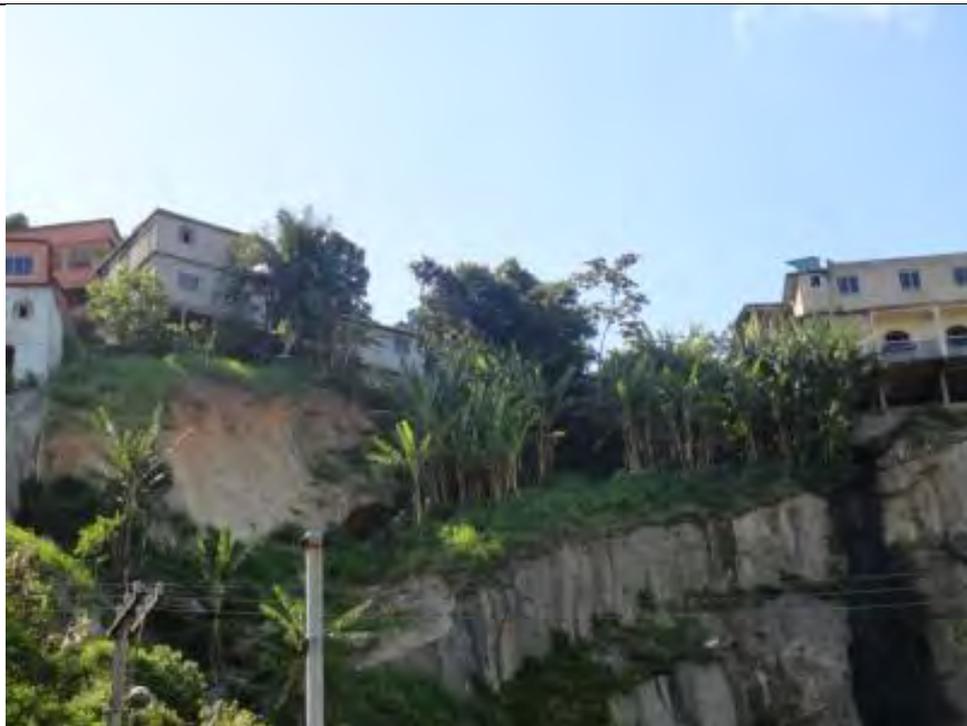
Figura 71 – Cicatriz de escorregamento muito próxima a moradias.

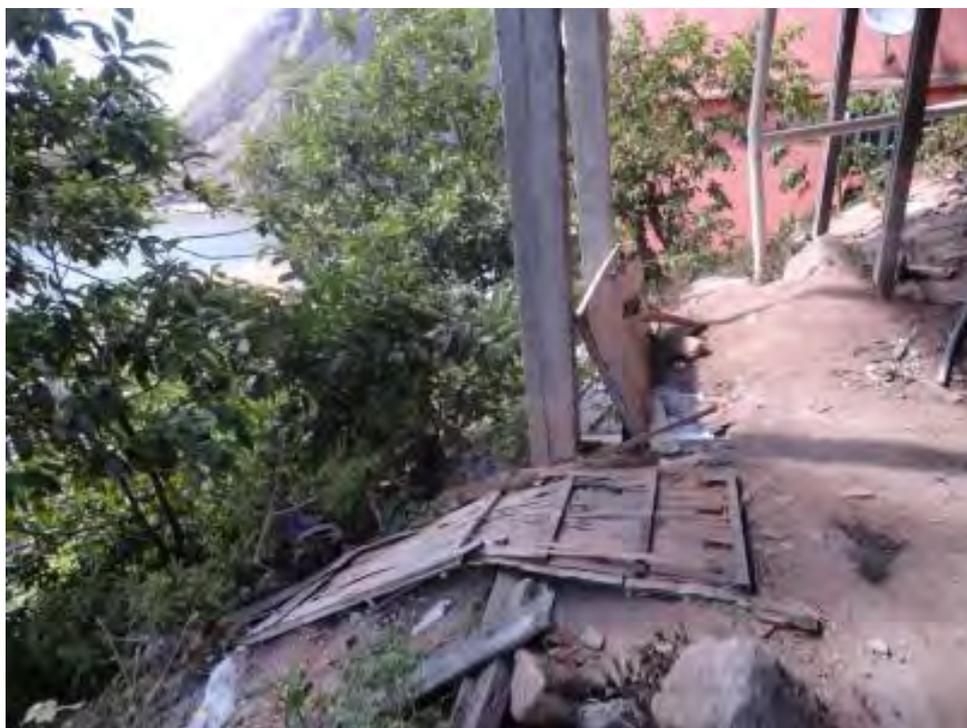
Figura 72 – Proximidade das moradias para a face do talude em processo erosivo.

| - Serviço de limpeza com remoção das bananeiras;<br>- Preenchimento com solo cimento para a base da fundação da moradia (Figura 72);<br>- Execução de solo grampeado com concreto projetado para a face da encosta;<br>- Execução de canaletas de drenagem ao longo da encosta. | | | |

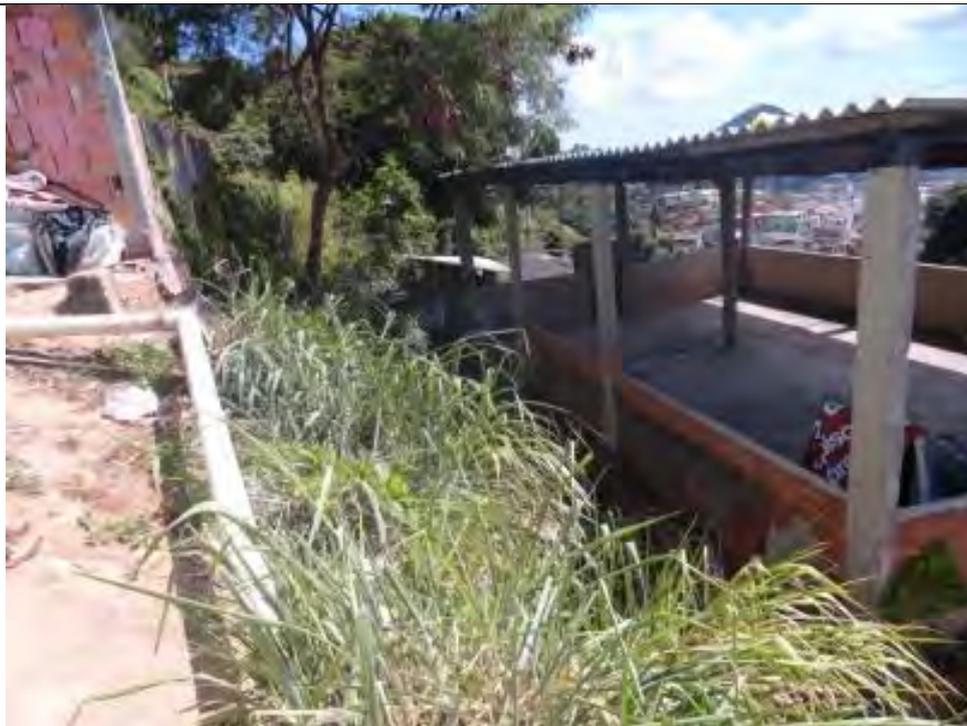
Figura 80 – Talude em processo erosivo entre moradias.

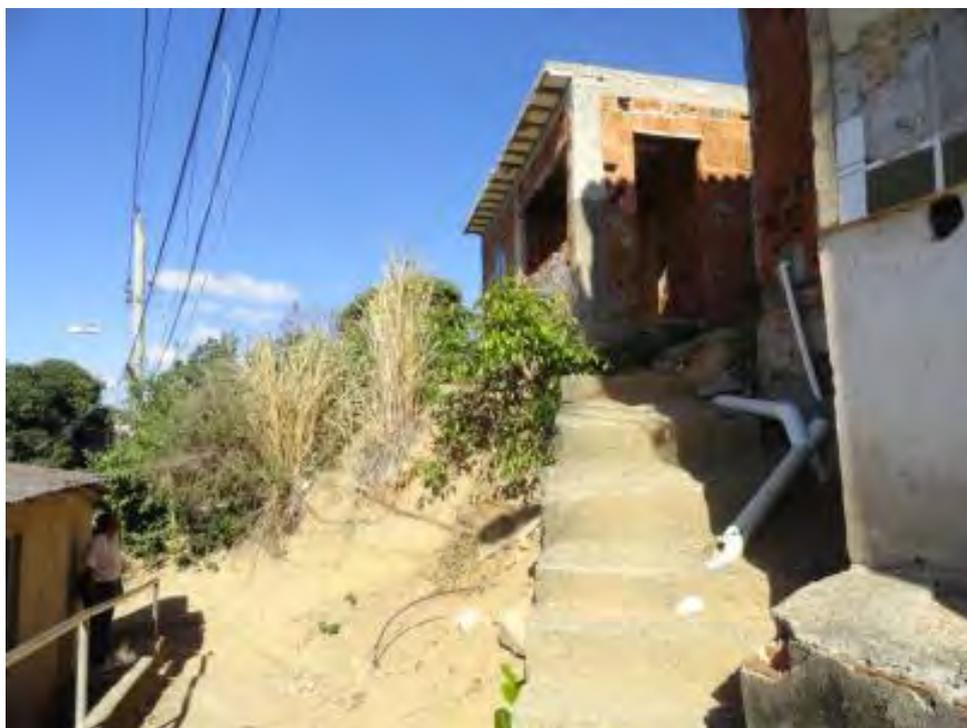
Figura 81 - Talude em processo erosivo abaixo de moradia obstruindo parcialmente Rampa José Alves Santana.

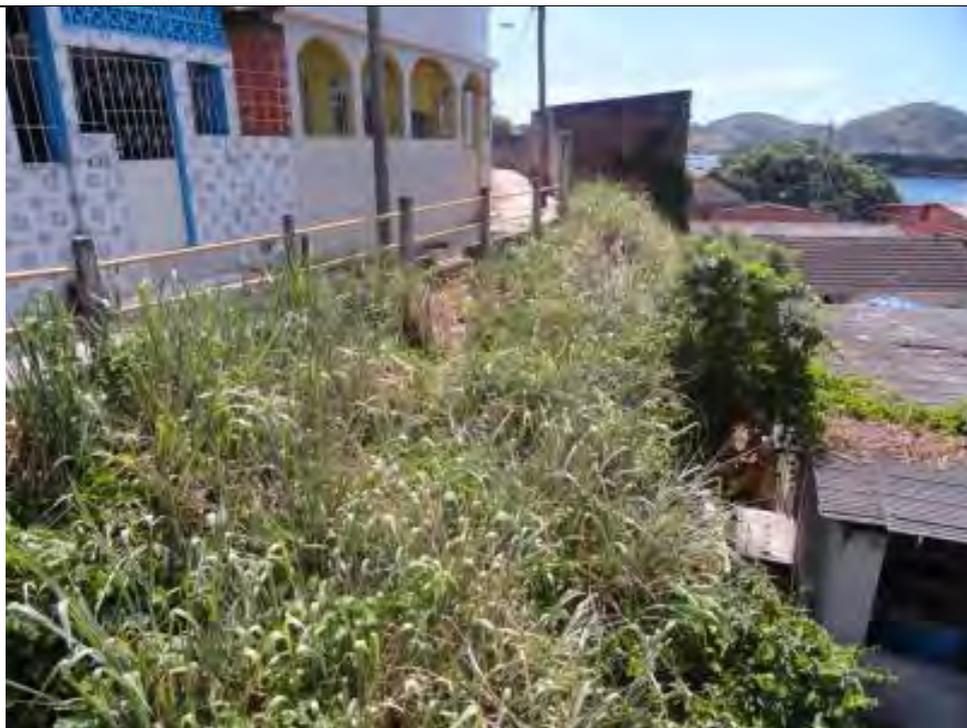
Figura 83 – Talude de corte em procesos erosivo próximo a moradias.

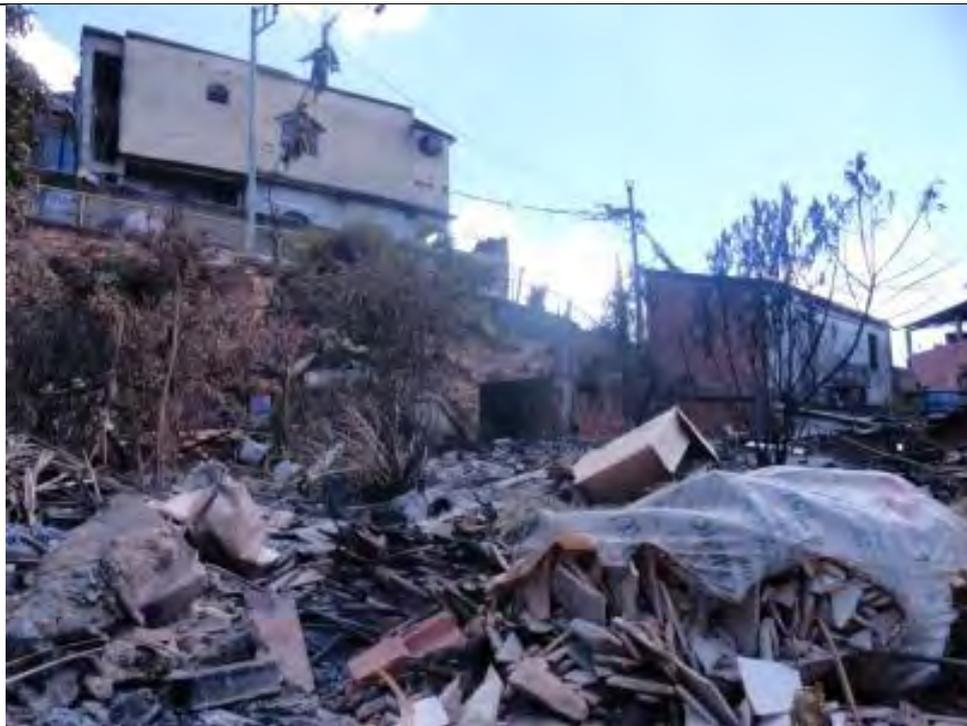
Figura 85 – Muito lixo/entulho na base do talude.

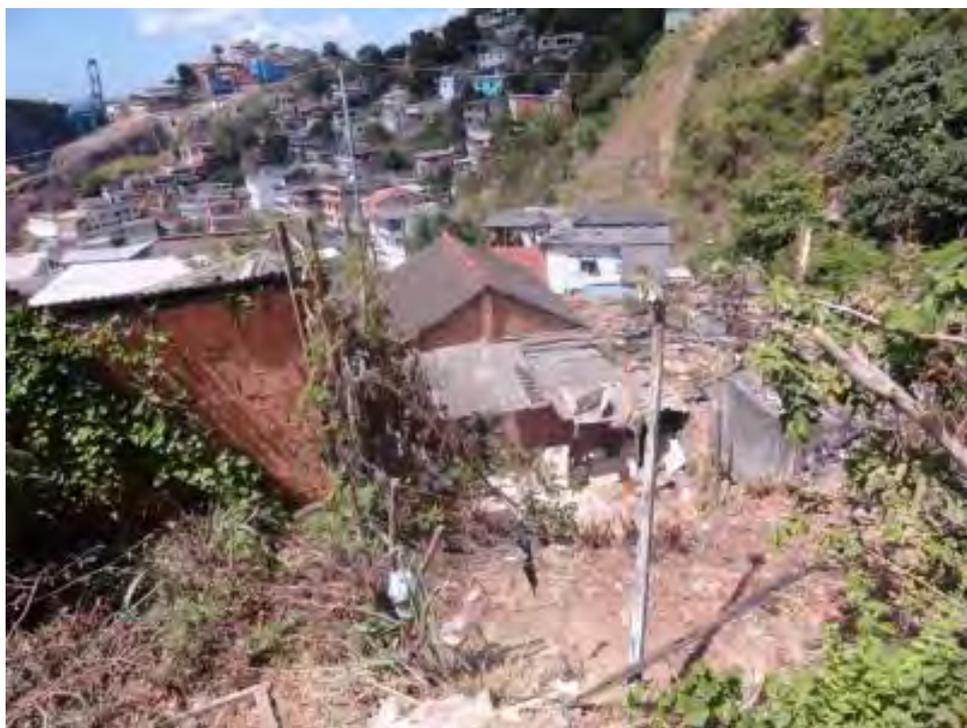
Figura 86 – Erosão na crista do talude.

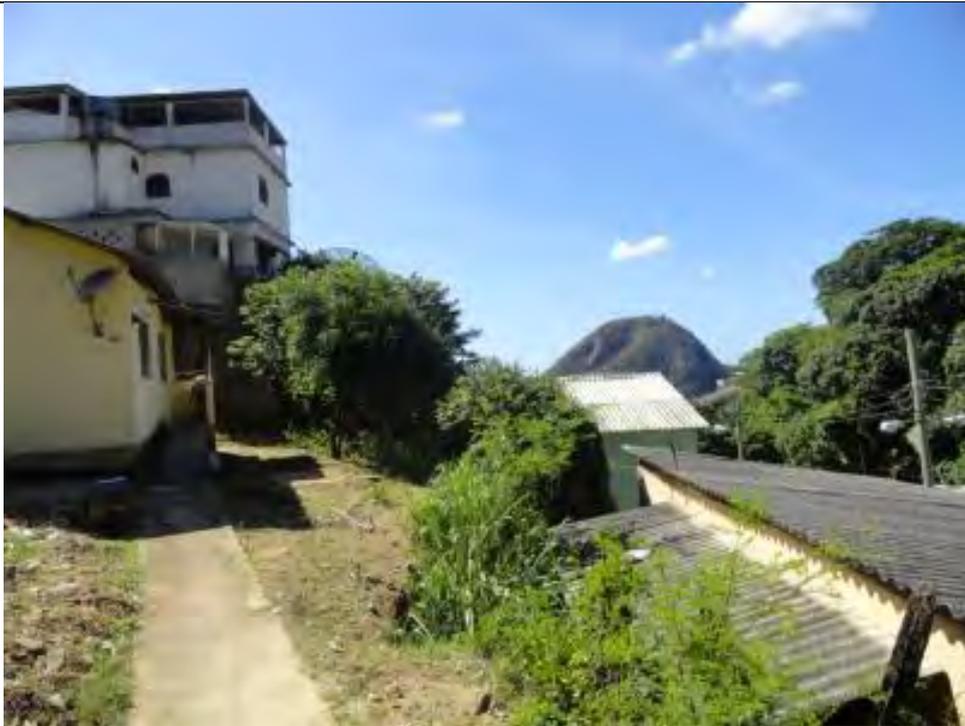
Figura 88 – Cicatriz de escorregamento muito próxima a moradia.

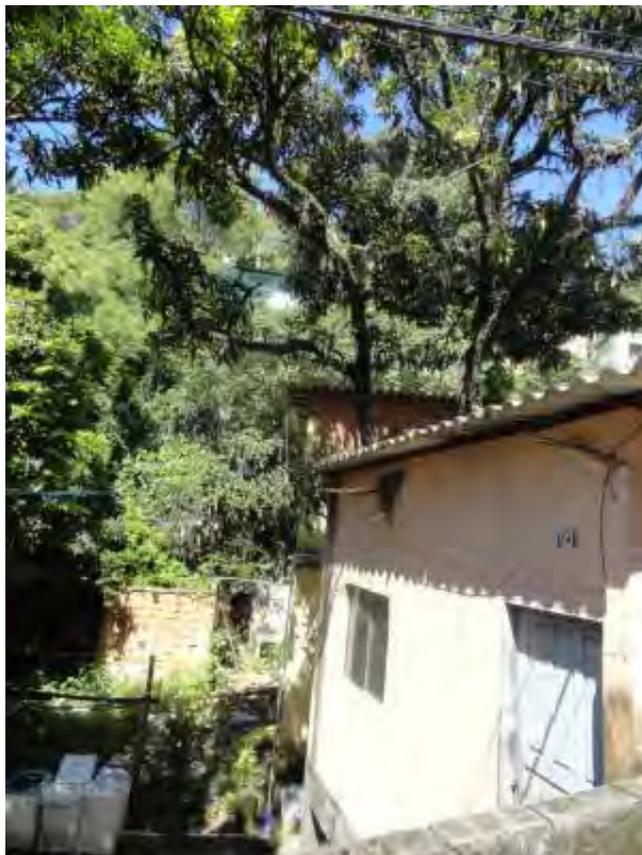
| Formações superficiais: Depósito de tálus/colúvio e afloramento rochoso. | | Declividade: Alta | |
|---|---|--|---|
| Descrição complementar: A ação emergencial necessária no setor é a remoção imediata da família da moradia que se encontra muito próxima ao maciço muito fraturado, ilustrada ao fundo da Figura 90. | | | |

Figura 90 – Vista das moradias inclusas no setor.

| Formações superficiais: Depósito de tálus/colúvio e afloramento rochoso. | | Declividade: Alta | |
|---|---|--|---|
| - Remoção da moradia (Figura 90).<br>- Serviço de limpeza;<br>- Estrutura de contenção para os blocos instáveis;<br>- Execução de canaletas de drenagem ao longo da encosta. | | | |

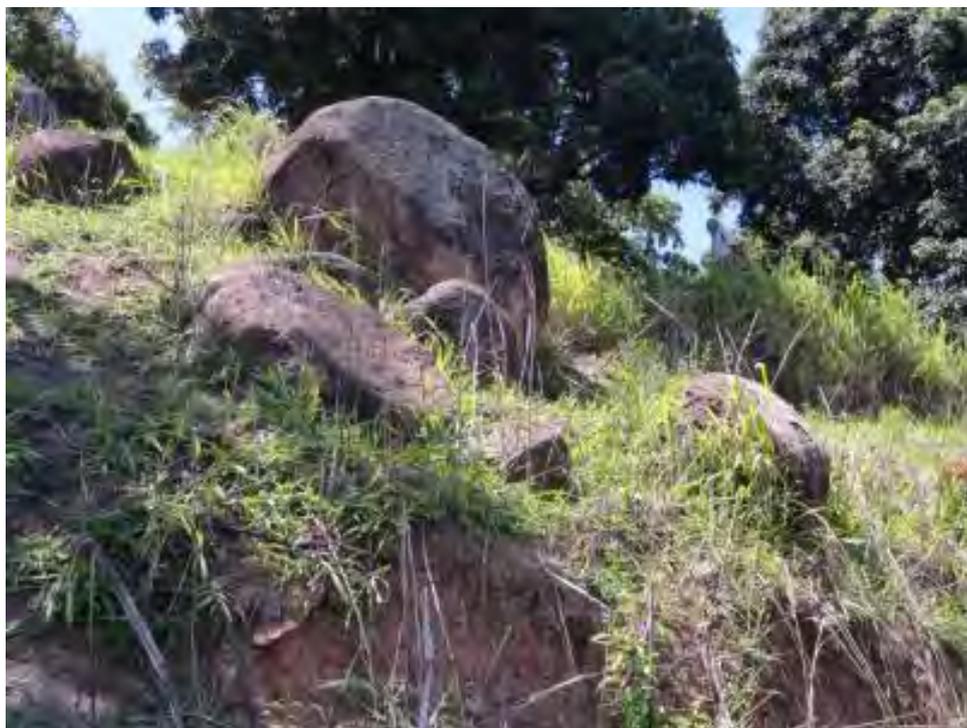
Figura 97 – Blocos instáveis a montante das moradias.

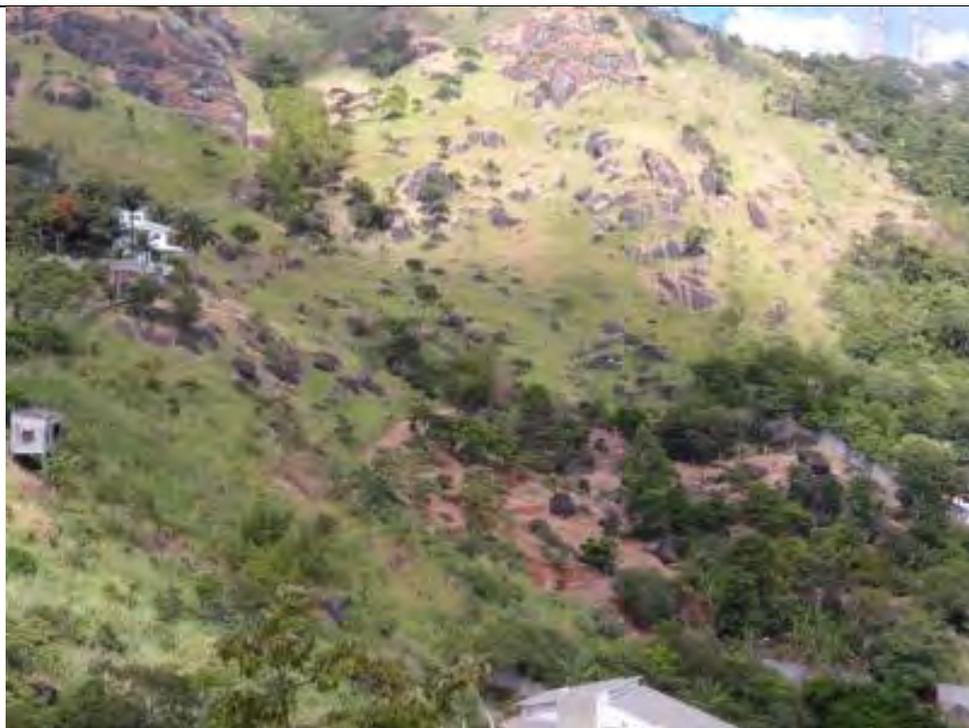
Figura 101 - Diversos blocos e matacões dispersos no talude nos fundos das moradias.
