# PLANO MUNICIPAL DE REDUÇÃO DE RISCO DE VITÓRIA – ES

ATUALIZAÇÃO 2014/2016

2.7 – Atualização do Mapeamento de Risco (Levantamento de Campo: Setorização)

Volume Final 1

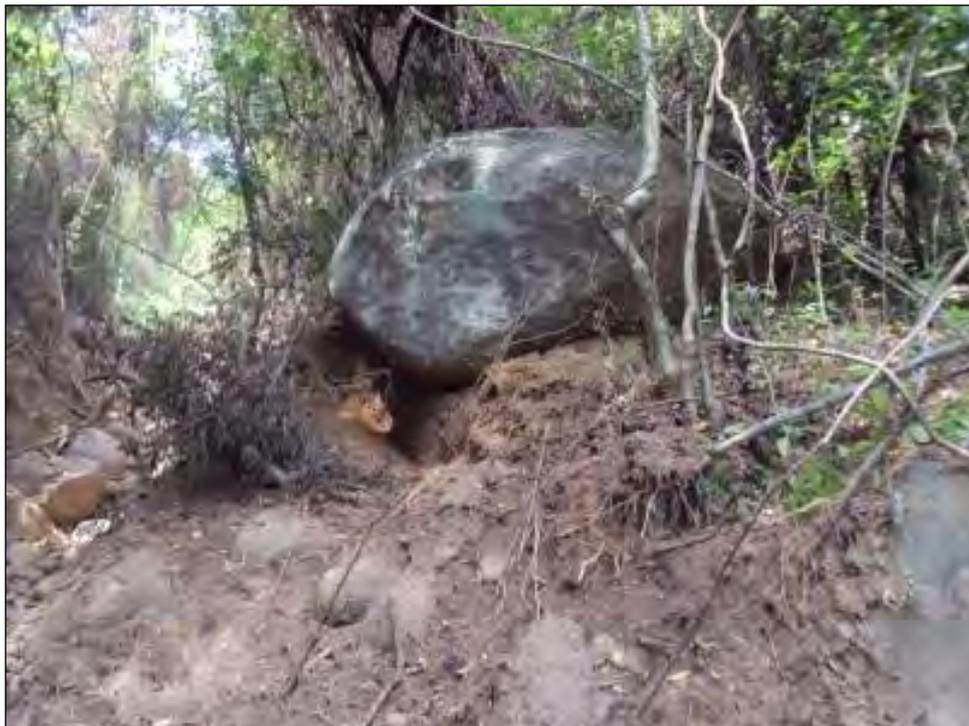
Figura 103 - Presença de blocos rochosos sobre o depósito de cobertura, com a possibilidade de ocorrer a erosão e transporte do material na base dos blocos, e conseqüente rolamento destes.

| - Serviço de limpeza;<br>- Execução de canaletas de drenagem ao longo de toda encosta;<br>- Contenção ou desmonte do bloco apresentado na Figura 103;<br>- Monitoramento do setor. | | | | | |

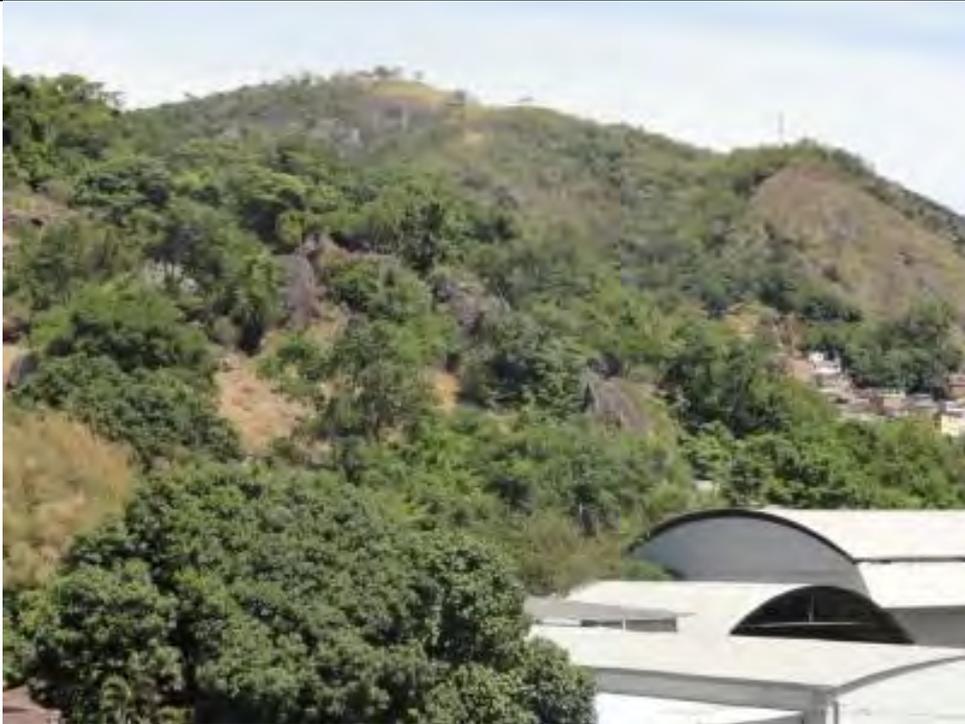
Figura 105 - Vista geral do setor de risco com diversos blocos e matações no talude.

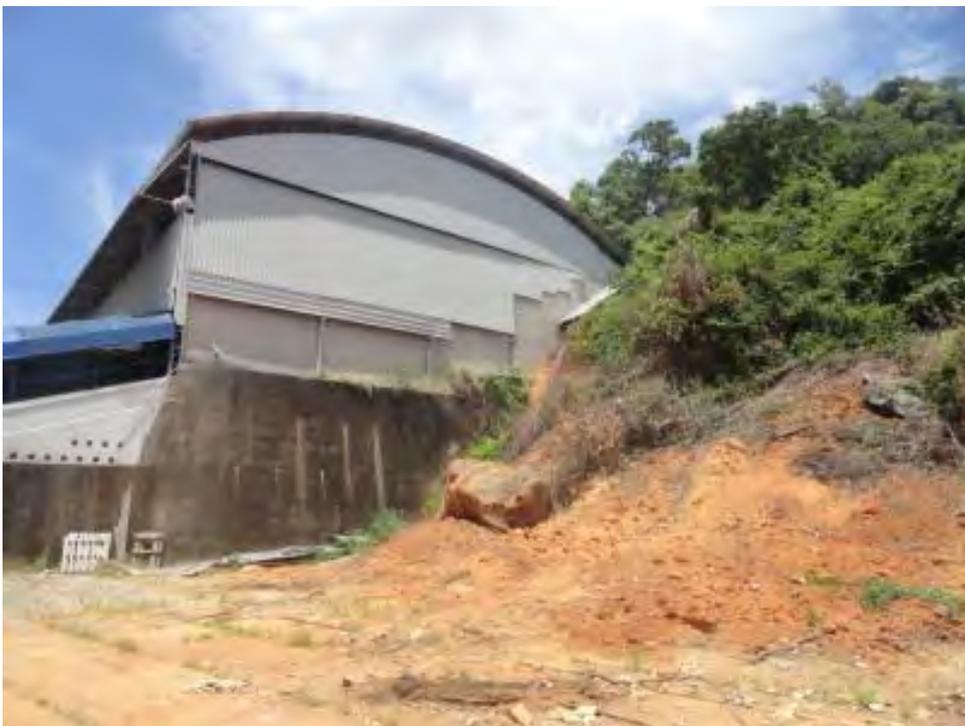
Figura 106 - Deslizamento de terra com queda de bloco ao lado da edificação.

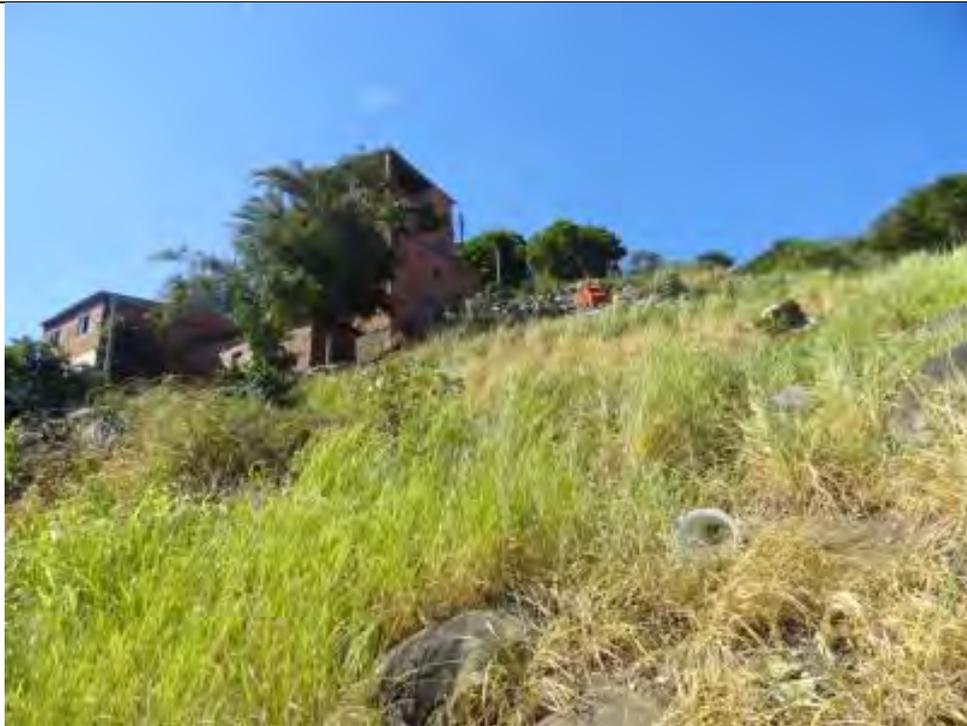
Figura 108 - Vista das moradias e acúmulo de lixo/entulho no setor.

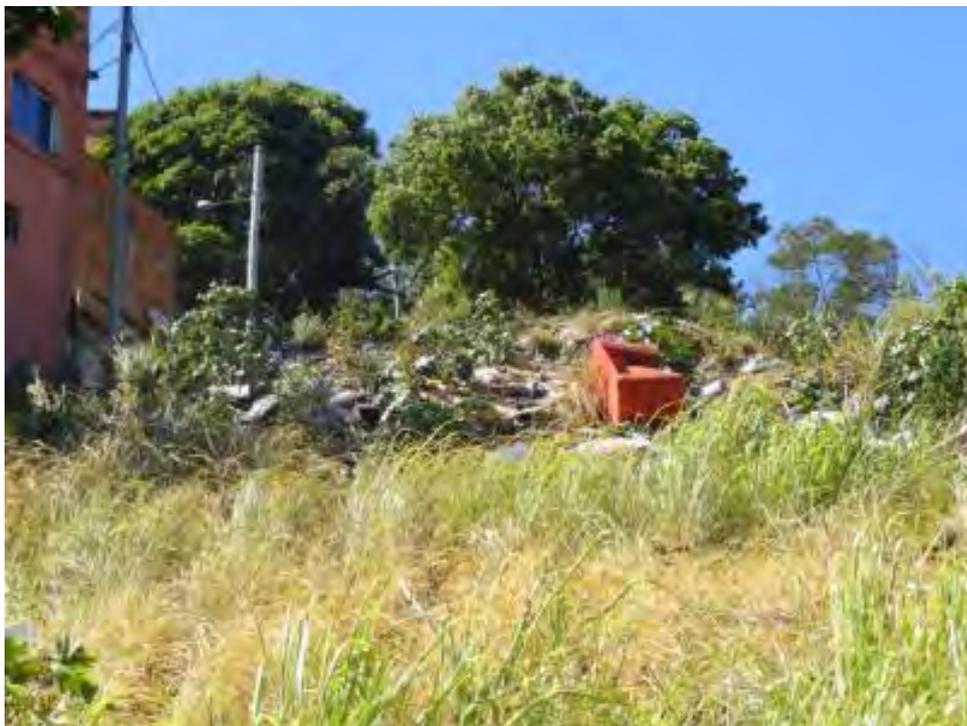
Figura 109 - Presença de muito lixo/entulho no talude.

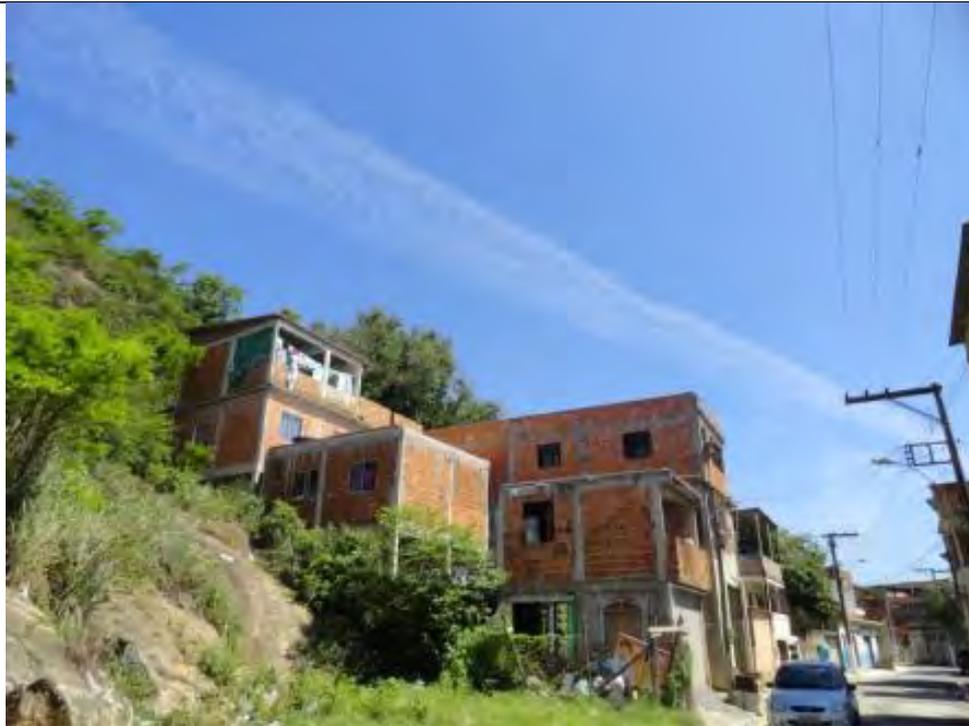
Figura 112 - Vista parcial das moradias encaixadas do afloramento rochoso com individualização de blocos.

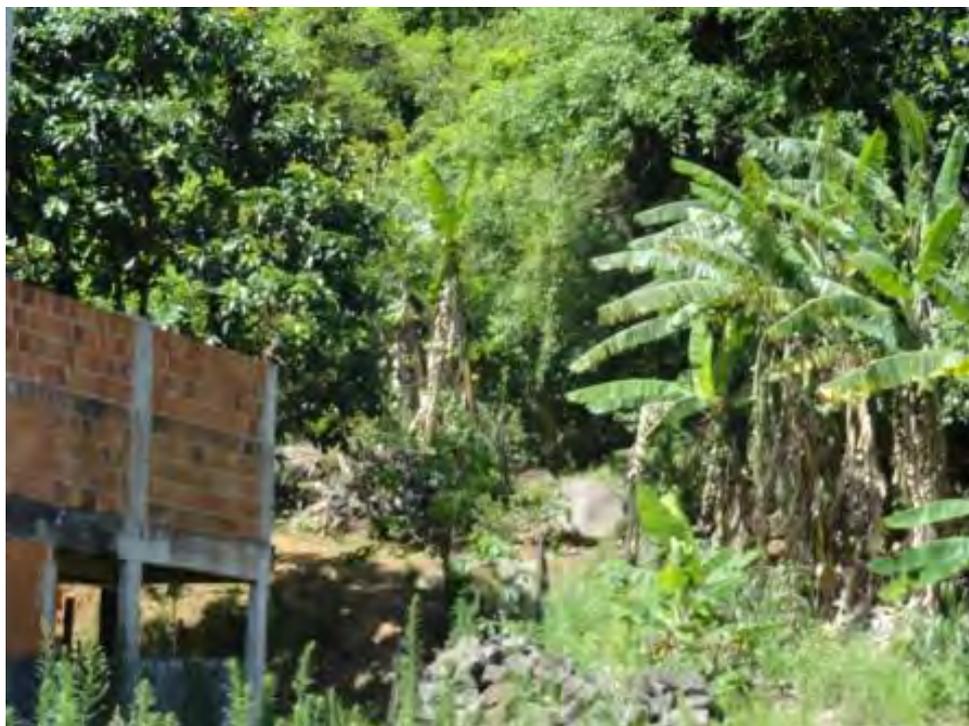
Figura 113 - Blocos já desmontados nos fundos das moradias.

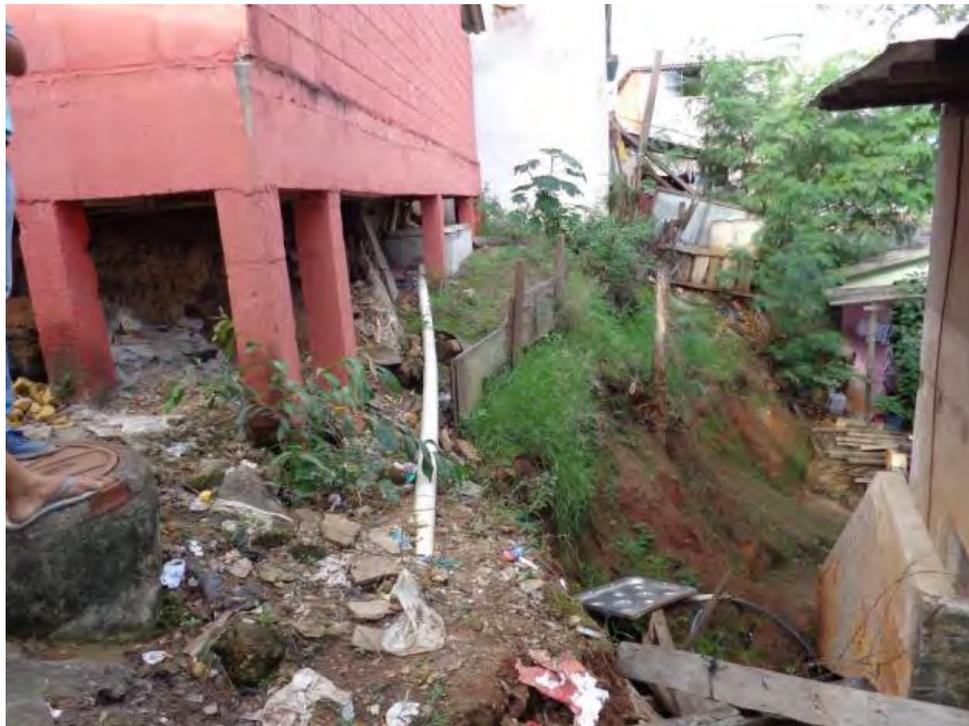
Figura 116 – Corte irregular no talude causando erosão e presença de muito lixo/entulho em sua crista.

moradias apresentadas na Figura 116;

- Execução de proteção superficial no talude da Figura 116;

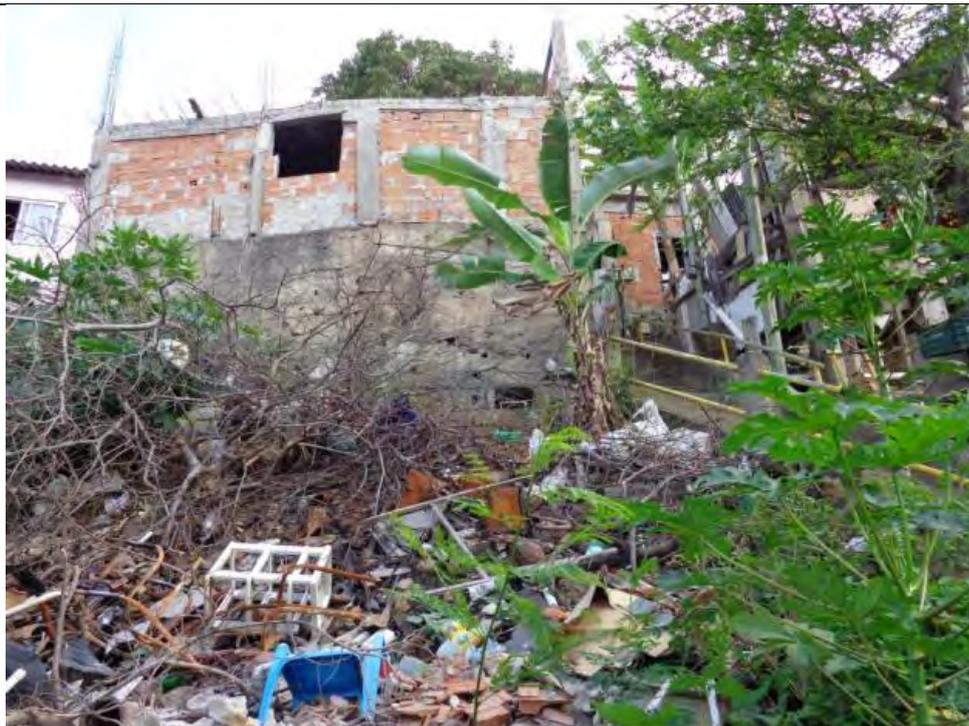
Figura 117 – Muito lixo/entulho na face do talude.

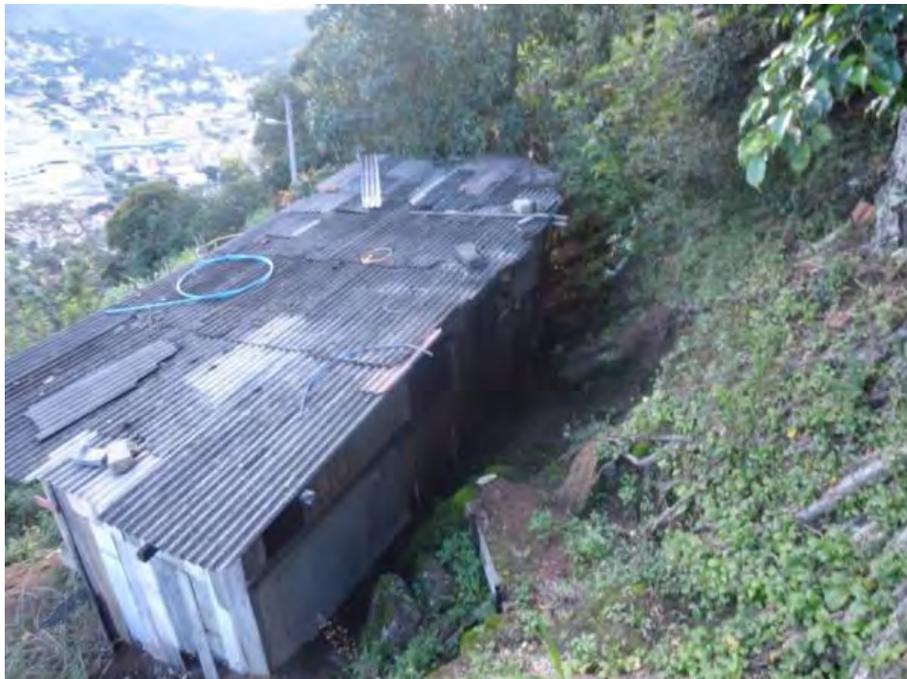
Figura 119 – Moradia de baixo padrão construtivo erigida em depósito de tálus/colúvio.

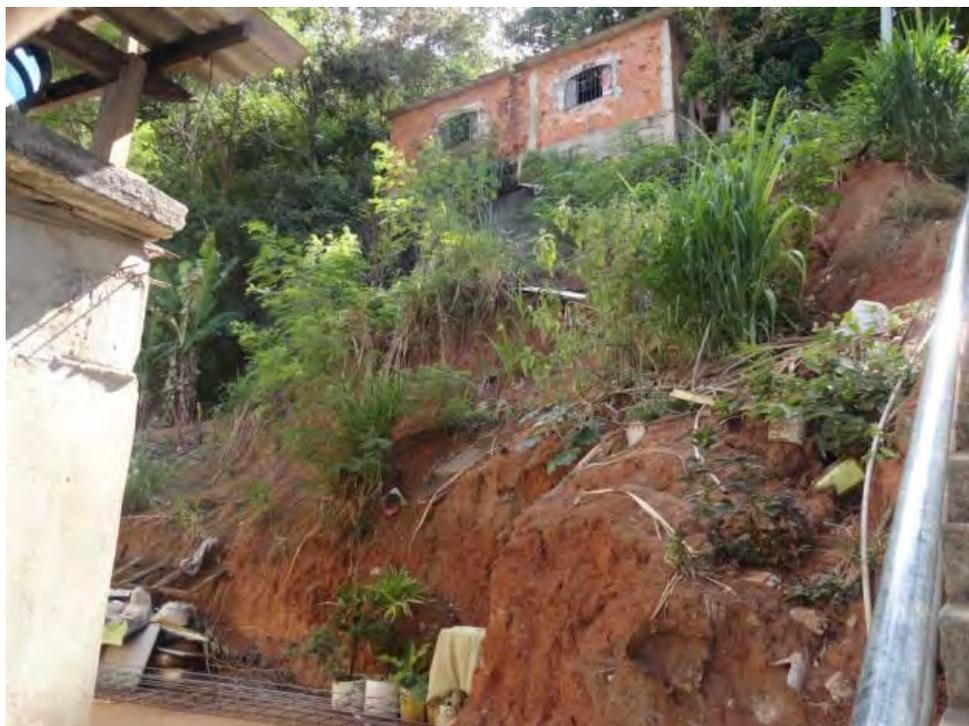
Figura 122 – Cicatriz de escorregamento entre moradias.

- Serviço de limpeza com remoção das bananeiras;
- Execução de muro de contenção para a base do talude (Figura 122);
  - Proteção superficial na base dos blocos;
- Obra de contenção para os blocos instáveis (Figura 125);
- Execução de canaletas de drenagem ao longo de toda encosta.

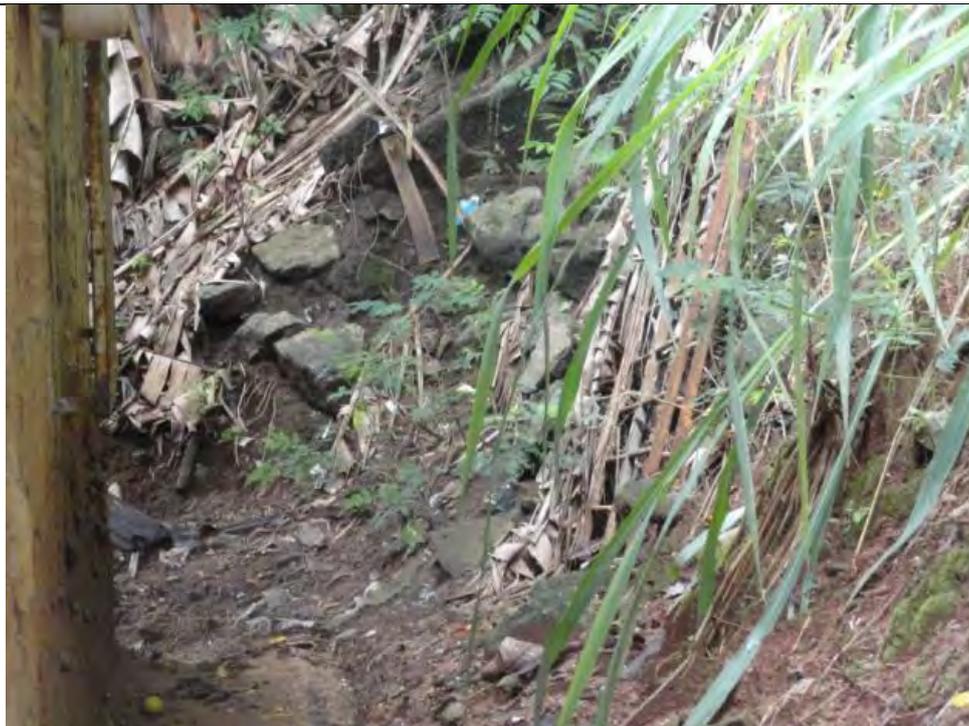
Figura 123 – Depósito de tálus/colúvio existente nos fundos da moradia.

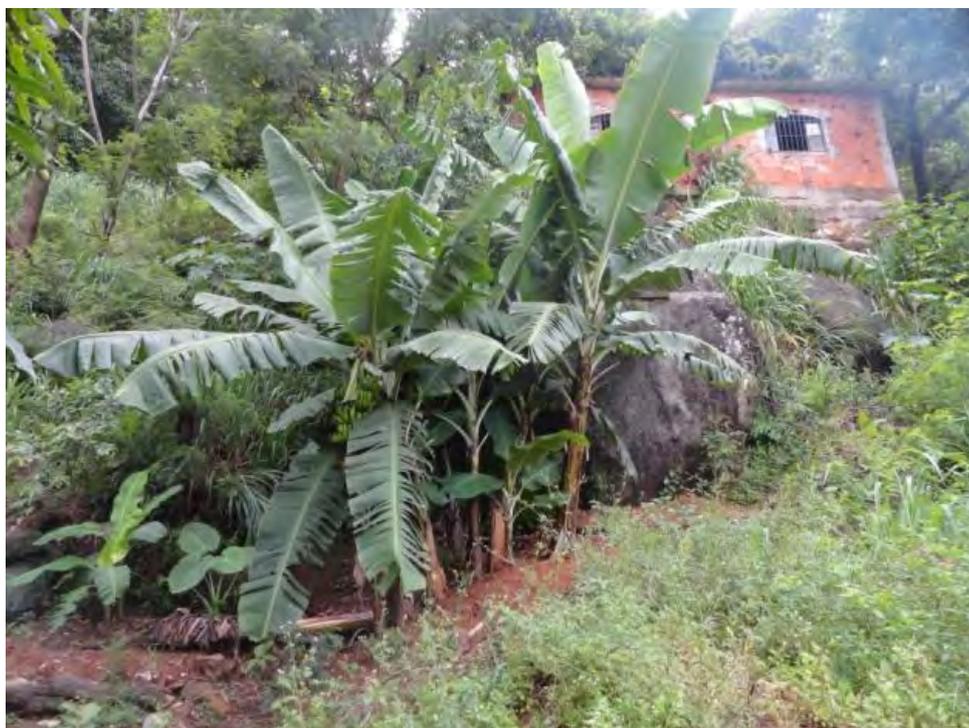
Figura 124 – Moradia assentada sobre blocos com erosão na base.

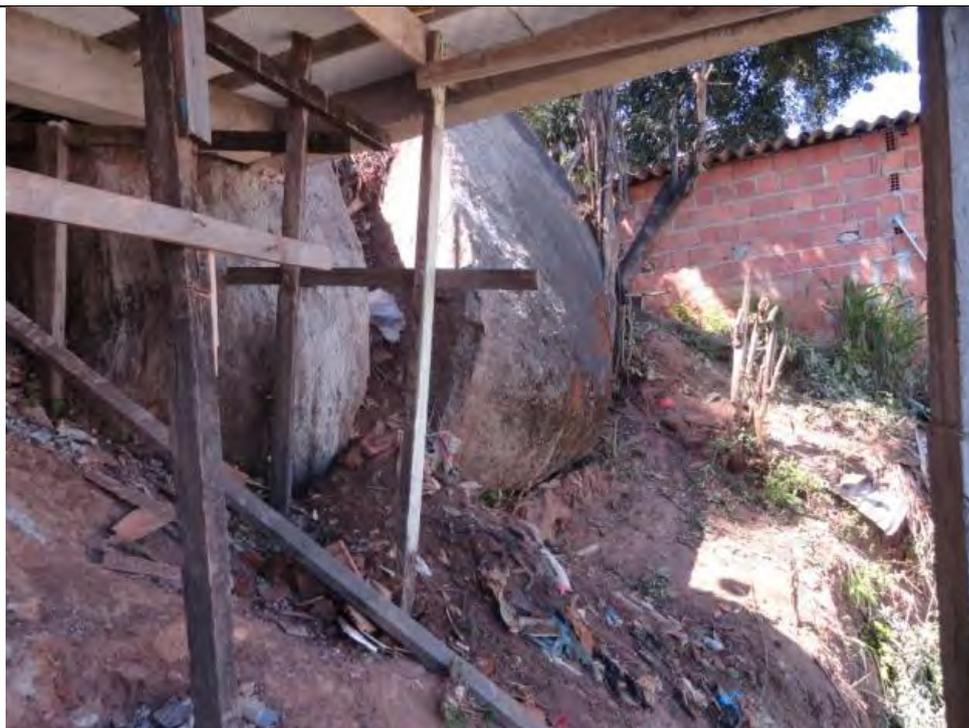
Figura 125 – Moradia sendo construída sobre blocos instáveis.

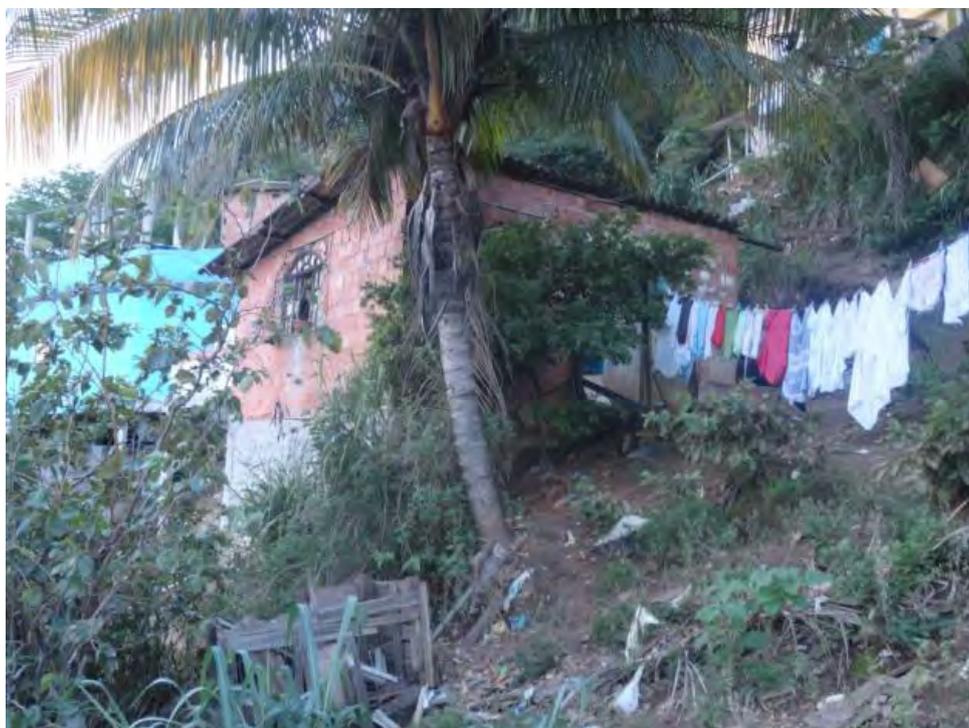
Figura 126 – Erosão e muito lixo/entulho em toda face do talude.

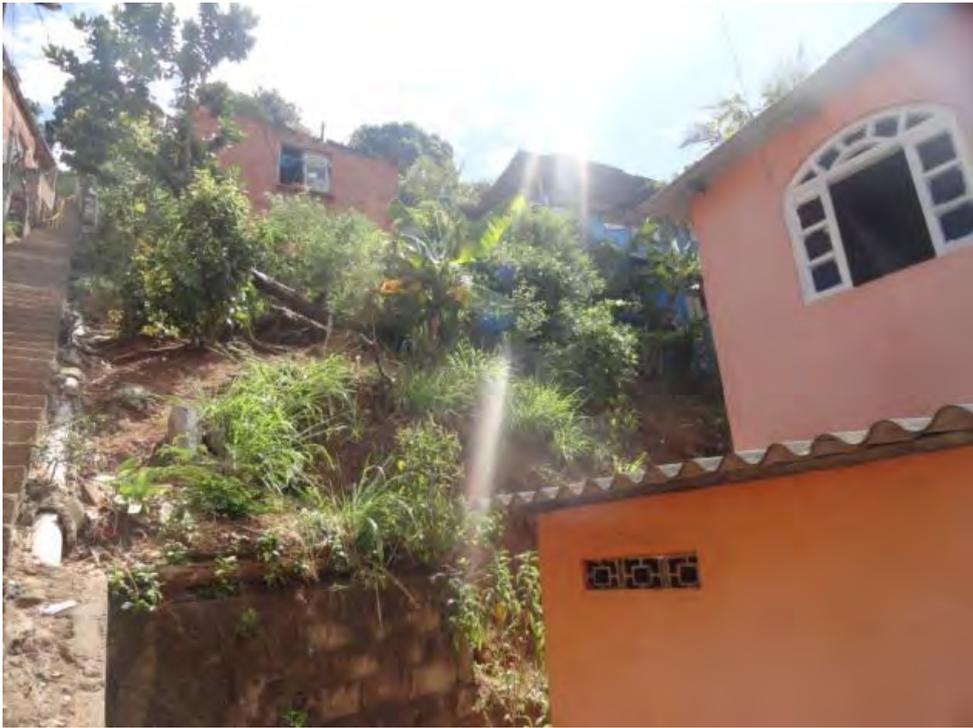
| <p>A seguir fotos ilustrativas do grau de urbanização do bairro e comprovação de existência de risco.</p> <p>Figura 128 – Vista parcial das moradias inclusas no setor, e grande cicatriz de escorregamento entre moradias.</p> |

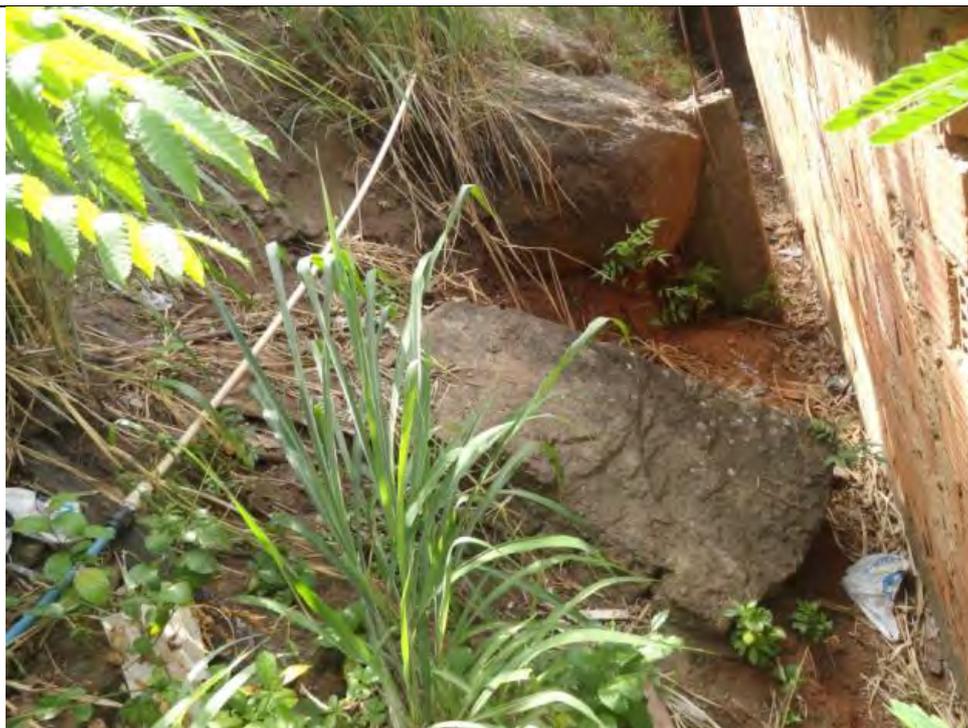
Figura 131 – Blocos instáveis nos fundos da moradia.

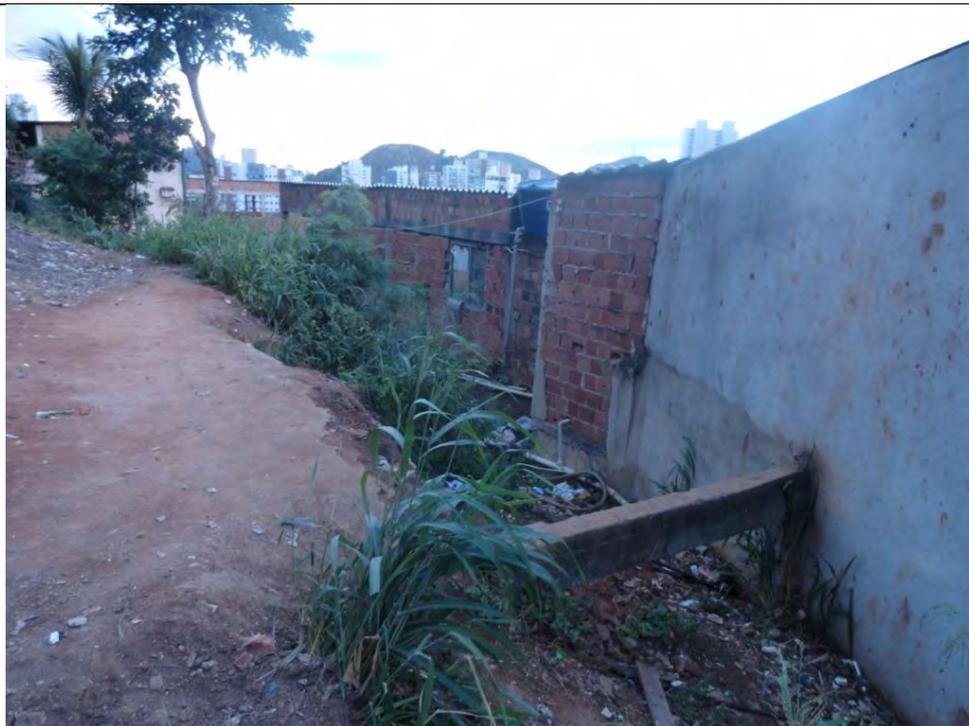
Figura 133 – Pequena erosão nos fundos da moradia.

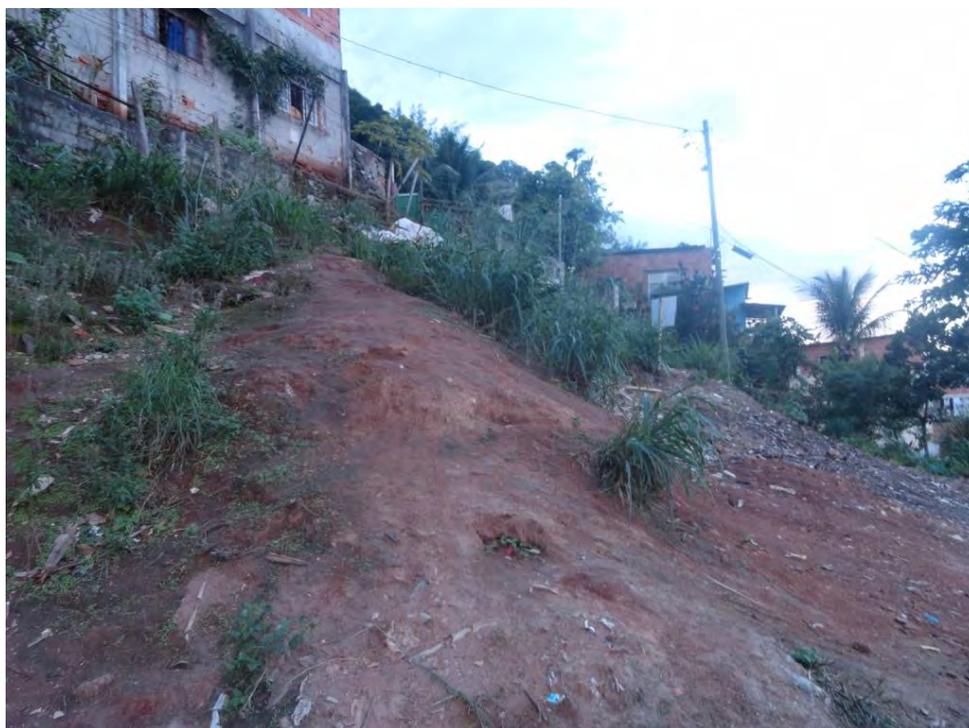
Figura 134 – Ponto viciado de lixo/entulho.

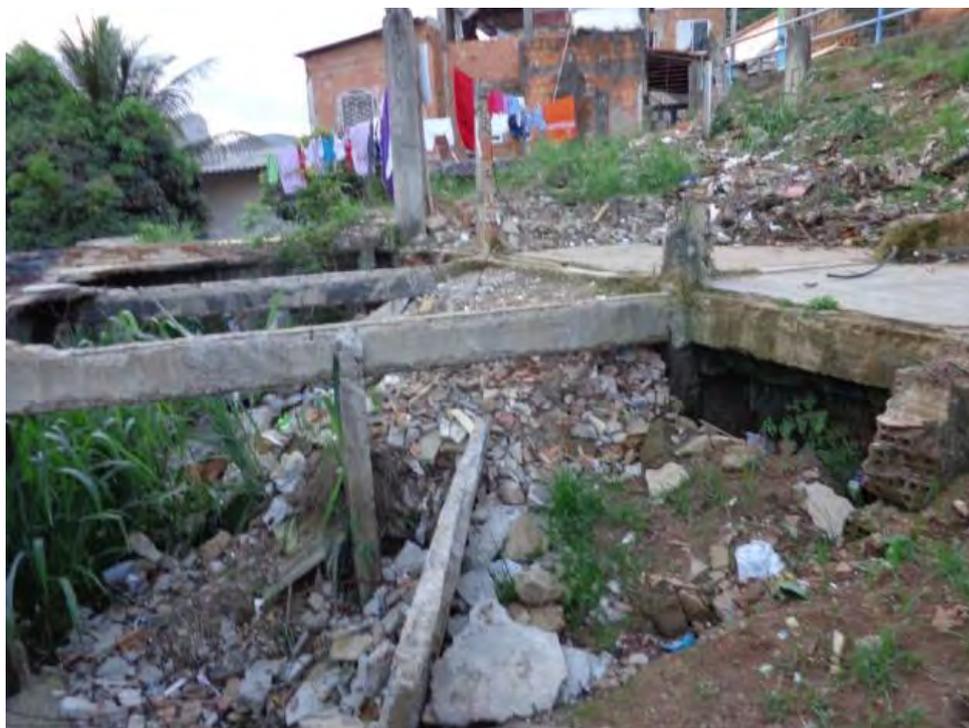
Figura 136 – Muito lixo/entulho na crista do talude.

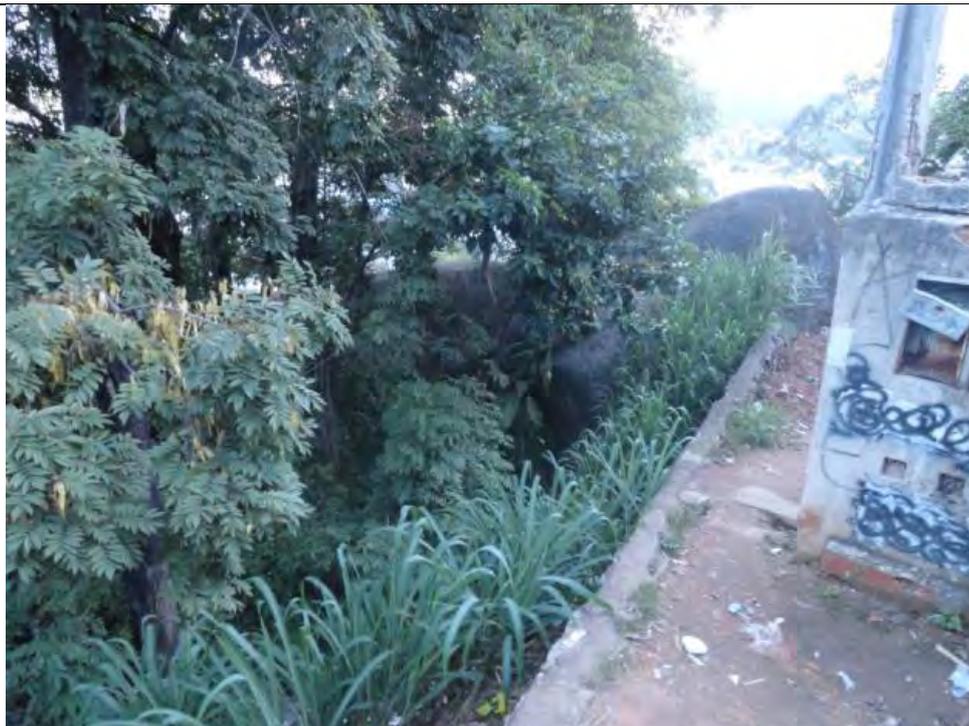
Figura 137 – Ninho de blocos na face do talude.

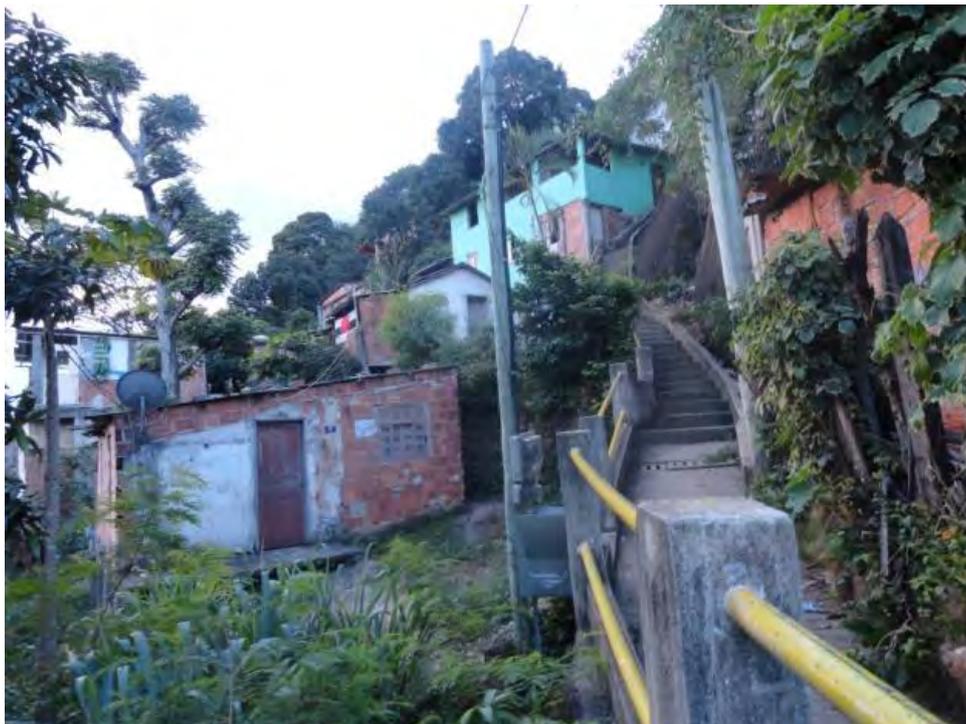
Figura 139 – Vista geral do setor.

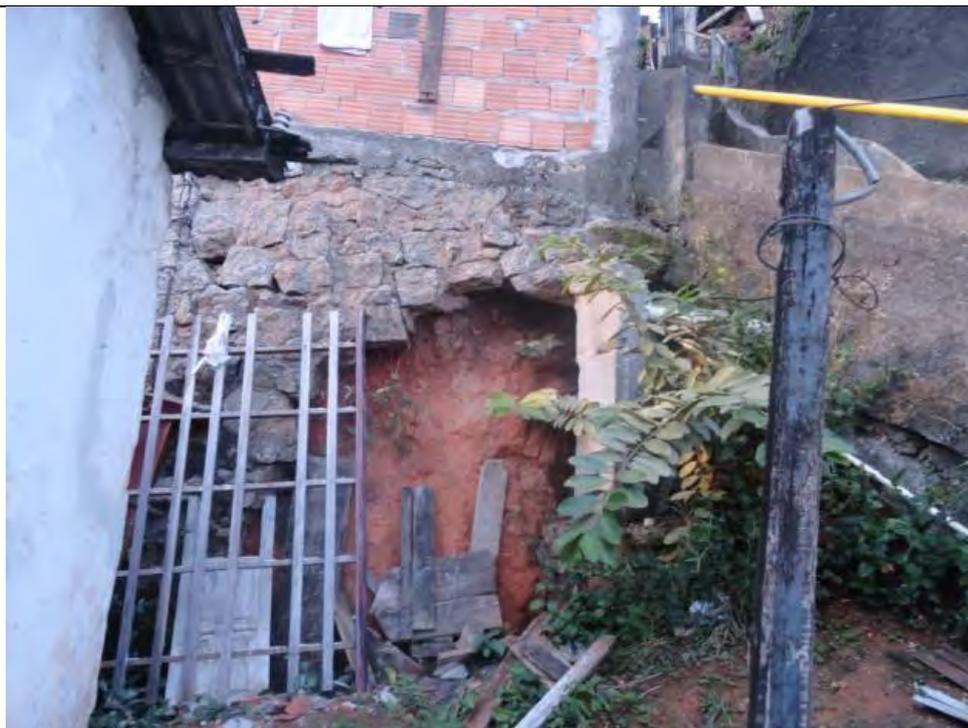
Figura 140 – Muro de pedras em colapso.

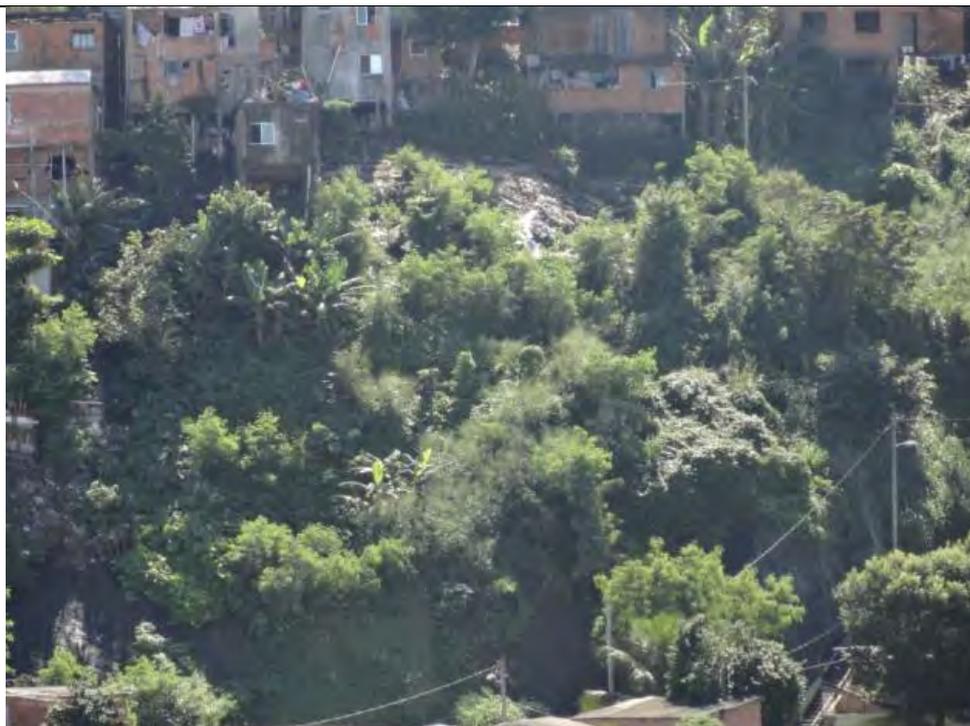
Figura 143 – Muito lixo/entulho na crista do talude.

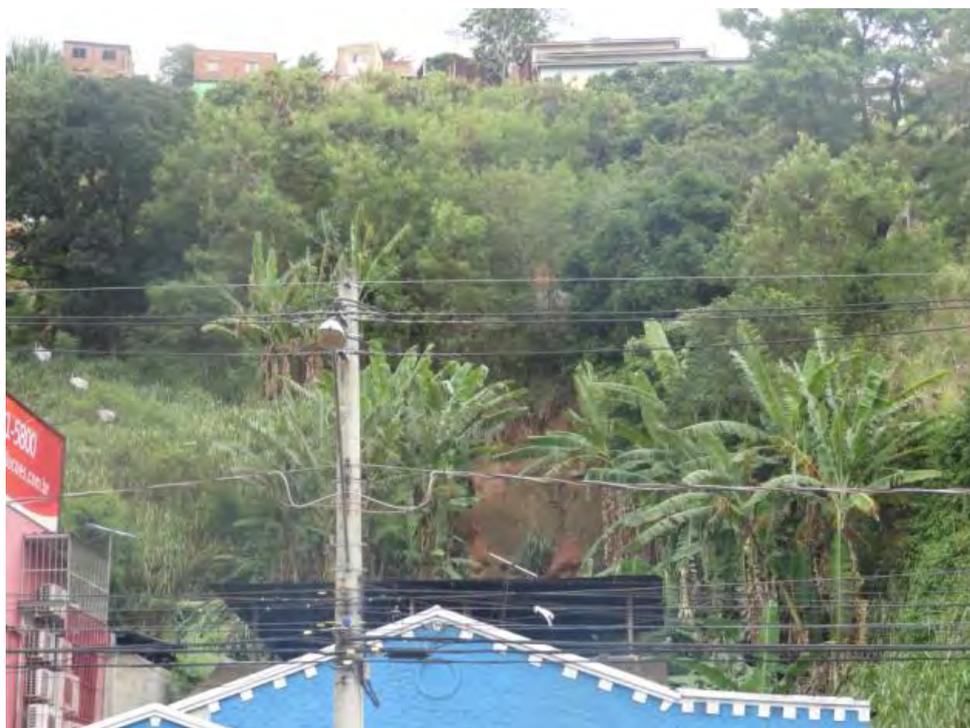
Figura 144 – Grande cicatriz de escorregamento na face do talude, afetando moradia a jusante.

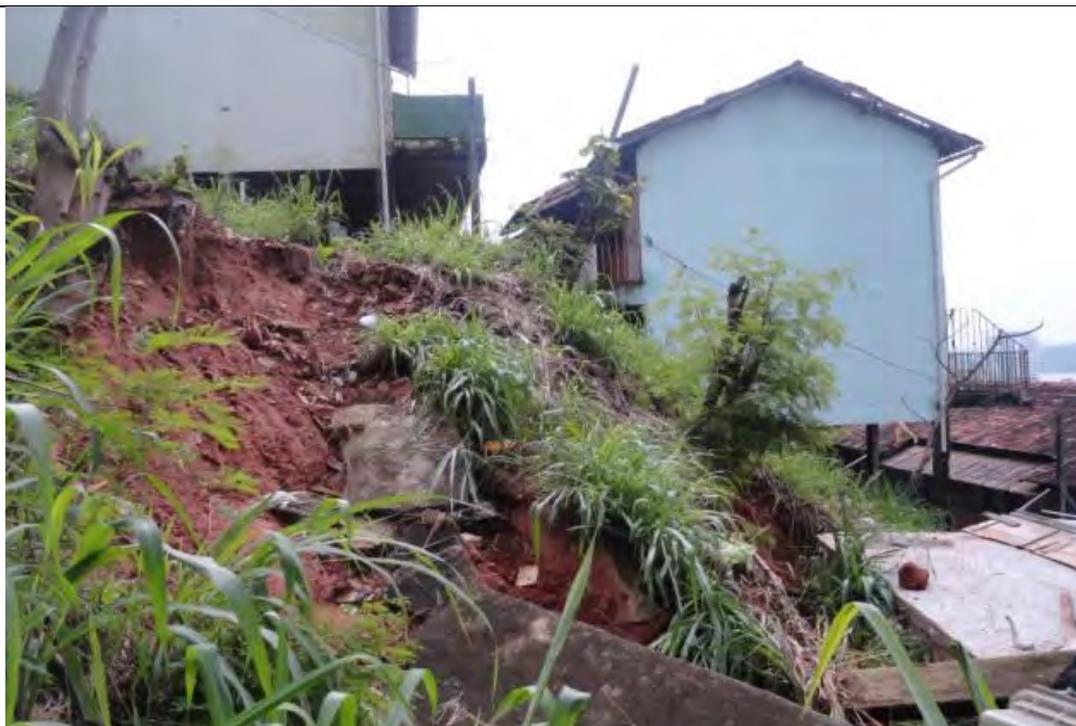
Figura 145 – Cicatriz de escorregamento afetando moradias a jusante.

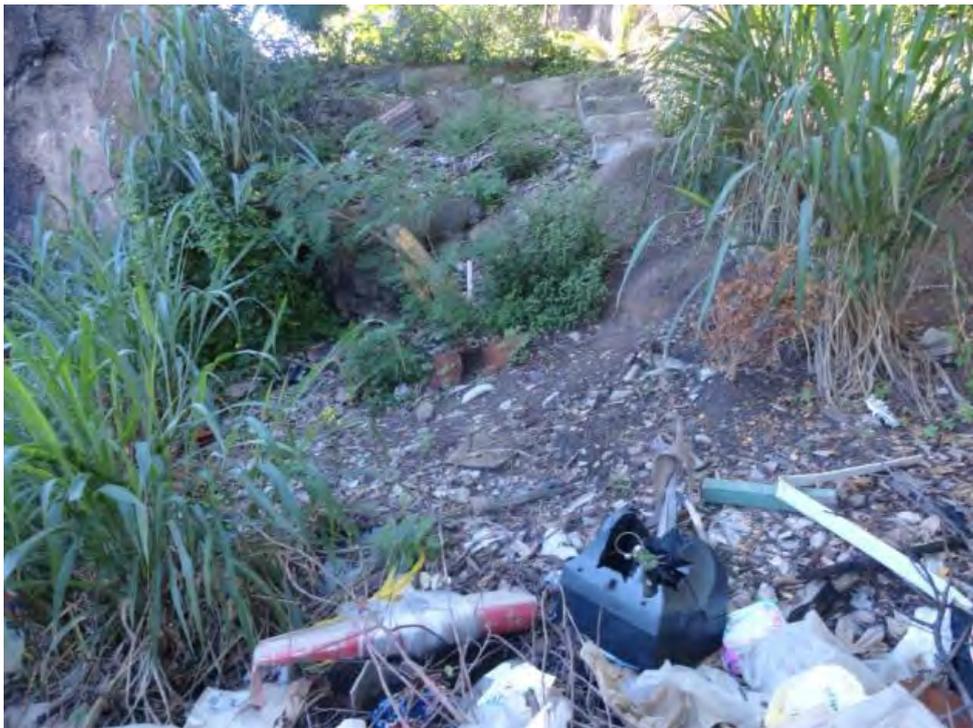
| Figura 147 – Muito lixo/entulho na crista do talude. | |

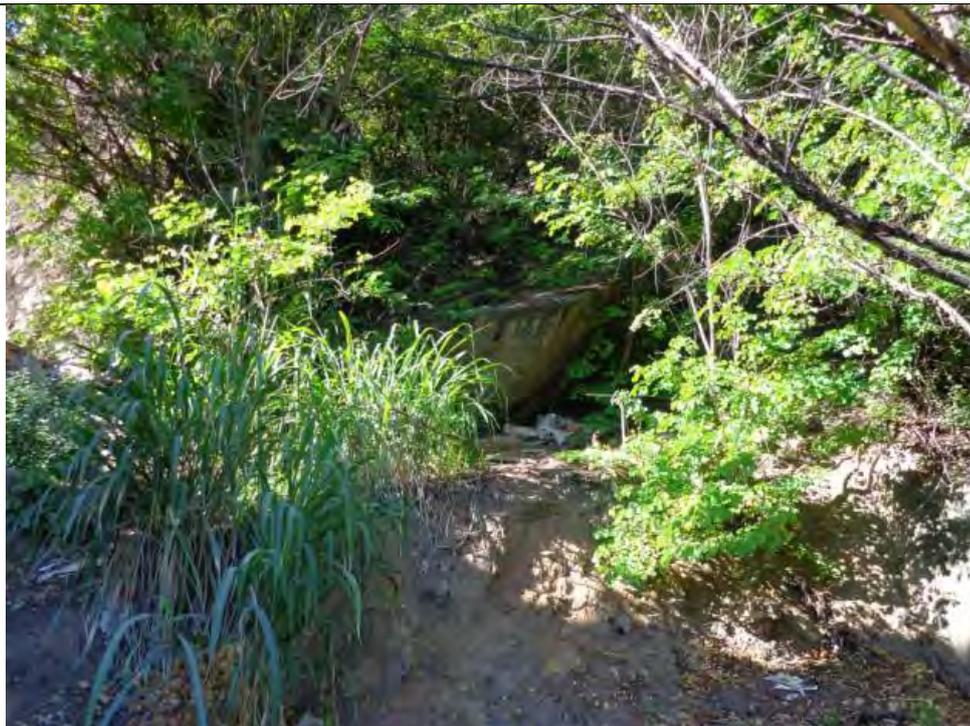
Figura 148 – Erosão muito próxima a bloco de grande porte.

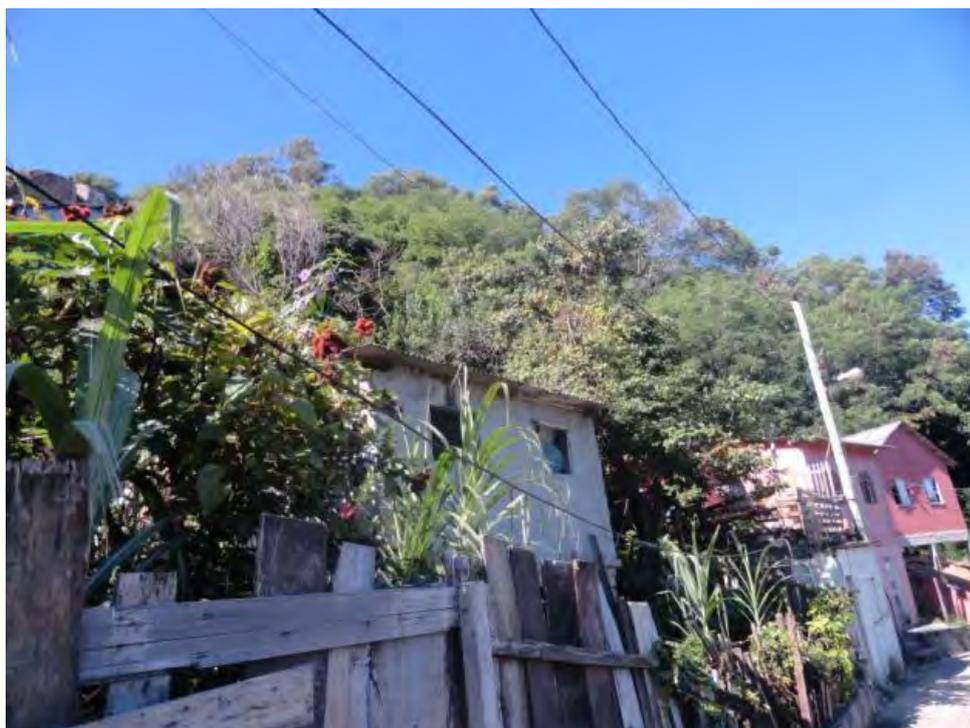
Figura 149 – Vista das moradias a jusante que poderão ser afetadas por deslizamentos futuros.

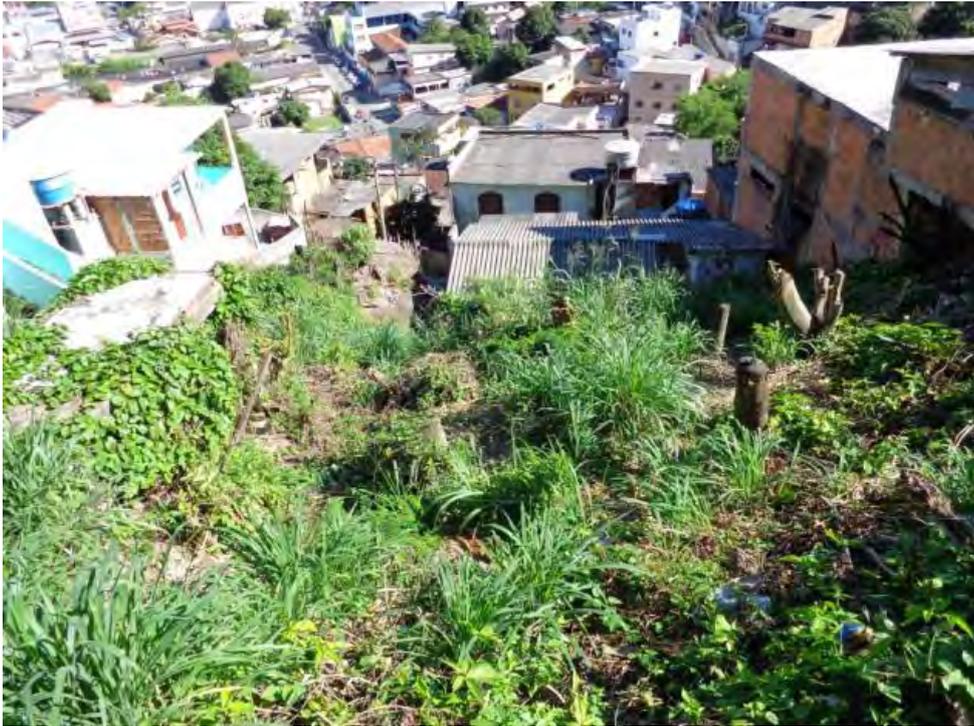
| <p>Figura 151 – Erosão no talude afetando moradia a jusante.</p> | |

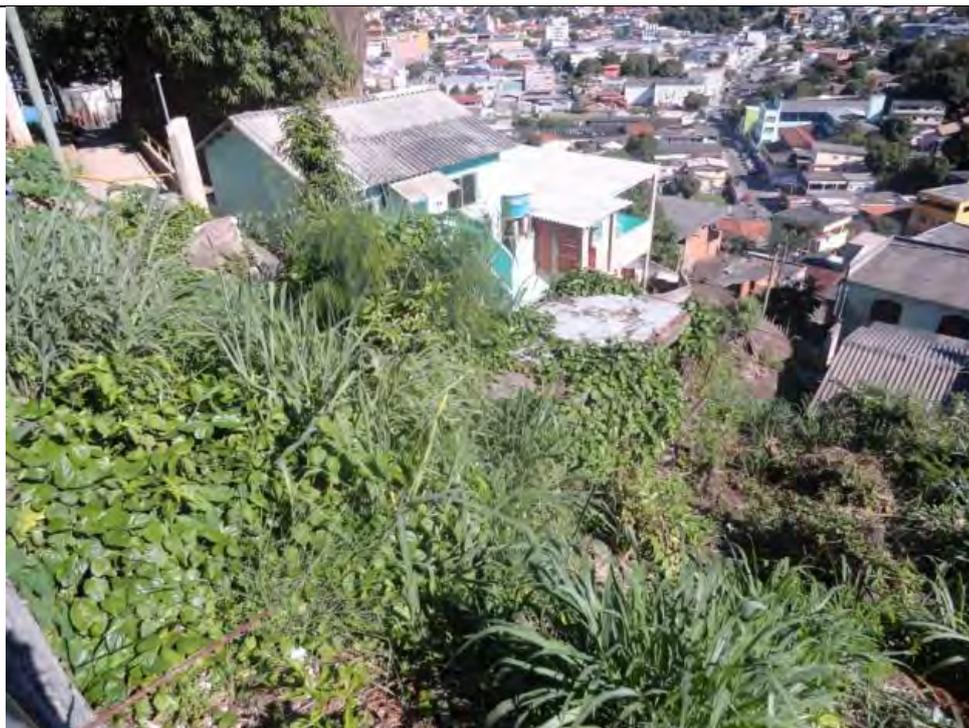
Figura 152 – Erosão no talude e restos de moradia já demolida pela municipalidade.
