# PLANO MUNICIPAL DE REDUÇÃO DE RISCO DE VITÓRIA – ES

ATUALIZAÇÃO 2014/2016

2.7 – Atualização do Mapeamento de Risco (Levantamento de Campo: Setorização)

Volume Final 1

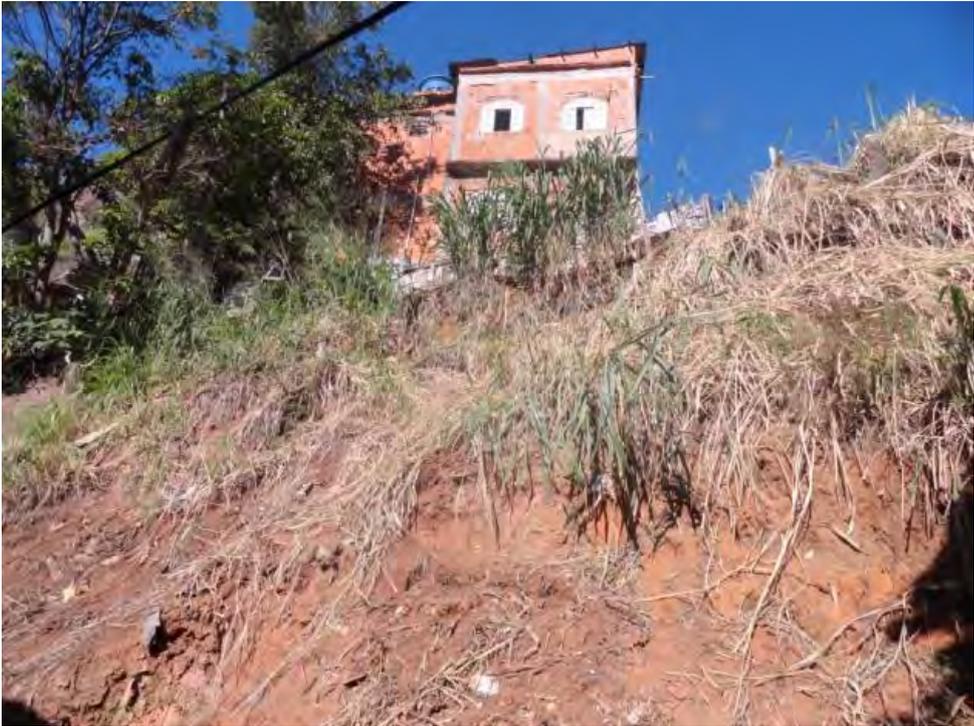
| Figura 154 – Erosão no talude deixando moradia a montante em risco. |

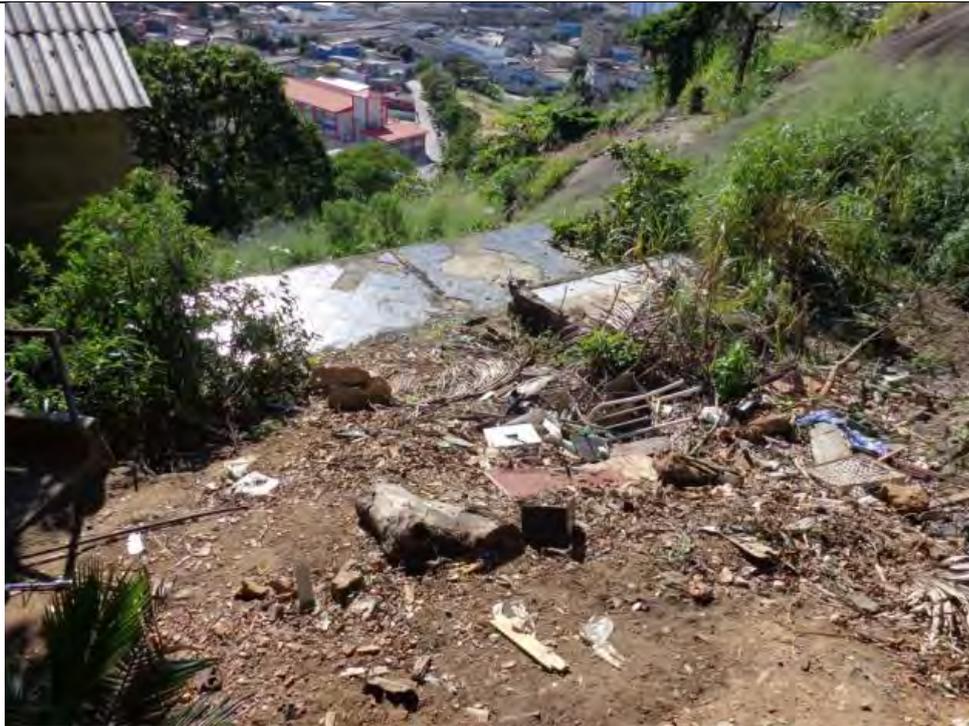
Figura 155 – Muito lixo/entulho e restos de moradia em linha de drenagem natural.

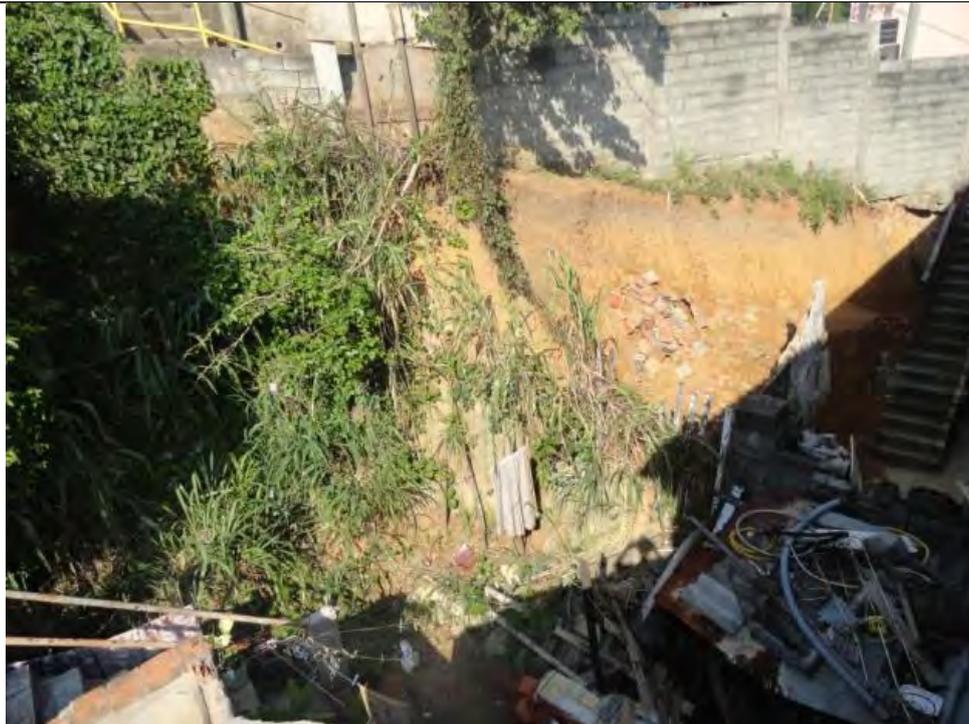
Figura 157 – Cicatriz de escorregamento, com queda de muro interno de terreno e ao fundo, muro que faz divisa com viela sendo descalçado pelo corte irregular no terreno.

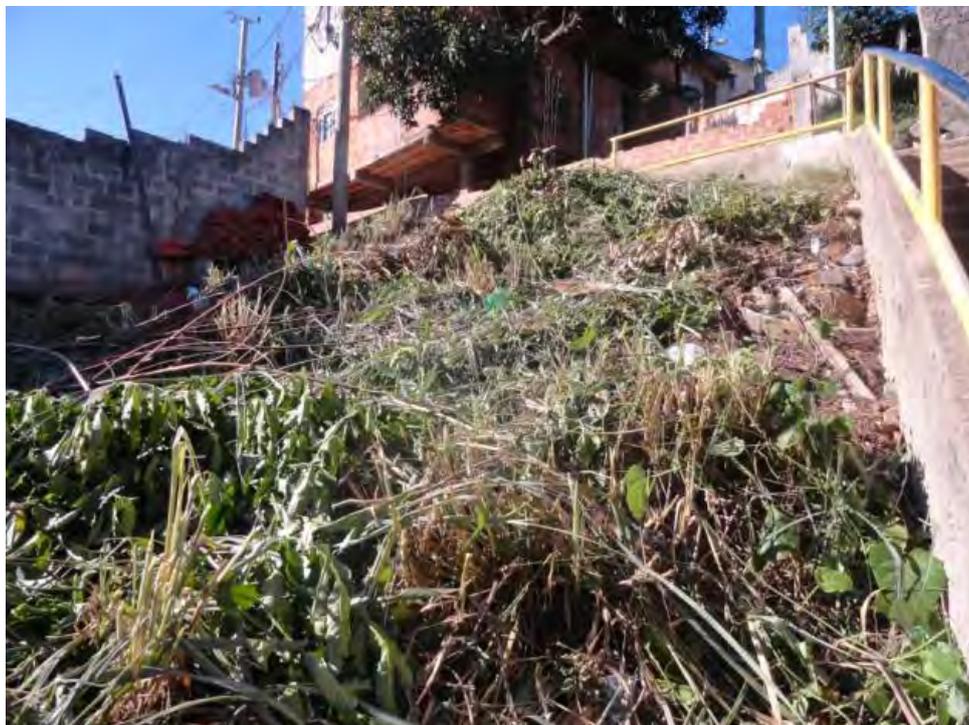
Figura 158 – Muito lixo/entulho em terreno acima da moradia, lateral a escadaria.

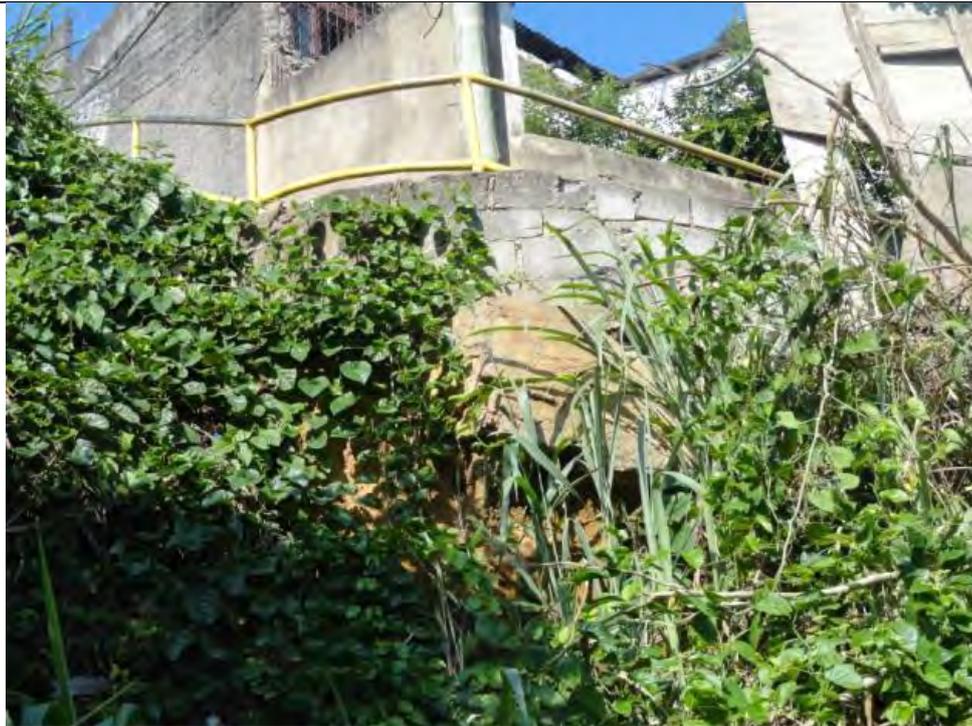
Figura 159 – Estrutura de apoio da escadaria em balanço.

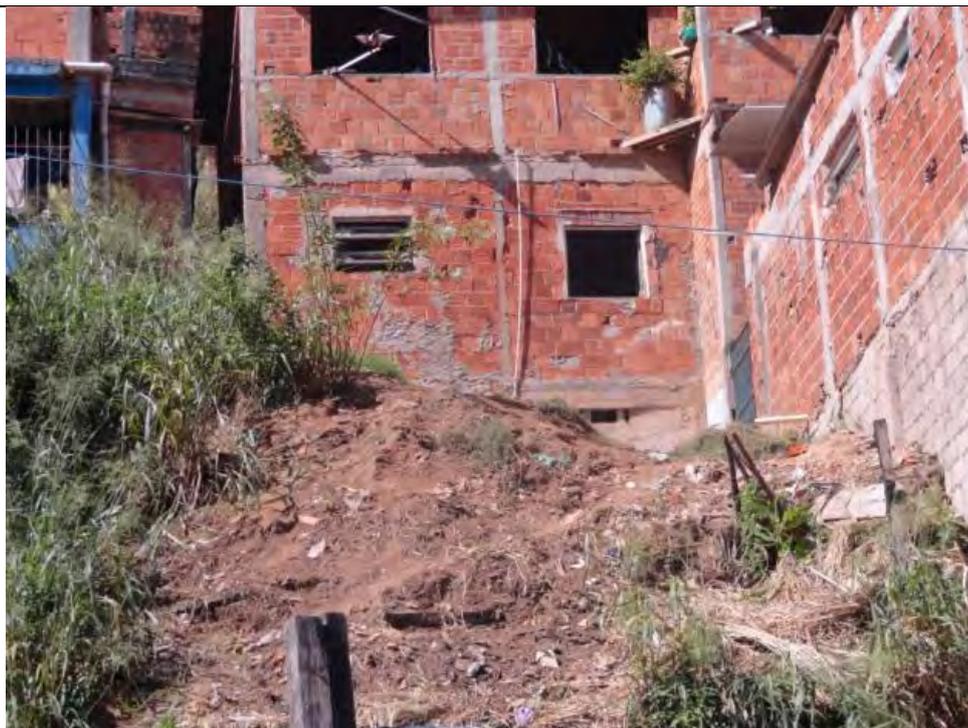
Figura 162 – Muito lixo/entulho na crista do talude.

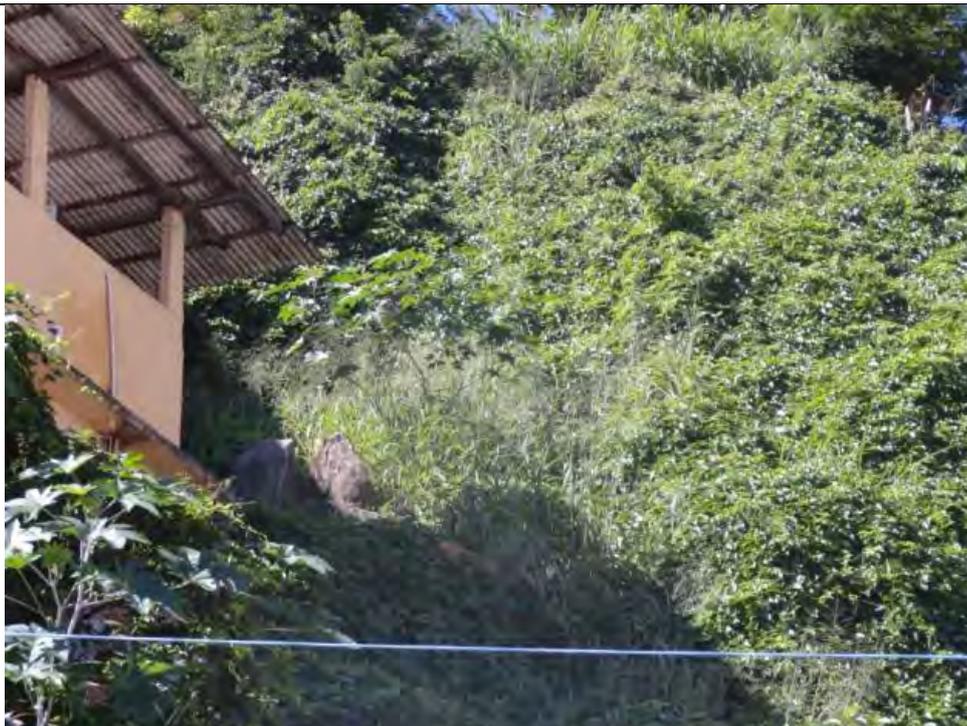
Figura 165 – Blocos de médio porte dispersos no afloramento.

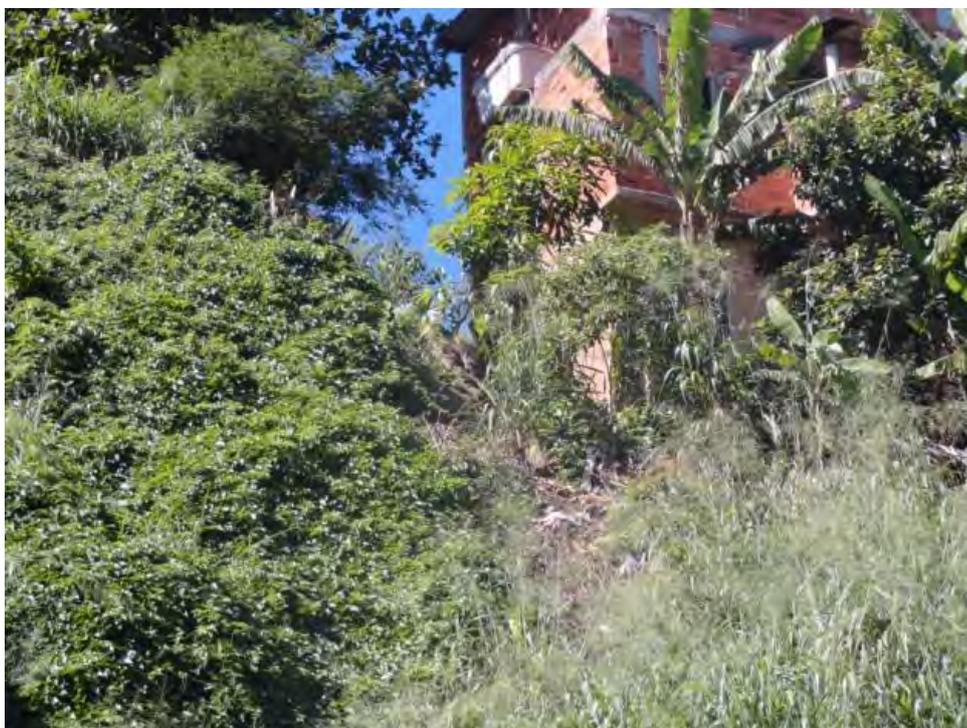
Figura 166 – Muito lixo/entulho na crista do talude.

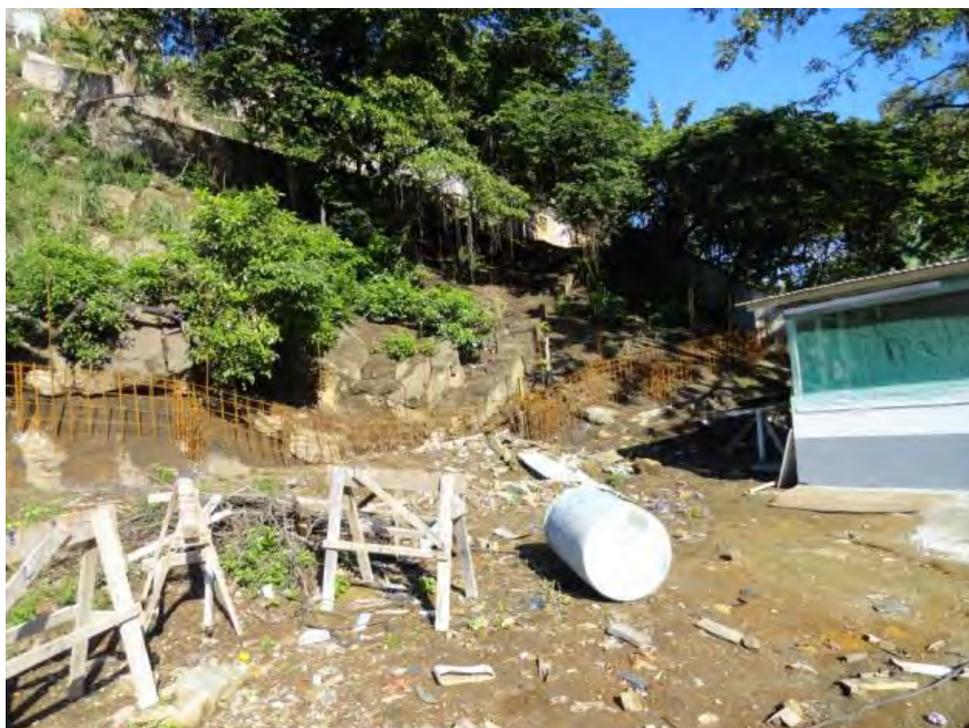
Figura 169 – Afloramento muito fraturado individualizando blocos e lascas de tamanhos variados.

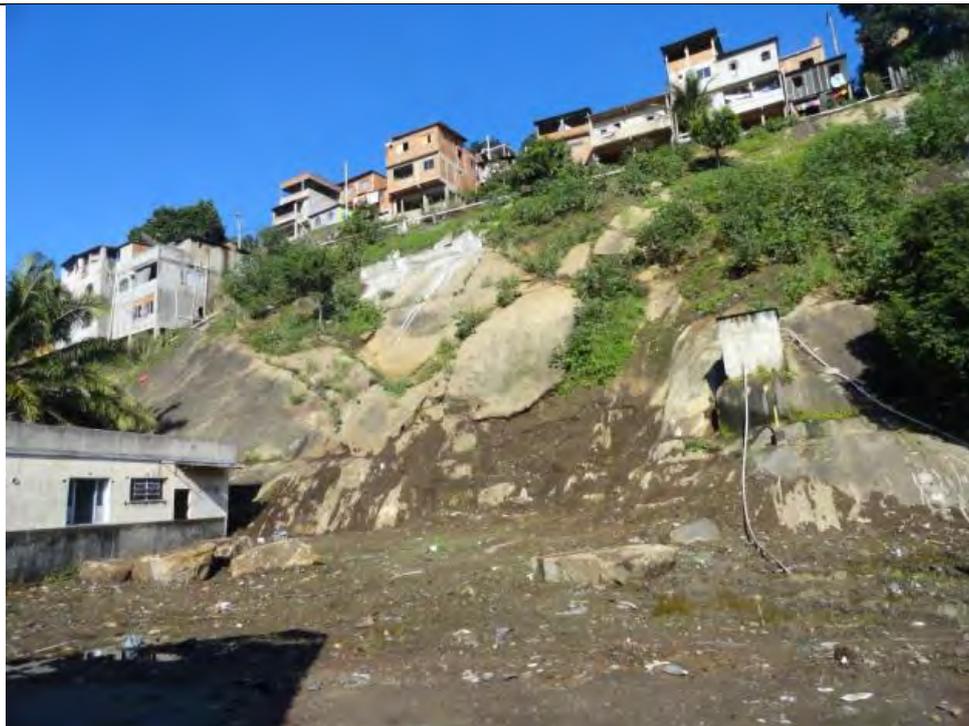
Figura 170 – Lascas já mobilizadas na base do talude e afloramento muito fraturado individualizando mais lascas.

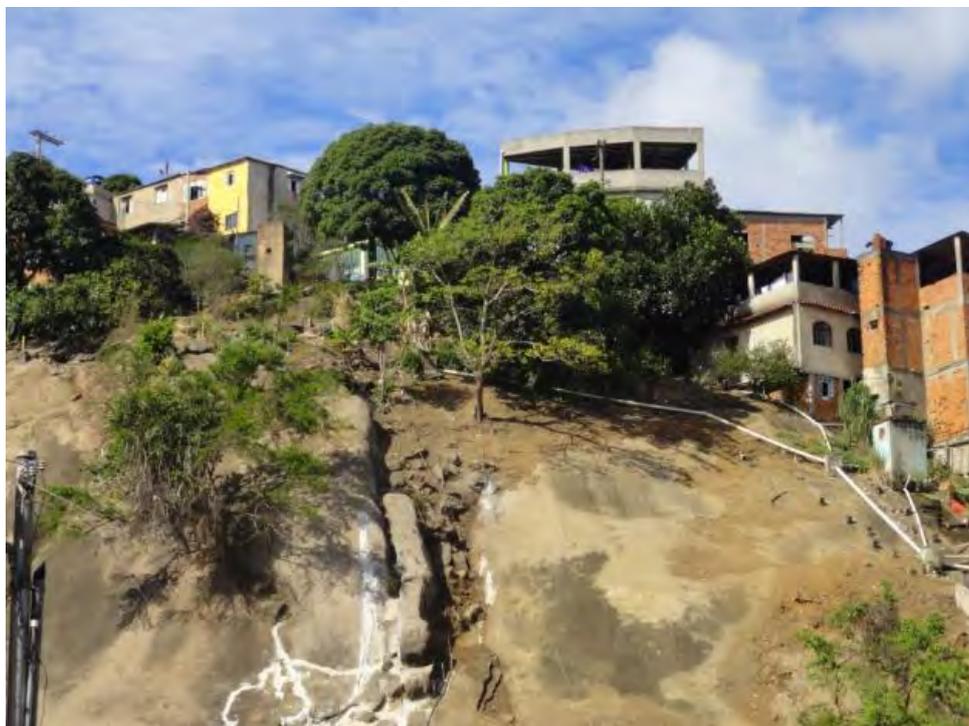
Figura 171 – Ninho de blocos instáveis no afloramento.

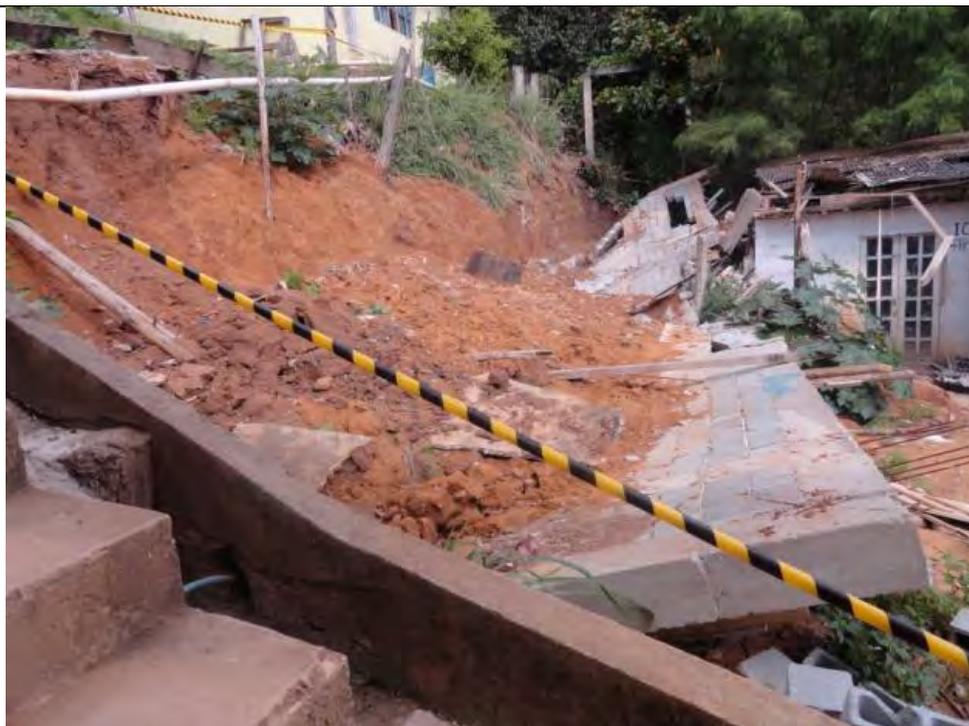
Figura 173 – Deslizamento de solo com queda de muro sobre igreja.

| 16 | R3 | 06 | - Serviço de limpeza;<br>- Reconstrução do muro de contenção para o talude (Figura 173);<br>- Obra de contenção do tipo cortina ancorada para o talude na base da viela (Figura 175);<br>- Execução de canaletas de drenagem ao longo de toda encosta;<br>- Obra de contenção para o bloco fraturado no afloramento rochoso;<br>- Monitoramento do setor. |

| - Serviço de limpeza;<br>- Reconstrução do muro de contenção para o talude (Figura 173);<br>- Obra de contenção do tipo cortina ancorada para o talude na base da viela (Figura 175);<br>- Execução de canaletas de drenagem ao longo de toda encosta;<br>- Obra de contenção para o bloco fraturado no afloramento rochoso;<br>- Monitoramento do setor. | | | |

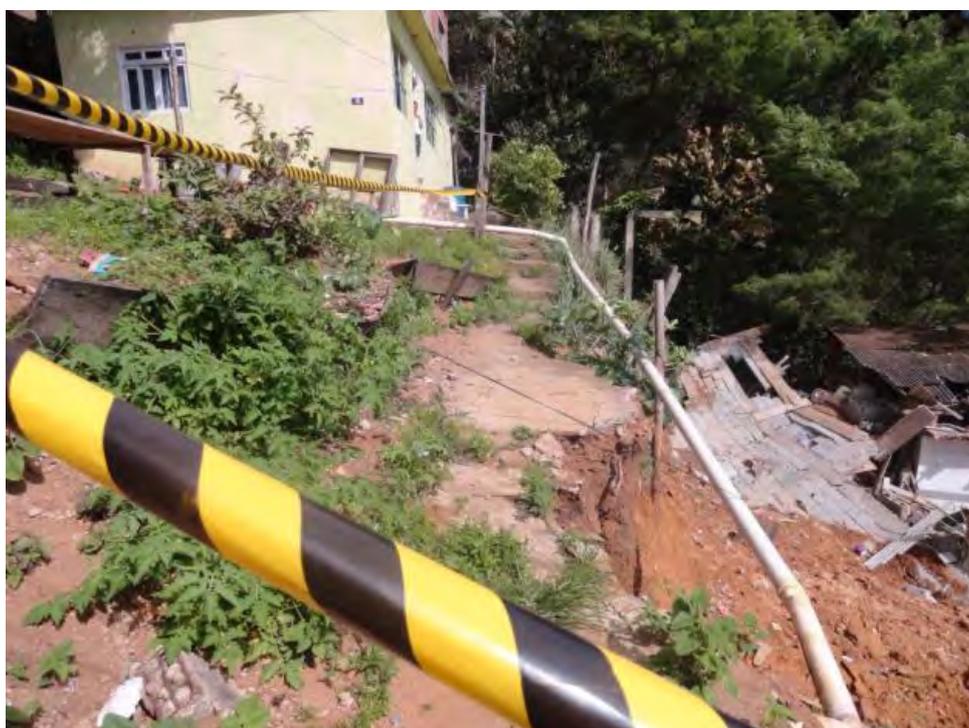
Figura 174 – Acesso a moradia interditado devido ao deslizamento.

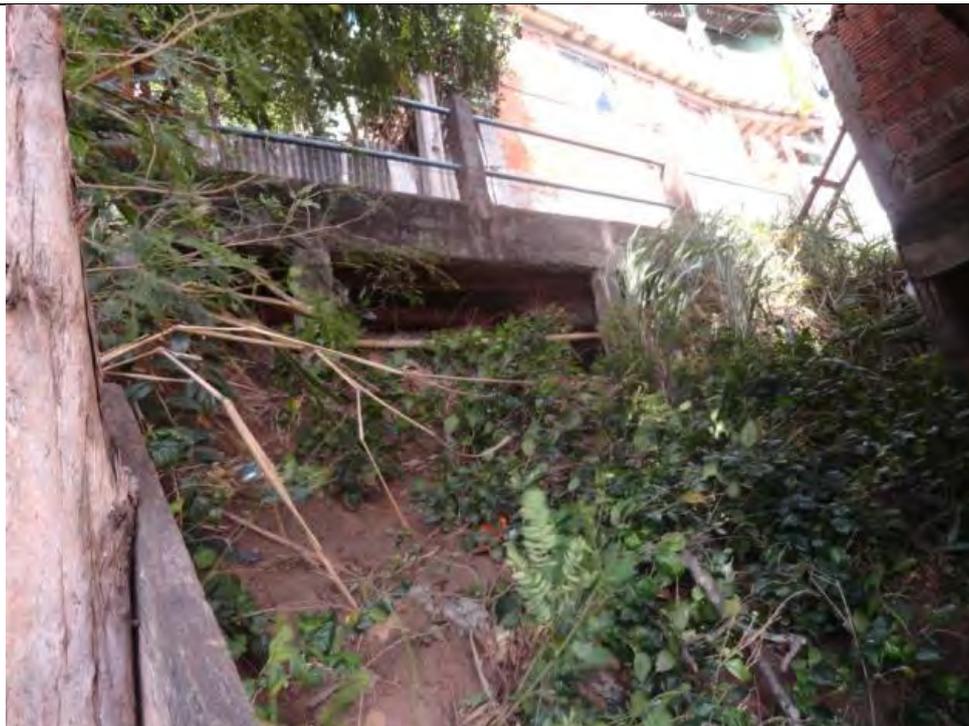
Figura 175 – Vial em balanço devido erosão no talude.

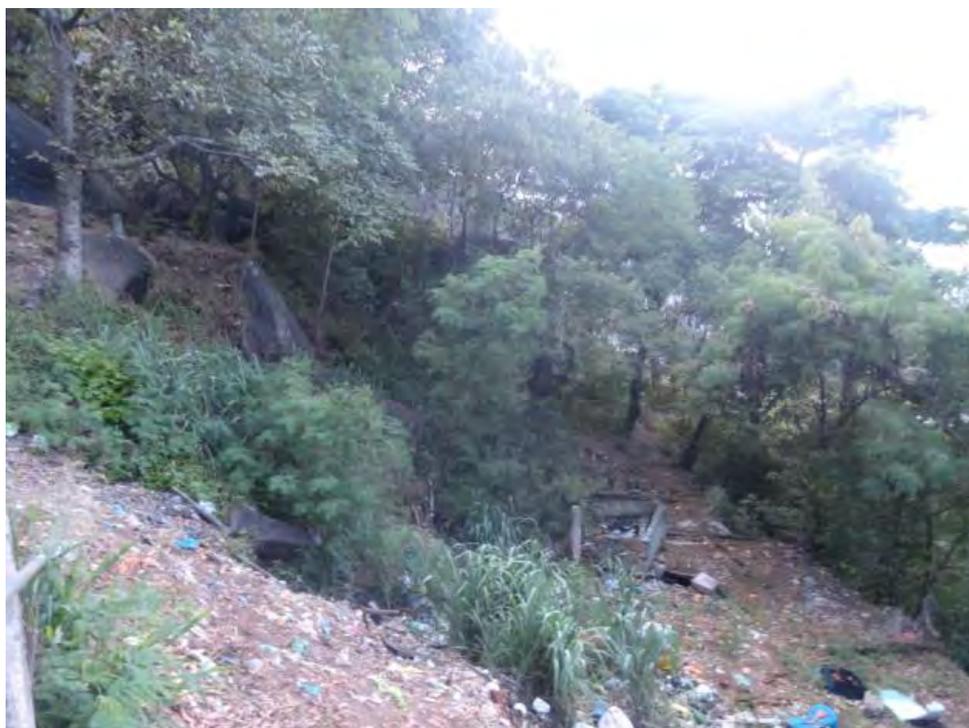
Figura 176 – Muito lixo/entulho na crista do talude e diversos blocos instáveis podendo afetar moradia a jusante.

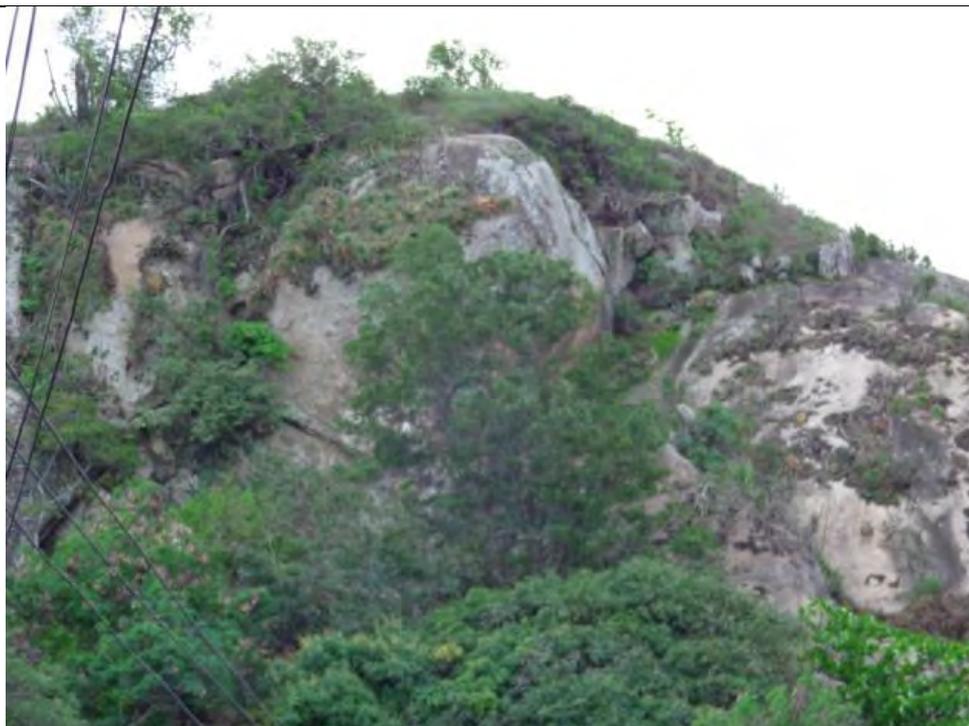
Figura 177 – Afloramento muito fraturado individualizando blocos de diversos tamanhos.

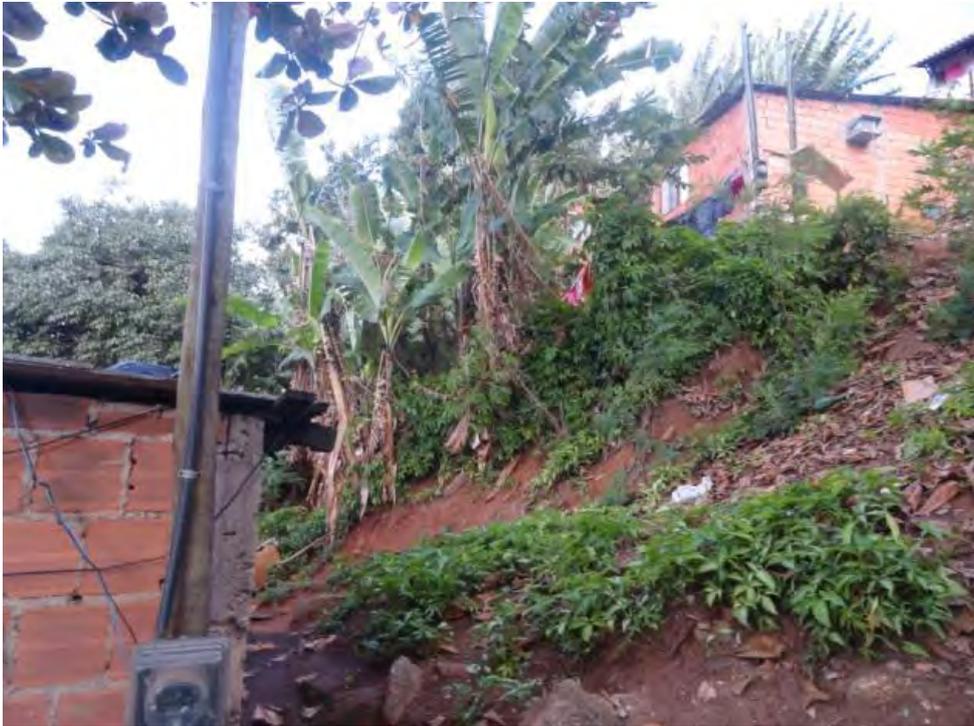
| Figura 179 – Grande cicatriz de escorregamento, com material mobilizado depositado nos fundos da | | | |

moradia.

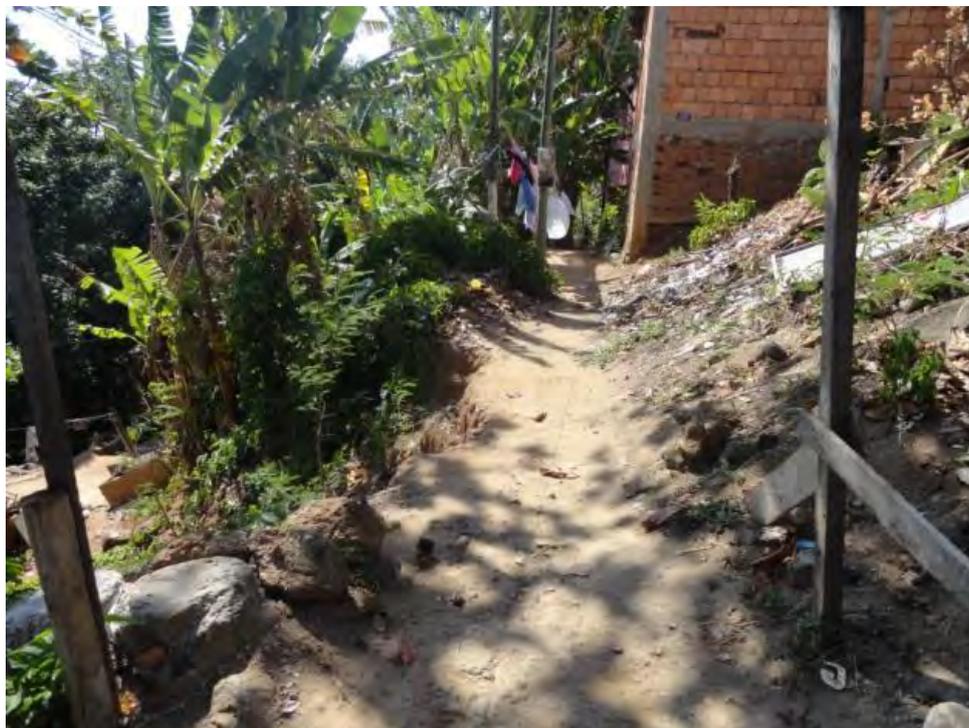
Figura 180 – Feição erosiva destruindo a passagem pelo Beco Alvorada.

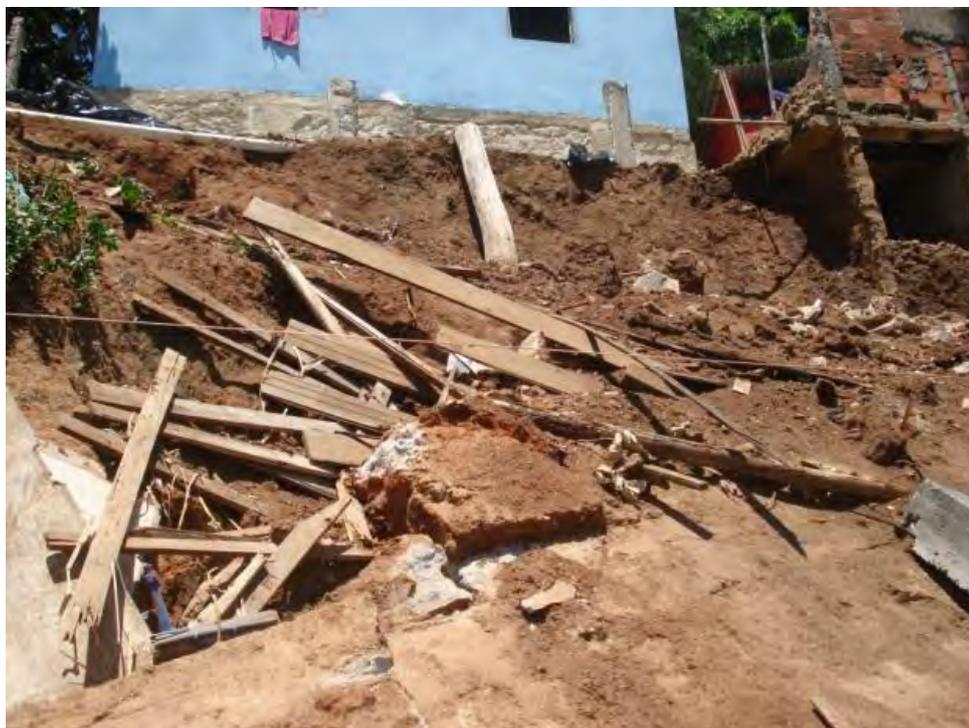
Figura 181 – Deslizamento com queda de muro ao lado da Escadaria.

| 17 | R3 | 10 | - Serviço de limpeza com remoção das bananeiras;<br>- Obra de infraestrutura para o Beco Alvorada;<br>- Execução de cortina ancorada para o talude na base do beco;<br>- Execução de cortina ancorada para o talude (Figura 181);<br>- Execução de canaletas de drenagem ao longo de toda encosta. |

| <ul style="list-style-type: none"> <li>- Serviço de limpeza com remoção das bananeiras;</li> <li>- Obra de infraestrutura para o Beco Alvorada;</li> <li>- Execução de cortina ancorada para o talude na base do beco;</li> <li>- Execução de cortina ancorada para o talude (Figura 181);</li> <li>- Execução de canaletas de drenagem ao longo de toda encosta.</li> </ul> | | | |

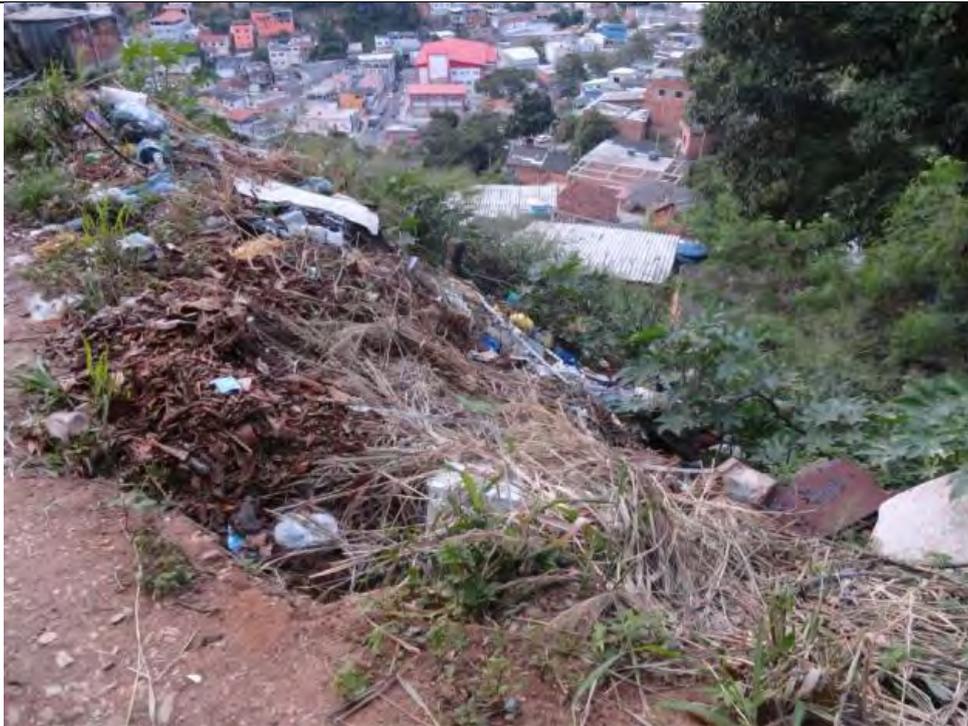
Figura 182 – Muito lixo/entulho em linha de drenagem natural.

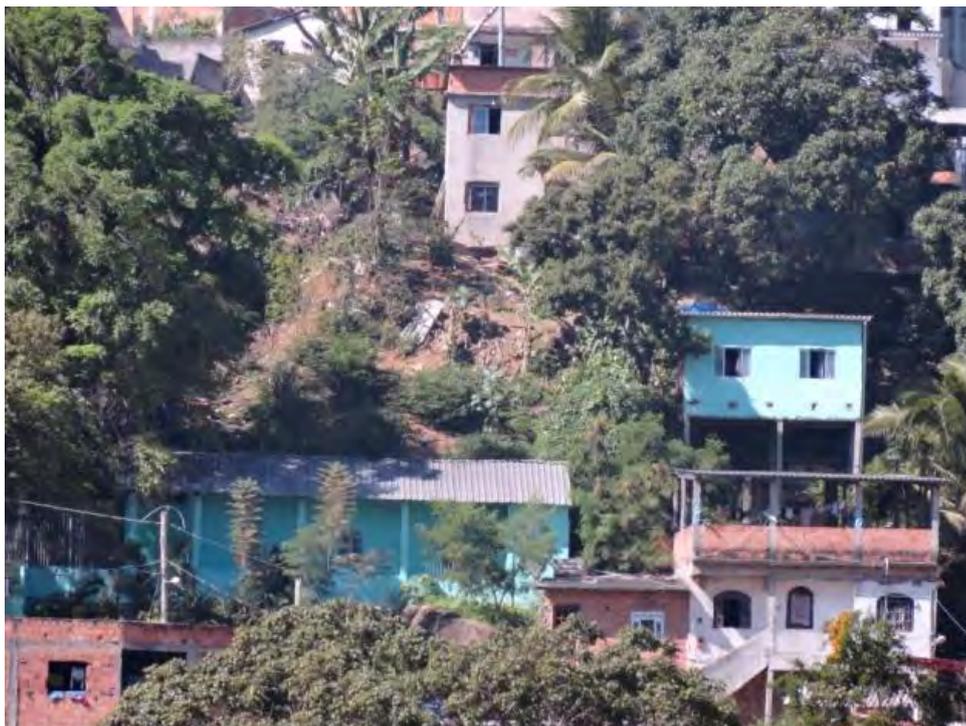
Figura 184 – Vista geral do setor com erosão no talude e muito lixo/entulho em sua face.

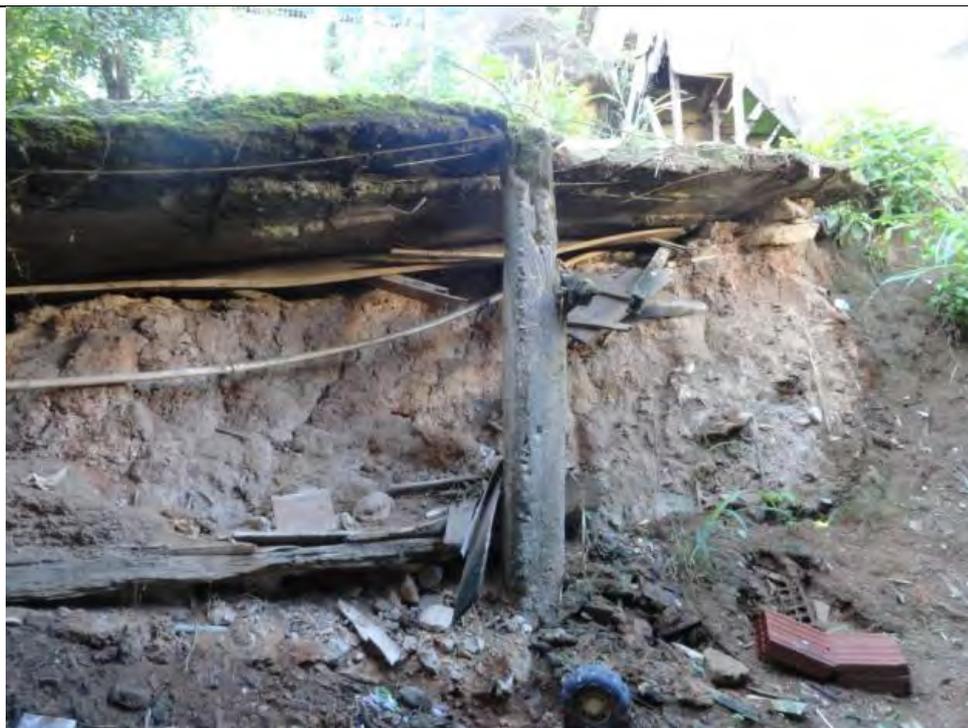
Figura 185 – Erosão abaixo do Beco Manoel Donato deixando o mesmo em balanço.

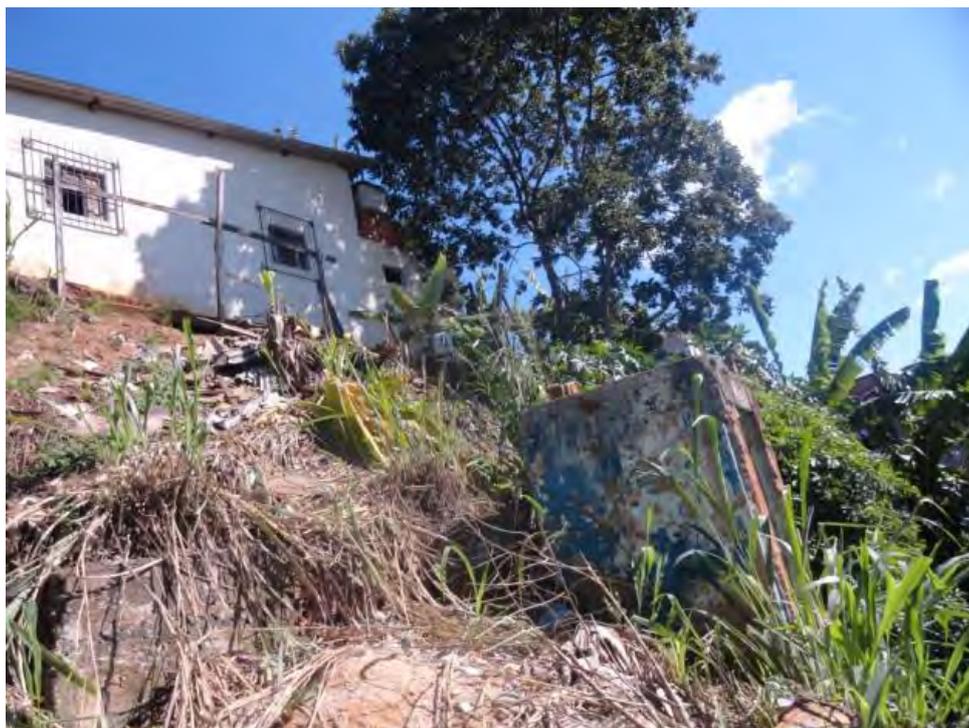
Figura 188 – Talude em processo erosivo, com muito lixo/entulho em sua face.

| - Serviço de limpeza com remoção das bananeiras;<br>- Regularização do talude com a execução de proteção superficial (Figura 188); | | | |

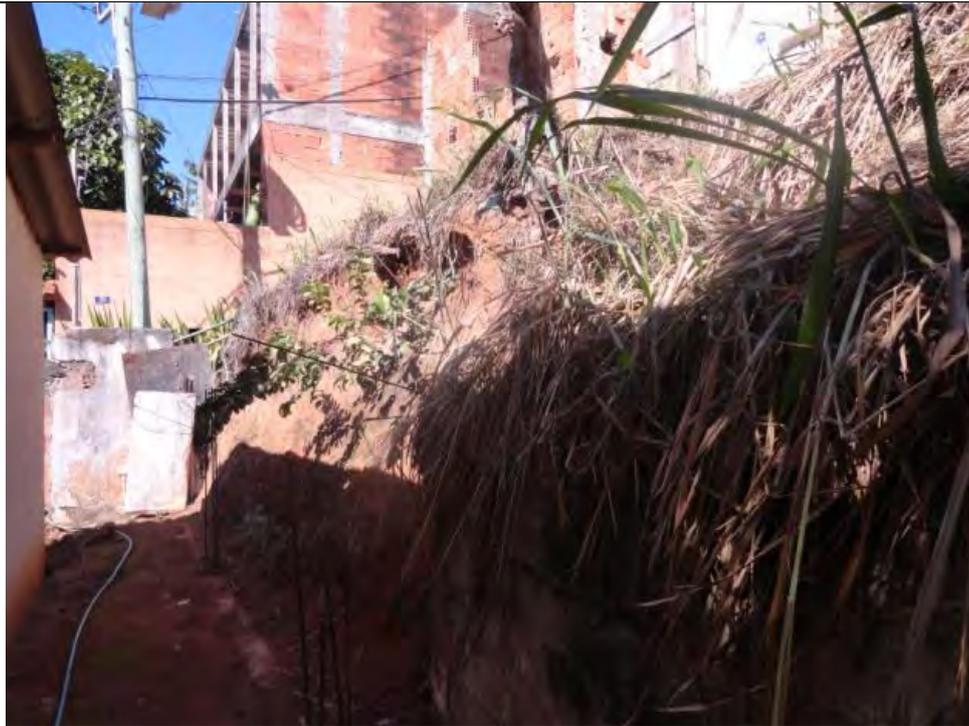
Figura 189 – Talude em processo erosivo, deixando moradia em construção a montante em risco.

- Execução de muro de contenção para a base do talude (Figura 189);
- Execução de canaletas de drenagem ao longo de toda encosta.

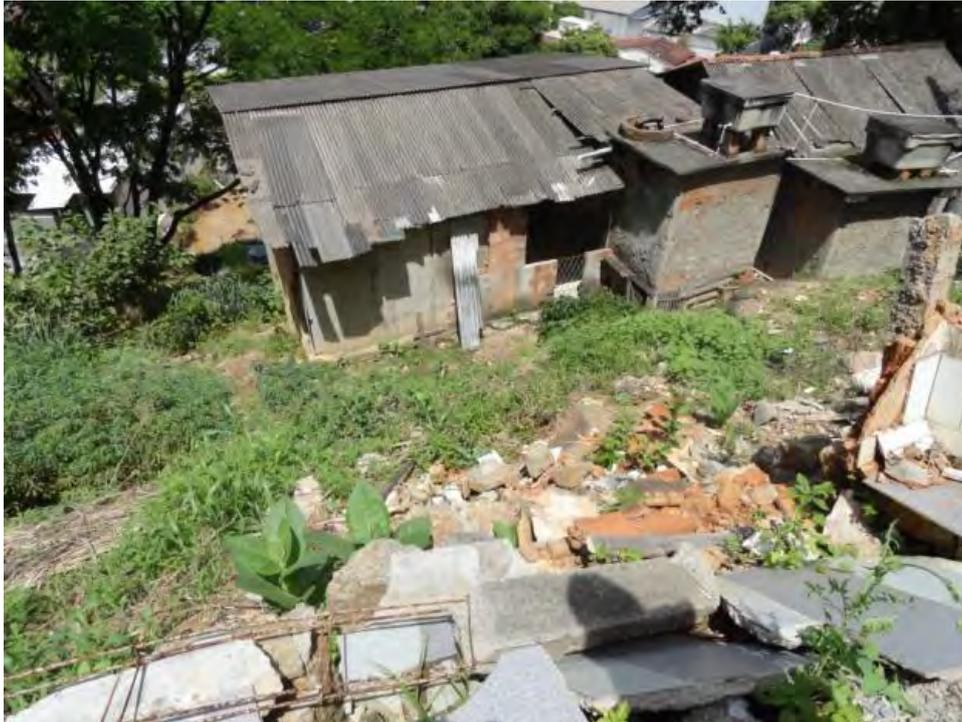
Figura 191 – Material proveniente do desabamento de uma moradia devido a antigo escorregamento de solo. Em destaque parte da moradia a jusante que foi atingida.

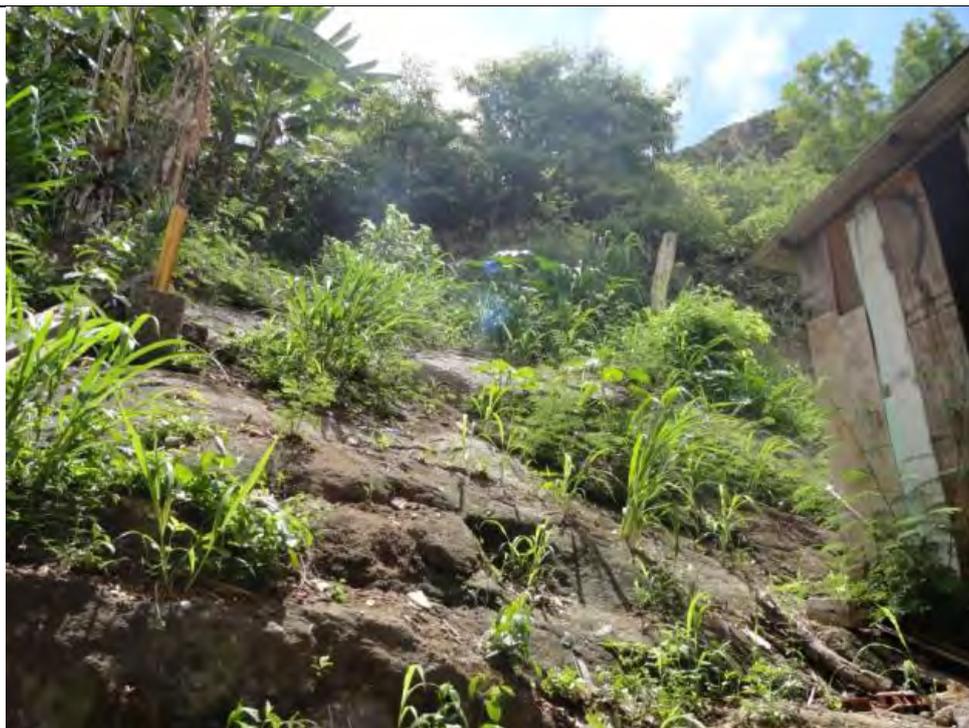
Figura 192 – Vista do maciço rochoso individualizando blocos e lascas nos fundos das moradias.

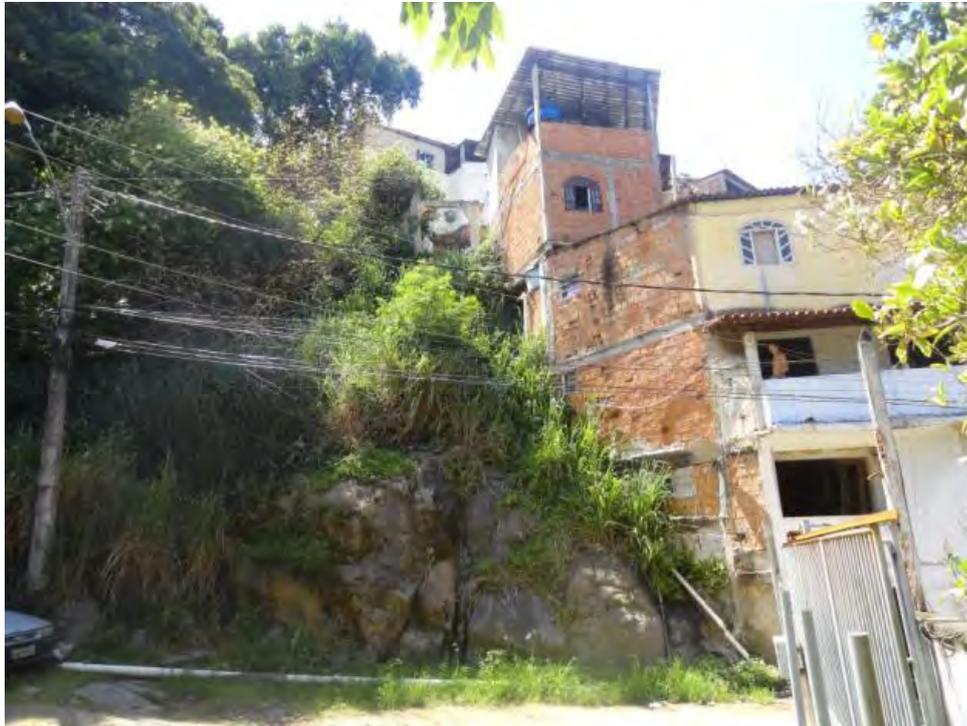
Figura 194 – Vista das moradias inclusas no setor com afloramento fraturado na base.

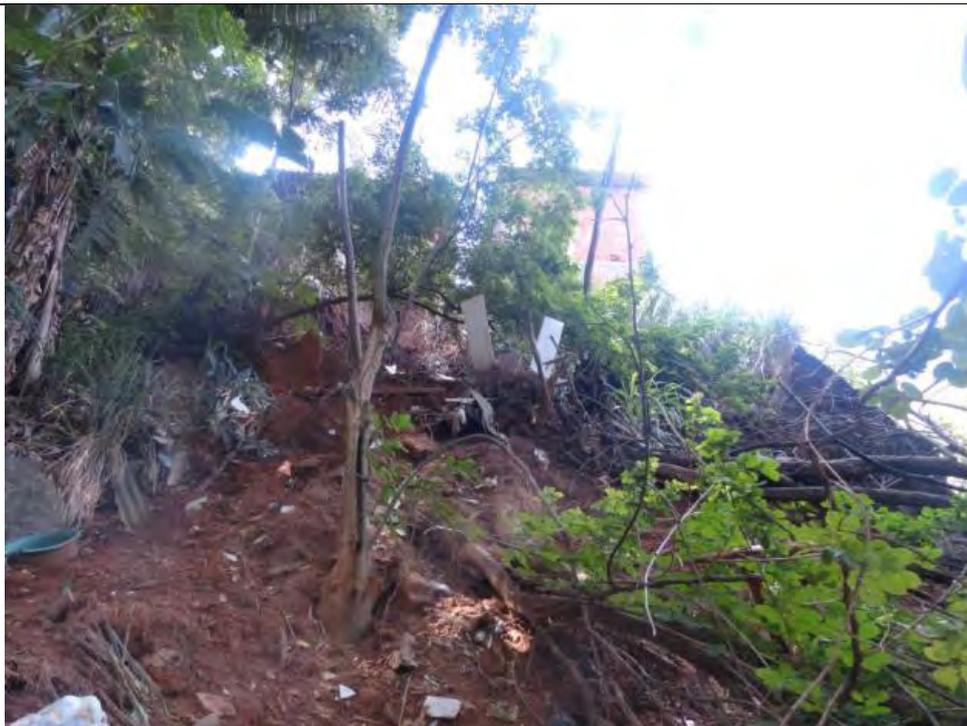
Figura 195 – Cicatriz de escorregamento e muito lixo/entulho próximo às moradias a montante.

- Serviço de limpeza;
- Execução de solo grampeado no talude bem próximo as moradias, onde ocorreu deslizamento (Figura 195);
- Execução de canaletas de drenagem ao longo de toda encosta;
- Monitoramento do setor.

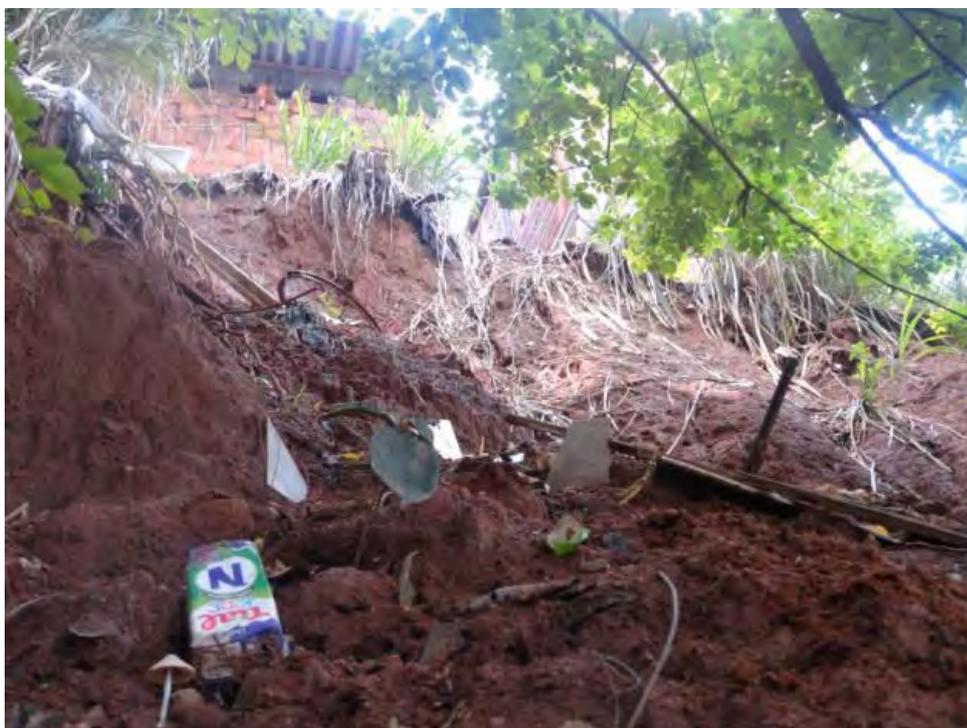
Figura 196 – Cicatriz de escorregamento muito próxima às moradias, deixando as mesmas em risco.

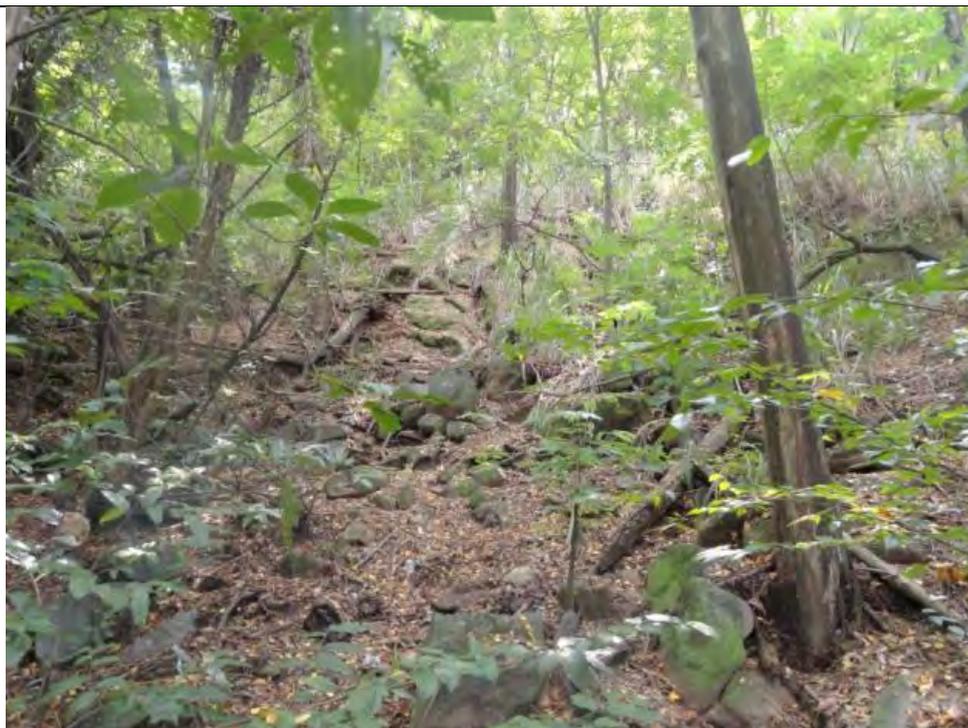
Figura 197 – Depósito de tálus/colúvio a montante das moradias.

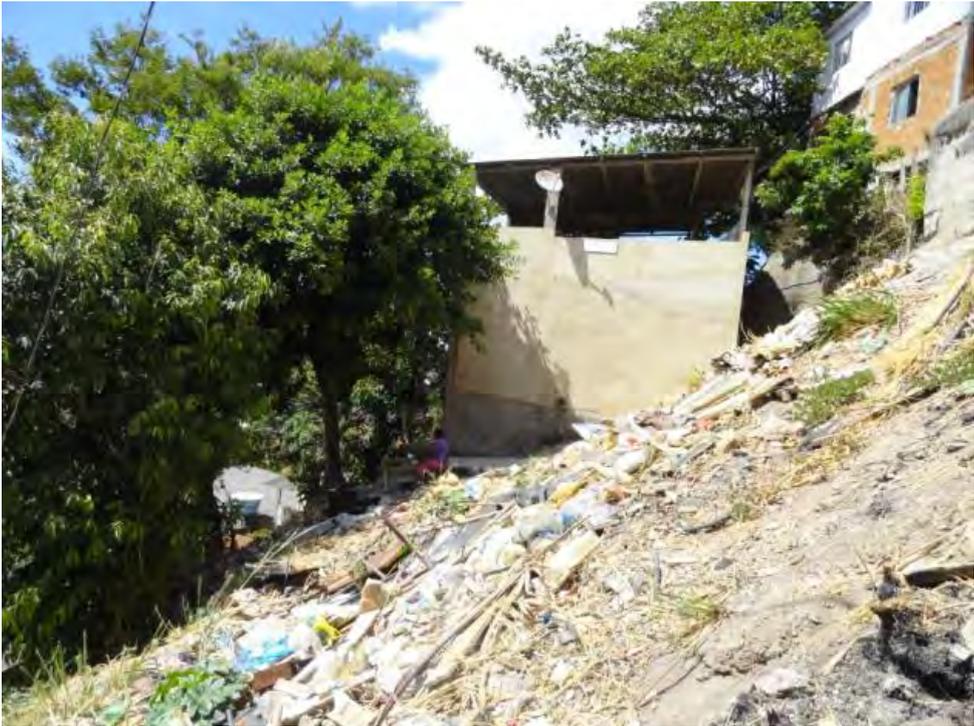
| <p>Figura 199 – Muito lixo/entulho na face do talude.</p> | |
