# PLANO MUNICIPAL DE REDUÇÃO DE RISCO DE VITÓRIA – ES

ATUALIZAÇÃO 2014/2016

2.7 – Atualização do Mapeamento de Risco (Levantamento de Campo: Setorização)

Volume Final 1

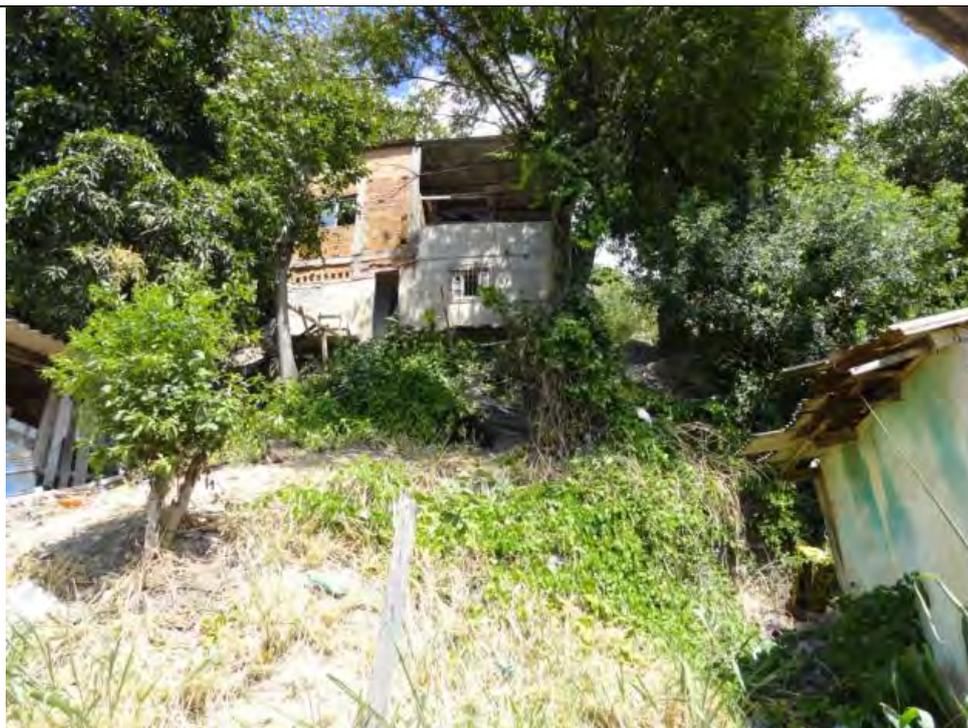
Figura 200 – Moradias de baixo padrão construtivo, construídas em taludes com cortes irregulares, com diversos blocos imersos e sobrepostos na matriz de solo.

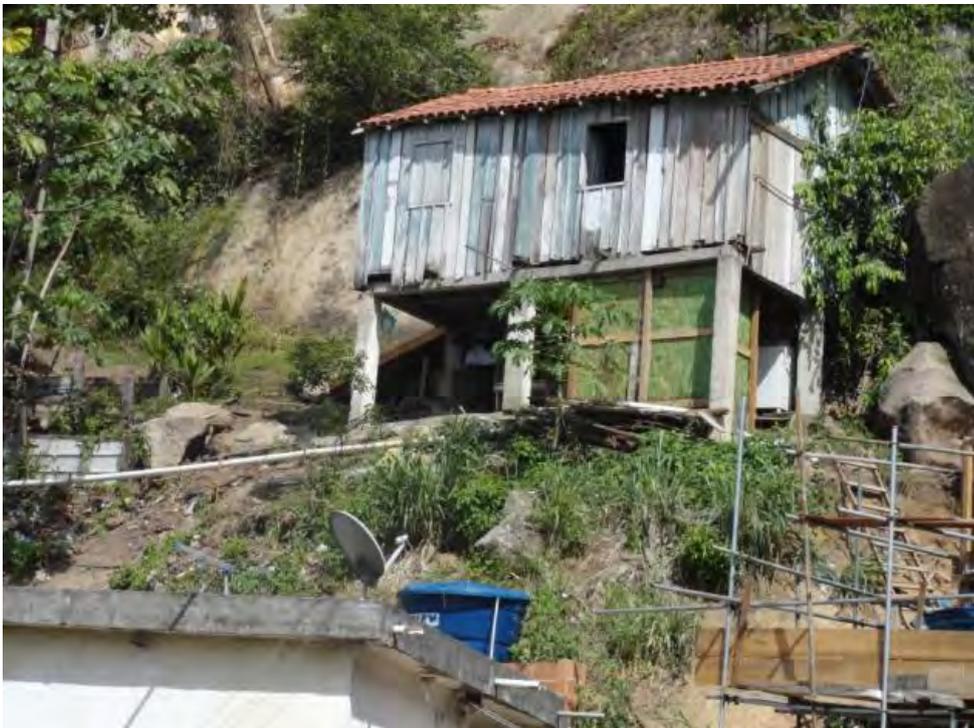
| Figura 202 – Moradia de muito baixo padrão construtivo, construída sobre depósito de tálus/colúvio. |

| <ul style="list-style-type: none"> <li>- Remoção da moradia apresentada na Figura 202;</li> <li style="padding-left: 40px;">- Serviço de limpeza;</li> <li>- Remoção das lascas instáveis e blocos de pequeno porte no afloramento rochoso; <ul style="list-style-type: none"> <li>- Obra de contenção para os blocos de rocha (Figura 205);</li> </ul> </li> <li>- Execução de canaletas de drenagem ao longo de toda encosta; <ul style="list-style-type: none"> <li>- Monitoramento do setor.</li> </ul> </li> </ul> |

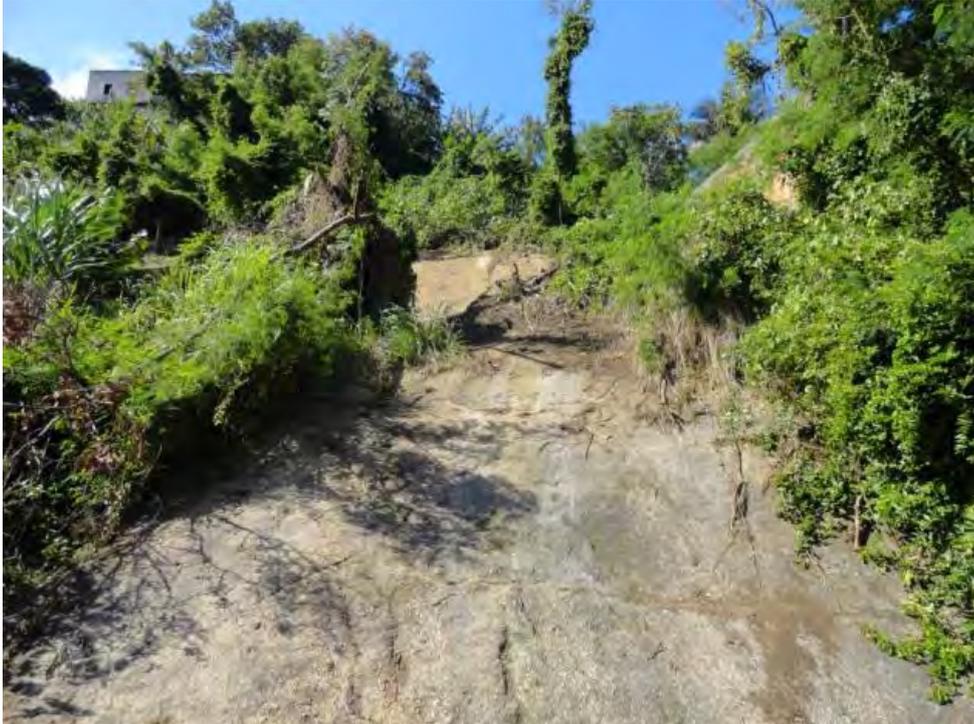
| Figura 207 – Grande cicatriz de escorregamento nos fundos das moradias. | | | |

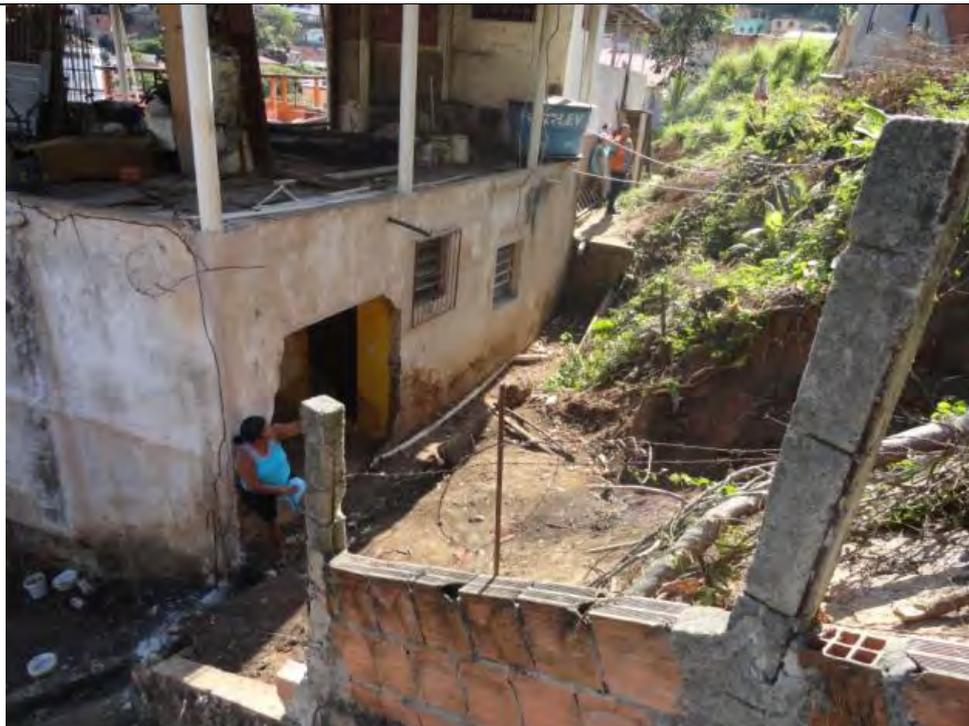
Figura 208 – Parede de moradia destruída devido à queda de bloco.

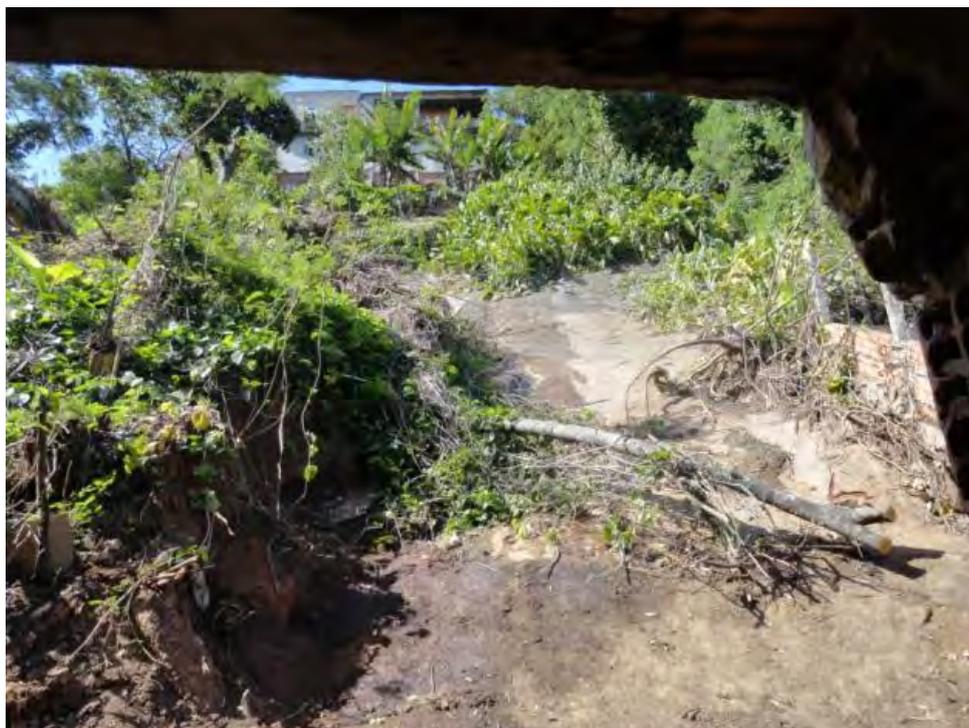
Figura 209 – Cicatriz de escorregamento e material ainda passível de mobilização.

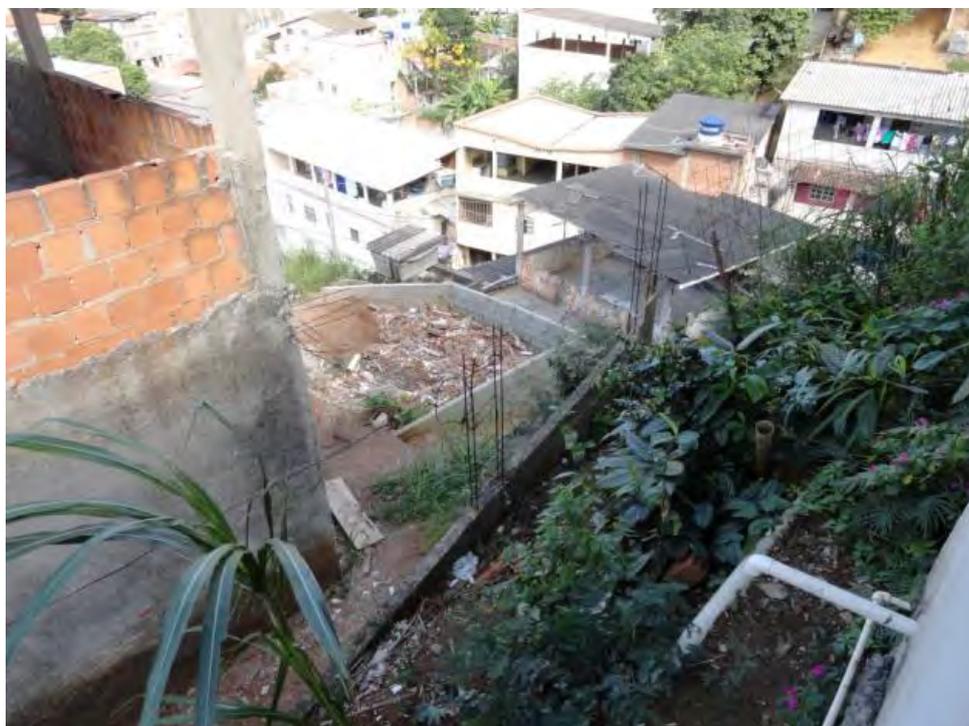
Figura 214 – Vista superior parcial do talude. Afrente da moradia aterro realizado com entulho para ampliação do quintal da moradia.

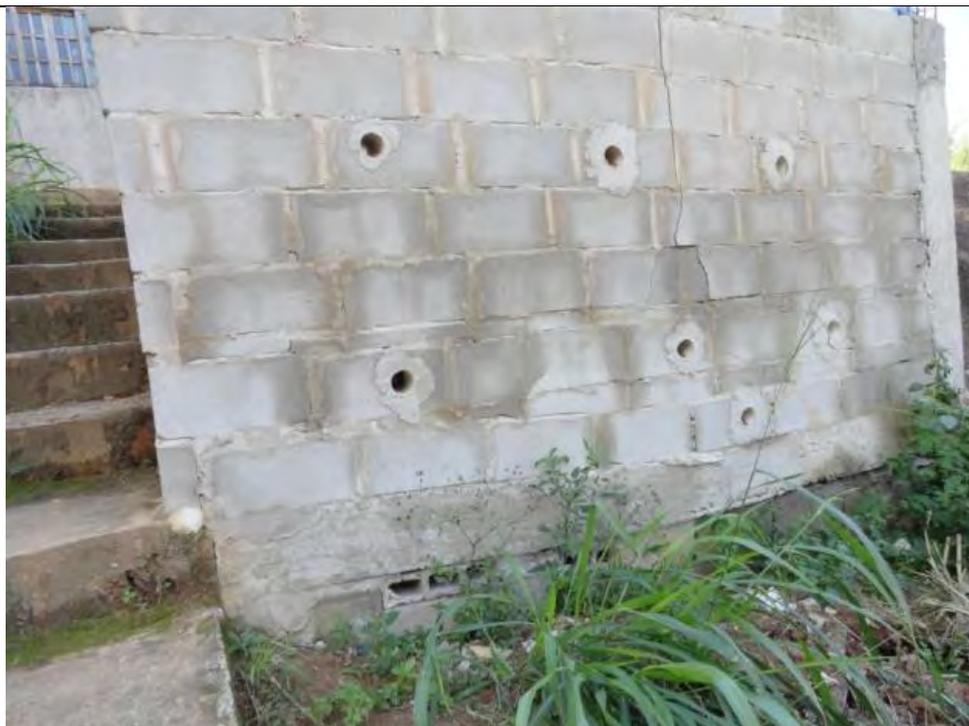
Figura 215 – Muro ao redor do aterro, com diversas rachaduras e “embarrigamento”.

- Regularização do sistema de esgoto;
- Execução de canaletas de drenagem ao longo de toda encosta;
- Reconstrução do muro de contenção na base do aterro (Figura 215);
- Monitoramento do setor.

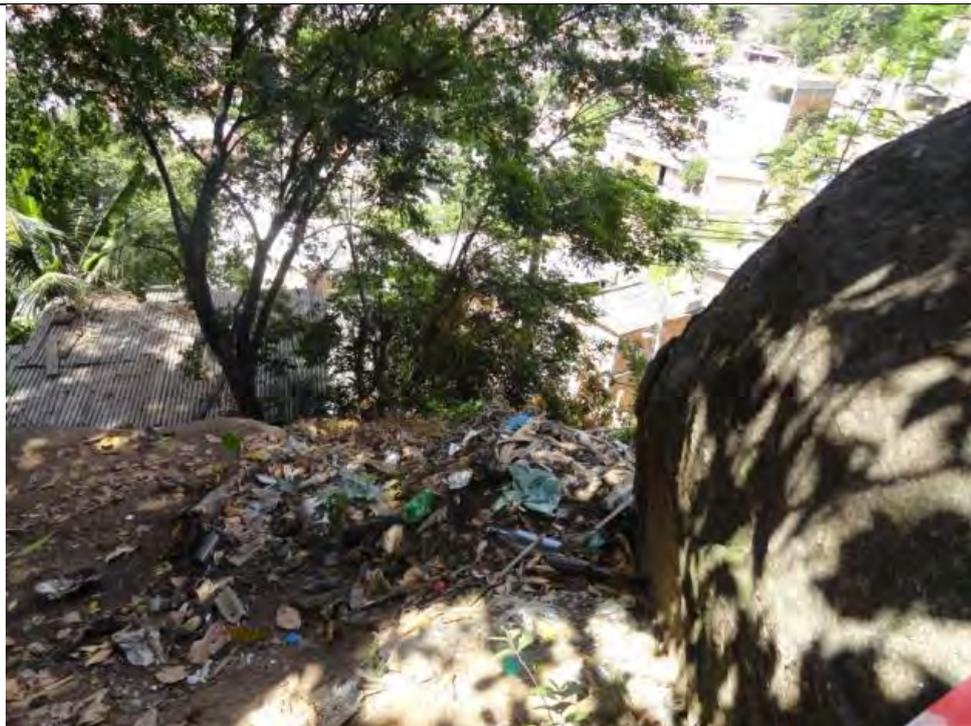
Figura 217 – Muito lixo/entulho na crista do talude, próximo à escadaria.

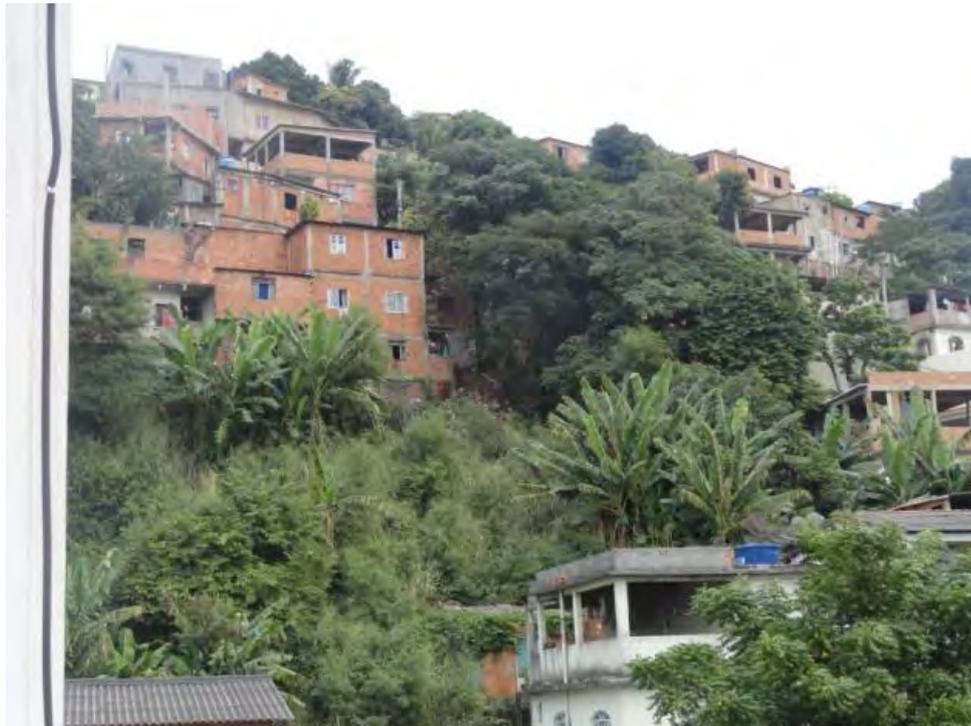
Figura 219 – Talude com diversas bananeiras e muito lixo/entulho próximo às moradias a montante.

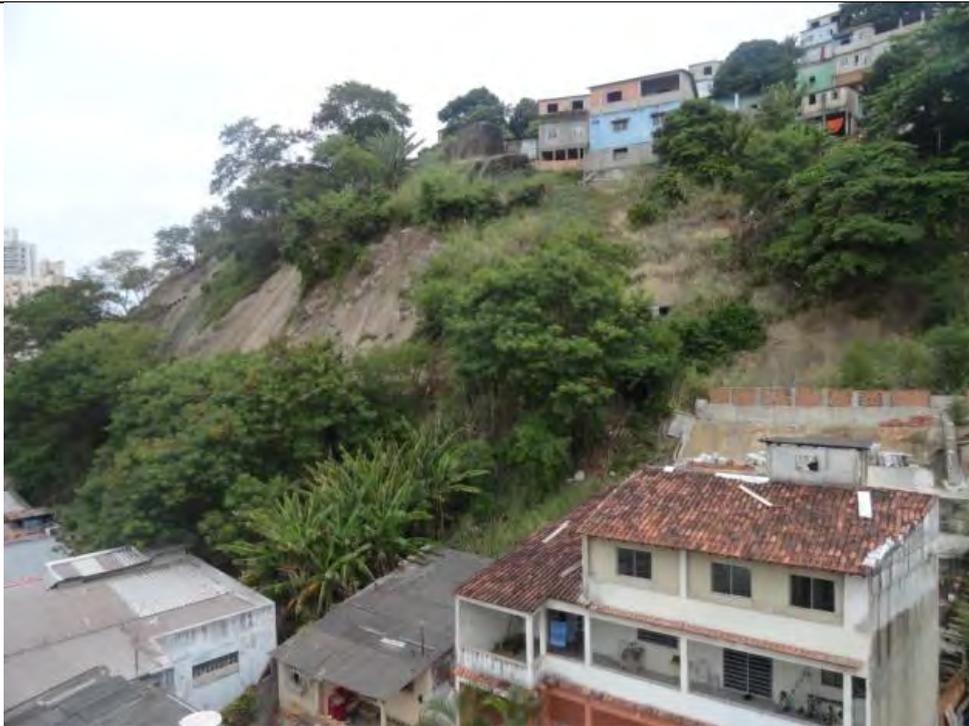
Figura 220 – Vista do maciço rochoso fraturado, individualizando blocos e lascas.

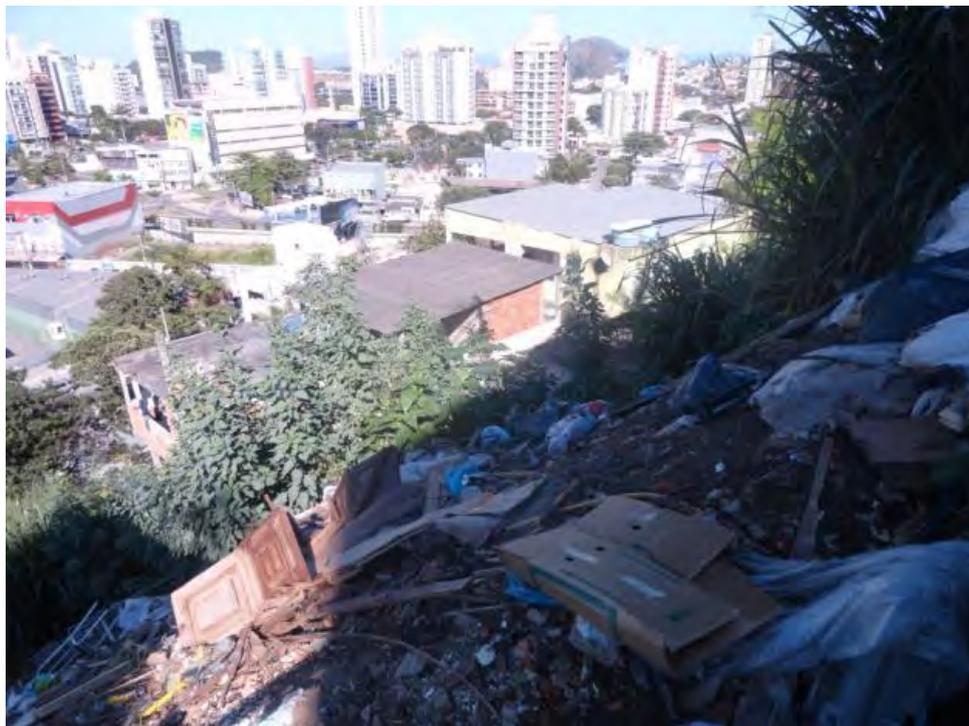
Figura 222 – Muito lixo/entulho na crista do talude, podendo afetar moradias a jusante em caso de deslizamentos de solo.

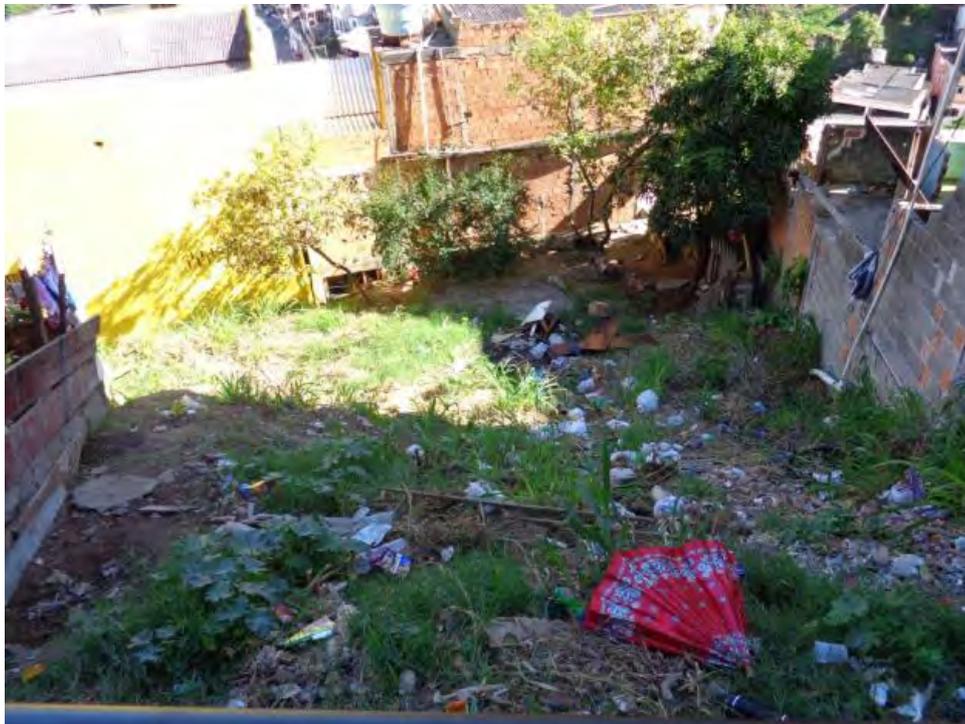
Figura 225 – Muito lixo/entulho na face do talude.

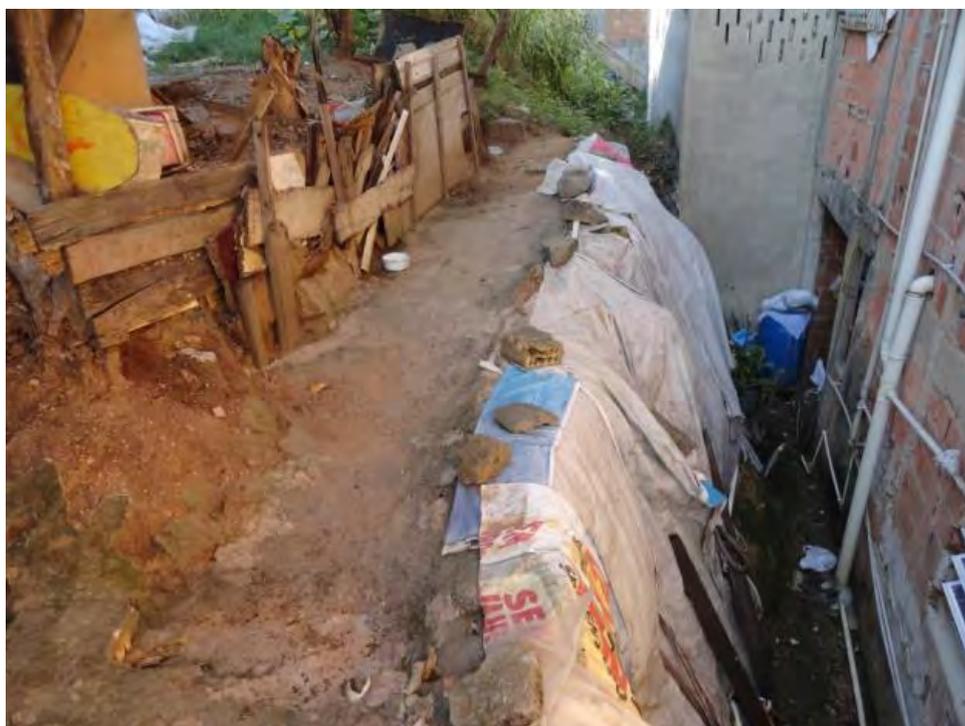
Figura 226 – Erosão no talude entre as moradias.

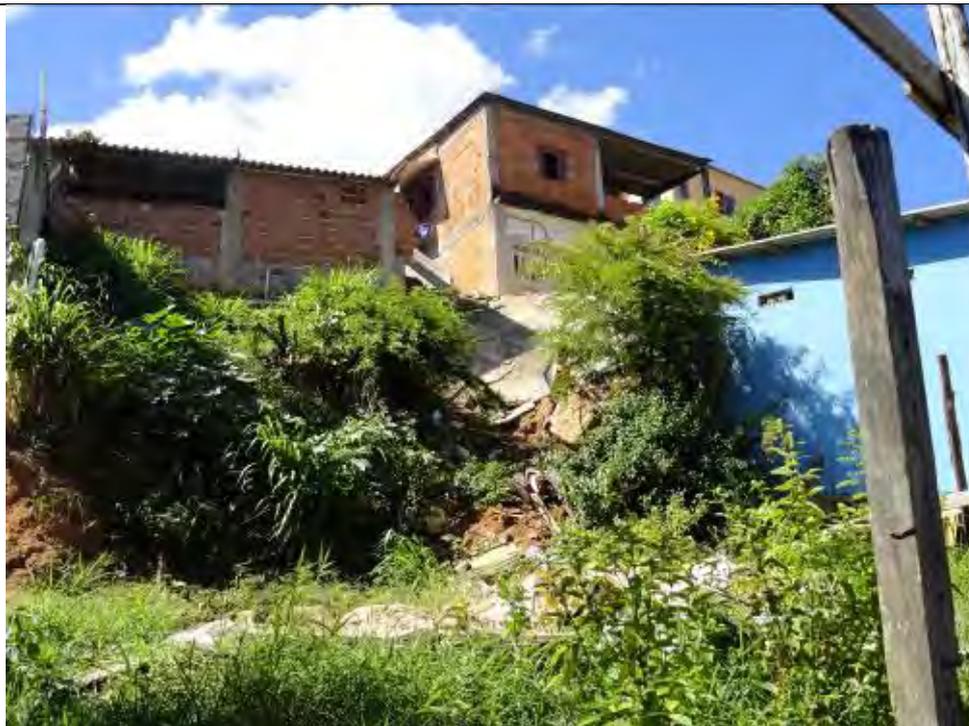
Figura 228 – Vista de deslizamento ocorrido entre moradias ocasionando colapso de parte de moradia a montante.

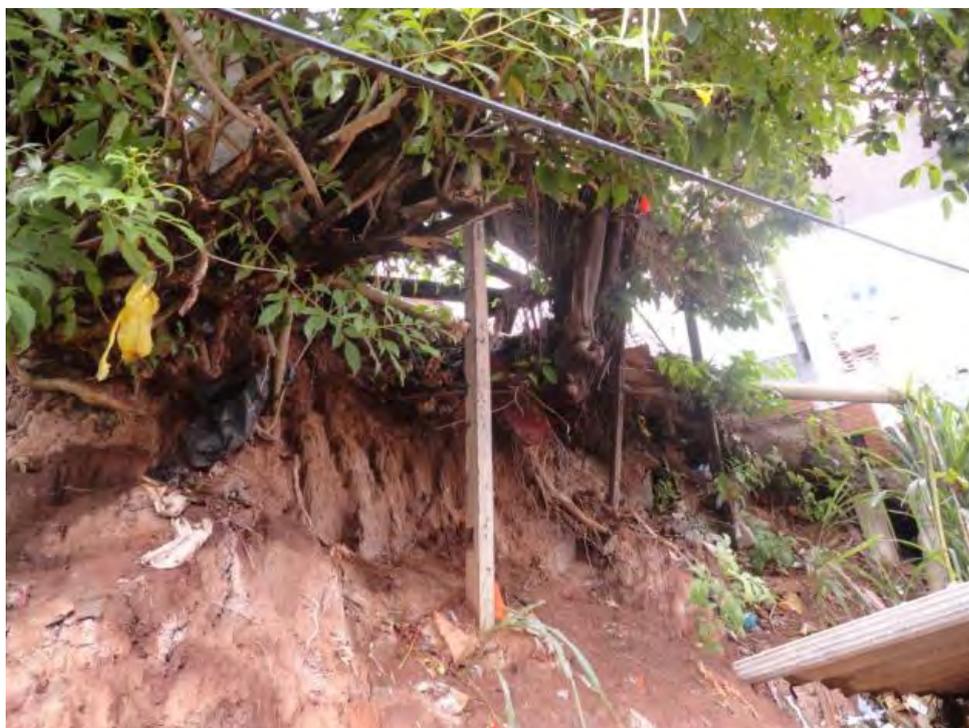
Figura 229 – Cicatriz de escorregamento entre moradias, deixando viela de acesso a moradias a montante em balanço.

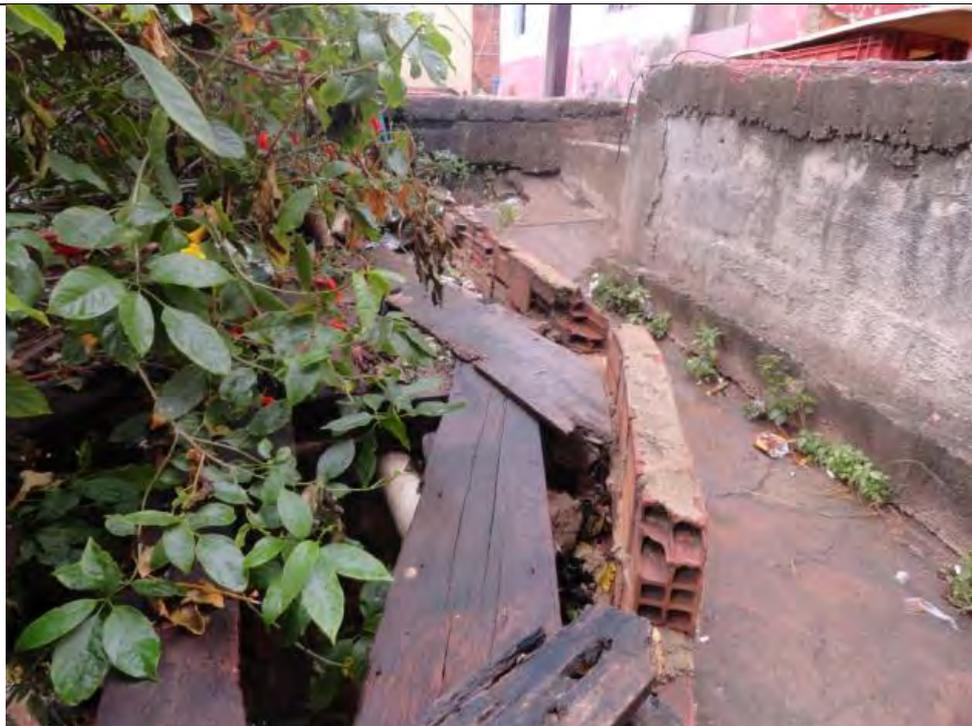
Figura 230 – Viela de acesso a moradias a montante em balanço devido erosão no talude.

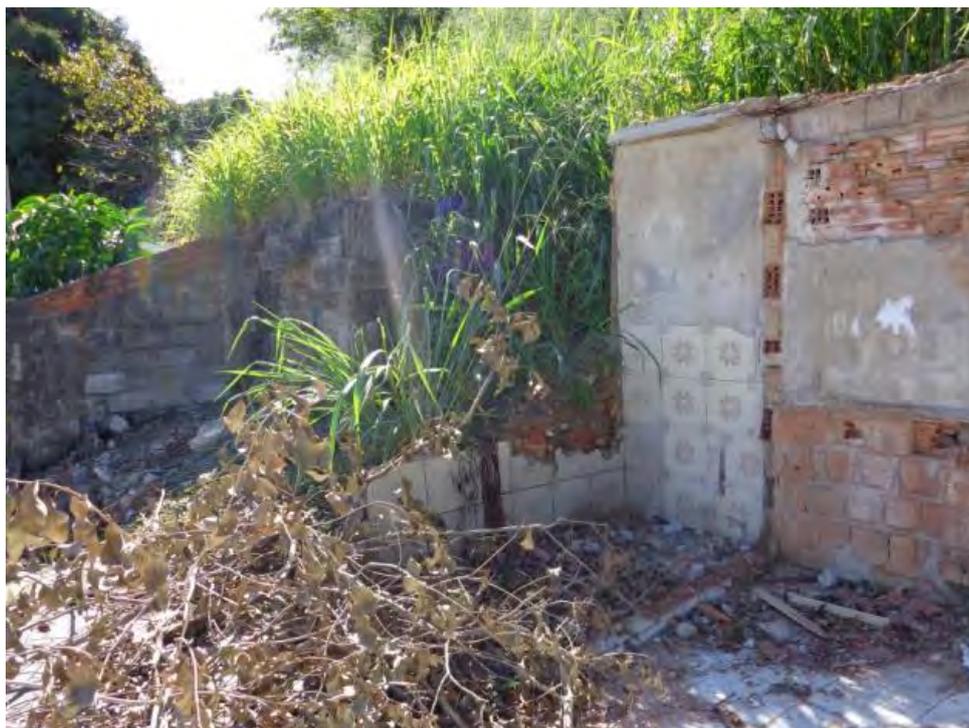
Figura 232 – Moradias demolidas no setor.

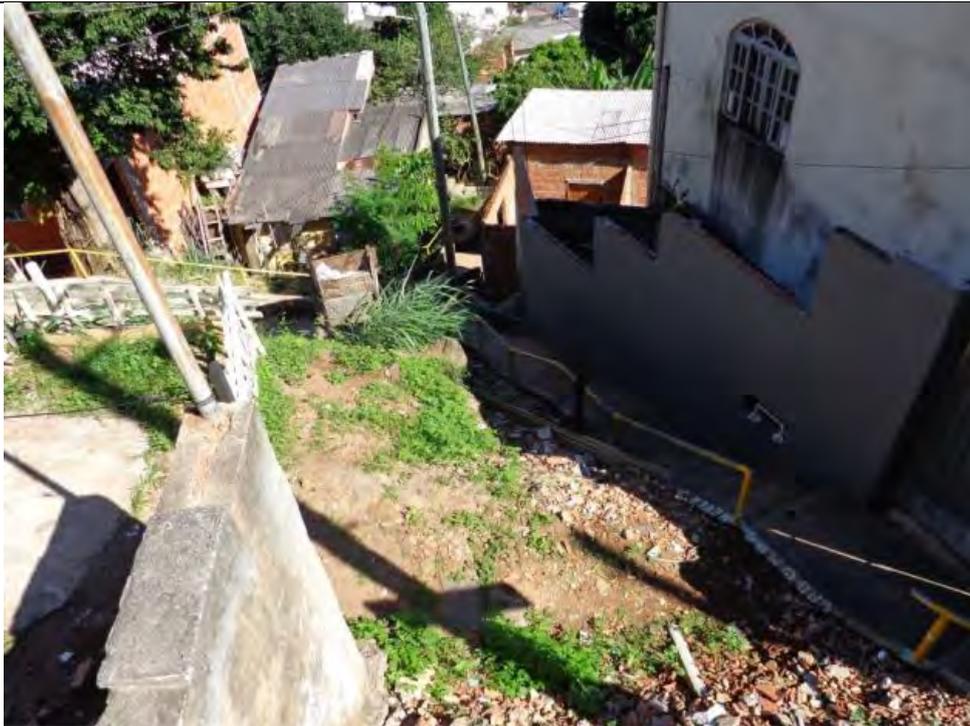
Figura 233 – Muito lixo/entulho na face do talude, próximo à viela.

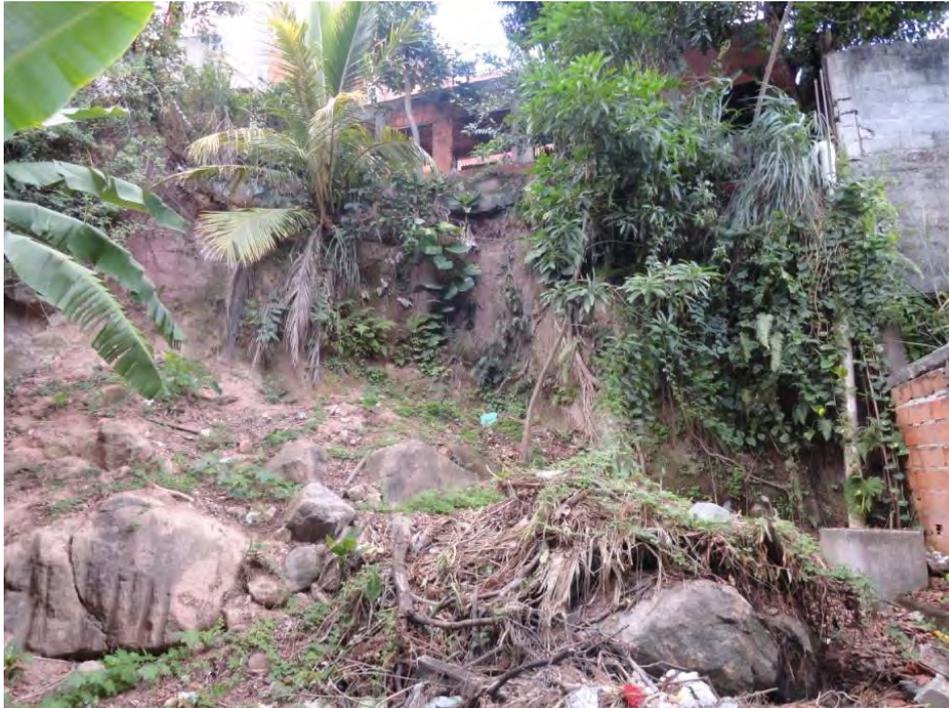
Figura 236 – Porção rochosa intemperizada do talude local. Na sua crista, um imóvel abandonado.

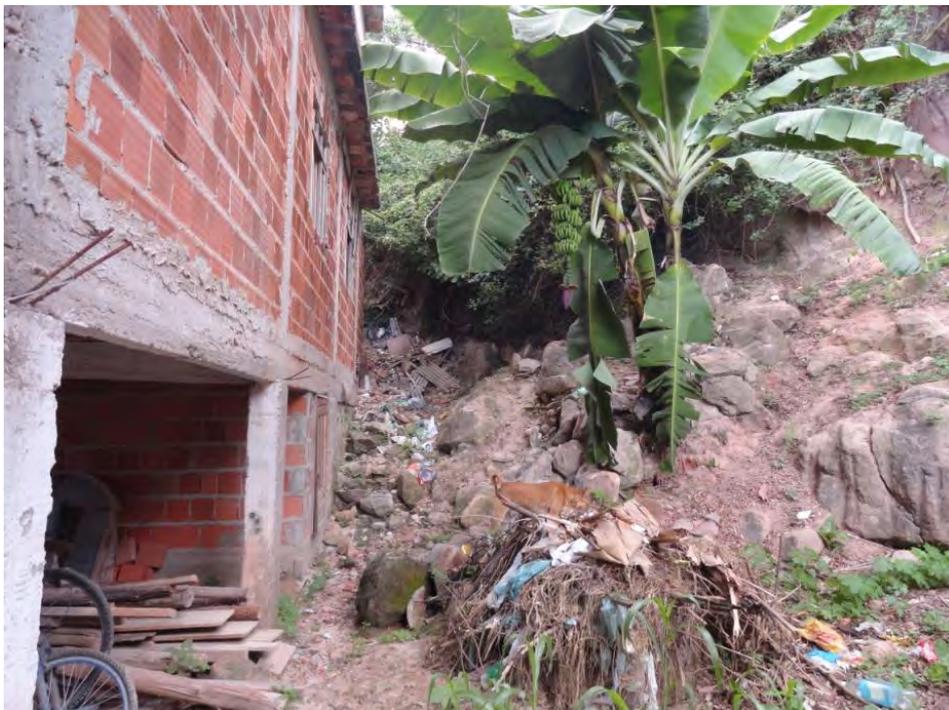
Figura 237 – Blocos rolados e solo mobilizado a partir do talude. Notar proximidade com o imóvel a jusante.

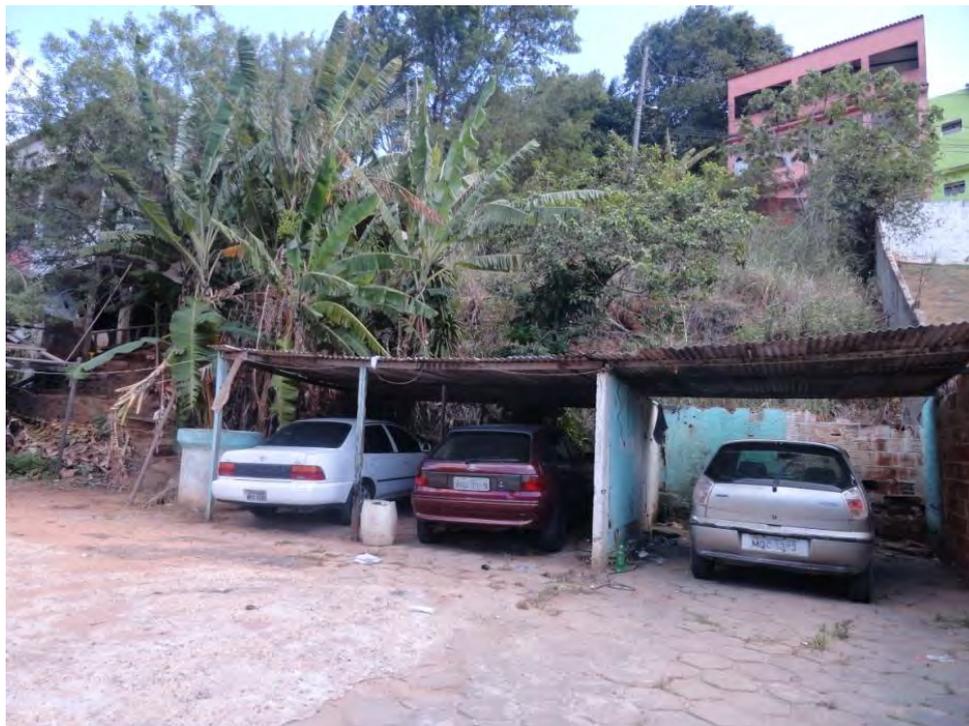
Figura 239 – Talude em solo residual desprotegido com cicatrizes de escorregamento.

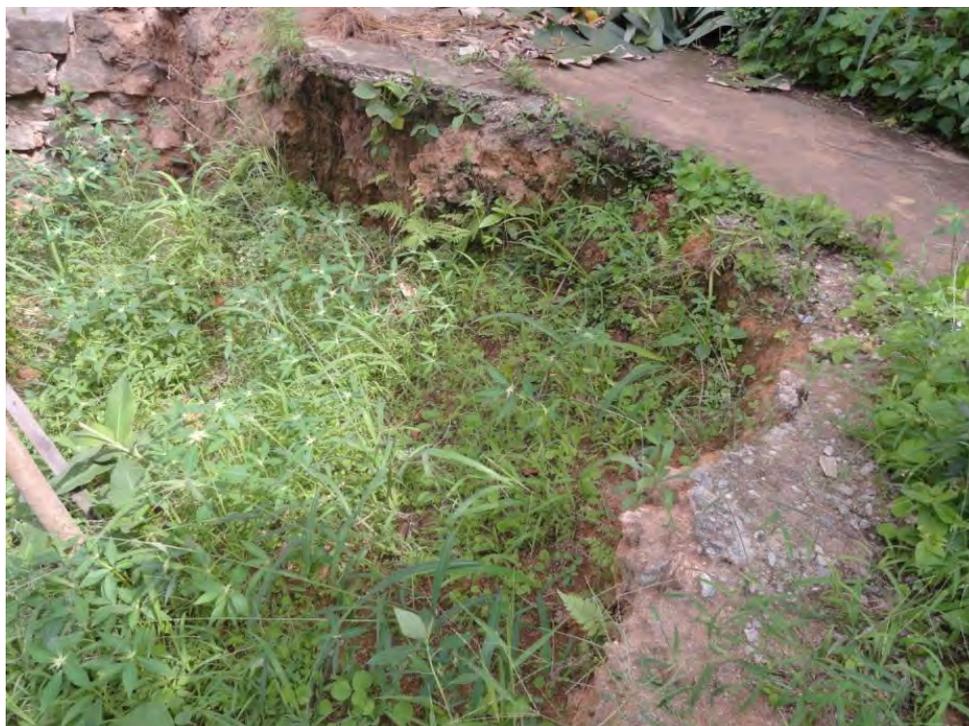
Figura 240 – Cicatriz de escorregamento/erosão no solo residual ao longo do setor.

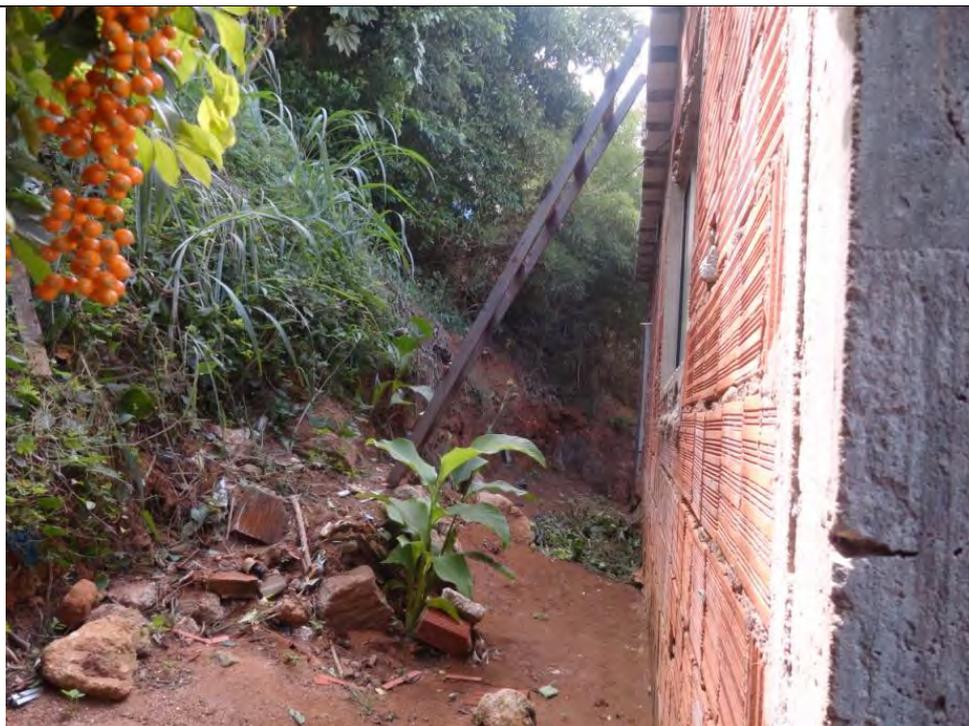
Figura 241 – Local onde é recorrente o escorregamento de solo.

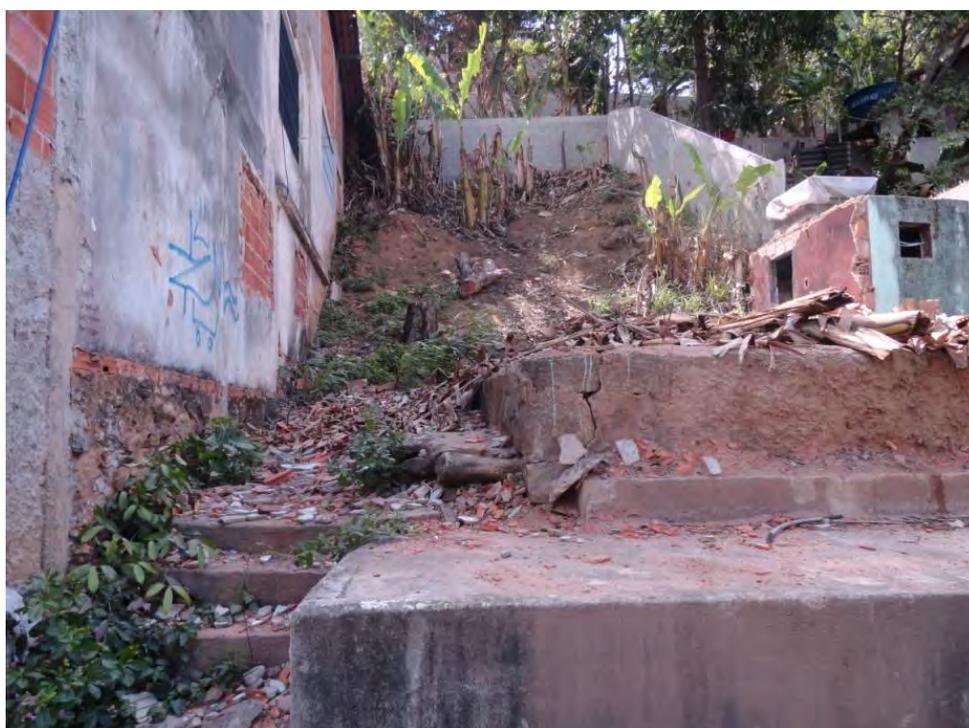
Figura 242 – Local onde houve demolição de um imóvel. Talude a montante é desprotegido.

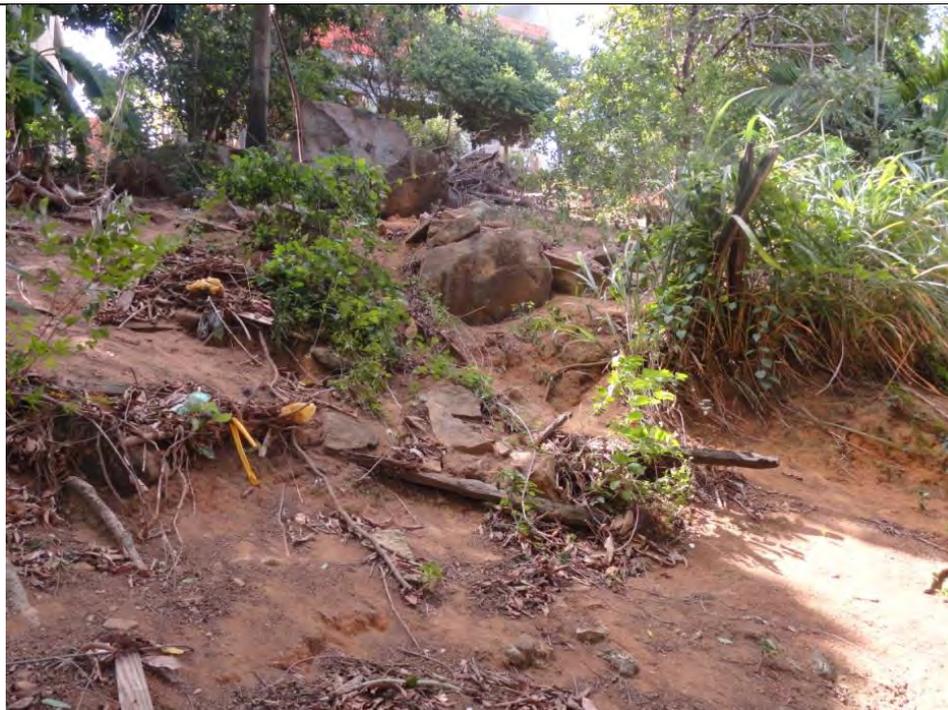
Figura 244 – Talude conta com blocos rochosos instáveis de variadas dimensões.

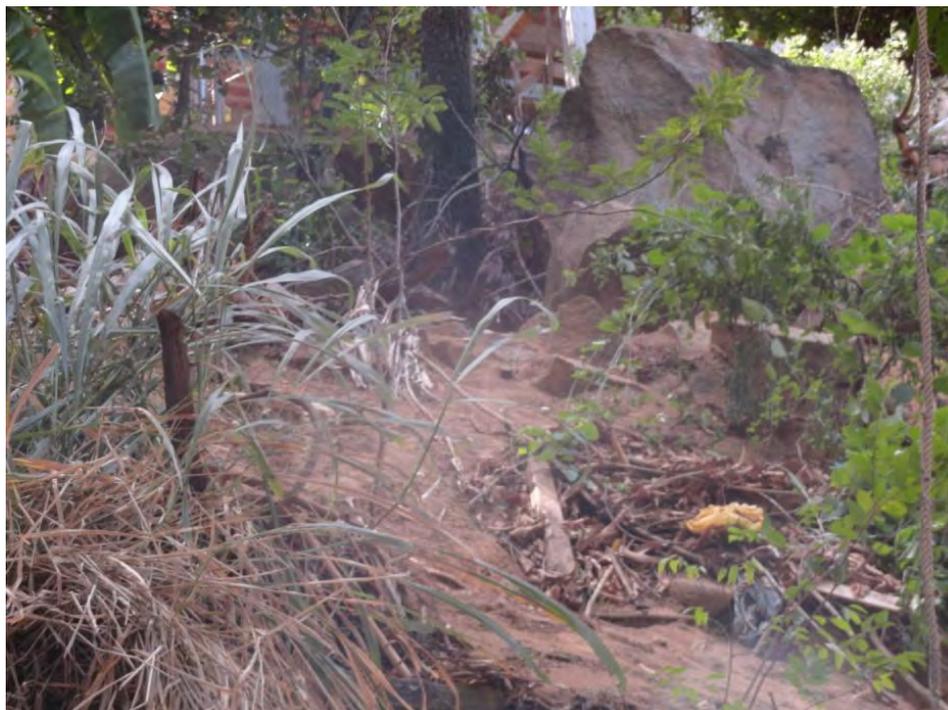
Figura 245 – Exemplo de bloco de grande dimensão no terreno. Declividade do terreno aumenta o risco local.

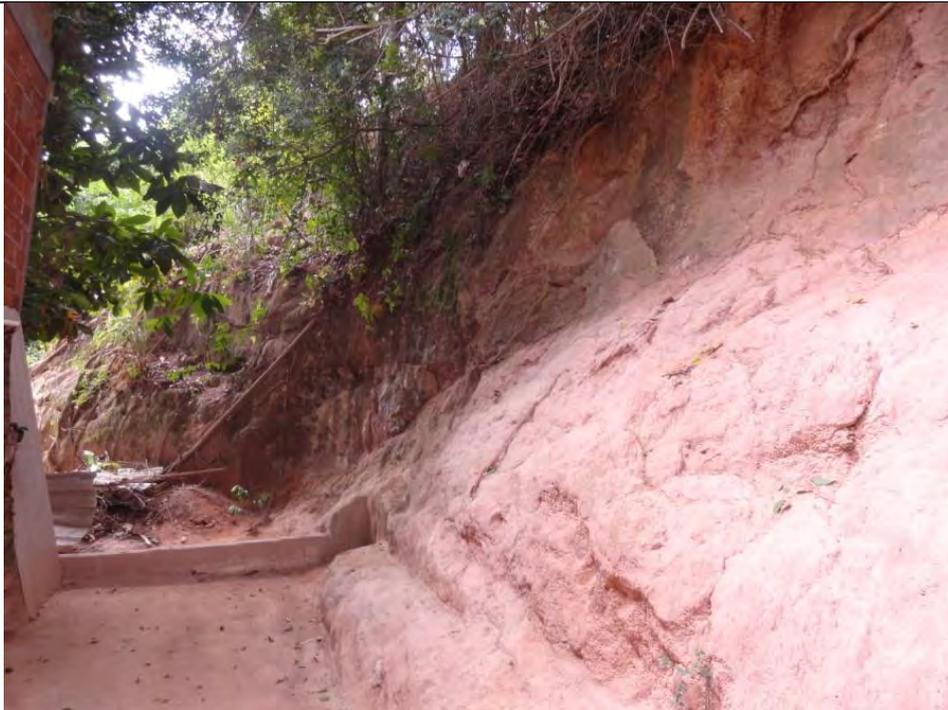
Figura 246 – Talude semiverticalizado em solo residual persiste aos fundos de vários imóveis.

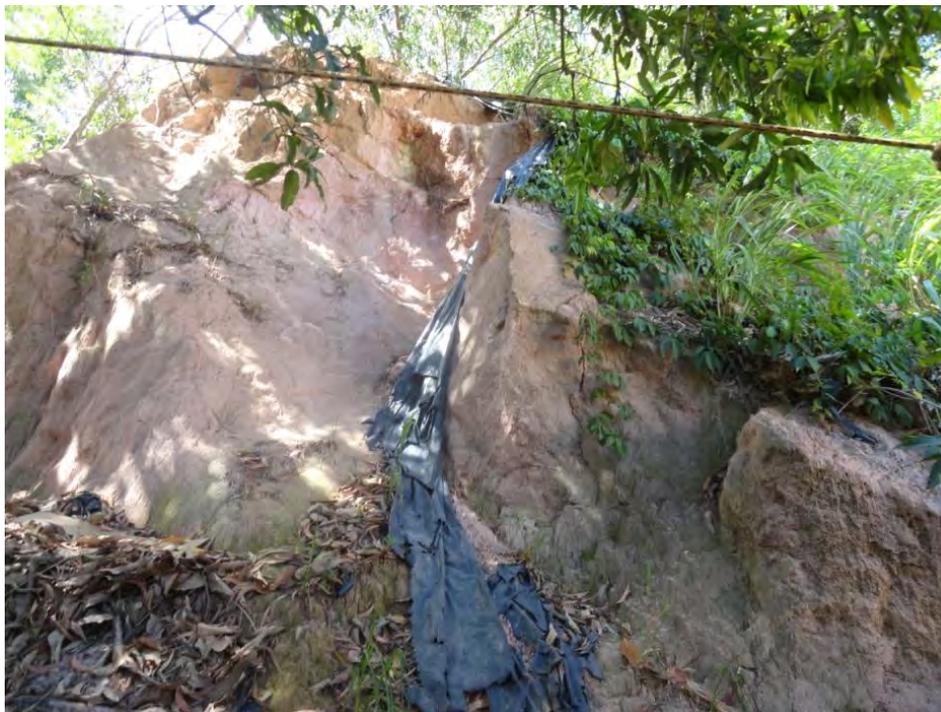
Figura 247 – Há ao longo do talude resquícios de fraturas da rocha pretérita, o que colabora para desagregação.

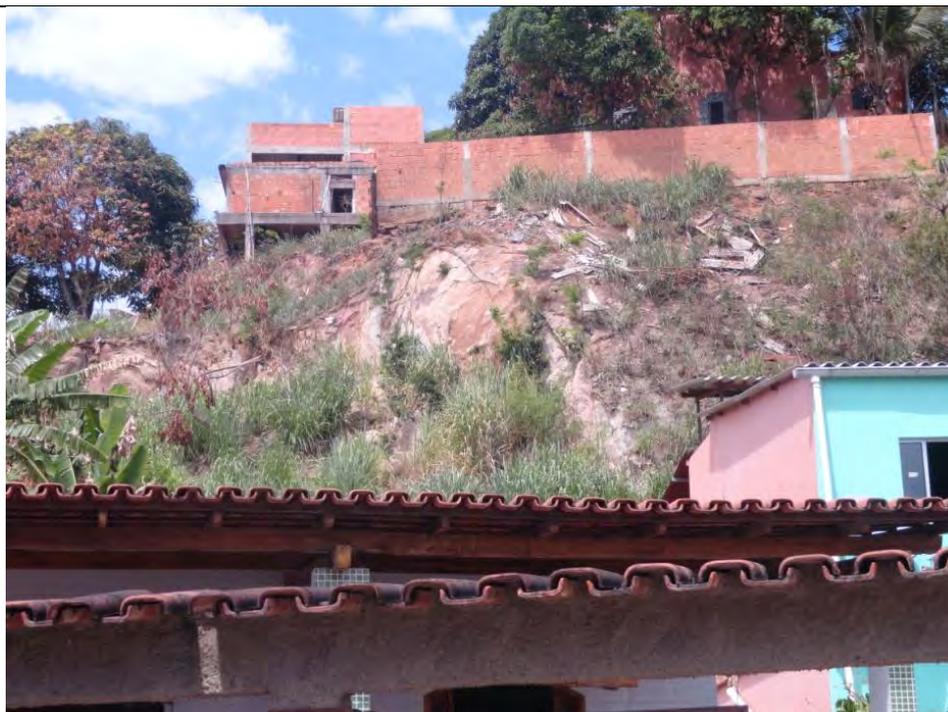
Figura 248 – O talude e cotas mais elevadas do setor são compostos predominantemente por afloramento rochoso.

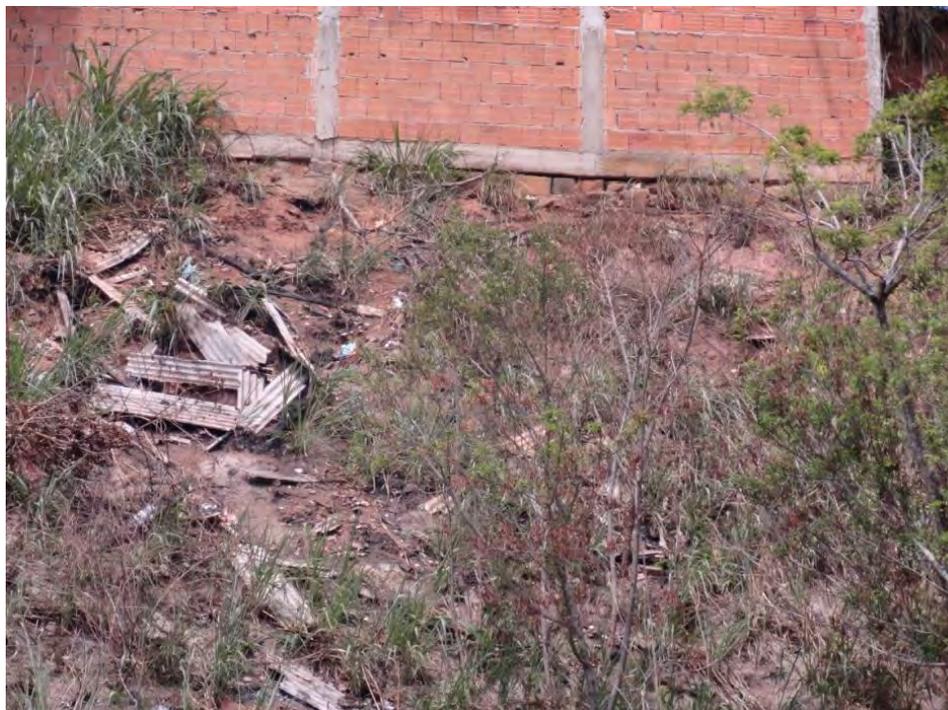
Figura 249 – A erosão do solo litólico que recobre o afloramento tem descalçado a base de um imóvel.

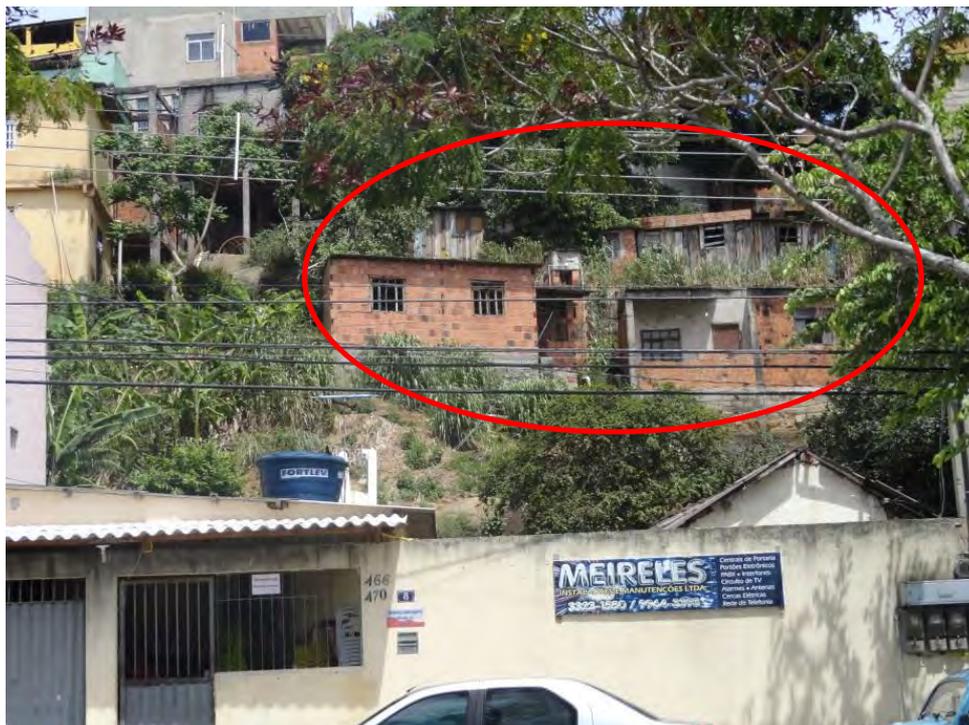
| Descrição complementar: Existem duas moradias em linha de drenagem natural que deverão ser removidas imediatamente (vide Figura 252) e uma moradia na base com sérios riscos estruturais que também deverá ser removida imediatamente. | | | |

Figura 252 – Vista das moradias em linha de drenagem na face de talude. Moradias sinalizadas serão removidas.

| <ul style="list-style-type: none"> <li>- Serviço de limpeza com remoção das bananeiras da face da encosta;</li> <li>- Demolição das edificações em alvenaria de bloco cerâmico demarcadas na Figura 252;</li> <li style="padding-left: 40px;">- Execução de canaletas de drenagem ao longo do talude;</li> <li>- Contenção e/ou desmonte de blocos soltos apresentados na Figura 253;</li> <li style="padding-left: 80px;">- Execução de proteção superficial.</li> </ul> | | | |
