# PLANO MUNICIPAL DE REDUÇÃO DE RISCO DE VITÓRIA – ES

ATUALIZAÇÃO 2014/2016

2.7 – Atualização do Mapeamento de Risco (Levantamento de Campo: Setorização)

Volume Final 1

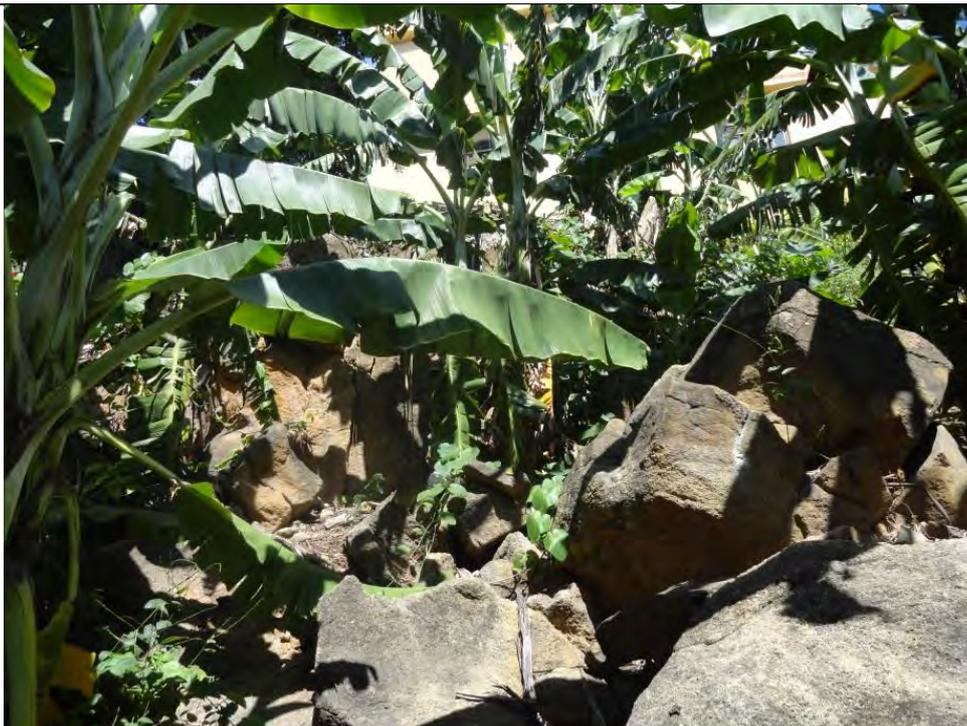
Figura 253 – Blocos e matacões instáveis nos fundos das moradias.

| <ul style="list-style-type: none"> <li>- Serviço de limpeza com remoção das bananeiras da face da encosta;</li> <li>- Demolição das edificações em alvenaria de bloco cerâmico demarcadas na Figura 252;</li> <li style="padding-left: 40px;">- Execução de canaletas de drenagem ao longo do talude;</li> <li>- Contenção e/ou desmonte de blocos soltos apresentados na Figura 253;</li> <li style="padding-left: 80px;">- Execução de proteção superficial.</li> </ul> | | | |

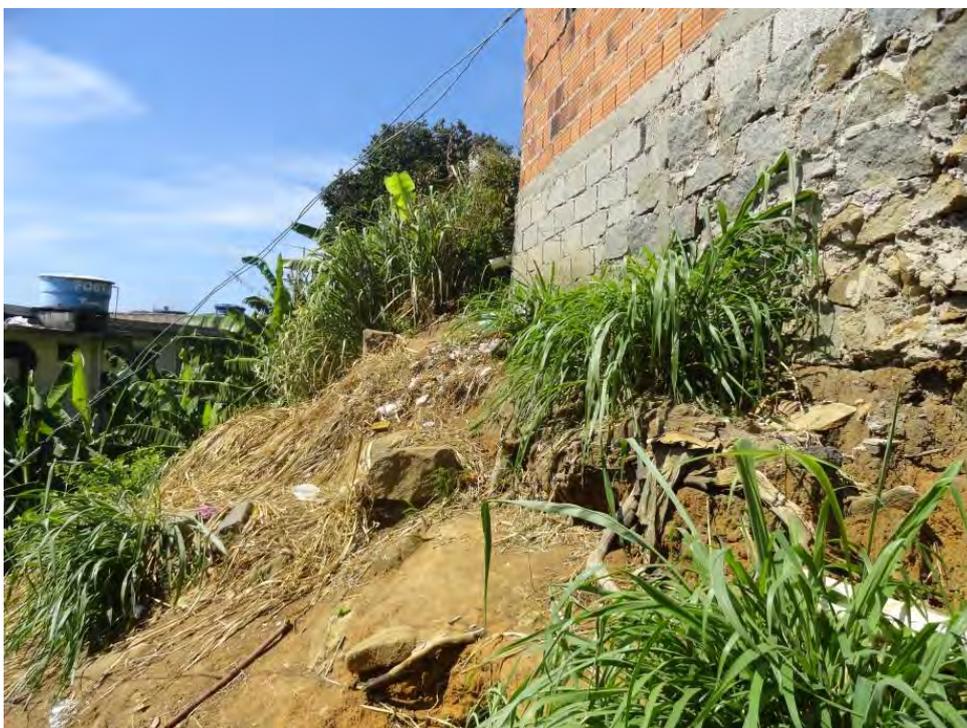
Figura 254 – Processo erosivo na fundação da edificação com indicação de demolição.

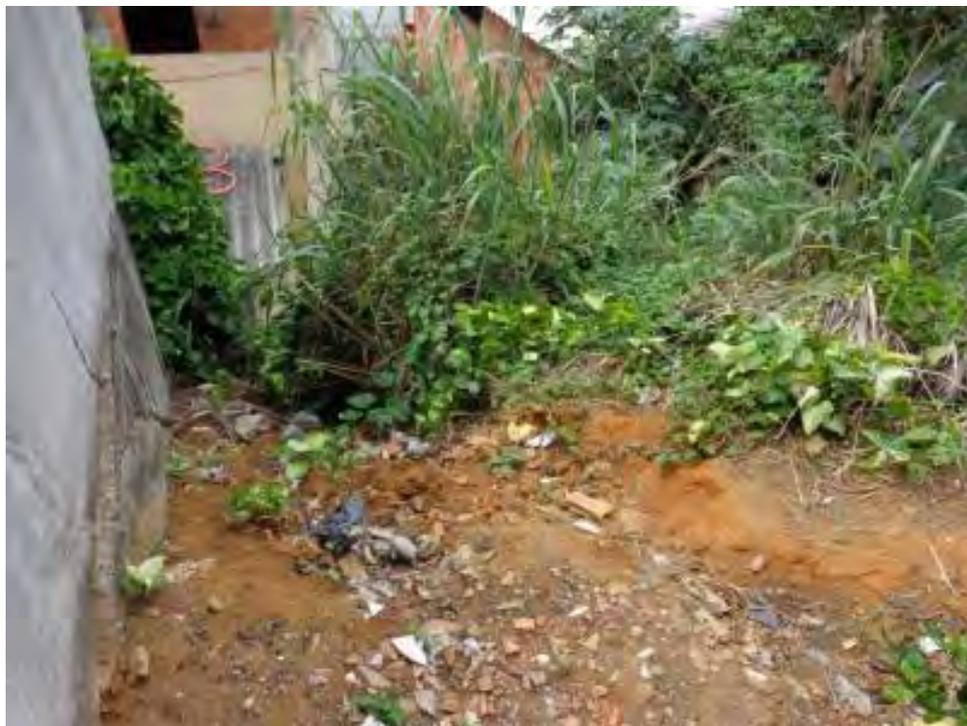
Figura 257 - Cicatriz de escorregamento com grande quantidade de lixo a esquerda da edificação localizada na crista do talude.

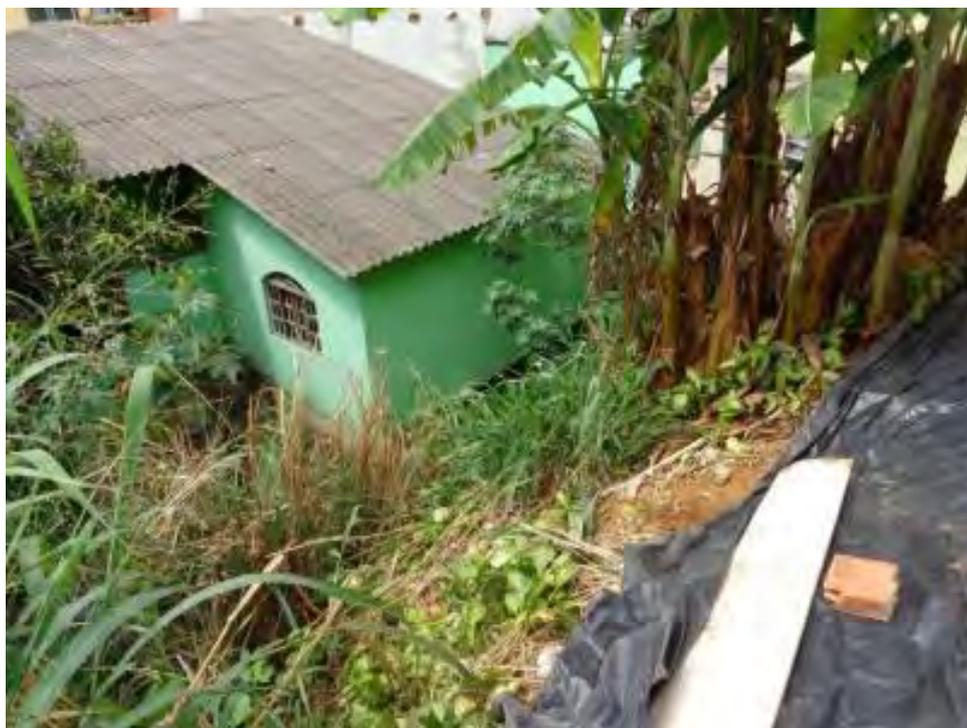
Figura 258 - Próximo às bananeiras há uma tubulação lançando água diretamente no talude.

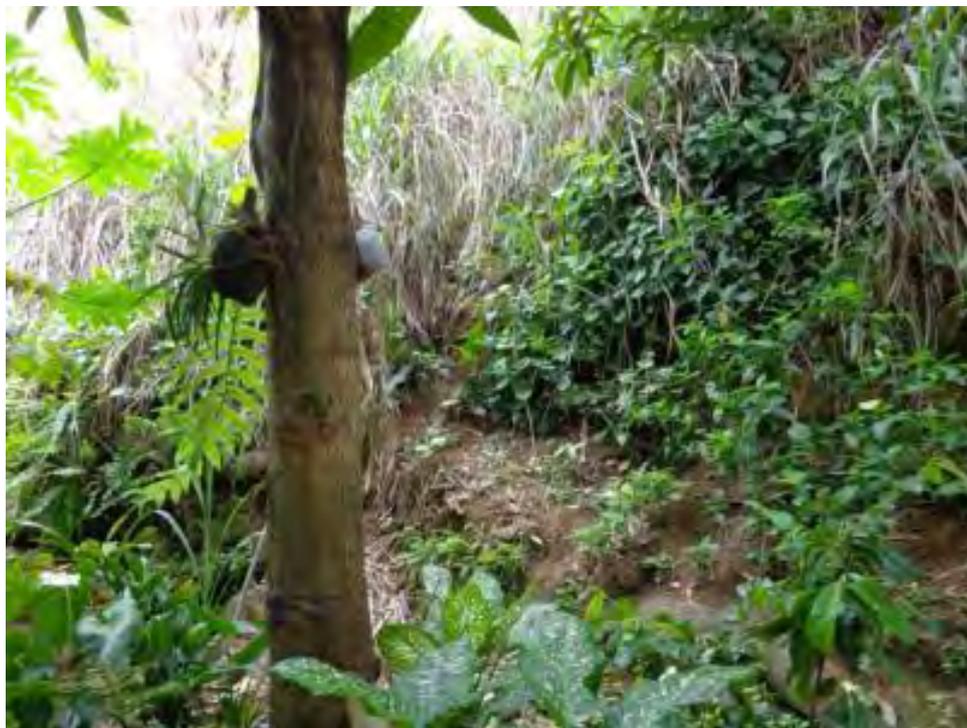
Figura 259 - Cicatriz de escorregamento na direção da tubulação de água.

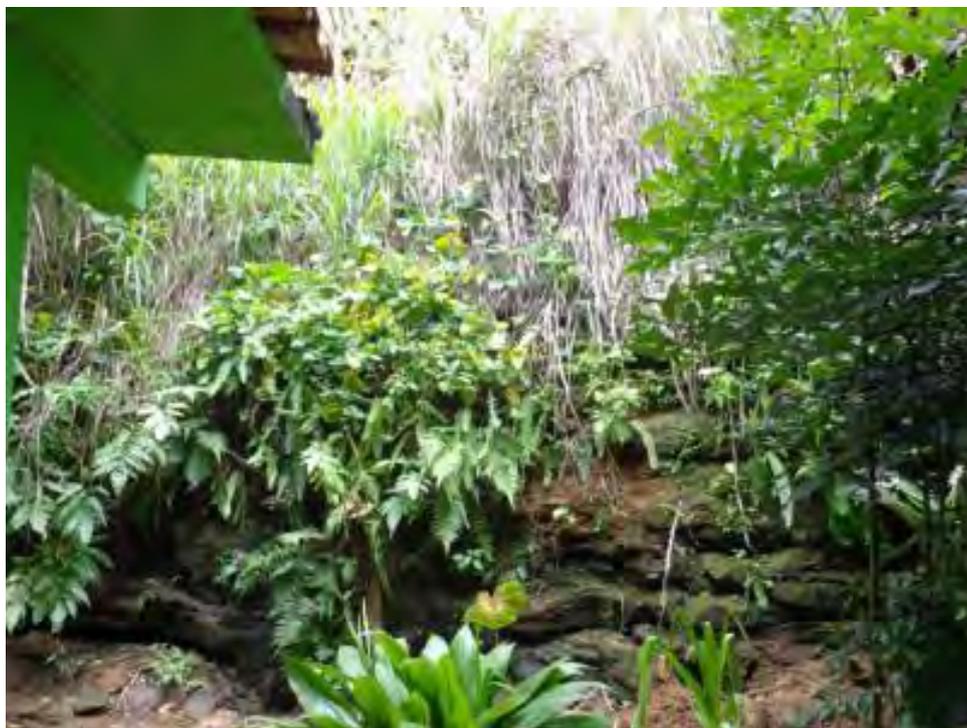
Figura 260 - Afloramento rochoso na base do talude com alto grau de intemperismo. Próximo a esse afloramento há uma mina d'água.

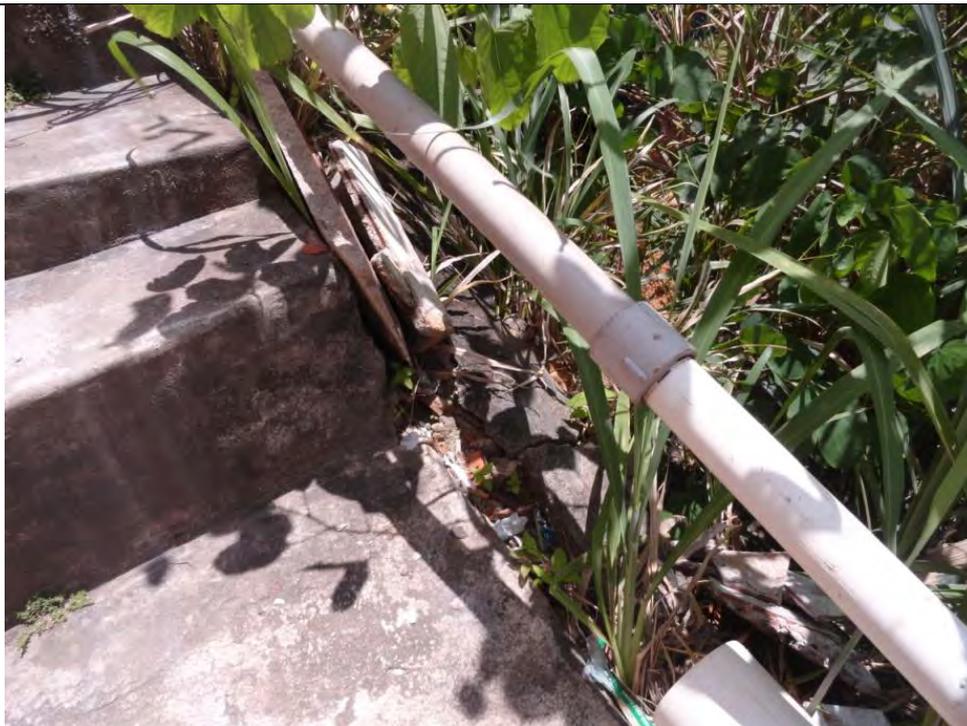
Figura 263 - Colapso da canaleta de drenagem, direcionando toda água superficial para a encosta.

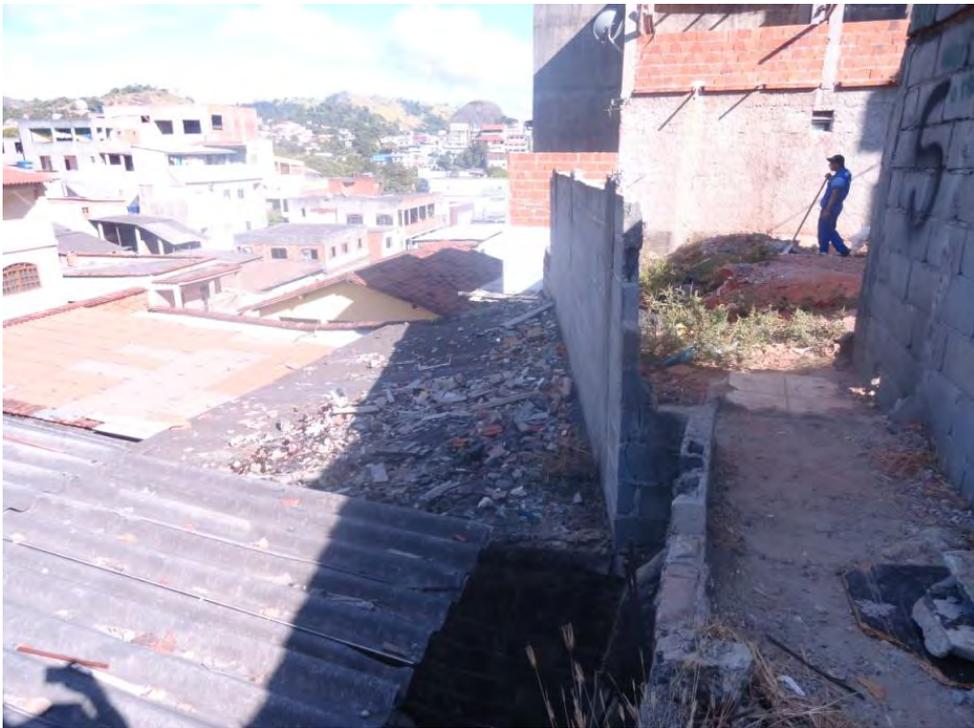
| Descrição complementar: Os muros encontram-se com danos estruturais tais como, inclinação, “embarrigamento” e rachaduras. O muro menor sofre deslocamentos ao exercer força sobre o mesmo. | | | |
| Figura 266 - Muros inclinados e embarrigados. | | | |

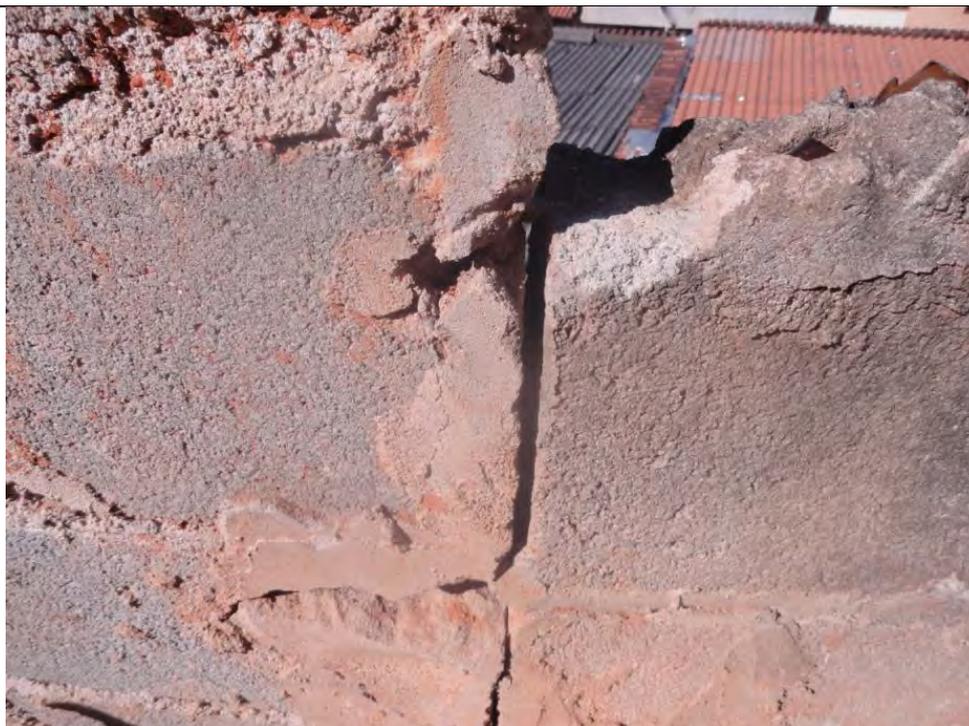
Figura 267 - Rachadura no contato entre os dois muros.

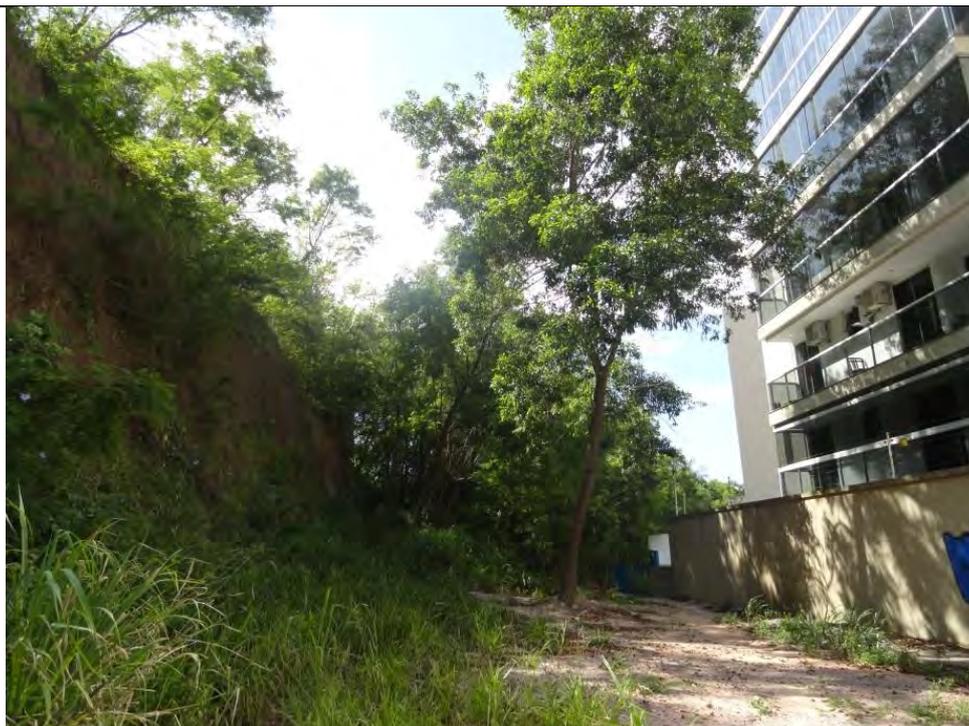
Figura 272 – Vista para o final do talude onde ainda não foram realizadas obras de contenção.

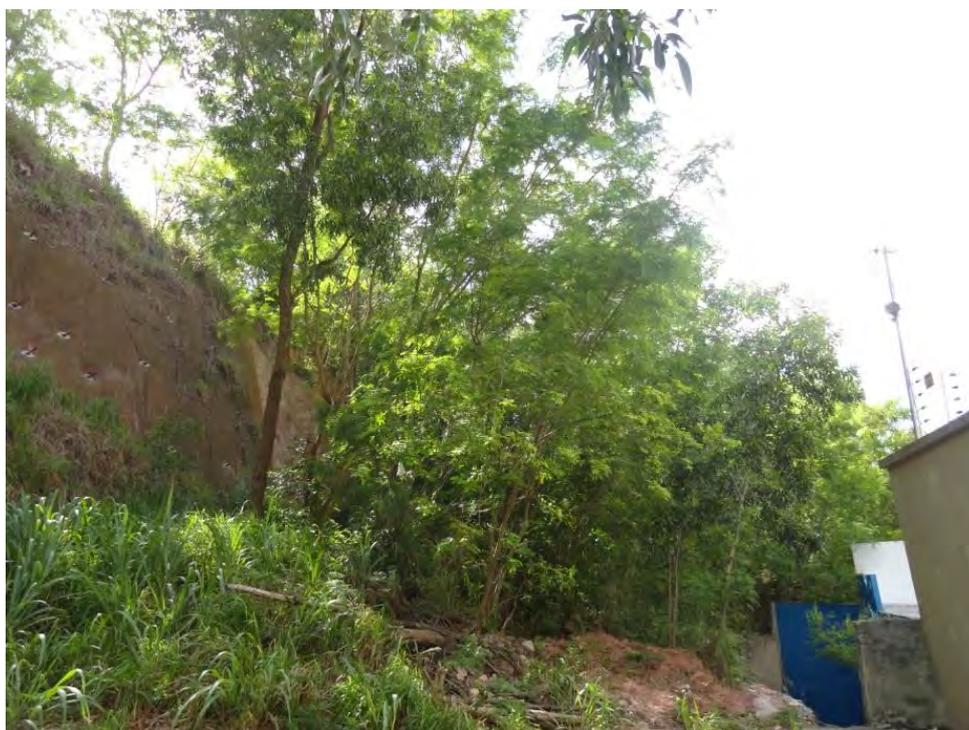
Figura 273 – Local onde ocorreu deslizamento afetando moradia a jusante.

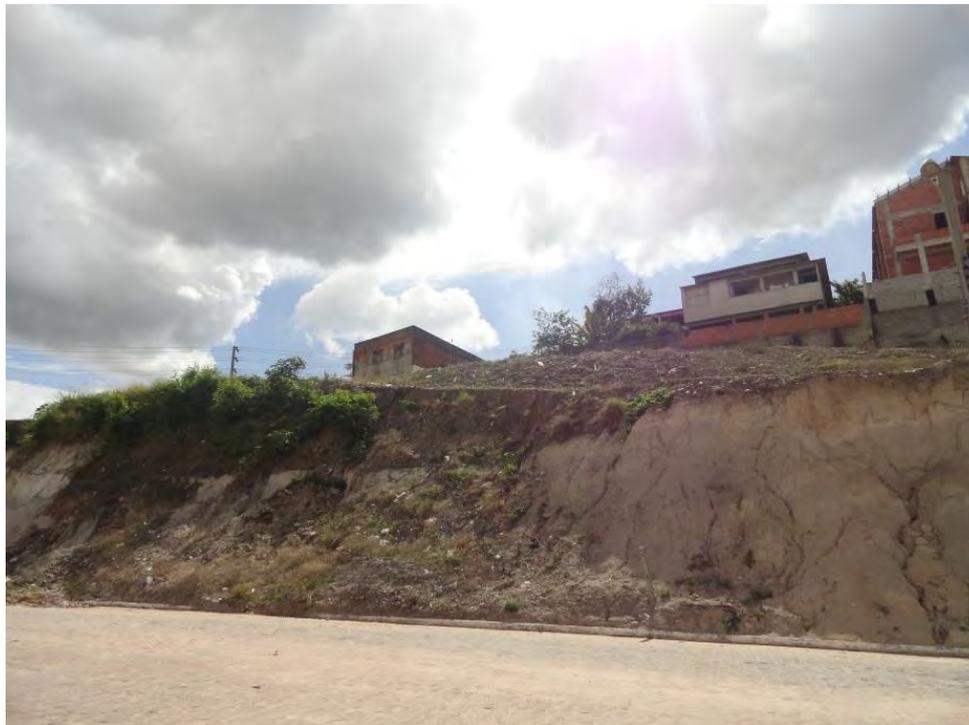
Figura 275 – Erosão no talude obstruindo passeio.

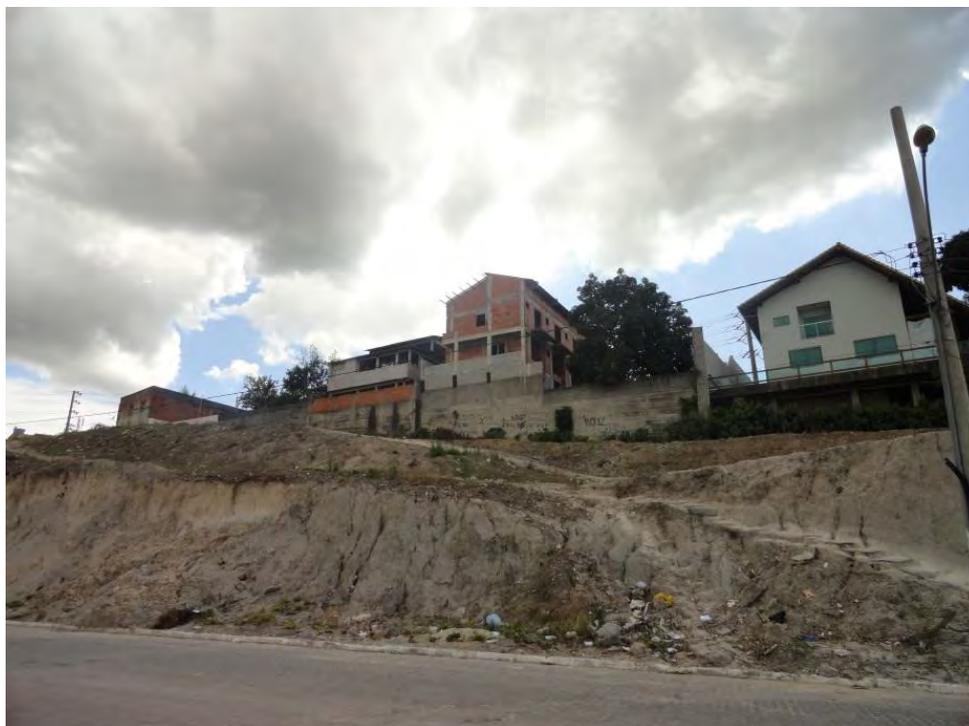
Figura 276 - Erosão no talude obstruindo passeio.

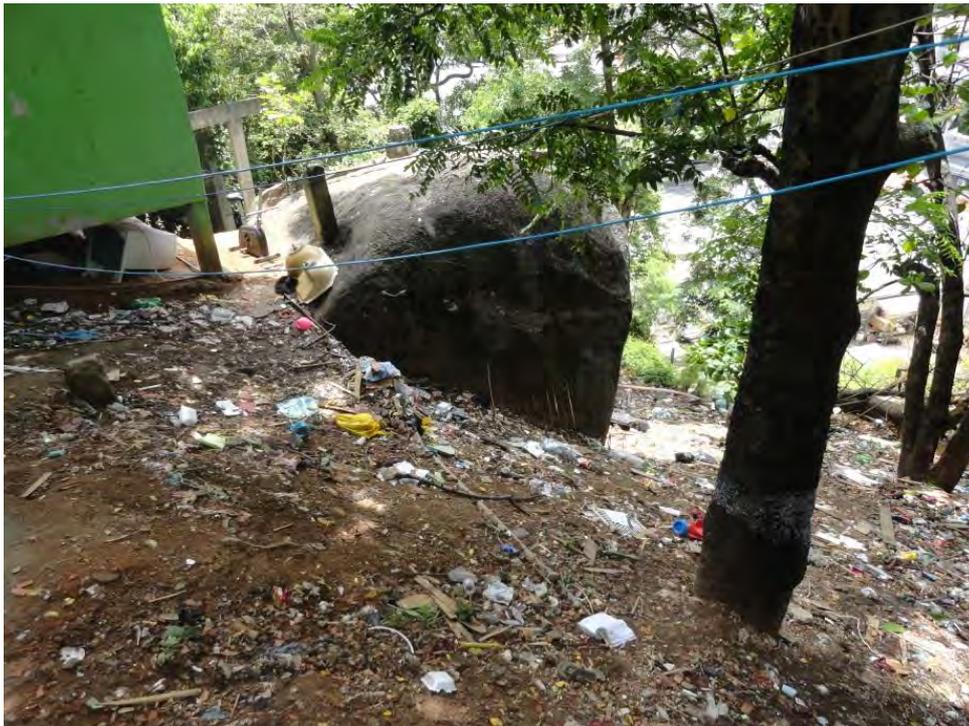
Figura 279 – Grande quantidade de lixo/entulho na face do talude.

| - Serviço de limpeza da encosta com remoção do lixo (Figura 279 e Figura 280); | | |

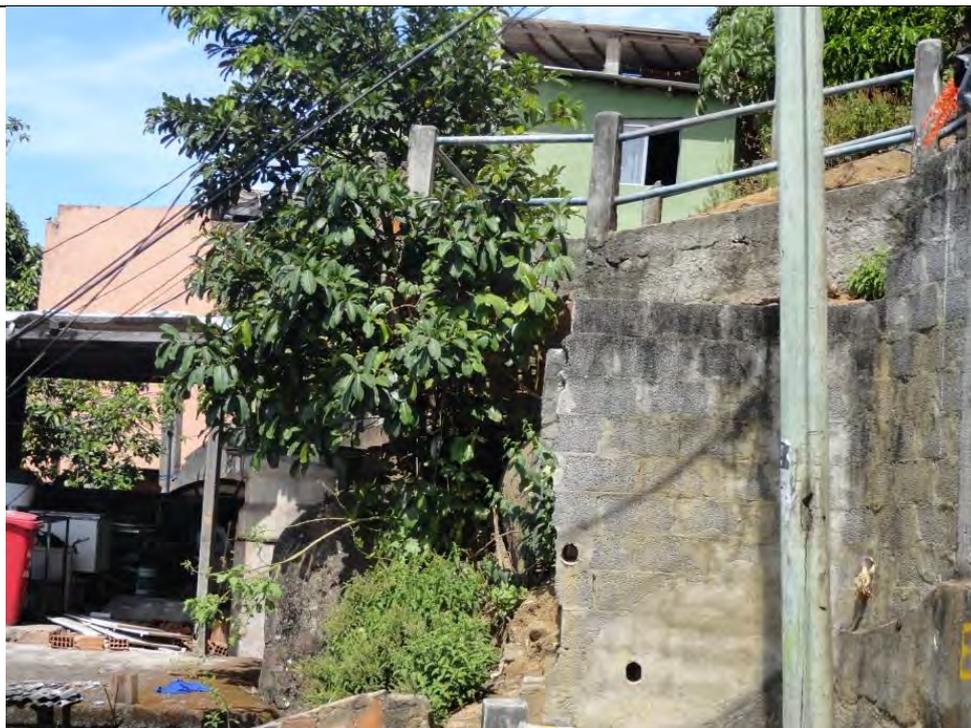
Figura 283 – Erosão abaixo da viela, deixando a mesma em balanço.

- Serviço de limpeza com remoção de lixo para as áreas das Figura 283 e Figura 284;
- Execução de reforço estrutural do tipo grelha para o muro representado na figura 657 com colocação de drenos rasos;
  - Impermeabilização do talude na base da passarela representada na Figura 283;
    - Canaletas de drenagem ao lado da escadaria Figura 283;
- Estrutura de contenção do tipo contrafortes ancorados nos blocos ou solo grampeado com concreto projetado na base dos mesmos, da Figura 284;
- Estrutura de contenção do tipo solo grampeado com concreto projetado para a encosta a jusante da edificação apresentada na Figura 285.

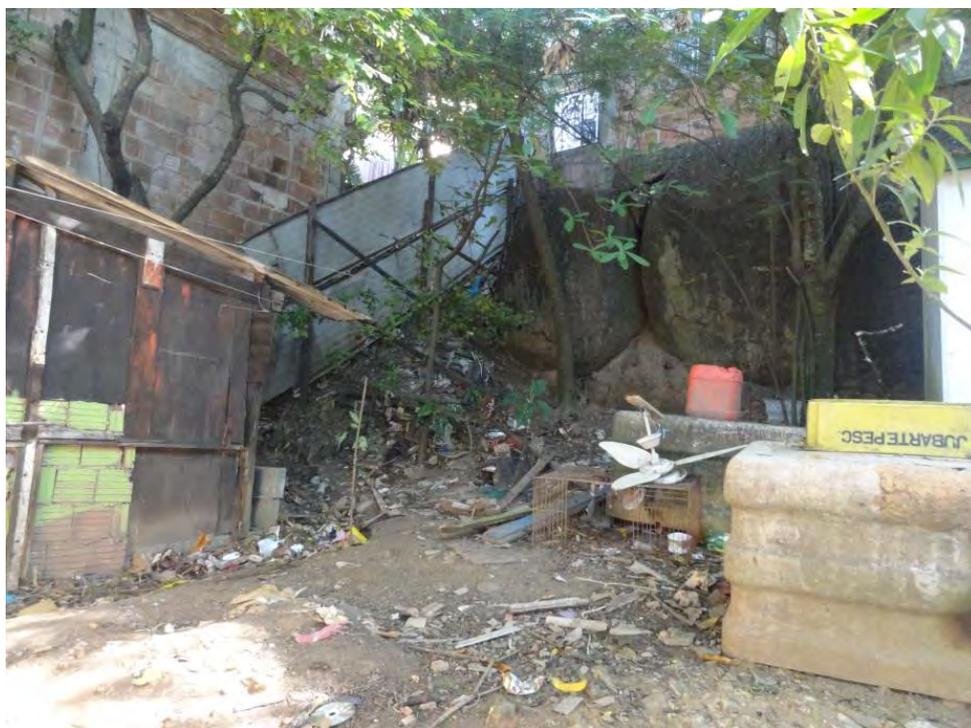
Figura 284 – Acúmulo de lixo abaixo de blocos. Notar erosão na base dos mesmos.

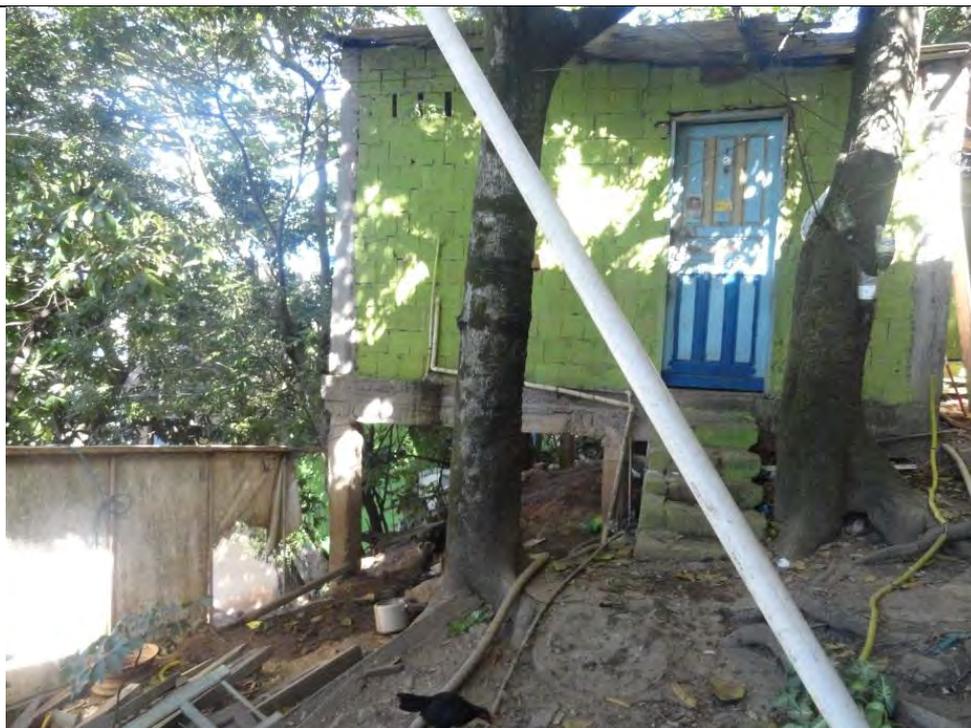
Figura 285 – Erosão na frente de moradia.

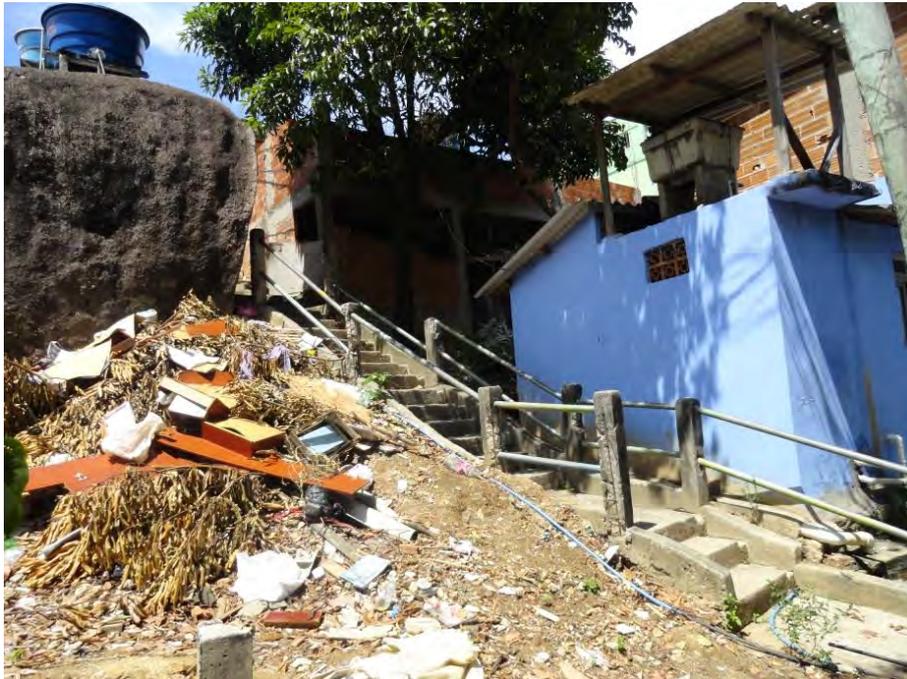
Figura 287 – Ponto viciado de lixo em linha de drenagem natural.

| Agentes potencializadores: Área inserida em linha de drenagem de águas superficiais. Presença de vegetação de médio a grande porte, bananeiras, lixo e entulho no talude causam sobrepeso no mesmo. | | | |
|--|---|---|---|
| - Serviço de limpeza com remoção de lixo e entulho;<br>- Canaletas de drenagem ao lado da escadaria apresentada na Figura 287.<br>- Serviço de monitoramento para o setor visando impedir ocupação da área e que não joguem mais lixo. | | | |

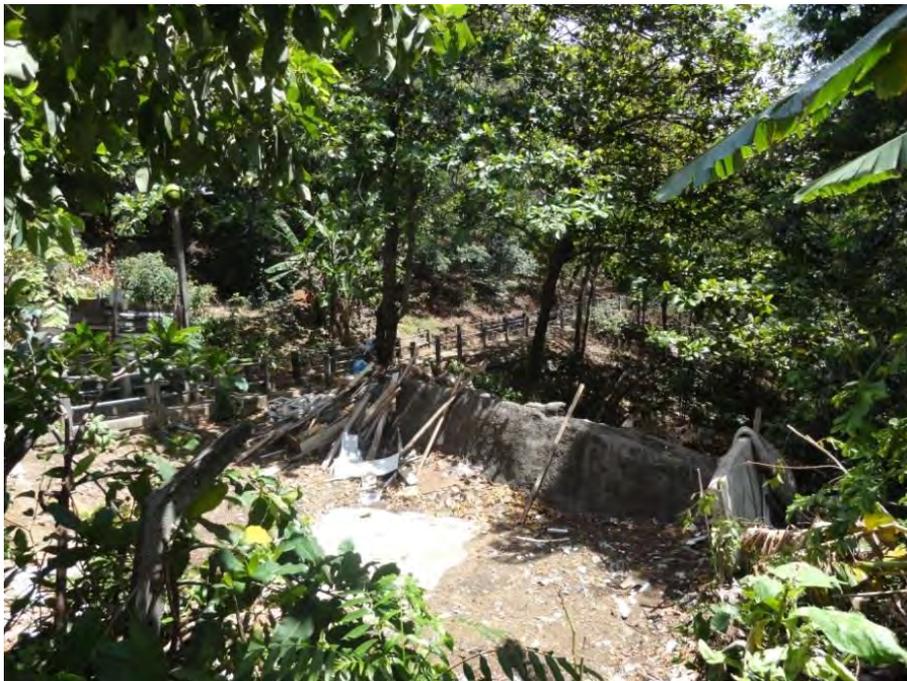
Figura 288 - Ponto viciado de lixo em linha de drenagem natural.

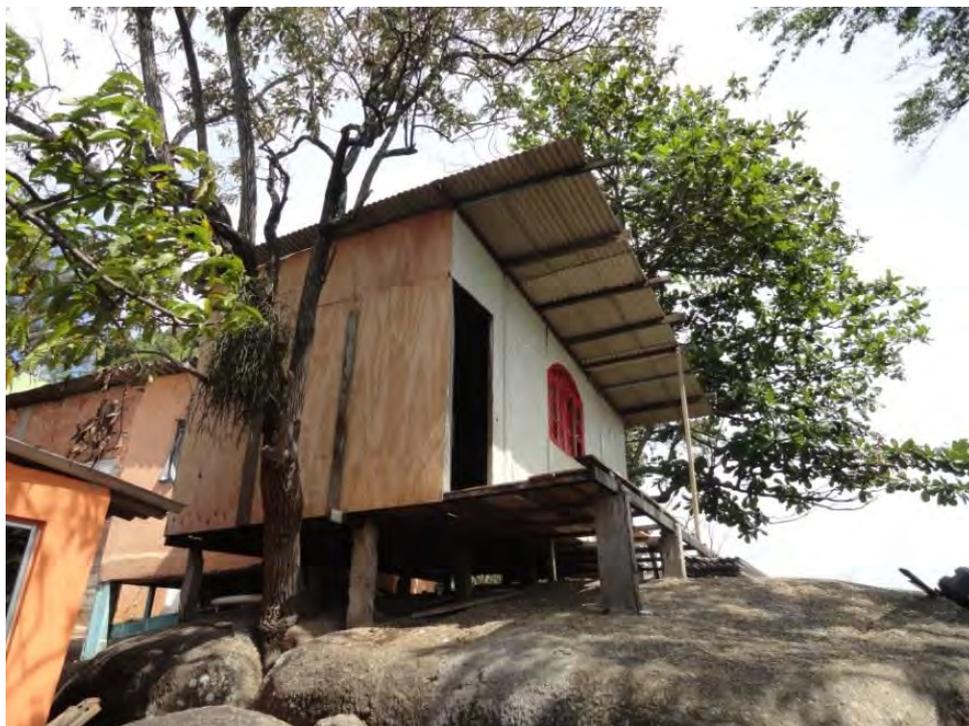
Figura 290 – Moradia de muito baixo padrão construtivo, existente no setor.

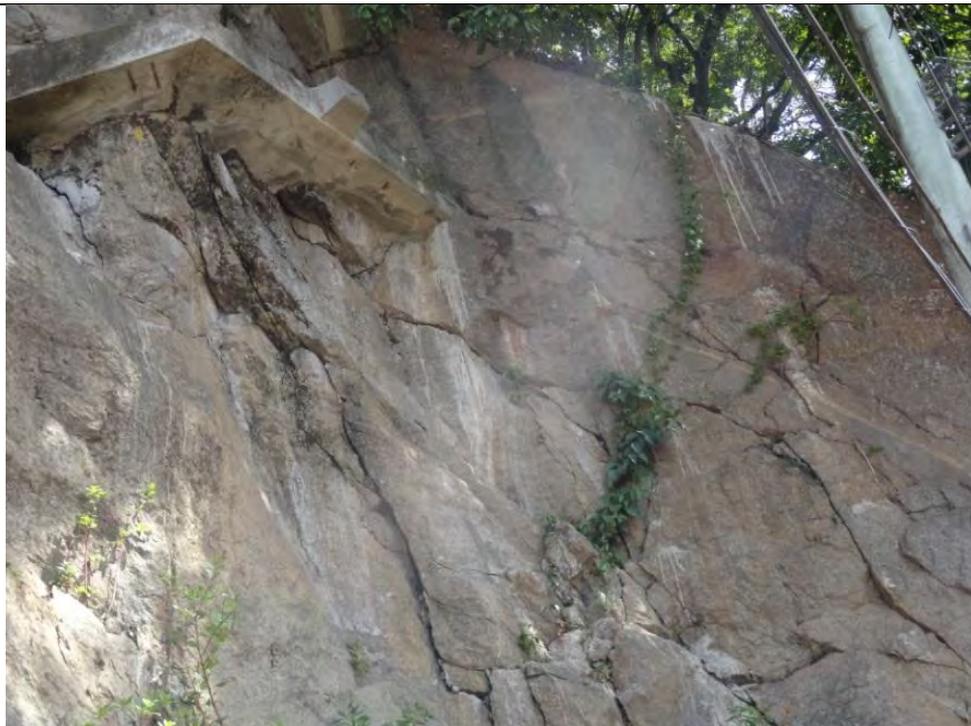
Figura 291 – Afloramento muito fraturado com pequena obra de contenção no topo.

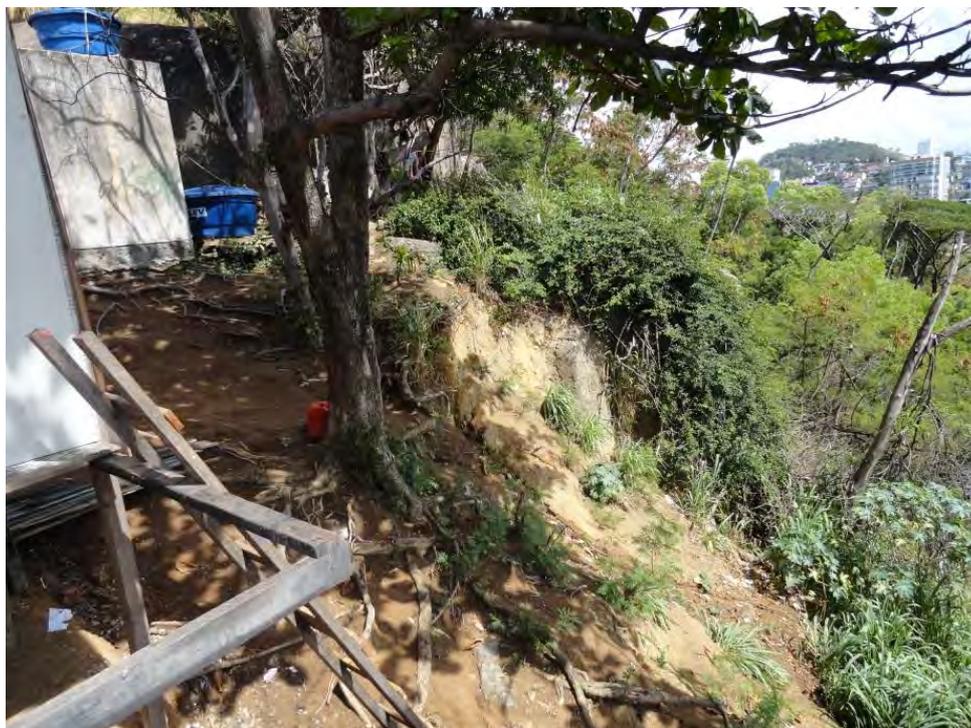
Figura 292 – Erosão na crista do talude e diversas árvores inclinadas em toda sua face.

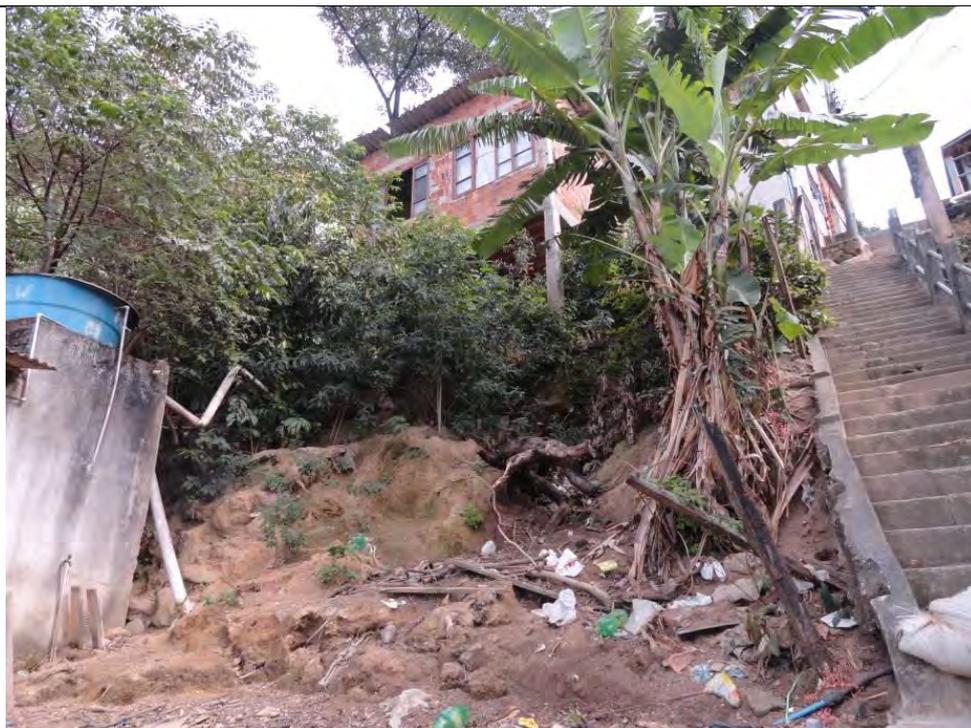
Figura 294 – Vista do setor de risco, com erosão no talude e muito lixo/entulho.

| - Serviço de limpeza com remoção de lixo;<br>- Execução de canaletas de drenagem na encosta e na lateral da escadaria;<br>- Regularização da encosta nos pontos da fundação da edificação (Figura 294) com sacos de solo-cimento. | | | |

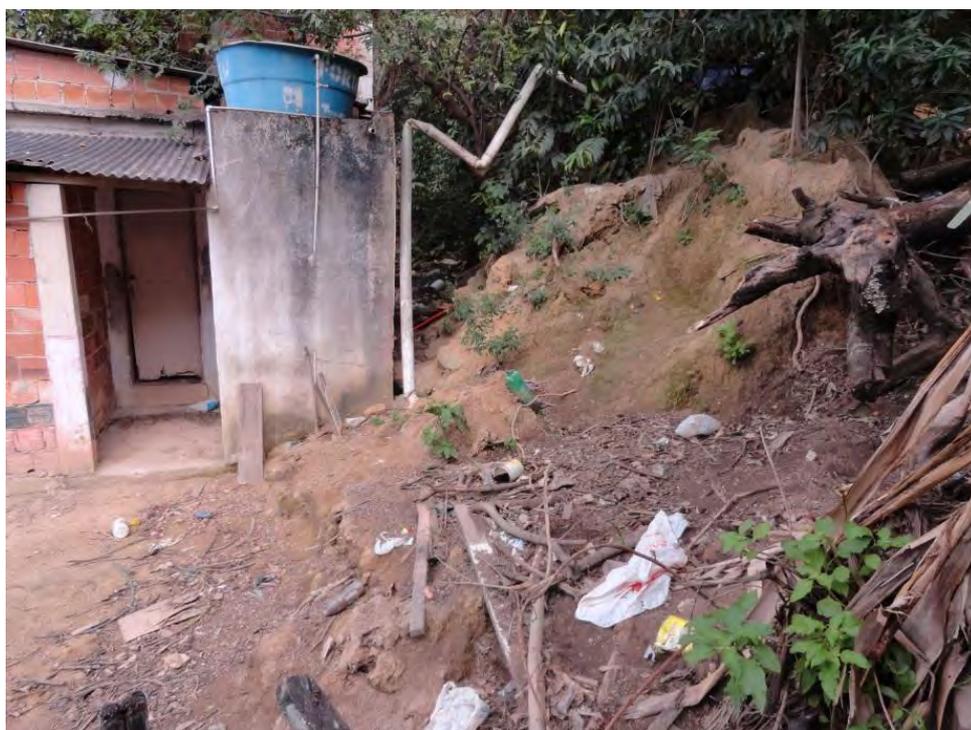
| Descrição complementar: A moradia ilustrada em Figura 295 encontra-se abandonada, devendo permanecer desocupada até que intervenções estruturais para eliminar o risco da área sejam realizadas. | | | |

Figura 295 – Erosão no talude deixando moradia a jusante em risco.

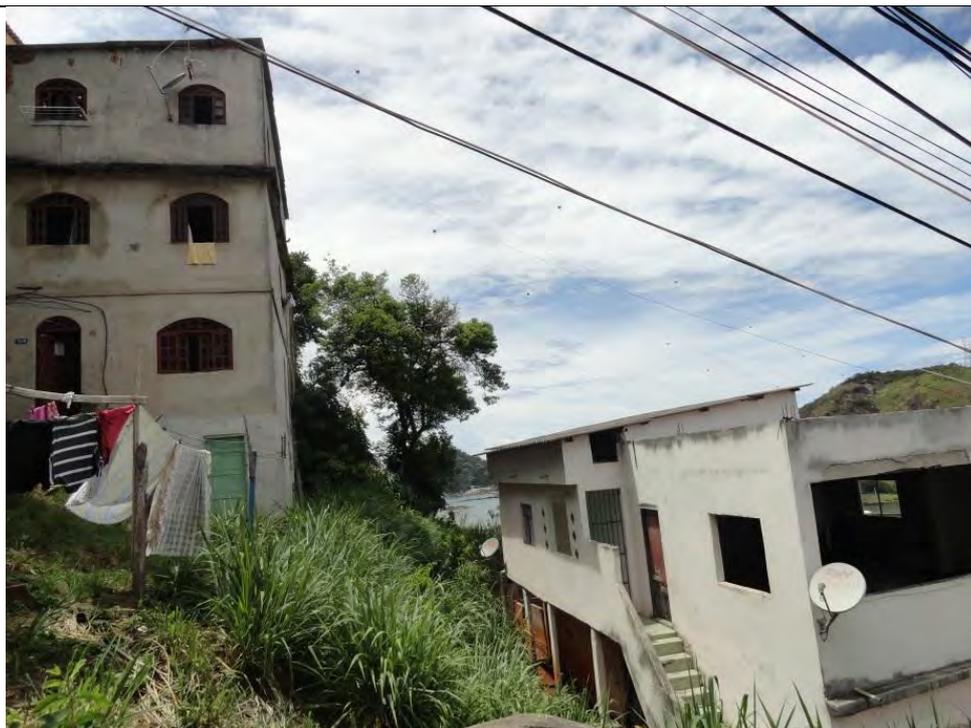
Figura 297 – Vista da moradia na crista do talude.

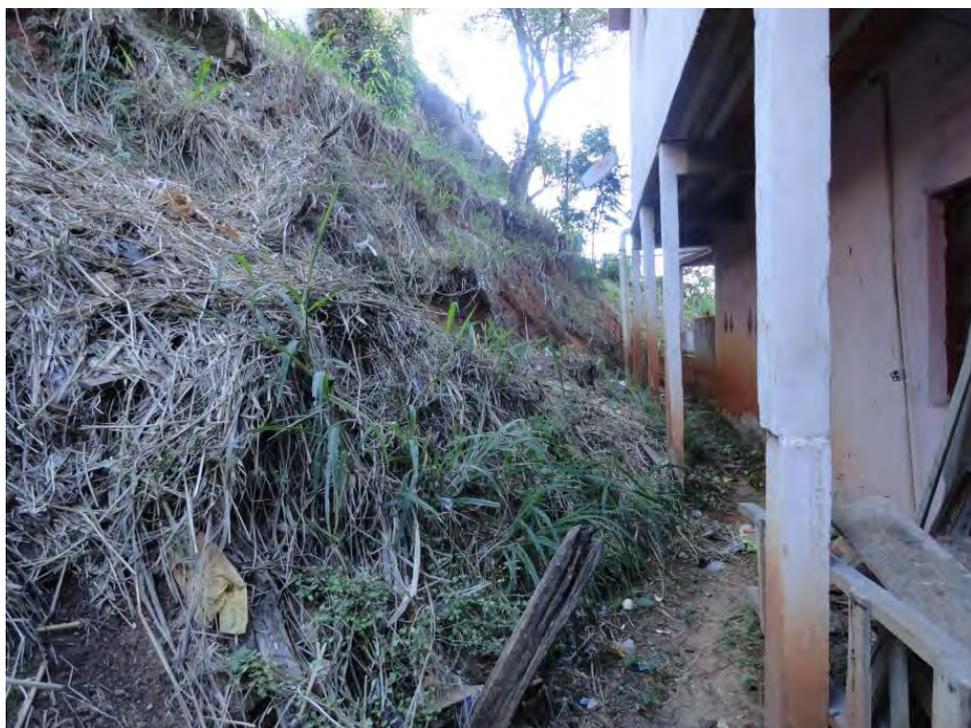
Figura 298 – Erosão no talude deixando moradia em risco.

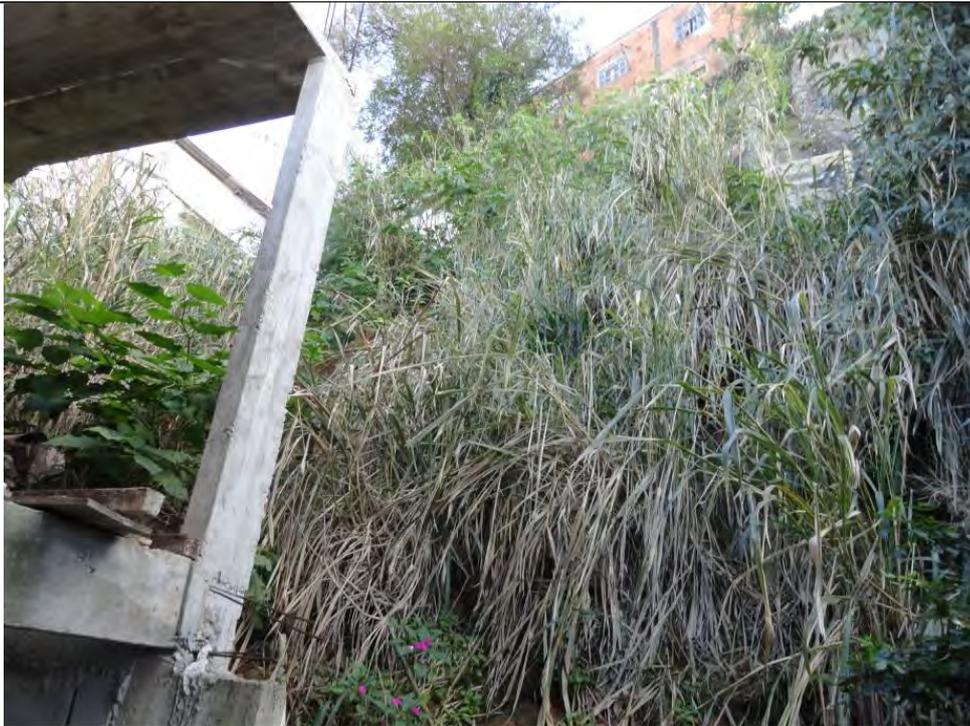
Figura 299 – Vista de jusante para montante do talude com histórico de deslizamento.

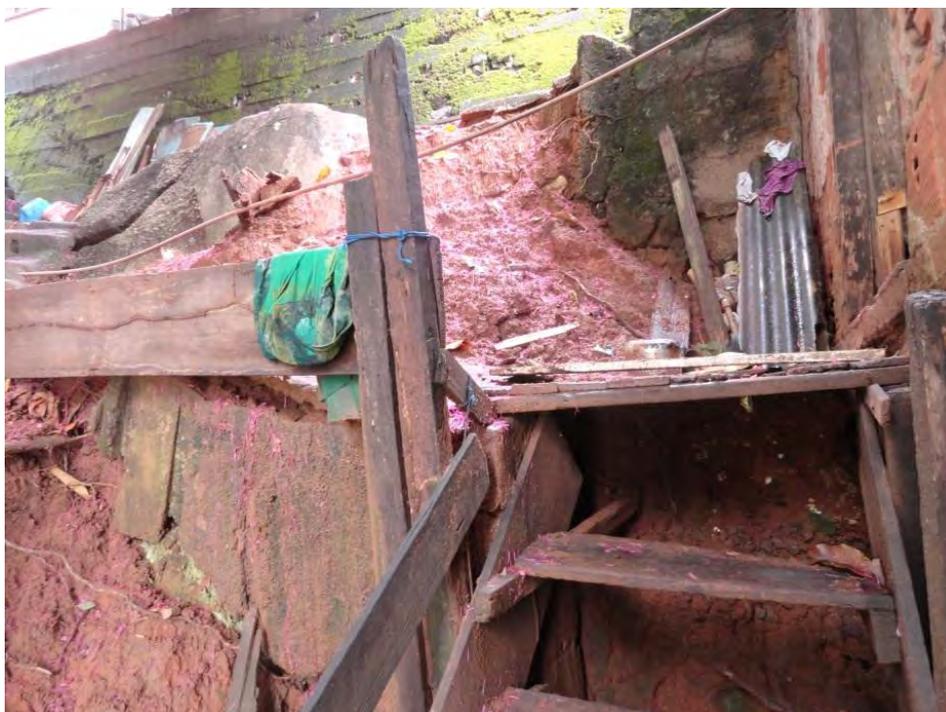
Figura 302 – Erosão abaixo da viela comprometendo sua estrutura.

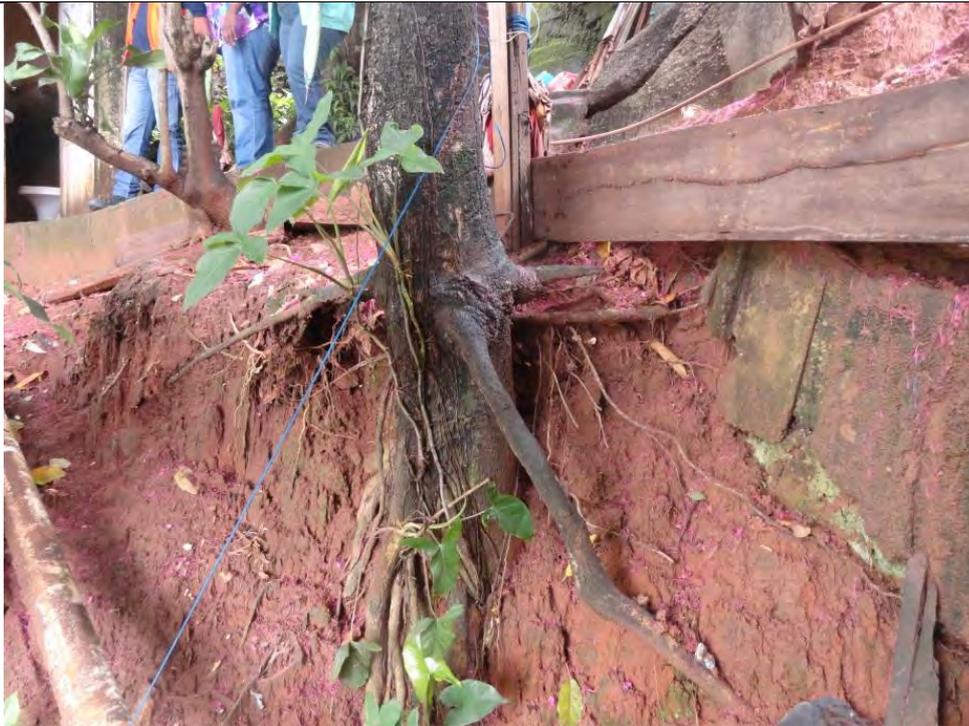
Figura 303 – Árvore com raiz exposta imediatamente abaixo da viela, acentuando o risco de erosão na área.

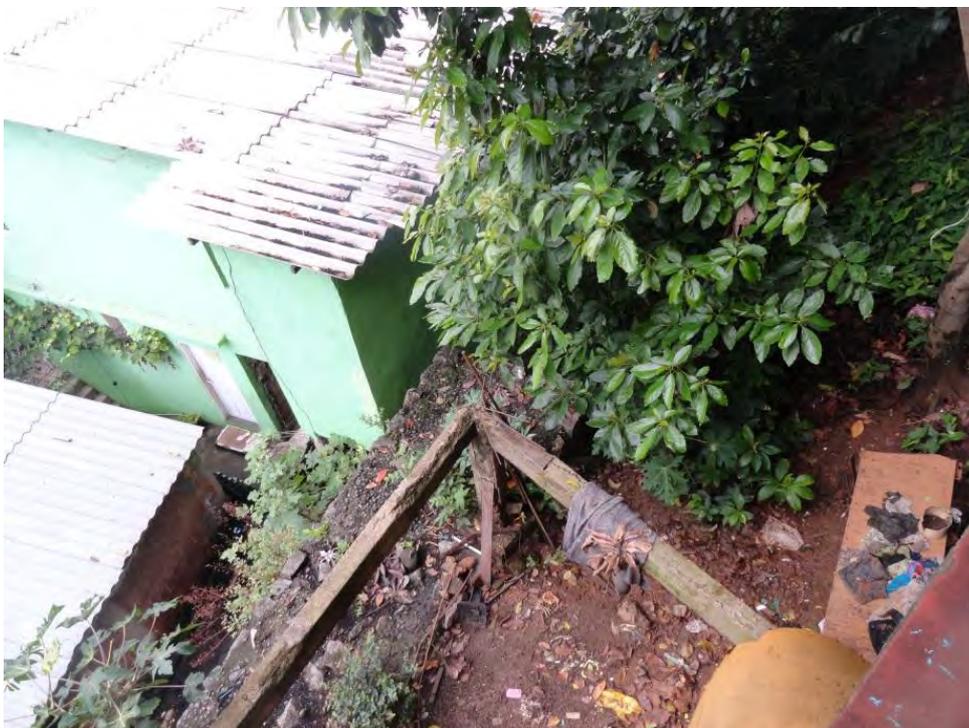
| Descrição complementar: Faz-se necessária a remoção com demolição imediata do imóvel ilustrado em Figura 304, visto as péssimas condições estruturais da moradia. É importante ressaltar que uma nova moradia poderá ser reconstruída no local. | | | |

Figura 304 - Estrutura de contenção do tipo muro de alvenaria de pedra existente em parte da área

| <ul style="list-style-type: none"> <li>- Remoção da moradia apresentada na Figura 301;</li> <li>- Serviço de limpeza e regularização da encosta;</li> <li>- Dar continuidade a estrutura de contenção existente (Figura 304) do tipo muro de alvenaria de pedra, que se encontra na base do talude, com a execução de cortina ancorada ou solo grampeado e canaletas de drenagem no topo e na base.</li> </ul> | | | |

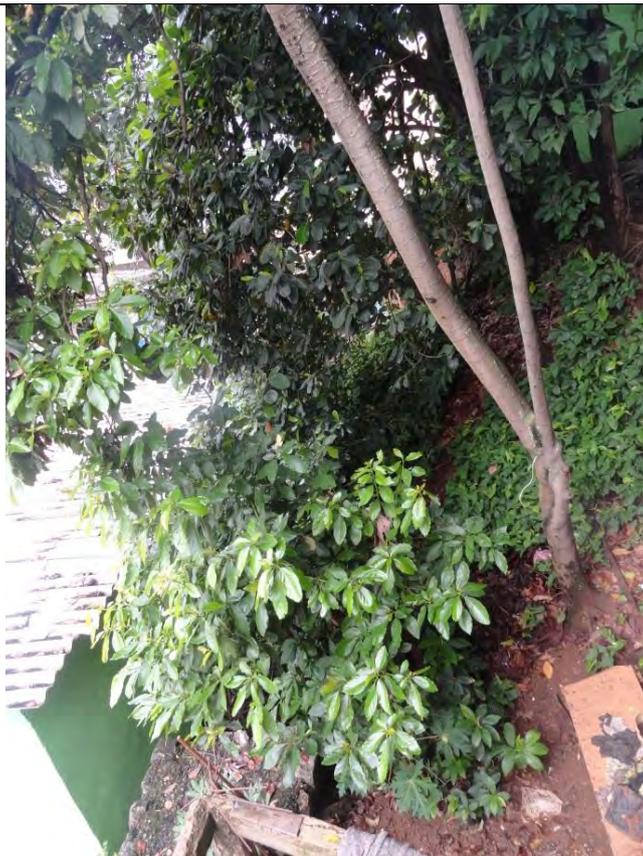
Figura 305 - Final da estrutura de contenção do tipo muro de alvenaria de pedra e árvores inclinadas ao fundo, onde ainda não existe contenção.
