# PLANO MUNICIPAL DE REDUÇÃO DE RISCO DE VITÓRIA – ES

ATUALIZAÇÃO 2014/2016

2.7 – Atualização do Mapeamento de Risco (Levantamento de Campo: Setorização)

Volume Final 1

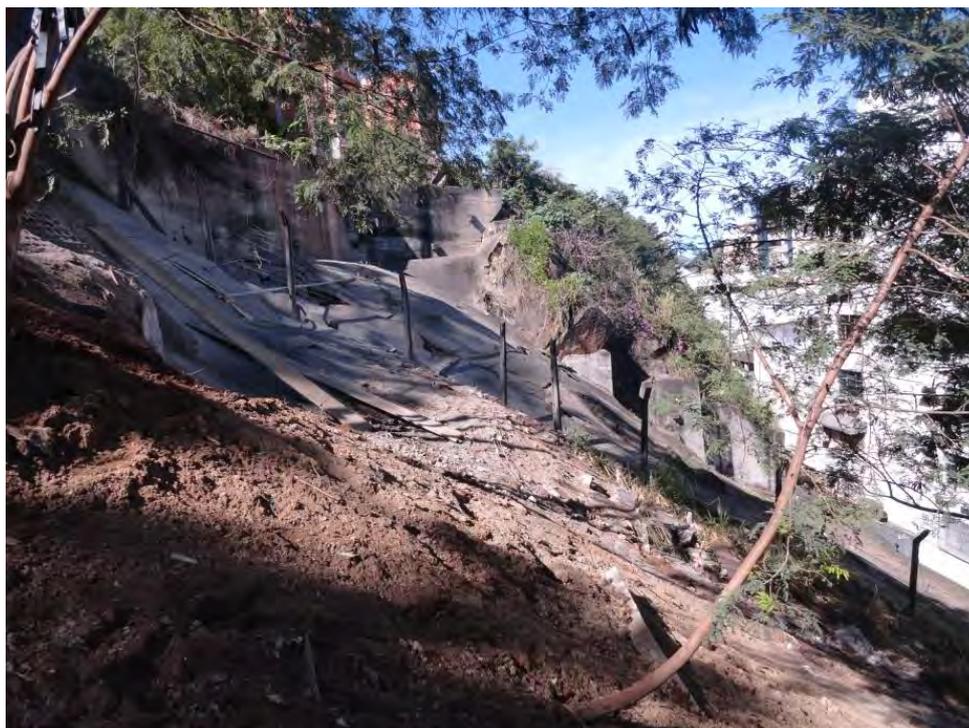
Figura 307 - Estrutura de contenção do tipo concreto projetado com tela existente em parte do talude, sendo necessário reparos na mesma.

| - Serviço de limpeza com remoção do lixo;<br>- Regularização do sistema de esgoto;<br>- Execução de canaletas de drenagem, Figura 309 e Figura 310;<br>- Recuperação da estrutura existente (concreto projetado com tela), Figura 307 e Figura 308; | | |

- Continuação do concreto projetado com tela na face da encosta adjacente, Figura 307.
- Implantação de sistema de drenagem profunda (Figura 307, Figura 308, Figura 310).

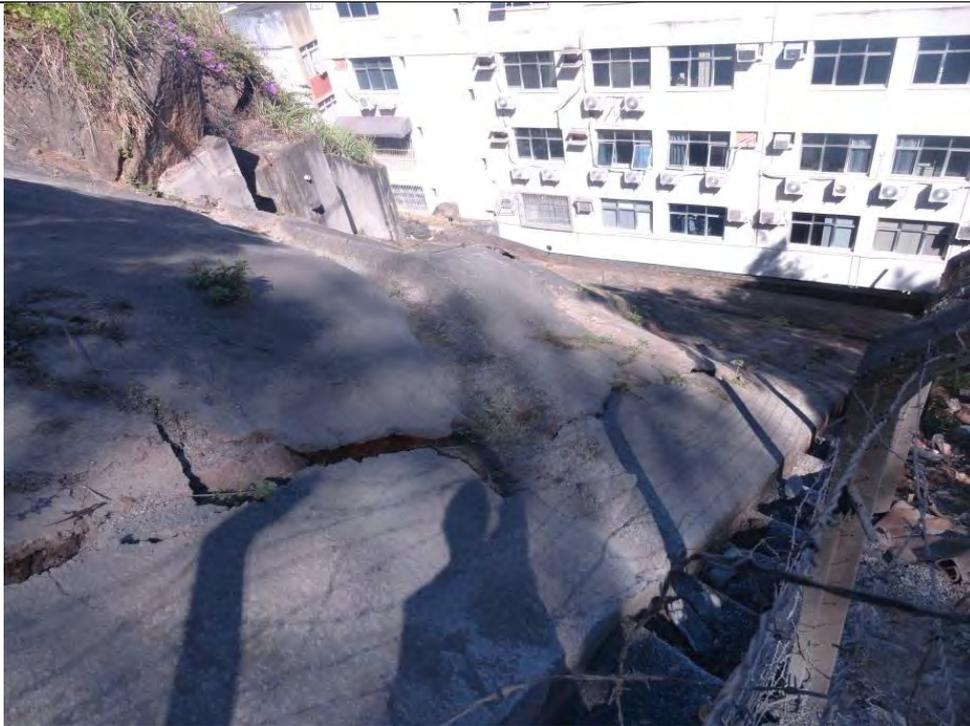
Figura 308 - Estrutura de contenção do tipo concreto projetado com tela existente em parte do talude, apresentando problemas estruturais.

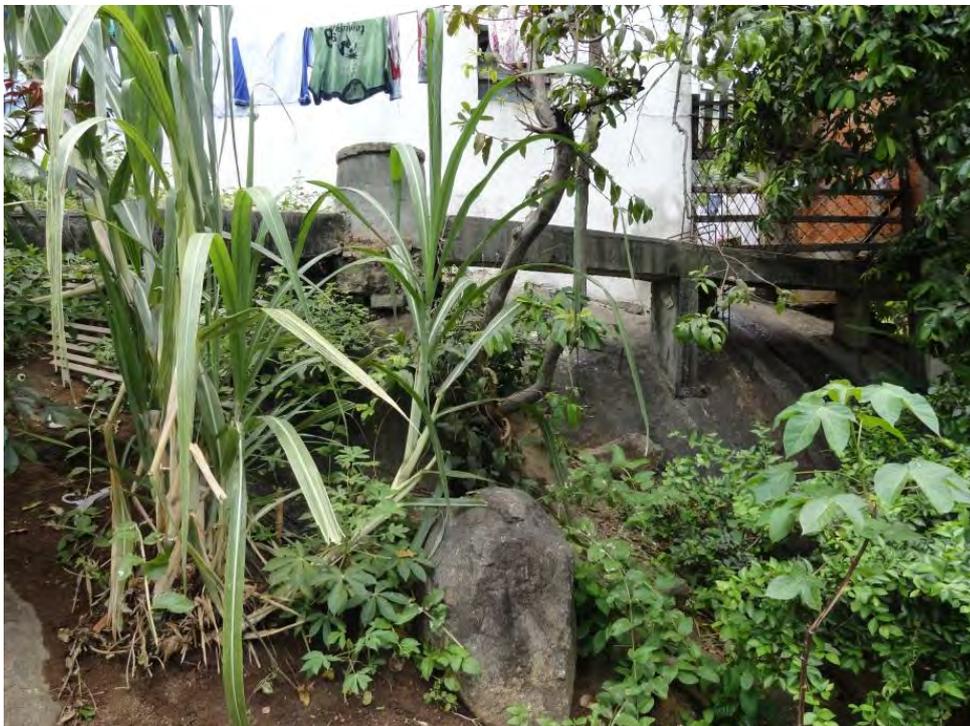
Figura 309 – Erosão na base da rede de esgoto, deixando a mesma em risco.

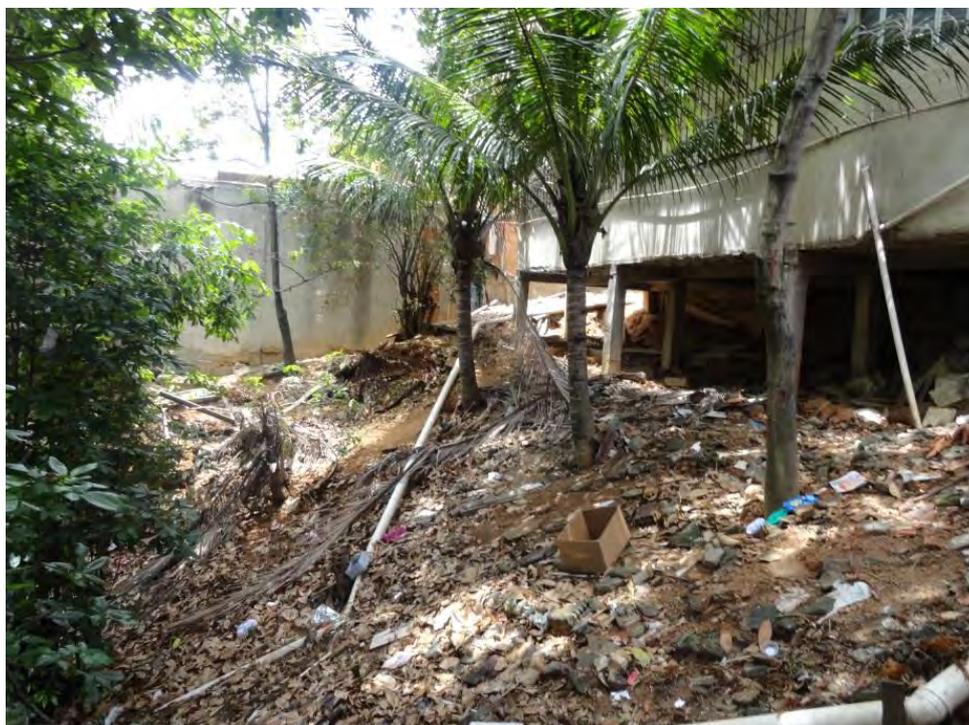
Figura 312 – Muito lixo/entulho na crista do talude.

| - Serviço de limpeza com remoção de lixo;<br>- Execução de canaletas de drenagem ao longo da encosta, interligadas a escada hidráulica do topo até a base do talude;<br>- Proteção superficial para a encosta da Figura 312, Figura 313 e Figura 314;<br>- Regularização do sistema de esgoto. | | |

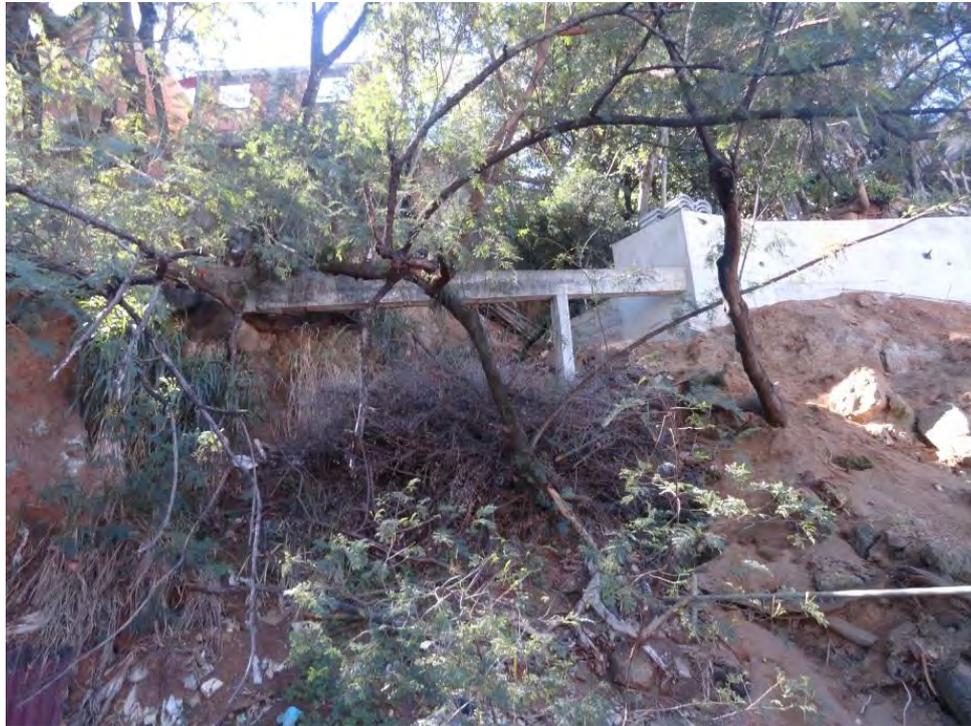
Figura 314 – Material mobilizado em linha de drenagem, com árvores inclinadas.

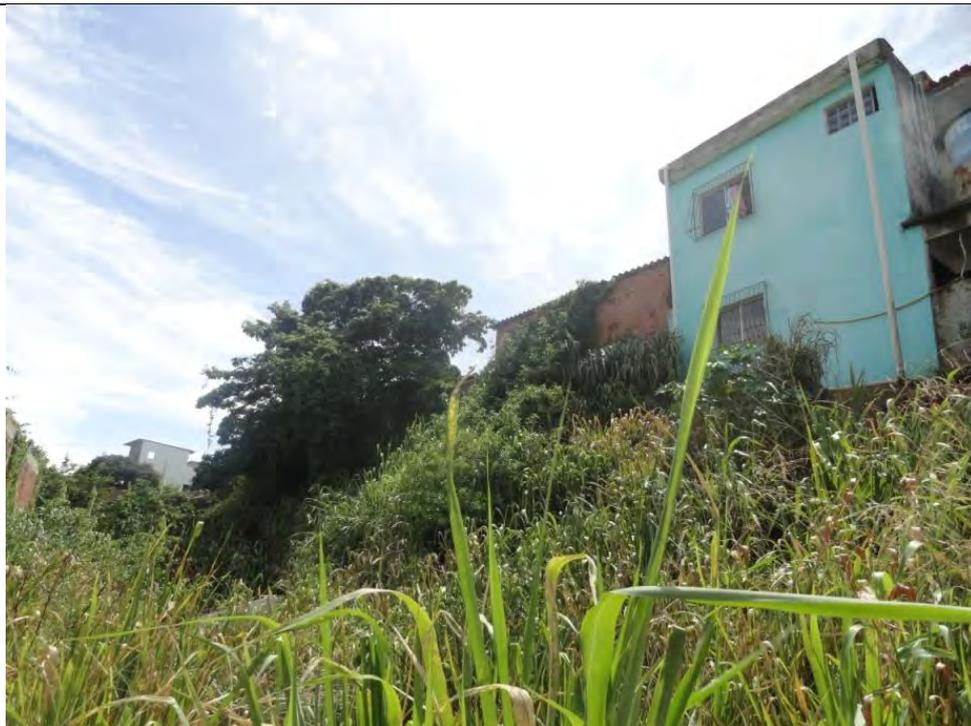
Figura 150 – Vista do setor de risco.

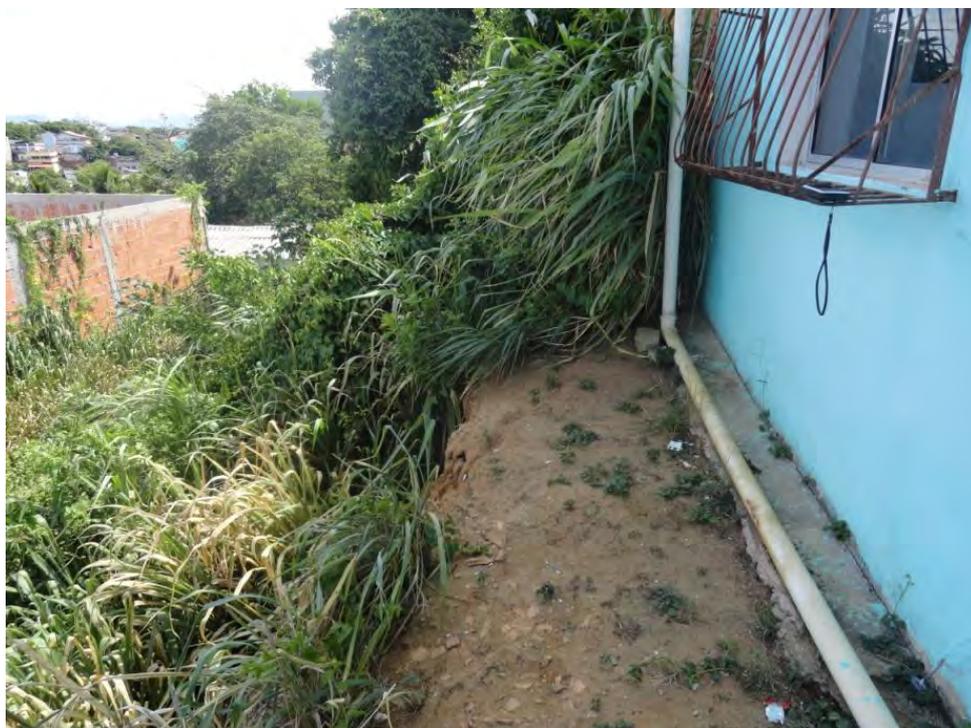
Figura 151 – Erosão no talude muito próximo a moradia.

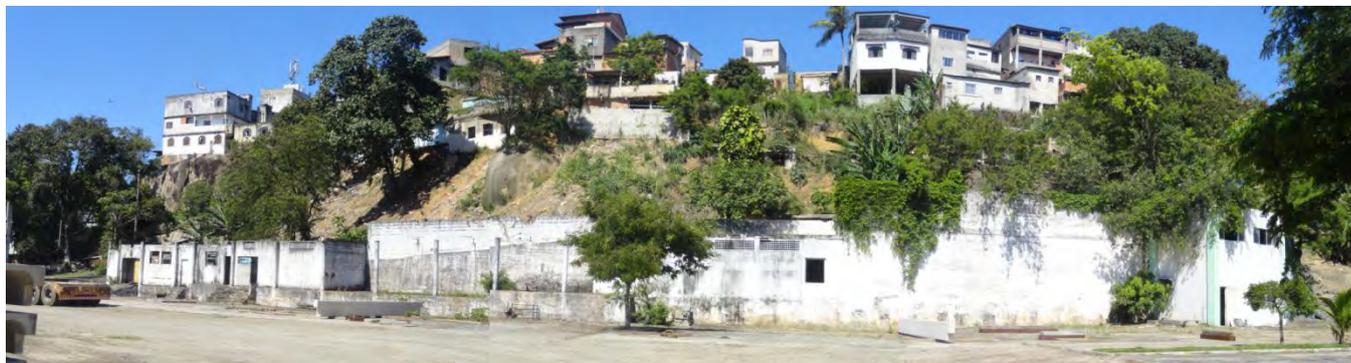
Figura 153 – Vista panorâmica do setor.

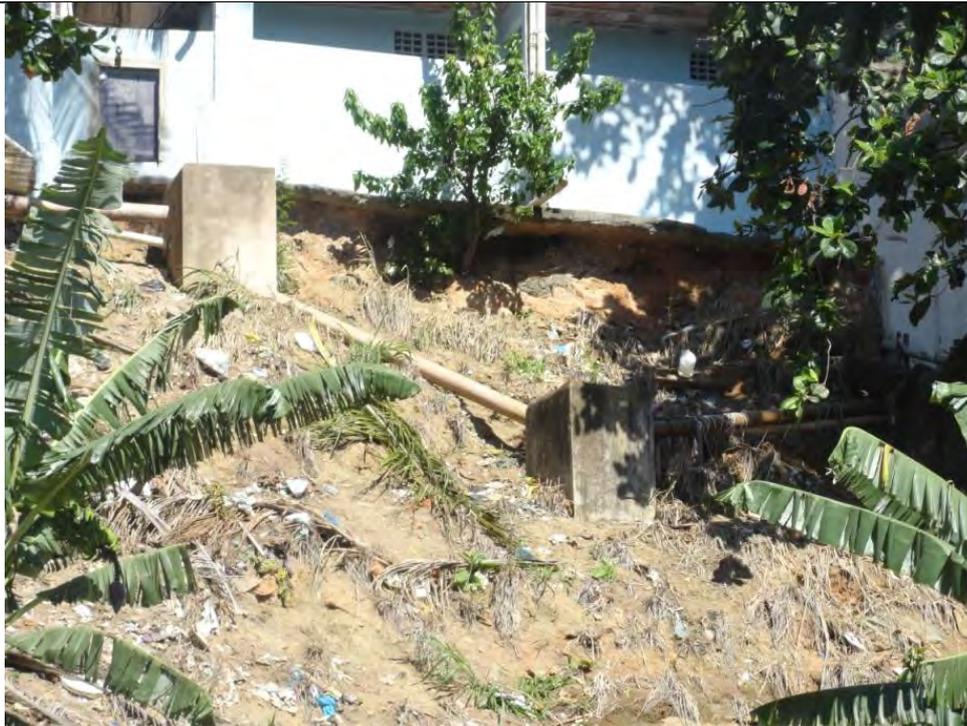
Figura 155 – Erosão na base da moradia.

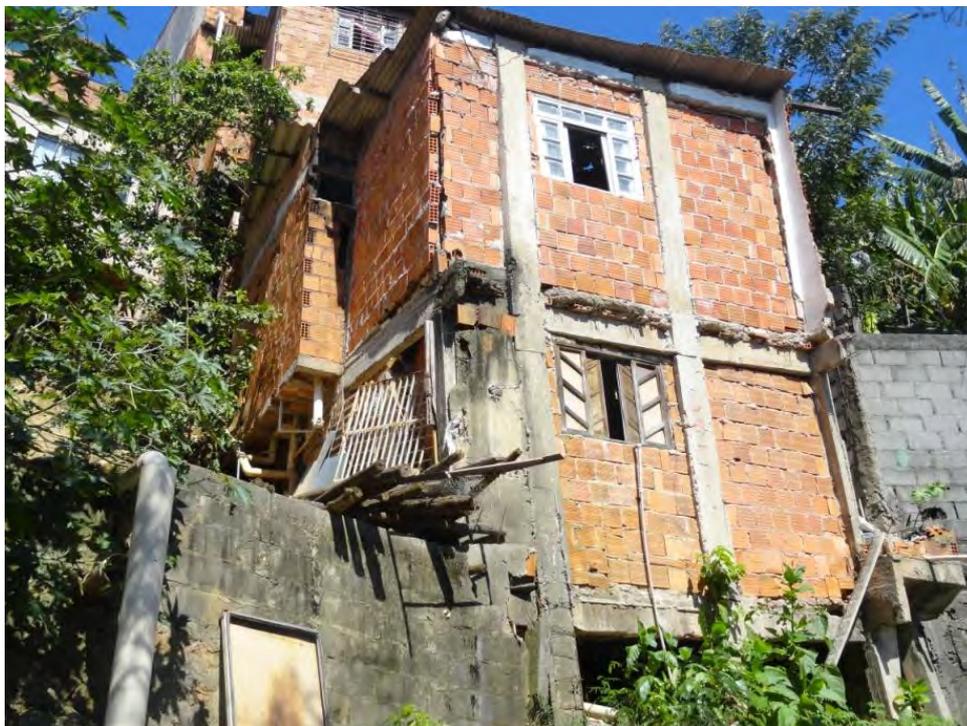
| segundo a direção N-S localizada ao sul do bairro Santa Martha. | | | |
|---|---|--|---|
| Descrição complementar: A ação emergencial necessária no setor refere-se à remoção da família com demolição da moradia ilustrada em Figura 156. | | | |

Figura 156 – Moradia na crista do talude com sérios problemas estruturais, que deverá ser removida e demolida imediatamente.

| segundo a direção N-S localizada ao sul do bairro Santa Martha. | | | |
|---|---|--|---|
| - Serviço de limpeza;<br>- Reestruturação do sistema de coleta de esgoto;<br>- Demolição da residência apresentada na Figura 156;<br>- Reconstrução do muro rompido localizado na base da encosta apresentado Figura 157;<br>- Obra de impermeabilização para a face da encosta com concreto projetado e execução de canaletas de drenagem no talude. | | | |

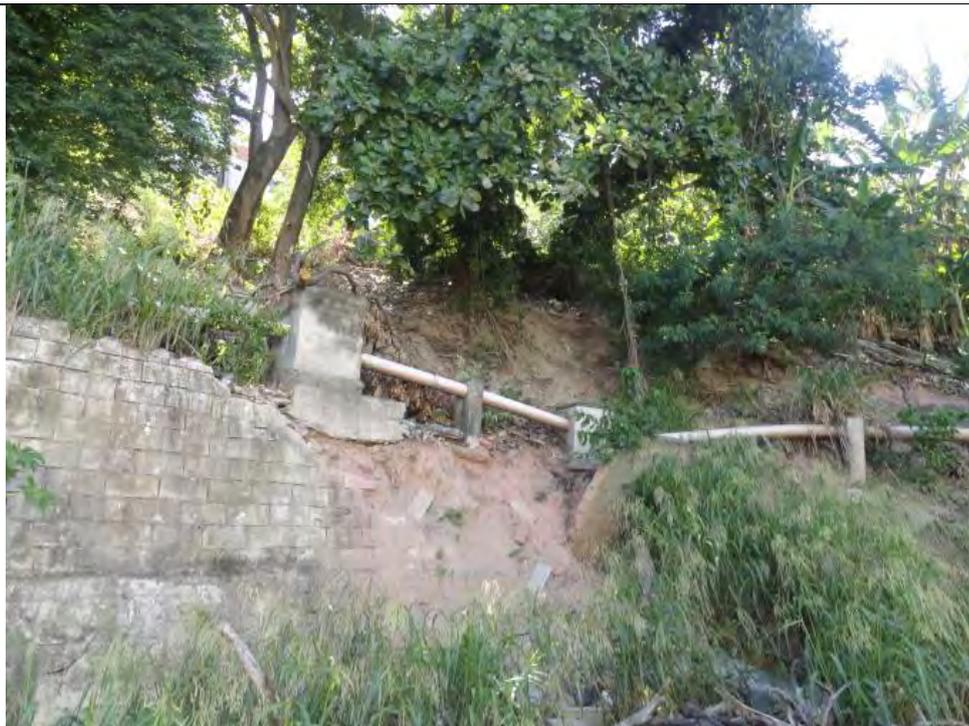
Figura 157 – Muro localizado na base da encosta rompeu e a parte que restou apresenta forte embarrigamento. Encanamentos de água e/ou esgoto podem romper caso ocorram novas movimentações de solo.

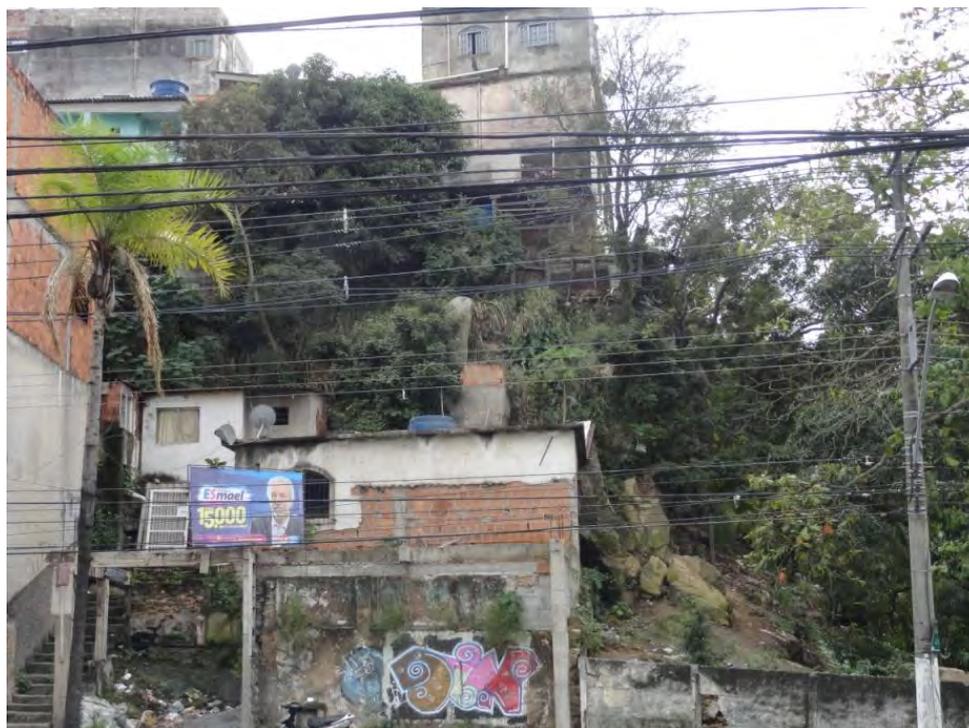
Figura 159 – Vista panorâmica do setor.

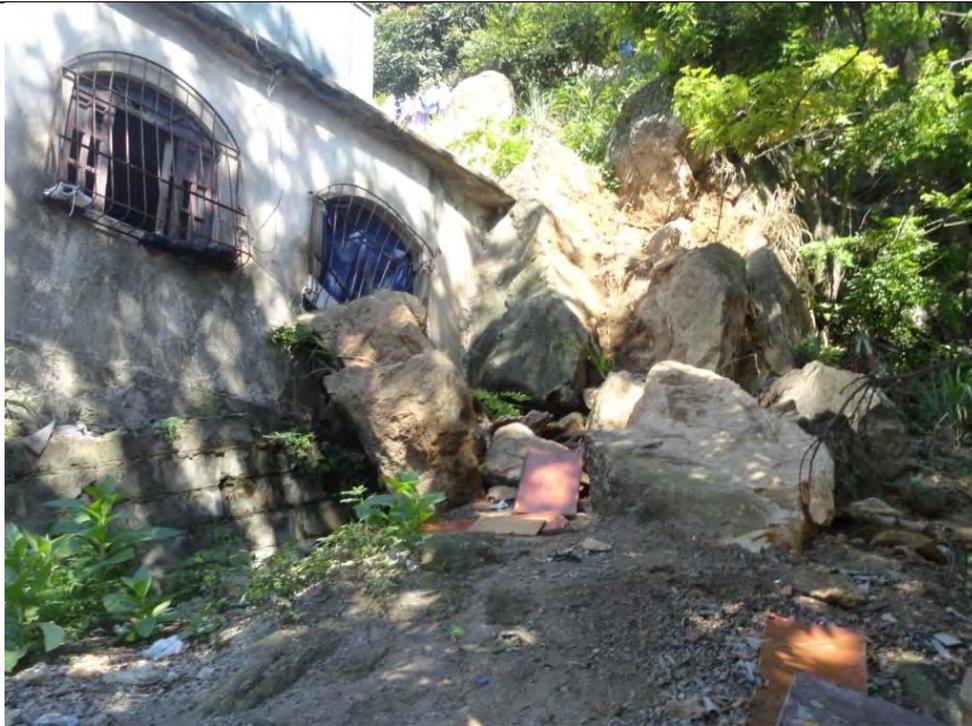
| Descrição complementar: A ação emergencial necessária no setor é a remoção da família e demolição do imóvel ilustrado em Figura 160. | | |

Figura 160 – Moradia afetada por queda de bloco que deverá ser removida e demolida imediatamente.

| Serviço de limpeza;<br>- Remoção da moradia apresentada Figura 160;<br>- Remoção dos blocos soltos (Figura 160);<br>- Contenção do tipo contraforte ancorado ou grelhas ancorada, e/ou entelamento da encosta. | | |

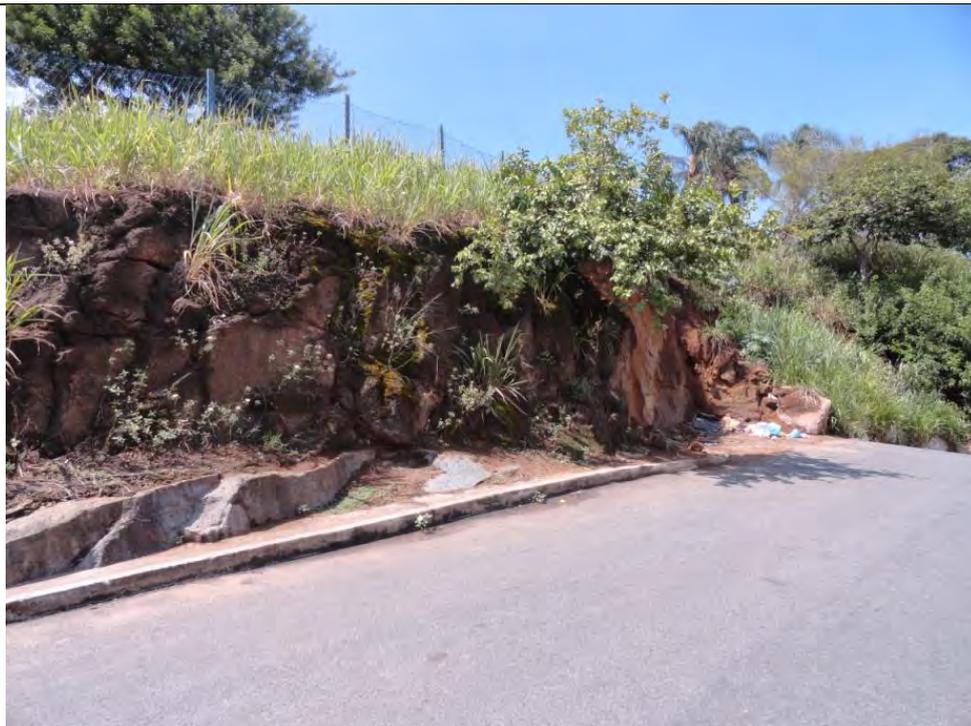
Figura 162 - Vista geral do setor.

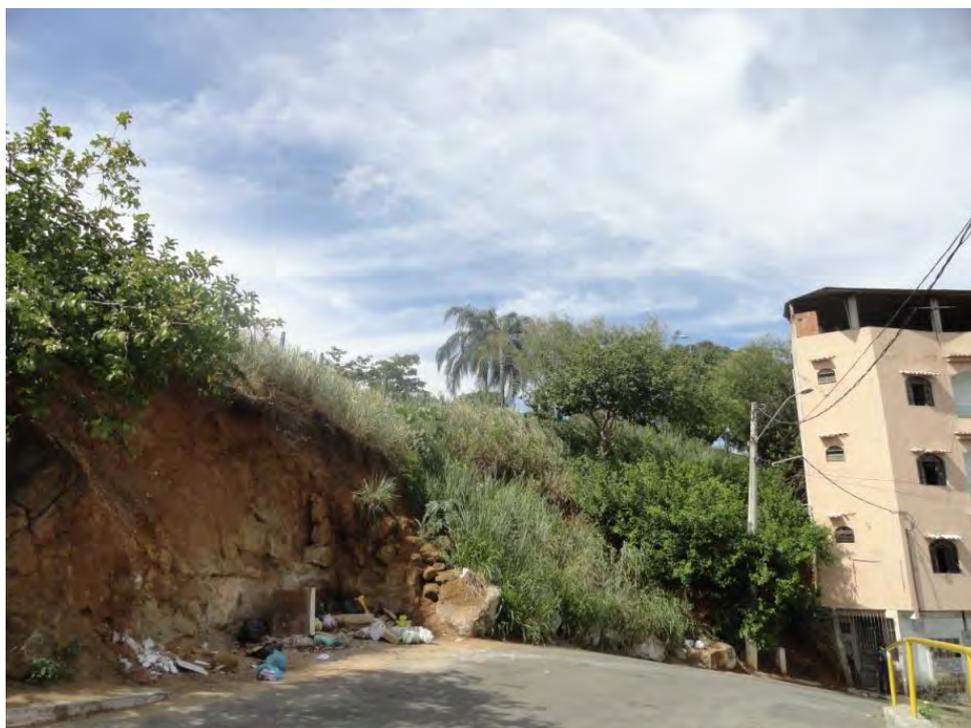
Figura 163 – Ponto viciado de lixo, onde a erosão é mais aparente.

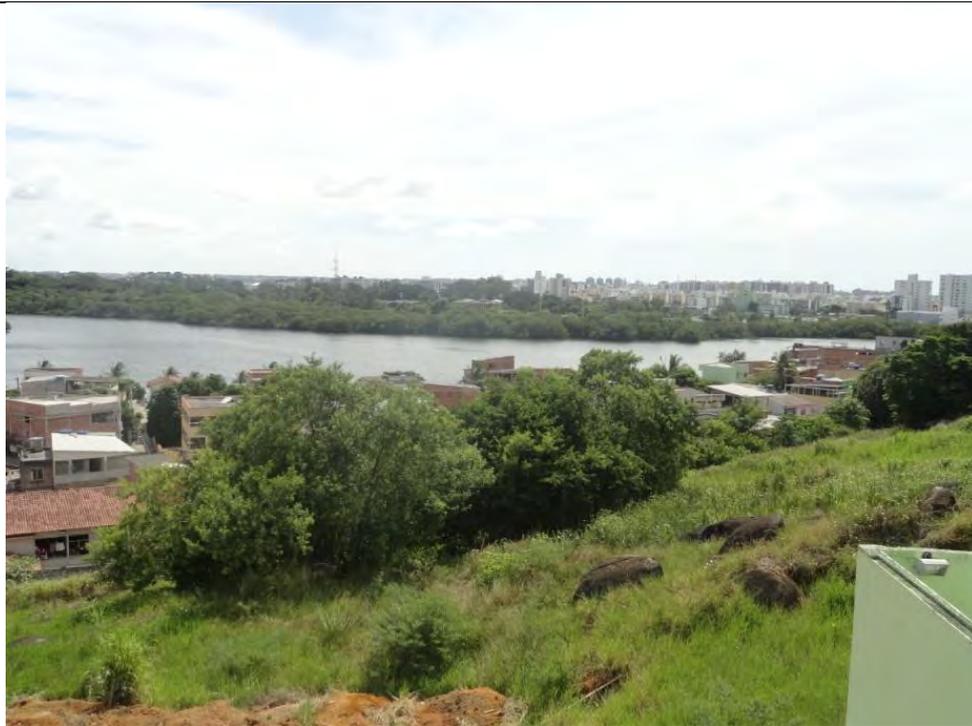
Figura 165 – Vista dos blocos semienterrados em talude acima das moradias.

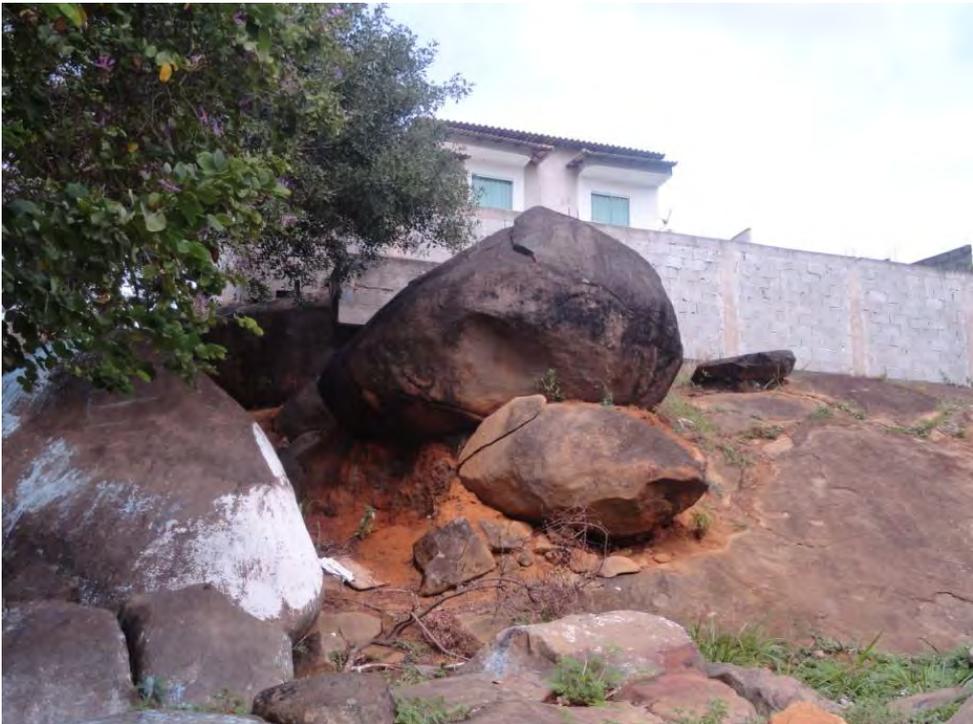
Figura 167 - Blocos instáveis com processo erosivo na base.

| <ul style="list-style-type: none"> <li>- Contraforte ancorado para os blocos apresentados na Figura 167;</li> <li>- Remoção dos blocos soltos apresentados na Figura 168;</li> <li>- Execução de cortina ancorada para a área apresentada na Figura 168;</li> <li>- Monitoramento do setor.</li> </ul> | | | |

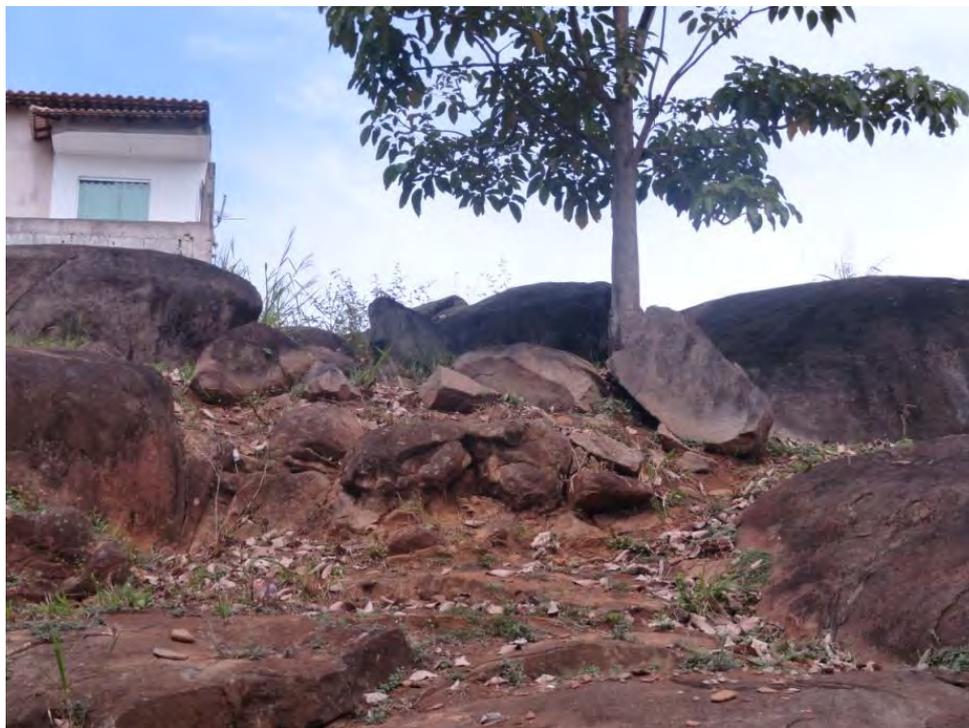
Figura 168 – Blocos de pequeno porte soltos.

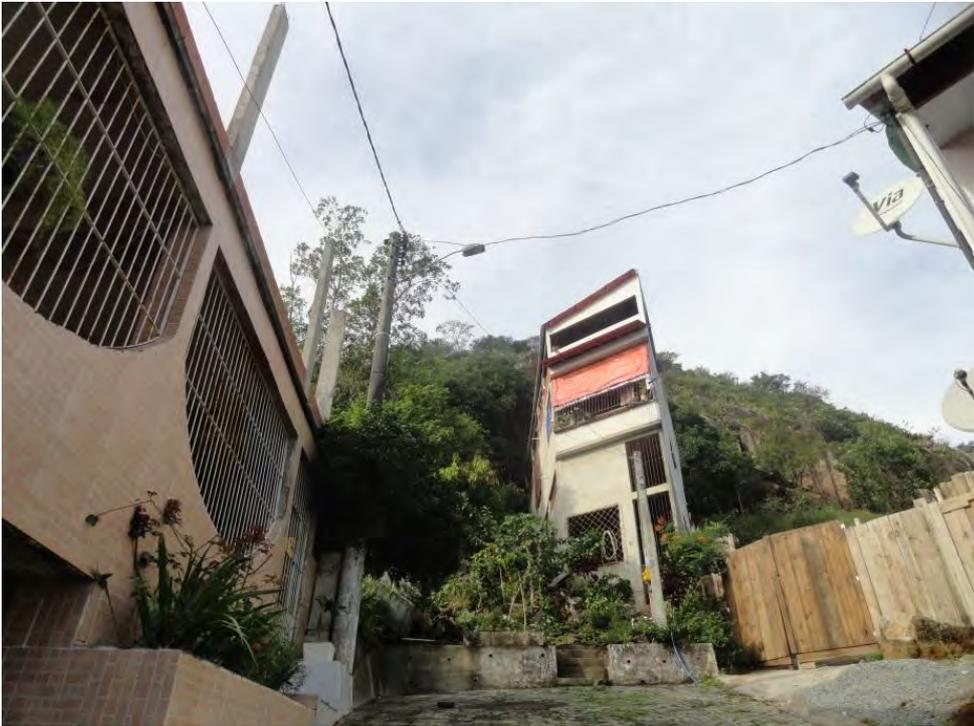
| <p>Figura 171 – Vista do afloramento rochoso fraturado nos fundos da moradia.</p> | | | |

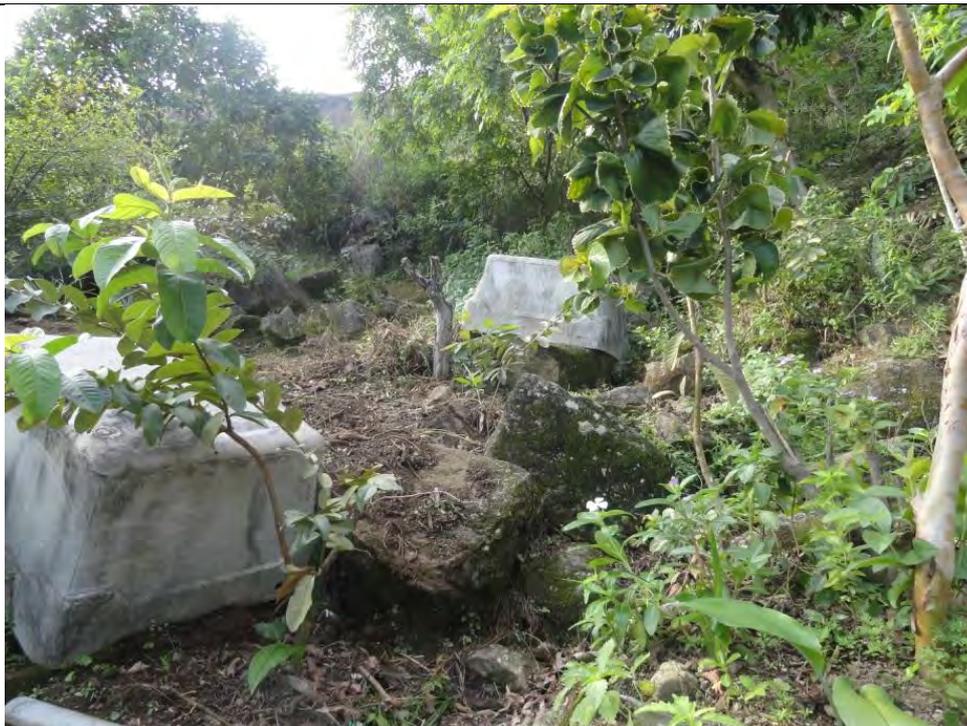
Figura 172 – Blocos de pequeno e médio porte que já se desprenderam do afloramento e encontram-se muito próximos as moradias.

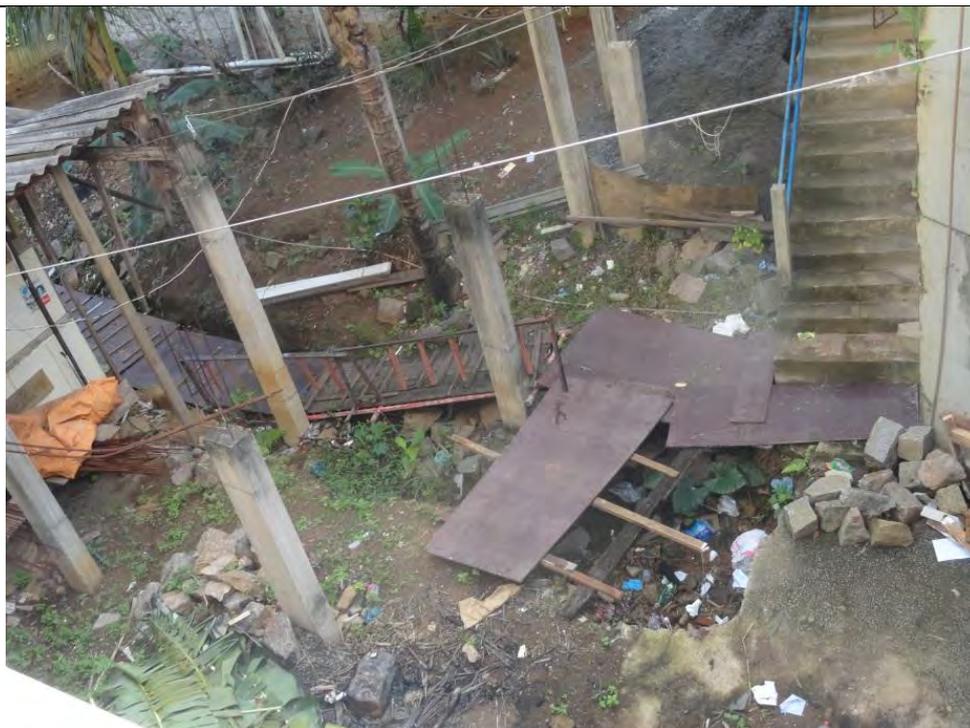
Figura 175 – Outra vista das moradias muito próximas à linha de drenagem natural.

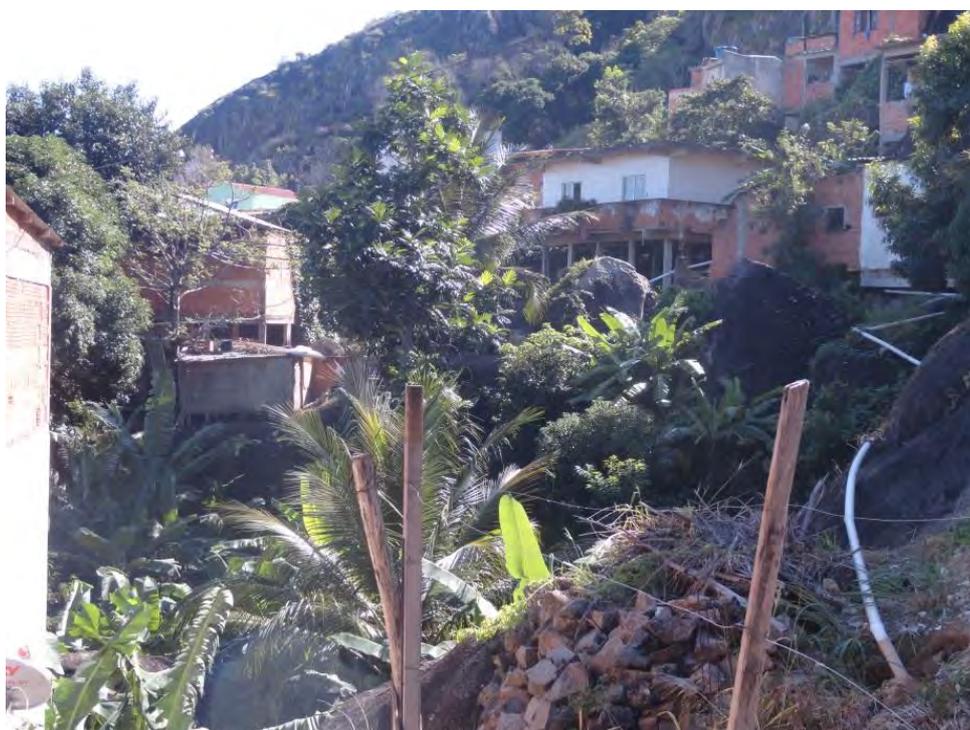
Figura 176 – Vista parcial do setor.

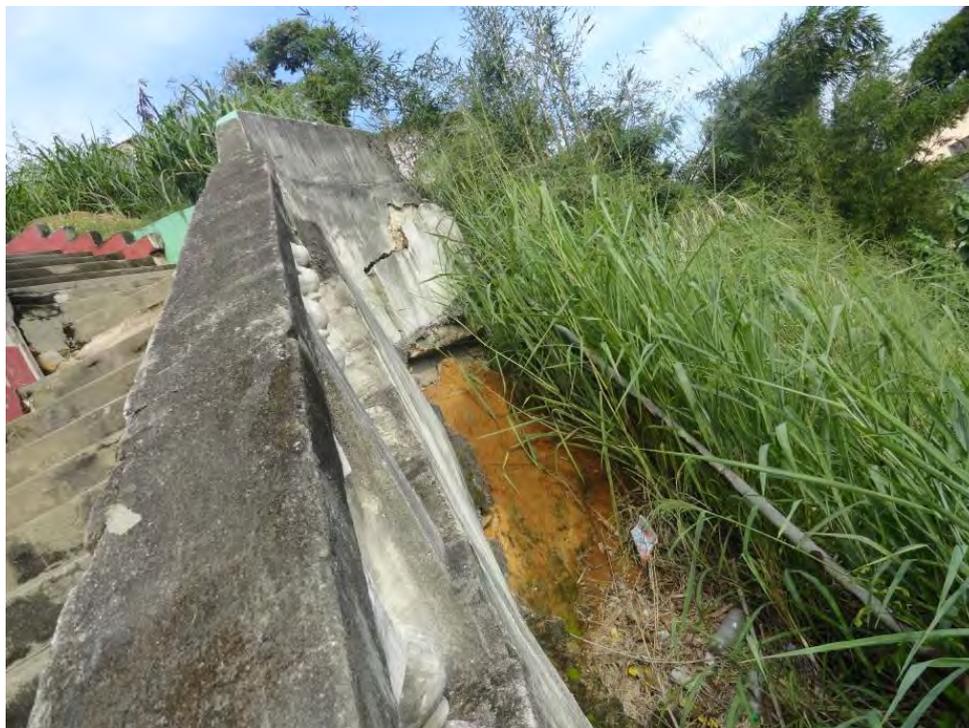
| Indicativos de movimentação: Cicatriz de escorregamento; feições erosivas na base da Escadaria Milton Trancoso de Aguiar; trincas e rachaduras na escadaria. | | | |

Figura 178 – Estrutura da escadaria danificada devido à erosão no talude.

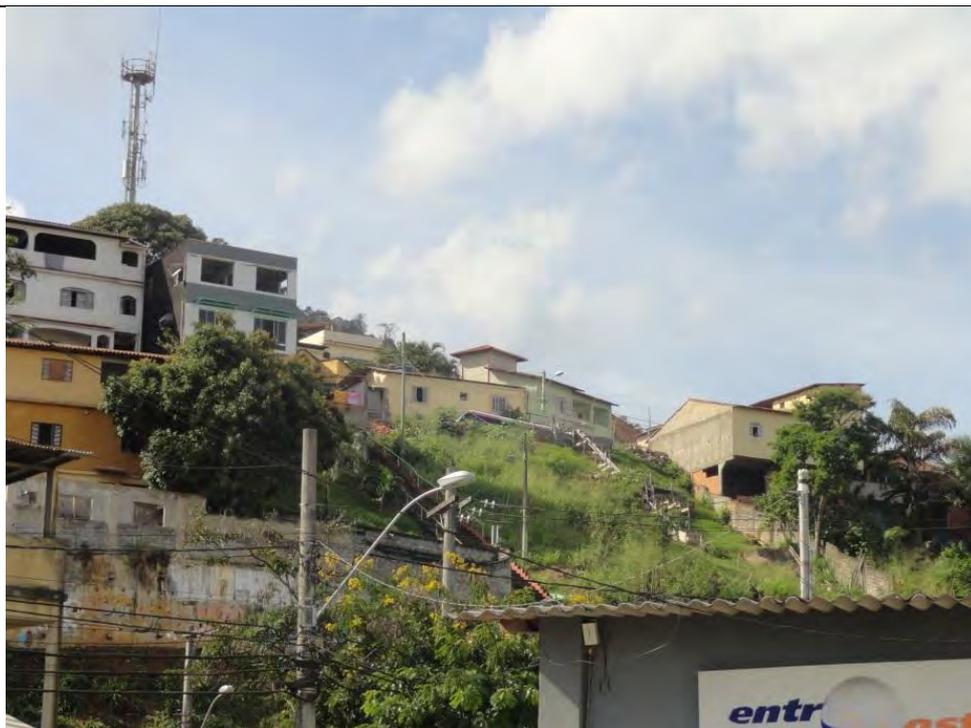
Figura 179 – Vista parcial do setor.

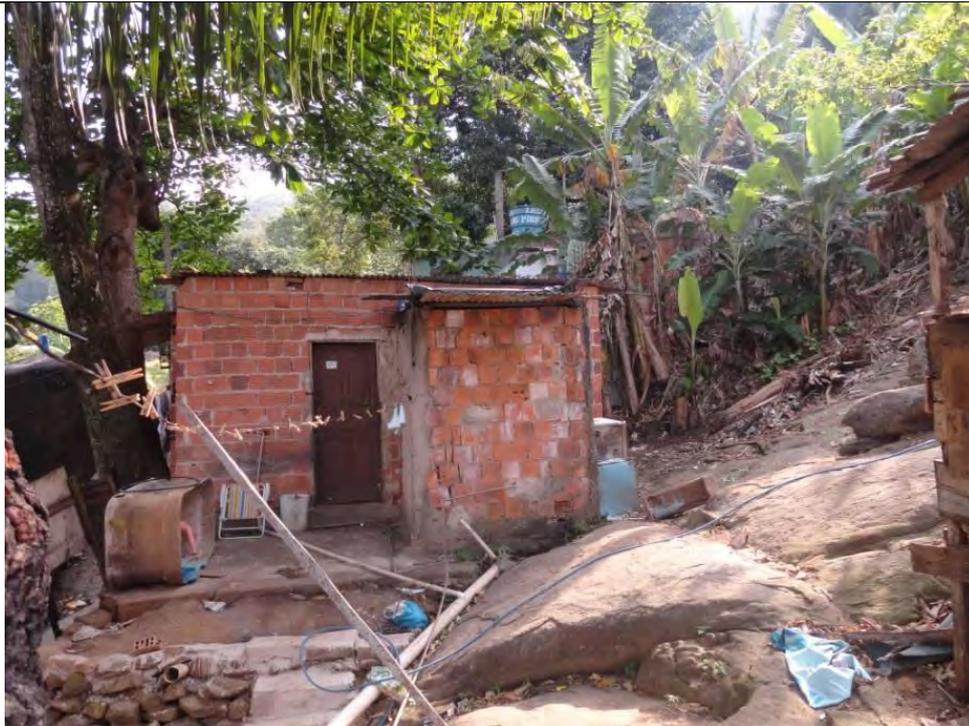
Figura 181 – Vista parcial das moradias presentes no setor, presença de bananeiras na encosta.

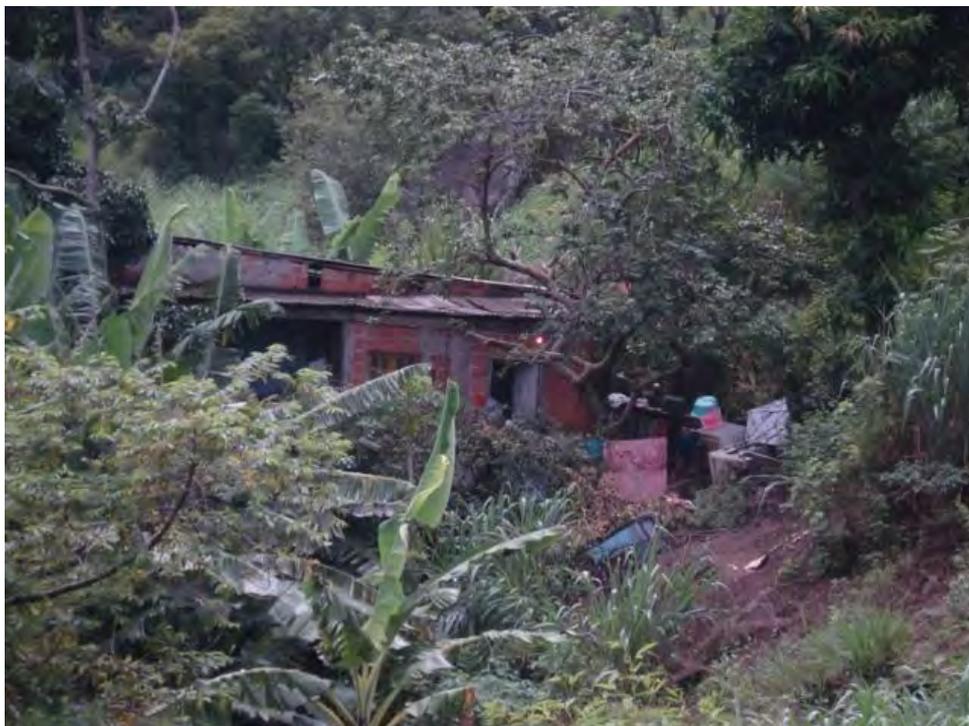
Figura 182 – Moradia de baixo padrão construtivo presente no setor.

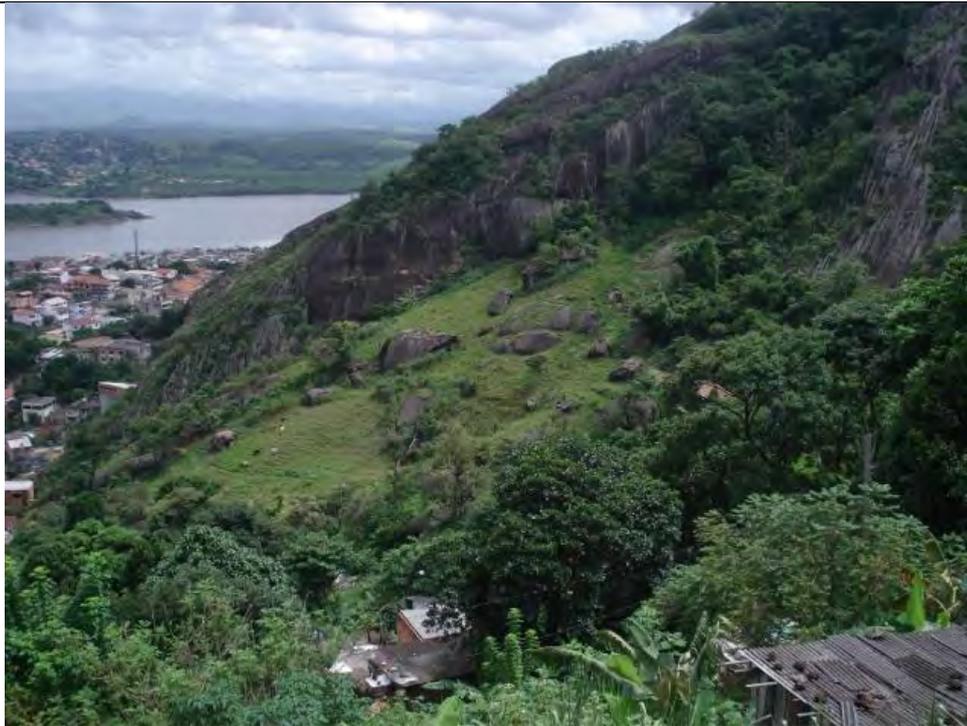
Figura 183 – Vista parcial do setor.

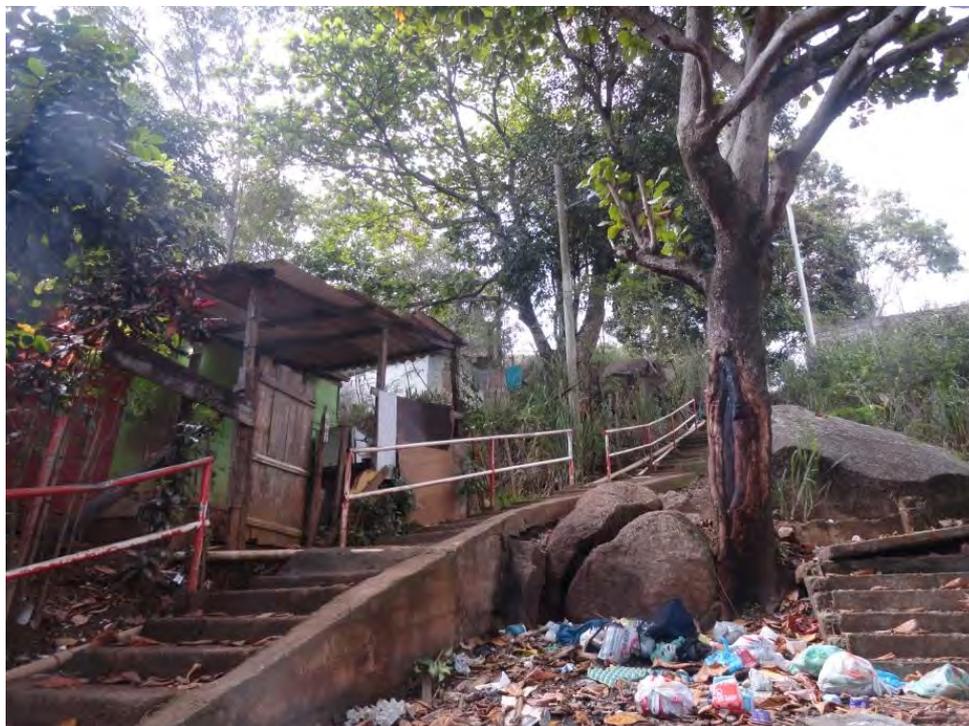
Figura 185 – Vista parcial das moradias presentes no setor, presença de foco de lixo na encosta.

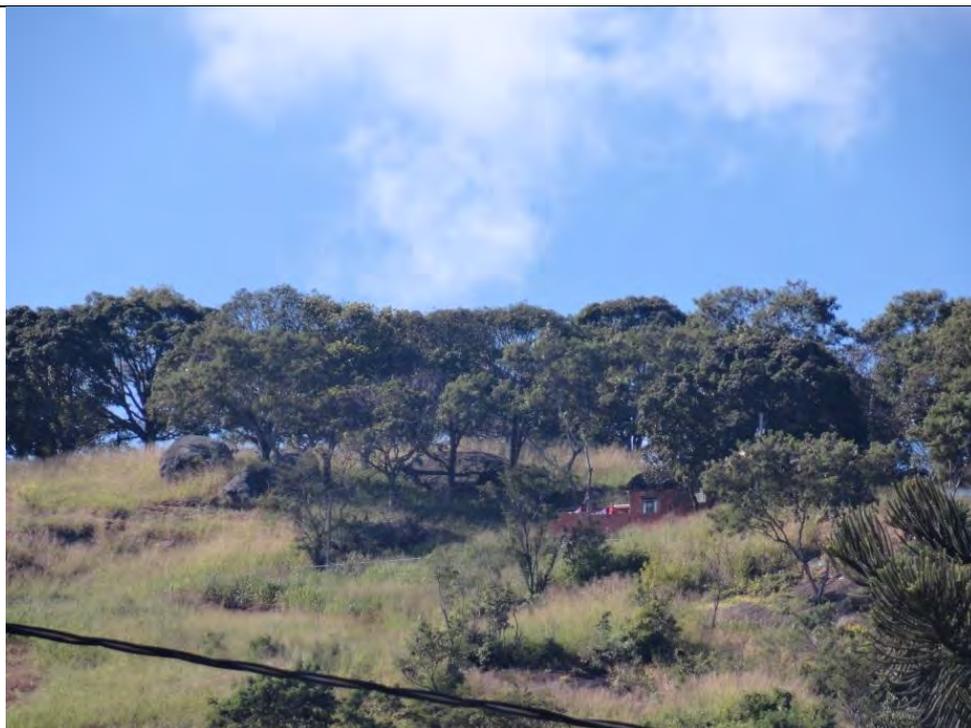
Figura 186 – Presença de blocos instáveis no entorno das moradias.

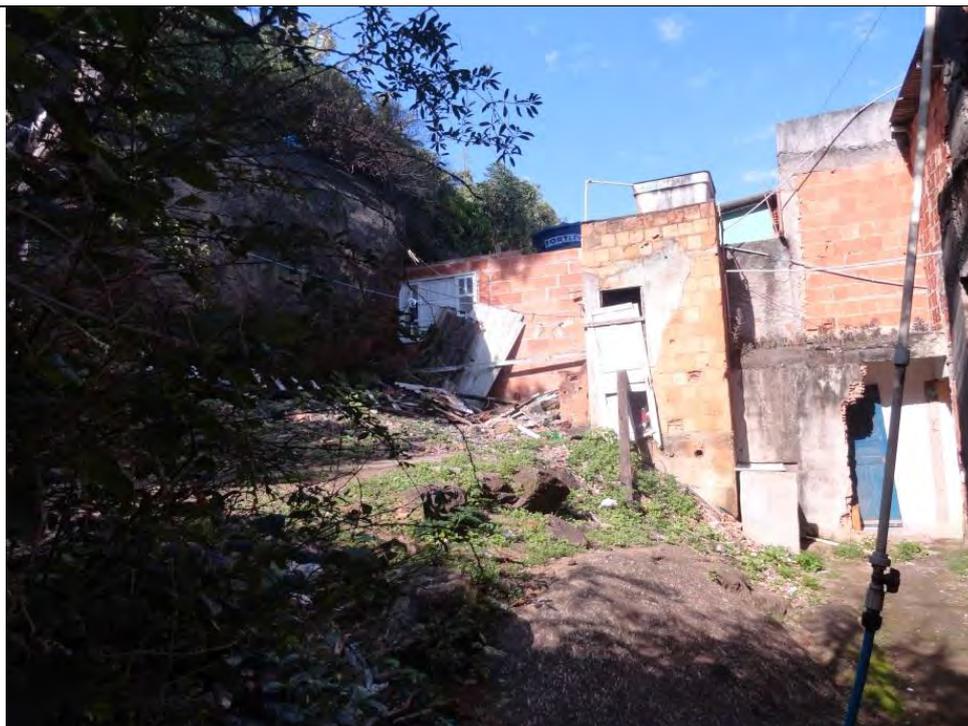
Figura 189 – Presença de bloco de grande porte próximo às moradias.

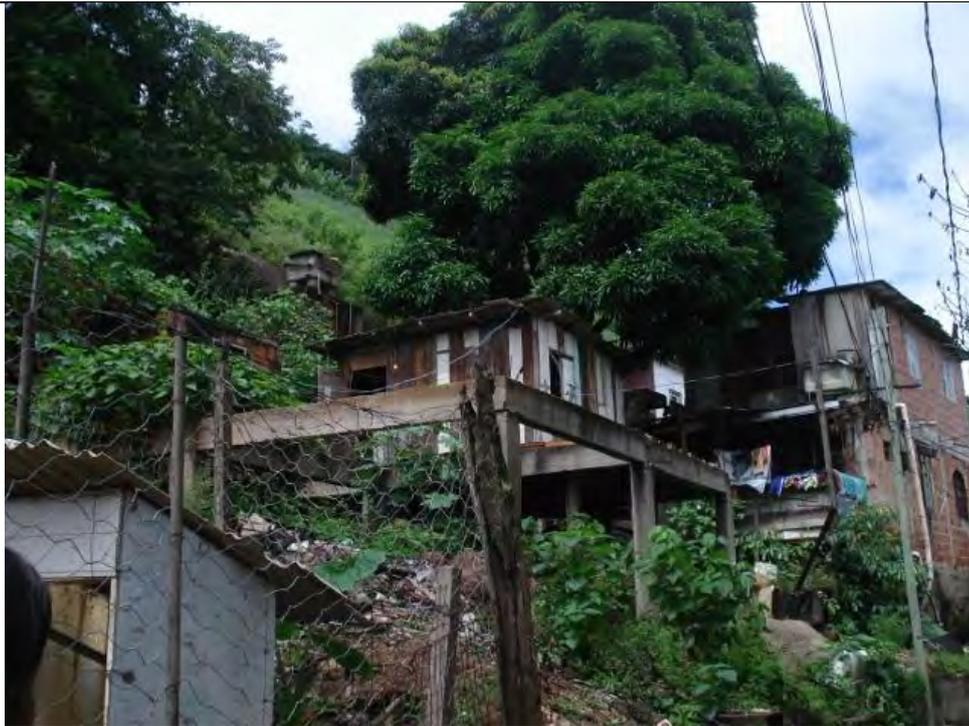
Figura 191 – Vista parcial de algumas moradias inclusas no setor de risco, muito próximas a linha de drenagem natural.
