# PLANO MUNICIPAL DE REDUÇÃO DE RISCO DE VITÓRIA – ES

ATUALIZAÇÃO 2014/2016

2.7 – Atualização do Mapeamento de Risco (Levantamento de Campo: Setorização)

Volume Final 1

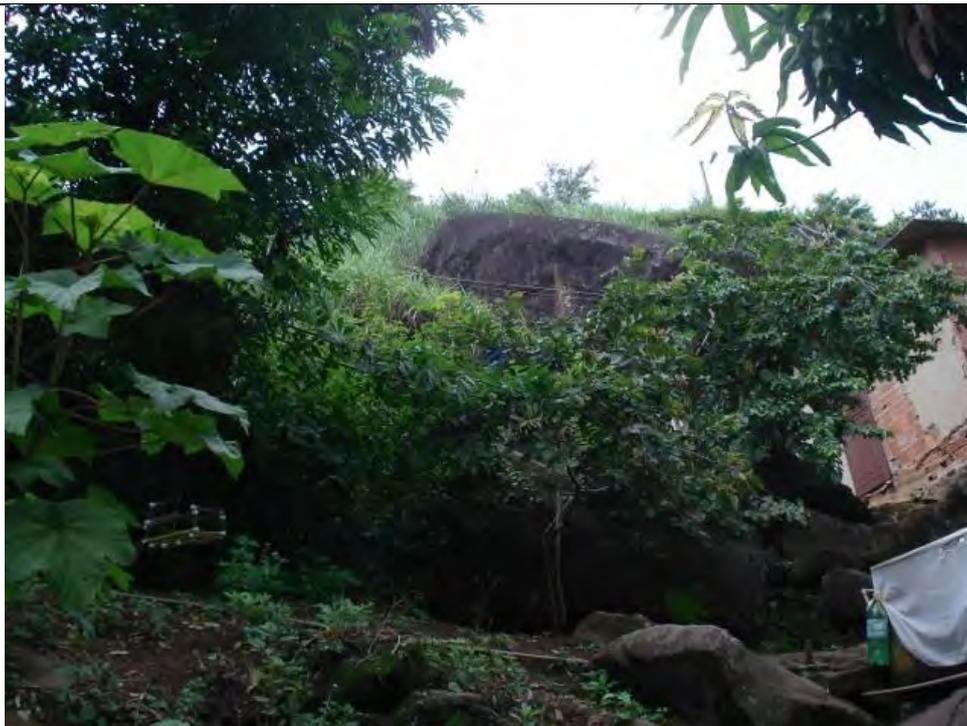
Figura 193 – Blocos de grande porte próximos às moradias.

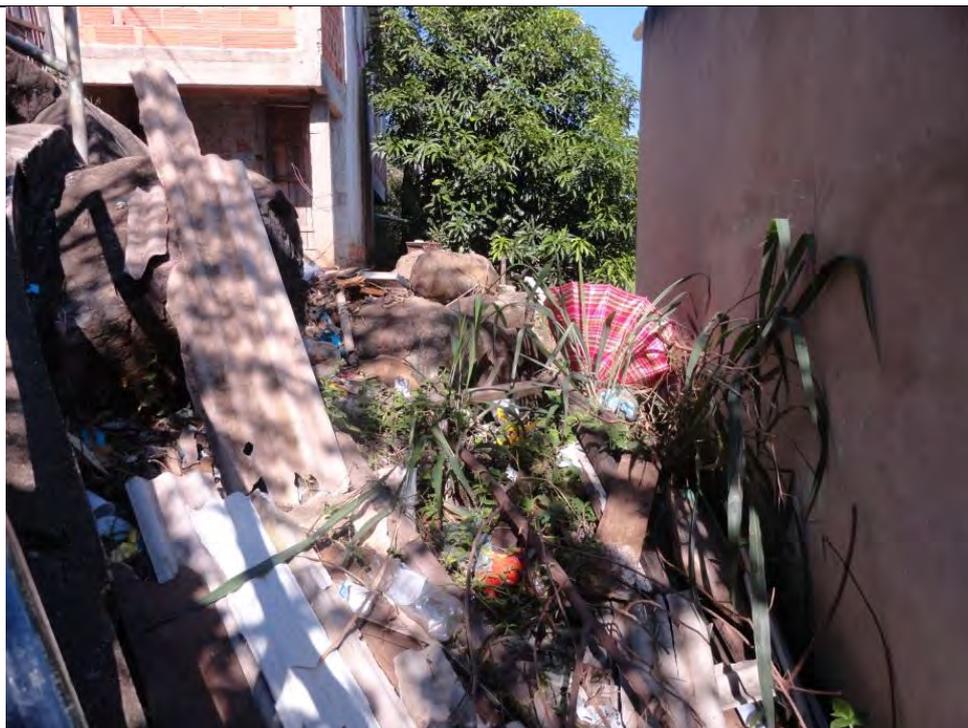
Figura 195 – Presença de blocos, lixo e entulho no talude.

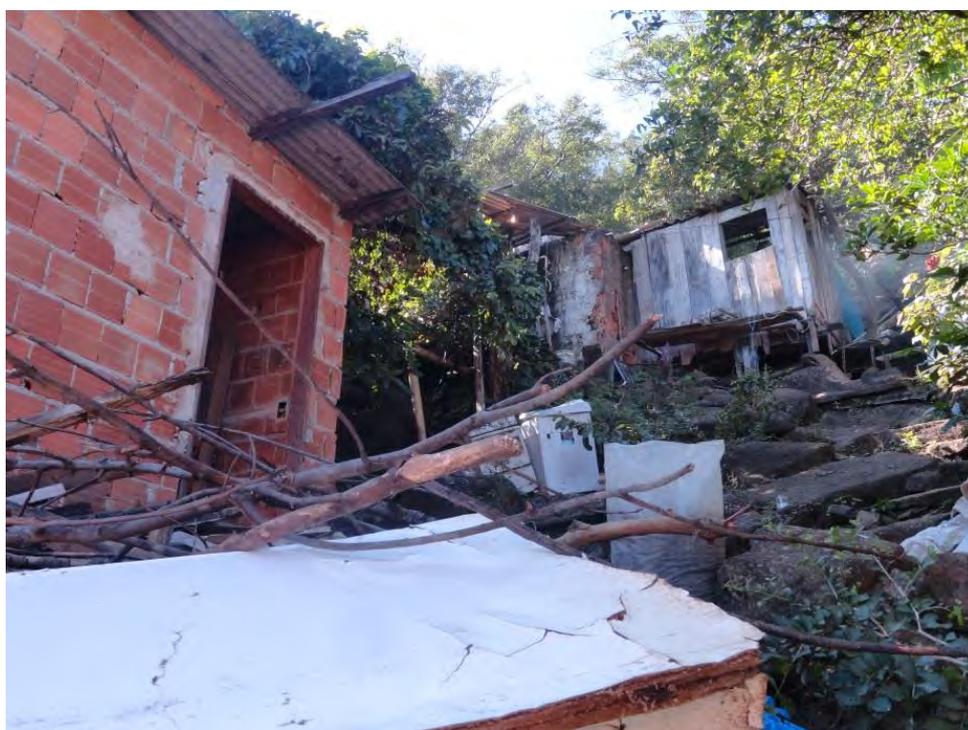
Figura 196 – Moradias de baixo padrão construtivo em área imprópria no setor.

| <ul style="list-style-type: none"> <li>- Remoção das moradias (Figura 196);</li> <li>- Serviço de limpeza com remoção de entulho;</li> <li>- Execução de canaletas de drenagem ao longo de toda encosta;</li> <li>- Impedir a ocupação local a montante da viela;</li> <li>- Monitoramento do setor.</li> </ul> | | | |

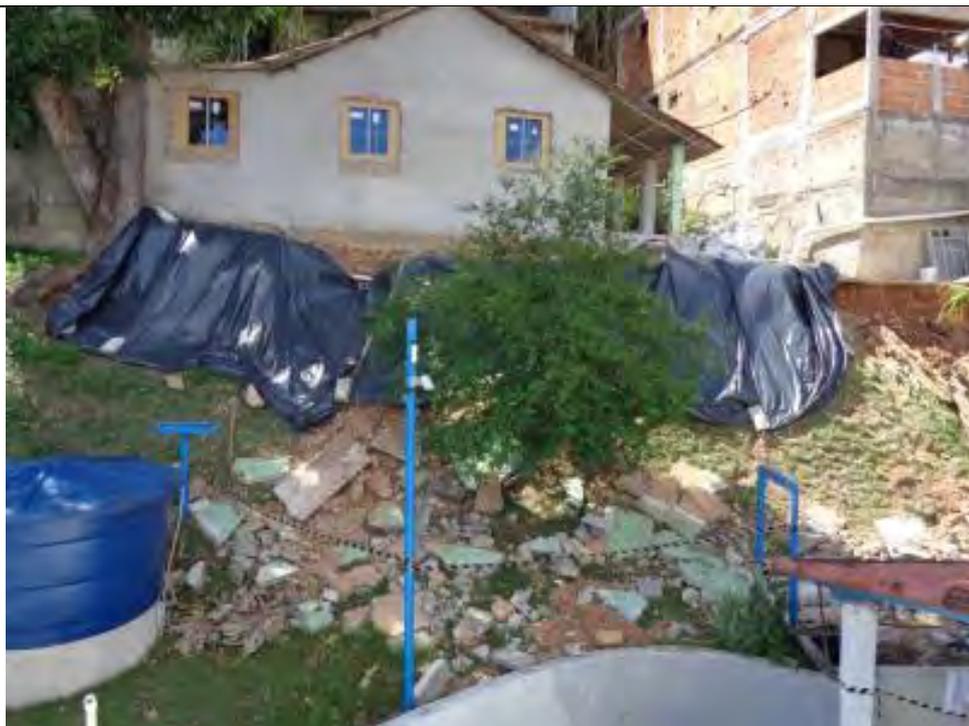
Figura 199 – Queda de muro e calçada deixando fundação de moradia exposta.

| Indicativos de movimentação: Cicatriz de escorregamento. | | | |
|--|---|---|---|
| - Serviço de limpeza;<br>- Preenchimento com solo cimento para a base da edificação (Figura 199);<br>- Obra de contenção do tipo cortina ancorada para o topo da encosta, concreto projetado para a face restante, com canaletas de drenagem no topo e na base (Figura 199);<br>- Proteção superficial com canaletas de drenagem para a encosta apresentada na Figura 200. | | | |

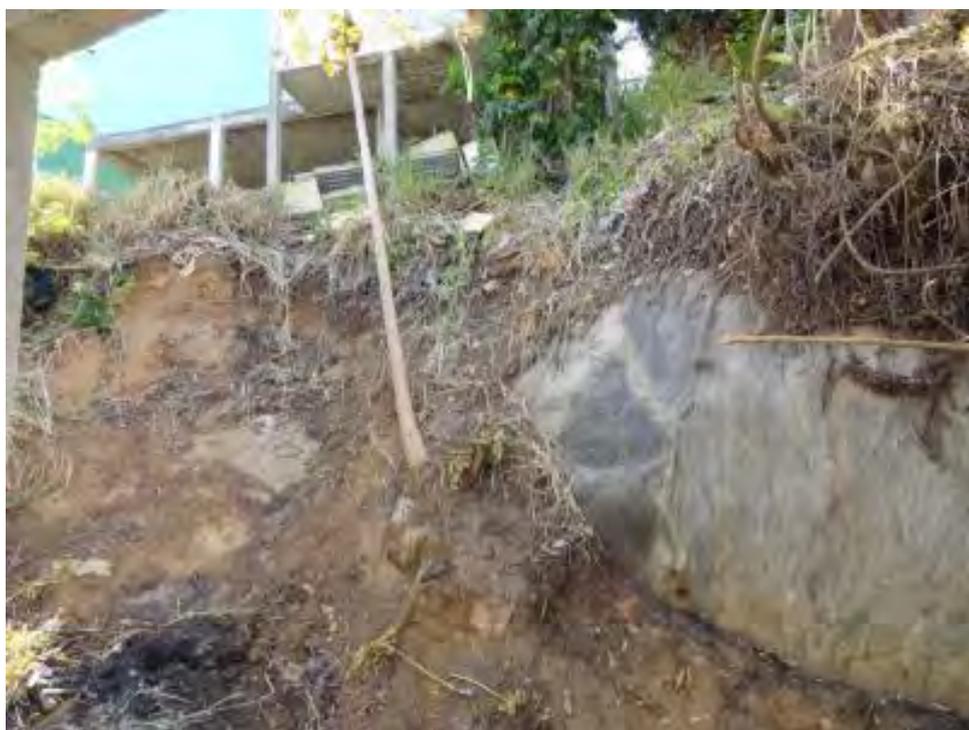
Figura 200 – Cicatriz de escorregamento nos fundos de moradias.

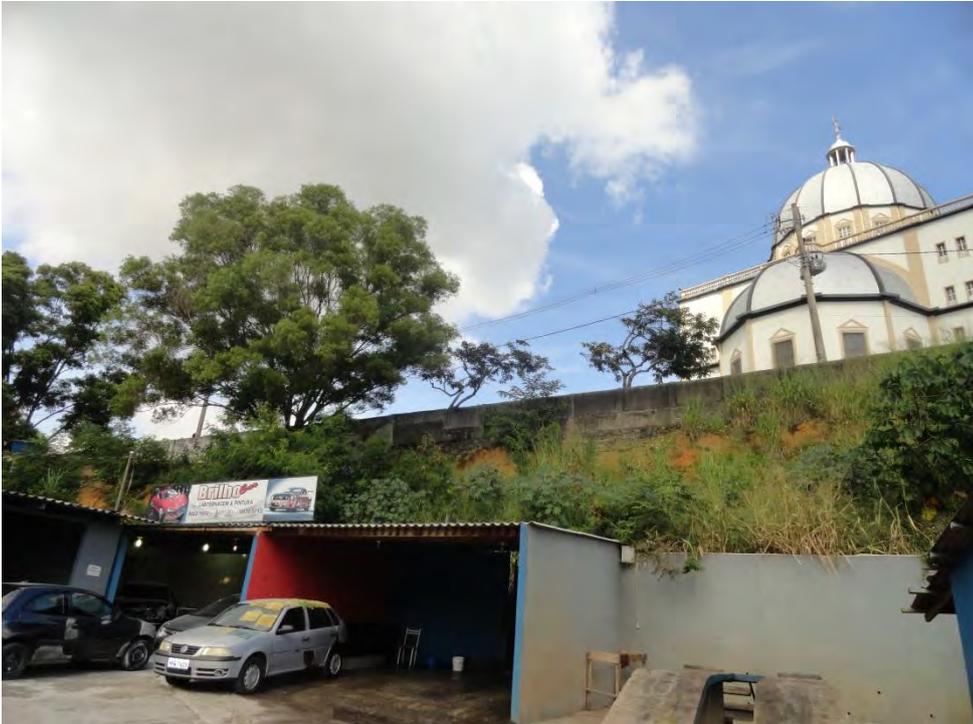
| Figura 202– Vista da feição erosiva no talude. | | |

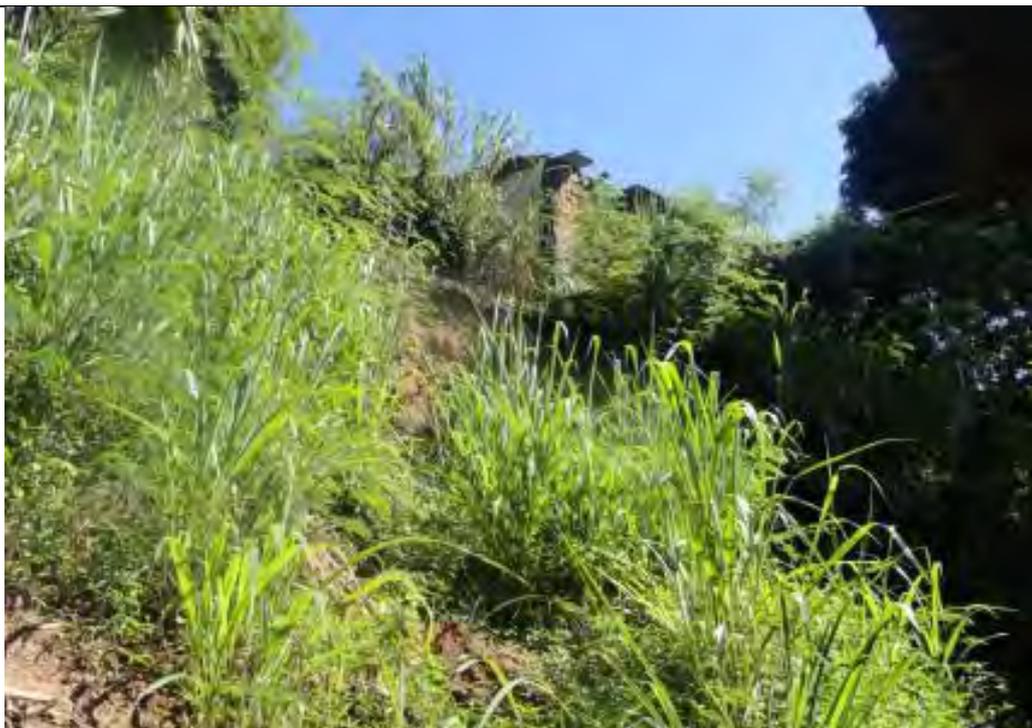
Figura 207 – Cicatriz de escorregamento próximo às moradias.

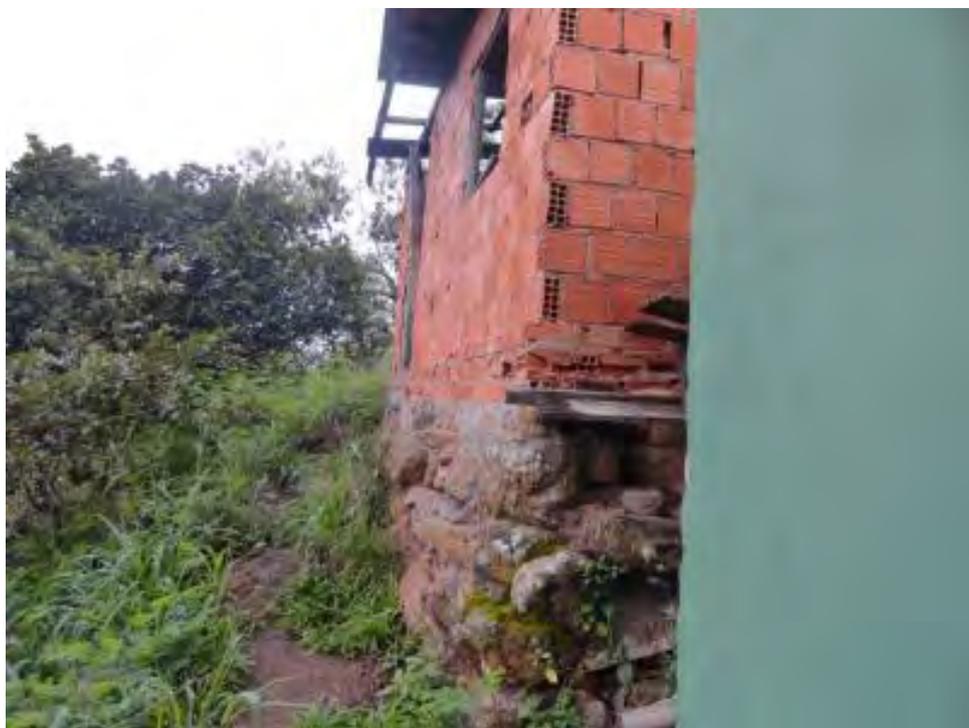
| Indicativos de movimentação: Trincas na moradia e terreno. | | | |
|--|---|--|---|
| Descrição complementar: As moradias que deverão ser removidas e demolidas do setor estão ilustradas na Figura 205, Figura 206 e Figura 208. | | | |

Figura 208 – Moradia aparentemente abandonada, muito próxima à cicatriz de escorregamento.

| Indicativos de movimentação: Trincas na moradia e terreno. | | | |
|--|---|--|---|
| - Demolição das moradias apresentadas na Figura 205, Figura 206 e Figura 208;<br>- Serviço de limpeza;<br>- Regularização da encosta;<br>- Execução de canaletas de drenagem ao longo da encosta;<br>- Monitoramento do setor. | | | |

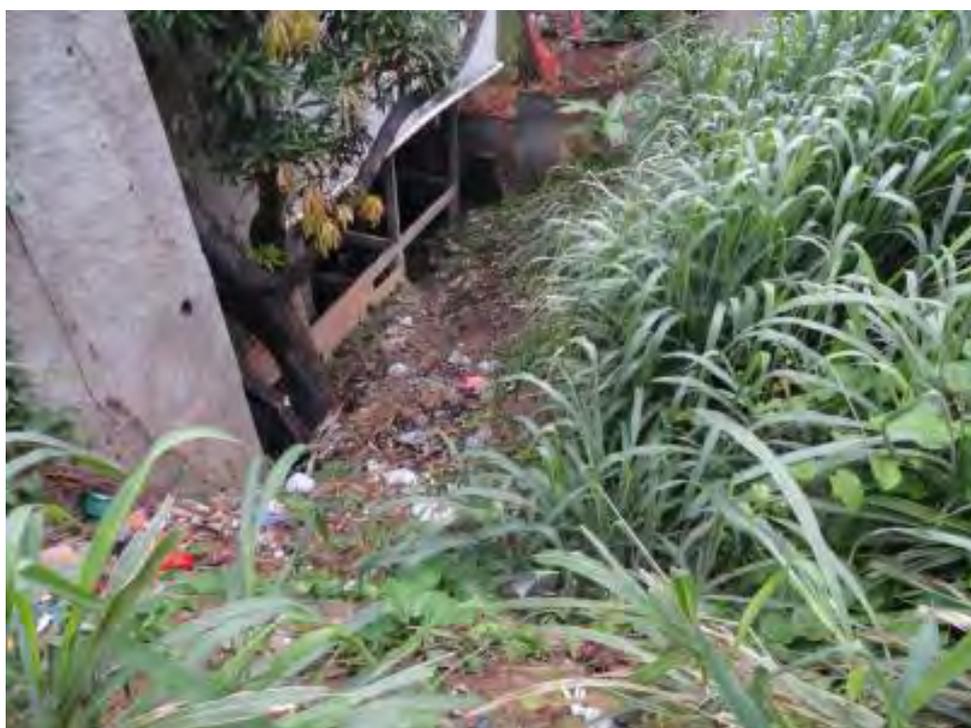
Figura 211 – Muito lixo/entulho depositado muito próximo às moradias a jusante do setor.

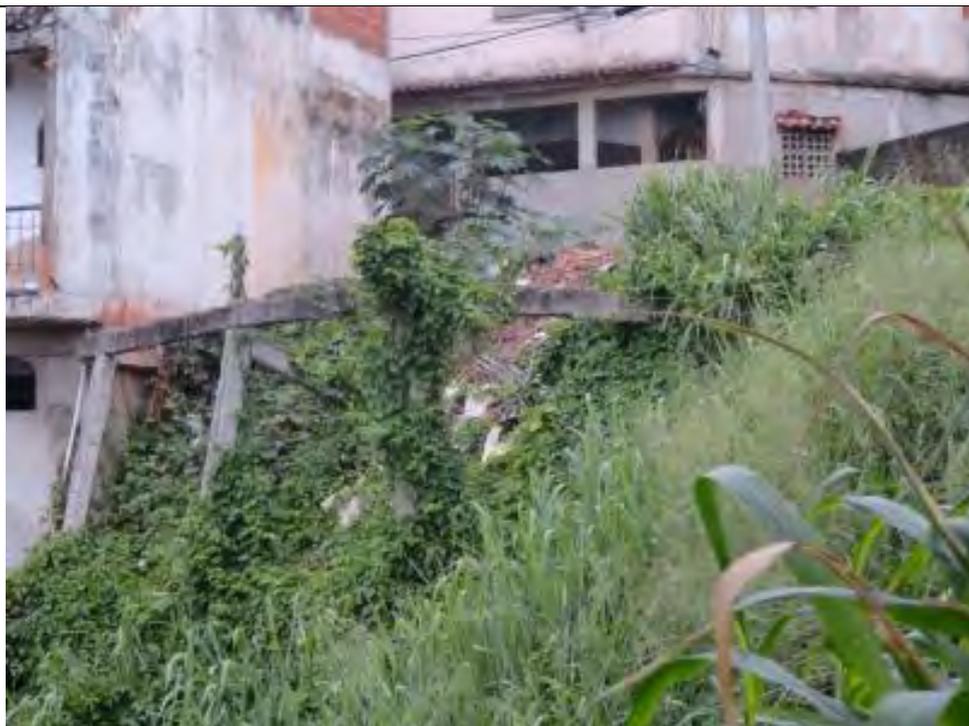
Figura 212 – Estrutura de uma moradia abandonada com muito lixo.

| <ul style="list-style-type: none"> <li>- Remoção da estrutura de concreto inacabada (Figura 212);</li> <li style="padding-left: 40px;">- Serviço de limpeza;</li> <li>- Obra de contenção do tipo cortina ancorada para o topo da encosta, com concreto projetado para o restante da face da encosta;</li> <li style="padding-left: 40px;">- Execução de canaletas de drenagem ao longo da encosta;</li> <li style="padding-left: 40px;">- Obra de infraestrutura para a rua a montante da encosta.</li> </ul> | | | |

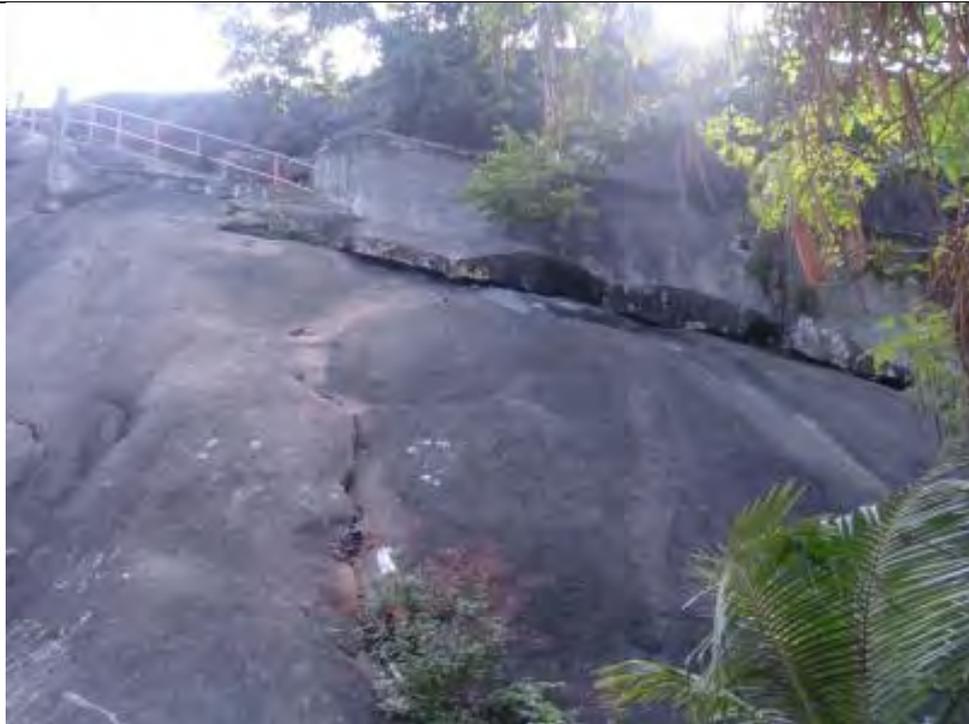
Figura 216 - Lascas instáveis no afloramento.

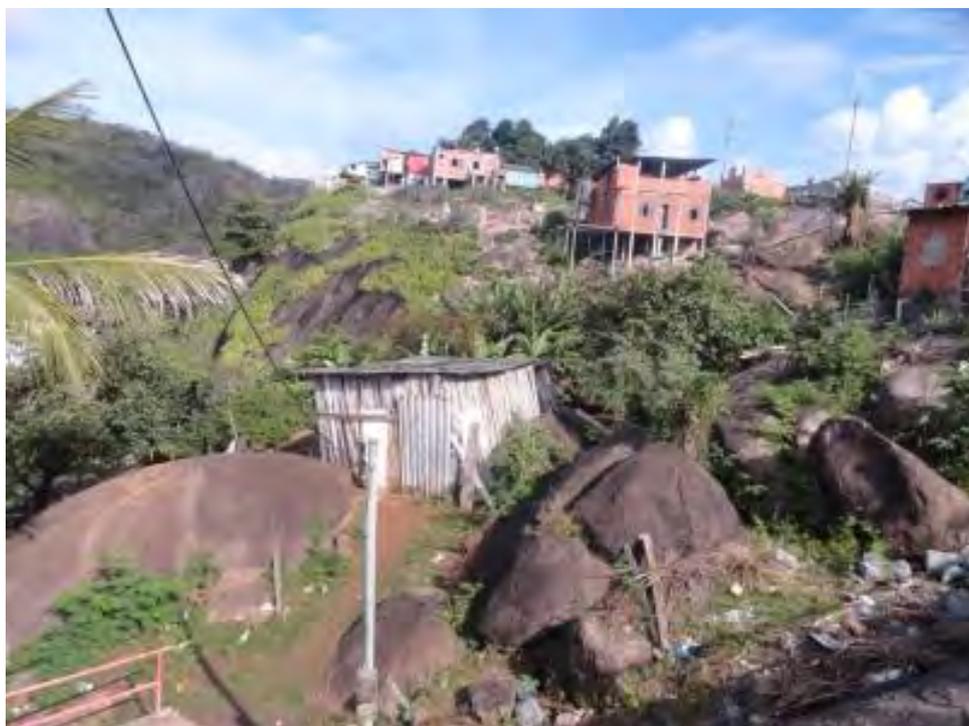
| Descrição complementar: A moradia de madeira, ilustrada na Figura 217 - Moradia com sérios problemas estruturais na crista do afloramento, que deve ser removida imediatamente., deverá ser demolida, visto tratar-se de área imprópria para moradia, além dos sérios danos estruturais da mesma. | | | |

Figura 217 - Moradia com sérios problemas estruturais na crista do afloramento, que deve ser removida imediatamente.

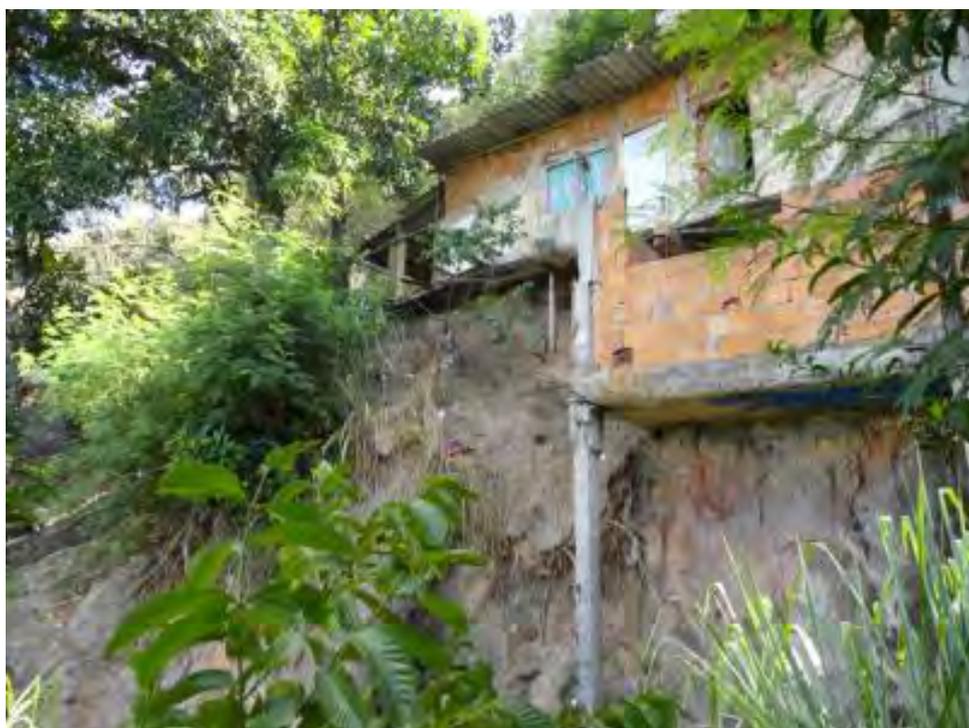
Figura 220 – Moradia com erosão na base.

| - Remoção da moradia apresentada na Figura 220;<br>- Serviço de limpeza;<br>- Remoção dos blocos de pequeno porte;<br>- Obra de contenção para os blocos de grande porte; | | | |

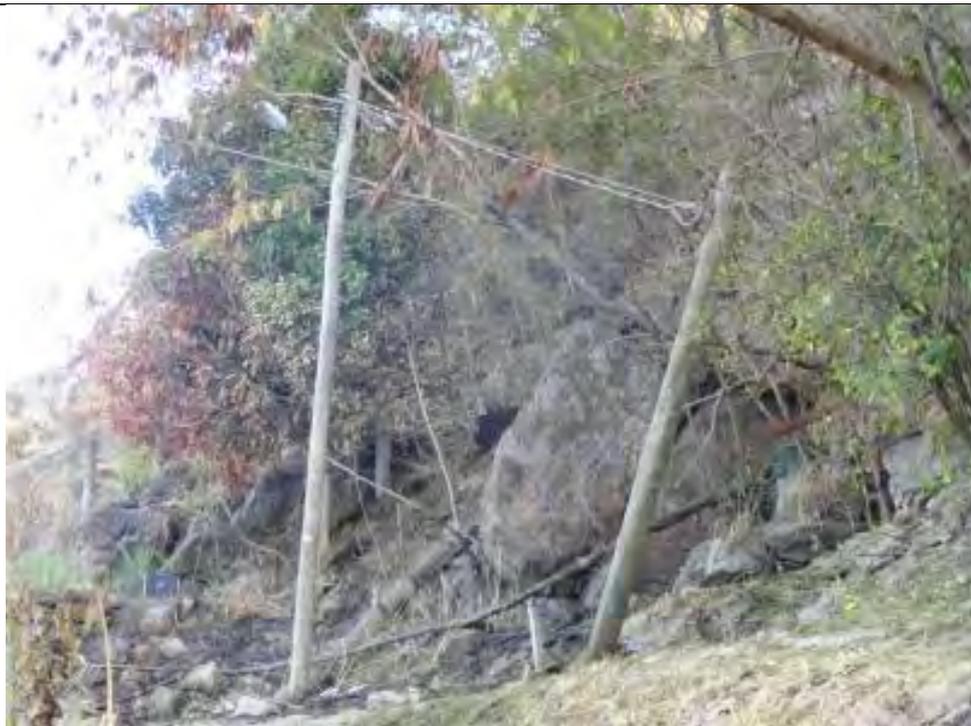
Figura 221 – Blocos de diversos tamanhos instáveis no setor.

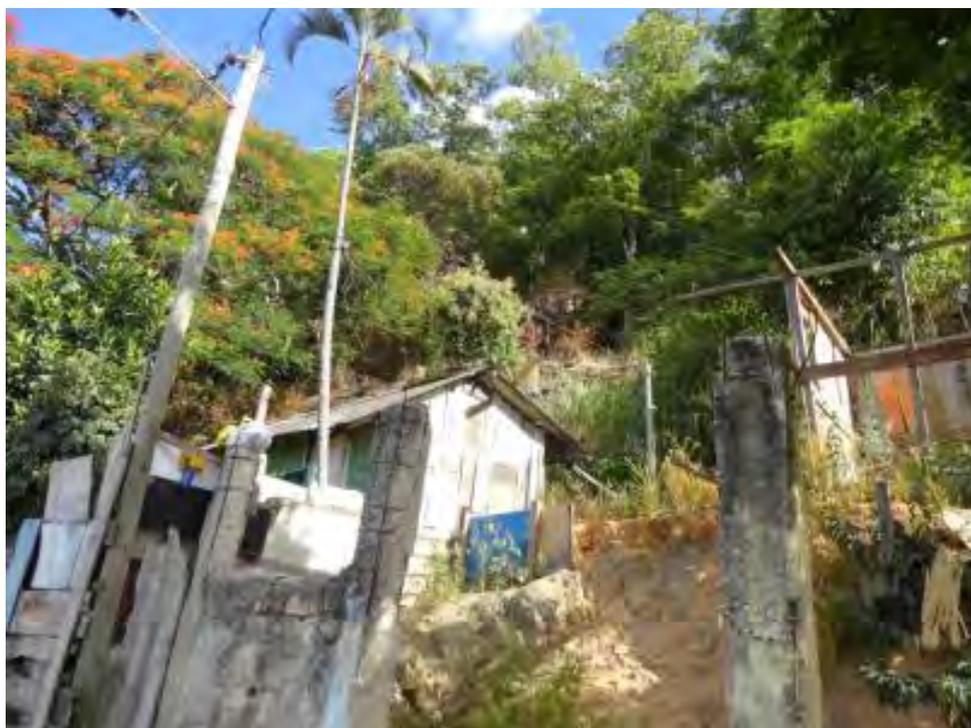
Figura 222 – Erosão na lateral e fundos da moradia.

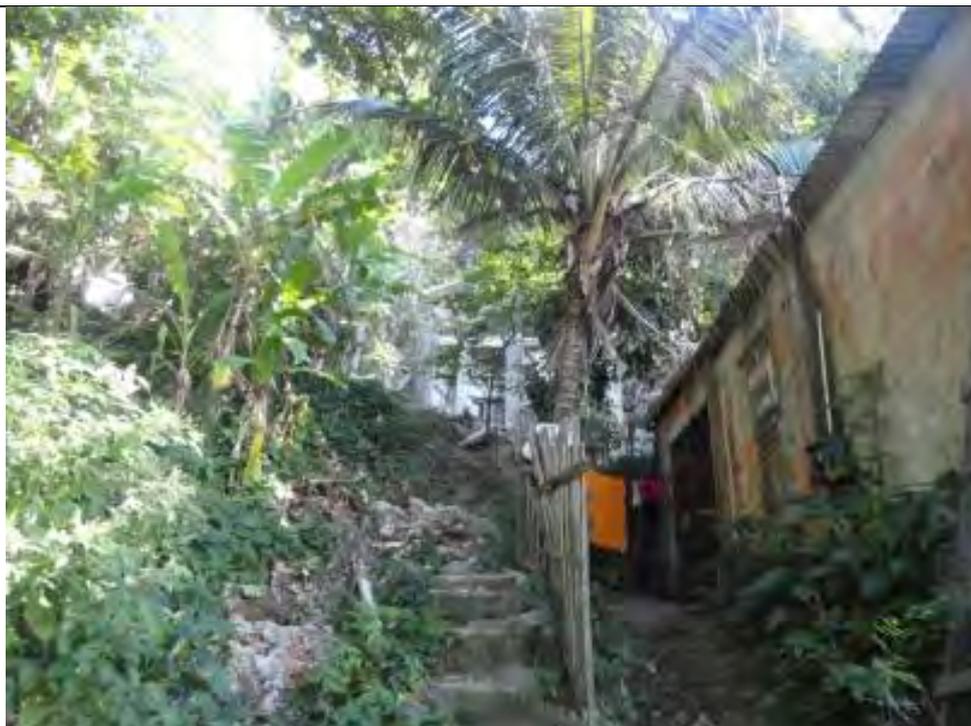
Figura 224 – Presença de muito lixo/entulho no talude a montante do Beco Casarão.

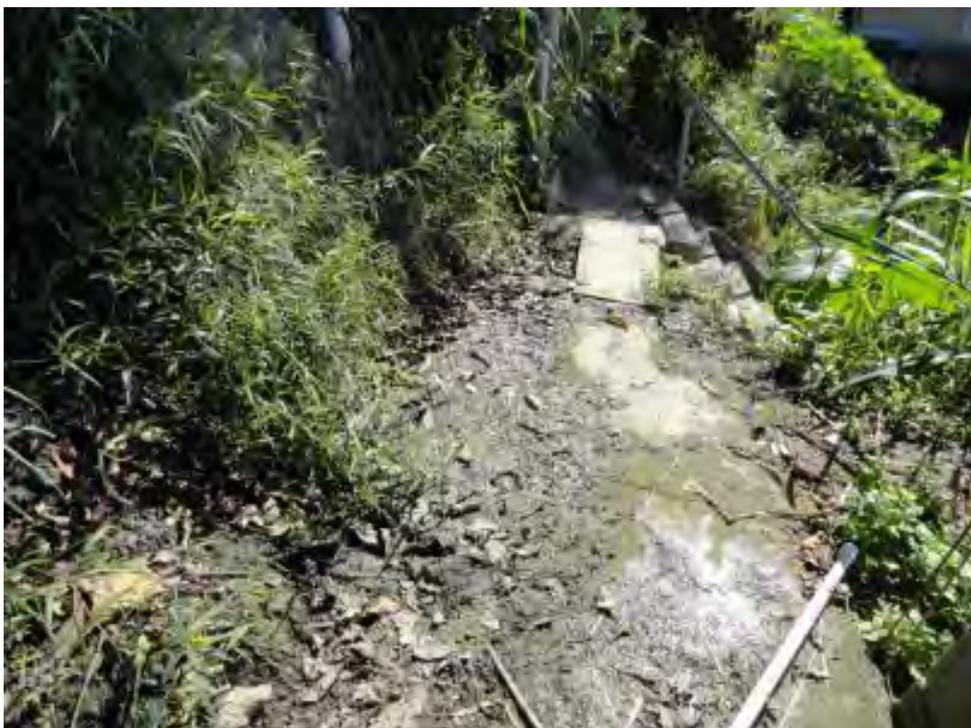
Figura 225 – Lançamento de água servida no Beco Casarão.

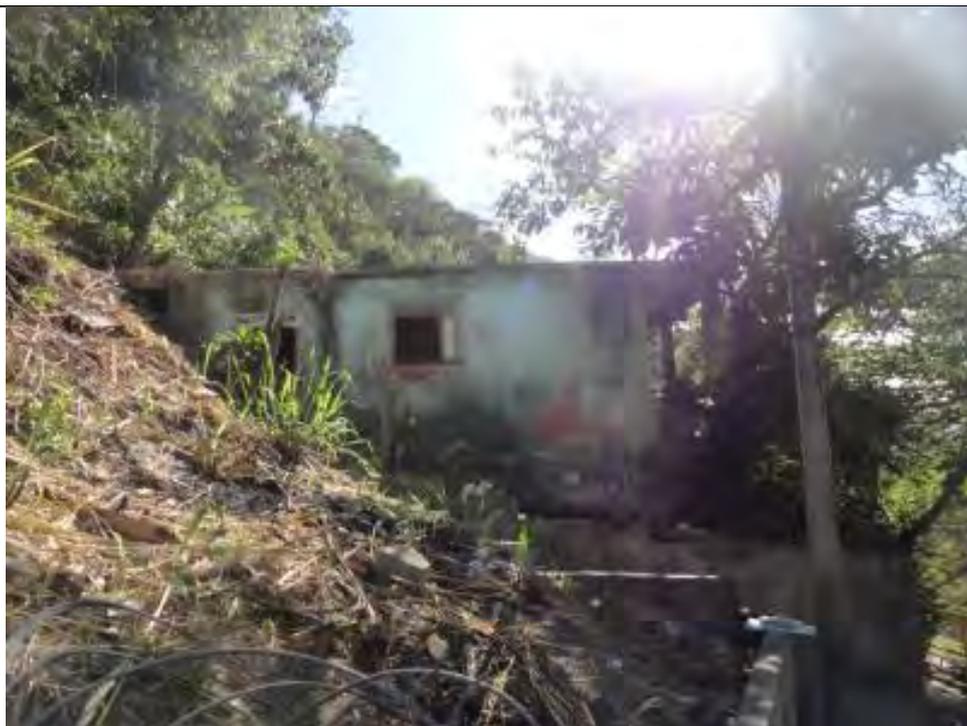
Figura 228 – Moradia abandonada com risco iminente de ruptura, deixando Beco Casarão em risco.

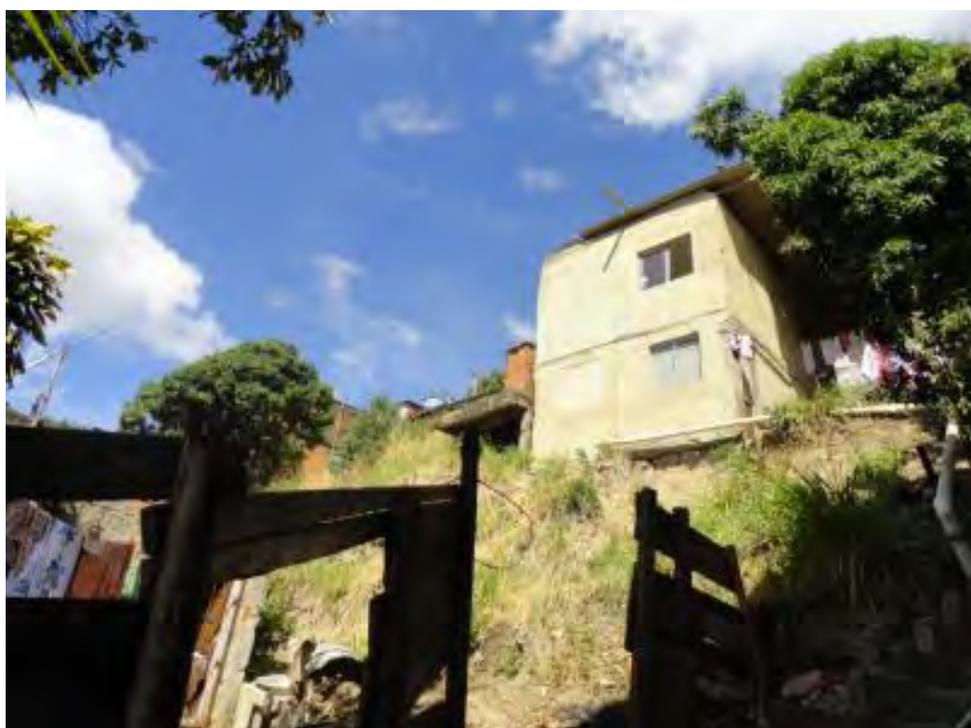
Figura 231 – Moradia de dois pavimentos com erosão na base.

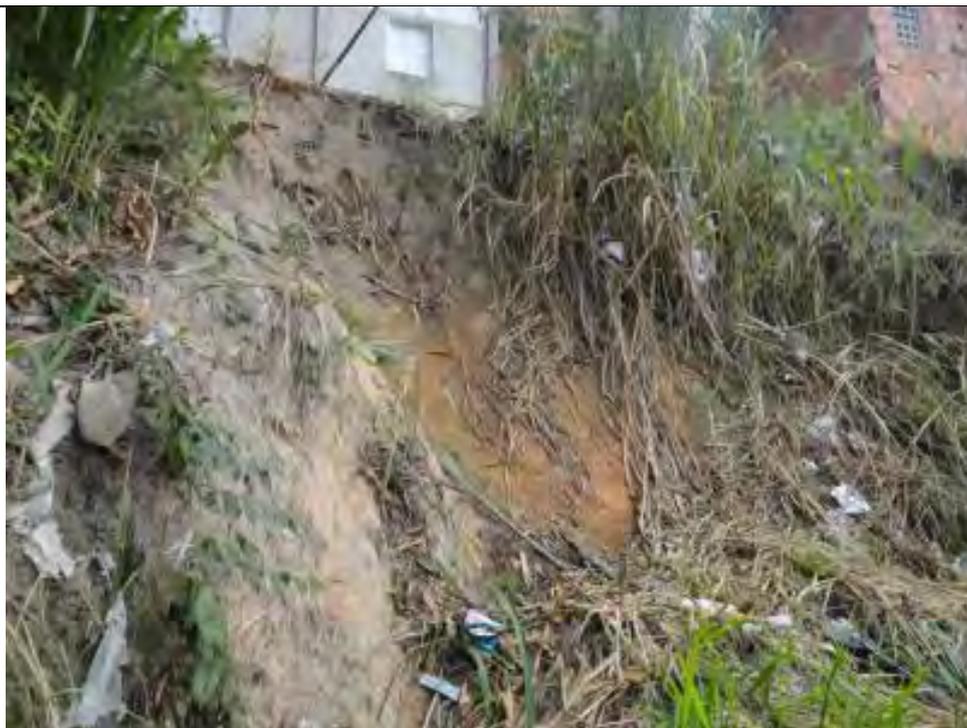
Figura 232 – Cicatriz de escorregamento nos fundos das moradias.

| - Serviço de limpeza;<br>- Obra de contenção do tipo cortina ancorada (na base Figura 232 e no topo Figura 233). | | | |

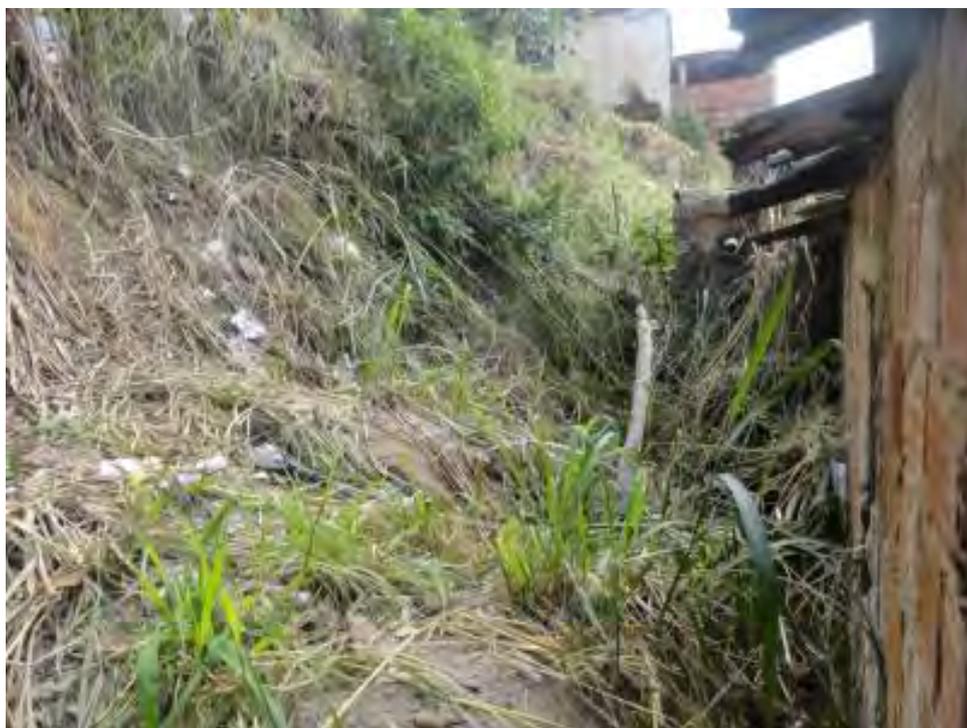
Figura 233 – Material mobilizado encostado no fundo da moradia.

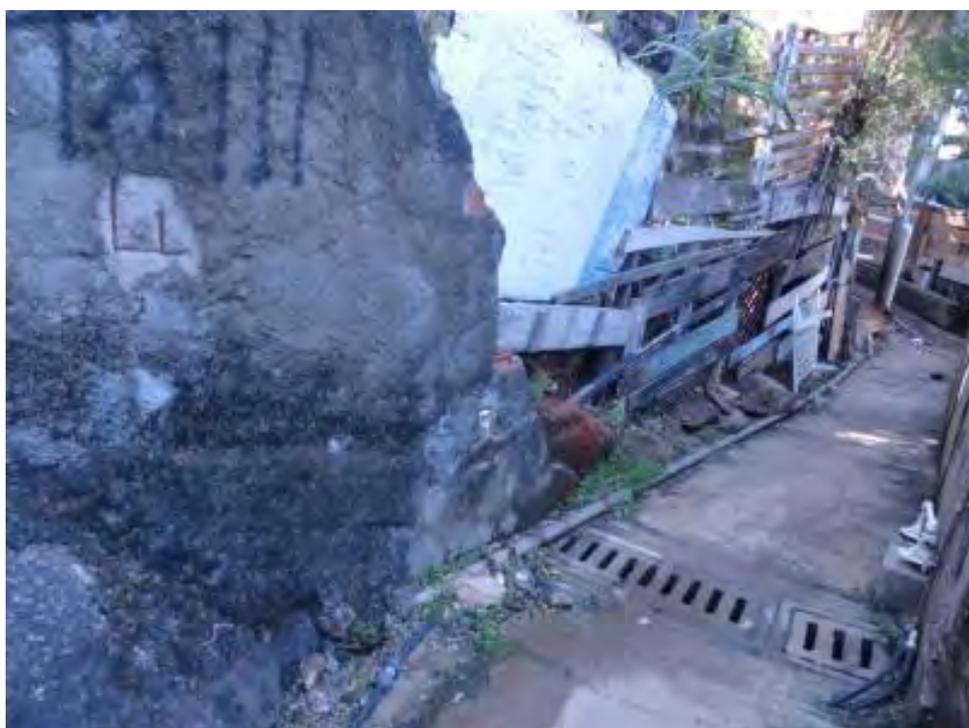
Figura 236 – Parte inicial da viela onde também ocorreu queda de muro.

| Formações superficiais: Depósito de tálus/colúvio e aterro | | Declividade: Moderada | |
|---|--|---|---|
| - Serviço de limpeza;<br>- Execução de obra de contenção do tipo muro de concreto ciclópico para a encosta da lateral da viela (Figura 235 e Figura 236);<br>- Execução de canaletas de drenagem ao longo da viela. | | | |

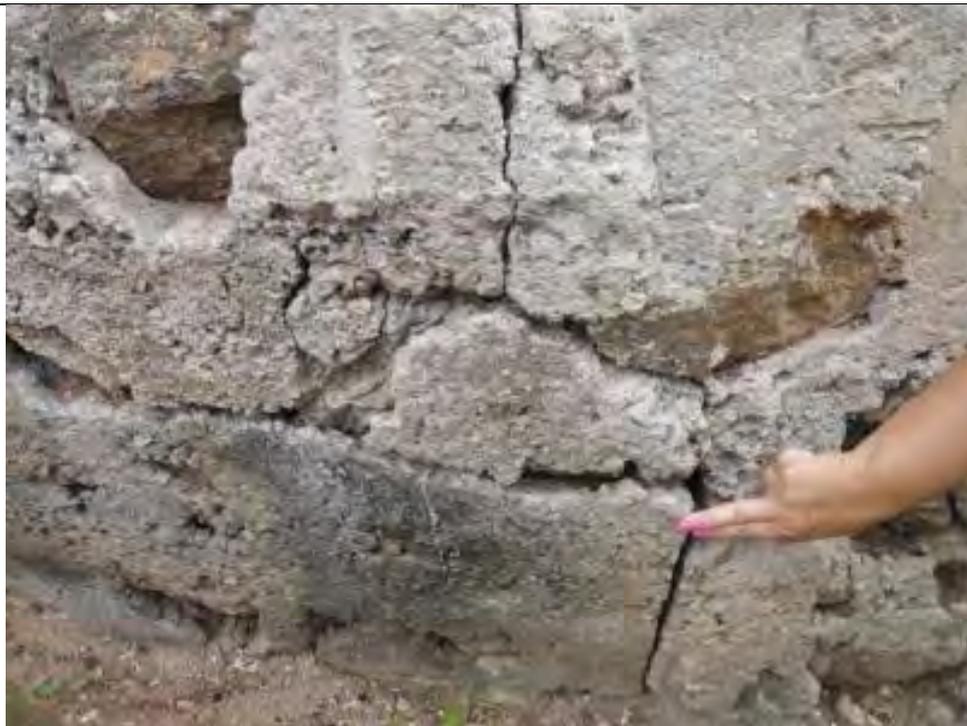
Figura 240 – Rachaduras na base do muro que se encontra “embarrigado” a direita do Beco vistoriado.

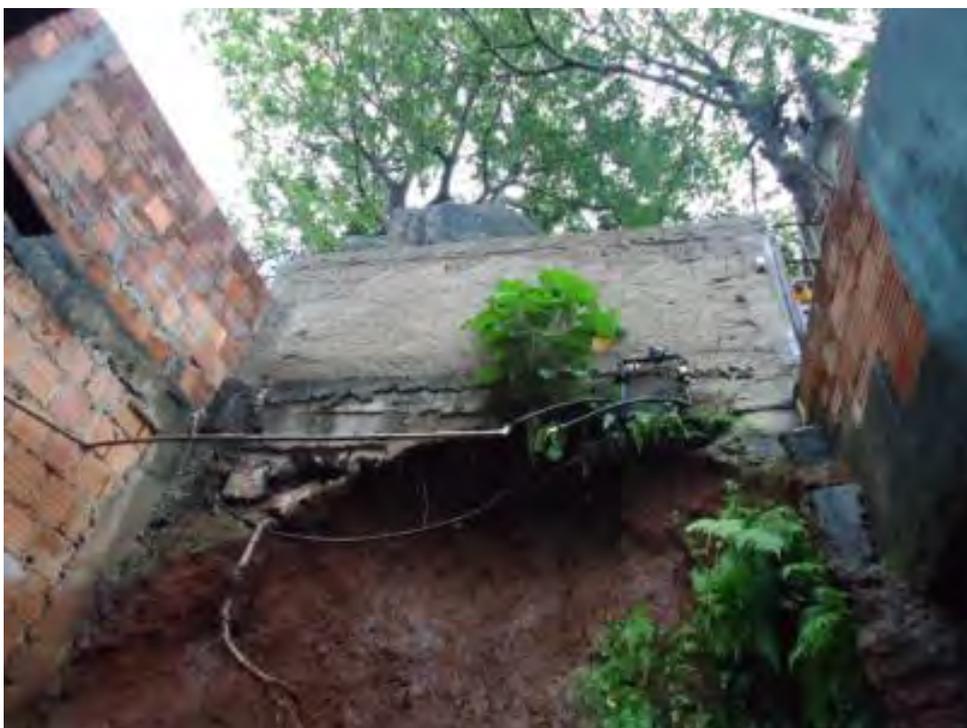
Figura 241 – Vista frontal parcial do talude de corte abaixo do Beco José Henrique de Almeida.

| <ul style="list-style-type: none"> <li>- Execução de estrutura de contenção do tipo muro de concreto ciclópico como substituição do muro que está rompendo (Figura 238 e Figura 239);</li> <li>- Estrutura de contenção do tipo cortina ancorada para a encosta da base da viela (Figura 241) com canaletas de drenagem no topo e na base;</li> <li>- Execução de canaletas de drenagem ao longo da viela.</li> </ul> | | | |

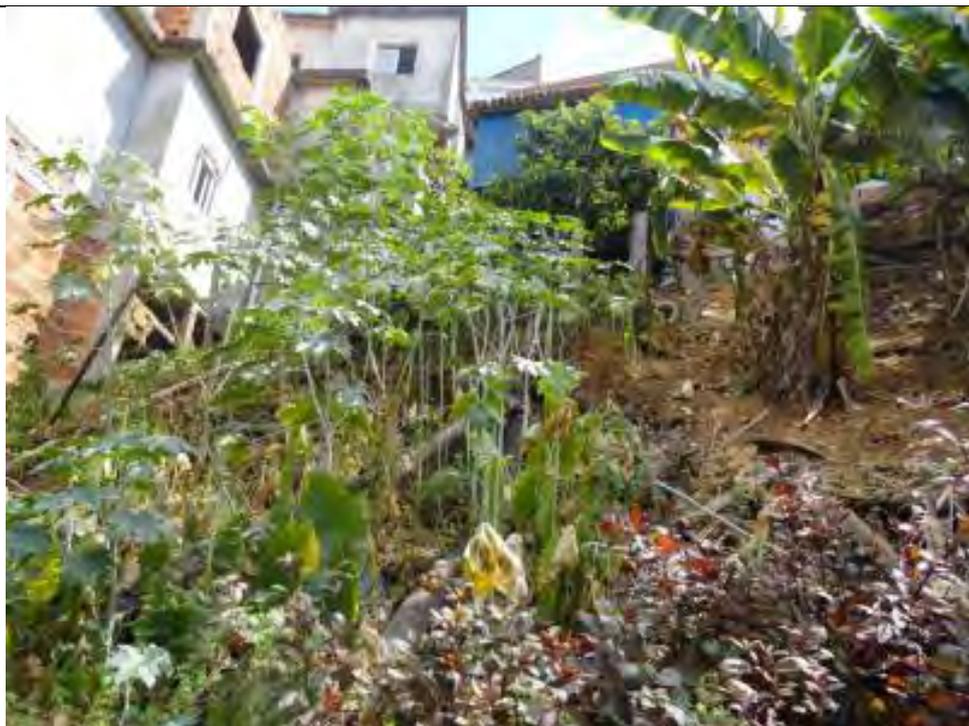
Figura 243 – Muito lixo/entulho na face do talude.

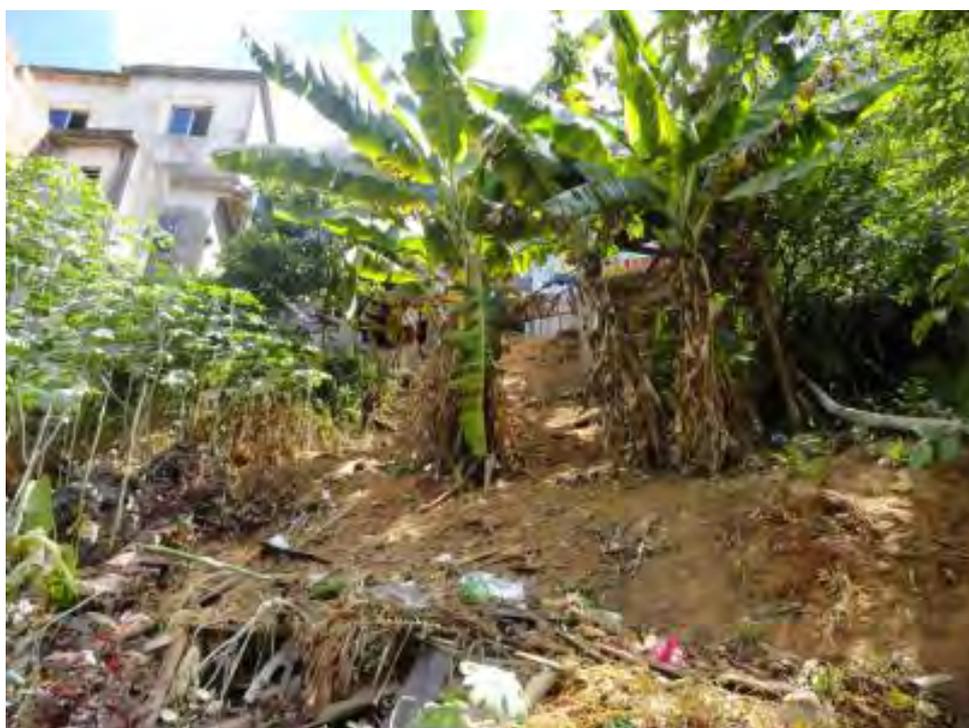
Figura 244 – Material mobilizado depositado na base do talude, com risco de obstruir viela.

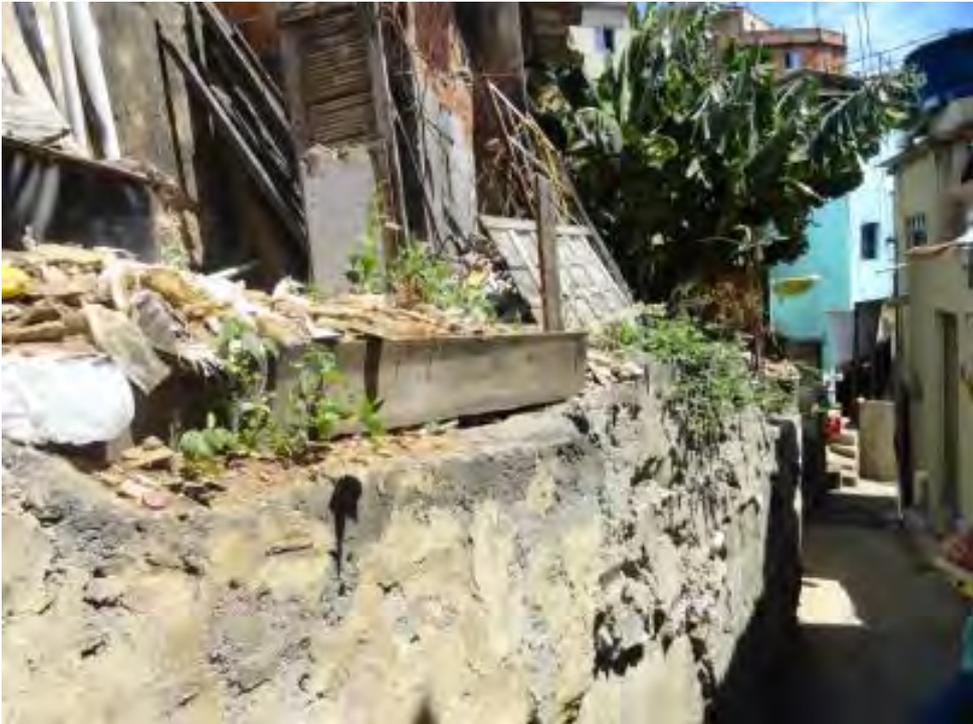
Figura 246 – Muro embarrigado e com rachaduras.

| <ul style="list-style-type: none"> <li>- Serviço de limpeza com remoção das bananeiras;</li> <li>- Reforço estrutural para o muro da viela (Figura 246 e Figura 247) com estrutura do tipo grelha ancorada;</li> <li>- Execução de canaletas de drenagem ao longo da viela.</li> </ul> | | | |

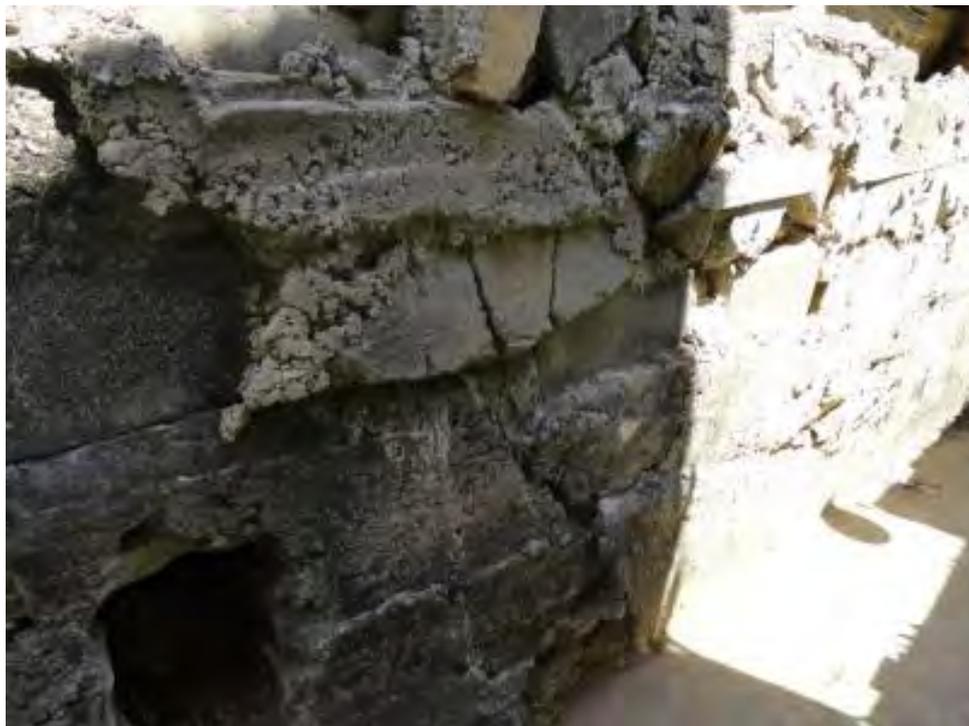
Figura 247 – Rachadura na base do muro.

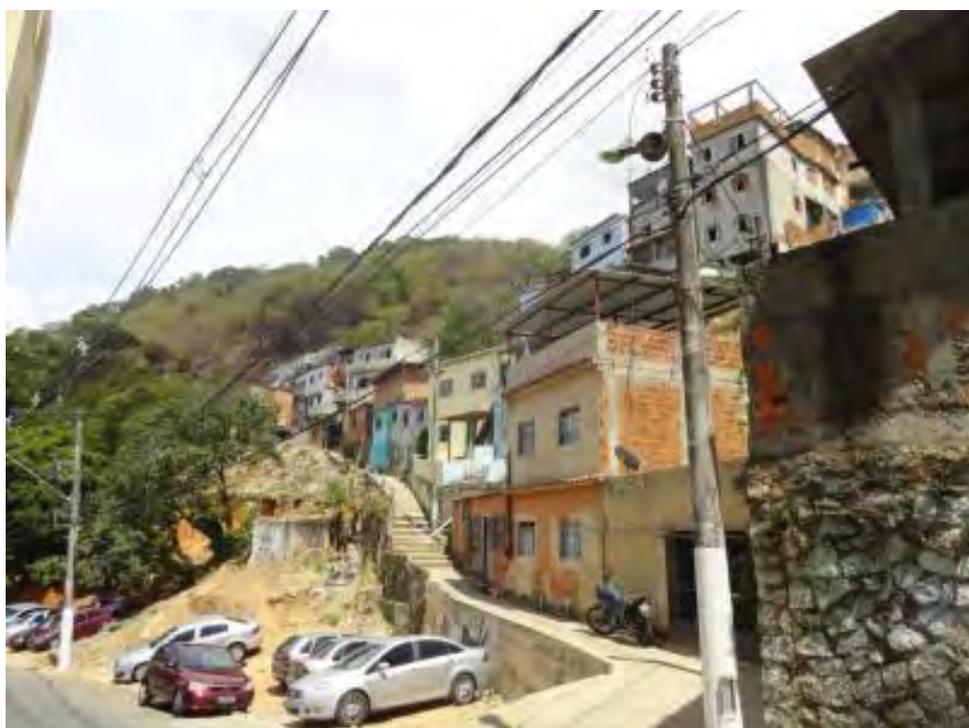
| Descrição complementar: Recomenda-se a demolição da moradia na base do talude, ilustrada em Figura 249 e Figura 250, que se encontra abandonada, em linha de drenagem. | | | |

Figura 249 – Vista geral das moradias inclusas no setor de risco.

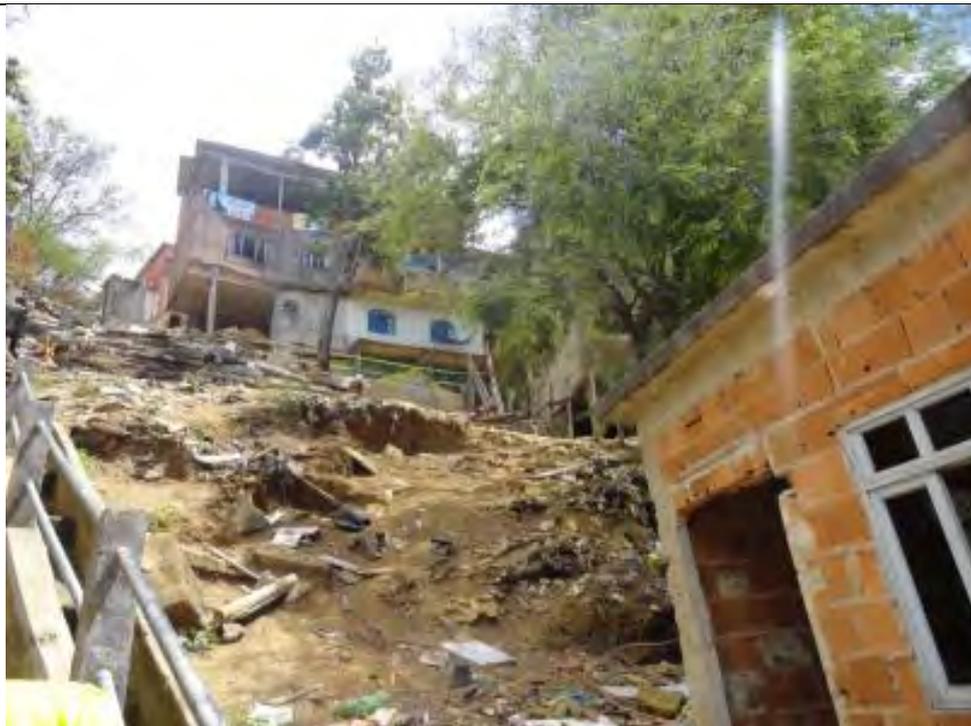
Figura 250 – Muito lixo/entulho na face do talude.

| - Serviço de limpeza (Figura 250, Figura 251 e Figura 253);<br>- Proteção superficial para a face do talude (Figura 250) com canaletas de drenagem ao longo da encosta; | | | |
