# PLANO MUNICIPAL DE REDUÇÃO DE RISCO DE VITÓRIA – ES

ATUALIZAÇÃO 2014/2016

2.7 – Atualização do Mapeamento de Risco (Levantamento de Campo: Setorização)

Volume Final 1

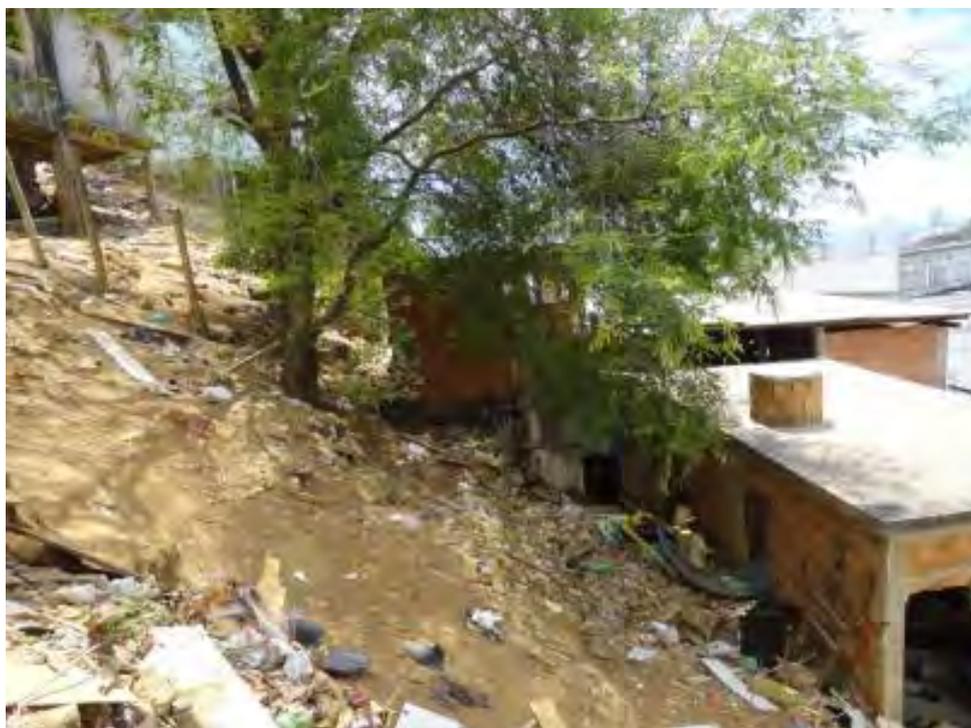
Figura 251 – Lixo/entulho mobilizado, depositado no fundo da moradia.

| - Serviço de limpeza (Figura 250, Figura 251 e Figura 253);<br>- Proteção superficial para a face do talude (Figura 250) com canaletas de drenagem ao longo da encosta; | | | |

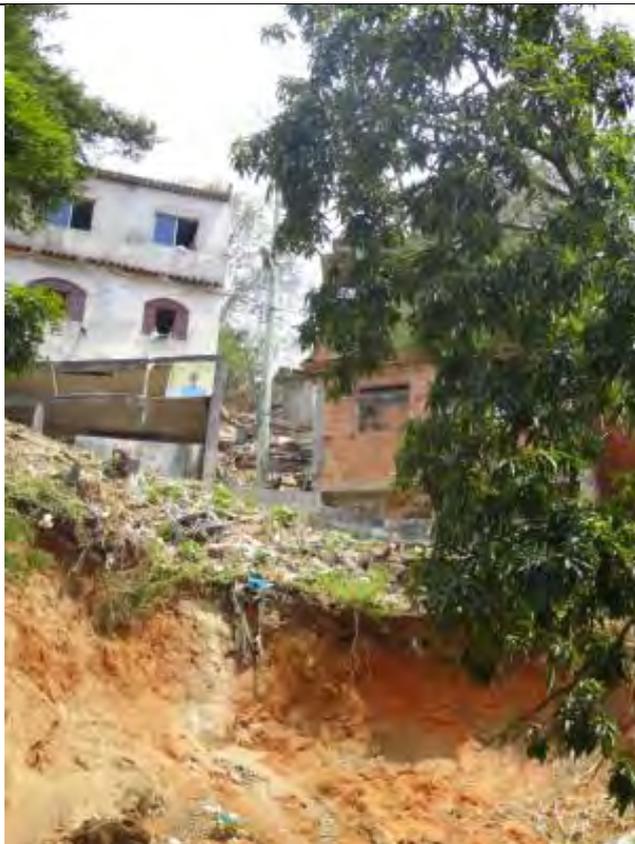
Figura 252 – Cicatriz de escorregamento muito próximo de viela.

- Execução de estrutura de contenção do tipo solo grampeado para o talude próximo a viela (Figura 252), com canaletas de drenagem no topo e na base;
- Estrutura de contenção do tipo contraforte ancorado para os blocos instáveis (Figura 253).

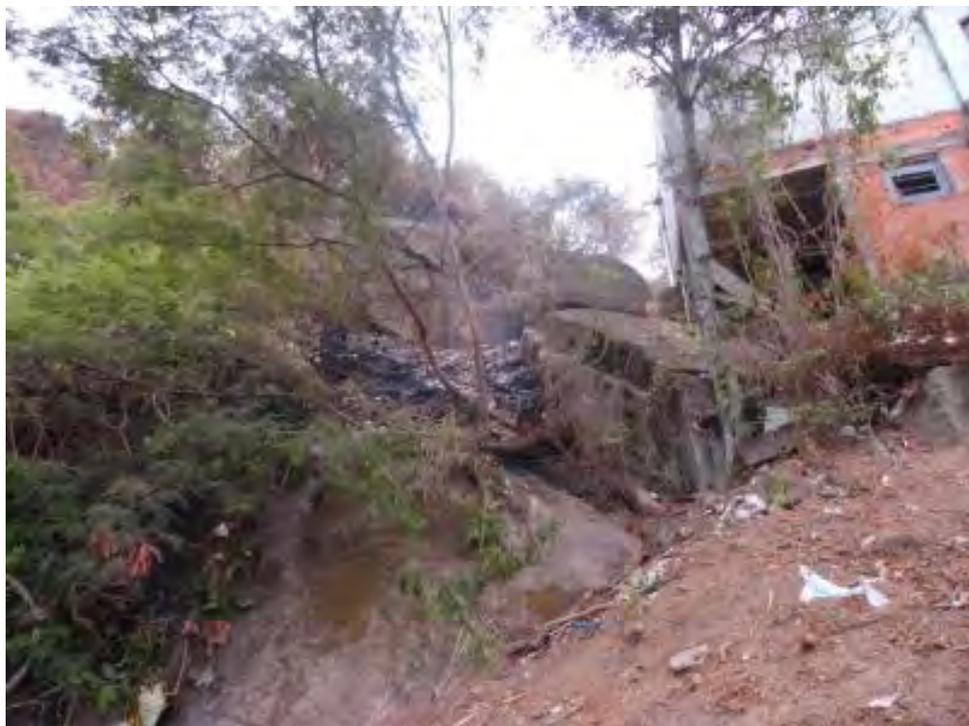
Figura 253 – Blocos instáveis localizados o talude atrás da escola.

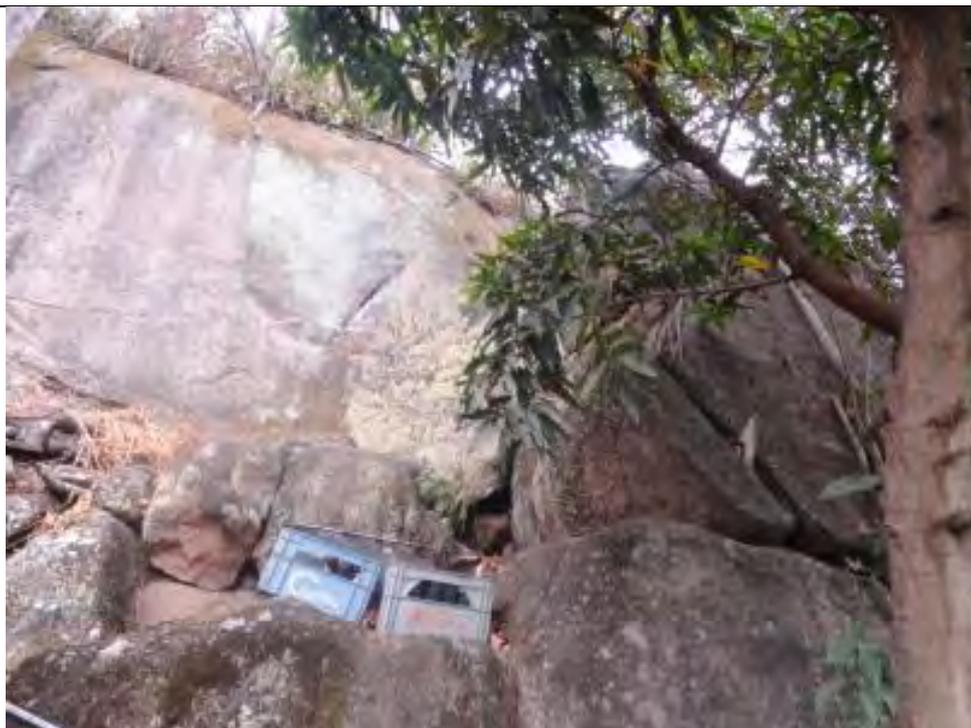
Figura 255 – Afloramento fraturado individualizando blocos e matacões.

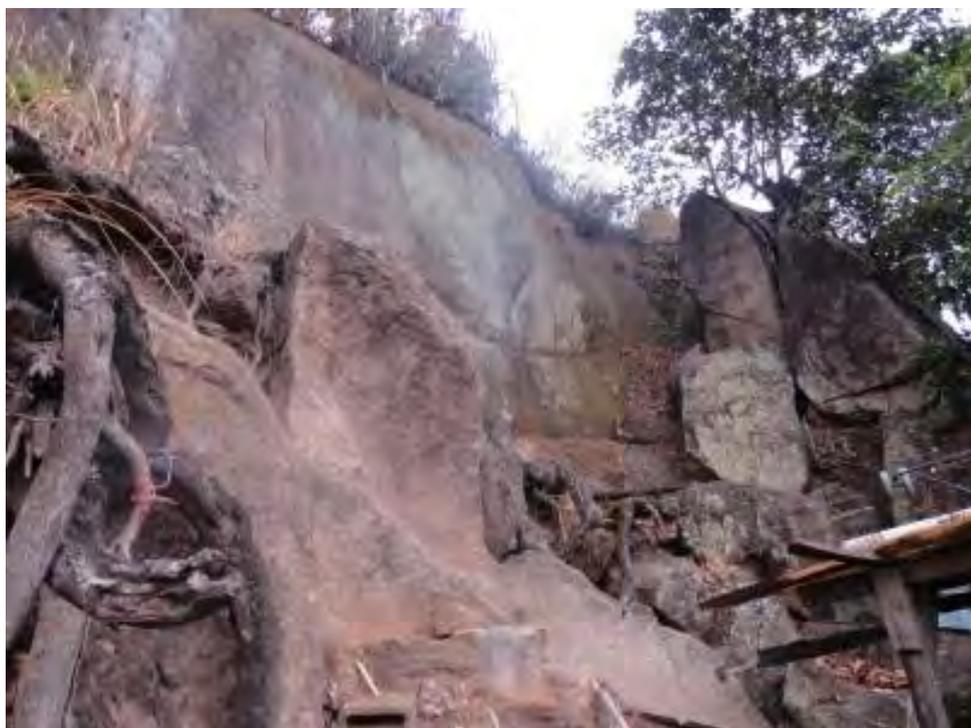
Figura 256 – Lascas e blocos com possibilidade de mobilização.

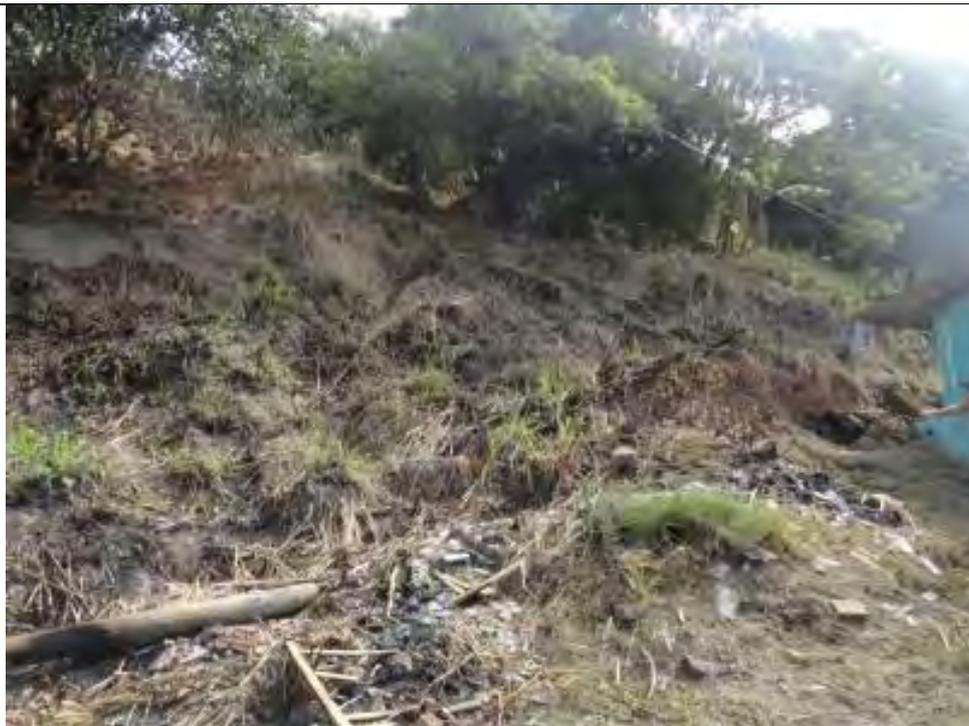
Figura 258 – Grande cicatriz de escorregamento nos fundos de moradia. Neste local deveria passar o Beco Casarão.

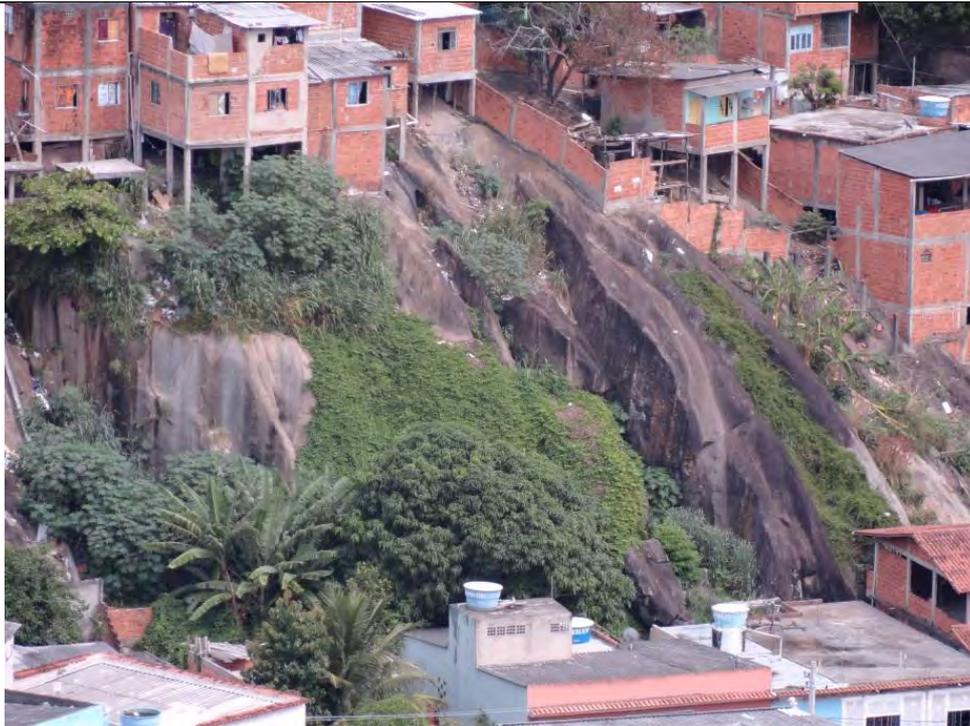
Figura 268 – Detalhe para linhas de drenagem natural em afloramento fraturado, com blocos instáveis.

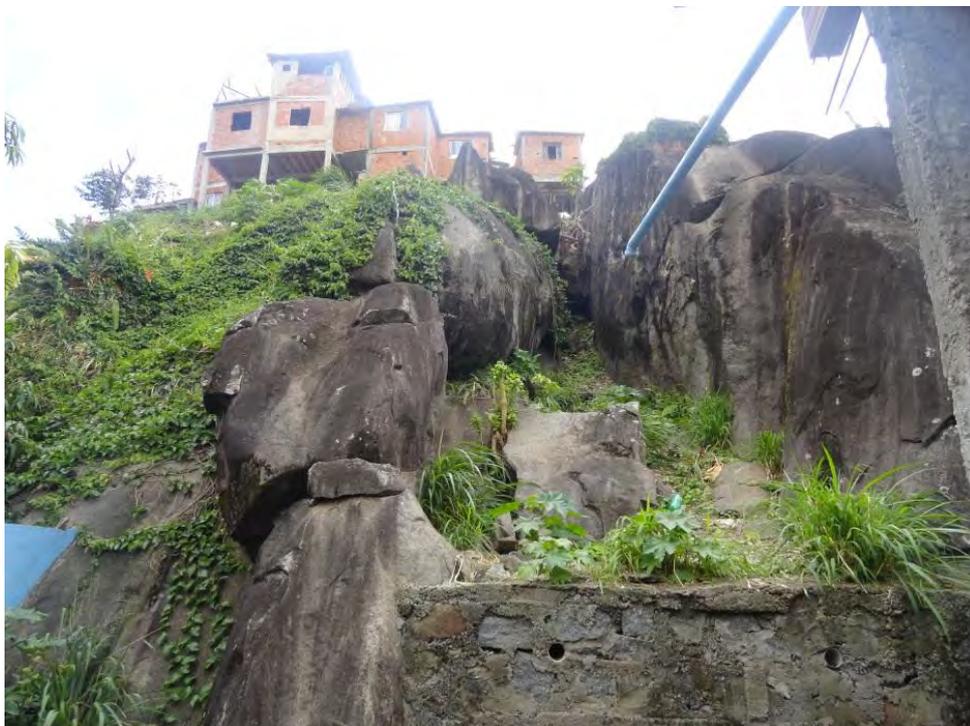
Figura 269– Detalhe para linha de drenagem natural em afloramento fraturado, com blocos instáveis.

| - Serviço de limpeza na encosta.<br>- Canaletas de drenagem;<br>- Contenção para blocos fraturados (Figura 269). | | | |

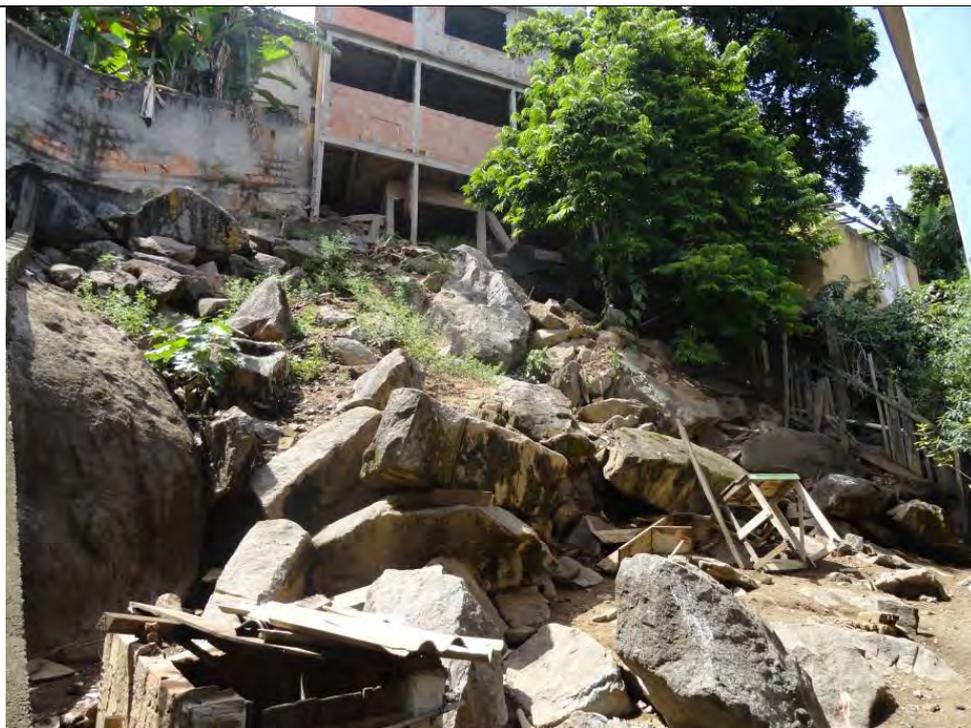
Figura 271 – Ninho de blocos de diversos tamanhos entre moradias.

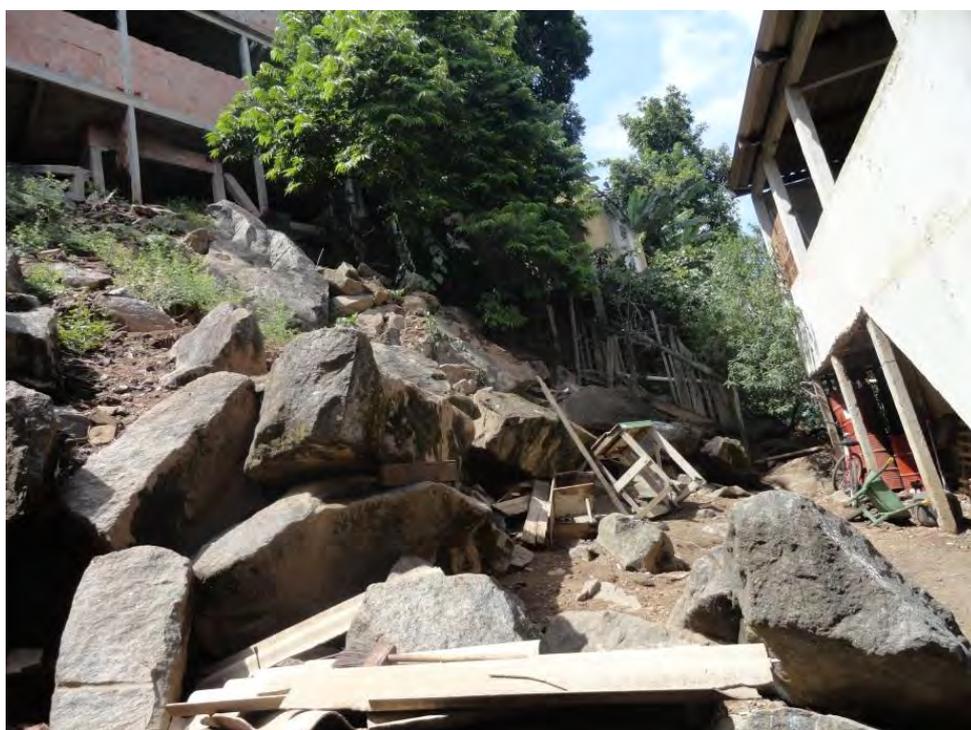
Figura 272 – Blocos instáveis e já rolados muito próximo à moradia.

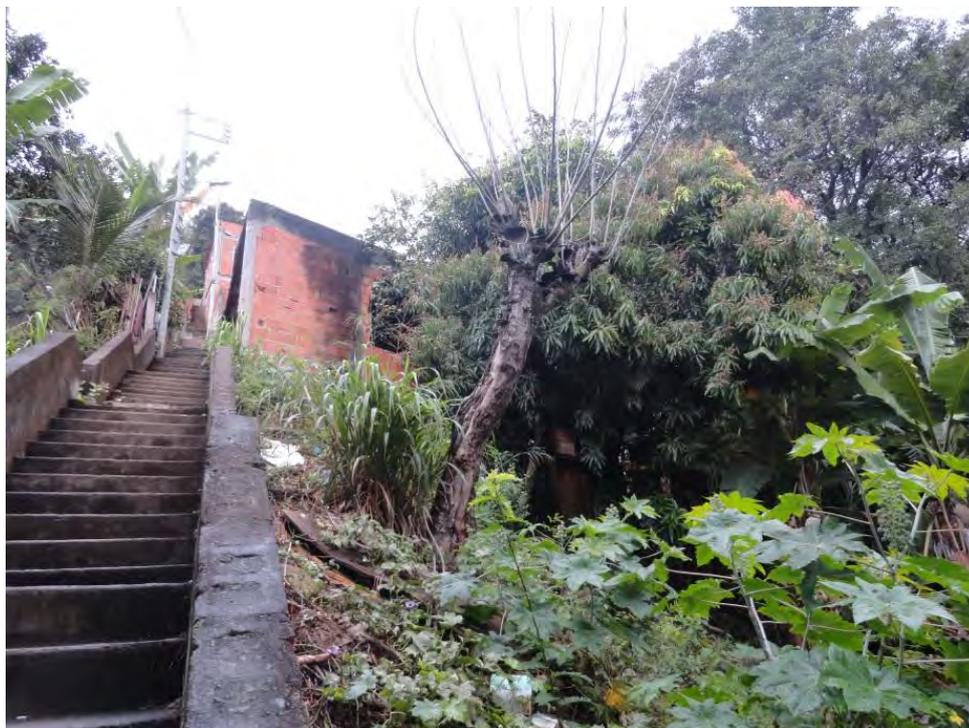
Figura 275 – Escadaria de acesso ao setor, sem sistema de drenagem.

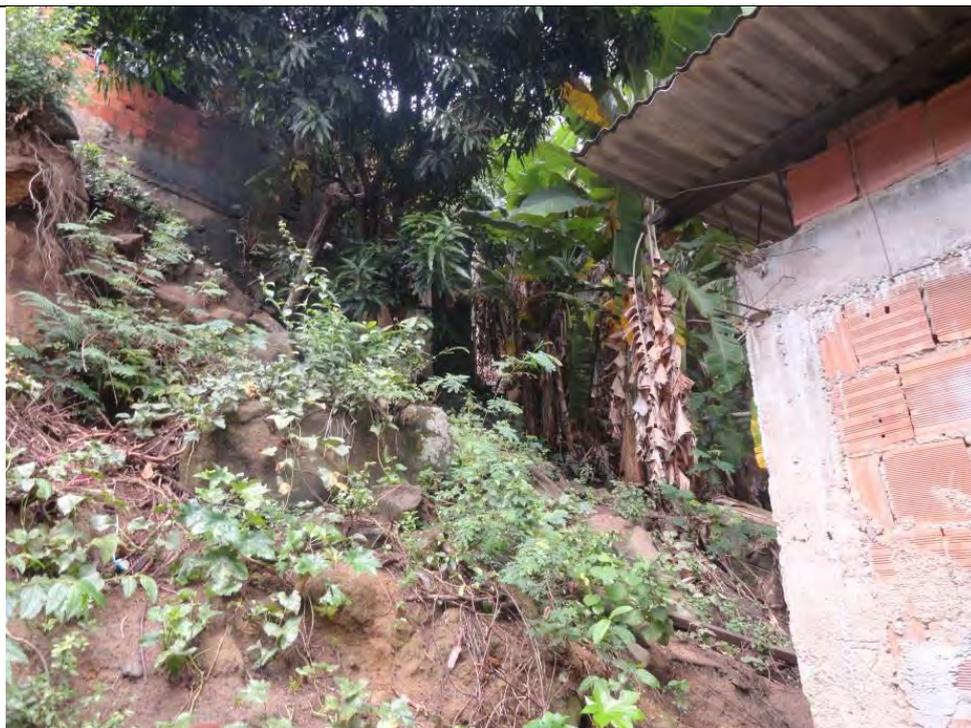
Figura 276 – Processo erosivo no talude entre as moradias.

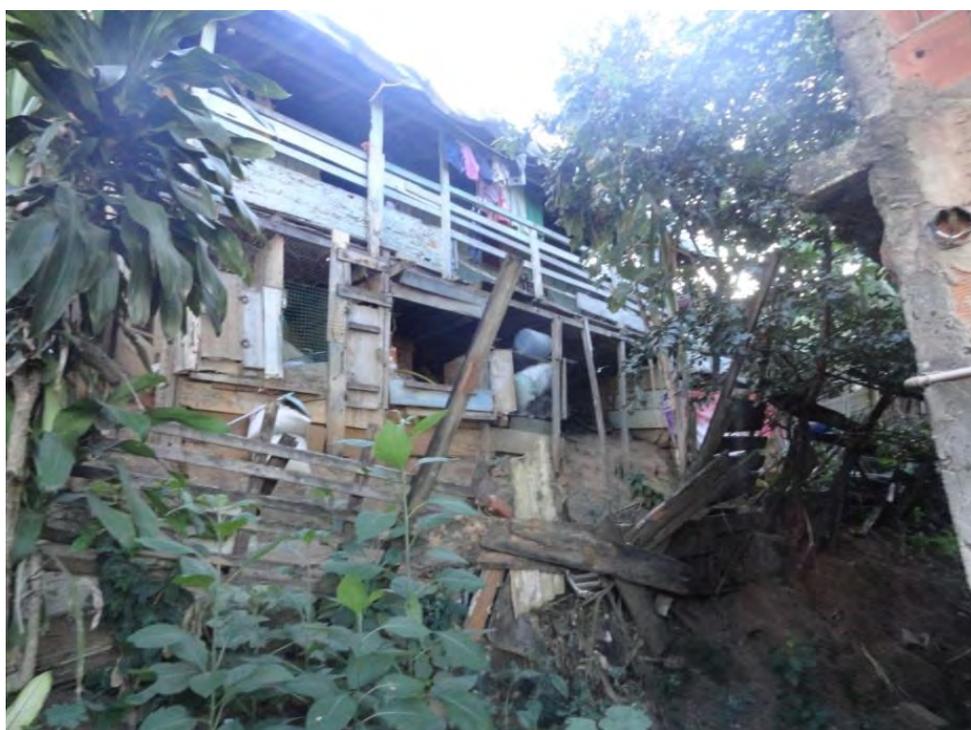
Figura 277 – Moradia de baixo padrão construtivo em talude com feições erosivas.

| <ul style="list-style-type: none"> <li>- Remoção da moradia (Figura 277);</li> <li>- Serviço de limpeza com remoção das bananeiras;</li> <li>- Execução de solo grampeado no talude entre as moradias;</li> <li>- Execução de canaletas de drenagem ao longo de toda encosta e para a escadaria de acesso ao setor;</li> <li>- Monitoramento do setor.</li> </ul> | | | |

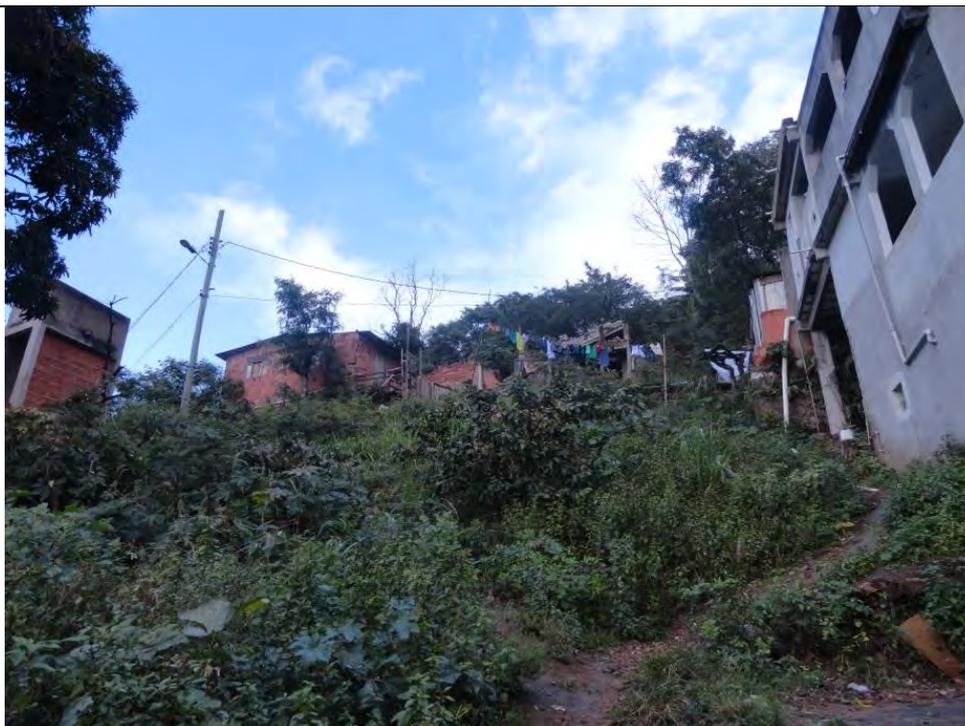
Figura 279 – Vista parcial do setor;

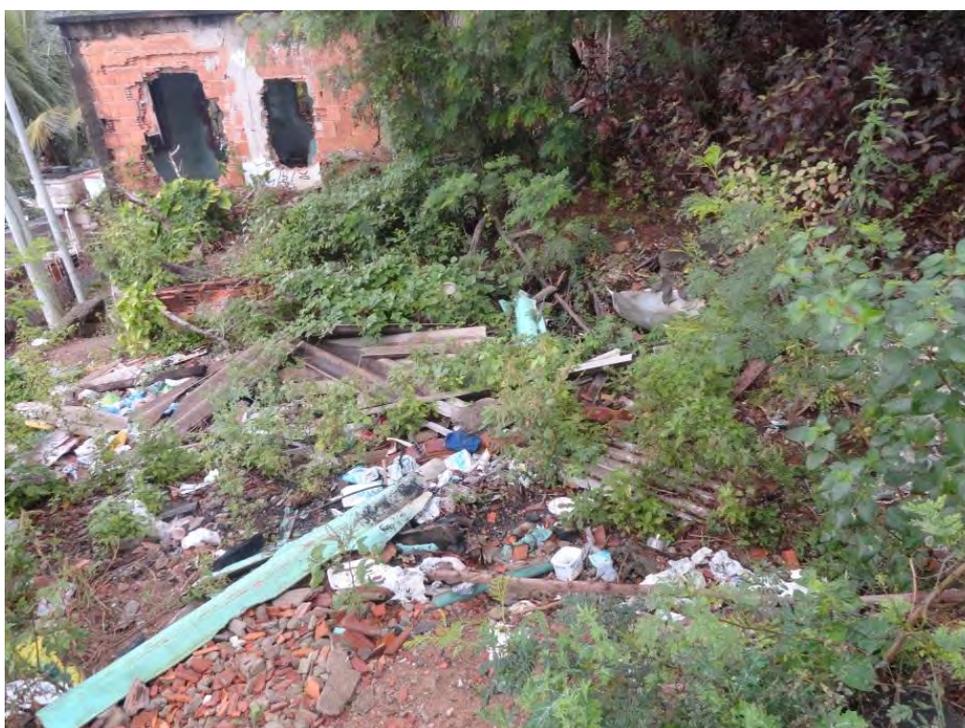
Figura 280 – Presença de lixo e resto de estruturas de moradias abandonadas.

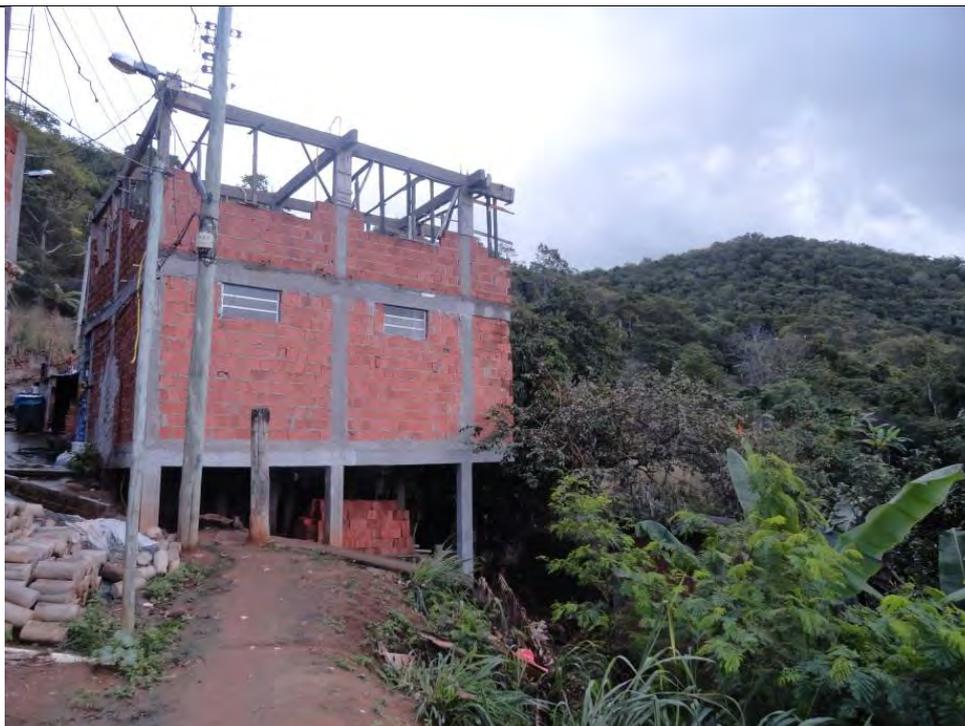
Figura 281 – Novas construções em área de risco.

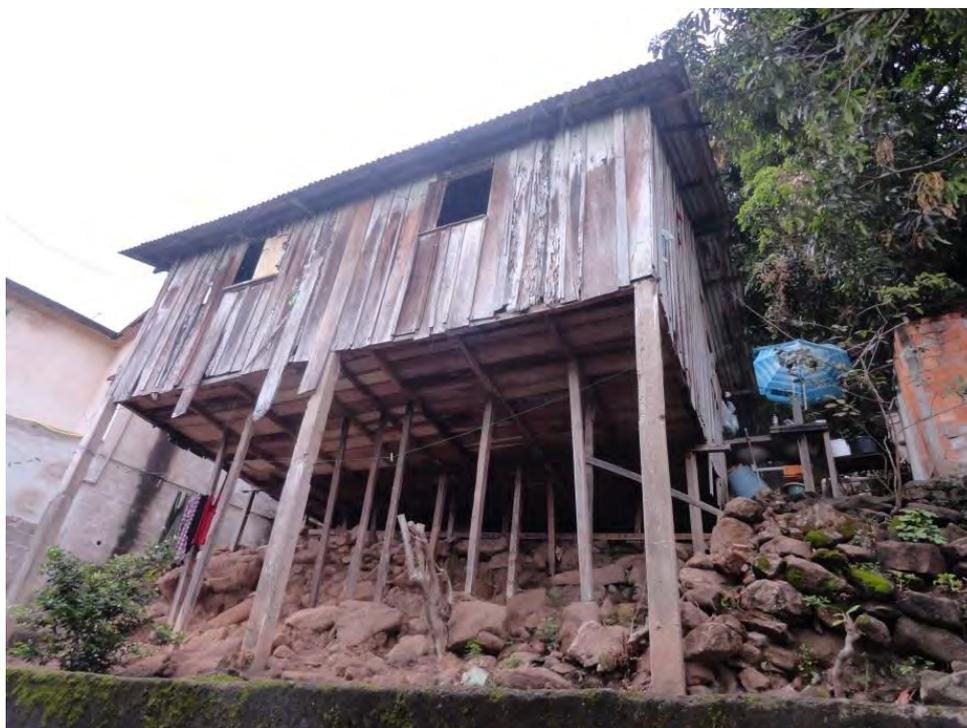
Figura 283 – Moradia de muito baixo padrão construtivo em linha de drenagem natural.

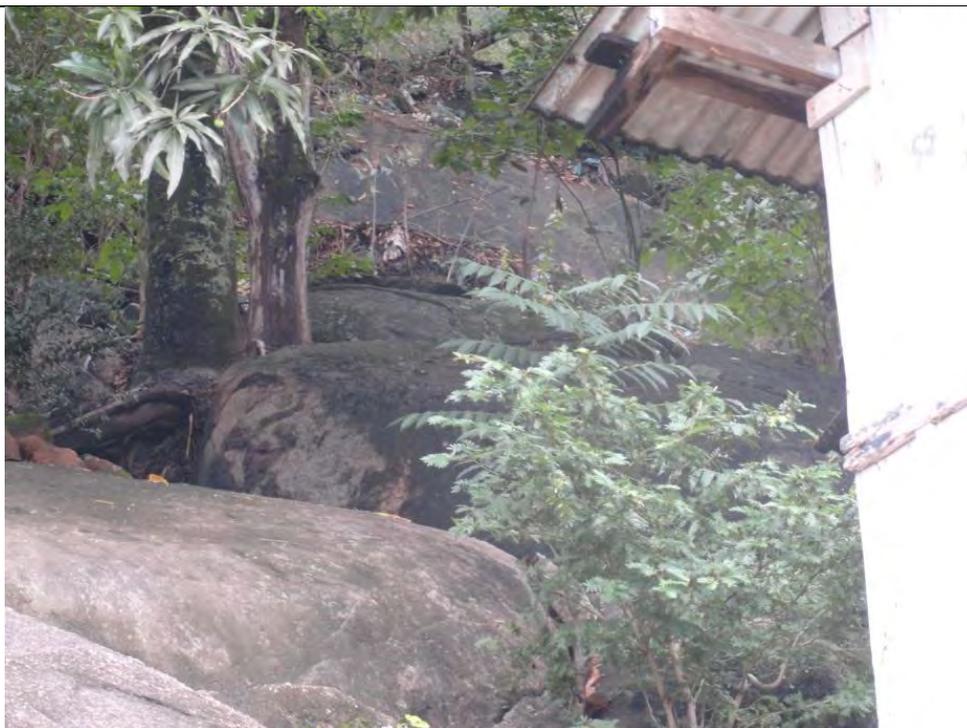
Figura 284 – Linha de drenagem natural.

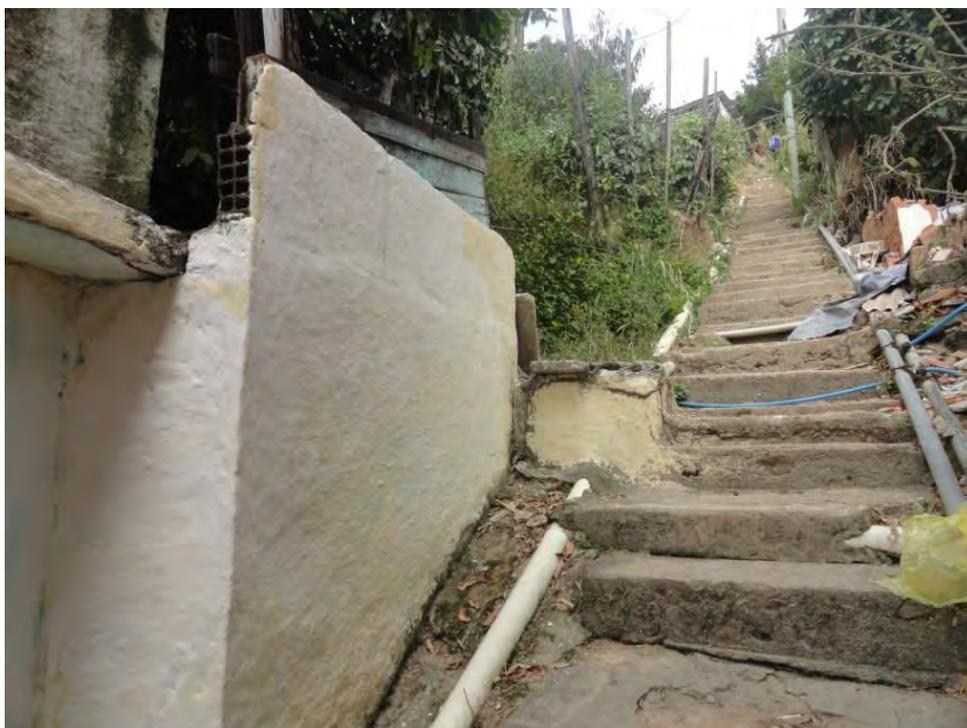
Figura 285 – Escadaria de acesso ao setor, sem sistema de drenagem.

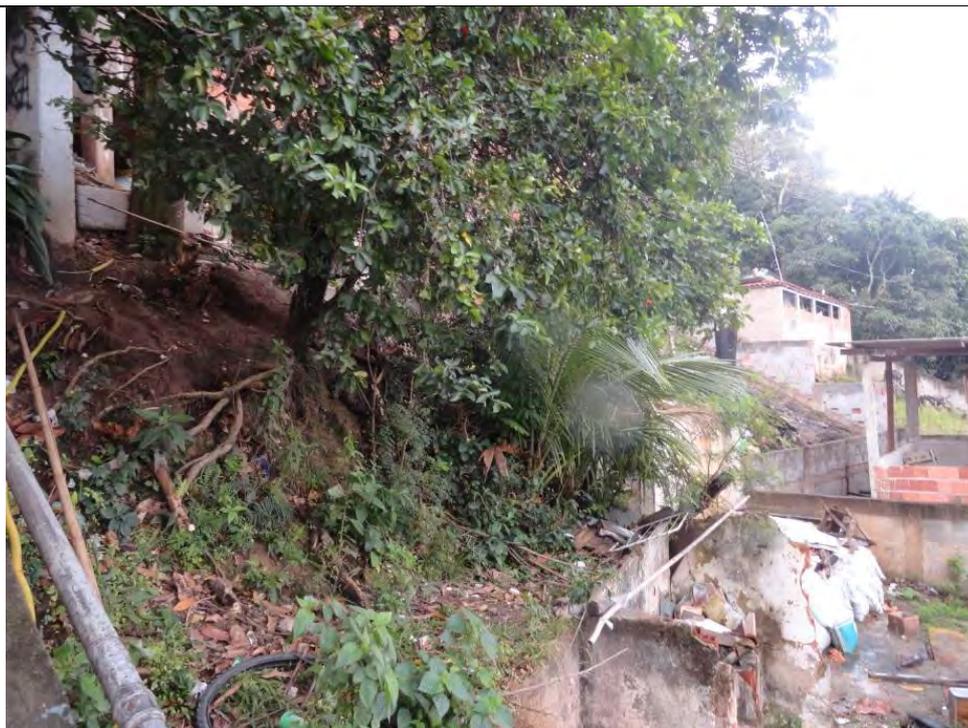
Figura 287 – Talude com feições erosivas.

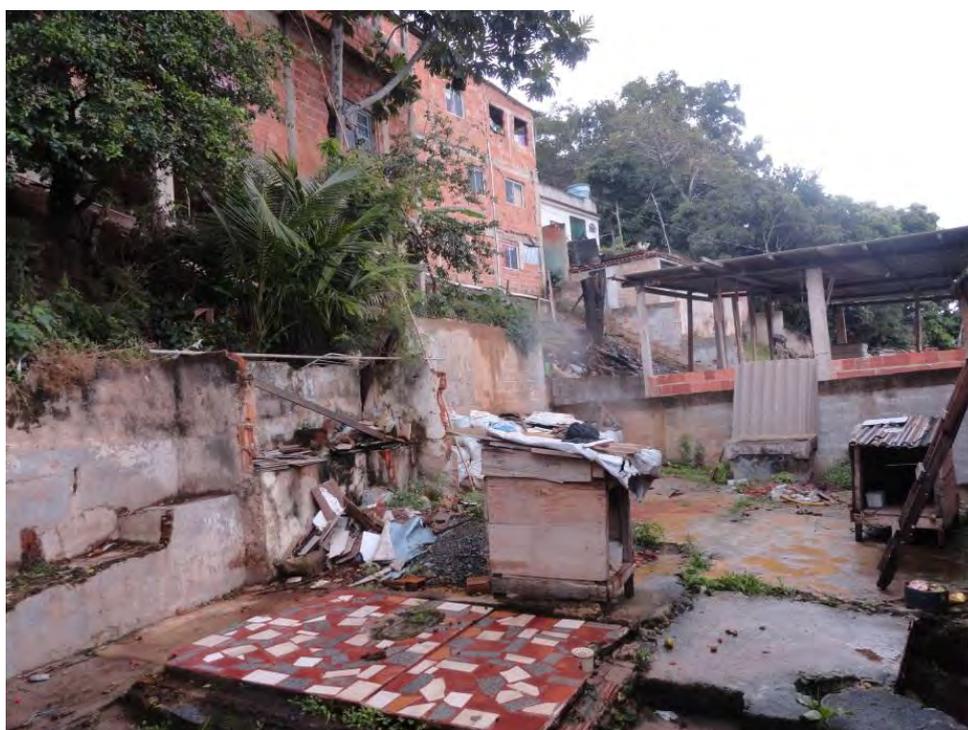
Figura 288 – Restante da estrutura de moradia demolida virou foco de entulho e lixo.

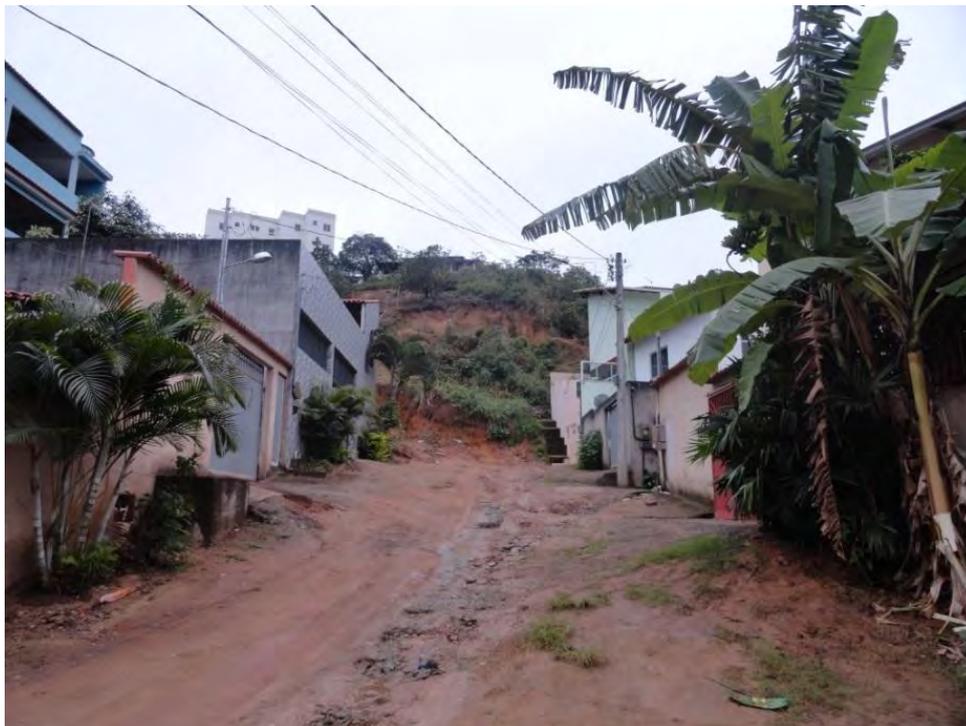
Figura 290 – Vista do setor, rua de acesso sem pavimentação.

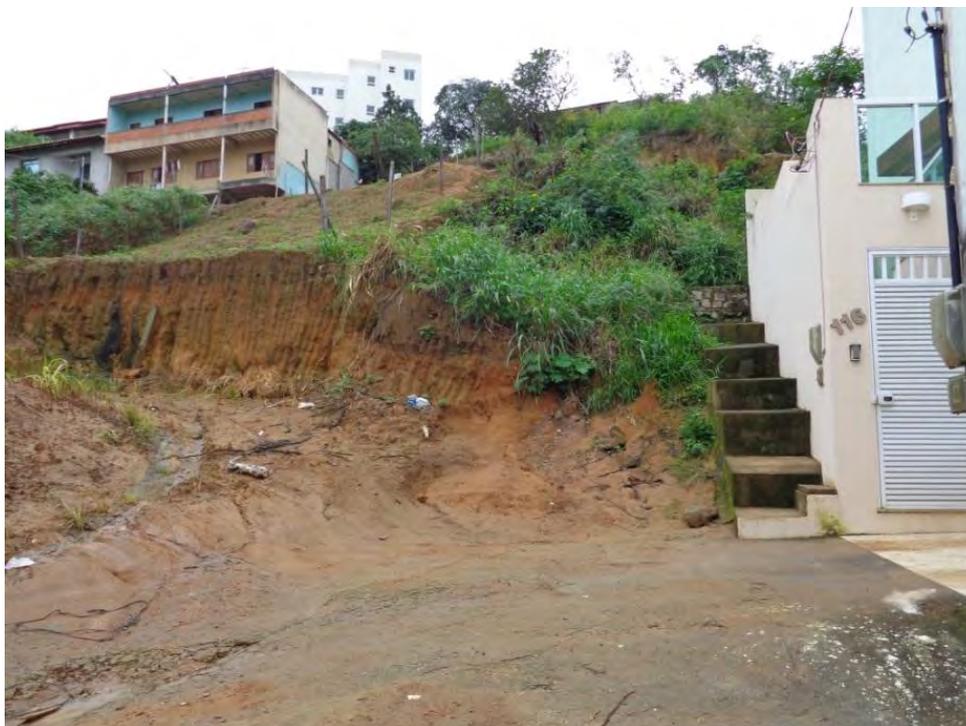
Figura 291 – Realização de cortes sem orientação, causando instabilidade no talude.

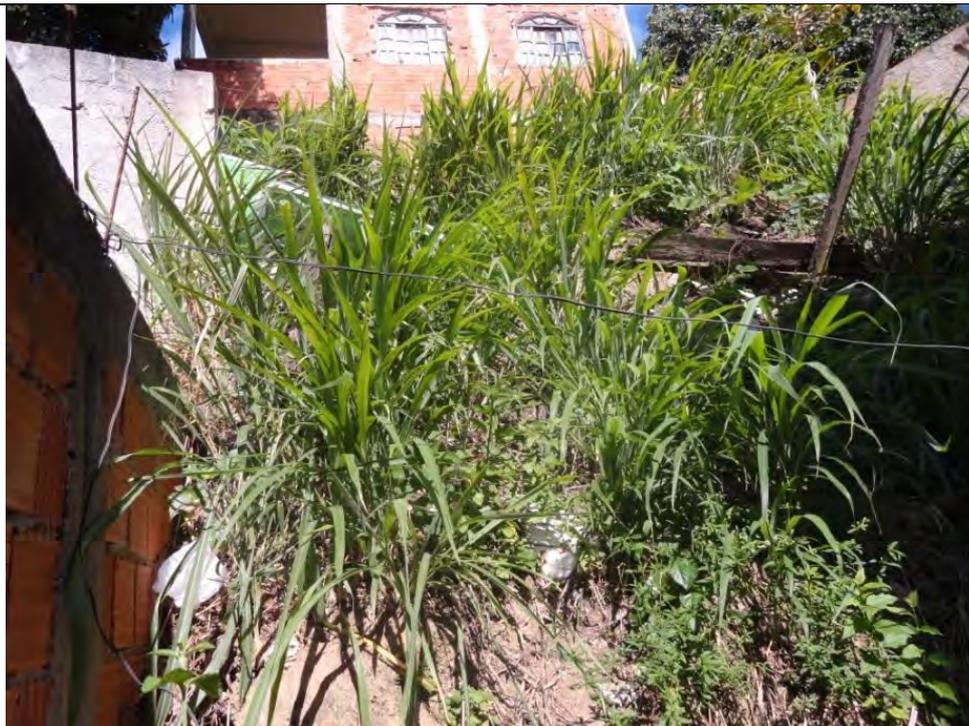
Figura 293 – Vista parcial das moradias inseridas no setor.

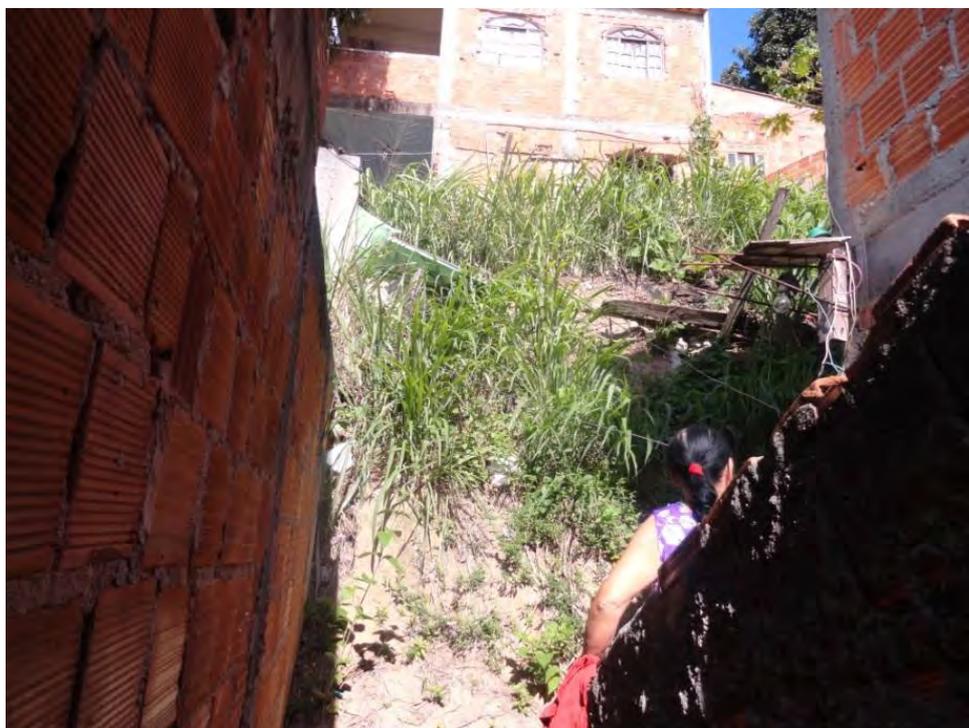
Figura 294 – Feições erosivas no talude entre as moradias.

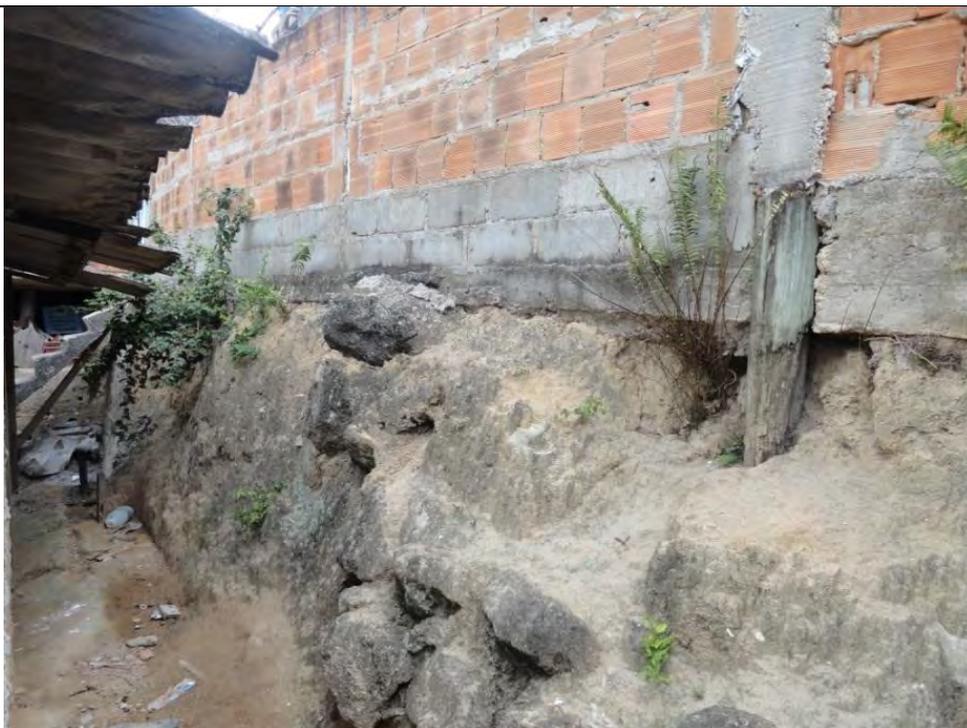
Figura 296 – Processos erosivos na base da viela de acesso as moradias.

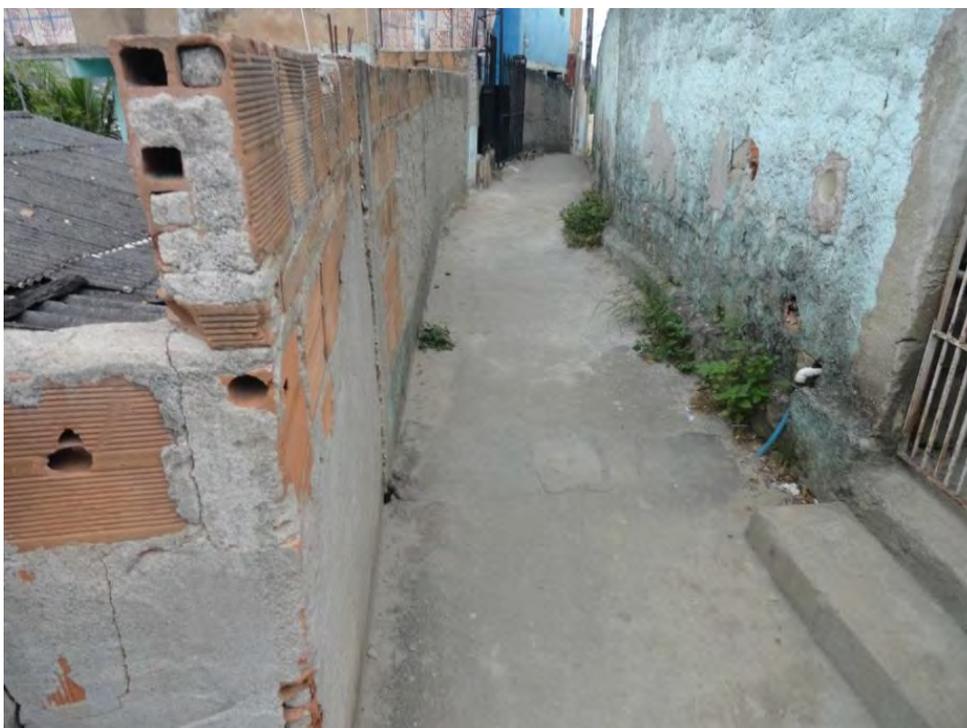
Figura 297 – Viela de acesso às moradias, sem sistema de drenagem.

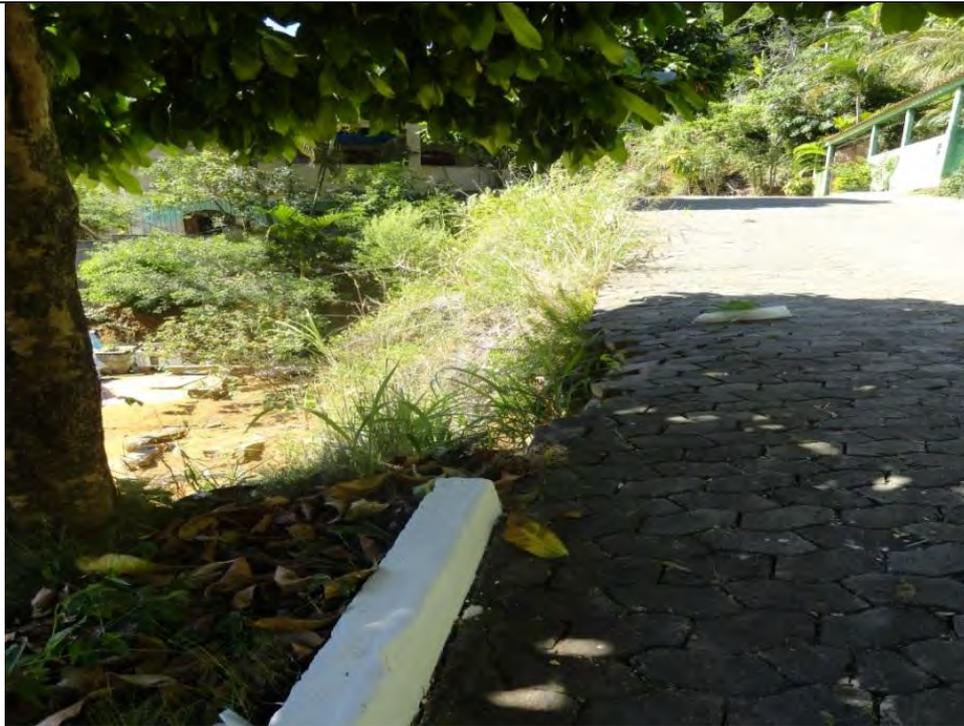
Figura 300 – Erosão já afetando parte da rua.

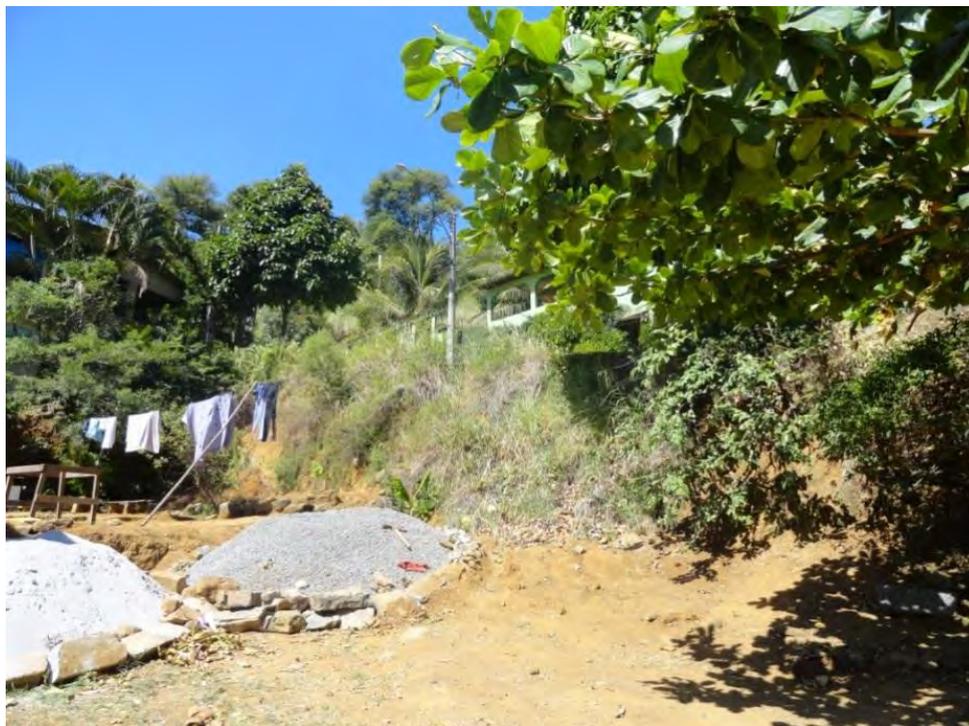
Figura 301 – Corte executado no talude, deixando a rua com risco.

| - Serviço de limpeza da encosta;<br>- Execução de estrutura de contenção do tipo cortina ancorada para o talude de apoio da rua, apresentada na Figura 301. | | | |

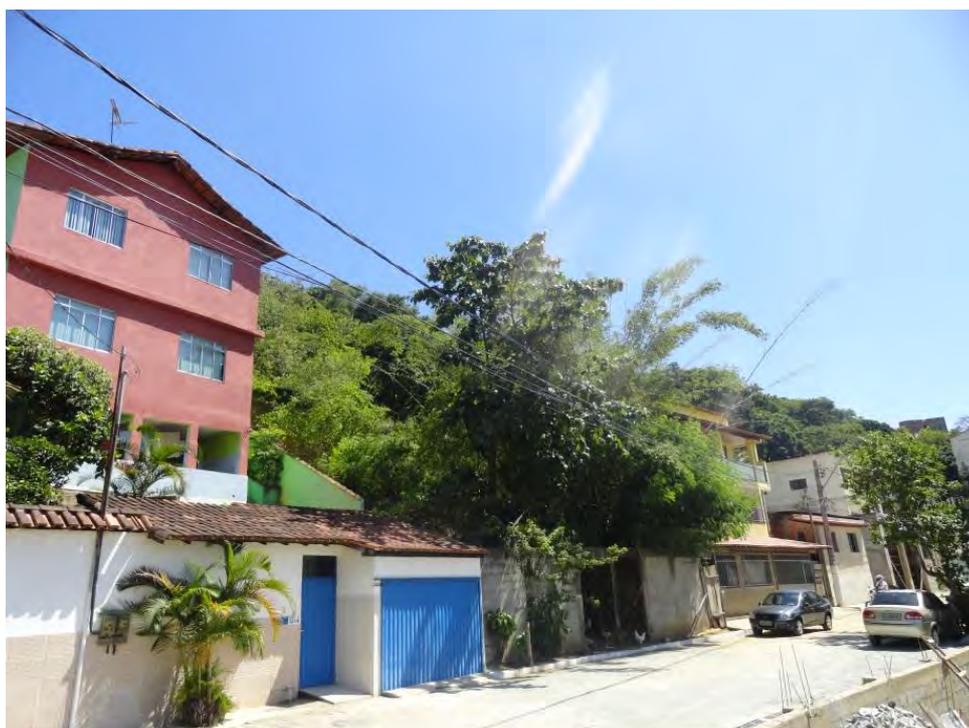
Figura 303 – Vista de parte das moradias inclusas no setor.

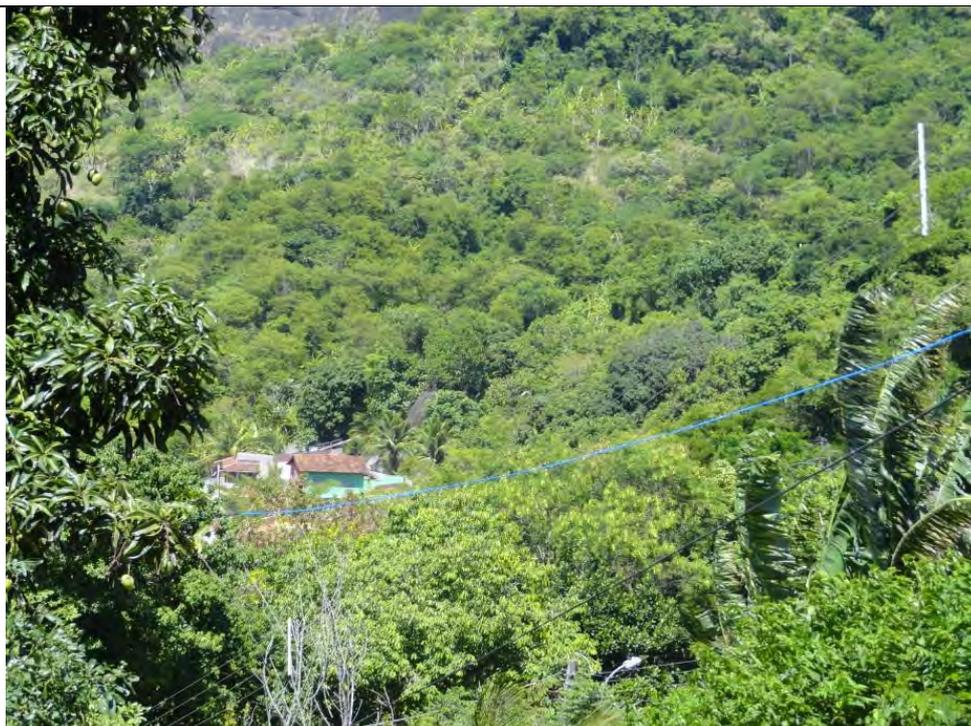
Figura 304 – Moradias inseridas na base do maciço, limite com parque municipal.

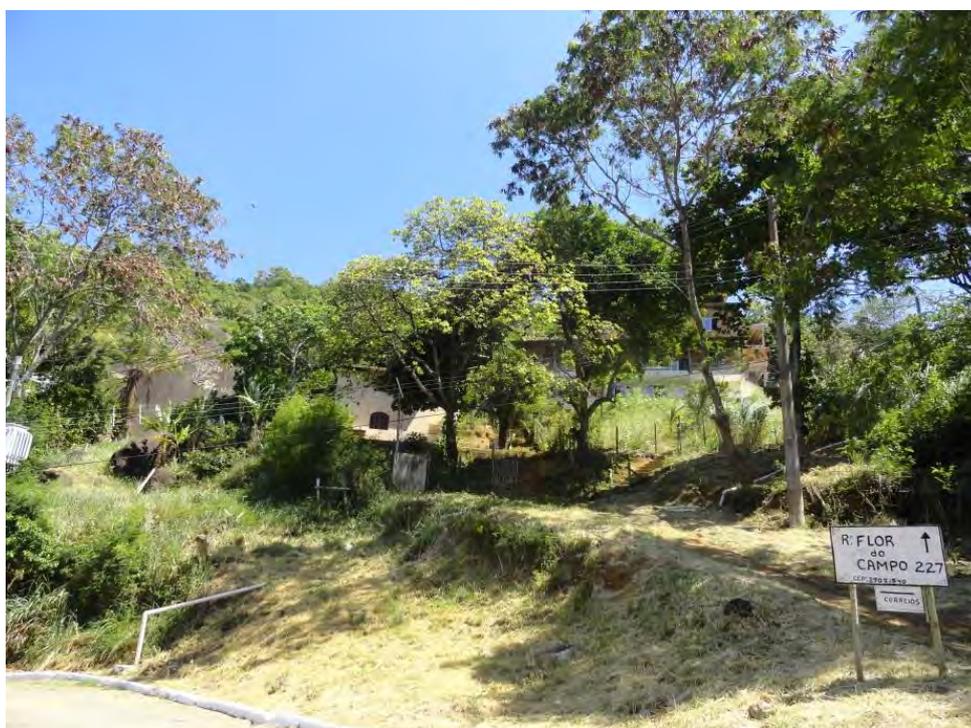
Figura 305 – Blocos instáveis ao lado da moradia.
