# PLANO MUNICIPAL DE REDUÇÃO DE RISCO DE VITÓRIA – ES

ATUALIZAÇÃO 2014/2016

2.7 – Atualização do Mapeamento de Risco (Levantamento de Campo: Setorização)

Volume Final 1

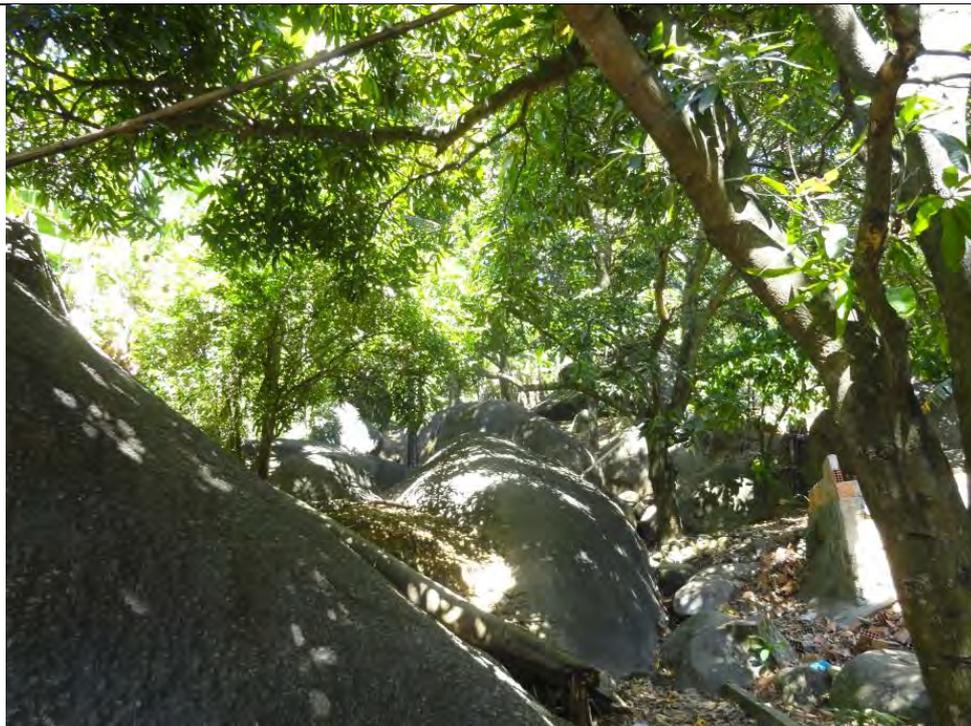
Figura 306 – Ninho de blocos em drenagem natural.

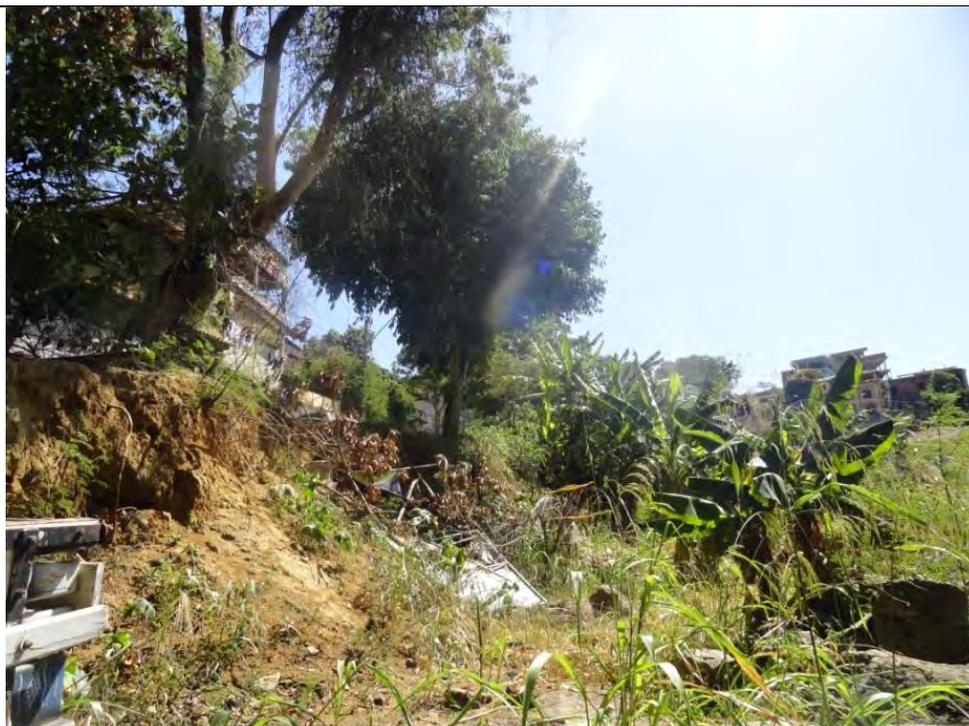
Figura 308 – Erosão em talude abaixo da rua.

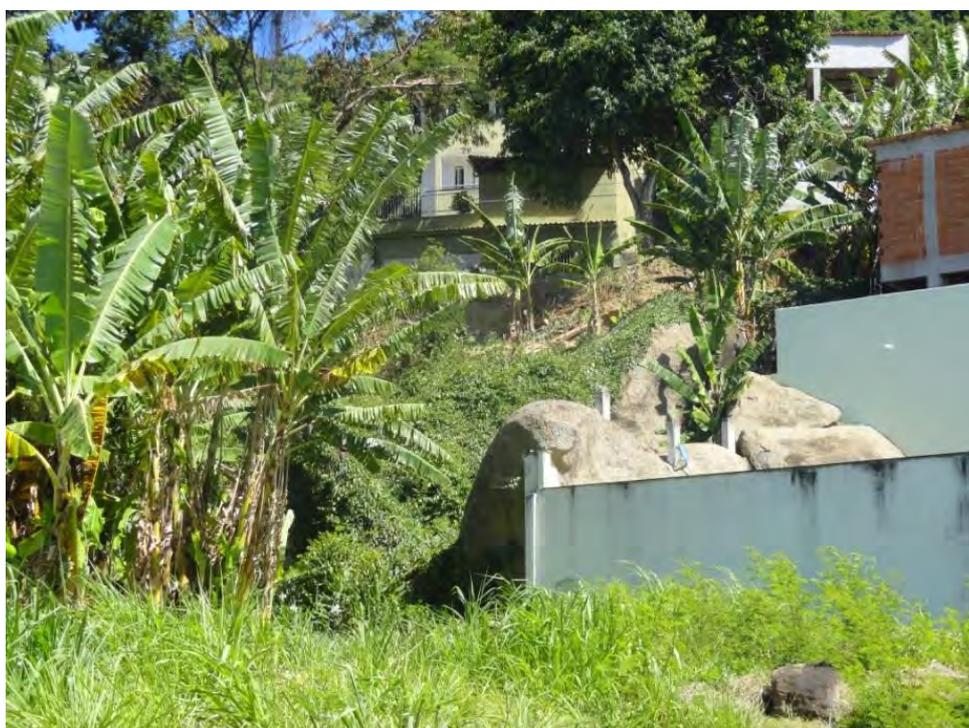
Figura 309 – Drenagem natural tornando a área não edificante.

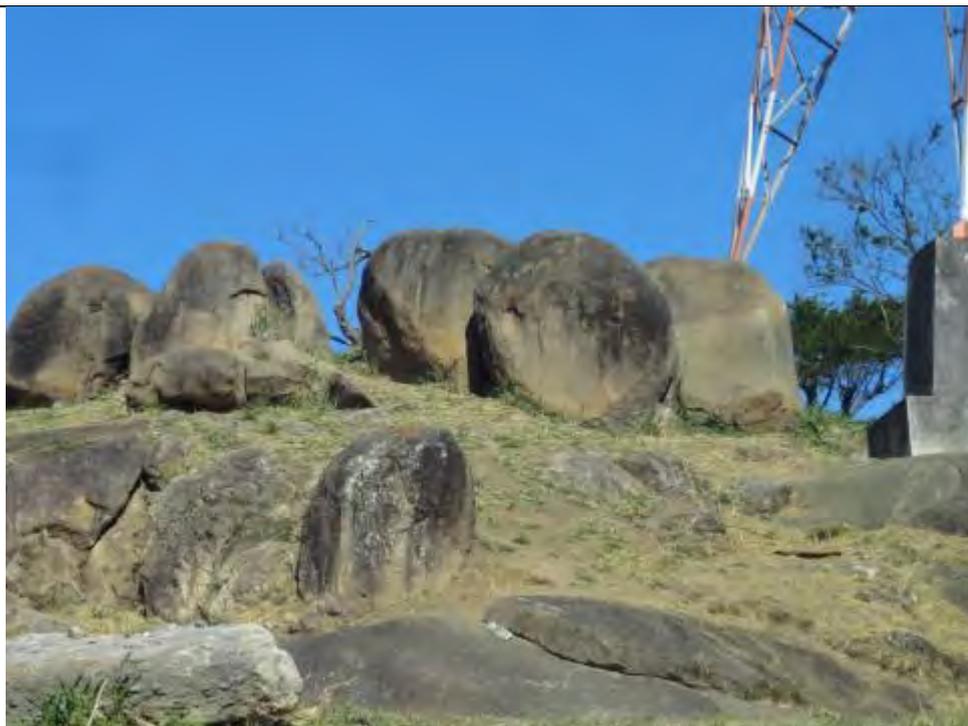
Figura 3 – Blocos assentados no topo da elevação

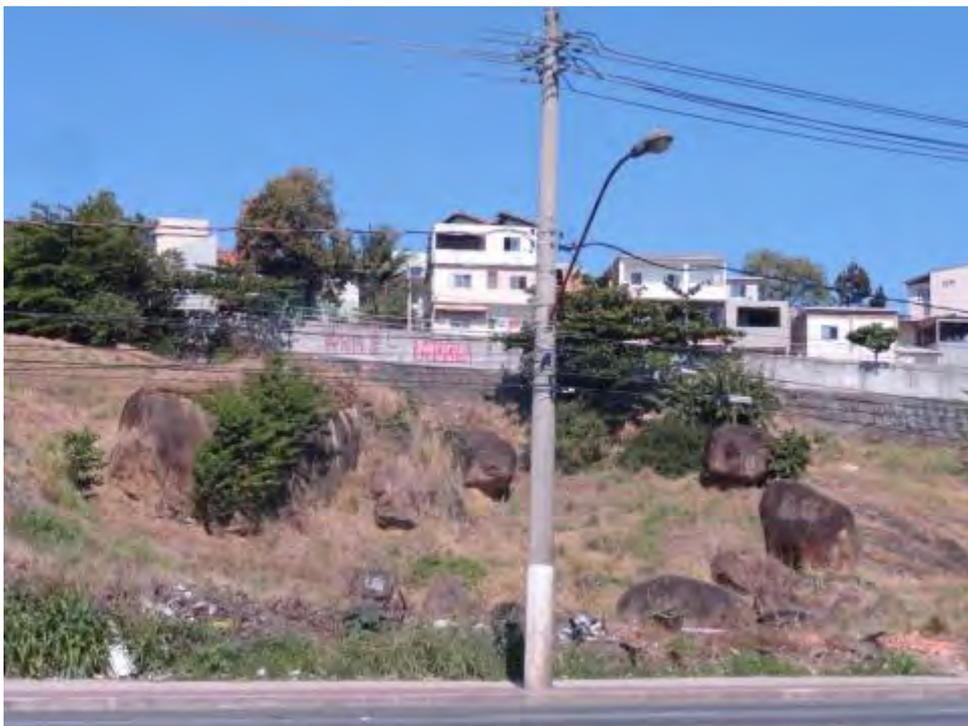
Figura 12 – Blocos e matacões com possibilidade de movimentação. É importante ressaltar que estas movimentações, a princípio não causarão problemas nem para a Av. Fernando Ferrari nem para as moradias a montante. Porém, é importante não modificar a geometria do terreno.

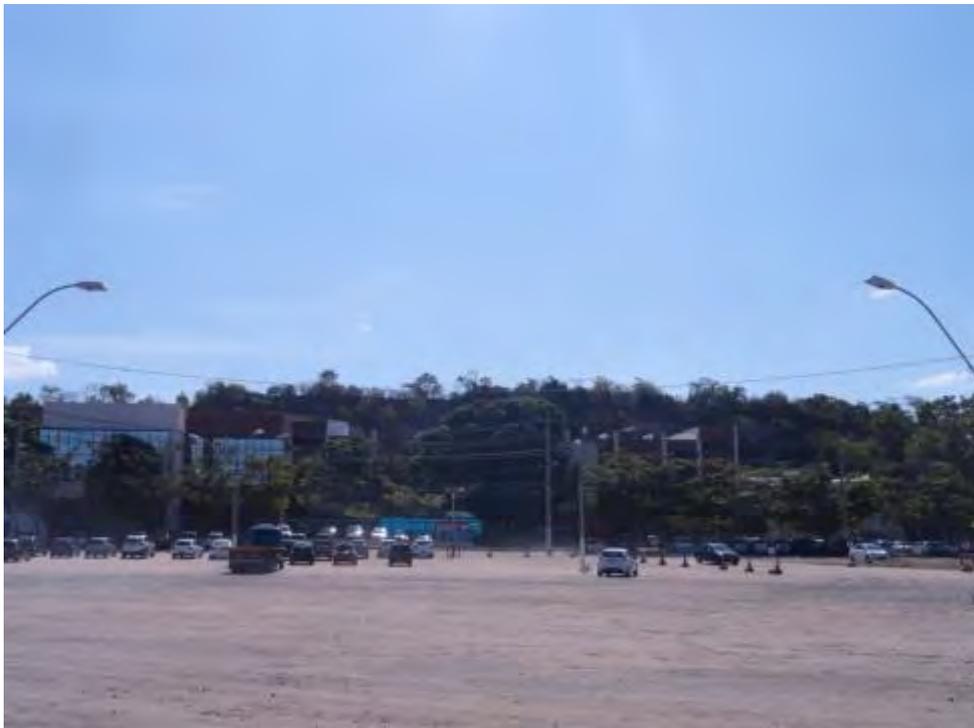
| <p>Figura 16 – Elevação composta por solo residual nos fundos da Univix.</p> | | |

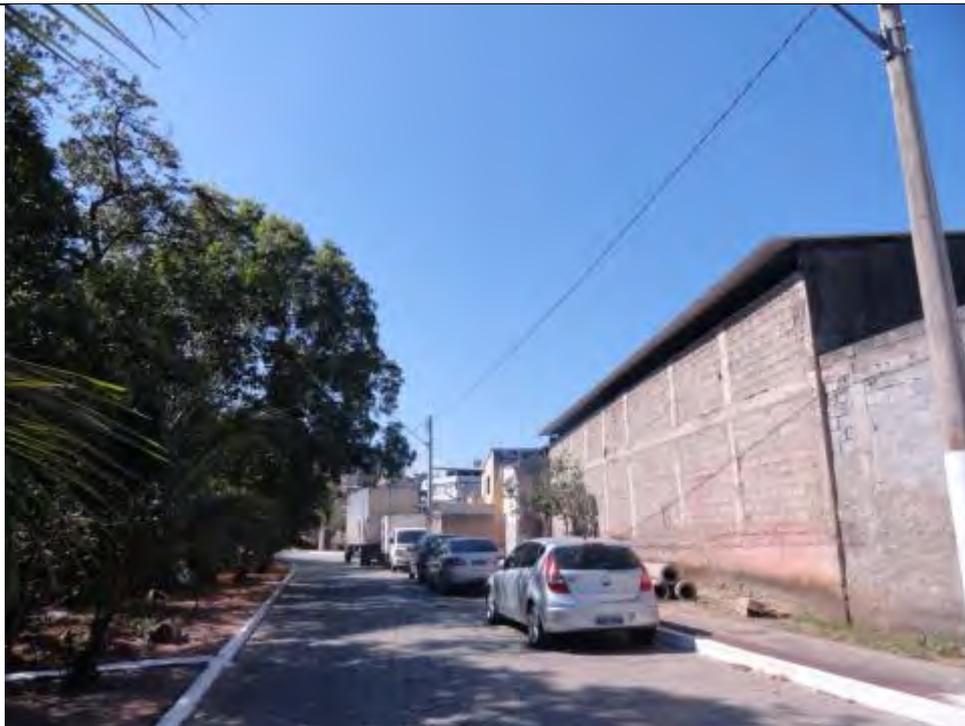
Figura 17 – Rua próxima ao mangue, sofrendo influência da maré.

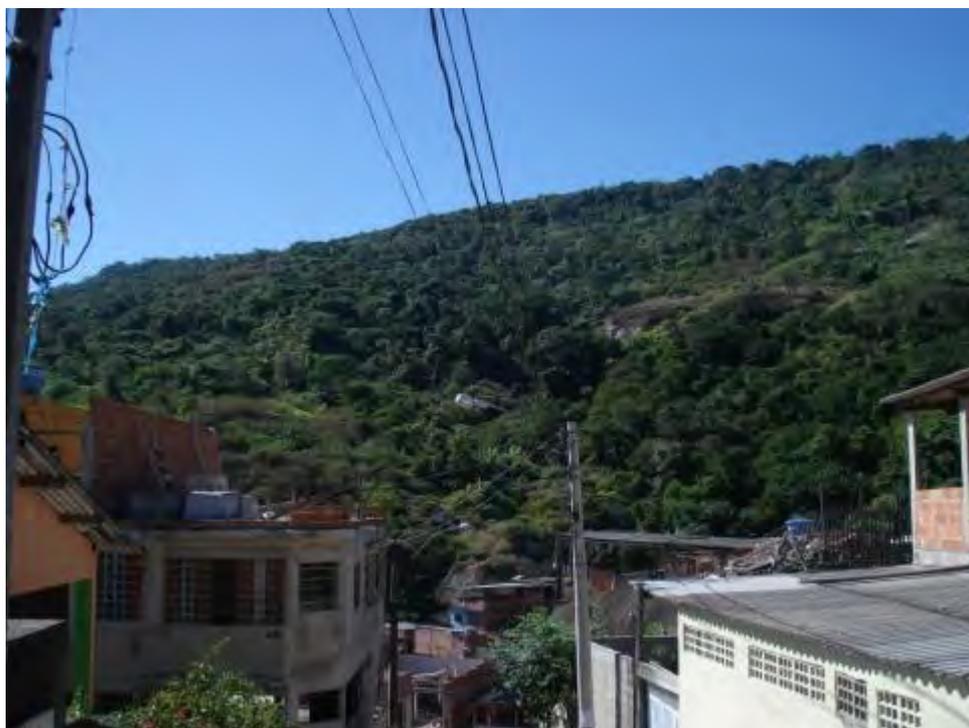
Figura 27 – Vista da área do Parque Estadual da Fonte Grande, com algumas moradias na base do maciço.

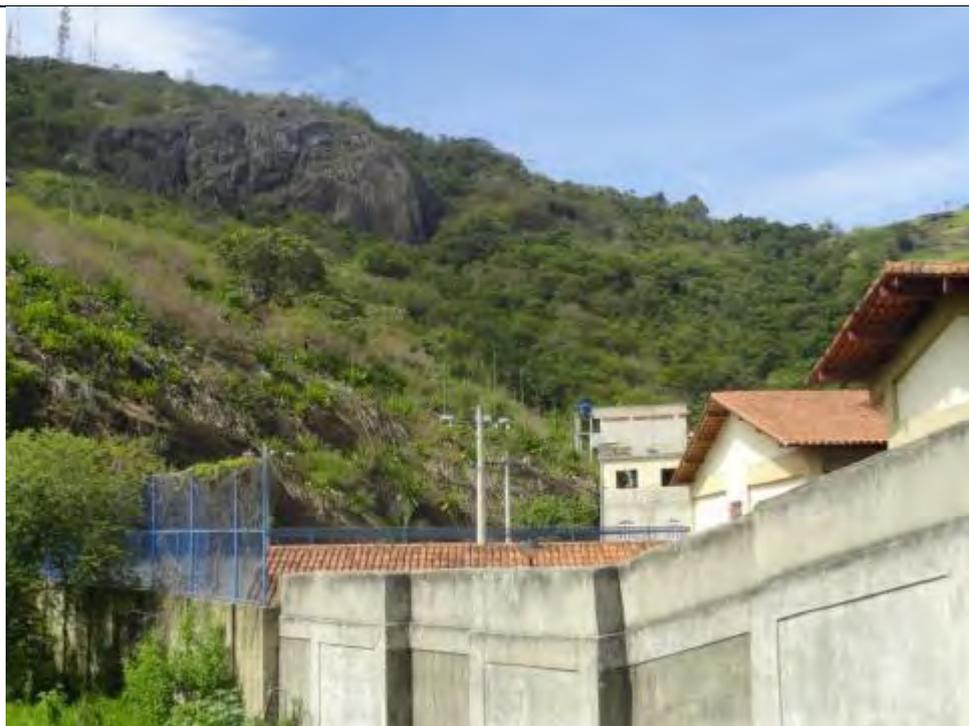
Figura 28 – Vista das moradias implantadas na base do maciço em área de divisa de parque.

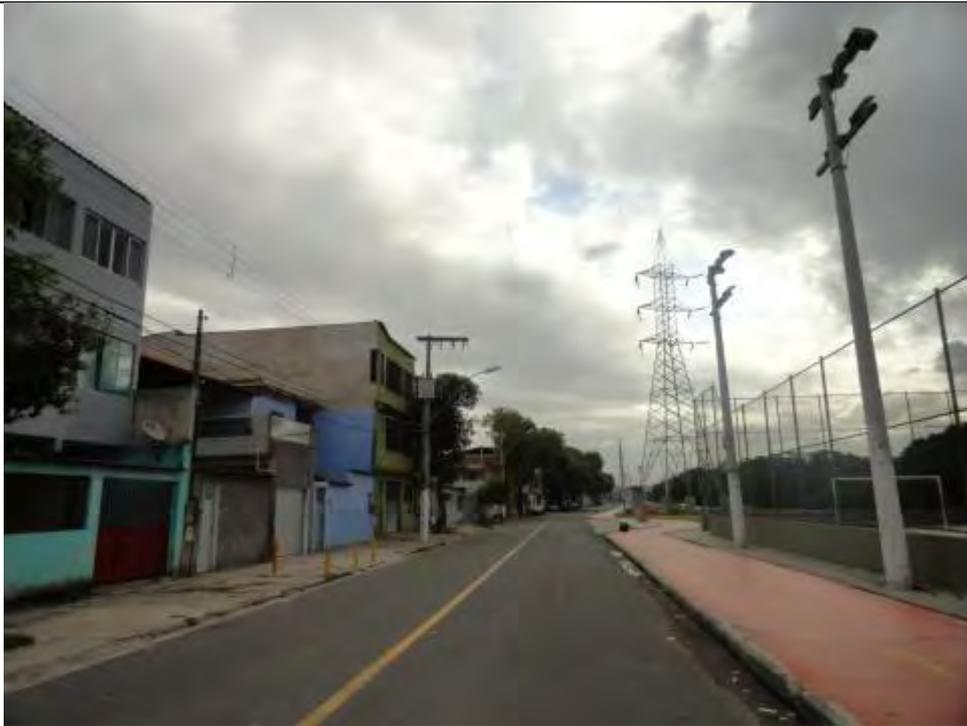
Figura 36 – Vista das moradias inseridas no bairro e proximidade com área de mangue.

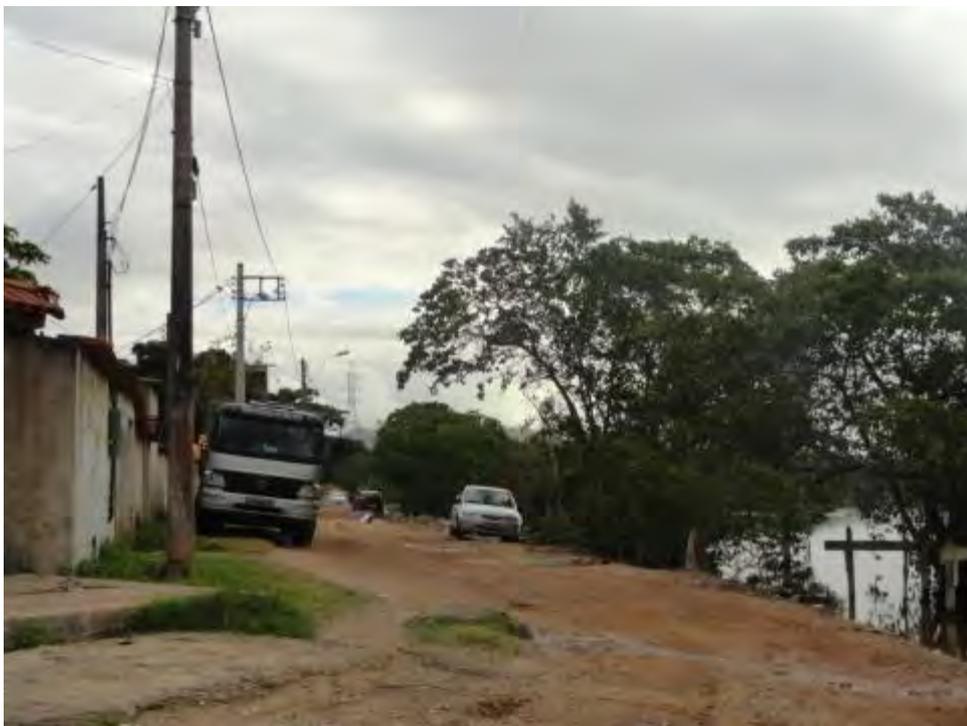
Figura 37 – Rua sem asfalto muito próxima ao mangue.

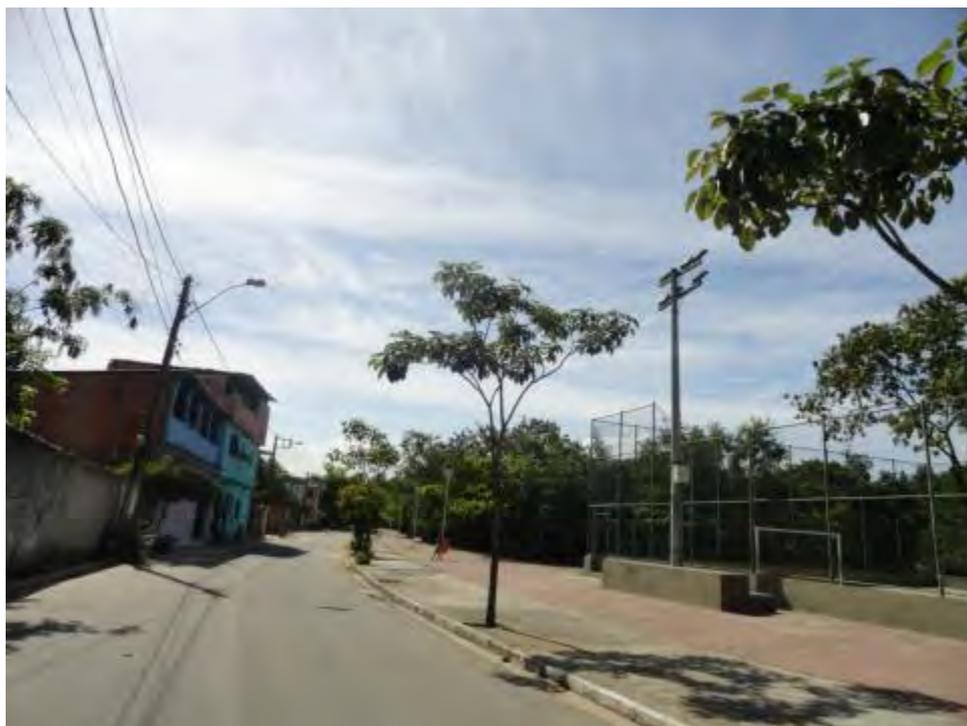
Figura 44 – Vista das habitações implantadas no bairro. Atentar para proximidade com área de mangue.

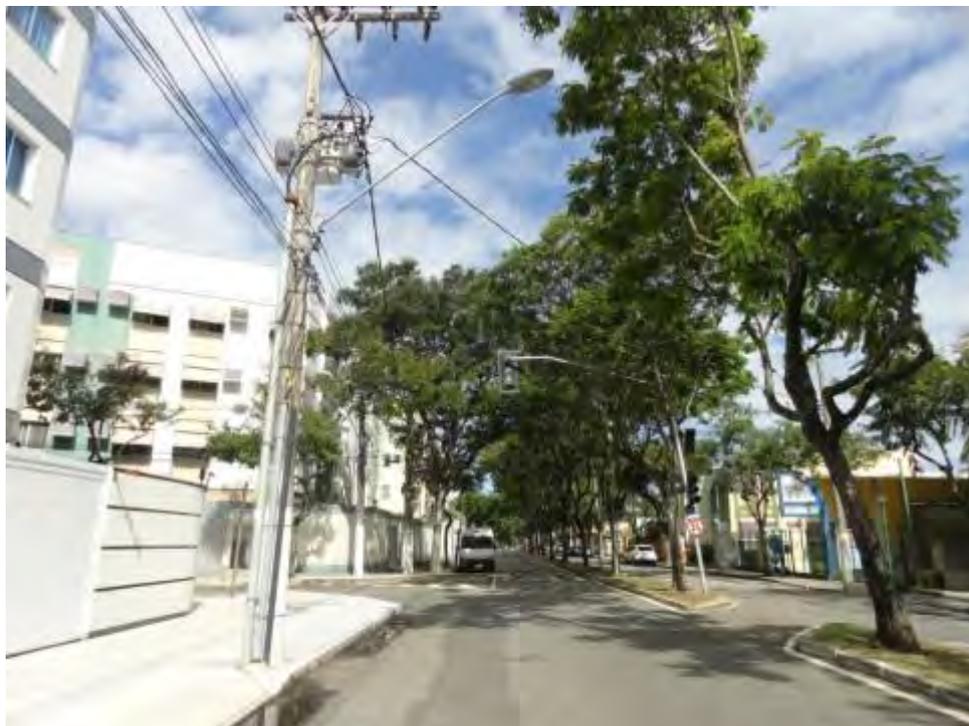
Figura 49 – Área urbanizada, com prédios e residências, ruas arborizadas, com infraestrutura implantada.

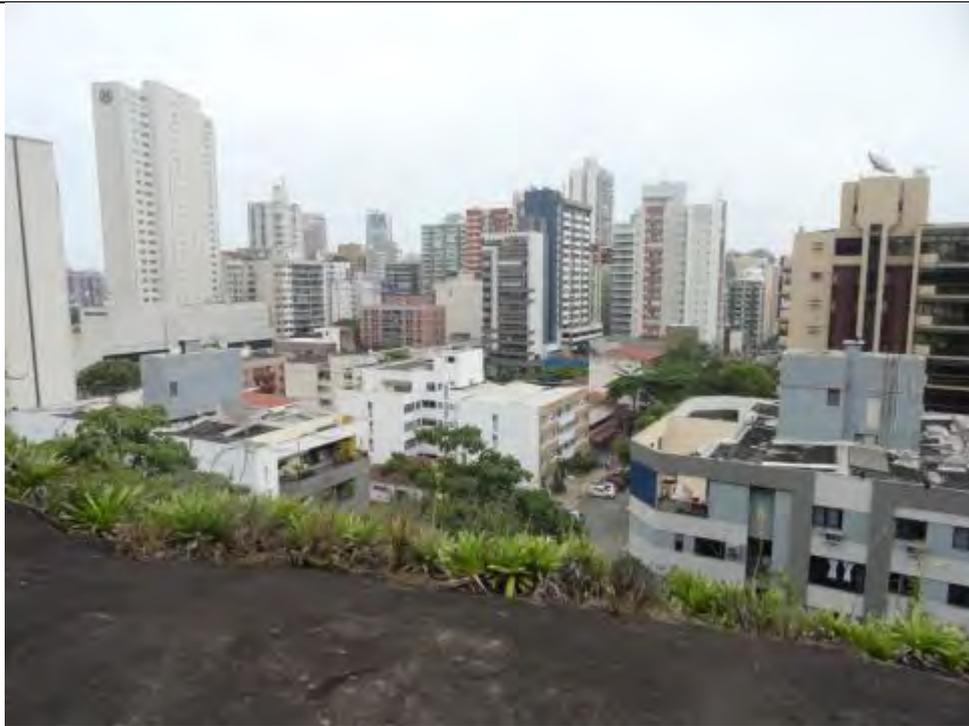
Figura 51 – Vista das moradias e grau de urbanização do bairro.

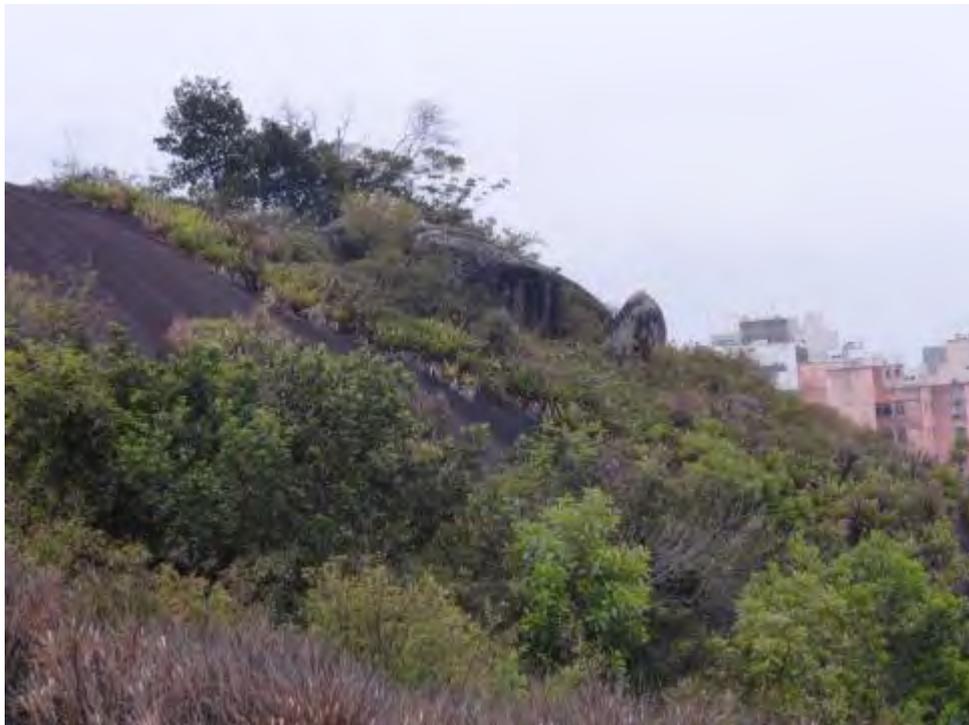
Figura 52 – Blocos e matações existentes dentro do Parque Municipal Von Schilgen. Devido à distância existente entre os blocos e as moradias a jusante, a princípio não foi evidenciado risco. Porém, esta área deverá ser monitorada periodicamente.

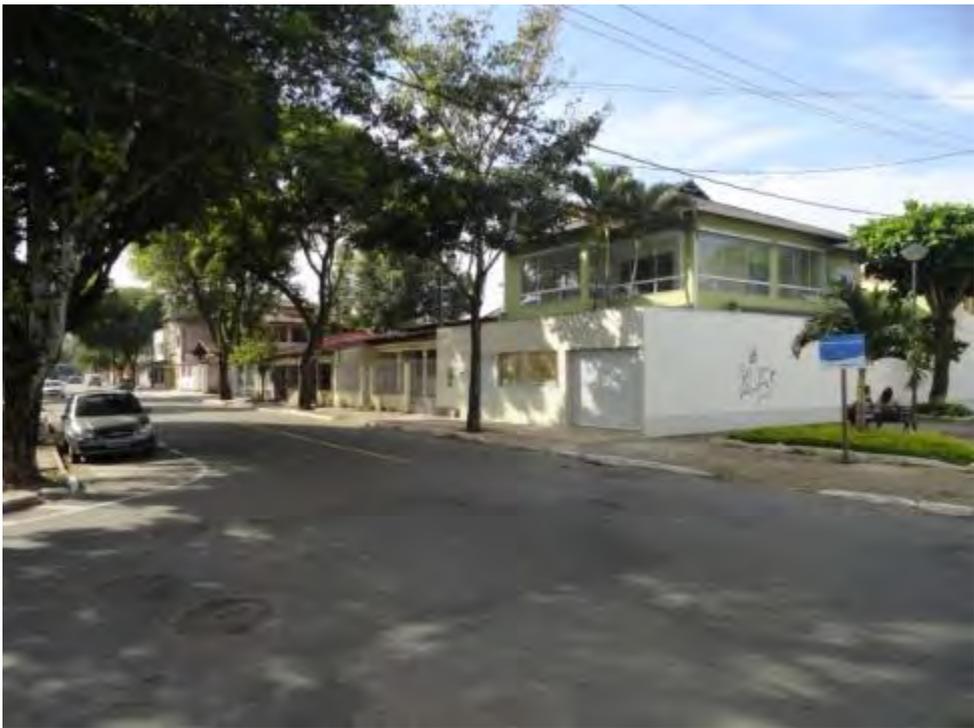
| <p>Figura 54 - Vista das moradias e grau de urbanização do bairro.</p> | | |

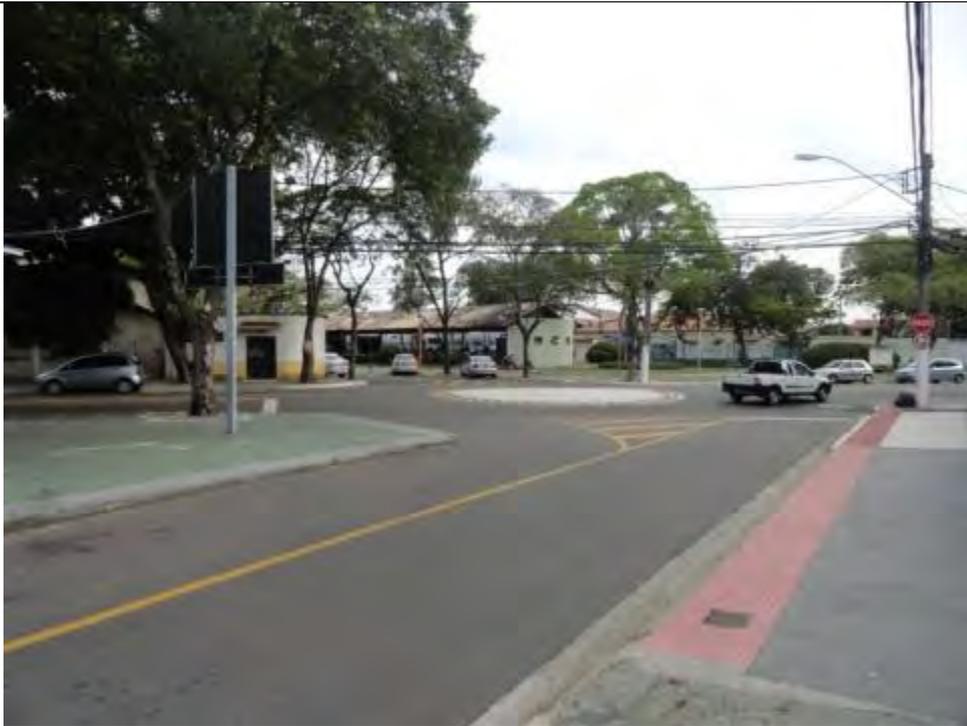
Figura 55 - Ruas bem sinalizadas, arborizadas e praça no bairro.

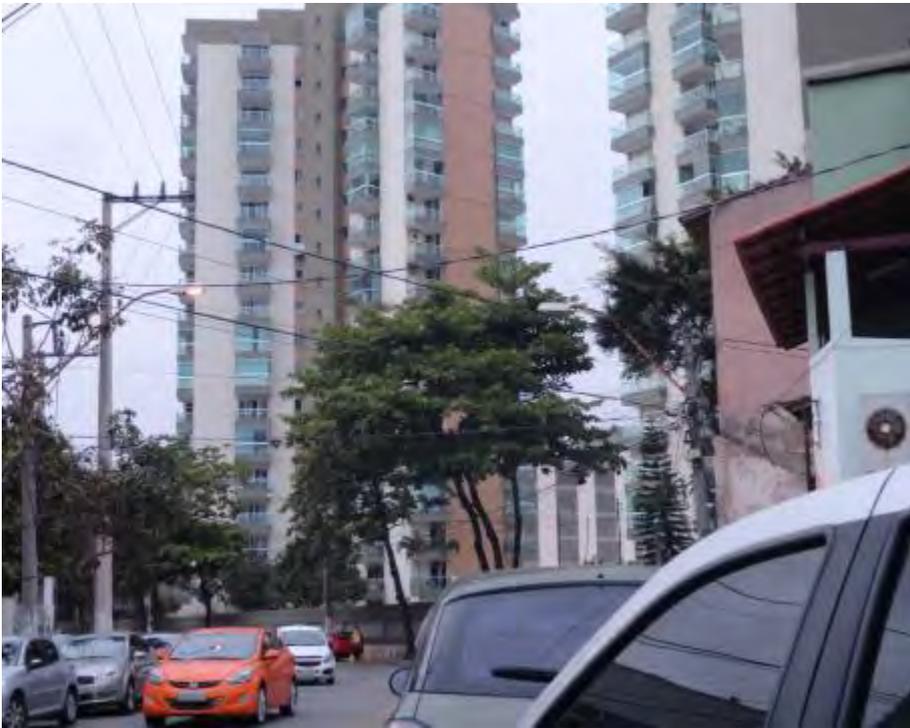
| <p>Figura 59 – Vista das moradias e grau de urbanização do bairro</p> | | | |

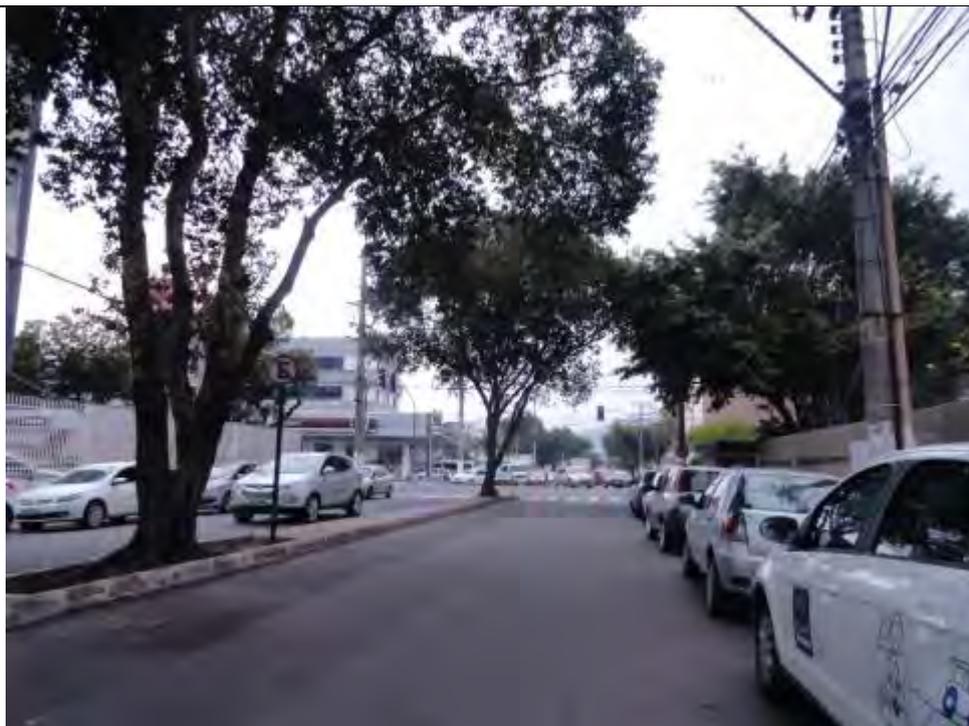
Figura 60 – Ruas largas e bem arborizadas existentes no bairro

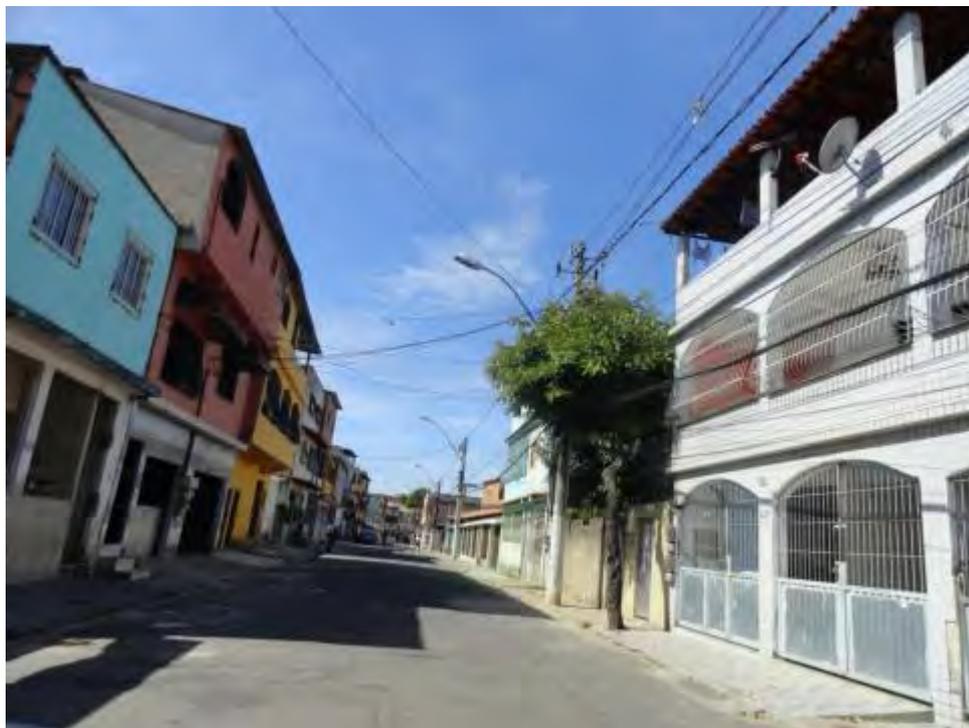
Figura 63 – Padrão construtivo das moradias que compõem o bairro.

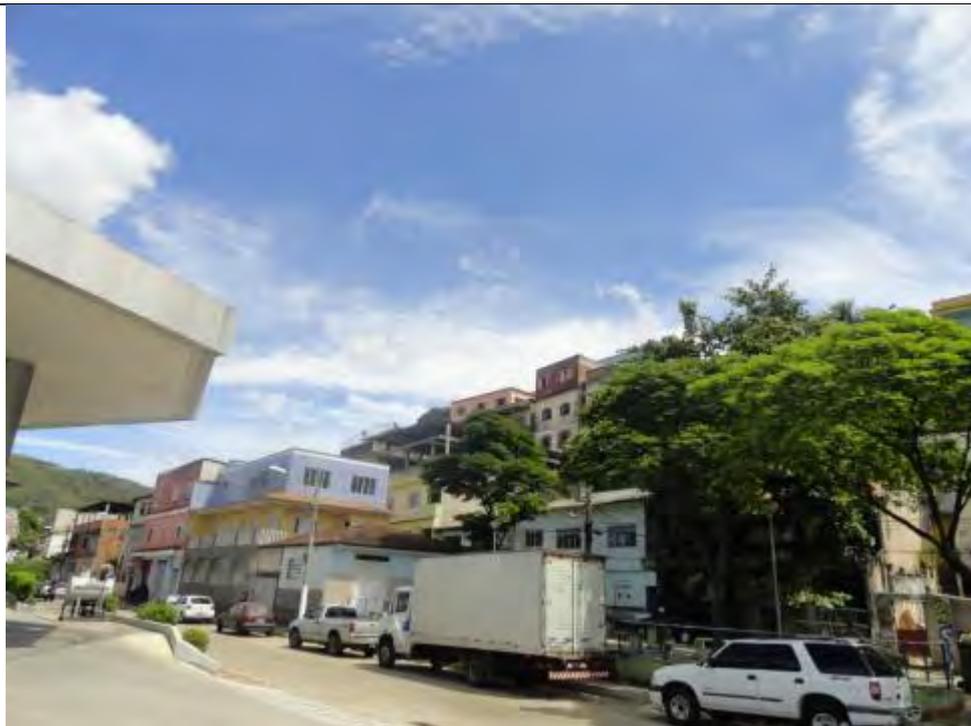
Figura 65 – Área densamente consolidada.

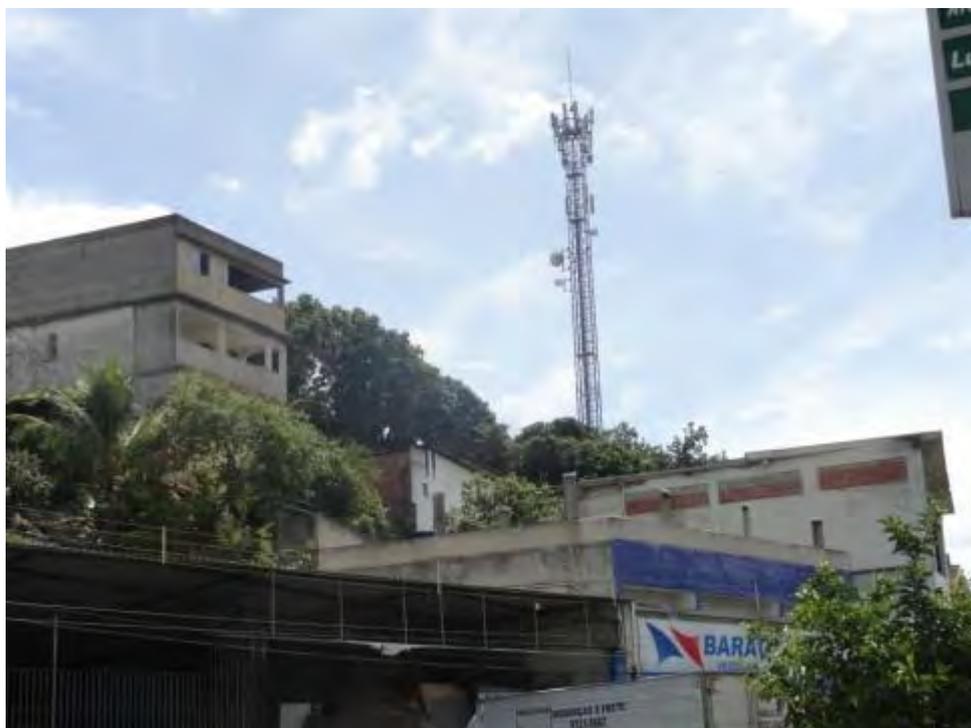
Figura 66 - Área densamente consolidada.

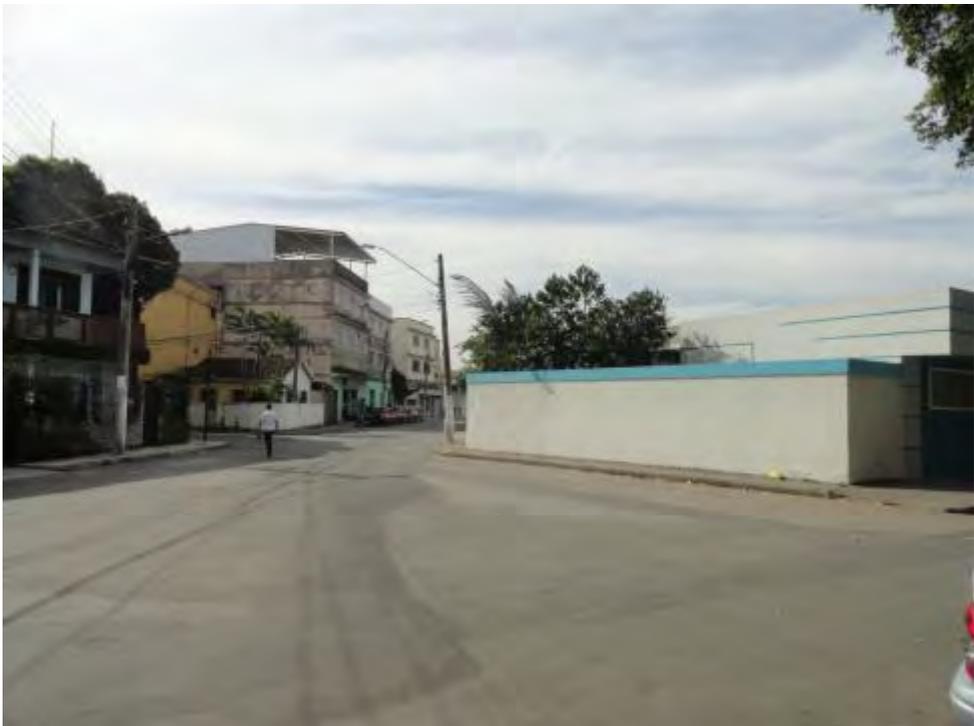
| <p>Figura 70 – Vista das moradias e grau de urbanização do bairro.</p> | | | |

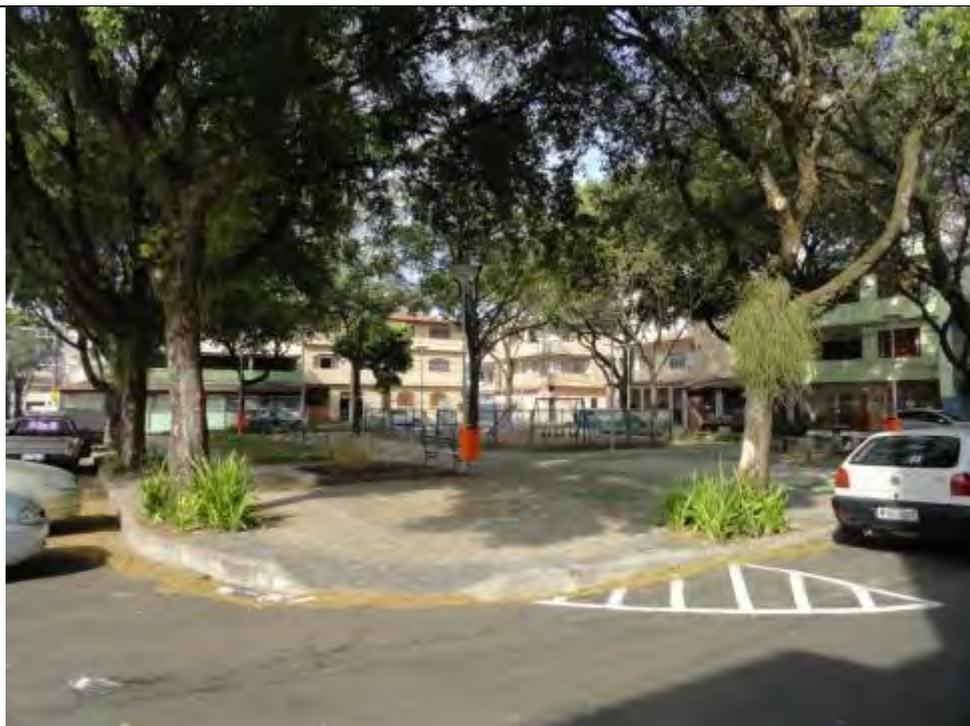
Figura 71 – Vista de praça existente no bairro.

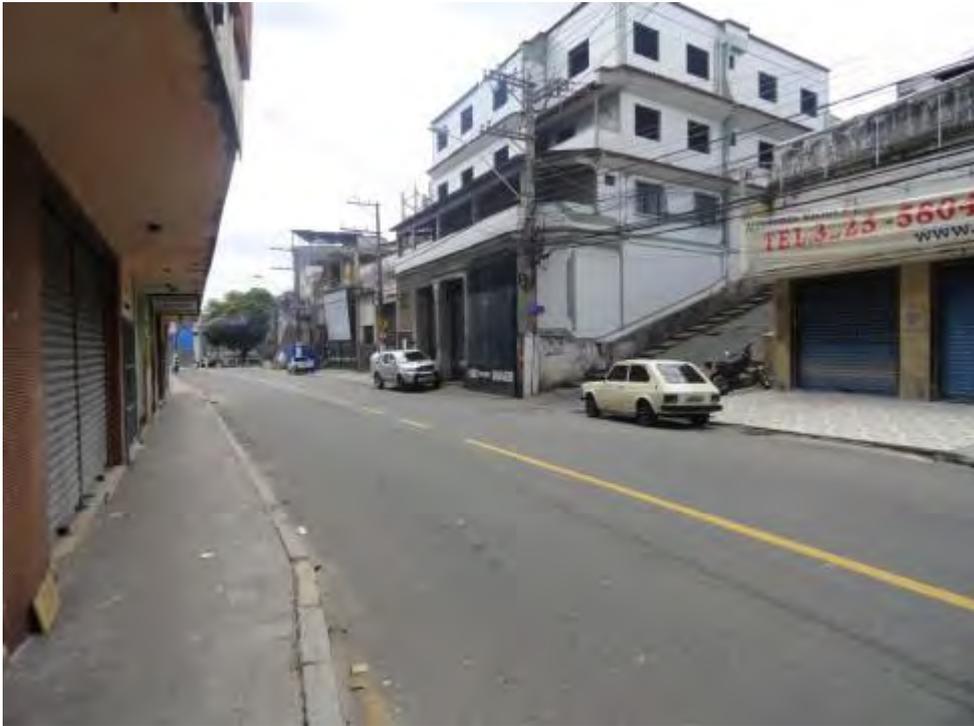
| <p>Figura 73 – Vista das moradias que compõem o bairro.</p> |

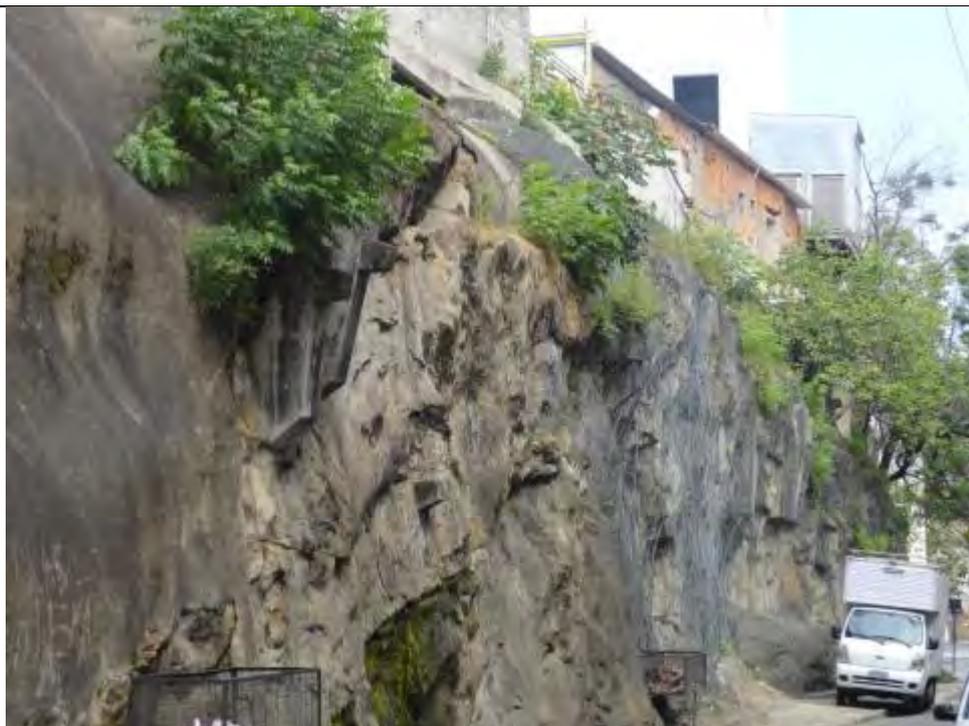
Figura 74 – Vista de obras de contenção que já foram realizadas no bairro, eliminando o risco do mesmo.
